# ΑΠΟΤΙΜΗΣΗ ΚΑΙ ΑΠΟΚΑΤΑΣΤΑΣΗ ΔΙΑΤΗΡΗΤΕΟΥ ΚΤΙΡΙΟΥ ΦΕΡΟΥΣΑΣ ΤΟΙΧΟΠΟΙΑΣ ΜΕΣΩ ΑΝΕΛΑΣΤΙΚΩΝ ΑΝΑΛΥΣΕΩΝ

ΜΕΤΑΠΤΥΧΙΑΚΗ ΕΡΓΑΣΙΑ

**SEISMIC EVALUATION AND REHABILITATION OF A  
LISTED MASONRY BUILDING THROUGH NONLINEAR  
ANALYSES**

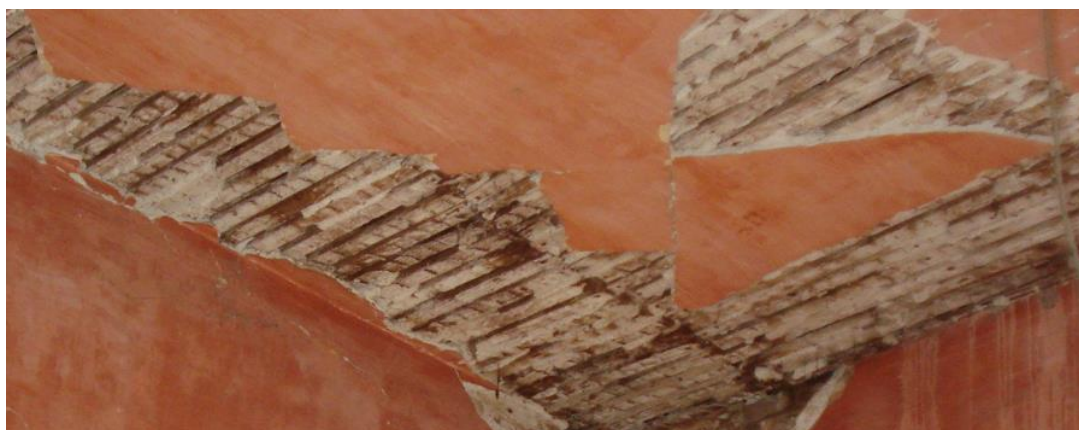
Εικόνα 3.22 Οροφή Β' στάθμης όπου έχει αποκαλυφθεί το οροφοκονίαμα.

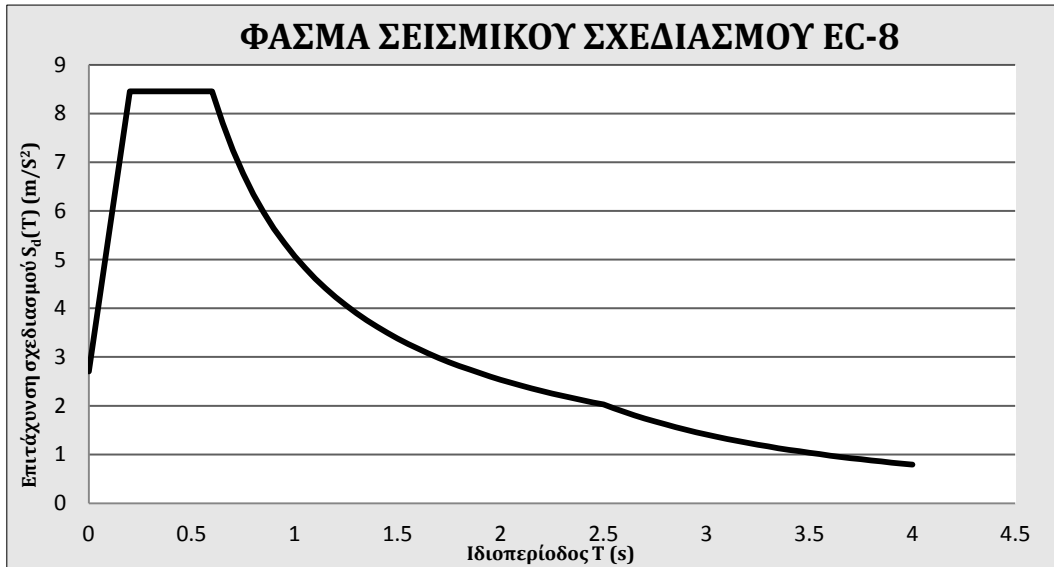
Εικόνα 4.1 Φάσμα Σεισμικού Σχεδιασμού κατά EC-8.

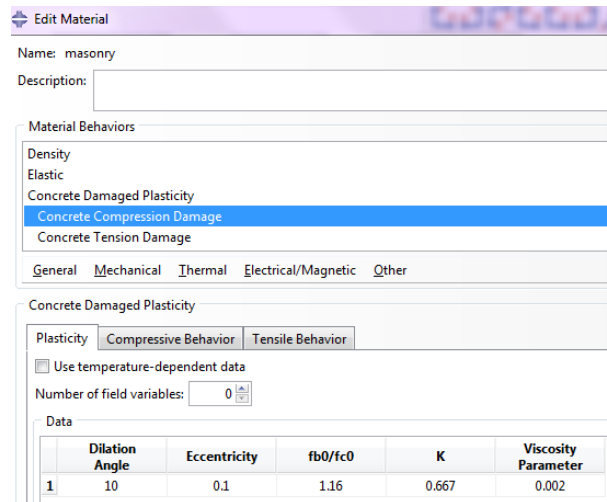
Εικόνα 5.7 Οι παραπάνω τιμές όπως ορίστηκαν στο πρόγραμμα.
