**ΕΘΝΙΚΟ ΜΕΤΣΟΒΙΟ ΠΟΛΥΤΕΧΝΕΙΟ**

**ΣΧΟΛΗ ΠΟΛΙΤΙΚΩΝ ΜΗΧΑΝΙΚΩΝ**

**ΜΕΤΑΠΤΥΧΙΑΚΗ ΕΡΓΑΣΙΑ**

**“Τεκμηρίωση και Μελέτη της Γέφυρας Κοράκου,  
καθώς και Διατύπωση Προτάσεων για την Αναστήλωσή της”**

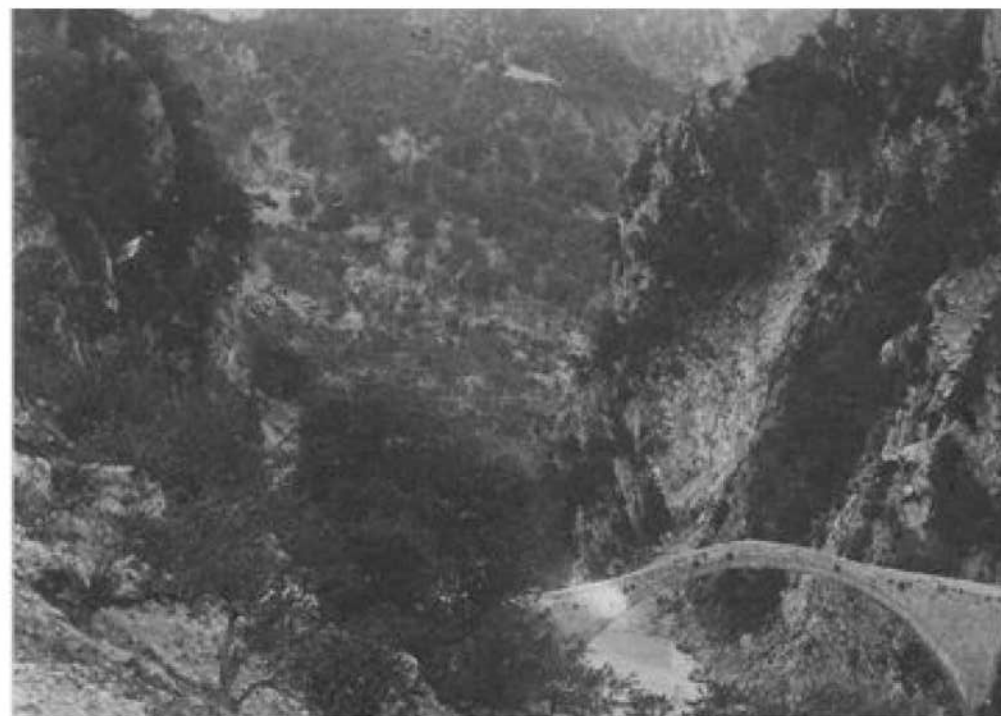
Εικόνα 1.4 Φωτογραφία 1, όψη από κατάντη (Alfred Philippson, 1893)

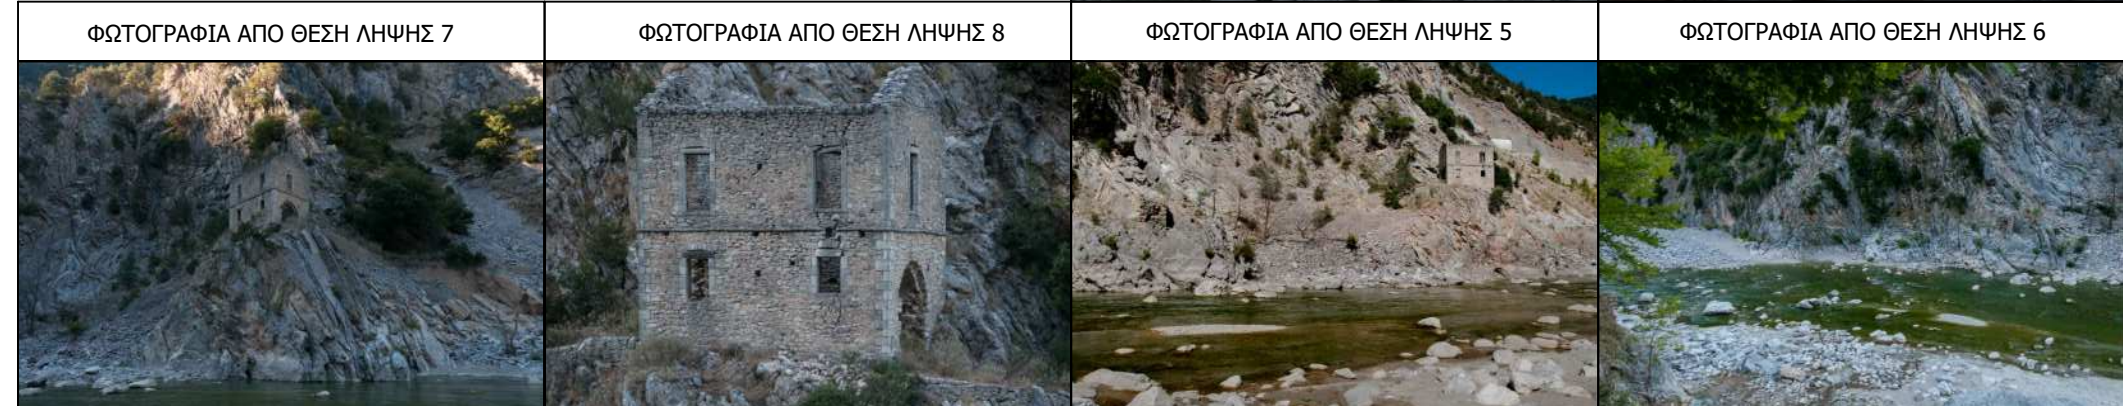
Η τοπογραφική αποτύπωση έγινε με την χρήση του γεωδαιτικού σταθμού TS02 Flex Line Plus Leica και του δικτυακού δέκτη Leica Viva GS08 plus NetRover για εργασία με δίκτυα GNSS. Αναλυτικότερα εξαρτήθηκαν από το Ελληνικό Γεωγραφικό Δίκτυο Αναφορά 1987 (ΕΓΣΑ 87') τρεις στάσεις (S1,S2,S3) στο πλάτωμα πλησίον του νότιου ακρόβαθρου της γέφυρας και τρεις στάσεις (S100, S101, S102) στην κοίτη του ποταμού από το δίκτυο αναφοράς ΕΓΣΑ 87'. Οι παραπάνω εξαρτήσεις έχουν μετεπεξεργαστεί σε πραγματικό χρόνο κάνοντας χρήση του πανελλαδικού δικτύου μόνιμων σταθμών αναφοράς GNSS (GPS – GLONASS), SmartNet Greece, το οποίο αποτελεί τμήμα του Πανευρωπαϊκού δικτύου της Leica Geosystems AG, SmartNet Europe. Επί των στάσεων αυτών πάρθηκαν όλες οι τοπογραφικές μετρήσεις της διαμόρφωσης του εδάφους, των ακροβάθρων της γέφυρας καθώς επίσης και του φυλακίου (Κούλια) που βρίσκεται στην βόρειο ανατολική πλευρά της γέφυρας. που παρουσιάζονται στην παρούσα τοπογραφική μελέτη.

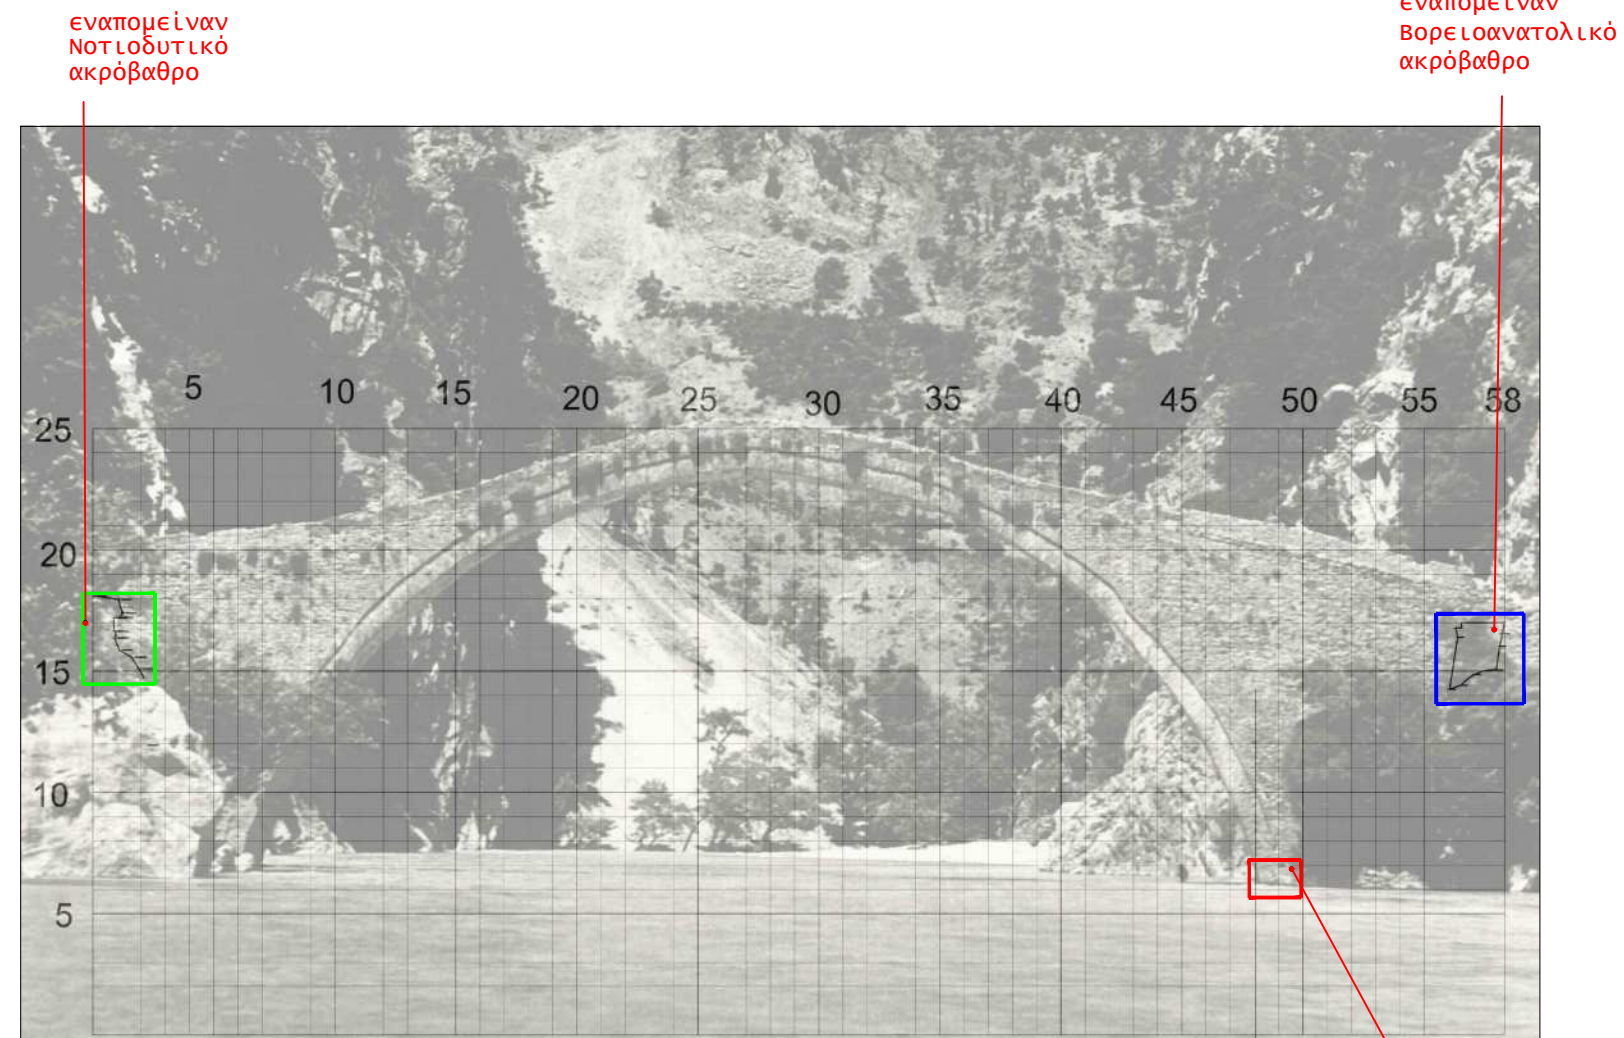
**Εικόνα 3.10** Υπέρθυση σημερινών αποτυπώσεων στην κλιμακωμένη φωτογραφία της όψης από κατάντη

Από την παραπάνω διερεύνηση έγινε εξαγωγή συμπερασμάτων για την γεωμετρία της γέφυρας που παρουσιάζονται στο τέλος του κεφαλαίου στην σχεδιαστική απεικόνιση. Είναι επίσης αποδεκτή σε αυτό το πλαίσιο προσέγγισης η ύπαρξη αποκλίσεων, όμως το συνολικό αποτέλεσμα εκτιμάται οτι είναι ικανοποιητικής ακρίβειας. Αναμένουμε μεγαλύτερη απόκλιση στην πλευρά του Νοτιοδυτικού βάθρου λόγω του ελαφρώς κεκλιμένου άξονα της γέφυρας καθώς και της μη διάθεσης επαρκούς φωτογραφικού υλικού. Στην τελική λύση η θέση του ΝΔ βάθρου είναι σε ελαφρώς υψηλότερο σημείο αλλά παρατίθεται η αρχική εκτίμηση για εποπτεία της πορείας εργασίας.

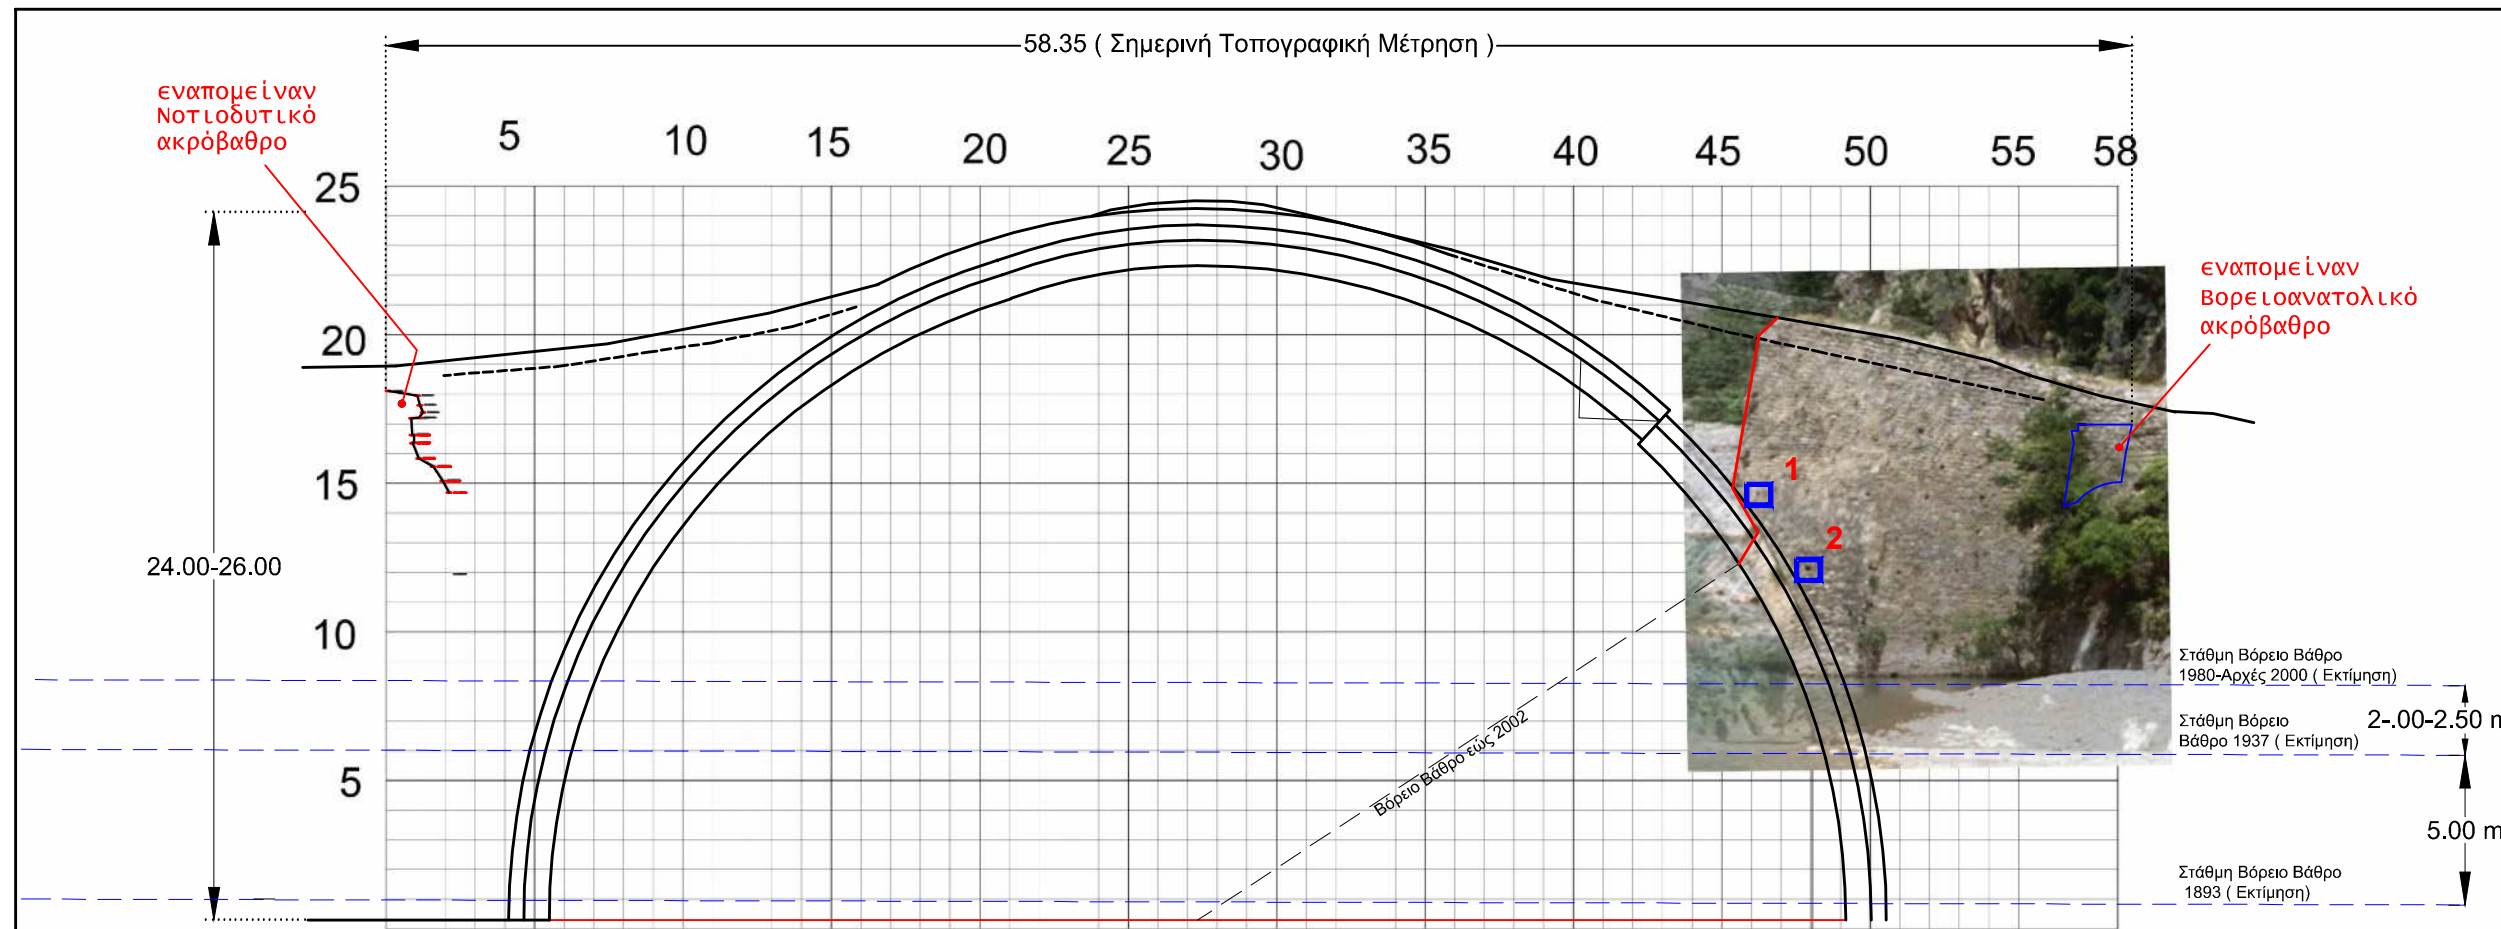
**Εικόνα 3.16** Υπέρθεση-σύνθεση φωτογραφιών ΒΑ βάθρου λήψης 1937-1982 σε υπόβαθρο της αρχικής σχεδιαστικής απεικόνισης της γέφυρας.

Τα συμπεράσματα από την σύνθεση της Εικόνας 3.16 χρησιμοποιούνται για την ολοκλήρωση της σχεδιαστικής απεικόνισης-αναπαράστασης της γέφυρας.

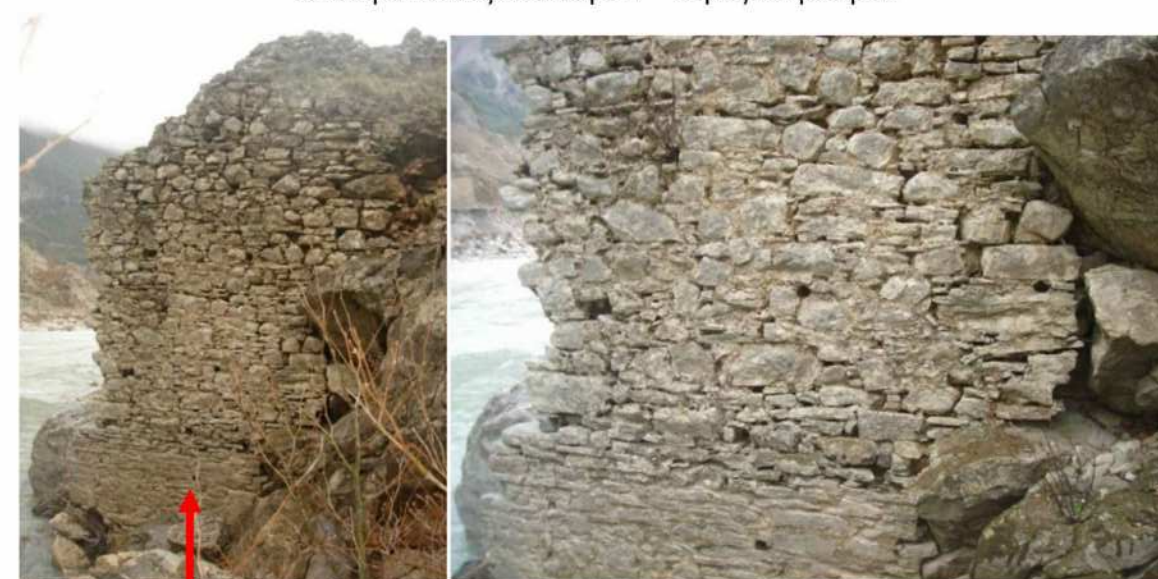
Εικόνα 4.2 Άποψη δόμησης Νοτιοδυτικού βάθρου, όψη από ανάντη(αρχείο κ. Χ.Καπερώνη)

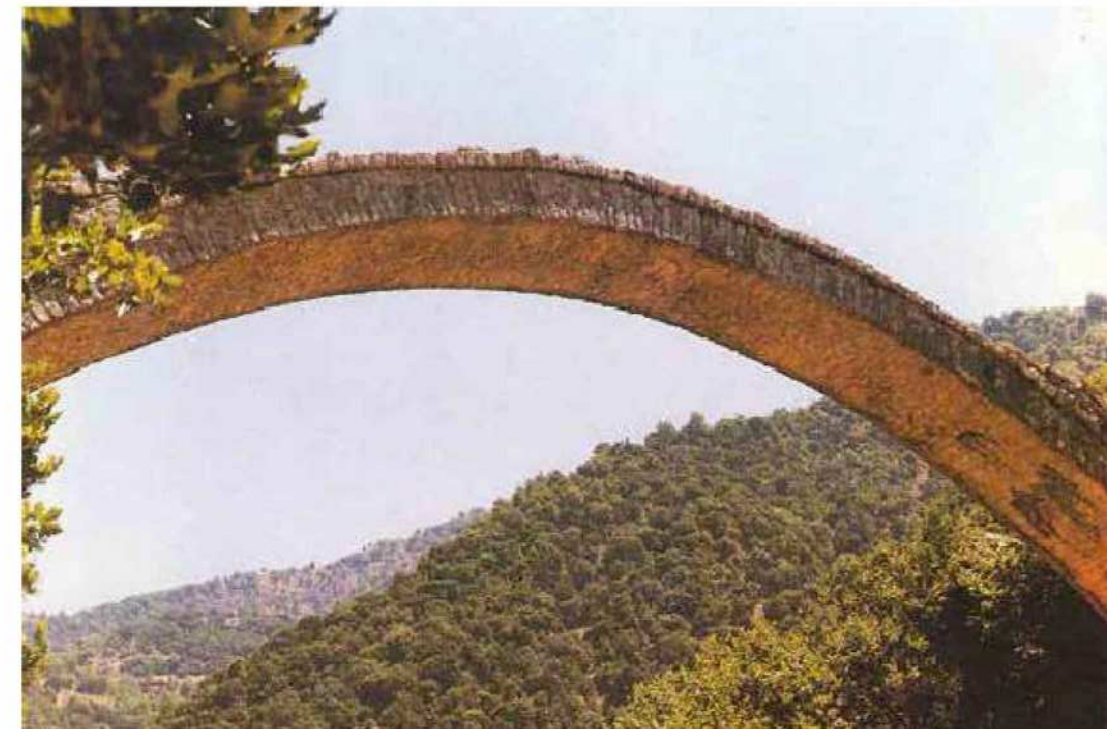
Εικόνα 4.14 Λεπτομέρεια της περιοχής του τόξου γύρω από το κλείδωμα (Γαλερίδης Α.)

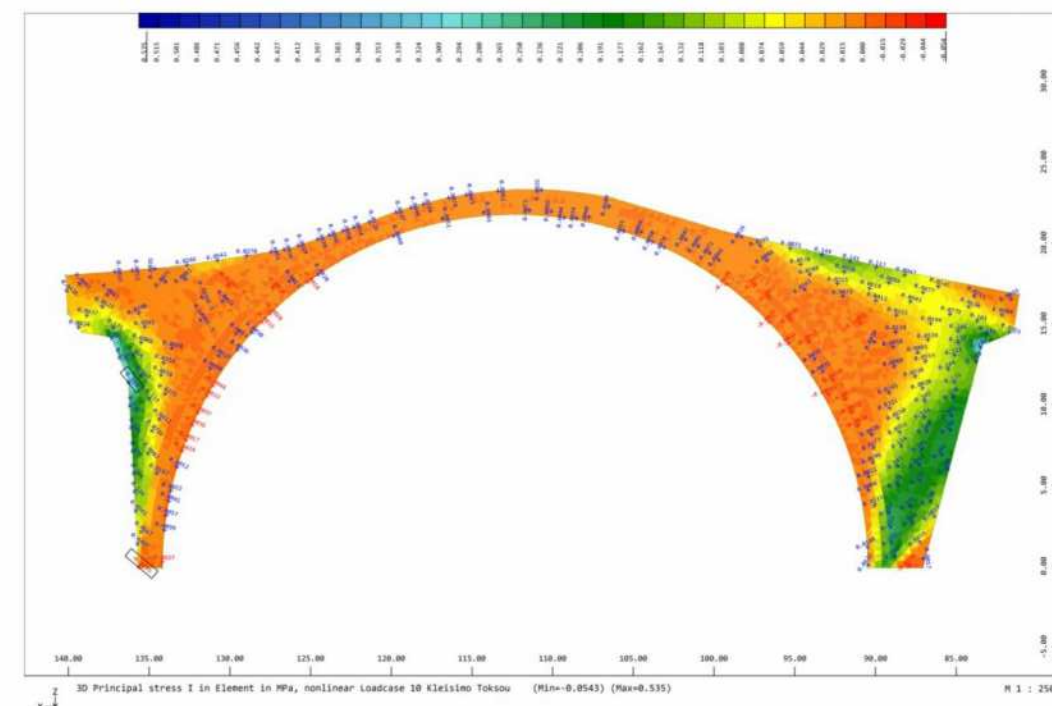
Κύριες θλιπτικές τάσεις:  $\sigma_{max} = 0.06 \text{ MPa}$ ,  $\sigma_{min} = -1.94 \text{ MPa}$

Κύριες Εφελκυστικές τάσεις:  $\sigma_{max} = 0.535 \text{ MPa}$ ,  $\sigma_{min} = -0.054 \text{ MPa}$

**Εικόνα 9.2** Κύριες τάσεις, όψη από κατάντη

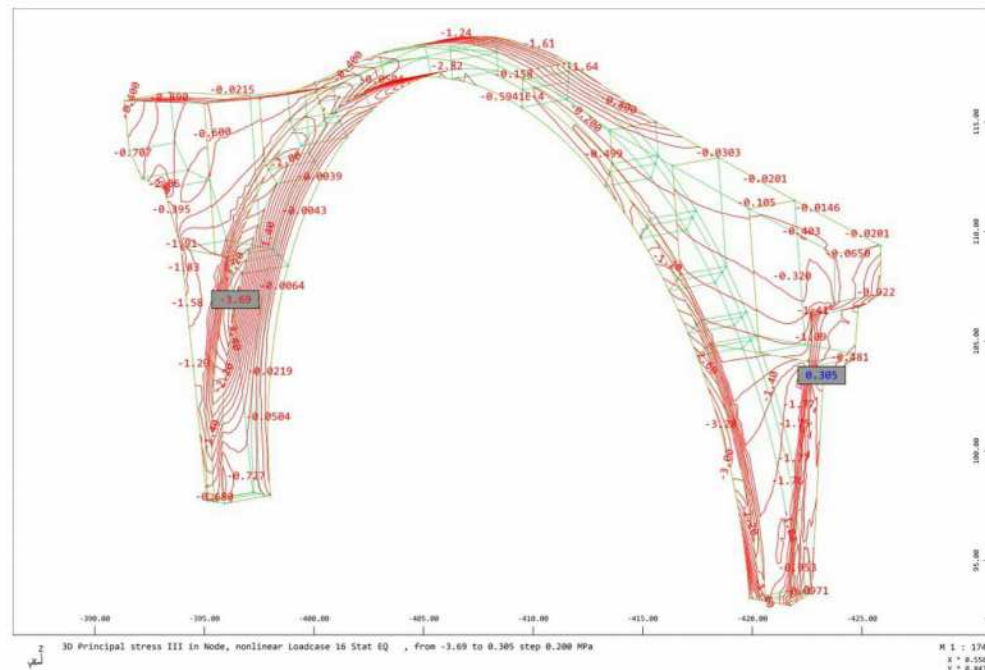
Μέγιστη κύρια θλιπτική τάση :  $\sigma_{min} = -3.28 \text{ MPa}$

Μέγιστη κύρια θλιπτική τάση :  $\sigma_{min} = -3.69 \text{ MPa}$

**Εικόνα 9.20** Μέγιστες κύριες θλιπτικές τάσεις για εγκάρσιο σεισμό – Ισοδύναμη Στατική Μέθοδος ,  
όψεις από ανάντη και κατόντη

Στις παρακάτω εικόνες (**Εικόνες 9.20-21**) παρουσιάζονται οι αναπτυσσόμενες κύριες τάσεις υπό την εγκάρσια σεισμική διεύθυνση. Καθώς αποτελεί την κρίσιμη φόρτιση του φορέα , παρουσιάζονται οι θλιπτικές και οι εφελκυστικές τάσεις , εντοπίζονται οι κρίσιμες διατομές και πραγματοποιούνται έλεγχοι διατμητικής επάρκειας και ευστάθειας υπό ροπή εντός και εκτός επιπέδου (**Παράγραφοι 9.4.3.3-5**).

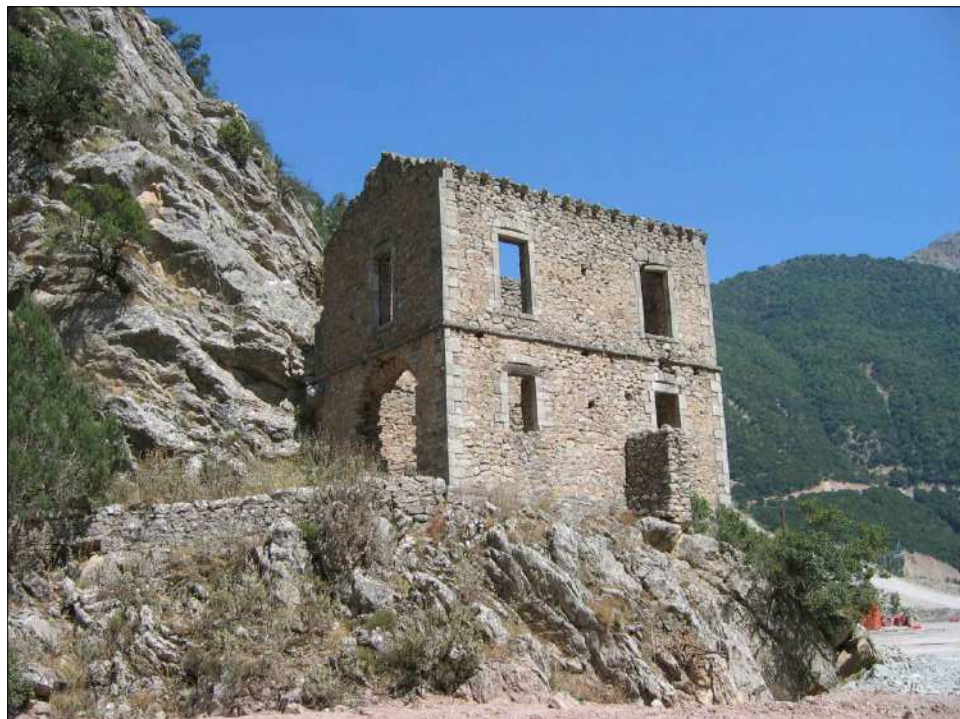
ΦΩΤΟΓΡΑΦΙΑ 10 – ΠΕΤΡΙΝΟΣ ΤΟΙΧΟΣ ΑΝΤΙΣΤΗΡΙΞΗΣ ΠΕΡΙΜΕΤΡΙΚΕΣ ΕΠΙΧΩΣΕΙΣ ΛΟΓΩ ΤΩΝ ΕΡΓΩΝ ΤΗΣ ΔΕΗ

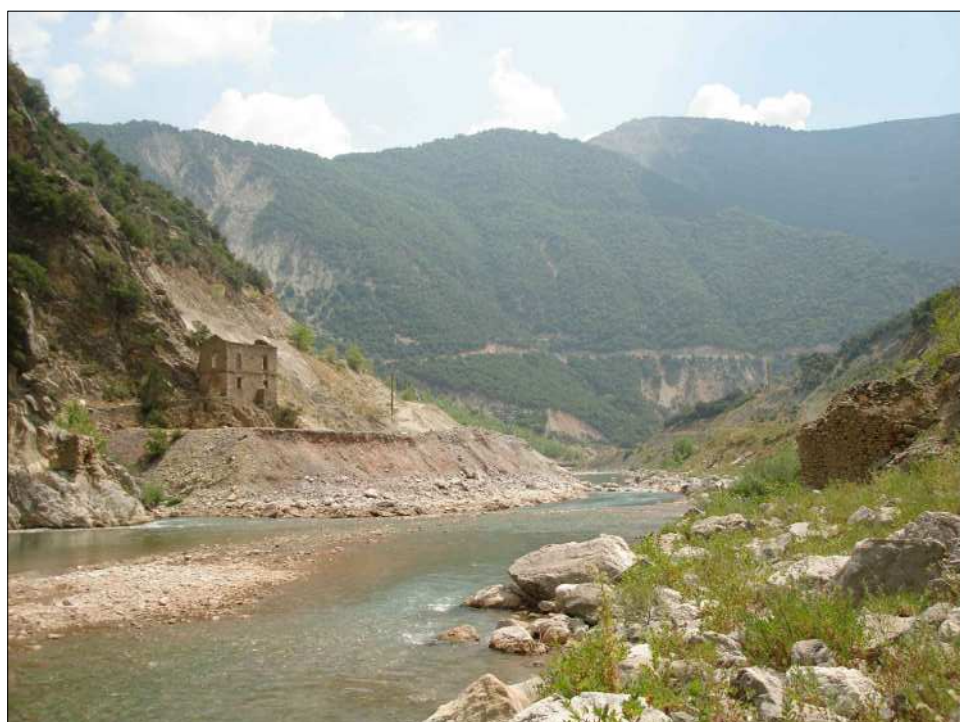
ΦΩΤΟΓΡΑΦΙΑ 11  
ΣΥΝΟΛΙΚΗ ΑΠΩΣΗ ΚΤΙΡΙΟΥ ΜΕ ΤΗΝ ΕΠΙΧΩΜΕΝΗ ΠΕΡΙΟΧΗ ΛΟΓΩ ΤΩΝ ΕΡΓΩΝ ΤΗΣ ΔΕΗ.
