ΠΡΟΣΤΑΣΙΑ ΜΝΗΜΕΙΩΝ

Συντήρηση και Αποκατάσταση Ιστορικών Κτηρίων και Συνόλων

Διπλωματική εργασία:

**Ο Ι.Ν. Αγ. Νικολάου Ασπραγγέλων Ζαγορίου, Αποτύπωση, Τεκμηρίωση και
εναλλακτικές Προτάσεις**

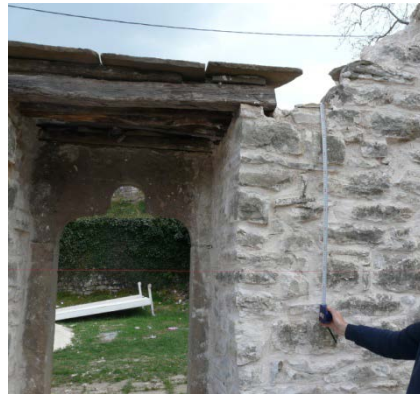
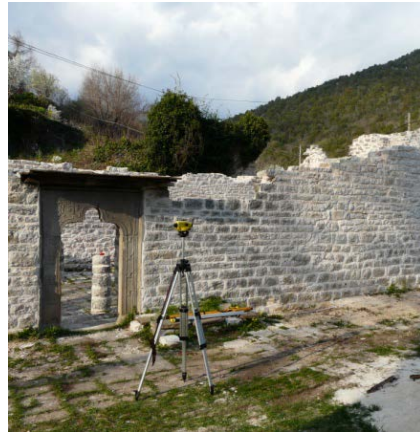
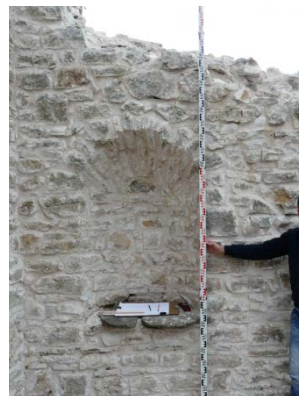
Εικ. 1,2,3 Τεχνικά μέσα αποτύπωσης

Για την αποτύπωση της εκκλησίας χρησιμοποιήθηκαν συμβατικές μέθοδοι. Οι μετρήσεις των διαστάσεων έγιναν με μετροταινία και δίμετρο ενώ για την χωροστάθμηση των επιπέδων χρησιμοποιήθηκε χωροβάτης. Παράλληλα, χρησιμοποιήθηκαν νήμα της στάθμης και αλφάδι και ορίστηκε το επίπεδο αναφοράς των μετρήσεων με νήματα. Πραγματοποιήθηκε φωτογραφική τεκμηρίωση του μνημείου και του περιβάλλοντος χώρου. Δεν χρησιμοποιήθηκε γεωδαιτικός σταθμός. Η ακρίβεια της αποτύπωσης και τα σφάλματα είναι αυτή που παρέχεται από τις συγκεκριμένες μεθόδους και τα τεχνικά μέσα.

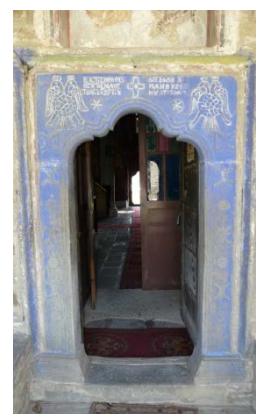
Εικ. 9 Λεπτομέρεια νότιας θύρας Ι.Ν. Αγ. Νικολάου

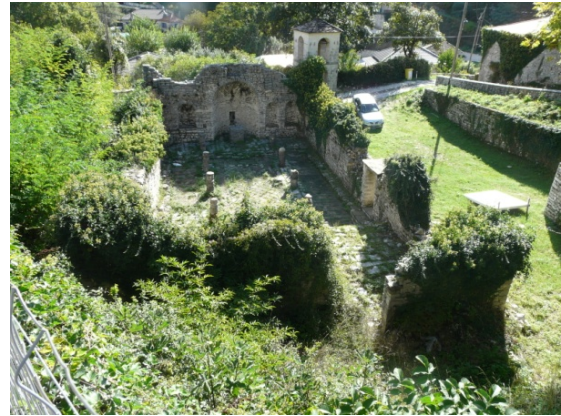
Εικ. 1 Ι.Ν. Αγ. Νικολάου το Σεπτέμβριο του 2016

Οι τοιχοποιίες του ναού βρίσκονται γενικά σε καλή κατάσταση διατήρησης και δεν παρουσιάζουν ρηγματώσεις, καθιζήσεις, ασυνέχειες, αποδιοργανώσεις, αποκλίσεις από την κατακόρυφο, κ.α. Η δόμηση τους

είναι επιμελημένη με μεγάλες ορθογώνιες ημιλαξευτές πέτρες. Στην ίδια κατάσταση βρίσκονταν και πριν τις εργασίες που πραγματοποιήθηκαν. Υπήρχαν ωστόσο τοπικές ασυνέχειες και αποδιοργάνωση της ανώτερης στρώσης των λίθων οι οποίες σήμερα δεν υπάρχουν. Τοπικό 'φούσκωμα', δηλαδή αποκόλληση των εξωτερικών παρειών της τρίστρωτης τοιχοποιίας, εντοπίζεται μόνο τοπικά στη βόρεια τοιχοποιία. Η τυχόν ύπαρξη φθορών στους λίθους δεν είναι δυνατόν πια ανιχνευτούν. Στη βόρεια πλευρά τοπικά εμφανίζεται και ένα πρόβλημα θεμελίωσης καθώς φαίνεται η τοιχοποιία να μην είναι θεμελιωμένη σε μεγάλο βάθος.

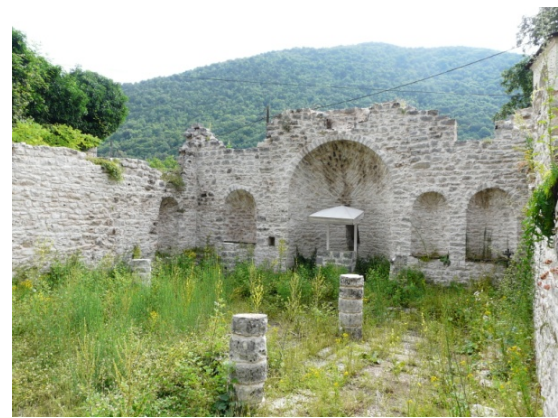
Εικ. 2 Σημερινή εικόνα Ι.Ν. Αγ. Νικολάου (2018)

Τον τελευταίο χρόνο πραγματοποιήθηκαν κάποιες εργασίες συντήρησης που αφορούσαν κυρίως τον εκτεταμένο καθαρισμό της βλάστησης των τοιχοποιιών και του περιβάλλοντος χώρου και την αρμολόγηση του συνόλου του κτηρίου. Το νέο αρμολόγημα είχε ως αποτέλεσμα την εξάλειψη της ανερχόμενης υγρασία που υπήρχε στην προηγούμενη κατάσταση αλλά και την αλλοίωση σε ένα βαθμό της δόμησης παγώνοντας στο χρόνο την κατάσταση του κτηρίου τη δεδομένη στιγμή. Στις εργασίες που πραγματοποιήθηκαν αποκαλύφθηκε παράλληλα, το δάπεδο του περιβόλου του ναού όπως και το νότιο και βόρειο άνοιγμα του νάρθηκα. Όπως παρατηρείται σε φωτογραφίες τραβηγμένες τον Σεπτέμβριο του 2016, η βλάστηση καταλάμβανε σημαντικό μέρος της τοιχοποιίας με αποτέλεσμα στο μεγαλύτερο μέρος του κτίσματος να μην είναι εμφανής η στέψη της τοιχοποιίας. Ωστόσο, παρ' όλες τις εργασίες που πραγματοποιήθηκαν το πρόβλημα της παρασιτικής βλάστησης παραμένει ακόμα και σήμερα και θα πρέπει να αντιμετωπιστεί.

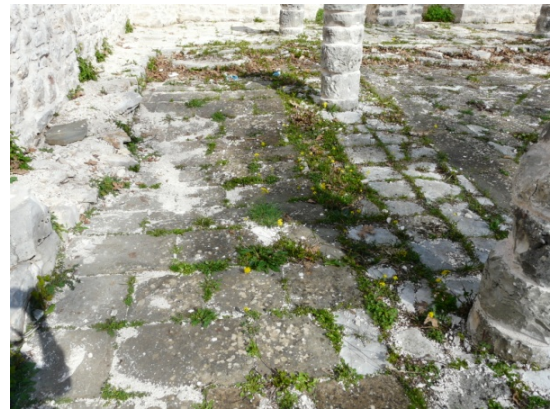
Εικ. 1 Καθίζηση του εσωτερικού δαπέδου

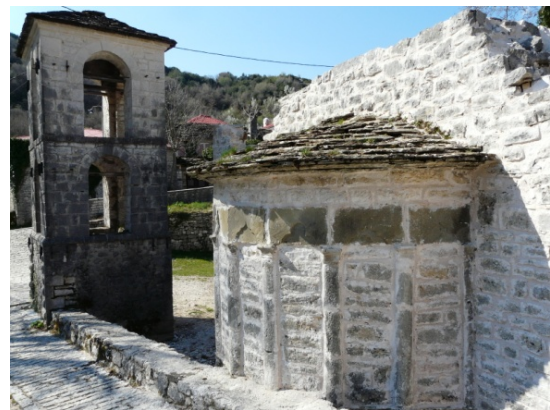
Εικ. 2 Σημερινή εικόνα της αψίδας του ιερού και του κωδωνοστασίου

Στο μοναδικό τμήμα που σώζεται η επικάλυψη είναι στην αψίδα του ιερού η οποία βέβαια είναι σε κακή κατάσταση λόγω της γήρανση των υλικών και της παρασιτικής βλάστησης που εντοπίζεται. Στην αψίδα του ιερού εντοπίζεται και καταστροφή του διακόσμου με τους κιονίσκους λόγω της κατασκευής νέου λίθινου τοιχίσκου ο οποίος χτίστηκε σε επαφή με την εκκλησία.

Το κωδωνοστάσιο βρίσκεται σε σχετικά καλή κατάσταση διατήρησης. Το κύριο πρόβλημα που εντοπίζεται είναι αυτό της ανερχόμενης υγρασίας το οποίο έχει δημιουργήσει μαύρα στίγματα σχεδόν σε όλο το ύψος του. Επιπλέον, παρατηρούνται τσιμεντιτικά επισκευαστικά κονιάματα στη βάση του τα οποία υποβαθμίζουν αισθητικά

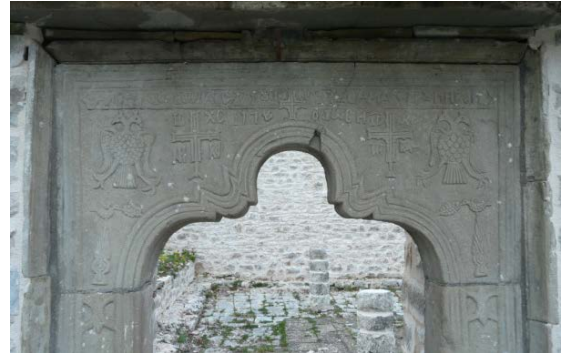
Εικ. 1 Νότια είσοδος ναού με επιγραφή

Ένα άλλο στοιχείο του κτηρίου που εμφανίζεται σε δεύτερη εξωτερική φωτογραφία είναι μικρό προστώο στη νότια όψη με τοξωτά ανοίγματα και τρίρριχτη στέγη μπροστά από την κεντρική είσοδο της εκκλησίας. Η κατασκευή αυτή αιτιολογεί και την ύπαρξη λαξευμένης πέτρας αριστερά της εισόδου και του μεταλλικού ελκυστήρα που περιγράφηκαν παραπάνω ενώ εμφανίζεται με διακεκομμένη γραμμή και στην τοπογραφική αποτύπωση του οικισμού που έγινε το 1947 σε κλίμακα 1:1000. Η στέγη του προστώου ξεκινούσε περίπου σε εκείνο της στέγης του κυρίως ναού, είχε μάλλον την ίδια κλίση και ο κορφιάς της κατέληγε μέσα στην κυρίως στέγη. Τέτοια μικρά προστώα μπροστά από τη θύρα εισόδου συναντώνται σε εκκλησίες όπως η Κοίμηση της Θεοτόκου στο Δίλοφο και ο Αγ. Βλάσιος στο Μεγάλο Πάπιγκο.

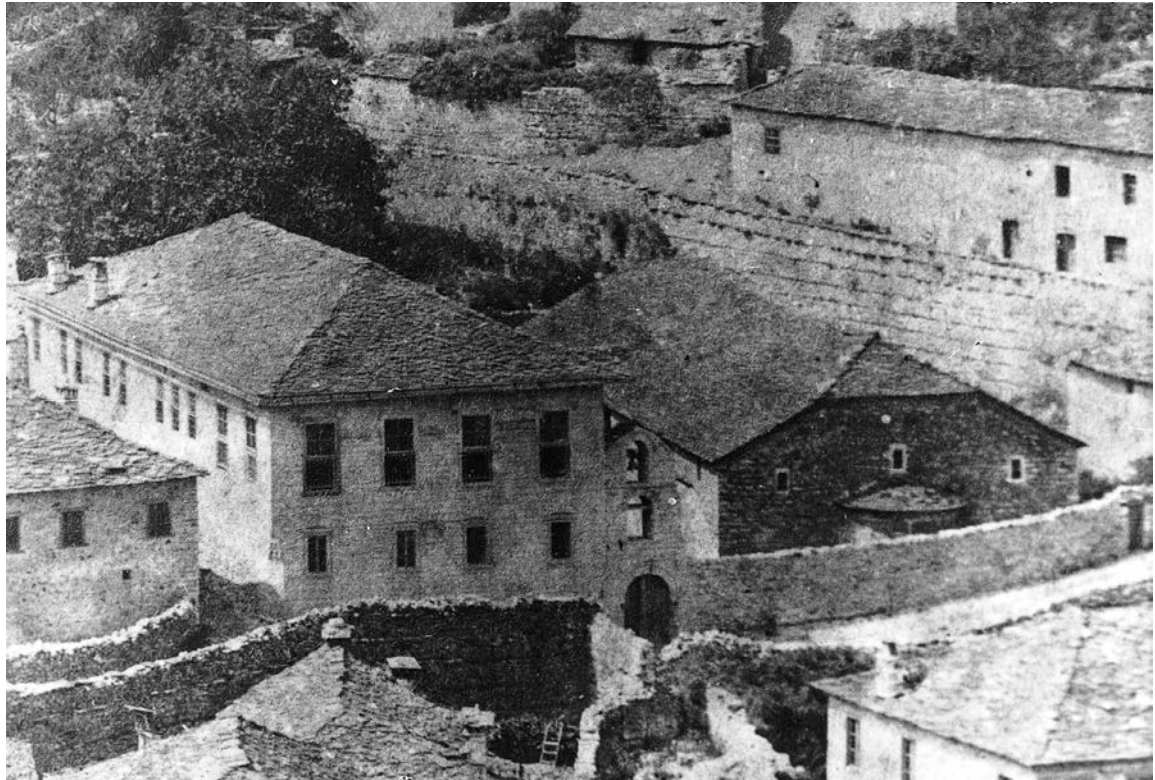
Εικ. 2 Φωτογραφία του ναού στις αρχές του 20^{ου} αι
Πηγή: Καψάλης Φ.Ι., Δοβρά «Της Αλήστου Μνήμης», Ιωάννινα, 2015, 62

Το κωδωνοστάσιο χτίστηκε, όπως προαναφέρθηκε, στις αρχές του 20ου αι. για να αντικαταστήσει πιθανόν το παλαιότερο μικρότερο κωδωνοστάσιο που βρισκόταν πάνω από την είσοδο του περιβόλου. Σε φωτογραφία των αρχών του 20ου αιώνα και σίγουρα πριν το 1910, καθώς παρατηρείται το παλιό κωδωνοστάσιο, εμφανίζεται το κτήριο με την στέγαση του δίπλα στο σχολείο.

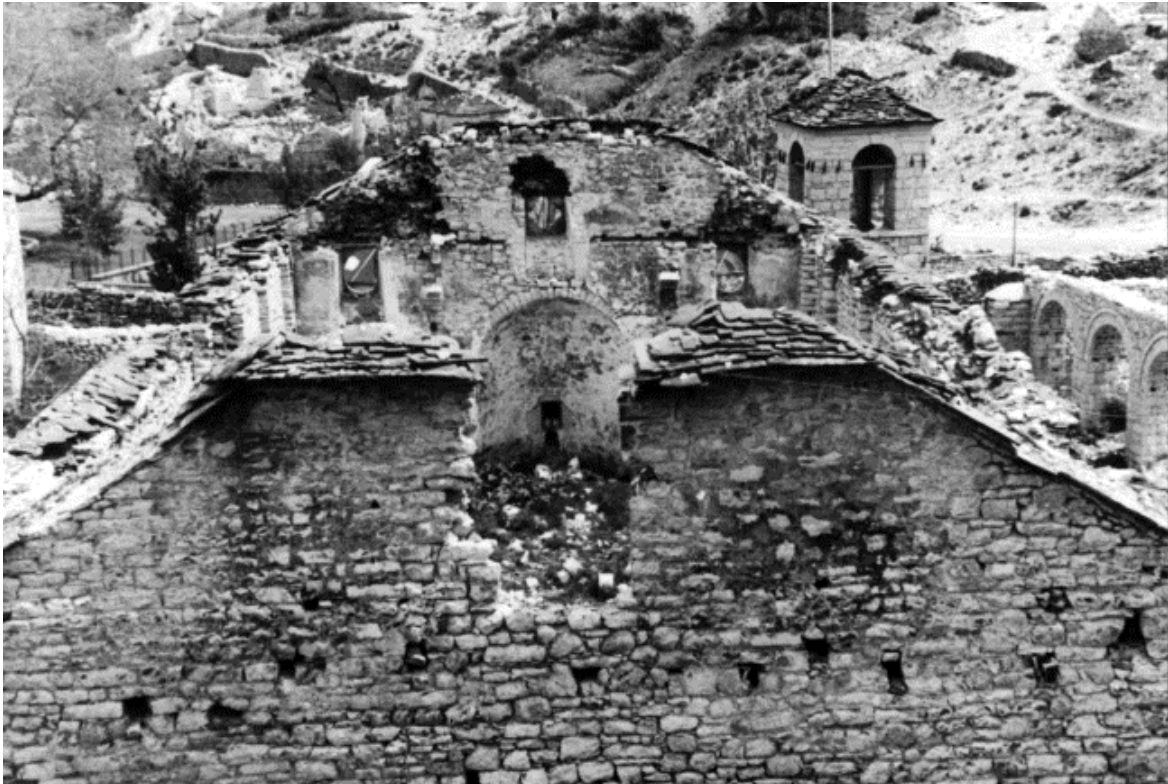
Εικ. 6 Δυτική όψη και εσωτερικό του ναού το έτος 1946
 Πηγή: Καψάλης Φ.Ι., Δοβρά «Της Αλήστου Μνήμης», Ιωάννινα, 2015, 144

Παρατηρώντας τις φωτογραφίες που τραβήχτηκαν λίγο μετά την καταστροφή της εκκλησίας το έτος 1946 μπορεί κανείς να αντλήσει πληροφορίες για τα μορφολογικά στοιχεία του εσωτερικού. Ο ναός ήταν επιχρισμένος, όπως συνηθίζεται άλλωστε, ενώ σε διάφορα ύψη διακρίνονται ξυλοδεσιές που διέτρεχαν τις τοιχοποιίες. Η χρήση ξυλοδεσιών συνηθίζεται σε κτήρια εκείνης της περιόδου τόσο στην περιοχή της Ηπείρου όσο και σε άλλες περιοχές της Ελλάδας³, παρατηρούνται δε σε γειτονικούς ναούς όπως αυτός της Κοιμήσεως της Θεοτόκου στο Κουκούλι⁴. Οι εσοχές που εμφανίζονται στο τοίχο του ιερού στο ύψος της γένεσης των τόξων και στο νότιο τοίχο είναι σίγουρα ελκυστήρες καθότι εμφανίζονται πάντα στις εκκλησίες με τοξοστοιχίες της περιοχή να ενισχύονται με τετράγωνους ξύλινους ελκυστήρες στη γένεση των τόξων για τη σταθερότητα της κατασκευής⁵ (βλ. φωτο). Τα ανοίγματα παρουσιάζονται μικρότερα εξωτερικά και μεγαλύτερα εσωτερικά καθώς στη βάση τους ο τοίχος είναι λοξός ώστε να διαχέεται καλύτερα στο φως. Το στοιχείο αυτό παρατηρείται και σε άλλες γειτονικές εκκλησίες όπως σε εκείνη του Αγ. Δημητρίου και της Μονής της Ευαγγελιστρίας στα Άνω

Πεδινά. Όλα βρίσκονταν σε μεγάλο ύψος, λίγο χαμηλότερα από την στέγη και ήταν στενόμακρα, ο αριθμός τους όμως δεν μπορεί να προσδιοριστεί με ακρίβεια στη νότια και βόρεια πλευρά. Στην ανατολική πλευρά σώζονται υπολείμματα των ανοιγμάτων ενώ στις φωτογραφίες φαίνεται ότι σε αυτά υπήρχαν λίθινα διαφράγματα εσωτερικά και ξύλινα παράθυρα εξωτερικά.

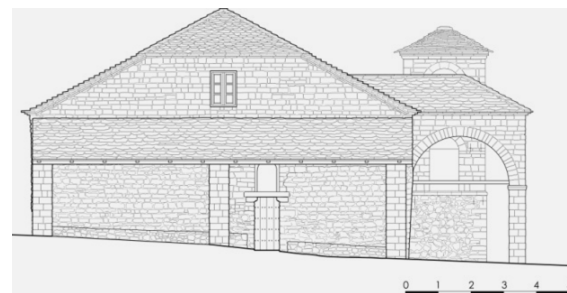
Εικ. 8 Αναπαράσταση δυτικής όψης του ναού του Αγ. Νικολάου

Σε αντίστοιχους ναούς του Ζαγορίου συχνά υπάρχει προστώ στη δυτική όψη ή τη νότια το οποίο στεγάζεται με ξύλινη στέγη. Στη συγκεκριμένη περίπτωση σύμφωνα με μαρτυρίες των κατοίκων αλλά και χάρτη της περιοχής του 1947 που αποτυπώνει κάποια κατασκευή με τρεις πεσσούς, υπήρχε στη δυτική όψη υπόστεγο με επικάλυψη από σχιστόπλακα στο οποίο λάμβαναν χώρα βοηθητικές εργασίες για τη Θεία Λειτουργία. Το υπόστεγο αυτό εκτεινόταν σε όλο το μήκος της δυτικής όψης και το ύψος του έφτανε ως τις εσοχές της φωτογραφίας του 1946. Στη μοναδική εξωτερική φωτογραφία πριν την καταστροφή από αυτήν την πλευρά του οικοπέδου δεν εντοπίζεται στοά ή κάποια κατασκευή αφού ο ψηλός μαντρότοιχος δεν επιτρέπει την πλήρη εικόνα του κτηρίου. Σήμερα, η εγγύτητα του κτηρίου με τον αναλημματικό τοίχο που βρίσκεται πίσω από αυτό μάλλον καθιστά μια τέτοια υπόθεση προβληματική όμως είναι πολύ πιθανόν μετά την κατάρρευση του ναού να έχουν επέλθει αλλαγές στον

περιβάλλοντα χώρο. Τέτοια υπόστεγα με πεσσούς και ξύλινη στέγη εντοπίζονται σε πολλούς ναούς όπως ο Αγ. Νικόλαος στο Φλαμπουράρι και της Κοιμησεως της Θεοτόκου στο Καπέσοβο.

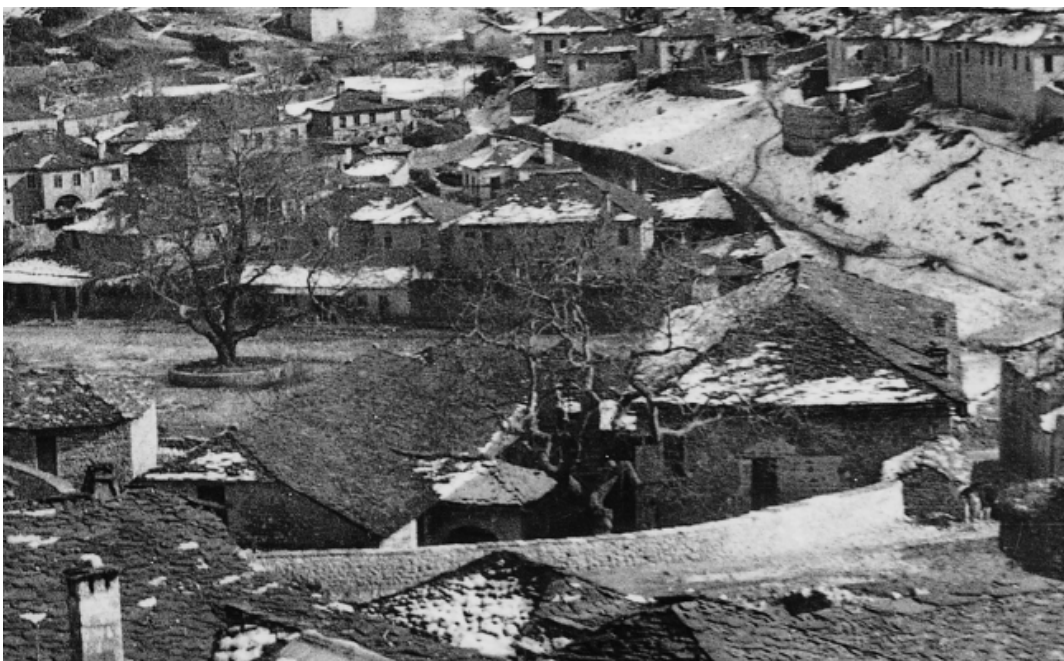
Εικ. 12 Άποψη του ναού και του σχολείου από τα δυτικά
Πηγή: Καψάλης Φ.Ι., Δοβρά «Της Αλήστου Μνήμης»

Ακριβώς δίπλα στο ναό του Αγ. Νικολάου βρισκόταν το σχολείο που όπως φαίνεται από φωτογραφία ήταν περίπου των ιδίων διαστάσεων με το εξεταζόμενο κτίσμα αλλά μεγαλύτερου ύψους. Στο όροφο στεγάζονταν οι αίθουσες και το σχολαρχείο

ενώ στο ισόγειο υπήρχαν μεγάλοι αποθηκευτικοί χώροι και χαγιάτι με τοξοστοιχία το οποίο λειτουργούσε και ως χώρος συνάθροισης των κατοίκων σε γιορτές¹². Η τοξωτή αυτή στοά εμφανίζεται και σε φωτογραφία του 1946, μετά την καταστροφή, γεγονός που υποδηλώνει ότι η εκκλησία δεν μπορεί να είχε η ίδια χαγιάτι. Τα δύο κτήρια είχαν κοινή είσοδο από την ανατολική πλευρά πάνω από το καλντερίμι και κοινό περίβολο, το σχολείο όμως είχε είσοδο και αυλή σε ψηλότερη στάθμη από το ναό όπως παρατηρείται και σήμερα. Ο χώρος αυτός παλαιότερα χρησίμευε ως νεκροταφείο το οποίο μεταφέρθηκε περι το 1915¹³. Πάνω από την είσοδο υψωνόταν απλό κωδωνοστάσιο με τοξωτά ανοίγματα το οποίο αργότερα αντικαταστάθηκε από το τωρινό κωδωνοστάσιο.

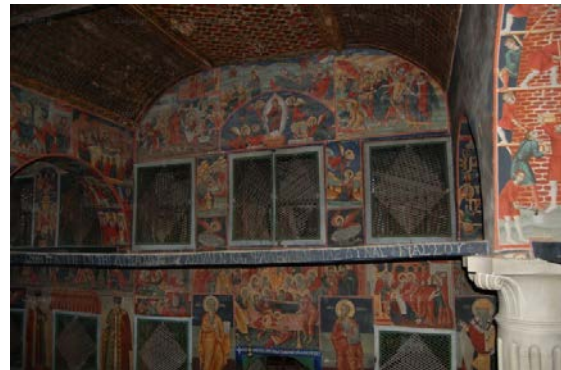
Εικ. 15 Νάρθηκας Ι.Ν. Αγ. Γεωργίου Νεγάδες
Πηγή: Πηγή: <http://www.izagori.gr/>

Αθανασίου στο Μονοδένδρι και τον Αγ. Νικόλαο στον Ελαφότοπο είτε υψώνεται έως την ξύλινη οροφή όπως στην εκκλησία του Αγ. Νικολάου στο Καπέσοβο, στην Κοίμηση της Θεοτόκου στην Αρίστη είτε στον Αγ. Γεώργιο στις Νεγάδες. Σε κάθε περίπτωση στον τοίχο της κατώτερης στάθμης διανοίγονταν κεντρική χαμηλή θύρα και ορθογώνια ή τοξωτά παράθυρα τα οποία φράζονται με «καφασωτά» πίσω από τα οποία γυναίκες παρακολουθούσαν τη Θεία Λειτουργία αθέατες. Η ύπαρξη «καφασωτών» στο νάρθηκα όπως και η ξεχωριστή είσοδος τονίζουν το διαχωρισμό ανδρών και γυναικών και αντανακλά την αυστηρότητα των ηθών της εποχής¹⁰. Σήμερα ο τοίχος αυτός σώζεται μόνο μέχρι το ύψος του δαπέδου του νάρθηκα ενώ στους πλευρικούς τοίχους δεν υπάρχουν ίχνη κάθετης τοιχοποιίας ή πλέξιμο των λίθων που επιτρέπουν τον προσδιορισμό του ύψους ή του πάχους του εγκάρσιου τοίχου. Η ύπαρξη όμως τοιχοποιίας και καφασωτών επιβεβαιώνεται και από μαρτυρίες κατοίκων του χωριού. Η επικοινωνία του νάρθηκα, που βρισκόταν 98εκ. περίπου ψηλότερα, με το κεντρικό κλίτος γινόταν πιθανόν μέσω λίθινης κλίμακας με ψηλούς αναβαθμούς. Η ύπαρξη υψομετρικής διαφοράς μεταξύ των δύο χώρων είναι συνηθισμένη στις εκκλησίες του Ζαγορίου και παρατηρείται σε ενοριακές εκκλησίες (Αγ. Αθανάσιος στο Μονοδένδρι) όπως και σε όλα τα καθολικά των Μονών του Ζαγορίου στα οποία η στάθμη του νάρθηκα υπερυψώνεται από εκείνη του κυρίως ναού ο οποίος είναι χαμηλωμένος σε σχέση με το εξωτερικό έδαφος¹¹.

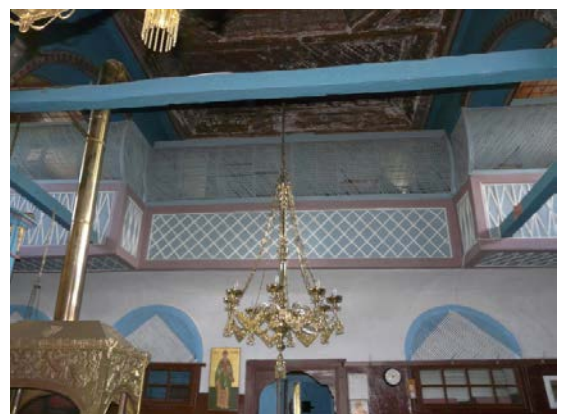
Εικ. 16 Νάρθηκας Ι.Ν. Αγ. Αθανασίου στο Μονοδένδρι

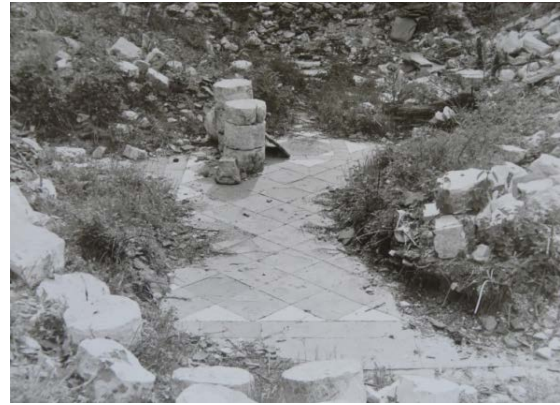
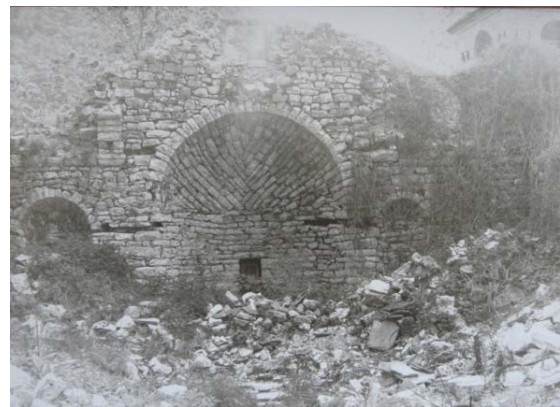
Εικ. 17 Δάπεδο του ναού κατά τη διάρκεια εργασιών
Εικ. 18 Όψη του ιερού κατά τη διάρκεια εργασιών τη δεκαετία '80

Κατά τη δεκαετία του 1980 πραγματοποιήθηκαν από την τοπική υπηρεσία αρχαιοτήτων εργασίες καθαρισμού και απομάκρυνση διάσπαρτων λίθων. Κατά τη διάρκεια αυτών των εργασιών αποκαλύφθηκε το δάπεδο του ναού ενώ ο δικέφαλος αετός που κοσμούσε το δάπεδο καταστράφηκε.

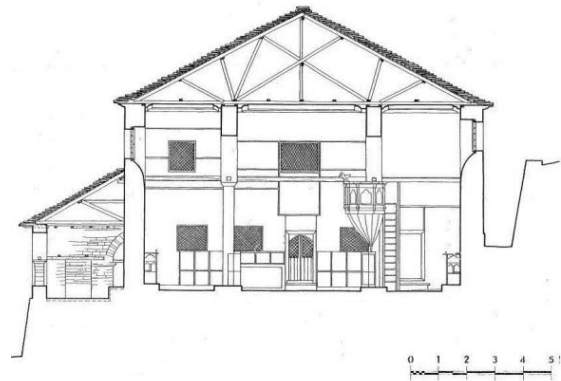
Εικ.19 Στέγη Ι.Ν.Κοίμησης της Θεοτόκου Κουκουλίου
Πηγή: Χρηστίδης Β., Η αρχιτεκτονική του χωριού Κουκούλι Ζαγορίου

Η εκκλησία του Αγ. Νικολάου σώζεται σε πολύ κακή κατάσταση και η στέγαση του έχει καταρρεύσει, έχουν ωστόσο διασωθεί ορισμένα στοιχεία που να επιτρέπουν τον προσδιορισμό της μορφής της. Η στέγαση του ναού απεικονίζεται σε παλιές φωτογραφίες και γινόταν με δίρριχτη στέγη με λοξή απότμηση στη ανατολική και δυτική πλευρά και επικάλυψη από σχιστόπλακες όπως αυτές της αψίδα του ιερού. Η κλίση της στέγης είναι μεγάλη όπως βέβαια συμβαίνει σε όλα τα ορεινά χωριά της περιοχής λόγω έντονης χιονόπτωσης. Στο γειτονικό χωριό Κουκούλι η κλίση της στέγης κυμαίνεται από 45-60%¹⁴ ενώ στους μοναστηριακούς ναούς 30-40%¹⁵. Στα σχέδια των δημοσιευμένων εκκλησιών της Κοίμησης της Θεοτόκου στο Κουκούλι, στον Αγ. Γεώργιο στις Νεγάδες και τον Αγ. Νικόλαο στο Καπέσοβο η στέγη φτάνει το 52-55%. Είναι λοιπόν πολύ πιθανόν η στέγη της εκκλησία του Αγ. Νικολάου να είχε μια τέτοια κλίση. Τρούλος δεν υπήρχε.

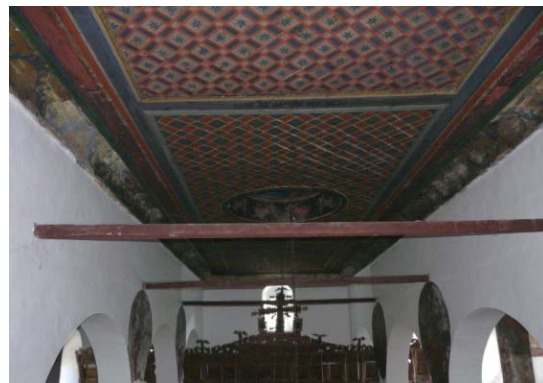
Εικ. 21 Οροφή Ι.Ν. Αγ. Νικολάου στον Ελαφότοπο

ξύλινη οροφή η οποία όμως είχε εσοχή στο χώρο του ιερού και τον γυναικωνίτη καθώς το κεντρικό άνοιγμα πάνω από την αψίδα ήταν σε σημείο που η απλή ξύλινη στέγη θα το σφράγιζε. Τέτοια στέγη παρατηρείται στο ναό της Κοιμήσεως της Θεοτόκου στο Κουκούλι, στον Αγ. Μηνά στο Δίκορφο, στον Αγ. Νικόλαο στον Ελαφότοπο, στην Κοίμηση της Θεοτόκου στο Μακρίνο και είναι η πιο κοινή στέγαση σε ξυλόστεγες τρίκλιτες βασιλικές. Σε ορισμένες ωστόσο ξυλόστεγες βασιλικές η απλή οριζόντια οροφή αντικαθίσταται από μια ξύλινη θολωτή οροφή με οριζόντιο τελείωμα όπως συμβαίνει στο ναό του Αγ. Μηνά στο Δίκορφο ή τον Αγ. Γεώργιο στις Νεγάδες (βλ. φώτο) ενώ σε άλλες η οριζόντια οροφή εναλλάσσεται με ξύλινους αβαθείς τρούλους (φουρνικά) όπως φαίνεται στη στέγαση του κεντρικού κλίτους της εκκλησίας του Αγ. Αθανασίου στο Μονοδένδρι. Η στέγαση των τριών κλιτών στον ναό του Αγ. Νικολάου εσωτερικά ήταν μάλλον ενιαία.

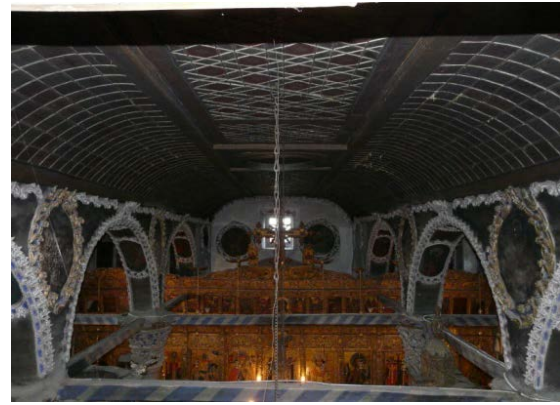
Εικ. 22 Οροφή Ι.Ν. Αγ. Μηνά στο Δίκορφο

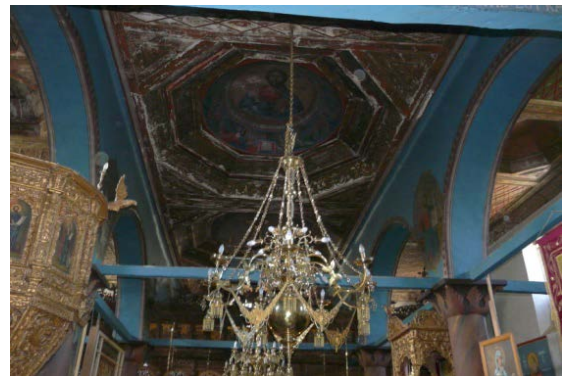
Εικ.23 Οροφή Ι.Ν.Αγ. Αθανασίου στο Μονοδένδρι

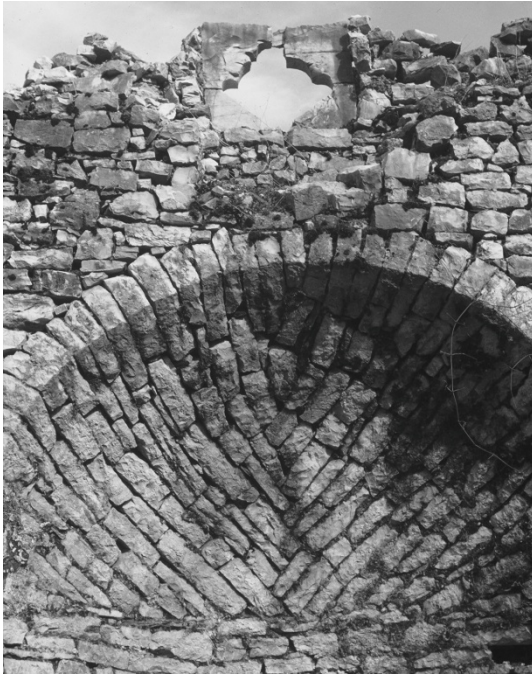
Εικ. 1 Λίθινο διάφραγμα του ιερού

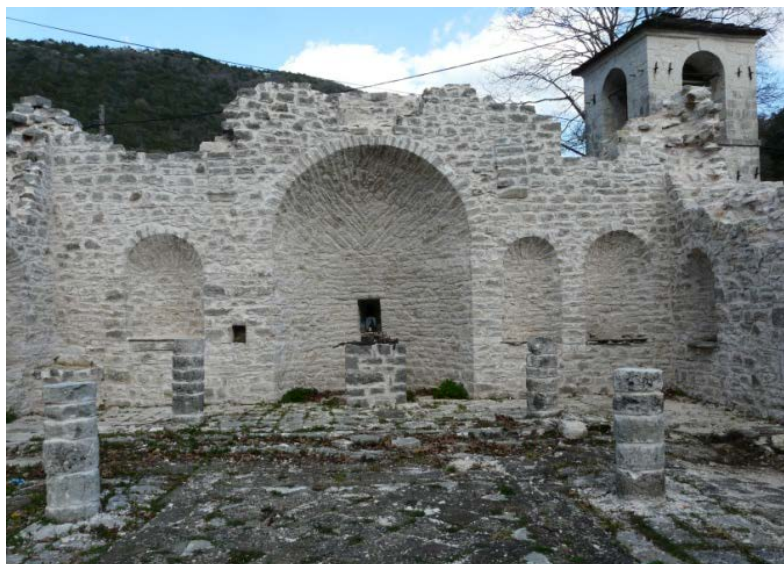
Εικ. 5 Άποψη του ιερού

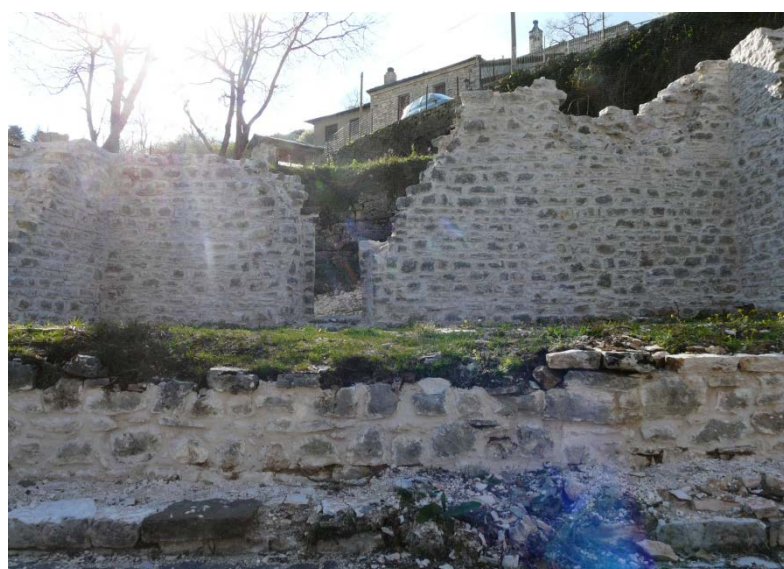
Εικ. 6 Άποψη του νάρθηκα

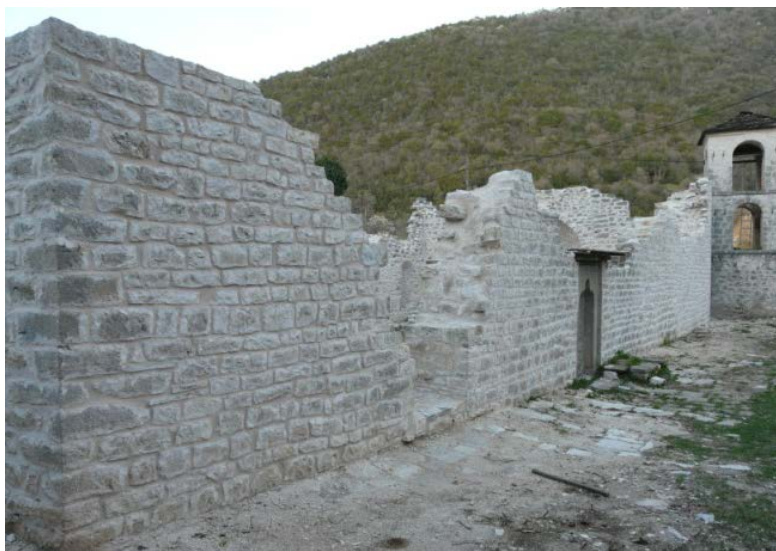
Εικ. 8 Νότια όψη

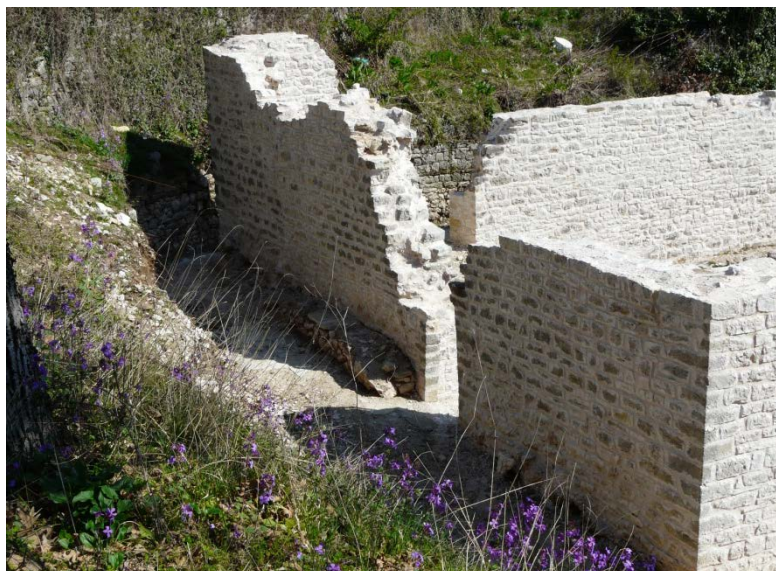
Εικ. 9 Δυτική όψη

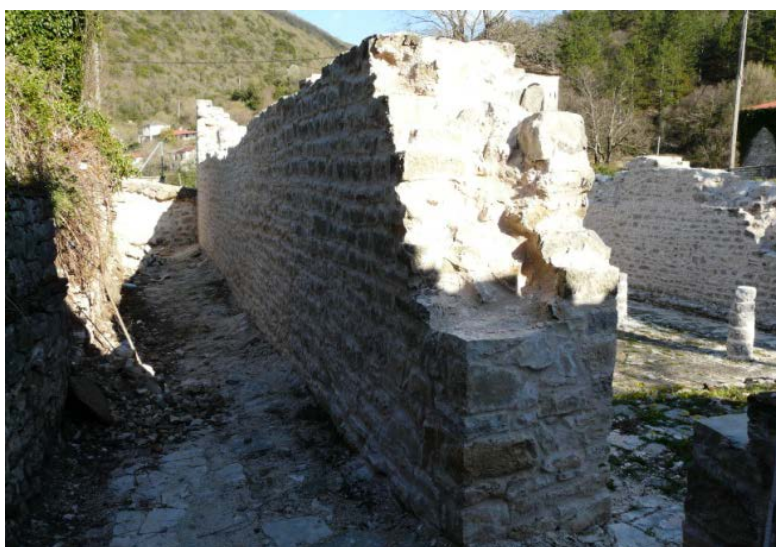
Εικ. 10 Βόρεια όψη

Στα σημεία αστοχίας της λιθοδομής, όπου εμφανίζεται 'φούσκωμα', όπως είναι στη βόρεια τοιχοποιία, θα γίνει πλήρωση τους τοπικά με κονίαμα υδραυλικής ασβέστου ενώ θα διερευνηθεί και η θεμελίωση στο συγκεκριμένο τμήμα η οποία θα ενισχυθεί με διαπλάτυνση αν κριθεί απαραίτητο. Στην στέψη των τοιχοποιιών προτείνεται η διάστρωση λεπτής στρώσης από κουρασάνι για τη διαμόρφωση των ρύσεων (ελάχ. πάχους 5εκ.) και την στερέωση της ανώτερη στρώση των λίθων των περιμετρικών τοίχων. Το νέο κονίαμα θα διαστρωθεί με κλίση προς τα έξω για την απορροή των νερών της βροχής και θα ακολουθεί την κορυφογραμμή της τοιχοποιίας, μόνο όμως όπου απαιτείται. Η διάκριση του νέου από το αυθεντικό υλικό θα διασφαλιστεί με τη χρήση μολυβδόφυλλων.

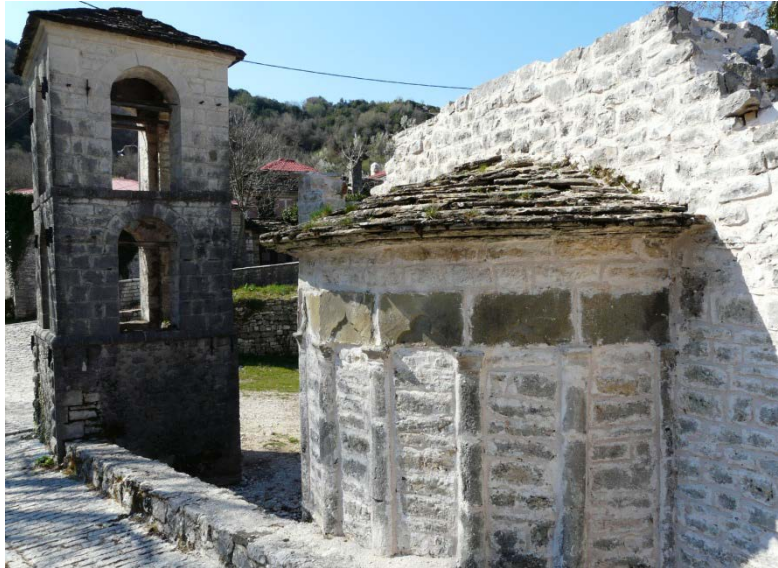
Εικ. 11 Ανατολική όψη

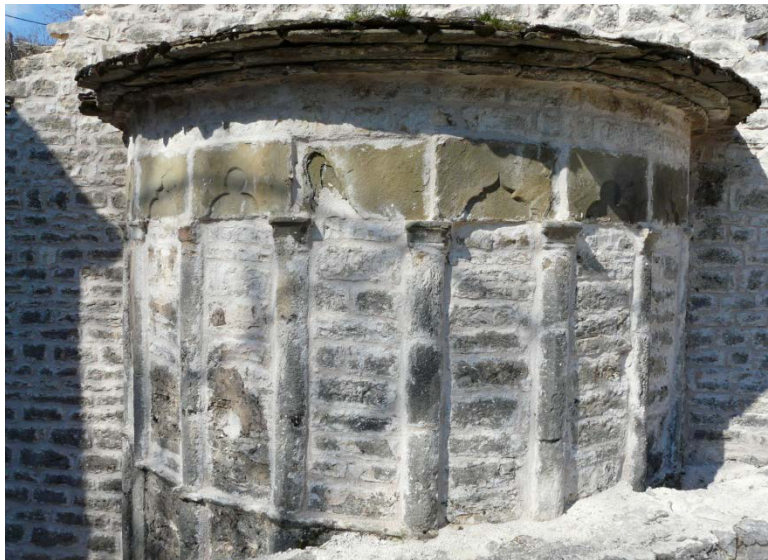
Εικ. 12 Αψίδα ιερού

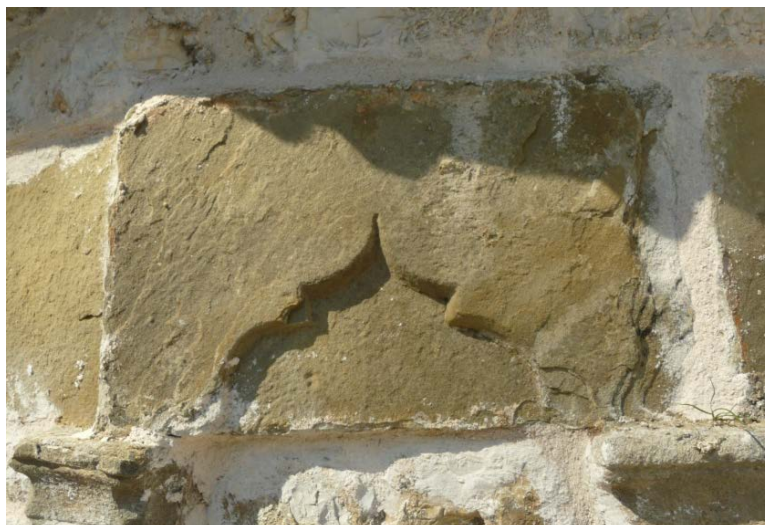
Εικ. 13 Λεπτομέρεια διακοσμητικού μοτίβου αψίδας ιερού

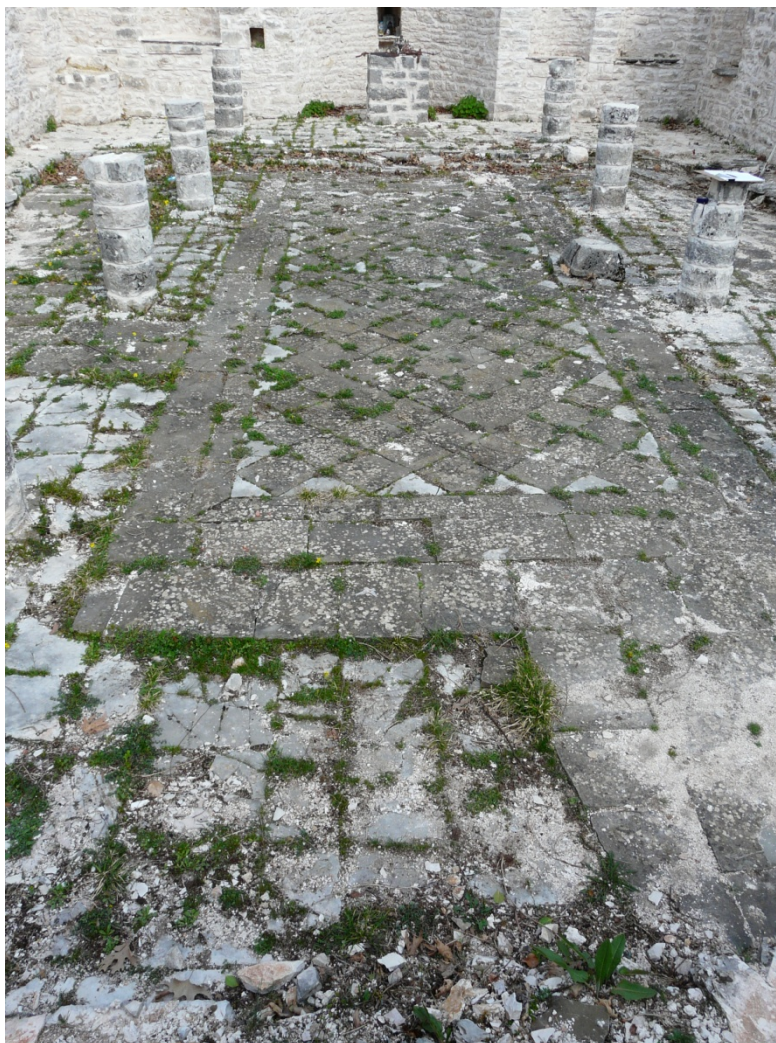
Εικ. 14 Δάπεδο κυρίως ναού

Για το δάπεδο του ναού προτείνεται καθαρισμός, απομάκρυνση της παρασιτικής βλάστησης και των κατεστραμμένων λιθόπλακων, τοπική επισκευή και συντήρηση των υπαρχόντων ώστε να αναδειχθεί το ιστορικό δάπεδο. Στα σημεία που υπάρχει καθίζηση η στάθμη θα αποκατασταθεί ενώ εκεί που έχει καταστραφεί θα γίνει διάστρωση κονιάματος για να τονιστεί η διαφορά με το αυθεντικό υλικό.

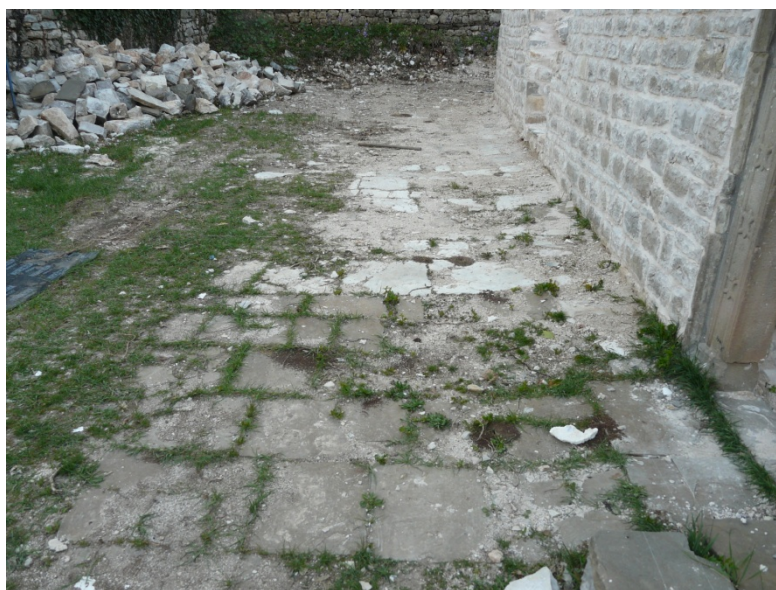
Εικ. 15 Εξωτερικό δάπεδο

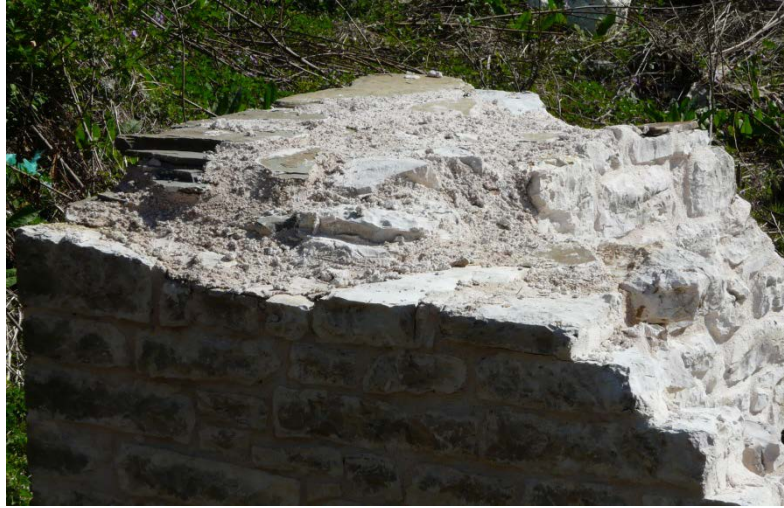
Εικ. 14 Υπολείμματα σχιστόπλακας στη βορειοανατολική γωνία

Στη σημερινή κατάσταση, διασώζονται σχιστόπλακες στη νοτιοανατολική και βορειοδυτική γωνία του κτηρίου γεγονός που επιτρέπει τον προσδιορισμό του κατώτατου ύψους της στέγης. Το ύψος αυτό βρίσκεται περίπου 5,40μ. από το δάπεδο και αποτελεί το ύψος του γείσου το οποίο ήταν διαμορφωμένο με την εκφορική τοποθέτηση δύο σειρών πλακοειδών λίθων κάτω από τη διπλή σειρά πλακών του τελειώματος της επικάλυψης όπως συμβαίνει σε αυτής της τυπολογίας εκκλησίες¹⁶.

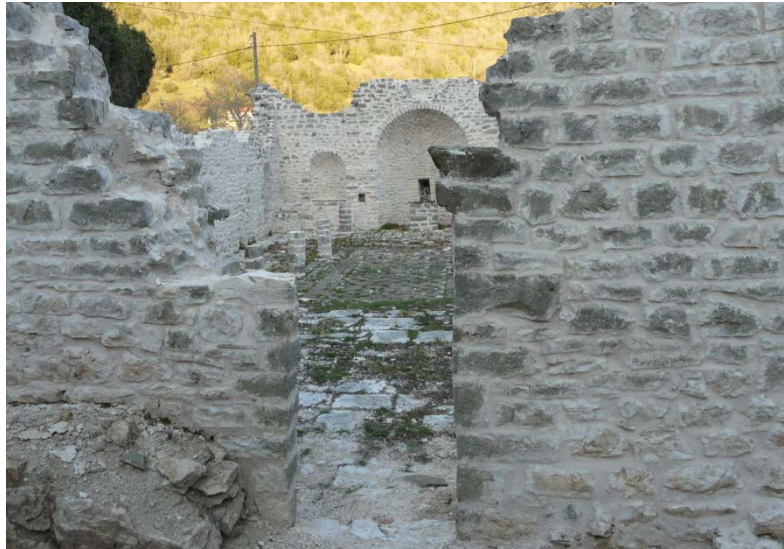
Εικ. 15 Άνοιγμα δυτική όψη
