**ΕΘΝΙΚΟ ΜΕΤΣΟΒΙΟ ΠΟΛΥΤΕΧΝΕΙΟ**  
**ΤΜΗΜΑ ΠΟΛΙΤΙΚΩΝ ΜΗΧΑΝΙΚΩΝ**  
**ΜΕΤΑΠΤΥΧΙΑΚΟ ΠΡΟΓΡΑΜΜΑ:**  
**Δομοστατικός Σχεδιασμός και Ανάλυση Κατασκευών**

Στατική και δυναμική ανάλυση της επάρκειας του παλιού καθολικού ναού  
της ιεράς μονής  
Αγίας Τριάδας στις Πλαταιές, Ν. Βοιωτίας  
με χρήση πεπερασμένων στοιχείων.

**ΟΚΤΩΒΡΙΟΣ 2019**

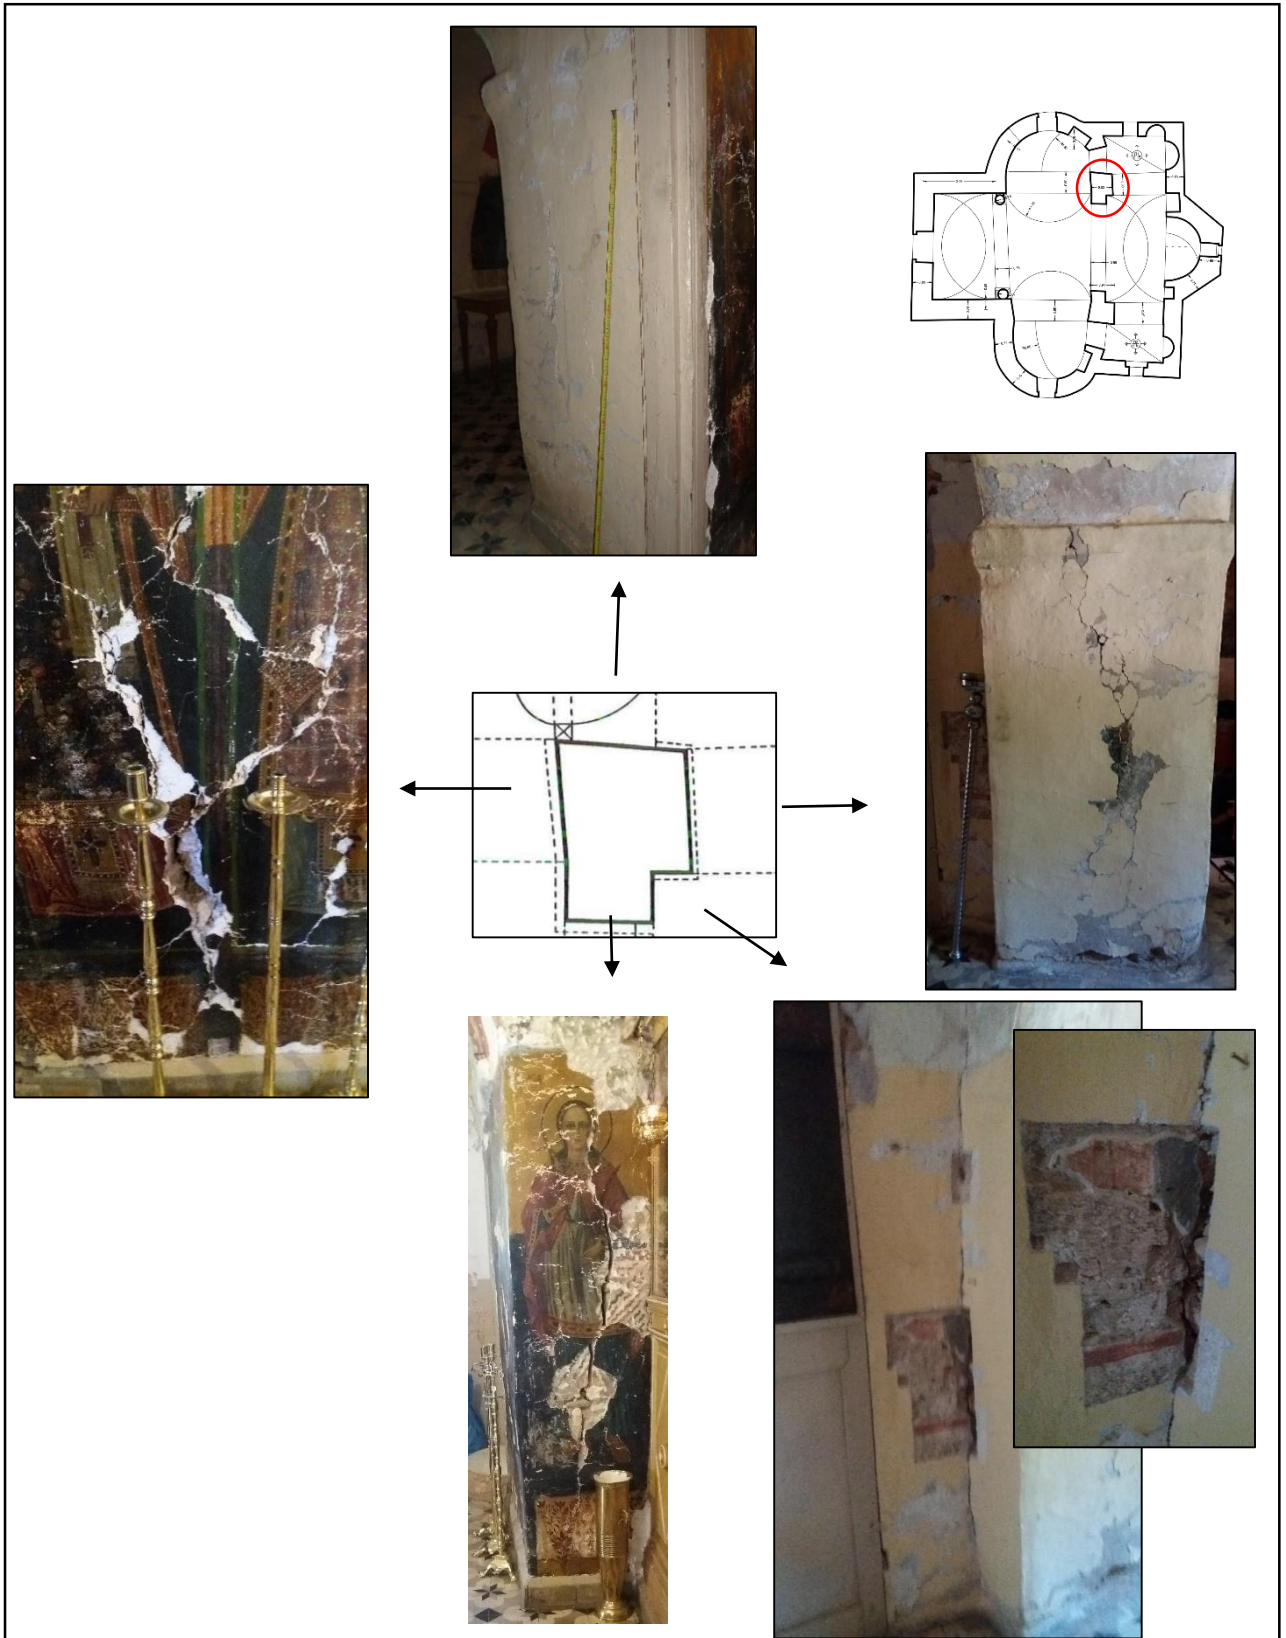
3. 23 Κατακόρυφες ρωγμές και στις τέσσερις όψεις του νότιου πεσσού

Αξιοπρόσεχτο είναι ότι οι δύο πεσσοί δεξιά και αριστερά του τέμπλου έχουν και στις τέσσερις όψεις τους κατακόρυφες ρωγμές που εκτείνονται από το δάπεδο μέχρι και κει που αρχίζουν οι καμάρες των τόξων(Εικόνα 3.23-3.24). Το γεγονός αυτό ενδεχομένως να είναι αποτέλεσμα του συνδυασμού υπερφόρτωσης των δύο πεσσών με ένα ποσοστό του φορτίου της οροφής της κόγχης, του ιερού και της ημικυλινδρικής οροφής καθώς και το φορτίο του βόρειου τυμπάνου σε συνδυασμό με την κακή δόμηση τους δεδομένο ότι υπάρχει το ενδεχόμενο να έχει χτιστεί σε τμήματα παλαιότερου ναού του 12<sup>ου</sup> αιώνα (βλ. Ενότητα 1.1).

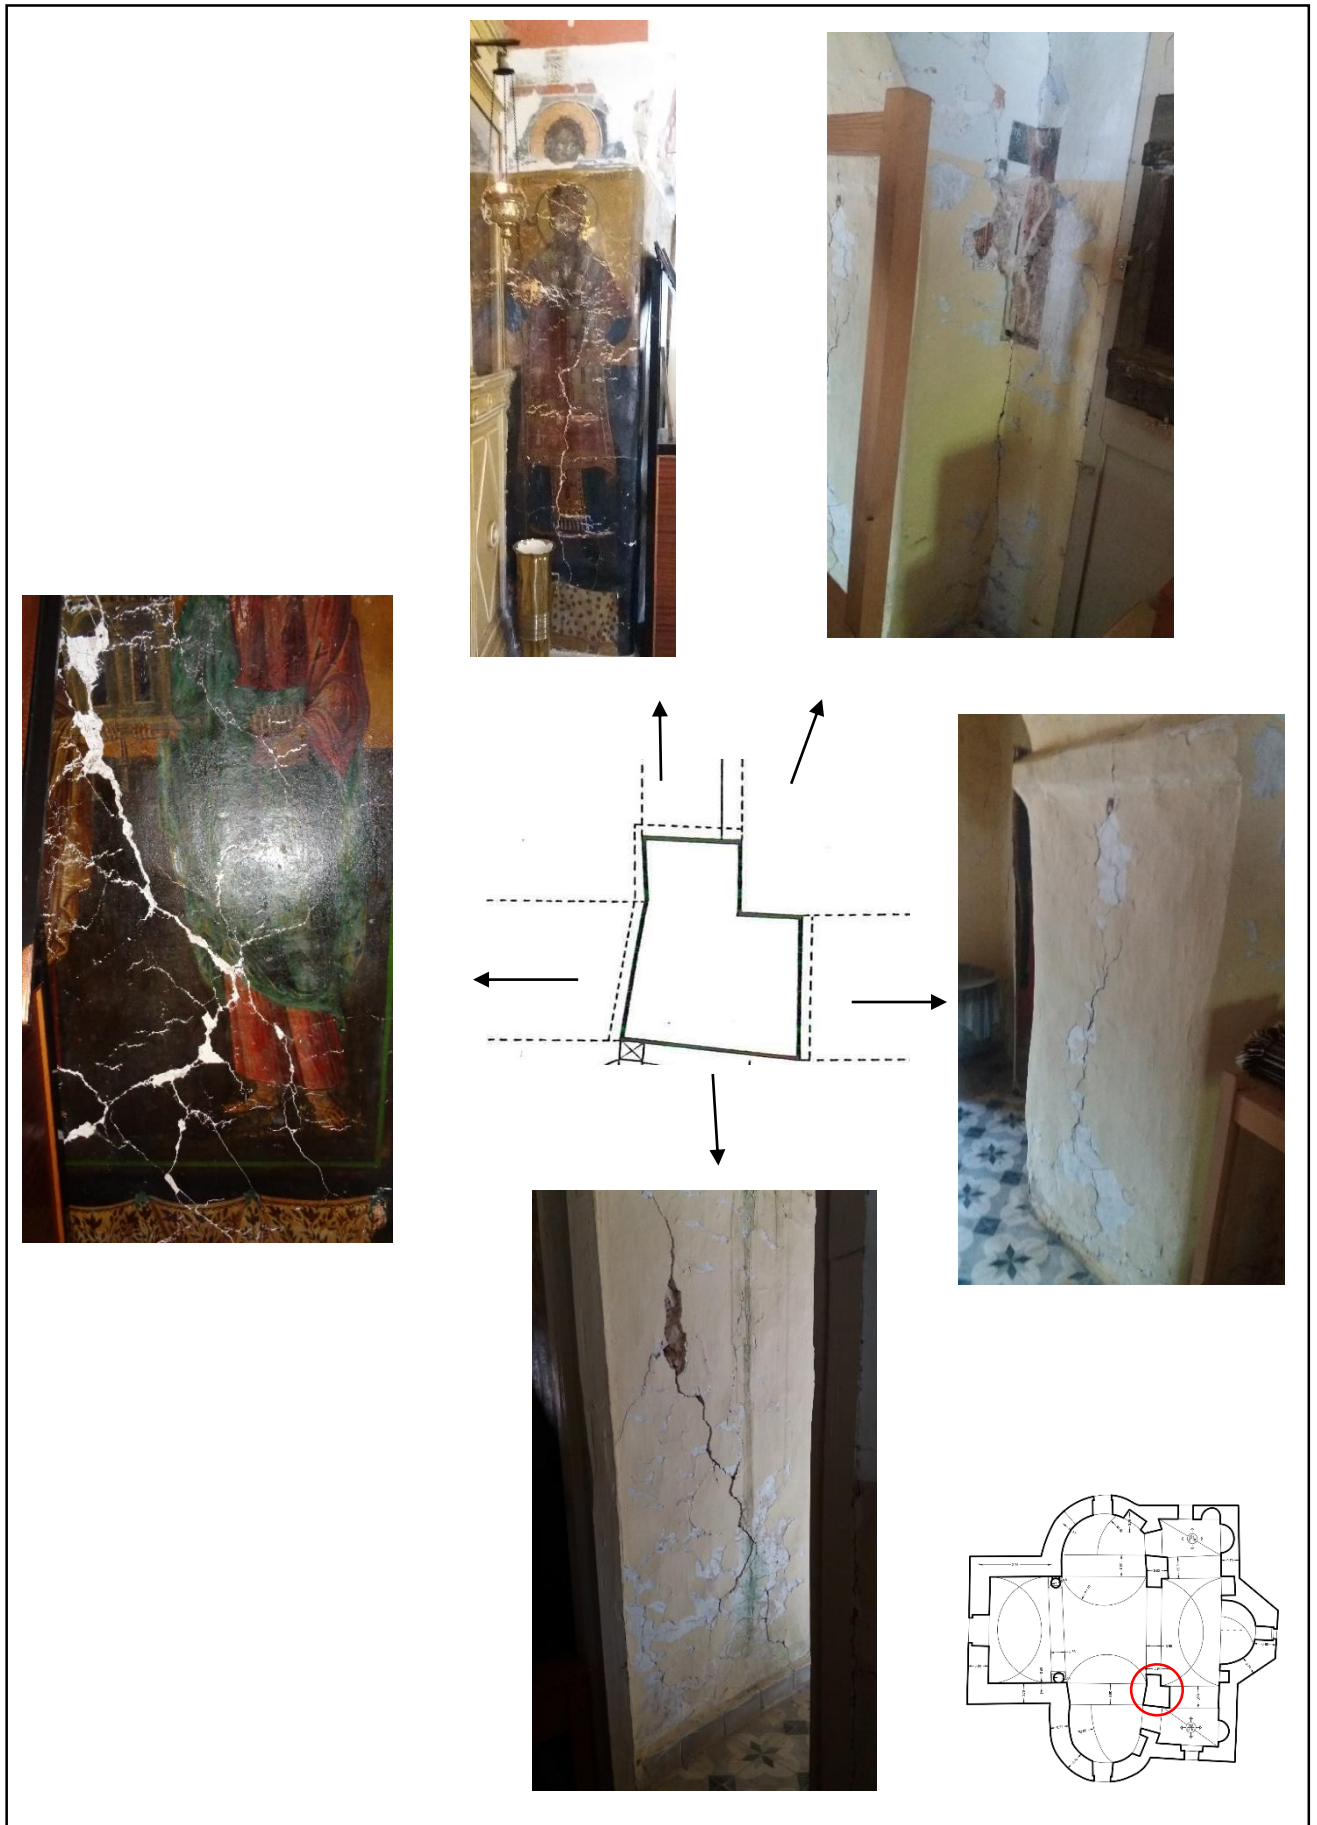
3. 24 Κατακόρυφες ρωγμές και στις τέσσερις όψεις του νότιου πεσσού

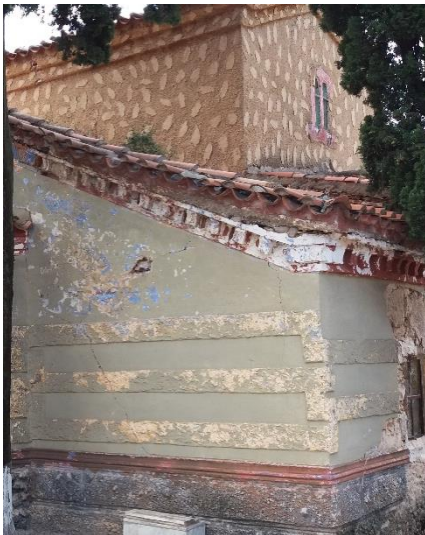
3. 32: Τεχνική rustiko

Σύμφωνα με αναφορές στην δεκαετία του 1930 είχε γίνει αναμόρφωση των ανεπίχριστων έως τότε όψεων. Πάνω σ' ένα παχύ στρώμα ασβεστοκονιάματος έχουν διαμορφωθεί μορφολογικά στοιχεία τύπου rustiko η οποία εκτείνεται σε όλο το μήκος τους τοίχου-πρακτική που εφαρμοζόταν στα τέλη του 19<sup>ου</sup> αιώνα και ίσως λίγο αργότερα. Το πάχος τους επιχρίσματος είναι από 4 έως 5 cm. Επιπλέον στο διάβα του χρόνου έχουν γίνει και πολλά διαφορετικά βαψίματα. Τέλος ο τρούλος όπως και το κωδωνοστάσιο έχει επιχρισθεί με πεταχτό ασβεστοτσιμεντοκονίαμα.

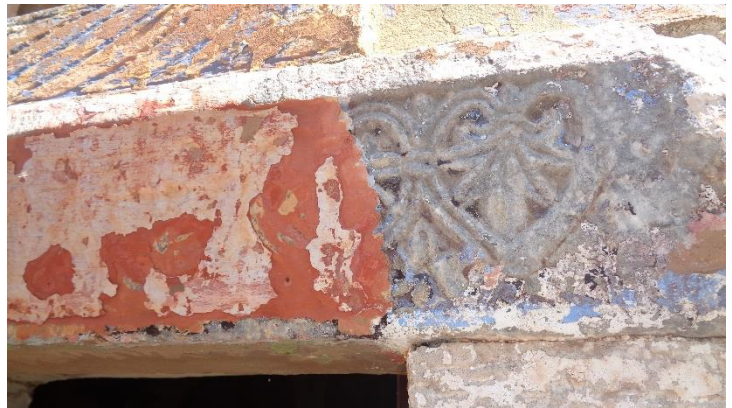
3. 29: Αλληπαλληλες στρώσεις βαψιμάτων άσπρο-κόκκινο-μπλε

Οι όψεις είναι επιχρισμένες με πολλές στρώσεις διαφόρων φάσεων με παλαιά επιχρίσματα από ασβεστοκονίαμα. Όλες οι όψεις φέρουν τοιχογραφίες του 17<sup>ου</sup> και 19<sup>ου</sup> αιώνα. Λόγω όμως μεγάλης υγρασίας και απουσία συντήρησης, είτε οι εξωτερικές στρώσεις έχουν αποφλοιωθεί, είτε ολόκληρο το πάχος του επιχρίσματος έχει "φουσκώσει" σε διάφορες περιοχές κυρίως κοντά στην οροφή του ναού.

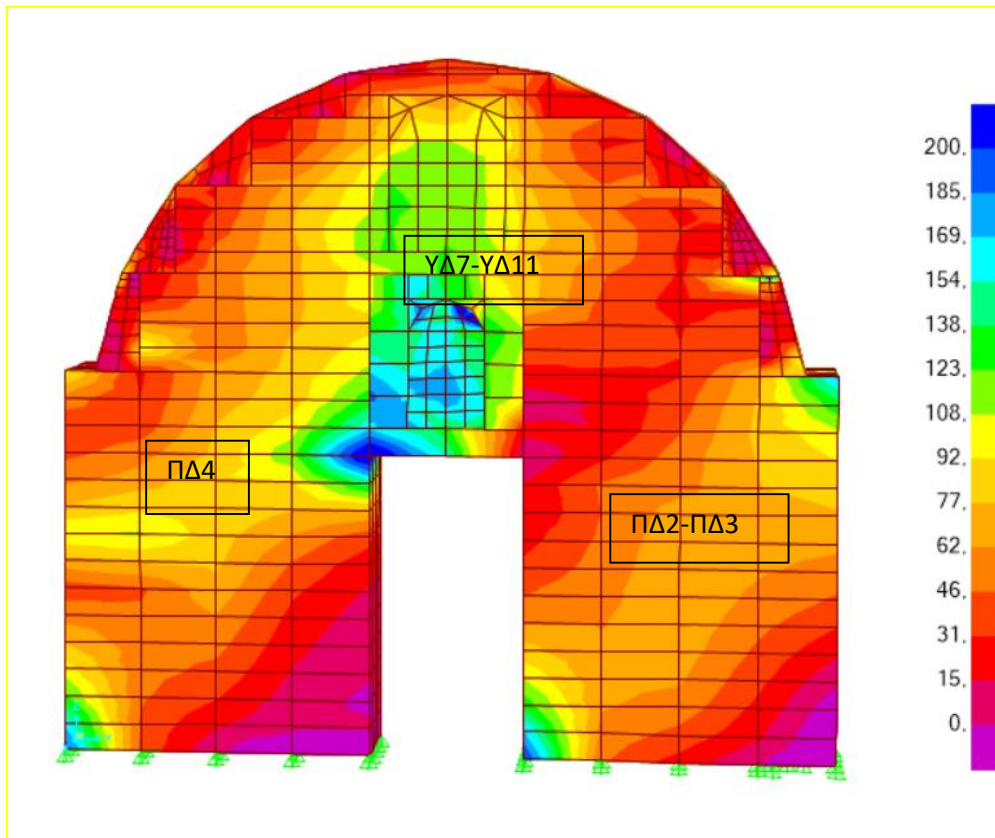
5. 3 Κατανομή των τάσεων για τον συνδυασμό Εγ1 πριν την αποκατάσταση στην τομή ΙΙ'
