ΕΘΝΙΚΟ ΜΕΤΣΟΒΙΟ ΠΟΛΥΤΕΧΝΕΙΟ
ΣΧΟΛΗ ΧΗΜΙΚΩΝ ΜΗΧΑΝΙΚΩΝ
ΤΟΜΕΑΣ ΕΠΙΣΤΗΜΗΣ ΚΑΙ ΤΕΧΝΙΚΗΣ ΤΩΝ ΥΛΙΚΩΝ
Δ.Π.Μ.Σ. ΠΡΟΣΤΑΣΙΑ ΜΝΗΜΕΙΩΝ
Β' ΚΑΤΕΥΘΥΝΣΗ: ΥΛΙΚΑ ΚΑΙ ΕΠΕΜΒΑΣΕΙΣ ΣΥΝΤΗΡΗΣΗΣ

**Αποτίμηση της σεισμικής απόκρισης του ναού του Πύθιου Απόλλωνα στην
αρχαία Ακρόπολη της Ρόδου**

Κόνιαρης Βασίλειος – Ευάγγελος

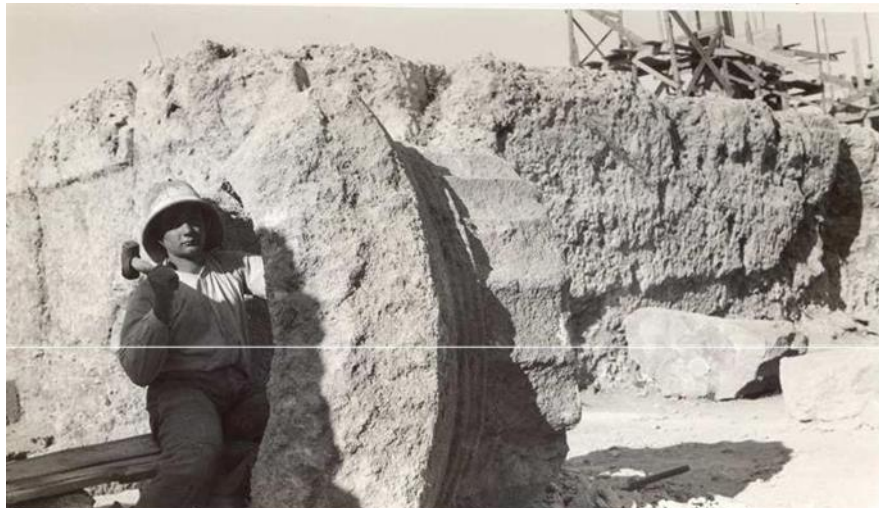
Οι αρχαίοι σπόνδυλοι λαξεύτηκαν εσωτερικά για τη δημιουργία πυρήνων διαμέτρου 0.80 έως 1.00 m στον οποίο χυτεύτηκε σκυρόδεμα. Για τους σπονδύλους από νέο υλικό ο λίθινο μανδύας που περιβάλλει τον σκυροδετημένο πυρήνα των κίωνων αποτελείται από 3 έως 4 τοιχώματα νέου λίθου βιοκαλκαρενίτη, ενώ τα αδρανή που χρησιμοποιήθηκαν για την παρασκευή του κονιάματος που εφαρμόστηκε είναι αμμοχάλικο μικρών και μεσαίων διαστάσεων διαμέτρου 2 mm - 50 mm και σκύρα με διάμετρο έως και 15 cm. Στα τμήματα των σπονδύλων που παρουσίαζαν αποκολλήσεις και έχριζαν συμπλήρωσης με λίθο ακανόνιστου σχήματος προκρίθηκε η εφαρμογή σκυροδέματος με χρωστική ουσία ώστε να προσομοιάζει το φυσικό χρώμα του λίθου για την αποφυγή έντονης χρωματικής αντίθεσης που θα αλλοίωνε την φυσιογνωμία του μνημείου. Σε μεγάλα τμήματα της επιφάνειας των κίωνων κυριαρχούν οι τσιμεντιτικές αποχρώσεις.

Εικόνα 8. Λάξευση πυρήνα στο αρχαίο κιονόκρανο, 1938

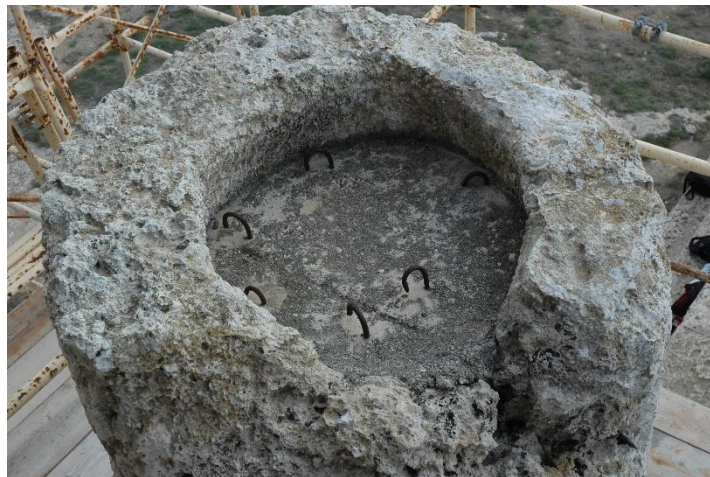
δηλαδή χωρίς χρήση κονιάματος στη διεπιφάνεια. Στη συνέχεια ακολουθούσε η διάνοιξη οπών στο κέντρο των πλευρικών επιφανειών των σπονδύλων για την τοποθέτηση ξύλινων ή μεταλλικών στοιχείων που θα επέτρεπαν την ανύψωση τους στο ακριβές σημείο επανατοποθέτησής τους. Εκεί γινόταν η συγκόλληση των σπονδύλων μέσω ενός μεταλλικού συνδετήρα σχήματος πεπλατυσμένου « \cap » εισερχόμενου σε οπές που βρισκόταν στην κορυφή των λίθων και τη χρήση τσιμεντοκονιάς. Παράλληλα τοποθετήθηκαν χαλύβδινες ράβδοι χωρίς νευρώσεις που διατρέχουν όλο το ύψος των κίωνων μέχρι και το κιονόκρανο. Στον έβδομο σπόνδυλο του ελεύθερα ιστάμενου κίονα έγινε χρήση ενός ενιαίου κομματιού λίθου το οποίο διατρήθηκε για την έγχυση σκυροδέματος στον πυρήνα του. Από τον σκυροδετημένο πυρήνα του σπονδύλου αυτού προεξέχουν πέντε μεταλλικοί σύνδεσμοι μορφής « \cap » που χρησιμοποιήθηκαν για τη μεταφορά και σωστή τοποθέτησή του στον κίονα.

Εικόνα 9. Διαμόρφωση πυρήνα από οπλισμένο σκυρόδεμα στον κίονα κατά την ιταλική αναστήλωση

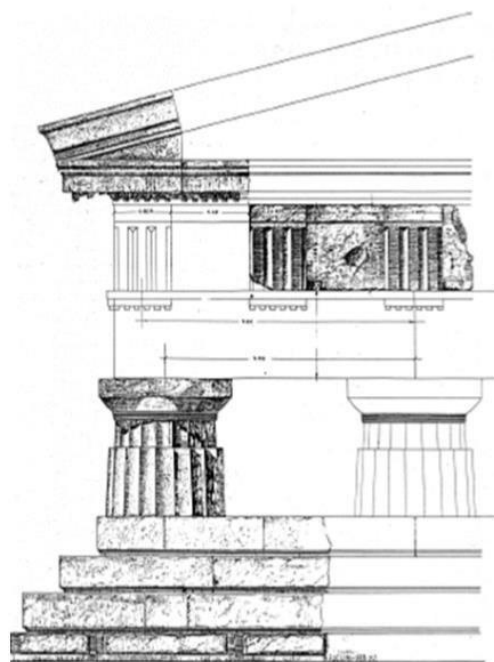
Εικόνα 11. Συμπυγμένη όψη γωνίας του ναού μετά την αναστήλωση Paolini (Paolini, PD 219, in Livadioti and Rocco 1996).

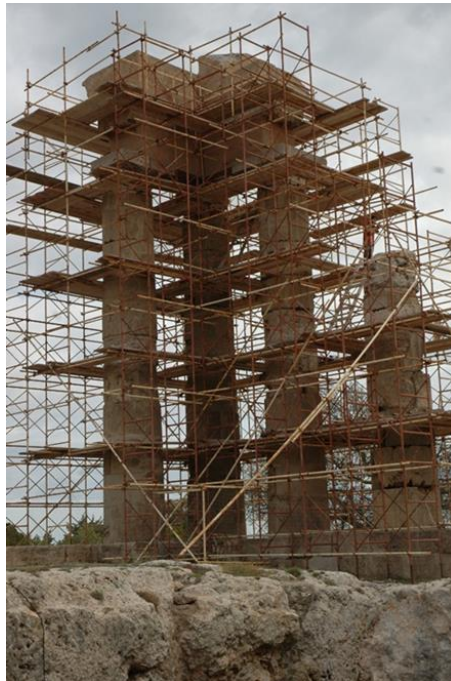
Στα τέλη της προηγούμενης δεκαετίας στο ναό τοποθετήθηκαν σκαλωσιές για την ενίσχυση της στατικής του επάρκειας και την εκτέλεση εργασιών αποκατάστασης σε αυτόν, ενώ ακόμα εκκρεμεί η ανασκαφή σε όλη την έκταση της αρχαίας Ακρόπολης.

Εικόνα 12. Σημερινή εικόνα του Ναού με την τοποθέτηση ικριωμάτων

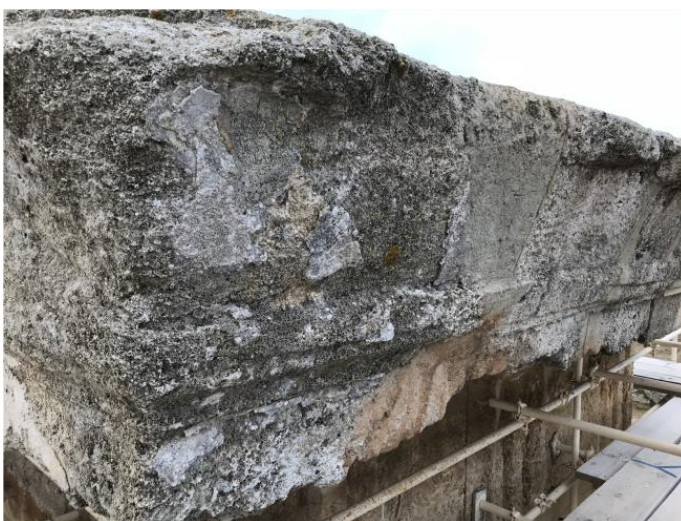
Το σκυρόδεμα αποτελείται από αμμοχάλικο μικρών και μεσαίων διαστάσεων διάμετρο που κυμαίνεται μεταξύ 2 mm - 50 mm καθώς και σκύρα των οποίων η διάμετρος φτάνει έως 15 cm. Η μεταφορά διαλυτών αλάτων από το σκυρόδεμα στους λίθους του ναού επιτείνει τη φθορά των τελευταίων. Η κατάσταση αυτή εμποδίζει την διαπνοή των αυθεντικών υλικών, λόγω ασύμβατης μικροδομής και εντείνει την συσσώρευση υγρασίας στα αυθεντικά υλικά. Παράλληλα, λόγω ασυμβατότητας των υλικών ασκούνται τάσεις στα αυθεντικά υλικά.

Εικόνα 13. Συμπληρώσεις αρχαίου λίθου με τσιμέντο στον θριγκό

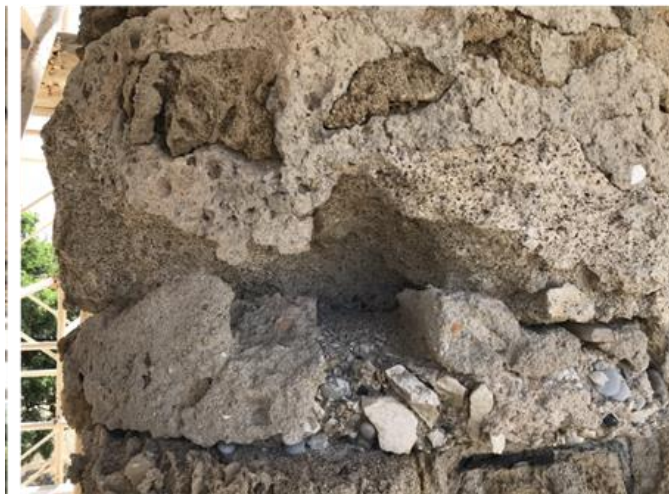
Στα τσιμεντοκονιάματα του ναού παρατηρούνται μεγάλες συγκεντρώσεις θειικών αλάτων και αποφλοιώσεις.

Εικόνα 14. Φαινόμενα σπηλαιώσης στους σπονδύλους των κίωνων

Από τα πειραματικά αποτέλεσμα γίνεται αντιληπτή η ύπαρξη του μηχανισμού τριχοειδούς αναρρίχησης της υγρασίας από τους αναβαθμούς του ναού στους κίονες, ο οποίος επιταχύνει την αποσάθρωση των σπονδύλων βάσης και την μηχανική αστάθεια των κίωνων.

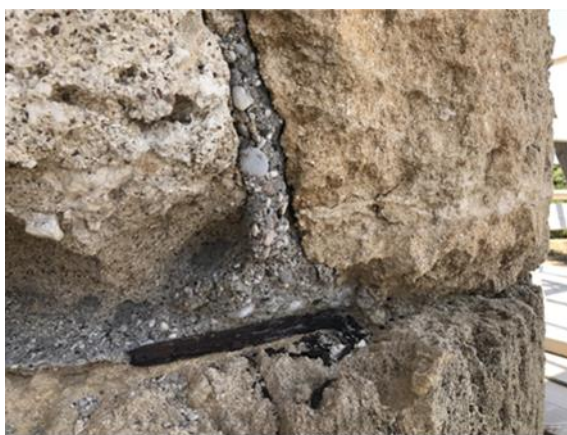
Ο κύριος μηχανισμός αστοχίας προκύπτει από τη διόγκωση των μεταλλικών συνδέσμων που χρησιμοποιήθηκαν κατά την ιταλική αναστήλωση. Η μηχανική στήριξη των λίθων, μεταξύ τους, έγινε με τη χρήση τσιμεντοκονιάματος και τη χρήση μεταλλικών συνδέσμων, οι οποίοι έχουν οξειδωθεί και διογκωθεί με αποτέλεσμα την περαιτέρω φθορά των λίθων.

Εικόνα 15. Διαβρωμένος μεταλλικός σύνδεσμός

Η διόγκωση τους, που οφείλεται στην οξείδωση και τη διάβρωση της επιφάνειας τους, οδήγησε σε διάρρηξη τους λίθους. Σημειώθηκαν αποτμήσεις και θραύσεις τμημάτων τους, γεγονός που οδήγησε στην μείωση της επιφάνειας έδρασης των υπερκείμενων

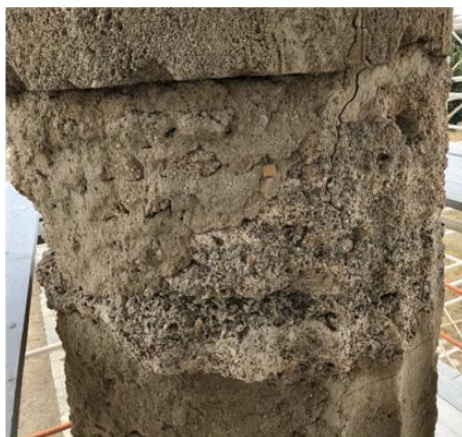
Πολλές πλευρικές επιφάνειες των σπονδύλων των κίωνων έχουν αποσαθρωθεί, πολλά τμήματα τους έχουν υποστεί θραύση και άλλα είναι ετοιμόρροπα. Οι απώλειες υλικού μειώνουν την επιφάνεια στήριξης των υπερκείμενων μελών και ενδέχεται να οδηγήσουν σε ανατροπή τους, αλλά ακόμα και σε μερική ή ολική κατάρρευση του ναού στην περίπτωση μίας ισχυρής σεισμικής διέγερσης.

Εικόνα 16. Συμπληρώσεις σπονδύλου με τσιμέντο

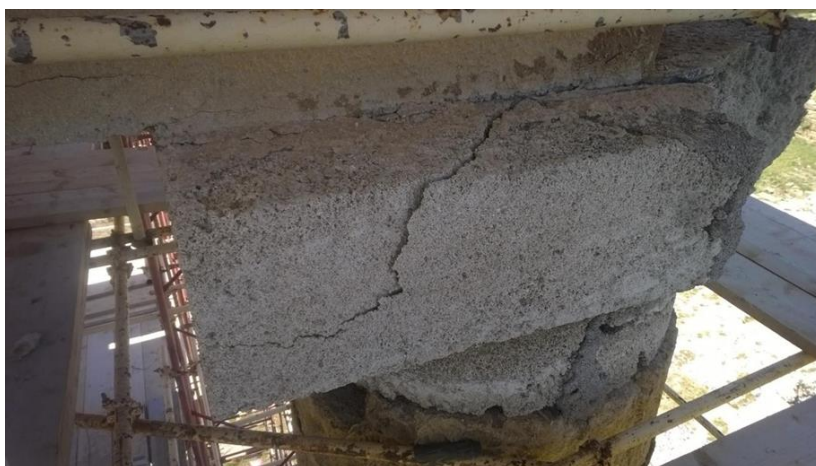
Ακόμα, παρατηρείται μείωση της επιφάνειας επαφής ανάμεσα στο αρχαίο κιονόκρανο του γωνιακού κίονα και την υπερκείμενη δοκό του επιστυλίου, γεγονός που οφείλεται στην θραύση τμημάτων της τελευταίας, καθώς και στην μεταφορά διαλυτών αλάτων από το σκυρόδεμα του επιστυλίου στον αρχαίο λίθο.

Εικόνα 17. Βλάβες στο αρχαίο κιονόκρανο

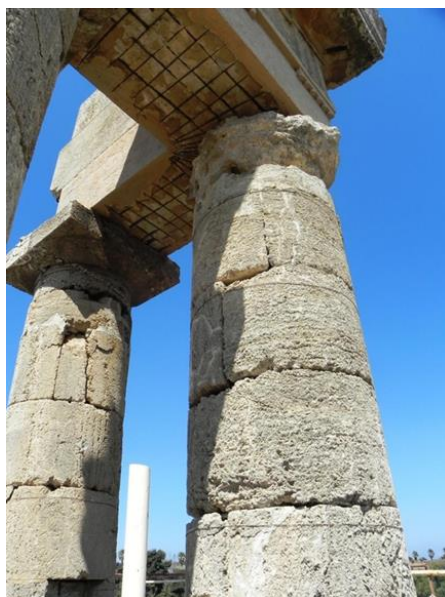
Στο επιστύλιο η οξείδωση του οπλισμού του οδήγησε στην θραύση όλης της επικάλυψης του στην κάτω επιφάνεια του.

Εικόνα 18. Αποκόλληση επικάλυψης σκυροδέματος στην κάτω επιφάνεια του επιστυλίου

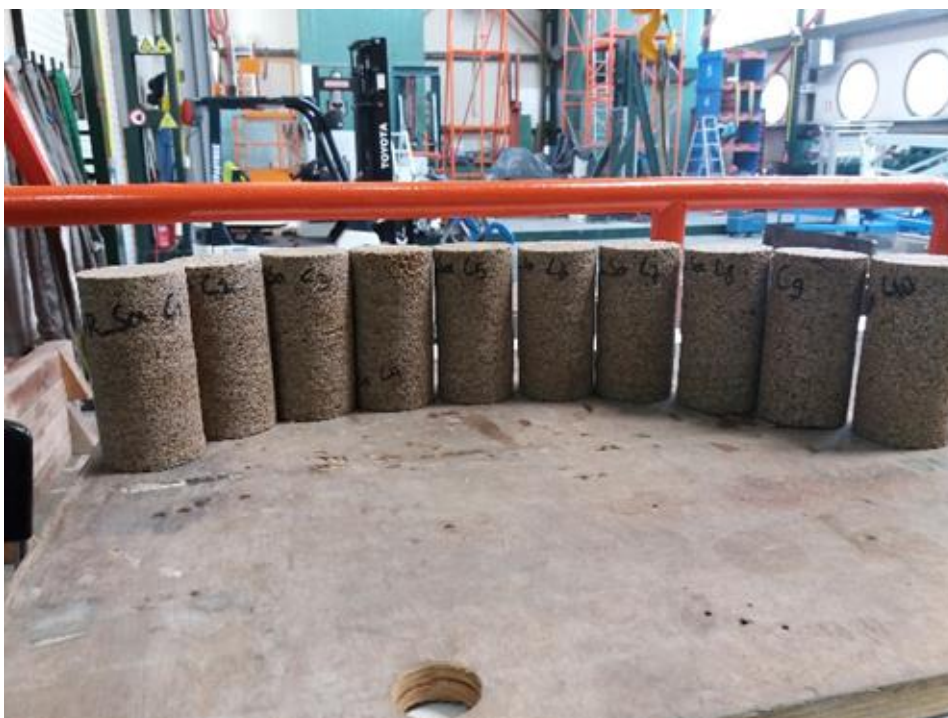
Για τον προσδιορισμό της θλιπτικής αντοχής του λιθότυπου Σφουγγάρια Α επιλέχθηκαν 6 κατάλληλα κυλινδρικά δοκίμια λίθων από τη θέση Α του λατομείου της Ρόδου με διάμετρο 7.4cm και ύψος 14.8cm. Τα δοκίμια αυτά υποβλήθηκαν σε δοκιμή θλίψης σύμφωνα με το πρότυπο ASTM D7012 – 10.

Εικόνα 20. Κυλινδρικά Δοκίμια λίθων από τη θέση Α του Λατομείου της Ρόδου

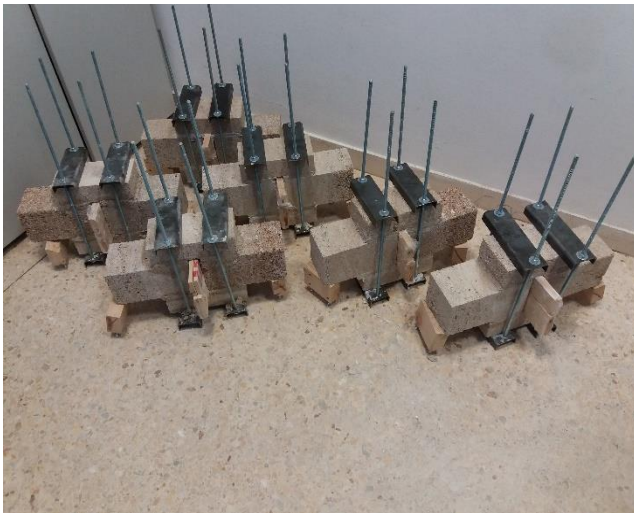
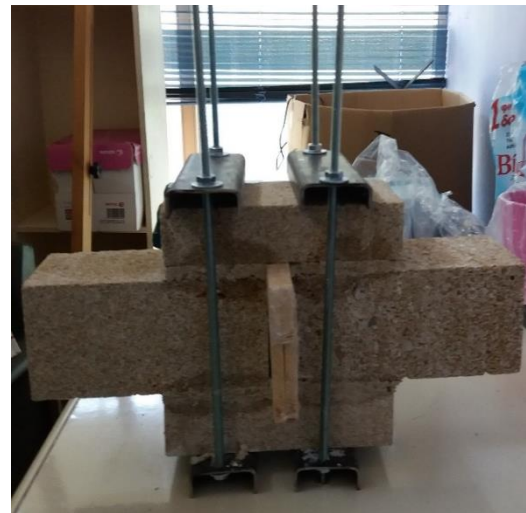
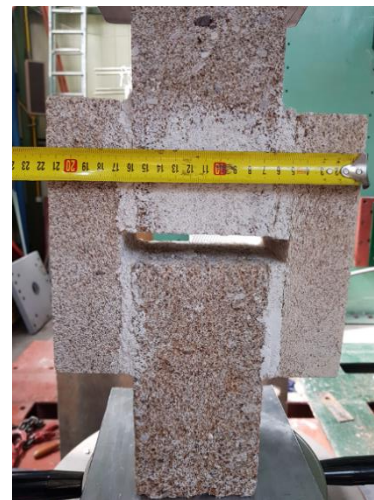
Για τον προσδιορισμό της πρόσφυσης του κονιάματος Master Emaco στο λίθο από τη θέση Α του λατομείου της Ρόδου πραγματοποιήθηκε πιλοτικά δοκιμή αντοχής του κονιάματος σε διάτμηση σε πέντε ειδικά διαμορφωμένα δοκίμια. Όλοι οι λίθοι που χρησιμοποιήθηκαν στα δοκίμια αυτά έχουν επίπεδη και λεία επιφάνεια επαφής με το κονίαμα, χωρίς να έχουν υποστεί επεξεργασία. Το μήκος όλων των λίθων που χρησιμοποιούνται είναι 20 cm ενώ σε ότι αφορά το πλάτος οι λίθοι που τοποθετούνται στο μέσο της διάταξης έχουν πλάτος 10 cm και οι λίθοι που τοποθετούνται εξωτερικά έχουν πλάτος 5 cm. Στο κέντρο της διάταξης ανάμεσα στους λίθους υπάρχει κενό 2 cm. Η ακριβής διάταξη των δοκιμίων για τον πειραματικό προσδιορισμό της συνάφειας και πρόσφυσης λίθου - κονιάματος παρουσιάζεται στις επόμενες εικόνες.

Εικόνα 21. Διάταξη των δοκιμών για τον πειραματικό προσδιορισμό της συνάφειας λίθου – κονιάματος.

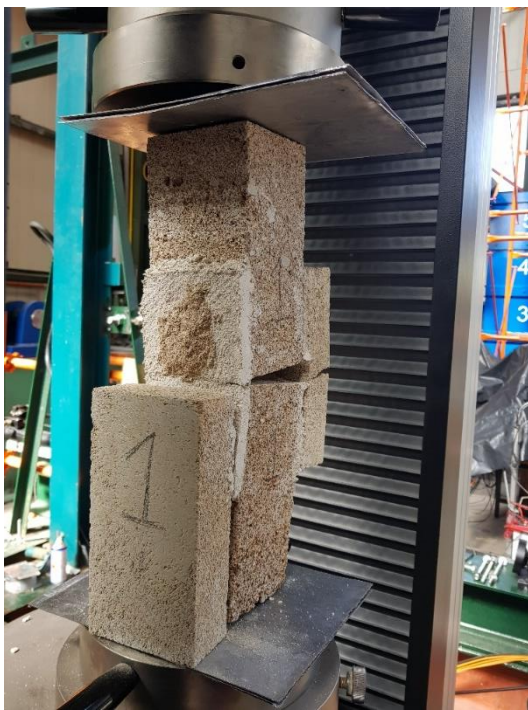
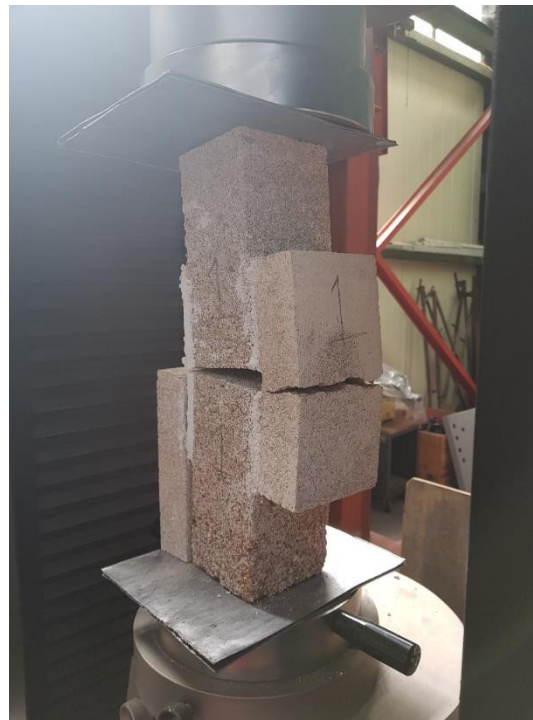
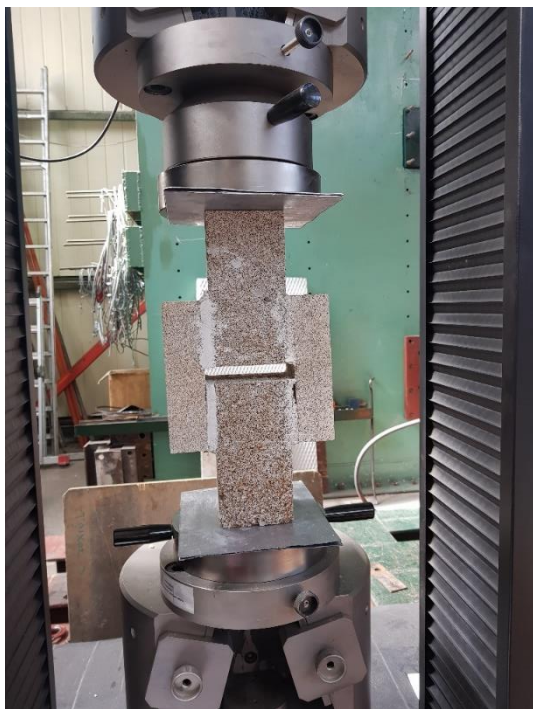
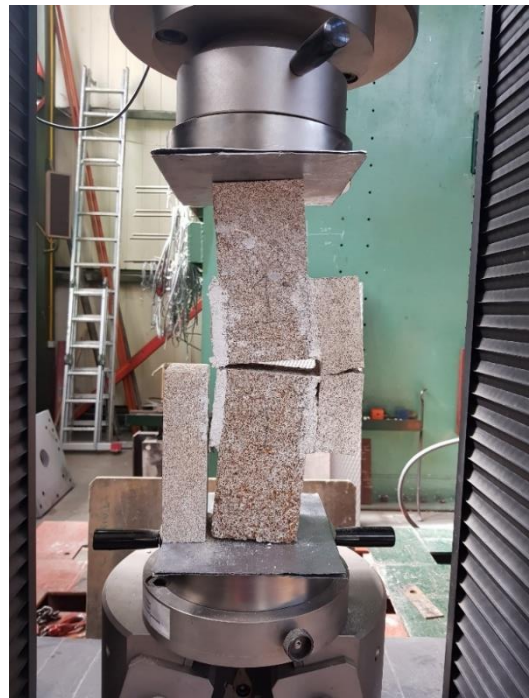
Οι τιμές της διατμητικής αντοχής του κονιάματος για κάθε ένα από τα σύνθετα που εξετάστηκαν στο εργαστήριο παρουσιάζονται στον παρακάτω πίνακα. Από τα αποτελέσματα αυτά προκύπτει ότι η αντοχή σε συνάφεια του κονιάματος Master Emaco με τον νέο λίθο από την περιοχή Σφουγγάρια Α είναι αρκετά μικρή.

Εικόνα 22. Πειραματικός προσδιορισμός της συνάφειας λίθου – κονιάματος στο εργαστήριο

Η δοκιμή διάτμησης που πραγματοποιήθηκε έγινε πιλοτικά καθώς δεν αντιστοιχεί σε κάποιο πρότυπο. Η τροποποίηση των παραμέτρων εφαρμογής όπως είναι το πάχος του κενού μεταξύ των λίθων και το πάχος του αρμού του κονιάματος μπορεί να οδηγήσει στην ανάδειξη της βέλτιστης λύσης σε όρους μηχανικής αντοχής. Επίσης σημαντική παράμετρος είναι και το κατά πόσο η επιφάνεια επαφής του λίθου με το κονίαμα είναι λεία η τραχεία επηρεάζει σημαντικά το αποτέλεσμα της. Μια τραχεία επιφάνεια όπως αυτή του αυθεντικού λίθου παρουσιάζει αυξημένη συνάφεια με το κονίαμα όπως προκύπτει από τα αποτελέσματα της δοκιμής. Μέσα από την αποτίμηση των αποτελεσμάτων που εξάγονται από τη δοκιμή αυτή εξάγονται χρήσιμα συμπεράσματα που μπορούν να οδηγήσουν στην μελλοντική βελτιστοποίηση της διάταξης και της εφαρμογής και την αξιοποίηση των μελλοντικών αποτελεσμάτων της.

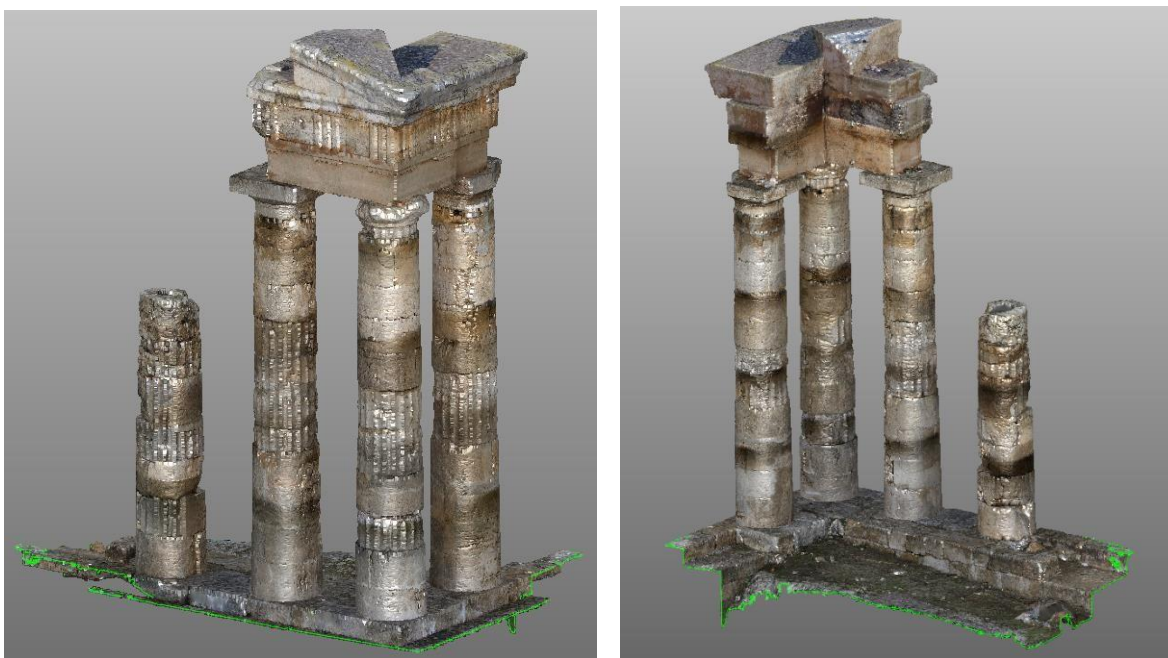
Εικόνα 25. Τρισδιάστατη ψηφιακή αποτύπωση του μνημείου από το Εργαστήριο Φωτογραμμετρίας του Ε.Μ.Π.

Για τη σχεδίαση των κίωνων, τα ύψη στις στάθμες των σπονδύλων προέκυψαν από τις θέσεις των αρμών, όπως αυτές φαίνονται στην ψηφιακή αποτύπωση. Αρχικά σχεδιάστηκαν οι σπόνδυλοι των κίωνων ξεχωριστά ως παραμορφώσιμα σώματα στο χώρο (3D deformable bodies) με την εντολή "create part". Η προσομοίωση των σπονδύλων στο μοντέλο έγινε με σχεδίαση τους ως κόλουργων κώνων. Έπειτα από επιλογή πολλών σημείων στην πλευρική επιφάνεια κάθε κίονα, έγινε επιλογή του βέλτιστου κόλουργου κώνου για την επιφάνεια αυτή, μέσω ενός αλγορίθμου ελαχιστοποίησης των τετραγώνων της διαφοράς των σημείων αυτών από την παράπλευρη επιφάνεια του βέλτιστου κόλουργου κώνου. Οι κόλουργοι κώνοι για τους σπονδύλους από νέο λίθο διαφέρουν από αυτούς για αρχαίο που έχουν ελαφρώς μικρότερη διάμετρο. Για τους σπόνδουλους από αρχαίο λίθο η εσωτερική διάμετρος διάτρησης θεωρήθηκε 0.78 m, όπως προέκυψε από την τρισδιάστατη ψηφιακή αποτύπωση. Ακολούθως με την ομάδα εντολών "assembly" συναρμολογήθηκαν όλα τα μέρη του μοντέλου και αυτό απέκτησε την τελική του μορφή.

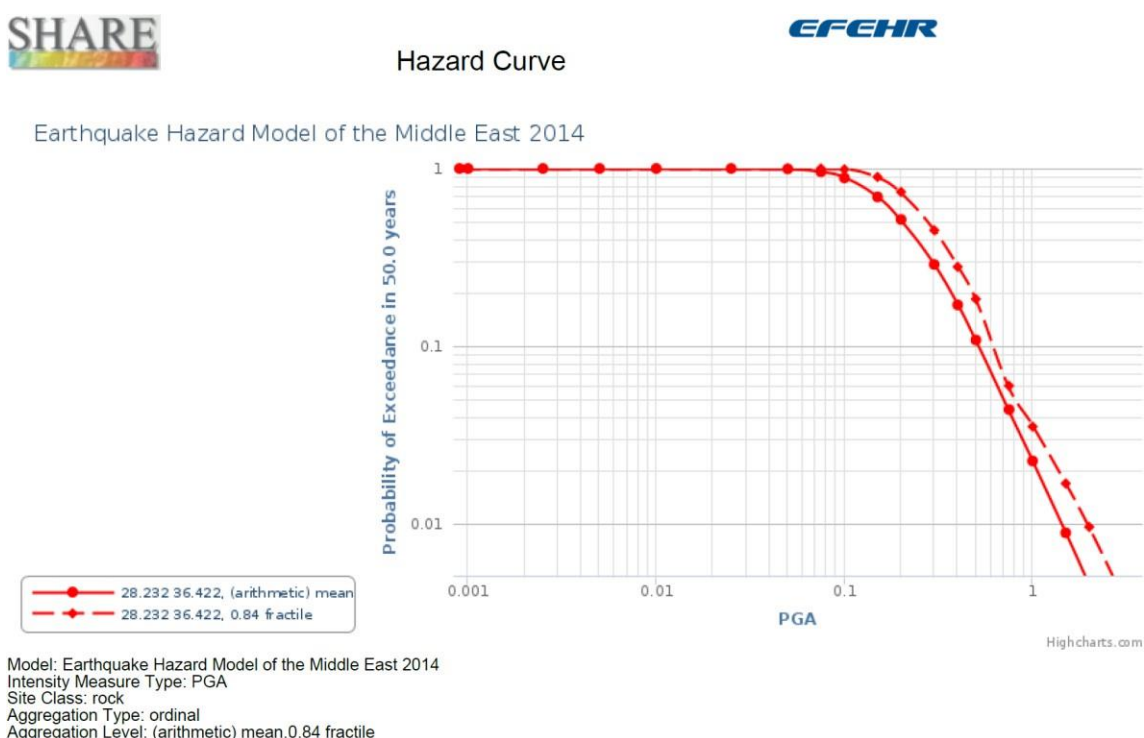
Εικόνα 32. Πιθανοτική καμπύλη εδαφικής επιτάχυνσης (Hazard Curve) στην αρχαία Ακρόπολη της Ρόδου σύμφωνα με τη βάση δεδομένων EFEHR. Η συνεχής καμπύλη αντιστοιχεί στη μέση τιμή και η διακεκομμένη στη μέση τιμή συν μία τυπική απόκλιση.

Για τον προσδιορισμό της αναμενόμενης εδαφικής επιτάχυνσης στην αρχαία Ακρόπολη της Ρόδου, όπου βρίσκεται το μνημείο αρχικά έγινε πιθανοτική εκτίμηση του σεισμικού κινδύνου. Αυτή έγινε χρησιμοποιώντας τη βάση δεδομένων European Facility for Earthquake Hazard and Risk, EFEHR. Για τις συντεταγμένες του μνημείου που είναι 36.44° βόρειο πλάτος και 28.23° ανατολικό μήκος, από τη βάση δεδομένων EFEHR προέκυψε η ακόλουθη πιθανοτική καμπύλη εδαφικής επιτάχυνσης (Hazard Curve).

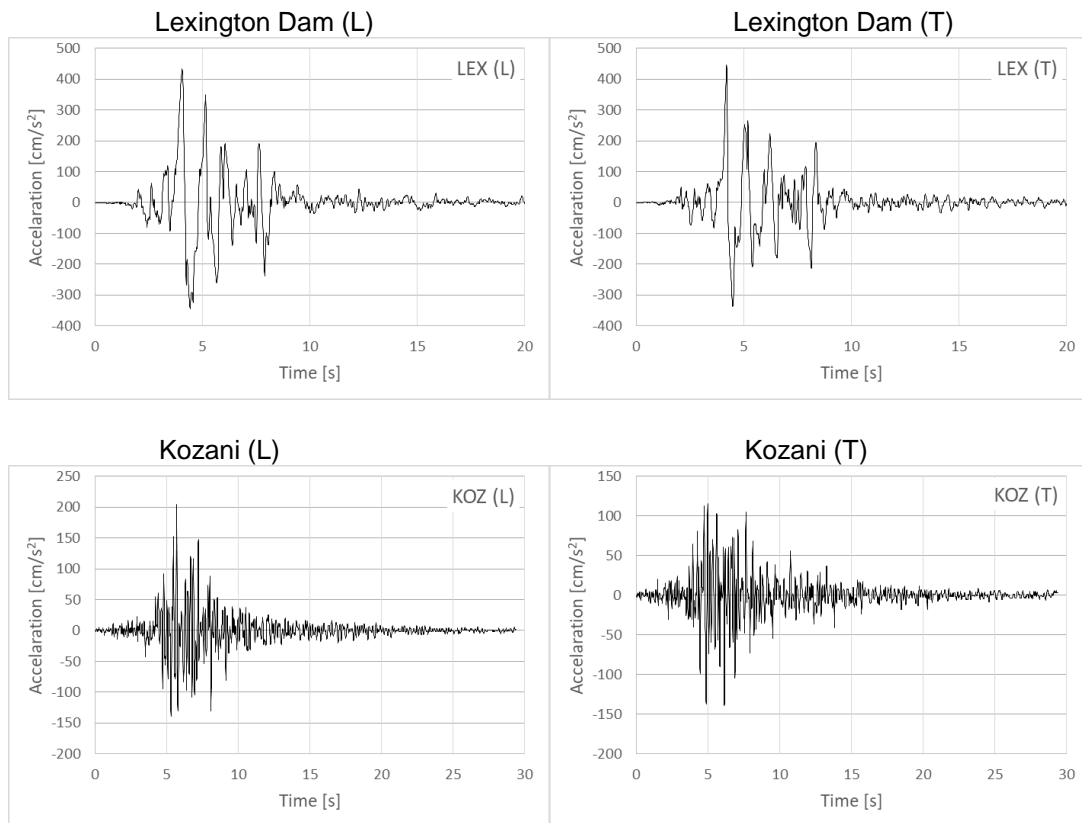
Εικόνα 35. Χρονοϊστορίες επιταχύνσεων των σεισμικών καταγραφών (LEX,LDM)

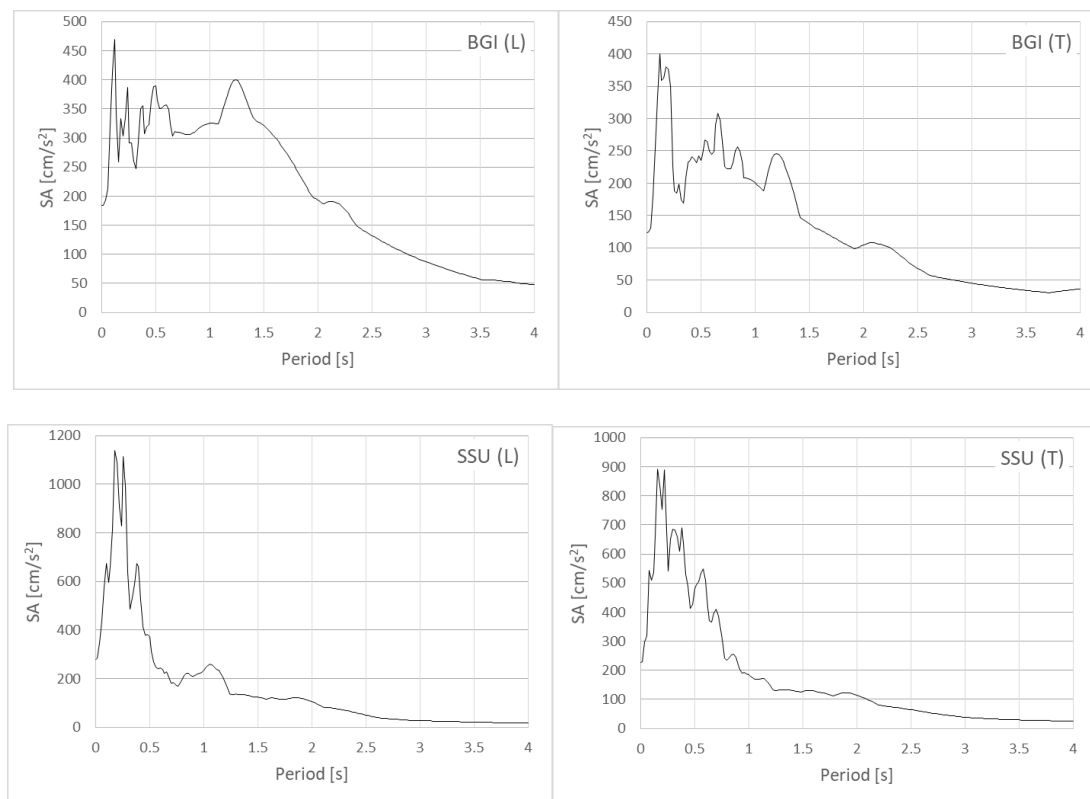
Εικόνα 36. Φάσματα επιταχύνσεων ($\zeta=5\%$) των σεισμικών καταγραφών

Τα φάσματα επιταχύνσεων για τις 6 σεισμικές καταγραφές που επιλέχθηκαν αποτυπώνονται στα παρακάτω διαγράμματα :

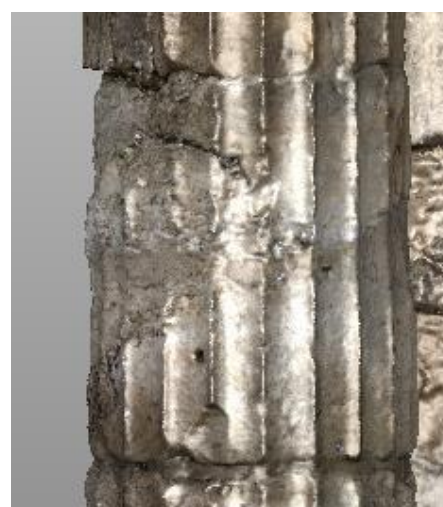
Εικόνα 78. (α) Υπέρβαση της θλιπτικής αντοχής (ροζ, μπλε, θαλασσί και μαύρο χρώμα) στην εξωτερική παρειά του σπονδύλου που μπορεί να οδηγήσει σε αποφλοΐωσή του σε αυτή την περιοχή. (β) Υφιστάμενη αποφλοΐωση της εξωτερικής παρειάς σε αρχαίο σπόνδυλο του μνημείου που εκτιμάται ότι οφείλεται σε ανάλογη υπέρβαση της θλιπτικής αντοχής του λίθου κατά τη διάρκεια προηγούμενων σεισμών.

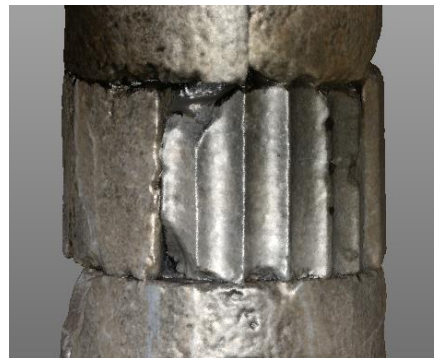
Εικόνα 79. (α) Ανάπτυξη κύριων εφελκυστικών τάσεων μεγαλύτερων από την εφελκυστική αντοχή του λίθου (καφέ, πορτοκαλί, κόκκινο, κίτρινο και γκρι χρώμα) σε μεγάλη περιοχή του σπονδύλου που μπορεί να οδηγήσει σε αστοχία του αντίστοιχου τμήματος και θραύση του σπονδύλου. (β) Τμήμα αρχαίου σπονδύλου που είναι πιθανόν να έχει προκύψει από αστοχία του υπολοίπου τμήματος του σπονδύλου κατά τη διάρκεια προηγούμενων σεισμών.

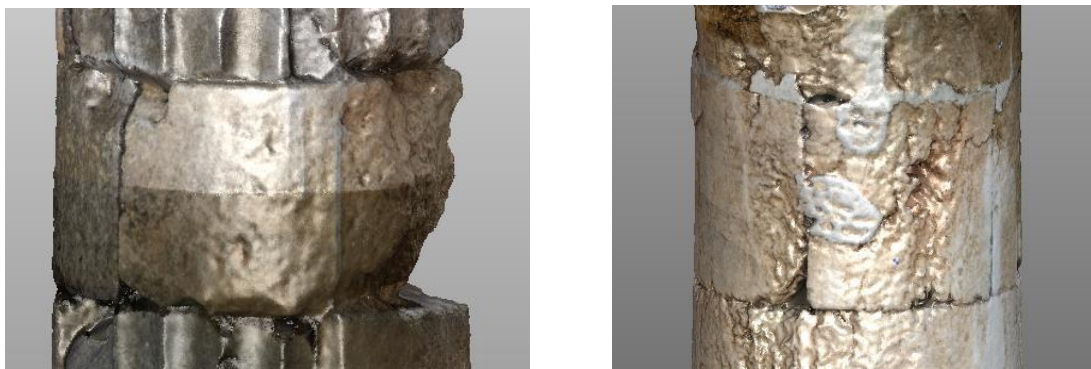
Οι βλάβες που εντοπίζονται στους νέους λίθους της ιταλικής αναστήλωσης και εκτιμάται ότι συνέβησαν κατά τη διάρκεια του μεγάλου σεισμού του 1957, ή και άλλων μικρότερης έντασης, αποτελούν απόδειξη της χαμηλής αντοχής του πωρόλιθου που χρησιμοποιήθηκε στην ιταλική αναστήλωση. Είναι χαρακτηριστικό ότι οι βλάβες αυτές σημειώνονται παρά το γεγονός της μονολιθικής λειτουργίας των κίωνων μέσω του ενιαίου σκυροδετημένου πυρήνα τους.

Οι φθορές αυτές που φαίνονται στην παρακάτω εικόνα, επιβεβαιώνουν το συμπέρασμα που προκύπτει από τα αποτελέσματα αυτής της εργασίας, πως σε περίπτωση ισχυρού σεισμού αναμένονται σημαντικές βλάβες στο μνημείο και τα δομικά υλικά του.

Εικόνα 81 Αποτμήσεις τμημάτων και ρωγμές στους νέους λίθους της ιταλικής αναστήλωσης
