Εθνικό Μετσόβιο Πολυτεχνείο

ΜΕΤΑΠΤΥΧΙΑΚΗ ΕΡΓΑΣΙΑ

**ΤΟ ΙΣΤΟΡΙΚΟ ΚΤΗΡΙΟ ΤΩΝ ΚΕΛΙΩΝ ΤΗΣ ΙΕΡΑΣ ΜΟΝΗΣ ΤΗΣ ΠΑΝΑΓΙΑΣ ΤΗΣ
ΒΑΡΝΑΚΟΒΑΣ:**

**ΧΑΡΑΚΤΗΡΙΣΜΟΣ ΤΩΝ ΔΟΜΙΚΩΝ ΥΛΙΚΩΝ ΚΑΙ ΑΠΟΤΙΜΗΣΗ ΤΗΣ ΕΠΙΔΡΑΣΗΣ
ΤΗΣ ΦΩΤΙΑΣ**

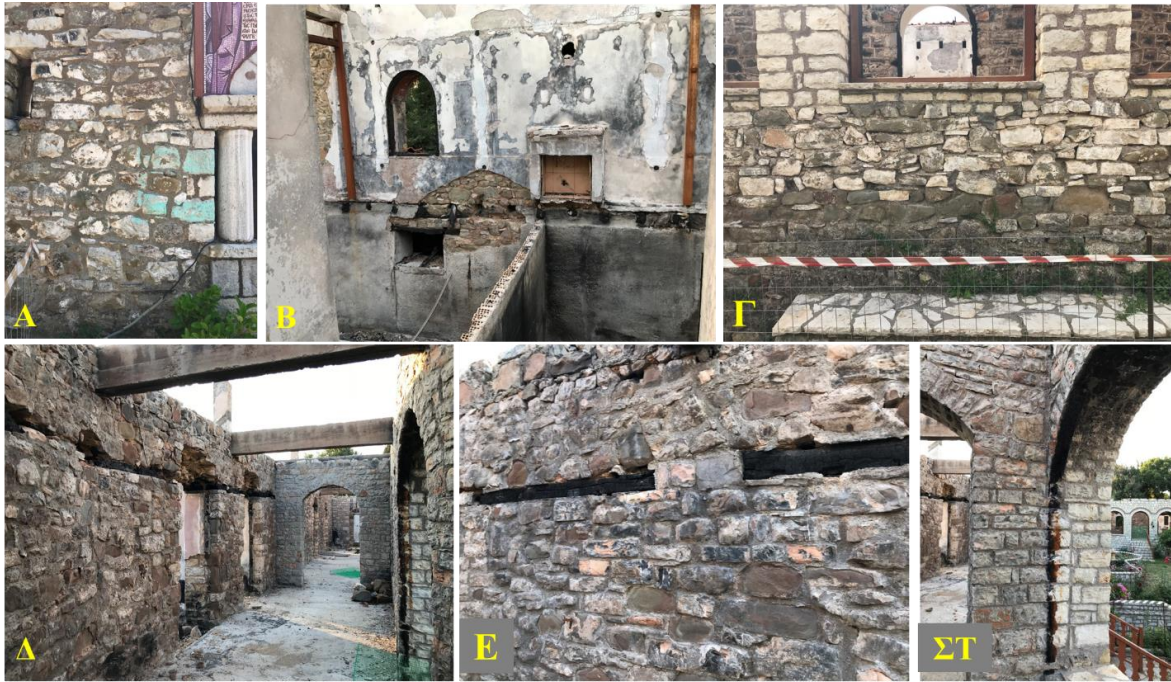
Εικόνα 2.3.: Διαφορετικές περιοχές των κελιών : (α) το εξωτερικό του εξωτερικού τοίχου (ιστορική τοιχοποιία), (β) η επιχρισμένη εσωτερική πρόσοψη του εξωτερικού τοίχου που παρουσιάζει σοβαρές επιπτώσεις από την πυρκαγιά (ιστορική τοιχοποιία), (γ) (νέα τοιχοποιία), (δ) ιστορική ενδιάμεση τοιχοποιία, (ε) λεπτομέρεια από την ενδιάμεση τοιχοποιία και (στ) η νέα τοιχοποιία των κελιών, : η εξωτερική πρόσοψή του φαίνεται ανέπαφη μετά από τη φωτιά, ενώ το εσωτερικό του έχει υποστεί ζημιές από πυρκαγιά.[59]

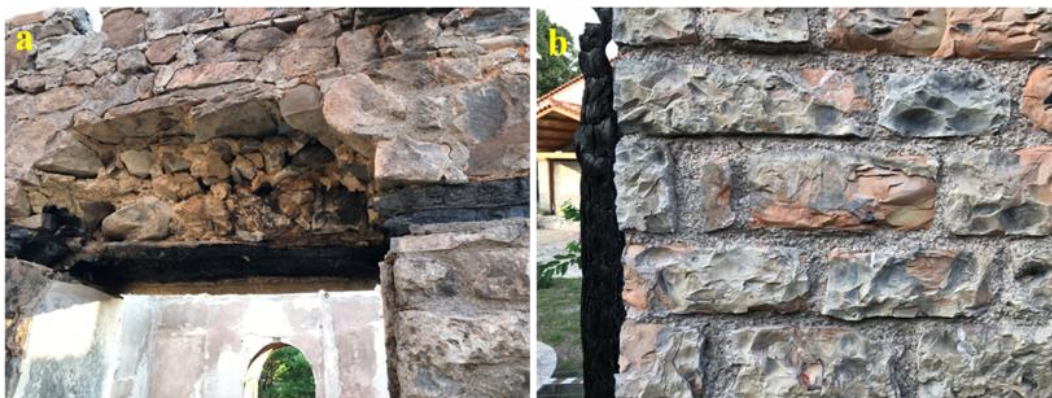
Εικόνα: 2.4(α) Κατάρρευση οικοδομικών υλικών από το ανώτερο τμήμα της ενδιάμεσης τοιχοποιίας. (β) Αποχρωματισμός και απολέπιση του μπεζ-γκρίζου ασβεστόλιθου στην εσωτερική (δυτική) πρόσοψη της νέας τοιχοποιίας.[59]

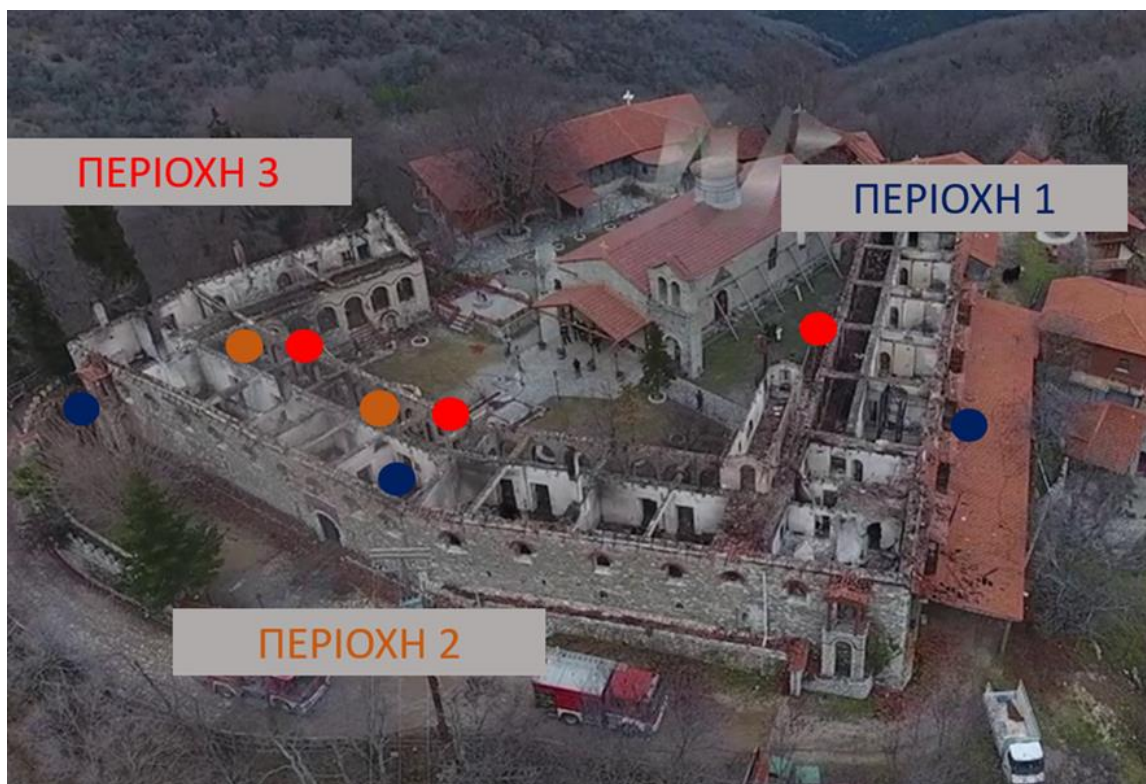
Εικόνα 3.2.: Ορισμός των Περιχών από όπου ελήφθησαν τα δείγματα. Με μπλε κουκίδες ορίζονται τα σημεία δειγματοληψίας της Περιχής 1, με πορτοκαλί τα σημεία δειγματοληψίας της Περιχής 2 και με κόκκινες τα σημεία δειγματοληψίας της Περιχής 3

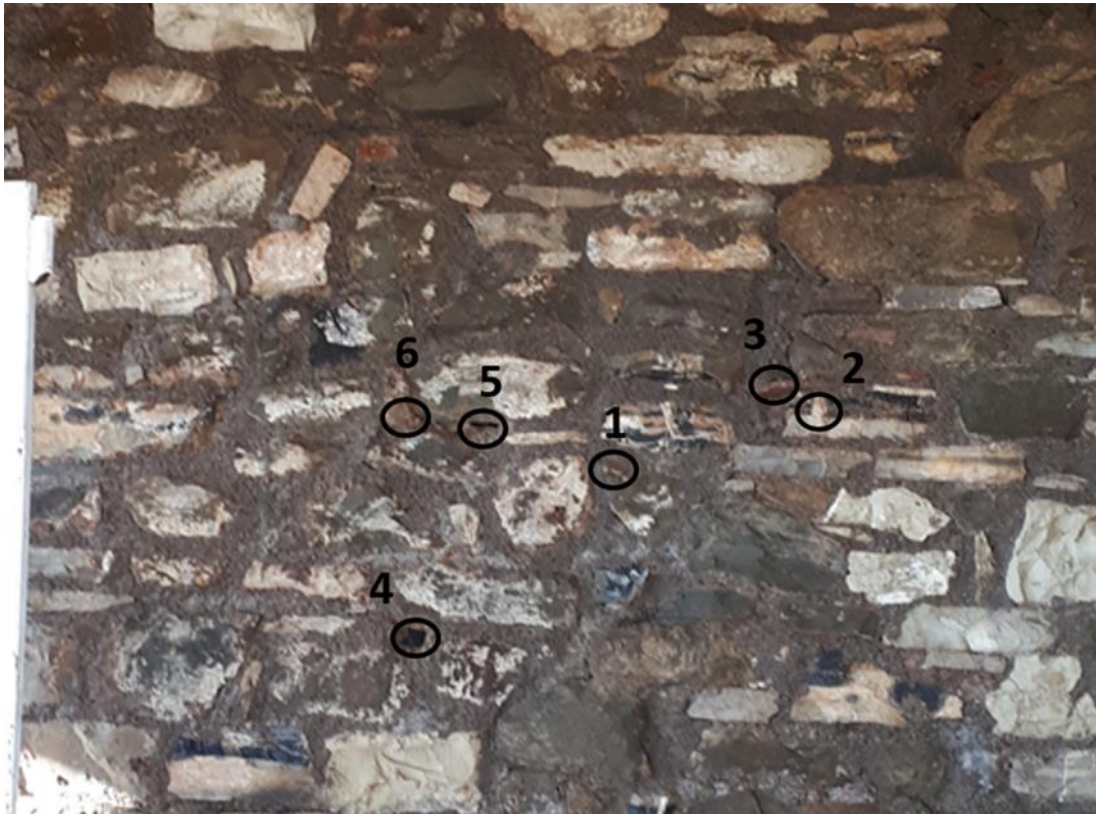
Εικόνα 3.6.: Ακριβή θέση των δειγμάτων που εξετάστηκαν από την περιοχή 1Α (αριθμοί θέσεων δειγματοληψίας 1-6)

Υπό-περιοχή 1Α		
ΑΡΙΘΜΟΣ ΘΕΣΗΣ ΔΕΙΓΜΑΤΟΛΗΨΙΑΣ	ΚΩΔΙΚΟΣ ΔΕΙΓΜΑΤΟΣ	ΠΕΡΙΓΡΑΦΗ
1	VU4B	Καφέ λίθος, φαινομενικά ανεπηρέαστος από τη φωτιά
2	VU5B	Γκρι μπεζ συμπαγής λίθος με μαύρο έγκλεισμα, φαινομενικά ανεπηρέαστος από τη φωτιά
3	V14	Πλίνθος, φαινομενικά ανεπηρέαστος από τη φωτιά
4	V15	Μαύρος λίθος, φαινομενικά ανεπηρέαστος από τη φωτιά
5	VM16	Κονίαμα, φαινομενικά ανεπηρέαστο από τη φωτιά
6	VM17	Κονίαμα, φαινομενικά ανεπηρέαστο από τη φωτιά
7	VU7B	Γκρίζος συμπαγής λίθος, φαινομενικά ανεπηρέαστος από τη φωτιά

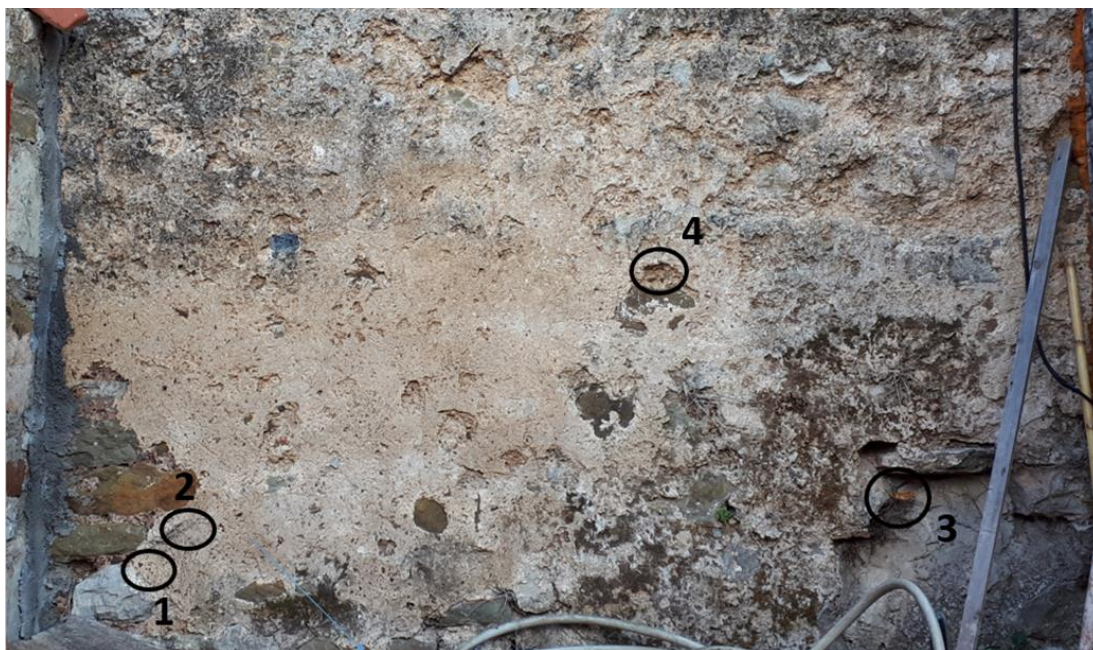
Εικόνα 3.8.: Ακριβής θέση των δειγμάτων που εξετάστηκαν από την περιοχή 1B (αριθμοί θέσεων δειγματοληψίας 1-4)

ΑΡΙΘΜΟΣ ΘΕΣΗΣ ΔΕΙΓΜΑΤΟΛΗΨΙΑΣ	ΚΩΔΙΚΟΣ ΔΕΙΓΜΑΤΟΣ	ΠΕΡΙΓΡΑΦΗ
1	VM14	Κονίαμα αρμολόγησης, φαινομενικά ανεπηρέαστο από τη φωτιά
2	V17	Πράσινος λίθος, φαινομενικά ανεπηρέαστος από τη φωτιά
3	V16	Πράσινος λίθος, φαινομενικά ανεπηρέαστος από τη φωτιά
4	VM15	Κονίαμα αρμολόγησης, φαινομενικά ανεπηρέαστο από τη φωτιά

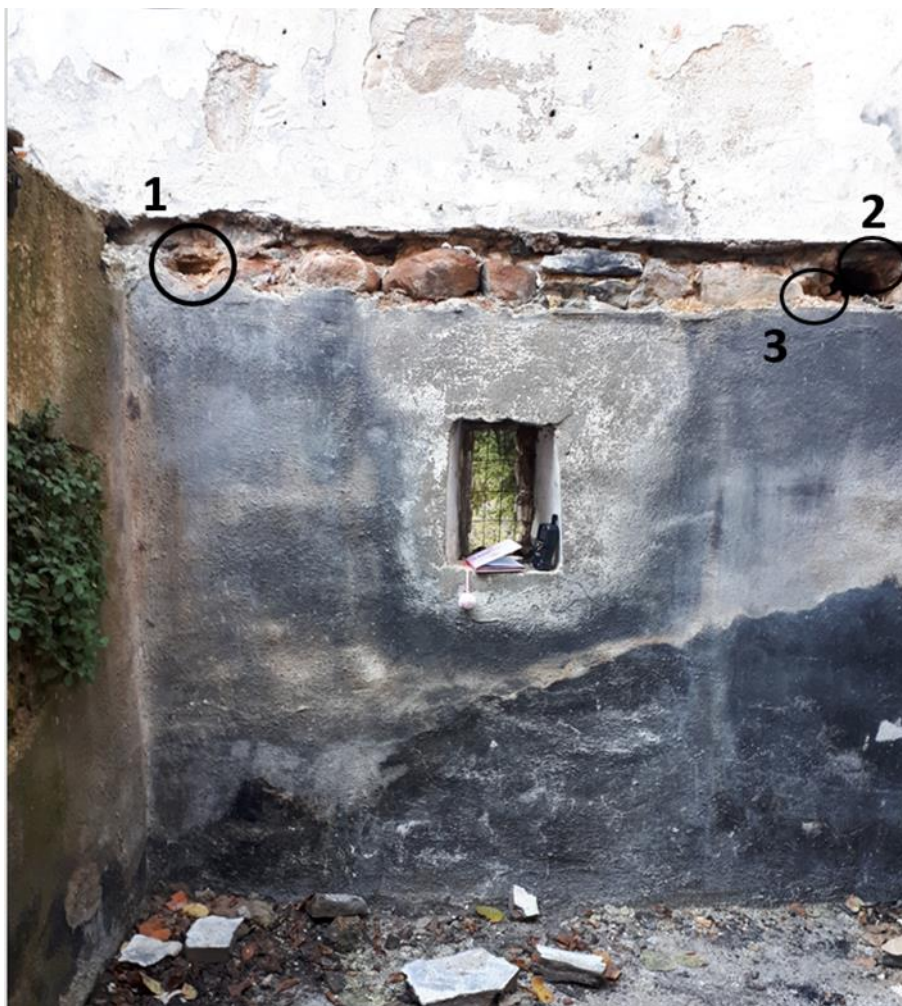
Εικόνα 3.9.: Ακριβής θέση των δειγμάτων που εξετάστηκαν από την περιοχή 1Γ (αριθμοί θέσεων δειγματοληψίας 1-3)

ΑΡΙΘΜΟΣ ΘΕΣΗΣ ΔΕΙΓΜΑΤΟΛΗΨΙΑΣ	ΚΩΔΙΚΟΣ ΔΕΙΓΜΑΤΟΣ	ΠΕΡΙΓΡΑΦΗ
1	V18	Πλίνθος, φαινομενικά ανεπηρέαστος από τη φωτιά
2	VM18	Κονίαμα φαινομενικά επηρεασμένο από τη φωτιά
3	V19	Πλίνθος, φαινομενικά επηρεασμένος από τη φωτιά

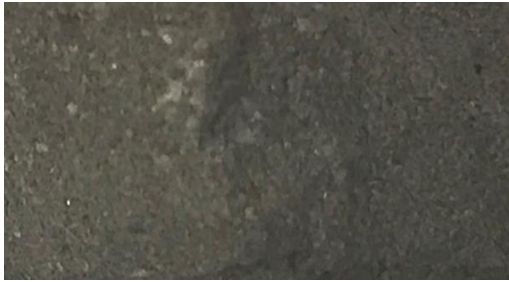
V2	Πράσινος λίθος, φαινομενικά επηρεασμένος από τη φωτιά

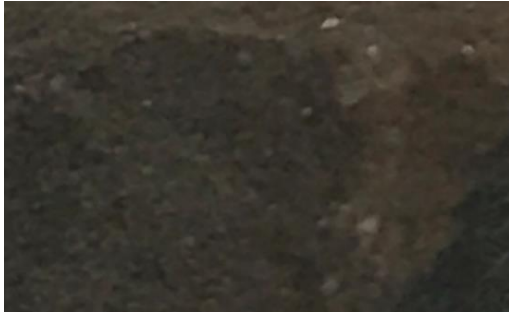
V4	Καφέ λίθος, φαινομενικά επηηρεασμένος από τη φωτιά

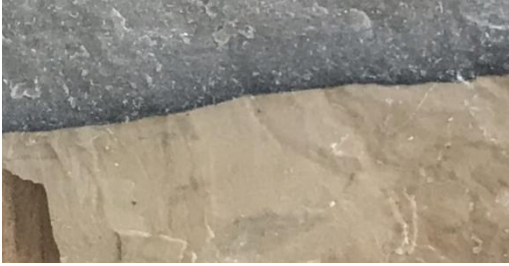
V10	Διζωνικός γκρι – μπεζ συμπαγής λίθος, φαινομενικά επηηρεασμένος από τη φωτιά

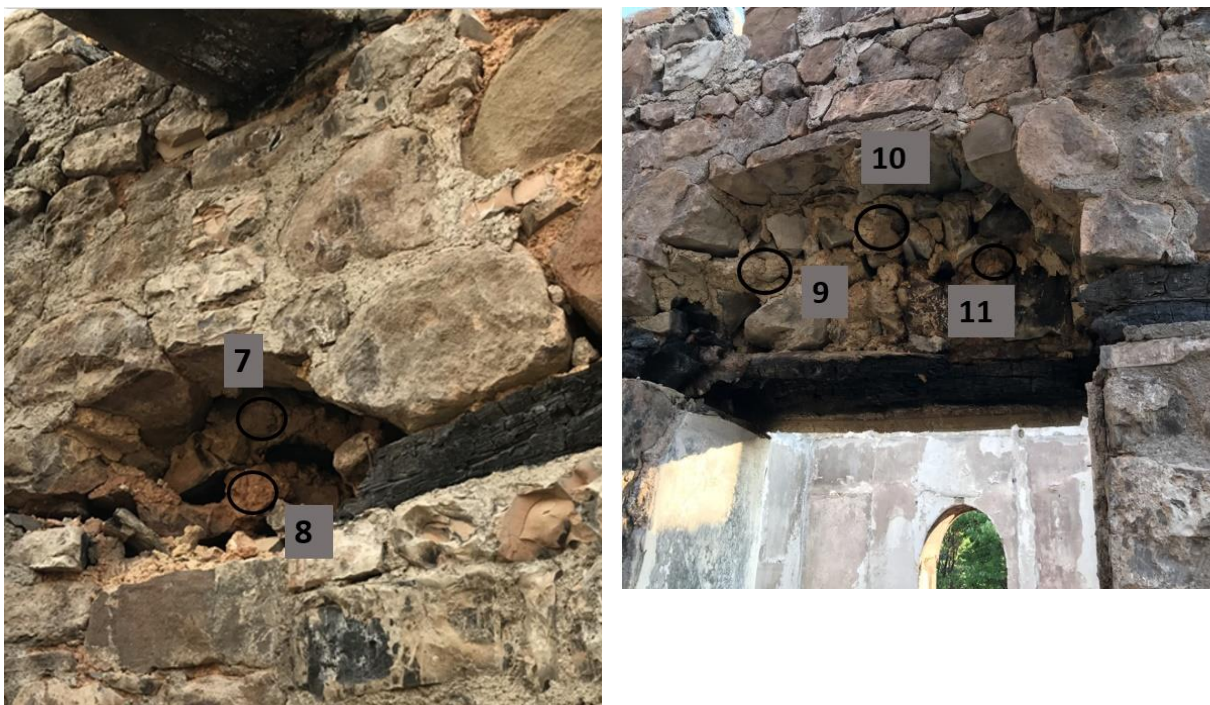
Εικόνα 3.10.: Ακριβή θέση των δειγμάτων που εξετάστηκαν από την περιοχή 2Α (αριθμοί θέσεων δειγματοληψίας 7-11)

7	VM5	Κονίαμα Δόμησης, φαινομενικά επηρεασμένο από τη φωτιά
8	VM3	Κονίαμα Δόμησης, φαινομενικά επηρεασμένο από τη φωτιά
9	VM1	Κονίαμα Δόμησης, φαινομενικά επηρεασμένο από τη φωτιά
10	VM4	Κονίαμα Δόμησης, φαινομενικά επηρεασμένο από τη φωτιά
11	VM8	Κονίαμα Δόμησης, φαινομενικά επηρεασμένο από τη φωτιά
12	VP	Επίχρισμα, νέο, φαινομενικά επηρεασμένο από τη φωτιά

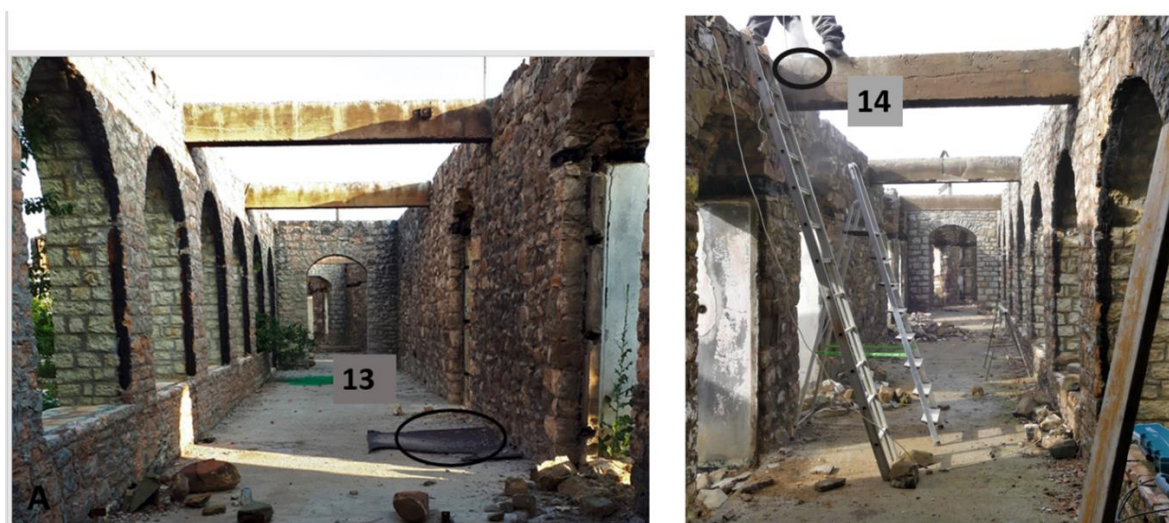
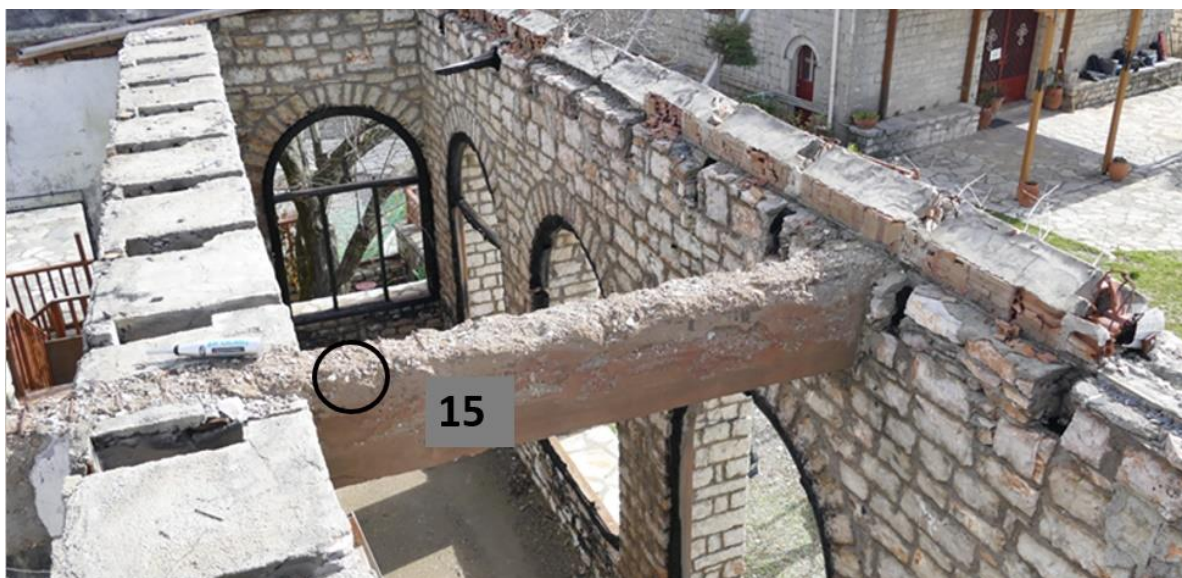
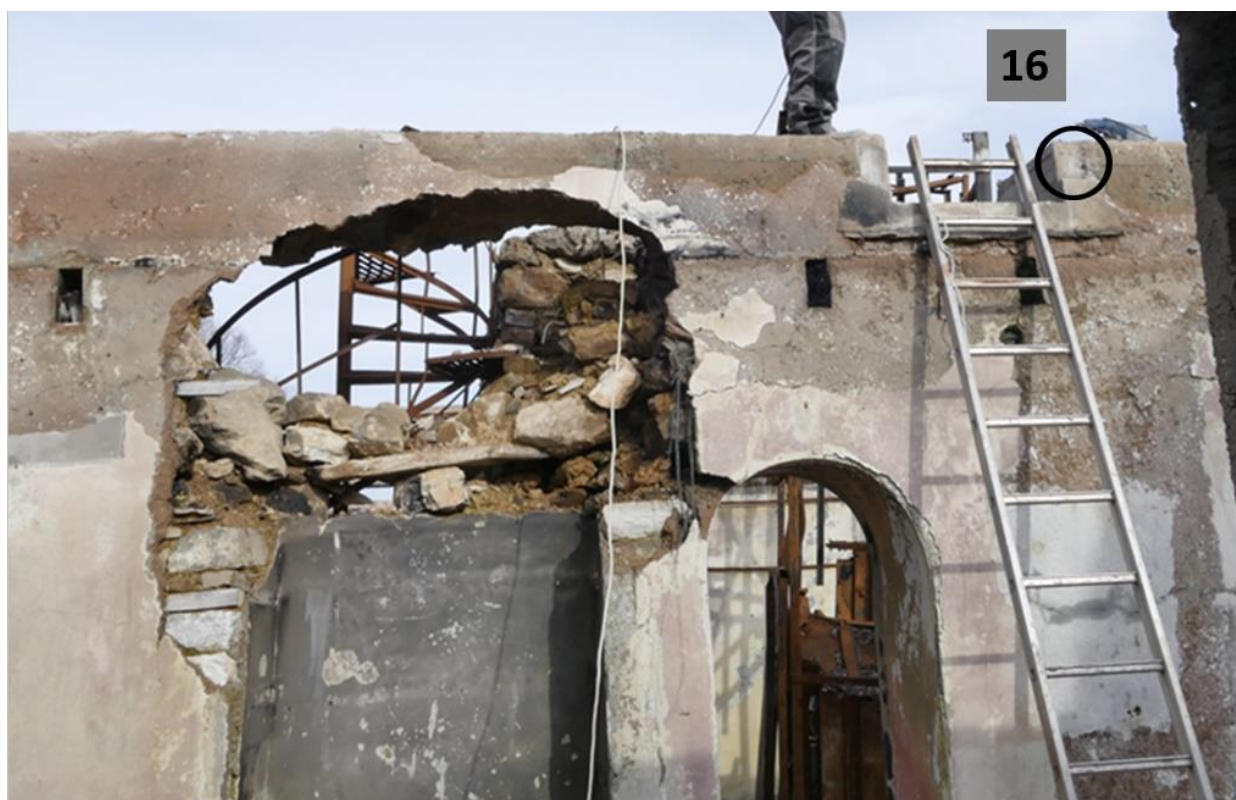
ΑΡΙΘΜΟΣ ΘΕΣΗΣ ΔΕΙΓΜΑΤΟΛΗΨΙΑΣ	ΚΩΔΙΚΟΣ ΔΕΙΓΜΑΤΟΣ	ΠΕΡΙΓΡΑΦΗ
13	VCC1	Σκυρόδεμα από δάπεδο, φαινομενικά επηρεασμένο από τη φωτιά
14	VCC4	Σκυρόδεμα δοκού, φαινομενικά επηρεασμένο από τη φωτιά
15	VCC2	Σκυρόδεμα δοκού, φαινομενικά επηρεασμένο από τη φωτιά
16	VCC3	Σκυρόδεμα σενάζ τοίχου, φαινομενικά επηρεασμένο από τη φωτιά

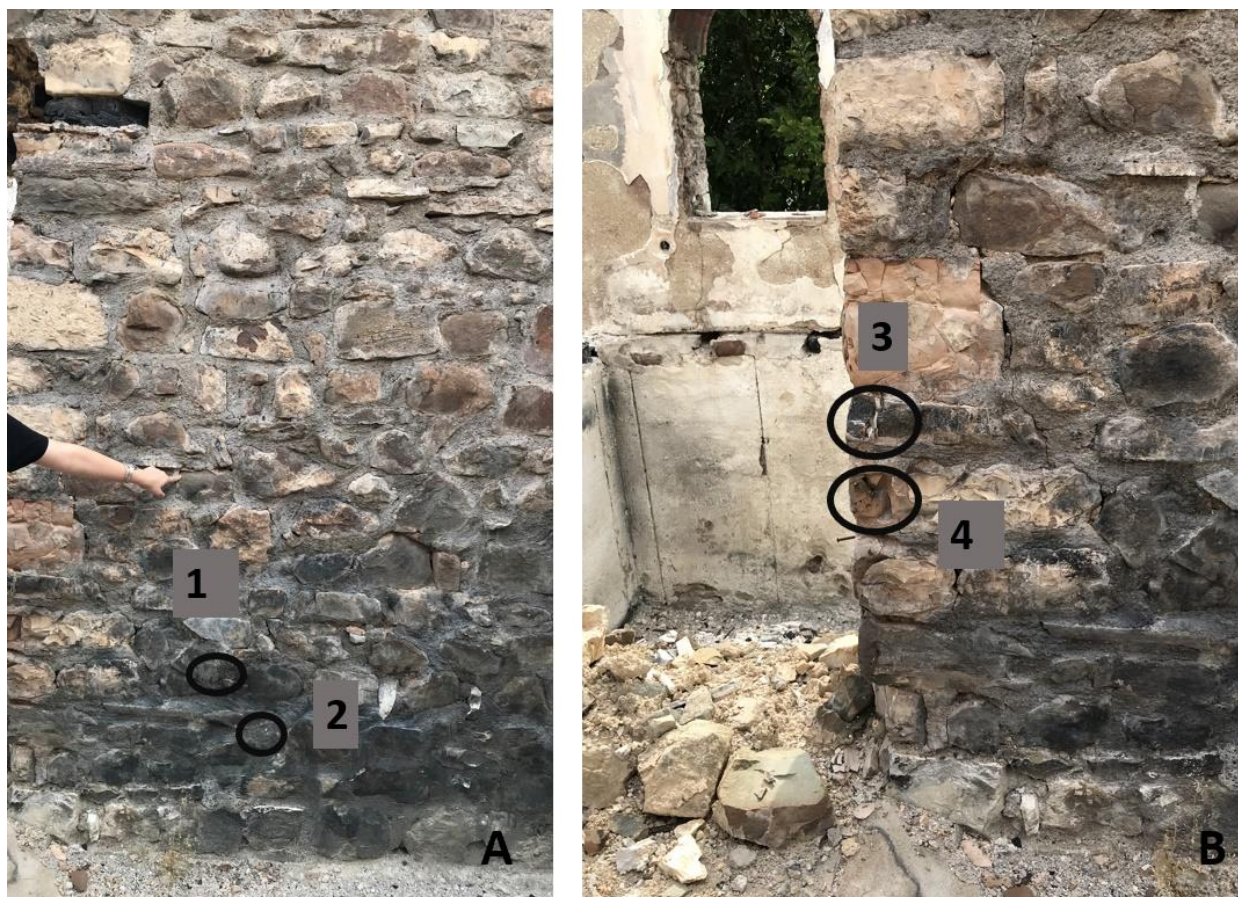
Εικόνα 3. 15. : Ακριβής θέση των δειγμάτων που εξετάστηκαν από την περιοχή 2B

ΑΡΙΘΜΟΣ ΘΕΣΗΣ ΔΕΙΓΜΑΤΟΛΗΨΙΑΣ	ΚΩΔΙΚΟΣ ΔΕΙΓΜΑΤΟΣ	ΠΕΡΙΓΡΑΦΗ
1	VM7	Κονίαμα αρμολόγησης, φαινομενικά επηρεασμένο από τη φωτιά
2	VM6	Κονίαμα δόμησης, φαινομενικά επηρεασμένο από τη φωτιά
3	V5	Μαύρος λίθος, φαινομενικά επηρεασμένος από τη φωτιά. Συνηθως απαντάτε ως έγκλεισμα, στον γκρίζο-μπεζ συμπαγή λίθο.
4	V7	Γκρίζος συμπαγής λίθος, φαινομενικά επηρεασμένος από τη φωτιά

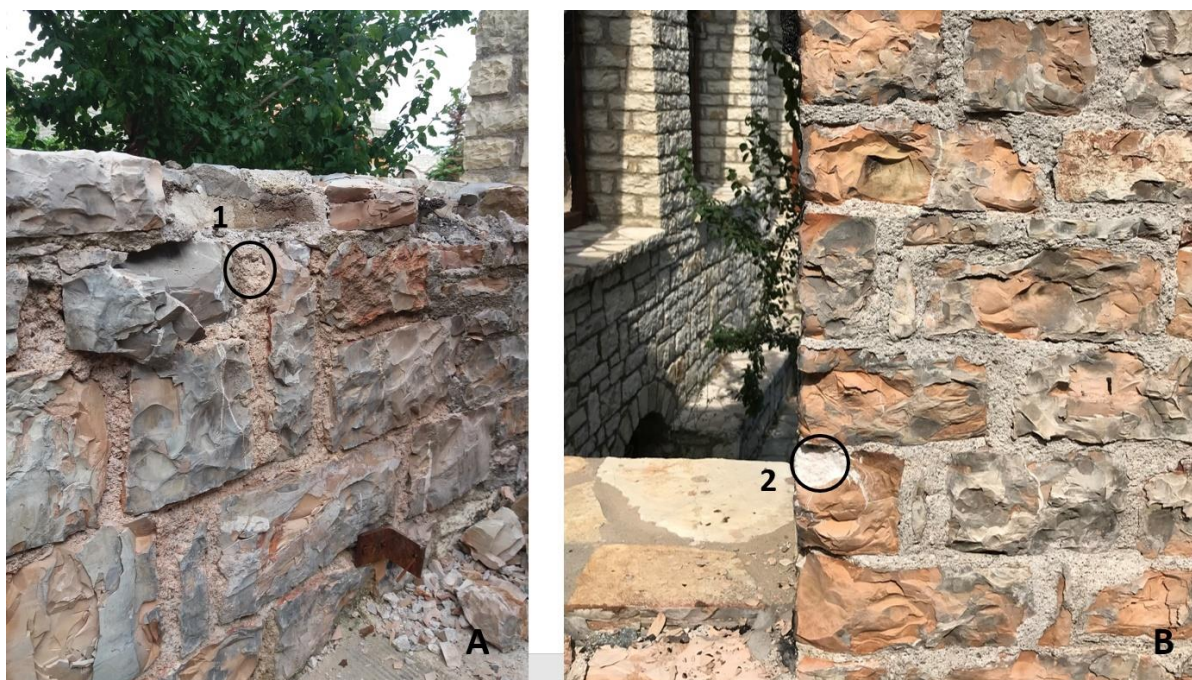
Εικόνα 3.18: Ακριβής θέση των δειγμάτων που εξετάστηκαν από την περιοχή 3B

ΑΡΙΘΜΟΣ ΘΕΣΗΣ ΔΕΙΓΜΑΤΟΛΗΨΙΑΣ	ΚΩΔΙΚΟΣ ΔΕΙΓΜΑΤΟΣ	ΠΕΡΙΓΡΑΦΗ
1	VM9	Κονίαμα, φαινομενικά επηρεασμένο από τη φωτιά
2	V8	Γκρίζος συμπαγής λίθος, φαινομενικά επηρεασμένος από τη φωτιά

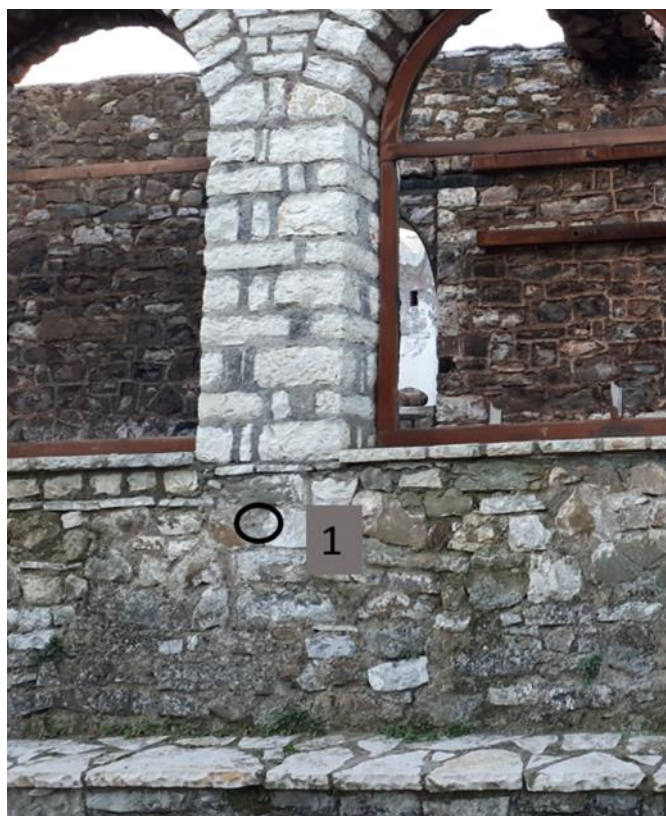
Εικόνα 3.19 : Ακριβής θέση των δειγμάτων που εξετάστηκαν από την περιοχή 3Γ

ΑΡΙΘΜΟΣ ΘΕΣΗΣ ΔΕΙΓΜΑΤΟΛΗΨΙΑΣ	ΚΩΔΙΚΟΣ ΔΕΙΓΜΑΤΟΣ	ΠΕΡΙΓΡΑΦΗ
1	VM13	Κονίαμα, φαινομενικά ανεπηρέαστο από τη φωτιά

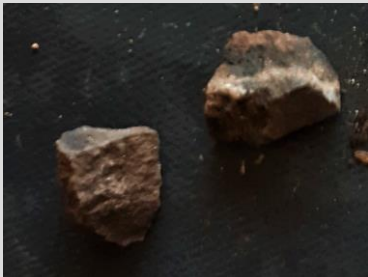
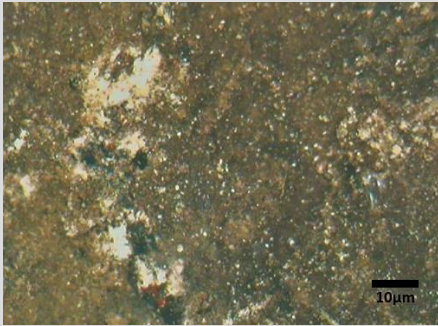
τοιχοποιία, πορώδης υφή.		
V3	Πράσινος λίθος, φαινομενικά επηηρεασμένος από τη φωτιά με χρωματική αλλαγή, γκριζόμαυρη χροιά, πιθανότατα λόγω συσσώρευσης σωματιδίων καπναιθάλης ιστορική τοιχοποιία, πορώδης υφή, αρκετά εύθρυπτο.

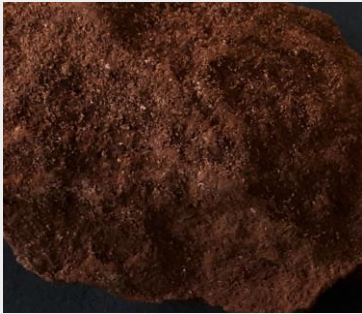
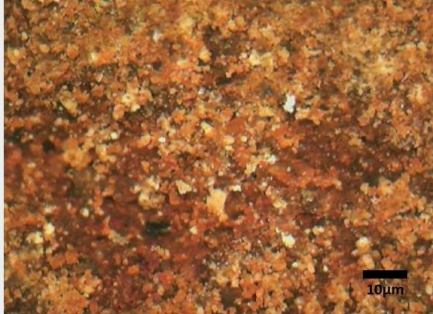
<p>V4</p>	<p>Καφέ λίθος, φαινομενικά επηρεασμένος από τη φωτιά με χρωματική αλλαγή, καφέ σκούρα και μαύρη απόχρωση, πιθανότατα λόγω μαύρων επικαθίσεων από τα προϊόντα καύσης, ιστορική τοιχοποιία, πορώδης υφή.</p>

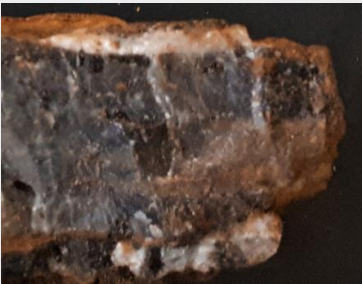
<p>V5</p>	<p>Συμπαγής μαύρος λίθος, φαινομενικά επηρεασμένος από τη φωτιά, ιστορική τοιχοποιία. Συνήθως απαντάτε ως έγκλεισμα, στον γκριζο-μπεζ συμπαγή λίθο. Εδώ, παρουσιάζει φλέβες υπόλευκου χρωματισμού.</p>

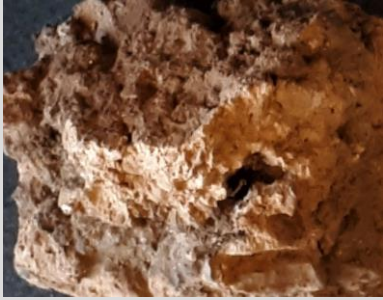
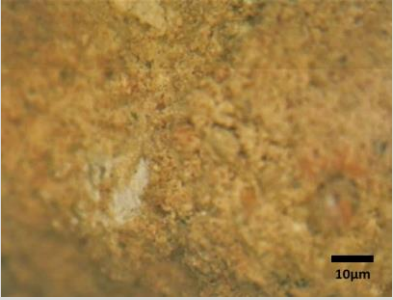
<p>VM1</p>	<p>Κονίαμα δόμησης, φαινομενικά επηρεασμένο από τη φωτιά, ιστορική τοιχοποιία, αργιλώδους υφής, καφέ-καστανέρυθρης απόχρωσης, αρκετά εύθρυπτο</p>

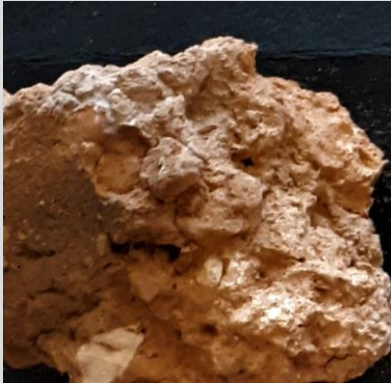
<p>VM3</p>	<p>Κονίαμα, φαινομενικά επηρεασμένο από τη φωτιά, ιστορική τοιχοποιία, καστανέρυθρης απόχρωσης, αργιλώδους υφής, αρκετά εύθρυπτο</p>

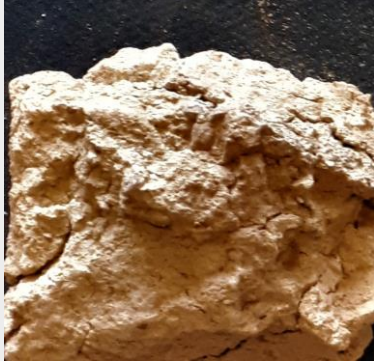
<p>VM4</p>	<p>Κονίαμα, φαινομενικά επηρεασμένο από τη φωτιά, ιστορική τοιχοποιία, κίτρινης απόχρωσης, αργιλώδους υφής, αρκετά εύθρυπτο</p>

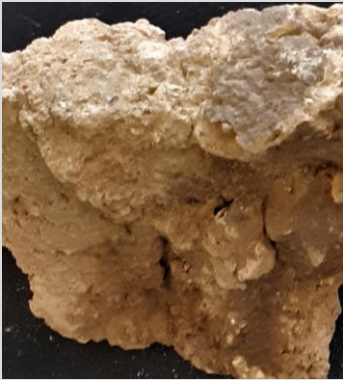
<p>VM5</p>	<p>Κονίαμα δόμησης, φαινομενικά επηρεασμένο από τη φωτιά, ιστορική τοιχοποιία, κίτρινης και καφέ απόχρωσης, αργιλώδους υφής, αρκετά εύθρυπτο</p>

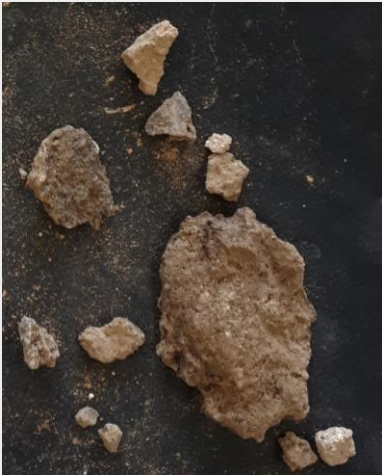
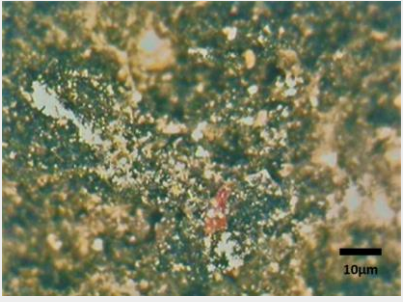
<p>VM7</p>	<p>Κονίαμα, φαινομενικά επηρεασμένο από τη φωτιά, ιστορική τοιχοποιία, με χρωματική αλλαγή,</p>

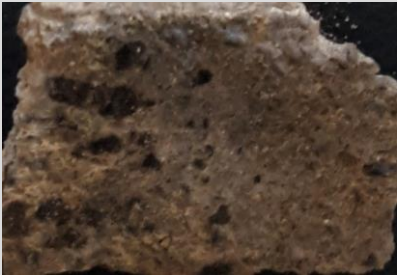
<p>μαύρης γκρίζας απόχρωσης, πιθανά λόγω συσσώρευσης σωματιδίων καπναιθάλης, τσιμεντιτικής υφής, αρκετά εύθρυπτο</p>		
<p>VM8</p>	<p>Κονίαμα, φαινομενικά λιγότερο επηρεασμένο από τη φωτιά, ιστορική τοιχοποιία, κίτρινης καφέ απόχρωσης, αργιλώδους υφής, αρκετά εύθρυπτο</p>

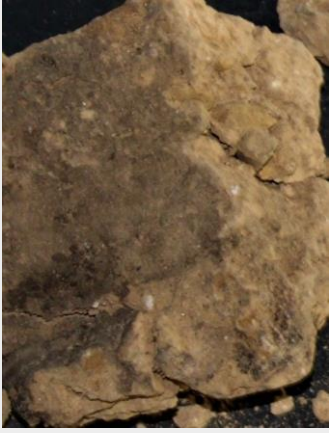
<p>VM9</p>	<p>Κονίαμα, φαινομενικά επηρεασμένο από τη φωτιά, νέα τοιχοποιία, με χρωματική αλλαγή, ροδίζουσας απόχρωσης, τσιμεντιτικής υφής</p>

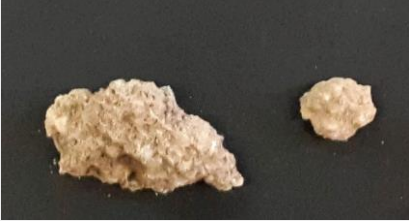
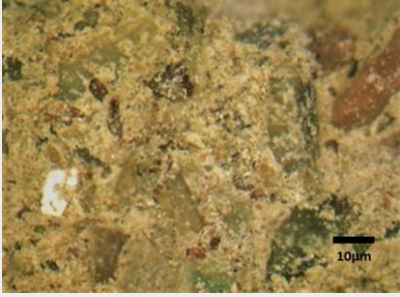
<p>VM11</p>	<p>Κονίαμα, φαινομενικά ανεπηρέαστο από τη φωτιά, νέα τοιχοποιία, τσιμεντιτικής υφής</p>	 	 
<p>VM12</p>	<p>Κονίαμα, φαινομενικά ανεπηρέαστο από τη φωτιά, νέα τοιχοποιία, μορφολογία μικτής υφής μεταξύ αργιλώδους και τσιμεντιτικής, καστανής απόχρωσης</p>	 	 
<p>VM13</p>	<p>Κονίαμα, φαινομενικά ανεπηρέαστο από τη φωτιά, ιστορική τοιχοποιία, μικτής υφής μεταξύ αργιλώδους και τσιμεντιτικής, καστανής και γκρίζας απόχρωσης, αρκετά εύθρυπτο</p>

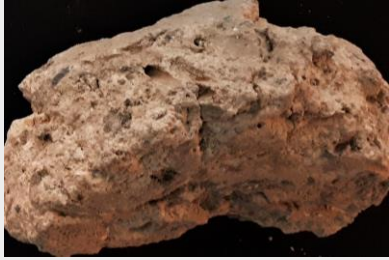
<p>VM15</p>	<p>Κονίαμα ανεπηρέαστο από τη φωτιά, ιστορική τοιχοποιία, μικτής υφής μεταξύ αργιλώδους και τσιμεντιτικής, κίτρινης και γκρίζας απόχρωσης</p>

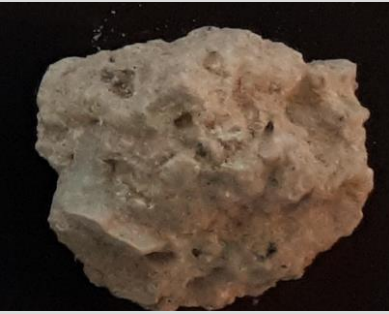
<p>VM16</p>	<p>Καστανό κονίαμα, φαινομενικά ανεπηρέαστο από τη φωτιά, ιστορική τοιχοποιία, αργιλώδους υφής, πολύ εύθρυπτο</p>

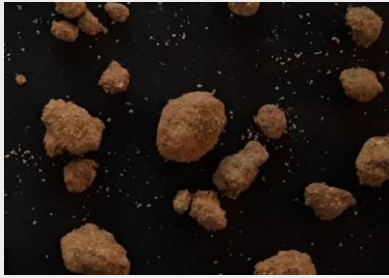
<p>VM17</p>	<p>Καστανέρυθρο κονίαμα, φαινομενικά ανεπηρέαστο από τη φωτιά, ιστορική τοιχοποιία, αργιλώδους υφής,</p>

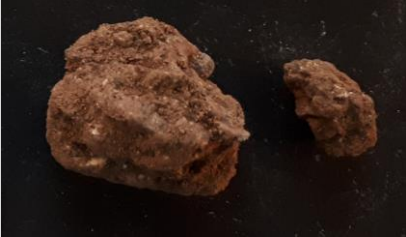
εύθρυπτο		
VM18	Κονίαμα, φαινομενικά επηρεασμένο από τη φωτιά, ιστορική τοιχοποιία, με χρωματική αλλαγή, γκριζόμαυρης απόχρωσης πιθανότατα λόγω συσσώρευσης σωματιδίων καπναιθάλης, τσιμεντιτικής υφής

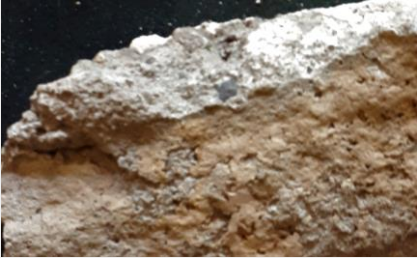
<p>VP3</p>	<p>Εσωτερικό στρώμα νέου επιχρίσματος, φαινομενικά μη επηρεασμένο από τη φωτιά, γκρίζας και κίτρινης απόχρωσης</p>

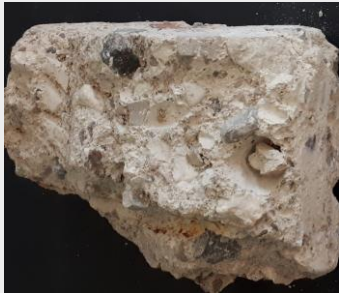
VCC3	<p>Σκυρόδεμα σειάζ τοίχου, φαινομενικά επηρεασμένο από τη φωτιά, μεγάλης διαμέτρου σκύρα υπόλευκης απόχρωσης και μικρότερης διαμέτρου αδρανή σε συνάφεια με τη κονία, αρκετά σαθρά μέρη, εύθρυπτο</p>

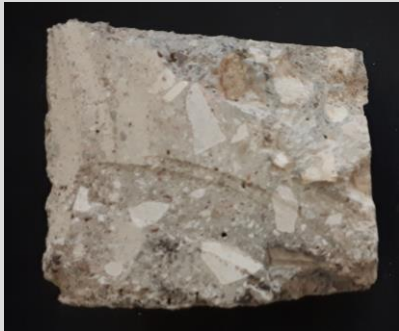
VCC4	<p>Σκυρόδεμα δοκού, φαινομενικά επηρεασμένο από τη φωτιά, με χρωματική αλλαγή, ροδίζουσας απόχρωσης, μεγάλης διαμέτρου σκύρα</p>

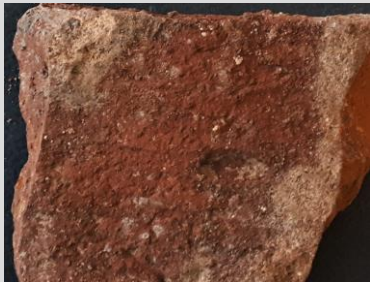
V18	<p>Οπτόπλινθος, καστανέρυθρης απόχρωσης, φαινομενικά ανεπηρέαστος από τη φωτιά, ιστορική τοιχοποιία, πορώδους υφής</p>

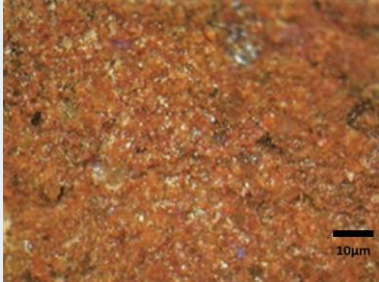
V19	<p>Οπτόπλινθος, καστανέρυθρης απόχρωσης, φαινομενικά επηρεασμένος από τη φωτιά με χρωματική αλλαγή γκριζας απόχρωσης πιθανότατα από επικαθίσεις προϊόντων καύσης, ιστορική τοιχοποιία,</p>

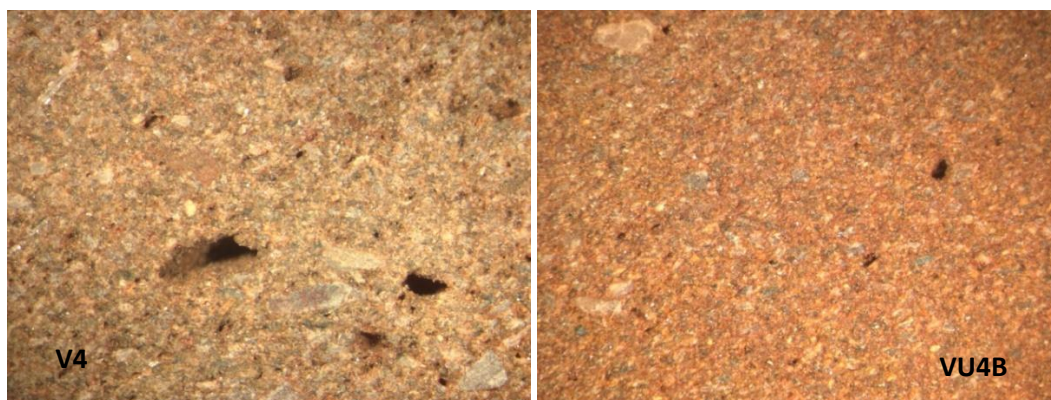
Εικόνα 4.4: Μακροσκοπικές εικόνες των δειγμάτων V4uB (μη καμένος καφέ λίθος), V4 (καμένος καφέ λίθος).

Η σύγκριση των δυο δειγμάτων, ήδη από τον έλεγχο των στερεομικροσκοπικών εικόνων τους, υποδεικνύει ότι πρόκειται για δυο ψαμμίτες, ενώ είναι εμφανές ότι το καμένο δείγμα (V4) περιέχει μικρότερη ποσότητα υδροξειδίων του σιδήρου στην μάζα του. Το μη καμένο δείγμα (VU4B) είναι έντονα ερυθρωπό λόγω της υψηλής περιεκτικότητας υδροξειδίων του σιδήρου που παρατηρούνται στη μάζα του. Προφανώς, εάν τα δείγματα προέρχονται από το ίδιο μητρικό πέτρωμα τότε η χρωματική διαφοροποίηση οφείλεται στην ανάπτυξη υψηλών θερμοκρασιών που επικρατούσαν κατά την διάρκεια της πυρκαγιάς.

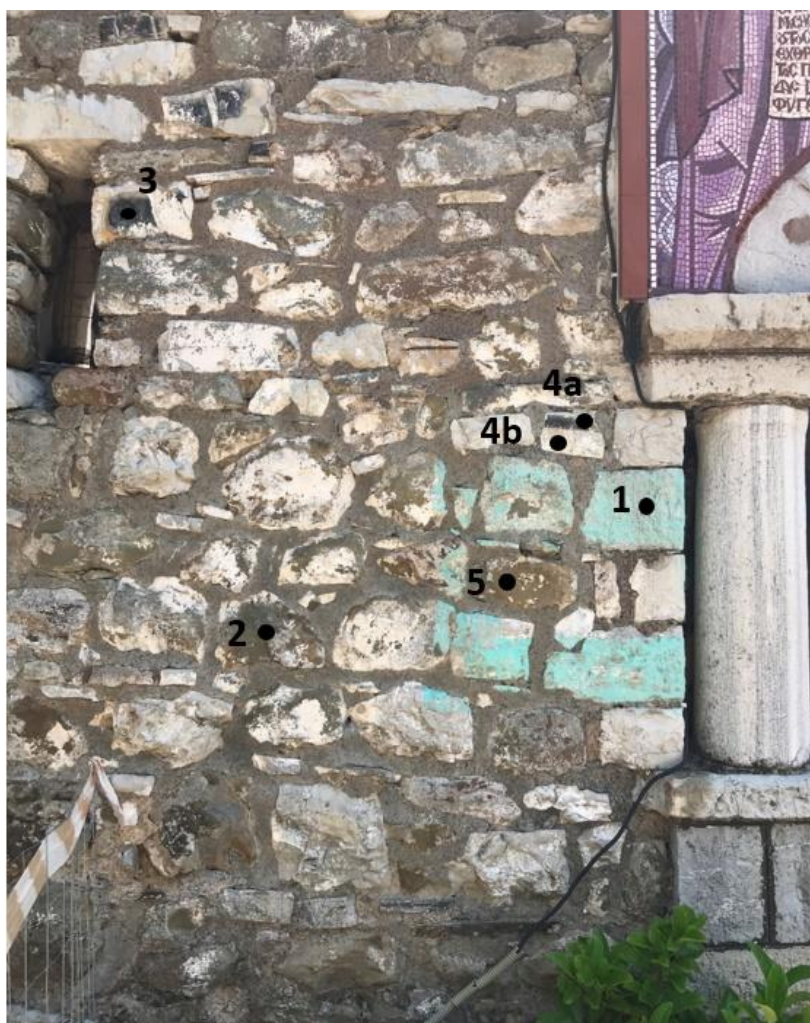
Εικόνα 4.60: Περιοχή 1: Πρόσοψη των κελιών, δίπλα στην είσοδο της Μονής στην περιοχή (ιστορική τοιχοποιία, δυτική όψη). Οι κουκίδες και η αρίθμηση υποδεικνύουν τα λιθοσώματα πού εκτελέστηκαν οι μετρήσεις SHR.

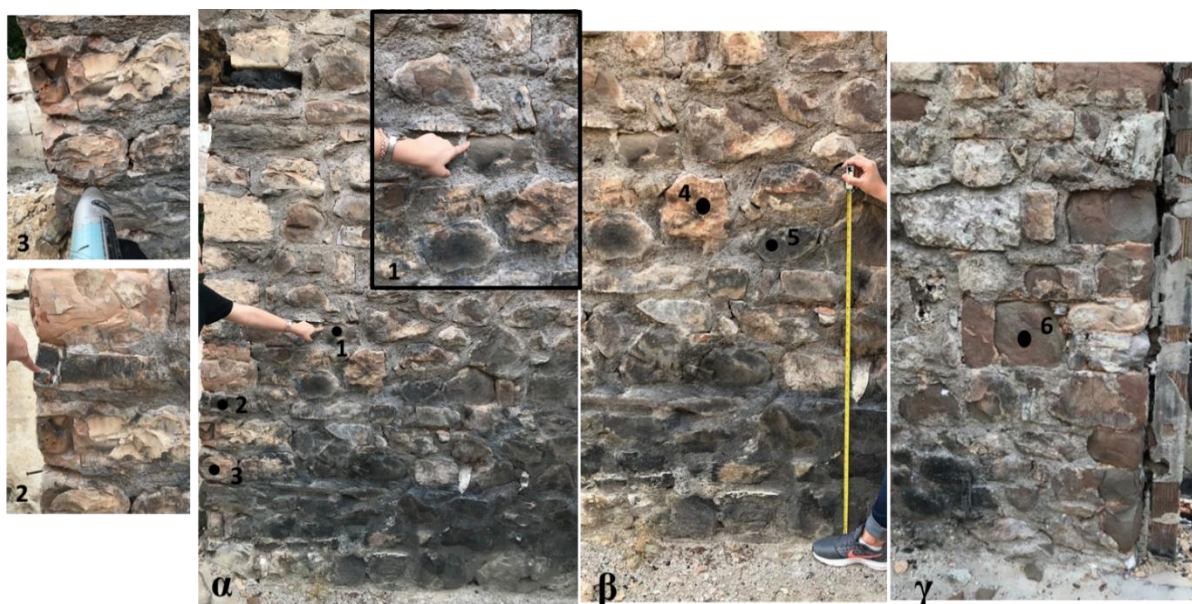
Εικόνα 4.61: Περιοχή 2: Ενδιάμεση τοιχοποιία των κελιών (ιστορικό τείχος, ανατολική όψη). Οι κουκίδες και η αρίθμηση υποδεικνύουν τις περιοχές στις οποίες πραγματοποιήθηκαν οι μετρήσεις SHR: (α) Τρεις υποπεριοχές που εξετάστηκαν κάτω από 50 cm. β) Δύο υποπεριοχές που εξετάστηκαν παραπάνω από 1 m. (γ) Ο εξεταζόμενος ψαμμίτης που έχει επηρεαστεί από τη φωτιά σε ενδιάμεσο ύψος μεταξύ 50cm και 1m. Οι κουκίδες και η αρίθμηση υποδεικνύουν τα λιθοσώματα που εκτελέστηκαν οι μετρήσεις SHR

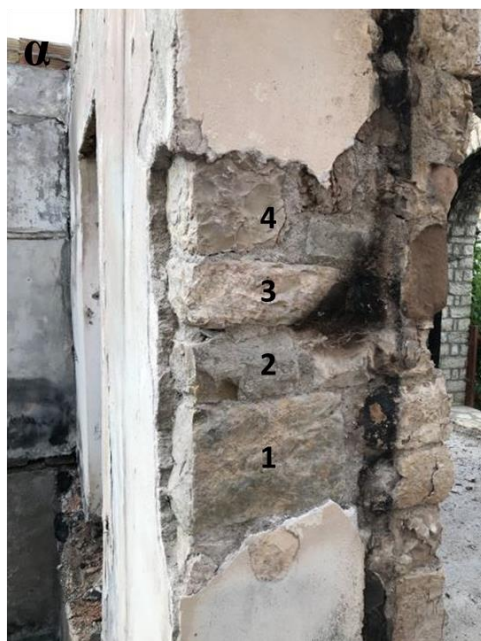
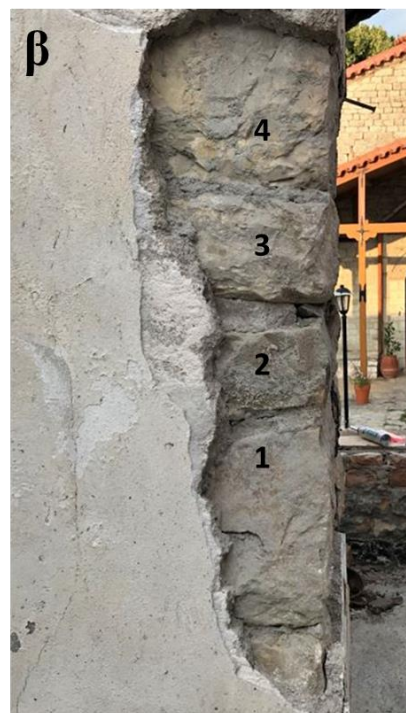
Περιοχή 3: Η επιχρισμένη νοτιοδυτική όψη της ενδιάμεσης τοιχοποιίας είχε επίσης επηρεαστεί από τη φωτιά. Το επίχρισμα στην περιοχή αυτή έχει συνολικό πάχος που κυμαίνεται από 3,5 cm (παχύτερο στη δυτική πλευρά) έως 2cm (λεπτότερο στη νότια πλευρά). Οι δοκιμές SHR πραγματοποιήθηκαν και στις δύο πλευρές των λιθοσωμάτων (δυτική και νότια πλευρά) μετά την πλήρη απομάκρυνση του επιχρίσματος. Τα αποτελέσματα παρουσιάζονται στον πίνακα 4.28.

Εικόνα 4.62: Περιοχή 3: Νοτιοδυτική όψη της ενδιάμεσης τοιχοποιίας. Η περιοχή εξετάστηκε μετά την αφαίρεση του επιχρίσματος. (α) Νότια όψη της ενδιάμεσης τοιχοποιίας. (β) Δυτική όψη της ενδιάμεσης τοιχοποιίας. Η αρίθμηση δείχνει τους γωνιακούς λίθους που εξετάζονται από το SHR από τα νότια προς τα δυτικά.

Περιοχή 3	
Λιθότυποι	Μέση τιμή αναπήδησης ± Τυπική απόκλιση
1. Πράσινος Ψαμμίτης	47,35±1,33
2. Πράσινος Ψαμμίτης	34,57±4,02
3. Μπεζ – Γκρίζος Ασβεστόλιθος	42,5±5,62
4. Μπεζ – Γκρίζος Ασβεστόλιθος	46,16±4,69

Από τα παραπάνω καθίσταται σαφές ότι τα λιθοσώματα τα οποία είναι επιχρισμένα έχουν επηρεαστεί λιγότερο από τη φωτιά, σε σχέση με αυτά που δεν έφεραν επίχρισμα στην επιφάνειά τους (π.χ. περιοχή 2).

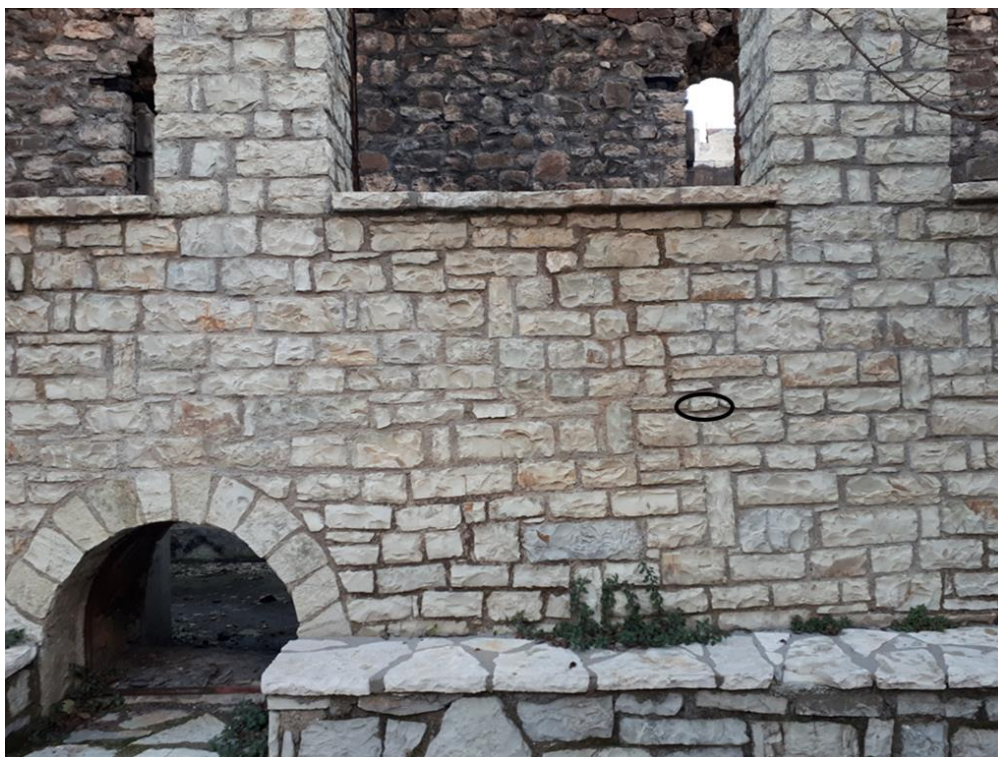
Περιοχή 4 : Η παρακάτω περιοχή εξέτασης είναι η νέα τοιχοποιία, (πρόσοψη Κελιών προς την εσωτερική αυλή του Καθολικού), η οποία είναι φαινομενικά ανεπηρέαστη από τη πυρκαγιά και η οποία δομείται αποκλειστικά από νέο γκρίζος βιομικρικό ασβεστόλιθο.

Εικόνα 4.63 : Νέα τοιχοποιία στο μεσαίο τμήμα των κελιών. Υπόδειξη σημείου μέτρησης περιοχής 4
