Γεφύρι της Πλάκας: Χαρακτηρισμός και Διάγνωση Φθοράς Ιστορικών Κονιαμάτων –
Σχεδιασμός και Αποτίμηση Κονιαμάτων Αποκατάστασης

Συντάκτης: Γρυλλάκης Ιάκωβος
Α.Μ.: 41001906
Εθνικό Μετσόβιο Πολυτεχνείο
Ιούνιος 2019

Δ.Π.Μ.Σ. «ΠΡΟΣΤΑΣΙΑ ΜΝΗΜΕΙΩΝ – ΥΛΙΚΑ ΚΑΙ ΕΠΕΜΒΑΣΕΙΣ
ΣΥΝΤΗΡΗΣΗΣ»

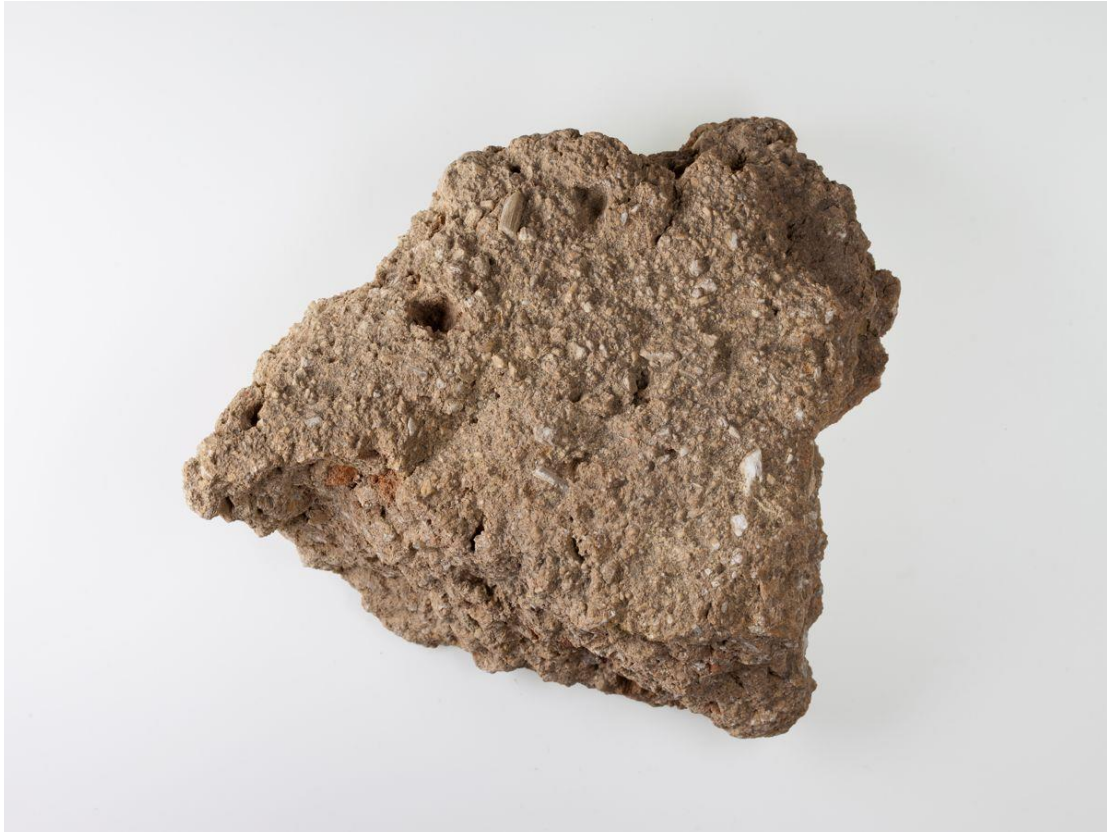
Εικόνα 1: Δείγμα πηλοκονιάματος από τη Μεγάλη Πυραμίδα, 2551-2528 π.Χ

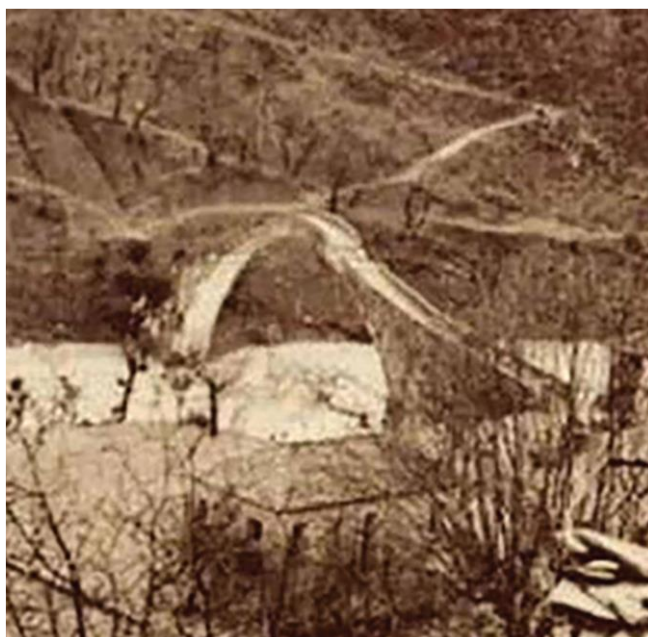
Εικόνα 10: Βλάβη της Γέφυρας από την έκρηξη

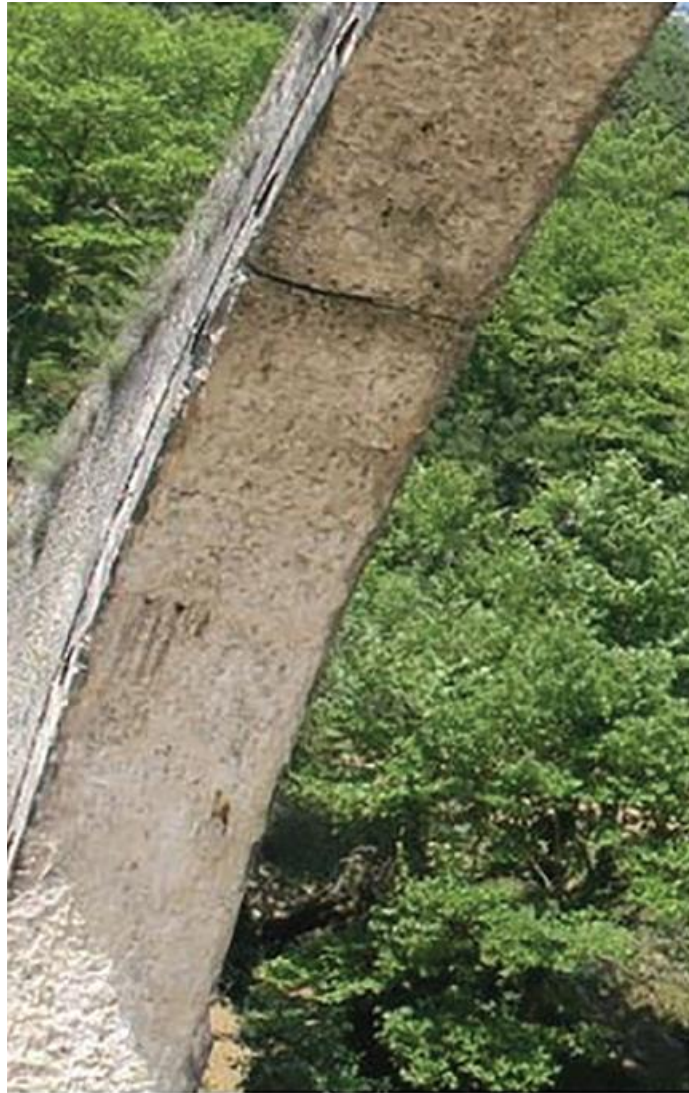
Σε συμμετρική θέση ως προς την προηγούμενη βλάβη, είχε εντοπιστεί το 1995 ευθύγραμμη ρωγμή - αποκόλληση στο εσωράχιο του κύριου τόξου, σε όλο το πλάτος του, κυμαινόμενου εύρους από 5,0 εκ έως 11,5 εκ. Παρατηρήθηκε ότι στο κατάντη τμήμα είχαν αποκολληθεί μια ή δύο σειρές θολιτών.

Εικόνα 11: Βλάβη στο εσωράχιο του κυρίως τόξου

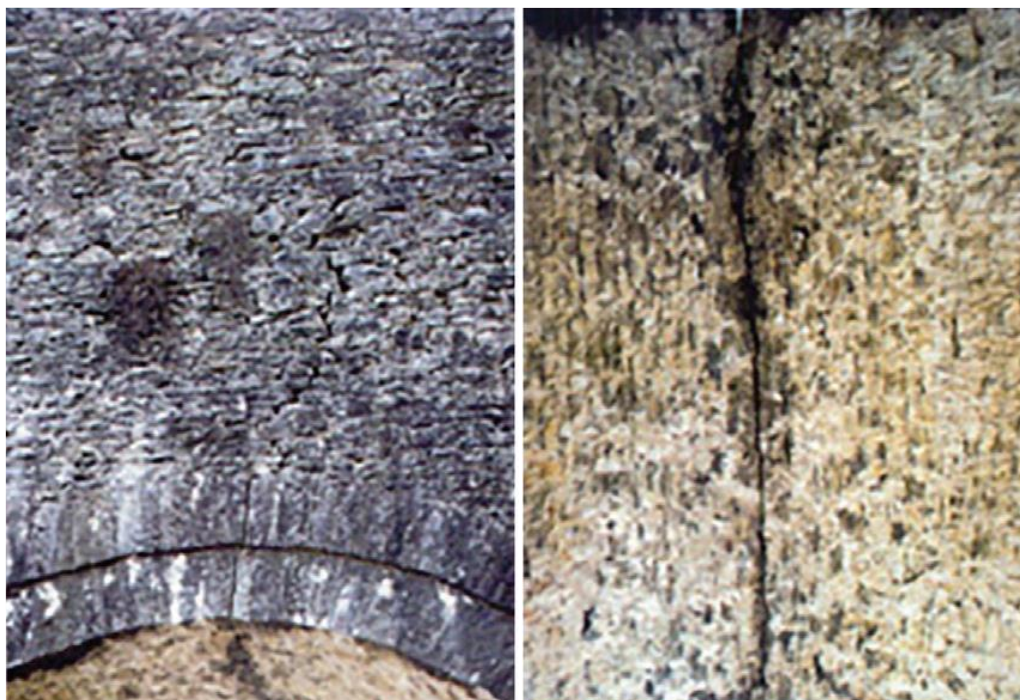
- 1) Στην κλείδα του δυτικού ανακουφιστικού τόξου υπήρχε ρωγμή εκτεινόμενη σε όλο το πλάτος του εσωραχίου. Αυτή η ρωγμή συνέχιζε και στα δύο τύμπανα άνωθεν του τόξου. Η μορφή της ρωγμής (μεταβλητό άνοιγμα 0,5 εκ στη νότια όψη – 1,5 εκ στη βόρεια όψη) είναι συμβατή με μετατόπιση και οριζόντια στροφή του δυτικού μεσοβάθρου, οι οποίες με τη σειρά τους είναι συμβατές με την κύρτωση του κεντρικού τόξου προς κατάντη.

Εικόνα 12: Βλάβη στο ανακουφιστικό τόξο του δυτικού βάρου

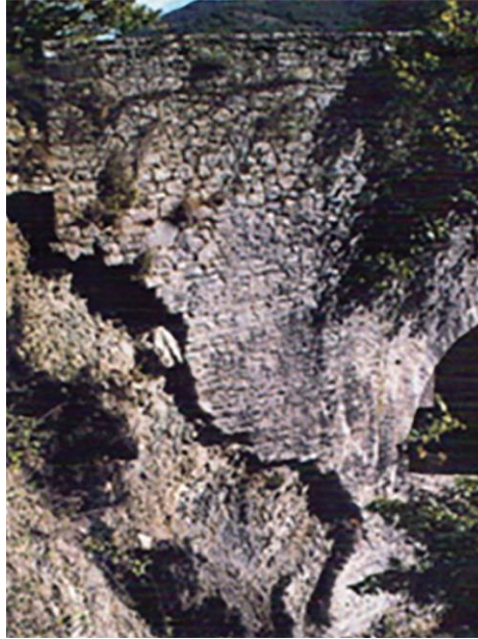
- 2) Στη νότια όψη και μεταξύ δυτικής ανακουφιστικής καμάρας και πρανούς είχε καταγραφεί αποδιοργάνωση όλου του κατώτατου τμήματος της τοιχοποιίας του τυμπάνου, η οποία αργότερα επισκευάστηκε.

Εικόνα 13: Αποδιοργάνωση του κάτω τμήματος του τυμπάνου

Σημειώνεται ότι οι τότε παρατηρηθείσες ρηγματώσεις αποκαταστάθηκαν με αρμολόγημα την περίοδο 2007 – 2008. Επανεμφανίζονται σήμερα είτε στην ίδια είτε σε γειτονικές θέσεις.

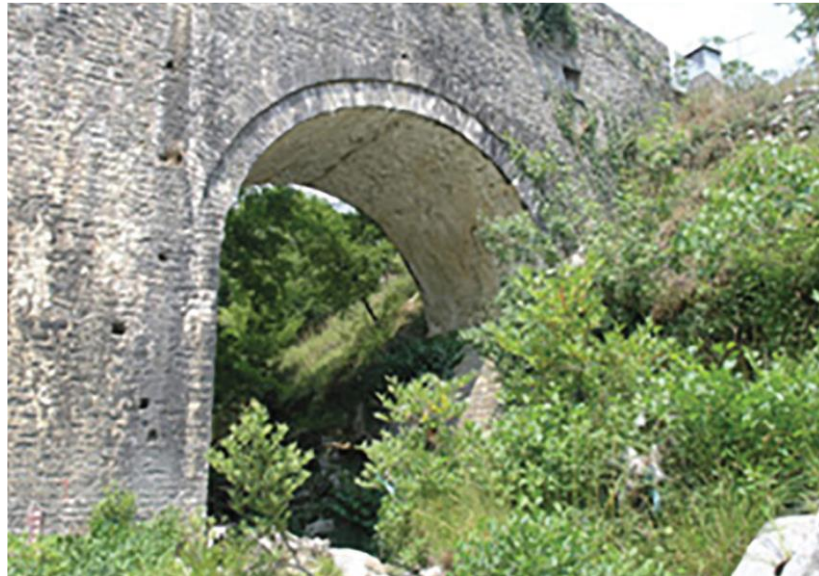
- 3) Στη βόρεια όψη του τόξου ήταν εμφανής η θλιπτική δράση στο κάτω μισό της διατομής (θραύση κονιάματος γύρω από την κορωνίδα) και η εφελκυστική δράση στο άνω μισό (μικρού εύρους ρωγμή στην ίδια θέση).

Εικόνα 14: Ρηγμάτωση ανατολικού ανακουφιστικού τόξου

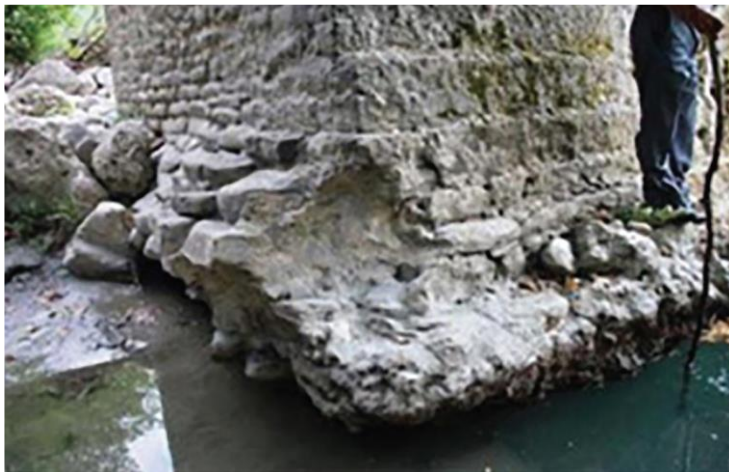
Έντονο φαινόμενο υποσκαφής παρατηρήθηκε τόσο στο θεμέλιο του ανατολικού μεσοβάθρου όσο και στο θεμέλιο του τοιχείου αντιστήριξης κάτωθεν του ανατολικού ακροβάθρου και στο πέριξ αυτού πρανές. Το φαινόμενο καταγράφηκε το 1995, αλλά θεωρείται πιθανή η έκτοτε επιδείνωσή του. Αποτέλεσε το σημαντικότερο αίτιο κατάρρευσης της γέφυρας, δεδομένου ότι κατά το χρονικό διάστημα που μεσολάβησε, δεν πραγματοποιήθηκαν έργα προστασίας των θεμελίων.

Εικόνα 15: Υποσκαφή θεμελίων

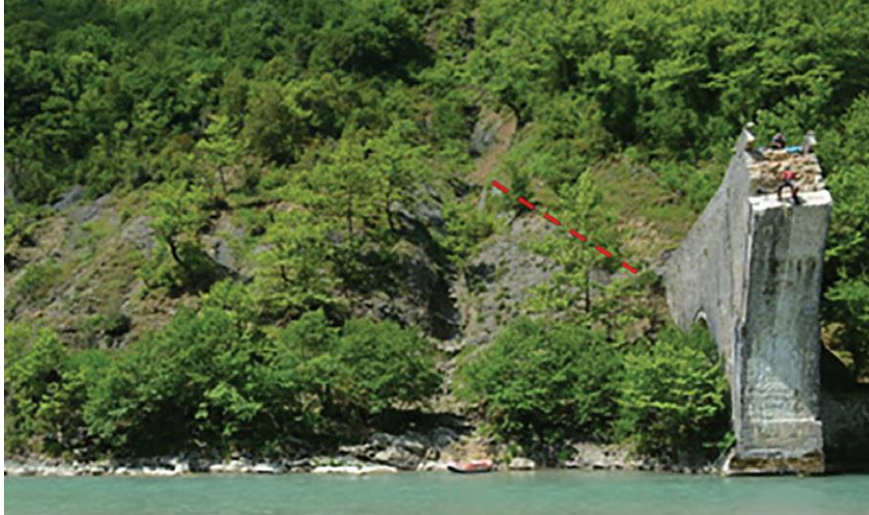
Το Γεφύρι βρίσκεται μέσα σε ένα πλούσιο από πανίδα περιβάλλον, πράγμα που συντελεί στη συνολική αισθητική ομορφιά του μνημείου, αλλά παράλληλα δημιουργεί και μεγάλα προβλήματα σε αυτό. Η επιβαρυντική δράση της υγρασίας πολλαπλασιαζόταν ανά τους χρόνους από την δράση των φυτών, μέσω του ριζικού τους συστήματος. Λόγω έλλειψης συντήρησης, φύτεωναν διάφορα φυτά πάνω στο κατάστρωμα και στην ανωδομή των τοίχων των τυμπάνων, κυρίως στην περιοχή έδρασης των στηθαίων, με αποτέλεσμα την επιδείνωση της επισφαλούς στήριξης των παραπέτων και την επιβάρυνση της κατάστασης του μνημείου.

Εικόνα 16: Δράση υγρασίας λόγω του περιβάλλοντος

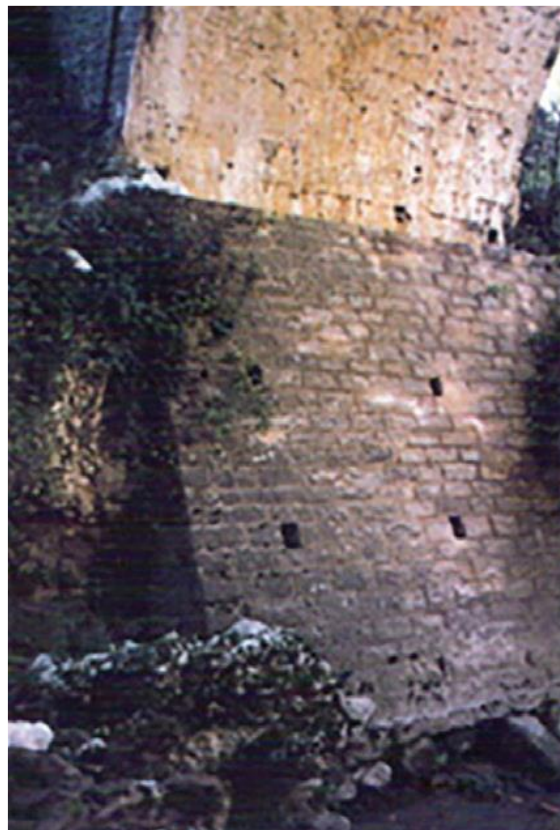
Σε περίοδο που δεν μπορεί να προσδιοριστεί επακριβώς, κατασκευάστηκε ένας λίθινος τοίχος αντιστήριξης στην περιοχή έδρασης του θεμελίου του ανατολικού βάθρου, πιθανώς για την αντιμετώπιση προβλημάτων υποσκαφής [1].

Εικόνα 17: Λίθινος τοίχος αντιστήριξης στη θέση του θεμελίου του ανατολικού βάθρου

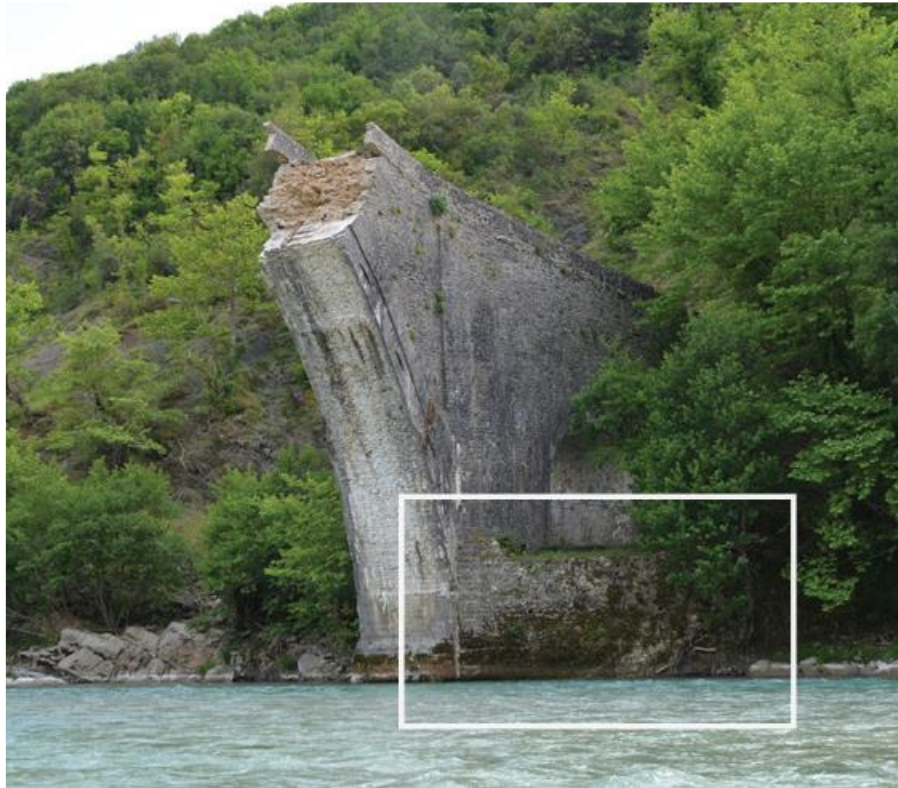
Αργότερα, πάλι σε απροσδιόριστη χρονική περίοδο, άλλος ένας πέτρινος τοίχος κατασκευάστηκε ανάντη του μεσοβάθρου, πιθανώς για την προστασία του δυτικού βάρου έναντι υποσκαφής [1].

Εικόνα 18: Λίθινος τοίχος ανάντη του δυτικού μεσοβάθρου

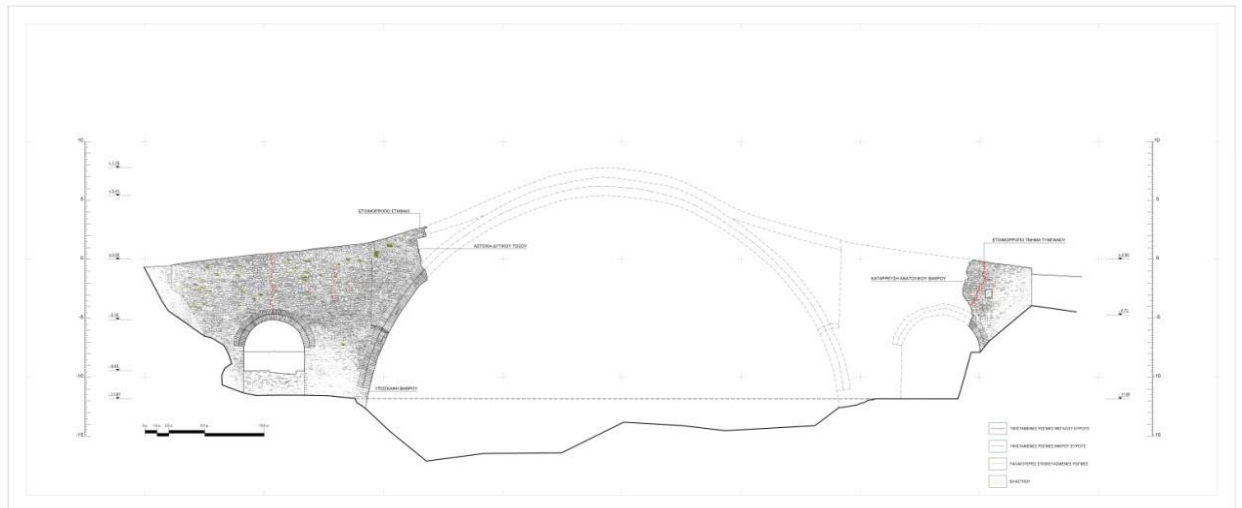
Εικόνα20: Όψη κατάντη γέφυρας μετά την κατάρρευση

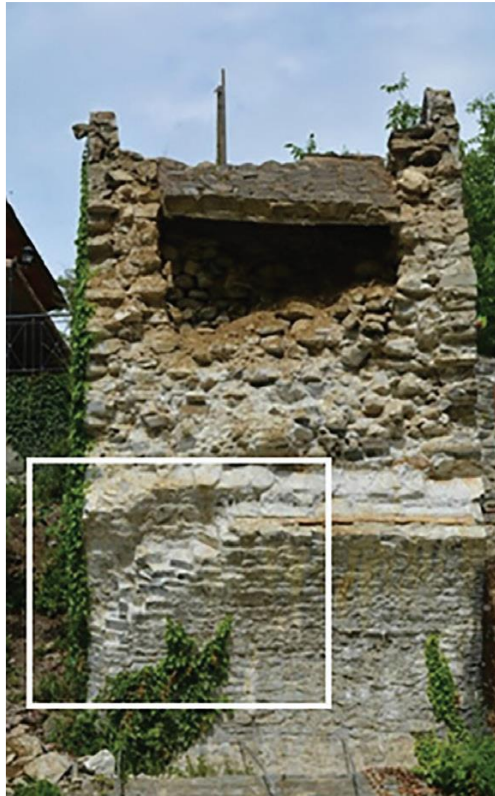
Μετά την κατάρρευση του μεγαλύτερου τμήματος της Γέφυρας το 2015 (κεντρικό τόξο και ανατολικό βάθρο) έγινε προσπάθεια αποτίμησης της παθολογίας του υφιστάμενου μνημείου από την εξειδικευμένη διεπιστημονική ομάδα του Ε.Μ.Π.. Η σημαντικότερη αστοχία σημειώθηκε στο ανατολικό βάθρο, του οποίου το μεγαλύτερο μέρος κατάρρευσε μαζί με το κεντρικό τόξο. Πιο συγκεκριμένα, η αστοχία έχει φτάσει στο σημείο όπου το ανακουφιστικό τόξο σχηματίζει γωνία περίπου 45°. Στην επιφάνεια αστοχίας, παρατηρείται η ύπαρξη ξύλινου στοιχείου παράλληλα με τους οριζόντιους αρμούς και κατά την εγκάρσια διεύθυνση της γέφυρας.

Εικόνα 21: Επιφάνεια αστοχίας ανατολικού βάθρου και ύπαρξη ξύλινου στοιχείου

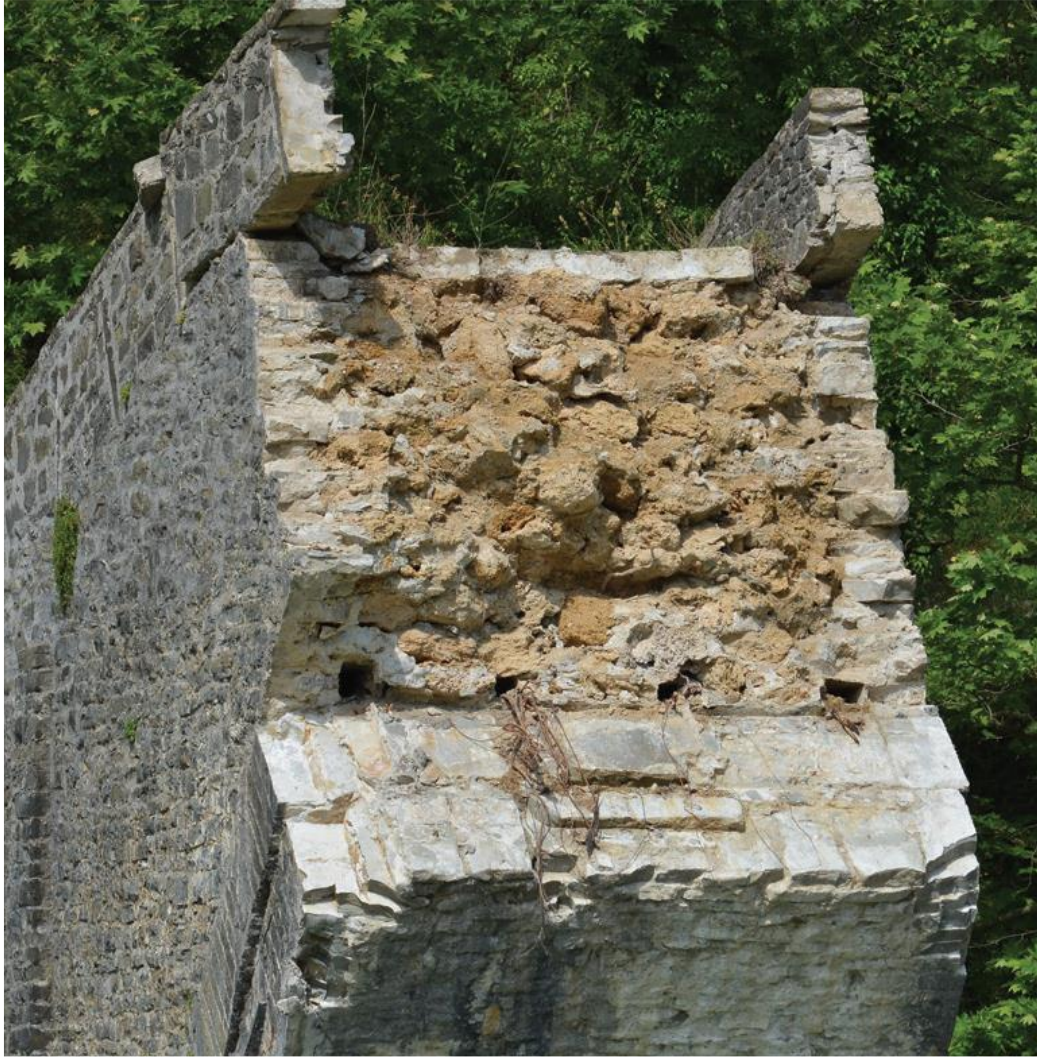
Το δυτικό βάθρο έχει διατηρηθεί έως περίπου 41° από τη θεωρητική γένεση του τόξου, γωνία αρκετά μεγαλύτερη από αυτή των 30° στην οποία λαμβάνει χώρα συνήθως η αστοχία στα τόξα. Η επιφάνεια αστοχίας του τόξου έχει εμφανισθεί και πάλι σε θέση όπου υπήρχαν ξύλινα στοιχεία. Η μορφή της αστοχίας φαίνεται να είναι κυρίως καμπτική (εκτός επιπέδου), ενώ επί πλέον η εικόνα παραμόρφωσης των στηθαίων δείχνει ότι η κίνηση κατά την κατάρρευση είχε συνισταμένη και προς ανάντη. Τα στηθαία στις θέσεις αυτές είναι σε ετοιμόρροπη κατάσταση και επιβάλλεται να στερεωθούν. Στο συγκεκριμένο βάθρο είχαν εντοπιστεί και στο παρελθόν ρηγματώσεις (κυρίως κατακόρυφες στα τύμπανα και στη θέση του κλειδιού του ανακουφιστικού τόξου σε όλο το πλάτος του). Είναι δυνατόν να θεωρηθεί ότι στην περιοχή αυτού του βάθρου είχαν εμφανισθεί βλάβες, δεδομένου ότι το ανακουφιστικό άνοιγμα έχει εν μέρει πληρωθεί με τοιχοποιία μεταγενέστερης κατασκευαστικής φάσης, μέχρι την στάθμη του 1,5m περίπου πριν από την στάθμη της γένεσης του τόξου.

Εικόνα 22: Επιφάνεια αστοχίας δυτικού βάρου

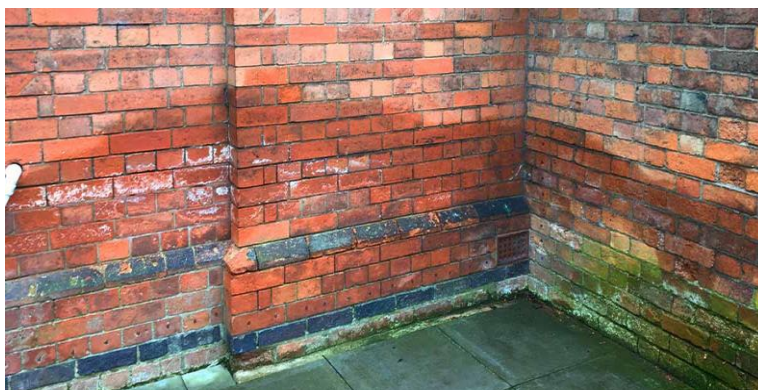
Εικόνα 23 : Παράδειγμα ανερχόμενης υγρασίας μέσω τριχοειδούς αναρρίχησης

Η δοκιμή αυτή μετρά την τριχοειδή αναρρίχηση του νερού, την πιο κοινή μορφή μετανάστευσης υγρών υδάτων σε δομικά υλικά. Η έννοια της απορρόφησης νερού με τριχοειδή αναρρίχηση, είναι ουσιαστικά η ικανότητα διείσδυσης ενός υγρού σε ένα πορώδες στερεό, λόγω της επιφανειακής τάσης των τριχοειδών αγγείων. Η δοκιμή τριχοειδούς αναρρίχησης της υγρασίας συντελεί στη μέτρηση της ικανότητας ενός υλικού να απορροφά το νερό μέσω των τριχοειδών αγγείων, λόγω της διαφοράς πίεσης μεταξύ της επιφάνειας του νερού μέσα στα τριχοειδή αγγεία και τον αέρα [14]. Είναι αντιστρόφως ανάλογη με τη διάμετρο των πόρων. Όσο μικρότερη είναι η διάμετρος, τόσο μεγαλύτερη είναι η τριχοειδής απορρόφηση. Ορισμένα δομικά υλικά, λόγω της χαμηλής τους τριχοειδούς απορρόφησης, επιλέγονται για συγκεκριμένες χρήσεις, για παράδειγμα ως φράγμα, όπου η τοιχοποιία έρχεται σε επαφή με το έδαφος ή ως βάση για ξύλινα εξαρτήματα, προκειμένου να προστατεύεται η δομή από την υγρασία [13].

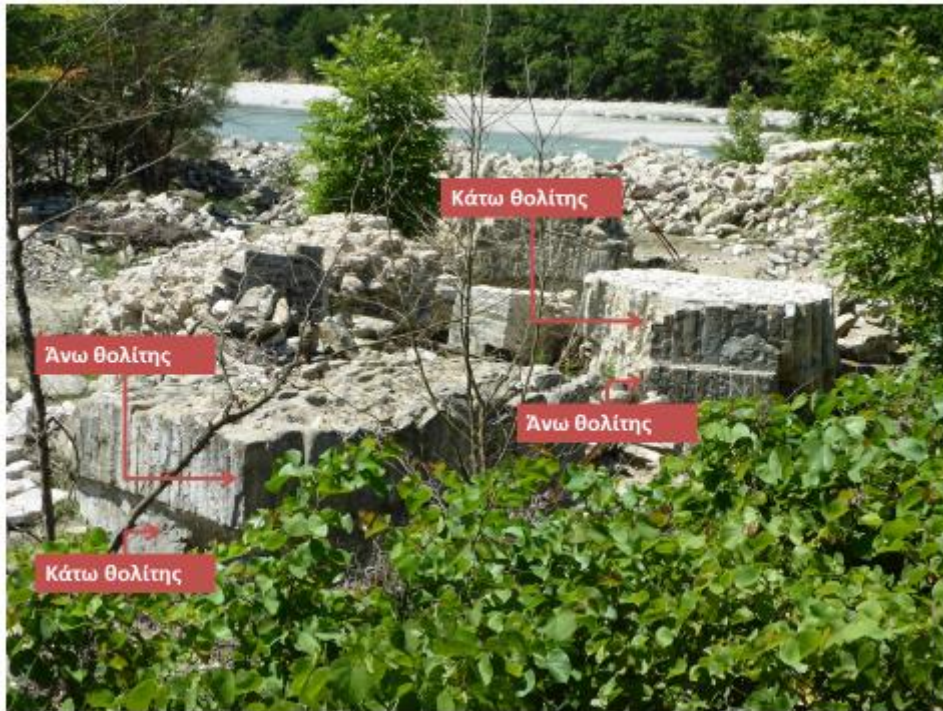
Εικόνα 25: Εναπομείναντα τμήματα των θολιτών του Γεφυριού

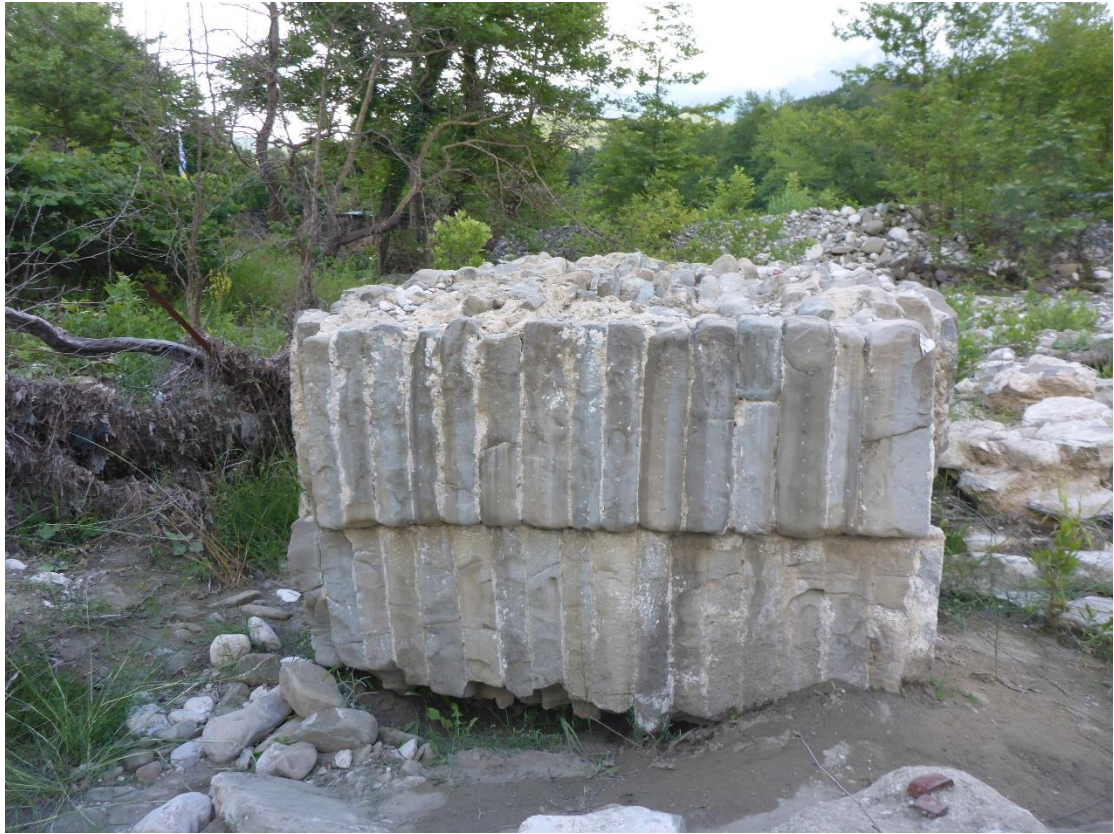
Εικόνα 26: Εναπομείναν τμήμα 1

Ελήφθησαν αρκετά δείγματα κονιαμάτων για μελέτη στο εργαστήριο, τα περισσότερα από τα οποία προέρχονται από τα δύο μεγαλύτερα ακέραια σωζόμενα τμήματα του γεφυριού (εναπομείναν τμήμα 1, εναπομείναν τμήμα 2), που αποτελούν τους θολίτες του γεφυριού.

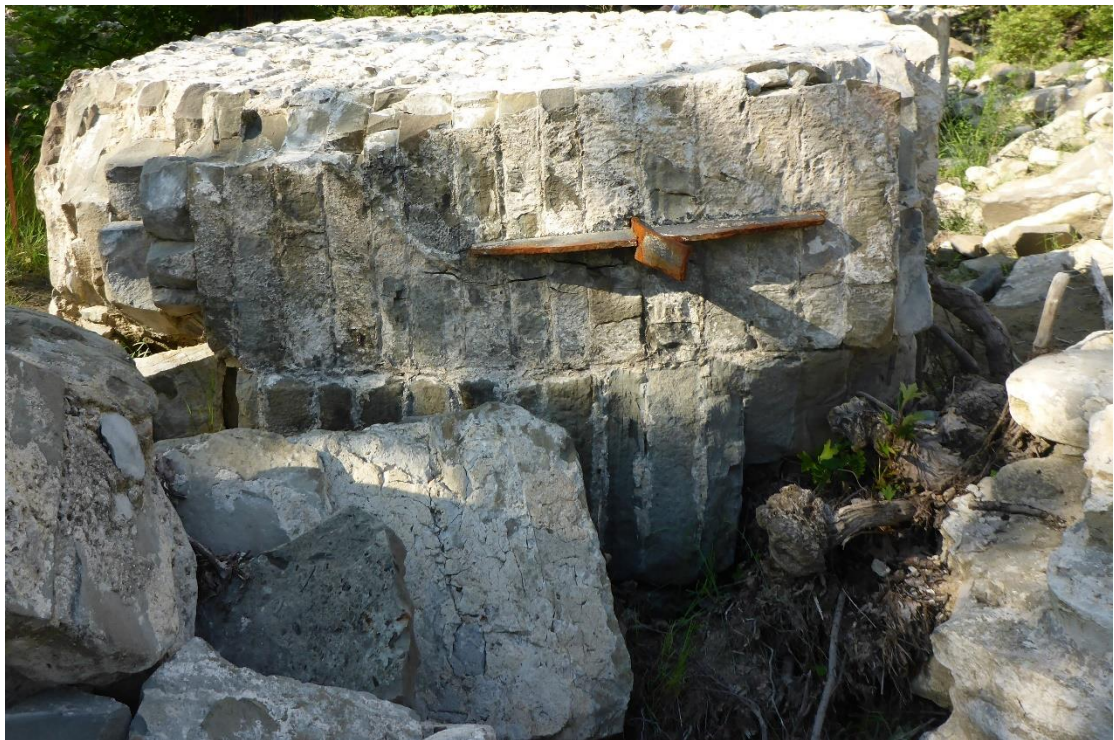
Εικόνα 27: Εναπομείναν τμήμα 2

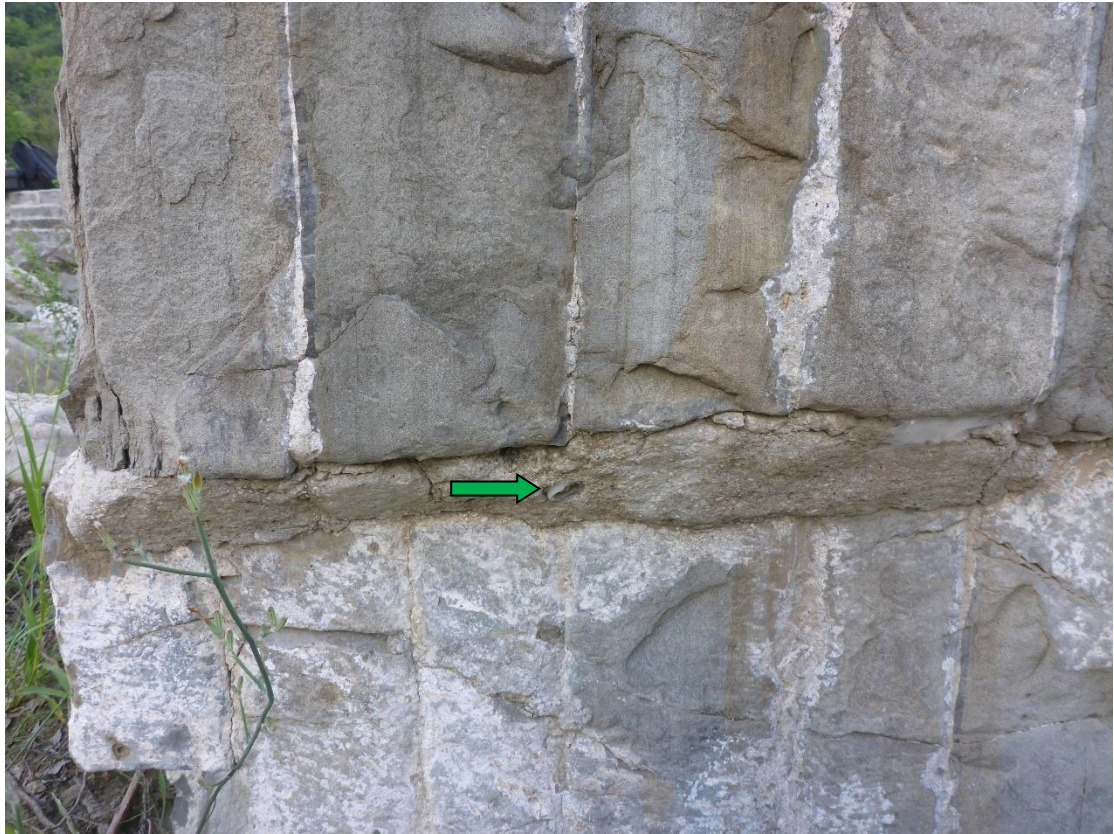
Εικόνα 28: Σωληνάκι ενεμάτωσης στο εναπομείναν τμήμα 1

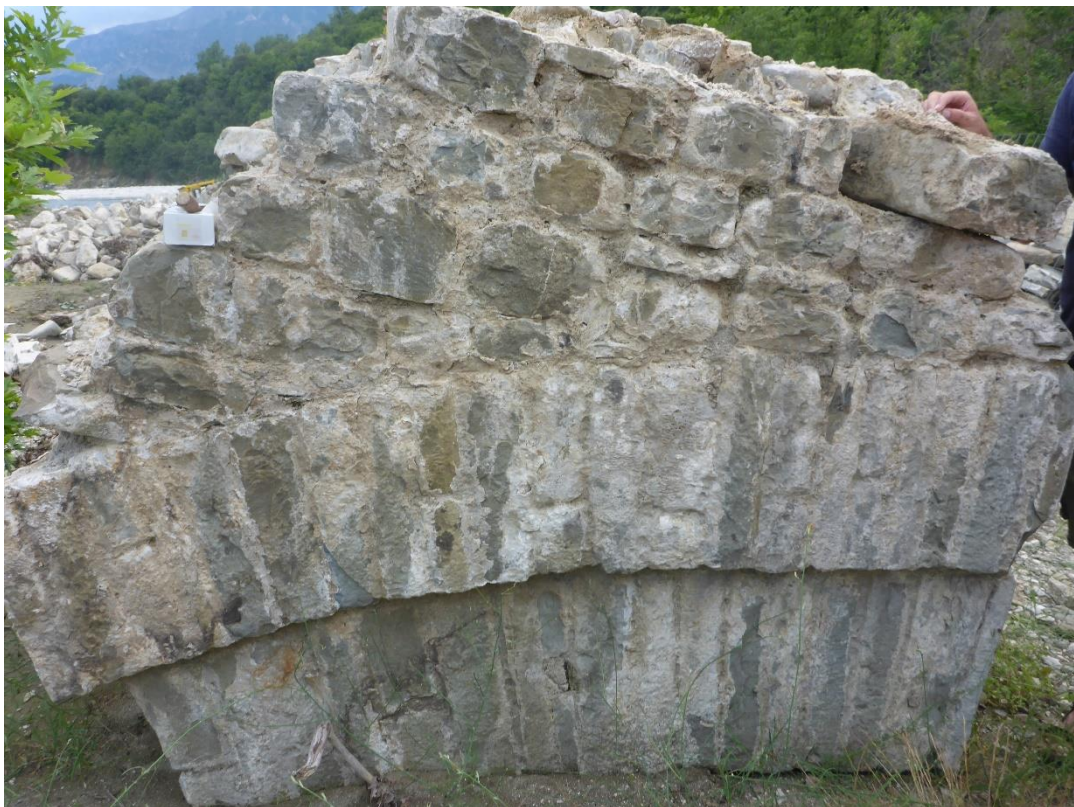
Εικόνα 29: Εναπομείναν τμήμα τυμπάνου

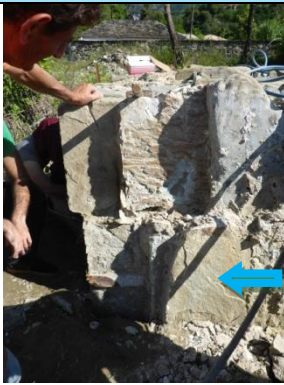
Κωδικός δείγματος	Περιγραφή Δείγματος	Φωτογραφική Τεκμηρίωση δειγματοληψίας
PL.HM_3	<p><i>Εσωτερικό κονίαμα συγκόλλησης λίθων θολιτών στο εναπομείναν τμήμα 1</i></p>

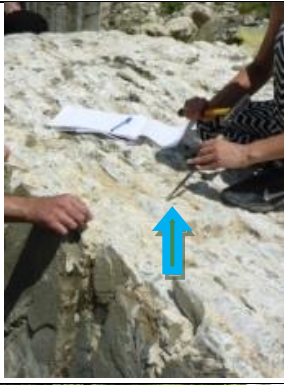
PL.HM_4	<p><i>Δείγμα κονιάματος σύνδεσης λίθων τόξου από την κάτω πλευρά του κάτω θολίτη στο εναπομείναν τμήμα 2 (όψη τόξου προς ποτάμι)</i></p>

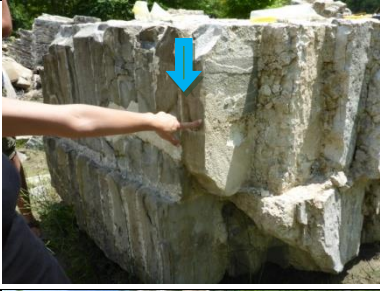
PL.HM_5	<p><i>Τελικός αρμός από τον κάτω θολίτη στο εναπομείναν τμήμα 2</i></p>

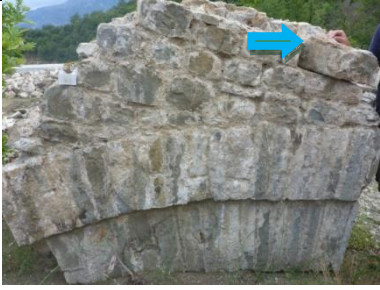
PL.HM_7	<p><i>Κονίαμα σύνδεσης λίθων Τυμπάνου</i></p>

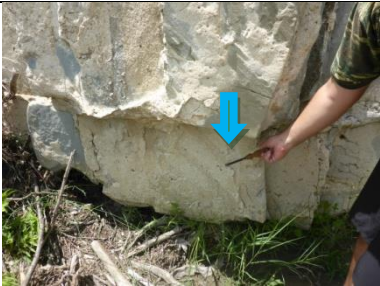
PL.HM_8	<p><i>Κονίαμα σύνδεσης λίθων του πάνω θολίτη στο εναπομείναν τμήμα 2</i></p>

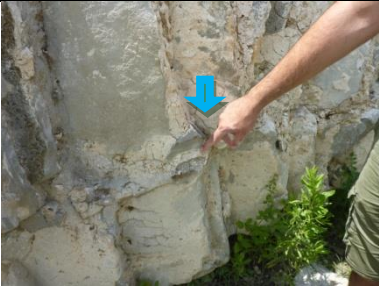
<p>PL.HM_10</p>	<p><i>Κονίαμα στην ένωση του άνω και του κάτω θολίτη στο εναπομείναν τμήμα 1</i> - <i>Στρώση κονιάματος κάτω από PL.HM.9</i></p>

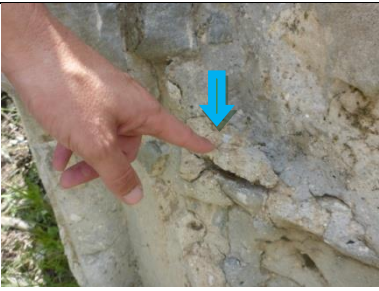
<p>PL.HM_11</p>	<p><i>Κονίαμα σύνδεσης άνω και κάτω θολίτη στο εναπομείναν τμήμα 2- σε επαφή με το PL.HM_9, αλλά διαφορετικής υφής και μορφολογίας</i></p>

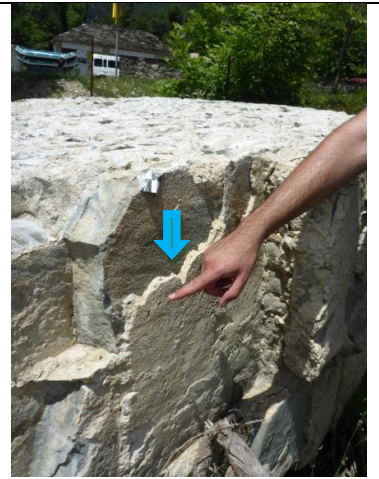
<p>PL.HM_13</p>	<p><i>Κονίαμα σύνδεσης λίθων του κάτω θολίτη στο εναπομείναν τμήμα 2</i></p>

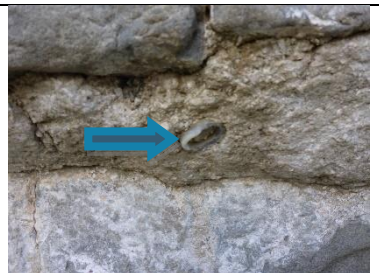
<p>Grout_Tube</p>	<p><i>Υλικό μέσα από σωληνάκι ενεμάτωσης μεταξύ των θολιτών στο εναπομείναν τμήμα 1</i></p>

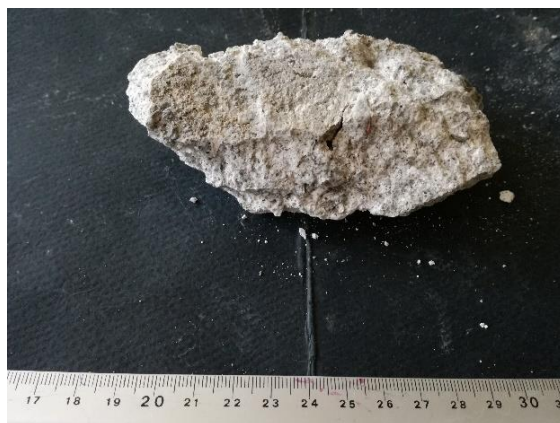
Εικόνα 30: PL.HM_3 : Εσωτερικό κονίαμα σύνδεσης λίθων από εναπομείναν τμήμα 1

Το δείγμα PL.HM_3 παρουσιάζει εύθραπτη επιφάνεια, ανά περιοχές κίτρινου χρωματισμού, με μικρή παρουσία αδρανών, σχηματισμό ρηγματώσεων και μικρή συνάφεια αδρανών – κονιάς.

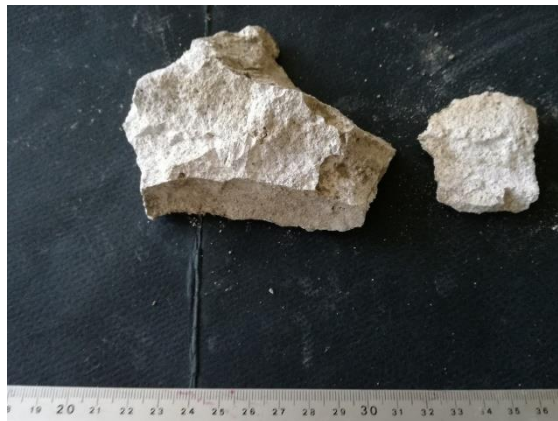
Εικόνα 32: PL.HM_4 : Κονιάμα σύνδεσης λίθων τόξου από την κάτω πλευρά του κάτω θολίτη στο εναπομείναν τμήμα 2

Το κονίαμα PL.HM_4, γκρίζου χρωματισμού, παρουσιάζει πολύ συνεκτική επιφάνεια και πλήθος αδρανών διαφόρων μεγεθών, με τα οποία υπάρχει πολύ καλή συνάφεια μεταξύ αυτών και της κονιάς.

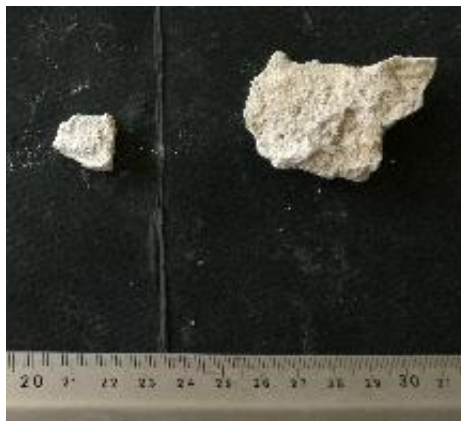
Εικόνα 34: PL.HM_5 : Τελικός αρμός από τον κάτω θολίτη στο εναπομείναν τμήμα 2

Το δείγμα PL.HM_5, γκρίζου χρωματισμού, παρουσιάζει συνεκτική επιφάνεια με ίχνη βιοδιάβρωσης, παρουσία λίγων αδρανών μικρού μεγέθους και σχετικά καλή συνάφεια κονίας αδρανών.

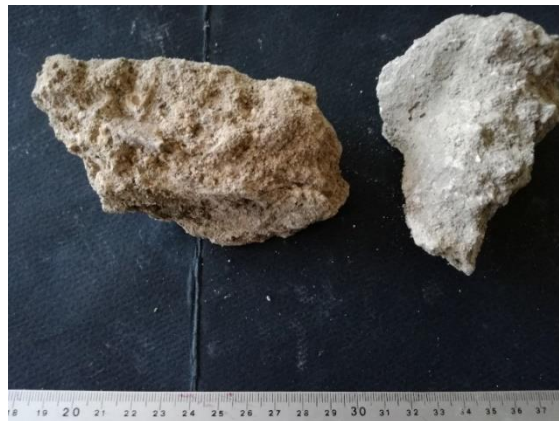
Εικόνα 36: PL.HM_7 : Κονίαμα τυμπάνου, ανάμεσα σε λίθους τυμπάνου

Το κονίαμα PL.HM_7 είναι σχετικά εύθρυπτο και μαλακό κονίαμα, με πλήθος αδρανών και θραυστών κεραμικών

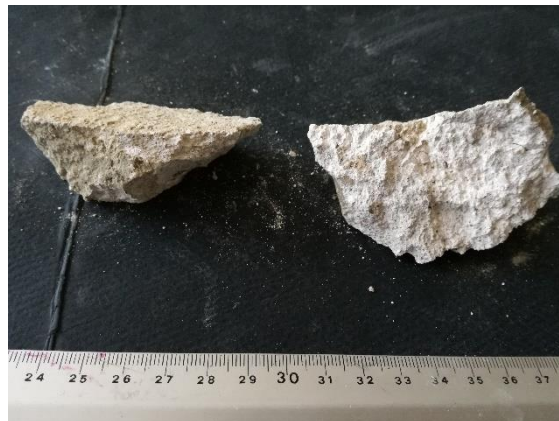
Εικόνα 38: PL.HM_8 : Κονίαμα σύνδεσης λίθων πάνω θολίτη από απομεινάρι 2

Το κονίαμα PL.HM_8, έχει αρκετά συνεκτική φύση και καλή συνάφεια κονιάς – αδρανών (σχετικά μεγάλου μεγέθους)

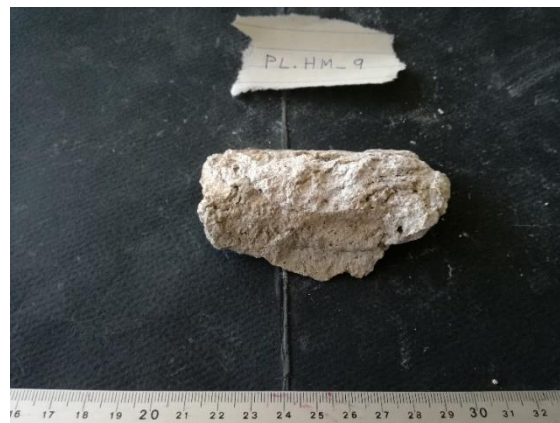
Εικόνα 40: PL.HM_9 : Εξωτερικό κονίαμα σύνδεσης του άνω και του κάτω θολίτη

Το PL.HM_9, κονίαμα γκρίζου χρωματισμού, παρουσιάζει χαρακτηριστικά τσιμεντιτικού υλικού.

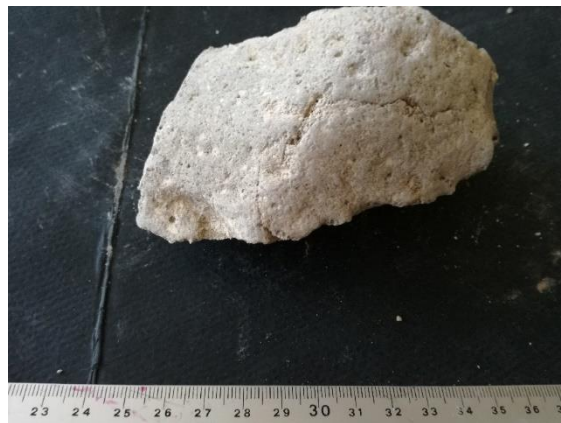
Εικόνα 42: PL.HM_10 : Κονίαμα στην ένωση των θολιτών

Η επιφάνεια του κονιάματος PL.HM_10 είναι συνεκτικής φύσεως, με πλήθος αδρανών ποικίλων μεγεθών, τα οποία έχουν αρκετά καλή συνάφεια με την κονία.

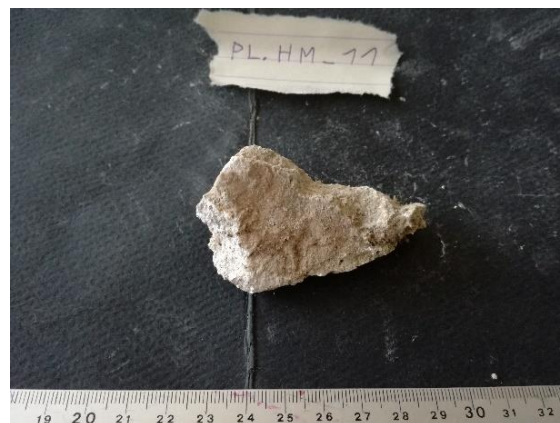
Εικόνα 44: PL.HM_11: Λευκό κονίαμα σύνδεσης 2 θολιτών στο εναπομείναν τμήμα 2, σε επαφή με το τσιμέντο

Το PL.HM_11 είναι κονίαμα γκρίζου χρωματισμού, με συνεκτική επιφάνεια και πλήθος αδρανών και θραυστού κεραμικού, που παρουσιάζουν εξαιρετική συνάφεια με την κονία. Παρουσιάζει επίσης ίχνη βιοδιάβρωσης (τριχίδια μπορντώ χρωματισμού).

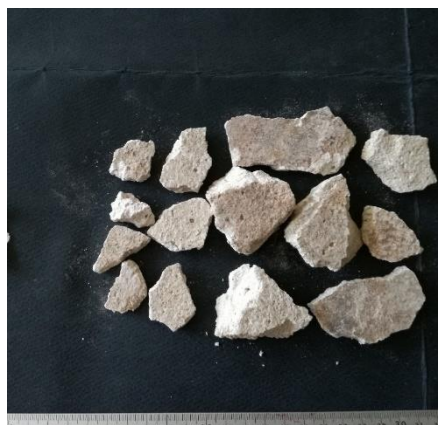
Εικόνα 46: PL.HM_13 : Κονίαμα σύνδεσης λίθων του κάτω θολίτη στο απομεινάρι 2

Το PL.HM_13 παρουσιάζει σχετικά συνεκτική επιφάνεια με ίχνη φθοράς και βιοδιάβρωσης, καθώς και αρκετά αδρανή και μικρού μεγέθους συσσωματώματα ασβέστη.

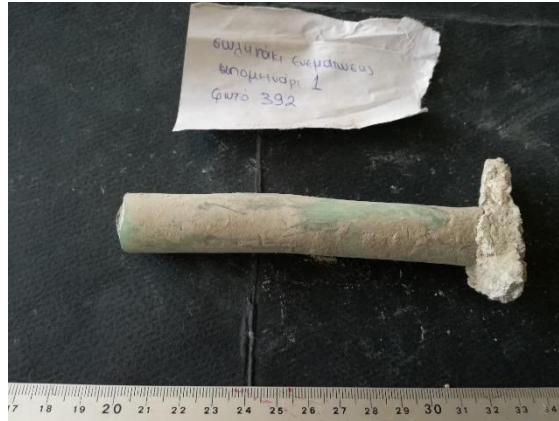
Εικόνα 48: Grout_Tube : Υλικό μέσα από σωληνάκι ενεμάτωσης μεταξύ των θολιτών στο απομεινάρι 1

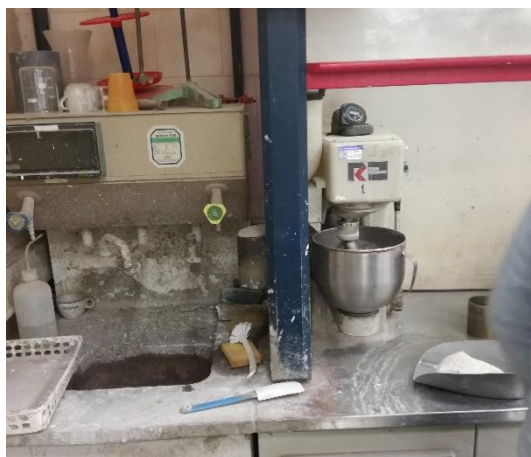
Όργανο ανάμιξης κονιαμάτων

Αρχικά υπολογίζεται το νερό που θα χρειαστεί η κάθε σύνθεση ώστε να προκύψει εργάσιμο κονίαμα. Το νερό αυτό προστίθεται στον κάδο ανάμιξης, και προστίθενται τα λευτόκοκκα υλικά (κονίες). Στη συνέχεια, αφού έχουν αναμιχθεί τα λεπτόκοκκα υλικά, προστίθενται σιγά-σιγά τα αδρανή και συνεχίζεται η ανάμιξη. Ο συνολικός χρόνος ανάμιξης ήταν 3 λεπτά. Στη συνέχεια ακολουθεί φωτογραφική απεικόνιση της διαδικασίας παρασκευής κονιαμάτων στο Εργοστάσιο "TITAN" Καμαρίου.

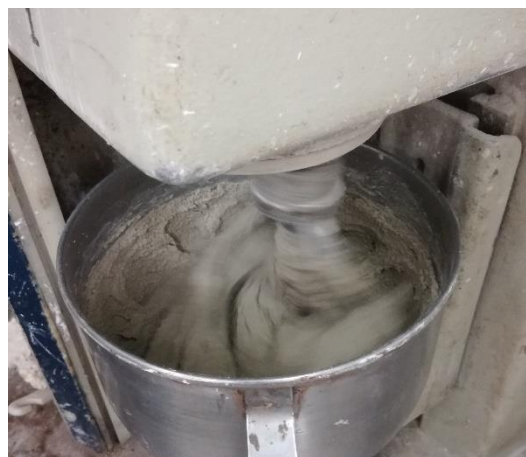
Κονίαμα κατά την ανάμιξή του

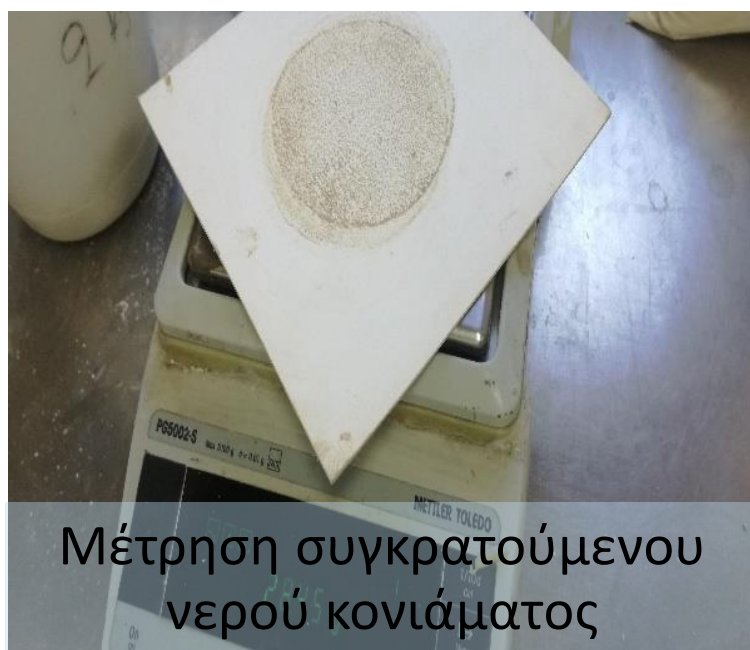
Μέτρηση συγκρατούμενου νερού κονιάματος

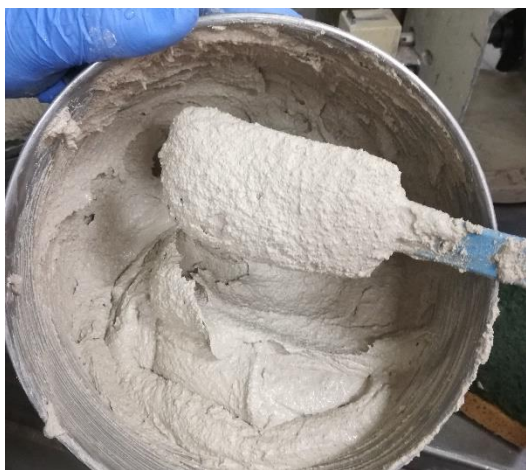
Κονίαμα αμέσως μετά την ανάμιξή του

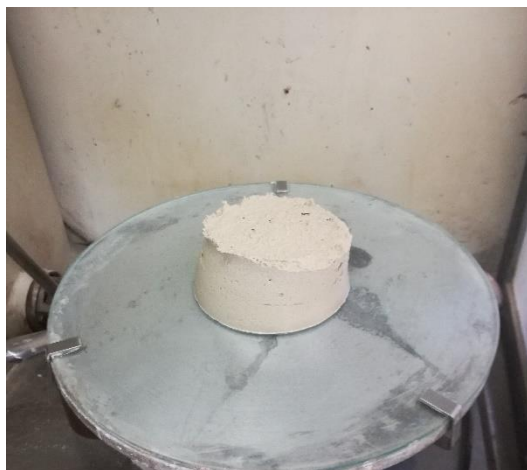
Κονίαμα στην τράπεζα εξάπλωσης

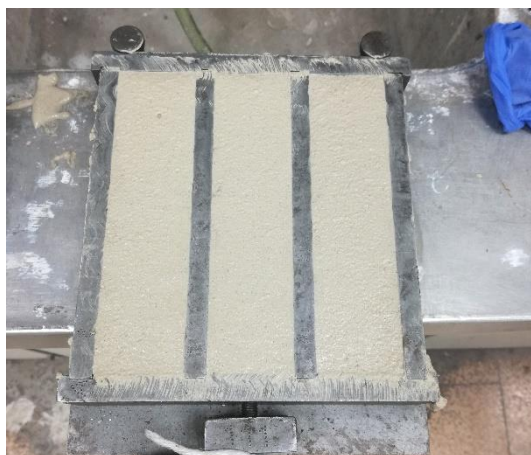
Κονίαμα μέσα σε μήτρα

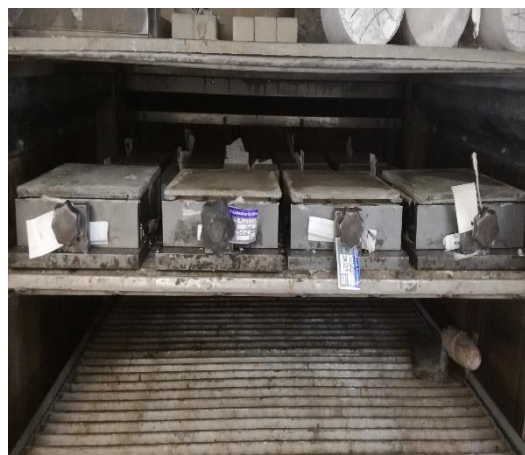
Μήτρες κονιάματων σε θάλαμο σταθερών συνθηκών
