**ΕΘΝΙΚΟ ΜΕΤΣΟΒΙΟ ΠΟΛΥΤΕΧΝΕΙΟ
ΣΧΟΛΗ ΧΗΜΙΚΩΝ ΜΗΧΑΝΙΚΩΝ
ΔΙΑΤΜΗΜΑΤΙΚΟ ΠΡΟΓΡΑΜΜΑ ΜΕΤΑΠΤΥΧΙΑΚΩΝ ΣΠΟΥΔΩΝ
«ΠΡΟΣΤΑΣΙΑ ΜΝΗΜΕΙΩΝ»
ΚΑΤΕΥΘΥΝΣΗ
«ΥΛΙΚΑ ΚΑΙ ΕΠΕΜΒΑΣΕΙΣ ΣΥΝΤΗΡΗΣΗΣ»**

ΧΑΡΑΚΤΗΡΙΣΜΟΣ ΤΩΝ ΔΟΜΙΚΩΝ ΥΛΙΚΩΝ ΚΑΙ ΔΙΑΓΝΩΣΗ ΤΗΣ ΦΘΟΡΑΣ ΤΟΥ ΚΑΘΟΛΙΚΟΥ ΤΗΣ ΙΕΡΑΣ ΜΟΝΗΣ ΠΑΝΑΓΙΑΣ ΒΑΡΝΑΚΟΒΑΣ. ΠΡΟΤΑΣΕΙΣ ΣΥΜΒΑΤΩΝ ΥΛΙΚΩΝ ΑΠΟΚΑΤΑΣΤΑΣΗΣ.

ΜΙΧΑΛΑΡΟΣ ΧΡΙΣΤΟΦΟΡΟΣ

2019

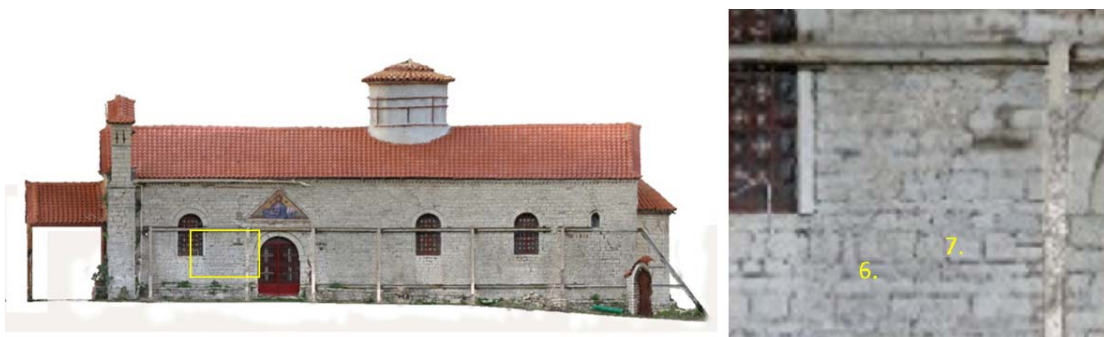
Εικόνα 48: Θέσεις εφαρμογής κρουσιμέτρου. Νότια όψη.

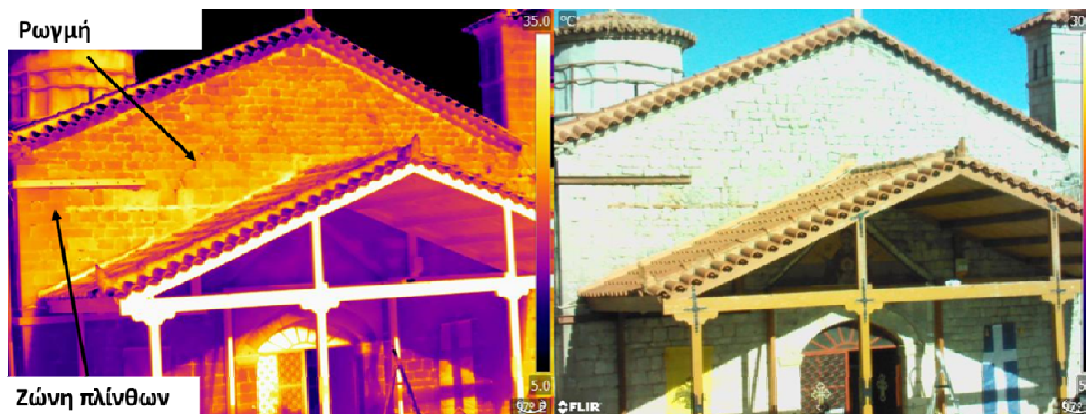
Εικόνα 50: Ζώνη πλίνθων και ρωγμή στη Δυτική όψη.

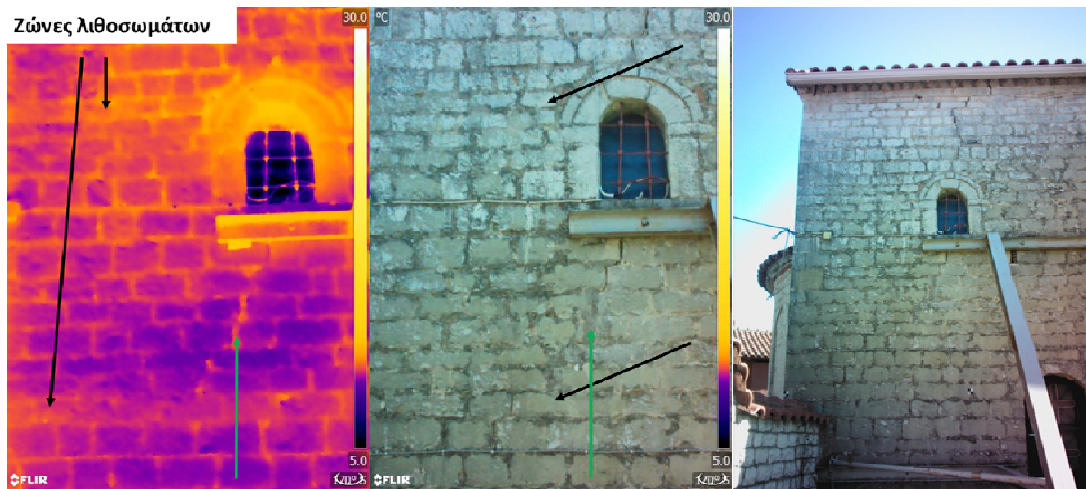
Η πάνω ζώνη παρουσιάζει μέση θερμοκρασία από 10.5°C έως 11.5°C, ενώ η κάτω ζώνη κυμαίνεται από 10°C έως 10.8°C. Και οι δύο αυτές ζώνες είναι κατά 0.50C περίπου θερμότερες από τις περιοχές της τοιχοποιίας που τις περιβάλλουν.

Εικόνα 52: Ζώνες λίθων στη Βόρεια όψη.

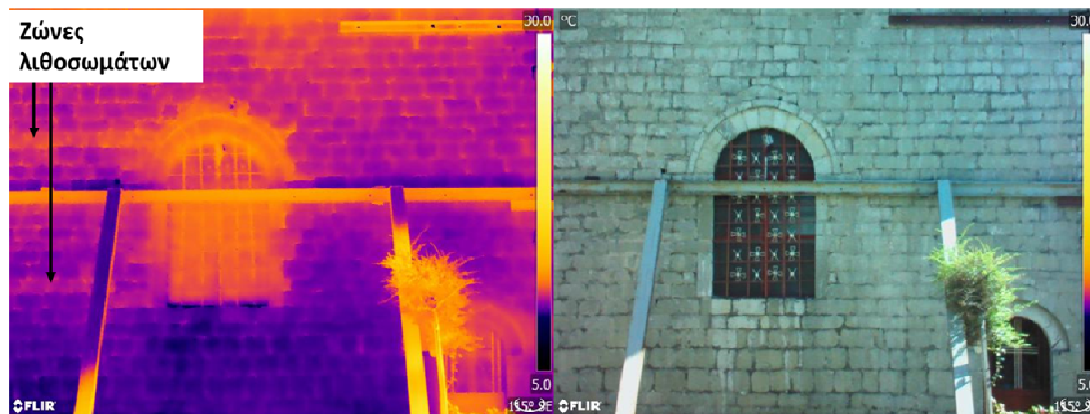
Εικόνα 53: Ζώνες λιθοσωμάτων στη Βόρεια όψη.

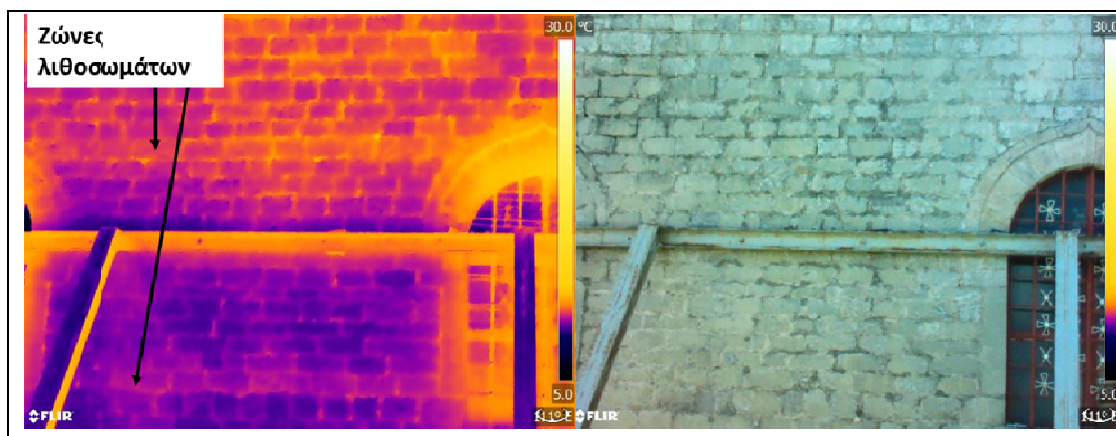
Εικόνα 54: Ζώνες λίθων στη Βόρεια όψη.

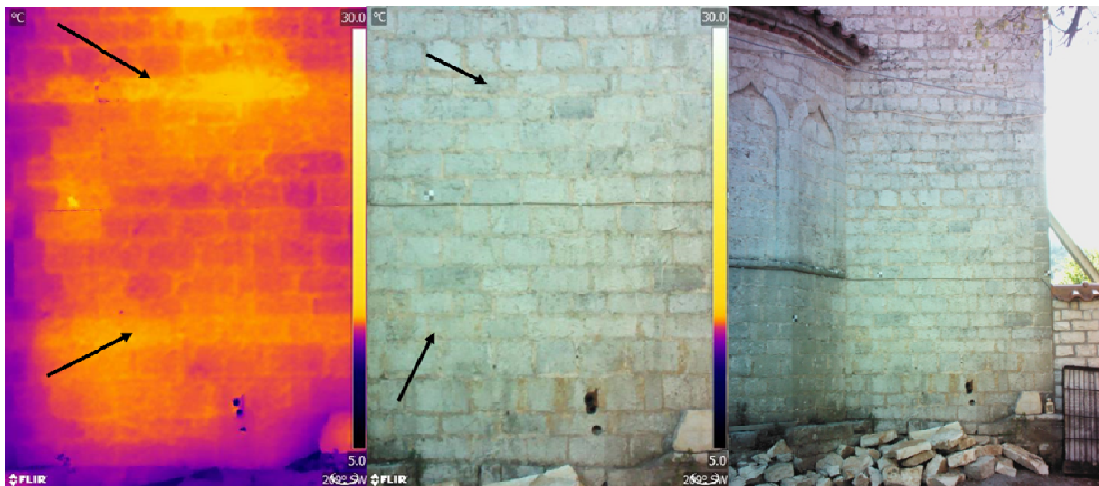
Εικόνα 57: Κάτω Ζώνη (πάνω βέλος) και μια τρίτη Ζώνη (κάτω βέλος) λιθοσωμάτων στην Ανατολική όψη

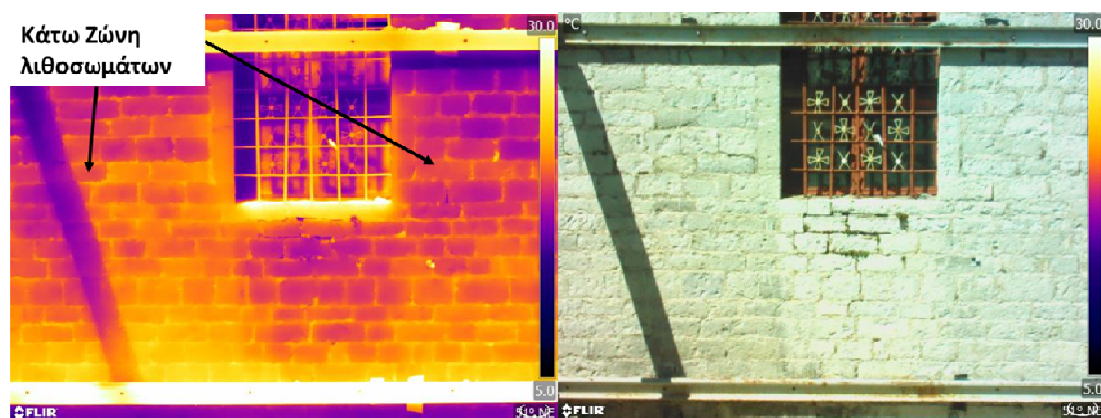
Εικόνα 62: Θερμογράφημα στην Νότια όψη. Κάτω ζώνη λιθοσωμάτων.

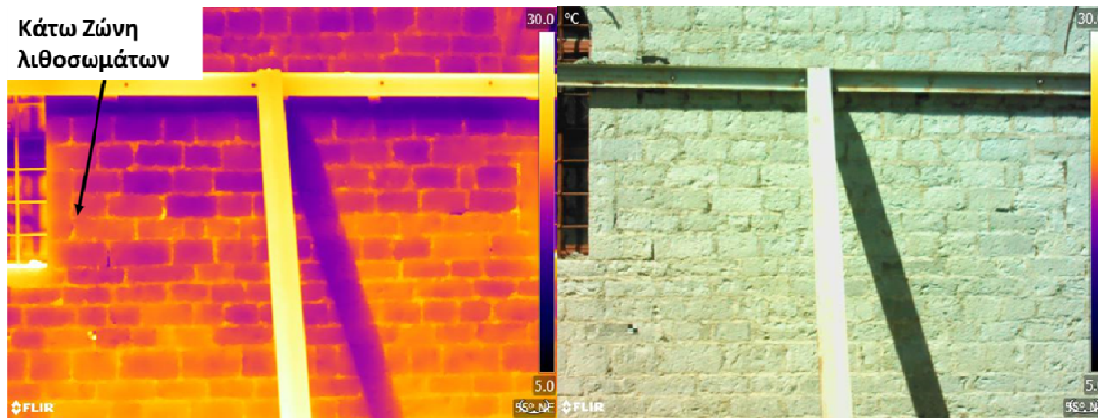
Η κάτω ζώνη παρουσιάζει υψηλότερες θερμοκρασίες κατά 1°C από την περιοχή της τοιχοποιίας που οριοθετείται από την οριζόντια μεταλλική αντιστήριξη και την εν λόγω ζώνη, ενώ σε σχέση με το χαμηλότερο από αυτήν καθ' ύψος τμήμα της τοιχοποιίας παρουσιάζει παρόμοιες ή και χαμηλότερες θερμοκρασίες κατά 1°C περίπου.

Εικόνα 63: Θερμογράφημα στην Νότια όψη. Κάτω ζώνη λιθοσωμάτων.

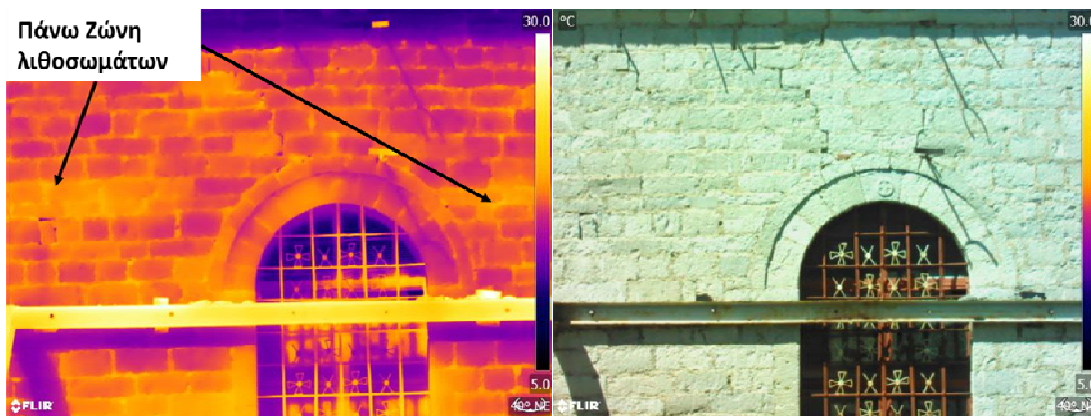
Η πάνω ζώνη παρουσιάζει μέσες θερμοκρασίες από 18.5°C έως 20.2°C, ενώ η κάτω ζώνη κυμαίνεται γύρω στους 20.5°C. Η πάνω ζώνη είναι κατά 1°C περίπου θερμότερη από τις περιοχές της τοιχοποιίας που την περιβάλλουν.

Εικόνα 64: Θερμογράφημα στην Νότια όψη. Πάνω ζώνη λιθοσωμάτων.

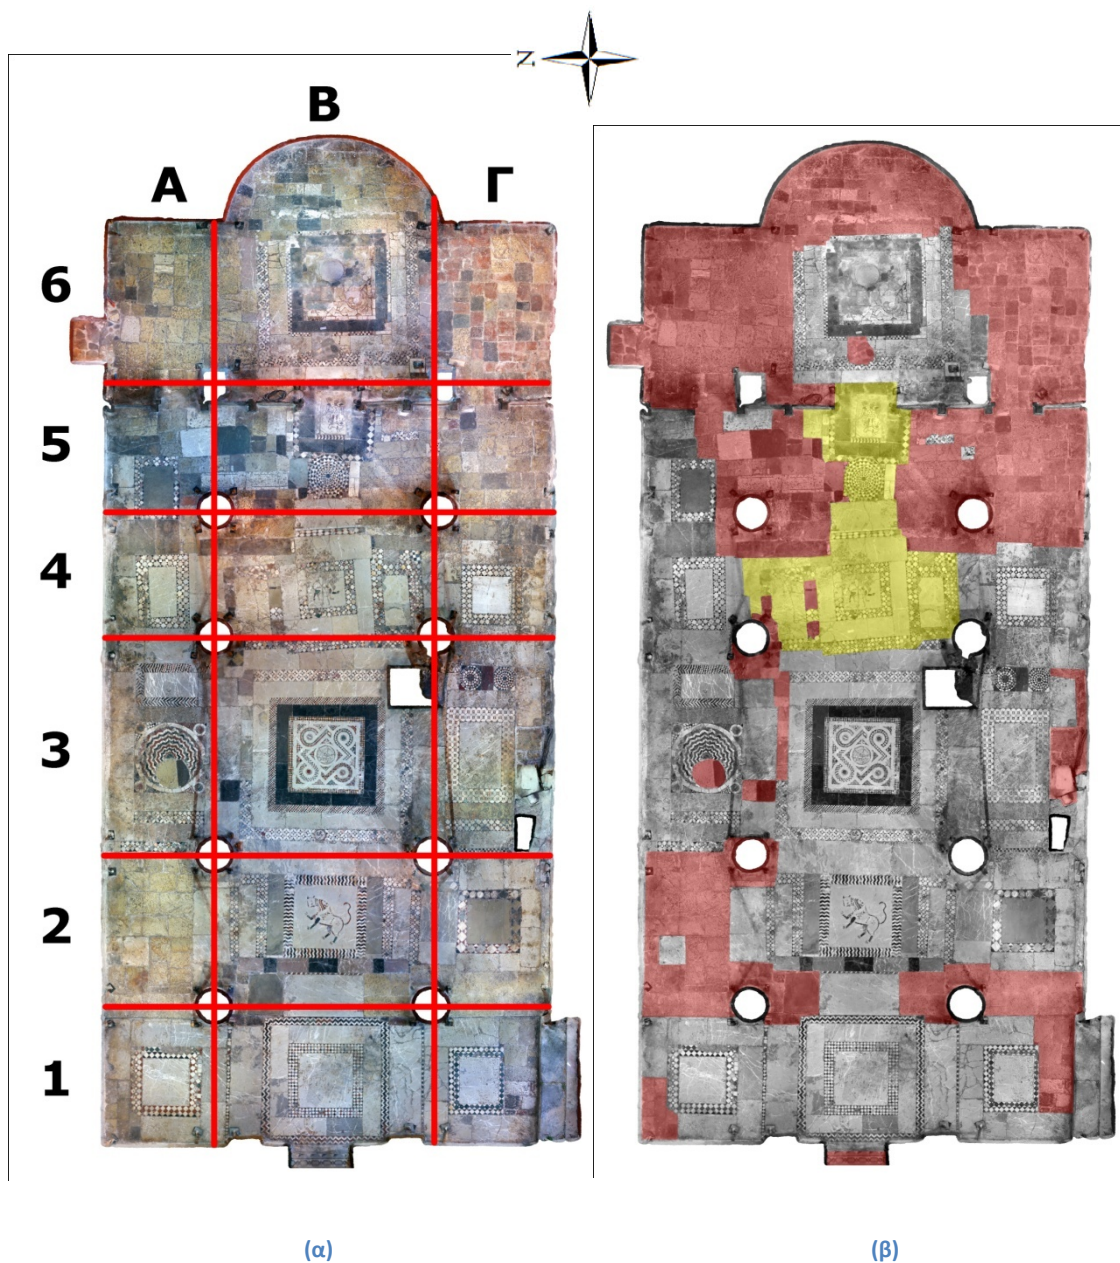
Το αρχικό σχέδιο του μαρμαροθετημένου δαπέδου, βάσει των σωζόμενων τμημάτων του, αφορά σε γεωμετρικό κατά κύριο λόγο μοτίβο χωρισμένο κατά τμήματα όπως ορίζουν οι ζώνες της εικόνας 69α. Στα τμήματα αυτά υπάρχουν εγγεγραμμένα σχέδια ορθογωνικά ή κυκλικά που περιβάλλονται από ορθογωνικά σχήματα πλακών που στο κέντρο τους έχουν μια μεγάλη ορθογώνια λίθινη πλάκα. Στα πιο σύνθετα σχέδια, επί των κεντρικών μοτίβων της ζώνης Β της (εικόνας 69α), με εξαιρούμενο το τμήμα Β1, οι ορθογώνιες πλάκες παρουσιάζουν ενσωματωμένα επίθετα μαρμαροθετημένα σχέδια, τα οποία έχουν ενσωματωθεί στις απολαξυμένες εσοχές, με γεωμετρικά και ζωικά θέματα. Στα ορθογωνικά εγγεγραμμένα σχέδια υπάρχει μια ή περισσότερες μαρμαροθετημένες (διακοσμητικές) ταινίες εναλλασσόμενες με μαρμαροθετημένες ζώνες από γεωμετρικά μοτίβα.

Εικόνα 69: α) Οι ζώνες σχεδίασης του δαπέδου, β) Μεταγενέστερες επεμβάσεις: Με κόκκινο, οι συμπληρώσεις με λίθινες πλάκες. Με κίτρινο, η περιοχή τμήματος δαπέδου που έχει επανατοποθετηθεί σε διαφορετικό άξονα σε σχέση με τη γεωμετρία του δαπέδου.

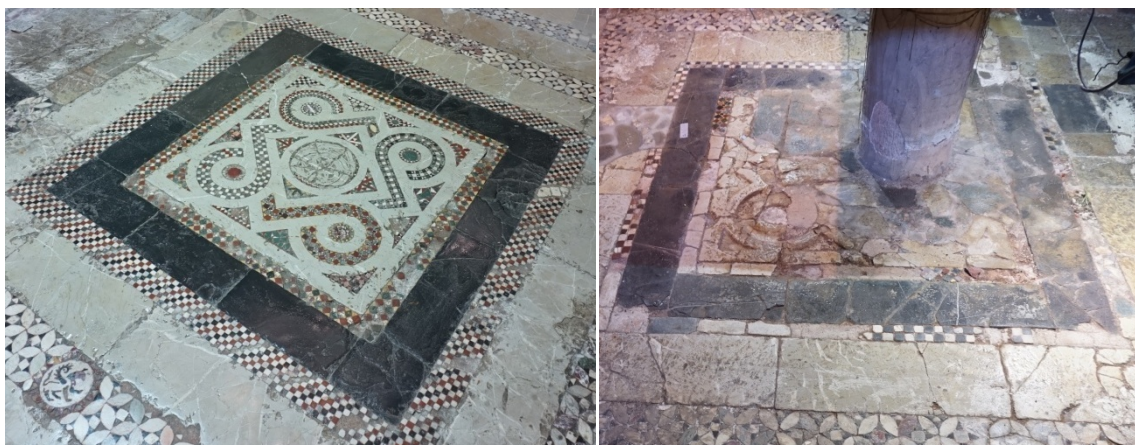
Εικόνα 72: Τα δύο *opus alexandrinum*: (α) Στο κεντρικό τμήμα στο μέσο του κυρίως ναού και (β) στο κέντρο του ιερού.

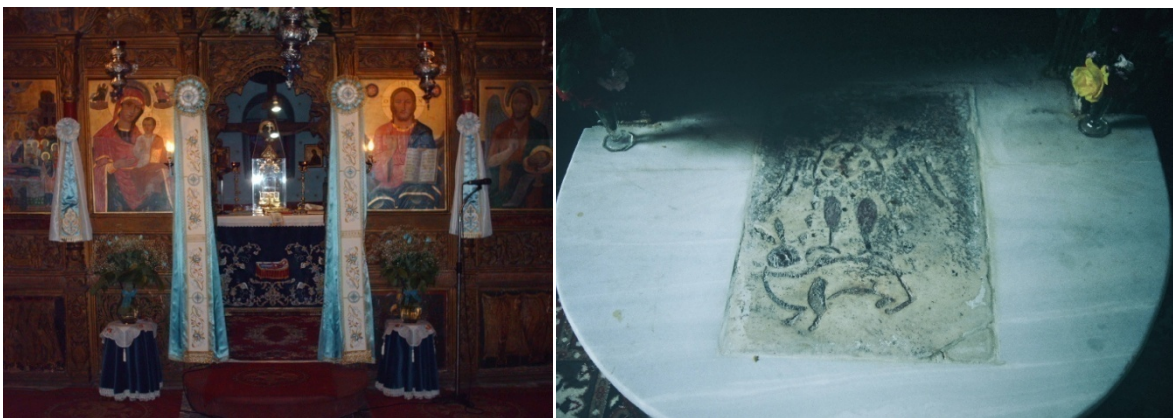
Εικόνες 76, 77: Παλαιότερες φωτογραφίες όπου παρατηρείται η ύπαρξη μαρμάρινου αναβαθμού και μάλιστα με τοποθετημένη πάνω τη μαρμαροθετημένη πλάκα με την απεικόνιση του αετού με τον λαγό που βρίσκεται σήμερα στρωμένη στο δάπεδο.

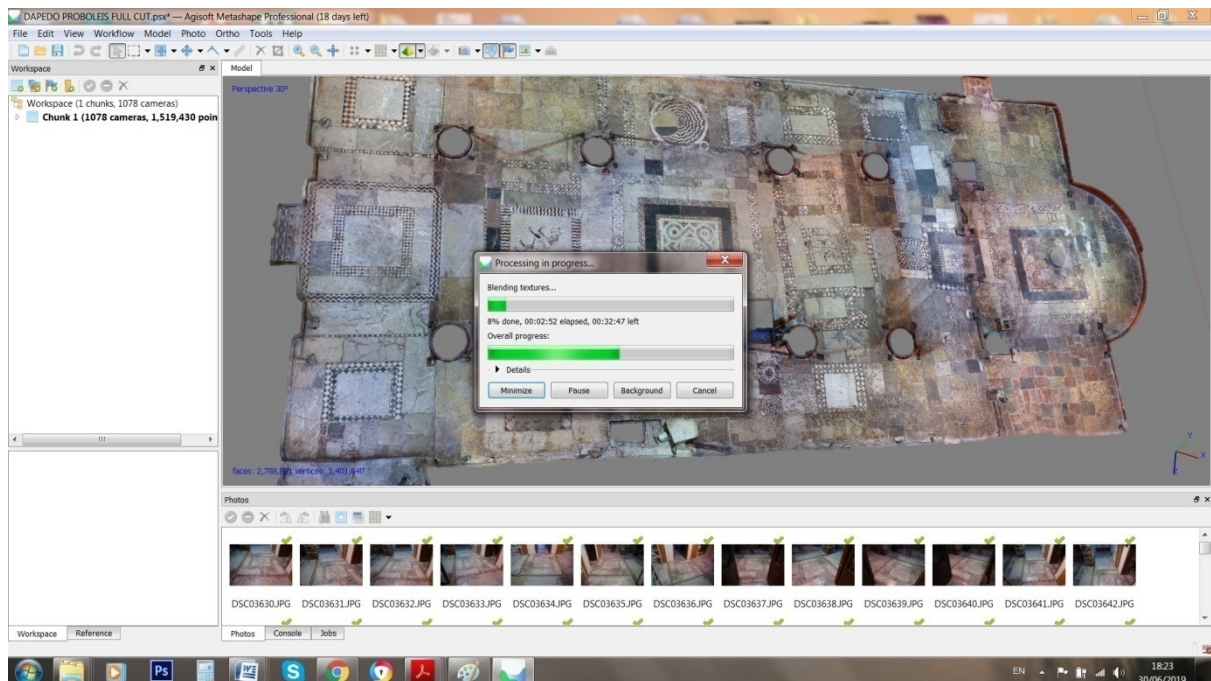
Εικόνα 78: Το περιβάλλον εργασίας κατά τη διαδικασία δημιουργίας υφής (texture) στο λογισμικό Agisoft Photoscan Professional.

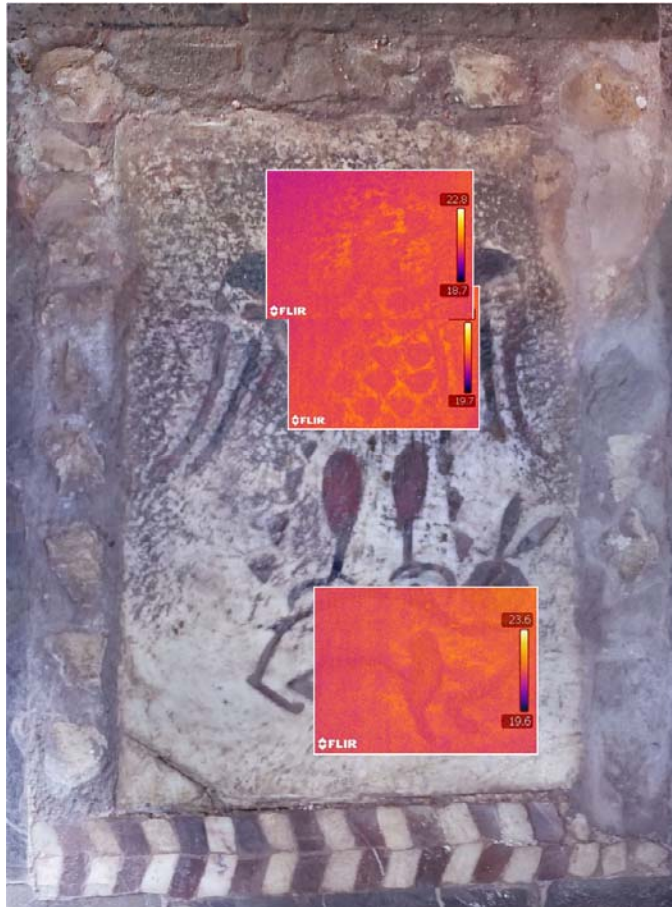
Εικόνα 84: Προβολή των θερμογραφήματων πάνω σε εικόνα της σύνθεσης του αετού και του λαγού.
