# ΟΙ ΑΝΕΜΟΜΥΛΟΙ ΤΗΣ ΚΥΘΝΟΥ

ΠΡΟΣΤΑΣΙΑ & ΔΙΑΧΕΙΡΙΣΗ

ΔΠΜΣ ΠΡΟΣΤΑΣΙΑ ΜΝΗΜΕΙΩΝ

Μεταπτυχιακή Διπλωματική Εργασία

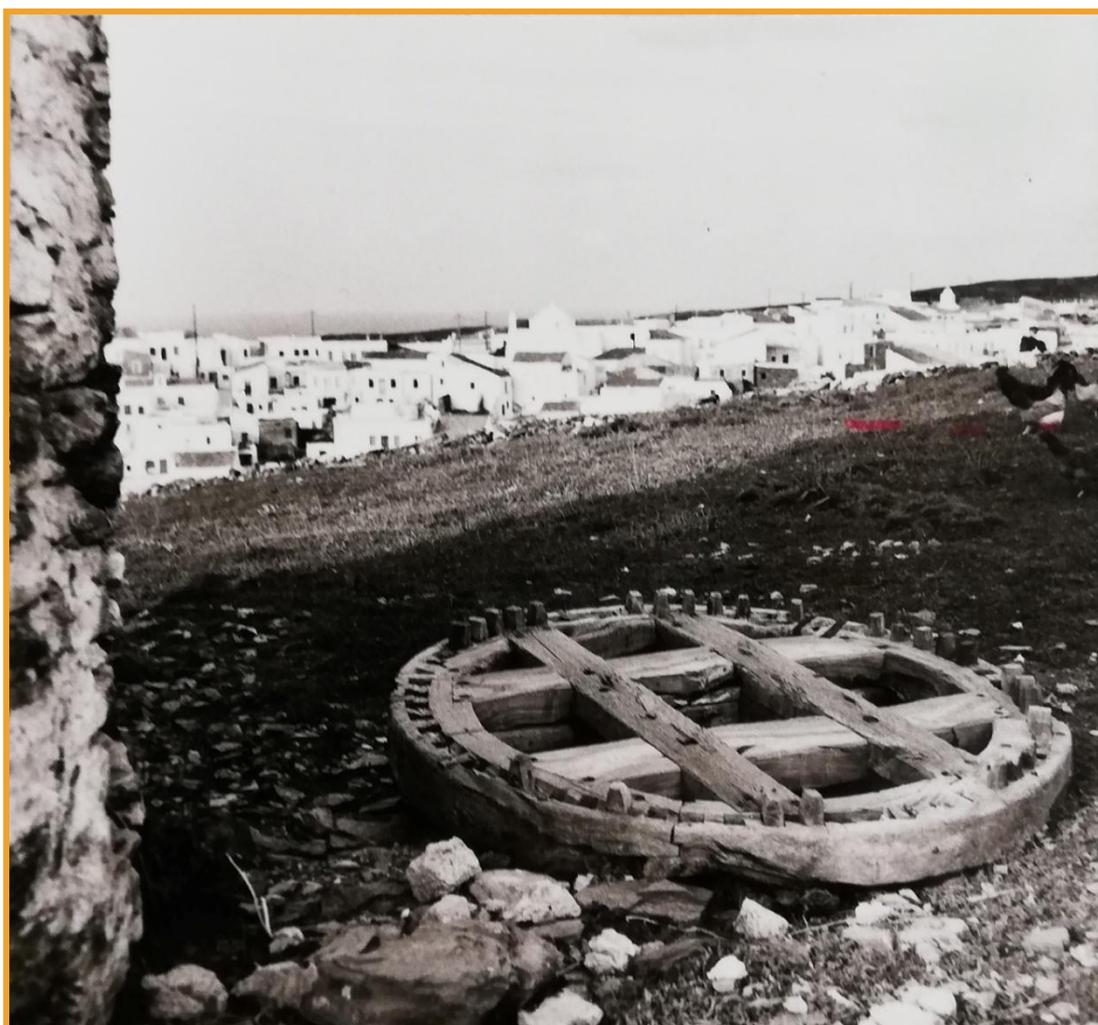
Εικόνα 87. Ρόδα πεσμένη δίπλα στον ανεμόμυλο M2, περί το έτος 1974. Πηγή: Αρχείο Στέφανου Νομικού

οφείλεται στην ορθότητα ή μη του σχεδίου και στην απόσταση του μύλου από το σχεδιαστή, επομένως δεν μπορεί να θεωρηθεί ως αξιόπιστη πληροφορία. Αυτό όμως που μπορεί να αντληθεί από την εικόνα είναι ότι ο μύλος ήταν σε κατάσταση εγκατάλειψης πολλά χρόνια πριν γίνει το σκίσο, αφού δεν διακρίνεται ούτε μηχανισμός ούτε επιστέγαση. Από τις μαρτυρίες των γηγενών κατέστη γνωστό ότι το οικοδομικό υλικό του μύλου λιθολογήθηκε για την κατασκευή κατοικίας στα νότια του οικισμού πριν τη δεκαετία του 1960. Η μόνη ιστορική φωτογραφία που εν μέρει απεικονίζει τον εν λόγω μύλο είναι η εικόνα 87. Φαίνεται πως κατά την εποχή λήψης της (1974) ο ανεμόμυλος διασώζονταν τουλάχιστον σε ένα ικανό ύψος, το οποίο όμως δεν είναι ευδιάκριτο εάν ταυτίζονταν με το σημερινό. Δυστυχώς δεν υπάρχει άλλη φωτογραφία, έστω και της εποχής αυτής, ώστε να επαληθεύσει τις προφορικές μαρτυρίες. Η επιλογή απόδοσης στη φωτογραφία ενός μόνο μέρους του μύλου, με κύρια έμφαση στο μηχανισμό, φαίνεται να ενισχύει την άποψη ότι ο μύλος ήταν κατεστραμμένος. Στην ίδια φωτογραφία διακρίνεται μια ανεπαίσθητη αρνητική μείωση στο μύλο, που συμβαδίζει με τη μεταγενέστερη λήψη της εικόνας 86. Έτσι, με κάθε επιφύλαξη θα θεωρηθεί στο πλαίσιο της μελέτης αυτής, ότι ο ανεμόμυλος ανήκει στην κατηγορία [1]. Ιδιαίτερο ενδιαφέρον παρουσιάζει η πεσμένη ρόδα στο έδαφος εξωτερικά του μύλου, η οποία διατηρείται ακόμα και σήμερα, στην ίδια περίπου θέση (εικόνα 88).

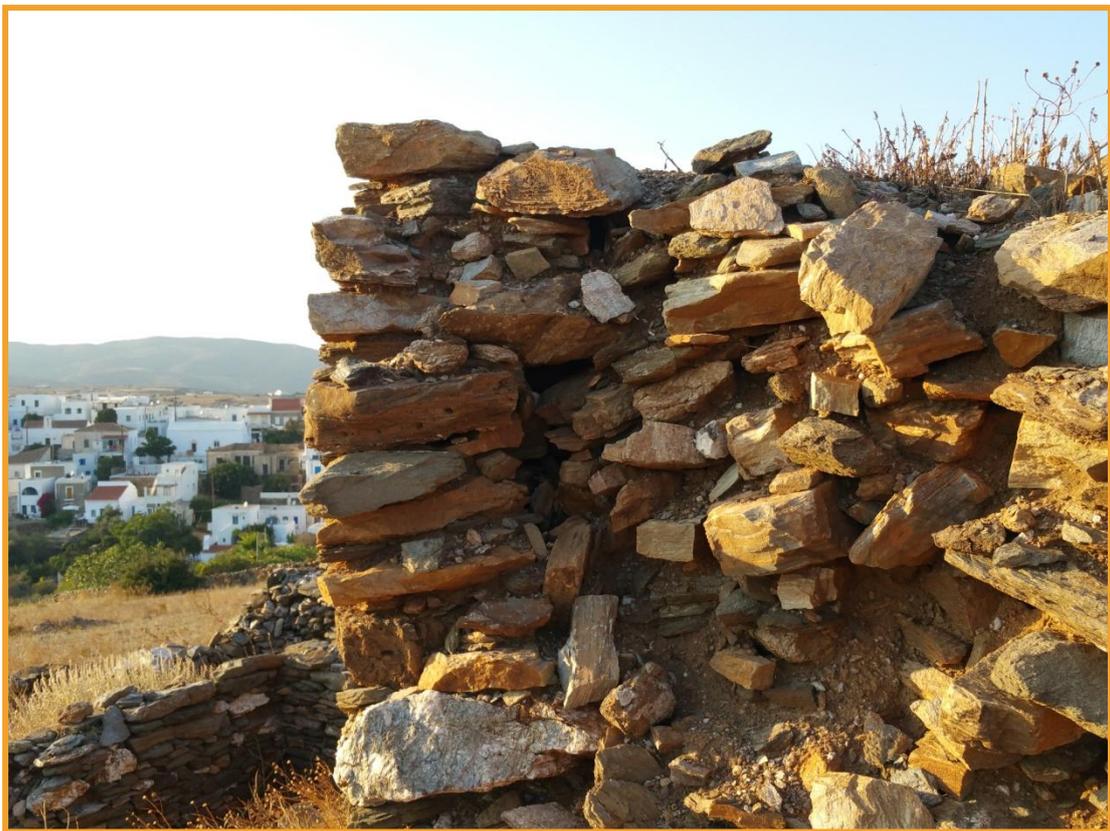
Εικόνα 89. Η λιθοδομή του ανεμόμυλου M2. Πηγή: Προσωπικό αρχείο

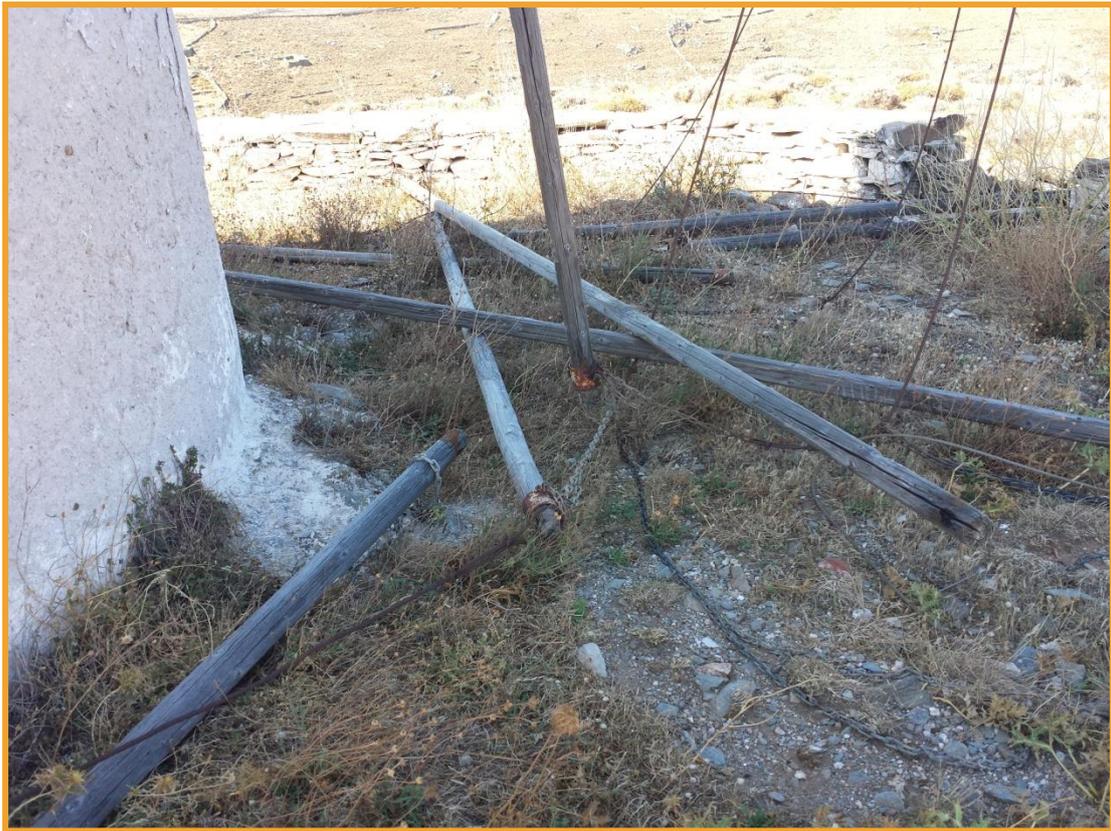
Εικόνα 138. Οι αντένες του ανεμόμυλου Δ2. Πηγή: Προσωπικό αρχείο

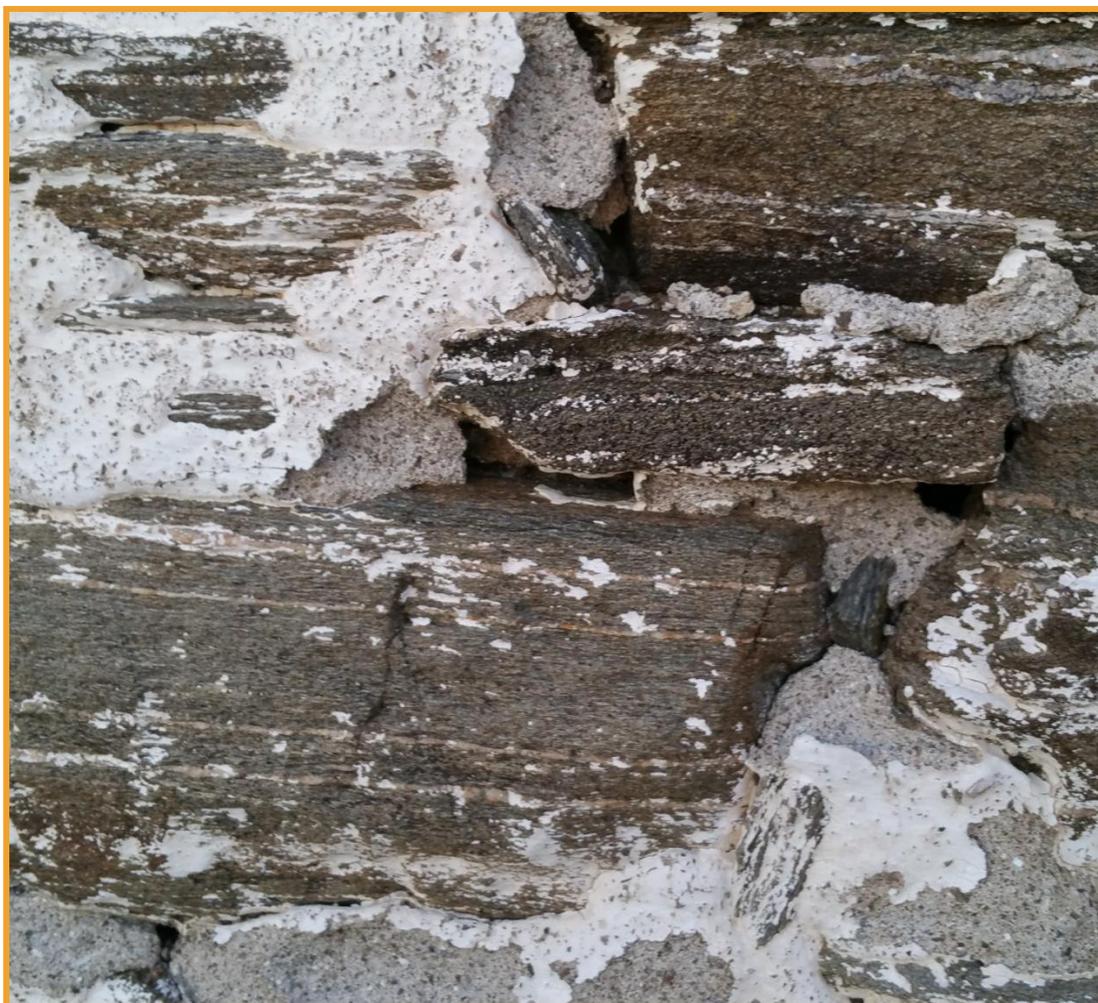
Εικόνα 165. Αρμολόγημα εξωτερικής τοιχοποιίας ανεμόμυλου Δ8. Πηγή: Προσωπικό αρχείο

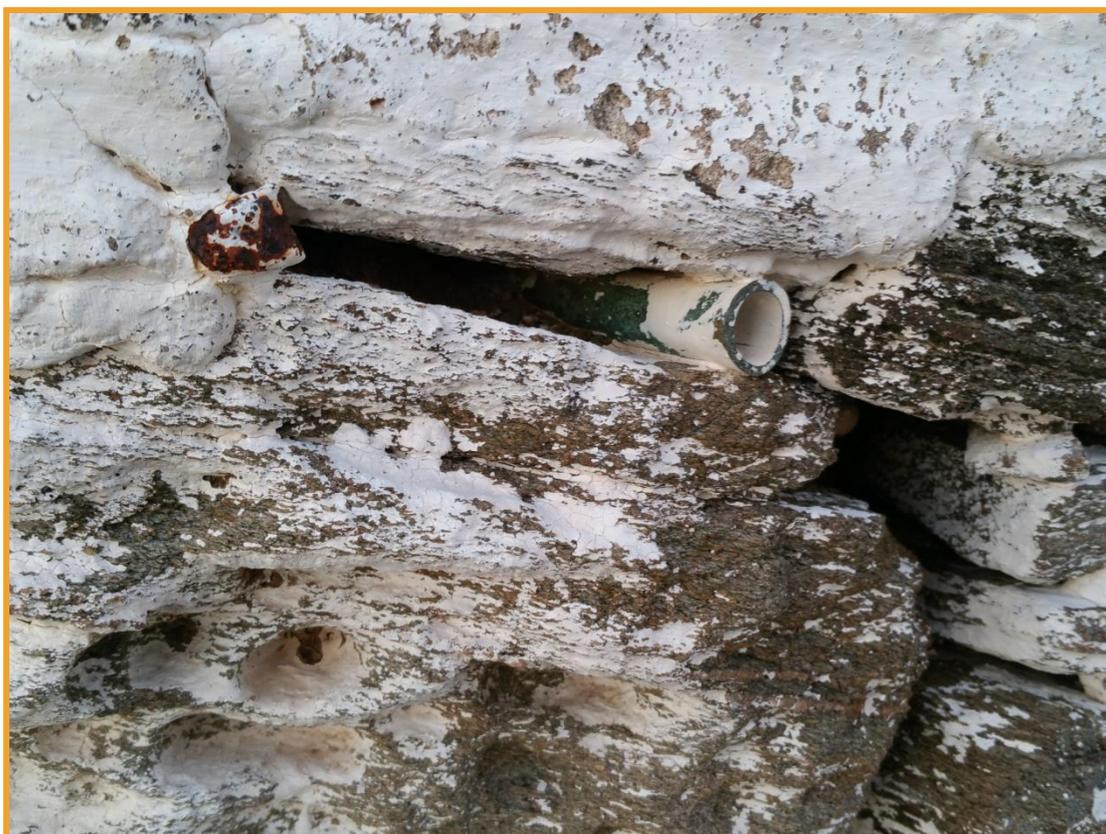
Εικόνα 166. Σωληνάκι ενεμάτων στην εξωτερική τοιχοποιία του Δ8. Πηγή: Προσωπικό αρχείο

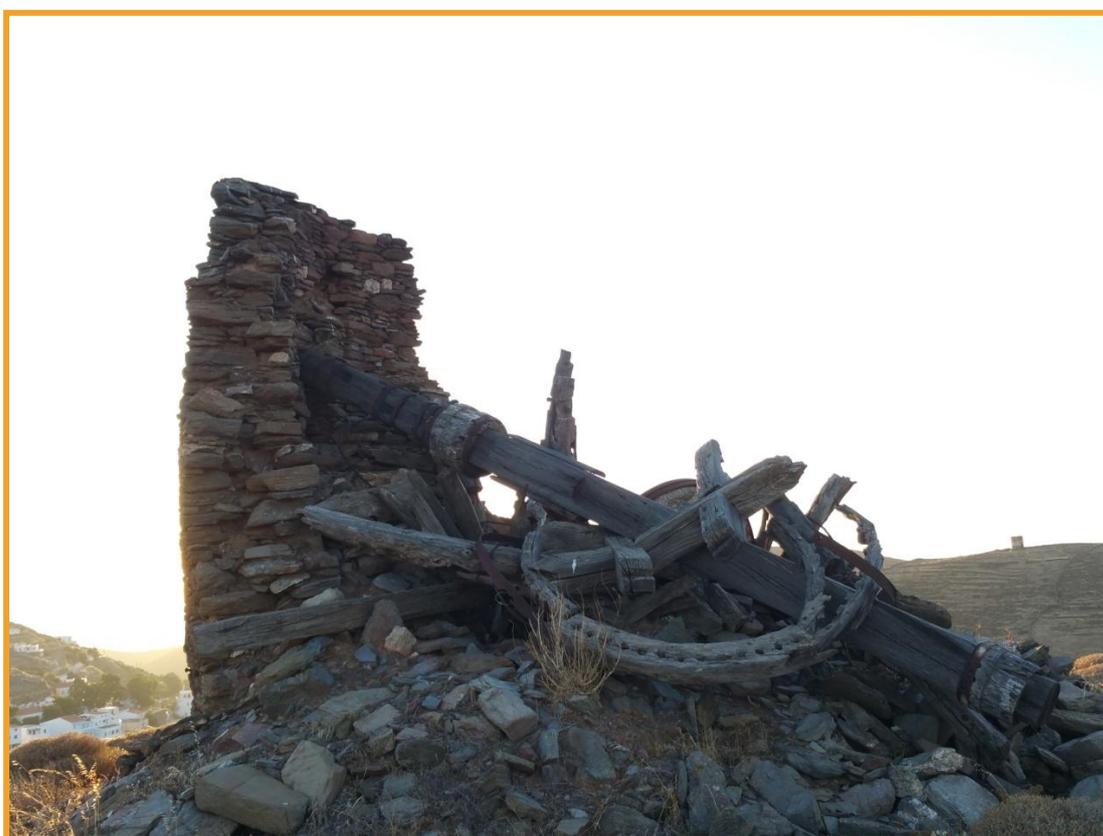
Εικόνα 185. Ο μηχανισμός του ανεμόμυλου Δ12. Στο βάθος δεξιά, διακρίνεται ο ανεμόμυλος Δ11. Πηγή: Προσωπικό αρχείο

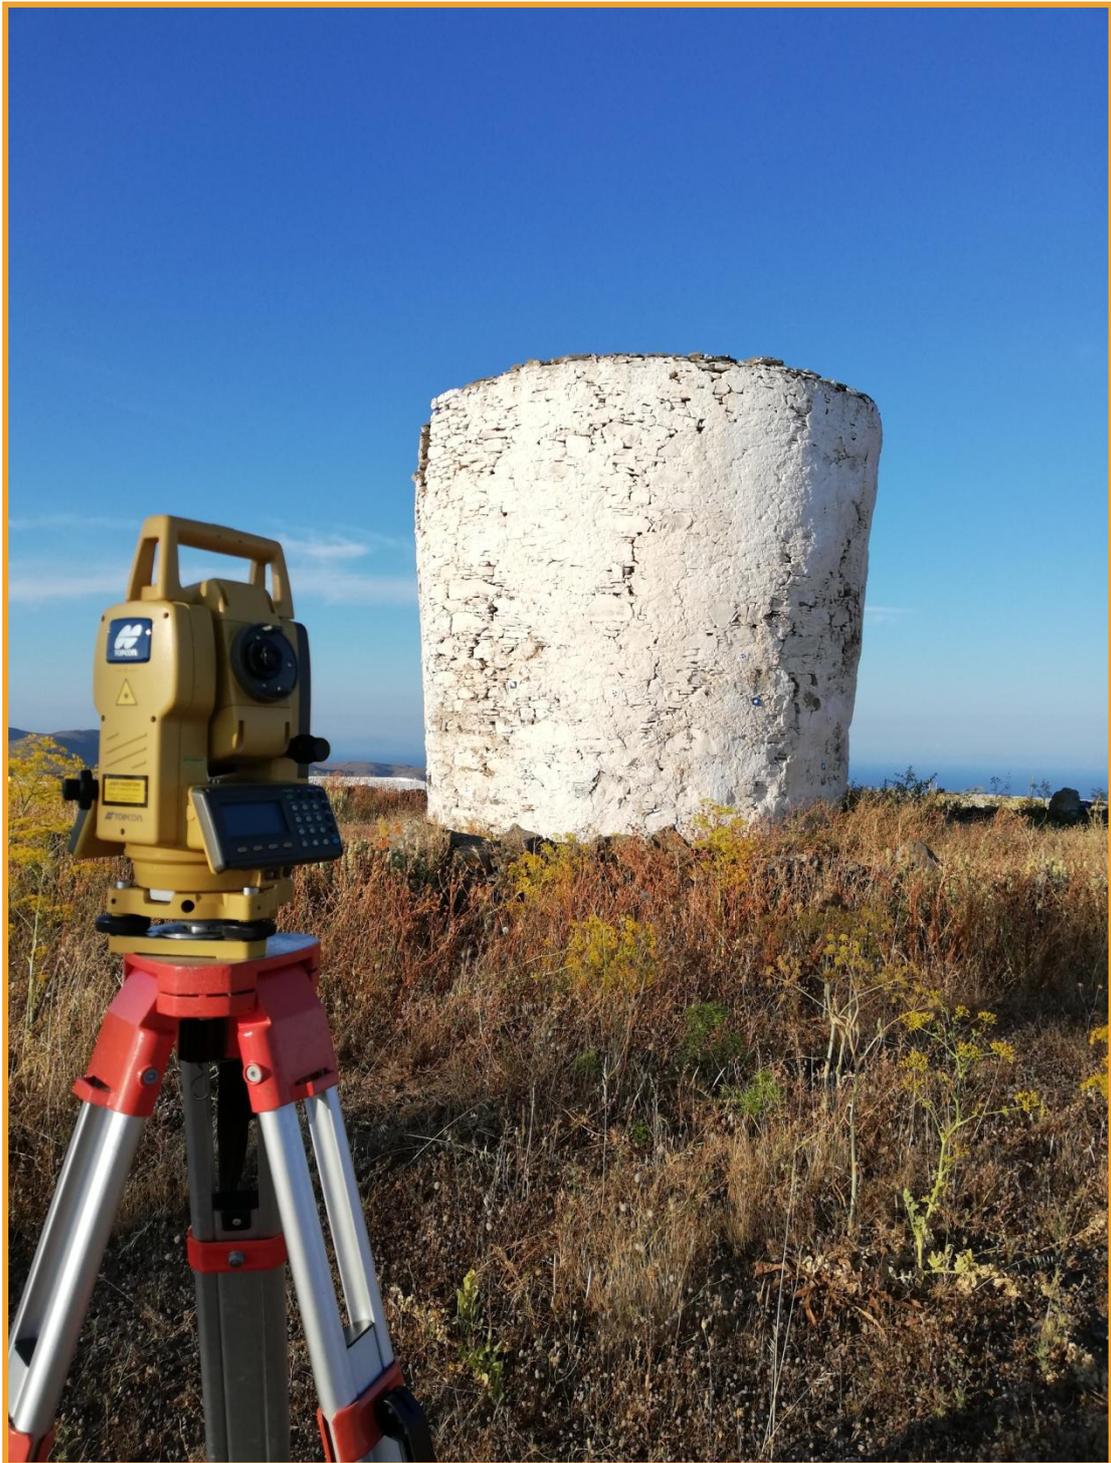
Εικόνα 240. Μετρήσεις με γεωδαιτικό σταθμό στον ανεμόμυλο Δ5. Πηγή: Προσωπικό αρχείο

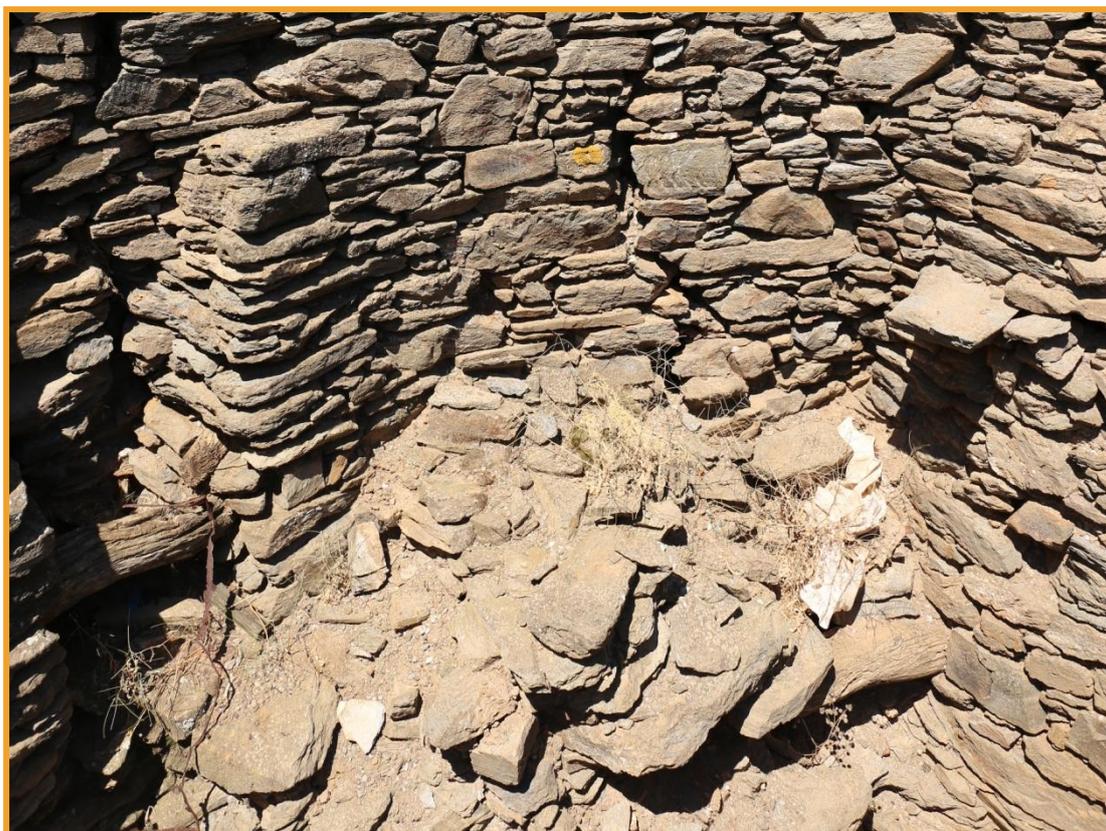
Εικόνα 247. Η σκάλα του ανεμόμυλου Δ5 στο ανώτερο διασωζόμενο μέρος της. Στα δεξιά, διακρίνεται η κατεστραμμένη σοκαρότρυπα και στα αριστερά η σοκαρότρυπα όπου και συναντάται σημαντική απομείωση του πάχους της τοιχοποιίας. Πηγή: Προσωπικό αρχείο

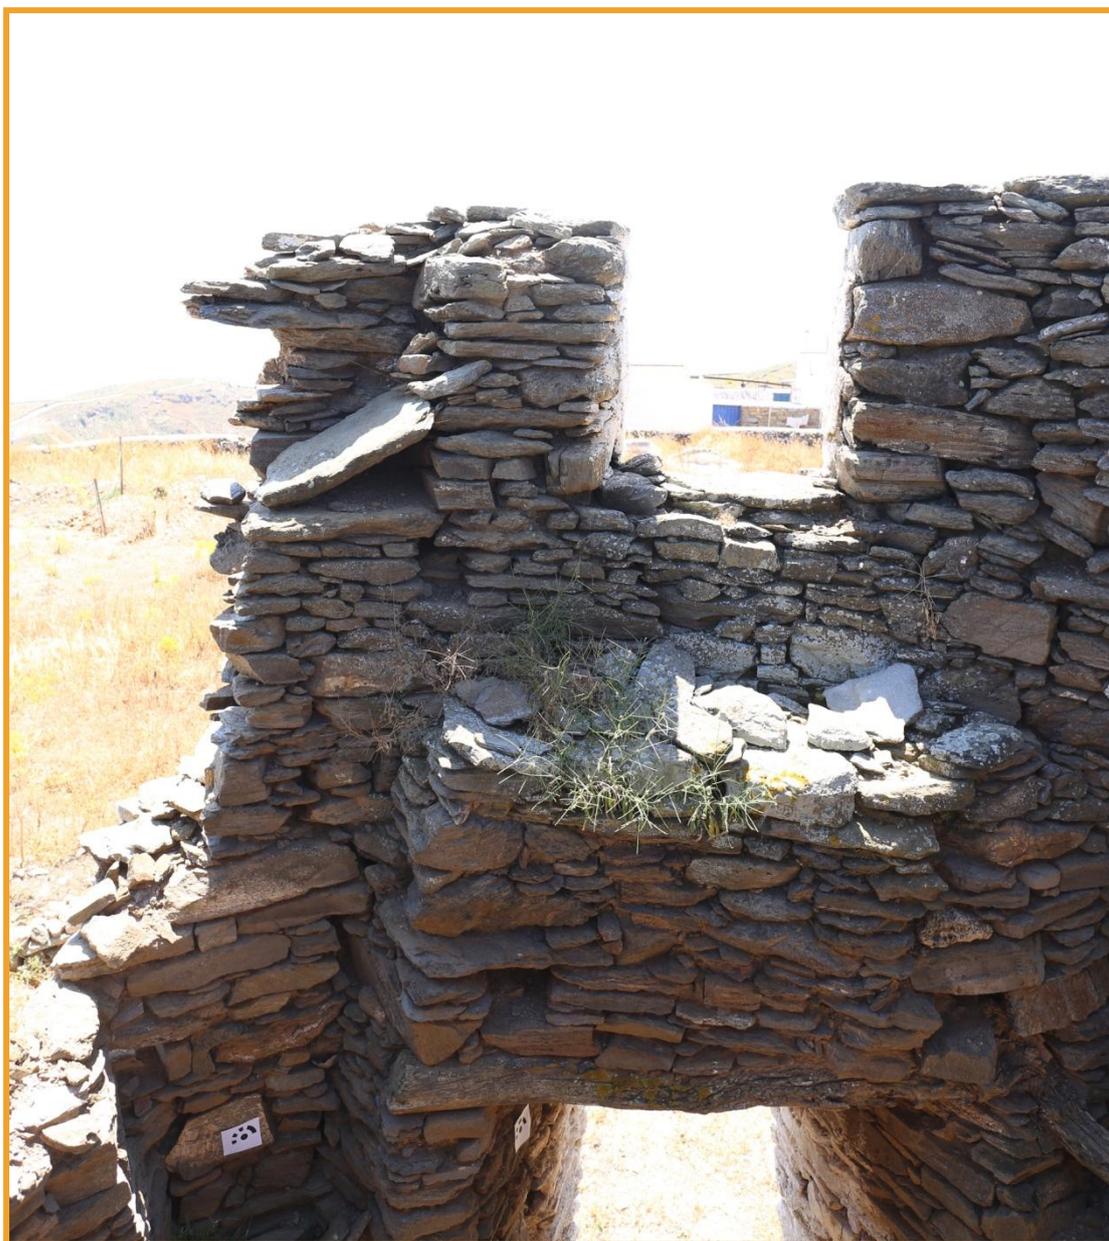
Εικόνα 253. Το εσωτερικό του ανεμόμυλου Δ5. Στα αριστερά του ανοίγματος διακρίνεται κόγχη, που πιθανότατα να αποτελούσε αποθηκευτικό χώρο. Πηγή: Προσωπικό αρχείο

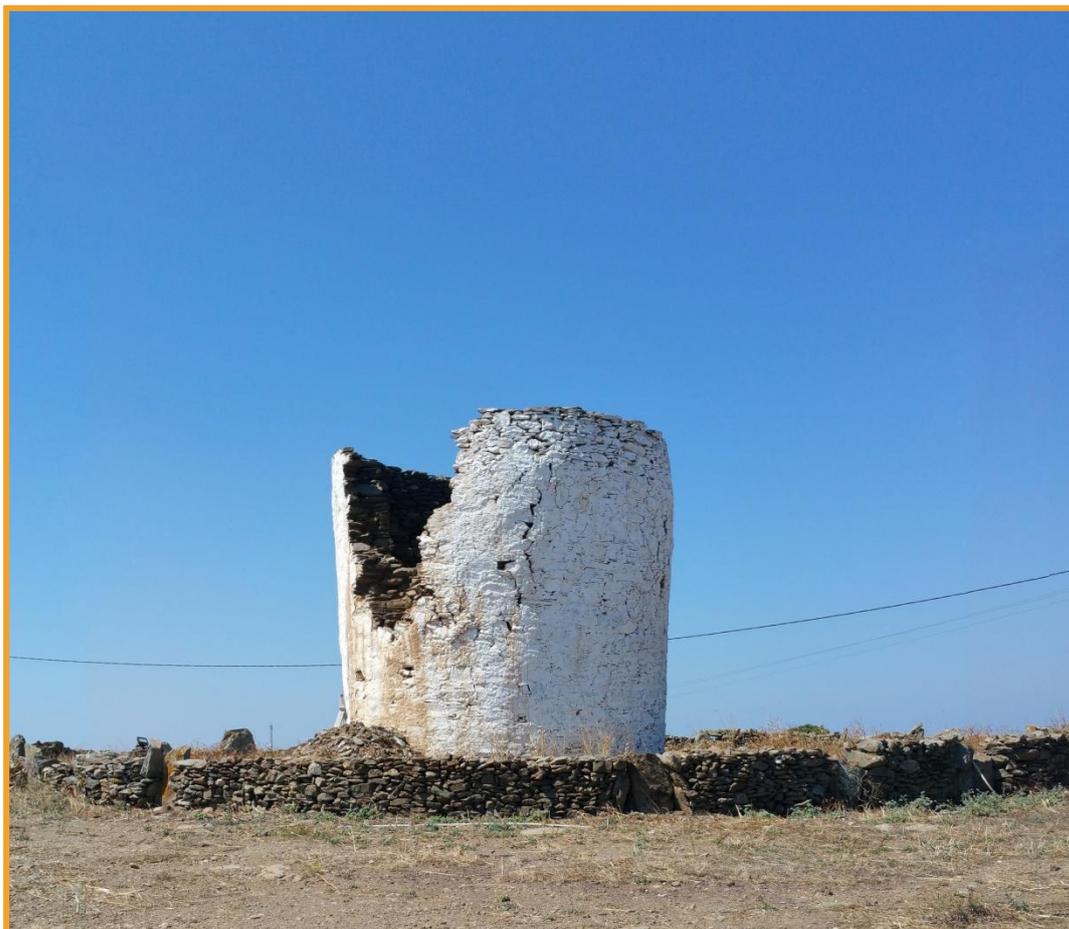
Εικόνα 254. Ο ανεμόμυλος Δ5, υφιστάμενη κατάσταση. Πηγή: Προσωπικό αρχείο

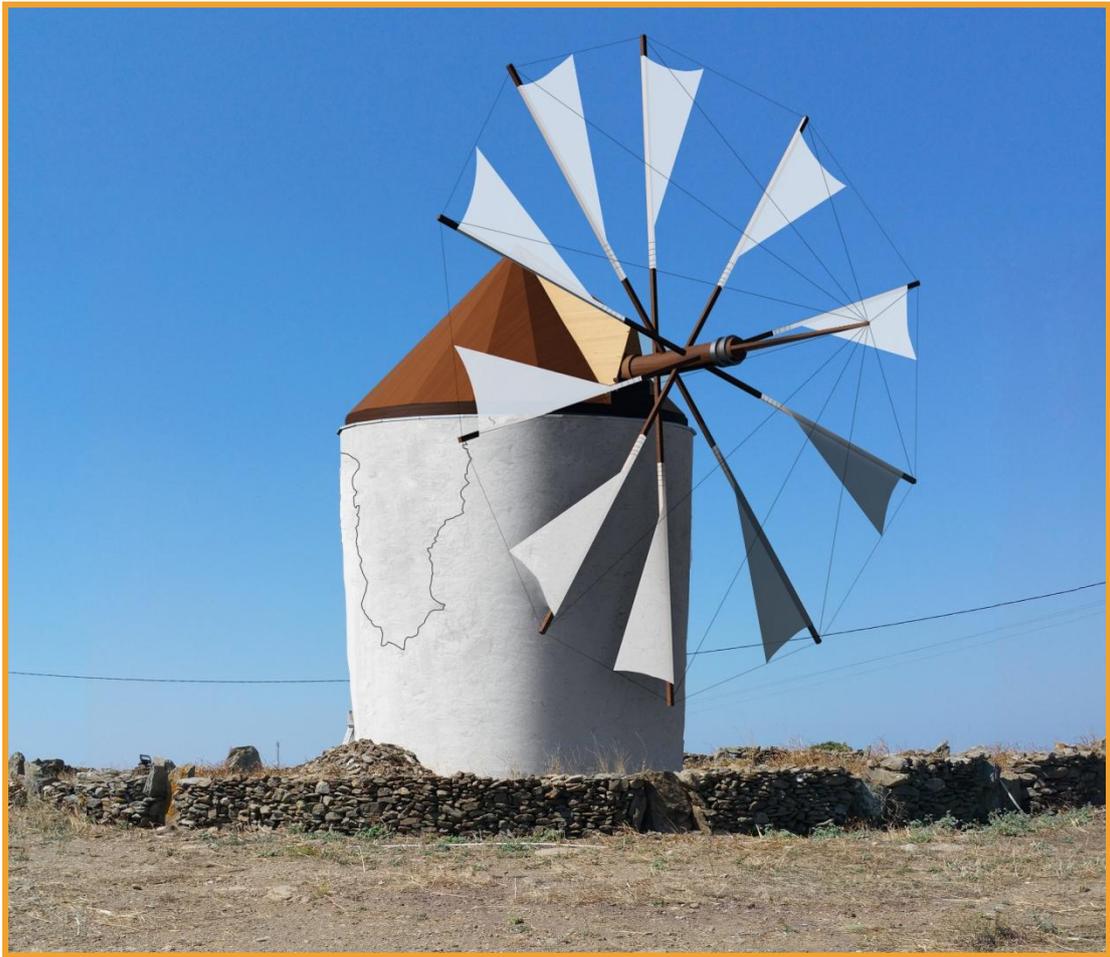
Εικόνα 255. Ο ανεμόμυλος Δ5, προτεινόμενη κατάσταση. Πηγή: Προσωπικό αρχείο
