ΕΘΝΙΚΟ ΜΕΤΣΟΒΙΟ ΠΟΛΥΤΕΧΝΕΙΟ
ΣΧΟΛΗ ΑΓΡΟΝΟΜΩΝ ΚΑΙ ΤΟΠΟΓΡΑΦΩΝ ΜΗΧΑΝΙΚΩΝ
ΤΟΜΕΑΣ ΤΟΠΟΓΡΑΦΙΑΣ
ΕΡΓΑΣΤΗΡΙΟ ΦΩΤΟΓΡΑΜΜΕΤΡΙΑΣ

Γεωμετρική Τεκμηρίωση με Σύγχρονες Μεθόδους του Ναού του Αγίου Σπυρίδωνος στη Μεσαιωνική Πόλη της Ρόδου

ΔΙΠΛΩΜΑΤΙΚΗ ΕΡΓΑΣΙΑ

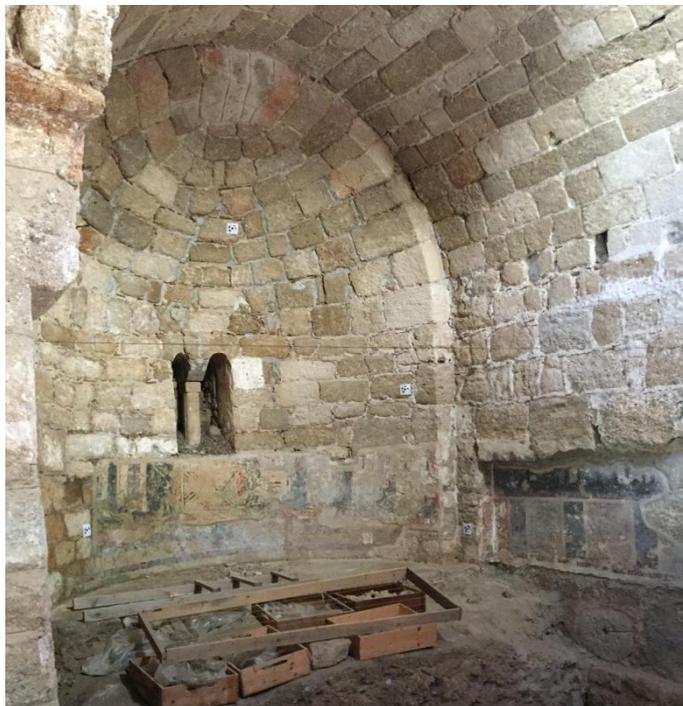
Εικόνα 1.3: Ιερό του ναού με ημικυκλική αψίδα στη σημερινή του μορφή

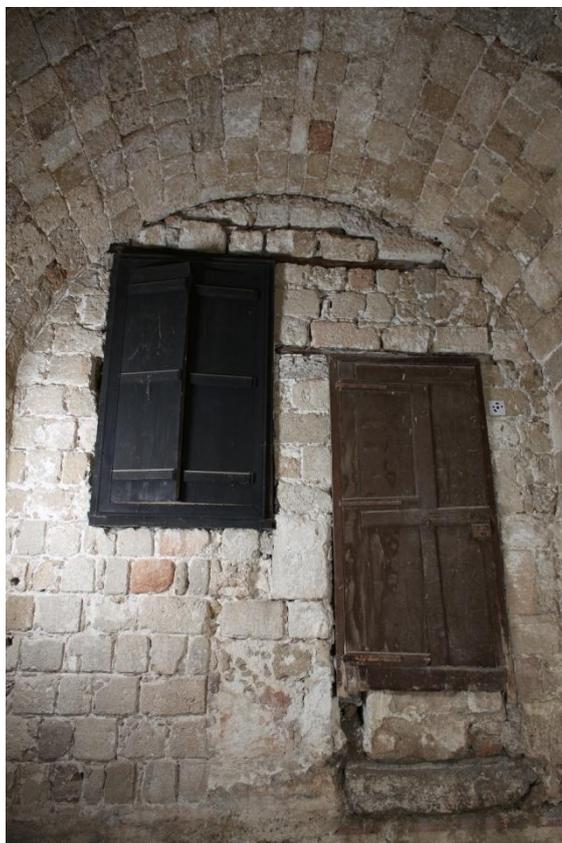
Εικόνα 1.10 : Παράθυρο και πόρτα δυτικού χώρου

Ο δυτικός χώρος είναι ορθογώνιου σχήματος, όπως και ο ανατολικός, με εσωτερικές διαστάσεις 6.94 x 3.38 μέτρα και καλύπτεται, επίσης, με κτιστή καμάρα. Στο μέσον του βόρειου τοίχου βρίσκεται πόρτα διαστάσεων 1.30 x 1.70 μέτρων, που σήμερα αποτελεί την κύρια και μοναδική είσοδο του ναού (*Εικόνα 1.8*). Σε μικρή απόσταση από την κύρια είσοδο και προς τα δυτικά, συναντάται μία δεύτερη πόρτα με διαστάσεις 1.20 x 1.86 μέτρα, που πλέον είναι εντοιχισμένη (*Εικόνα 1.9*). Στο δυτικό τοίχο του βόρειου χώρου υπάρχει άλλη μία πόρτα διαστάσεων 1.08 x 2.10 μέτρων, η οποία συνδέει το ναό με τη γειτονική οικία, καθώς και ένα παράθυρο 1.10 x 1.81 μέτρων (*Εικόνα 1.10*).

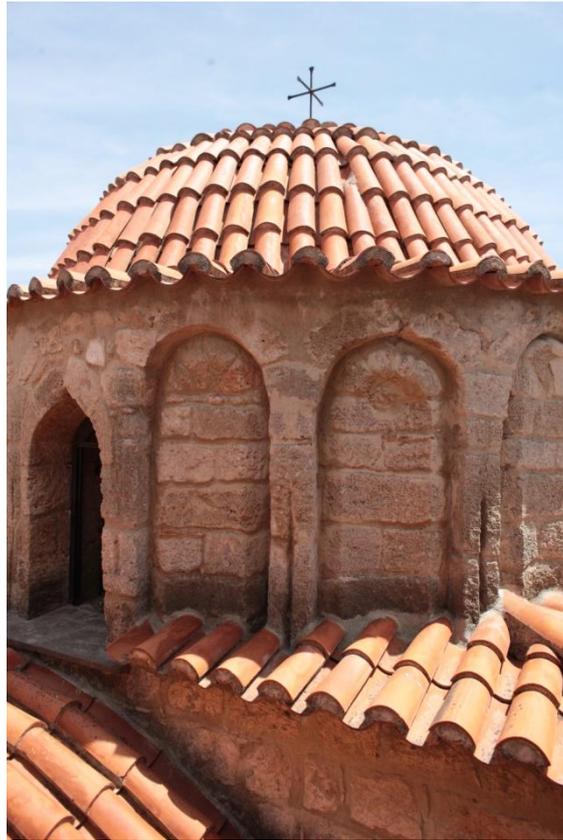
Εικόνα 1.15 : Τύμπανο τρούλου

Εξετάζοντας το ναό εξωτερικά, στις ιδιαιτερότητές του συγκαταλέγεται ο μιναρές, ο οποίος ανεγέρθη στα χρόνια της Τουρκοκρατίας, και υψώνεται στα 11 περίπου μέτρα πάνω από την επιφάνεια της στέγης του ναού. Ένα ακόμη ιδιαίτερο χαρακτηριστικό του ναού, είναι η διακόσμηση της εξωτερικής επιφάνειας του τυμπάνου του τρούλου. Συγκεκριμένα, σε αυτό ανοίγονται δεκαέξι συνολικά αβαθείς κόγχες οι οποίες απολήγουν σε ημικυκλικά τόξα.

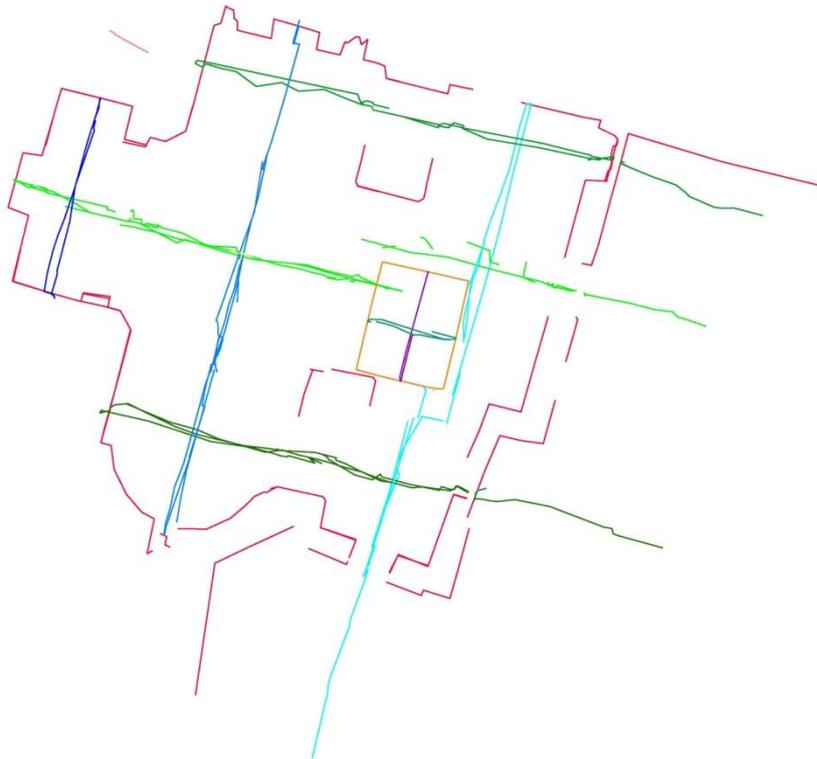
Εικόνα 3.8 : Γραμμές τομής μετρημένες με TheoLt

Επίσης, παρατηρώντας τη διάταξη του αντικειμένου, καθώς και τις περιοχές ενδιαφέροντος αποφασίστηκε η δημιουργία επτά τομών στην έκταση του ναού, μιας οριζόντιας τομής σε ύψος 1.3 m από τη βάση της εισόδου του ναού, ώστε να διέρχεται από όσο το δυνατόν περισσότερα ανοίγματα, τριών εγκάρσιων τομών (ανατολική, κεντρική, δυτική), τριών κατά μήκος τομών (νότια, κεντρική, βόρεια), καθώς και τριών στην υπόγεια ταφική κρύπτη, μιας οριζόντιας τομής στο επίπεδο των 90°, μιας εγκάρσιας και μιας κατά μήκος τομής.

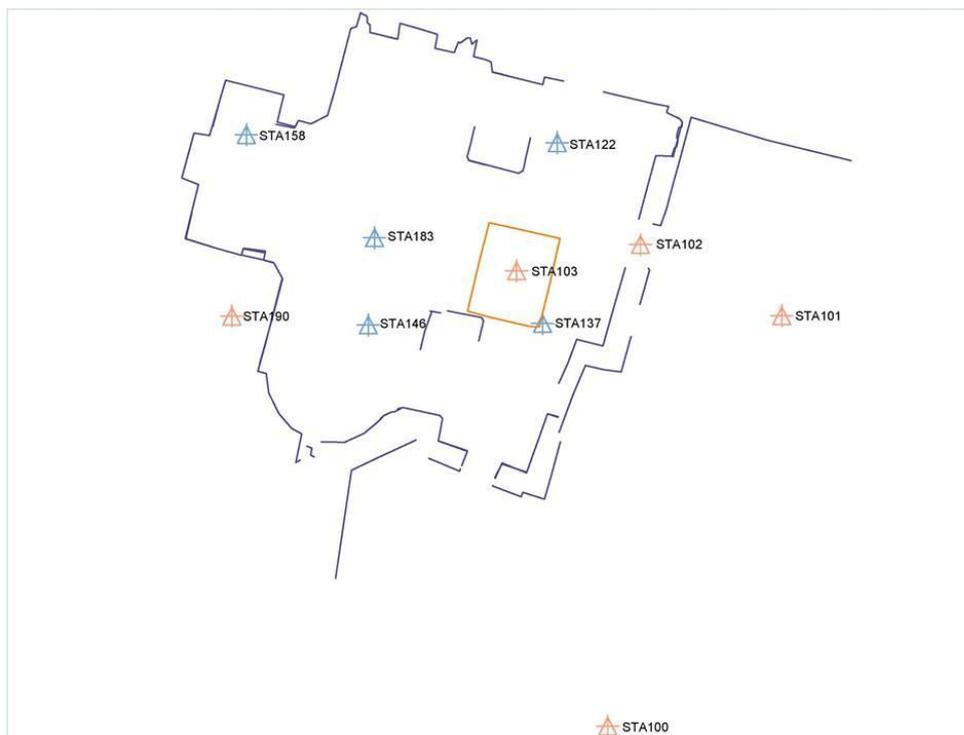
Εικόνα 3.9 : Στάσεις οργάνου εσωτερικά και εξωτερικά του ναού

Όπως αναφέρθηκε και παραπάνω, δεν εξασφαλίστηκε η πρόσβαση στην ταράτσα του δυτικού οικήματος, αλλά κατέστη δυνατή η πρόσβαση στην ταράτσα του σπιτιού που βρισκόταν νοτιοανατολικά του ναού και η οποία είχε ορατότητα και στις δύο εξωτερικές στάσεις (STA100 και STA101). Η στάση αυτή δημιουργήθηκε με Resection χρησιμοποιώντας ως σημεία γνωστών συντεταγμένων τις δύο στάσεις της όδευσης, καθώς και ένα από τα προσημασμένα σημεία του σαρωτή Laser. Η στάση αυτή ονομάστηκε STA190 και αργότερα μετρήθηκε και από τις δύο εξωτερικές στάσεις προκειμένου να εξασφαλιστεί μεγαλύτερη ακρίβεια, δεδομένου ότι το Resection έγινε με τρία μόνο σημεία.

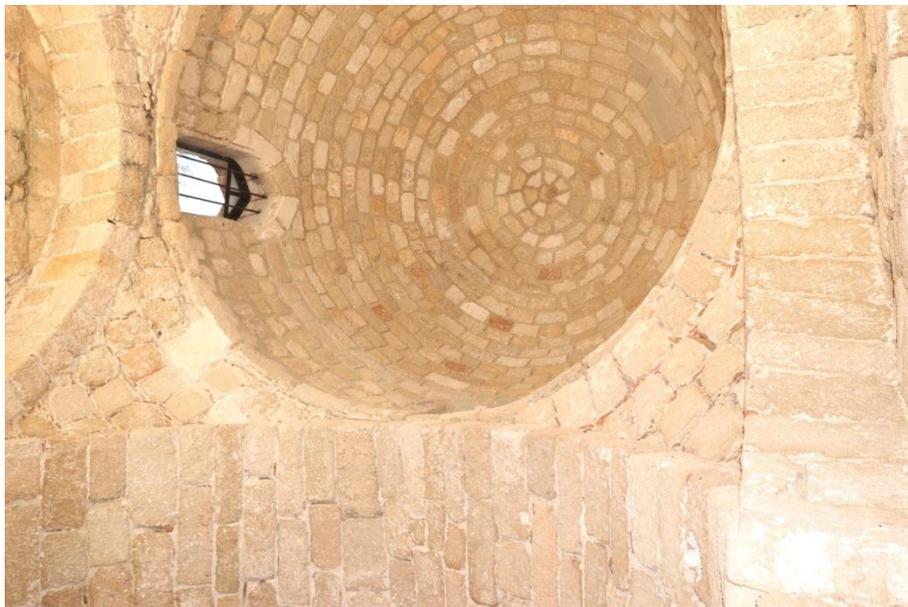
Εικόνα 3.12 : Αλλοίωση χρωμάτων στις φωτογραφίες με τη χρήση του ενσωματωμένου φλάς της μηχανής

Το σημαντικότερο πρόβλημα παρουσιάστηκε κατά τη διάρκεια της φωτογράφισης του εσωτερικού του ναού. Πιο αναλυτικά, κατά τη φωτογράφιση του νότιου κλίτους προέκυψε πρόβλημα με τα Studio Flash, με αποτέλεσμα να είναι αδύνατη η επικοινωνία αυτών και της μηχανής. Μετά από δοκιμές με όλες τις διαθέσιμες μηχανές, διαπιστώθηκε ότι η μηχανή Canon 80D με φακό των 18 mm ήταν η καλύτερη επιλογή, καθώς διέθετε και δικό της ενσωματωμένο φλάς. Σε αυτή τη φωτογράφιση συνέχισαν να χρησιμοποιούνται τα Studio Flash, χωρίς όμως να είναι συνδεδεμένα με τη μηχανή. Σε αυτή την περίπτωση, η γεννήτρια ανίχνευε την εστίαση της κάμερας και με τον τρόπο αυτό γινόταν ο συντονισμός της κάμερας με τα φλάς. Οι εναλλαγές στους συνδυασμούς διαφράγματος και κλείστρου έγιναν επιτακτικότερες σε αυτό το στάδιο της φωτογράφισης, ώστε το αποτέλεσμα να είναι όσο το δυνατόν φυσικότερο. Όλα αυτά είχαν ως συνέπεια μία αρκετά μεγάλη καθυστέρηση στο στάδιο της φωτογράφισης, ενώ ταυτόχρονα επηρεάστηκε η ομοιομορφία των φωτογραφιών στο εσωτερικό του ναού.

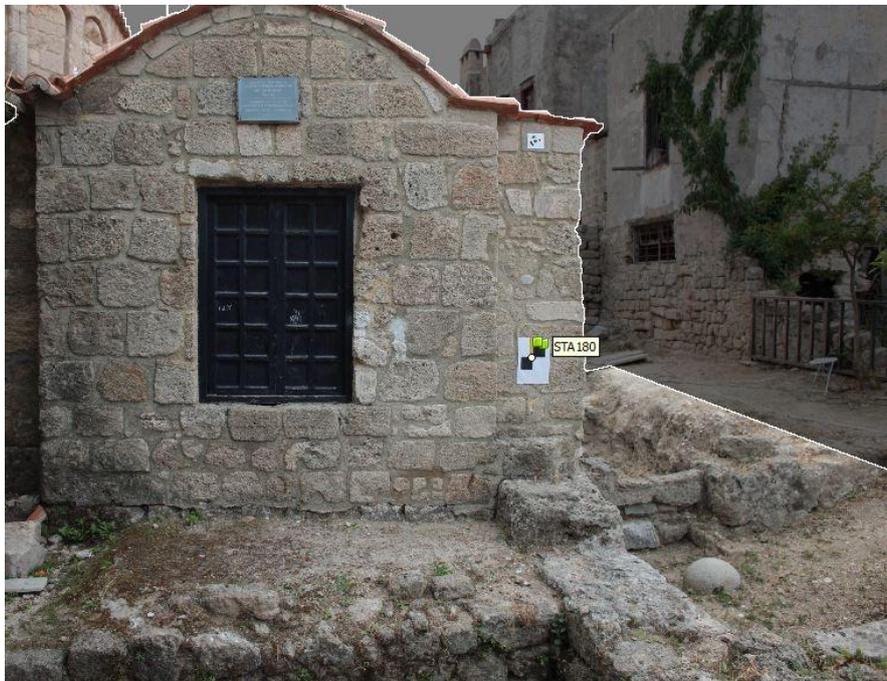
Εικόνα 4.5: Ειδικός στόχος σαρωτή Laser

Στη συνέχεια, αναγνωρίστηκαν και σκοπεύθηκαν αυτόματα οι προσημασμένοι κωδικοποιημένοι στόχοι και ελέγχθηκαν οι σκοπεύσεις και ό,τι δεν είχε εντοπιστεί από το λογισμικό, συμπληρώθηκε χειροκίνητα. Εκτός από τους ειδικούς στόχους του Photoscan, εντοπίστηκαν και σκοπεύθηκαν χειροκίνητα και οι στόχοι του σαρωτή laser.

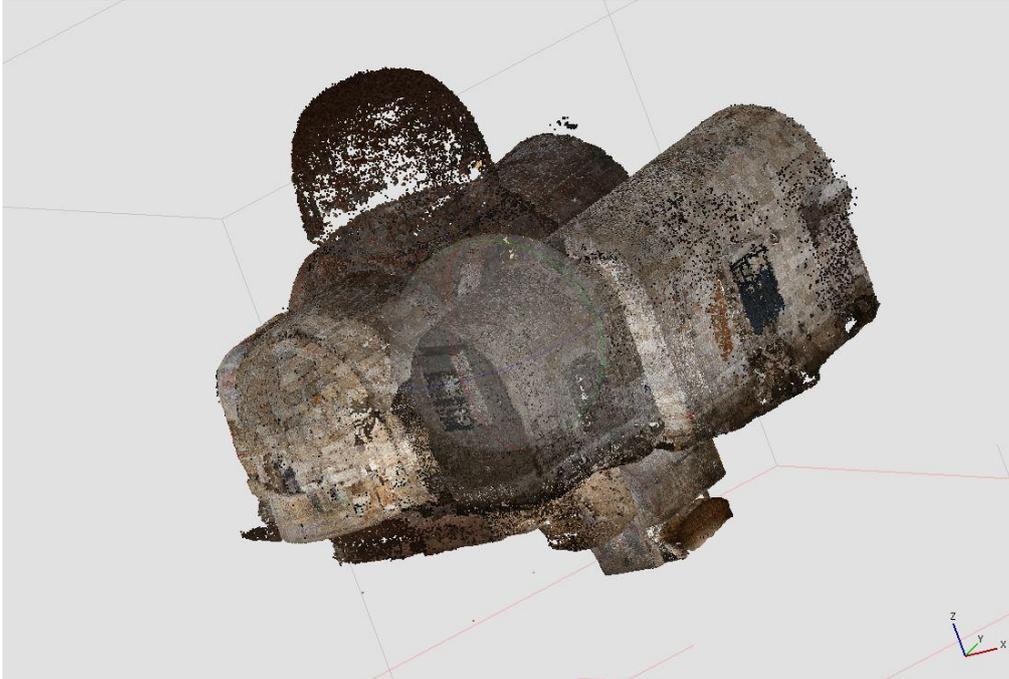
Εικόνα 4.6: Αραιό νέφος του εσωτερικού του ναού

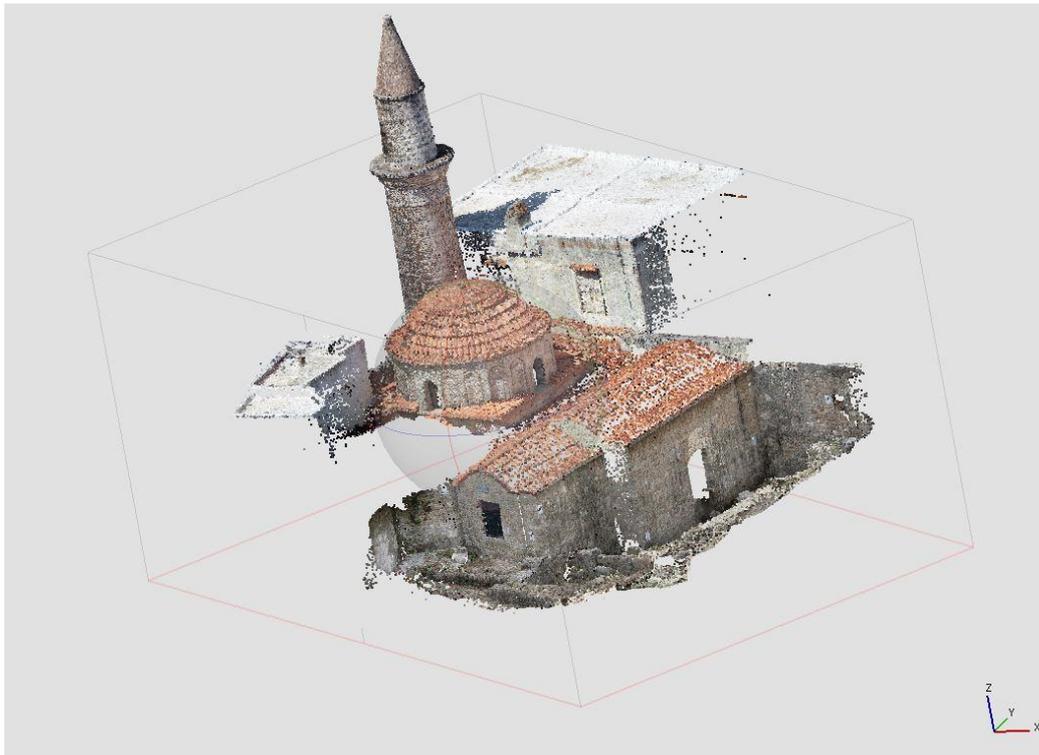
Εικόνα 4.7: Αραιό νέφος του εξωτερικού του ναού

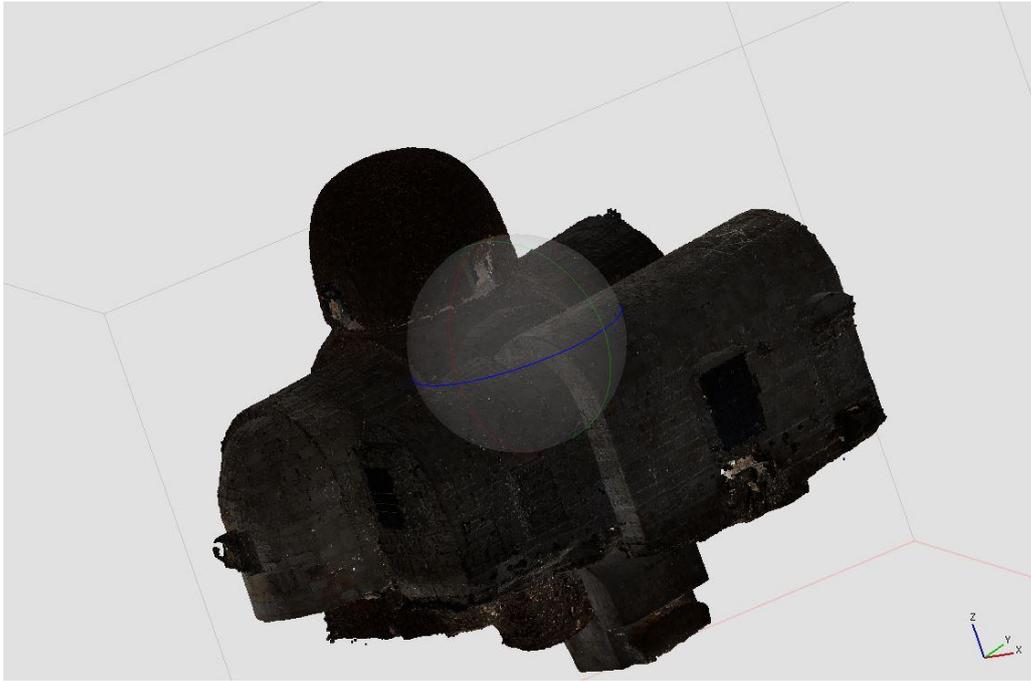
Εικόνα 4.8: Πυκνό νέφος του εσωτερικού του ναού

Τέλος, δημιουργήθηκε το πυκνό νέφος σημείων, το οποίο θα συμπλήρωνε τα κενά που υπήρχαν στο νέφος του σαρωτή laser.

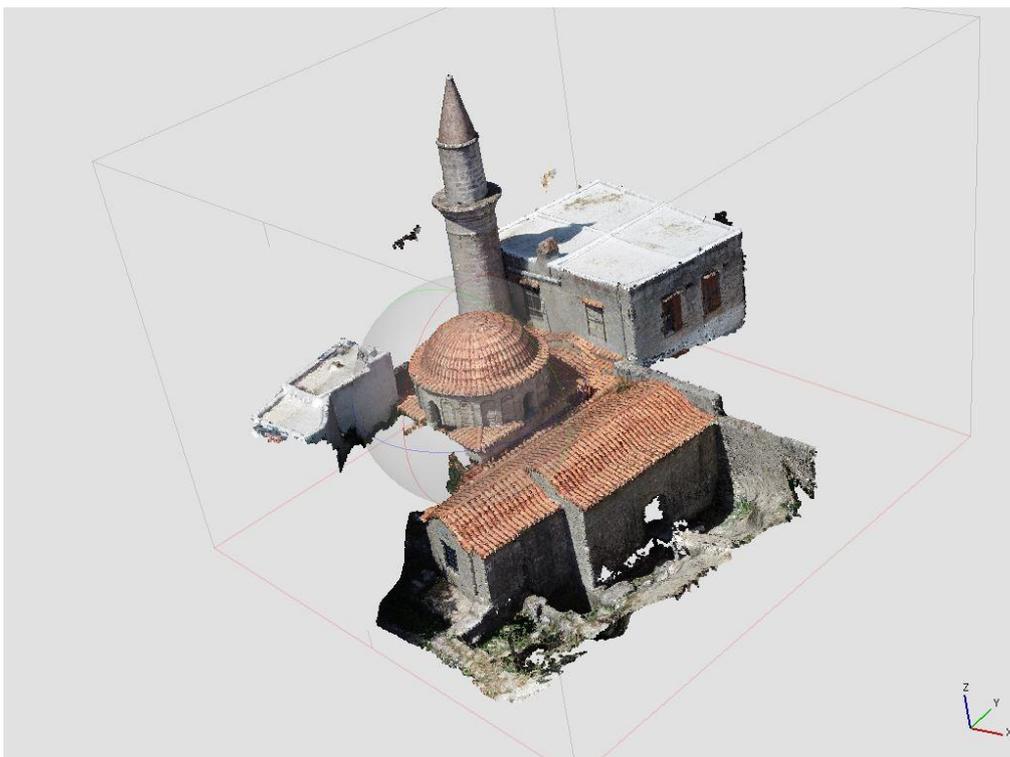
Εικόνα 4.9: Πυκνό νέφος του εξωτερικού του ναού

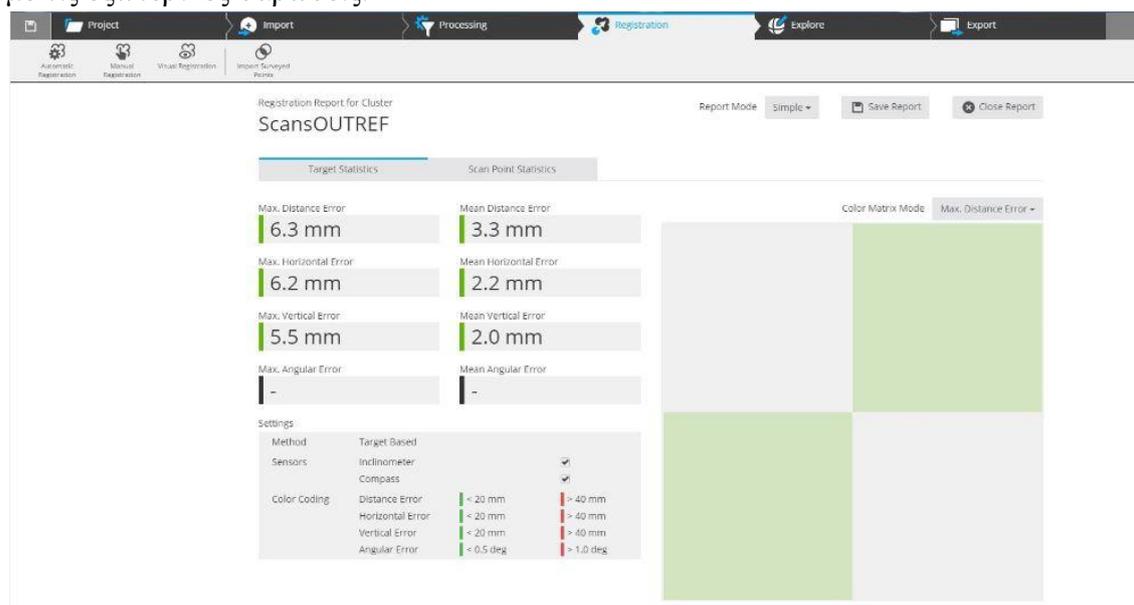
Εικόνα 4.10: Αναφορά σφαλμάτων εξωτερικών σαρώσεων

Όπως παρατηρείται υπάρχουν διαφορές στα μεγέθη των σφαλμάτων των εξωτερικών και των εσωτερικών σαρώσεων. Στις εξωτερικές σαρώσεις τα μεγαλύτερα σφάλματα δικαιολογούνται από το γεγονός ότι τοποθετήθηκαν ειδικοί στόχοι μόνο στην επιφάνεια του τοίχου του ναού, με αποτέλεσμα οι σαρώσεις που έγιναν στη στέγη να μην έχουν κοινούς στόχους με τις σαρώσεις που πραγματοποιήθηκαν στον περίβολο του ναού. Αντίθετα, οι σαρώσεις στο εσωτερικό παρουσιάζουν πολύ μεγάλες επικαλύψεις και όλες περιέχουν τρεις τουλάχιστον στόχους. Το γεγονός αυτό σε συνδυασμό με τον περιορισμένο θόρυβο οδήγησε σε μικρότερα σφάλματα σε σχέση με τις εξωτερικές σαρώσεις.

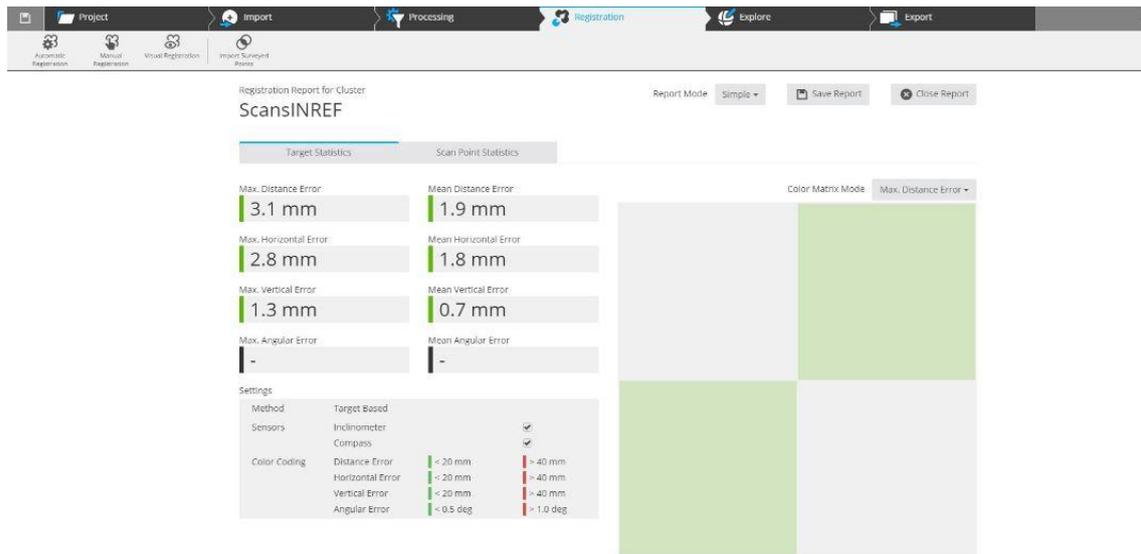
Εικόνα 4.11: Αναφορά σφαλμάτων εσωτερικών σαρώσεων

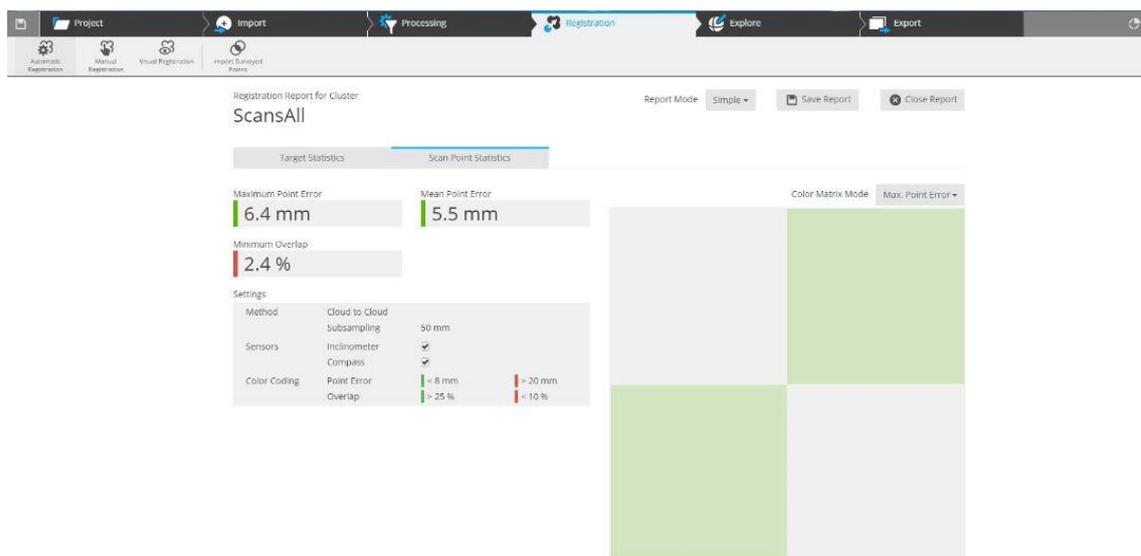
Εικόνα 4.12: Αναφορά συνολικών σφαλμάτων σαρώσεων

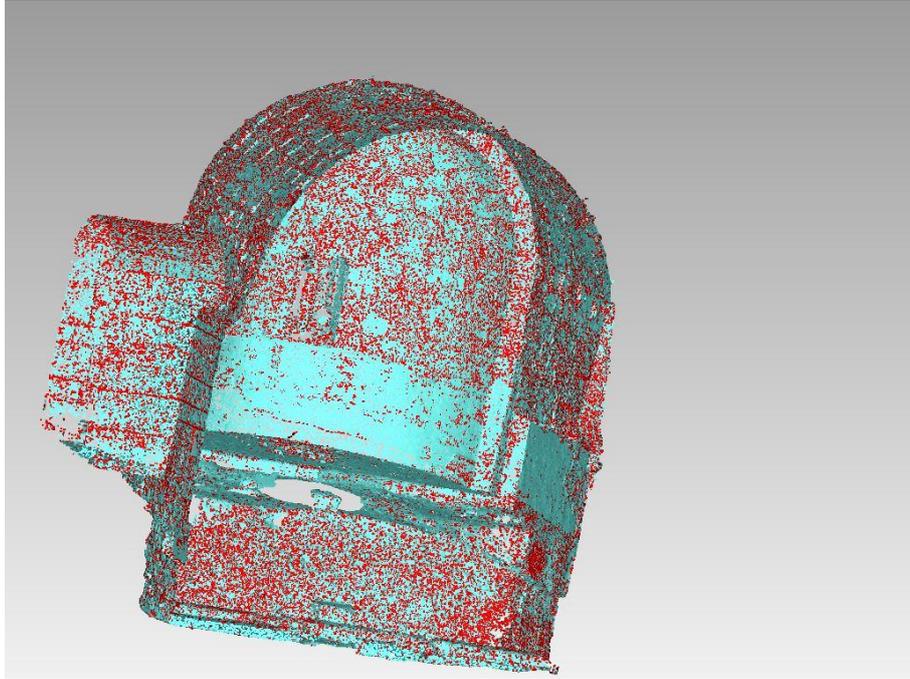
Εικόνα 4.13: Φίλτρο καθαρισμού Select Outliers

Στη συνέχεια, εφαρμόστηκαν ειδικοί αλγόριθμοι φίλτρων καθαρισμού που παρέχονταν από το λογισμικό, ώστε να μειωθεί δραστικά ο όγκος των σημείων, αλλά και ο θόρυβος αυτών. Πιο αναλυτικά, χρησιμοποιήθηκαν τρεις διαφορετικοί αλγόριθμοι καθαρισμού των νεφών σημείων. Ο πρώτος αλγόριθμος, select outliers, επιλέγει όσα σημεία φαίνεται να μην ακολουθούν την επιφάνεια του αντικειμένου, ανάλογα με κάποιο ποσοστό ευαισθησίας που τίθεται από το χρήστη. Με αυτόν τον τρόπο, ο χρήστης μπορεί να ελέγξει τα σημεία που επιλέγει ο αλγόριθμος και τελικά να αποφασίσει για τη διαγραφή τους.

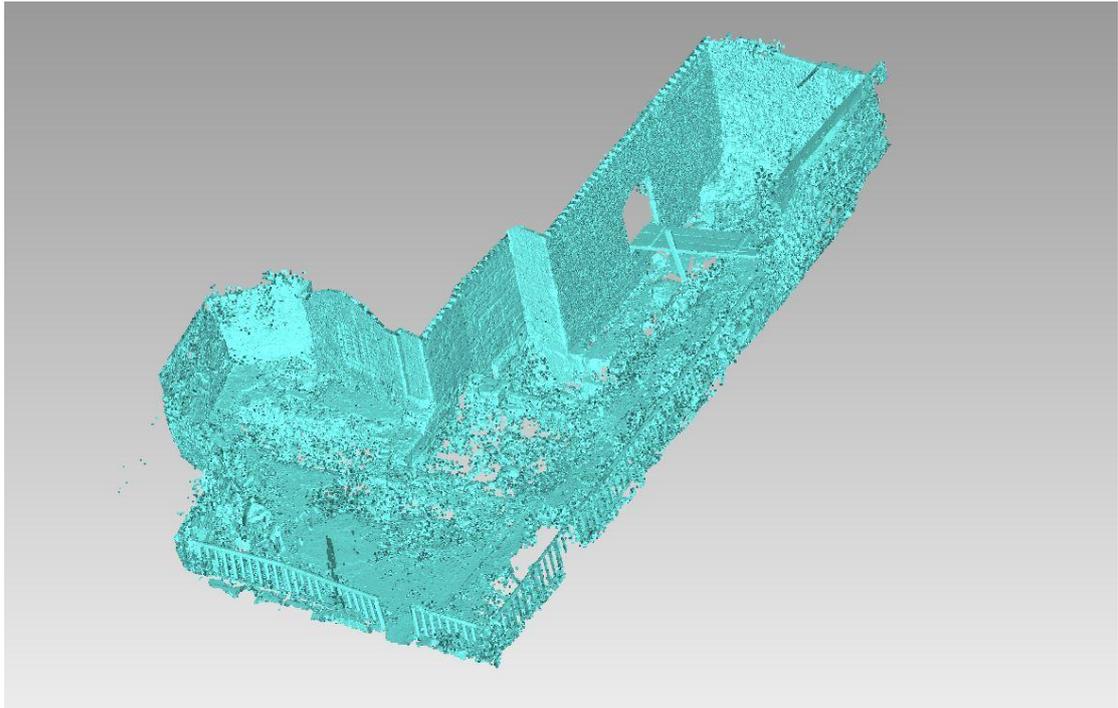
Εικόνα 4.14: Εξωτερικός τοίχος ναού, πριν τον αυτόματο και χειροκίνητο καθαρισμό

Ο δεύτερος αλγόριθμος, *reduce noise*, δεν αφαιρεί σημεία, αλλά μετακινεί τα ήδη υπάρχοντα ώστε να περιγράφουν το αντικείμενο με μεγαλύτερη πιστότητα. Ο τρίτος αλγόριθμος, *uniform*, χωρίζει το αντικείμενο σε ομάδες σημείων και για κάθε ομάδα διατηρεί το σημείο που περιγράφει καλύτερα το αντικείμενο. Σε αντίθεση με τον πρώτο αλγόριθμο, δεν επιτρέπει στο χρήστη να ελέγξει ποια σημεία πρόκειται να διαγραφούν. Σημειώνεται, ότι στα περισσότερα τμήματα νεφών σημείων οι παραπάνω αλγόριθμοι εφαρμόστηκαν περισσότερες από μία φορές, δεδομένου ότι ο όγκος των σημείων εξακολουθούσε να είναι μεγάλος. Με τον τρόπο αυτό, ο καθαρισμός ήταν πιο σταδιακός και ελεγχόμενος.

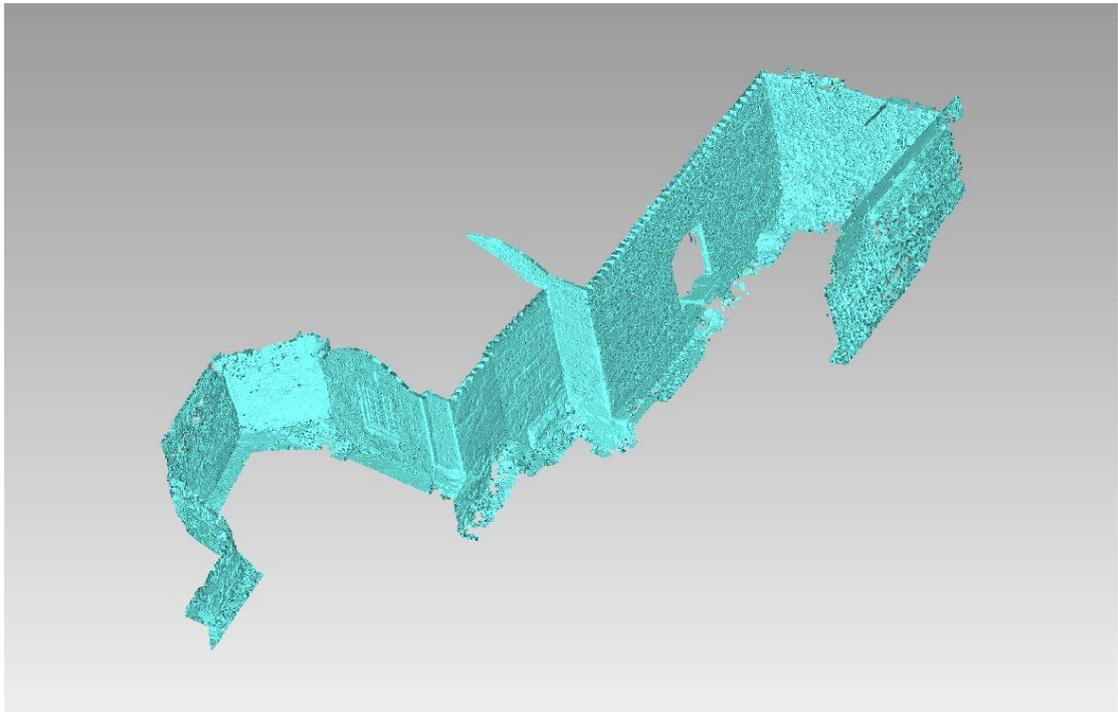
Εικόνα 4.15: Εξωτερικός τοίχος ναού, μετά τον αυτόματο και χειροκίνητο καθαρισμό

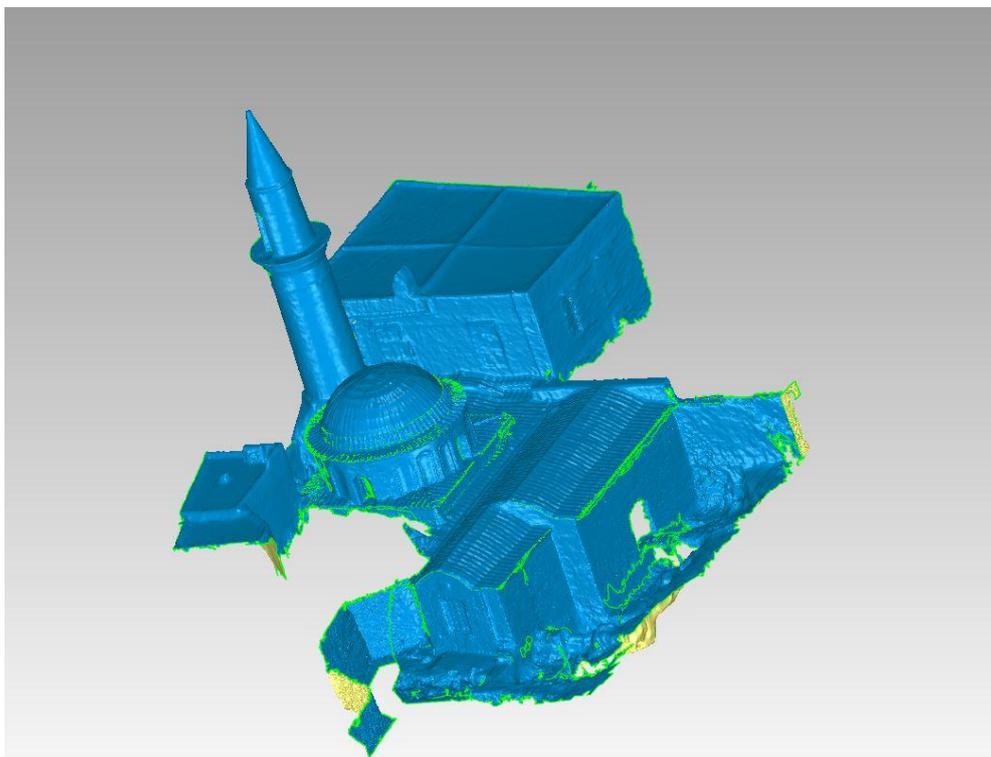
Εικόνα 4.16: Εξωτερική τρισδιάστατη επιφάνεια του ναού

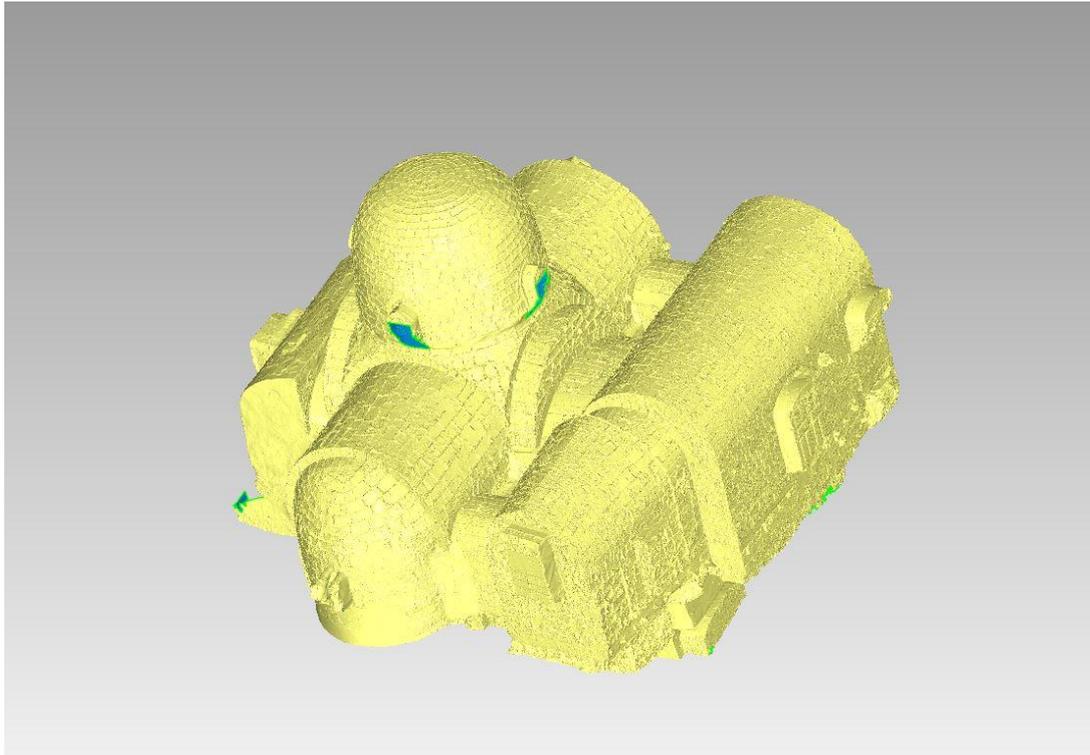
Εικόνα 4.17: Εσωτερική τρισδιάστατη επιφάνεια του ναού

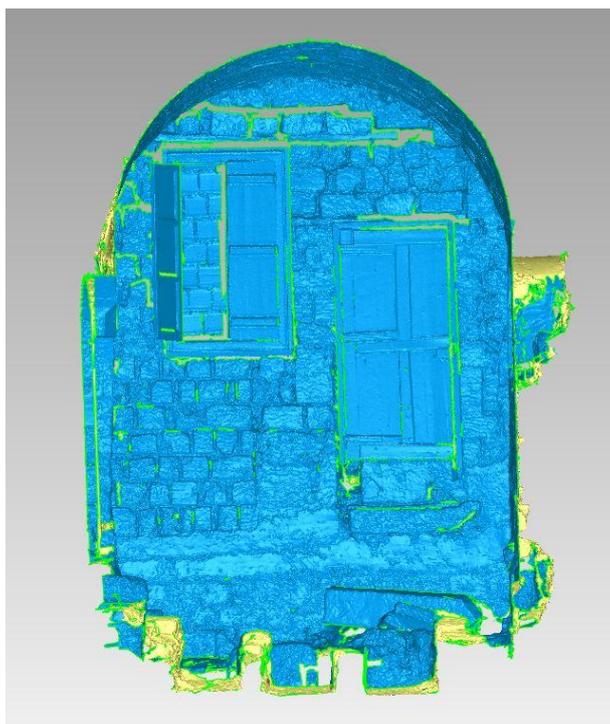
Εικόνα 4.27: Επιφάνεια τοιχοποιίας βόρειου κλίτους από σαρώσεις

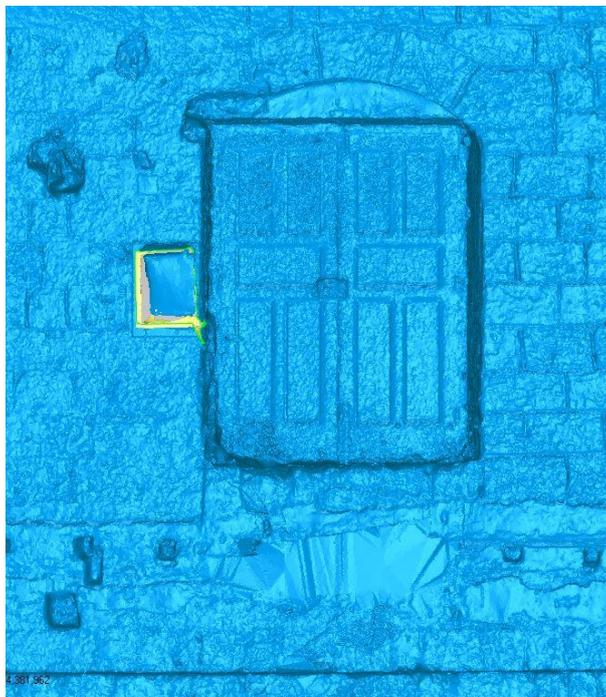
Εικόνα 4.30: Τμήμα της εισόδου του ναού μετά την εφαρμογή του Mesh Doctor

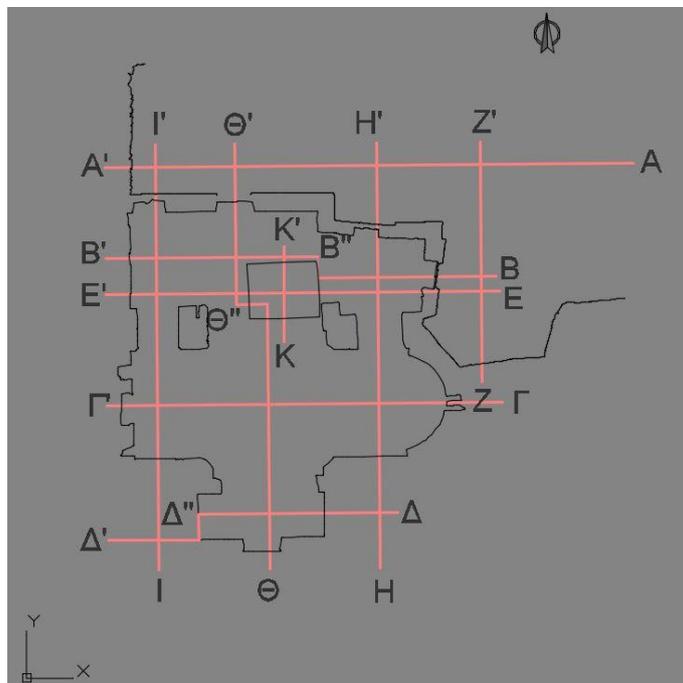
Εικόνα 5.1: Οριζόντια τομή και ίχνη κατακόρυφων τομών

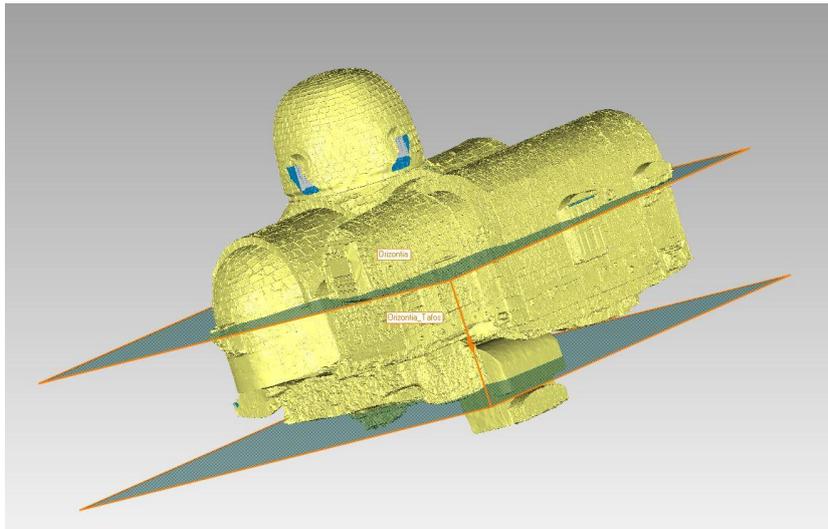
Εικόνα 5.2: Επίπεδα οριζόντιων τομών στο τρισδιάστατο μοντέλο

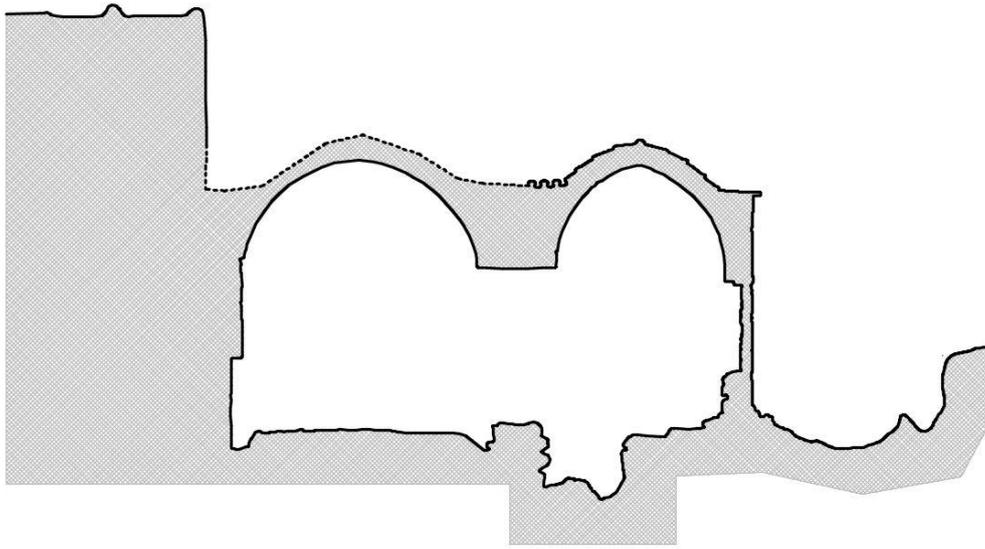
Εικόνα 5.5: Κατακόρυφη εγκάρσια τομή Η-Η'

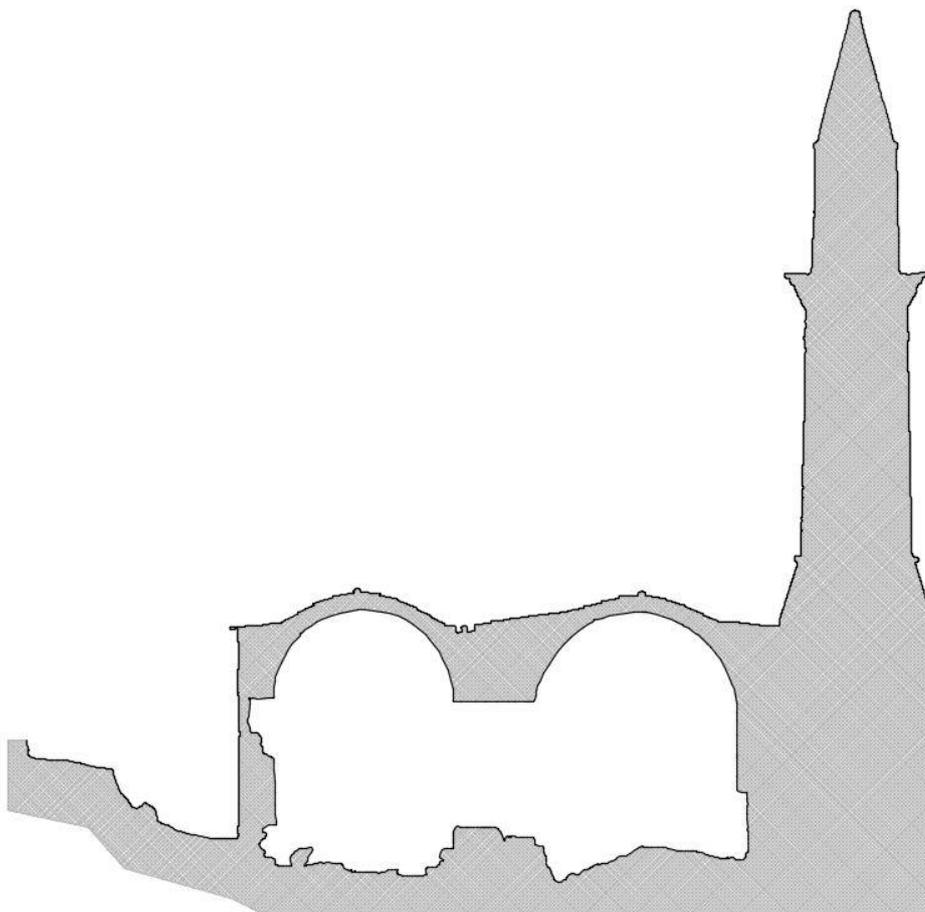
Εικόνα 5.6: Κατακόρυφη εγκάρσια τομή Ι'-Ι

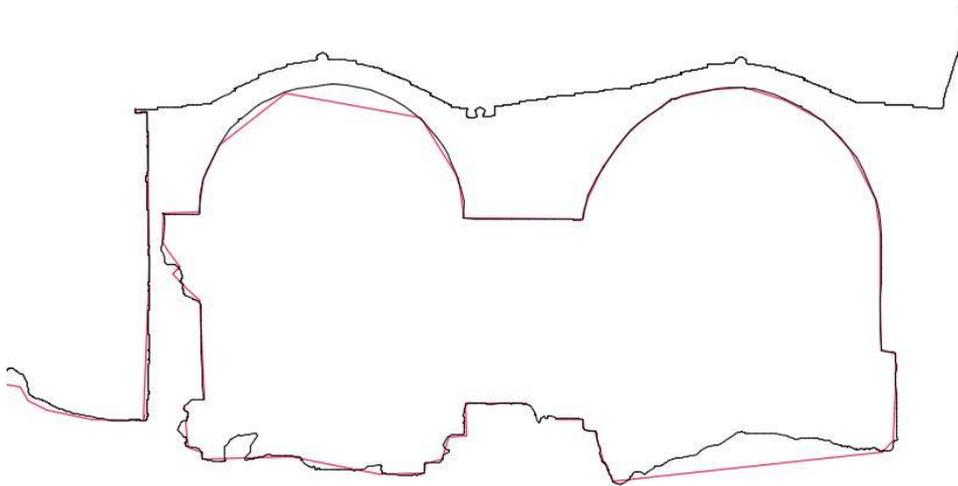
Εικόνα 5.8: Σύγκριση γραμμής τομής I'- I (μαύρο χρώμα) με την αντίστοιχη μετρημένη στο πεδίο (κόκκινο χρώμα)

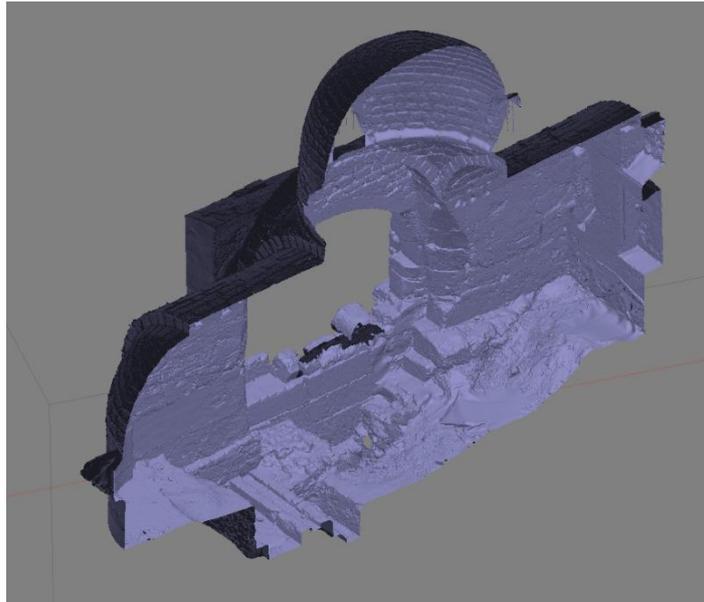
Εικόνα 5. 10: επιφάνεια από την οποία θα προκύψει η ορθοφωτογραφία του πρώτου επιπέδου προβολής

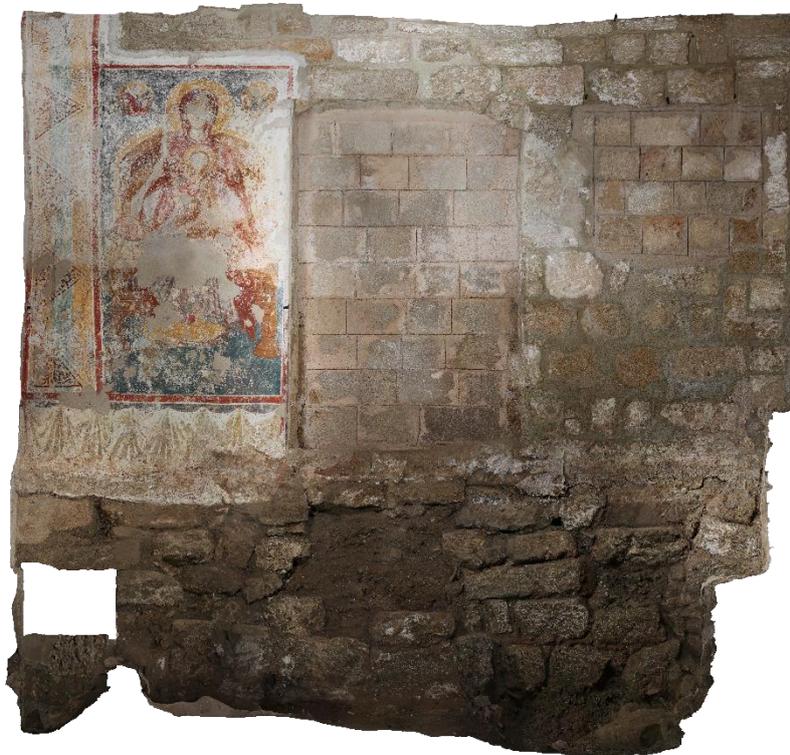
Εικόνα 5.20: Ορθοφωτογραφία κατακόρυφης κατά μήκος τομής Δ-Δ'

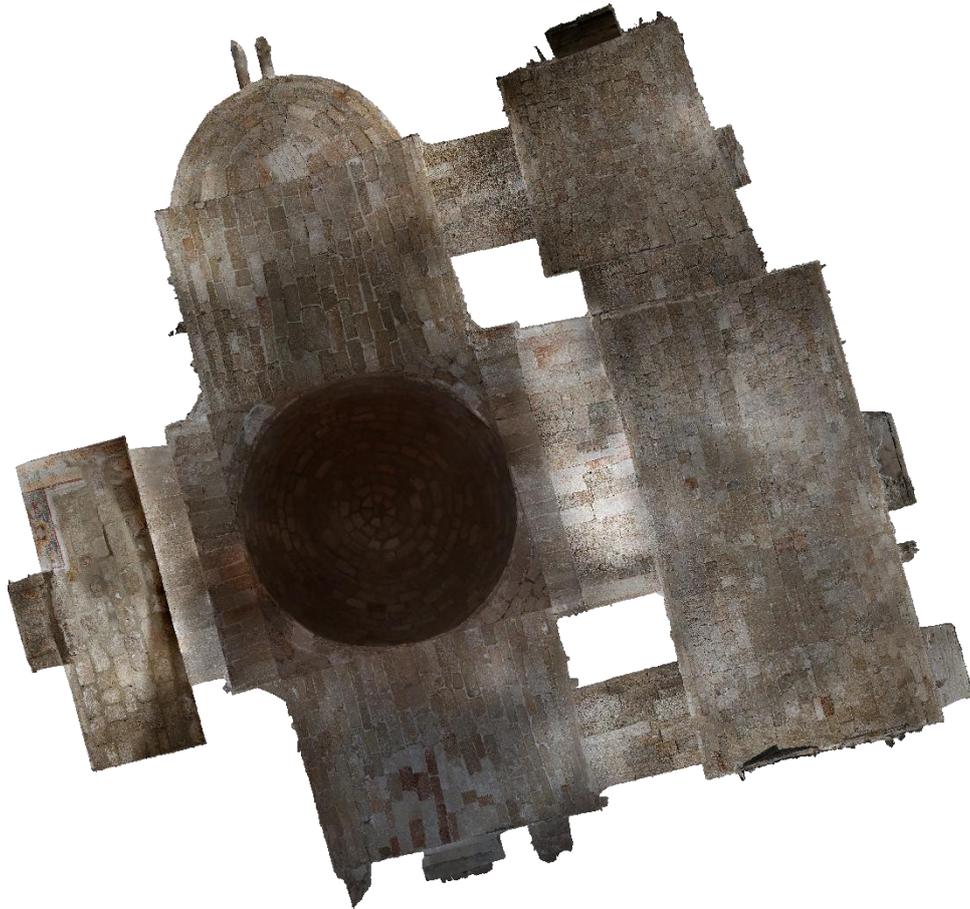
Εικόνα 5.21: Ορθοφωτογραφία οριζόντιας τομής - Άνοψη

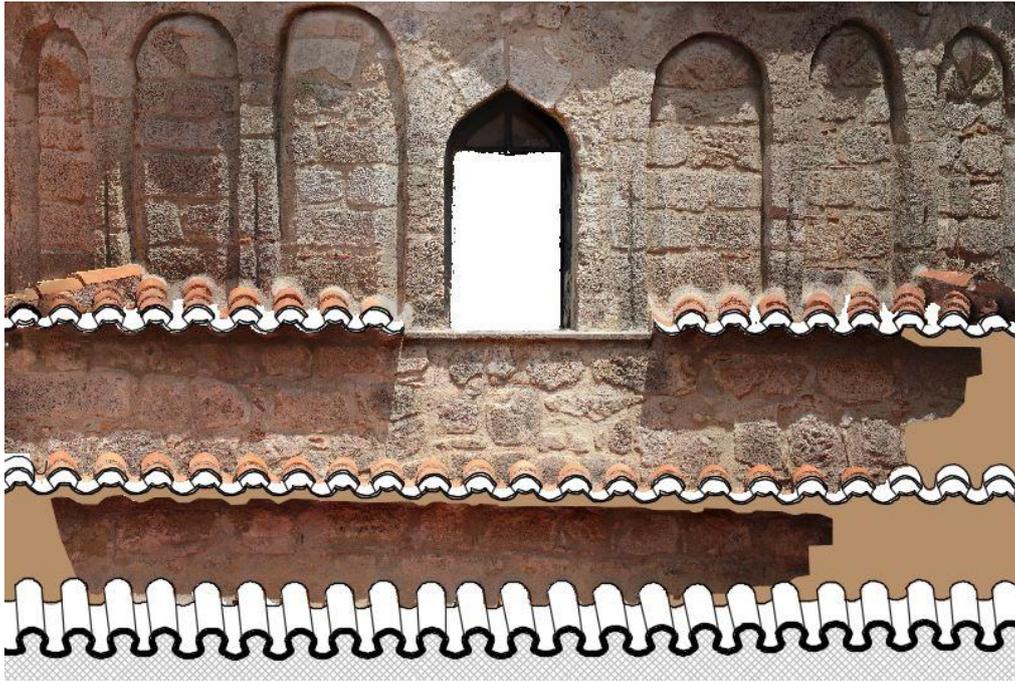
Εικόνα 5.24: Γραμμική σχεδίαση κεραμιδιών

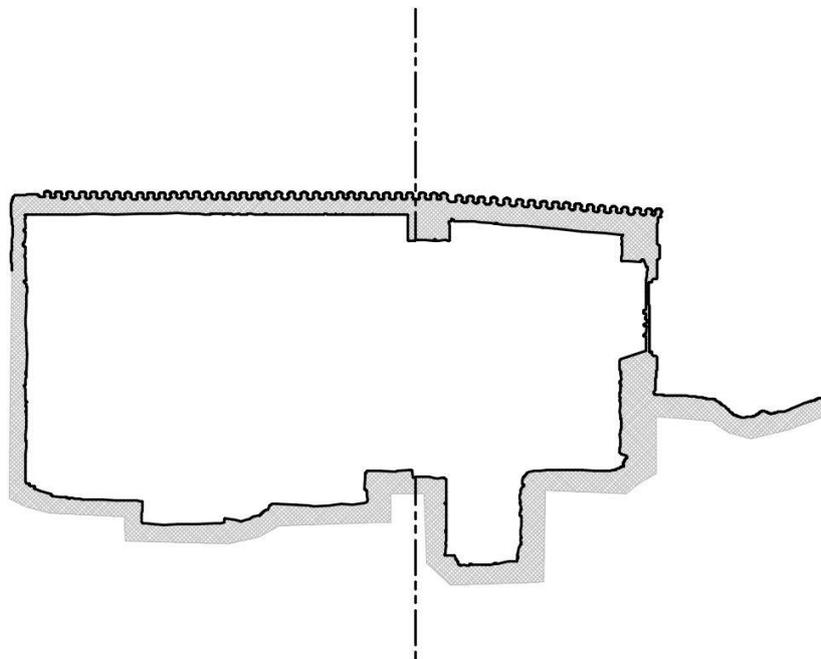
Εικόνα 5.25: «Σπάσιμο» στην κατακόρυφη κατά μήκος τομή Β'- Β

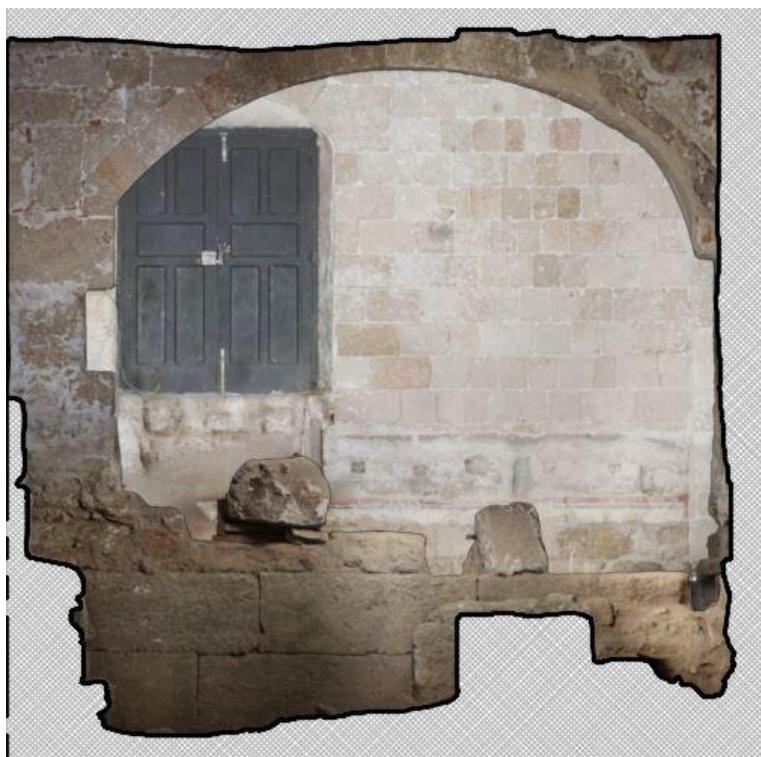
Εικόνα 5.26: Απόδοση βάθους σε ορθοφωτογραφία (κατακόρυφη κατά μήκος τομή Δ'- Δ)

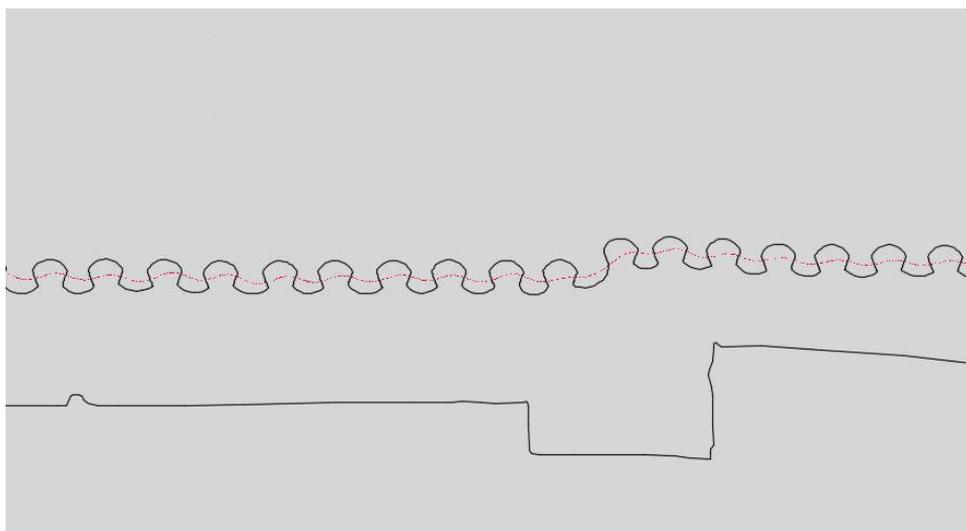
Εικόνα 6.1: Με κόκκινο χρώμα απεικονίζονται τα σημεία του επιπέδου τομής, όπως προέκυψαν από το τρισδιάστατο μοντέλο του UAV και με μαύρο χρώμα απεικονίζονται τα σχεδιασμένα κεραμίδια

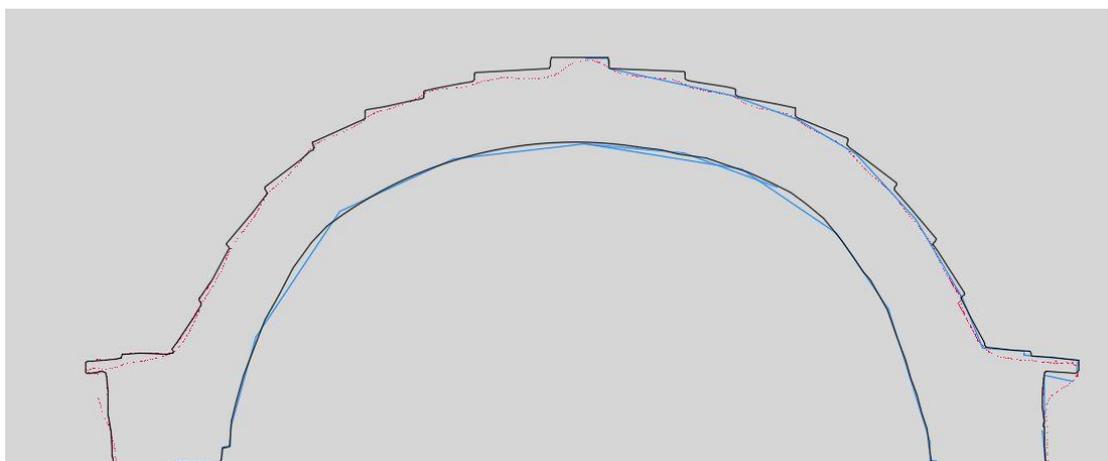
Εικόνα 6.2: Με κόκκινο χρώμα απεικονίζονται τα σημεία του επιπέδου τομής, όπως προέκυψαν από το τρισδιάστατο μοντέλο του UAV, με μπλε χρώμα απεικονίζεται η μετρημένη στο πεδίο γραμμή τομής και με μαύρο χρώμα τα τελικά σχεδιασμένα κεραμίδια
