ΕΘΝΙΚΟ ΜΕΤΣΟΒΙΟ ΠΟΛΥΤΕΧΝΕΙΟ
ΣΧΟΛΗ ΑΓΡΟΝΟΜΩΝ ΚΑΙ ΤΟΠΟΓΡΑΦΩΝ ΜΗΧΑΝΙΚΩΝ
ΤΟΜΕΑΣ ΤΟΠΟΓΡΑΦΙΑΣ
ΕΡΓΑΣΤΗΡΙΟ ΦΩΤΟΓΡΑΜΜΕΤΡΙΑΣ

Γεωμετρική Τεκμηρίωση με Σύγχρονες Μεθόδους του Ναού του Αγίου Σπυρίδωνος στη Μεσαιωνική Πόλη της Ρόδου

ΔΙΠΛΩΜΑΤΙΚΗ ΕΡΓΑΣΙΑ

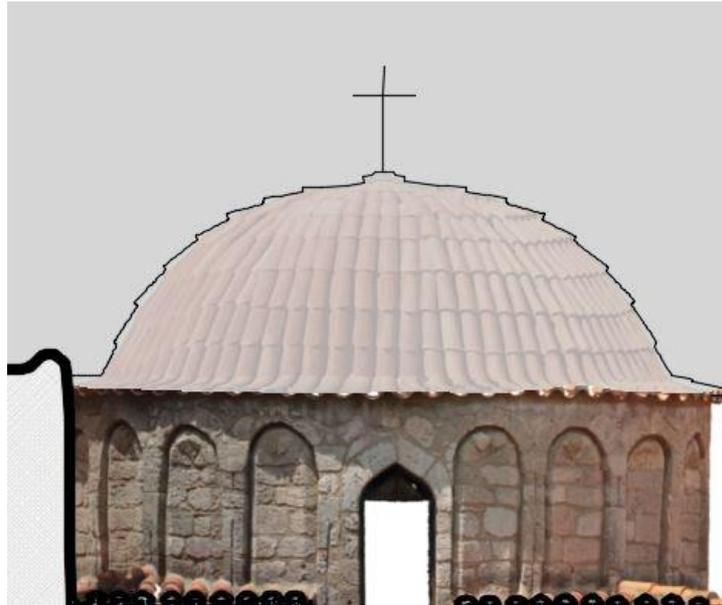
Εικόνα 6.3: Ορθοφωτογραφία κεραμιδιών με αχνό χρώμα και απόδοσή τους με γραμμικό τρόπο

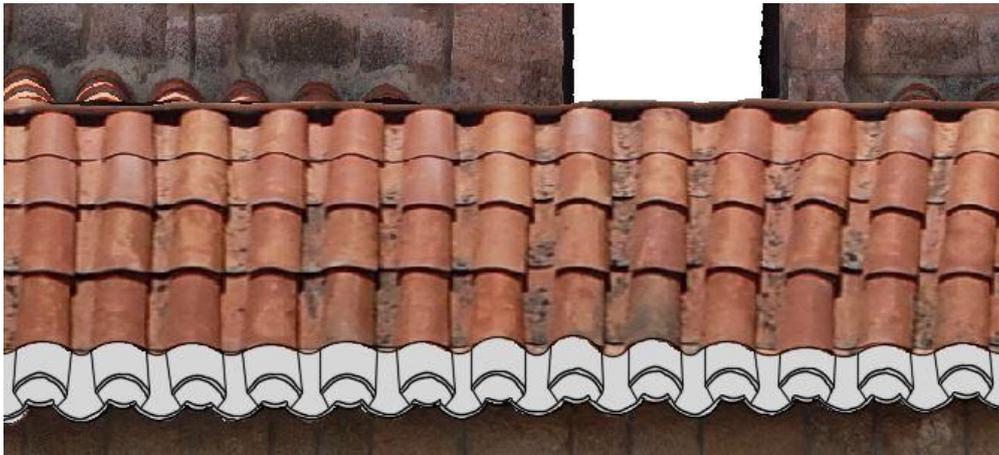
Εικόνα 6.4: Γραμμική σχεδίαση κεραμιδιών

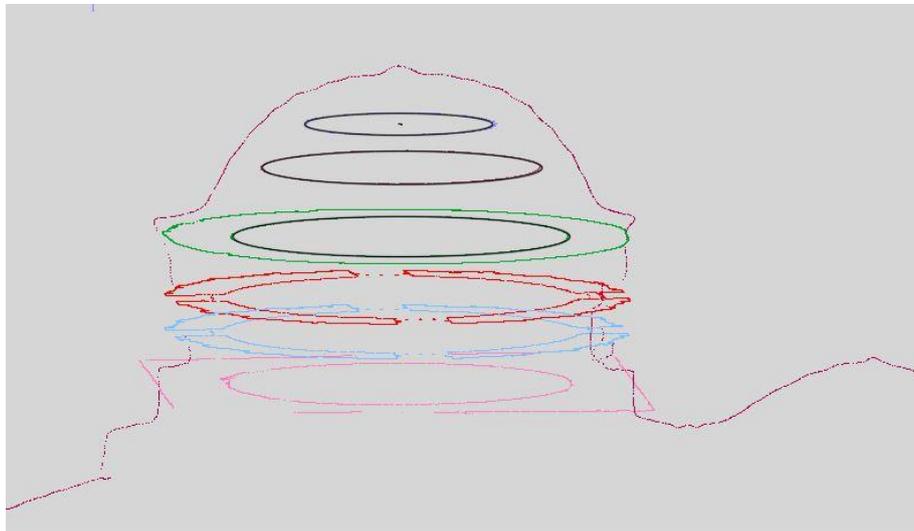
Εικόνα 6.5: Οριζόντιες γραμμές τομής σε διαφορετικά ύψη στις τρισδιάστατες επιφάνειες του τρούλου και του τυμπάνου

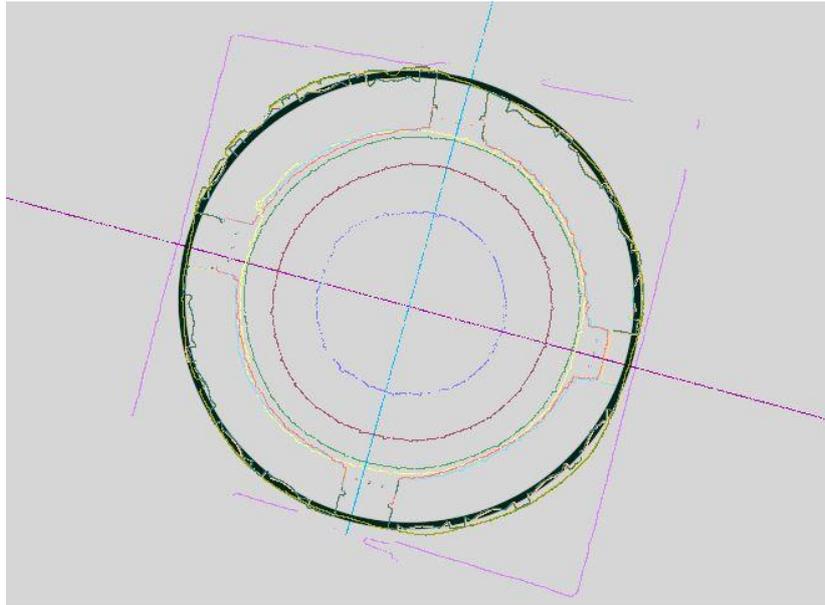
Εικόνα 6.6: Κύκλος (μαύρο χρώμα) μη ικανός να περιγράψει το πραγματικό σχήμα του τρούλου

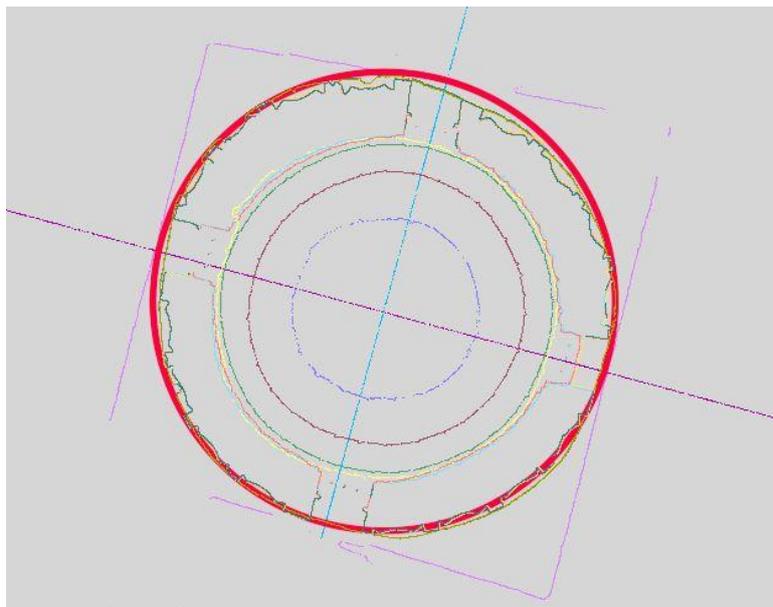
Εικόνα 6.7: Κύκλος (κόκκινο χρώμα) μη ικανός να περιγράψει το πραγματικό σχήμα του τρούλου

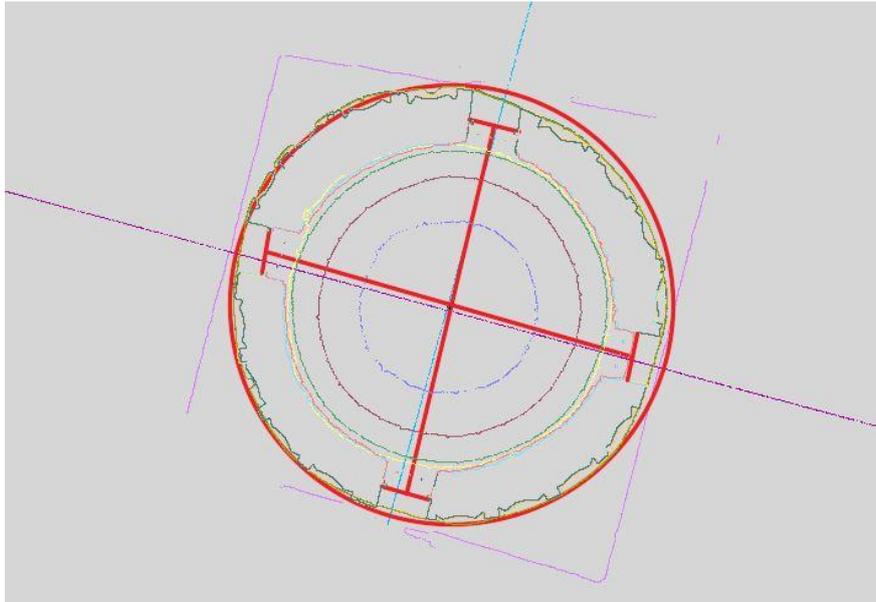
Εικόνα 6.8: Κύκλος (κόκκινο χρώμα) μη ικανός να περιγράψει το πραγματικό σχήμα του τρούλου

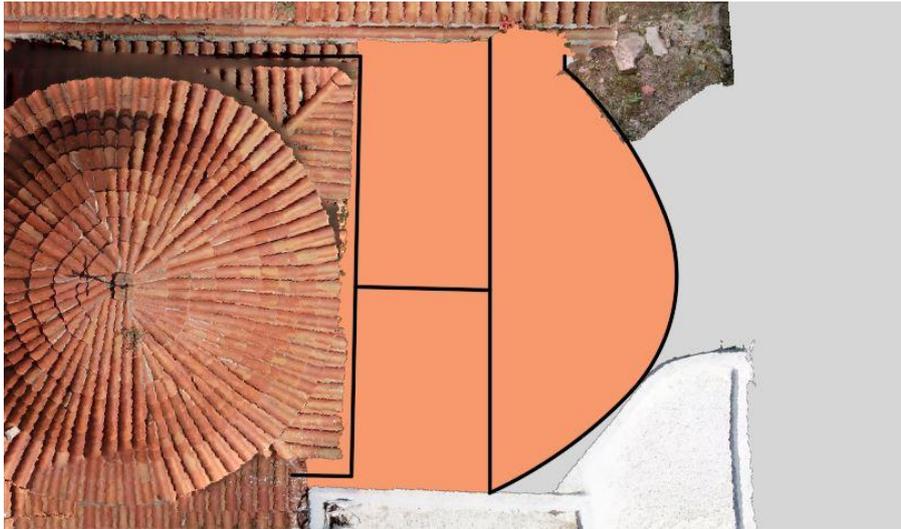
Εικόνα 6.9: Περιοχή με έλλειψη πληροφορίας

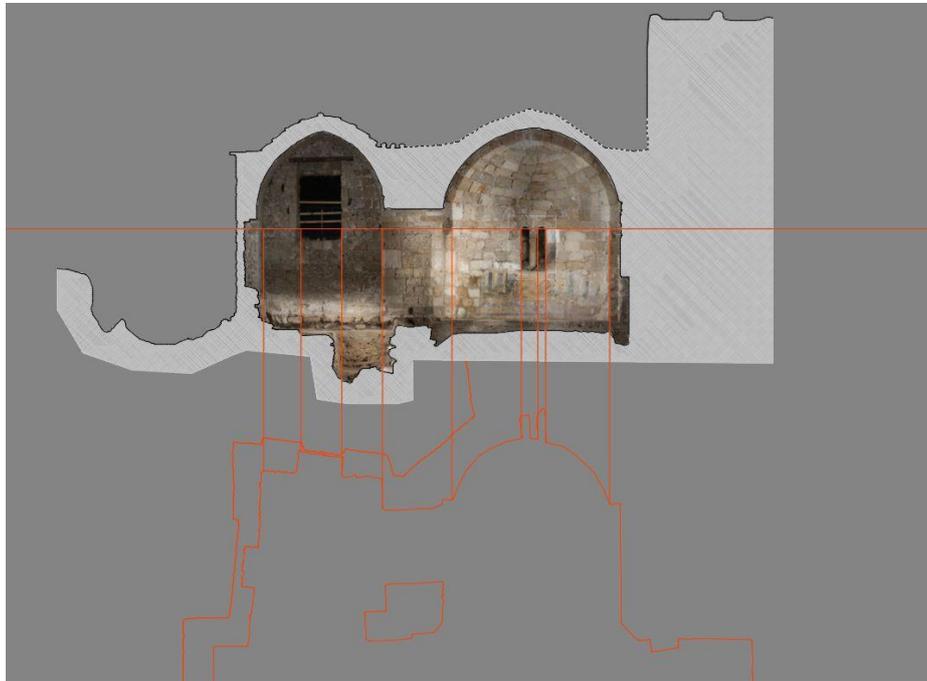
Εικόνα 6.11: Σύγκριση της οριζόντιας τομής με την κατακόρυφη εγκάρσια τομή H' - H

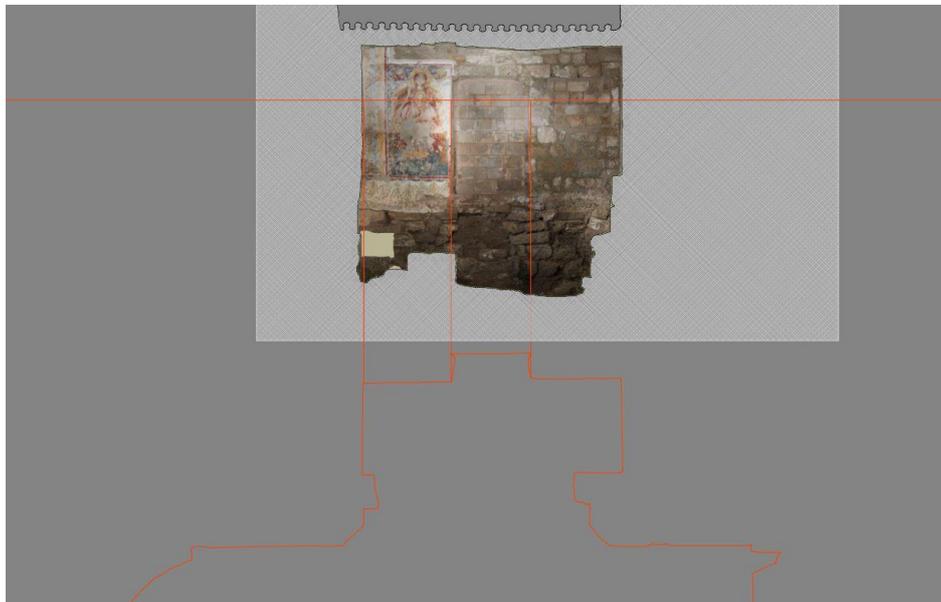
Εικόνα 6.12: Σύγκριση της οριζόντιας τομής με την κατακόρυφη κατά μήκος τομή Δ - Δ'

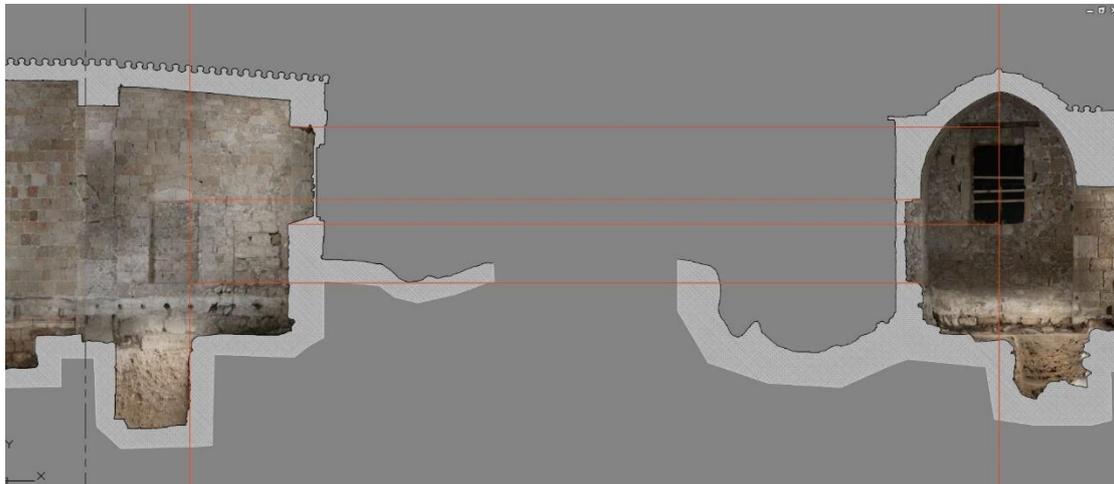
Εικόνα 6.14: Σύγκριση της κατακόρυφης κατά μήκος τομής B' - B με την κατακόρυφη εγκάρσια τομή H' - H

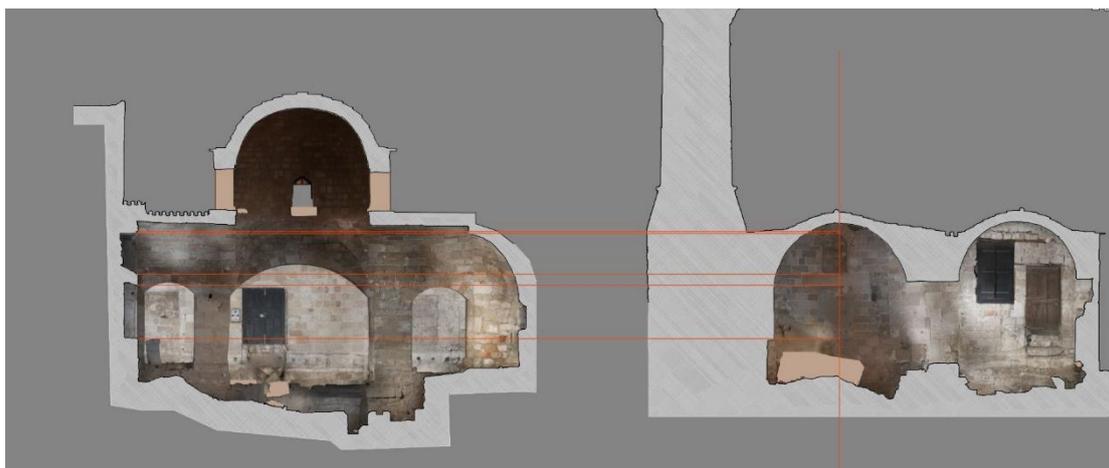
Εικόνα 6.15: Σύγκριση της κατακόρυφης κατά μήκος τομής Γ' - Γ με την κατακόρυφη εγκάρσια τομή Ι - Ι'

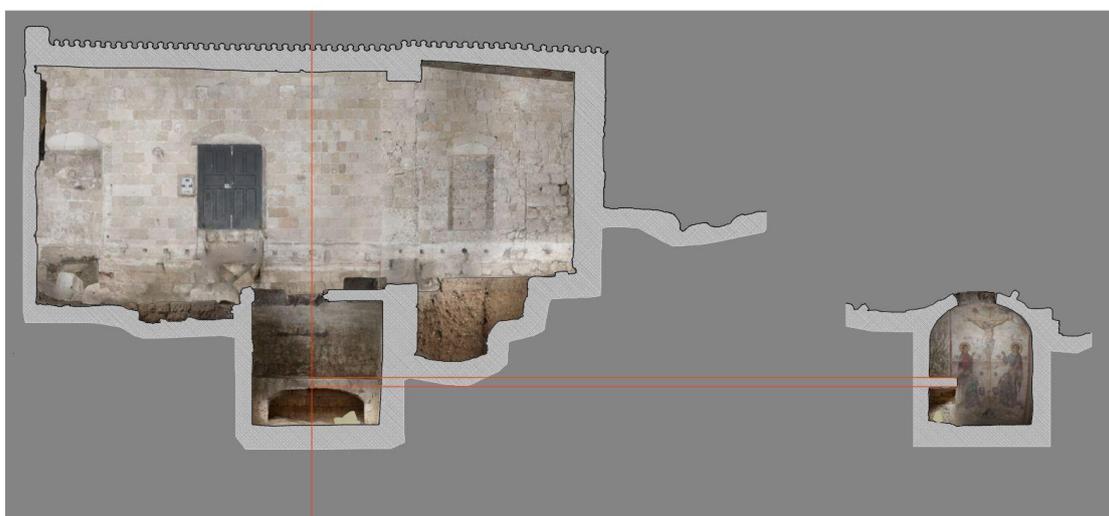
Εικόνα 6.16: Σύγκριση της κατακόρυφης κατά μήκος τομής Ε' - Ε με την κατακόρυφη εγκάρσια τομή Κ' - Κ

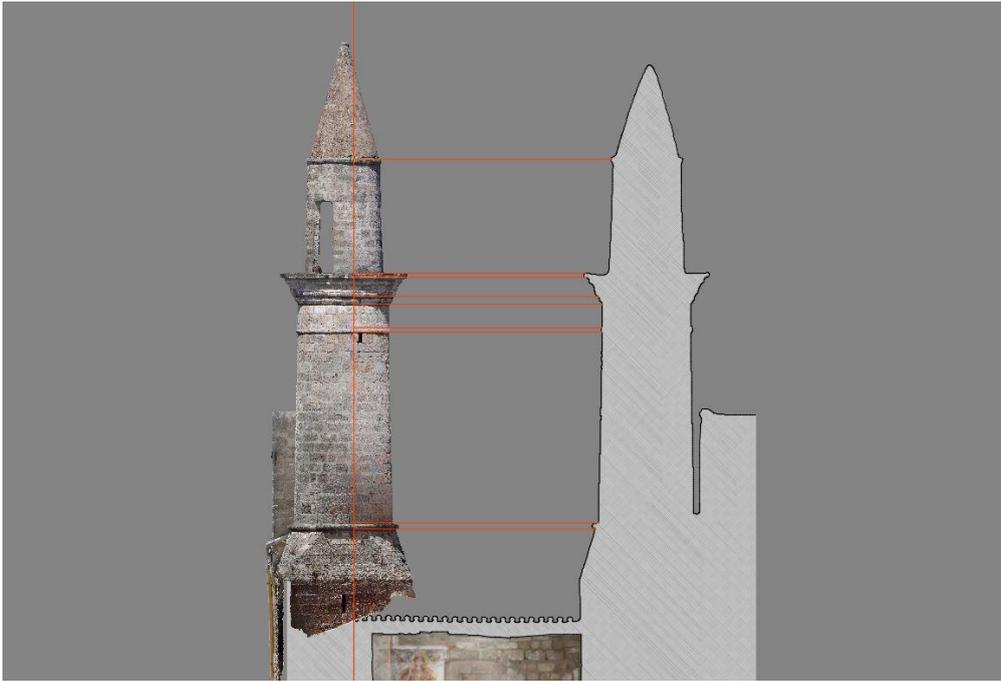
Εικόνα 6.17: Σύγκριση της κατακόρυφης κατά μήκος τομής Δ - Δ' με την ορθοφωτογραφία της ανατολικής όψης του μιναρέ

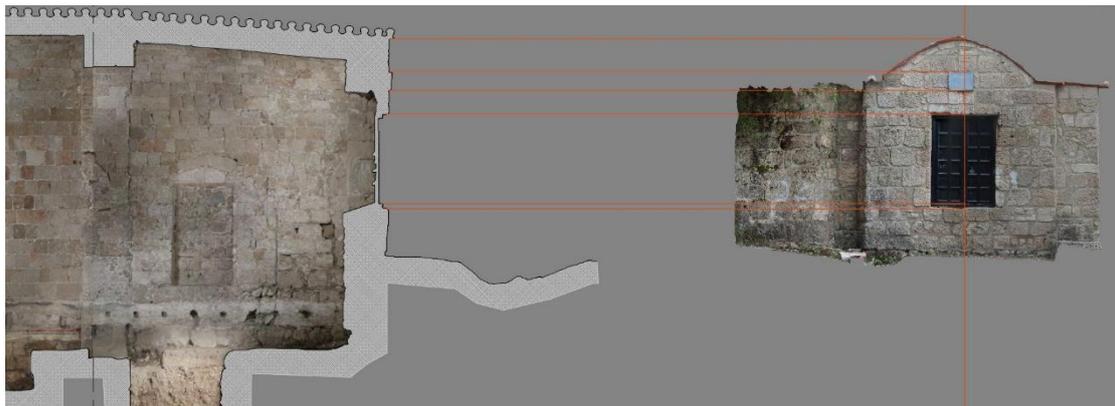
Εικόνα 6.18: Σύγκριση της κατακόρυφης κατά μήκος τομής Β' - Β με την ορθοφωτογραφία της ανατολικής όψης του εξωτερικού τοίχου του ναού
