ΜΕΤΑΠΤΥΧΙΑΚΗ ΕΡΓΑΣΙΑ
'Γεωμετρική τεκμηρίωση στο πλαίσιο ολοκληρωμένης διαγνωστικής μελέτης
του αρχαίου ναού του Πυθίου Απόλλωνος στη Ρόδο'

ΤΕΥΧΟΣ ΣΧΕΔΙΩΝ

ΝΑΟΣ ΠΥΘΙΟΥ ΑΠΟΛΛΩΝΟΣ
(ΑΚΡΟΠΟΛΗ ΡΟΔΟΥ)

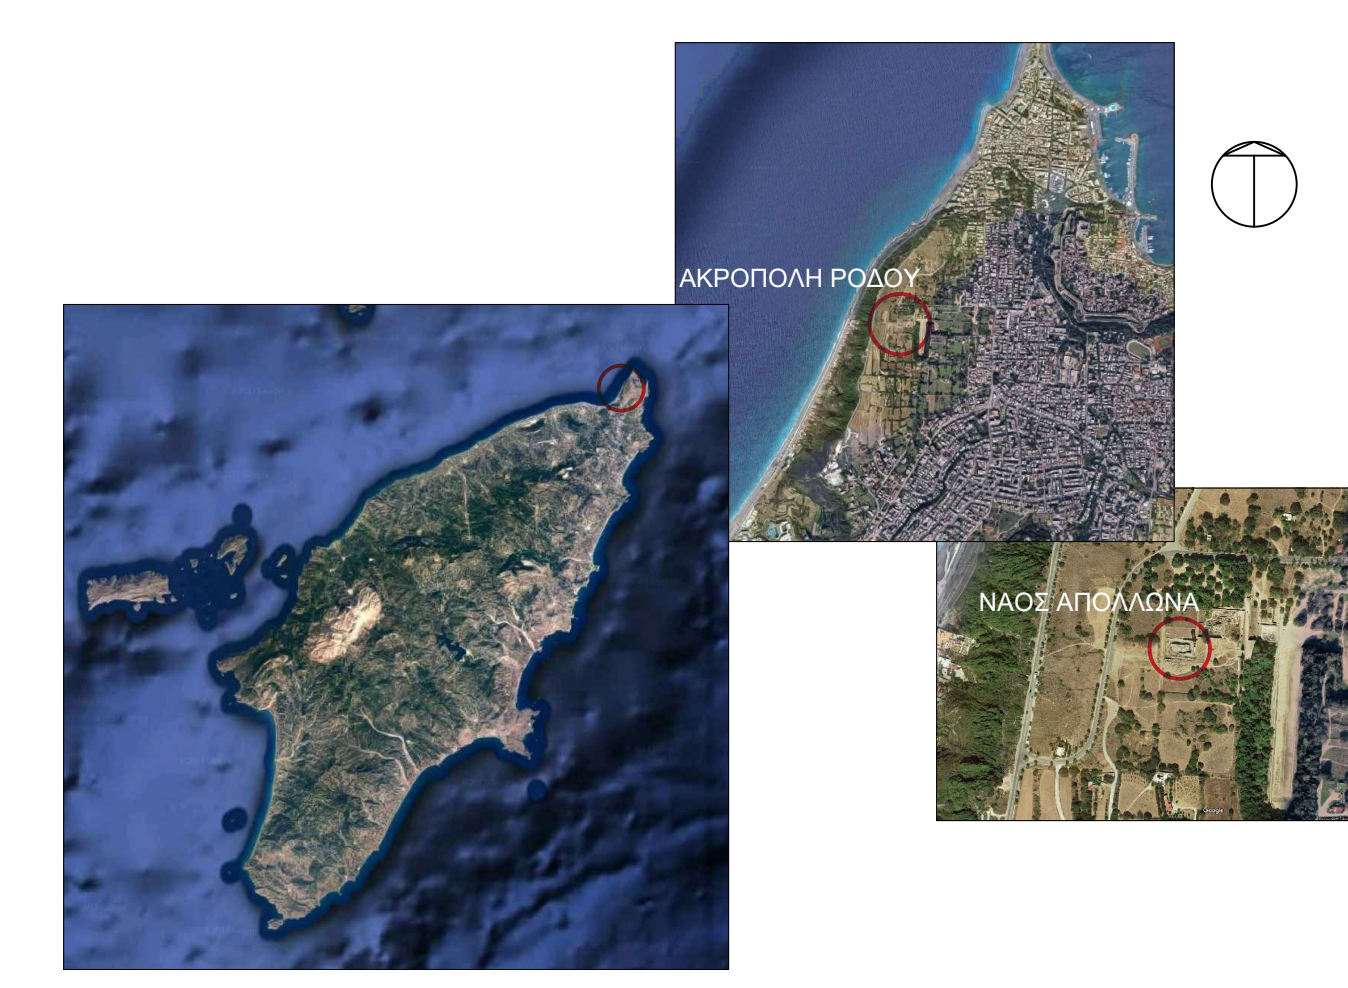
ΑΡ. ΣΧΕΔΙΟΥ 01	ΤΟΠΟΓΡΑΦΙΚΟ ΔΙΑΓΡΑΜΜΑ
ΙΟΥΛΙΟΣ 2017	ΚΛΙΜΑΚΑ 1 : 50

- Βράχος
- Χώμα με σπαράγματα λίθων
- Υψομετρικές στάθμες ως προς μ.σ.θ.

Παρατηρήσεις:
οι συντεταγμένες αναφέρονται στο ΕΓΣΑ'87

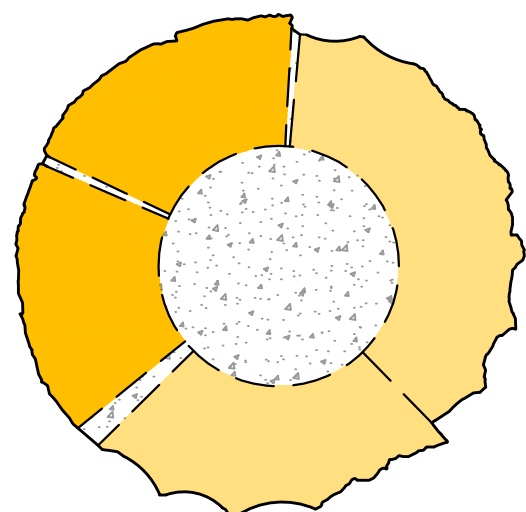
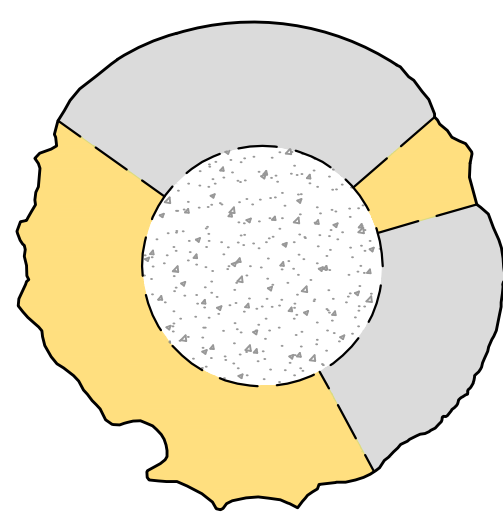
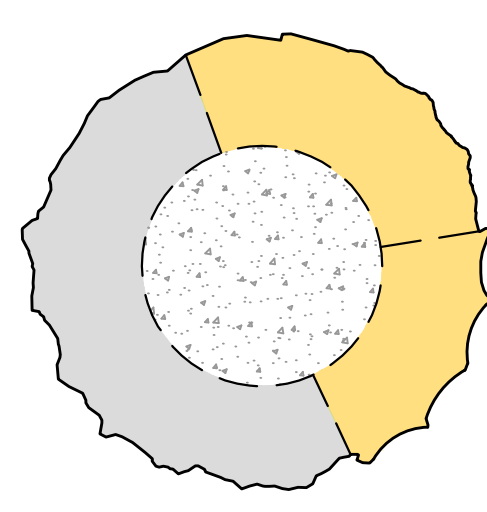
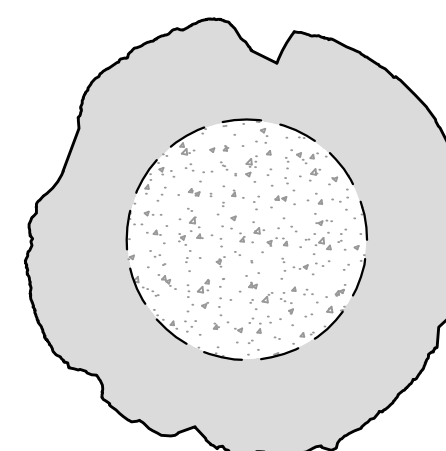
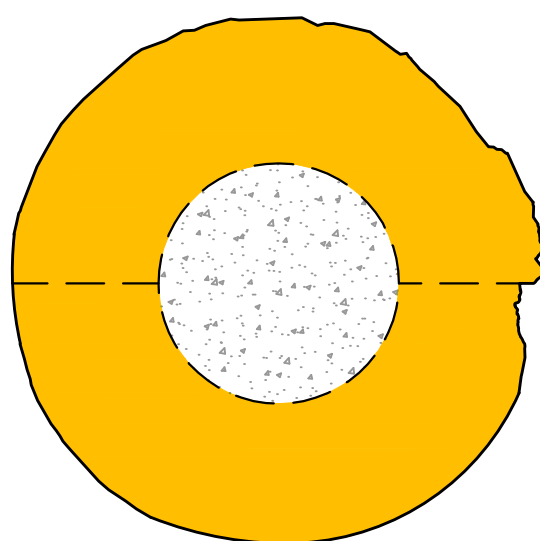
ΤΟΜΕΣ ΣΦΟΝΔΥΛΩΝ
ΝΟΤΙΟΥ ΚΙΟΝΑ -
ΧΑΡΤΗΣ ΥΛΙΚΩΝ

Παρατηρήσεις:
Οι τομές των σφονδύλων αναφέρονται στο μέσο του ύψους τους

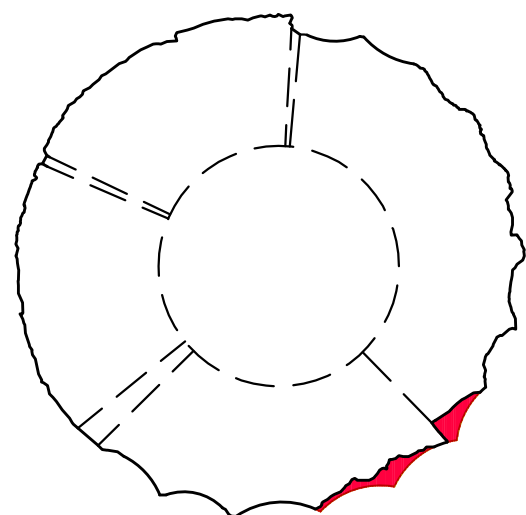
ΤΟΜΕΣ ΣΦΟΝΔΥΛΩΝ
ΝΟΤΙΟΥ ΚΙΟΝΑ -
ΧΑΡΤΗΣ ΦΘΟΡΩΝ

- Αρχικό σχήμα
- Απώλεια υλικού

Παρατηρήσεις:
Οι τομές των σφονδύλων αναφέρονται στο μέσο του ύψους τους
