ΕΘΝΙΚΟ ΜΕΤΣΟΒΙΟ ΠΟΛΥΤΕΧΝΕΙΟ

**ΔΙΑΓΝΩΣΗ ΒΛΑΒΩΝ ΕΠΑΓΩΓΙΚΩΝ
ΗΛΕΚΤΡΟΚΙΝΗΤΗΡΩΝ ΜΕ ΑΝΑΛΥΣΗ ΡΕΥΜΑΤΟΣ ΚΑΙ
ΚΡΑΔΑΣΜΩΝ**

ΔΙΠΛΩΜΑΤΙΚΗ ΕΡΓΑΣΙΑ του
ΔΗΜΗΤΡΙΟΥ Β. ΚΑΡΑΘΑΝΟΥ

ΑΘΗΝΑ 2011

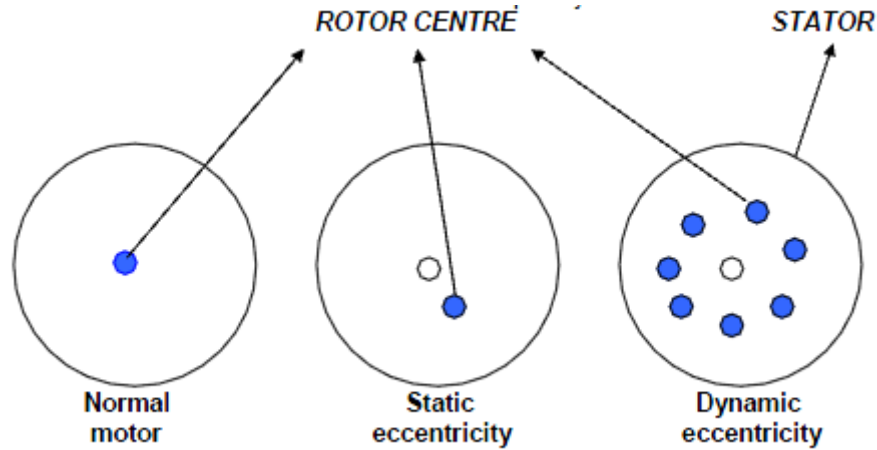
Υπάρχουν δύο είδη εκκεντρότητας που μπορούν να εμφανιστούν σε έναν Η/Κ, όπως φαίνεται στο σχήμα 2.2.

Σχήμα 2.2: Είδη εκκεντρότητας.

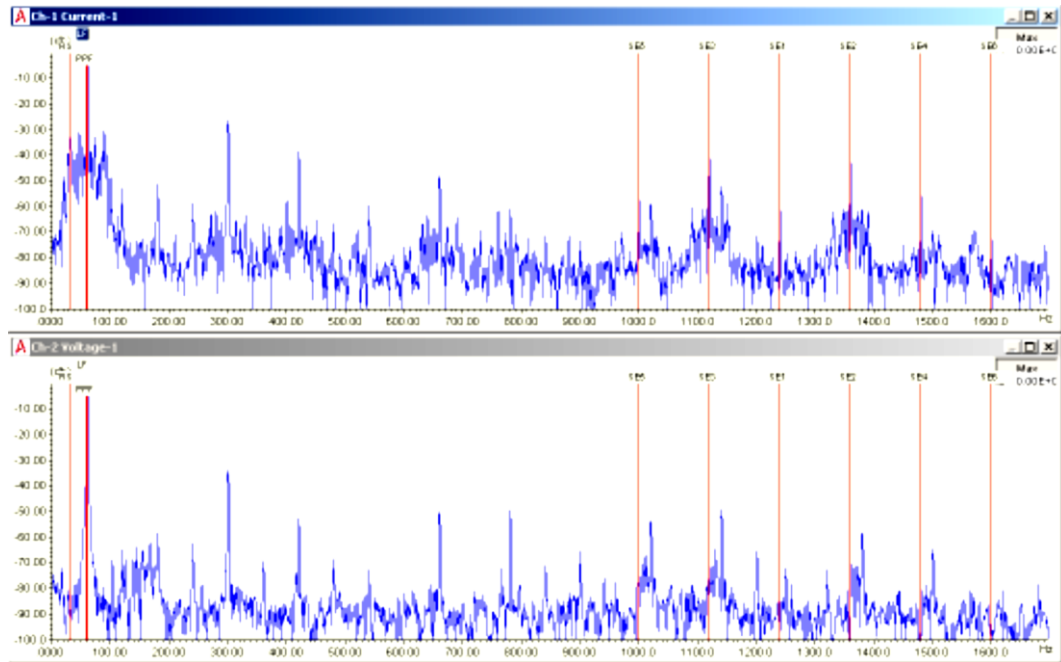
Σχήμα 2.4: Φάσμα έντασης στην περίπτωση στατικής εκκεντρότητας.

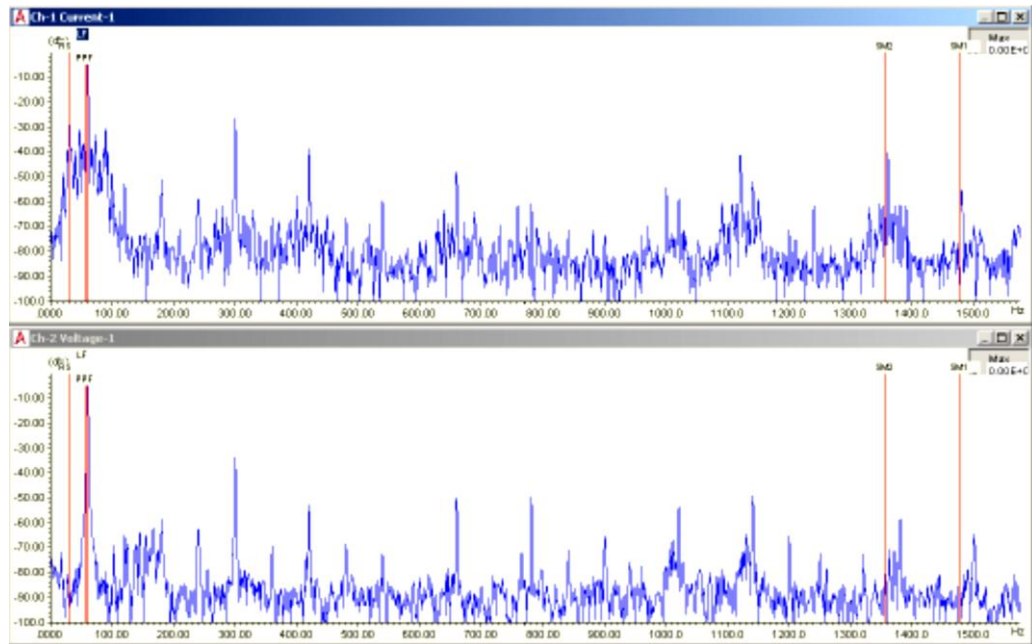
Η χαλαρότητα και η διάβρωση της επίστρωσης των τυλιγμάτων του στάτη, προκαλεί δινορεύματα που αυξάνουν τη θέρμανση των τυλιγμάτων με την τριβή και καταστρέφουν τη μόνωση των αγωγών. Το φάσμα έχει τη μορφή που εμφανίζεται στο σχήμα 2.7.

Σχήμα 2.7: Φάσμα έντασης στην περίπτωση μηχανικών προβλημάτων του στάτη.

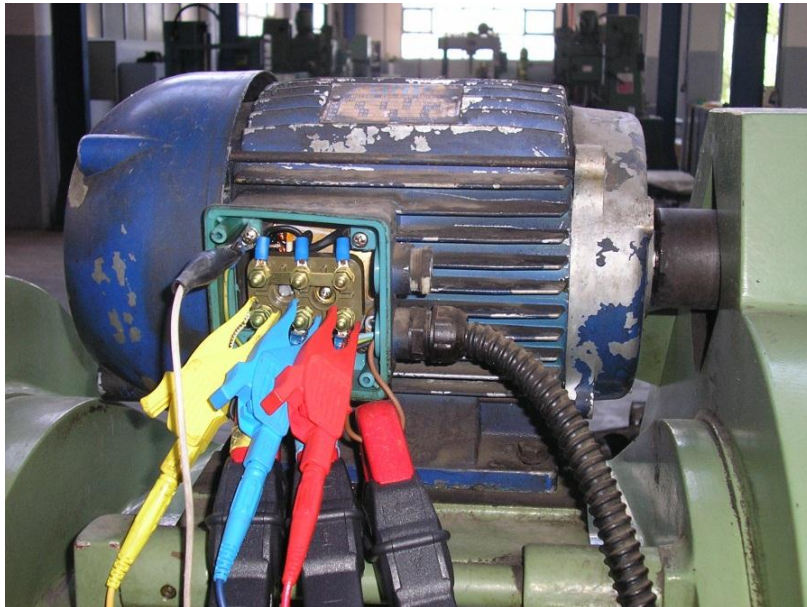
- Σύνδεση των τσιμπιδών της τάσης σε κάθε μια από τις 3 φάσεις και τη γείωση στην αντίστοιχη θέση γείωσης του ηλεκτροκινητήρα.
- Με τις αμπεροτσιμπίδες, αγκαλιάζονται τα καλώδια της κάθε φάσης προσέχοντας ώστε τα χρώματά τους να ταιριάζουν με αυτά των τσιμπιδών της τάσης. (Η κόκκινη αμπεροτσιμπίδα συνδέεται στη φάση που συνδέθηκε η κόκκινη τσιμπίδα τάσης και το ίδιο για την κίτρινη και τη μπλε). Επίσης, χρειάζεται προσοχή ώστε η κατεύθυνση των που είναι χαραγμένα πάνω στις αμπεροτσιμπίδες να δείχνουν προς τη μεριά του φορτίου.

Σχήμα 4.2: Σύνδεση αισθητήρων στο ακροκιβώτιο ηλεκτροκινητήρα.

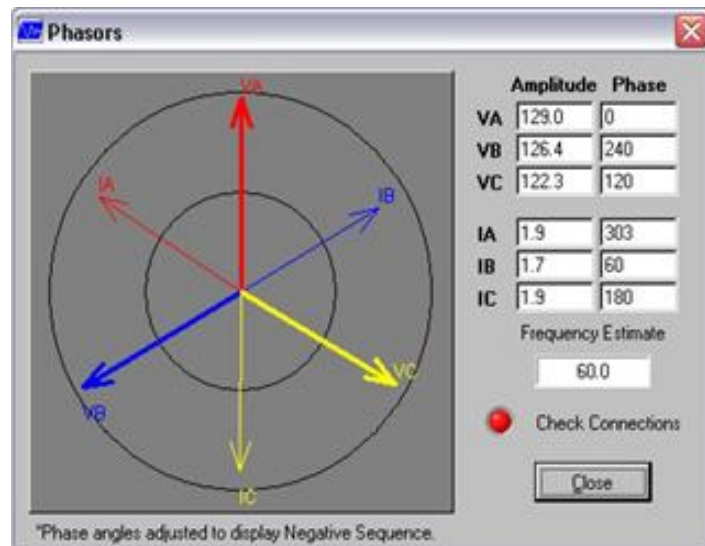
που βρίσκεται στην αρχική οθόνη.
- Από την αρχική οθόνη και την επιλογή: Connection → Phasors.

Σχήμα 4.3: Τρέχουσα κατάσταση συνδέσεων στις 3 φάσεις.

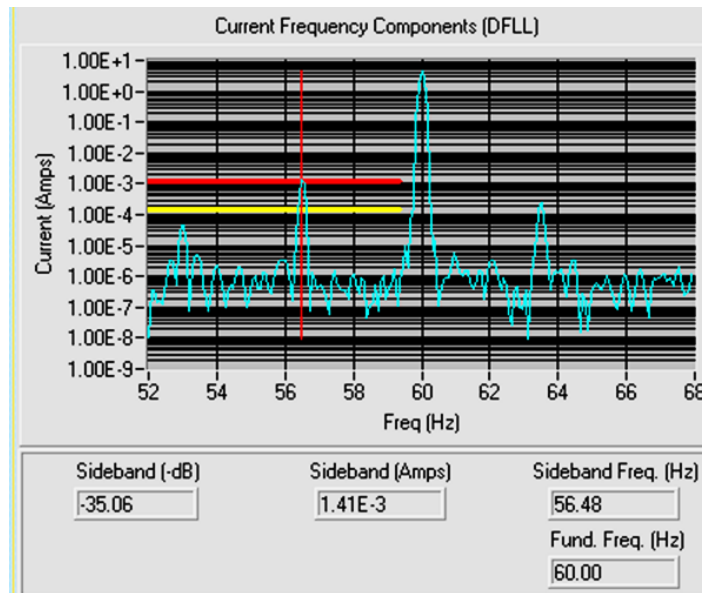
Στα προβλήματα των ράβδων του δρομέα (Rotor Bar Test), τα συμπτώματα είναι ξεκάθαρα και οδηγούν σε στοχευόμενο έλεγχο σε προβλήματα σχετικά με το φορτίο και την κυματομορφή της ροπής (Torque Ripple). Κατά την εκκίνηση του κινητήρα, οι ράβδοι του δρομέα δέχονται μεγάλες ηλεκτρικές φορτίσεις (ρεύματα που τις διαρρέουν), που προκαλούν σημαντικές σε μέγεθος ταλαντώσεις. Αυτές με τη σειρά τους αλληλεπιδρούν με το μαγνητικό πεδίο και σε συνδυασμό με τη μεγάλη ολίσθηση προκαλούν κόπωση και ρήγματα στις ράβδους, ειδικά εάν κατά τη διαδικασία της χύτευσης του αλουμινίου υπήρχαν ατέλειες όπως προσμίξεις ή κενά. Επίσης, βλάβη στις ράβδους μπορεί να εμφανιστεί όταν ο κινητήρας λειτουργεί σε εξαιρετικά υψηλά φορτία. Η λειτουργία του τεστ βασίζεται στη μέθοδο της ανάλυσης ρεύματος (Motor Current Signature Analysis MCSA) για την ανίχνευση της έλλειψης συμμετρίας στο ρεύμα που ρέει στον κλωβό του κινητήρα. Για την εκτέλεση του τεστ απαιτείται σταθερό φορτίο και κατ'ελάχιστο 30% του ονομαστικού, ώστε το ρεύμα που ρέει το δρομέα να είναι σημαντικό (αισθητό) και να μην είναι χαμηλότερο από το θόρυβο. Το διάγραμμα που παίρνουμε ως αποτέλεσμα αυτού του τεστ φαίνεται στο σχήμα 4.6, όπου υπάρχει σαφής υπόδειξη των ορίων και της περίπτωσης εμφάνισης της συγκεκριμένης βλάβης.

Σχήμα 4.6: Αποτέλεσμα Rotor Bar Test.

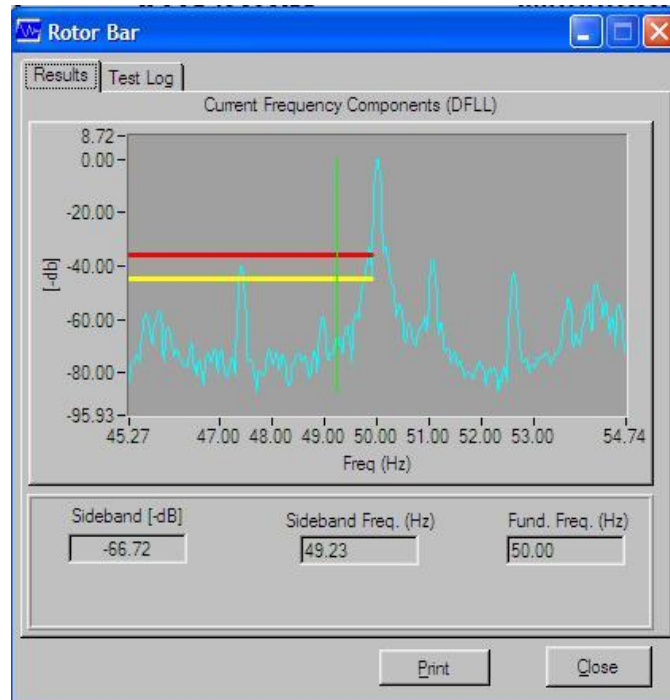
Σχήμα 5.4: Επεξεργασία ρεύματος με το φίλτρο DFLL (Rotor Bar Test).

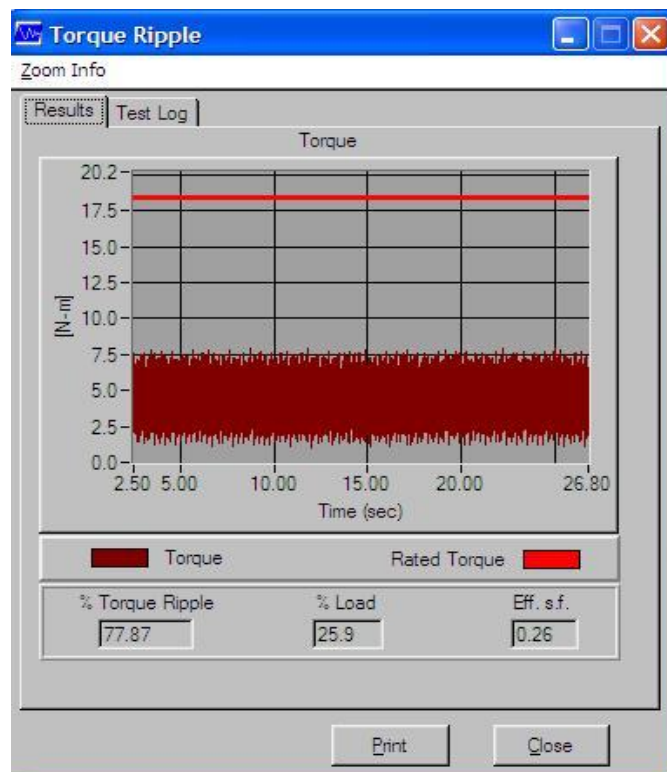
Στην καταγραφή της ροπής, σχήμα 5.5, παρατηρείται σταθερότητα στη κυμάτωση της ροπής και η μέση της τιμή κατά τη διάρκεια της μέτρησης διατηρείται σταθερή (περίπου 5Nm), ενώ το φορτίο (25,9%) θεωρείται ικανοποιητικό για τη μέτρηση. Οι αιχμές που εμφανίζονται οφείλονται σε διακυμάνσεις του φορτίου, που θα αναλυθούν στη συνέχεια με την επεξεργασία του φάσματος της ροπής. Η διακύμανση της ροπής (σχήμα 5.5) σε συνδυασμό με το φάσμα της έντασης (σχήμα 5.4), αποκλείει κάθε περίπτωση βλάβης στις ράβδους του δρομέα.

Σχήμα 5.5: Επεξεργασία κυματομορφής ροπής (Torque Ripple).

Η εμφάνιση της συχνότητας f_2 στο φάσμα της έντασης και πολύ εντονότερα στο φάσμα της ροπής και η διαμόρφωση της συχνότητας του δικτύου από αυτή, δεν συνδέεται με κάποια βλάβη του κινητήρα, καθώς δεν είναι από τις συχνότητες του κινητήρα που αναμένονταν να εμφανιστούν όπως αυτές υπολογίστηκαν. Αντίθετα, οφείλονται σε μηχανικούς λόγους που σχετίζονται με το φορτίο και ενδεχομένως να προκαλούνται από τα χτυπήματα των κυλίνδρων του αεροσυμπιεστή, τον μάντα ή τη σχέση μετάδοσης κίνησης μεταξύ του κινητήρα και του αεροσυμπιεστή, αστοχία στη συγκόλληση των ακτίνων με τον οδοντοτό τροχό του αεροσυμπιεστή κ.α. Το γεγονός των διαταραχών στο φορτίο ενισχύεται και από την κυματομορφή της ροπής, όπως αυτό καταγράφηκε στο Torque Ripple (σχήμα 5.5).

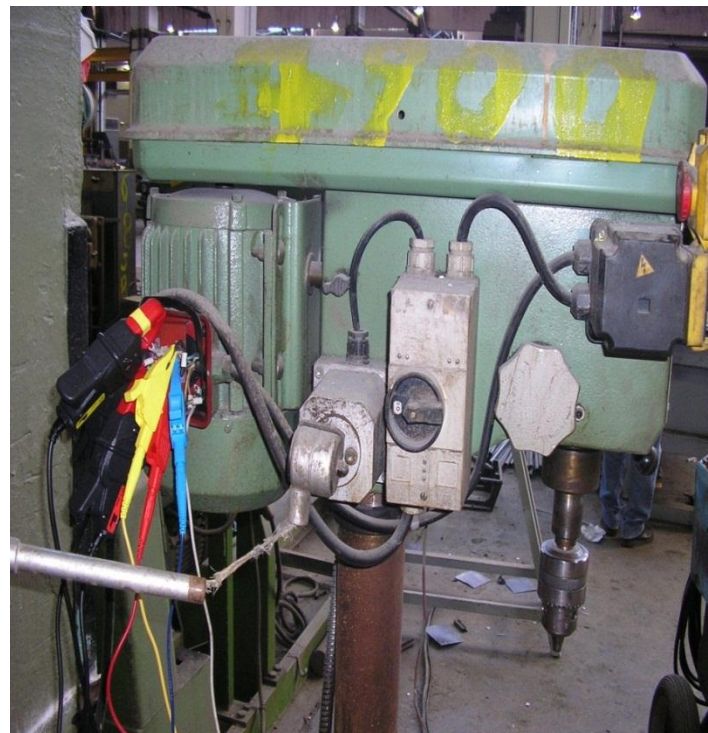
Σχήμα 5.23: Σύνδεση αισθητηρίων καταγραφής ρεύματος.

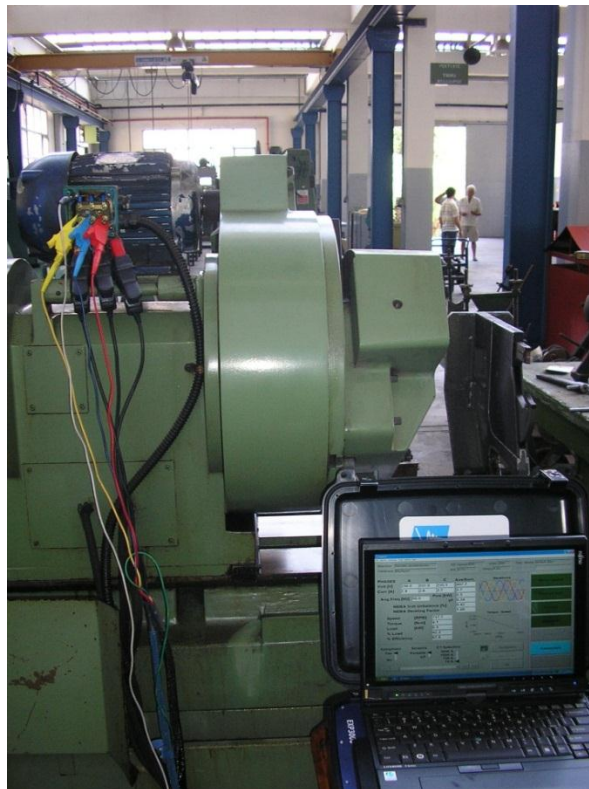
Σχήμα 5.52: Καταγραφή ρεύματος στη μηχανή ρεκτιφιέ στροφαλοφόρου άξονα.

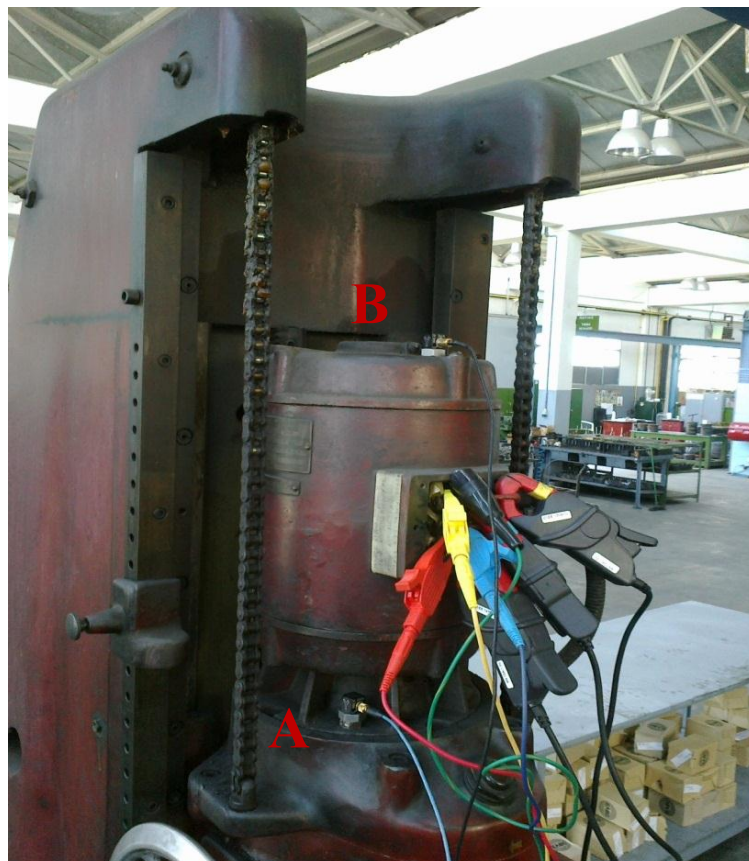
Σχήμα 5.63: Αισθητήρια καταγραφής ρεύματος και κραδασμών.
