Εκσκαφή ΣΤΑΘΜΟΥ ΜΕΤΡΟ στην Αγ. Παρασκευή
Αττικής- Μέθοδος κατασκευής και προβλήματα.

ΔΙΠΛΩΜΑΤΙΚΗ ΕΡΓΑΣΙΑ: ΤΖΑΜΠΟΓΛΟΥ ΠΛΟΥΤΑΡΧΟΥ
ΕΠΙΒΛΕΠΩΝ ΚΑΘΗΓΗΤΗΣ: ΡΟΖΟΣ ΔΗΜΗΤΡΙΟΣ

ΑΘΗΝΑ 2011

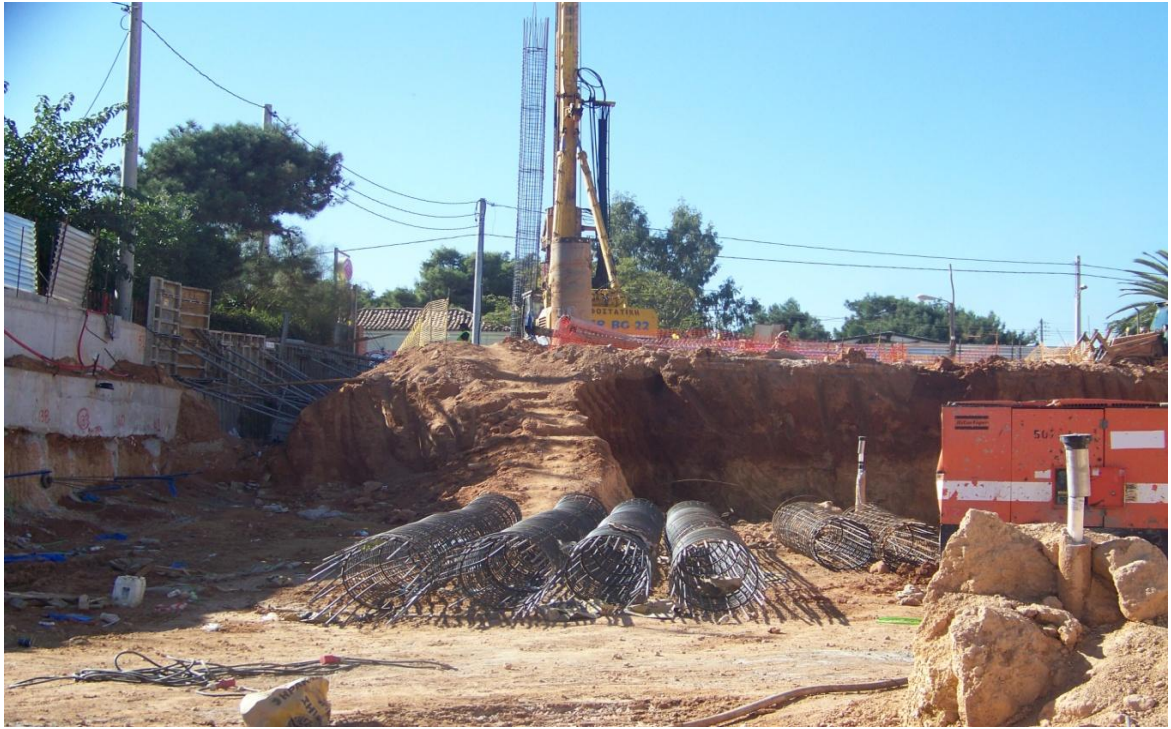
Εικόνα 4.1. Διάτρηση πασσάλων και σωροί οπλισμός πασσάλων,

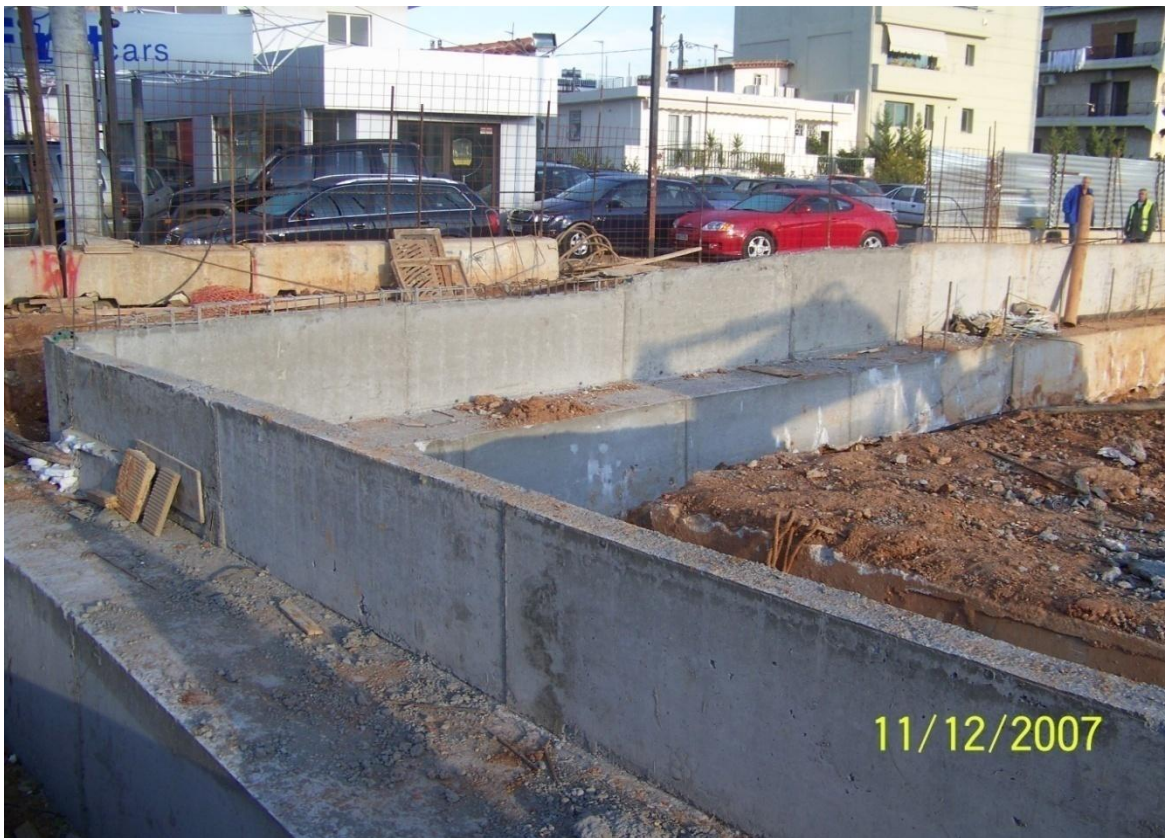
Εικόνα 4.2. Κεφαλόδεσμος και τοιχίο κεφαλόδεσμου.

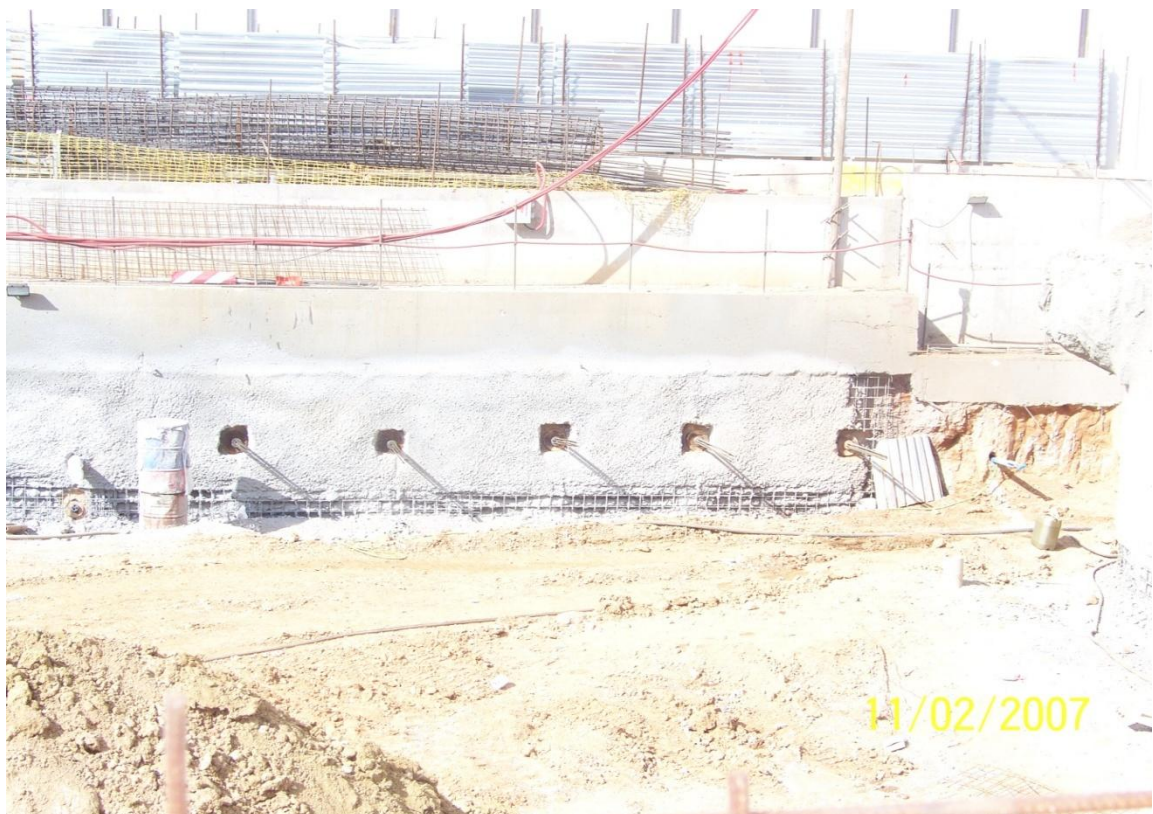
Εικόνα 4.3. Κεφαλόδεσμος και πρώτη σειρά αγκυρίων.

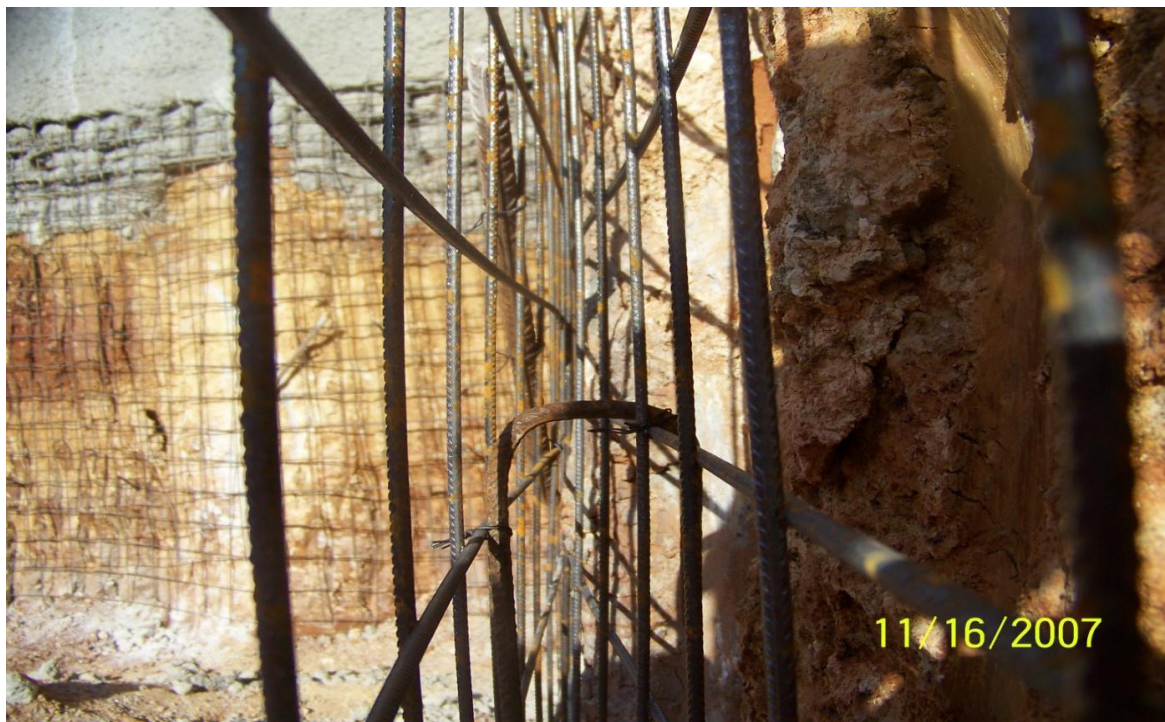
Εικόνα 4.4. Διπλό πλέγμα T188 για τον οπλισμό του τοίχου αντιστήριξης.

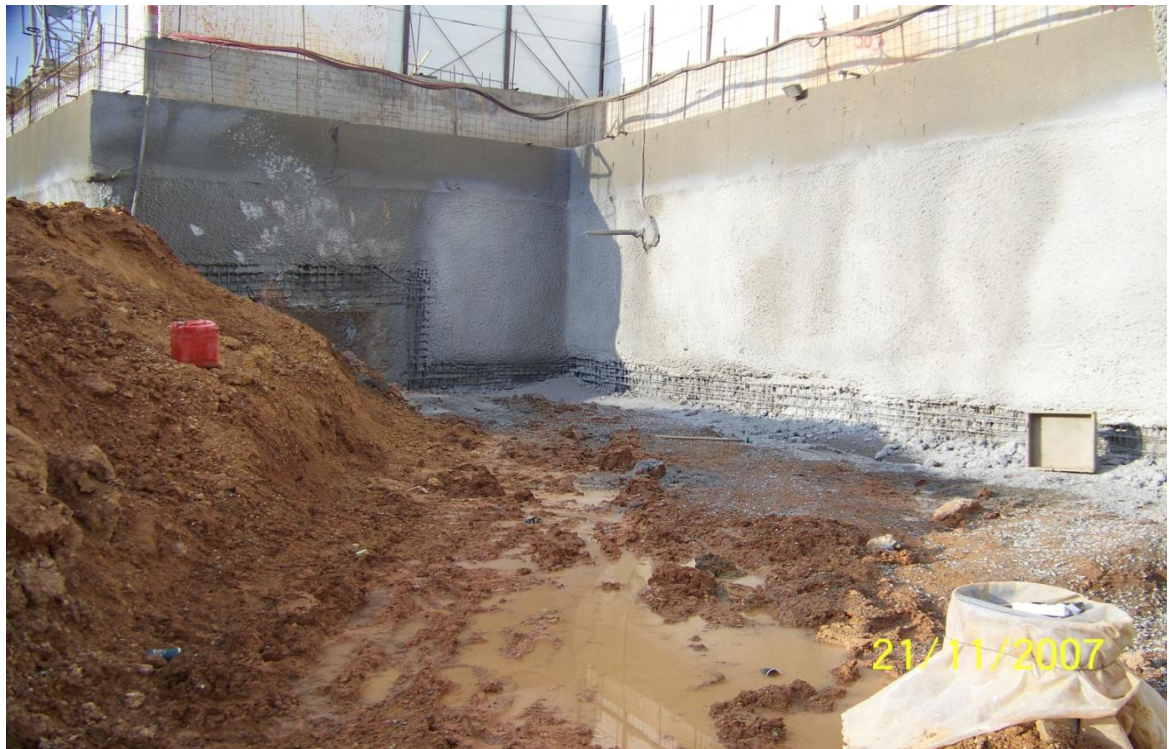
Εικόνα 4.6. Τελική μορφή μετά την εφαρμογή του εκτοξευόμενου σκυροδέματος.

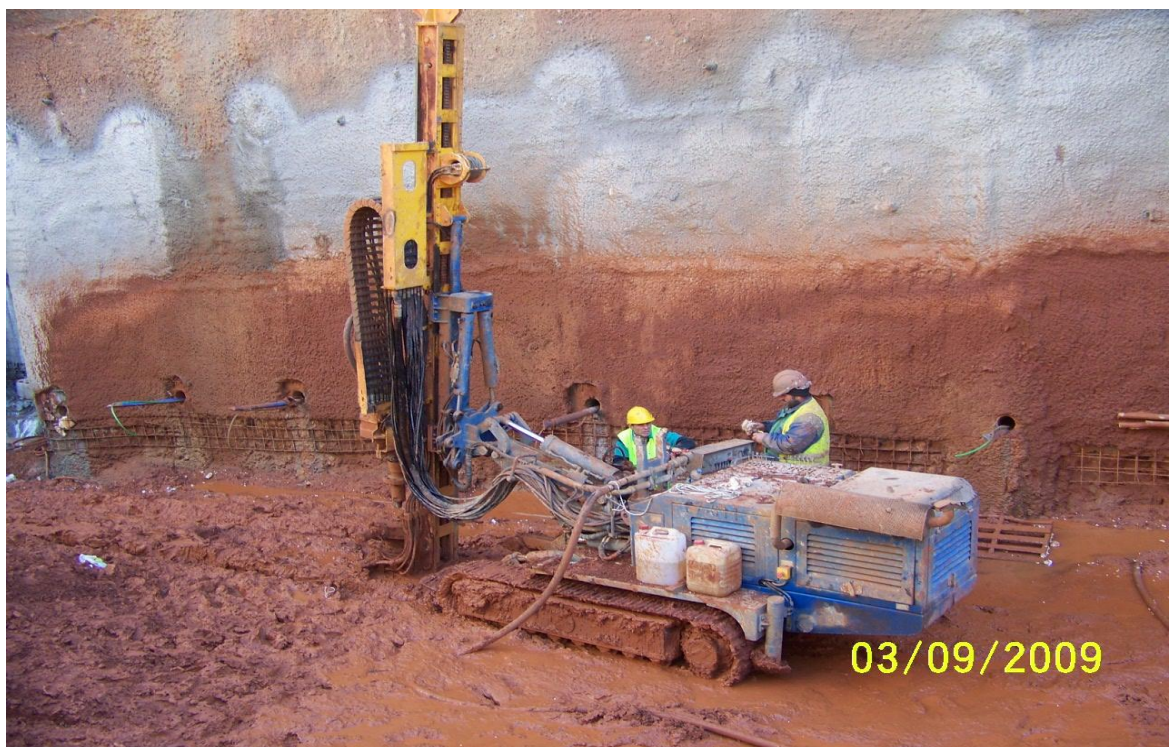
Εικόνα 4.9 . Μηχάνημα διάτρησης οπών.

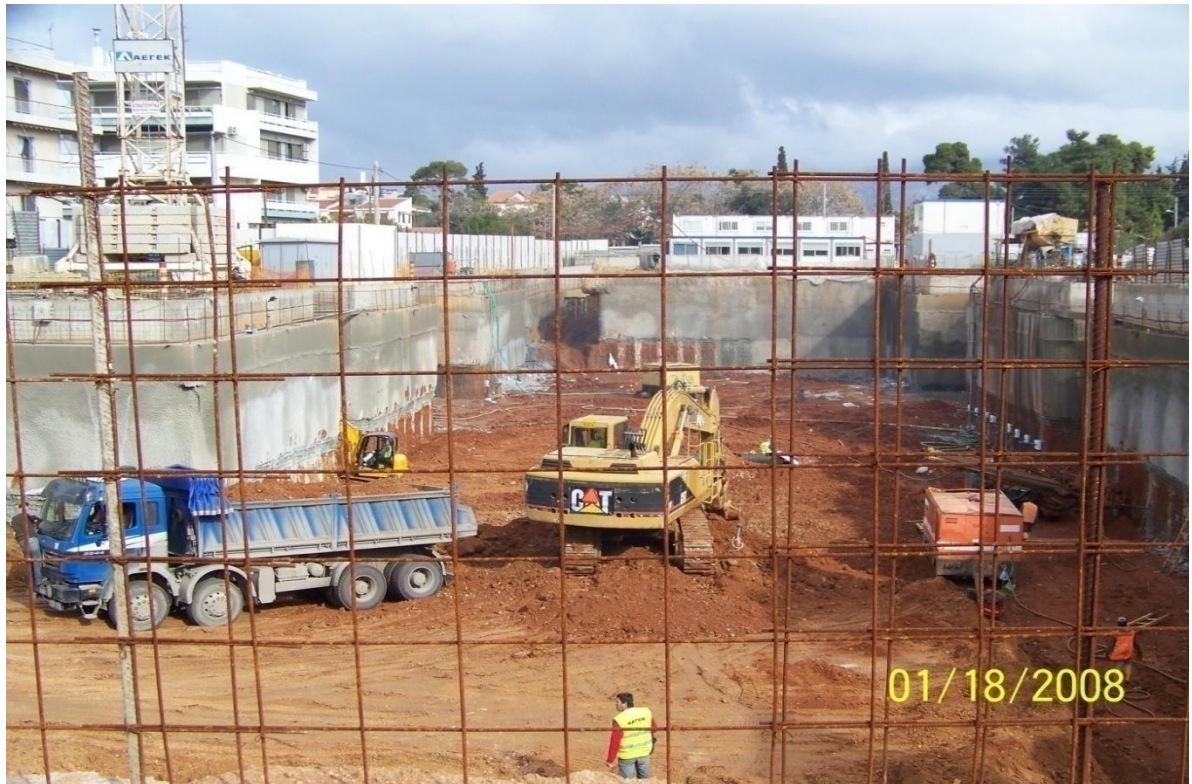
Εικόνα 4.11. 2^η Φάση εκσκαφής

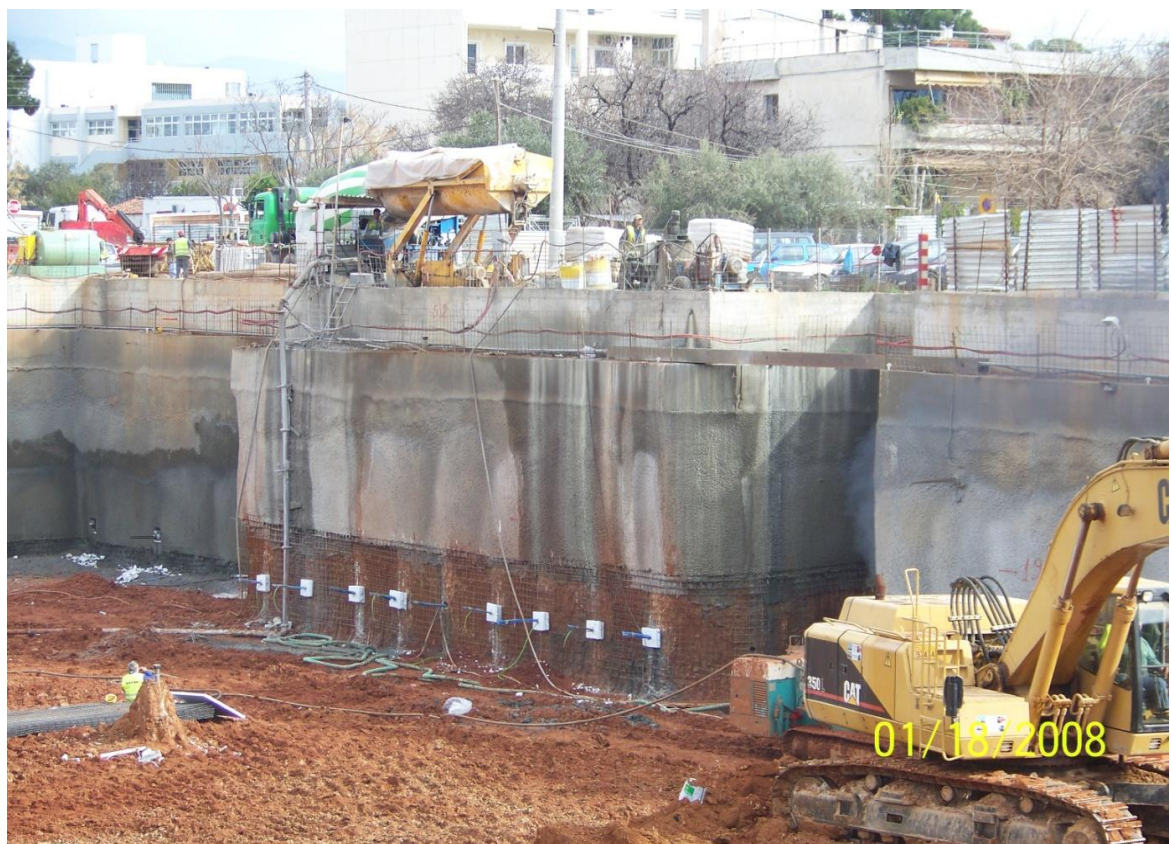
Εικόνα 4.12. Κατασκευή 2^{ης} σειρά αγκυριών

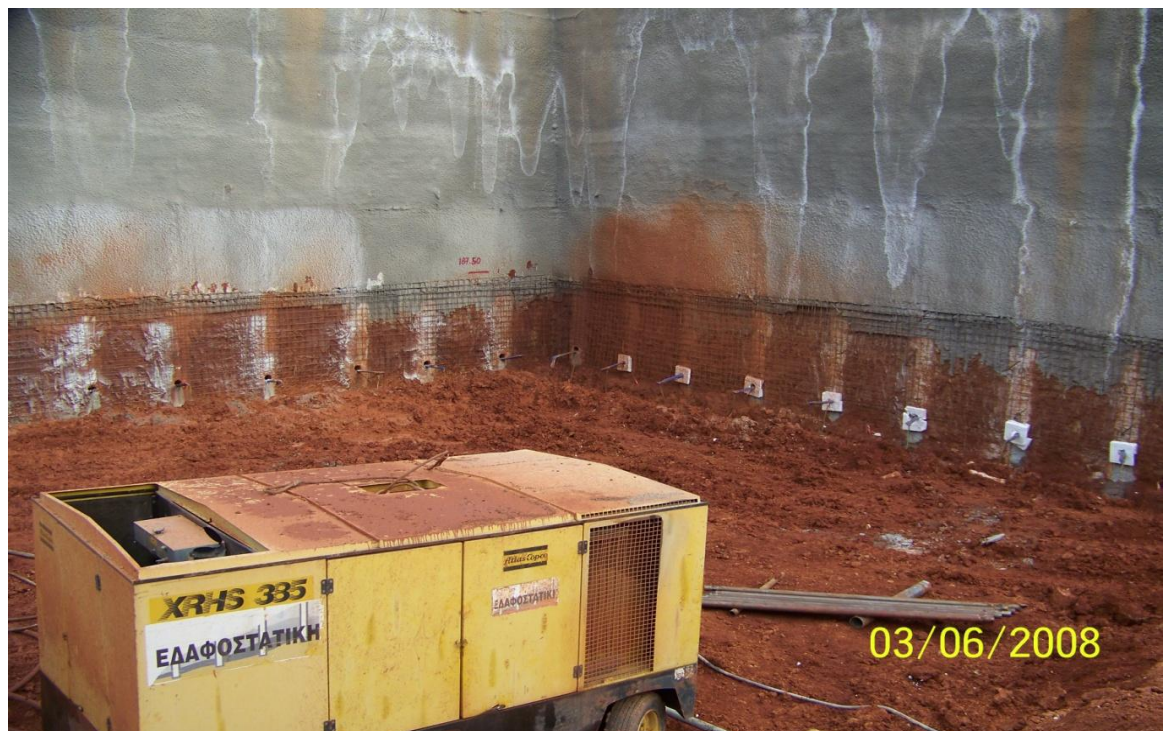
Εικόνα 4.17. Κατασκευή 3^{ης} σειράς αγκυριών στη δυτική πλευρά (τμήμα 2).

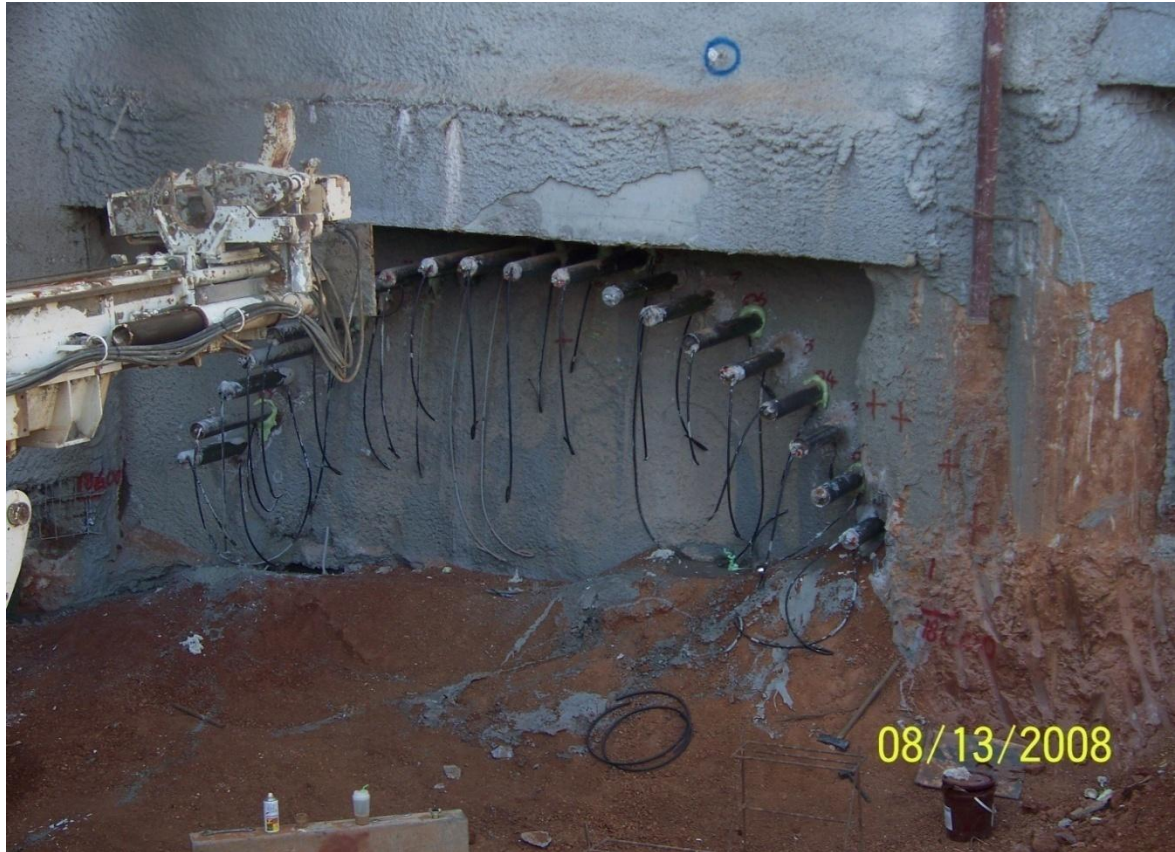
Εικόνα 4.21. Διάτρηση δοκών προπορείας για τη Νότια είσοδο.

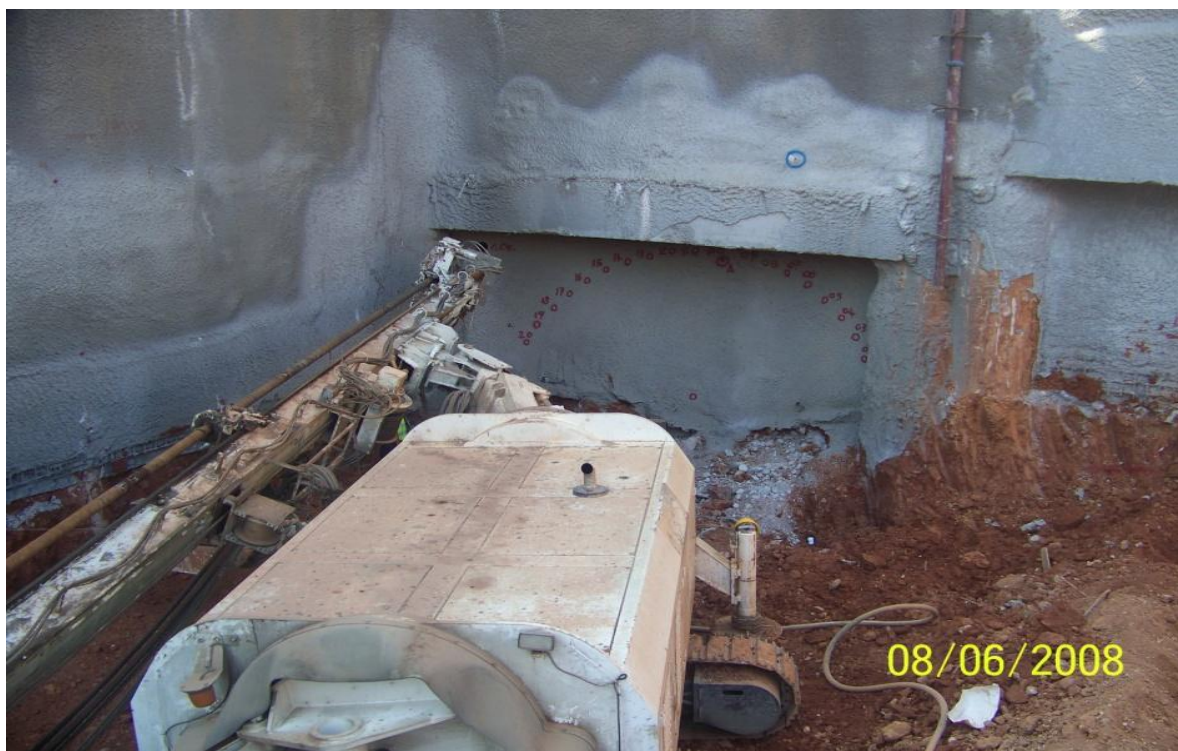
Εικόνα 4.23.Υδραυλικό διατρητικό μηχάνημα για τη διάτρηση των οπών των δοκών προπορείας.

Αυτή η μέθοδος αναφέρεται στην εφαρμογή μίας «προστατευτικής ομπρέλας» που είναι κατασκευασμένη από χαλύβδινες σωλήνες, προκειμένου να διατηρηθεί η οροφή της σήραγγας πριν την εφαρμογή των προβλεπόμενων προσωρινών κατασκευών. Για τα μέτρα προ-υποστήριξης διαμορφώνεται ένας κώνος στην αρχή του μετώπου, ο οποίος στην περιστροφή του καθορίζει την περίμετρο της εκσκαφής. Η απόσταση μεταξύ των δοκών καθορίζεται από τις γεωλογικές συνθήκες που συναντώνται και σύμφωνα με την εκάστοτε μελέτη εφαρμογής. Η διάτρηση των οπών γίνεται χρησιμοποιώντας ένα υπόγειο υδραυλικό δαχτυλίδι διάτρησης με βραχίονα (Εικόνα 4.23). Οι σωλήνες τοποθετούνται μέσα στις οπές με τη βοήθεια ενός βραχίονα του δαχτυλιδιού διάτρησης, αμέσως μόλις διατρηθούν και στη συνέχεια ακολουθεί η πλήρωσή τους με ένεμα τύπου Portland με συνήθη λόγο νερού προς τσιμέντο $W/C < 0,44$. Οι σωλήνες έχουν επαρκή αριθμό οπών ώστε να διευκολύνεται και να διασφαλίζεται η σωστή ενεμάτωση της δοκού προπορείας. Η ενεμάτωση εκτελείται με κατάλληλο σωλήνα. Η σύνθεση του ενέματος είναι τέτοια ώστε να έχει επιτευχθεί η αρχική πήξη πριν την εκσκαφή του επόμενου βήματος εκσκαφής.

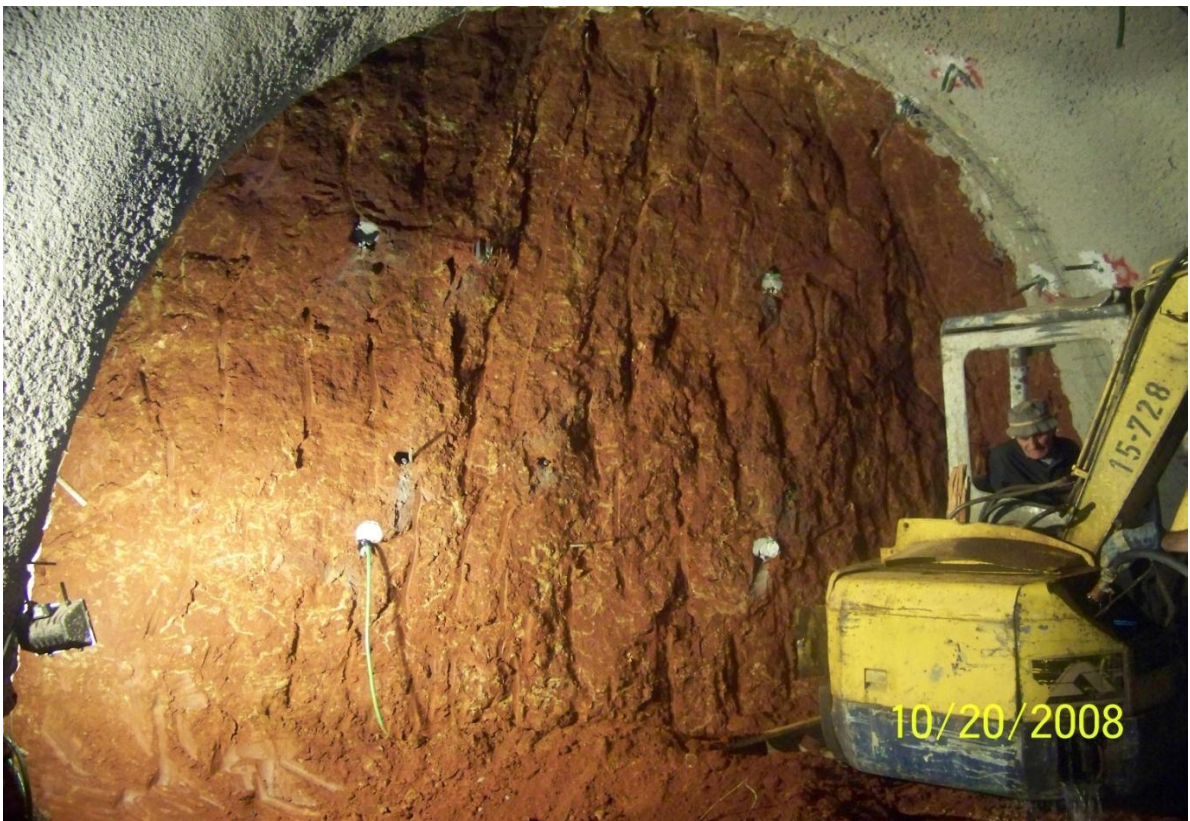
Εικόνα 4.25. Ολομέτωπη εκσκαφή Α' στάδιου.

Κατά την διάνοιξη του Α' σταδίου στο μέτωπο τοποθετήθηκαν αγκύρια fiberglass 4Φ22 (Εικόνα 4.25) και επικαλύφθηκε με εκτοξευόμενο σκυρόδεμα πάχους 5cm, ινοπλισμένο με χαλύβδινες ίνες σε ποσοστό 40kg/m³ (Εικόνα 4.26). Η τοποθέτηση του εκτοξευόμενου σκυροδέματος του προσωρινού δαπέδου του πυθμένα ακολούθησε την ανωτέρω ακολουθία του Α' σταδίου.

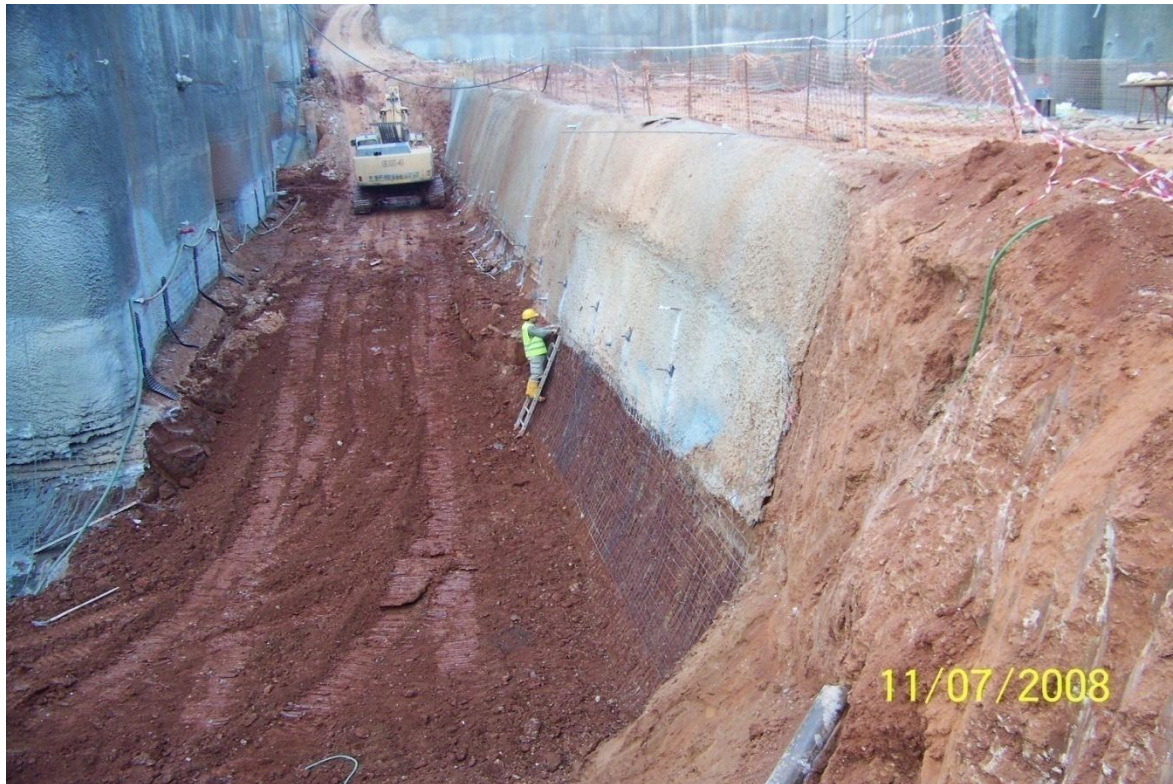
Εικόνα 4.30. Αποστραγγιστικές οπές και αγκυρία στο κεντρικό πρίσμα.

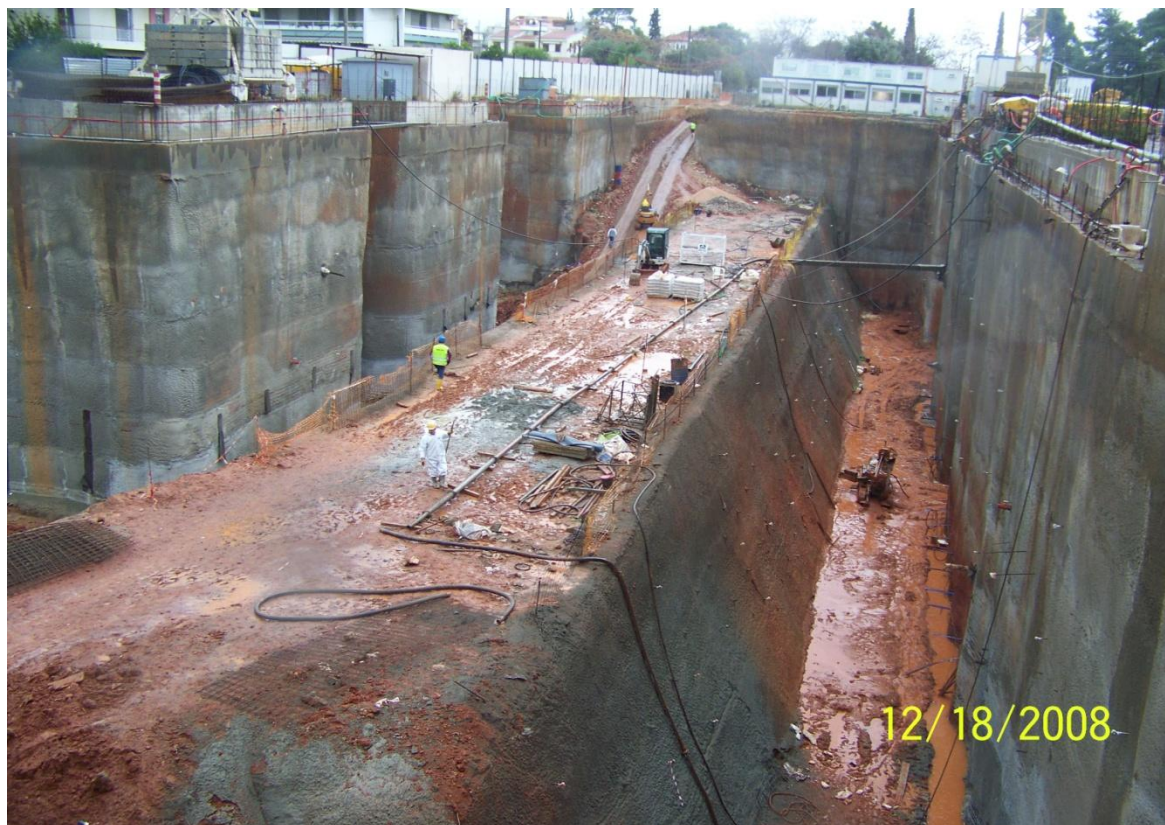
Εικόνα 4.33 Εκσκαφή 5^{ης} φάσης και κατασκευής 5^{ης} φάσης αγκυρίων στην ανατολική πλευρά.

1. Στο τμήμα 1 (ανατολική πλευρά) η εκσκαφή προχώρησε έως τα +178,8 m και τοποθετήθηκε σειρά αγκυρίων στα +180 m τα οποία τανύθηκαν και προεντετάθηκαν. (Εικόνα 4.33).

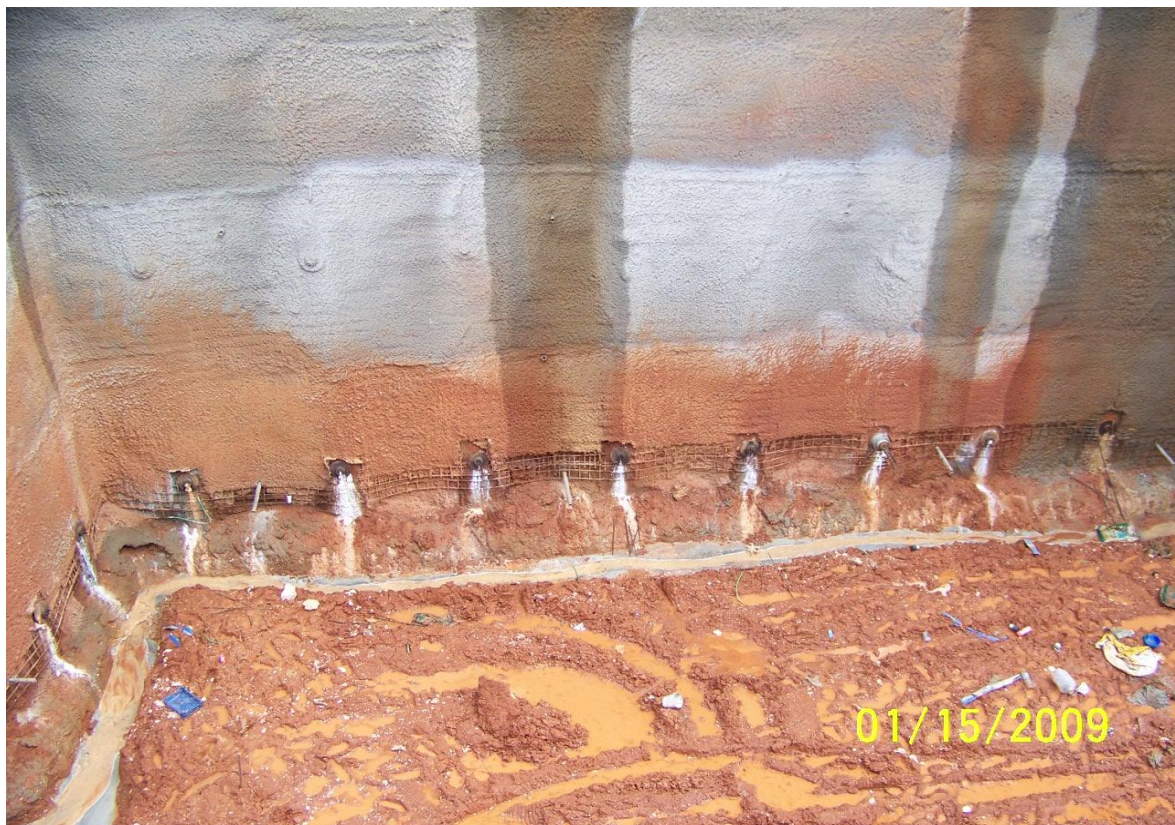
Εικόνα 4.35. Κατασκευή 4^{ης} σειράς αγκυρίων στη δυτική πλευρά (τμήμα 2).

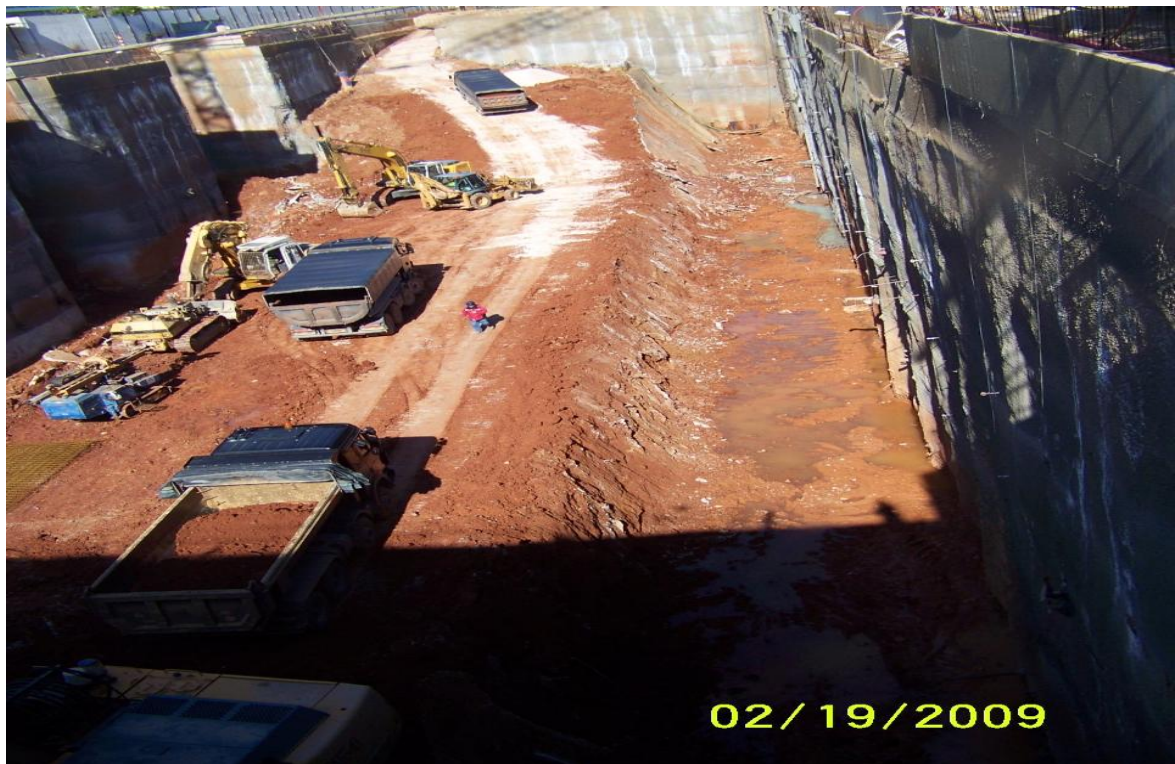
Εικόνα 4.36. Άνω τμήμα ως διάδρομος κύλισης κατά τις αρχικές φάσεις εκσκαφής.

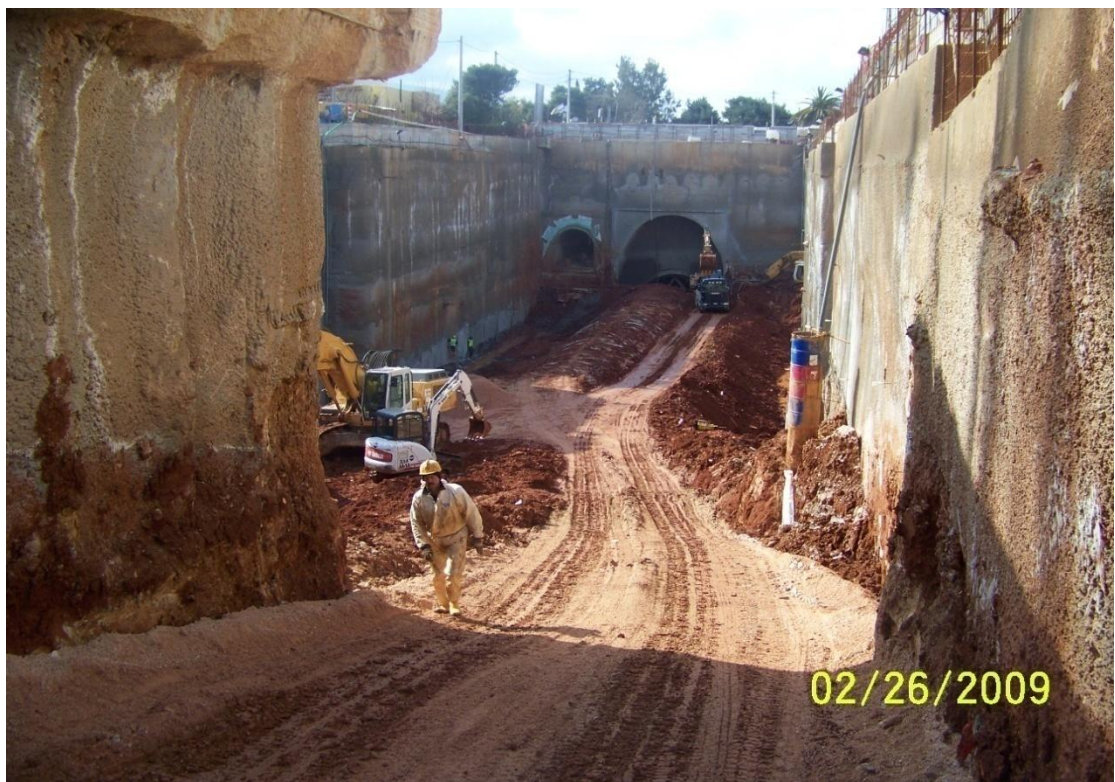
Εικόνα 4.38. Δημιουργία ράμπας για την ασφαλή διέλευση φορτηγών στο τμήμα πάνω από τη σήραγγα.

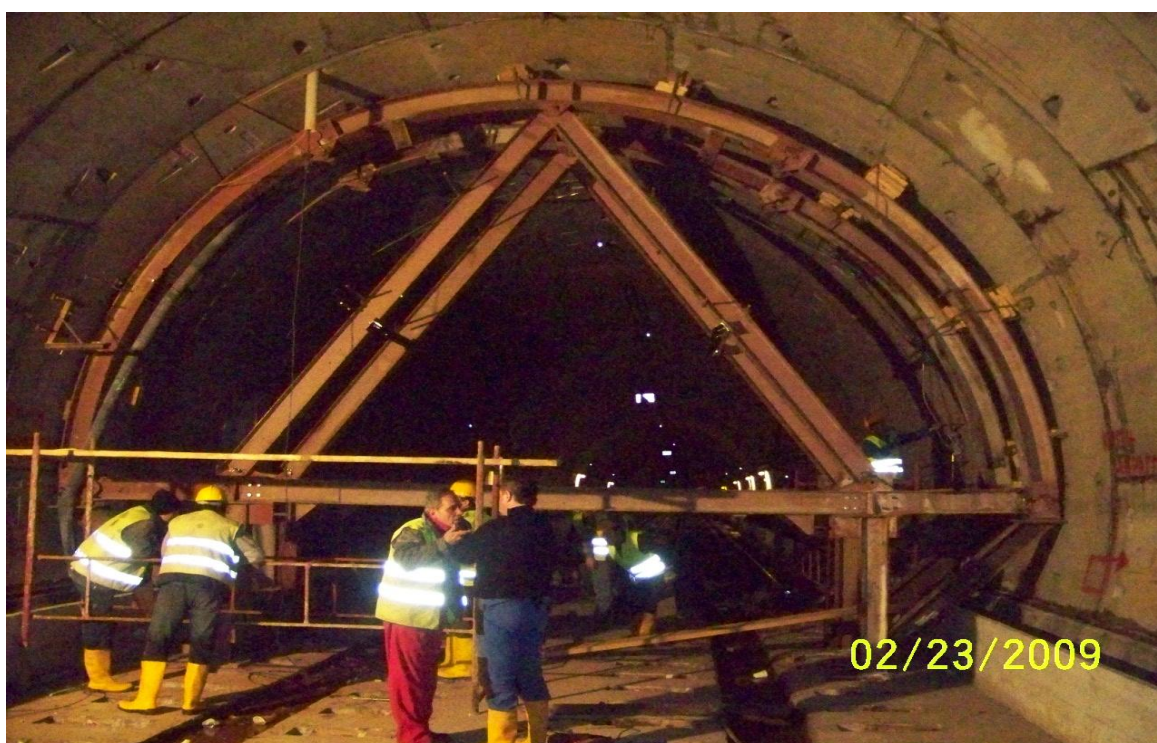
Εικόνα 4.42. Τοποθέτηση μεταλλικών δακτυλίων.

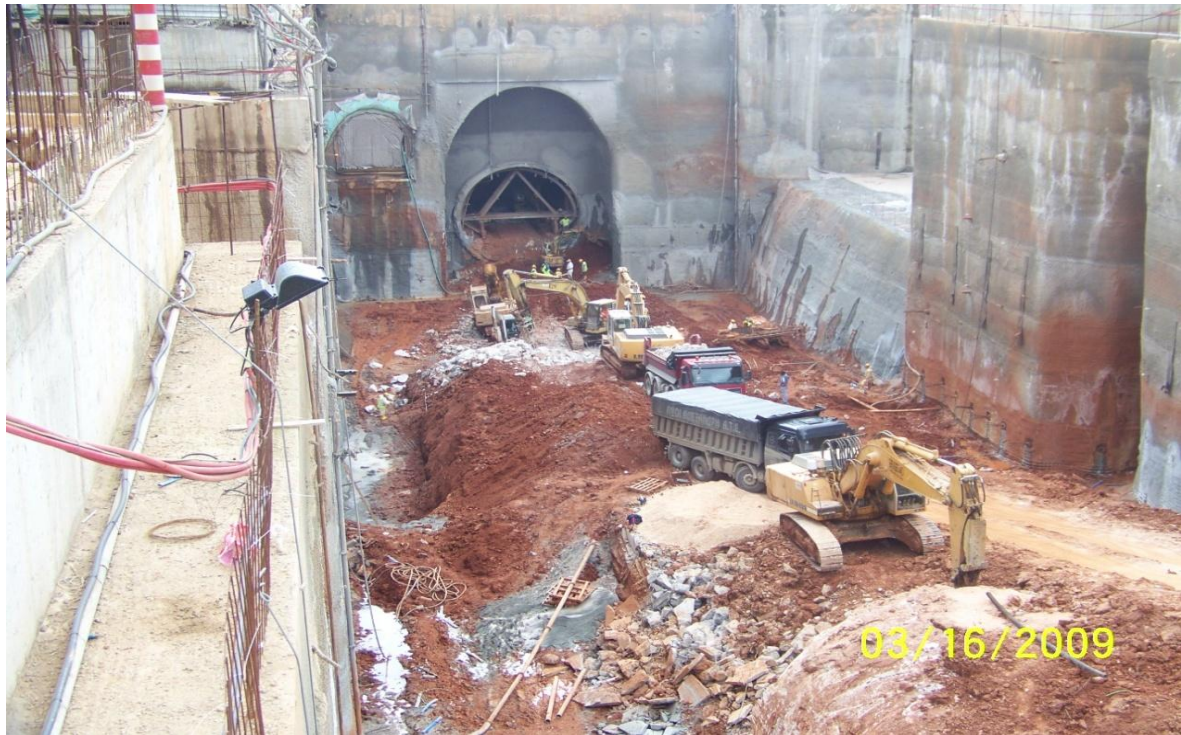
Εικόνα 4.54 Διαδικασία καθαίρεσης της σήραγγας

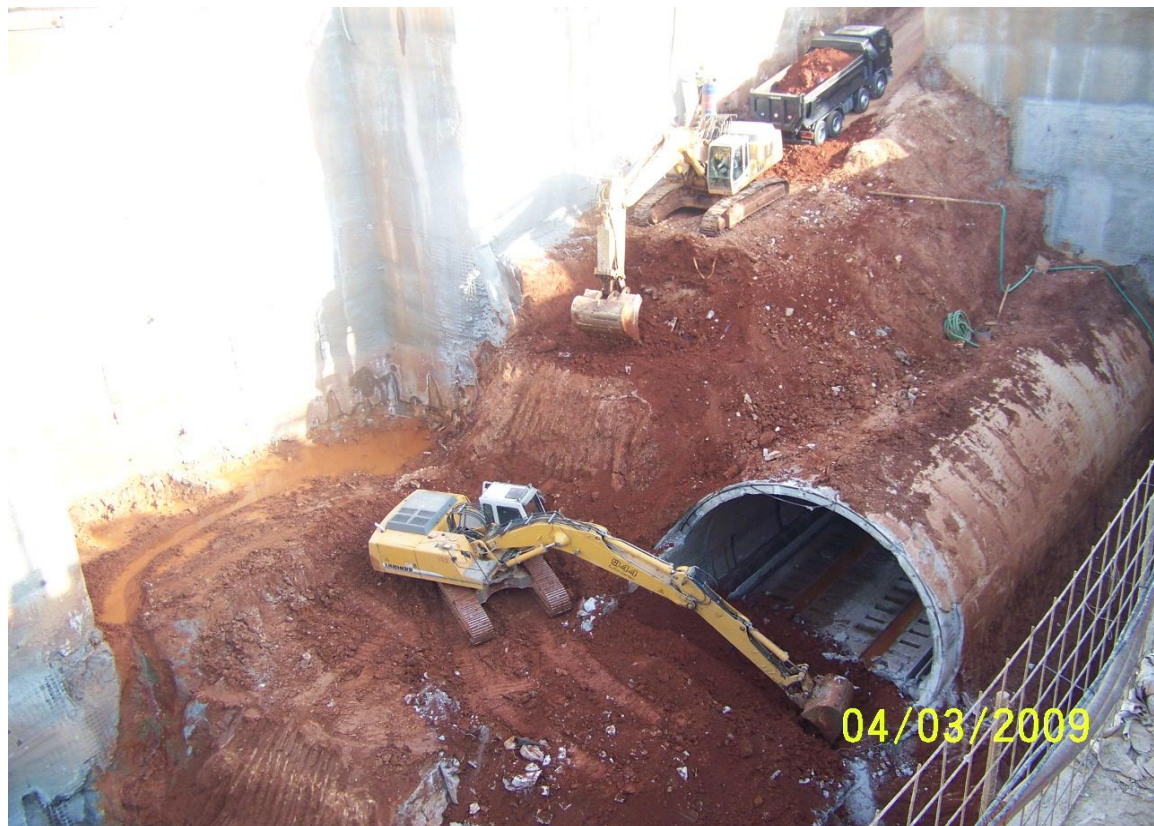
Εικόνα 4.55. Τελευταίο στάδιο καθαίρεσης της σήραγγας.

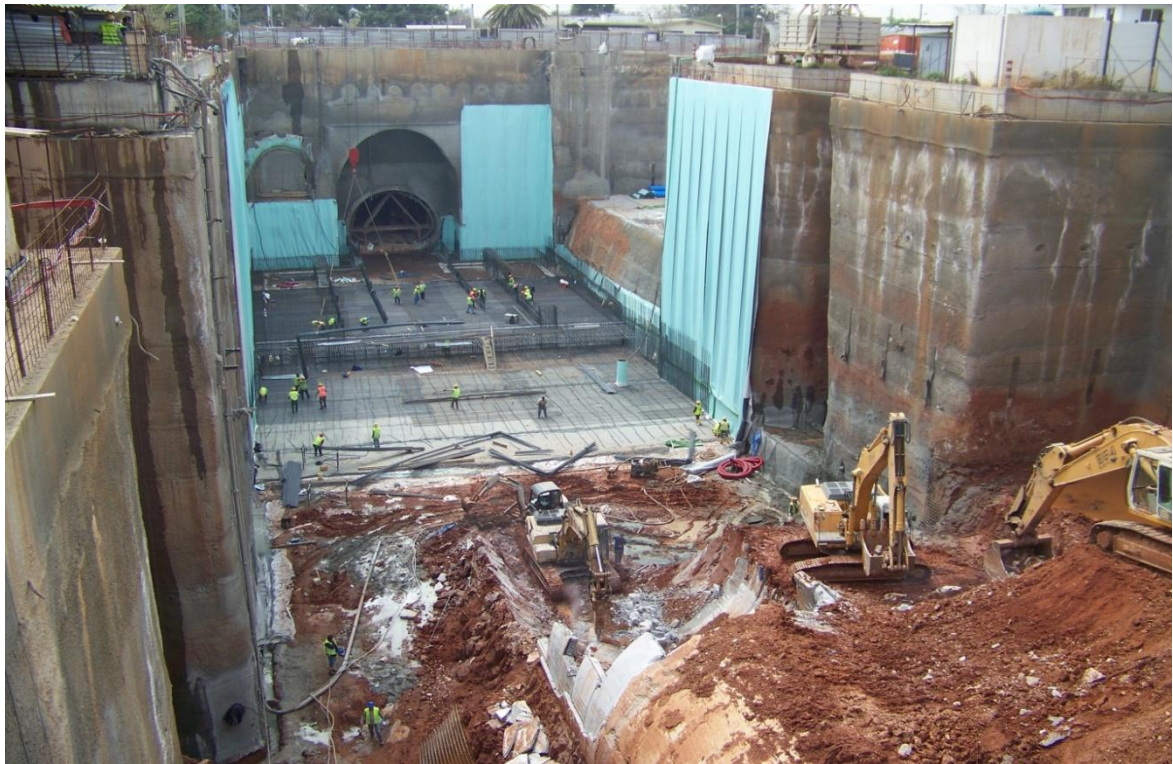
Εικόνα 4.57. Τοποθέτηση σιδηροπλισμού στο τμήμα της πλάκας θεμελίωσης.

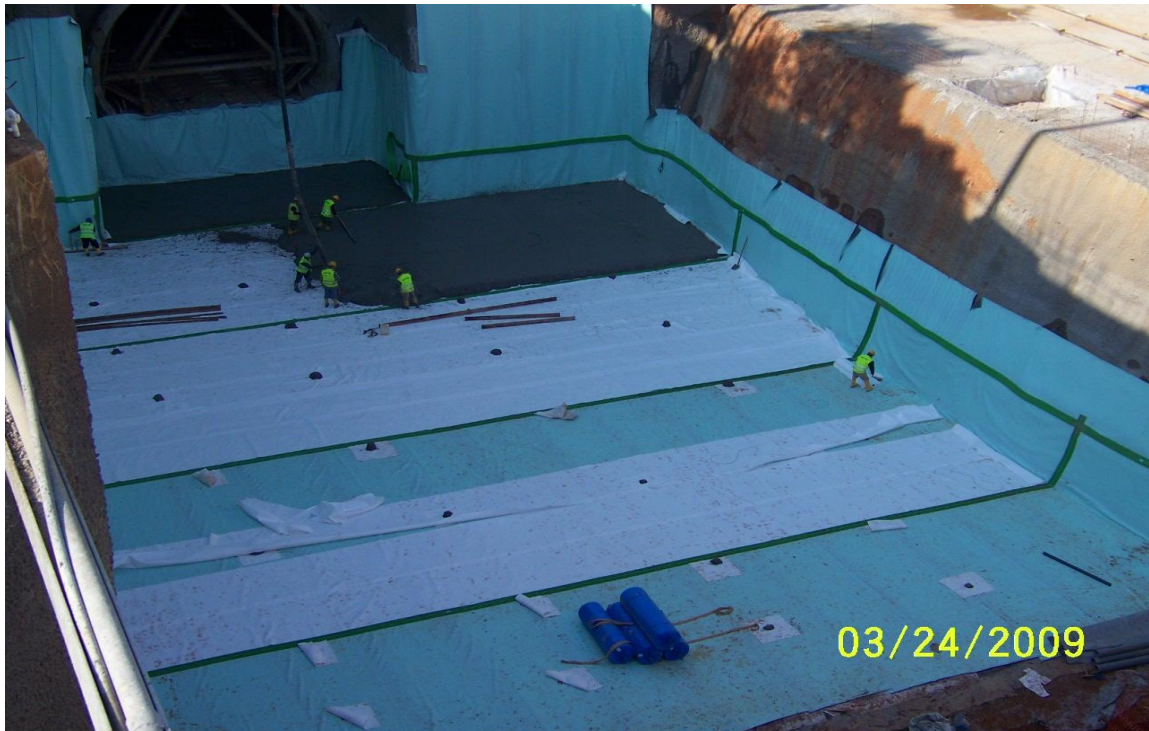
Εικόνα 4.60. Υδατοστεγάνωση δαπέδου και άοπλο σκυρόδεμα.

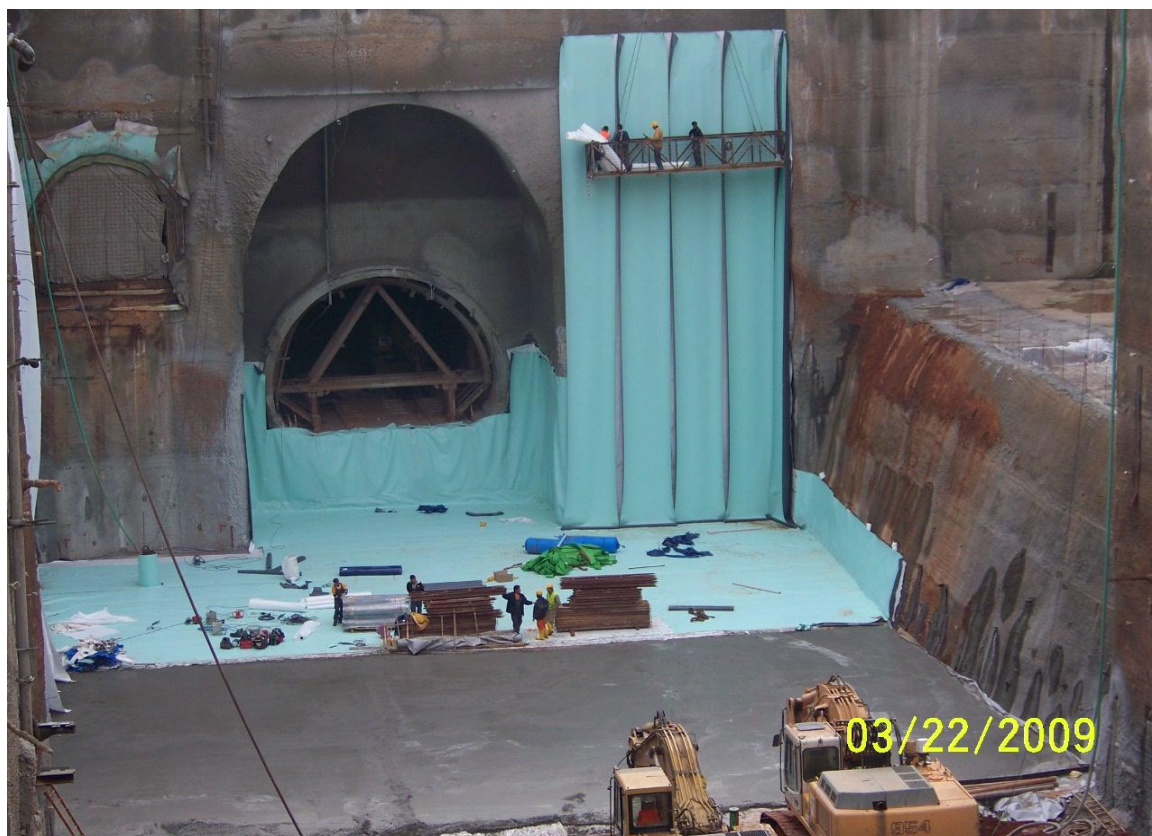
Εικόνα 4.61. Τοποθέτηση μεμβρανών υδατοστεγάνωσης στα τοιχία του ορύγματος.

Η τελική στερέωση της μεμβράνης στον τοίχο αντιστήριξης (μόνιμης επένδυσης) έγινε με ειδική λάμα.

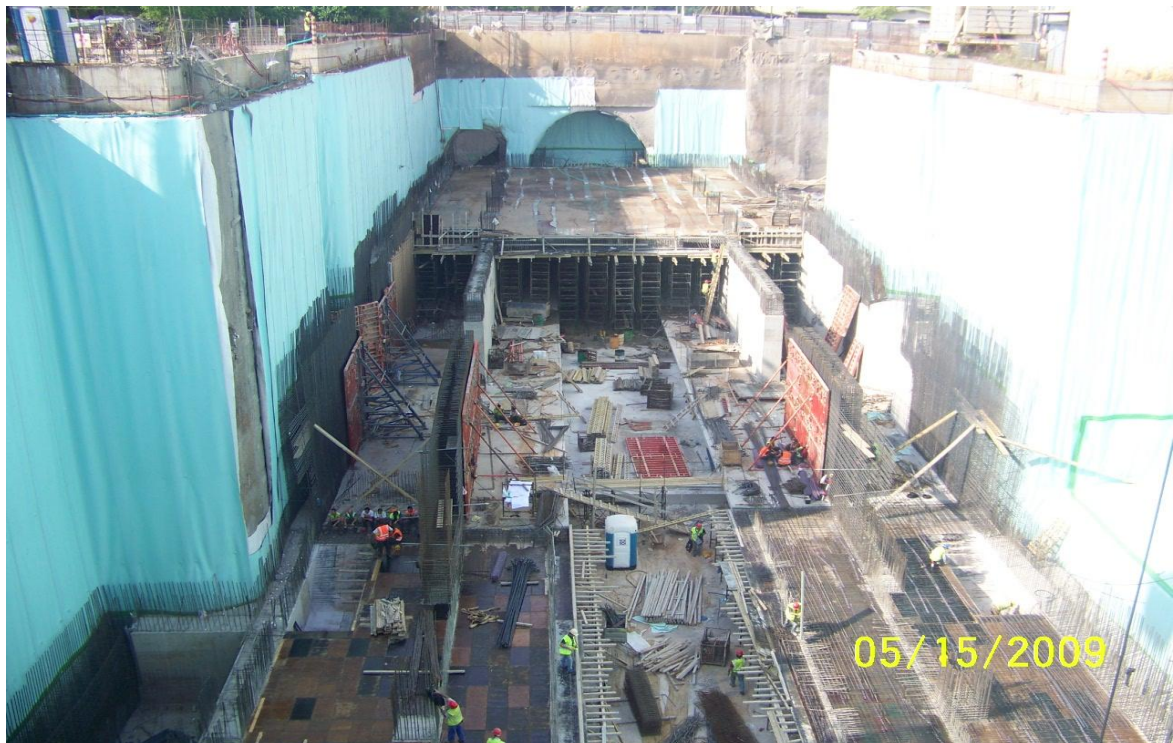
Εικόνα 5.4. Κατασκευή πλάκας του επιπέδου έκδοσης εισιτηρίων.
