Εκσκαφή ΣΤΑΘΜΟΥ ΜΕΤΡΟ στην Αγ. Παρασκευή
Αττικής- Μέθοδος κατασκευής και προβλήματα.

ΔΙΠΛΩΜΑΤΙΚΗ ΕΡΓΑΣΙΑ: ΤΖΑΜΠΟΓΛΟΥ ΠΛΟΥΤΑΡΧΟΥ
ΕΠΙΒΛΕΠΩΝ ΚΑΘΗΓΗΤΗΣ: ΡΟΖΟΣ ΔΗΜΗΤΡΙΟΣ

ΑΘΗΝΑ 2011

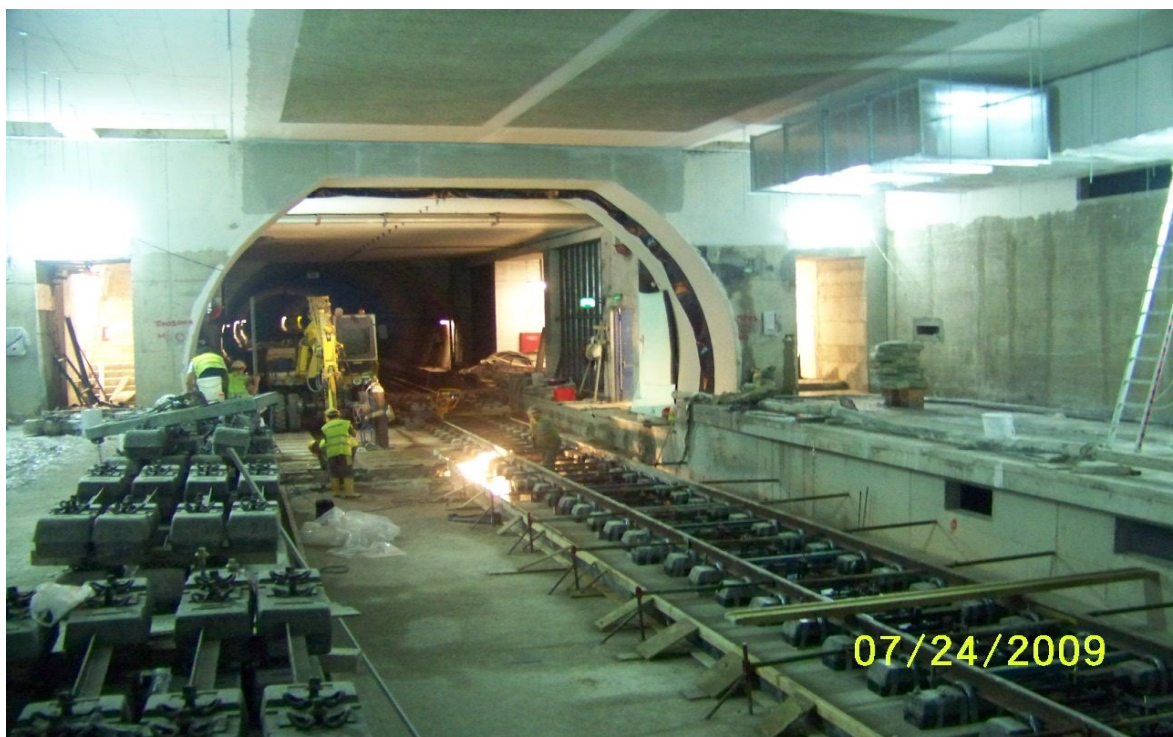
Εικόνα 5.7. Εργασίες εγκατάστασης 1^{ης} σιδηροτροχιάς.

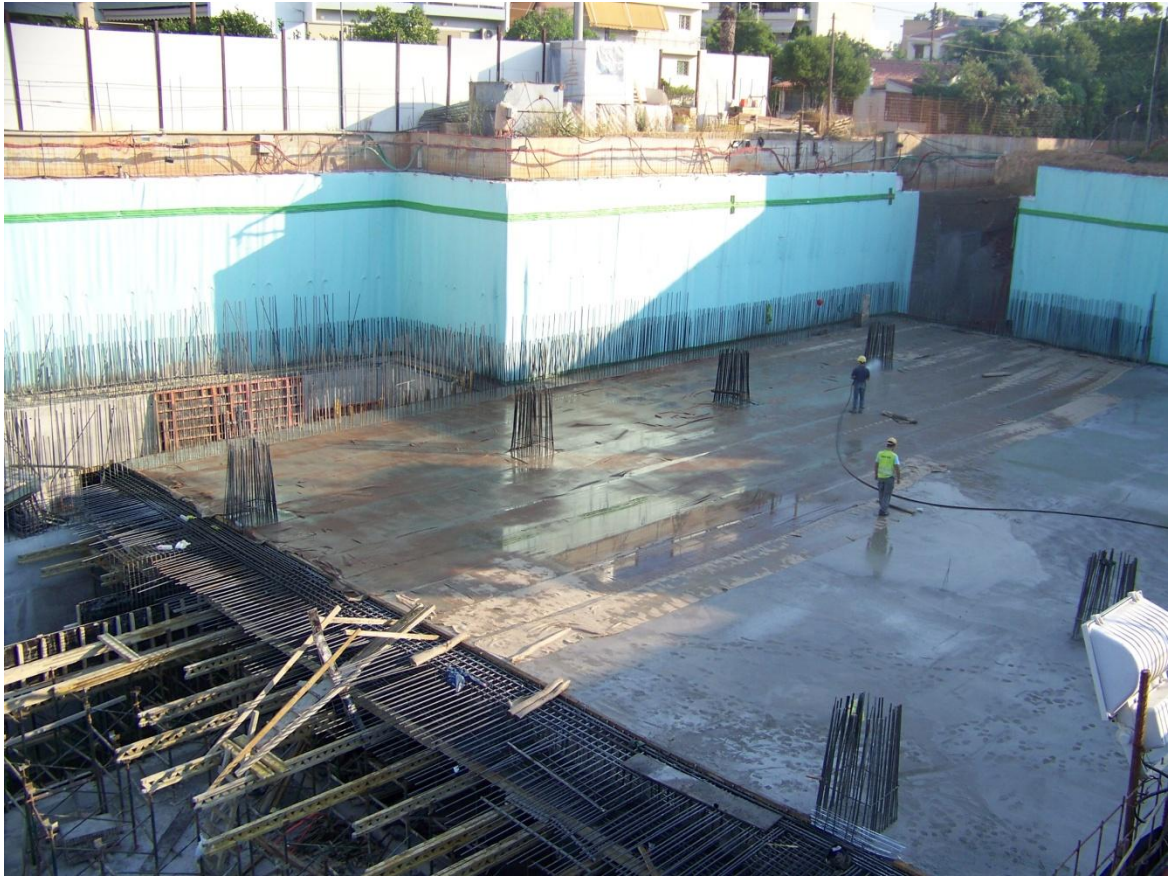
Εικόνα 5.11. Σκυροδέτηση πλάκας δαπέδου του ορόφου (-1).

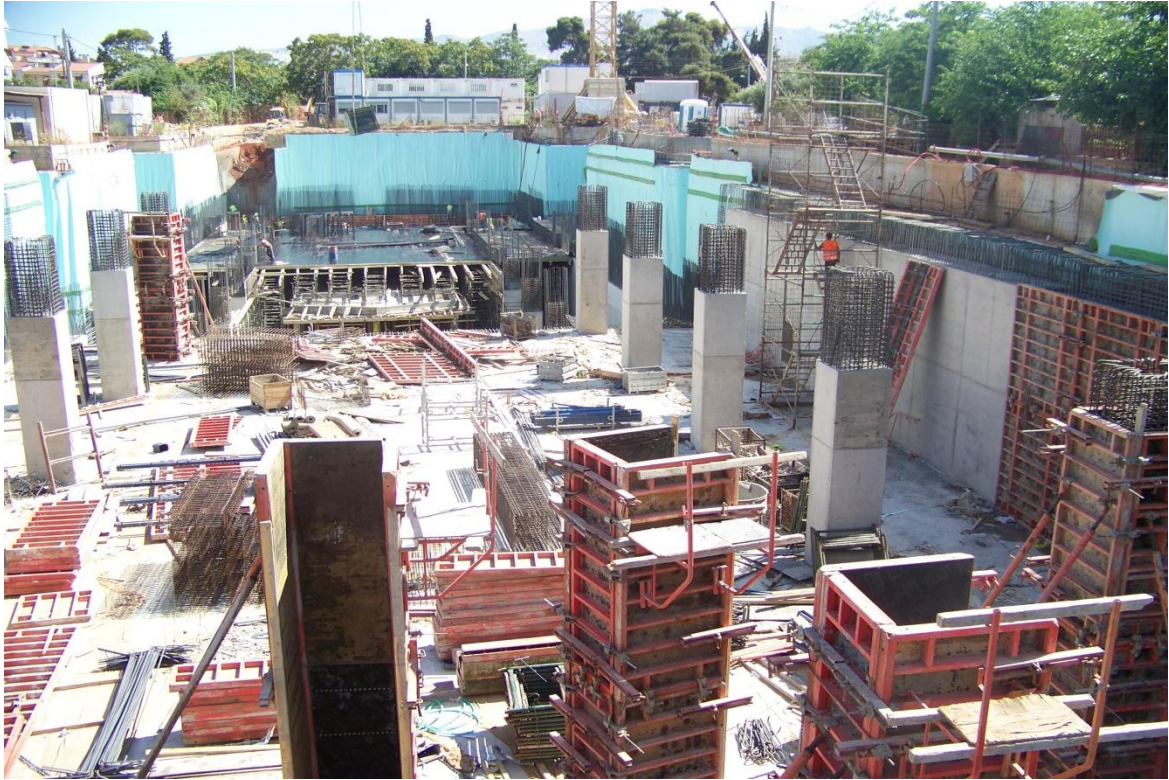
Εικόνα 5.13. Σκυροδέτηση τοιχείων και υποστηλωμάτων του ορόφου (-1).

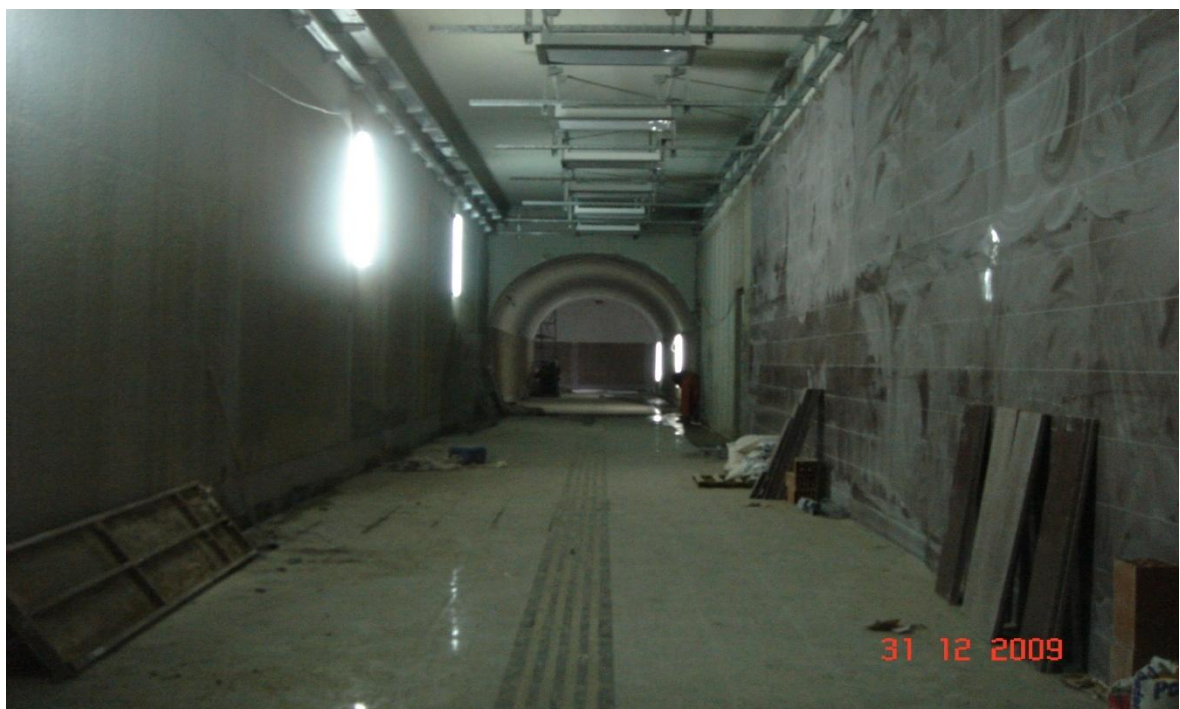
Εικόνα 5.20. Σήραγγα που περνάει κάτω από την οδό της αγία Παρασκευής και κατασκευάστηκε με τη μέθοδο της NATM.
