ΕΘΝΙΚΟ ΜΕΤΣΟΒΙΟ ΠΟΛΥΤΕΧΝΕΙΟ
ΔΙΑΤΜΗΜΑΤΙΚΟ ΠΡΟΓΡΑΜΜΑ
ΜΕΤΑΠΤΥΧΙΑΚΩΝ ΣΠΟΥΔΩΝ (Δ.Π.Μ.Σ.)

**ΧΑΡΑΚΤΗΡΙΣΜΟΣ, ΔΙΑΓΝΩΣΗ ΤΗΣ ΦΘΟΡΑΣ
ΚΑΙ ΔΙΕΡΕΥΝΗΣΗ ΤΕΧΝΟΛΟΓΙΑΣ
ΠΑΡΑΣΚΕΥΗΣ ΤΩΝ ΙΣΤΟΡΙΚΩΝ
ΚΟΝΙΑΜΑΤΩΝ ΤΟΥ ΓΕΦΥΡΙΟΥ ΤΗΣ ΠΛΑΚΑΣ
ΣΤΟΝ ΑΡΑΧΘΟ ΠΟΤΑΜΟ**

ΜΕΤΑΠΤΥΧΙΑΚΗ ΕΡΓΑΣΙΑ

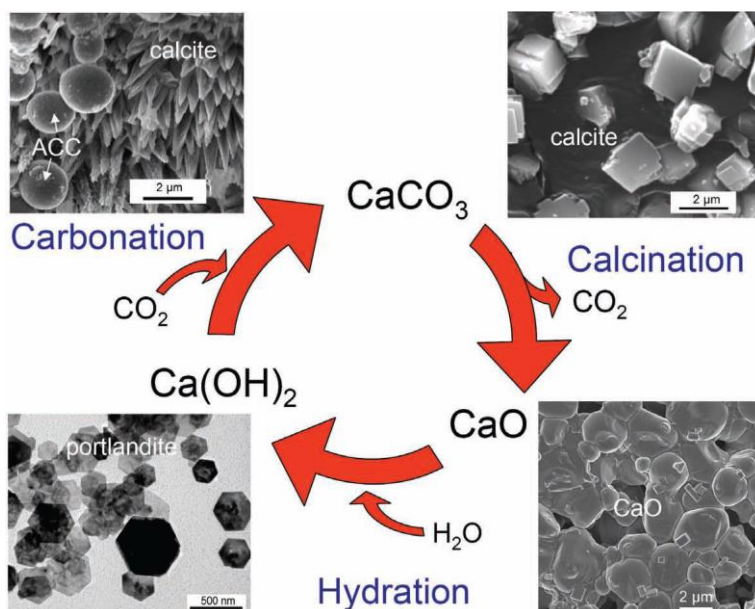
Εικόνα 1⁷ και στις αντιδράσεις (1) όπτηση ασβεστολίθου, (2) ενυδάτωση/σβήσιμο ασβέστη και (3) ενανθράκωση μέσω της αντίδρασης με το ατμοσφαιρικό διοξείδιο του άνθρακα.

Εικόνα 1. Ο κύκλος όπτησης, ενυδάτωσης και ενανθράκωσης για την παρασκευή αερικής υδρασβέστου..

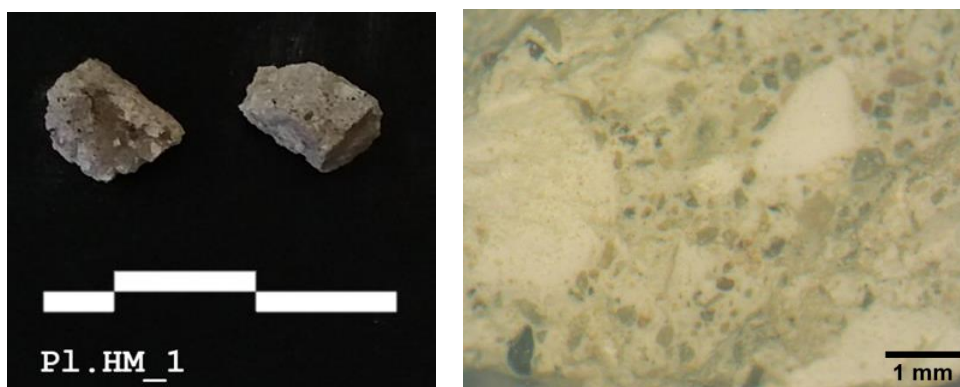
Εικόνα 2. Φωτογραφική και μικροσκοπική τεκμηρίωση του δείγματος PL.HM_1.

Πρόκειται για δείγμα κονιάματος από την εξωτερική πλευρά του αρμού σύνδεσης θολιτών του κεντρικού τόξου. Από τη μακροσκοπική παρατήρηση, διακρίνεται ένα ανοιχτόχρωμο φαιό κονίαμα. Μικροσκοπικά παρατηρούνται λεπτόκοκκα αδρανή σε διάφορους χρωματισμούς. Είναι χαρακτηριστική η παρουσία συσσωματωμάτων ασβέστη στη μάζα του κονιάματος, σε ποικίλα μεγέθη, γεγονός που συνδέεται με τις συνθήκες και τον τρόπο ανάμειξης. Δεν παρατηρούνται ίχνη βιοδιάβρωσης, ενώ το δείγμα φαίνεται αρκετά συμπαγές.

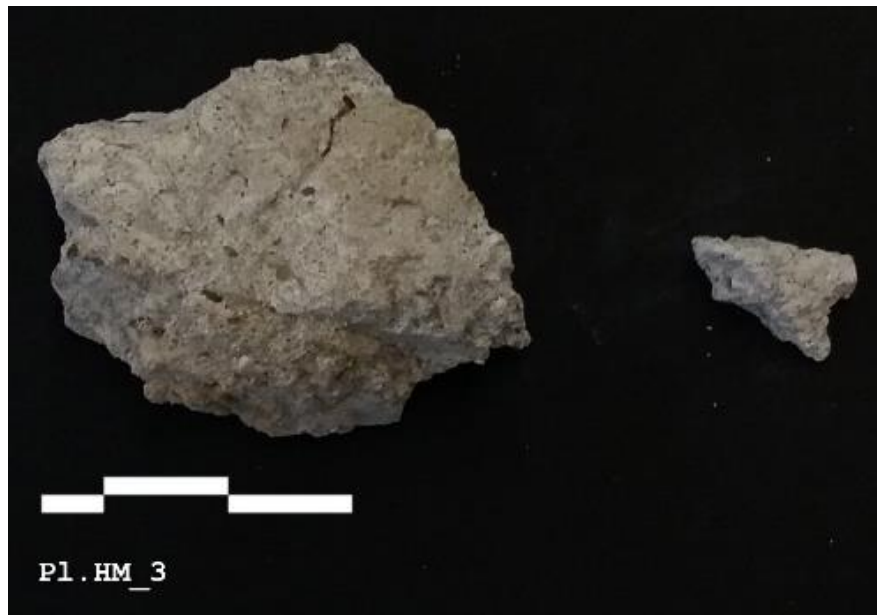
Εικόνα 4. Φωτογραφική και μικροσκοπική τεκμηρίωση του δείγματος PL.HM_3.

Πρόκειται για δείγμα κονιάματος δόμησης θολιτών του κεντρικού τόξου. Από τη μικροσκοπική παρατήρηση, φαίνεται ένα ανοιχτόχρωμο φαιό κονίαμα με λεπτόκοκκα αδρανή σε διάφορους χρωματισμούς. Φαίνεται πως πρόκειται για κονίαμα με αυξημένο ποσοστό συνδετικής κονίας. Δεδομένου ότι έχει αφαιρεθεί από εξωτερικό αρμό, το ωχρό και το σκούρο χρώμα που επίσης παρατηρείται σε αρκετά σημεία, οφείλεται σε βιογενή διάβρωση λόγω άμεσης επαφής του με το περιβάλλον.

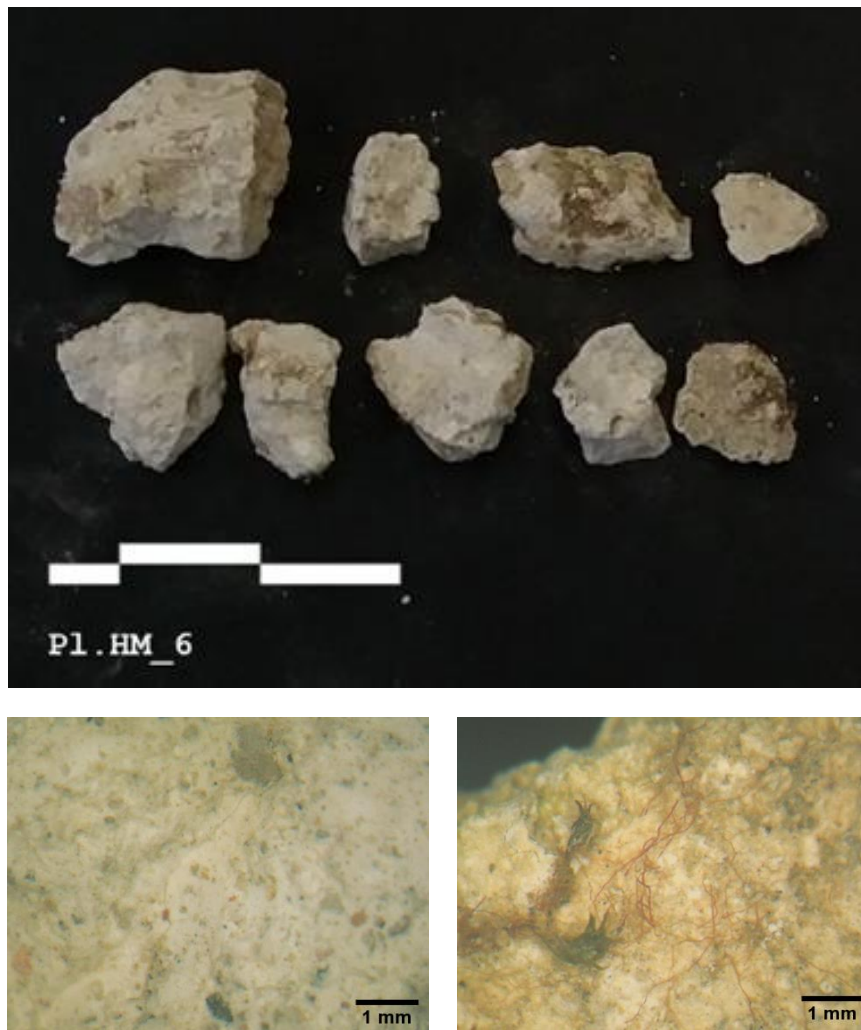
Εικόνα 5. Φωτογραφική και μικροσκοπική τεκμηρίωση του δείγματος PL.HM_6.

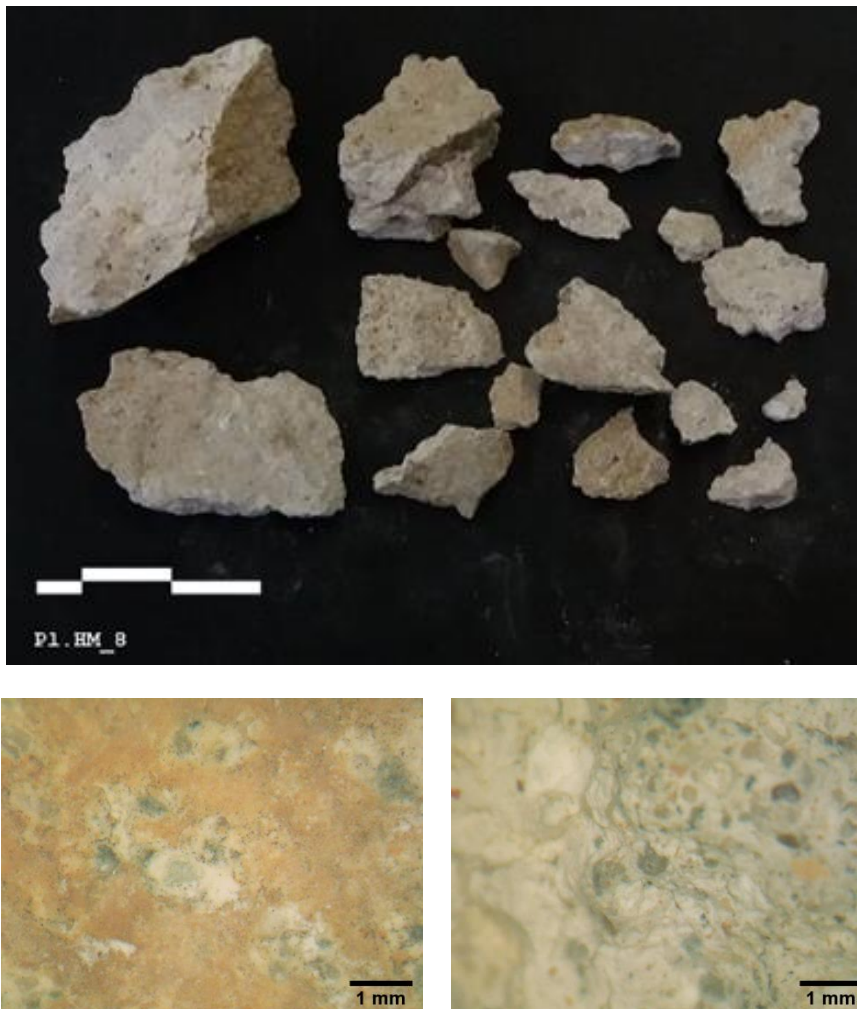
Εικόνα 6. Φωτογραφική και μικροσκοπική τεκμηρίωση του δείγματος PL.HM_8.

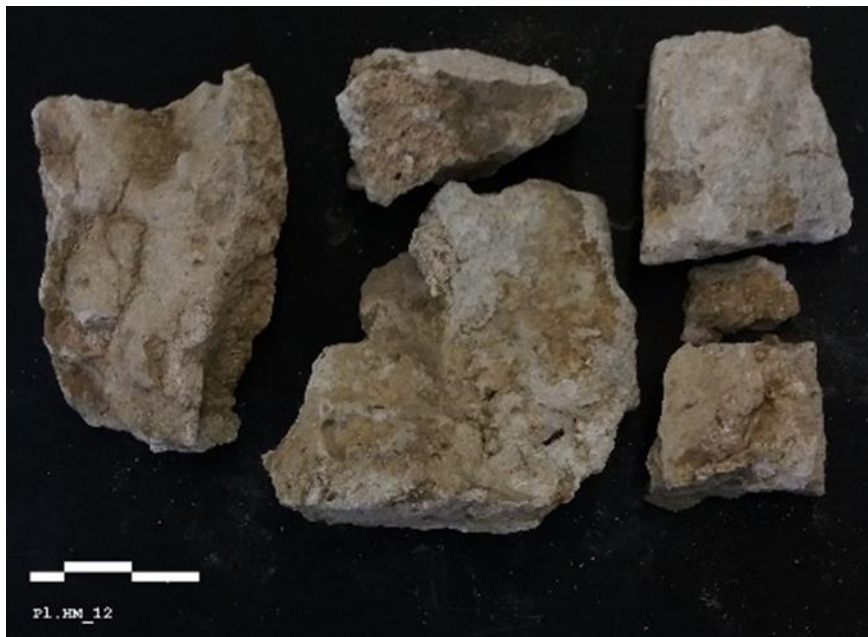
Εικόνα 7. Φωτογραφική και μικροσκοπική τεκμηρίωση του δείγματος PL.HM_12.

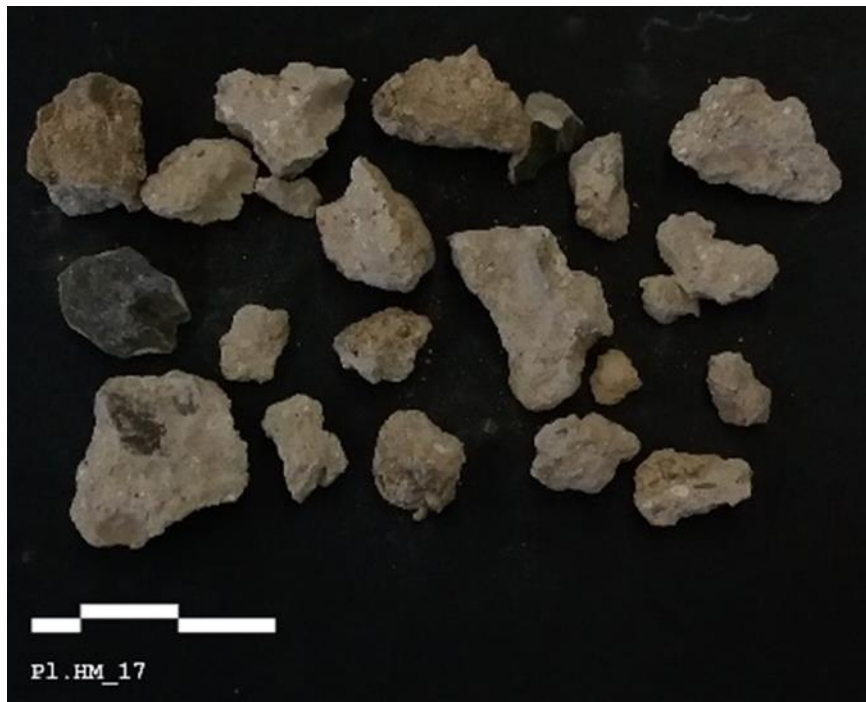
Εικόνα 8. Φωτογραφική και μικροσκοπική τεκμηρίωση του δείγματος PL.HM_17.

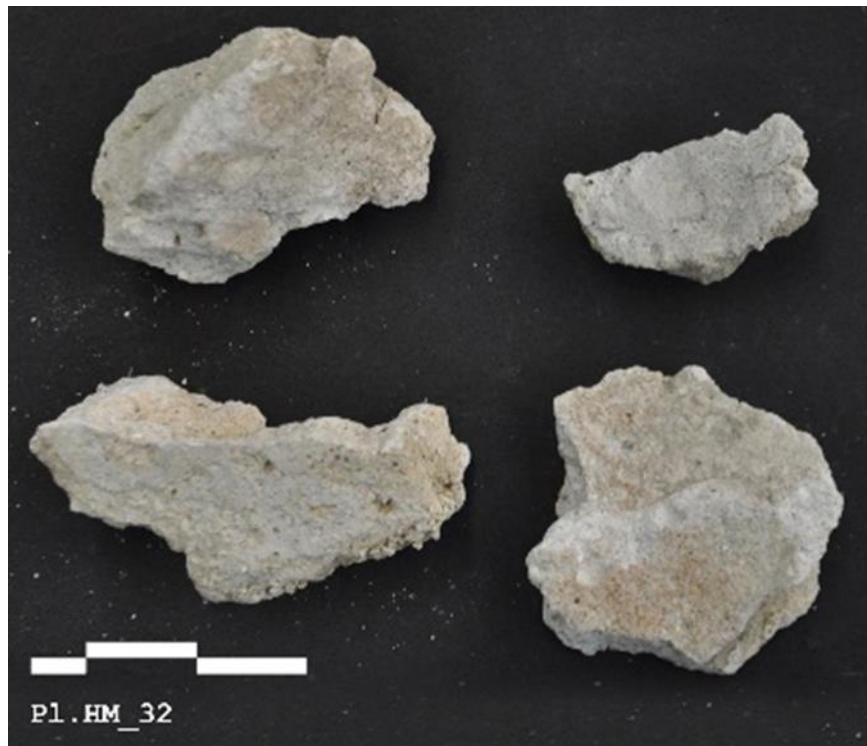
Εικόνα 9. Φωτογραφική και μικροσκοπική τεκμηρίωση του δείγματος PL.HM_32.

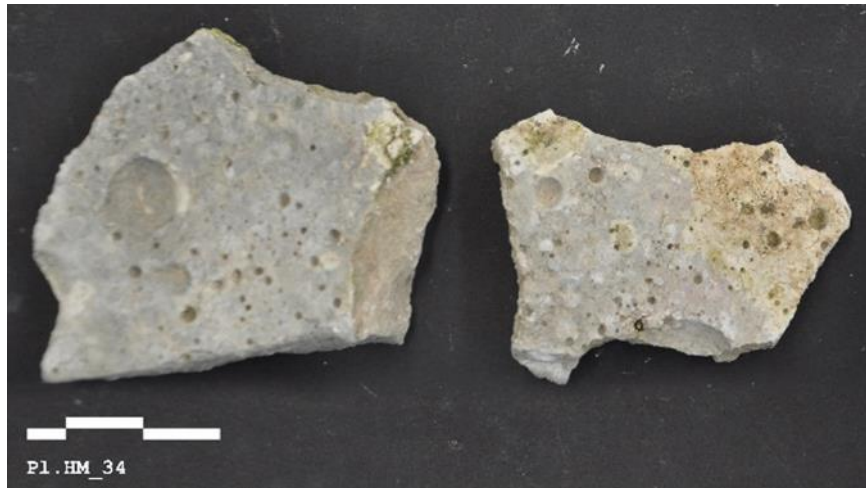
Εικόνα 11. Φωτογραφική και μικροσκοπική τεκμηρίωση του δείγματος PL.HM_34.

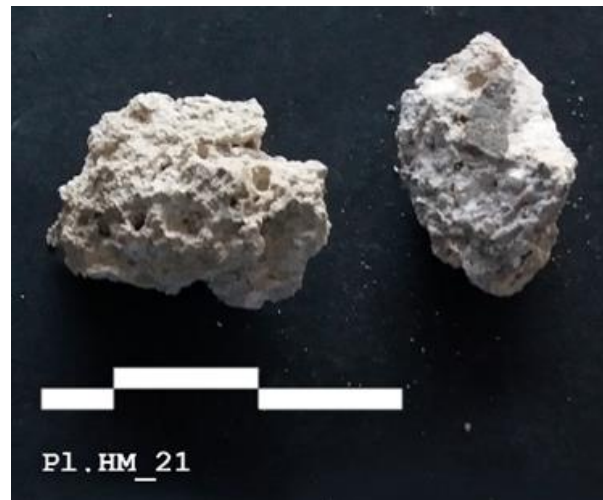
Εικόνα 13. Φωτογραφική και μικροσκοπική τεκμηρίωση του δείγματος PL.HM_21.

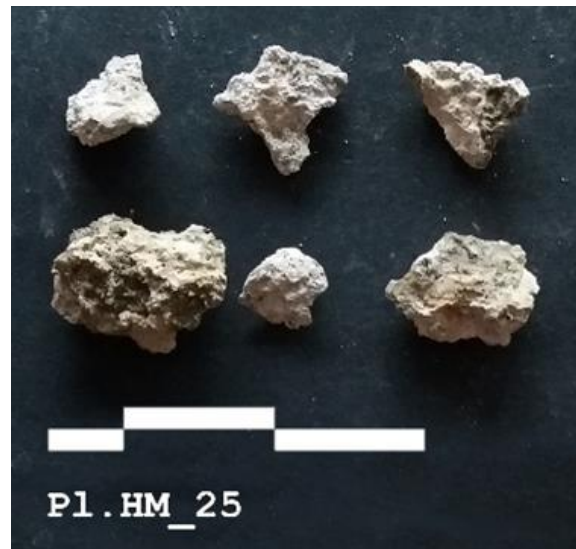
Εικόνα 17. Φωτογραφική και μικροσκοπική τεκμηρίωση του δείγματος PL.HM_25.

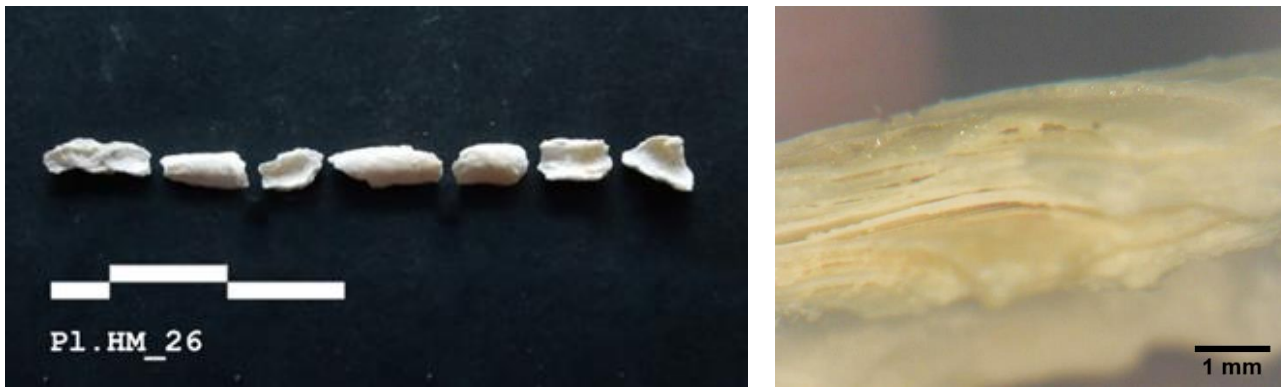
Εικόνα 18. Φωτογραφική και μικροσκοπική τεκμηρίωση του δείγματος PL.HM_26..

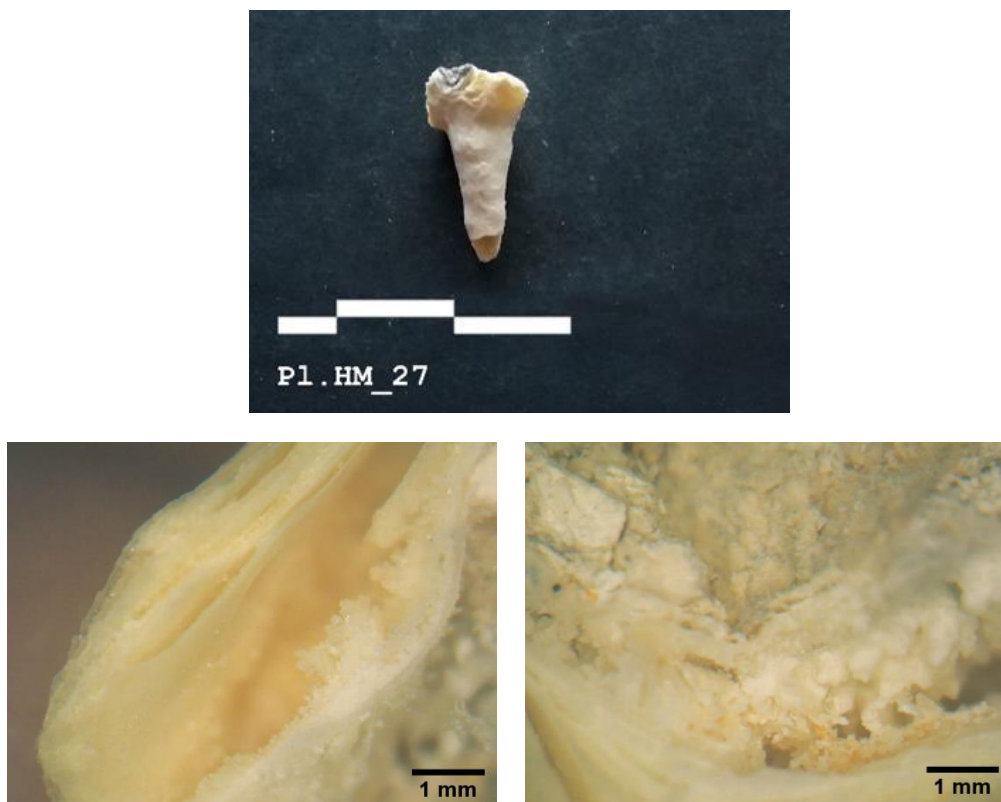
Εικόνα 19. Φωτογραφική και μικροσκοπική τεκμηρίωση του δείγματος PL.HM_27.

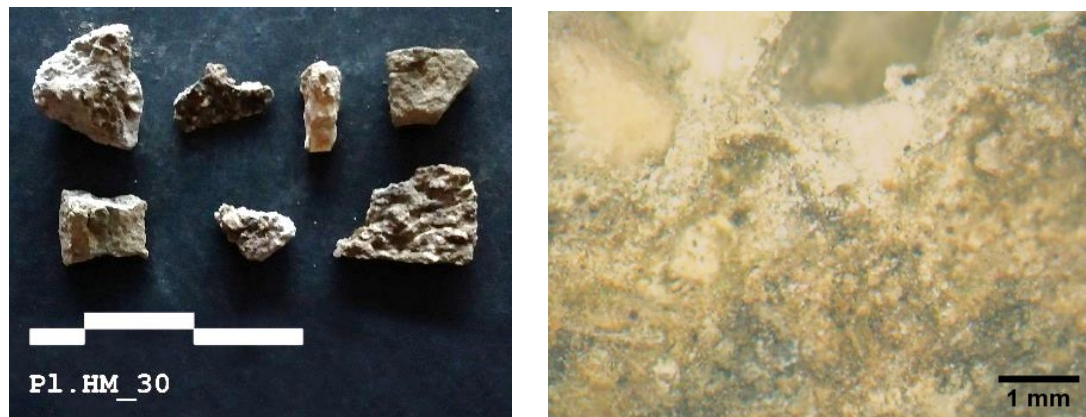
Εικόνα 21. Φωτογραφική και μικροσκοπική τεκμηρίωση του δείγματος PL.HM_30.

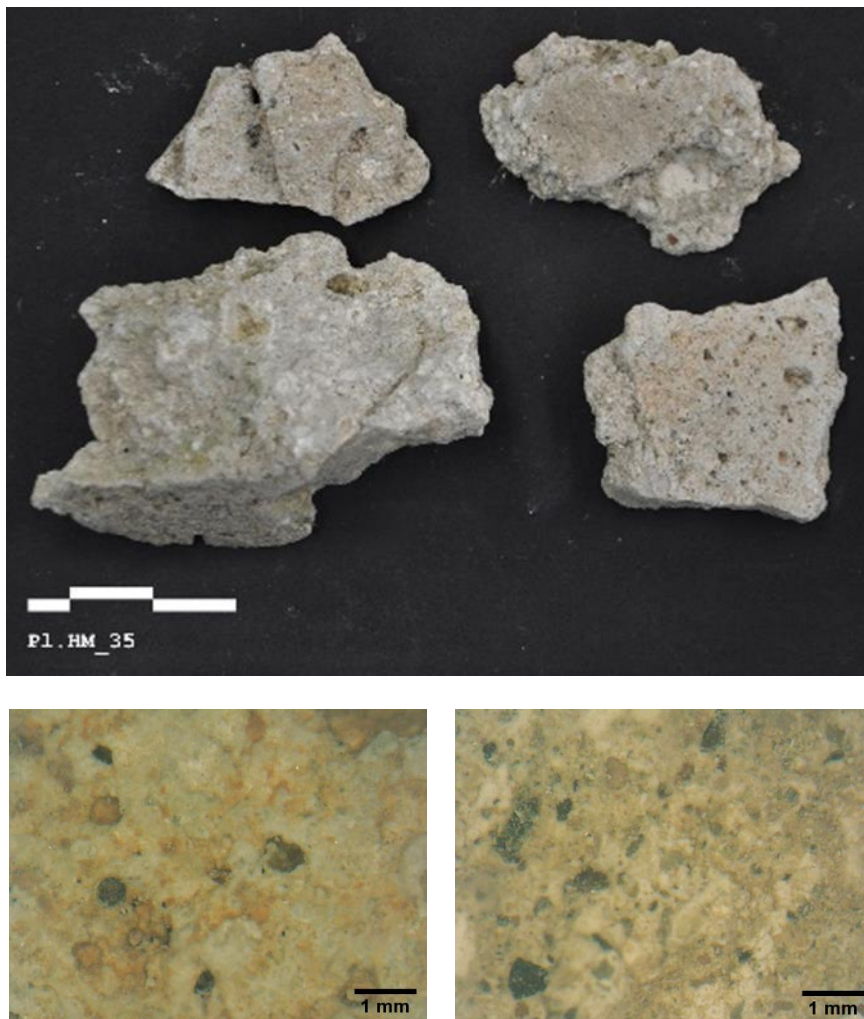
Εικόνα 24. Φωτογραφική και μικροσκοπική τεκμηρίωση του δείγματος PL.HM_35.
