**ΔΙΕΡΕΥΝΗΣΗ ΣΕΙΣΜΙΚΗΣ ΣΥΜΠΕΡΙΦΟΡΑΣ ΑΡΧΑΙΩΝ
ΚΙΟΝΩΝ ΤΟΥ ΠΑΡΘΕΝΩΝΑ ΠΟΥ ΕΧΟΥΝ ΥΠΟΣΤΕΙ ΦΘΟΡΕΣ**

ΔΙΠΛΩΜΑΤΙΚΗ ΕΡΓΑΣΙΑ

Kalogerakou Vasiliki, 2021
Diploma Thesis
Seismic behaviour investigation of damaged ancient columns
of the Parthenon
Laboratory for Earthquake Engineering, National Technical University of
Athens, Greece

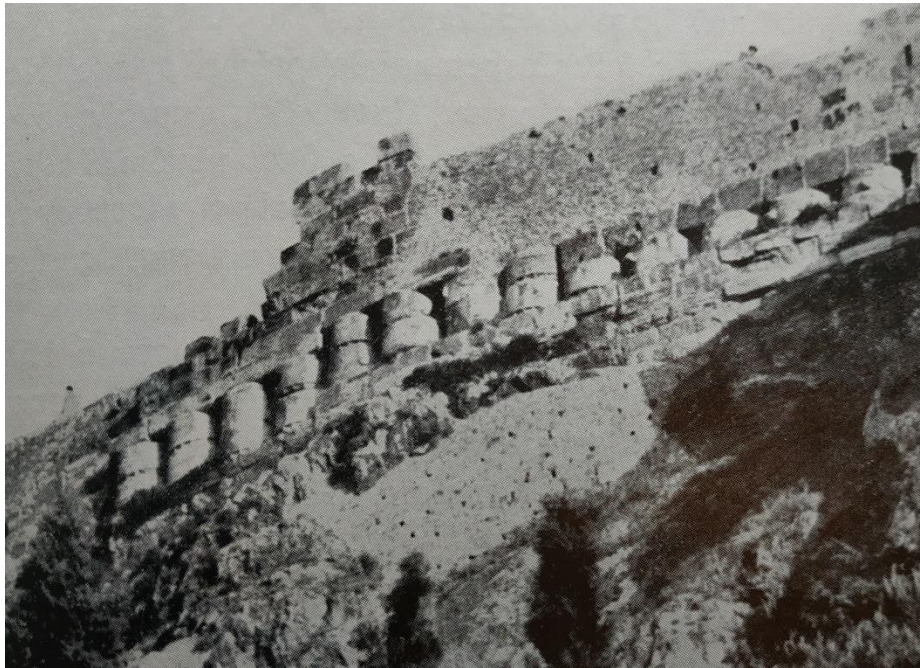
Εικόνα 3: Σπόνδυλοι κίωνων του αρχαιότερου Παρθενώνα εντοιχισμένοι στο βόρειο τείχος της Ακρόπολης (Η Αρχιτεκτονική του Παρθενώνας, Α. Κ. Ορλάνδος, Τόμος Β', Εν Αθήναις Αρχαιολογική Εταιρεία, Αθήνα 1977, εικ. 57, φωτ. του Γερμανικού Αρχαιολ. Ινστ. Αθηνών)

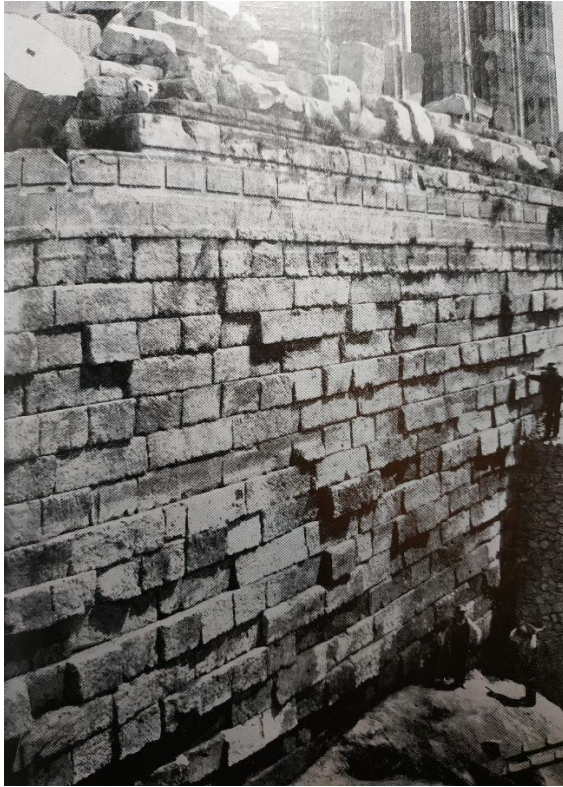
Εικόνα 5: Άποψη της νότιας πλευράς του στερεοβάτη του προπερίκλειου Παρθενώνα (Η Αρχιτεκτονική του Παρθενώνος, Α. Κ. Ορλάνδος, Τόμος Β', Εν Αθήναις Αρχαιολογική Εταιρεία, Αθήνα 1977, εικ. 34, φωτ. του Γερμανικού Αρχαιολ. Ινστ. Αθηνών)

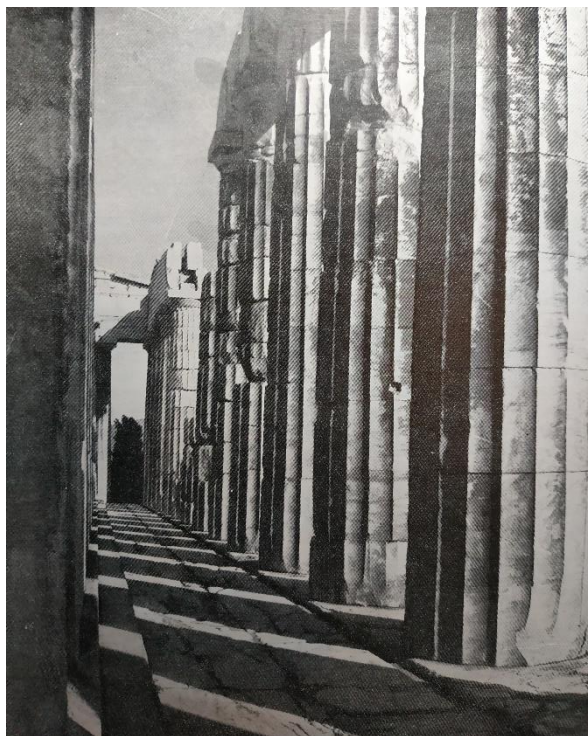
Εικόνα 7: Αποψη από Δ του στενού νότιου περoύ με την κρηπίδα και τον τοίχο του σηκού αριστερά και την κιονοστοιχία του περιστυλίου δεξιά (Η Αρχιτεκτονική του Παρθενώνος, Α. Κ. Ορλάνδος, Τόμος Β', Εν Αθήναις Αρχαιολογική Εταιρεία, Αθήνα 1977, εικ. 72)

Οι διαφορές στον κυρίως ναό και στον οπισθόδομο, μεταξύ του αρχαιότερου και του νεότερου Παρθενώνα, εντοπίζονται στην εσωτερική τους διαρρύθμιση. Στον κυρίως ναό του αρχαιότερου ναού υπήρχαν μόνο δύο κατά μήκος κιονοστοιχίες, παράλληλες στη μεγάλη πλευρά, οι οποίες τον διαιρούσαν σε τρεις παράλληλους και μάλλον στενούς χώρους. Στον κυρίως ναό του νεότερου Παρθενώνα προστέθηκε μια τρίτη κιονοστοιχία, παράλληλη στη στενή, δυτική πλευρά του. Αυτό είχε ως αποτέλεσμα τη δημιουργία ενός συνεχούς, εσωτερικού διαδρόμου, σχήματος Π, ο οποίος πλαισίωνε το άγαλμα της θεάς Αθηνάς. Επιπλέον, ο περίκλειος Παρθενώνας διαφέρει σημαντικά στις αναλογίες, αφού κατασκευάστηκε λιγότερο επιμήκης και περισσότερο πλατύς αλλά με τον ίδιο προσανατολισμό (εικόνα 6) ως προς τον αρχαιότερο. Πιο συγκεκριμένα, η αναλογία των πλευρών του στερεοβάτη έγινε 1:2.25 (30.880 x 69.503 m) από 1:2.85 (23.533 x 66.94 m) που ήταν η αντίστοιχη αναλογία του αρχαιότερου. Η διαφοροποίηση αυτή των αναλογιών ήταν, προφανώς, συνέπεια της επιβεβλημένης ανάγκης διαπλάτυνσης του σηκού λόγω της εγκατάστασης του χρυσελεφάντινου αγάλματος της Αθηνάς που είχε φιλοτεχνηθεί από τον Φειδία. Η διαπλάτυνση ήταν σημαντική, με αποτέλεσμα το πλάτος του πλάγιου (Β και Ν) πτερού να είναι τόσο στενό όσο σε κανέναν άλλο δωρικό ναό της εποχής, λαμβάνοντας υπόψιν και το πλάτος του σηκού (εικόνα 7).

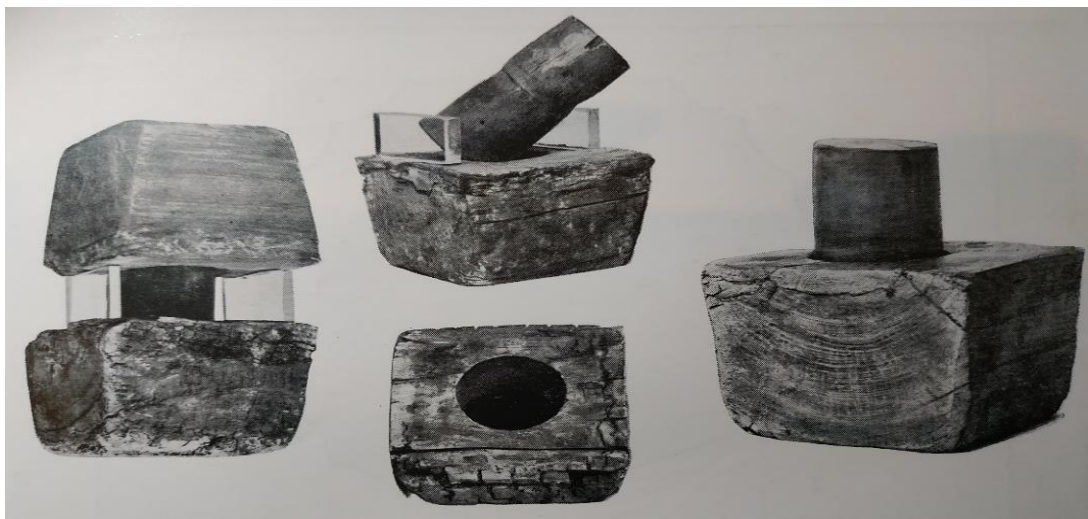
Εικόνα 25: Πόλοι και εμπόλια (Η Αρχιτεκτονική του Παρθενώνος, Α. Κ. Ορλάνδος, Τόμος Β', Εν Αθήναις Αρχαιολογική Εταιρεία, Αθήνα 1977, εικ.100)

Προκειμένου να επιτευχθεί η βέλτιστη συναρμογή των σπονδύλων εφαρμόστηκε επιπλέον λείανση των σπονδύλων μέσω τριβής από μεταξύ τους περιστροφή. Για την εφαρμογή της παραπάνω τεχνικής χωρίς τον κίνδυνο μετακίνησης του κέντρου του επάνω σπονδύλου χρησιμοποιήθηκε κυλινδρικός άξονας από σκληρό ξύλο (κρανιάς), ο *πόλος* (εικόνα 25-26). Για τη στερέωση του πόλου ανοίγονταν στην άνω και στην κάτω επιφάνεια κάθε σπονδύλου – εκτός φυσικά από την κάτω έδρα του χαμηλότερου – κυβικά λαξεύματα πλευράς 0.155-0.115 m και βάθους 0.10-0.075 m, στα οποία τοποθετούνταν ξύλινα (από ξύλο κυπαρισσιού) σώματα όμοιου σχήματος, τα *εμπόλια* (εικόνα 25-26). Σε κάθε εμπόλιο ανοιγόταν κυλινδρική οπή διαμέτρου 0.057 m, η οποία έφτανε πέρα από το μέσον του πάχους του και που σ' αυτή εισερχόταν ο πόλος, ο οποίος είχε το διπλάσιο μήκος της οπής καθώς, στη συνέχεια, εισερχόταν στο εμπόλιο του υπερκείμενου σπονδύλου. Αξίζει να σημειωθεί ότι η λειτουργία ως πόλων επεκτείνεται και στην κατακόρυφη συγκράτηση των σπονδύλων στη διάρκεια των διαφόρων καταστροφών (σεισμών, εκρήξεων) που έχουν πλήξει το ναό.

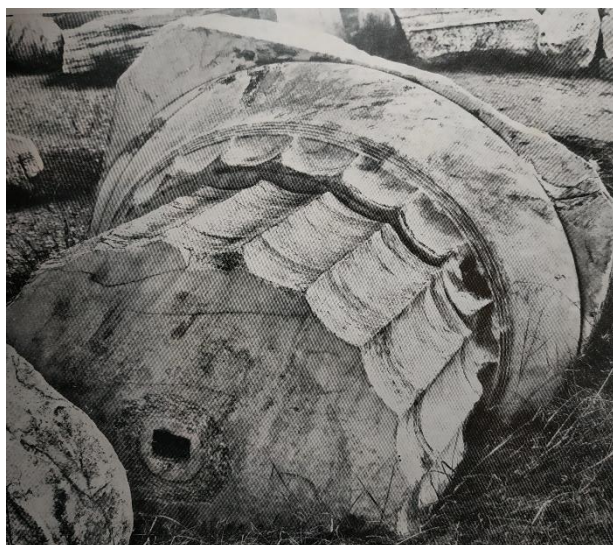
Εικόνα 27: Κιονόκρανο του περιστυλίου (Η Αρχιτεκτονική του Παρθενónος, Α. Κ. Ορλάνδος, Τόμος Β', Εν Αθήναις Αρχαιολογική Εταιρεία, Αθήνα 1977, εικ. 118)

Το κιονόκρανο των κίωνων (εικόνα 27 και 28) είναι κατασκευασμένο ως ένα τεμάχιο λίθου (μονολιθικές συνδέσεις) και διακρίνεται στο *υποτραχήλιο*, που είναι μικρό τμήμα του κορμού προσαρτημένο στο κάτω μέρος του κιονόκρανου, και στο κυρίως κιονόκρανο το οποίο αποτελείται από δύο μέλη, τον *εχίνο* και τον *άβακα*. Ο εχίνος έχει σχήμα ανεστραμμένου κολουρου κώνου και αποτελεί τη μετάβαση από τον κυλινδρικού σχήματος κορμό στο ορθογώνιο του άβακα. Στο κάτω μέρος του εχίνου βρίσκεται μια στερεά στεφάνη, πλάτους 0.07 m, με πέντε επάλληλους δακτυλίους, τους *ιμάντες*. Η διατομή του εχίνου χαρακτηρίζεται από ένταση-καμπύλωση που προσδίδει το αισθητικό στοιχείο της κινητικότητας (εικόνα 29). Συγκεκριμένα, η εφαπτομένη της καμπύλης του εχίνου σχηματίζει ως προς οριζόντιο άξονα γωνία που φτάνει τις $48^{\circ}7'$. Ο άβακας είναι τετράγωνο παραλληλεπίπεδο πρίσμα που παραλαμβάνει τα κατακόρυφα φορτία των υπερκείμενων διατάξεων τα οποία, στη συνέχεια, μεταφέρονται, μέσω του εχίνου, στον κορμό. Το ύψος των αβάκων είναι περίπου το ίδιο σε όλους (0.35-0.354 m), ενώ στο μήκος των πλευρών τους παρατηρούνται σημαντικές διαφοροποιήσεις: Στους συνήθεις κυμαίνεται μεταξύ 2.002 και 2.059 m και στους γωνιακούς μεταξύ 2.0475 και 2.09 m.

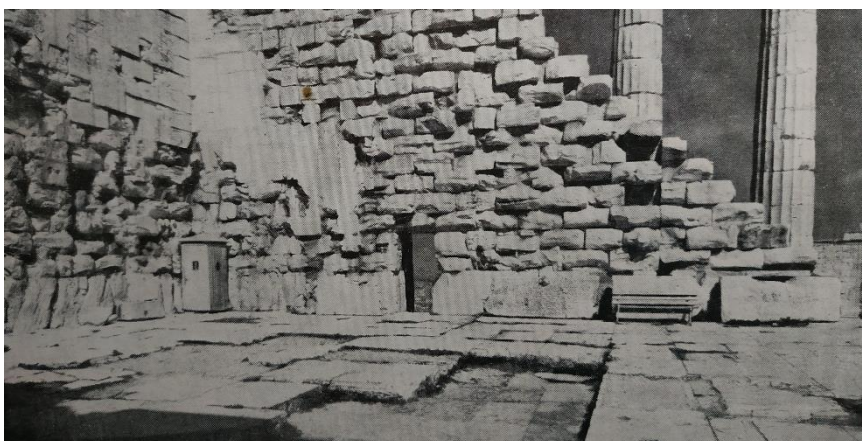
Εικόνα 41: Άποψη του ΒΔ τμήματος του τοίχου του σηκού εσωτερικά (Η Αρχιτεκτονική του Παρθενώνος, Α. Κ. Ορλάνδος, Τόμος Β', Εν Αθήναις Αρχαιολογική Εταιρεία, Αθήνα 1977, εικ. 179)

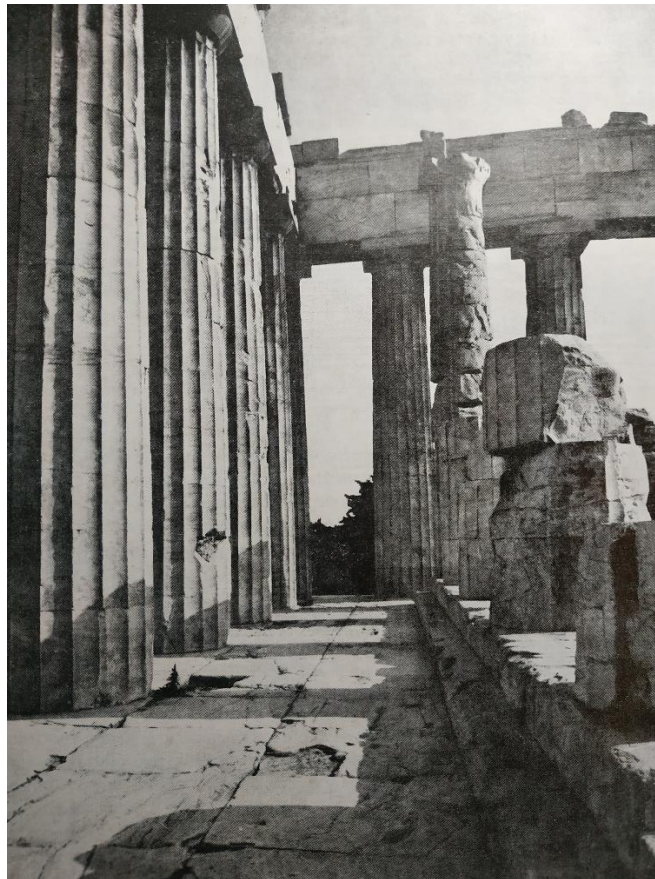
Εικόνα 44: Άποψη της κρηπίδας των κίωνων της πρόστασης με τον αναστηλωμένο ΝΑ κίονα στο βάθος. Στα αριστερά η ανατολική πλευρά του περιστυλίου, μεταξύ των δύο εκτείνεται το ευρύ ανατολικό περσό. (Η Αρχιτεκτονική του Παρθενώνος, Α. Κ. Ορλάνδος, Τόμος Β', Εν Αθήναις Αρχαιολογική Εταιρεία, Αθήνα 1977, εικ. 195)

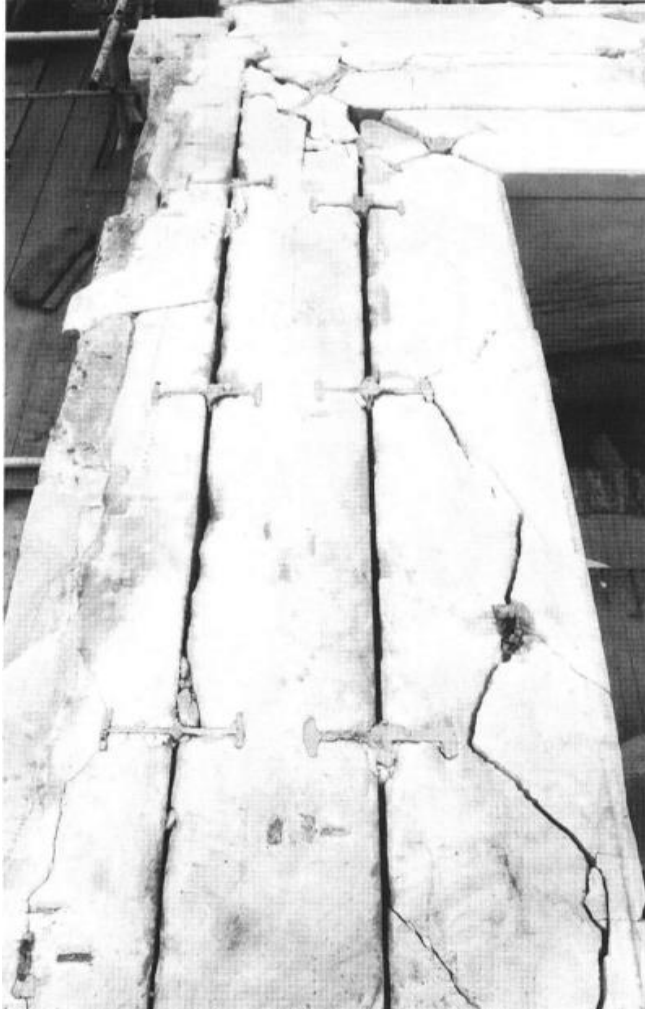
Εικόνα 51: Τα επιστύλια της ΝΔ γωνίας της δυτικής προστάσεως. Παρουσιάζουν εκτεταμένη θραύση στην περιοχή των συνδέσεων και σε ενδιάμεσες θέσεις. (Μελέτη Αποκαταστάσεως του Παρθενώνος, Τόμος 3β, Δομική Μελέτη Αποκαταστάσεως Οπισθονάου, Κ. Ζάμπας, ΥΠΠΟ, ΕΣΜΑ, Αθήνα 1994, σ. 9)

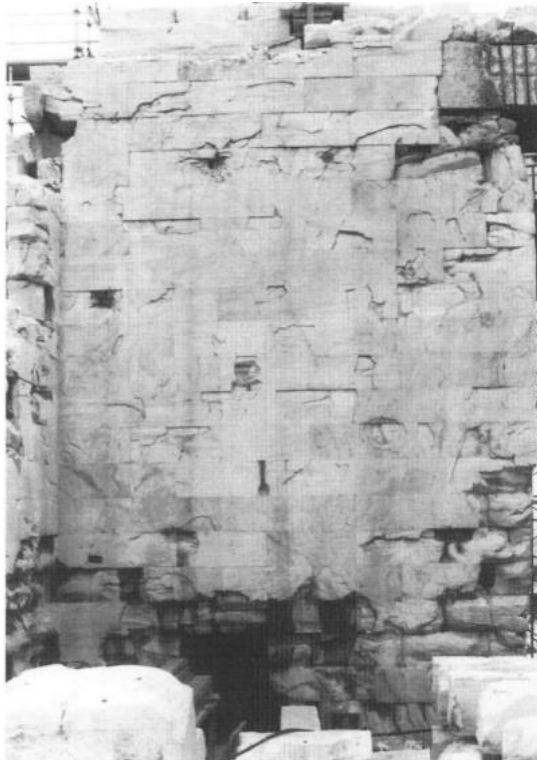
Εικόνα 55: Η εσωτερική όψη του νότιου τμήματος του δυτικού θυραίου τοίχου. Είναι εμφανής η εκτεταμένη θερμική θραύση των λιθοπλίνθων της. (Μελέτη Αποκαταστάσεως Οπισθονάου, Κ. Ζάμπας, ΥΠΠΟ, ΕΣΜΑ, Αθήνα 1994, σ.12)

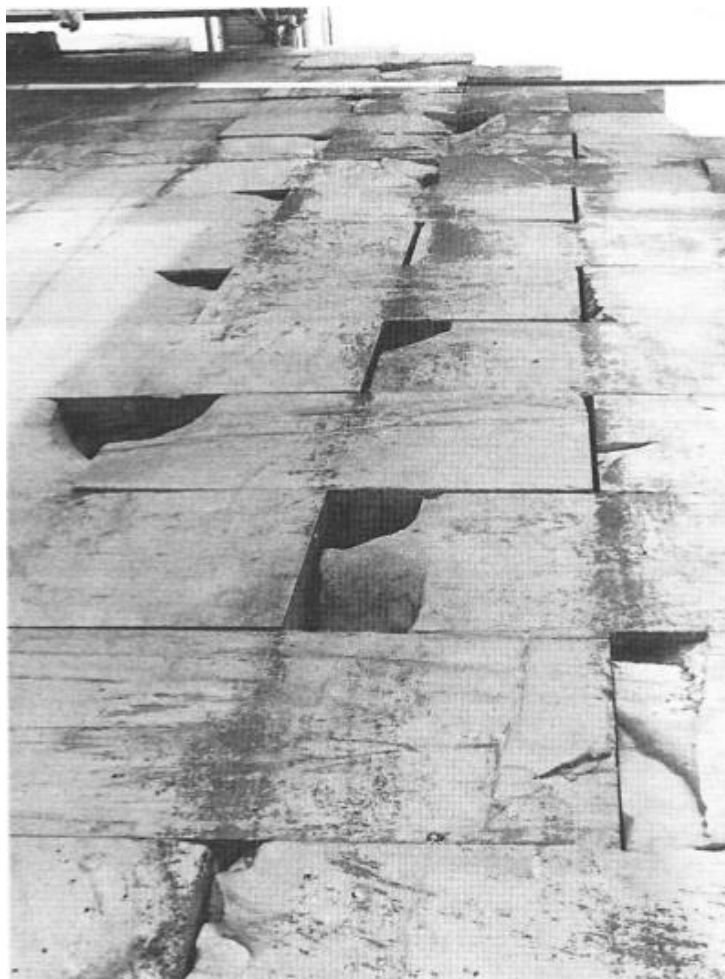
Εικόνα 64: Η εξωτερική επιφάνεια του νότιου τοίχου με τους διανοιγμένους αρμούς στη θέση συνάντησης με τον Δυτικό Θυραίο τοίχο (Μελέτη Αποκαταστάσεως του Παρθενώνος, Τόμος 3β, Δομική Μελέτη Αποκαταστάσεως Οπισθονάου, Κ. Ζάμπας, ΥΠΠΟ, ΕΣΜΑ, Αθήνα 1994, σ. 15)

Ως προς τις παραμορφώσεις των τοίχων, τα τμήματα των πλευρικών τοίχων που σώζονται in situ παρουσιάζουν εμφανή κυρτότητα της εξωτερικής τους επιφάνειας. Στη θέση όπου συναντώνται με τον Δυτικό Θυραίο τοίχο οι επιφάνειες αυτών των τοίχων εμφανίζουν μια θλάση που είναι δυνατόν να παρατηρηθεί και στο σχέδιο της εικόνας 61. Η διάνοιξη των κατακόρυφων αρμών στη θέση αυτή έχει εύρος έως 21 mm και τα προς Δ τμήματα των τοίχων έχουν μετατοπιστεί μετά τους διανοιγμένους αρμούς προς Δ κατά 2 cm ως προς τον ορθοστάτη. Επειδή οι λιθόπλινθοι της πρώτης στρώσης υπερκαλύπτουν τον ορθοστάτη και, επιπλέον, γνωρίζουμε ότι αρχικά η επιφάνειά του προείχε της επιφάνειας του τοίχου (κατά 7 έως 10 mm), είναι προφανές ότι οι εγκάρσιες προς την επιφάνεια των τοίχων παραμορφώσεις έχουν γίνει προς τα έξω. Για τον νότιο τοίχο η μέγιστη τεταγμένη της κυρτής επιφάνειας είναι 33 mm στο ύψος της 15ης στρώσης και για τον βόρειο τοίχο είναι 26 mm στο ύψος της 2ης στρώσης.

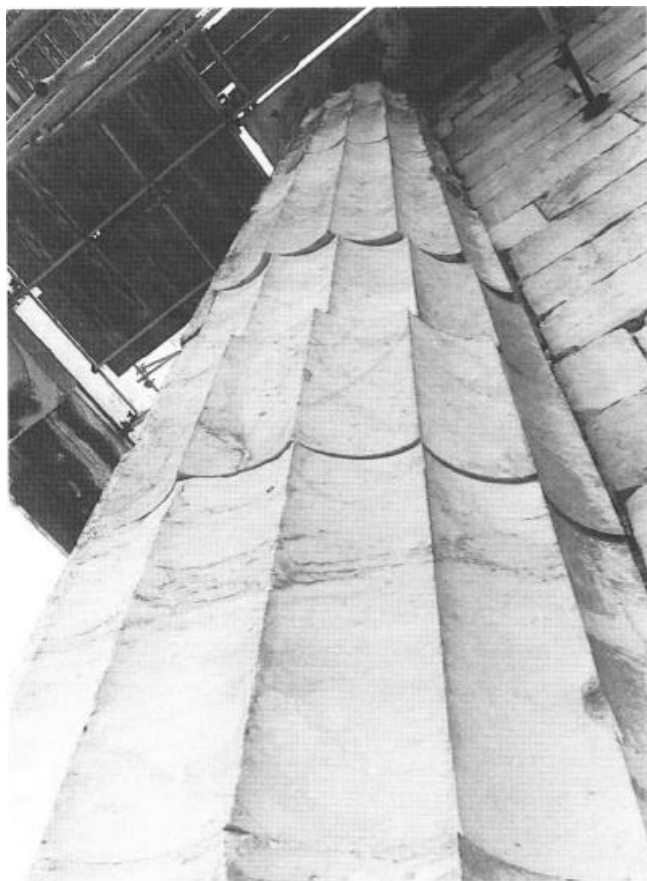
Εικόνα 66: Ο ΝΔ κίονας του Οπισθονάου με εμφανείς τις μετακινήσεις των σπονδύλων του (Μελέτη Αποκατάστασης του Παρθενώνος, Τόμος 3β, Δομική Μελέτη Αποκατάστασης Οπισθονάου, Κ. Ζάμπας, ΥΠΠΟ, ΕΣΜΑ, Αθήνα 1994, σ. 15)

Οι κύριες δομικές βλάβες στους κίονες του Οπισθονάου περιλαμβάνουν μετακινήσεις των σπονδύλων, ρήγματα στους σπονδύλους και απώλεια μάζας λόγω θραύσεων. Οι μετακινήσεις των σπονδύλων είναι πιο εμφανείς στα δύο ζεύγη των ακραίων κίωνων, δηλαδή στους Ο.Κ 1, Ο.Κ 2, Ο.Κ 5 και Ο.Κ 6. Η μέτρηση των μετακινήσεων αυτών παρουσιάζει μεγάλη δυσκολία εξαιτίας των καταστροφών ή των σημαντικών φθορών στις ραβδώσεις, από την πυρκαγιά, σε περιοχές μεγάλης έκτασης της παράπλευρης επιφάνειας των κίωνων. Προκειμένου να καταστεί εφικτή η μέτρηση των μετακινήσεων αυτών επινοήθηκε ειδικό όργανο το οποίο φαίνεται στην εικόνα 67.

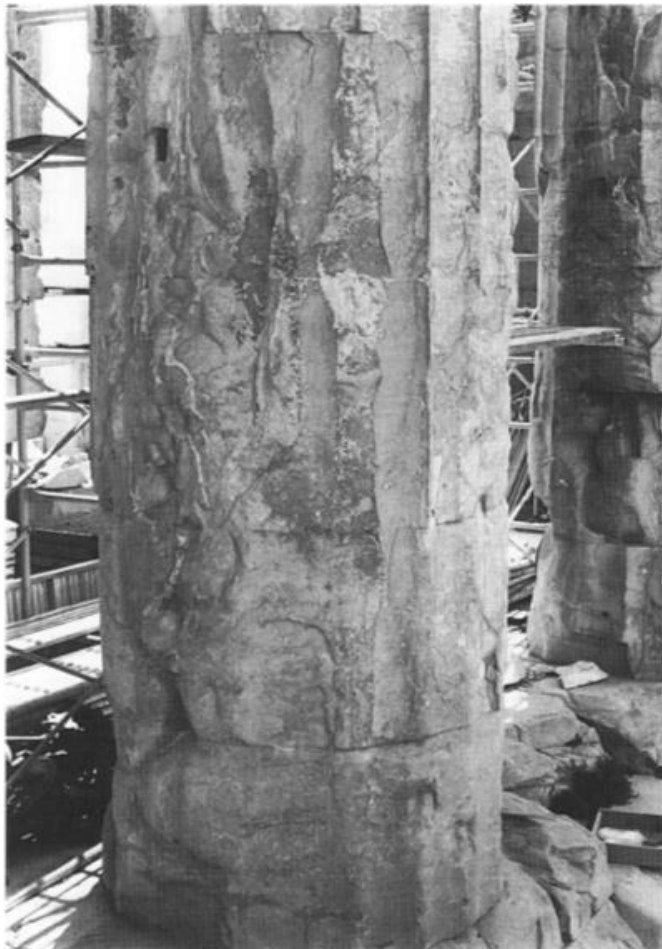
Εικόνα 74: Οι τέσσερις πρώτοι σπόνδυλοι του κίονα Ο.Κ 3 με νεότερα σφραγίσματα στα ρήγματά τους. (Μελέτη Αποκαταστάσεως του Παρθενώνος, Τόμος 3β, Δομική Μελέτη Αποκαταστάσεως Οπισθονάου, Κ. Ζάμπας, ΥΠΠΟ, ΕΣΜΑ, Αθήνα 1994, σ. 18)

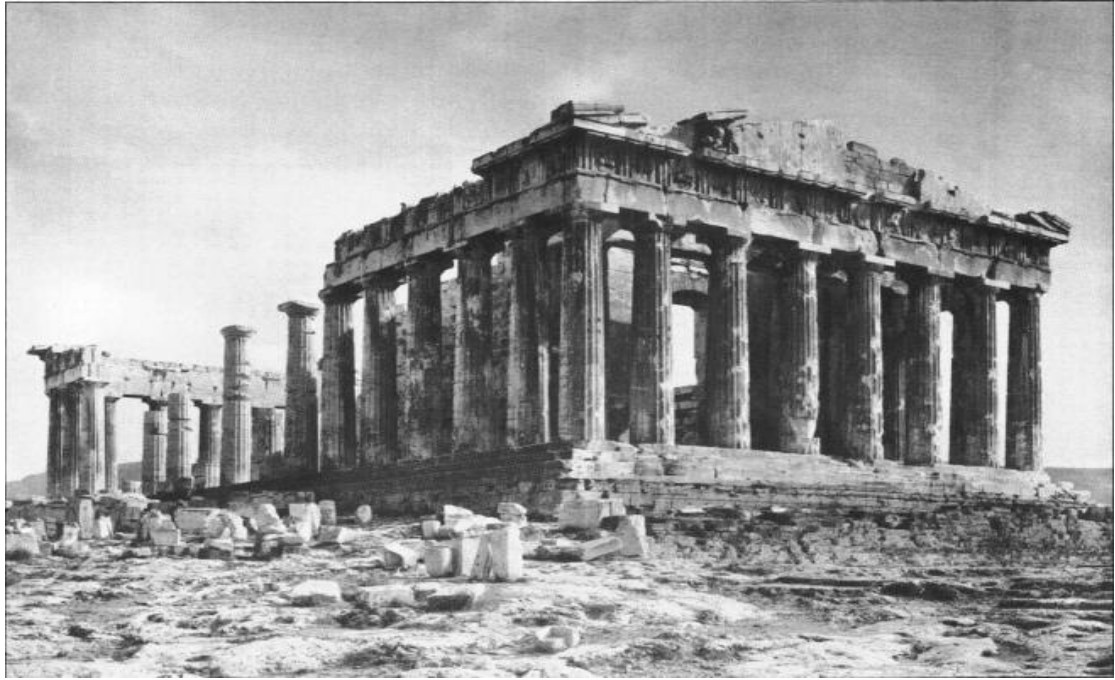
Εικόνα 86: Ο Παρθενώνας από ΒΔ μετά την αναστήλωση του 1844. Διακρίνονται οι πλήρως αναστηλωμένοι κίονες 9 και 11 και οι μερικώς αναστηλωμένοι 6, 7, 8 και 10. (Μελέτη Δομικής Αποκαταστάσεως της Βόρειας Όψης του Παρθενώνος, Κ.Ζάμπας, ΥΠΠΟ, ΕΣΜΑ, Αθήνα 2002, σ. 26)

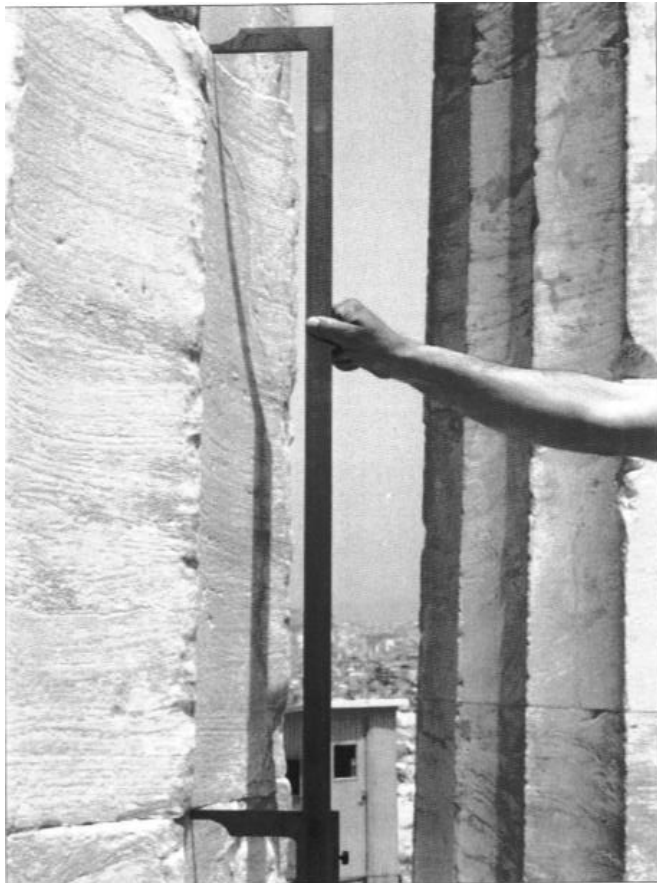
Εικόνα 89: Μέτρηση ύψους σπονδύλου (Μελέτη Δομικής Αποκαταστάσεως της Βόρειας Όψης του Παρθενώνος, Κ.Ζάμπας, ΥΠΠΟ, ΕΣΜΑ, Αθήνα 2002, σ. 39)

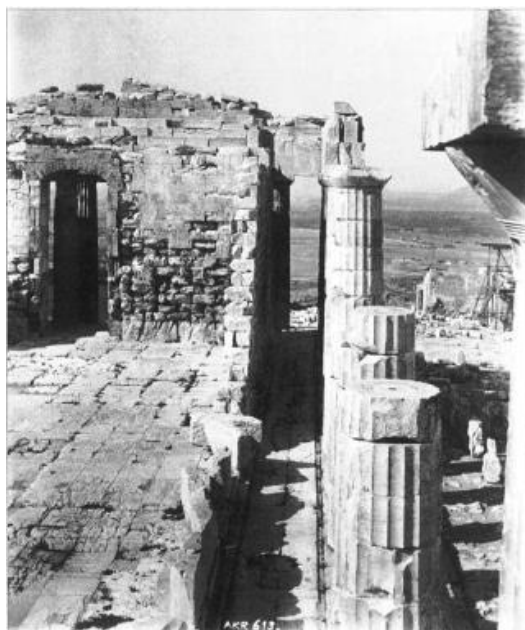
Εικόνα 102: Το βόρειο περὶ και οι αναστηλωμένοι κίονες περί το 1909. Στον τελευταίο σπόνδυλο του δεύτερου κίονα διακρίνονται δύο σύνδεσμοι Π. (Μελέτη Δομικής Αποκαταστάσεως της Βόρειας Όψης του Παρθενώνος, Κ.Ζάμπας, ΥΠΠΟ, ΕΣΜΑ, Αθήνα 2002, σ. 49)

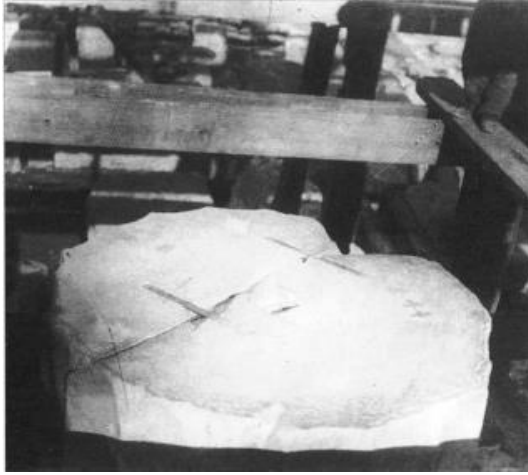
Εικόνα 103: Σιδηροί σύνδεσμοι συρραφής σε σπόνδυλο από το αρχείο Μπαλάνου. (Μελέτη Δομικής Αποκαταστάσεως της Βόρειας Όψης του Παρθενώνος, Κ.Ζάμπας, ΥΠΠΟ, ΕΣΜΑ, Αθήνα 2002, σ. 49)

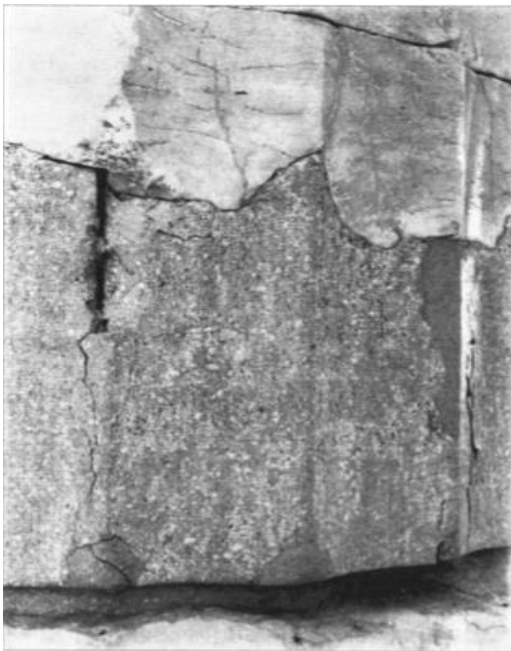
Εικόνα 104: Θραύση μαρμάρου από ράβδο οπλισμού του σκυροδέματος στον ΒΚ 8. (Μελέτη Δομικής Αποκαταστάσεως της Βόρειας Όψης του Παρθενώνος, Κ.Ζάμπας, ΥΠΠΟ, ΕΣΜΑ, Αθήνα 2002, σ. 49)

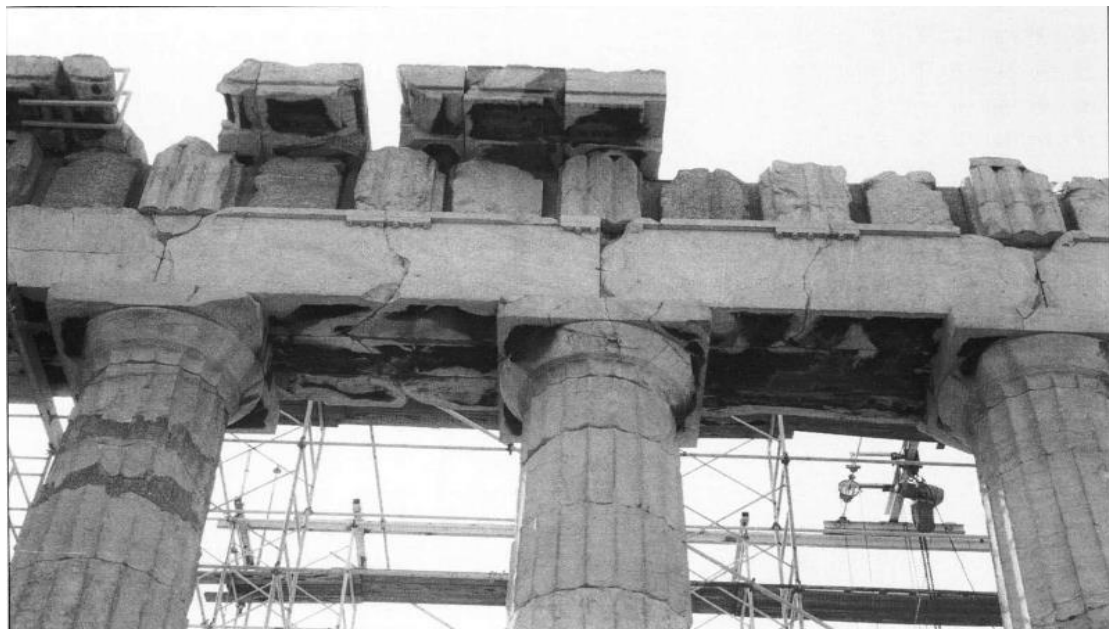
Εικόνα 111: Τμήμα της βόρειας όψης στο 10ο και 11ο μετακίονιο. Από το γείσο ΒΓ 37 του 10ου κατέπεσε τμήμα της προς Δ γωνίας. Στη συνέχεια το υπόλοιπο ετοιμόρροπο αποσπάστηκε. (Μελέτη Δομικής Αποκαταστάσεως της Βόρειας Όψης του Παρθενώνας, Κ.Ζάμπας, ΥΠΠΟ, ΕΣΜΑ, Αθήνα 2002, σ. 111)

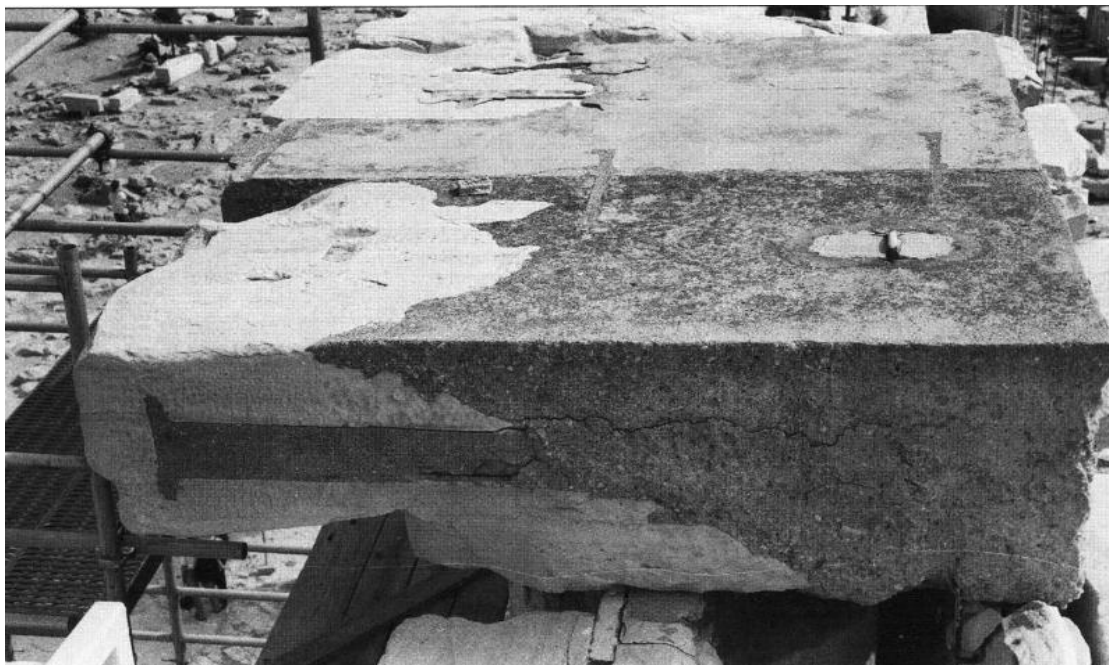
Εικόνα 113: Τα γείσα ΒΓ 31 έως 29 με μεγάλα συμπληρώματα από σκυρόδεμα στα ουραία τμήματα. Έχουν σοβαρές βλάβες από τις σιδηροδοκούς και τους οπλισμούς του σκυροδέματος. (Μελέτη Δομικής Αποκατάστασης της Βόρειας Όψης του Παρθενώνος, Κ.Ζάμπας, ΥΠΠΟ, ΕΣΜΑ, Αθήνα 2002, σ. 113)

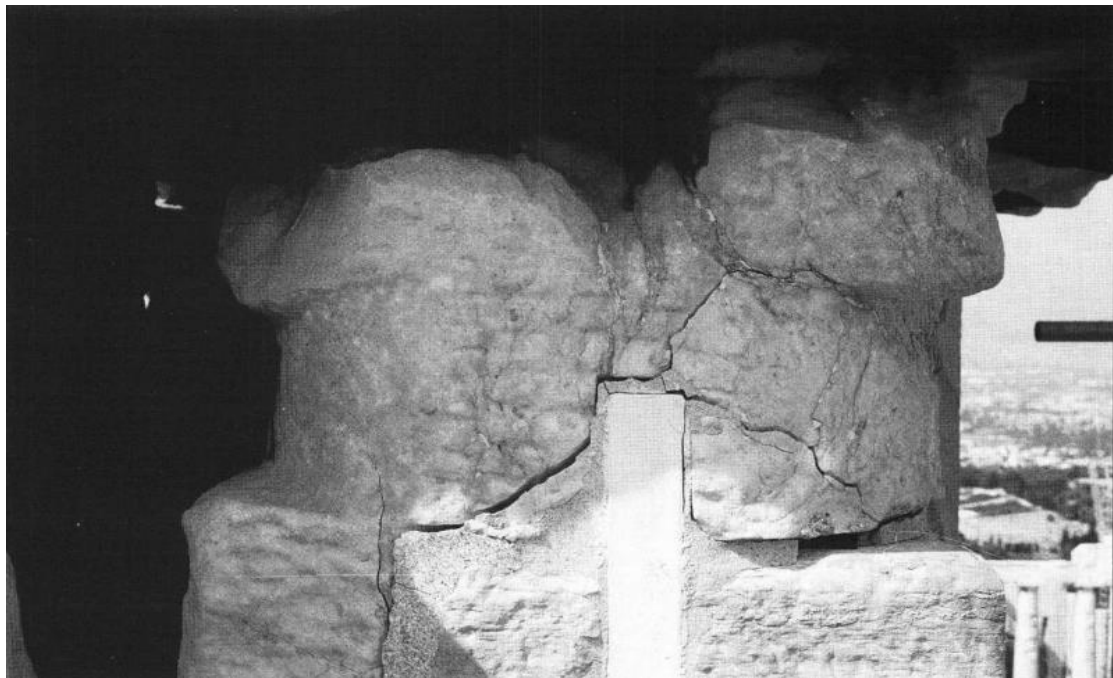
Εικόνα 115: Ο λίθος πλήρωσης πάνω στον οποίο εδράζεται το ΒΓ 29 έχει κατακερματιστεί λόγω της διόγκωσης των εσωτερικών αθέατων σιδηρών συνδέσμων, παρότι ο πλευρικός σύνδεσμος αντικαταστάθηκε με ορειχάλκινο το 1974. (Μελέτη Δομικής Αποκαταστάσεως της Βόρειας Όψης του Παρθενώνος, Κ.Ζάμπας, ΥΠΠΟ, ΕΣΜΑ, Αθήνα 2002, σ. 114)

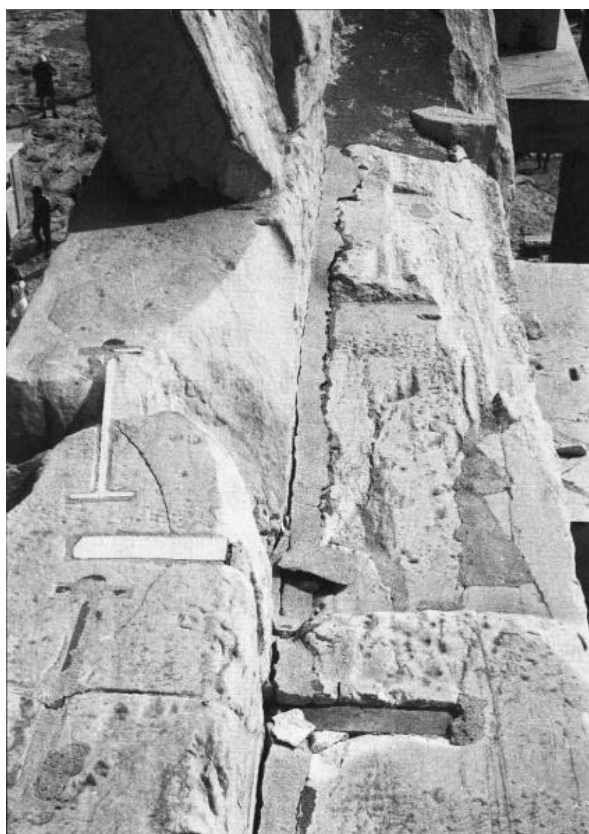
Εικόνα 120: Το 5ο μετακίονιο της βόρειας όψης. Τα τρία τεμάχια της εξωτερικής πλινθίδας συνδέονται με σιδηροδοκό ενσωματωμένη στην εσωτερική πλευρά. (Μελέτη Δομικής Αποκατάστασης της Βόρειας Όψης του Παρθενώνος, Κ.Ζάμπας, ΥΠΠΟ, ΕΣΜΑ, Αθήνα 2002, σ. 119)

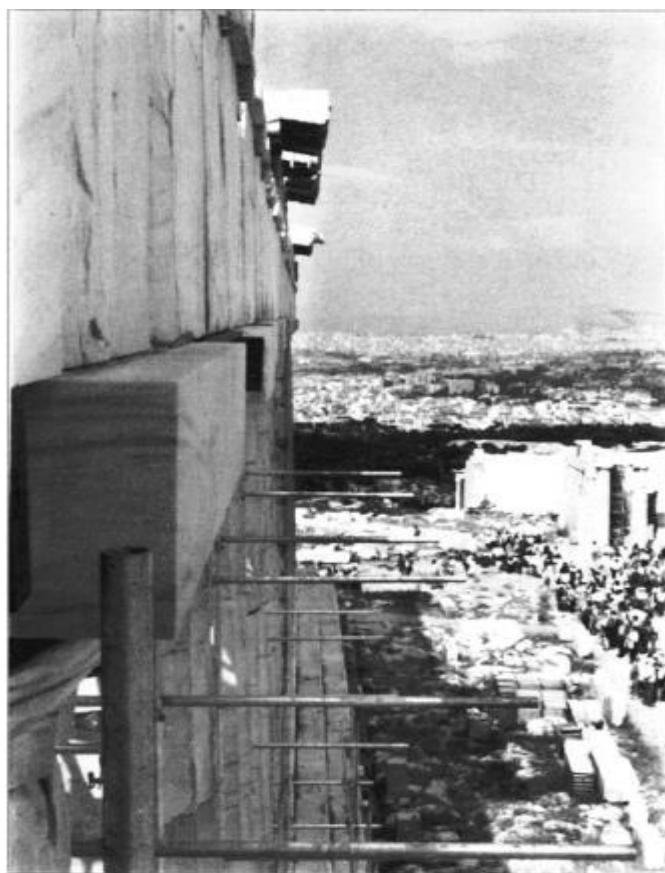
Εικόνα 121: Βλάβες στον θριγκό της βόρειας πλευράς από οξειδωμένα σθδηρά στοιχεία (Μελέτη Δομικής Αποκατάστασης της Βόρειας Όψης του Παρθενώνος, Κ.Ζάμπας, ΥΠΠΟ, ΕΣΜΑ, Αθήνα 2002, σ. 49)

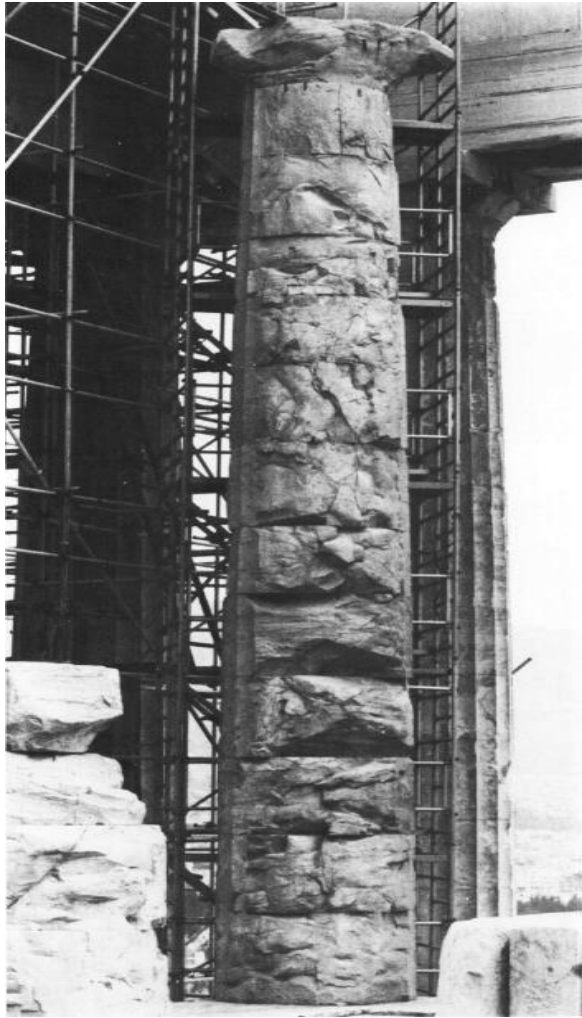
*Εικόνα 144: Ο 6ος κίονας του Πρόναου
(Μελέτη Αποκαταστάσεως του
Παρθενώνος, Τόμος 2α, Μ. Κορρές, Ν.
Τογανίδης, Κ. Ζάμπας, Θ. Σκουλικίδης,
κ.α., ΥΠΠΟ, ΕΣΜΑ, Αθήνα 1989 , Πίν.
Φ5., σ. 96)*

Ο κίονας που επιλέχθηκε προκειμένου να διερευνηθεί η σεισμική του συμπεριφορά είναι ο αναστηλωμένος (6^{ος} ή νοτιοανατολικός) κίονας του πρόναου. Ο κίονας προσομοιώνεται αρχικά χωρίς φθορές (μοντέλο I ή non-damaged ή με ένδειξη «μη-βλάβη»: “non-damage” στα γραφήματα). Τα γεωμετρικά δεδομένα αντλήθηκαν αποκλειστικά με γραφικές μετρήσεις πάνω στα σχέδια όπως αυτά παρουσιάζονται στη βιβλιογραφία, συγκεκριμένα στη Μελέτη Αποκαταστάσεως του Παρθενώνος, Τόμος 2β, Μ. Κορρές, ΥΠΠΟ, ΕΣΜΑ, Αθήνα 1989 (εικόνα 156-157). Η κλίμακα για τις γραφικές μετρήσεις προκύπτει από το συσχετισμό των τιμών που μετρήθηκαν με το συνολικό ύψος του κίονα, το οποίο δίνεται στη βιβλιογραφία 10.081 m, και τη μέγιστη κάτω διάμετρο, που είναι καταγεγραμμένη 1.649 m. Ο κίονας αποτελείται από 12 σπονδύλους, καθένας από τους οποίους προσομοιώνεται ως «τύμπανο» (“poly drum”) με διαφορετική κάτω και άνω διάμετρο (εικόνα 159-160), και από το κιονόκρανο το οποίο προσομοιώνεται ως ενιαίο τεμάχιο (εικόνα 161). Επίσης, κάτωθεν του κατώτατου σπονδύλου έχει τοποθετηθεί σχεδόν τετράγωνη βάση (διαστάσεων 1.724 x 1.876 m).

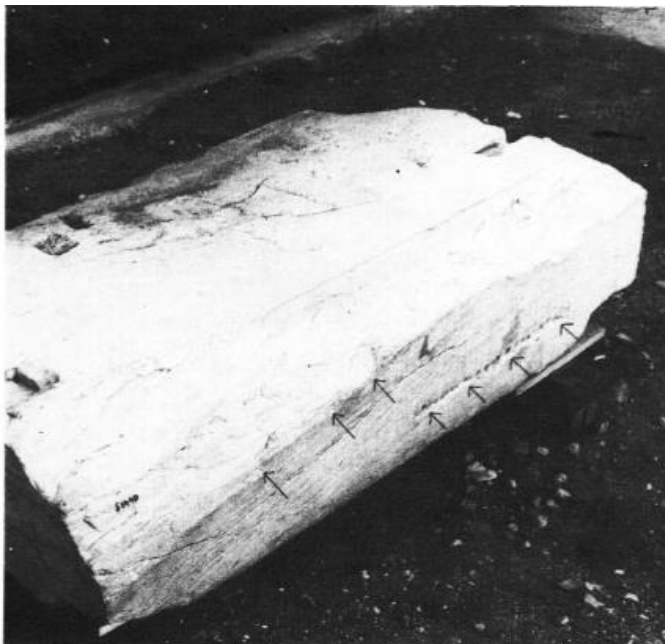
*Εικόνα 145: Τεμάχιο με εμφανή ίχνη
σφυροκοπημάτων.
(Μελέτη Αποκαταστάσεως του
Παρθενώνος, Τόμος 2α, Μ. Κορρές, Ν.
Τογανίδης, Κ. Ζάμπας, Θ. Σκουλικίδης,
κ.α., ΥΠΠΟ, ΕΣΜΑ, Αθήνα 1989, σ. 67)*

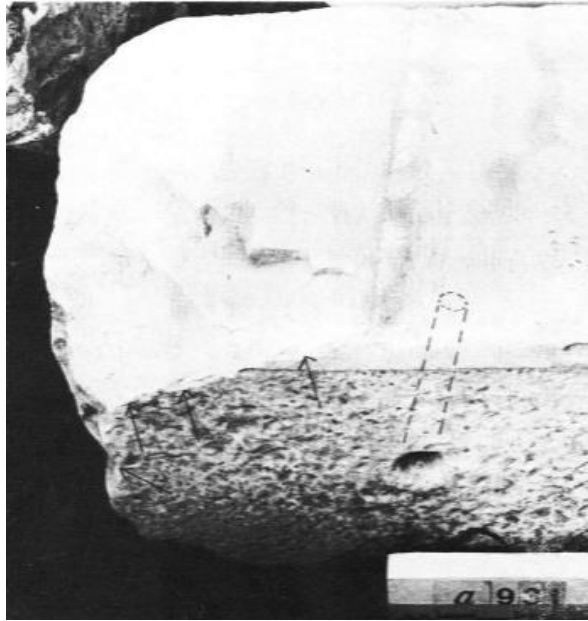
Εικόνα 146: Τμήμα εκρηκτικής γόμωσης. (Μελέτη Αποκαταστάσεως του Παρθενώνος, Τόμος 2α, Μ. Κορρές, Ν. Τογανίδης, Κ. Ζάμπας, Θ. Σκουλικίδης, κ.α., ΥΠΠΟ, ΕΣΜΑ, Αθήνα 1989, σ. 67)

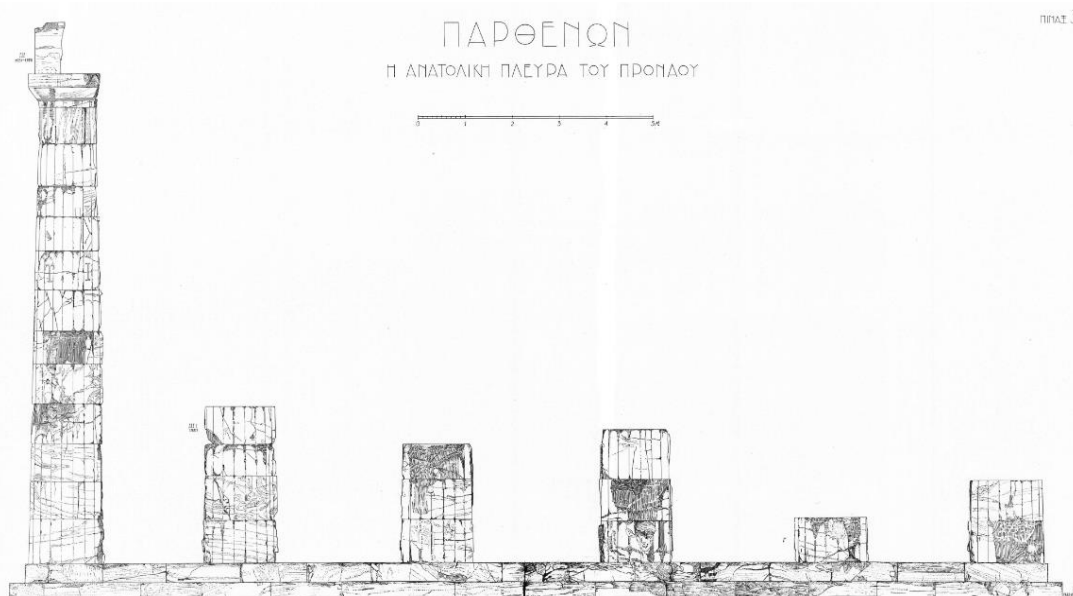
Εικόνα 151: Ανατολική πλευρά του Προναού (Μελέτη Αποκαταστάσεως του Παρθενώνος, Τόμος 2β, Μ. Κορρές, ΥΠΠΟ, ΕΣΜΑ, Αθήνα 1989, Πίν. 3)

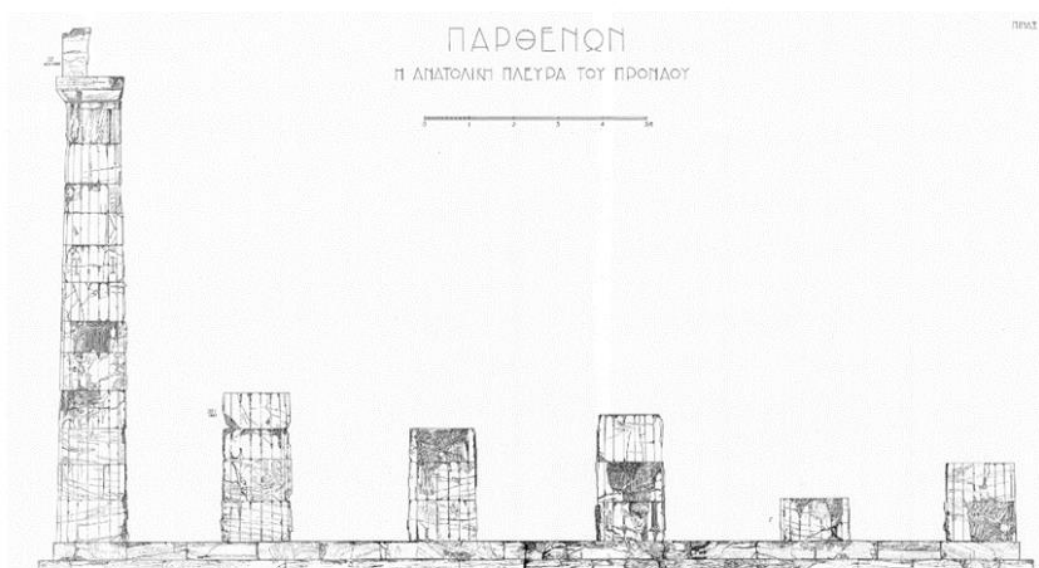
Εικόνα 156: Η ανατολική όψη των κίωνων της πρόστασης του πρόναου (Μελέτη Αποκαταστάσεως του Παρθενώνος, Τόμος 2β, Μ. Κορρές, ΥΠΠΟ, ΕΣΜΑ, Αθήνα 1989, Πίν. 3)
