Ανάλυση ευστάθειας πρηνών σε επιφανειακά λιγνιτωρυχεία: η  
επίδραση εδαφικής ζώνης χαμηλής διατμητικής αντοχής

ΔΙΠΛΩΜΑΤΙΚΗ ΕΡΓΑΣΙΑ

### **Slope stability analysis in surface lignite mines: the effect of a low shear strength soil zone**

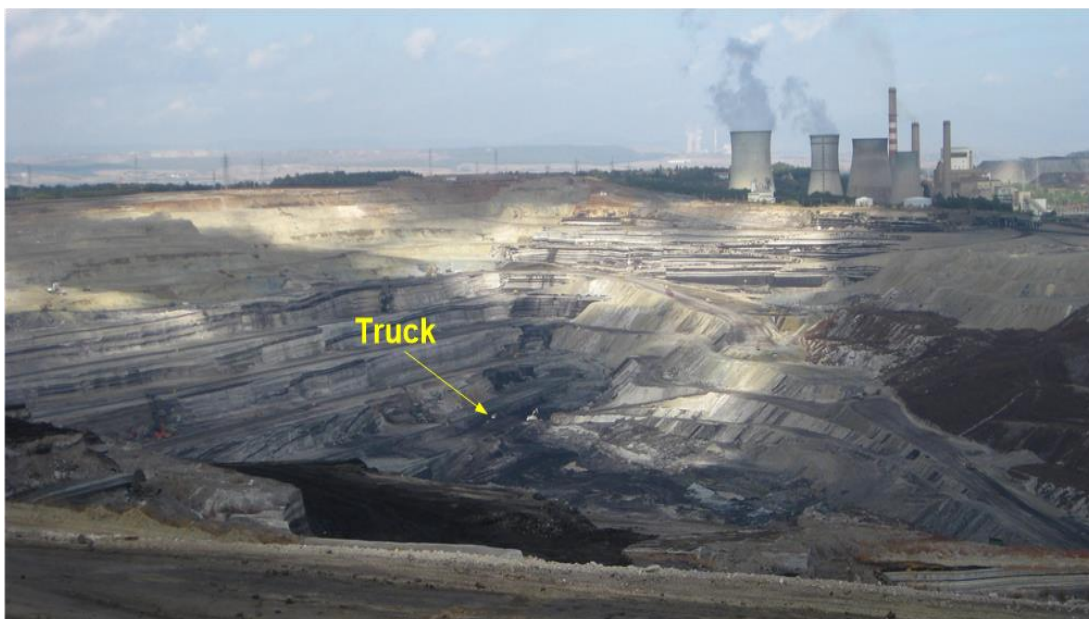
Εικόνα 2 Τυπική βαθιά λιγνιτική εκσκαφή σε ορυχείο στη Βόρεια Ελλάδα (Ορυχείο Μαυροπηγής, φωτογραφία από Zevgolits et al. 2019)

τους. Σε μικρότερη κλίμακα και περιστασιακά (αν απαιτείται), χρησιμοποιούνται και συμβατικές μέθοδοι εξόρυξης (υδραυλικοί εκσκαφείς, φορτωτές και χωματοουργικά αυτοκίνητα). Διάτρηση και ανατίναξη εφαρμόζονται επίσης σε ορισμένες περιπτώσεις που συναντώνται σχηματισμοί μεγάλης σκληρότητας (όπως για παράδειγμα στο ορυχείο Νοτίου Πεδίου στην Πτολεμαΐδα). Συμβατικές μέθοδοι με υδραυλικούς εκσκαφείς χρησιμοποιούνται επίσης στα μικρότερα, ιδιωτικά ορυχεία (για παράδειγμα, στα ορυχεία Λάβας και Προσηλίου) που βρίσκονται στην Περιφέρεια Δυτικής Μακεδονίας (λεκάνη Κοζάνης – Σερβίων). Σημειώνεται ότι από τα μέσα προς τέλος της δεκαετίας του 1980 έως και σήμερα, η εξόρυξη λιγνίτη στην Ελλάδα πραγματοποιείται αποκλειστικά με επιφανειακές εκμεταλλεύσεις. Εξάριση αποτελεί μόνο μία ιδιωτικής πρωτοβουλίας υπόγεια εκμετάλλευση που ξεκίνησε πρόσφατα, σε συνδυασμό με επιφανειακή εξόρυξη, στο ορυχείο Προσηλίου (λεκάνη Κοζάνης – Σερβίων) (Tzalamarias et al. 2018) . Στα λιγνιτωρυχεία της ΔΕΗ, ειδικά στη λεκάνη Πτολεμαΐδας – Αμυνταίου, τα εκμεταλλεύσιμα αποθέματα λιγνίτη βρίσκονται πλέον σε βάθη 150 – 200m κάτω από τη φυσική επιφάνεια του εδάφους. Οπότε, το συνολικό βάθος των πρυνών του ορυχείου μπορεί να φτάνει μέχρι και τα 200m. Ένα παράδειγμα βαθιάς επιφανειακής εκσκαφής (ορυχείο Μαυροπηγής, Πτολεμαΐδα) φαίνεται στην Εικόνα 2.

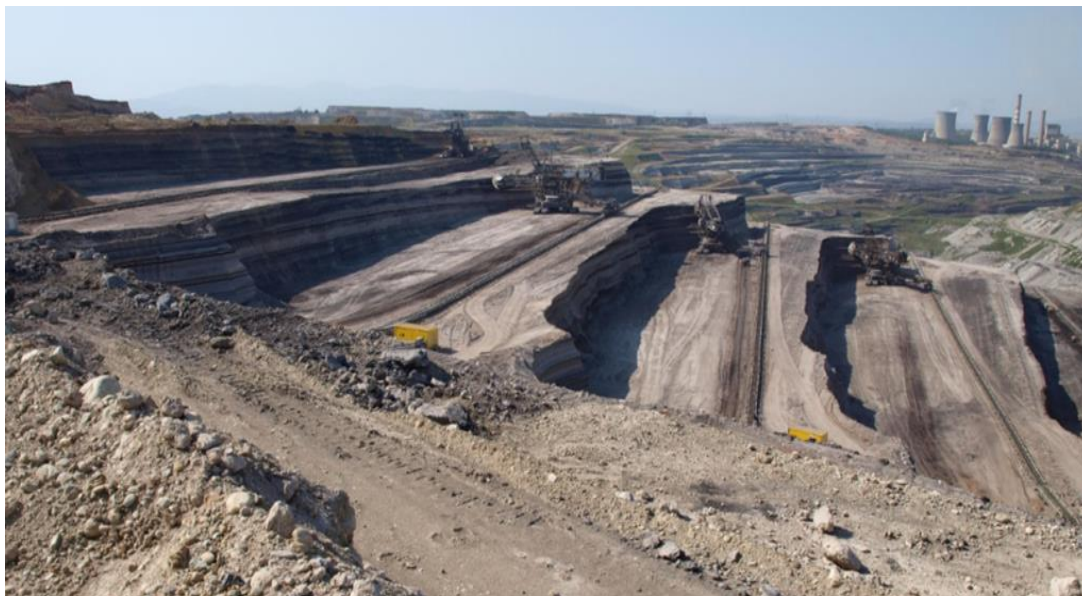
Εικόνα 3 Διαδοχικές βαθμίδες με καδοφόρους εκσκαφείς σε βαθύ λιγνιτωρυχείο (Kavvadas et al. 2018)

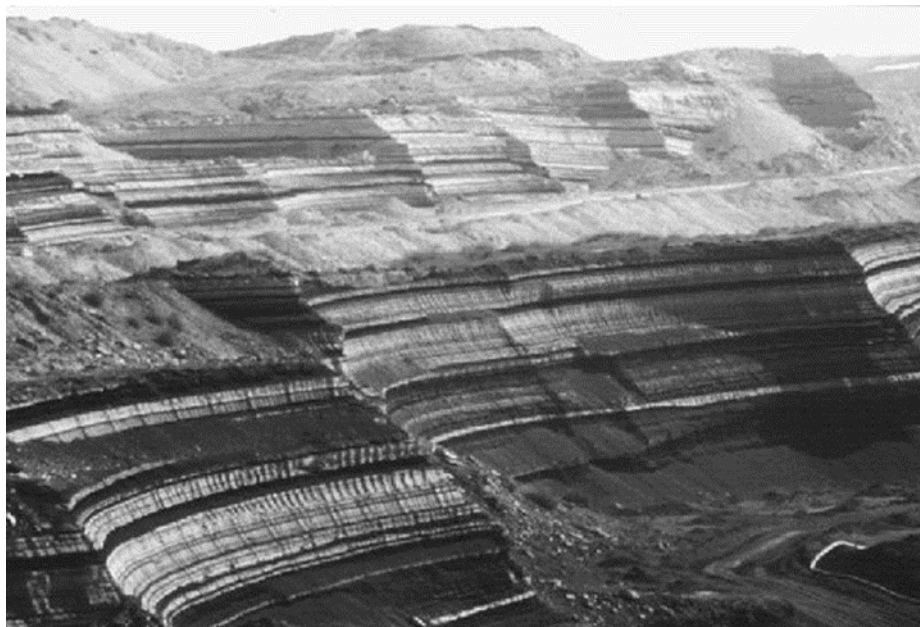
Εικόνα 5 Πολυστρωματική στρωματογραφία ελληνικών λιγνιτικών κοιτασμάτων (Galetakis et al. 2005)

Μία χαρακτηριστική περίπτωση πολυστρωματικής στρωματογραφίας από τα ορυχεία της ΔΕΗ δίνεται στην Εικόνα 5.

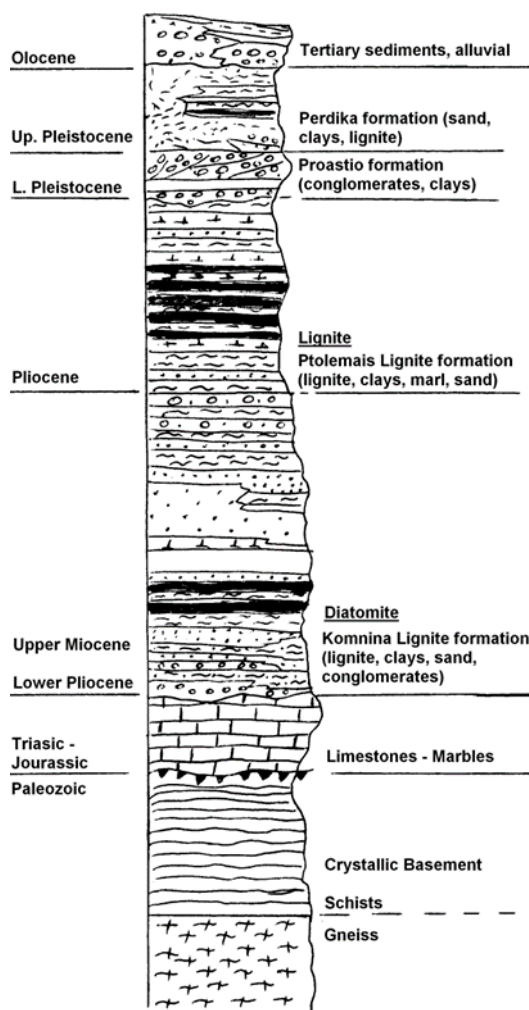
Εικόνα 6 Ενδεικτική γεωλογική στρωματογραφική στήλη της λιγνιτικής λεκάνης Δυτικής Μακεδονίας (Κουκουζας 2007)

Επίσης, μία γενική γεωλογική στρωματογραφική στήλη της λιγνιτικής λεκάνης της Δυτικής Μακεδονίας δίνεται στην Εικόνα 6. Το στείρο υλικό (Τεταρτογενούς και Νεογενούς προέλευσης) αποτελείται κυρίως από μάργες και αργίλους, συχνά συμπαγείς έως και σκληρές, και περιστασιακά από αδύναμα κροκαλοπαγή και υδροφόρες άμμους. Οπότε, σε γενικές γραμμές, όταν πρόκειται για μελέτες ευστάθειας πρανών στα ορυχεία, εφαρμόζονται αρχές της εδαφομηχανικής (αντί της βραχομηχανικής). Να σημειωθεί πως λόγω ήπιων τεκτονικών συνθηκών, ο προσανατολισμός των στρωμάτων είναι σχετικά σταθερός και η κλίση τους σχετικά μικρή ( $0^{\circ}$ - $6^{\circ}$ ), καταλήγοντας σε οριζόντια και παρα-οριζόντια στρώματα. Σε κάθε περίπτωση, η τεκτονική της περιοχής (παρουσία ρηγμάτων, κ.λπ.) πρέπει να λαμβάνεται υπόψη κατά τον σχεδιασμό ή την εκμετάλλευση κάθε ορυχείου, δεδομένου ότι συχνά παίζουν πολύ σημαντικό ρόλο στην κινητική συμπεριφορά των εκσκαφών Steiakakis and Agioutantis (2010).

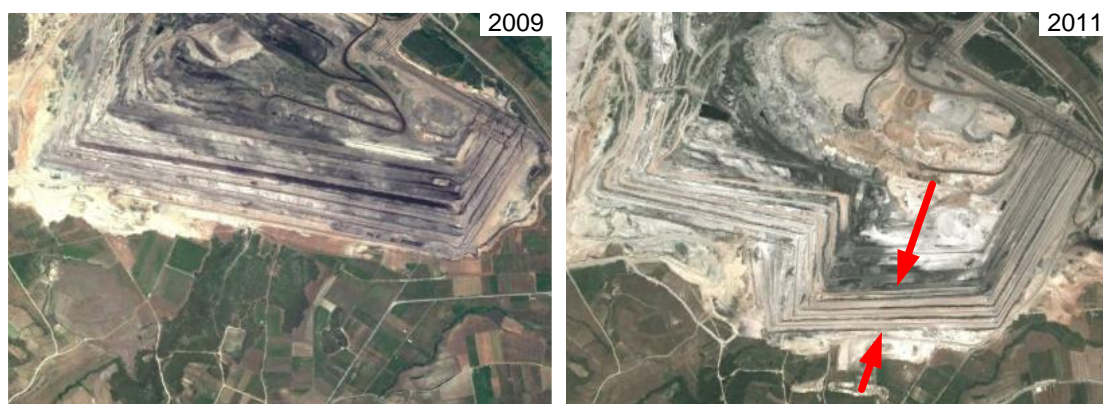
Εικόνα 8 Προχώρηση εκσκαφής δυσμενούς κλίσης στη Μαυροπηγή λόγω καθυστέρησης στη διαδικασία απαλλοτριώσεων (Zevgolis et al. 2019)

εμφανίστηκαν στην στέψη των νοτιοανατολικών πρανών της εκσκαφής (βορειοδυτικά από χωριό Μαυροπηγή). Το φαινόμενο προκάλεσε έντονες ανησυχίες όχι μόνο για την ευστάθεια της εκσκαφής, αλλά και για την επίδραση της εκμετάλλευσης στην γύρω περιοχή (Kalogirou et al. 2014, Marinou et al. 2015). Από τότε, σημαντικές ενέργειες για την παρακολούθηση της περιοχής έχουν λάβει χώρα και εφαρμόστηκαν μέτρα αντιμετώπισης με σκοπό την εξασφάλιση της ευστάθειας των πρανών του ορυχείου και των γύρω περιοχών. Οι αιτίες πίσω από την ασταθή σφήνα που εμφανίστηκε στην Μαυροπηγή το 2010 ήταν (Steiakakis et al. 2013): (i) η δυσμενής, απότομη και κυρτή γεωμετρία της εκσκαφής, (ii) η περίπλοκη τεκτονικά δομή (παρουσία ρηγμάτων με απότομες κλίσεις), και (iii) η παρουσία ενός υπο-οριζώντιου, δυσμενούς κλίσης, λεπτού αργιλικού στρώματος πολύ μικρής παραμένουσας διατμητικής αντοχής. Να σημειωθεί πως η αντισυμβατική και δυσμενής, απότομη γεωμετρία της εκσκαφής οφείλεται κυρίως σε ζητήματα σχετικά με κτηματικές ιδιοκτησίες και περιορισμούς απαλλοτριώσεων εκείνο το χρονικό διάστημα. Η Εικόνα 8 δείχνει την αντισυμβατική πρόοδο της εκσκαφής (από τα αριστερά προς τα δεξιά) λόγω των περιορισμών απαλλοτριώσεων, που τελικά οδήγησαν σε απότομη, κυρτή γεωμετρία (φαίνεται ξεκάθαρα στο δεξί σχήμα) και προκάλεσε δυσμενή γεωτεχνικά αποτελέσματα.

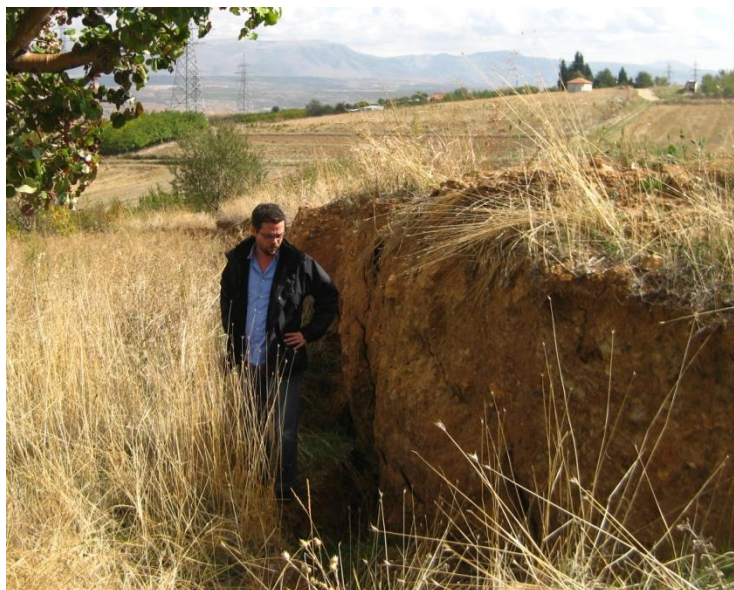
Εικόνα 10 Εδαφική υποχώρηση (~2m) από τη νοτιοανατολική στέψη του πρανούς της εκσκαφής στη Μαυροπηγή (2013) (Zevgolis et al. 2019)

Βάσει αυτού του προσομοιώματος, οι Zevgolis et al. (2015) διεξήγαγαν ορισμένες προκαταρκτικές αναλύσεις πεπερασμένων στοιχείων χρησιμοποιώντας την τεχνική μείωσης της διατμητικής αντοχής (Zevgolis et al. 2015). Συνολικά, οι μελέτες των Kavnadas et al. (2013) και των Steiakakis et al. (2017) έδειξαν πως, αν εκτελεστεί σωστά, η εξόρυξη μπορεί πράγματι να λάβει χώρα ακόμη και εντός μίας κατολίσθησης. Πραγματικά, έχει φανεί πως υπάρχουν περιπτώσεις όπου τα πρηνή των ορυχείων μπορούν να μετακινηθούν μερικά μέτρα και να εξακολουθούν να είναι λειτουργικά χωρίς την εμφάνιση καταστροφικών αστοχιών. Μία εντυπωσιακή άποψη των σημαντικών εφελκυστικών ρωγμών και εδαφικής υποχώρησης νοτιοανατολικά της εκσκαφής τρία χρόνια μετά την έναρξη του φαινομένου απεικονίζεται στην Εικόνα 10.

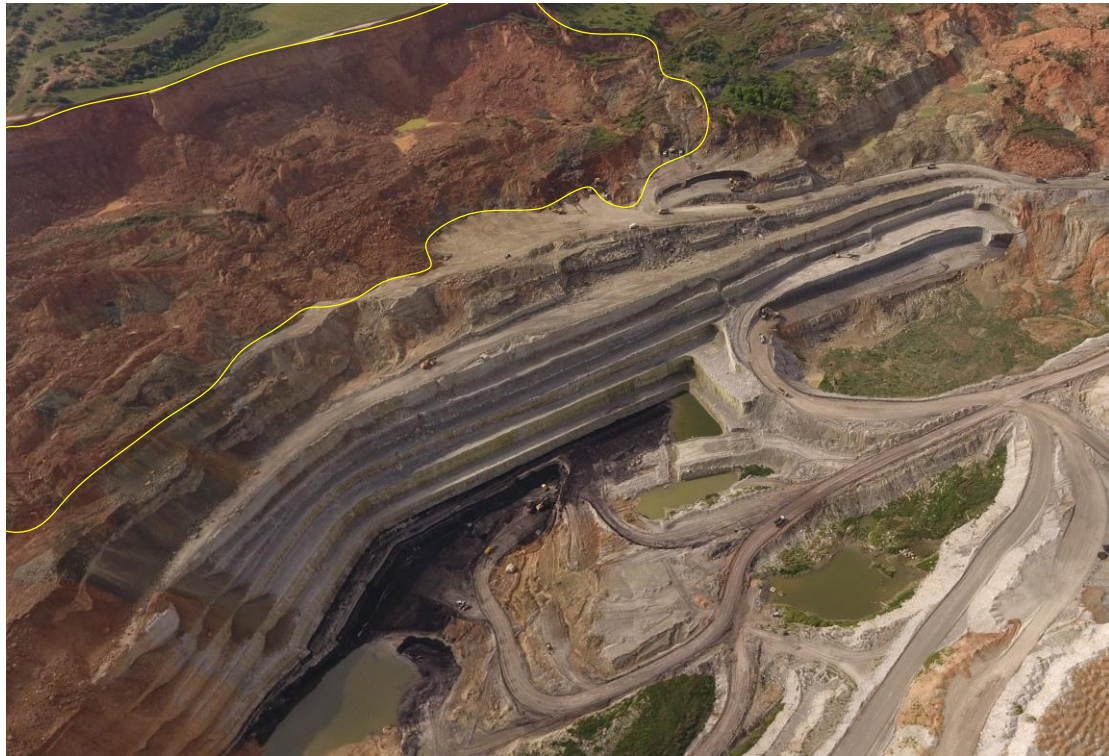
Εικόνα 12 Εναέρια άποψη του λιγνιτωρυχείου Λάβας και των σχετικών κατολισθήσεων το 2018 (φωτογραφία από GMMSA LARCO) (Zevgolis et al. 2019)

Βάσει παραμετρικών ανάδρομων αναλύσεων και εν απουσία πιεζομετρικών δεδομένων, θεώρησαν πως η παραμένουσα γωνία τριβής της κρίσιμης επιφάνειας πρέπει να είναι περίπου  $9-11^\circ$  (στην απουσία υπόγειου υδροφόρου ορίζοντα) ή  $15-17^\circ$  (στην περίπτωση που ο υπόγειος υδροφόρος ορίζοντας βρίσκεται κοντά στην επιφάνεια του εδάφους). Νέα προβλήματα έχουν προκύψει στο ορυχείο με σημαντικές ολισθήσεις των τεταρτογενών αποθέσεων πάνω στους μαργαϊκούς σχηματισμούς (GMMSA, LARCO, (επικοινωνία με Zevgolis et al. 2019)). Οι κατολισθήσεις αυτές φαίνονται καθαρά στην Εικόνα 12.

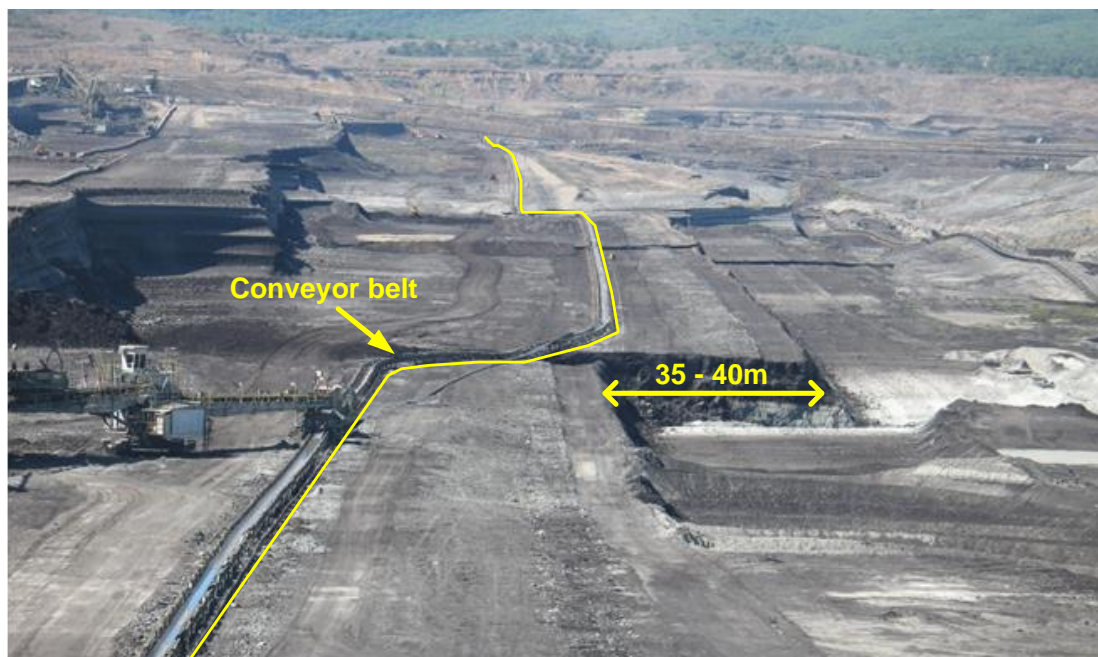
Εικόνα 13 Οριζόντιες μετατοπίσεις μίας βαθμίδας στο ορυχείο Χωρεμίου (νοτιοδυτικά της εκσκαφής) μετά την κατολίσθηση του 2013 (Roumpos et al. 2014)

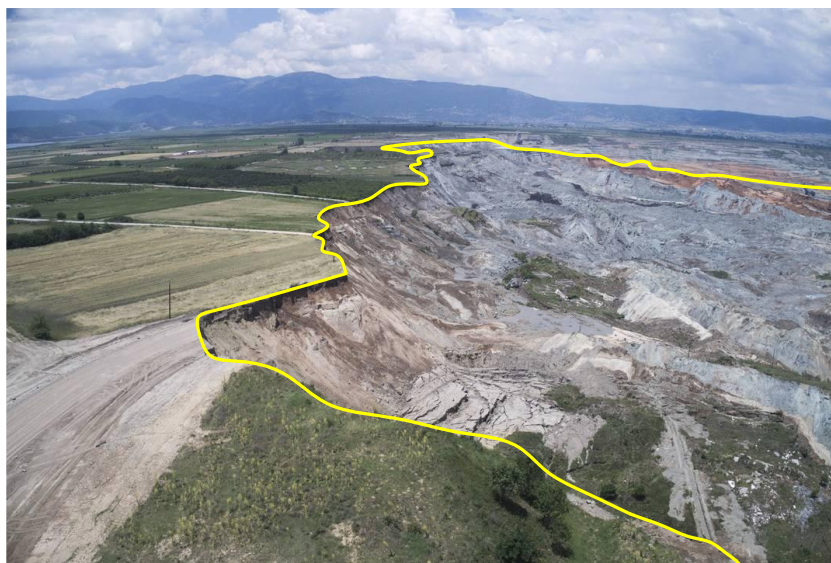
Εικόνα 15 Εναέρια άποψη της μεγάλης κατολίσθησης στο Αμύνταιο το 2017 (φωτογραφία από Eurokinissi) (Zevgolis et al. 2019)

Η κατολίσθηση που έλαβε χώρα στις 12 Ιουνίου, 2017 ήταν συμβάν χωρίς προηγούμενο στην ιστορία των ελληνικών λιγνιτωρυχείων και είναι ίσως μία από τις μεγαλύτερες κατολισθήσεις λιγνιτωρυχείων παγκοσμίως (Εικόνα 15).

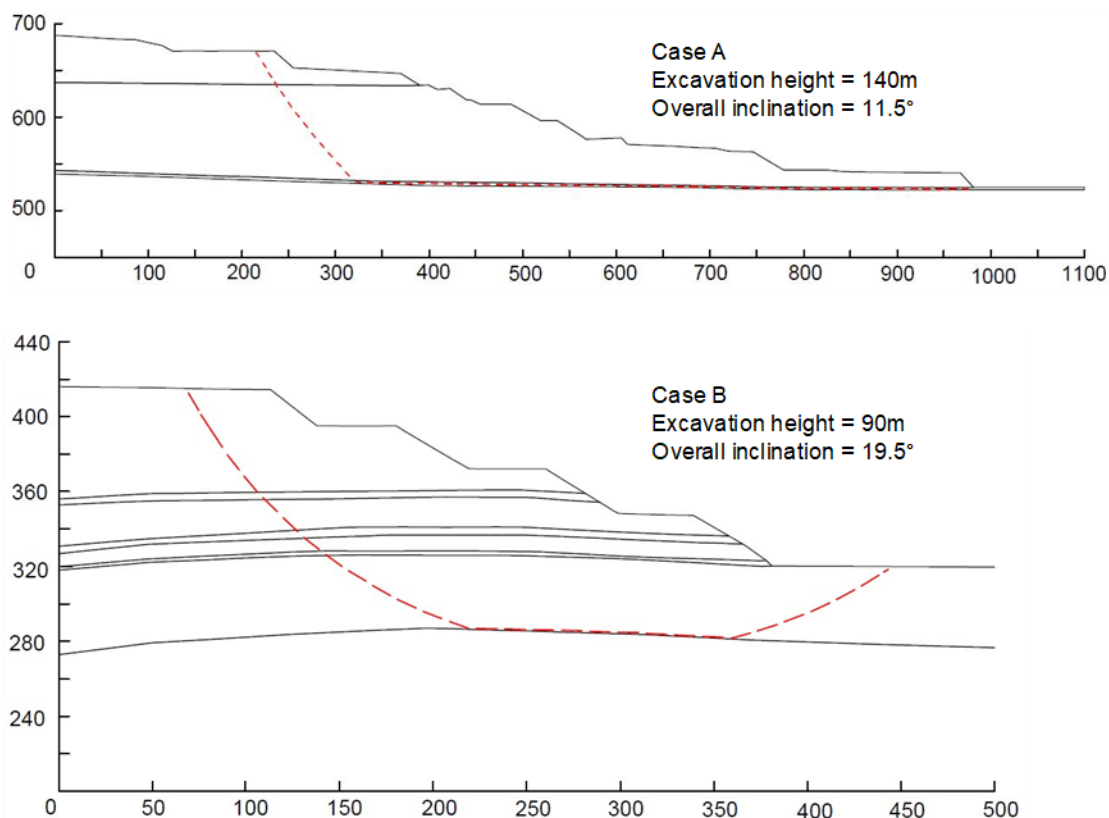
Εικόνα 19 Επιφάνειες αναμενόμενης αστοχίας με ευδιάκριτο οριζόντιο / υπο-οριζόντιο τμήμα για (α) πρανές με ευαίσθητη ζώνη και (β) ομογενές πρανές με βαθύ βραχώδες υπόβαθρο (τροποποιημένη εικόνα από Leonardos (2004))

Η Εικόνα 19 παρουσιάζει δύο περιπτώσεις αστοχιών ευστάθειας σε πρανή των οποίων οι μηχανισμοί περιγράφονται από τον Leonardos (2004) και παρουσιάζονται τα δύο σενάρια περίπτωσης επιφανειών αστοχίας. Επισημαίνεται πως η ολοκληρωμένη στρωματογραφία των πρανών των λιγνιτωρυχείων είναι πιο πολύπλοκη, από την απλοποιημένη περιγραφή που παρέχεται εδώ. Ωστόσο, μόνο το σύνολο των γεωτεχνικών ιδιοτήτων των διάφορων στρωμάτων επηρεάζει σημαντικά την ευστάθεια.

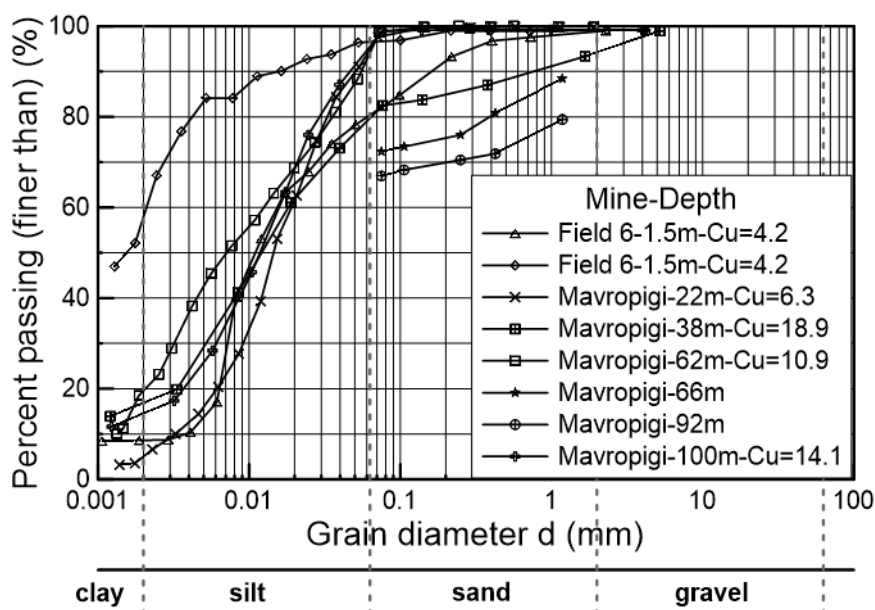
Εικόνα 20 Χαρακτηριστικές κοκκομετρίες οκτώ δειγμάτων από διάφορα βάθη (συντελεστής ομοιομορφίας:  $C_u = d_{60}/d_{10}$ ) (Theocharis et al. 2021)

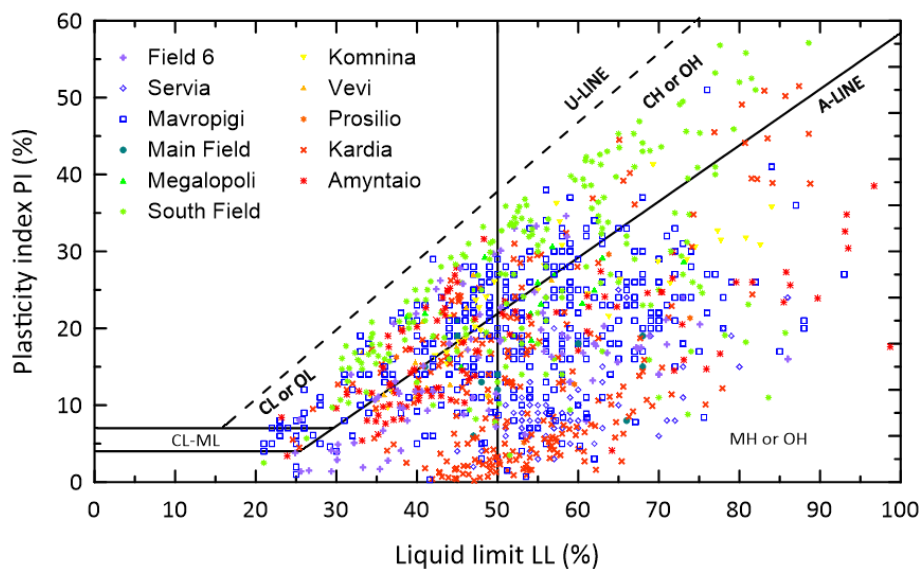
Εικόνα 22 Διάγραμμα Πλαστικότητας λεπτόκκοκων εδαφικών υλικών από διάφορα ορυχεία (Theocharis et al. 2021)

Για την ταξινόμηση του λεπτομερούς υλικού, κατασκευάζεται το διάγραμμα της σχέσης του Ορίου Υδαρότητας (LL) με τον Δείκτη Πλαστικότητας (PI) για όλα τα δείγματα (Εικόνα 22). Ξανά, παρουσιάζονται άργιλοι και ιλύες υψηλής και χαμηλής πλαστικότητας με τις ιλύες (κυρίως μάργες) να είναι οι πιο συχνές. Ωστόσο, σε κάποια ορυχεία, υπήρχαν περιπτώσεις όπου είτε οι άργιλοι είτε οι ιλύες κυριαρχούσαν ή ακόμη και τα δύο υλικά εμφανίζονταν σε παρόμοιες ποσότητες.

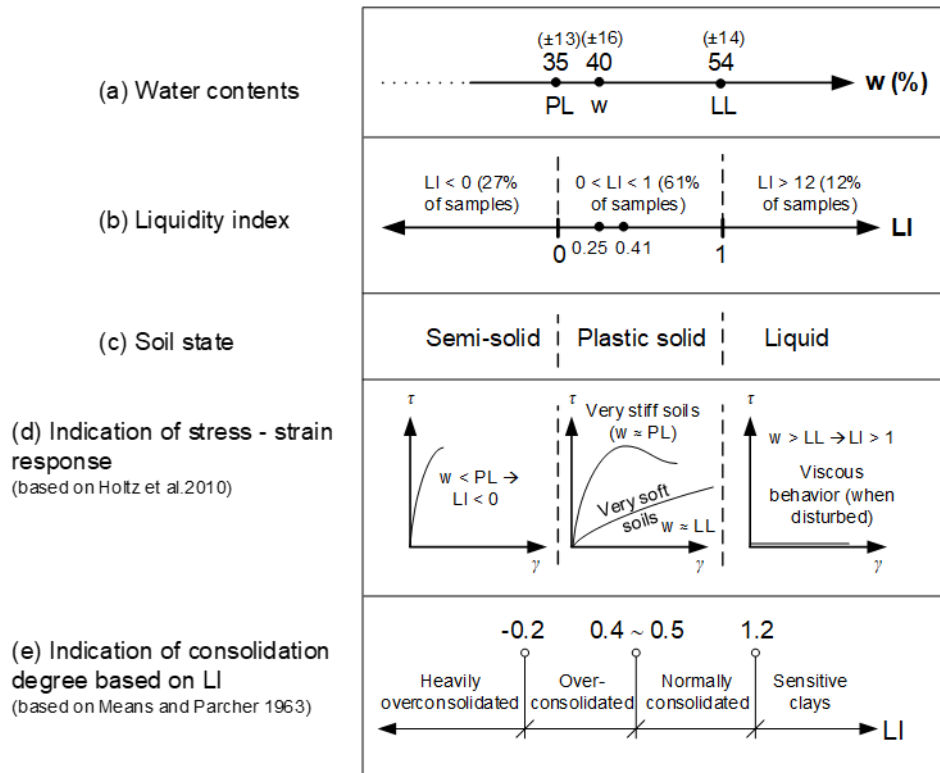
Εικόνα 24 Συνεχές της Περιεχόμενης Υγρασίας που απεικονίζει τις διάφορες καταστάσεις ενός εδαφικού υλικού σχετικά με το φυσικό περιοχόμενο υγρασίας και τα Όρια Atterberg, όπως επίσης τις αντίστοιχες ενδείξεις (βάσει του LI) των σχετικών ανταποκρίσεων σε τάσεις και παραμορφώσεις και τον βαθμό στερεοποίησης (Means and Parcher 1963)

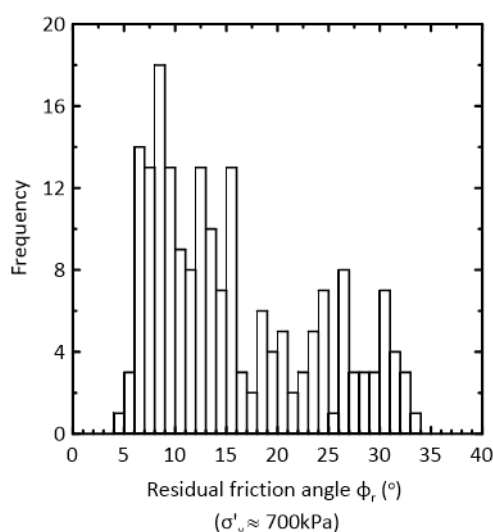
Εικόνα 26 Ιστόγραμμα της παραμένουσας γωνίας τριβής των εδαφικών υλικών (Theocharis et al. 2021)

Η παραμένουσα αντοχή χαρακτηρίζεται μόνο από τη γωνία τριβής  $\phi_r$  αφού η συνοχή είναι ουσιαστικά μηδενική στην ακραία αυτή κατάσταση που επικρατούν μεγάλες παραμορφώσεις. Η Εικόνα 26 παρουσιάζει το ιστόγραμμα των παραμένουσων γωνιών τριβής που υπολογίστηκαν από 192 δείγματα και απεικονίζει δύο μέγιστα, περίπου  $10^\circ$  και  $26^\circ$ . Παρατηρούμε πως τα δείγματα προέρχονται από διάφορα βάθη και δεν γίνεται εστίαση σε κάποια ξεκάθαρη ευαίσθητη ζώνη. Οπότε, αυτές οι γωνίες τριβής δεν περιγράφουν μόνο κάποια ευαίσθητη ζώνη αλλά όλους τους εδαφικούς σχηματισμούς.

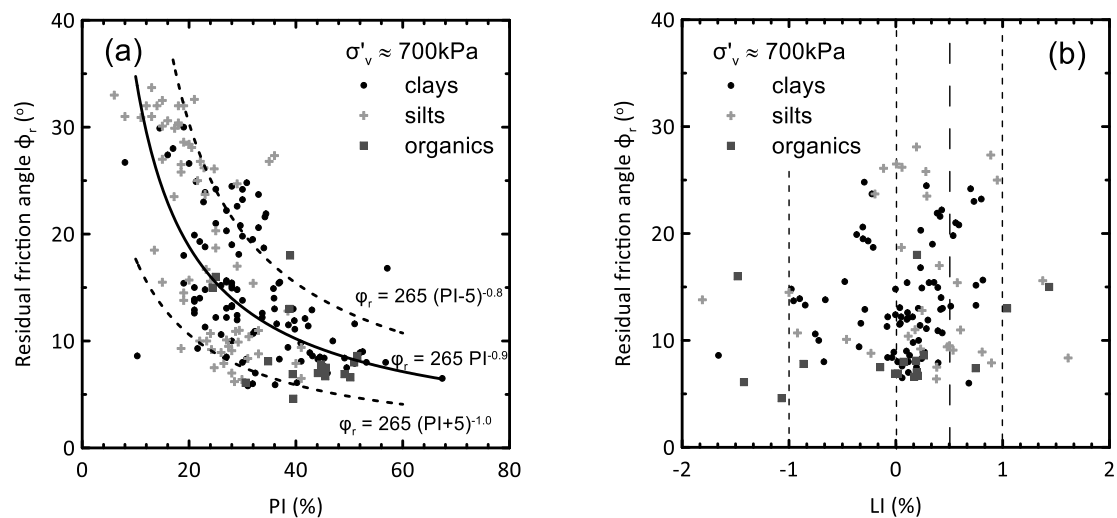
Εικόνα 27 Παραμένουσα γωνία τριβής με φυσικές ιδιότητες: (α) PI και (β) LI

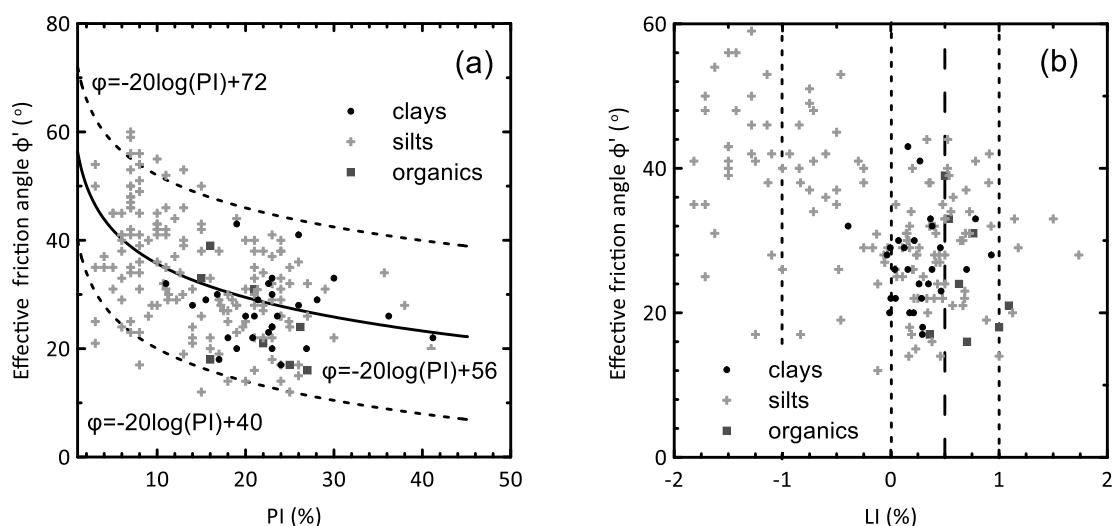
Εικόνα 30 (α) Μέγιστη γωνία τριβής με τον Δείκτη Πλαστικότητας (PI) και (β) τον Δείκτη Υδαρότητας (LI) (Theocharis et al. 2021)

Συχνά χρησιμοποιούνται εμπειρικές σχέσεις για την εκτίμηση της μέγιστης γωνίας τριβής και των φυσικών ιδιοτήτων των εδαφικών υλικών και εξετάζονται στην παρούσα μελέτη. Η Εικόνα 30(a) απεικονίζει μία τέτοια σχέση μεταξύ της μέγιστης γωνίας τριβής και του Δείκτη Πλαστικότητας (PI). Να σημειωθεί πως σχεδόν όλες οι ιλύες με  $PI < 12\%$  προέρχονται από το ορυχείο των Σερβίων όμως δεν αλλάζουν την συνολική τάση. Παρατηρείται σημαντική διασπορά, όπως σε κάθε συσχέτισμό της μέγιστης γωνίας τριβής και των φυσικών παραμέτρων αυτής της μελέτης. Ως αποτέλεσμα, πολύ γνωστές σχέσεις (π.χ. Kulhawy and Mayne 1990, Lambe and Whitman 1969, Terzaghi et al. 1996) να μην ταιριάζουν στα παρατηρούμενα δεδομένα πολύ καλά.

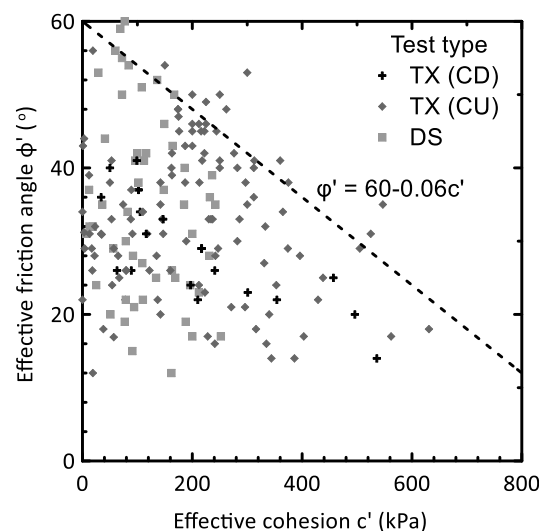
Εικόνα 31 Διασυσχέτιση μεταξύ μέγιστης γωνίας τριβής και συνοχής (Theocharis et al. 2021)

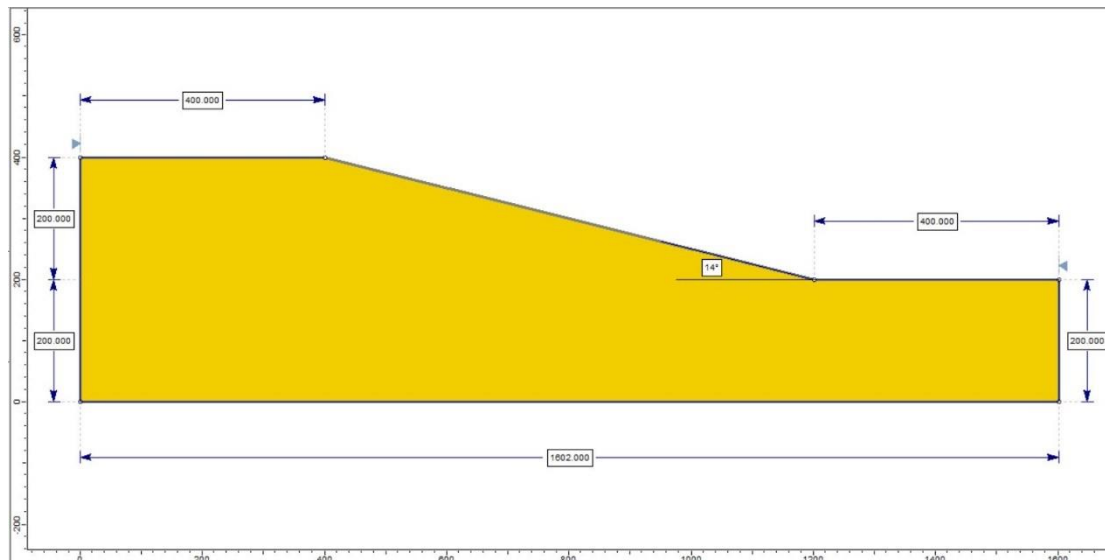
Εικόνα 32 Διαστασιολόγηση της προς μελέτης γεωμετρίας της εκσάφης

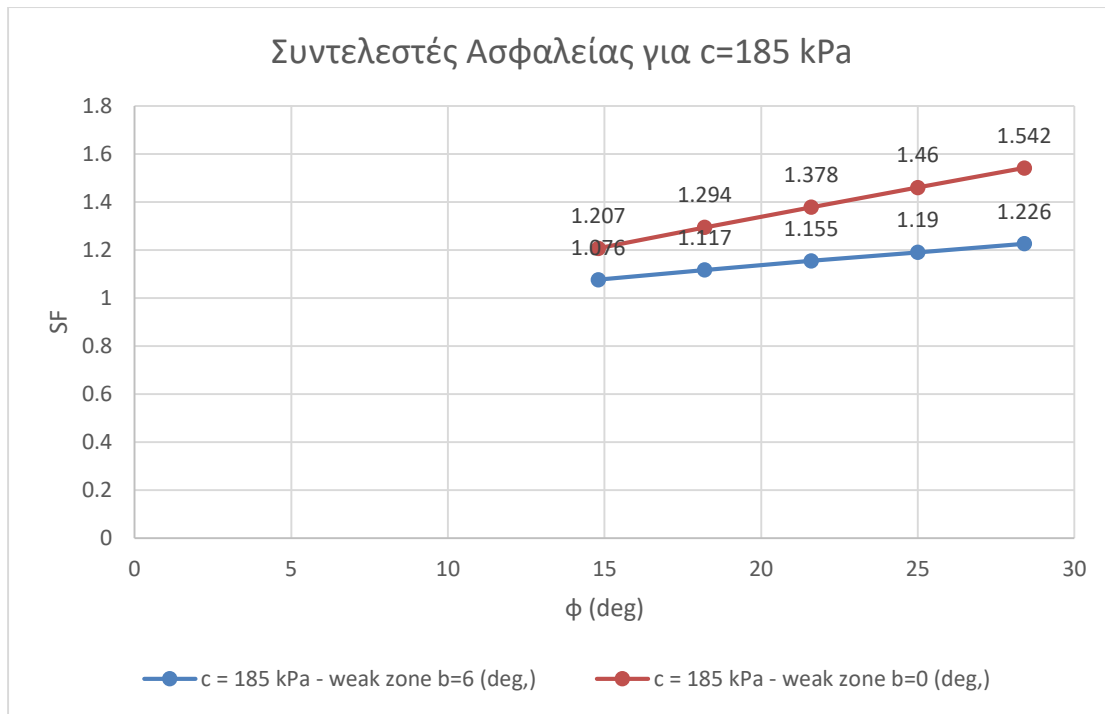
Εικόνα 34 Συντελεστές Ασφαλείας για οριζόντια και κεκλιμένη ευαίσθητη ζώνη όταν c=185 kPa

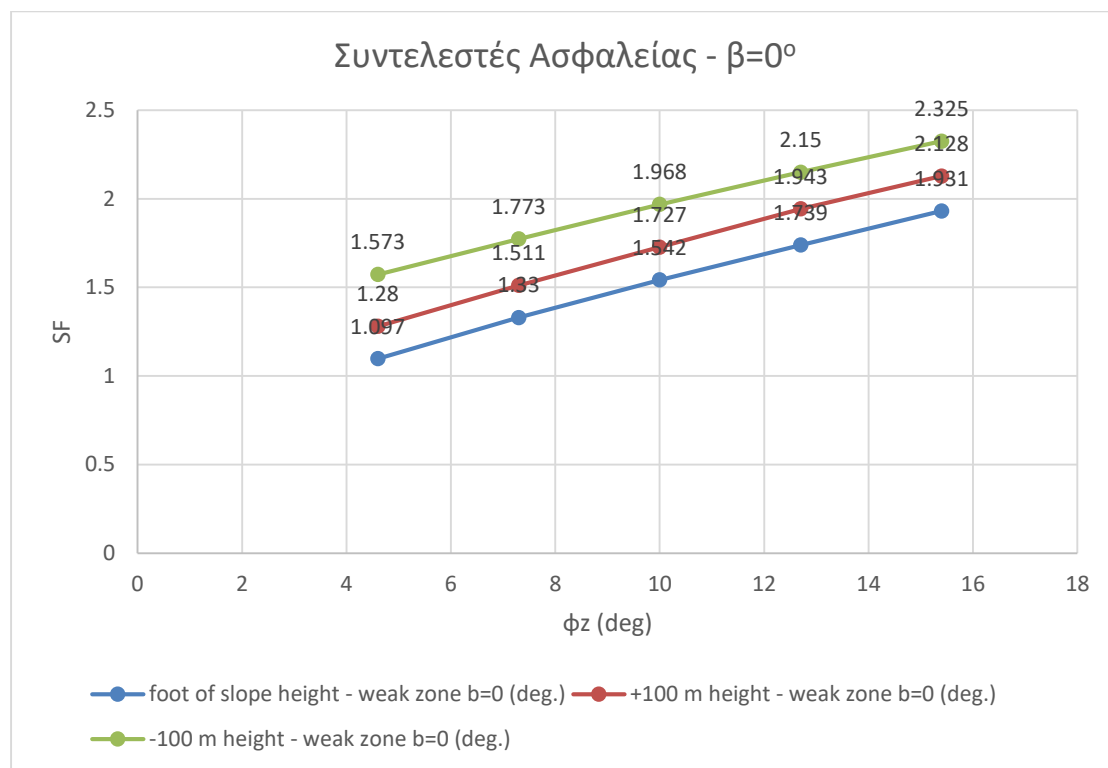
Εικόνα 35 Συντελεστές Ασφαλείας σε τρεις υψομετρικά διακριτές θέσεις της ευαίσθητης ζώνης για διάφορες τιμές της παραμέτρου  $\phi_z$

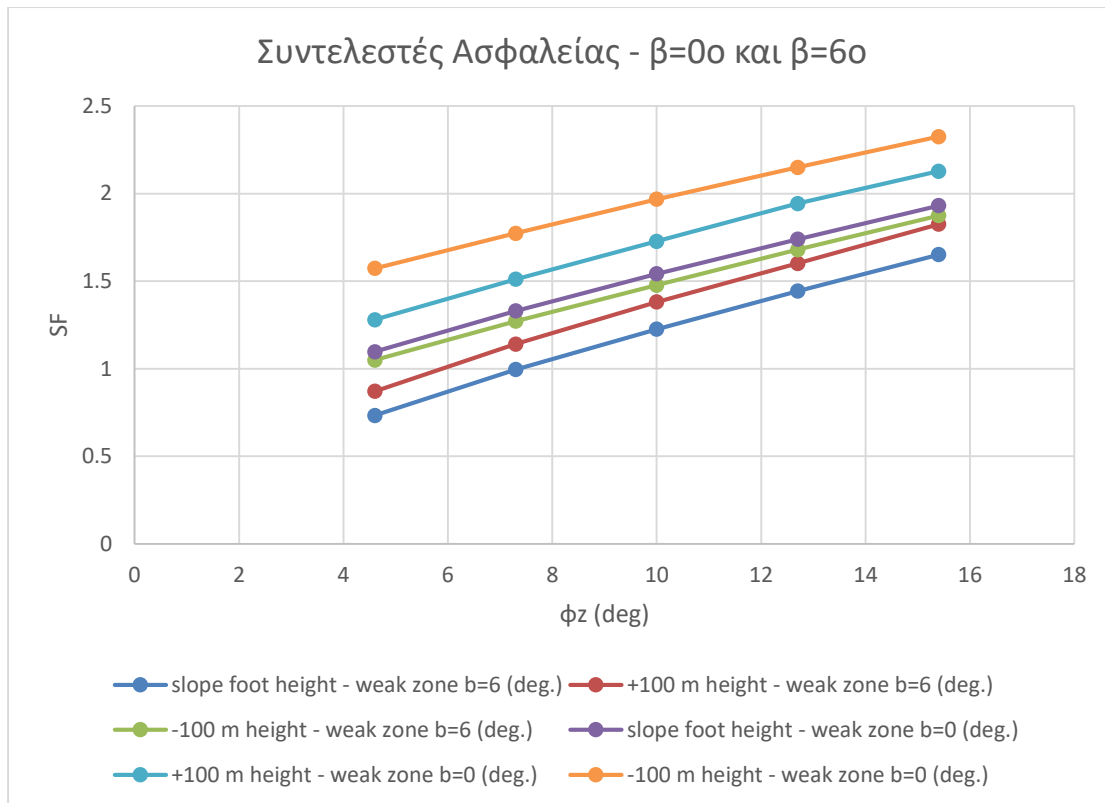
**Εικόνα 38 Συγκεντρωτικό διάγραμμα αναλύσεων για πολλαπλές υψομετρικές θέσεις της ευαίσθητης ζώνης και διακριτές τιμές της παραμέτρου  $\phi_z$**

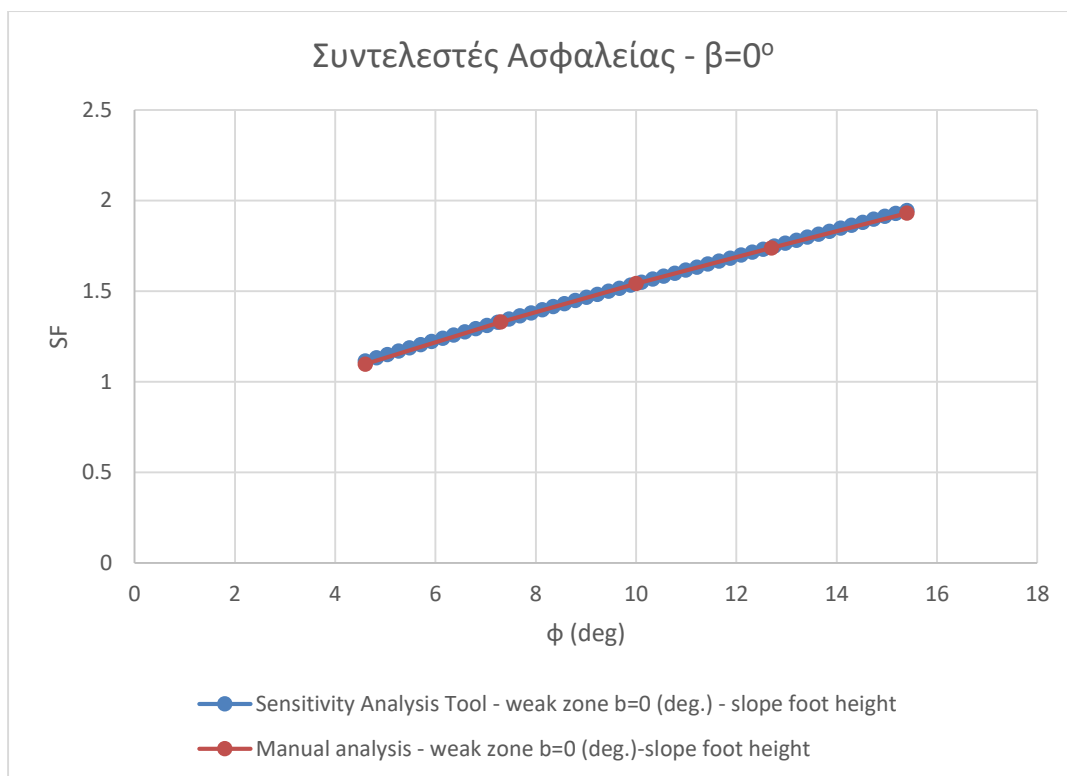
Εικόνα 39 Παράδειγμα συγκριτικού διαγράμματος για την περίπτωση ανάλυσης με οριζόντια ευαίσθητη ζώνη που διέρχεται από τον πόδα του πρανούς για διακριτές τιμές  $\phi_z$
