ΕΘΝΙΚΟ ΜΕΤΣΟΒΙΟ ΠΟΛΥΤΕΧΝΕΙΟ  
ΔΙΑΤΜΗΜΑΤΙΚΟ ΠΡΟΓΡΑΜΜΑ ΜΕΤΑΠΤΥΧΙΑΚΩΝ ΣΠΟΥΔΩΝ  
ΔΟΜΟΣΤΑΤΙΚΟΣ ΣΧΕΔΙΑΣΜΟΣ ΚΑΙ ΑΝΑΛΥΣΗ ΤΩΝ ΚΑΤΑΣΚΕΥΩΝ  
ΤΜΗΜΑ ΠΟΛΙΤΙΚΩΝ ΜΗΧΑΝΙΚΩΝ  
ΕΡΓΑΣΤΗΡΙΟ ΟΠΛΙΣΜΕΝΟΥ ΣΚΥΡΟΔΕΜΑΤΟΣ

***«Συγκριτική αποτίμηση σε σεισμό δύο τοιχοπληρωμένων πλαισίων  
σχεδιασμένων με παλιότερους και νέους κανονισμούς»***

ΜΕΤΑΠΤΥΧΙΑΚΗ ΔΙΠΛΩΜΑΤΙΚΗ ΕΡΓΑΣΙΑ

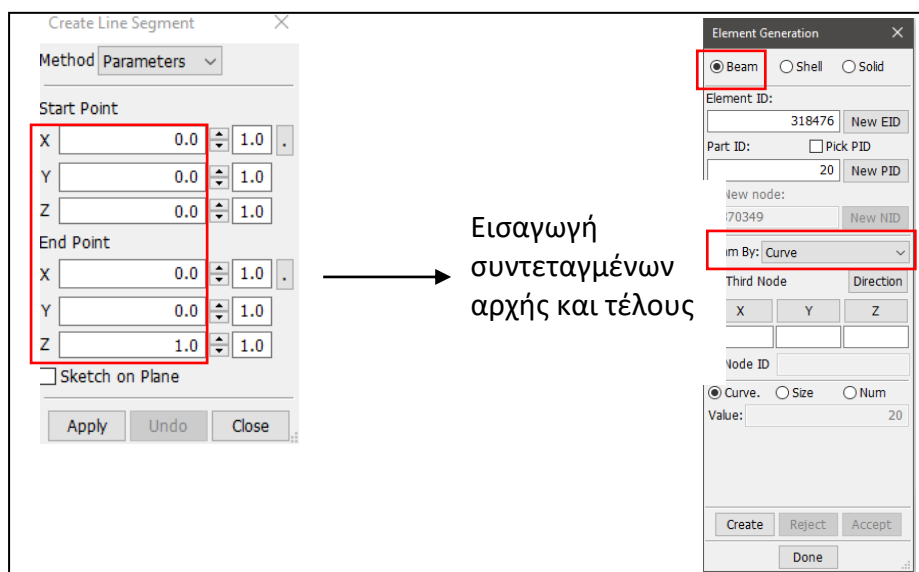
Εικόνα 3.4 Εισαγωγή οπλισμών στο προσομοίωμα ως στοιχεία δοκού

Οι οπλισμοί, προσομοιώθηκαν διακριτά ως στοιχεία δοκού (beam elements). Για το σκοπό αυτό, δημιουργήθηκαν αρχικά ως γραμμές μέσω του εργαλείου «Create Line Segment» και στη συνέχεια μετατράπηκαν σε στοιχεία δοκού χρησιμοποιώντας την εντολή «Element Generation» (Εικόνα 3.4).

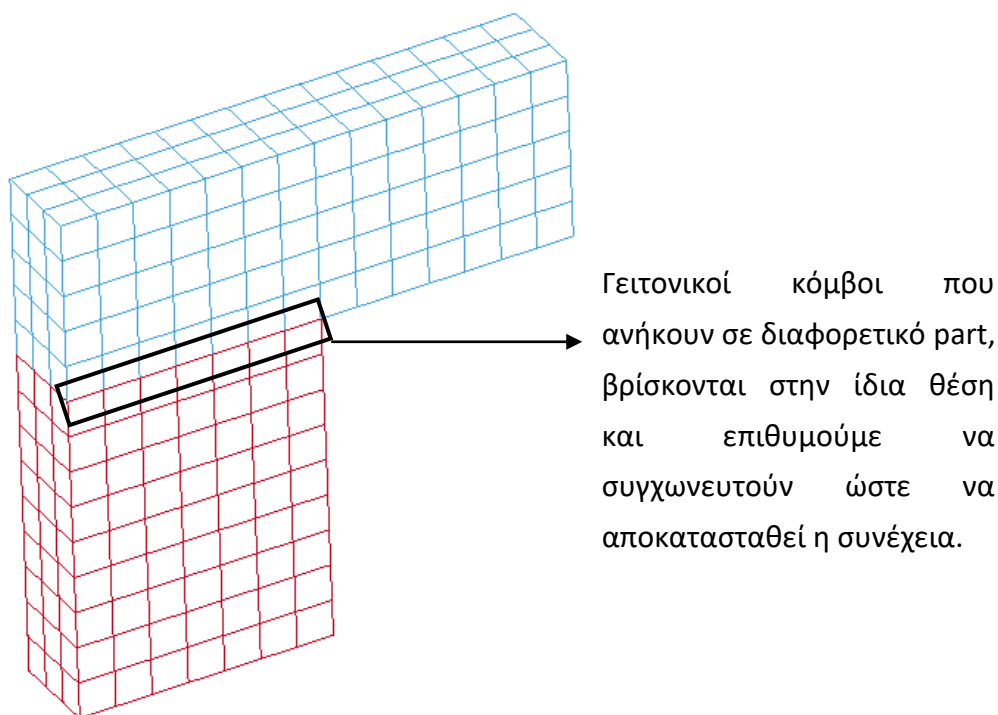
Εικόνα 3.5: Απαιτήση κοινής διακριτοποίησης στο σύνορο μεταξύ των δύο parts

Για την αποκατάσταση της συνέχειας μεταξύ των δοκών και των υποστυλωμάτων χρησιμοποιήθηκε η τεχνική των κοινών κόμβων «Shared Nodes». Η εφαρμογή της συγκεκριμένης προσέγγισης απαιτεί οι δημιουργημένοι κόμβοι από τη διακριτοποίηση κάθε μέλους, στο σύνορό τους να έχουν τις ίδιες συντεταγμένες, δηλαδή να βρίσκονται στην ίδια θέση. Έτσι, μπορούμε να προβούμε σε συγκόλληση των κόμβων που ανήκουν στα δύο διαφορετικά parts στην ίδια περιοχή ώστε να εξασφαλιστεί η επιθυμητή συνέχεια μέσω συμβατού παραμορφώσεων (Εικόνα 3.5). Προσοχή χρειάζεται, ώστε η τιμή της ανοχής που θα δοθεί να είναι τέτοια, ώστε να μην συγκολληθούν κόμβοι που δε θα θέλαμε.

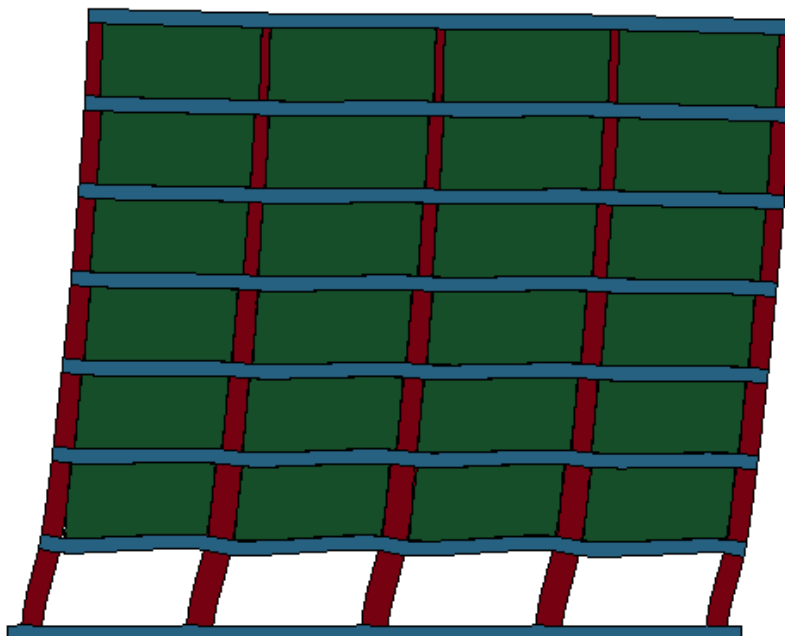
Εικόνα 4.3: 1<sup>η</sup> ιδιομορφή πλαισίου '70 με ύπαρξη PILOTIS

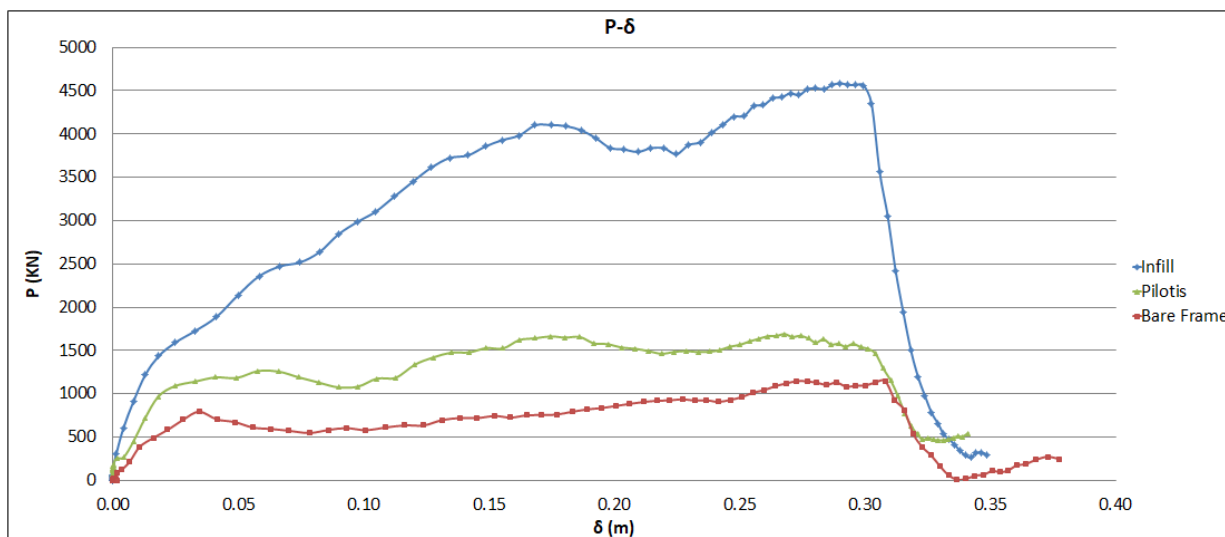
Εικόνα 4.9: Υπερωθητική καμπύλη πλαισίου '70 για την περίπτωση (α) Γυμνού, (β) Τοιχοπληρωμένου και (γ) Pilotis

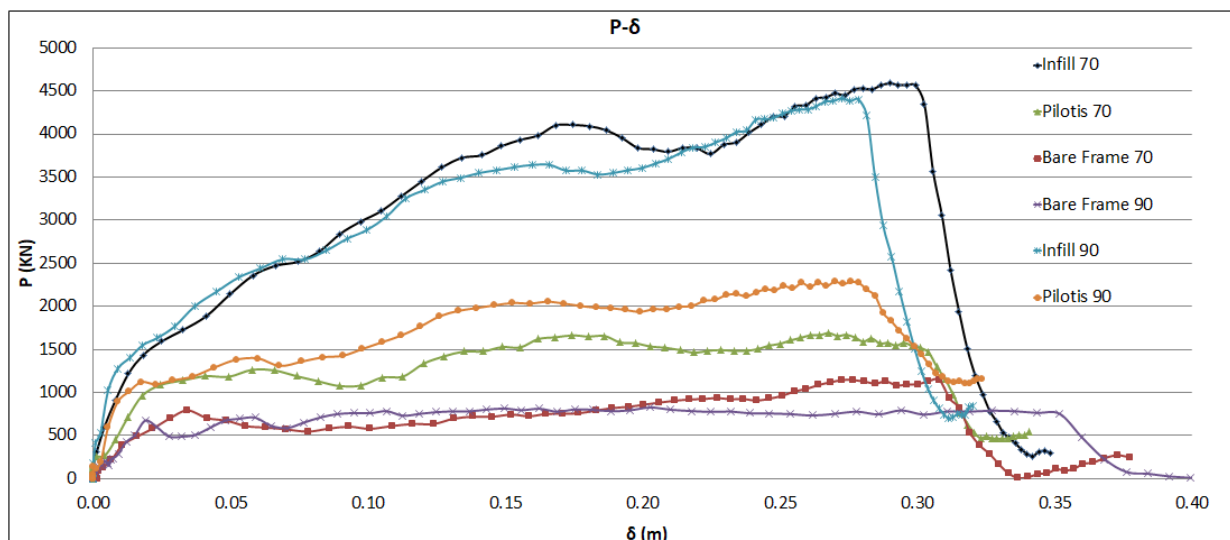
Εικόνα 4.11: Υπερωθητική καμπύλη πλαισίων '70 και '90 για την περίπτωση (α) Γυμνού, (β) Τοιχοπληρωμένου και (γ) Pilotis

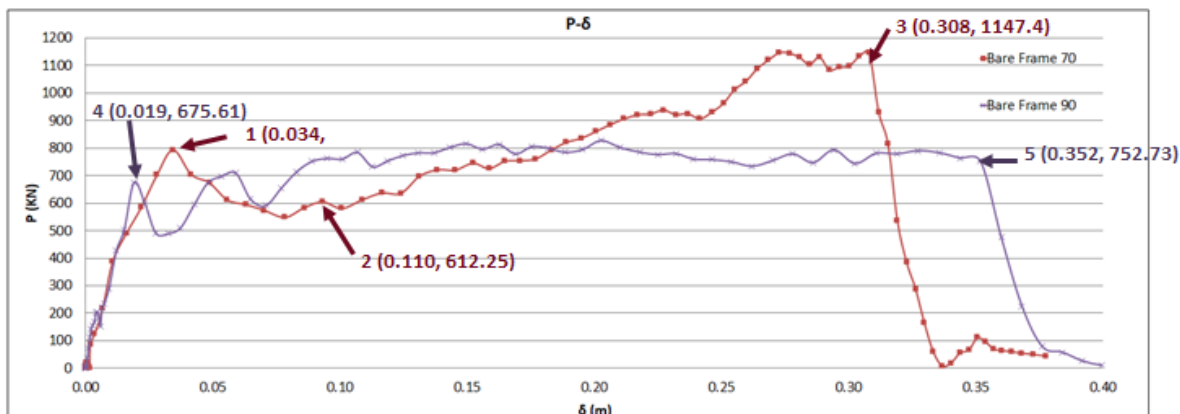
Εικόνα 4.12: Καμπύλη Τέννουσας βάσης-μετακίνησης κορυφής γυμνών πλαισίων '70 και '90

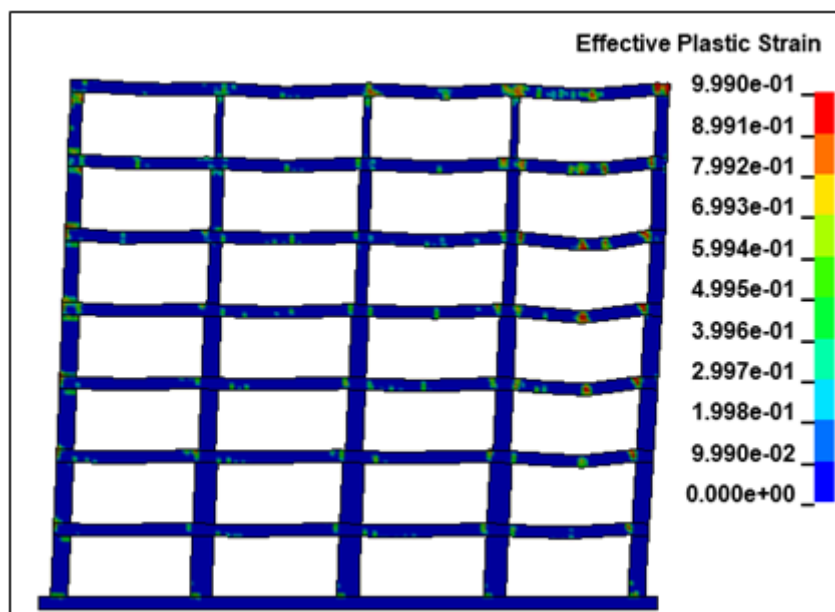
Εικόνα 4.13: Βλάβες σε στοιχεία δοκών-υποστυλωμάτων για μετακίνηση  $\delta=0.034\text{m}$  ( $t=0.14\text{sec}$ )

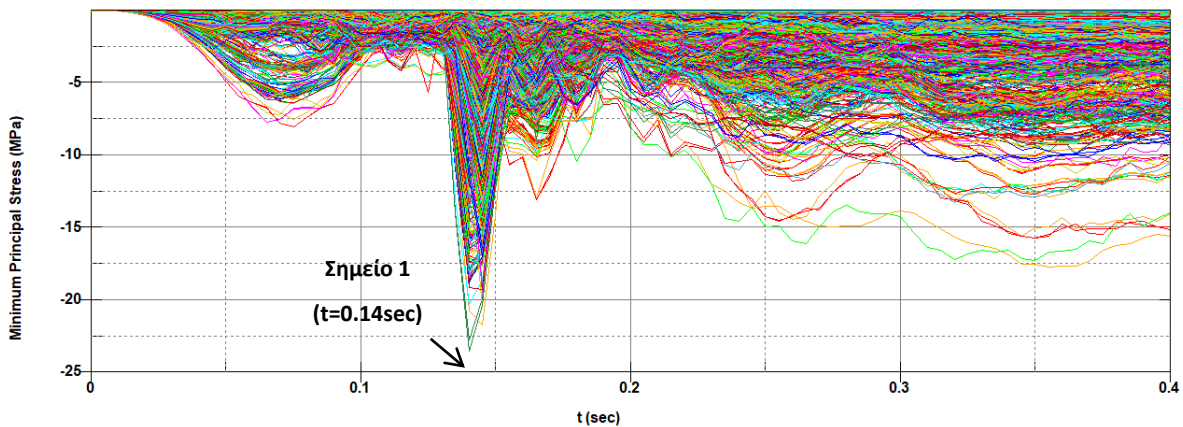
Εικόνα 4.19: Αναπτυσσόμενες τάσεις στη δοκό του 4<sup>ου</sup> φαντώματος του 5<sup>ου</sup> ορόφου συναρτήσει του χρόνου του πλαισίου '70

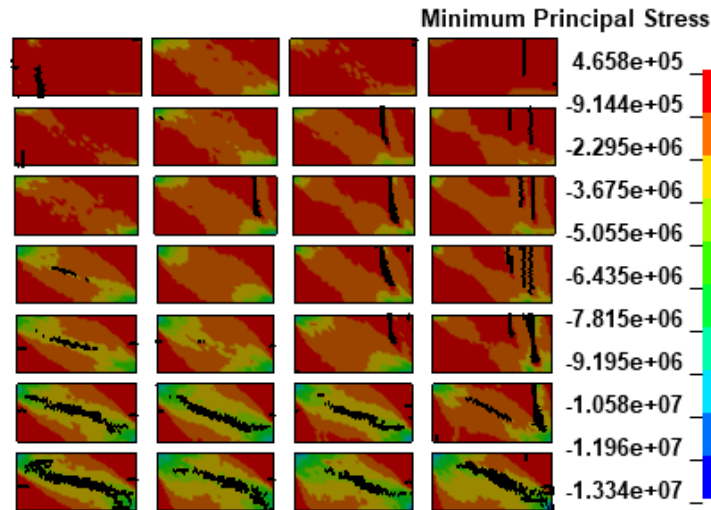
Εικόνα 4.44: Ρωγμές στην τοιχοπλήρωση μαζί με τις ελάχιστες κύριες τάσεις για σχετική μετακίνηση ορόφου ίση με 0.28m ( $t=0.39$  sec)

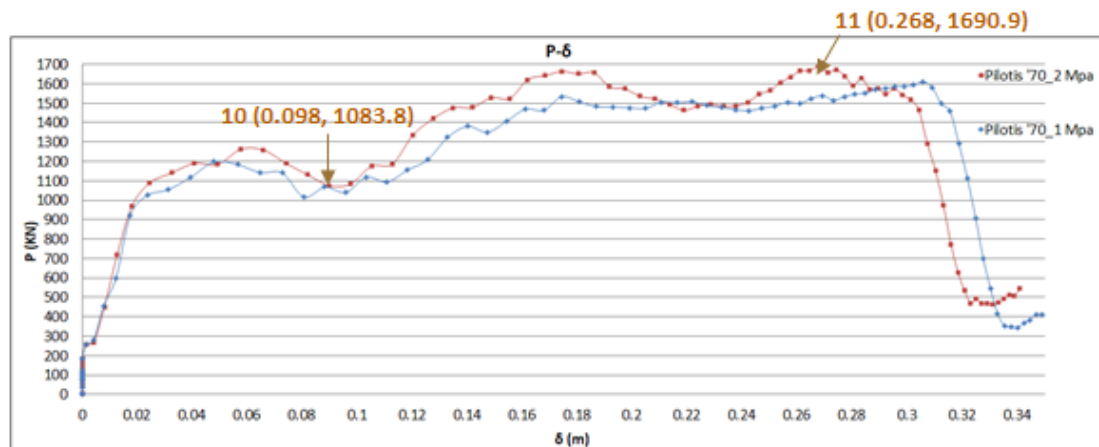
Εικόνα 4.49: Διάγραμμα Τέμνουσας βάσης-μετακίνησης κορυφής για ισχυρή και ασθενή τοιχοπλήρωση πλαισίου PILOTIS '70

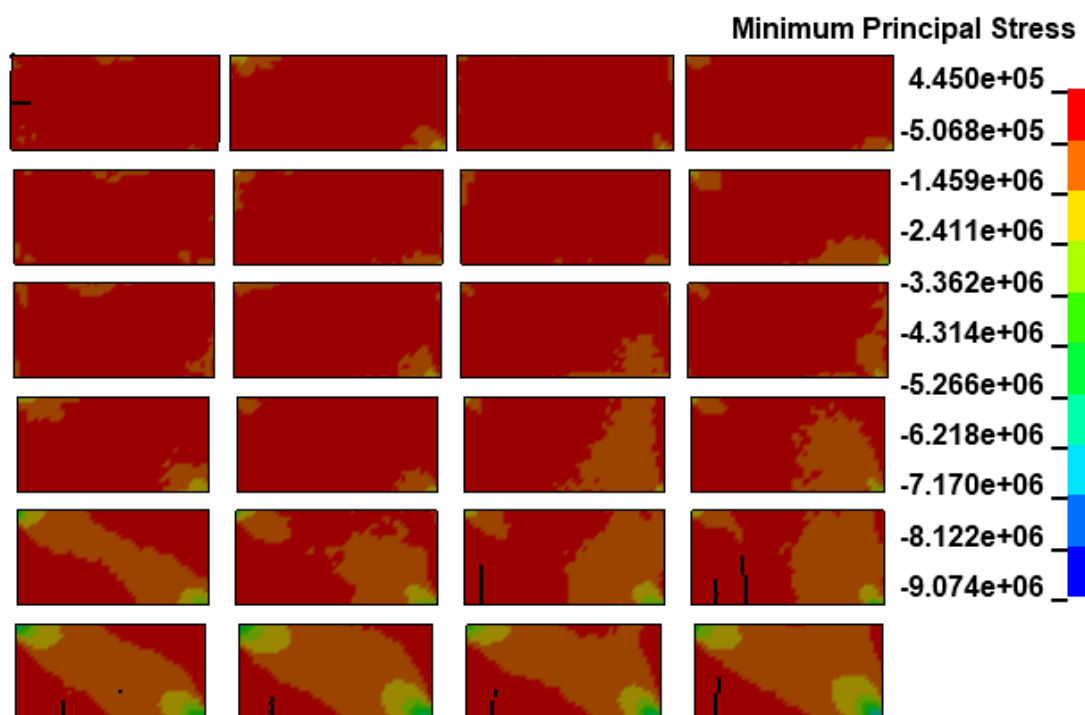
Εικόνα 4.52: Ρωγμές τοιχοπλήρωσης Pilotis '70 για πλευρική μετακίνηση ίση με 0.098 m (t=0.39sec)

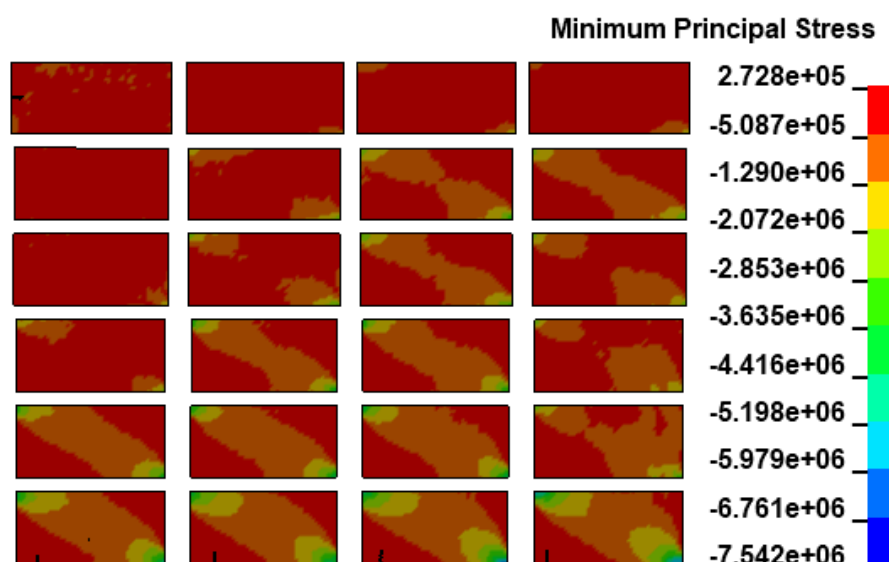
Εικόνα 4.61: Ρωγμές τοιχοπλήρωσης PILOTIS '90 για πλευρική μετακίνηση ίση με 0.068 m (t=0.19sec)
