ΕΘΝΙΚΟ ΜΕΤΣΟΒΙΟ ΠΟΛΥΤΕΧΝΕΙΟ

**ΔΙΕΡΕΥΝΗΣΗ, ΑΠΟΤΙΜΗΣΗ ΚΑΙ ΠΡΟΤΑΣΕΙΣ ΕΠΕΜΒΑΣΕΩΝ ΣΤΟ ΑΡΧΟΝΤΙΚΟ
ΤΑΡΣΟΥΛΗ-ΑΞΕΛΟΥ ΣΤΗΝ ΚΟΡΩΝΗ ΜΕΣΣΗΝΙΑΣ**

ΜΕΤΑΠΤΥΧΙΑΚΗ ΕΡΓΑΣΙΑ

Αθήνα, Φεβρουάριος 2022

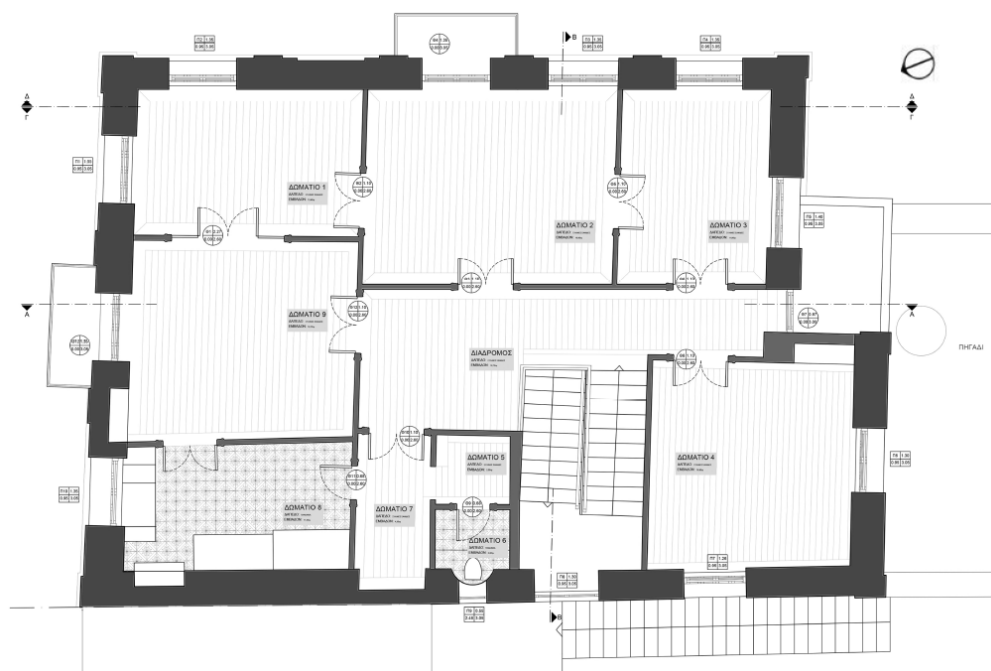
Σχήμα 2.3 Κάτοψη ορόφου.

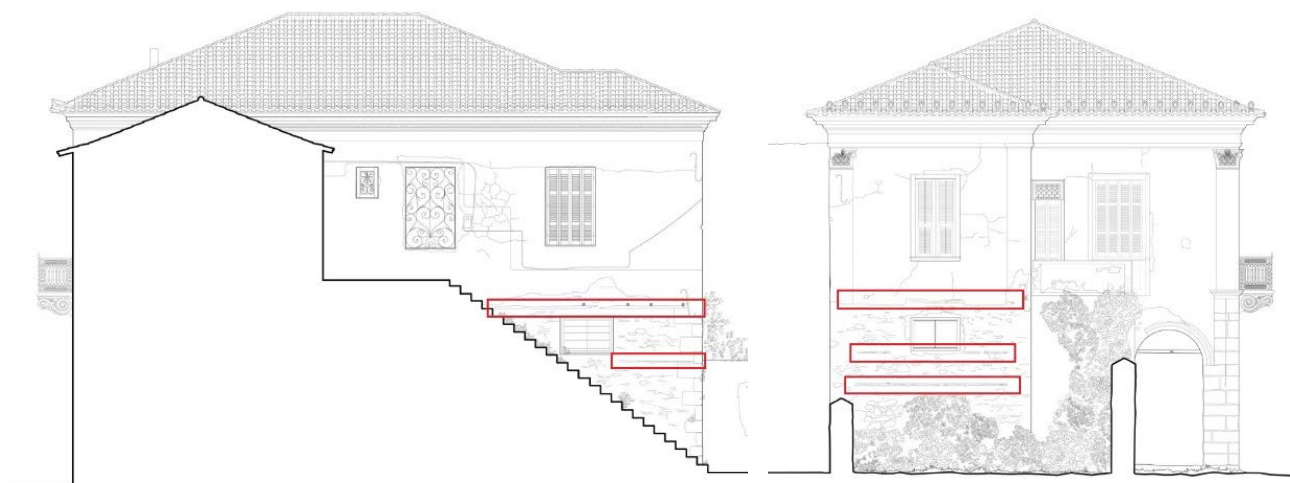
Επιπλέον σε χαμηλότερες στάθμες παρατηρείται και η ύπαρξη οριζόντιων ξύλινων στοιχείων στο σώμα των τοίχων όπου δεν εμφανίζουν χαρακτηριστικά ξυλοδεσιών, καθώς δεν υπάρχουν εγκάρσια ξύλα και η περιμετρική τους σύνδεση δεν μπορεί να πραγματοποιηθεί, λόγω της διάταξης των ανοιγμάτων στις άλλες όψεις. Έτσι τα στοιχεία αυτά λειτουργούν απλά ως οπλισμός διάτμησης των τοίχων και δεν προσφέρουν περιδεδση των διασταυρούμενων, ούτε σύνδεση των παρειών. Ο ξύλινος οπλισμός ενεργοποιείται μετά την εμφάνιση λοξών ρωγμών, οπότε η συνοχή έχει μηδενισθεί και η συνεισφορά της άοπλης τοιχοποιίας λαμβάνεται ίση με την συμβολή της τριβής κατά μήκος της λοξής ρωγμής. Το πλήθος των στοιχείων αυτών, αλλά και οι θέσεις τοποθέτησης τους στο σύνολο του κτιρίου δεν είναι γνωστά, καθώς καλύπτονται από τα εξωτερικά επιχρίσματα.

Σχήμα 2.8 - Θέσεις ξύλινων στοιχείων δυτική - νότιας όψης.

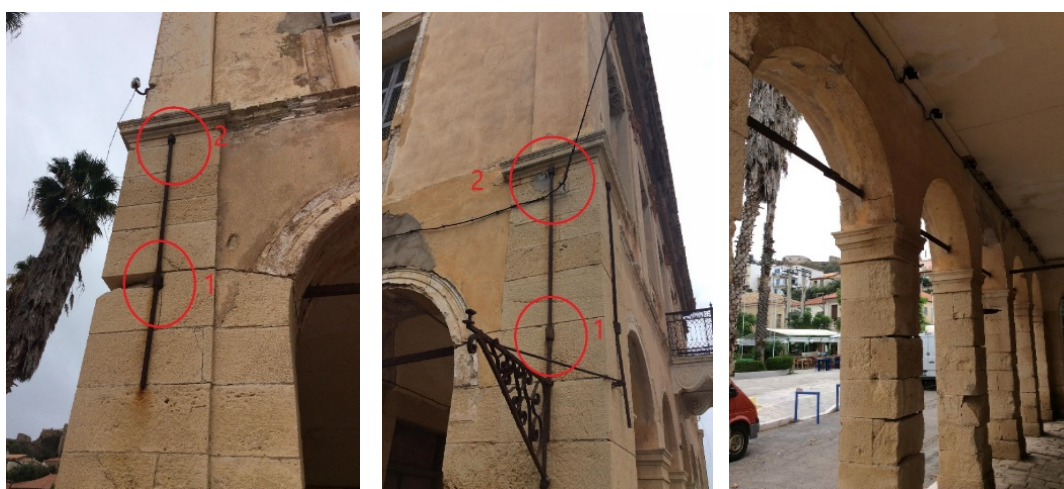
Στην θέση 1 τόσο στην βόρεια όσο και στην νότια όψη φαίνεται η αγκύρωση μεταλλικού στοιχείου που διαπερνά όλη την ανατολική πλευρά και λειτουργεί ως ελκυστήρας των εν σειρά τόξων του προστώου, τοποθετούμενος στην γένεση των τόξων. Αντίστοιχα στην θέση 2 είναι εμφανής η αγκύρωση μεταλλικών στοιχείων στην βόρεια και στην νότια όψη στο ύψος του ορόφου, τα οποία δύναται να έχουν λειτουργία ελκυστήρα αγνώστου μήκους ή εναλλακτικά θα μπορούσαν να αποτελούν συνδέσμους της περιμετρικής ξυλοδεσιάς με τους κατακόρυφους τοίχους. Οι θέσεις αγκύρωσης φαίνονται στις παρακάτω εικόνες.

Εικόνα 2.10 - Θέσεις αγκύρωσης μεταλλικών στοιχείων 1,2: (α) βόρεια όψη, (β) νότια όψη, (γ) διαδρομή ελκυστήρα 1 διαμέσων των τόξων.

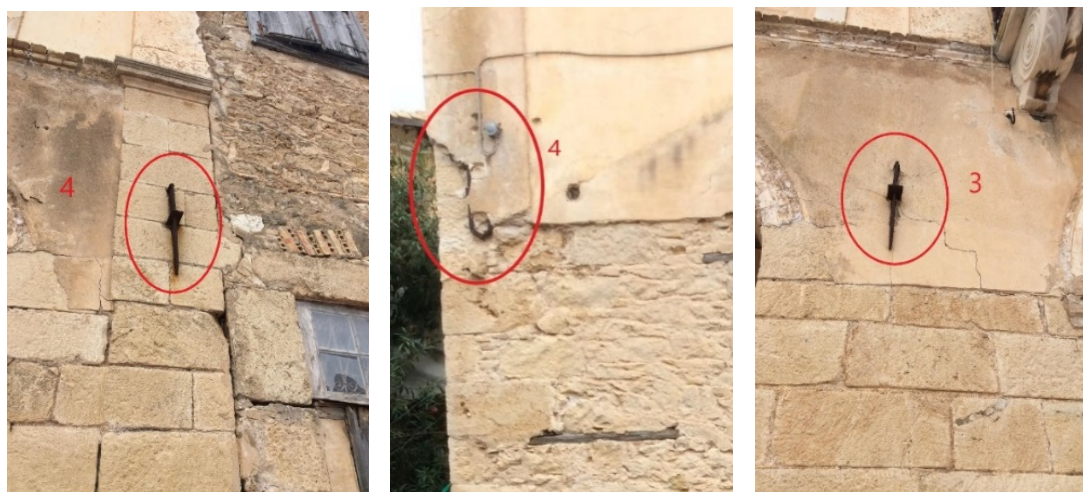
Στην θέση 3 είναι εμφανής η αγκύρωση μεταλλικού στοιχείου στην βόρεια όψη, αλλά όχι στην νότια. Αυτό μπορεί να οφείλεται στην μετέπειτα προσθήκη λίθινης περιφραξης της αυλής η οποία αποκρύπτει την θέση αγκύρωσης ή σε ασυνέχεια του ελκυστήρα κατά μήκος του τοίχου. Στην θέση 4 διακρίνεται στη βόρεια όψη μέσω φωτογραφιών αλλά και μέσω σχεδίων η αγκύρωση μεταλλικού στοιχείου στο ύψος της γένεσης του τόξου, το οποίο έχει πιθανώς λειτουργία ελκυστήρα αγνώστου μήκους έμπηξης. Στην νότια όψη η ύπαρξη αγκύρωσης τοποθετείται στο ύψος του ορόφου και παρουσιάζεται μόνο μέσω φωτογραφιών, καθώς είναι εν μέρη κρυμμένη από το επίχρισμα και δεν αποτυπώνεται στα σχέδια. Το στοιχείο που αγκυρώνεται στην νότια όψη είναι πιθανώς, μεταλλικός σύνδεσμος της περιμετρικής ξυλοδεσιάς με τον τοίχο.

Εικόνα 2.11 - Θέση αγκύρωσης μεταλλικού στοιχείου: (α) 4 βόρεια όψη, (β) 4 νότια όψη, 3 (γ) βόρεια όψη.

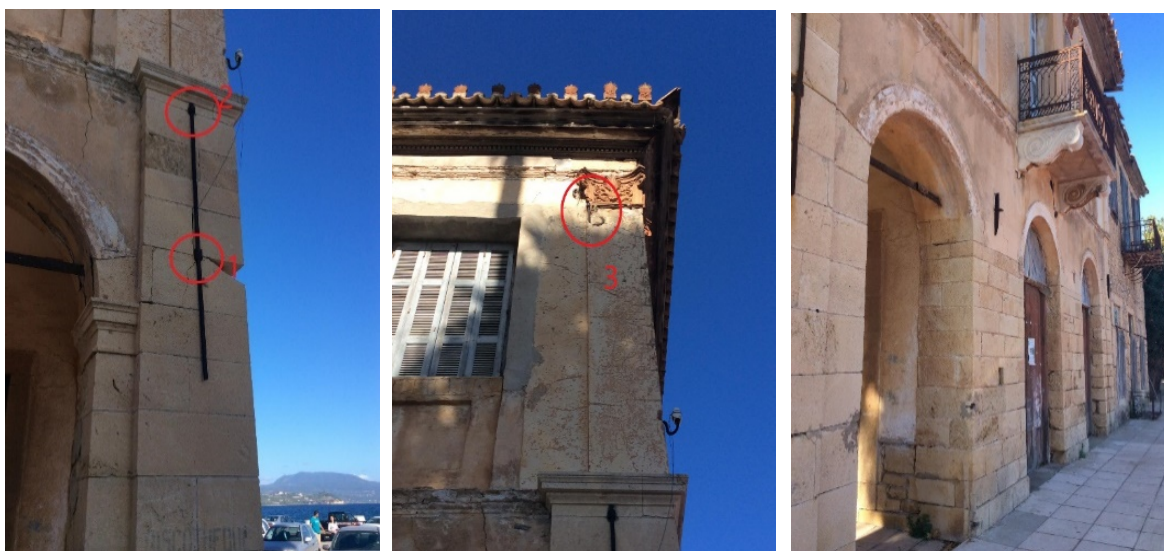
Στην θέση 1 είναι εμφανής η αγκύρωση μεταλλικού στοιχείου στην ανατολική όψη στο ύψος της γένεσης των τόξων, που λειτουργεί ως ελκυστήρας των εν σειρά τόξων, διαπερνώντας τον βόρειο τοίχο. Στην θέση 2 είναι εμφανής η αγκύρωση μεταλλικού στοιχείου στο ύψος του πατώματος και πιθανολογείται ότι αποτελεί μεταλλικό σύνδεσμο της ξυλοδεσιάς με την τοιχοποιία. Στην θέση 3 αγκυρώνεται στην στέψη του κτιρίου ελκυστήρας, ο οποίος είναι άγνωστο εάν διαπερνά όλο τον βόρειο τοίχο.

Εικόνα 2.14 - (α), (β) Θέσεις αγκύρωσης μεταλλικών στοιχείων 1,2,3 ανατολική όψη, (γ) διαδρομή ελκυστήρα 1 διαμέσων των τόξων.

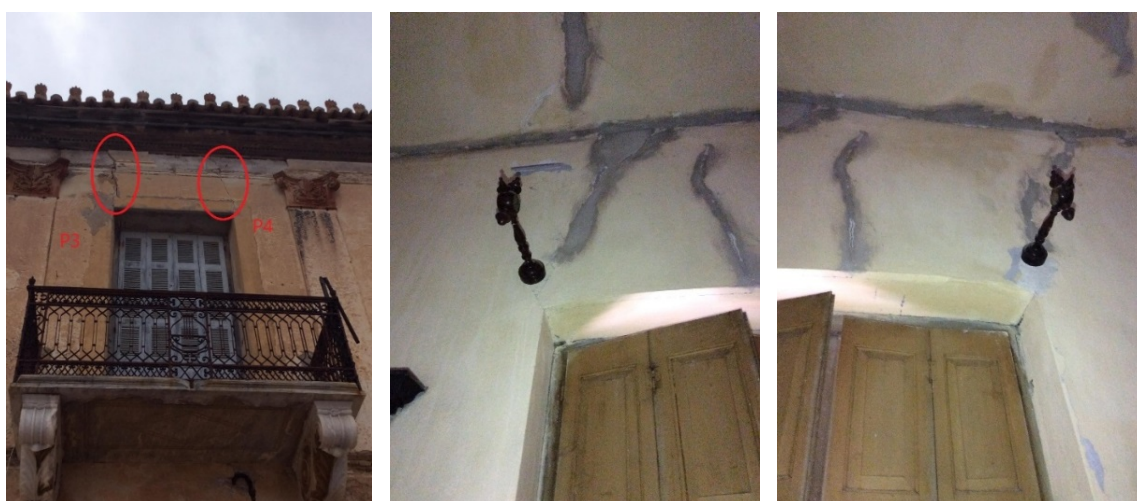
Οι κατακόρυφες ρωγμές P3, P4, P5 και P6 εμφανίζονται στα άκρα των υπερθύρων των ανοιγμάτων και συνεχίζουν ως την στέψη του τοίχου. Το σύνολο των ρωγμών είναι αποτέλεσμα εντός επιπέδου κάμψης και υπέρβασης της εφελκυστικής αντοχής των ασθενών υπερθύρων. Στις ρωγμές όμως P3 και P6 παρατηρείται σημαντικά μεγαλύτερο άνοιγμα και μετακίνηση μεταξύ των χειλέων, που υποδηλώνουν την ύπαρξη και επιρροή εκτός επιπέδου κάμψεως του υπερθύρου, λόγω ασθενούς διαφραγματική λειτουργίας. Οι ρωγμές και οι προγενέστερες προσπάθειες σφράγισης τους είναι εμφανείς και στην εσωτερική παρειά του τοίχου και παρουσιάζονται στις παρακάτω εικόνες.

Εικόνα 3.6 - Φωτογραφική απεικόνιση ρωγμών βόρειου τοίχου P3,P4.

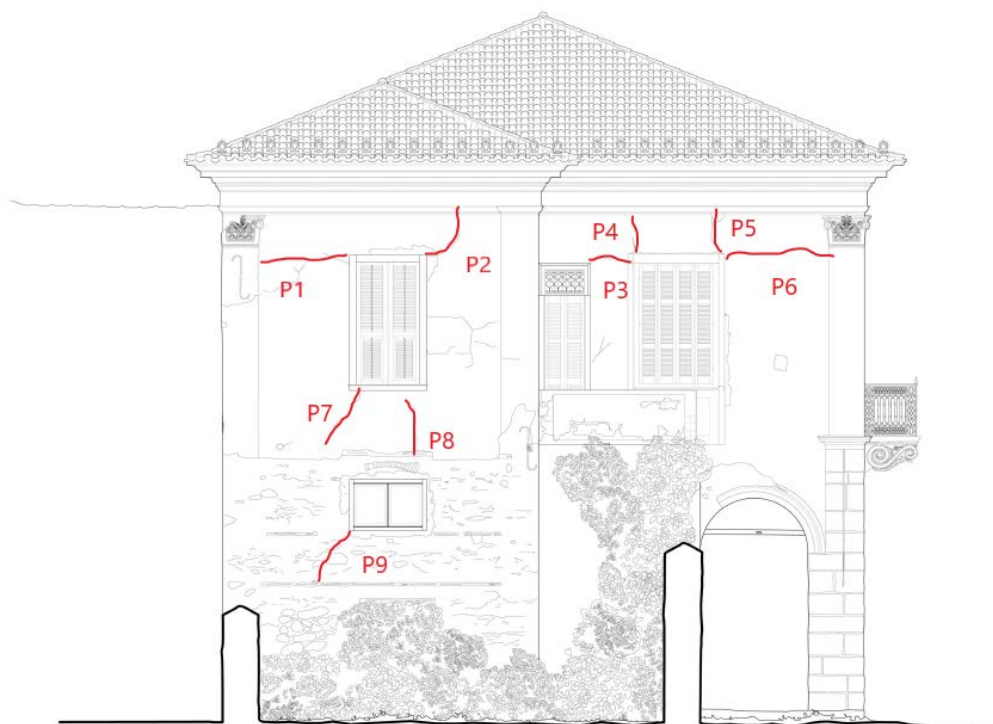
Σχήμα 3.4 - Παθολογία νότιας όψης.

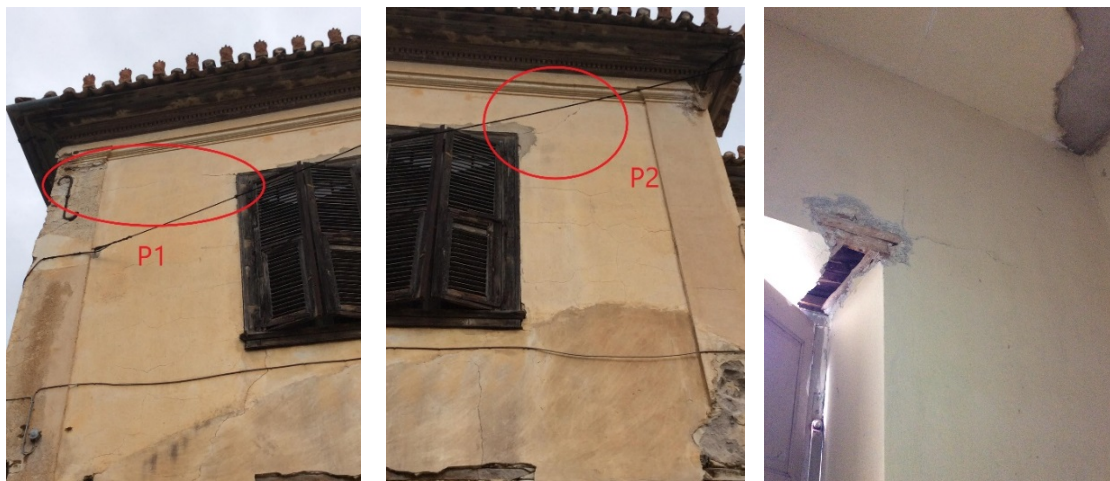
Η οριζόντια ρωγμή P1 εντοπίζεται στον ακριανό πεσσό της νότιας όψης και έχει προκληθεί λόγω εντός επιπέδου κάμψεως του στοιχείου. Η ρωγμή εκκινεί από την άκρη του παραθύρου και επεκτείνεται προς την γωνιά τους κτιρίου. Το άνοιγμα της ρωγμής είναι μεγαλύτερο στην αρχή της και ελαττώνεται κατά το μήκος της. Τα άνωθεν κατακόρυφα φορτία έχουν σχεδόν κλείσει την καμπτική ρωγμή. Η ρωγμή P2 εκκινεί από το άκρο του ανοίγματος και εκτείνεται έως την στέψη του κτιρίου. Αποτελεί εντός επιπέδου καμπτική ρωγμή του υπέρυθρου δίσκου, ενώ το άνοιγμα της είναι μικρού εύρους και δεν παρουσιάζει μετακίνηση των χειλέων.

Εικόνα 3.9 - Φωτογραφική απεικόνιση ρωγμών νότιου τοίχου P1,P2.

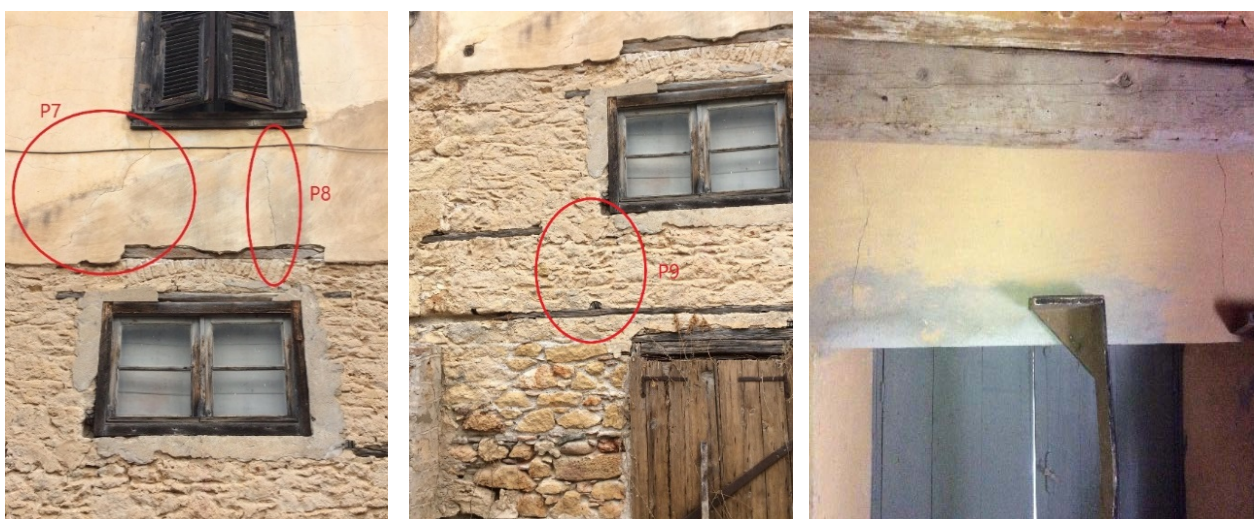
Οι ρωγμές P7 και P9 αποτελούν καμπτικές ρωγμές, λόγω εντός επιπέδου έντασης των υπερθύρων και των ποδιών των παραθύρων. Έκαστες οι ρωγμές ξεκινούν από τις γωνιές των ανοιγμάτων, όπου παρουσιάζουν και το μεγαλύτερο εύρος τους και τερματίζουν σε σημεία, όπου υπάρχουν εναπομείναντα τμήματα του ξύλινου οπλισμού. Έτσι, φαίνεται ότι η ύπαρξη των ξύλινων στοιχείων συμβάλλει στην ικανότητα του τοίχου να παραλάβει τέμνουσες δυνάμεις.

Εικόνα 3.11 - Φωτογραφική απεικόνιση ρωγμών νότιου τοίχου P7,P8,P9.

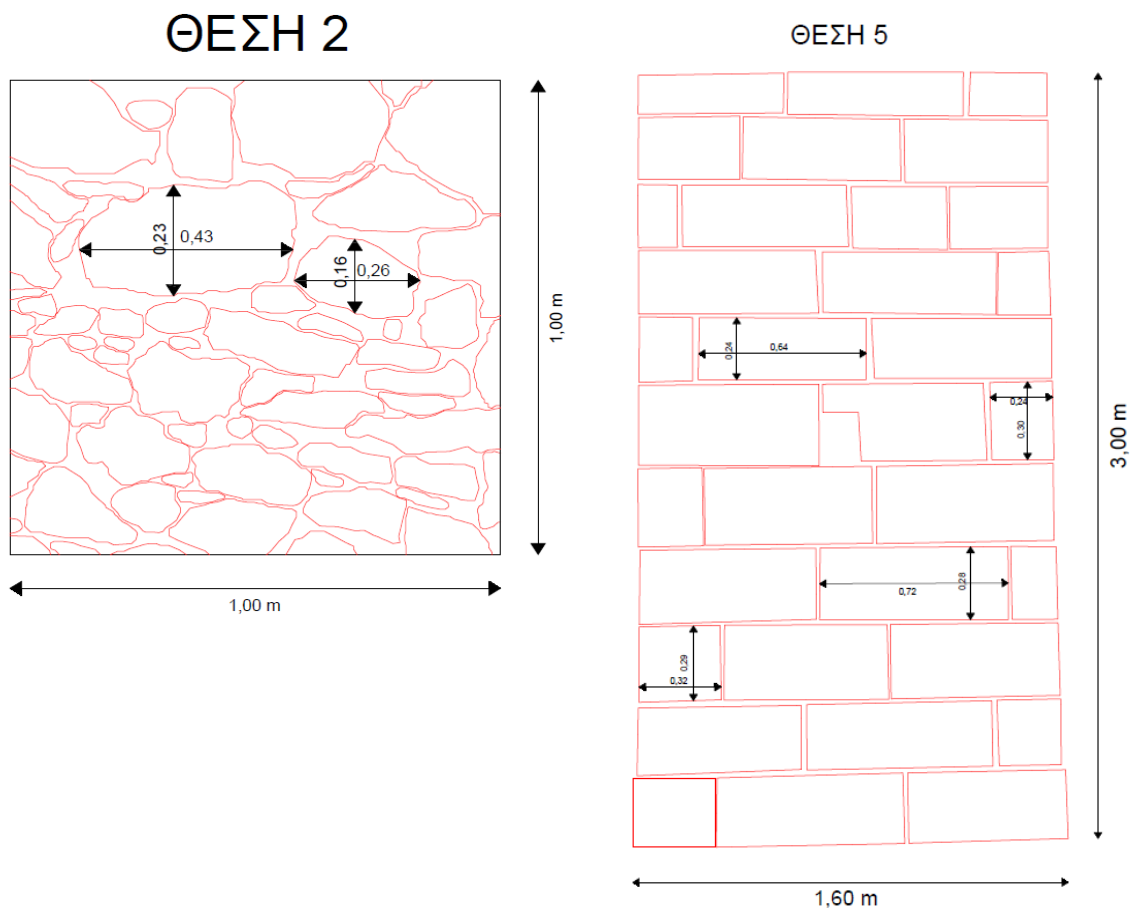
Σχήμα 4.2 - Σκαρίφημα όψεων στις θέσεις 2,5.

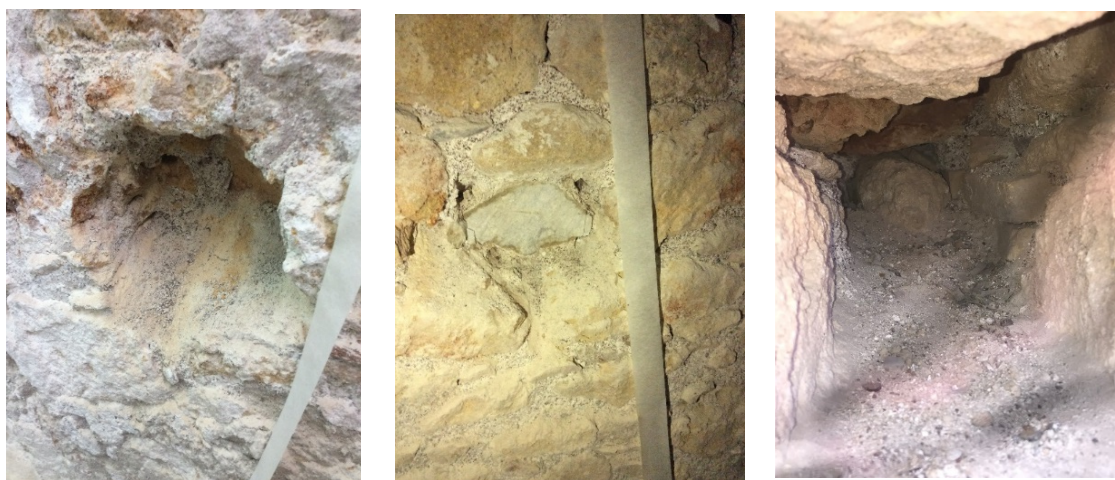
Εικόνα 4.2 - Τομές από την λήψη λίθων στις θέσεις 1,3 και από οπή του βόρειου τοίχου.

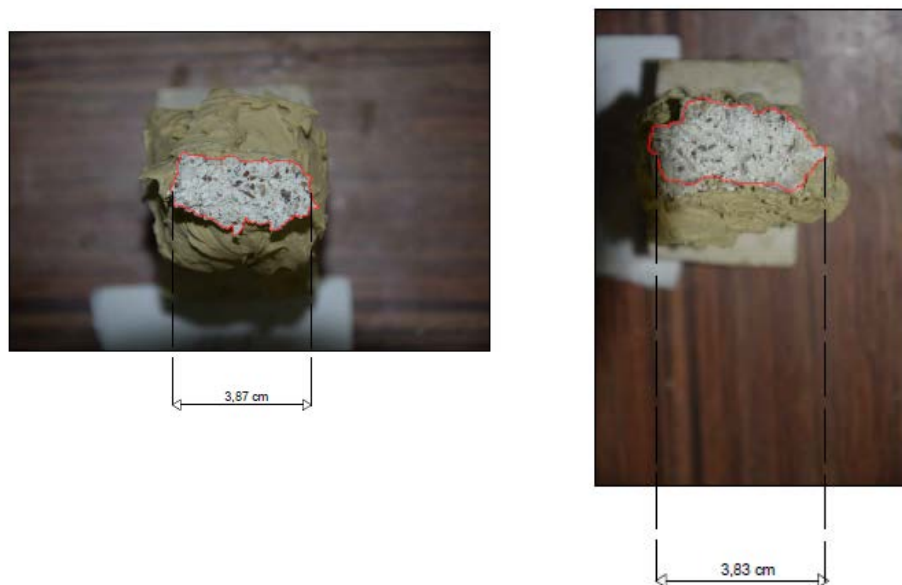
Εικόνα 4.7 - Επιφάνεια θραύσης δοκιμίου K4.

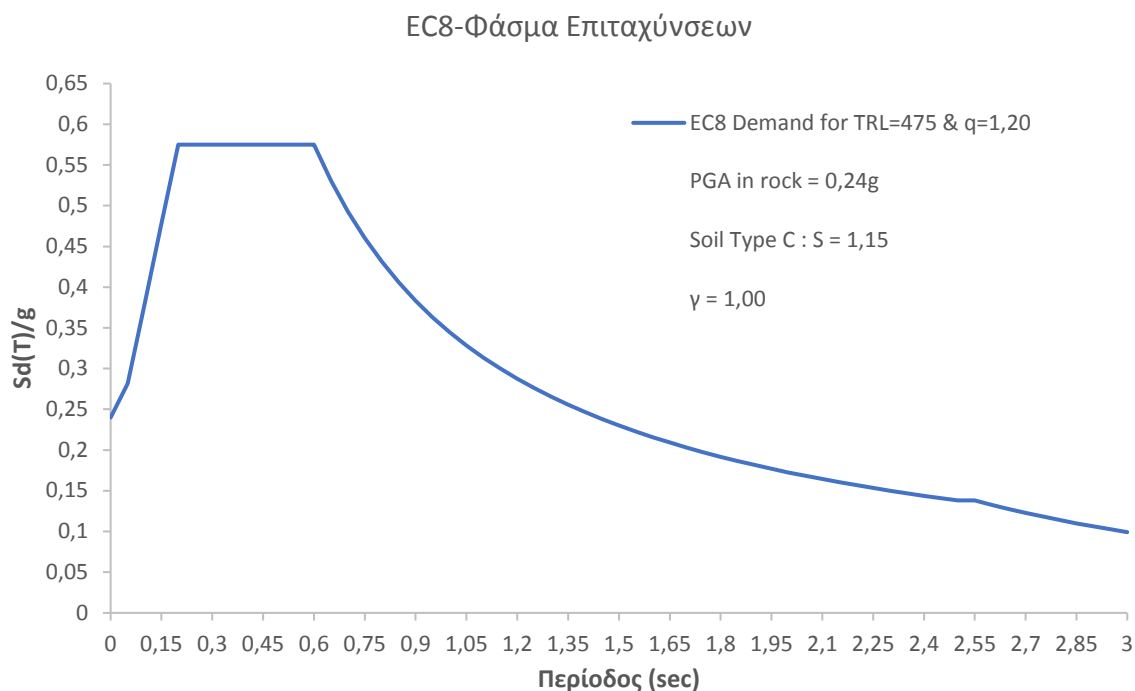
Λαμβάνοντας υπόψιν τα αποτελέσματα της ιδιομορφικής ανάλυσης, προκύπτει ότι οι κύριες ιδιομορφές και στις δυο διευθύνσεις του κτιρίου βρίσκονται στο πλατό του φάσματος ($T_B \leq T \leq T_C$). Συνεπώς ως φασματική επιτάχυνση για την φάση της αποτίμησης λαμβάνεται η τιμή $S_d(T) = 0,575 g$.

Σχήμα 6.4 - Φάσμα σχεδιασμού κατά Ευρωκώδικα 8 (EN 1988).

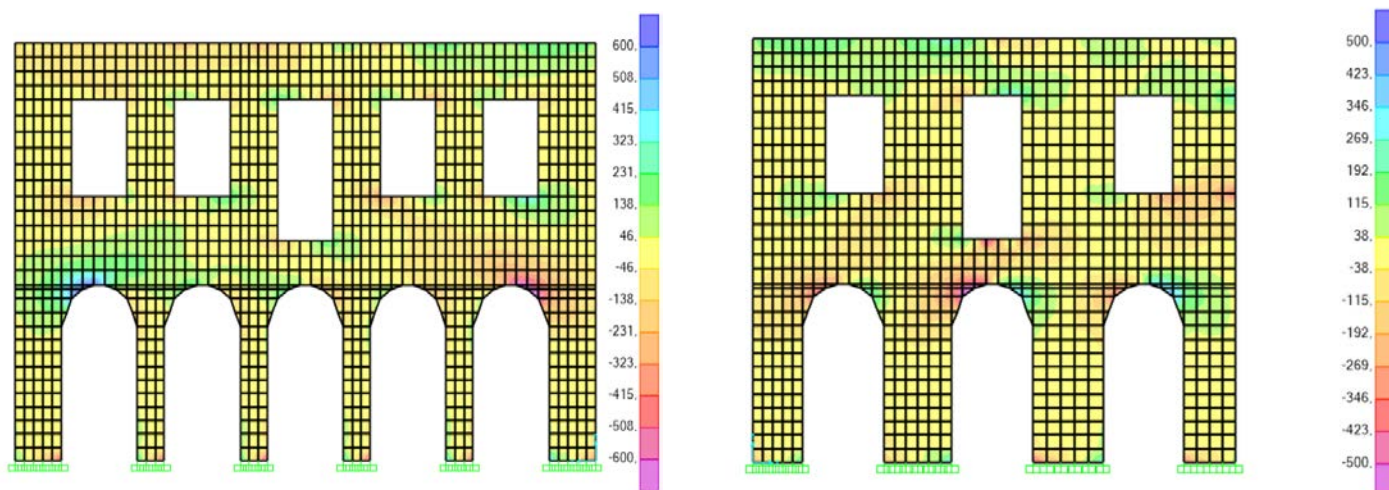
Σχήμα 7.5 - Κατανομή οριζοντίων δυνάμεων α) ανατολικού τοίχου $G+0.3Q-Ey$, β) βόρειου τοίχου $G+0.3Q-Ex$.

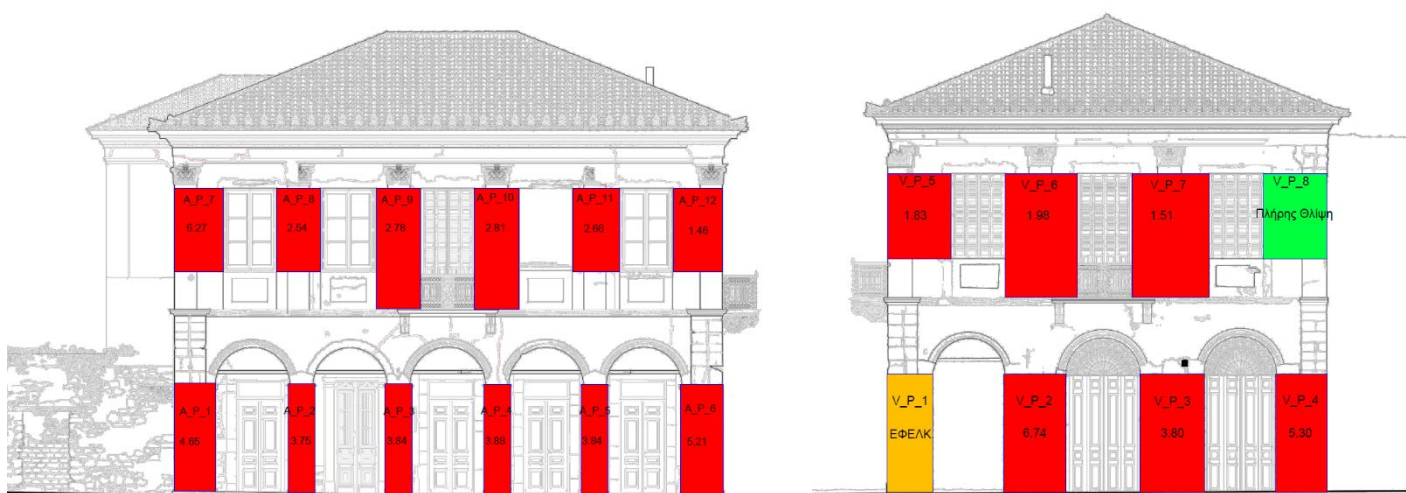
Σχήμα 7.20 - Αποτελέσματα πεσσών ανατολικού και βόρειου τοίχου σε εντός επιπέδου κάμψη.

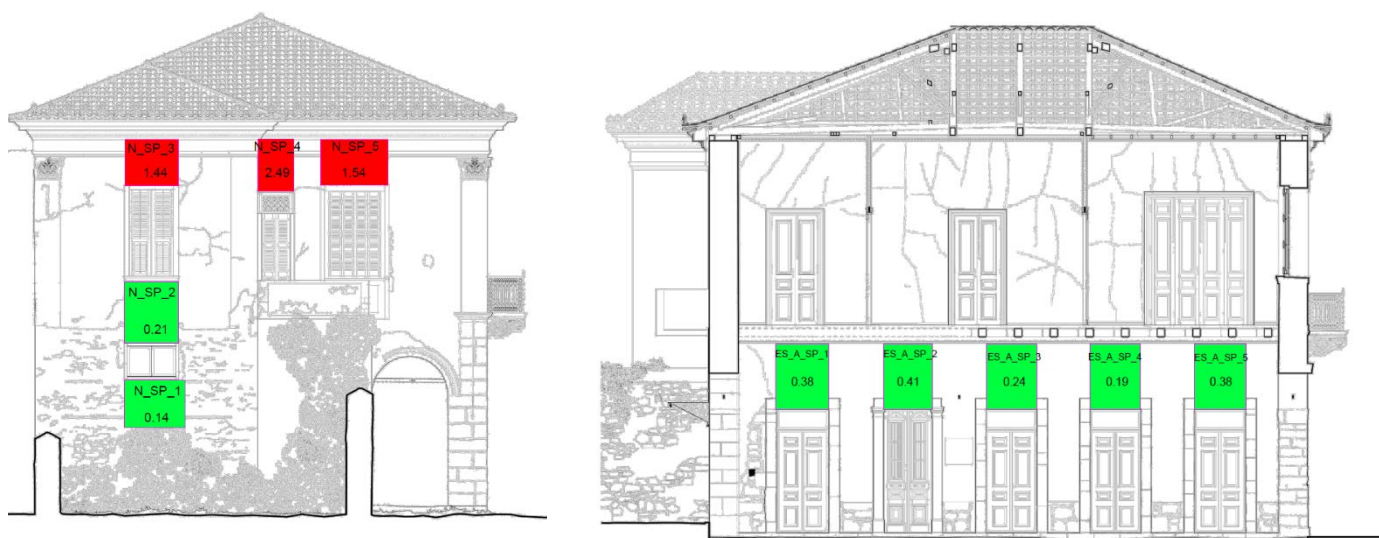
Σχήμα 7.28 - Αποτελέσματα υπερθύρων νότιου και εσωτερικού τοίχου σε εκτός επιπέδου ροπή περί κατακόρυφο άξονα.

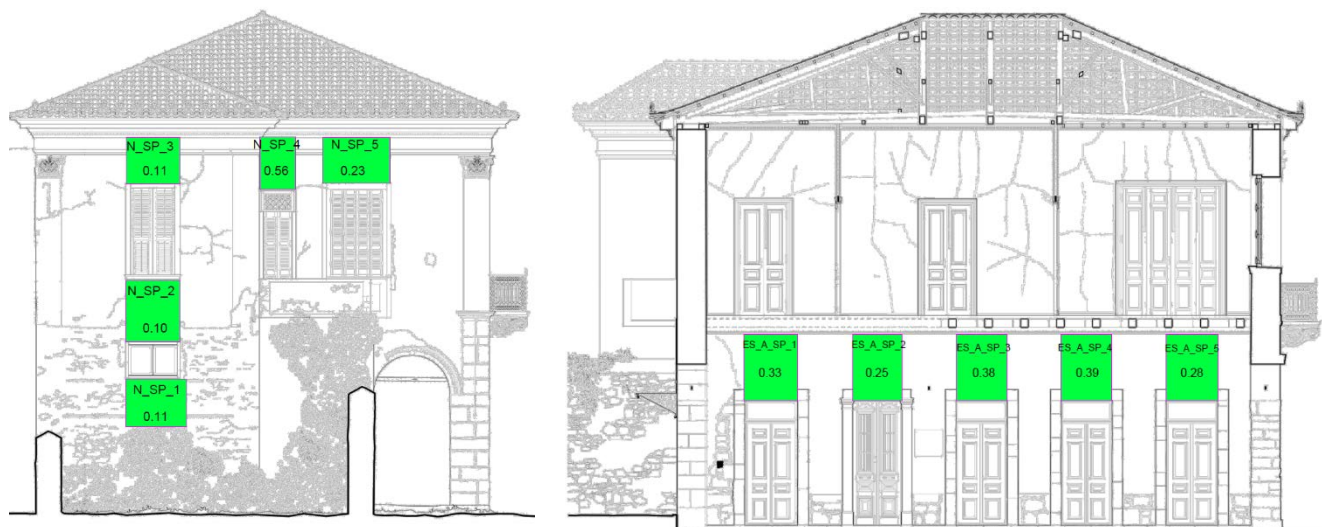
Σχήμα 10.15 - Αποτελέσματα πεσσών νότιου και εσωτερικού τοίχου σε εκτός επιπέδου ροπή περί κατακόρυφο άξονα.
