ΕΘΝΙΚΟ ΜΕΤΣΟΒΙΟ ΠΟΛΥΤΕΧΝΕΙΟ

ΔΙΠΛΩΜΑΤΙΚΗ ΕΡΓΑΣΙΑ

**Αξιολόγηση της Αναερόβιας Αναγωγικής Αποχλωρίωσης
κατά την εφαρμογή της σε πλήρη κλίμακα**

Assessment of the performance of Anaerobic Reductive Dechlorination in full scale applications

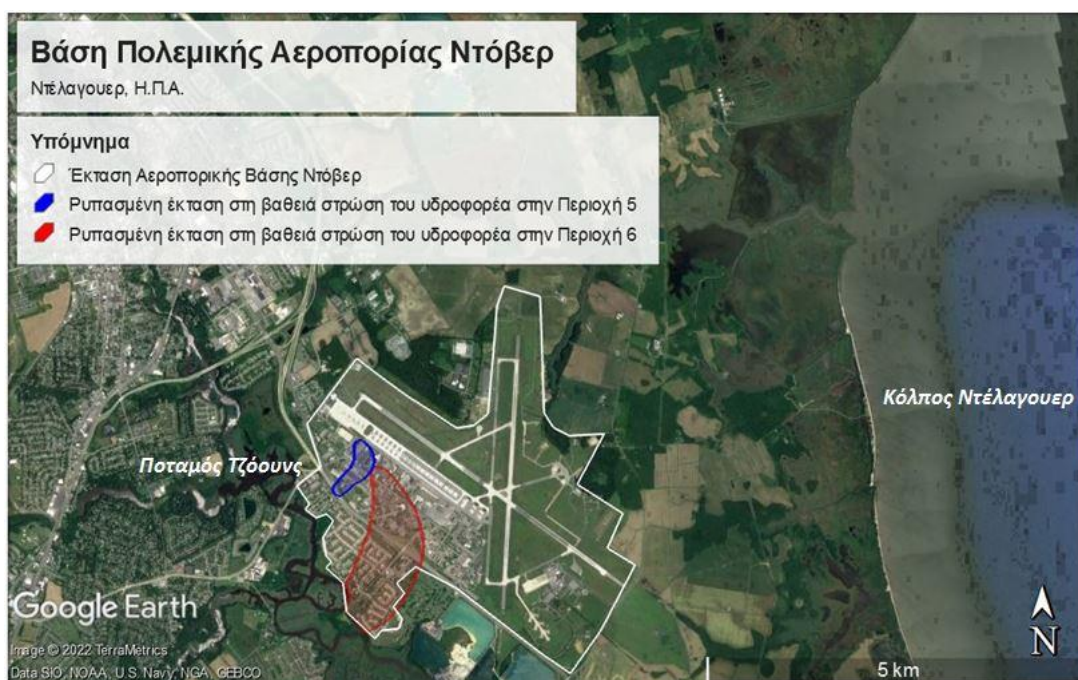
Σχήμα Α.2.1 Φωτογραφία της ευρύτερης περιοχής της Αεροπορικής Βάσης Ντόβερ μαζί με τις ρυπασμένες εκτάσεις της βαθιάς στρώσης των Περιοχών 5 και 6 πριν από την έναρξη των εφαρμογών πλήρους κλίμακας το 2006 (από δορυφόρο, Google Earth Pro, 2020-τροποποιημένη)

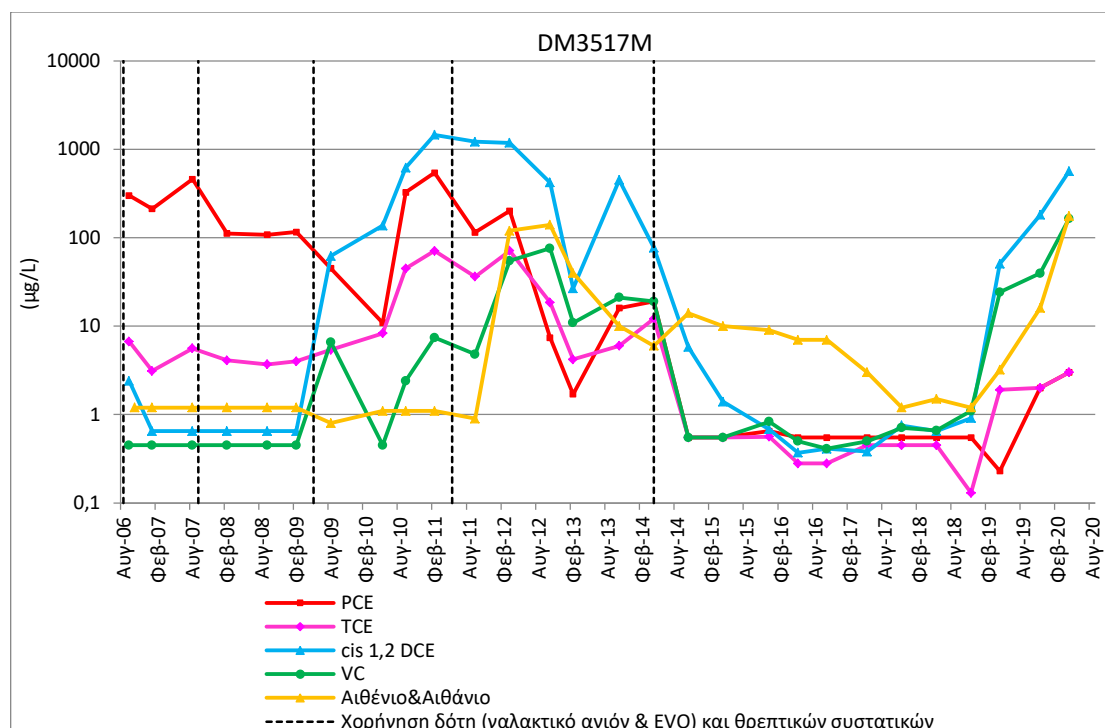
Σχήμα Α.2.10 Χρονοσειρά μετρήσεων του πηγαδιού παρακολούθησης DM3517M της βαθειάς στρώσης στην Περιοχή 5 της Βάσης Ντόβερ (ORNL, 2007a; 2008a; 2008b; 2008e; 2009a; 2009c; 2011a; 2011b; 2012b; 2012c; 2013a; 2013e; 2014a; 2014b; 2015a; 2018b; AECOM, 2016a; 2016b; 2017a; 2017b; 2018b; 2019a; 2019b; 2020a; 2020b)

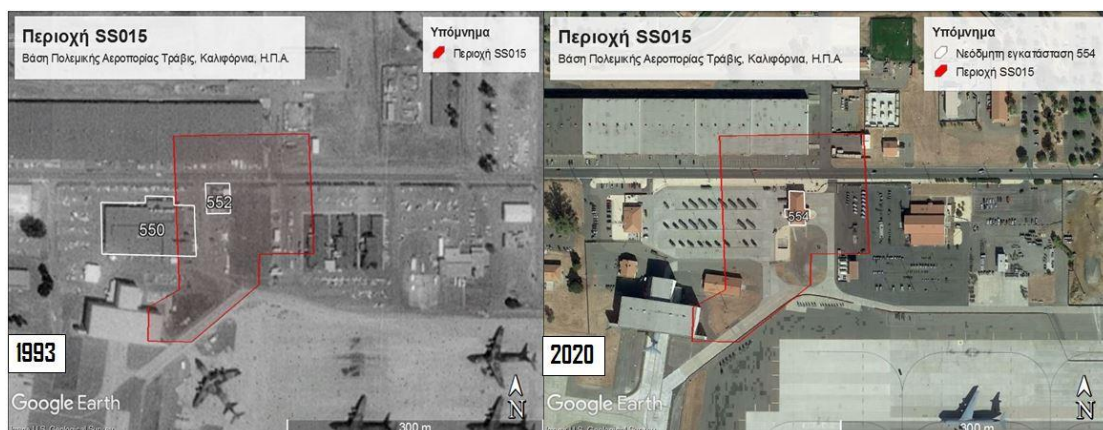
Σχήμα Α.3.2 Φωτογραφίες της Περιοχής SS015 της Βάσης Τράβις τα έτη 1993 και 2020 (από δορυφόρο, Google Earth Pro-τροποποιημένες)

Ρυπογόνος δραστηριότητα. Μέχρι το 2004 στην Περιοχή SS015 βρισκόταν η εγκατάσταση 550 (Former Facility 550), η οποία παρείχε υπηρεσίες επισκευής και συντήρησης αεροσκαφών από το 1952. Μπογιά αφαιρείτο από τα αεροσκάφη για άγνωστη χρονική περίοδο πριν το 1970. Συνάγεται ότι η ακούσια ρίψη διαλυτών και μπογιάς οδήγησε στη διαρροή ρύπων στο υπέδαφος και στη ρύπανση του υπόγειου νερού. Τα απόβλητα που παρογόntonτουσαν κατά την εκπόνηση των εργασιών αυτών συλλέγονταν στην γειτονική εγκατάσταση 552 (Former Facility 552), η οποία ήταν περιφραγμένη και αποτελείτο από πλάκα συροδέματος. Το 2004 αμφότερες οι εγκαταστάσεις 550 και 552 κατεδαφίστηκαν με σκοπό την κατασκευή νέου συγκροτήματος στην Περιοχή SS015 (βλέπε Σχήμα Α.3.2).

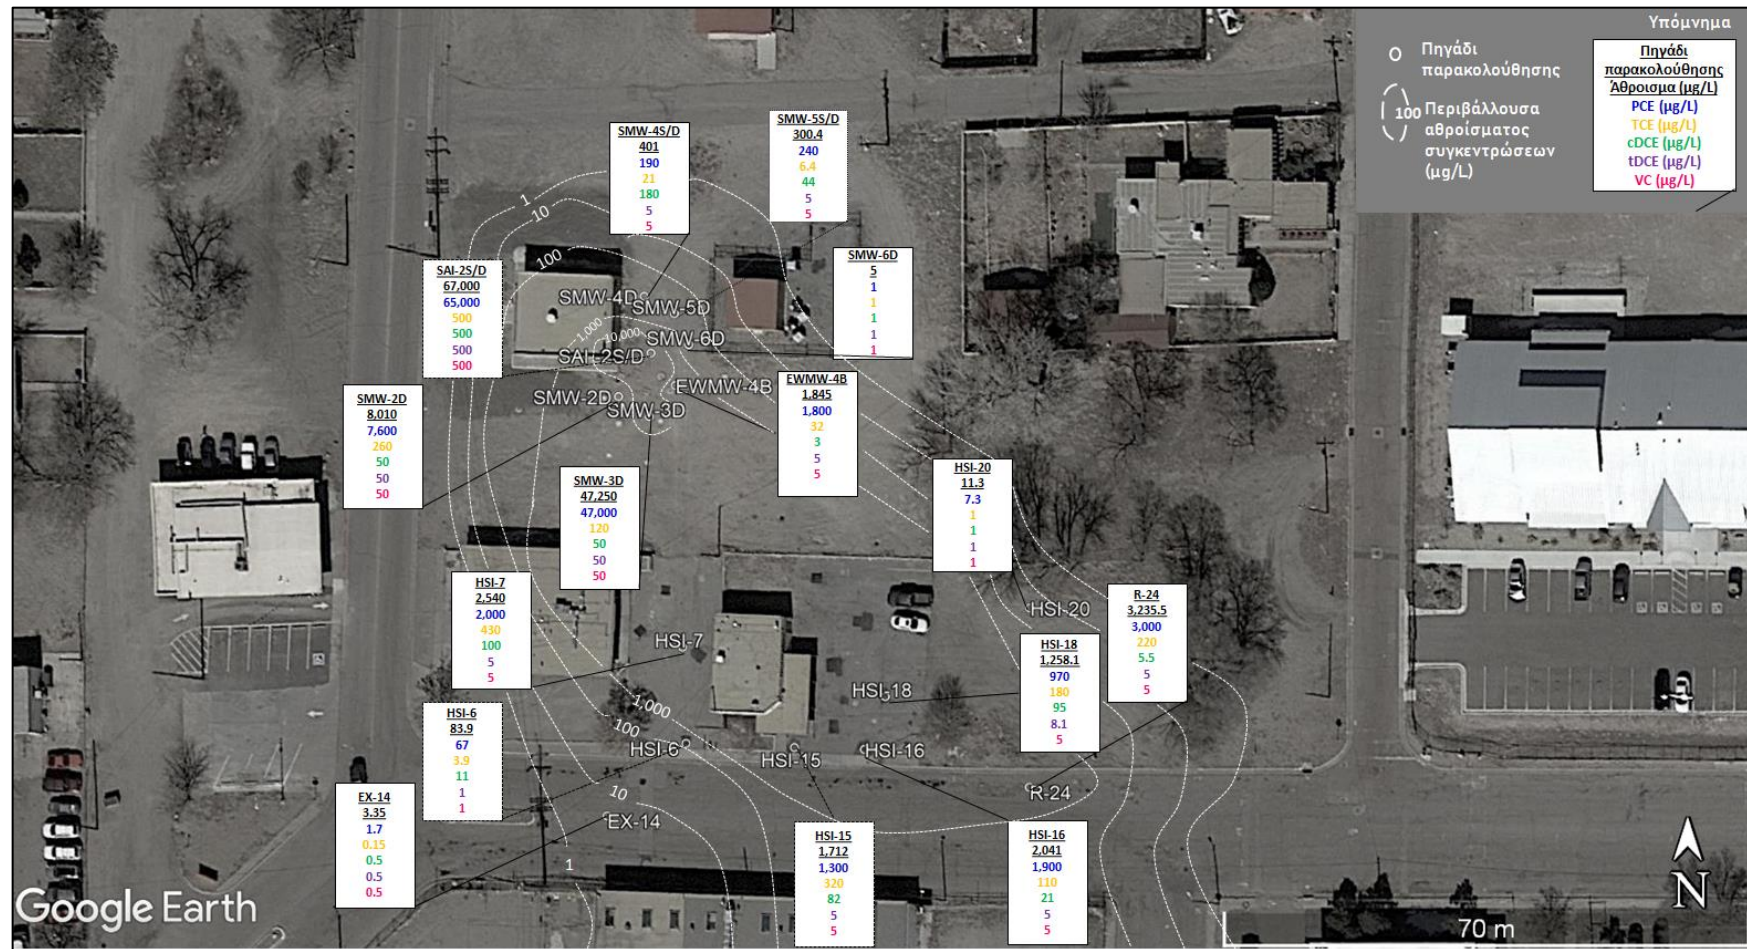
Σχήμα Α.4.5 Ρυπασμένη έκταση με χλωροαιθένια στην πηγή της ρύπανσης και αμέσως κατάντη αυτής (Hotspot) στη ρηχή στρώση στην πόλη Εσπανιόλα το 2007 (χάρτης από δορυφόρο-Google Earth Pro)

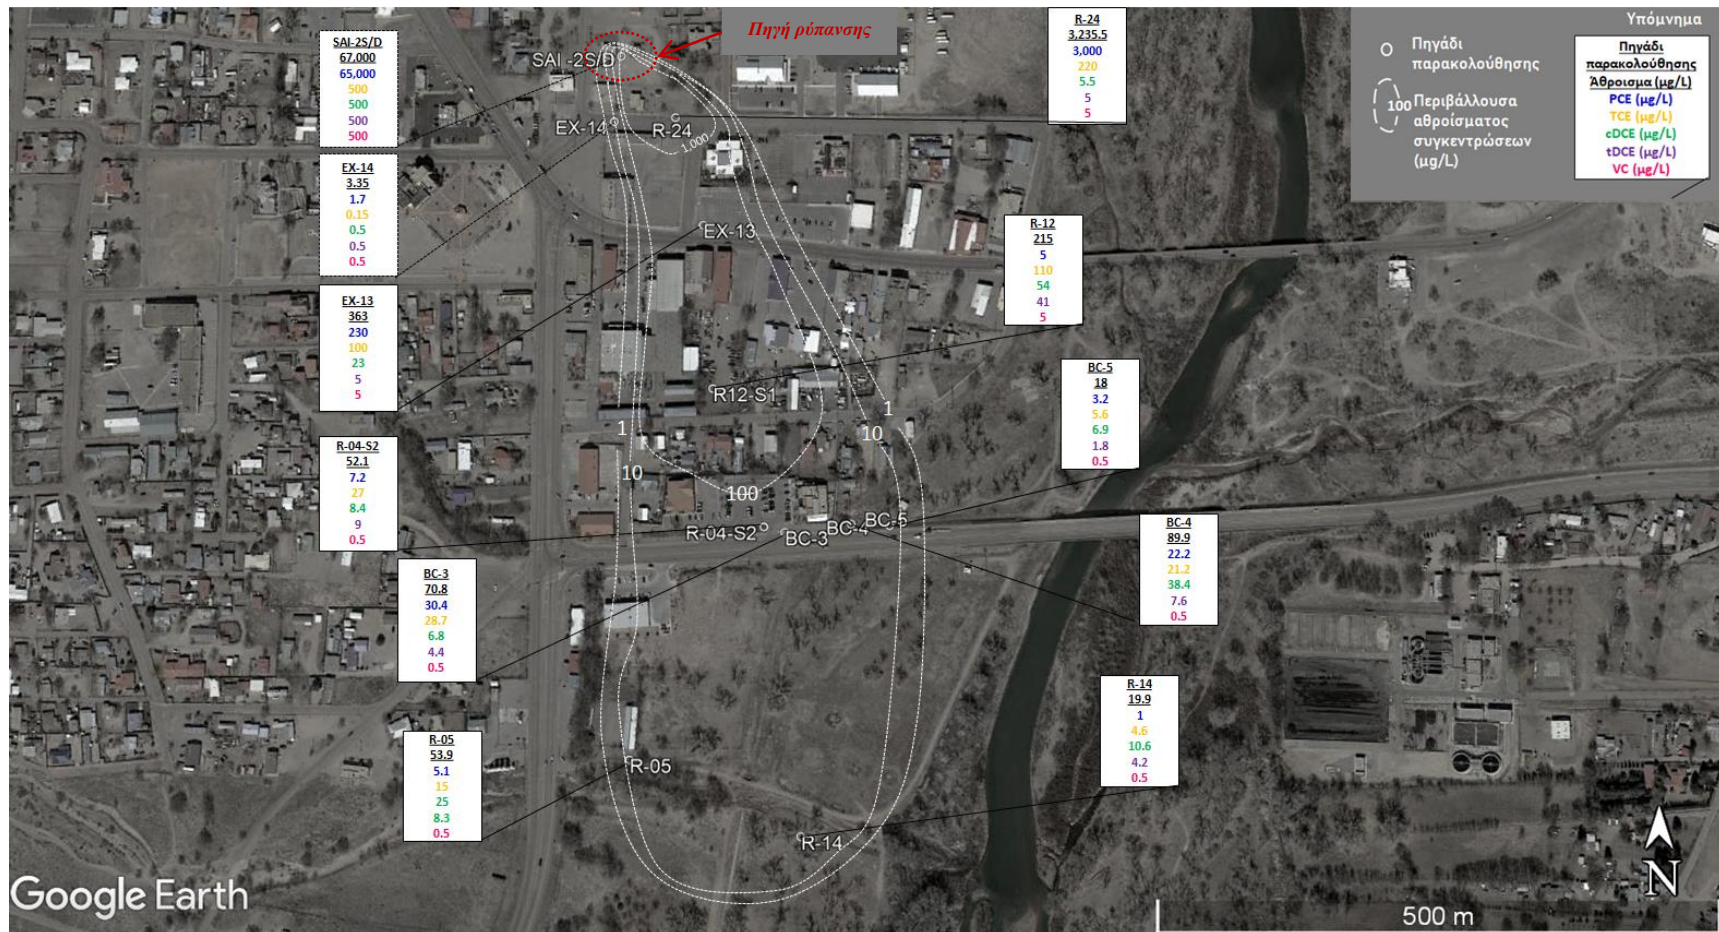
Σχήμα Α.4.6 Ρυπασμένη περιοχή με χλωροαιθένια στη ρηχή στρώση στην πόλη Εσπανιόλα το 2007 (χάρτης από δορυφόρο-Google Earth Pro)

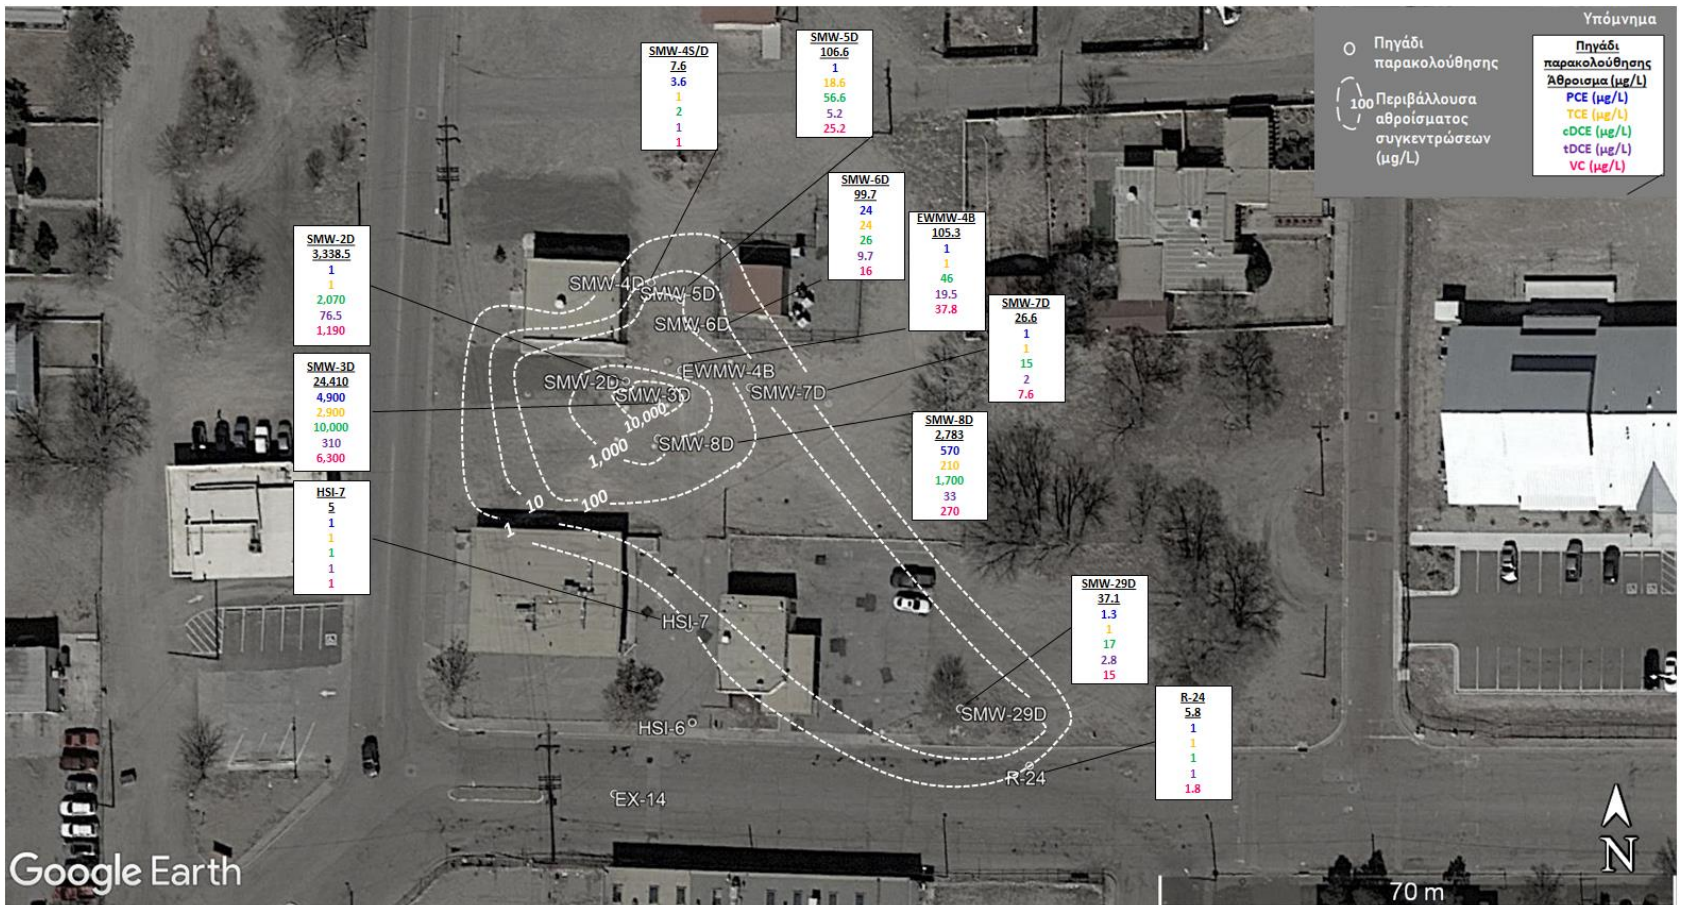
Σχήμα Α.4.7 Ρυπασμένη περιοχή με χλωροαιθένια στη ρηχή στρώση στην πόλη Εσπανιόλα το 2019 (χάρτης από δορυφόρο-Google Earth Pro)

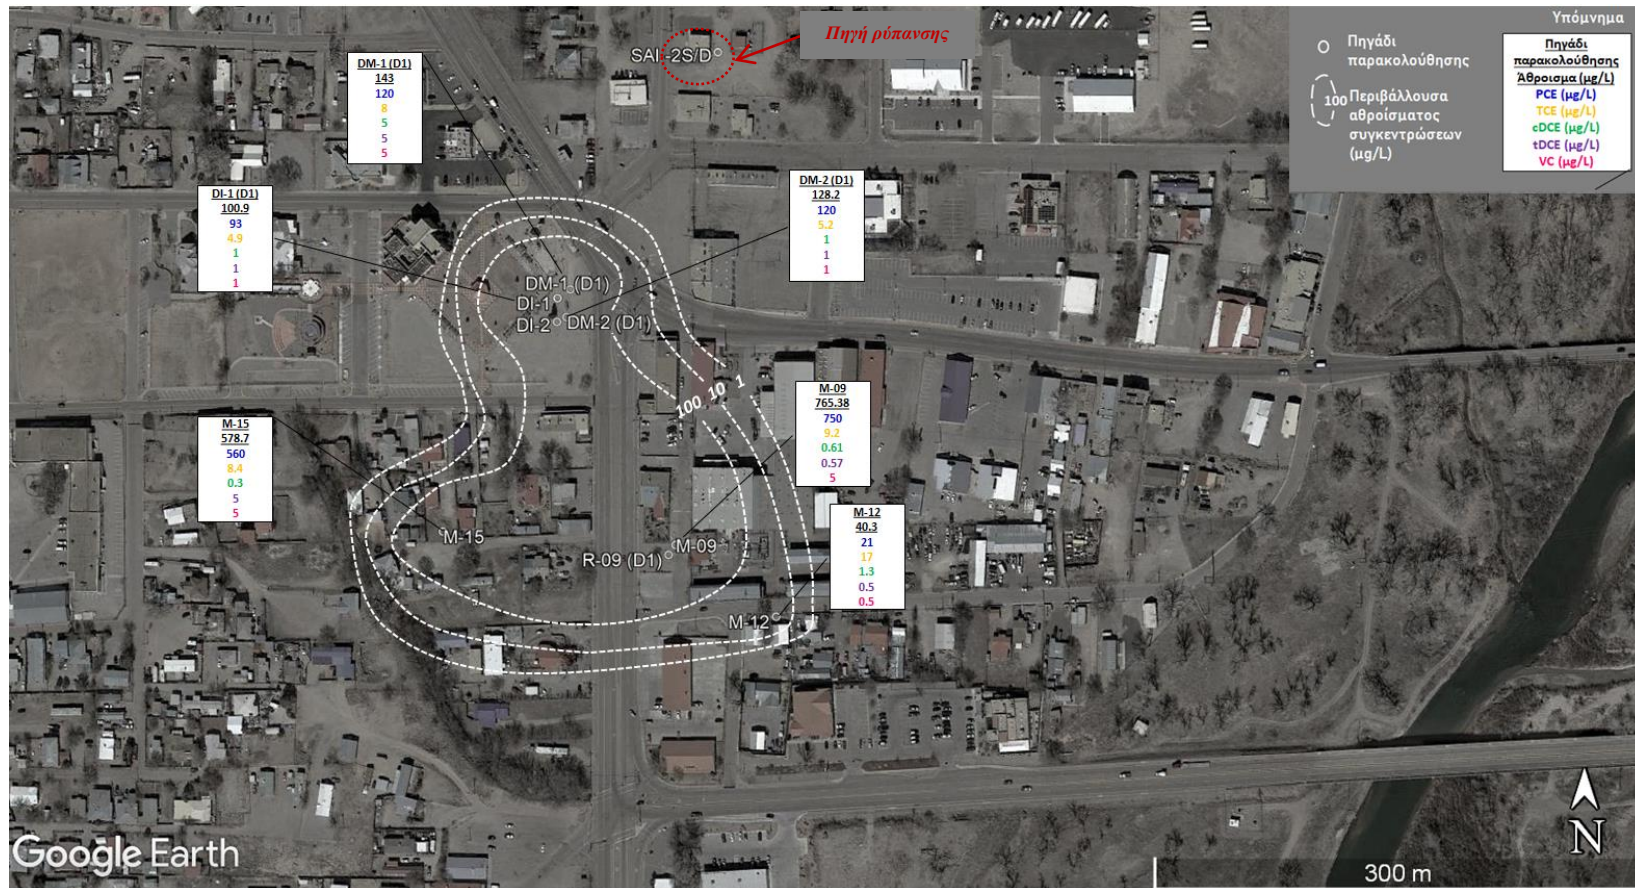
Σχήμα Α.4.8 Ρυπασμένη περιοχή με χλωροαιθένη στη βαθιά στρώση 1 στην πόλη Εσπανιόλα το 2007 (χάρτης από δορυφόρο-Google Earth Pro)

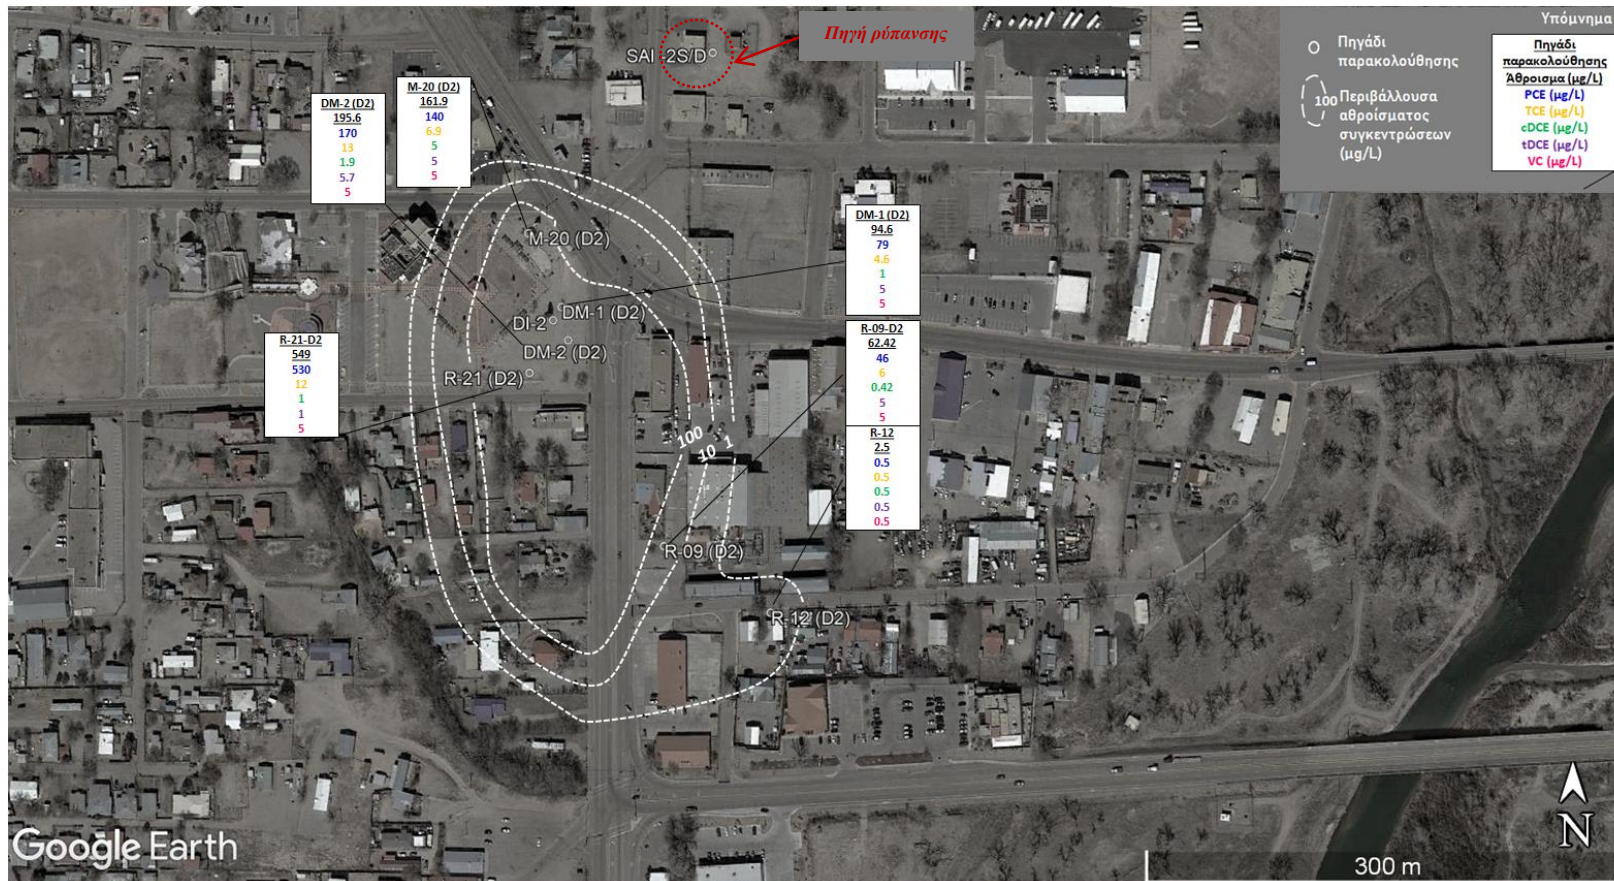
Σχήμα Α.4.9 Ρυπασμένη περιοχή με χλωροαιθένη στη βαθειά στρώση 2 στην πόλη Εσπανίολα το 2007 (χάρτης από δορυφόρο-Google Earth Pro)

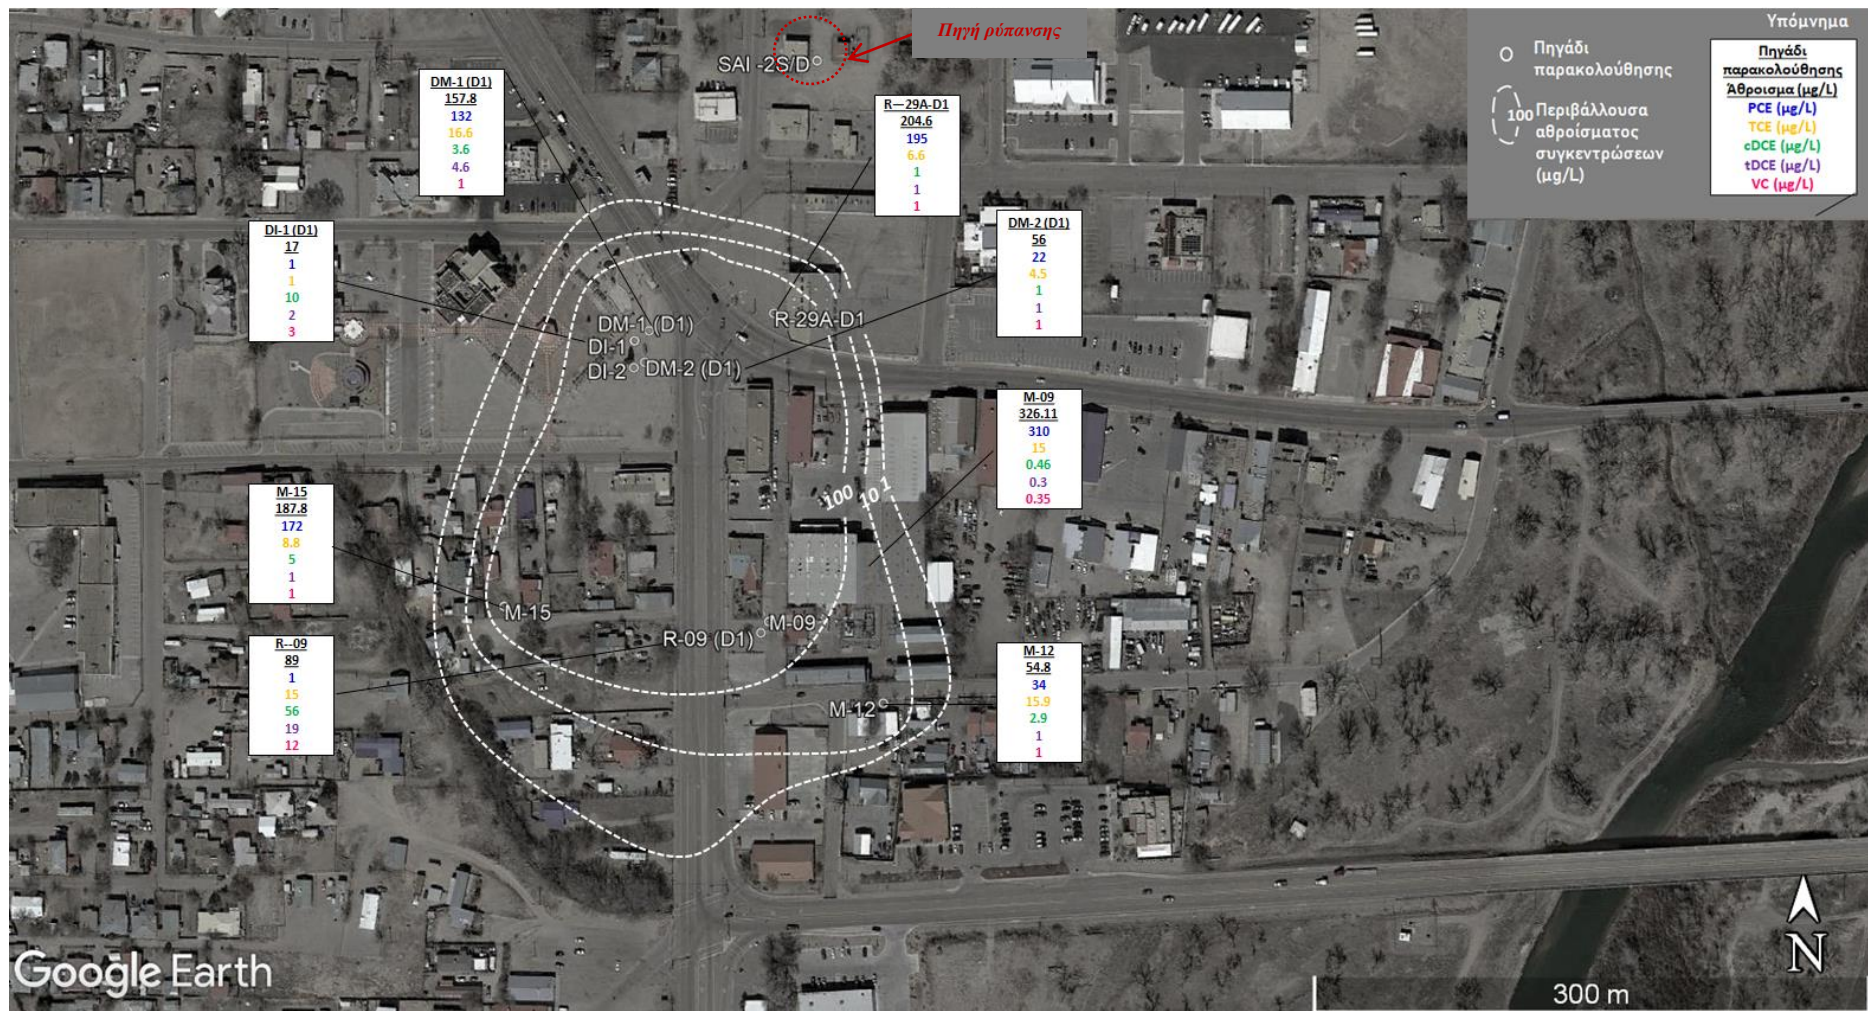
Σχήμα Α.4.10 Ρυπασμένη περιοχή με χλωροαιθένια στη βαθιά στρώση 1 στην πόλη Εσπανιόλα το 2019 (χάρτης από δορυφόρο-Google Earth Pro)

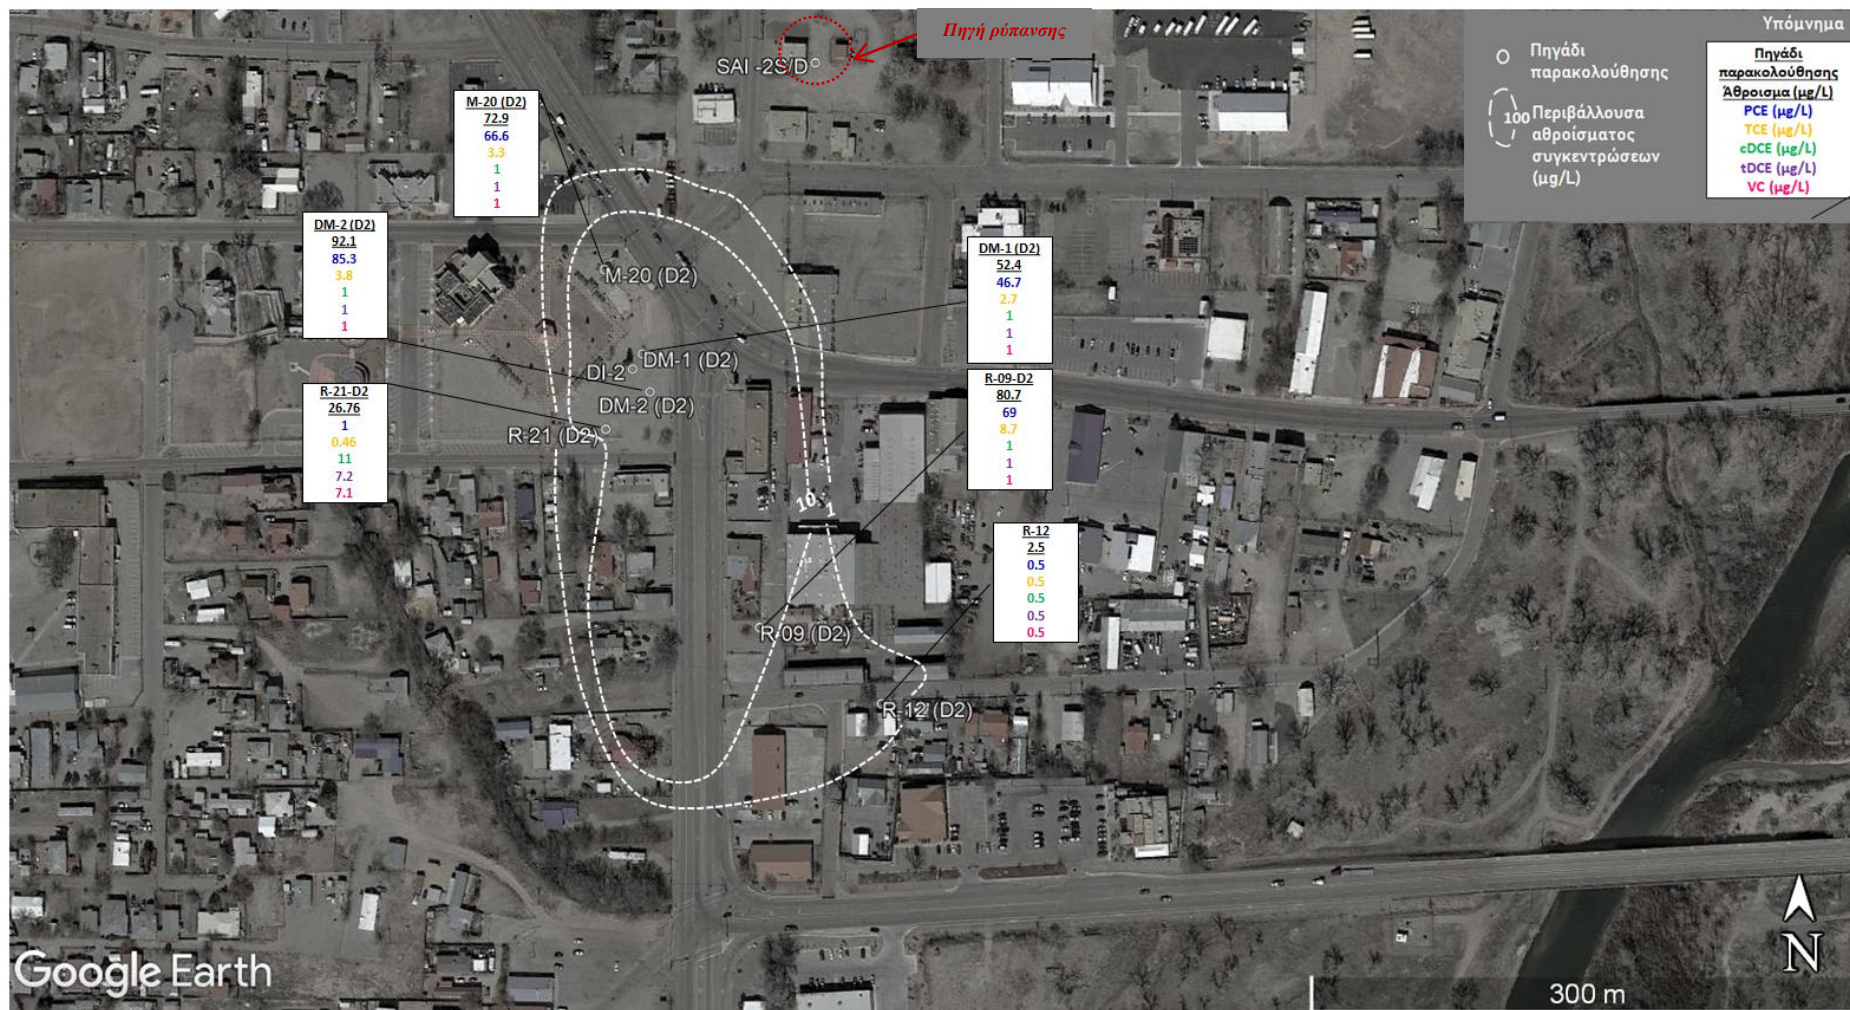
Σχήμα Α.4.11 Ρυπασμένη περιοχή με χλωροαιθένια στη βαθειά στρώση 2 στην πόλη Εσπανιόλα το 2019 (χάρτης από δορυφόρο-Google Earth Pro)
