“Αποτύπωση & Αποτίμηση
Σεισμικής Συμπεριφοράς
του Ι.Ν. Αγίου Γεωργίου
στην Λευκάδα”

Παλαιολόγου Μαργαρίτα
Διπλ. Πολιτικός Μηχανικός Ε.Μ.Π

Επιβλέπουσα καθ.:
κα Βιντζηλαίου

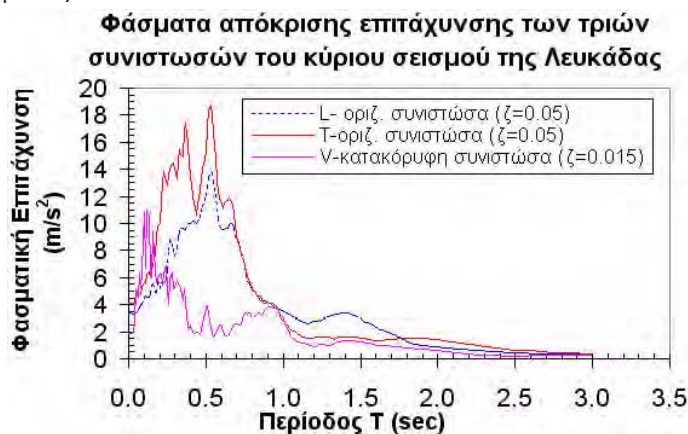
Εικόνα 31

Φάσματα απόκρισης επιτάχυνσης του σεισμού της 14ης Αυγούστου 2003

Οι μέγιστες καταγεγραμμένες εδαφικές επιταχύνσεις στην πόλη της Λευκάδας ήταν 0.42g, 0.34g για τις δύο οριζόντιες σεισμικές συνιστώσες και 0.19g για την κατακόρυφη (Margaris B., Papaioannou C., Theodulidis N., Savvaidis A., Anastasiadis A., Klimis N., Makra K., Demosthenous M., Karakostas C., Lekidis V., Makarios T., Salonikios T., Sous S., Carydis P., Lekkas E., Lozios S., Skourtsos E., and Danamos G., 2003). Τα φάσματα απόκρισης επιτάχυνσης των καταγραφών παρουσιάζονται στην εικόνα 31 για ποσοστό ισοδύναμης ιξώδους απόσβεσης $\zeta=5\%$ επί της κρίσιμης.

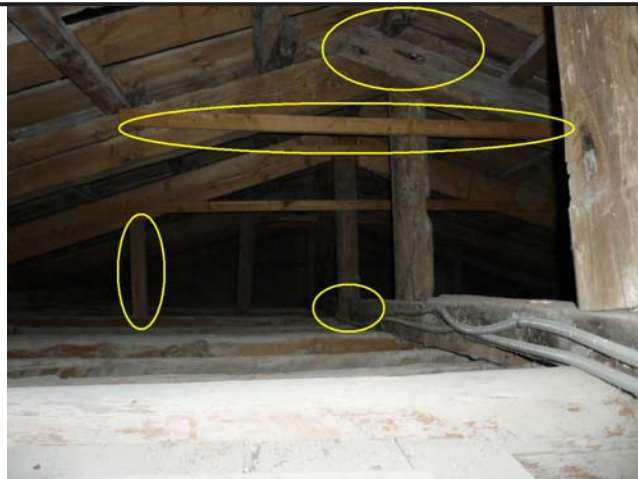
Εικόνα 49

Η στέγη του ναού διαμορφώνεται με το σύστημα «δοκός επί στύλου».

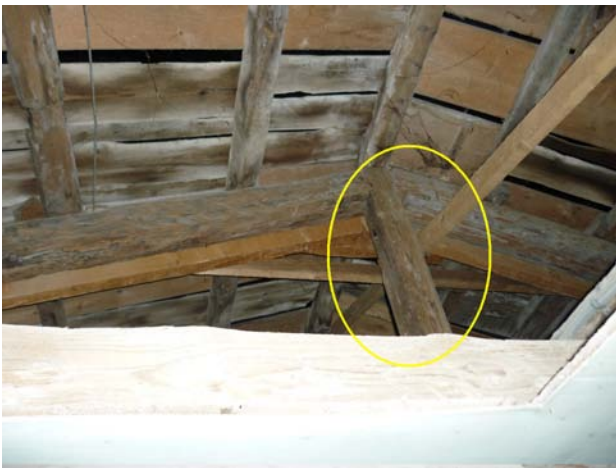
Εικόνα 50

Σύνδεση τύπου II. Παράλληλα διακρίνεται μεταγενέστερη προσθήκη ενίσχυσης του ψαλιδιού, αλλά και μεταγενέστερος διαγώνιος (κατά τη διαμήκη έννοια) σύνδεσμος

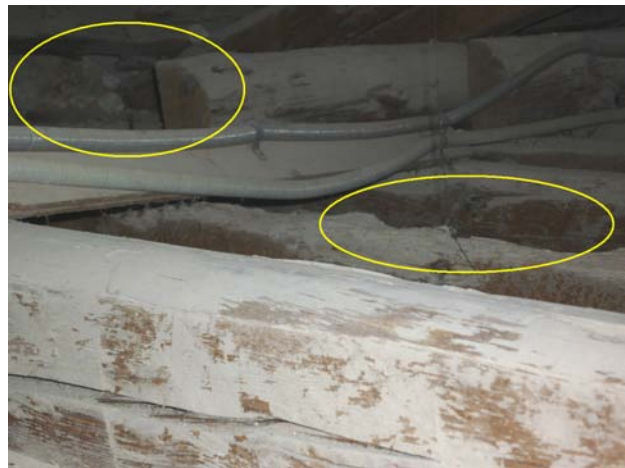
Εικόνα 51

Λεπτομέρεια στέγης

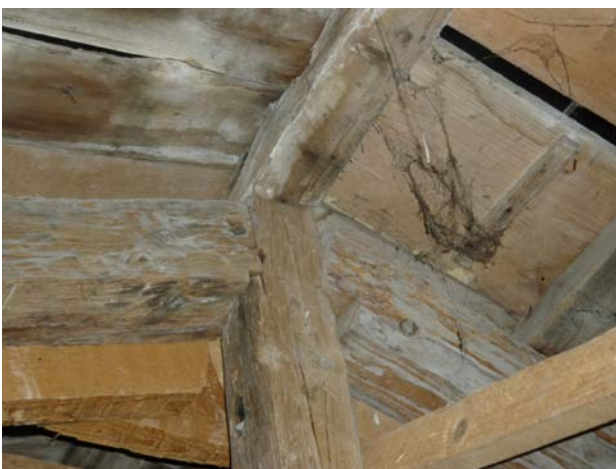
Εικόνα 52

Σύνδεση τύπου II.

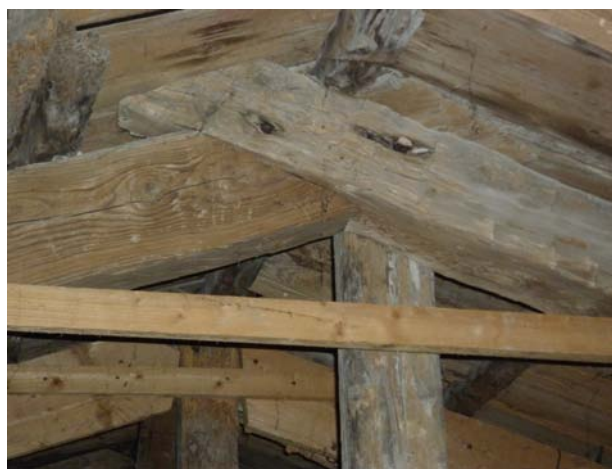
Εικόνα 53

Σύνδεση τύπου I

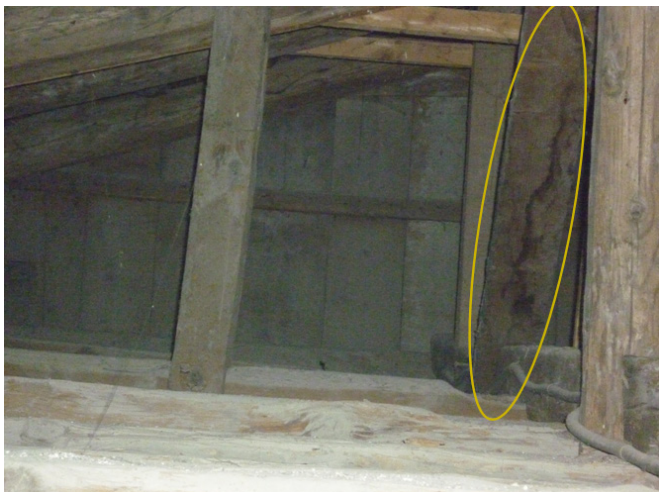
Εικόνα 54
 Διαγώνιος επιμήκης σύνδεσμος

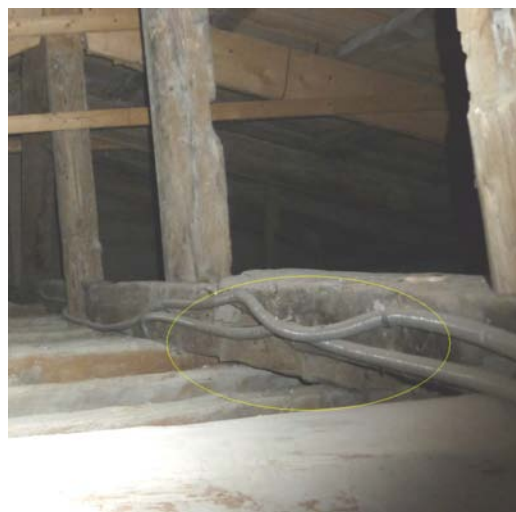
Εικόνα 55
 Λεπτομέρεια έδρασης σάφρας στους ενδιάμεσους ελκυστήρες

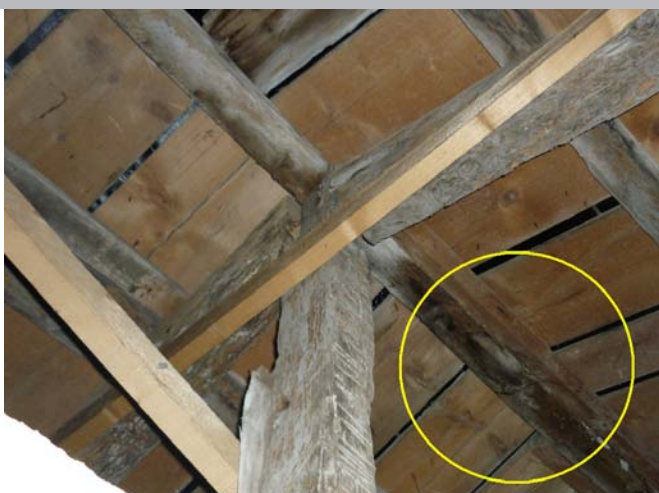
Εικόνα 56
 Κορυφιάς στέγης

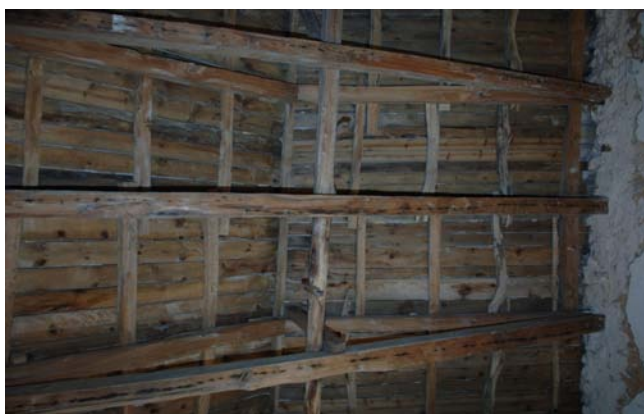
Εικόνα 59

Στέγη ΙΝ Αγίου Γεωργίου στους Σκάρους. Εφαρμόζεται και εδώ το σύστημα «δοκός επί στύλου»

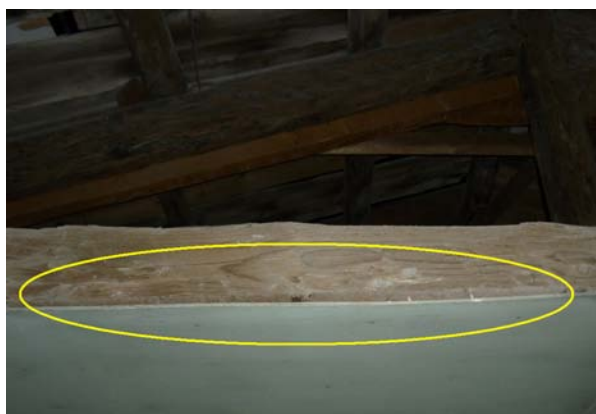
Εικόνα60

Σανίδωνα οροφής

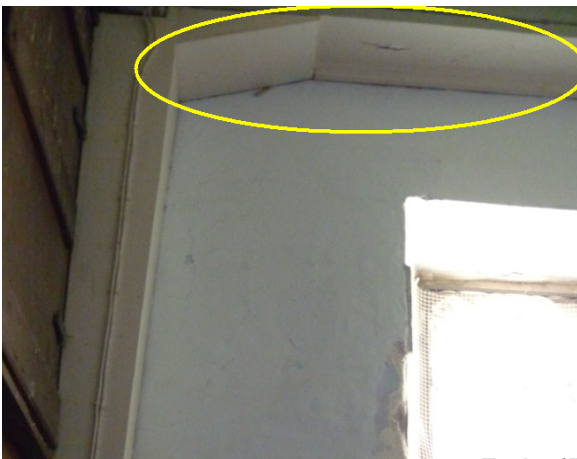
Εικόνα65

Κόμβος στρωτήρα – υποστυλώματος

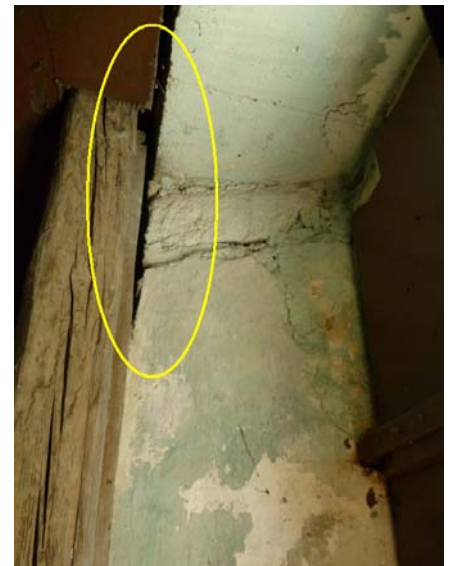
Εικόνα67

Ξύλινο υποστύλωμα νότιας όψης

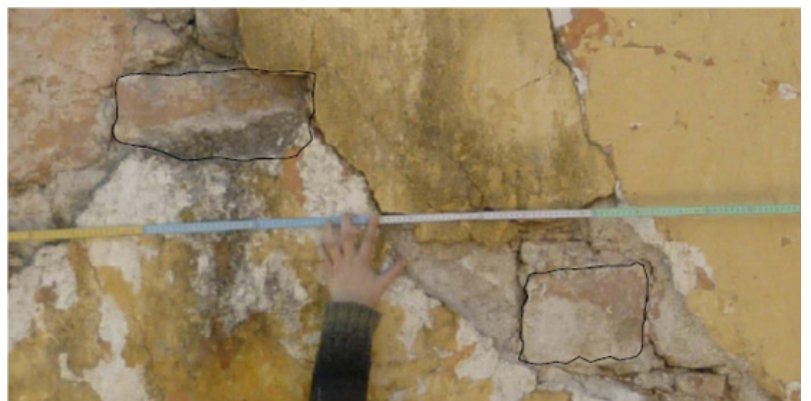
Εικόνα68

Λίθος τοιχοποιίας που θεωρήθηκε χαρακτηριστική

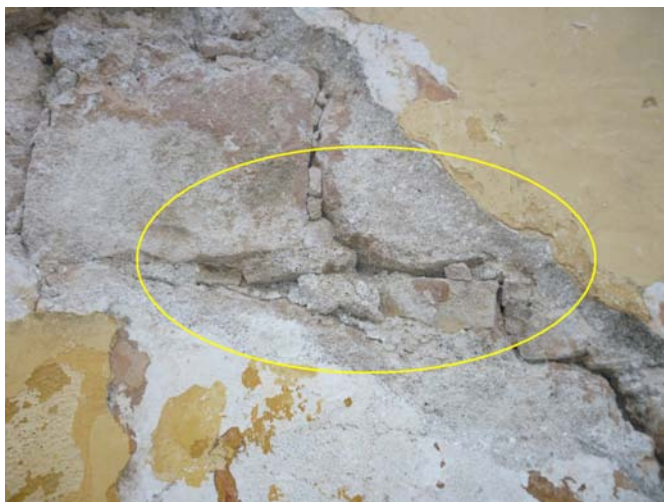
Εικόνα 70

Λεπτομέρεια διαμόρφωσης τοιχοποιίας στη περιοχή της ραγής 42 της βόρειας όψης

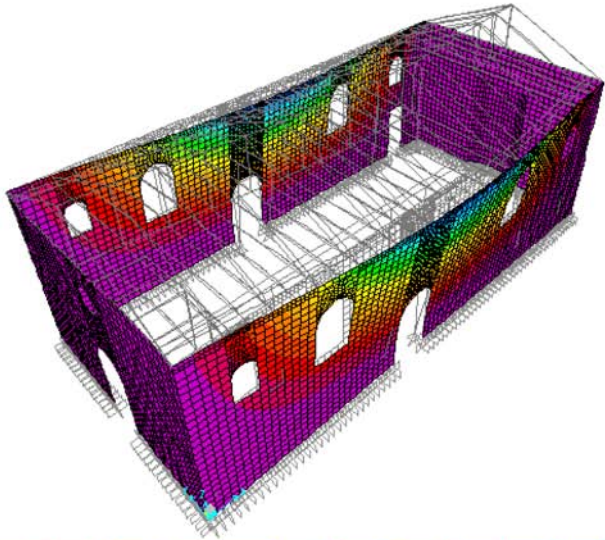
Διεύθυνση	Υ
	Ιδιομορφή	3
	Ιδιοπερίοδος	0,38sec
	Ποσοστό δρῶσας ιδιομορφικής μάζας (%)	33,6

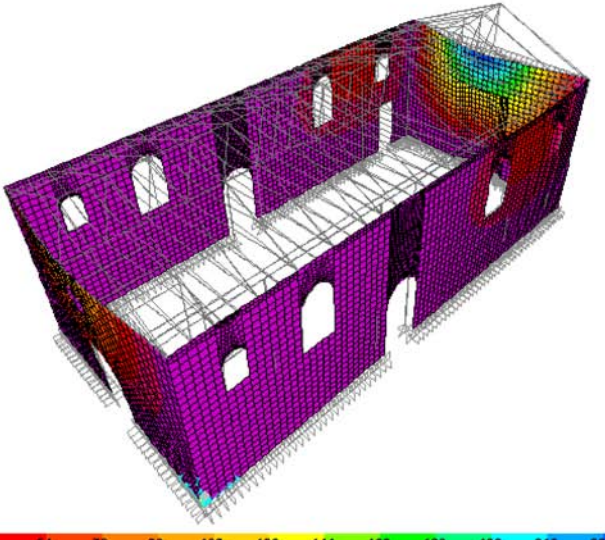
Διεύθυνση	Χ
	Ιδιομορφή	9
	Ιδιοπερίοδος	0,15sec
	Ποσοστό δρῶσας ιδιομορφικής μάζας (%)	18,8
	Παρατηρείται συγκέντρωση μετακινήσεων στο τμήμα του ναού όπου η στέγη διακόπτεται

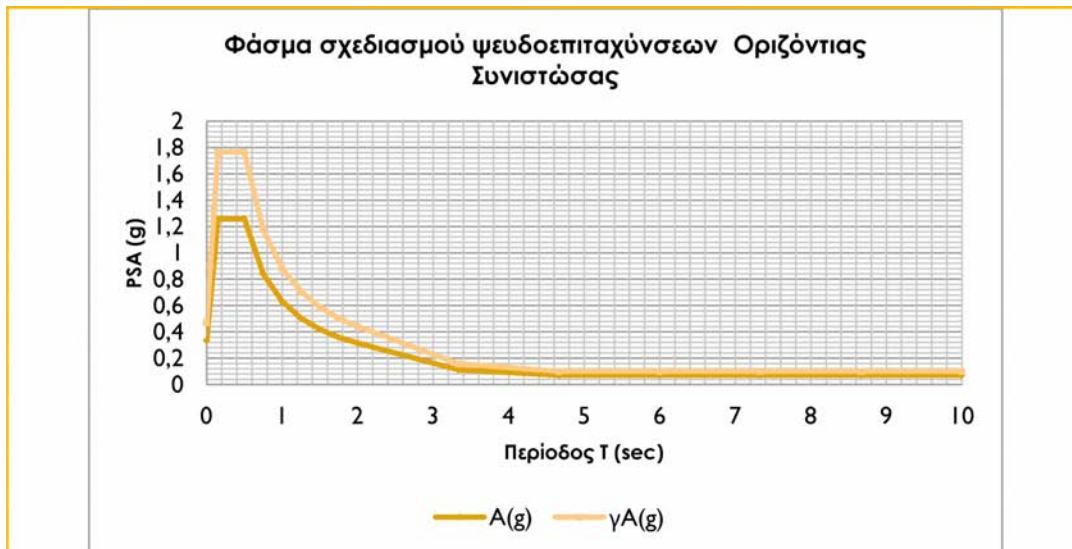
Στο πρόγραμμα εισήχθησαν 2 φάσματα απόκρισης, τα οποία παρουσιάζονται στα ακόλουθα γραφήματα: Το πρώτο φάσμα ακολουθεί τις διατάξεις του Ευρωκώδικα 8. Το δεύτερο φάσμα απόκρισης αντιστοιχεί στο τελευταίο σημαντικό σεισμικό γεγονός της Λευκάδας το 2003.

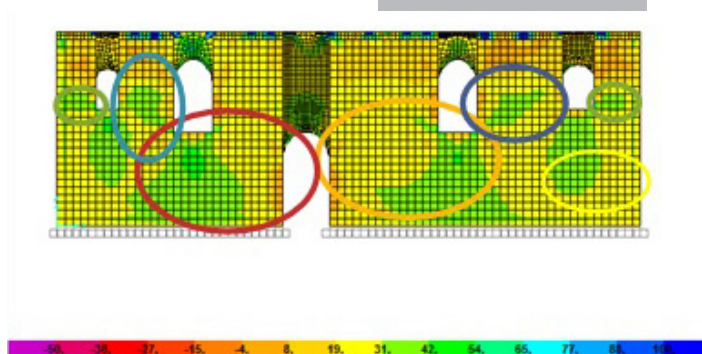
Εικόνα 113

Κατανομή τεμνουσών δυνάμεων δυναμικής φασματικής ανάλυσης με κύρια σεισμική συνιστώσα κατά τη διεύθυνση χ στη βόρεια όψη. Σημειώνονται οι περιοχές που ελέγχονται έναντι τέμνουσας και η ταύτιση τους με τη παθολογία.

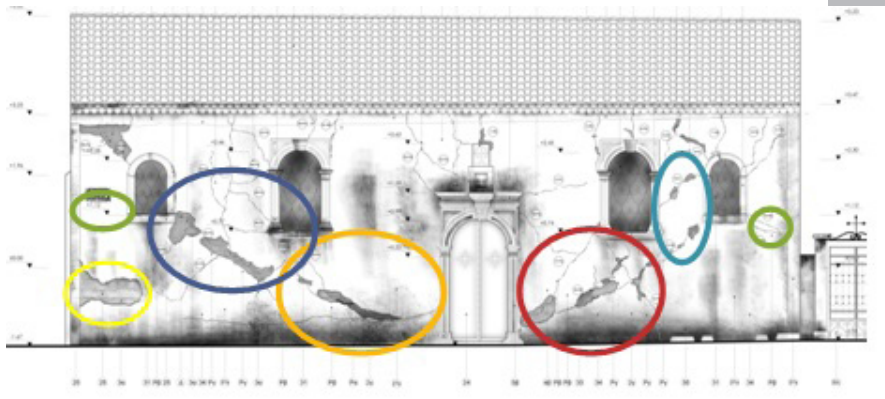
Εικόνα 114

Αντιστοίχιση κρίσιμων περιοχών έναντι τέμνουσας με την παθολογία της βόρειας όψης.

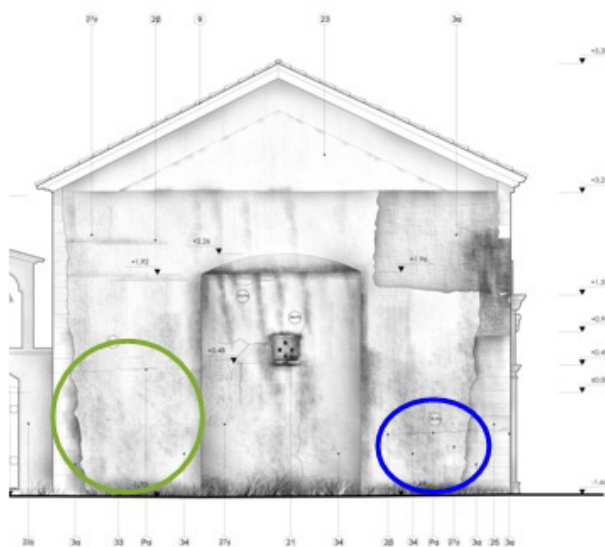
Εικόνα 119

Αντιστοίχιση ρωγμών ανατολικής όψης με τα αποτελέσματα της ανάλυσης

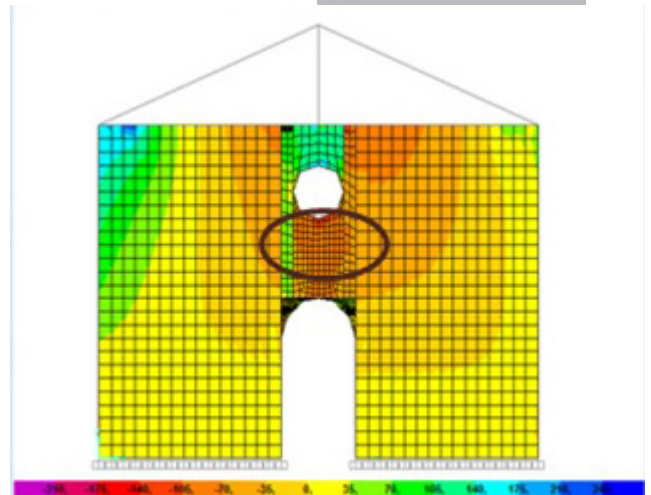
Εικόνα 126

Κατανομή ροπών M11 στη Δυτική όψη λόγω ισοδύναμης στατικής φόρτισης με κύρια συνιστώσα την χ .
