Δ.Π.Μ.Σ. | ΠΡΟΣΤΑΣΙΑ ΜΝΗΜΕΙΩΝ - ΚΑΤΕΥΘΥΝΣΗ Α : ΣΥΝΤΗΡΗΣΗ ΚΑΙ ΑΠΟΚΑΤΑΣΤΑΣΗ ΙΣΤΟΡΙΚΩΝ ΚΤΙΡΙΩΝ ΚΑΙ ΣΥΝΟΛΩΝ

ΜΕΤΑΠΤΥΧΙΑΚΗ ΔΙΠΛΩΜΑΤΙΚΗ ΕΡΓΑΣΙΑ

Προστασία και ανάδειξη του προϊστορικού οικισμού «Αγία Ειρήνη» στην Κέα

Αθήνα | Δεκέμβριος 2022

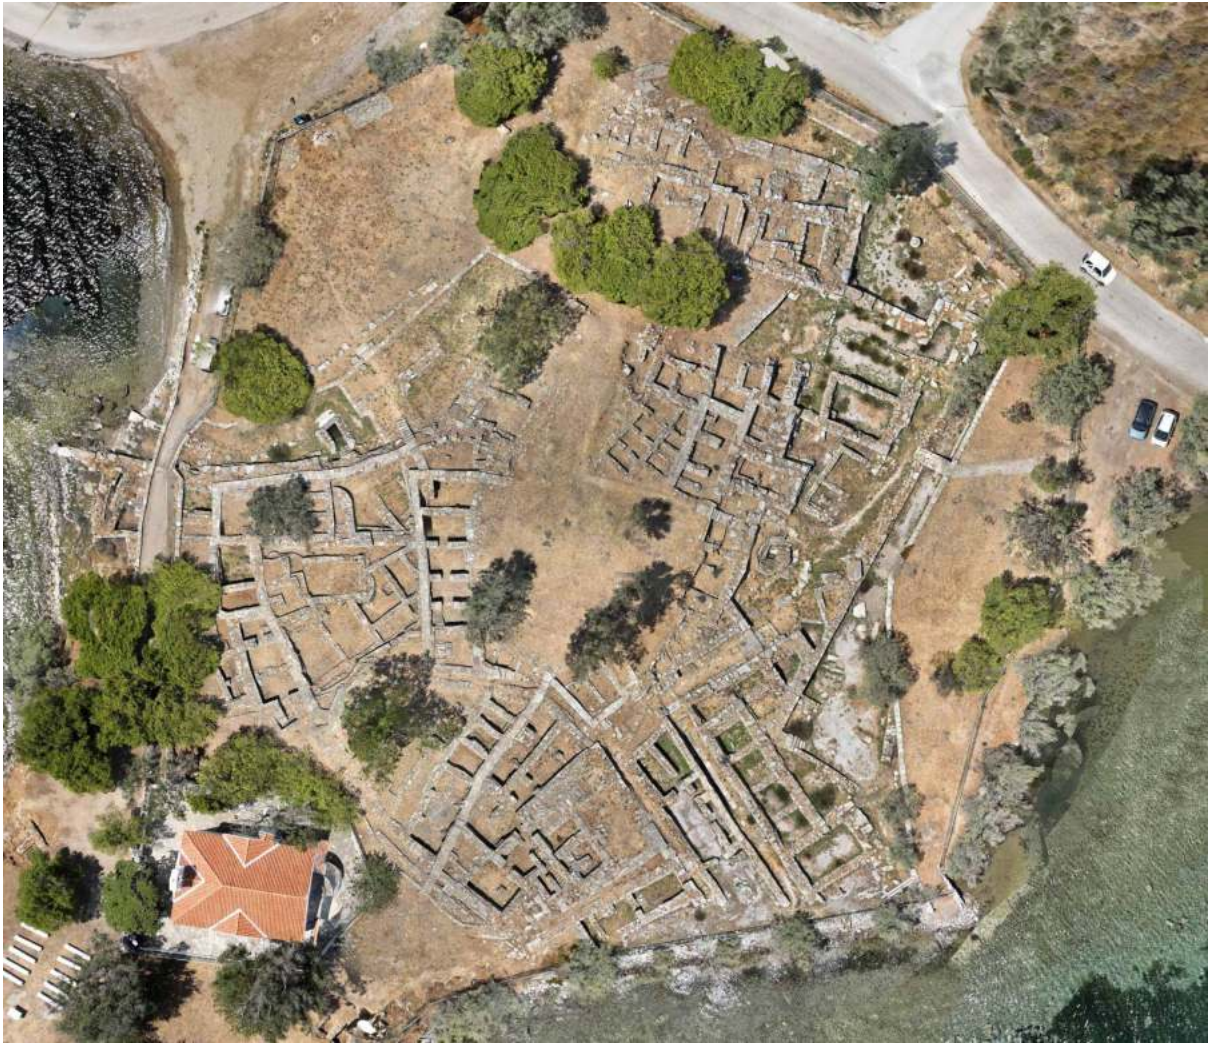
Εικόνα 3.9: Ορθοφωτογραφία υψηλής ανάλυσης από το πρόγραμμα metashape.

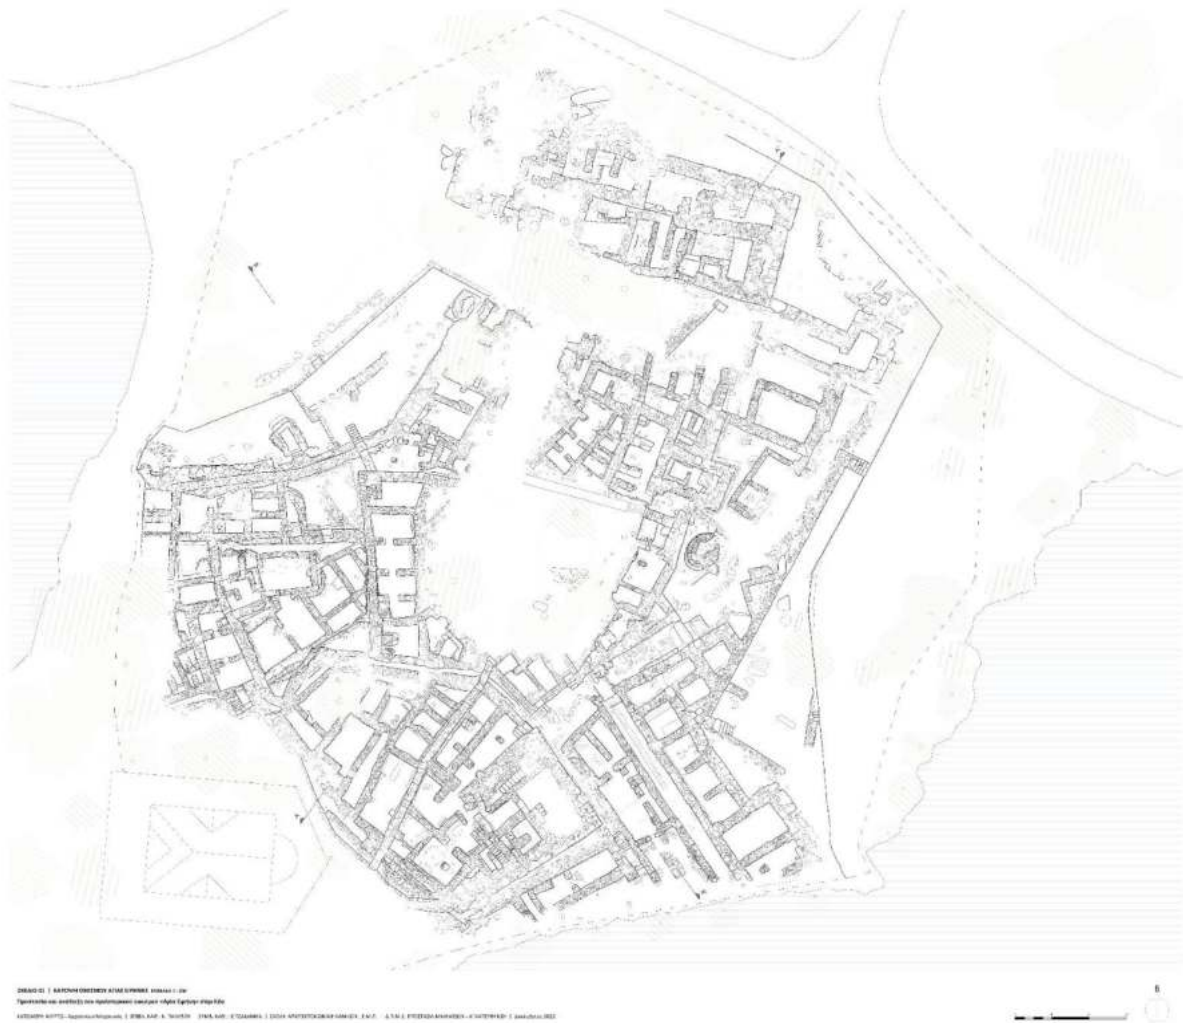
Εικόνα 3.10: Σχέδιο 01 - Κάτοψη οικισμού σε κλίμακα 1:200.

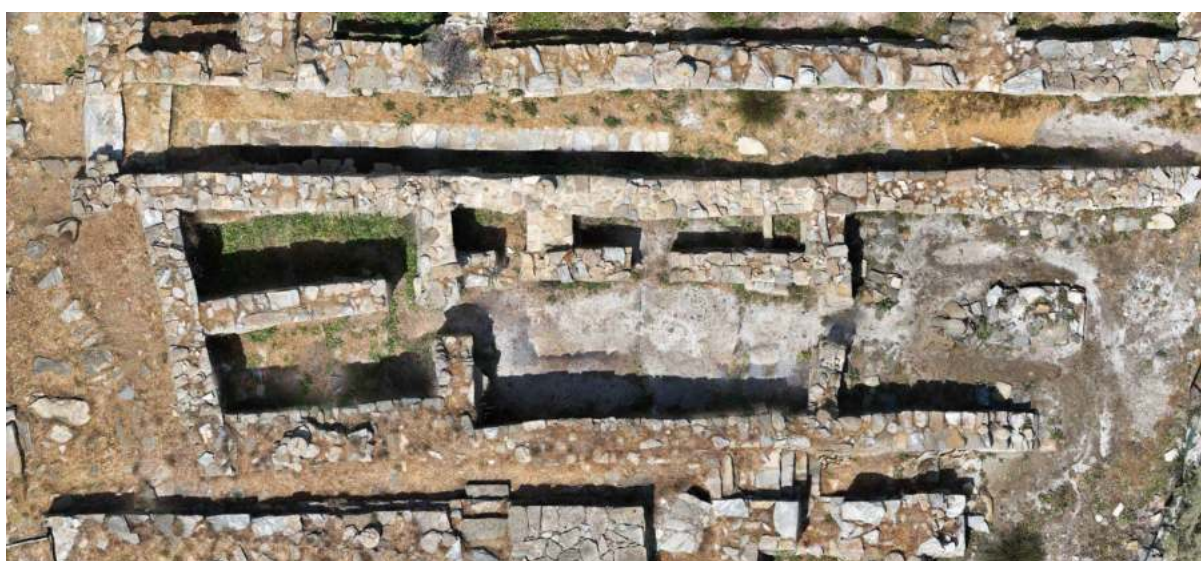
Εικόνα 3.17: Ορθοφωτογραφία του Ναού από το πρόγραμμα metashape.

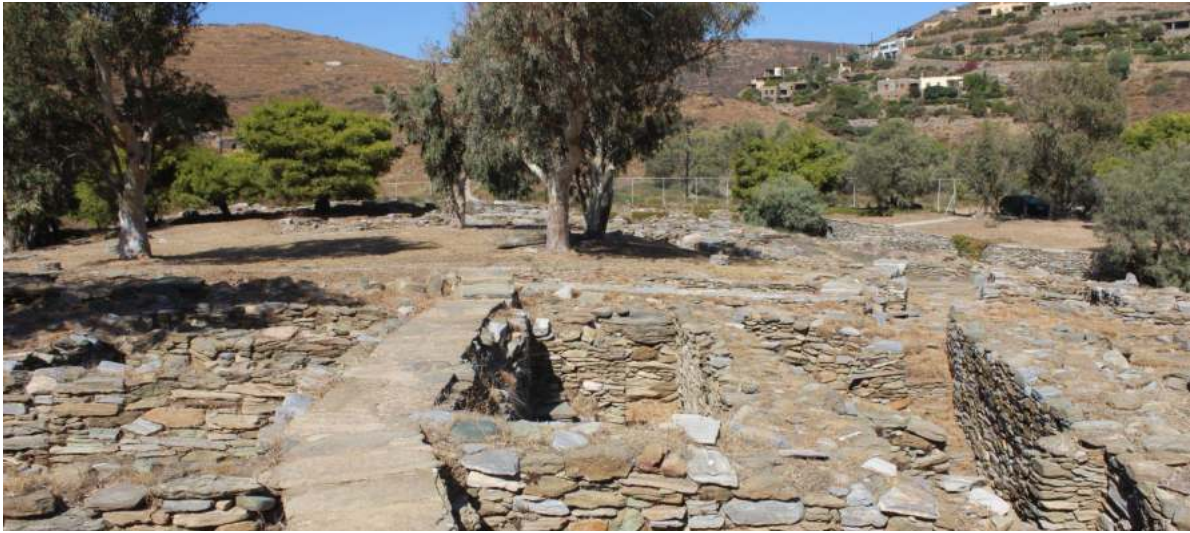
Εικόνες 2.2 - 2.4 : Σημεία επεμβάσεων με τσιμέντο.

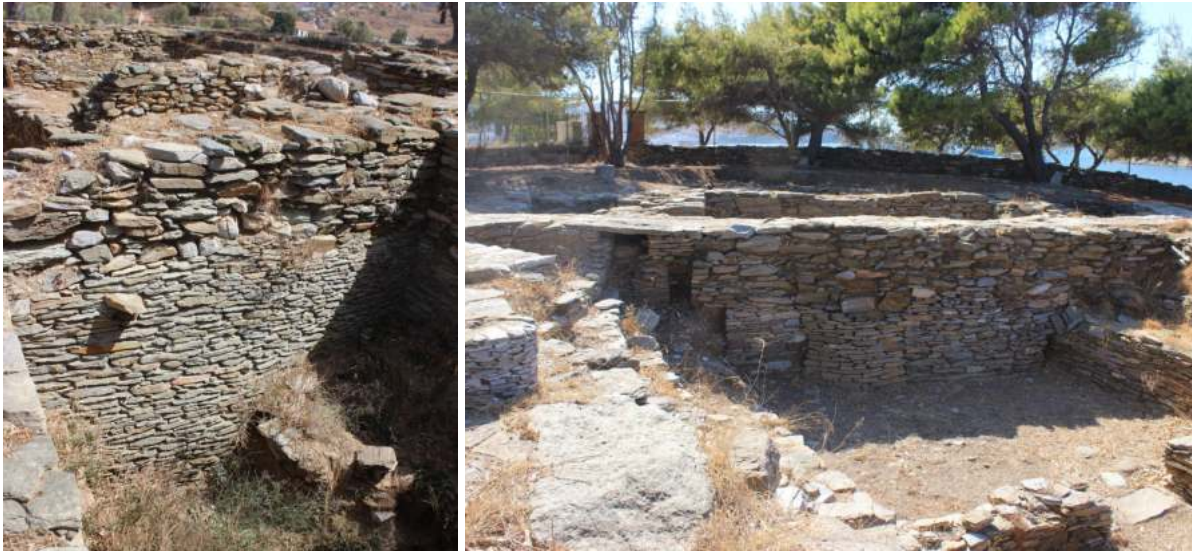
Εικόνες 2.5 - 2.6 : Προσθήκες νέας τοιχοποιίας σε αρχαίους τοίχους.

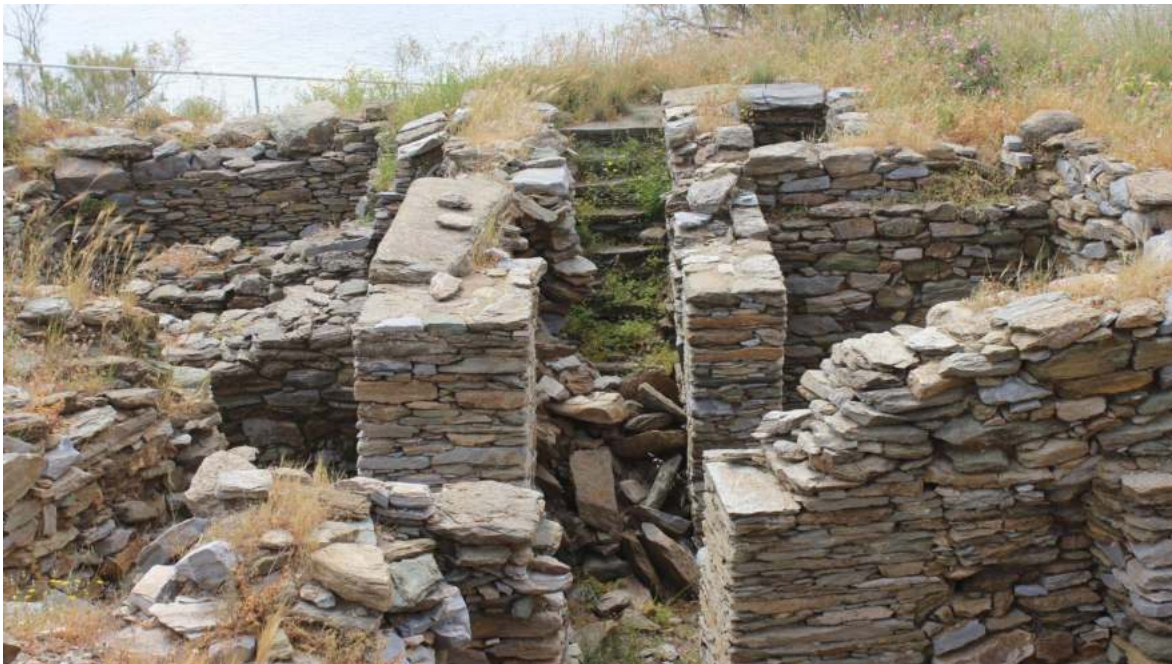
Εικόνα 2.8 : Τμήμα της οικίας Α με έντονες καταρρεύσεις .

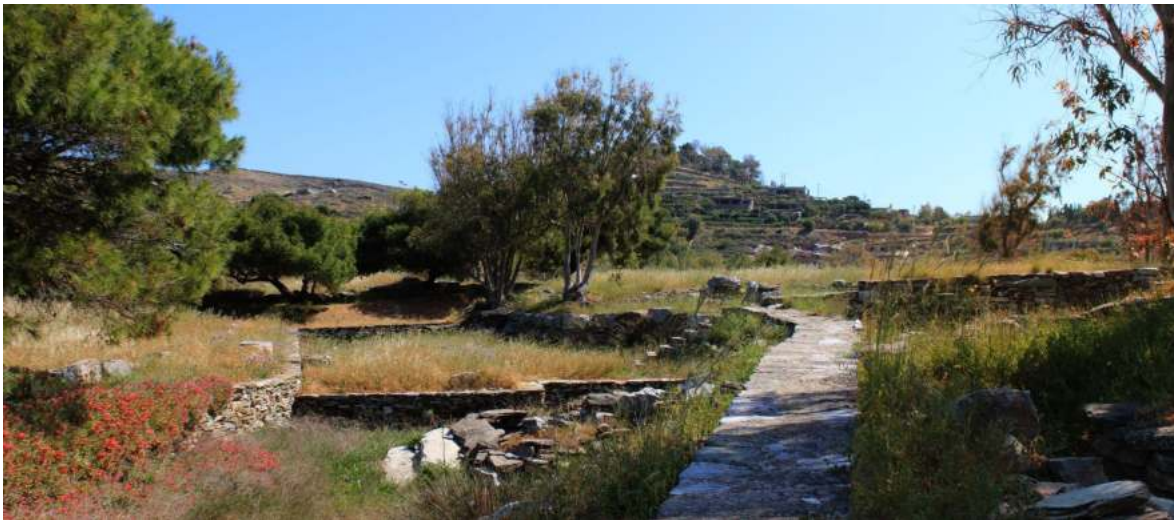
Εικόνα 2.11 : Έντονη βλάστηση την Άνοιξη. Λήψη από τα βορειοδυτικά.

Εικόνα 2.12 : Έντονη βλάστηση την Άνοιξη. Ίχνη Μεγάλης Οχύρωσης με επεμβάσεις τσιμέντου και κρήνη.

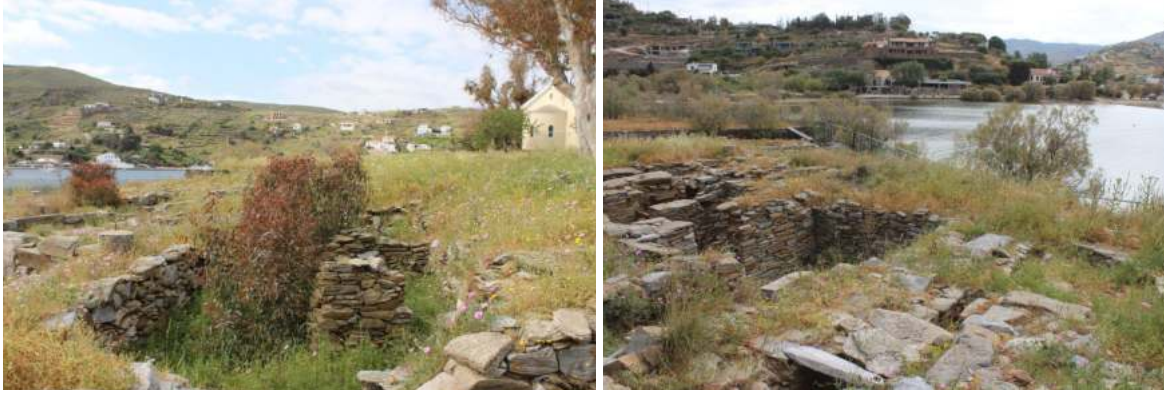
*Εικόνα 2.13 : Ευκάλυπτος αναπτύσσεται πάνω σε τοιχοποιία.
Εικόνα 2.14 : Έντονη βλάστηση στην Οικία Α.*

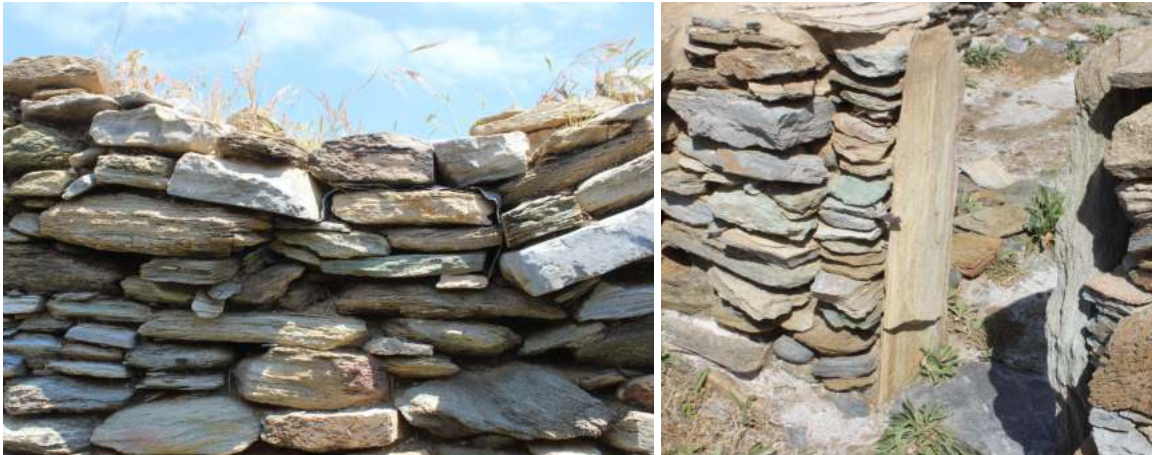
Εικόνες 2.18 - 2.19 : Φύλλα μολύβδου στις τοιχοποιίες τοποθετημένα από την ανασκαφική ομάδα.

Ήδη από την εποχή των ανασκαφών η αρχαιολογική ομάδα προχώρησε σε συμπληρώσεις και στερεώσεις οικοδομικού υλικού, γεγονός που είναι εμφανές από τις θέσεις που εντοπίζονται τμήματα από φύλλα μολύβδου.

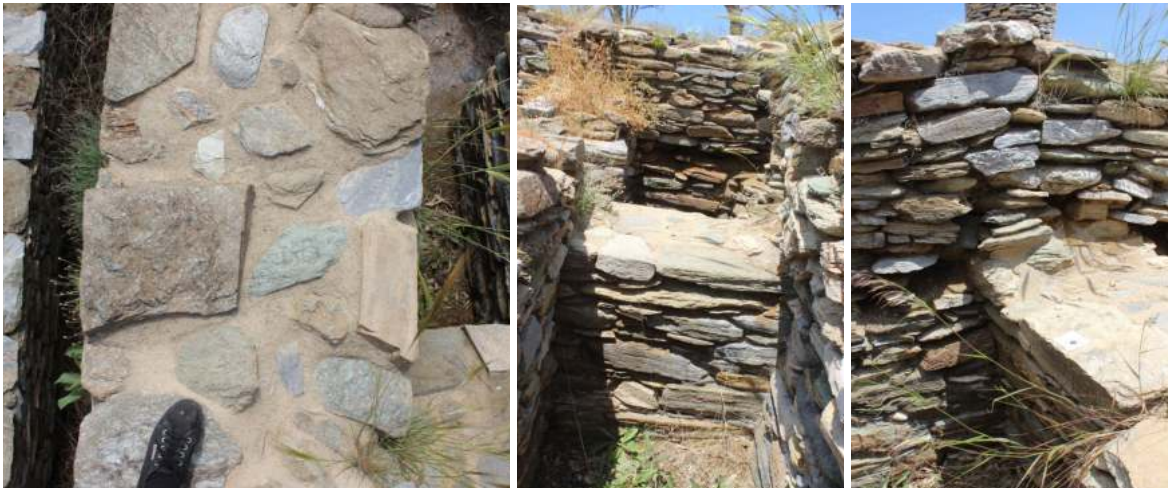
Εικόνες 2.20 - 2.22 : Σύγχρονες σωστικές επεμβάσεις από την Εφορεία Αρχαιοτήτων Κυκλάδων.

Επιπλέον, στην σύγχρονη εποχή η Εφορεία Αρχαιοτήτων Κυκλάδων έχει παρέμβει χρησιμοποιώντας κονίαμα με συμβατή απόχρωση στις στέψεις τούχων ώστε να περιορίσει την ταχεία αποδιοργάνωση της τοιχοποιίας.

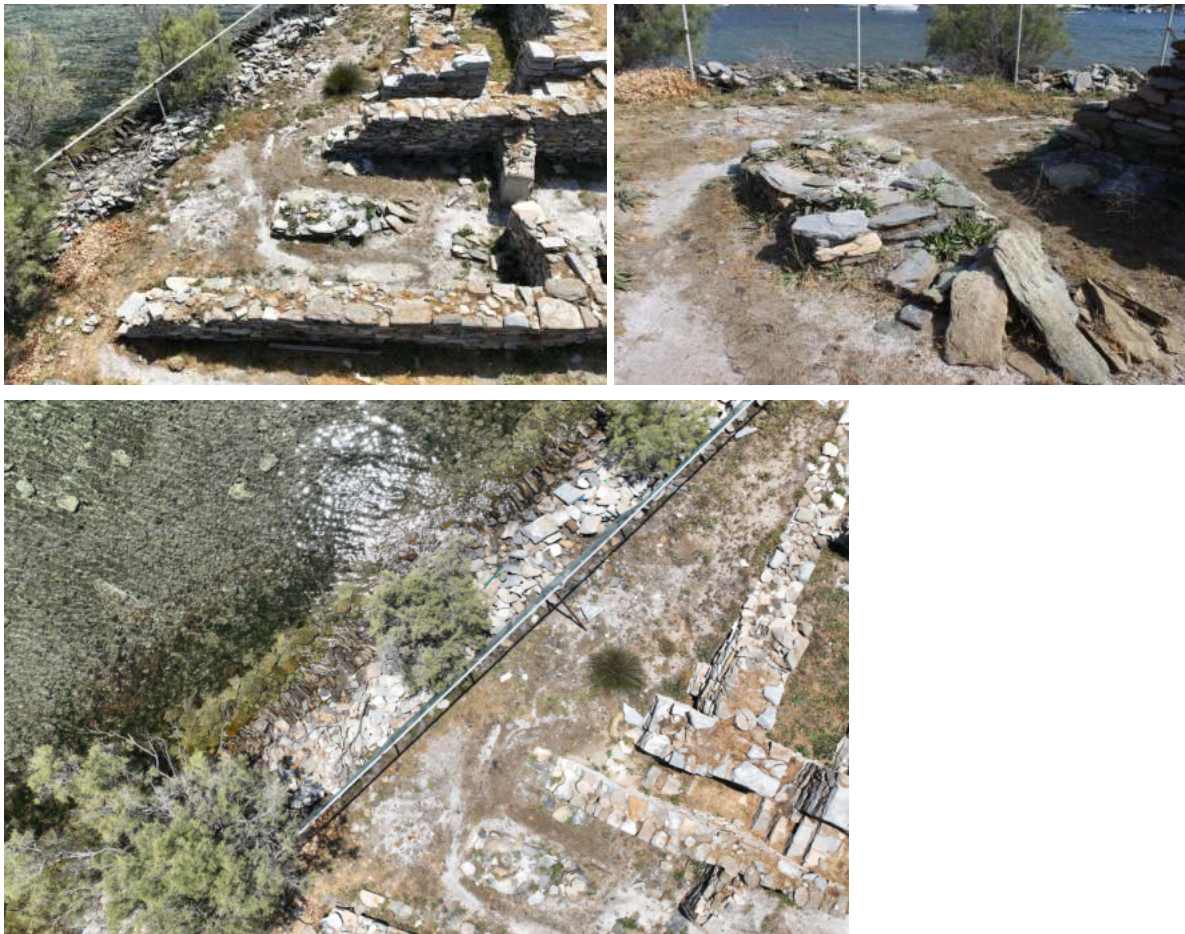
Εικόνες 2.23 - 2.25 : Άμεση γειννίαση του Ναού με την θάλασσα.

Το κτίριο αυτό χρήζει άμεσης προστασίας, καθώς βρίσκεται στο νοτιοανατολικό άκρο του οικισμού και απειλείται ιδιαίτερα από την εισχώρηση της θάλασσας.

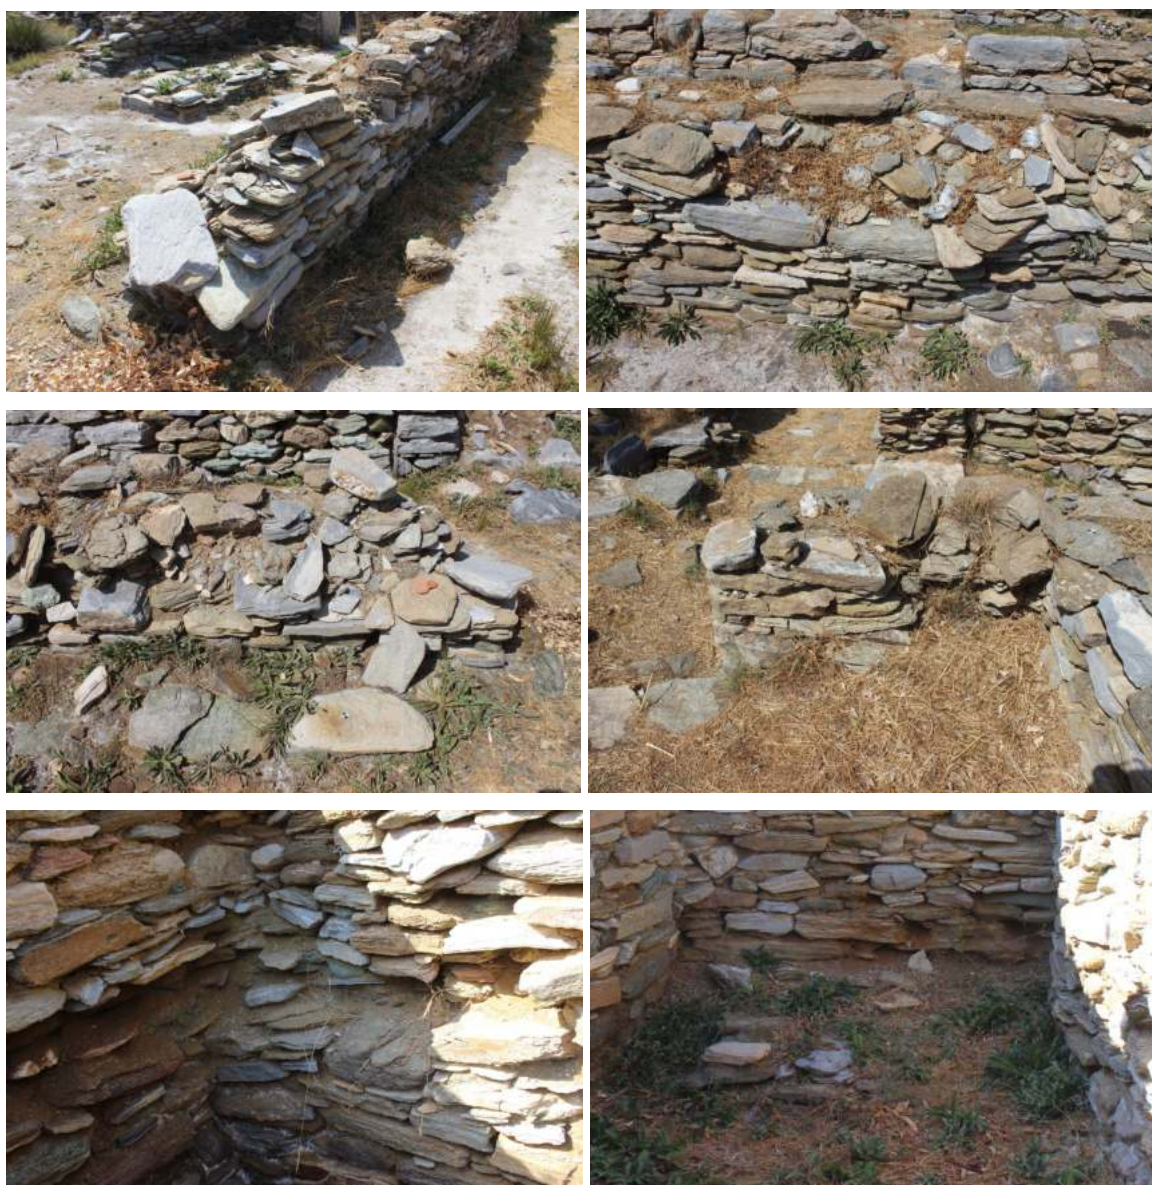
Εικόνες 2.26 - 2.28 : Αποδιοργάνωση τοιχοποιίας στην βορειοανατολική εξωτερική τοιχοποιία.

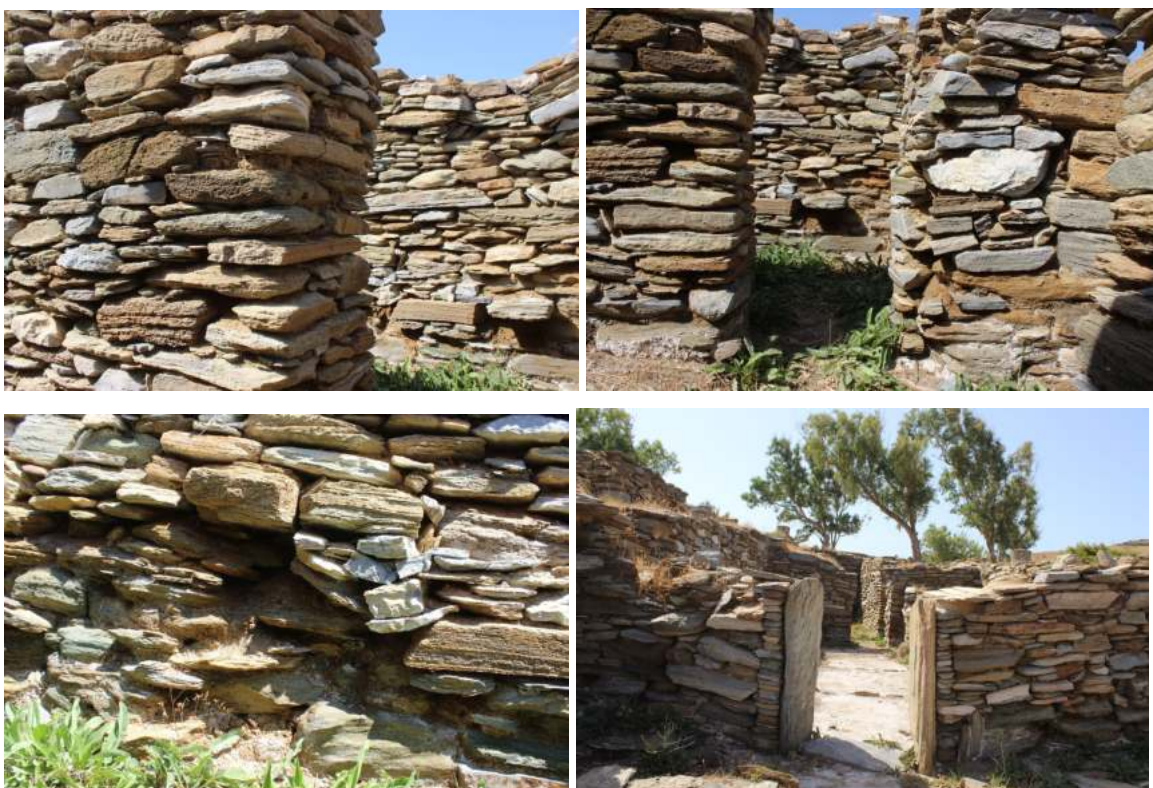
Εικόνες 2.32 - 2.33 : Απώλεια κονιάματος στον διαχωριστικό τοίχο μεταξύ των δωματίων 1 και 2.

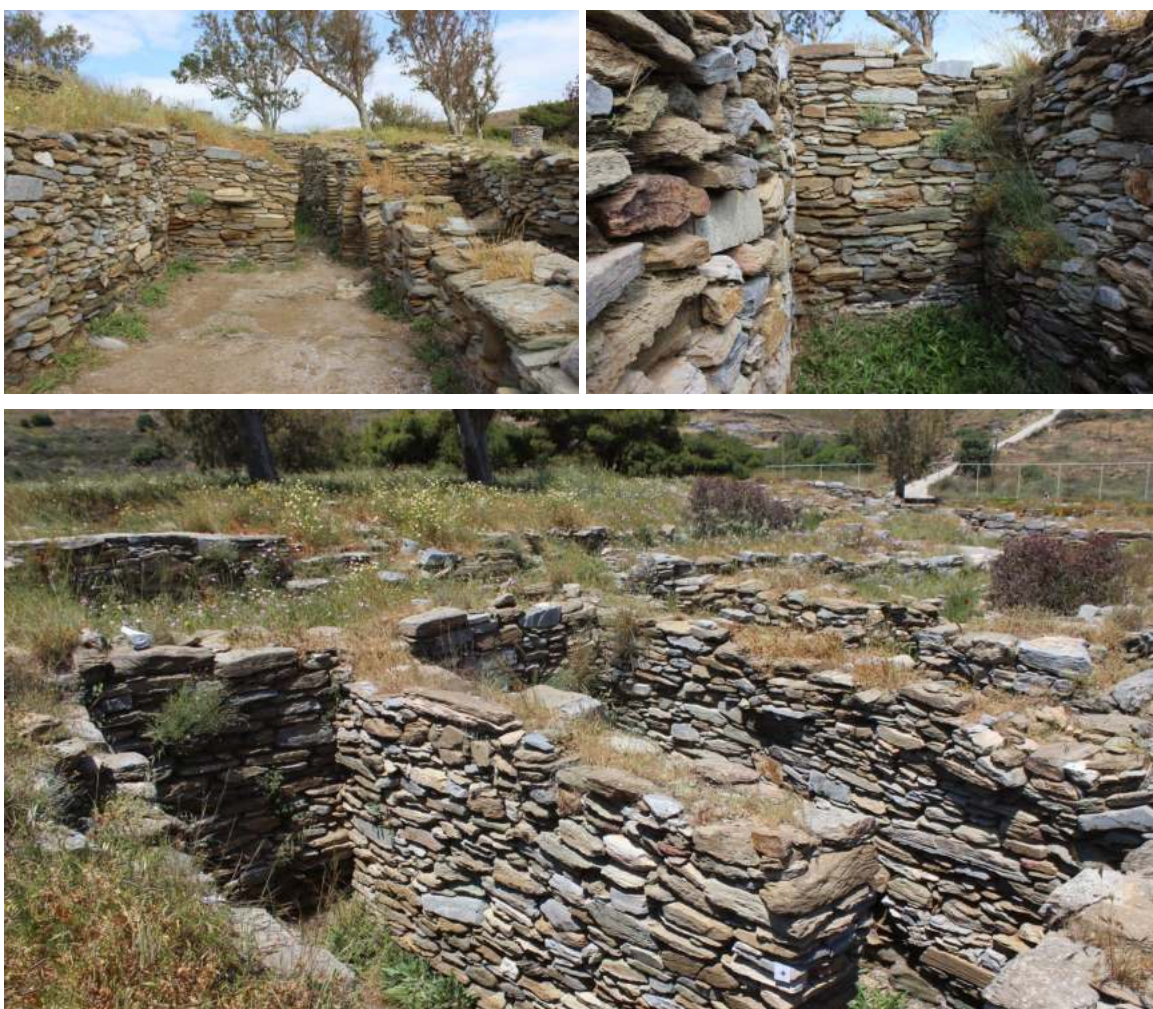
Εικόνα 2.39 : Έντονη βλάστηση στο δωμάτιο 3.

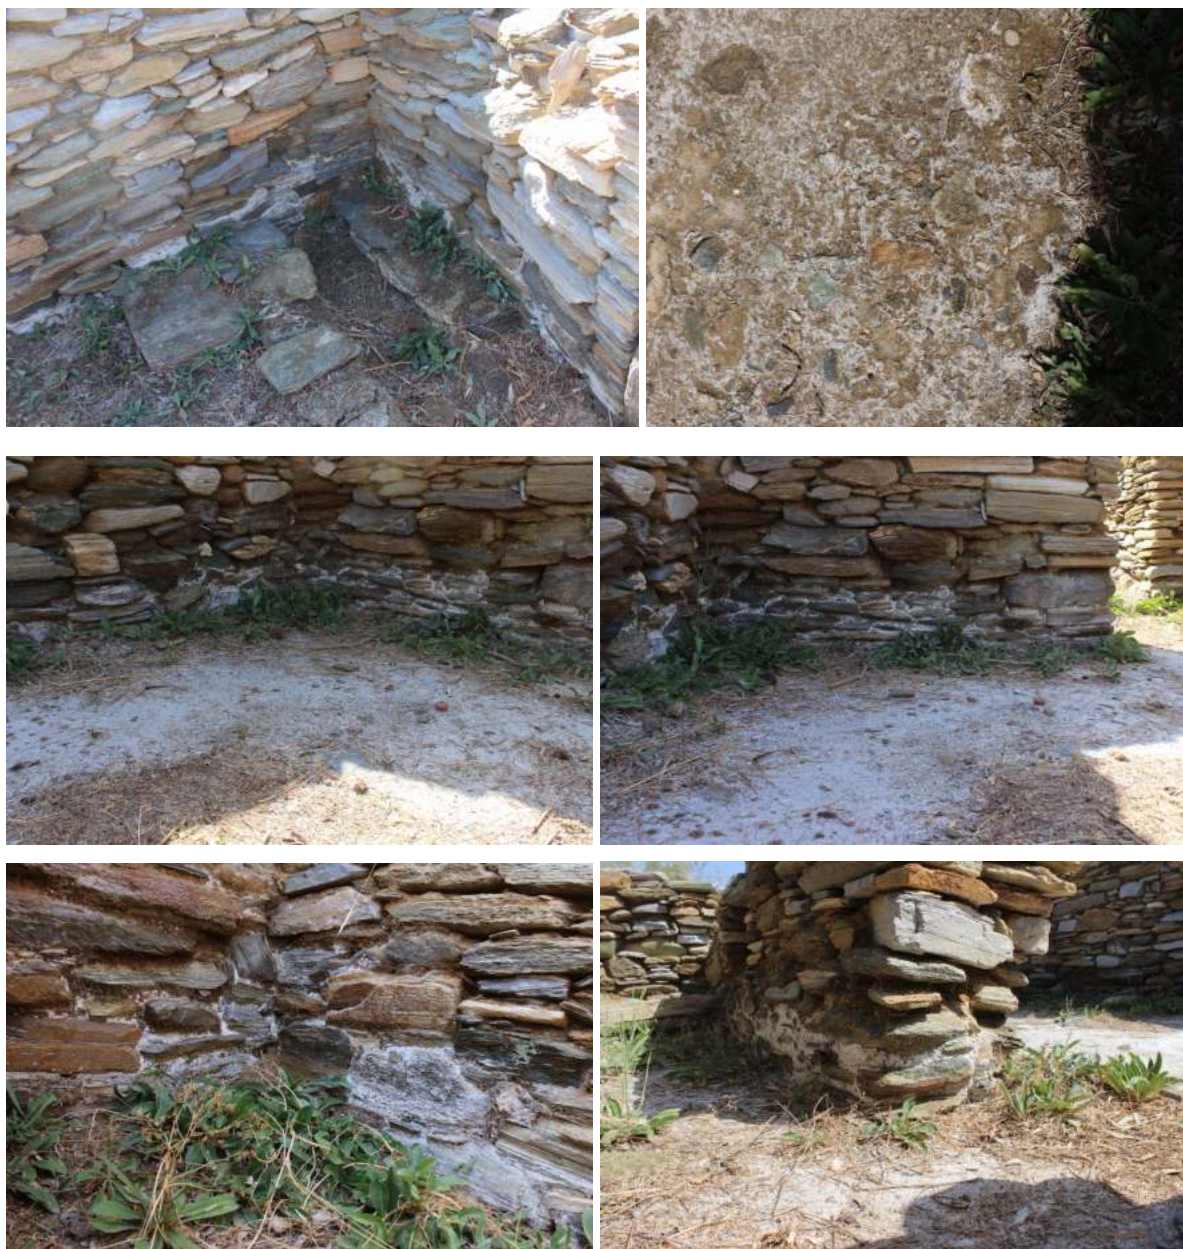
Εικόνες 2.39 - 2.40 : Επικαθίσεις αλάτων στο δωμάτιο 6.

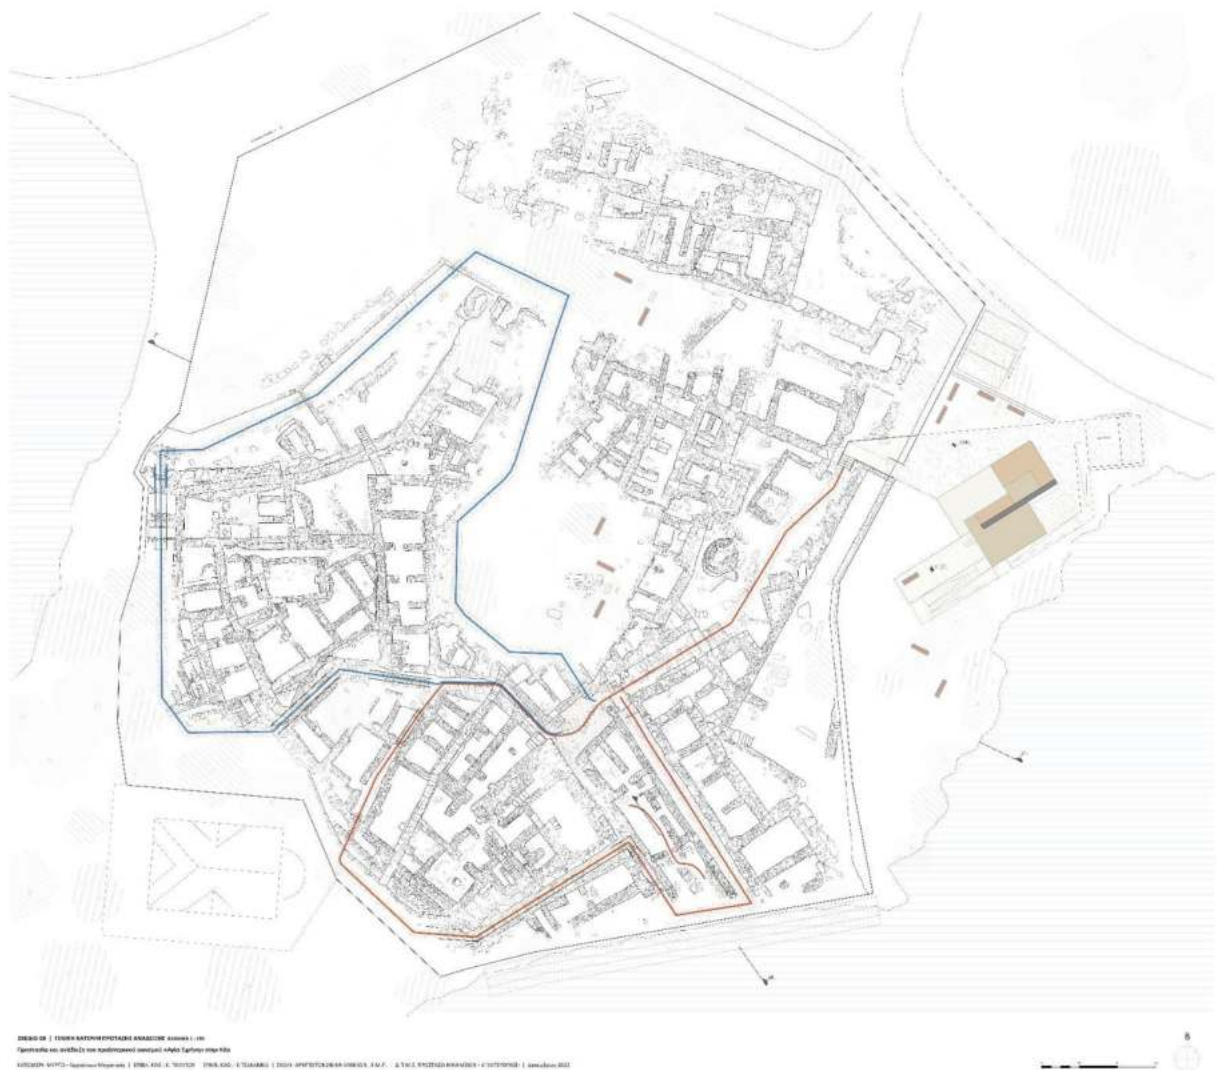
Εικόνα 3.1 : Σχέδιο 08 - Γενική κάτοψη πρότασης ανάδειξης σε κλίμακα 1:200.

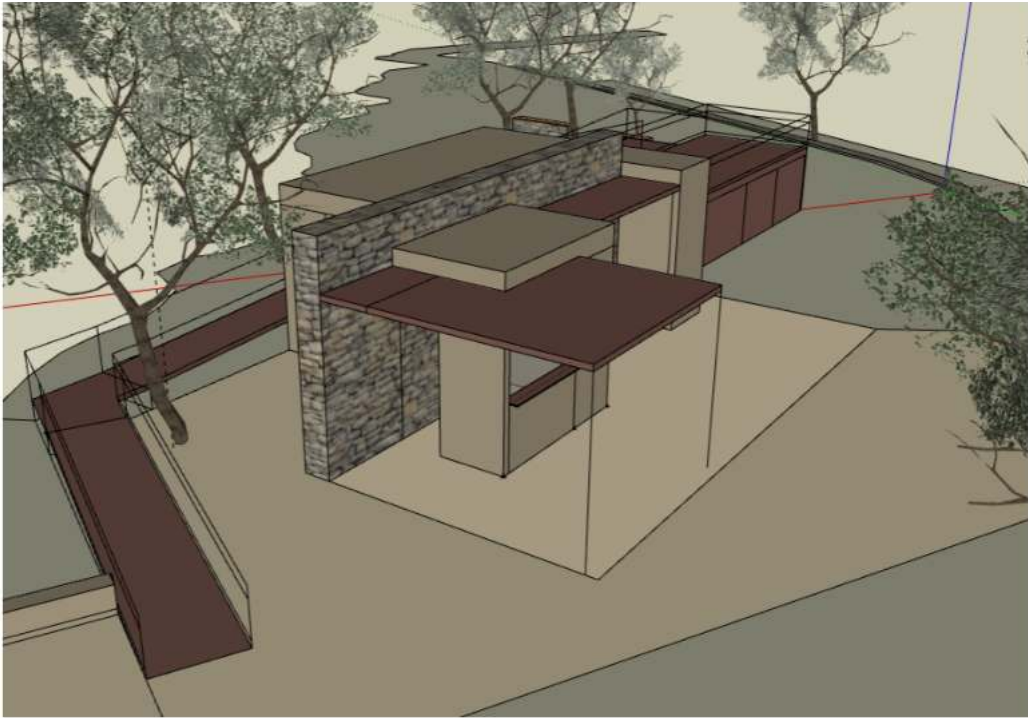
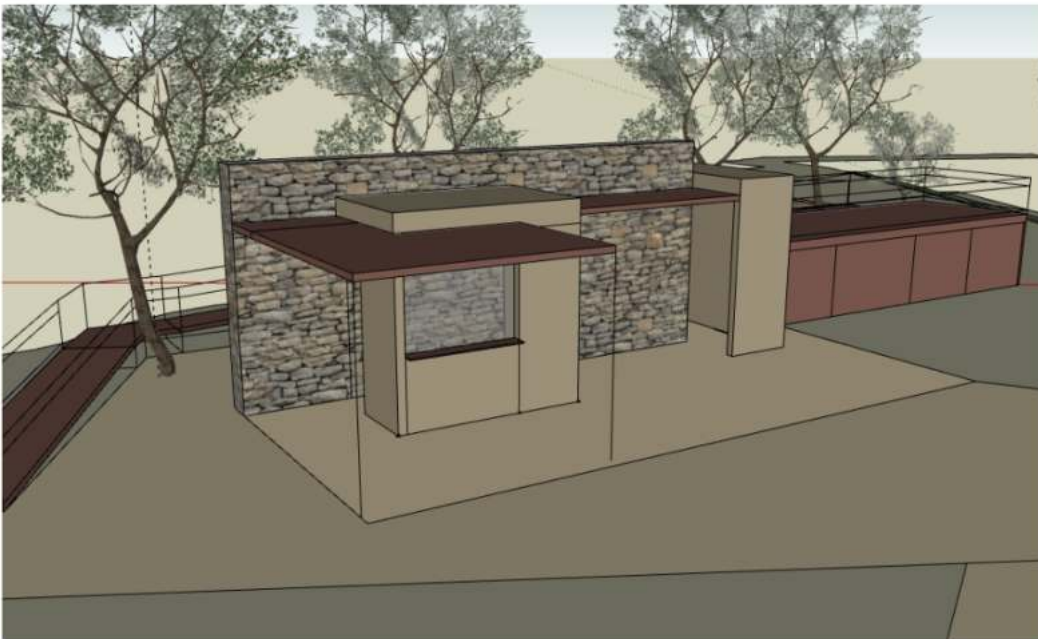
Εικόνες 3.8 - 3.9 : Ενδεικτικό μοντέλο όγκου του βοηθητικού κτιρίου.
