ΕΘΝΙΚΟ ΜΕΤΣΟΒΙΟ ΠΟΛΥΤΕΧΝΕΙΟ

Μεταπτυχιακή Εργασία

*“Τα προβλήματα των κατολισθήσεων στην
ευρύτερη περιοχή του Μετσόβου”*

Μέτσοβο, Ιούλιος 2011

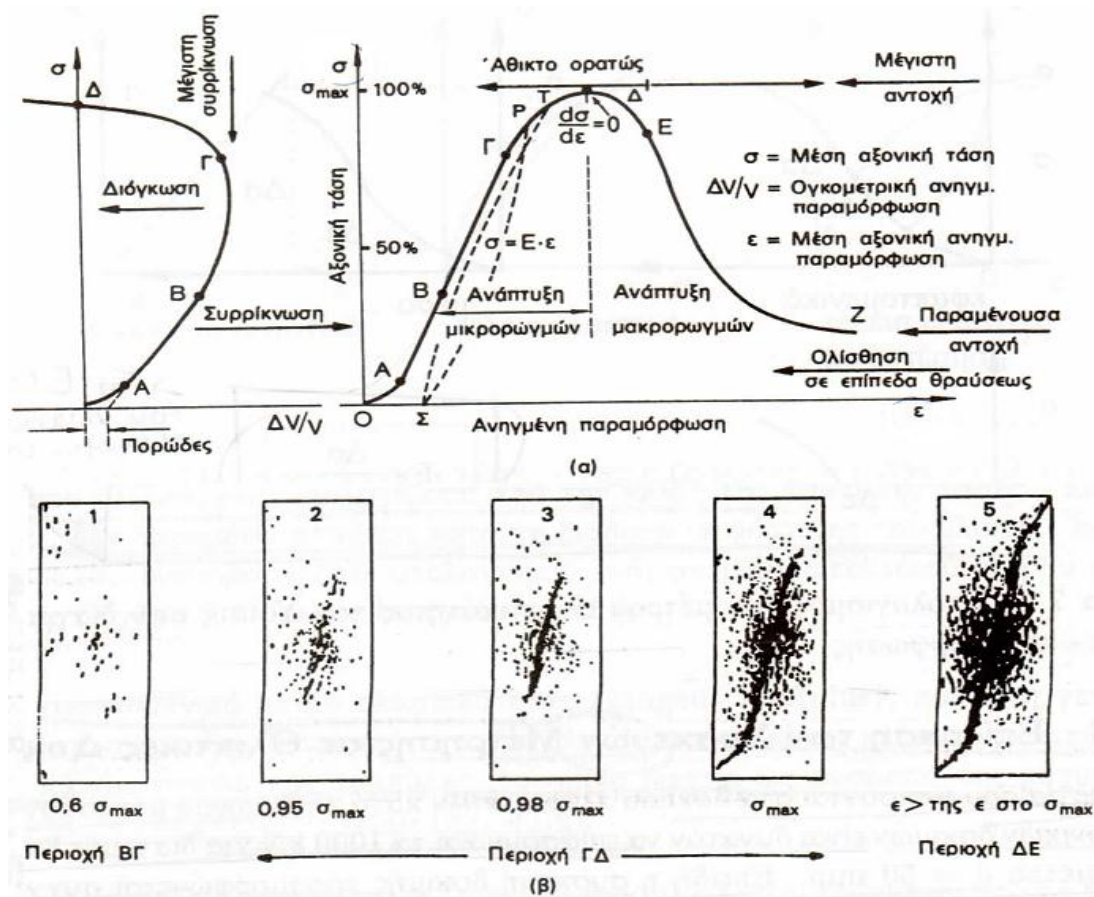
Σχήμα 1.19: Πλήρες διάγραμμα τάσης-παραμόρφωσης (Αγιουτάντης, 2002).

Όταν ένα εδαφικό ή οποιοδήποτε άλλο υλικό, προσβληθεί σε εξωτερικά φορτία, αναπτύσσονται εσωτερικές τάσεις και παραμορφώσεις (Σχήμα 1.19).

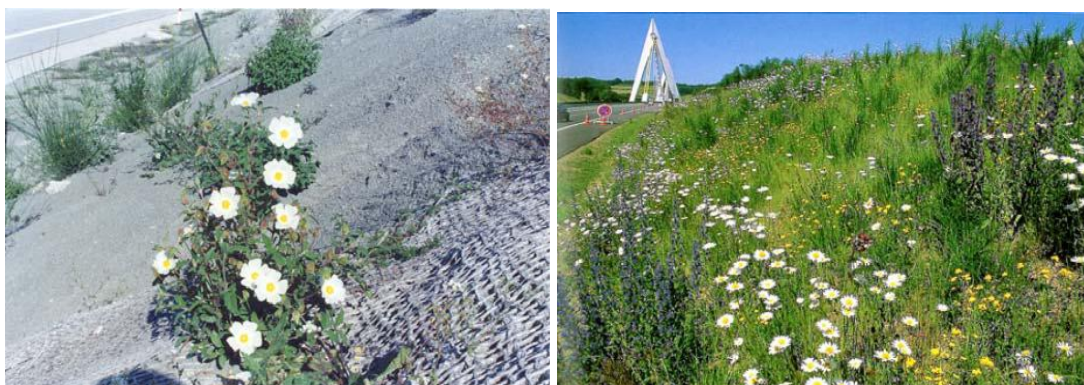
Εικόνα 2.1: (α) Πειραματικές σπορές σε αργιλικό σχιστόλιθο στην Εγνατία οδό, 2002 και (β) αποτελέσματα σπορών σε γαλλικό αυτοκινητόδρομο (Βαλιάντζα κ.ά., 2006).

Εφαρμόζεται για προστασία από διάβρωση και στερεοποίηση των κινητών γαιών στο υγιές πέτρωμα και εφαρμόζεται ως συμπληρωματικό μέτρο για τον περιορισμό των κατολισθητικών φαινομένων. Η φυτοκάλυψη όμως, πολλές φορές μπορεί να οδηγήσει στην αύξηση της κατεΐσδυσης.

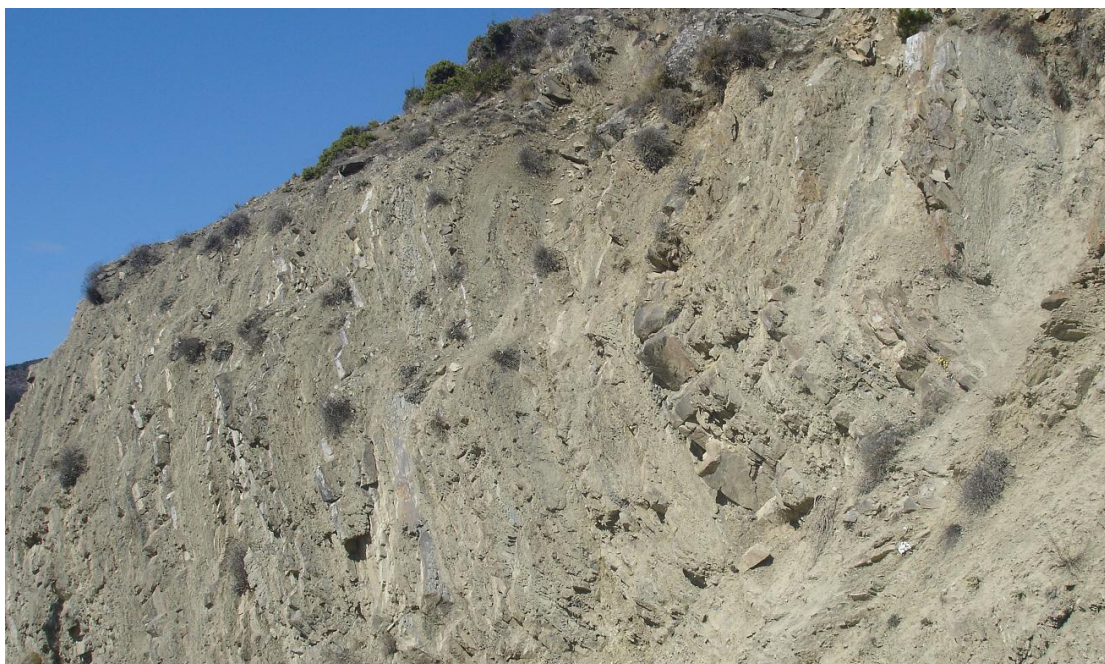
Εικόνα 3.3: Άποψη ψαμμιτικής φάσης του φλύσχη υπό μορφή κεκλιμένων στρωμάτων ψαμμίτη με λεπτές ενδιάμεσες αργλικές στρώσεις.

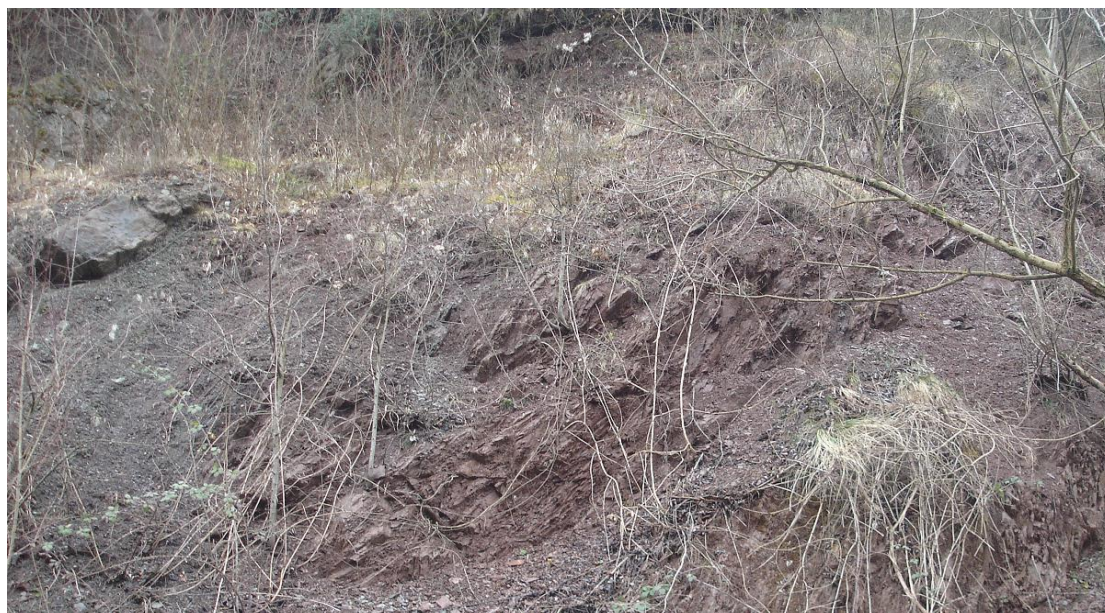
Εικόνα 3.4: Η κόκκινη φάση του φλύσχη στη βάση του πρανούς του Μετσόβου, όπου διακρίνονται οι ερυθροπηλίτες.

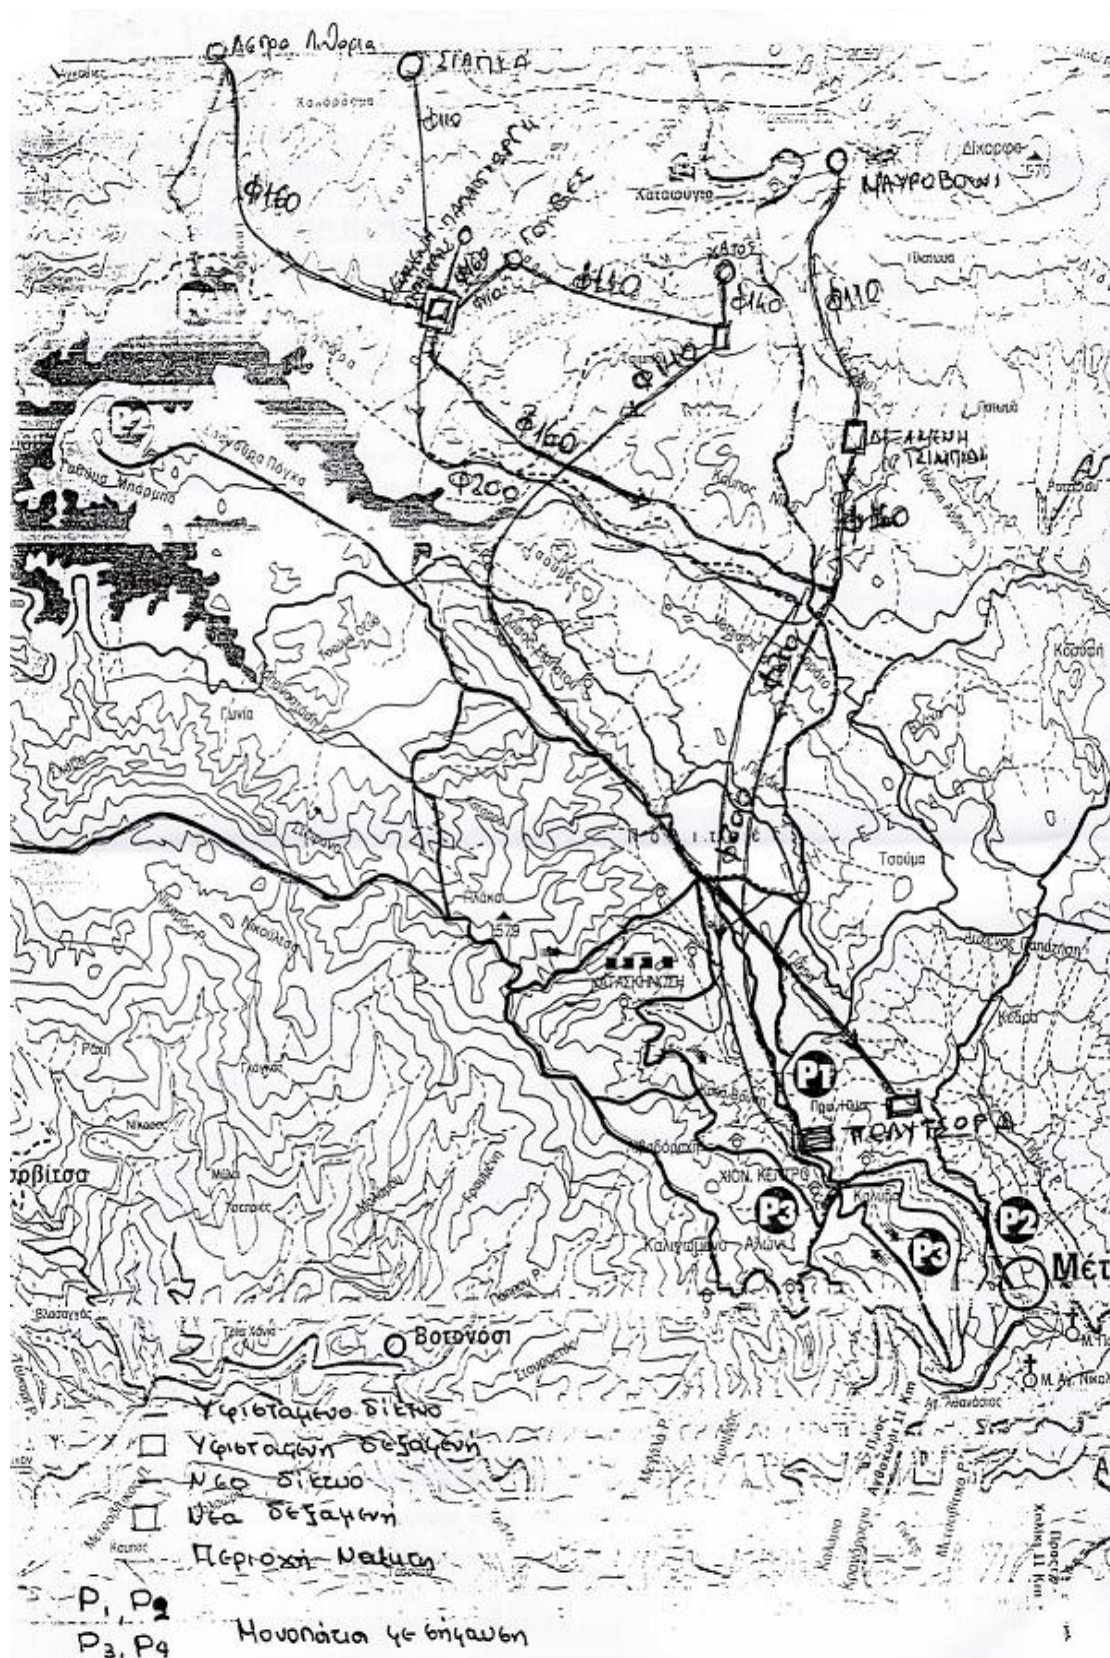
Σχήμα 3.10: Εξωτερικό δίκτυο ύδρευσης Μετσόβου. Παρατηρούνται οι δεξαμενές υδροδότησης.

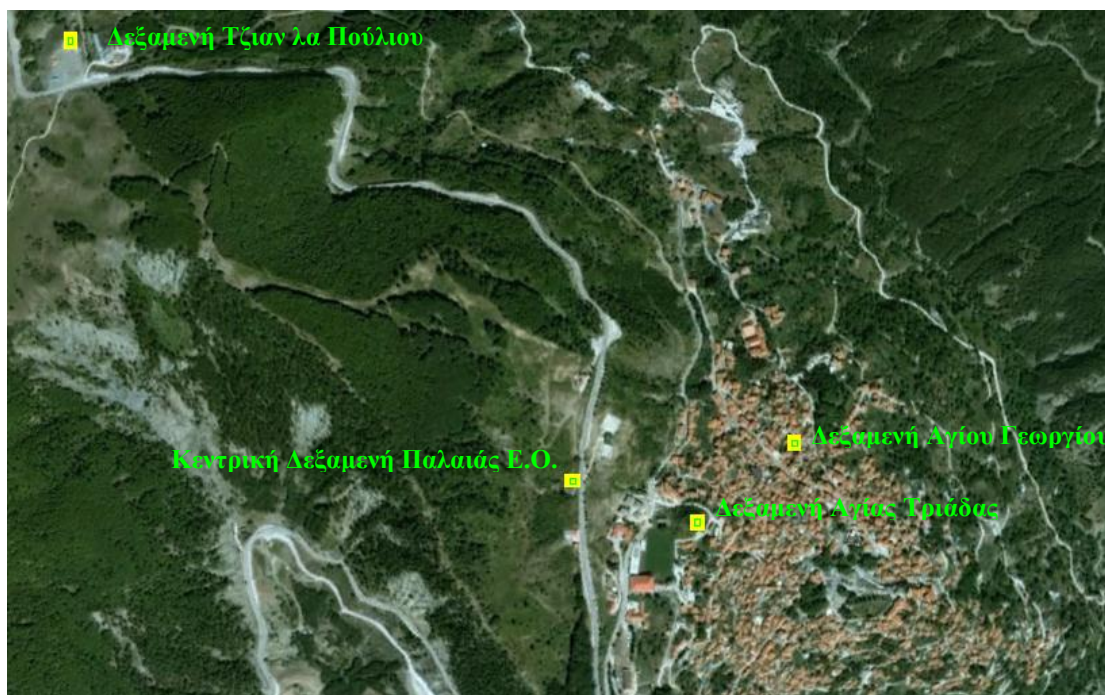
Εικόνα 3.5: Δεξαμενές υδροδότησης του οικισμού του Μετσόβου.

Όπως έχει είδη αναφερθεί, ο οικισμός υδροδοτείται από τέσσερις δεξαμενές, οι τρεις βρίσκονται εντός του οικισμού και συγκεκριμένα στην περιοχή του Αγίου Γεωργίου, της Αγίας Τριάδας και στην παλαιά Εθνική Οδό, χωρητικότητας 88 m³, 250 m³ και 300 m³ αντίστοιχα (Δήμος Μετσόβου, 2010). Η τέταρτη βρίσκεται εκτός του οικισμού, στην περιοχή Τζιαν λα Πούλιου, χωρητικότητας 72 m³ (Εικόνα 3.5).

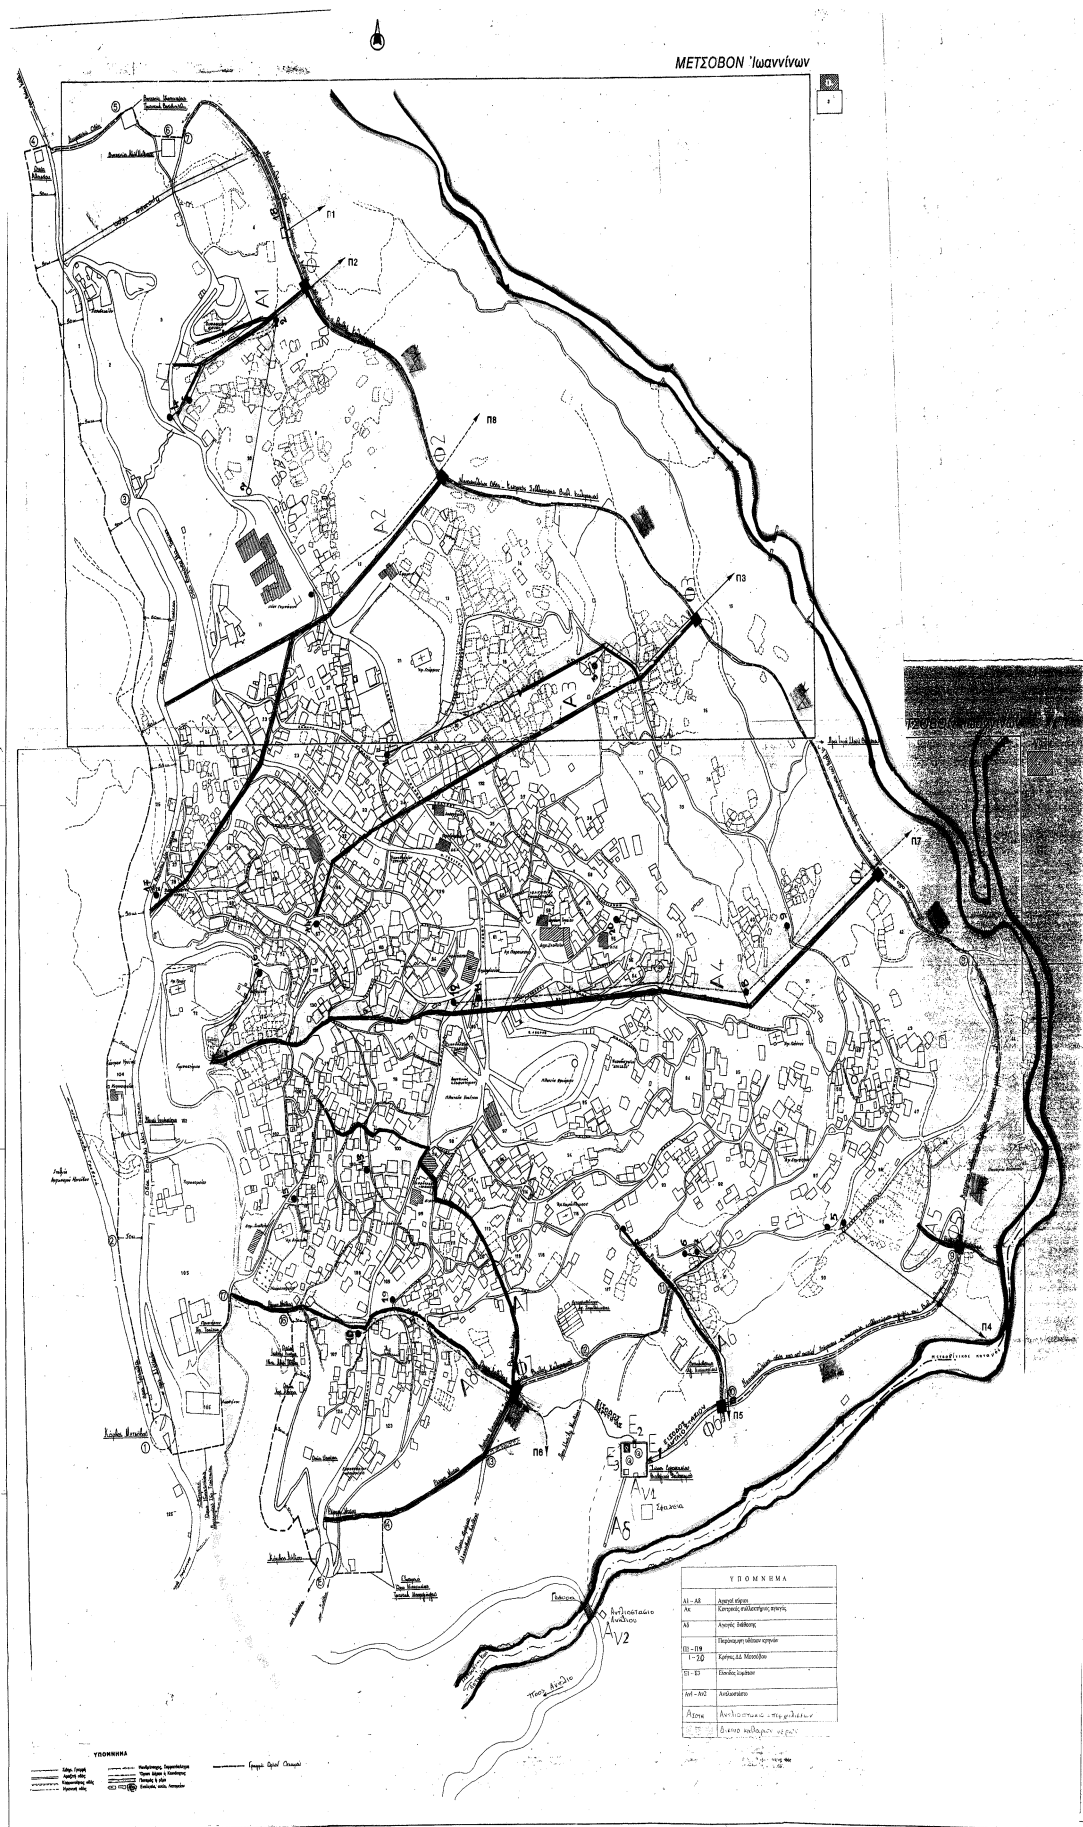
Σχήμα 3.11: Χάρτης του οικισμού του Μετσόβου. Παρατηρείται η ροή του νερού στον οικισμό.

Το δίκτυο αποχέτευσης εκτός από τα αστικά απόβλητα του οικισμού (με μέση ημερήσια παροχή λυμάτων, 100 m³/h), συλλέγει επίσης τα νερά που προκύπτουν από την υπερχειλίση της κεντρικής δεξαμενής ύδρευσης, μαζί με τις υψηλές απορροές από τις παραδοσιακές βρύσες (μέση ετήσια παροχή κρηνών, 150 m³/h). Η τελική παροχή που οδηγείται στην Ε.Ε.Λ. του οικισμού, είναι υπερβολικά υψηλή και πολλές φορές άνω της παροχής σχεδιασμού της Ε.Ε.Λ. Είναι απαραίτητο να γίνει χωριστικό δίκτυο στο Δήμο Μετσόβου, για να αντιμετωπιστούν οι υψηλές παροχές των πηγαίων υδάτων, που οδηγούνται άσκοπα στην Ε.Ε.Λ. και προκαλούν υπερφόρτωση. Έχουν γίνει διορθωτικές κινήσεις από τις Υπηρεσίες του Δήμου, με αποτέλεσμα 18 από τις 25 βρύσες να χύνονται στο Μετσοβίτικο Ποταμό αντί στην Ε.Ε.Λ. (παράκαμψη υδάτων κρηνών Π1-Π9, Σχήμα 3.11). Επίσης, έχει κατασκευαστεί εντός του οικισμού του Μετσόβου, στην περιοχή Σούη, αντλιοστάσιο σε περίπτωση υπερχειλίσης, εξαιτίας των μεγάλων ποσοτήτων νερού (Α_{ΣΟΥΗ}, Σχήμα 3.11).

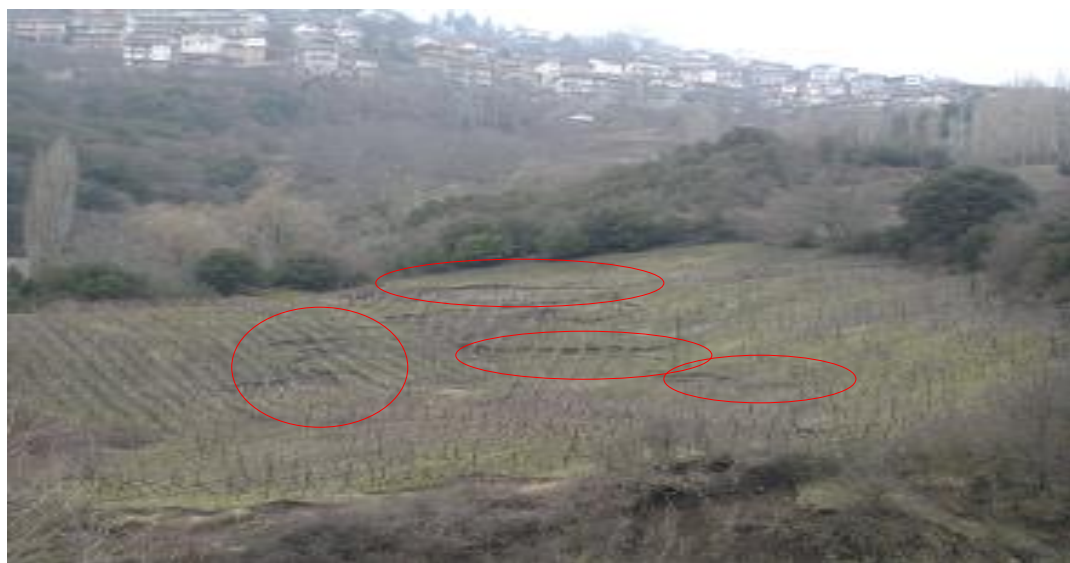
Εικόνα 3.6: Εδαφικές αστοχίες στη βάση του πρανούς του Μετσόβου στον αμπελώνα Κατώγι.

Νοτιοδυτικά του Μετσόβου, εκεί όπου συνδέεται το Μέτσοβο με το Ανήλιο, είχε εκδηλωθεί σημαντική κατολίσθηση στους παχυστρωματώδεις ιλυολίθους, εξαιτίας της διάνοιξης του δρόμου, στην οποία συνέβαλε σημαντικά και η μεγάλη κλίση του πρανούς. Μεγάλες ποσότητες υλικών εκσκαφών από τη διάνοιξη, αποτέθηκαν στις πλαγιές, όπου σε περίοδο έντονων βροχοπτώσεων ή και σεισμού, θα προκαλέσουν μεγάλη κατολίσθηση. Αστάθειες παρατηρούνται και σήμερα, καθώς και ρωγμές και μετακινήσεις στα γύρω πρανή, π.χ. στο Γινιέτσι (αμπελώνας Κατώγι) (Εικόνα 3.6).

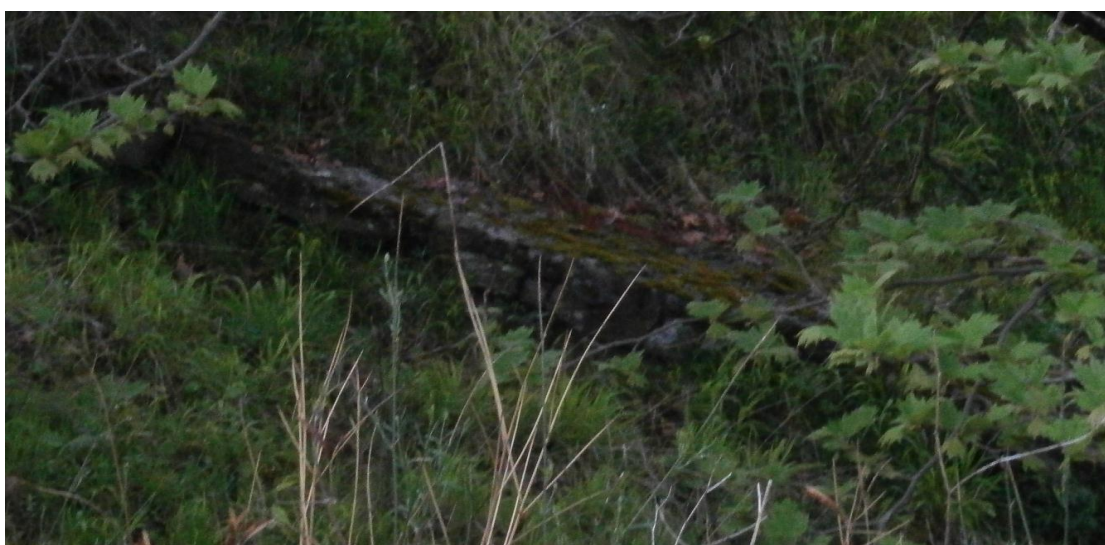
Εικόνα 3.7: Αποψη ψαμμιτικών στρώσεων, δίπλα στο ΜΕΚΔΕ, που ξεχωρίζουν εξαιτίας της αυξημένης αντοχής τους στη διάβρωση.

προερχόμενοι από παλαιότερες κατολισθήσεις. Ένδειξη μεταπτώσεων στο ΜΕ.Κ.Δ.Ε., αλλά και γενικότερα στην ευρύτερη περιοχή, αποτελεί η εμφάνιση του ψαμμίτη σε στρώσεις, ενώ δεν παρατηρείται υπερκείμενο υλικό (π.χ. αργιλικό υλικό) (Εικόνα 3.7). Αυτό συμβαίνει, γιατί ο ψαμμίτης είναι πιο ανθεκτικός στην αποσάθρωση-διάβρωση από το αργιλικό υλικό, στο οποίο εισχωρεί το νερό δημιουργώντας επιφάνειες ολίσθησης. Σημαντική ένδειξη μετακινήσεων αποτελεί και η αλλαγή κλίσης των δέντρων και των φυτών (Εικόνα 3.8). Στις μάζες που έχουν μετακινηθεί παρατηρούνται λακκούβες, από τις οποίες εισχωρεί το νερό στο έδαφος, συμβάλλοντας έτσι στη δημιουργία νέων κατολισθήσεων.

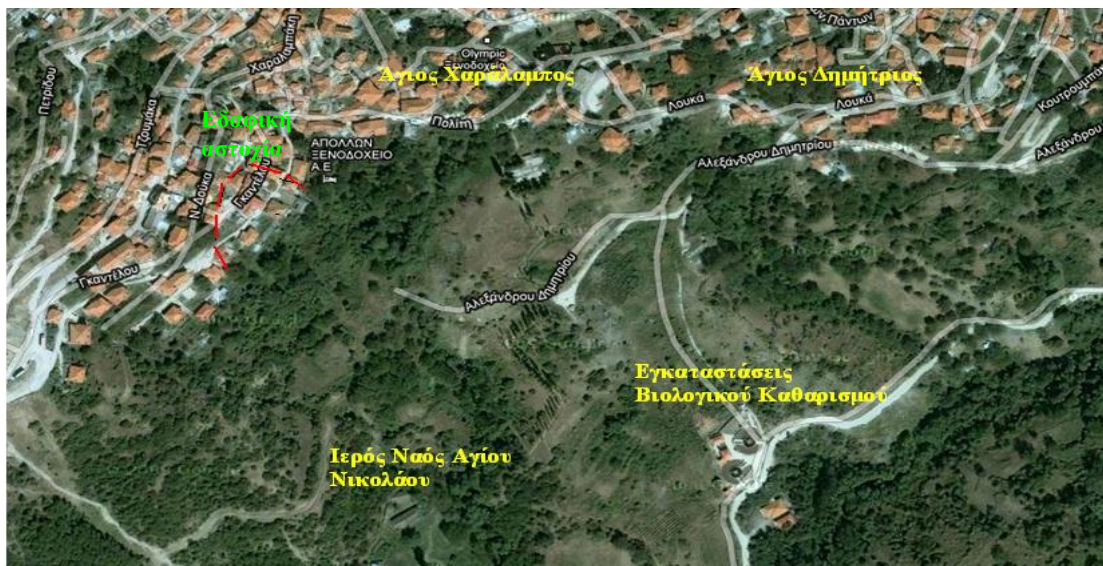
Σχήμα 3.14: Χάρτης μερικών εδαφικών αστοχιών στη συνοικία του Αγίου Χαράλαμπος και στο αδόμητο πρηνές (κόκκινο χρώμα) (Τμήμα του Τεχνικογεωλογικού χάρτη του Ι.Γ.Μ.Ε., του Δ.Δ. Μετσόβου, κλίμακας 1:5.000).

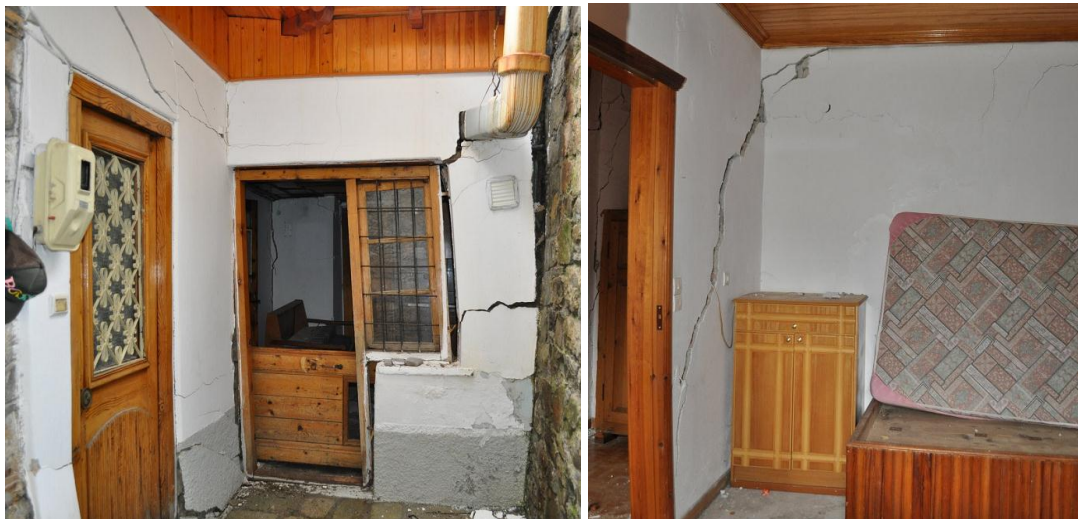
Εικόνα 3.9: Ρωγμές, σπασίματα που έχουν προκληθεί στην τοιχοποιία της οικίας του κ. Σ. Μπάου.

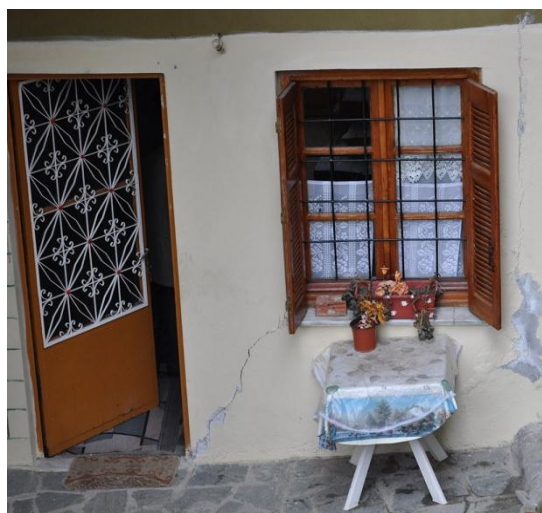
Εικόνα 3.10: Ρωγμές στην τοιχοποιία της οικίας κ. Πυξομάτη.

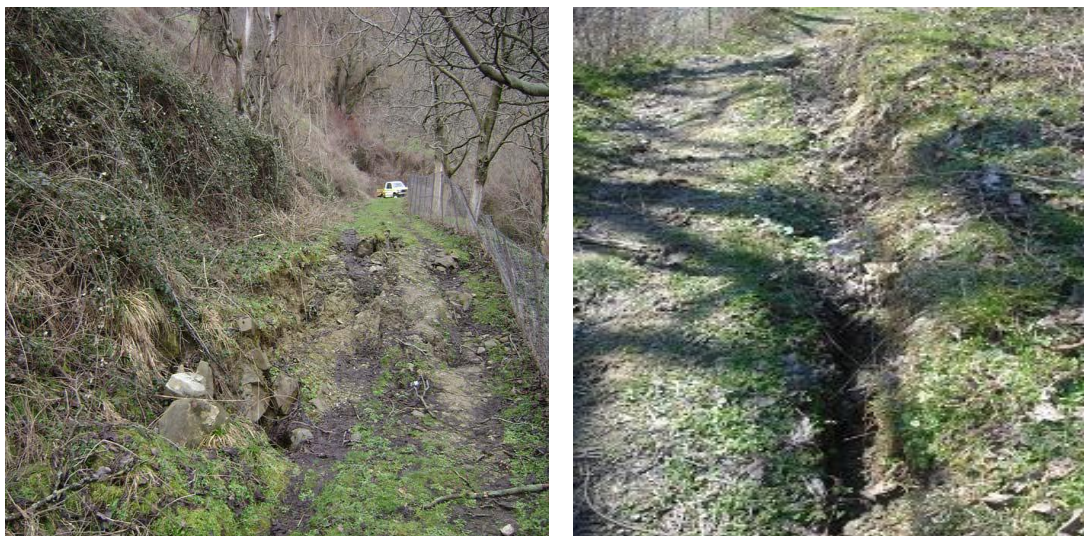
Εικόνα 3.12: Αστοχίες στο αδόμητο πρανές, σε εδαφικά υλικά, στον αγροτικό δρόμο προς Ι.Μ. Παναγίας κατάντη της κατολίσθησης.

Η συγκεκριμένη κατολίσθηση εκδηλώθηκε πάνω σε υλικά του μανδύα αποσάθρωσης στα όρια του οικισμού (Σχήμα 3.13). Προκλήθηκε εξαιτίας α) της λιθολογίας του εδάφους θεμελίωσης, β) του απότομου πρυνούς, γ) της υπόγειας υδροφορίας και των επιφανειακών απορροών στην ασταθή περιοχή. Η μετακίνηση δημιούργησε ζημιές σε κατοικίες, με σοβαρότερη αυτή στην οικία του κυρίου Μπάου Σταύρου, παλαιού τύπου κατασκευή (Εικόνα 3.9), καθώς επίσης και στην οικία του κ. Πυξομάτη (Εικόνα 3.10). Επιπλέον, εδαφικές ρωγμές στη συνοικία του Αγίου Χαραλάμπου, συναντώνται στο δημοτικό δρόμο (Εικόνα 3.11), οι οποίες επεκτείνονται τόσο σε κατοικίες, όσο και στο αδόμητο πρυνές κατάντη των

κατοικιών (Εικόνα 3.12). Η συνεχής εικόνα των εναλλαγών, ίσιων επιπέδων και γκρεμών (μορφή σκαλοπατιών) που παρατηρείται στην περιοχή, αποτελεί ένδειξη παλαιότερων κατολισθήσεων (Εικόνα 3.13).

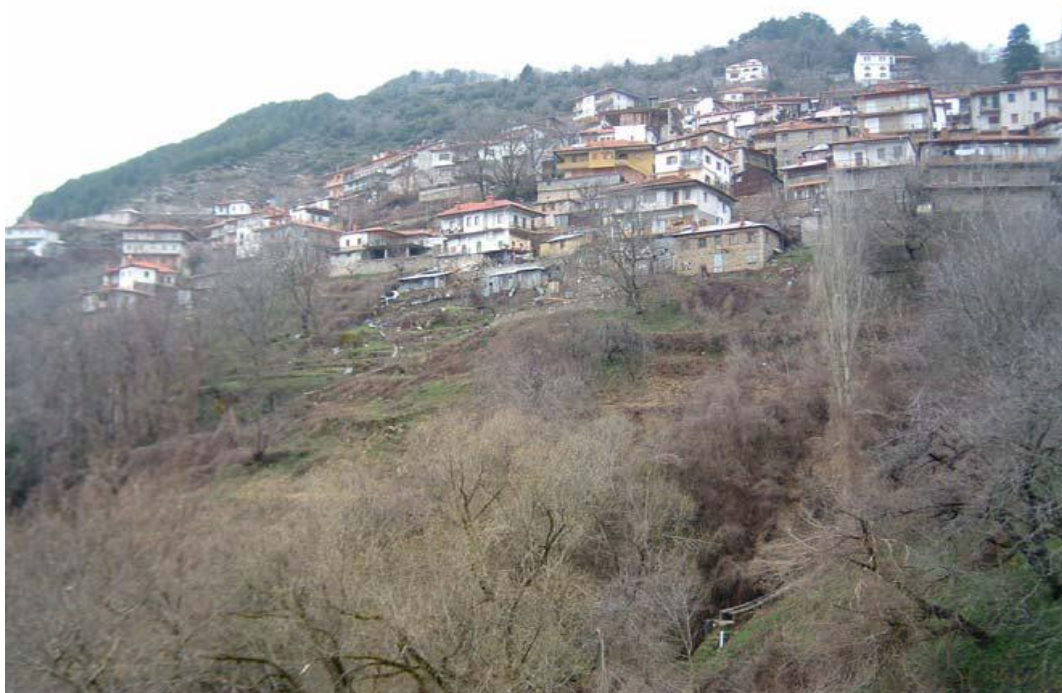
Εικόνα 3.13: Άποψη του πρανούς. Η κατολίσθηση σημειώθηκε στα όρια του οικισμού. Στο πρανές παρατηρούνται υψίπεδα (σκαλοπάτια) που αποτελούν ένδειξη παλαιότερων κατολισθήσεων.

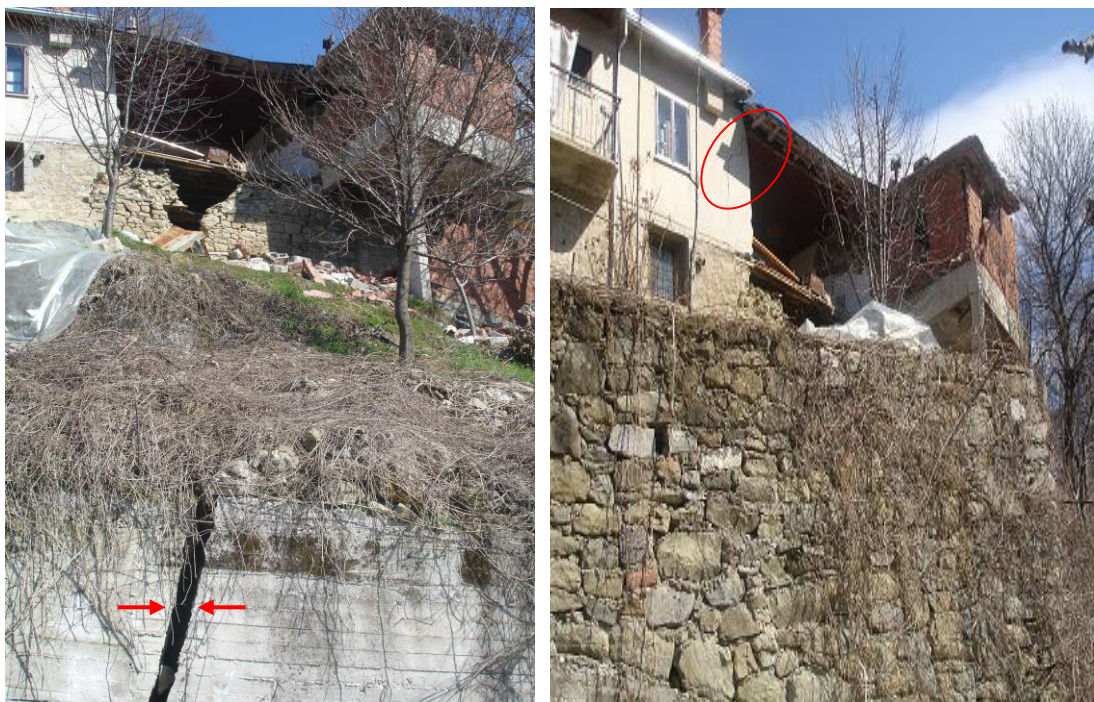
Εικόνα 3.14: Ρωγμές, σπασίματα στην οικία Πάφη, στους τοίχους αντιστήριξης, καθώς και ρωγή στην τοιχοποιία του διπλανού σπιτιού. Στις ανοιχτές ρωγμές του τοίχου αντιστήριξης από μπετόν, δεν παρατηρήθηκε επαρκής σιδηρός οπλισμός. Οι οπές του τοίχου αντιστήριξης από λιθοδομή πρέπει να καθαριστούν για καλύτερη αποστράγγιση.

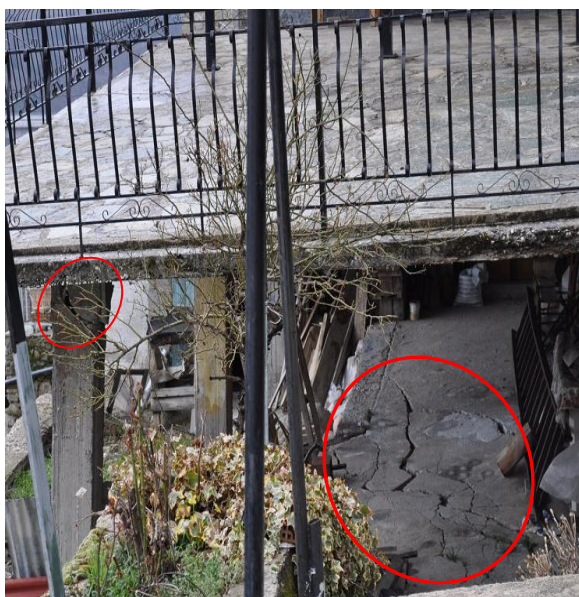
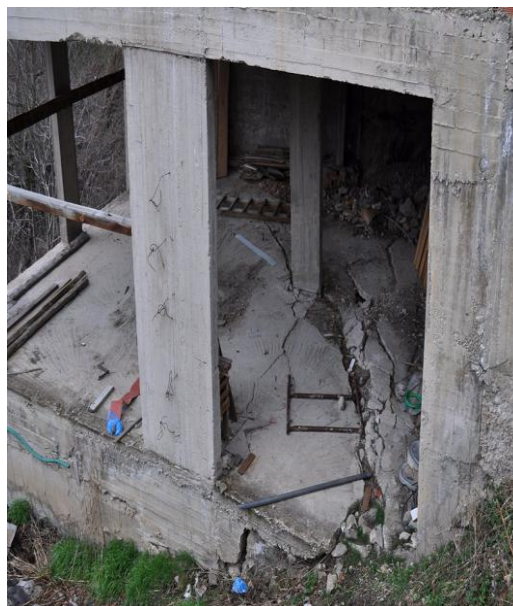
Εικόνα 3.15: (α) Ρωγμές στην οικία του κ. Γ. Μπάου και σπασίματα στην κολώνα και (β) σπασίματα στο ξυλουργικό εργοστάσιου του κ. Παΐλα. Η ρωγή από το δρόμο έχει επεκταθεί στην οικοδομή.

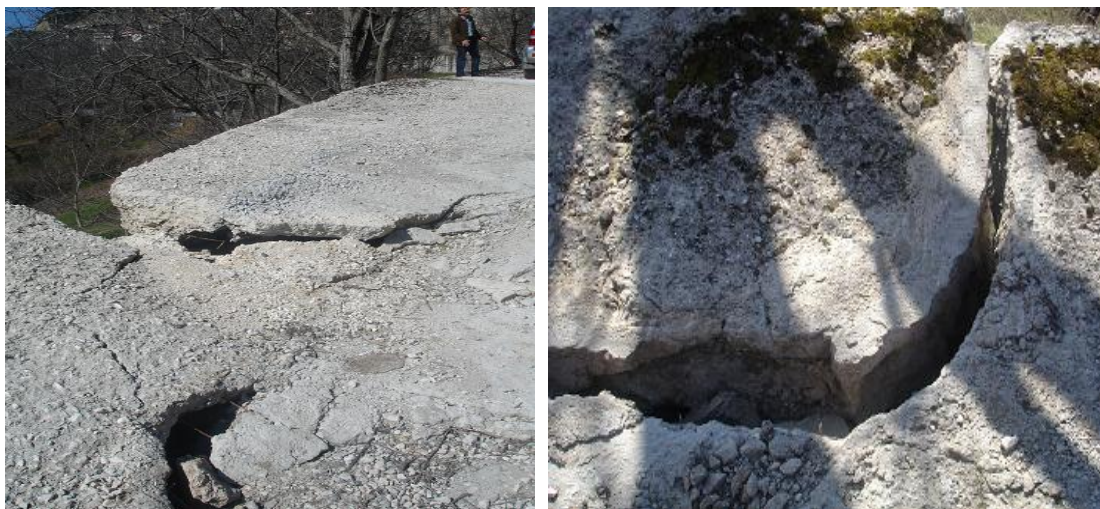
Εικόνα 3.16: Ρωγμές και σπασίματα στο οδόστρωμα, κοντά στη βρύση Παφλιβάρου στον Άγιο Δημήτριο.

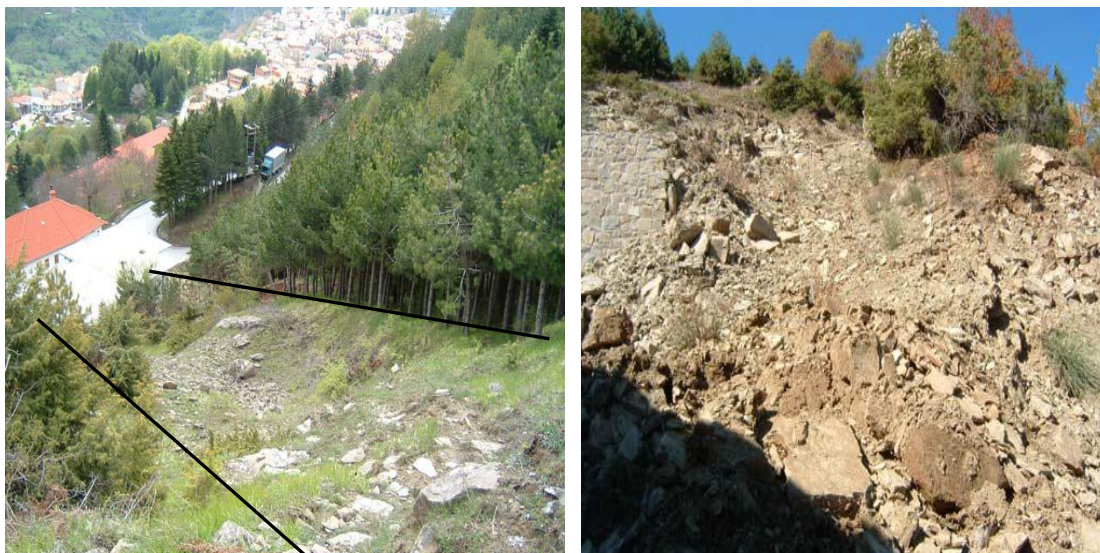
Εικόνα 3.17: Άποψη της κατολίσθησης ανάντη του συγκροτήματος Τσομπίκου. Τα μετακινούμενα υλικά κατευθύνονται προς το συγκρότημα.

Το κτηριακό συγκρότημα Αδερφών Τσομπίκου βρίσκεται κατάντη πευκόφυτης περιοχής και δεν υπάρχουν άλλες κατοικίες. Ανάντη από το κτηριακό συγκρότημα εκδηλώθηκε κατολίσθηση, σε πρανές μεγάλης κλίσης, με μετακινούμενα υλικά, εδαφικό μανδύα και επιχώματα (παλιά λατομικά υλικά) (Εικόνα 3.17). Σε αυτή την περιοχή, παρατηρούνται εδαφικές ρωγμές (Εικόνα 3.18), οριζόντιες και κατακόρυφες μετακινήσεις και παραμορφώσεις δέντρων. Το 2006, είχε συμβεί ξανά κατολίσθηση ανάντη του κτηριακού συγκροτήματος, η οποία αντιμετωπίστηκε μερικώς με συνδυασμένη αντιστήριξη από οπλισμένο σκυρόδεμα και σαρζανέτια στον πόδα της (Πάσχος, 2008) (Εικόνα 3.19).

Οι βαθιές εκσκαφές που έγιναν για τη θεμελίωση του οικοδομήματος στο ασταθές περιβάλλον, καθώς επίσης η διάνοιξη του παλιού μονοπατιού για τη μετακίνηση τροχοφόρων, χωρίς την κατασκευή της απαιτούμενη αντιστήριξης στο πρανές, προκάλεσαν νέες κατολισθήσεις, οι οποίες επηρεάζουν άμεσα το συγκρότημα. Σε αυτό το δρόμο, μετά από έντονες βροχοπτώσεις κατέληξε όλη η ανάντη του απορροή και οδηγήθηκε προς το οικοδομικό συγκρότημα.

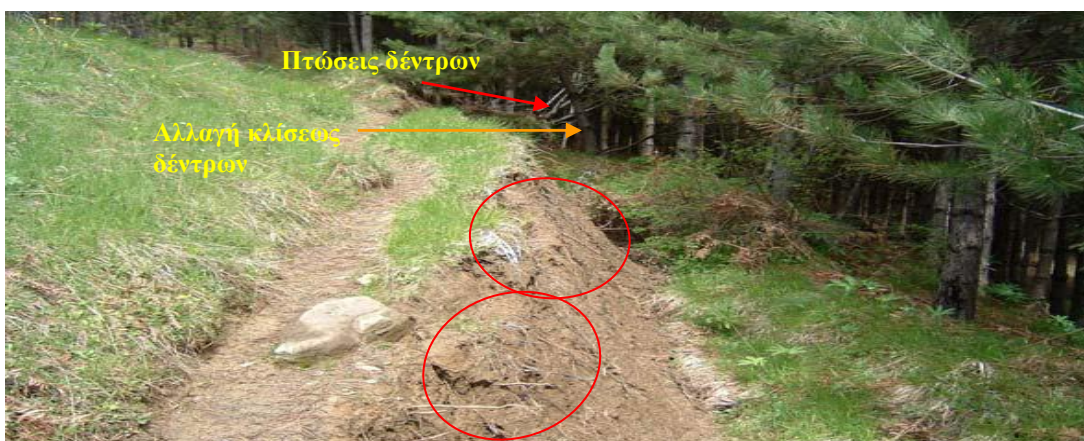
Εικόνα 3.18: Εδαφικές ρωγμές στην πευκόφυτη πλαγιά ανάντη του συγκροτήματος.

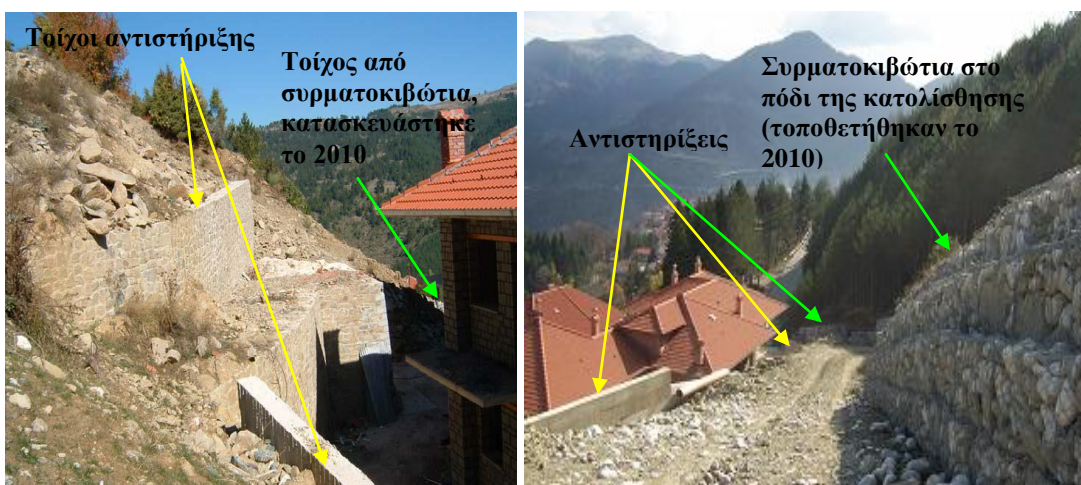
Εικόνα 3.19: Συνδυασμένη αντιστήριξη από οπλισμένο σκυρόδεμα και συρματοκιβώτια στον πόδα της κατολίσθησης.

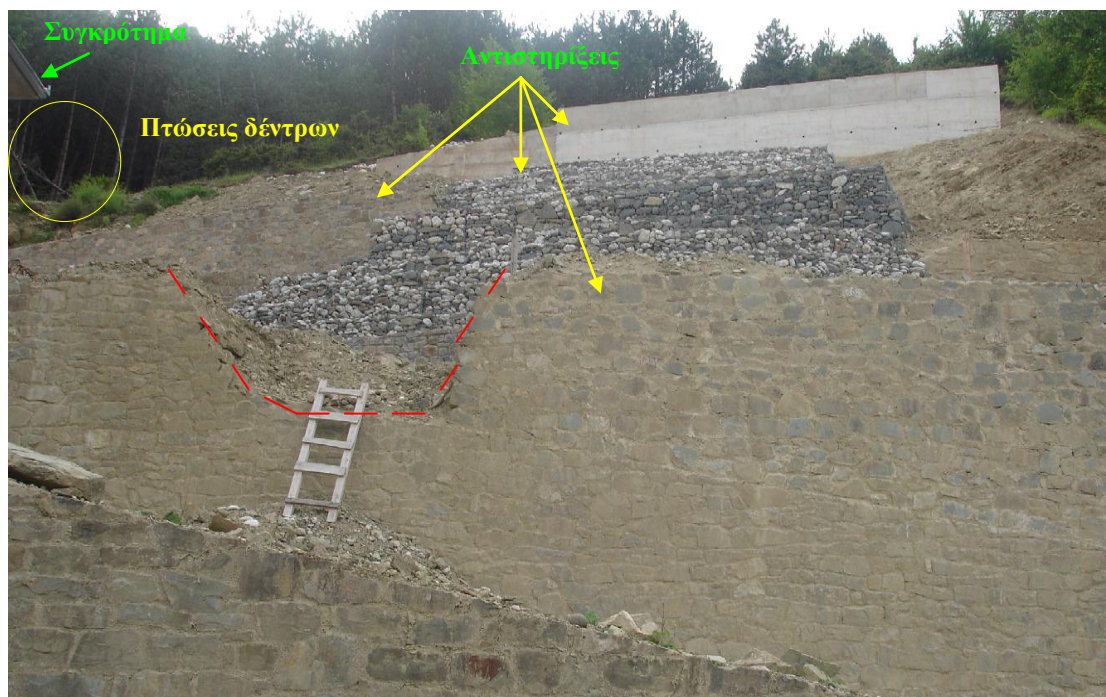
Εικόνα 3.20: Συνδυασμένη άποψη τοίχων αντιστήριξης και συρματοκιβωτίων για την ενίσχυση του πόδα της κατολίσθησης και του πρανού. Παρατηρείται θραύση στον τοίχο αντιστήριξης, εξαιτίας των μετακινήσεων που εκδηλώθηκαν το 2010, καθώς και πτώσεις δέντρων.

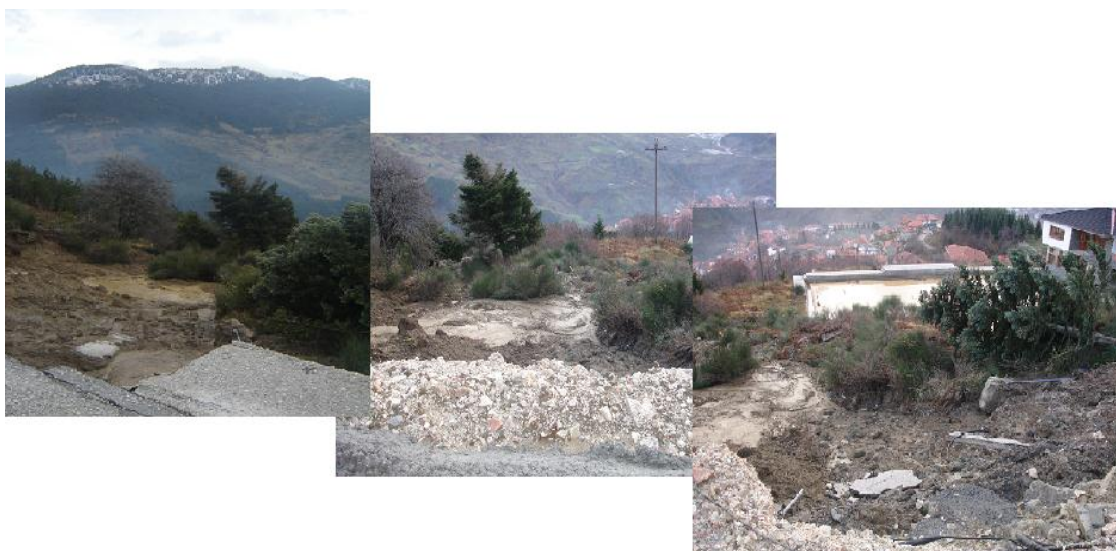
Εικόνα 3.21: Παλαιές και νέες μετακινημένες εδαφικές μάζες, κατάντη του Εθνικού δρόμου, όπου σε μερικές θέσεις έχουν μεγάλο πάχος αποτελώντας κίνδυνο για τις κατοικίες που είναι χτισμένες στη δυτική πλευρά του δρόμου (οικία Τσιρογιάννη) και το παγοδρόμιο.

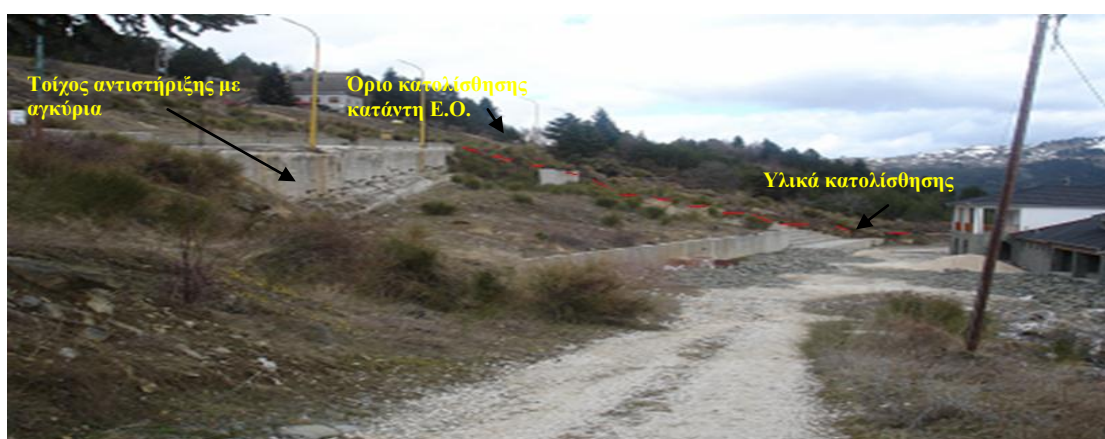
Εικόνα 3.22: Τοίχος αντιστήριξης με αγκύρια ανάντη του παγοδρομίου και κατάντη του Εθνικού δρόμου.

Στον Εθνικό δρόμο ανάντη του παγοδρομίου, πάνω από τις κερκίδες έχει κατασκευαστεί τοίχος αντιστήριξης με αγκύρια (Εικόνα 3.22). Από τη μετακίνηση των αγκυρώσεων του τοίχου, συμπεραίνεται ότι εκδηλώνονται ερπυσμοί και μετακινήσεις στην περιοχή. Ένδειξη μετακινήσεων αποτελούν και οι ανοιχτές ρωγμές των τοίχων αντιστήριξης ανάντη του δρόμου, καθώς και οι κλίσεις των σημάτων σήμανσης.

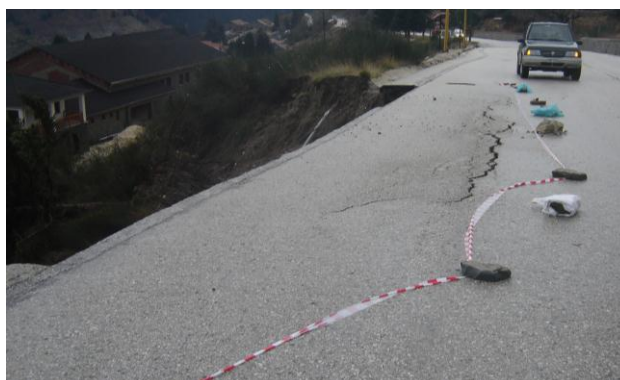
Εικόνα 3.23: Ρωγμές στο οδόστρωμα του Εθνικού δρόμου Ιωαννίνων-Τρικάλων. Απαιτούνται συρματοκιβώτια κατάντη του δρόμου για τη συγκράτησή του.

Μεγάλη ρωγμή και σπασίματα εξαιτίας αυτής της μετακίνησης, παρατηρήθηκαν στον παλιό Εθνικό δρόμο (Εικόνα 3.23). Οι ανοιχτές ρωγμές που υπάρχουν παράλληλα προς το οδόστρωμα (Εικόνα 3.24), βορειότερα αυτής της θέσης, αποτελούν ένδειξη μελλοντικής μετακίνησης και συγκεκριμένα πιθανής ανατροπής τους.

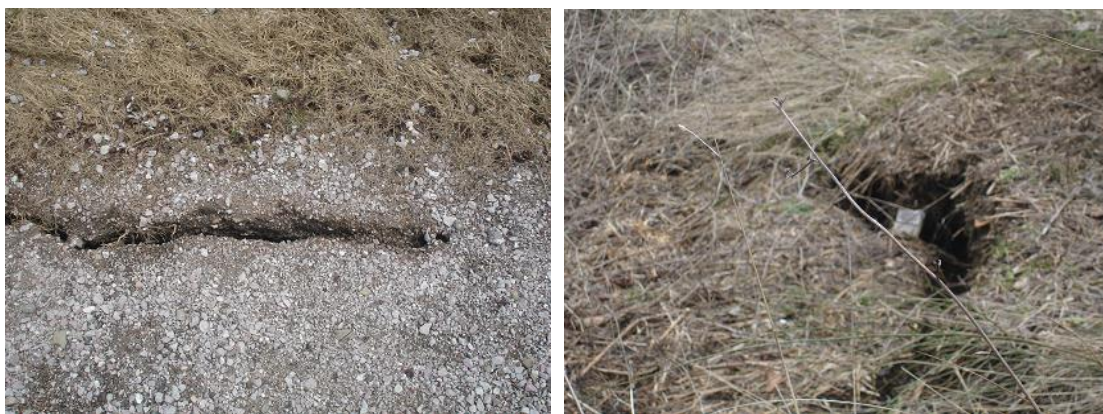
Εικόνα 3.24: Αποψη ανοιχτών ρωγμών παράλληλες προς το οδόστρωμα, βορειότερα από τη θέση κατολίσθησης.

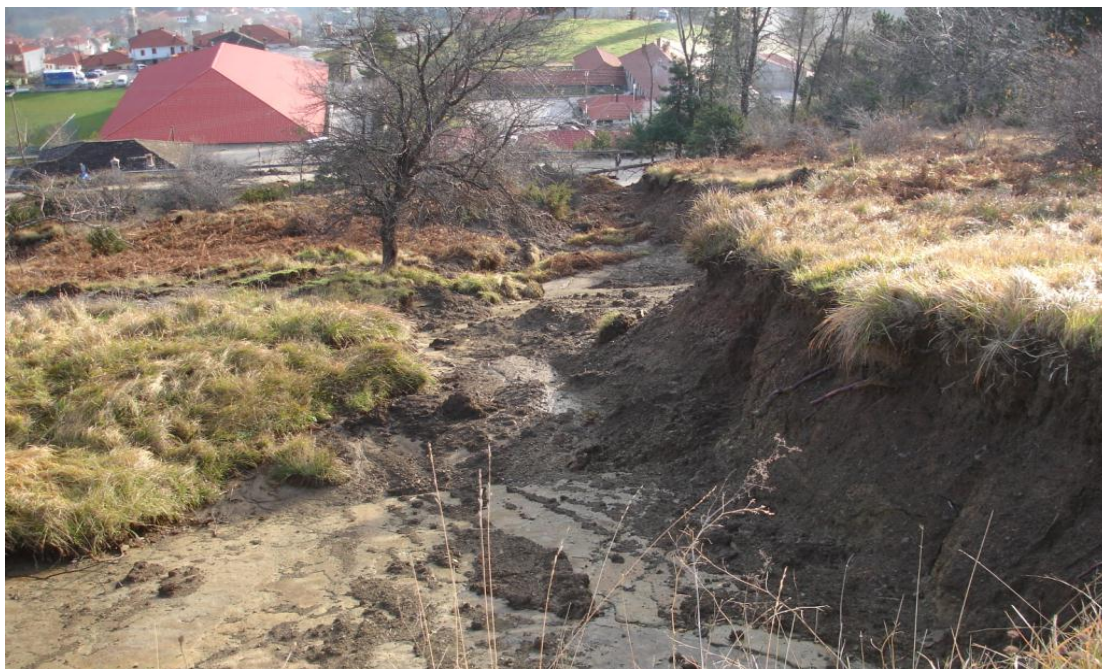
Εικόνα 3.25: Άποψη της κατολίσθησης ανάντη του εθνικού δρόμου Ιωαννίνων-Τρικάλων.

Επιπλέον, κατά μήκος του εθνικού δρόμου και κυρίως πάνω από το δρόμο (θέση Τελεφερίκ) εκδηλώθηκε κατολίσθηση το Νοέμβριο του 2010 (Εικόνα 3.25). Παλαιότερα, είχαν κατολισθήσει υλικά και ισορρόπησαν οριακά στη θέση που βρίσκονται σήμερα, καλύπτοντας τα στρώματα των παχυστρωματωδών ιλυολίθων. Τα υλικά αυτά αποτελούνται από μεγάλα θραύσματα ιλυολίθων και ογκολίθους ψαμμιτών (αναμοχλευμένο υλικό) (Εικόνα 3.26). Τα κατολισθημένα υλικά πέρασαν το δρόμο χωρίς ευτυχώς, να προκαλέσουν ζημιές στα κατάντη οικοδομήματα, π.χ. κολυμβητήριο, Κέντρο Υγείας, ΜΕΚΔΕ, Πυροσβεστική, Κέντρο Περιβάλλοντος, ή και ανθρώπινα θύματα. Πρόκειται για μία ενεργή κατολίσθηση, αφού παρατηρήθηκε, σε χρονικό διάστημα δύο μηνών περίπου, μικρή μετακίνηση των κατολισθημένων υλικών προς το δρόμο, τα οποία δεν έχουν απομακρυνθεί από εκεί. Η διαμονή, για μεγάλο χρονικό διάστημα, αυτών των υλικών στη συγκεκριμένη θέση, φορτίζει επιπρόσθετα την περιοχή και ενδεχομένως μπορεί να συντελέσει σε νέα κατολίσθηση.

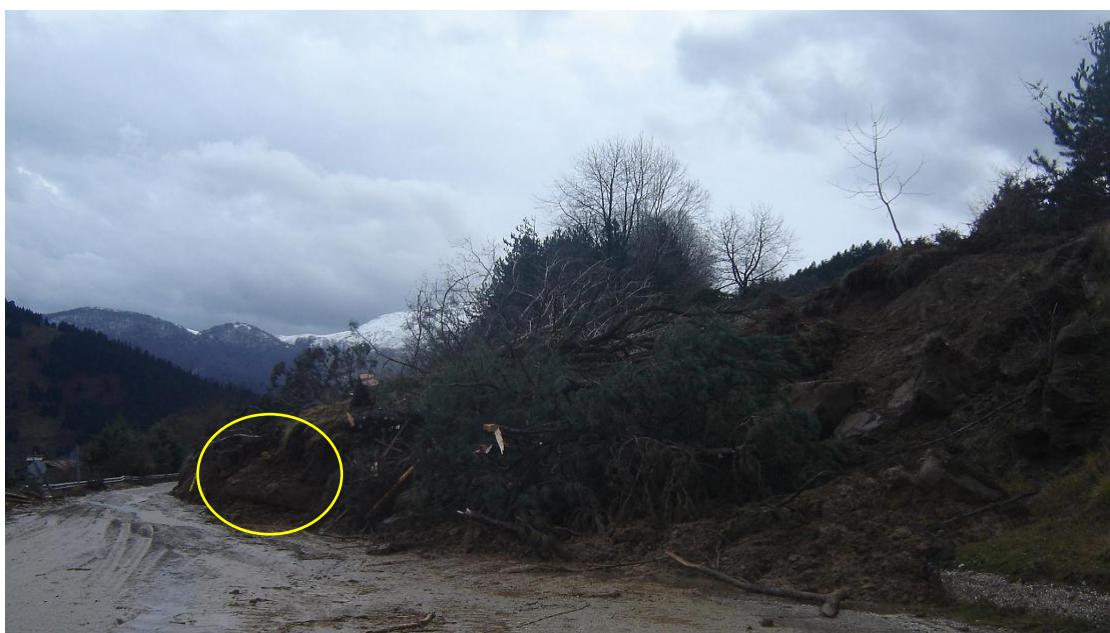
Εικόνα 3.26: Άποψη κατολίσθησης που εκδηλώθηκε ανάντη του εθνικού δρόμου. Τα μετακινούμενα υλικά κατέληξαν στον εθνικό δρόμο. Διακρίνεται η πτώση μεγάλων δέντρων και ογκόλιθοι ψαμμιτών.

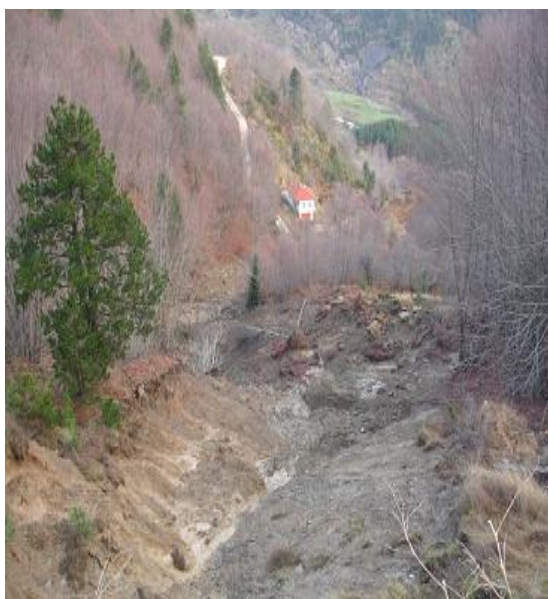
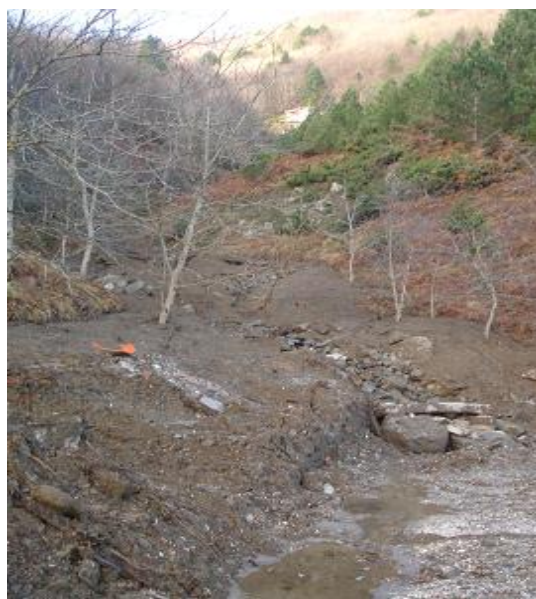
Εικόνα 3.27: (α) Άποψη κατολίσθησης. (β) Λασποροές οι οποίες οδηγούνται προς Α (ΝΑ) του Μετσόβου.

πέρασαν το δρόμο και κατέληξαν ανατολικά, νοτιοανατολικά του Μετσόβου (Εικόνα 3.27). Λασποροές κατέληξαν στην οικία Τσουτσοπλίδη (Εικόνα 3.28), σε συνεργείο αυτοκινήτων και αλλού.

Η αποκατάσταση των κατολισθητικών φαινομένων, που εκδηλώθηκαν στον παλιό Εθνικό δρόμο και κατόντη αυτού και η αποφυγή νέων, πρέπει να γίνει άμεσα, εξαιτίας των εγκαταστάσεων που υπάρχουν κατόντη του δρόμου, οι οποίες αναφέρθηκαν παραπάνω. Απαραίτητη είναι η απομάκρυνση των μεγάλων βράχων (ογκόλιθοι ψαμμιτών), η ομαλοποίηση του πρανούς, η κατασκευή τοίχων αντιστήριξης που θα εδράζονται στα αυτόχθονα στρώματα και η κατευθυνόμενη ροή των νερών.
