ΕΘΝΙΚΟ ΜΕΤΣΟΒΙΟ ΠΟΛΥΤΕΧΝΕΙΟ

Μεταπτυχιακή Εργασία

*“Τα προβλήματα των κατολισθήσεων στην
ευρύτερη περιοχή του Μετσόβου”*

Μέτσοβο, Ιούλιος 2011

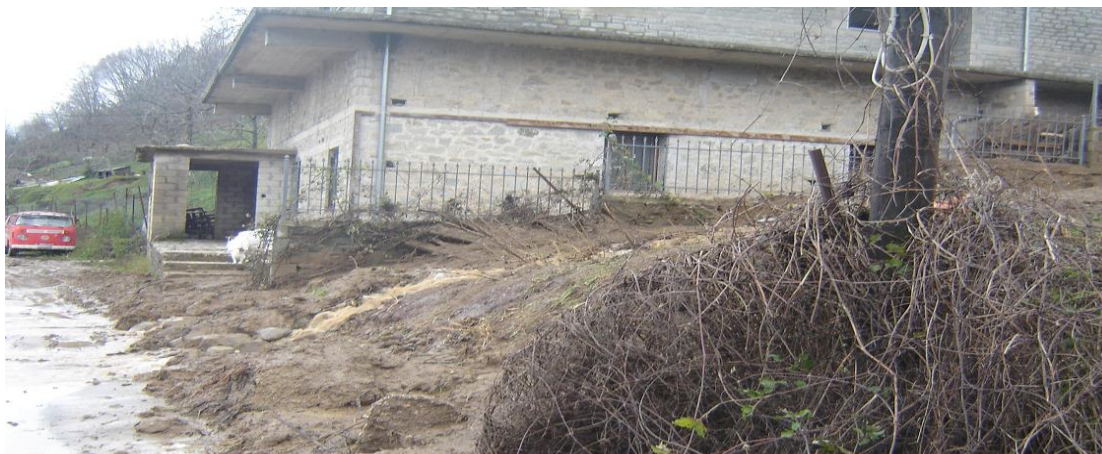
Εικόνα 3.28: Άποψη λασποροών Α (ΝΑ) του Μετσόβου (Βρύση Καϊλή), κατευθύνονται στην οικία και στο δρόμο.

πέρασαν το δρόμο και κατέληξαν ανατολικά, νοτιοανατολικά του Μετσόβου (Εικόνα 3.27). Λασποροές κατέληξαν στην οικία Τσουτσοπλίδη (Εικόνα 3.28), σε συνεργείο αυτοκινήτων και αλλού.

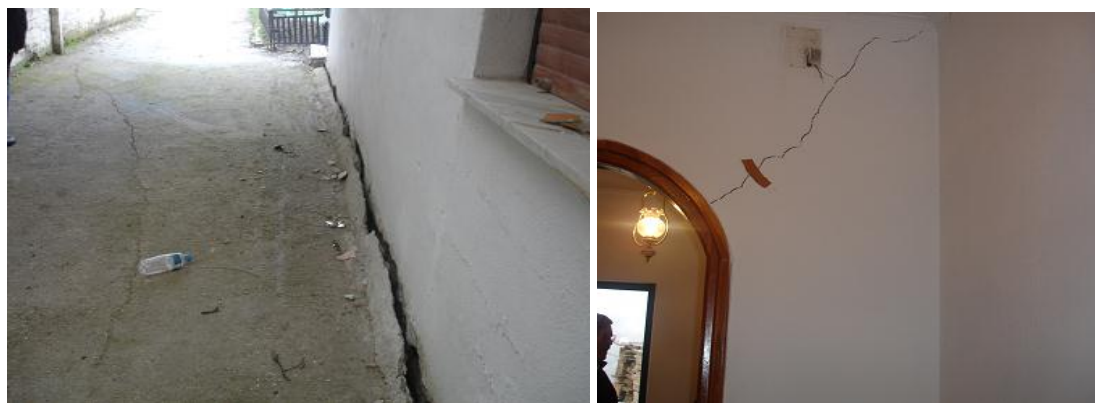
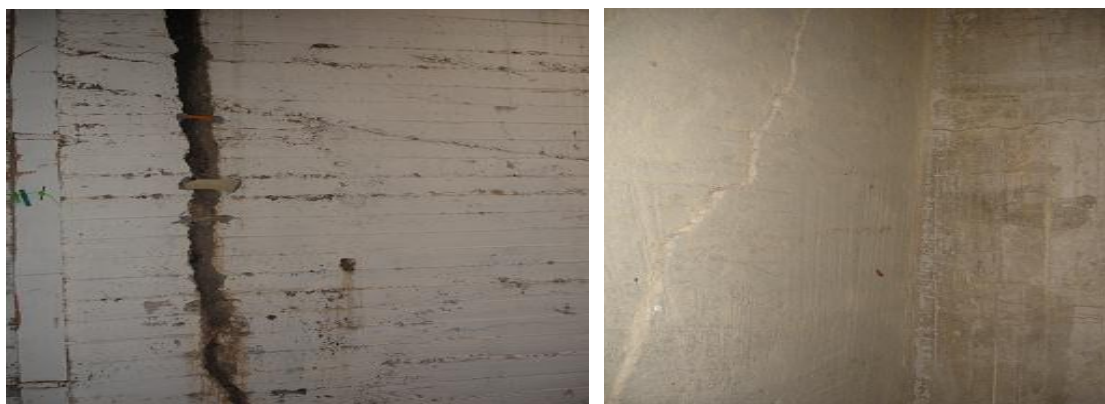
Εικόνα 3.29: (α) Σπασίματα και ρωγμές στην οικία κ. Κωσταμένα. (β) Ρωγματώσεις στο ξυλουργικό εργοστάσιου του κ. Κωσταμένα.

Χαρακτηριστική κατολισθημένη περιοχή, παλαιότερων και πρόσφατων μετακινήσεων, όπως έχει αναφερθεί, αποτελεί και ο οικισμός του Ανηλίου. Από τις κατολισθήσεις που εκδηλώθηκαν το 2010, προκλήθηκαν σημαντικές ζημιές στην οικία και στο ξυλουργικό εργοστάσιο του κ. Κωσταμένα, που πρόκειται για ένα σχετικά νέο οικοδόμημα (Εικόνα 3.29), καθώς και στο εργοστάσιο κυψελών του κ. Αγγέλη (Εικόνα 3.30), όπου ο έλεγχος των μετακινήσεων αυτών των κτισμάτων, γίνεται με τζαμάκια. Ένδειξη ερπυστικών κινήσεων αποτελεί και η αλλαγή κλίσεως των δέντρων-φυτών στην περιοχή (Εικόνα 3.31). Η οικία του κ. Κωσταμένα δεν κατοικείται πλέον, θα πρέπει να εγκαταλειφθεί άμεσα και το ξυλουργικό εργοστάσιο του κ. Αγγέλη, εξαιτίας των μεγάλων ανοιχτών ρωγμών που παρατηρήθηκαν στην τοιχοποιία και των εδαφικών θραυσμάτων.

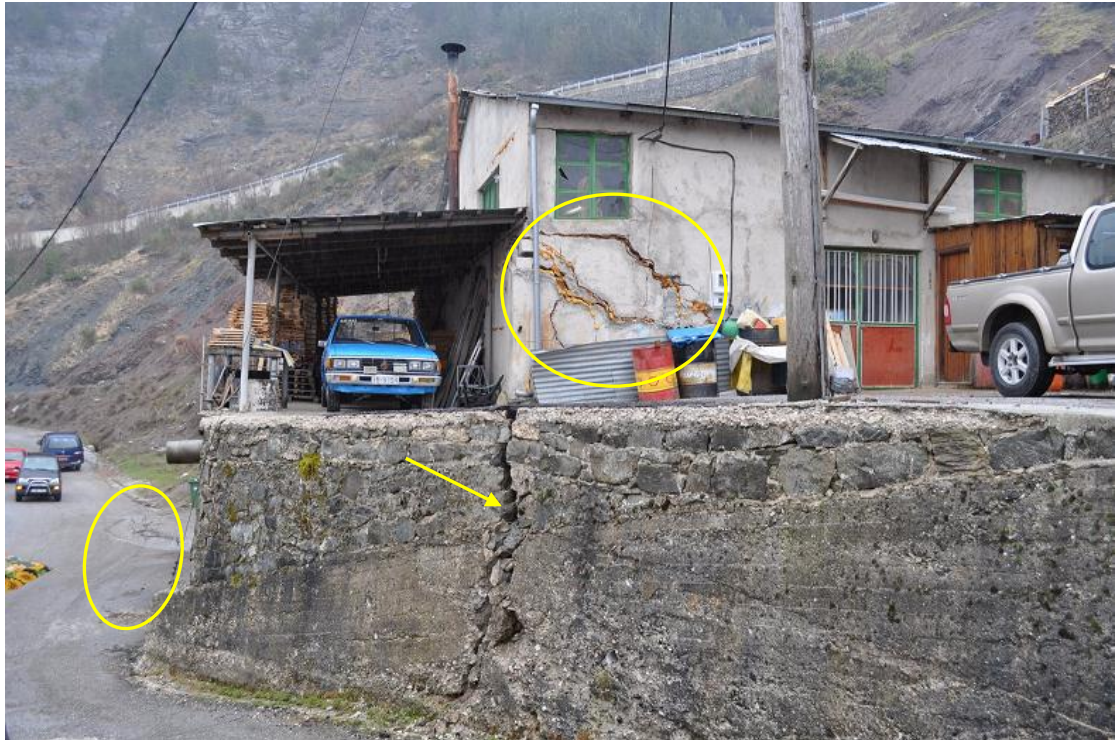
Εικόνα 3.30: Ξυλουργικό εργοστάσιο κ. Αγγέλη. Παρατηρούνται ρωγμές στο οδόστρωμα, στην τοιχοποιία και στο κτήριο.

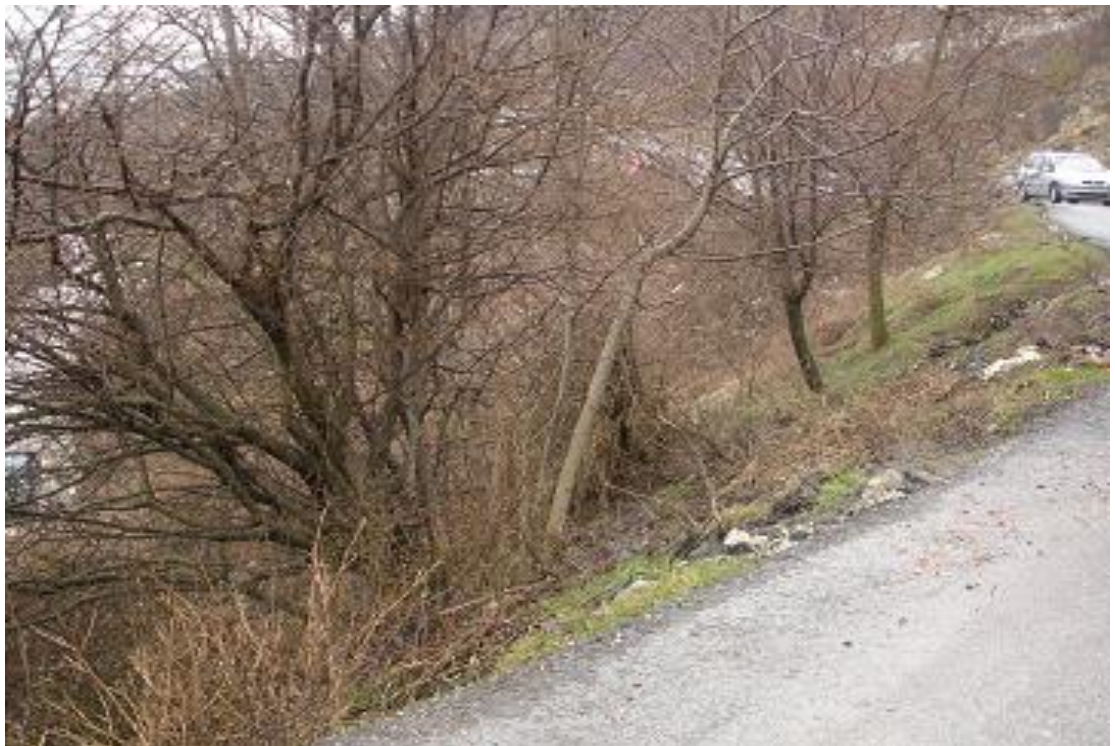
Εικόνα 3.31: Αλλαγή κλίσεως των δέντρων, όπου προκλήθηκε εξαιτίας ερπυσμών και μετακινήσεων.

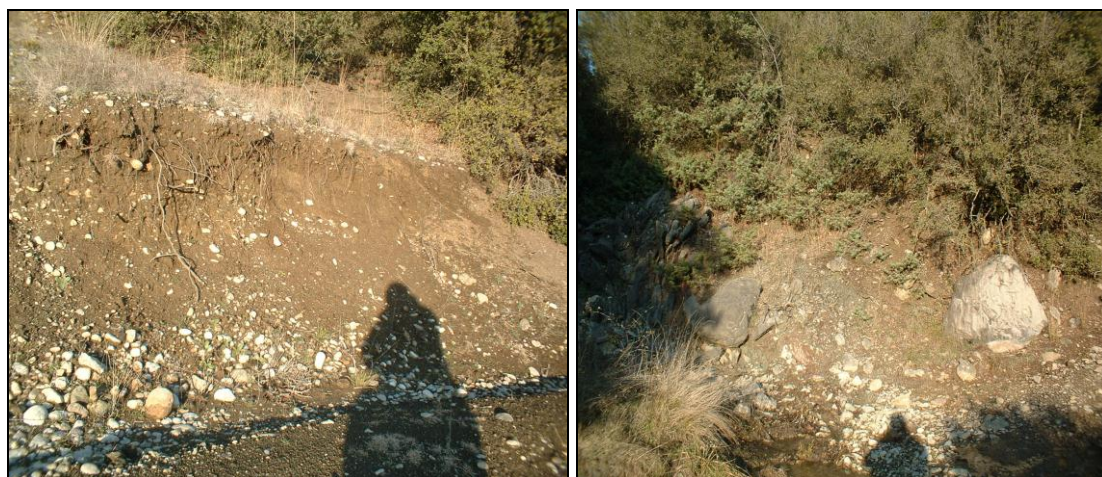
Εικόνα 4.2: Επιφανειακά εδαφικά υλικά που καλύπτουν τα υψηλότερα τμήματα της κεντρικής περιοχής.

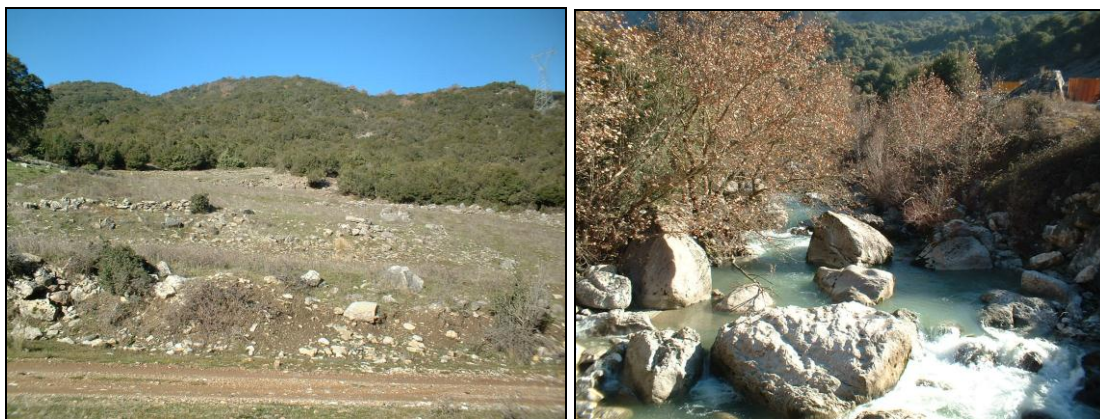
Εικόνα 4.3: (α) Επιφανειακά εδαφικά υλικά που καλύπτουν τα μεσαία τμήματα της κεντρικής περιοχής και (β) η κοίτη του Μετσοβίτικου στη ΝΔ περιοχή, που καλύπτεται από ασβεστολιθικούς ογκόλιθους, προερχόμενους από κατολισθητικά φαινόμενα και οι οποίοι έφραζαν την κοίτη του.

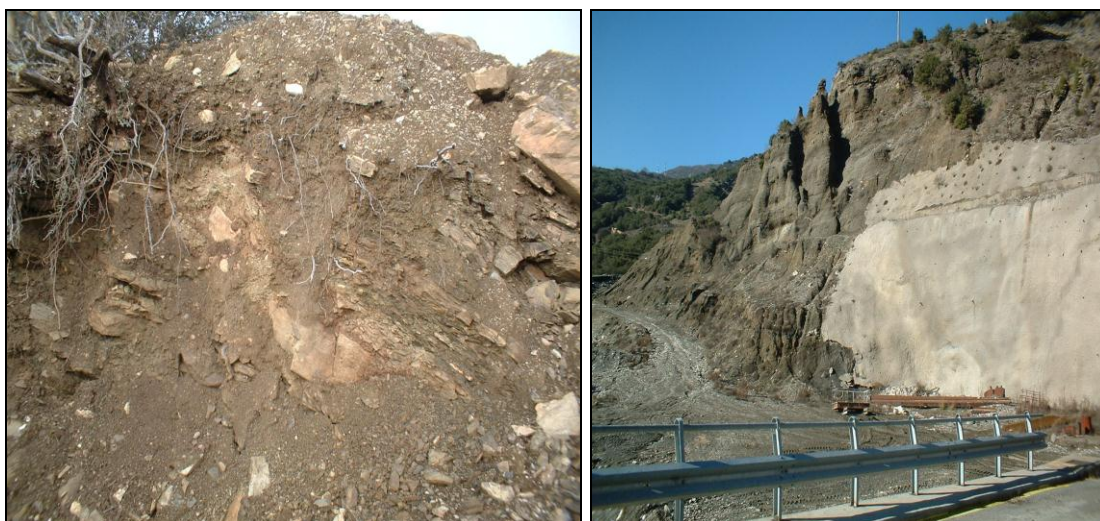
Εικόνα 4.4: (α) Οι επωθημένοι πινδικοί σχηματισμοί, στο υψηλότερο τμήμα της περιοχής και (β) οι κροκαλοπαγείς σχηματισμοί της Ιονίου ζώνης, στο χαμηλότερο ΝΔ τμήμα της περιοχής, όπου διακρίνονται οι διευρυμένες, παρακατακόρυφες διακλάσεις τους.

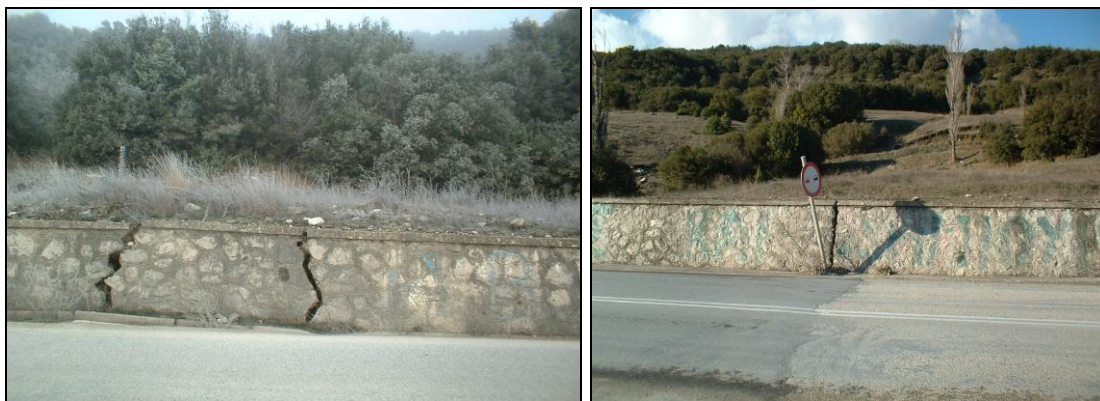
Εικόνα 4.5: (α) Ρωγμές σε τοίχους αντιστήριξης της Εθνικής οδού που διέρχεται από την περιοχή. (β) Επίσης, ένδειξη ερπυσμού αποτελεί το πόσο αποκλίνει η κλίση του σήματος.

Όλα τα παραπάνω επιβεβαιώνονται από την παρουσία συχνών ρωγμών στους μικρού ύψους τοίχους αντιστήριξης (Εικόνα 4.5 (α)), καθώς και σε άλλα τεχνικά έργα της οδού (Εικόνα 4.5 (β)) και στην υφιστάμενη Εθνική Οδό Ιωαννίνων-Καλαμπάκας

(Εικόνα 4.6). Παρατηρήθηκαν ρωγμές από 5 cm έως 10 cm στους αρμούς των τοίχων αντιστήριξης, από 30 cm έως 50 cm στους τοίχους των οχετών και από 5 cm έως 30 cm στο οδόστρωμα της Εθνικής Οδού. Παρόμοιες ρωγμές, παραμορφώσεις, θραύσεις, στην επιφάνεια του εδάφους, δεν έχουν παρουσιαστεί στην υψηλότερη περιοχή, εκτός από ορισμένα κτίσματα στην περιοχή του οικισμού Πρινότοπα (Εικόνα 4.7). Από τις ενδείξεις των κλισιομέτρων αλλά και των επιφανειακών μαρτύρων, προκύπτει ότι στην περιοχή αυτή βρίσκονται σε εξέλιξη κατολισθητικές ή/και ερπυστικές κινήσεις.

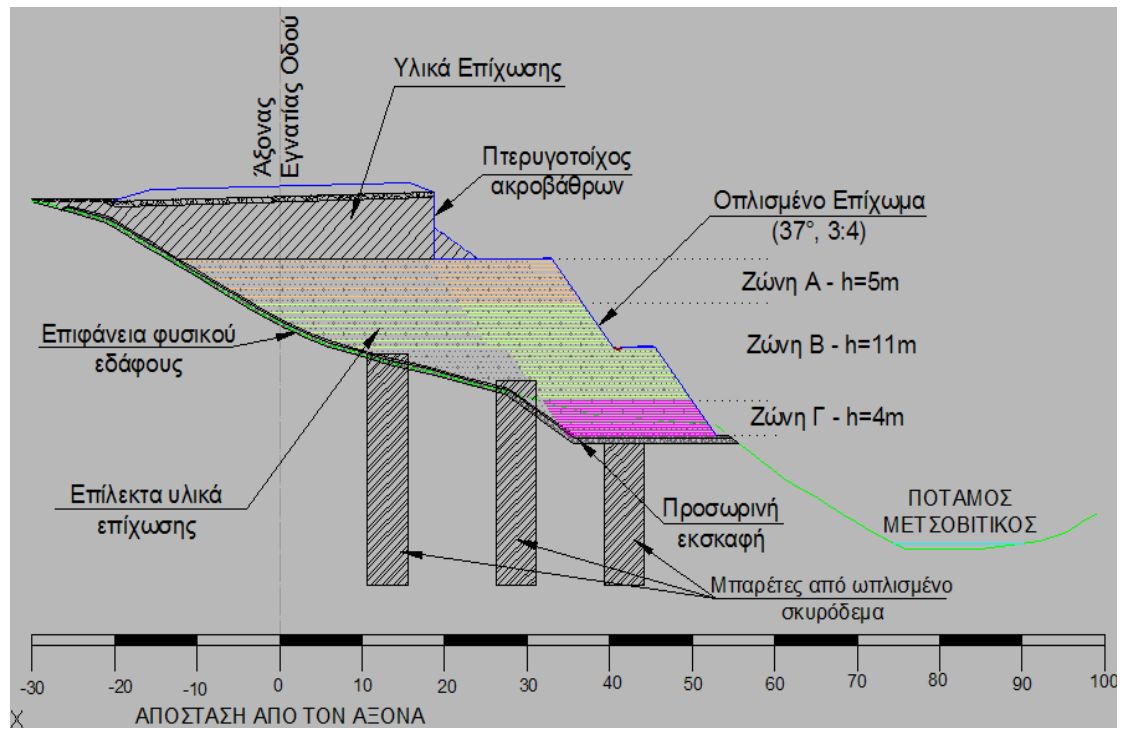
Σχήμα 4.7: Τυπική διατομή επιχώματος στην περιοχή του πόδα ολισθαίνουσας μάζας, στο τμήμα 2.4, στην περιοχή Β (υποπεριοχή Β1) (Φικίρης και Μαυρομάτη, 2007).

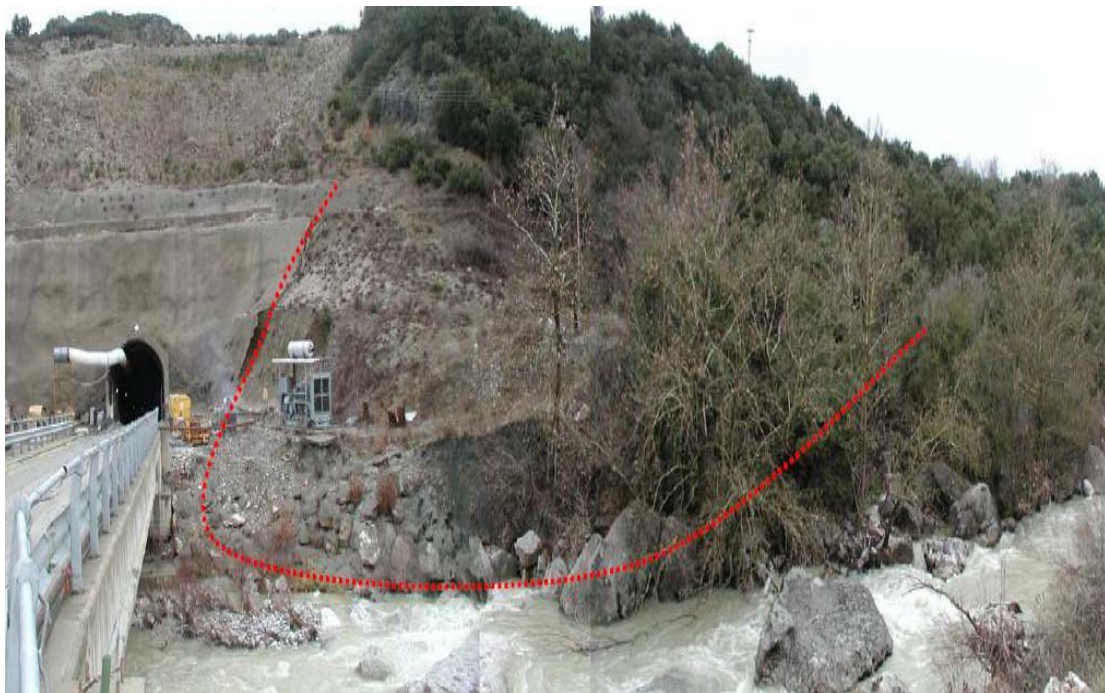
Εικόνα 4.7: Περιοχή κατασκευής του πόδα του οπλισμένου επιχώματος, στο τμήμα 2.4 της Εγνατίας Οδού, στην περιοχή Β (υποπεριοχή Β1). Τα υπάρχοντα έργα της ΔΕΗ και η παρουσία του ποταμού, περιορίζουν την κατασκευή του επιχώματος σε αυτή τη θέση.

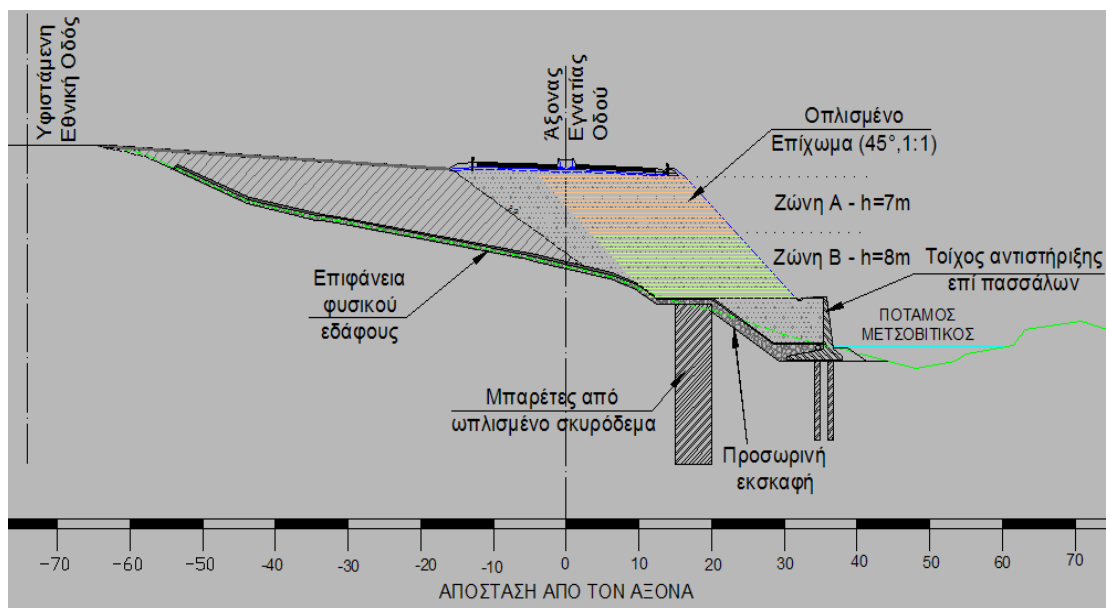
Σχήμα 4.8: Τυπική διατομή επιχώματος στην περιοχή του πόδα ολισθαίνουσας μάζας, στο τμήμα 2.4, στην περιοχή Β (υποπεριοχή Β2) (Φικίρης και Μαυρομμάτη, 2007).

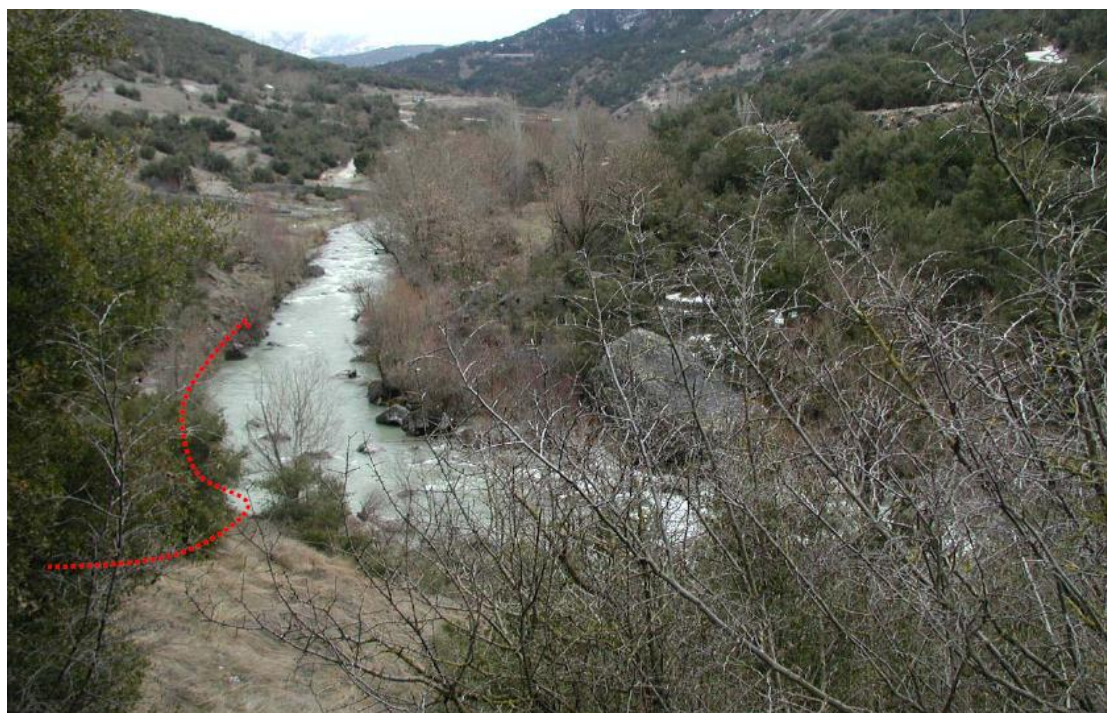
Εικόνα 4.8: Περιοχή κατασκευής του πόδα του οπλισμένου επιχώματος, στο τμήμα 2.4 της Εγνατίας Οδού, στην περιοχή Β (υποπεριοχή Β2).

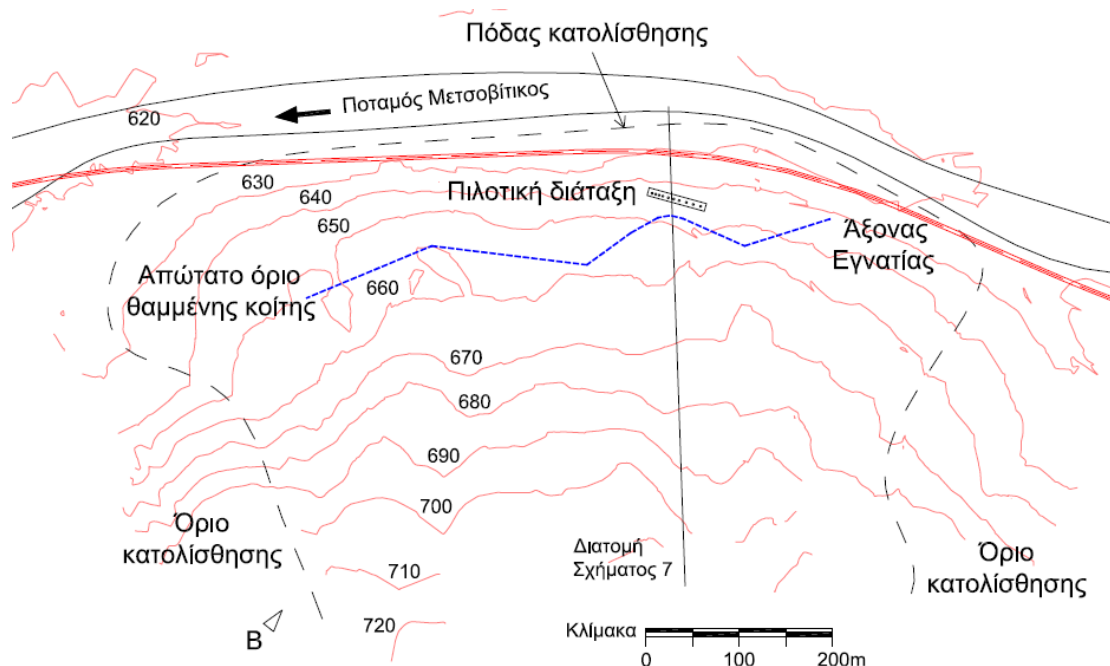
Σχήμα 4.9: Οριζοντιογραφία της κατολίσθησης της περιοχής Β του τμήματος 3.1 (Μ. Περιστέρι - Ανθοχώρι) της Εγνατίας Οδού (Χ.Θ. 1+100 έως Χ.Θ. 1+900) (Καβουνίδης κ.ά., 2005).

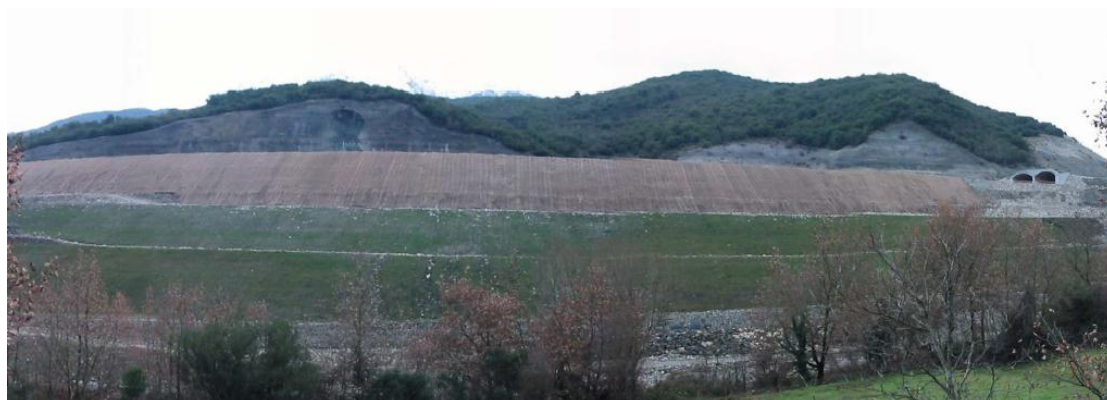
Εικόνα 4.9: Φωτογραφία της κατολίθησης της Περιοχής Δ3 μετά τα έργα σταθεροποίησης και του κατασκευασμένου τεχνικού (Σ2) του τμήματος 3.1 (Μ. Περιστέρι-Ανθοχώρι) της Εγνατίας Οδού. Στο βάθος αριστερά διακρίνεται η είσοδος της σήραγγας Ανθοχωρίου.

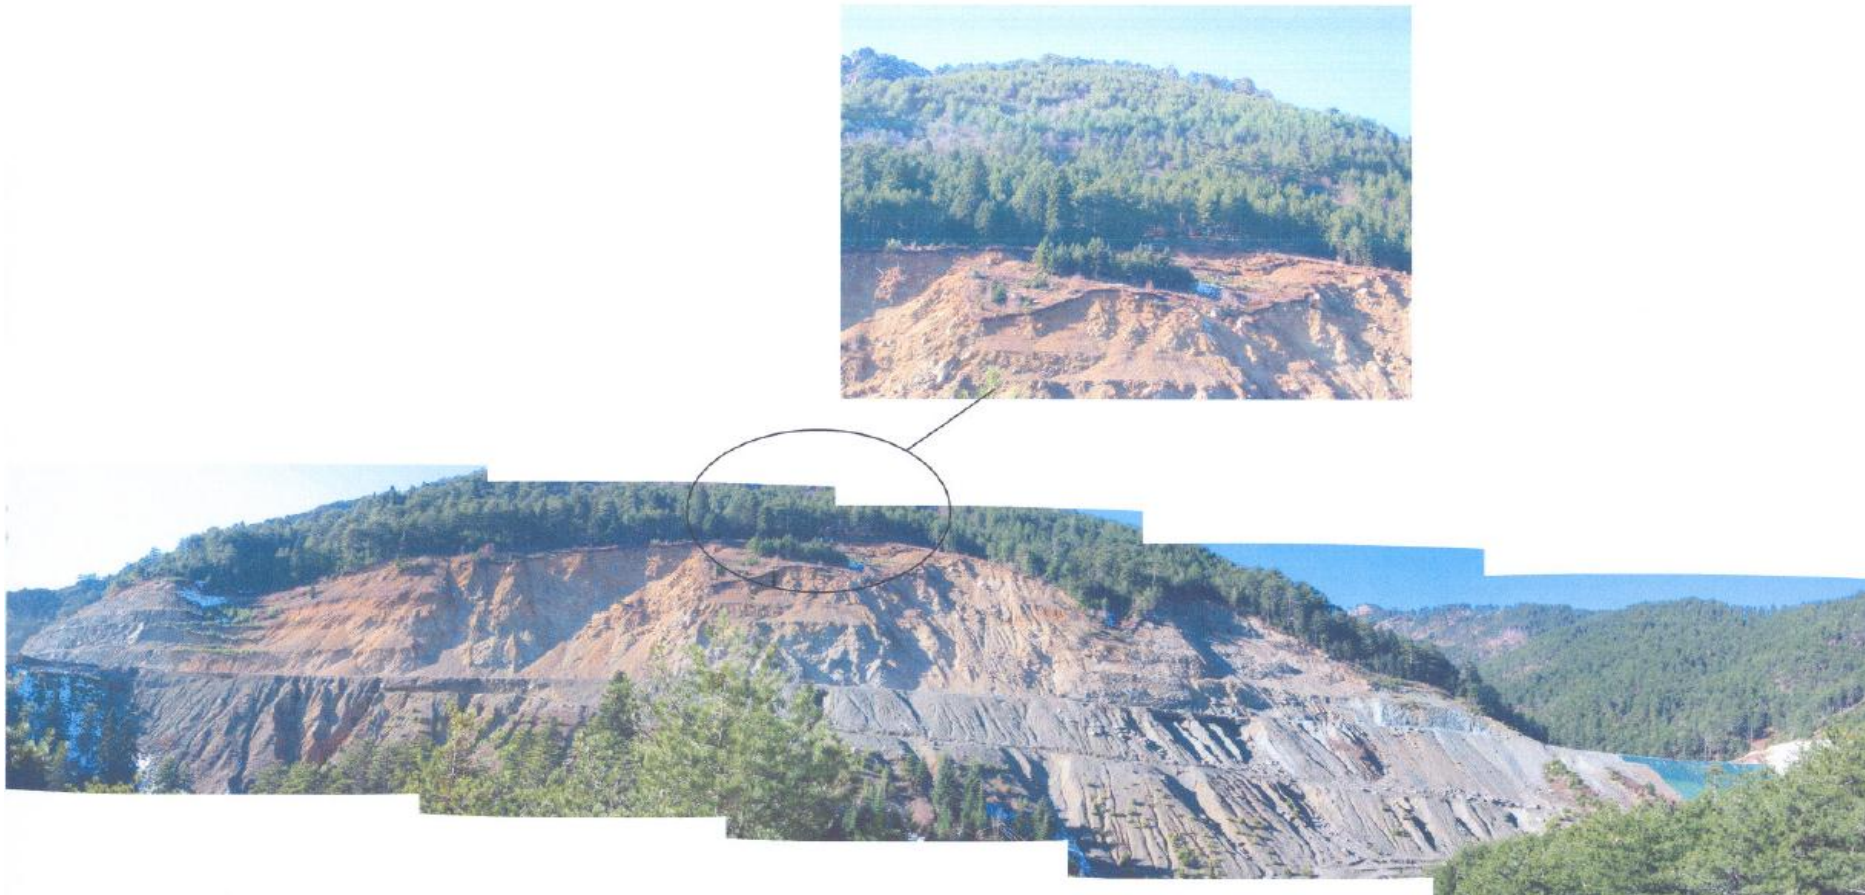
Εικόνα 4.10: Πανοραμική άποψη του Μεγάλου Ορύγματος και της κατάντη περιοχής δεξιά του άξονα του έργου. Διακρίνονται τα ίχνη των εκδηλωμένων αστοχιών και των χαραδροδιαβρώσεων. Στην άνω φωτογραφία διακρίνεται η ανάντη του χείλους του ορύγματος ολισθημένη περιοχή.

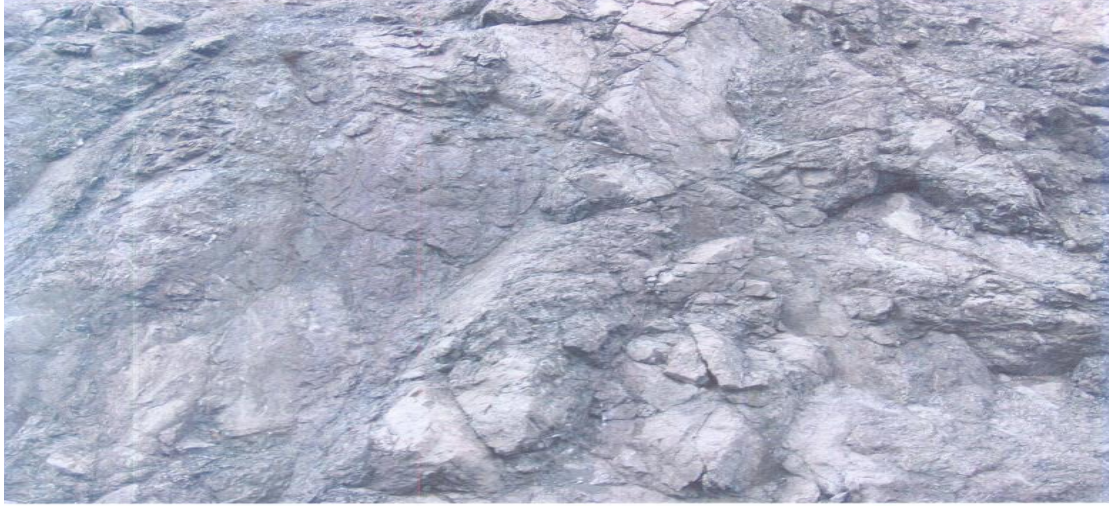
Εικόνα 4.12: Άποψη της βασικής οφιολιθικής βραχώμαζας, αριστερά του αριστερού κλάδου, όπου διακρίνονται η καλή ποιότητα της βραχώμαζας και τα ίχνη των εκδηλωμένων δομικών αστοχιών.

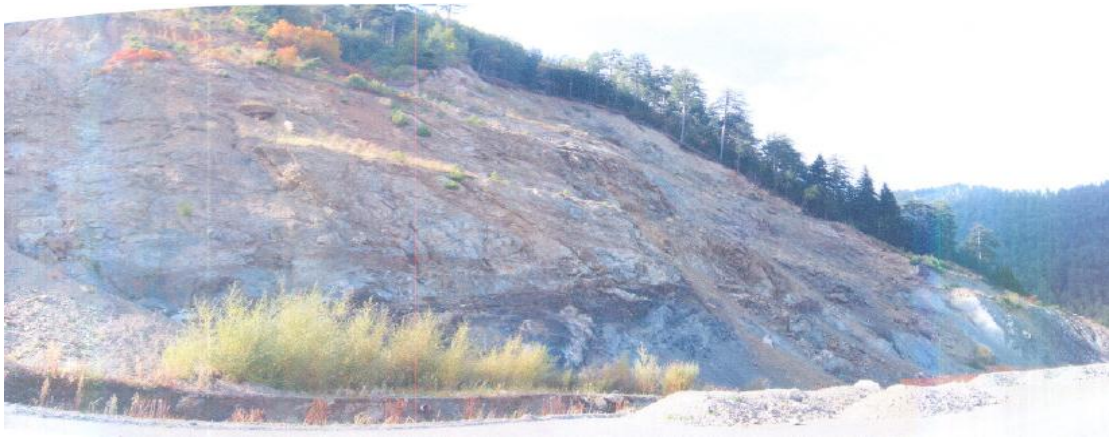
Εικόνα 4.13: Άποψη του Μεγάλου Ορύγματος, όπου διακρίνονται στον πόδα του πρανούς υπερβασικοί σχηματισμοί, αποτελούμενοι από οφιολιθικά μίγματα με ράκη ασβεστολίθων και σερπεντινίτες σε εναλλαγές.

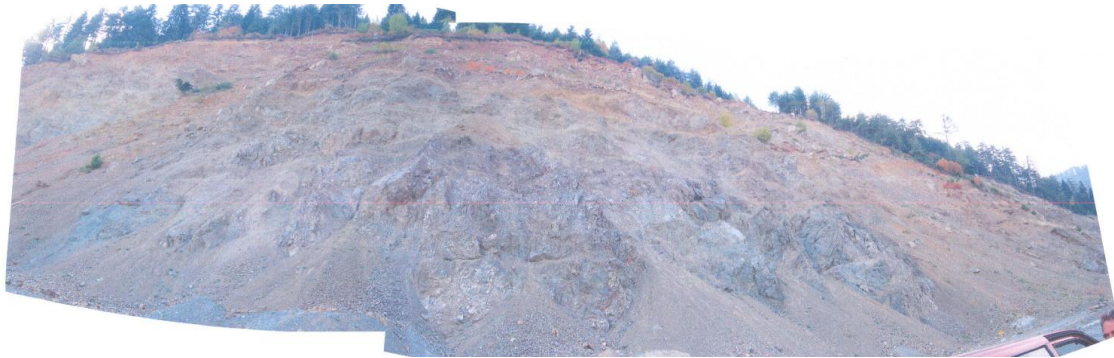
Εικόνα 4.14: Άποψη της περιοχής του Μεγάλου Ορύγματος (Χ.Θ. 18+500 έως 18+630). Διακρίνεται η βραχώμαζα στον πόδα του πρανούς, οι εδαφικές μάζες ανάντη και οι ριπιδιακοί κώνοι.

- Το υπόβαθρο κατά μήκος του κατασκευασμένου παλαιού αριστερού κλάδου και του διαμορφωμένου καταστρώματος (από Χ.Θ. 18+335 έως Χ.Θ. 18+575 περίπου), αποτελούν οι περιδοτίτες, ενώ από Χ.Θ. 18+575 έως και τη σήραγγα Κωσταράκου, εμφανίζονται σερπεντινίτες και τα οφιολιθικά μίγματα, με τις εμφανίσεις των συνοδών ιζημάτων (Νάσκος και Δημαράς, 2005) (Εικόνες 4.14 και 4.15).

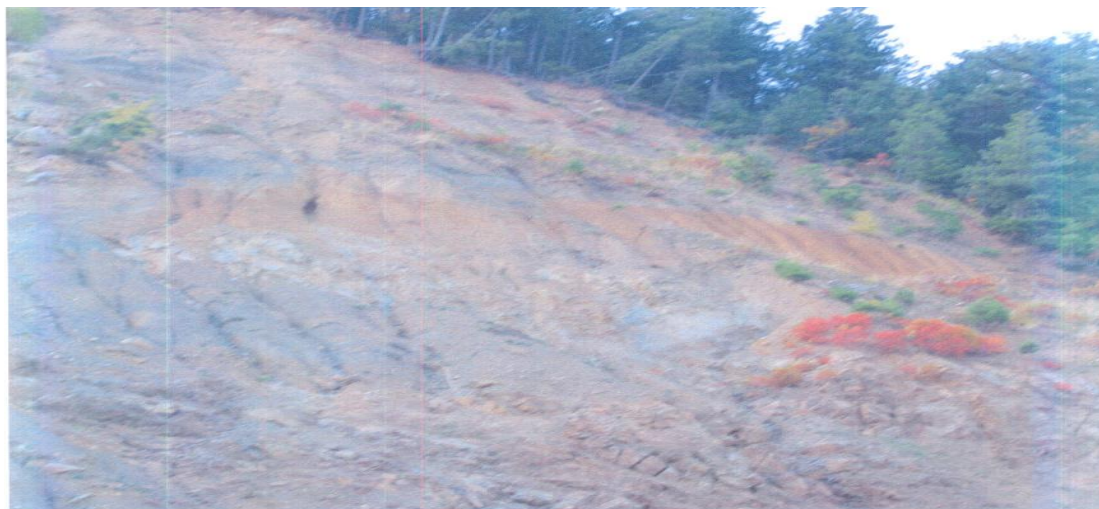
Εικόνα 4.15: Άποψη αργιλοποιημένης ζώνης μεγάλου πάχους. Διακρίνονται έντονες αστάθειες, ίχνη εδαφικών αστοχιών και πτώσεις δέντρων.

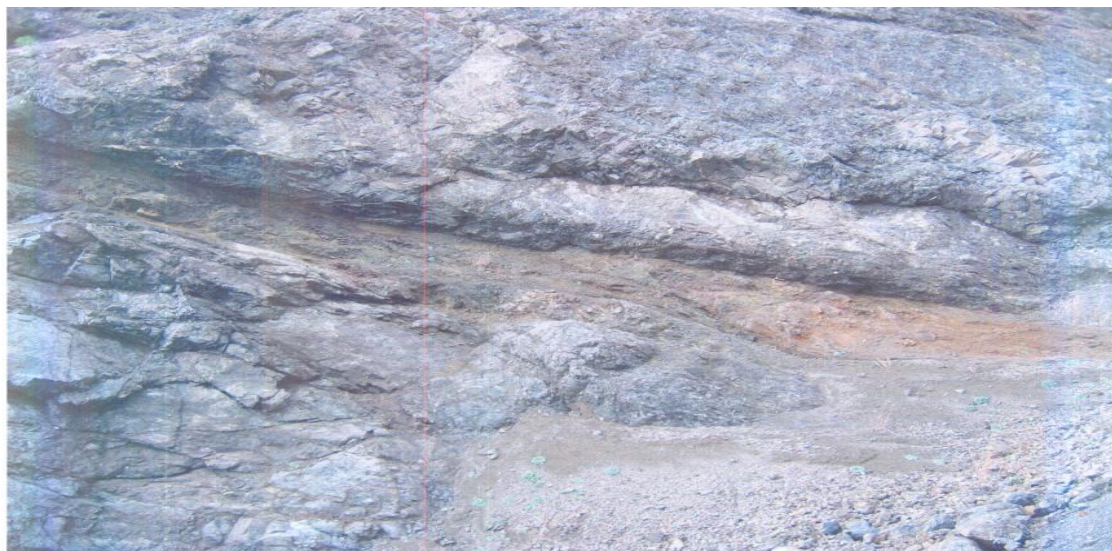
Εικόνα 4.16: Ρήγμα οριζόντιας μετατόπισης, μεγάλου μήκους.

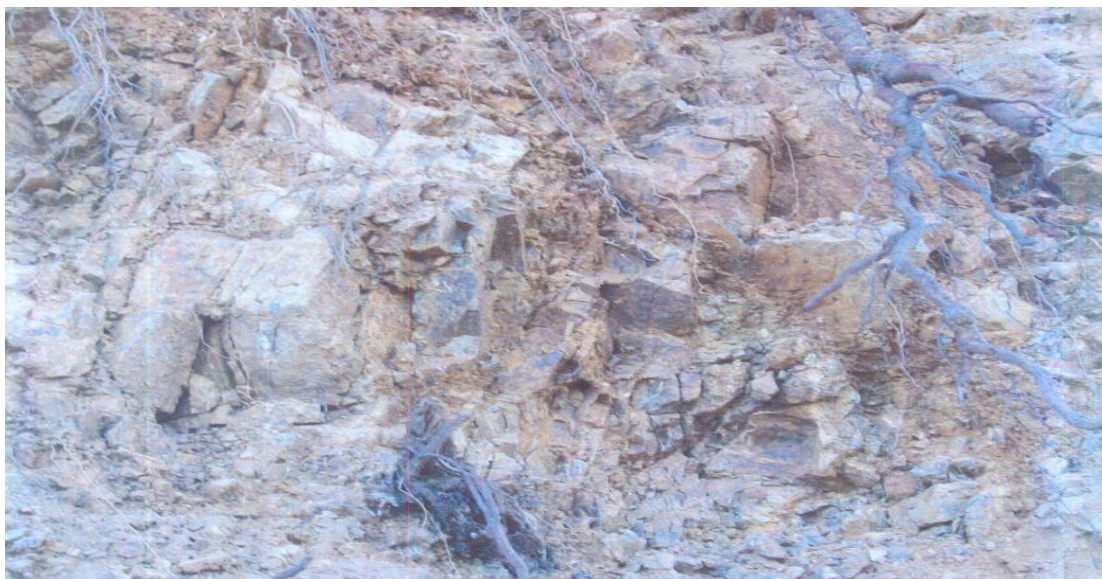
Εικόνα 4.17: Άποψη της κερματισμένης-σχιστοποιημένης-αποσαθρωμένης υπερβασικής οφιολιθικής βραχώμαζας.

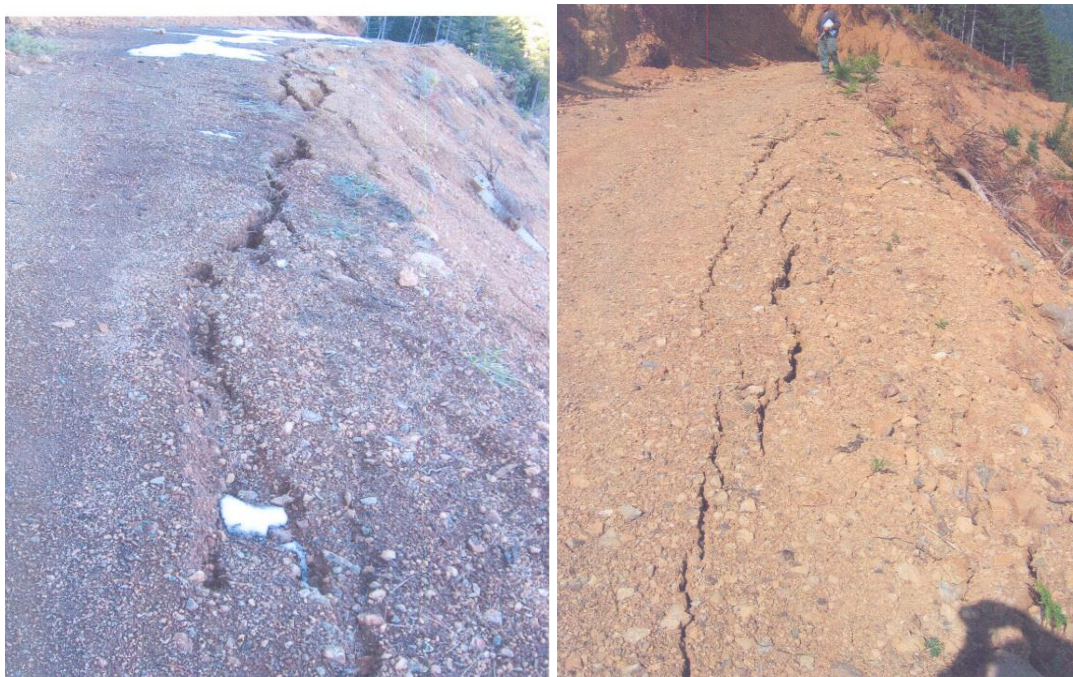
Εικόνα 4.18: Ανοιχτές εφελκυστικές ρωγμές και επιμήκεις θραύσεις μεγάλου μήκους, στις τεχνητές επιχώσεις, κατά μήκος του χείλους του ορύγματος.

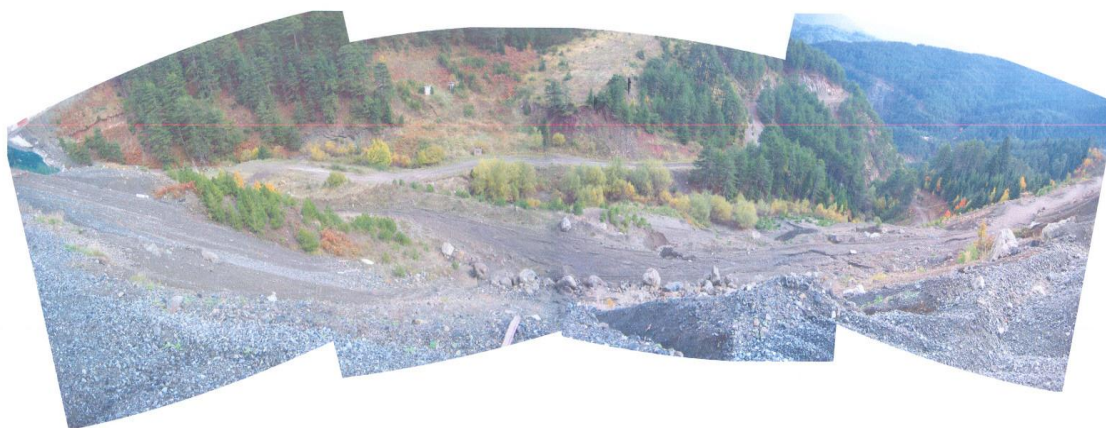
Εικόνα 4.19: Άποψη της περιοχής, δεξιά του δεξιού κλάδου. Παρατηρείται αριστερά το οπλισμένο επίχωμα, στο ρέμα κατάντη της εισόδου της σήραγγας Κωσταράκου, καθώς επίσης διακρίνονται και έντονες διαβρώσεις.

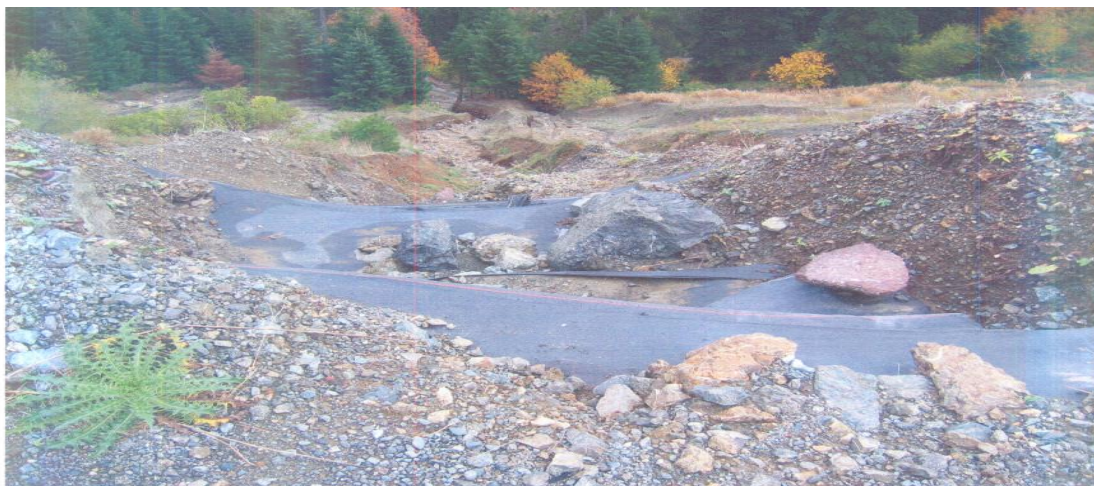
Εικόνα 4.20: Βελτίωση του χείλους των τεχνητών επιχώσεων κατά μήκος του μεγάλου ορύγματος με χρήση γεώπανων. Κατόντη διακρίνονται οι έντονες διαβρώσεις και η φυτοκαλυμμένη περιοχή.

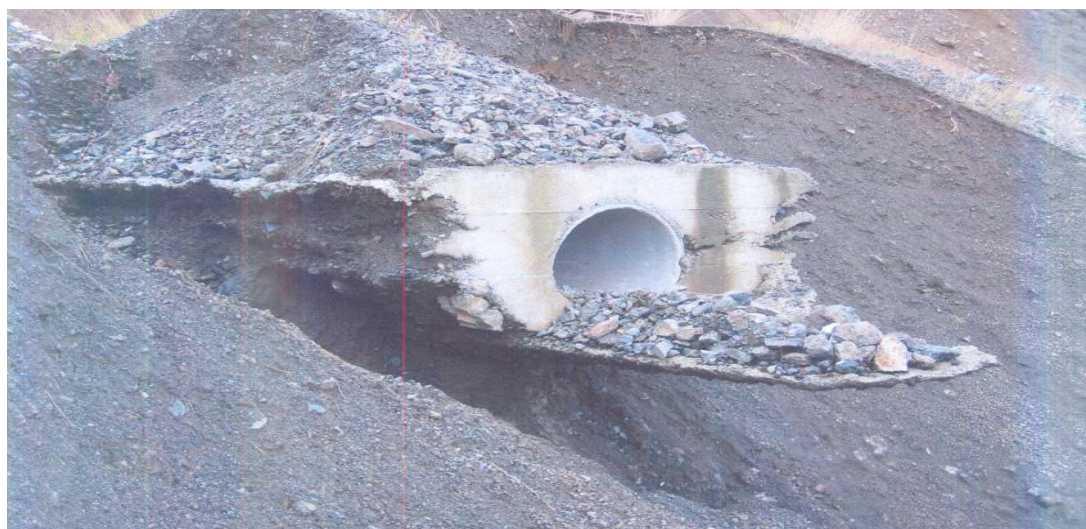
Εικόνα 4.21: Σωληνωτός οχετός (έξοδος) από τις υδραυλικές υποσκαφές στις τεχνητές επιχώσεις.

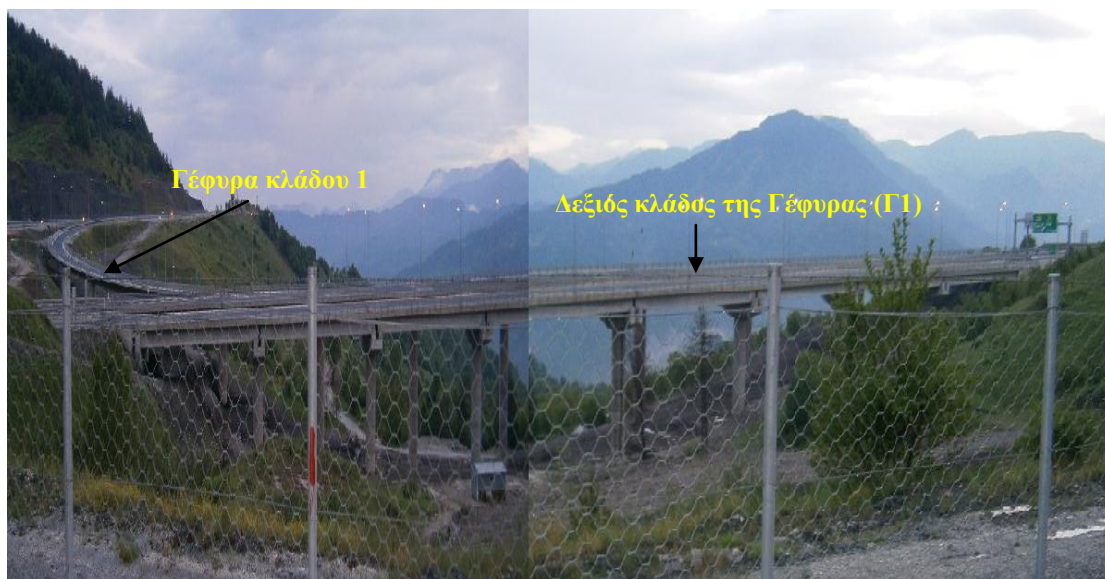
Εικόνα 4.23: Άποψη της γέφυρας (Γ1) των δύο ανεξάρτητων κλάδων και της γέφυρας κλάδου εξόδου, με κατεύθυνση προς την Παναγία.

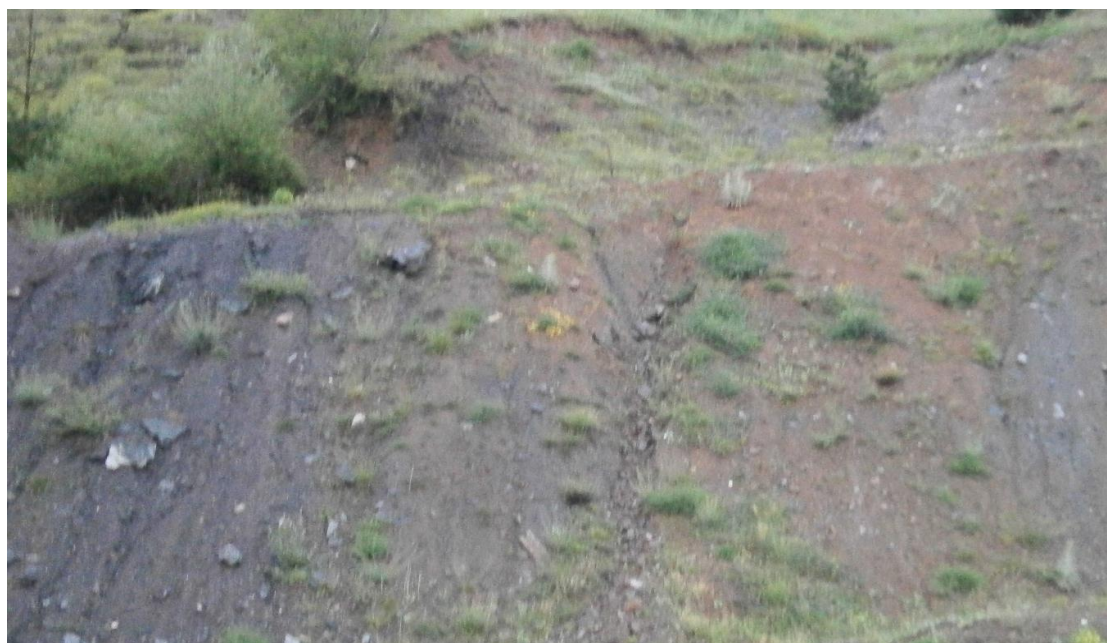
Εικόνα 4.24: Διαβρώσεις και μετακινήσεις στο φρύδι του πρανούς.

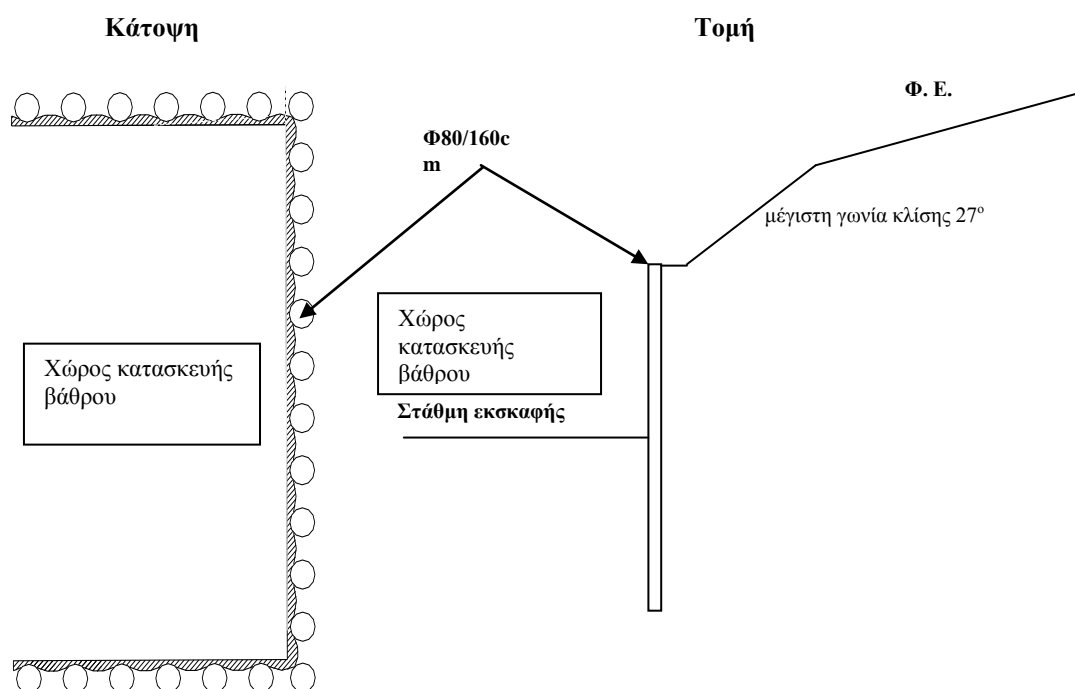
Σχήμα 4.18: Σκαρίφημα που παρουσιάζει τη λύση θεμελίωσης των γεφυρών στις περιοχές των μεσόβαθρων M4, M5, M6, M7, M8, M1κ, M2κ, M3κ, M4κ και των ακροβάθρων A8, A9, A5κ (για μέγιστη γωνία κλίσης 27^ο) (Αστερίου κ.α., 2005).

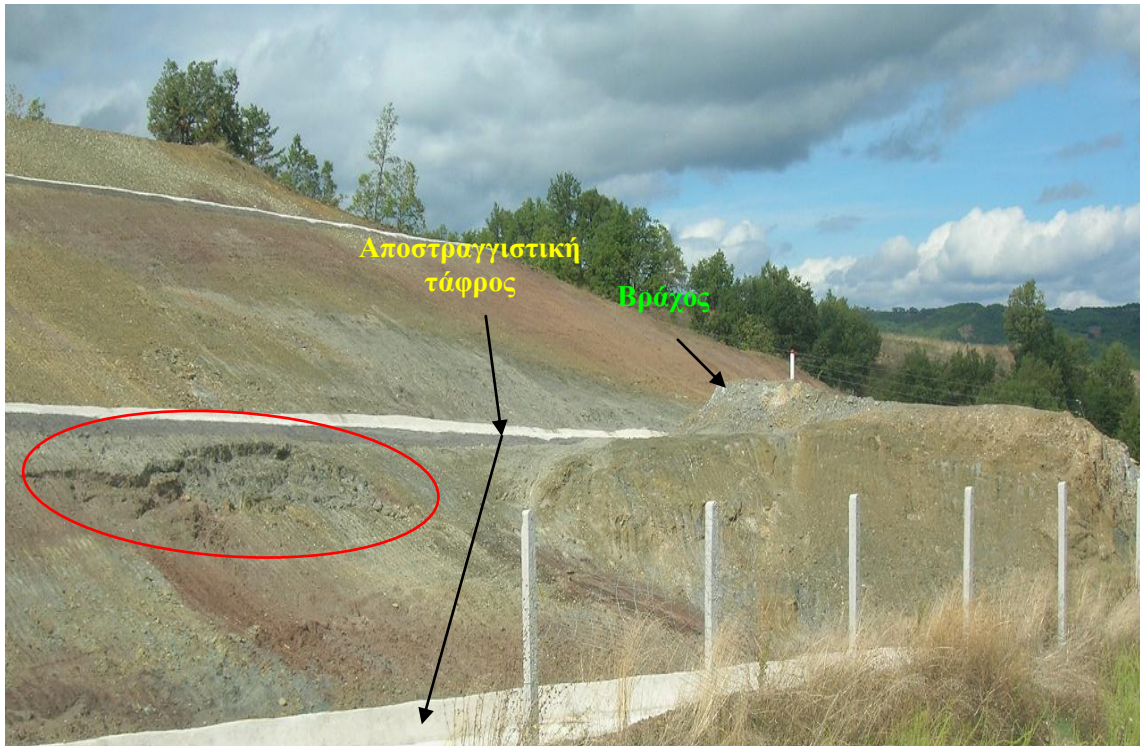
Εικόνα 4.24: Άποψη χαμηλού επιχώματος Ε6 αριστερά του αριστερού κλάδου της Ε.Ο. Σημειώνονται ο βράχος (όριο μεταξύ υψηλού και χαμηλού επιχώματος) που λειτουργεί σταθεροποιητικά στο επίχωμα και οι ρωγμές-σπασίματα που έχουν προκληθεί στο επίχωμα.

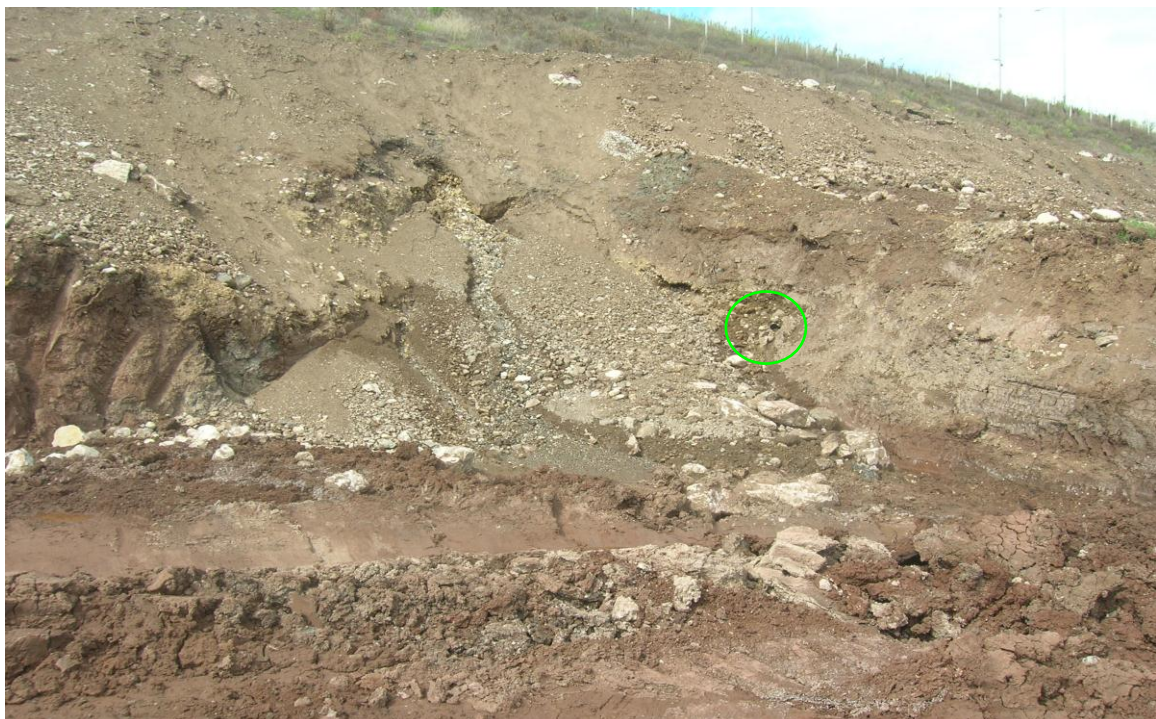
Εικόνα 4.25: Άποψη υψηλού επιχώματος Ε6 κατάντη του δεξιού κλάδου της Ε.Ο. Παρατηρούνται αστοχίες στο σώμα του επιχώματος, αγωγός εκτόνωσης του νερού από το επίχωμα και έντονη υγρασία.

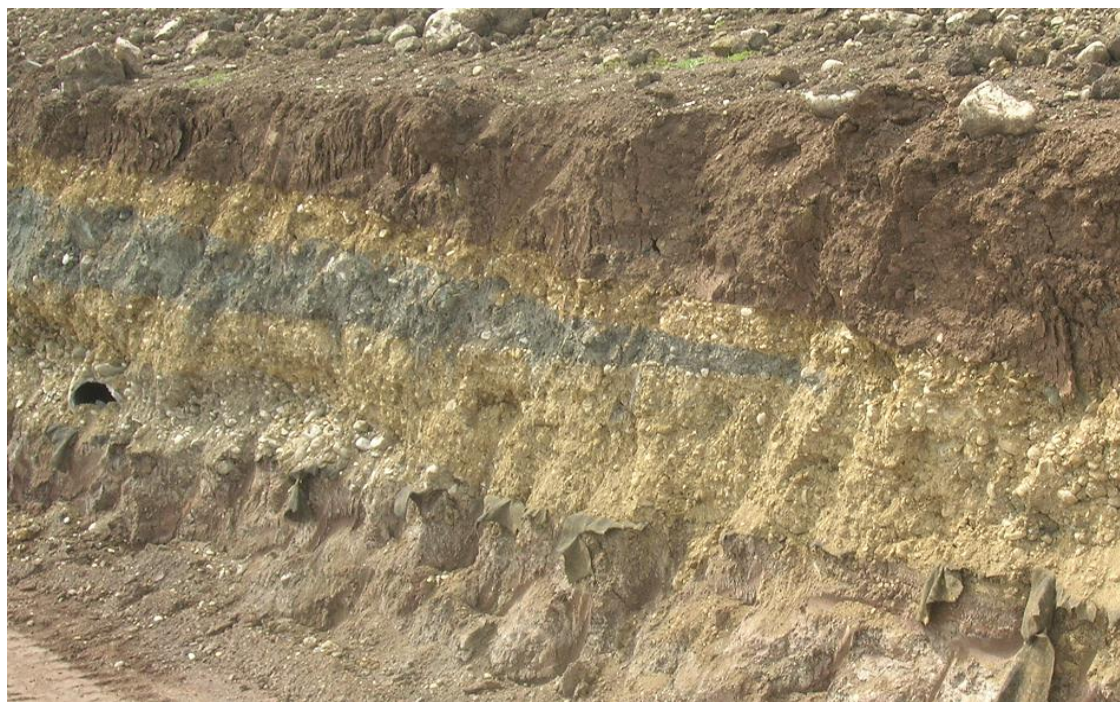
Εικόνα 4.26: Άποψη των ζωνών εναλλαγής των γεωϋλικών του επιχώματος: αργιλοϊλυώδεις-χαλικώδεις άμμοι, σκληρές άργιλοι με άμμο και κροκαλοπαγή.
