ΕΘΝΙΚΟ ΜΕΤΣΟΒΙΟ ΠΟΛΥΤΕΧΝΕΙΟ

Μεταπτυχιακή Εργασία

*“Τα προβλήματα των κατολισθήσεων στην
ευρύτερη περιοχή του Μετσόβου”*

Μέτσοβο, Ιούλιος 2011

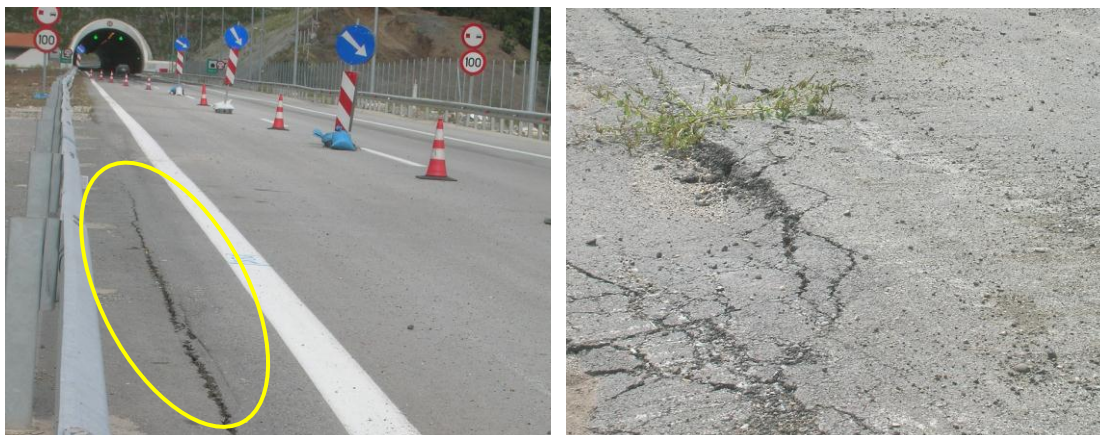
Εικόνα 4.27: Μετακινήσεις στο οδόστρωμα του δεξιού κλάδου (περίπου 30 cm και βυθίσεις 20-30 cm περίπου) και ρωγμές στην κεντρική νησίδα (Οκτώβριος, 2010).

Από τα άμεσα μέτρα που λήφθηκαν για την ευστάθεια της περιοχής, η κατολίσθηση έχει σταθεροποιηθεί προσωρινά, με μικρή τιμή συντελεστή ασφάλειας πολύ κοντά στη μονάδα, γεγονός που δείχνει την ύπαρξη αργών ενεργών μετακινήσεων ερπυστικού τύπου π.χ. παρουσία ρωγμών στο οδόστρωμα (Εικόνα 4.27), στο επίχωμα (Εικόνα 4.28) το χρονικό διάστημα Οκτώβρη-Δεκέμβρη του 2010.

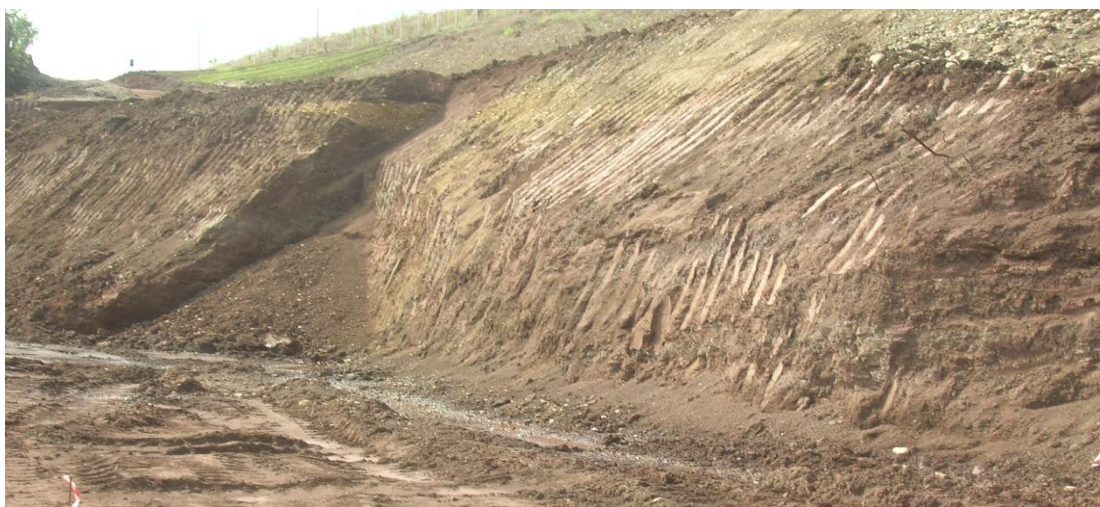
Εικόνα 4.28: Άποψη του επιχώματος κατάντη του δεξιού κλάδου του αυτοκινητόδρομου, όπου παρατηρείται αστοχία.

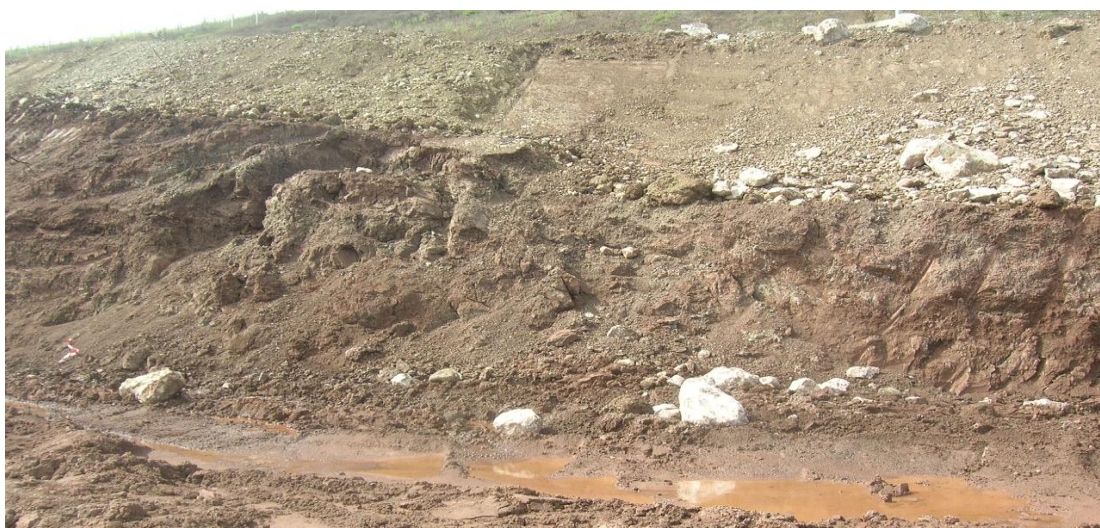
Εικόνα 4.29: Άποψη επιχώματος κατάντη του δεξιού κλάδου. Διακρίνονται θραύσεις, διαβρώσεις, στη βάση του επιχώματος, εξαιτίας του νερού που έχει εγκλωβιστεί στα αργιλικά υλικά.

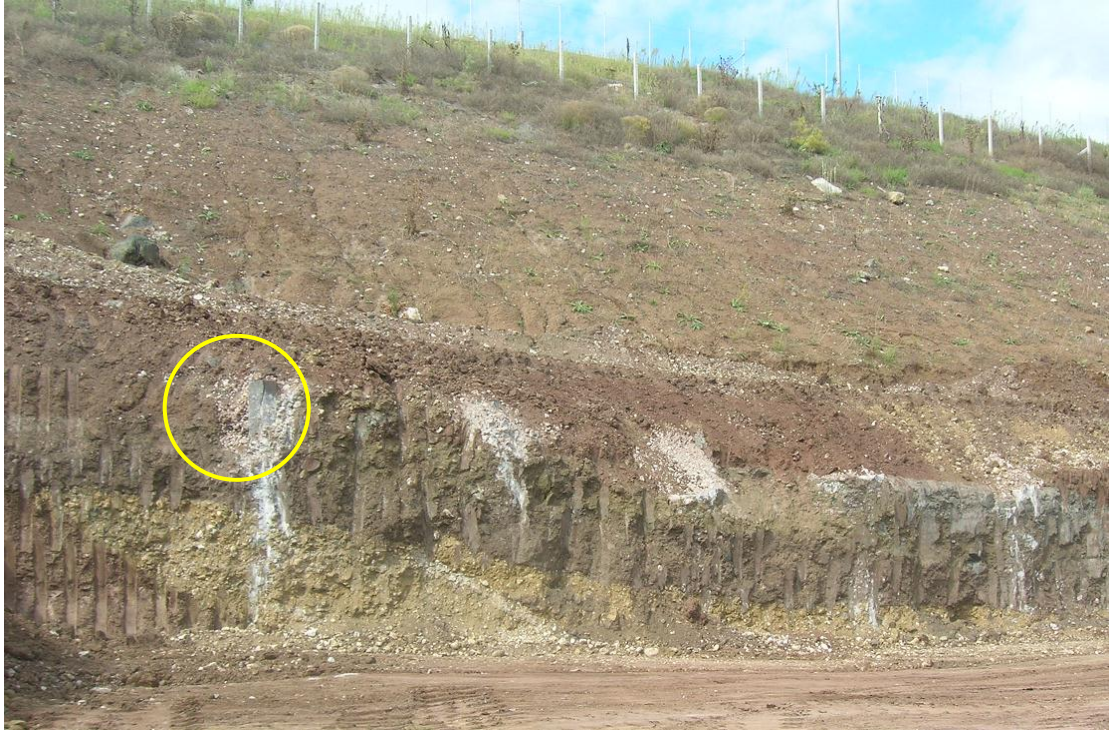
Εικόνα 4.30: Άποψη του σταθεροποιητικού επιχώματος κατάντη του αυτοκινητόδρομου και κατασκευή φρεατοπασσάλων για την ενίσχυση της ευστάθειας της κατολίθησης.

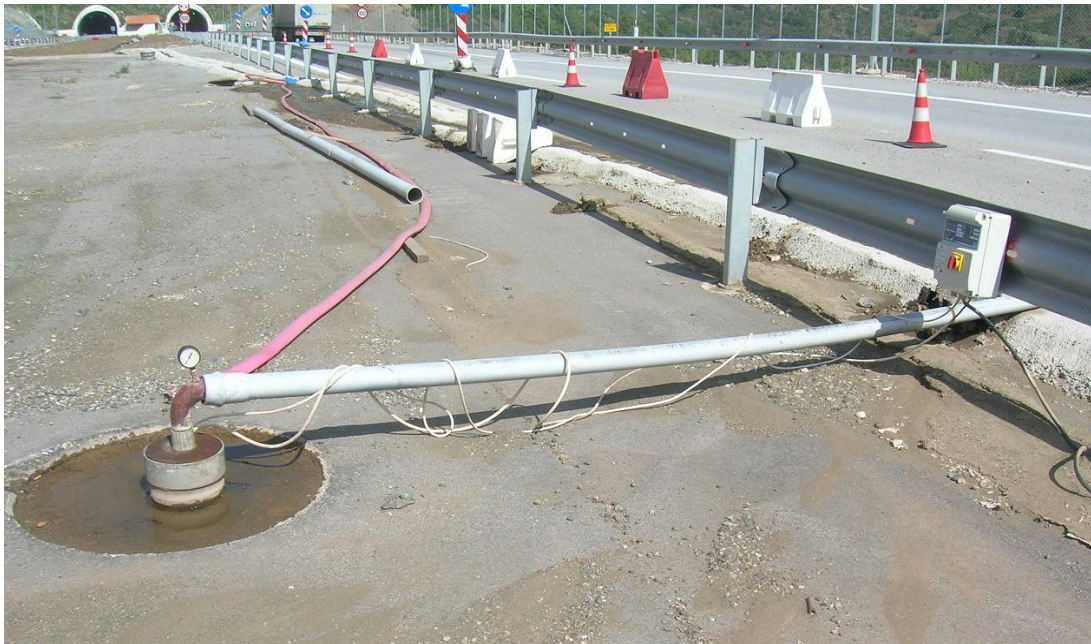
Εικόνα 4.31: Λειτουργία φρεάτων άντλησης για τη διατήρηση χαμηλής στάθμης των υπογείων νερών.

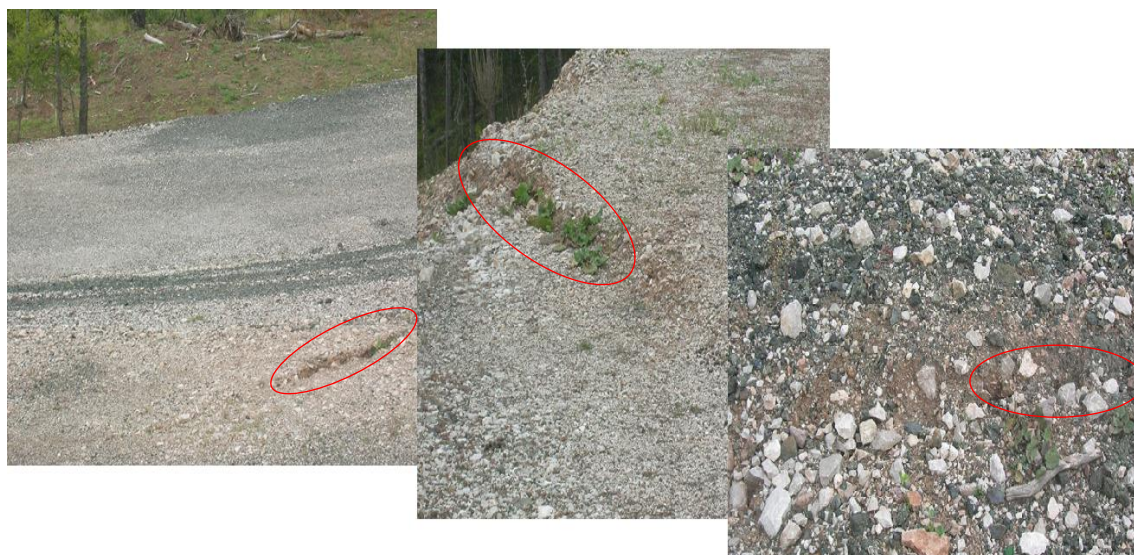
Εικόνα 4.33: Ρωγμές που παρατηρήθηκαν στο αντίβαρο, τον Οκτώβριο του 2010.
