ΜΕΤΑΠΤΥΧΙΑΚΗ ΔΙΠΛΩΜΑΤΙΚΗ ΕΡΓΑΣΙΑ

ΣΤΕΡΕΩΣΗ, ΠΡΟΣΤΑΣΙΑ ΚΑΙ ΑΝΑΔΕΙΞΗ ΤΟΥ ΘΟΛΩΤΟΥ ΤΑΦΟΥ 1
ΣΤΗ ΘΕΣΗ ΜΕΓΑΛΗ ΜΑΓΟΥΛΑ ΓΑΛΑΤΑ ΤΡΟΙΖΗΝΙΑΣ

ΜΠΕΛΤΣΟΥ ΠΑΝΑΓΟΥΛΑ
- ΑΡΧΙΤΕΚΤΩΝ ΜΗΧΑΝΙΚΟΣ -

ΔΕΚΕΜΒΡΙΟΣ 2022

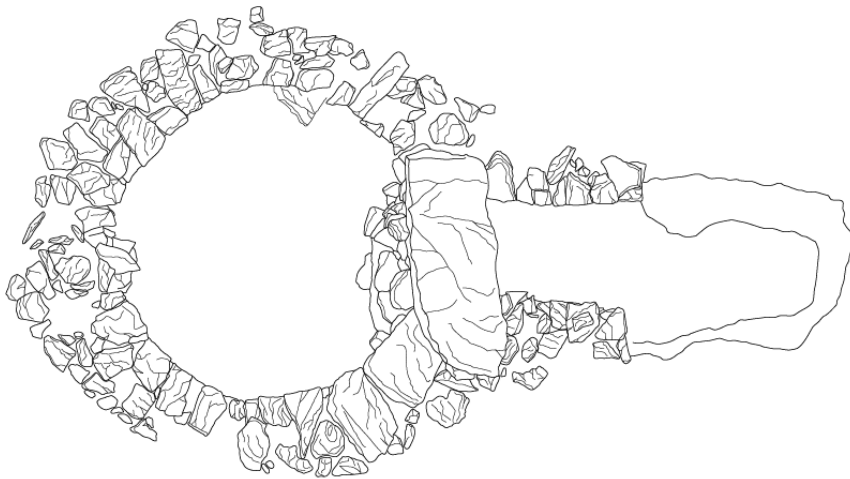
Σχέδια αποτύπωσης του θολωτού Τάφου 2 (Απρίλιος 2022).

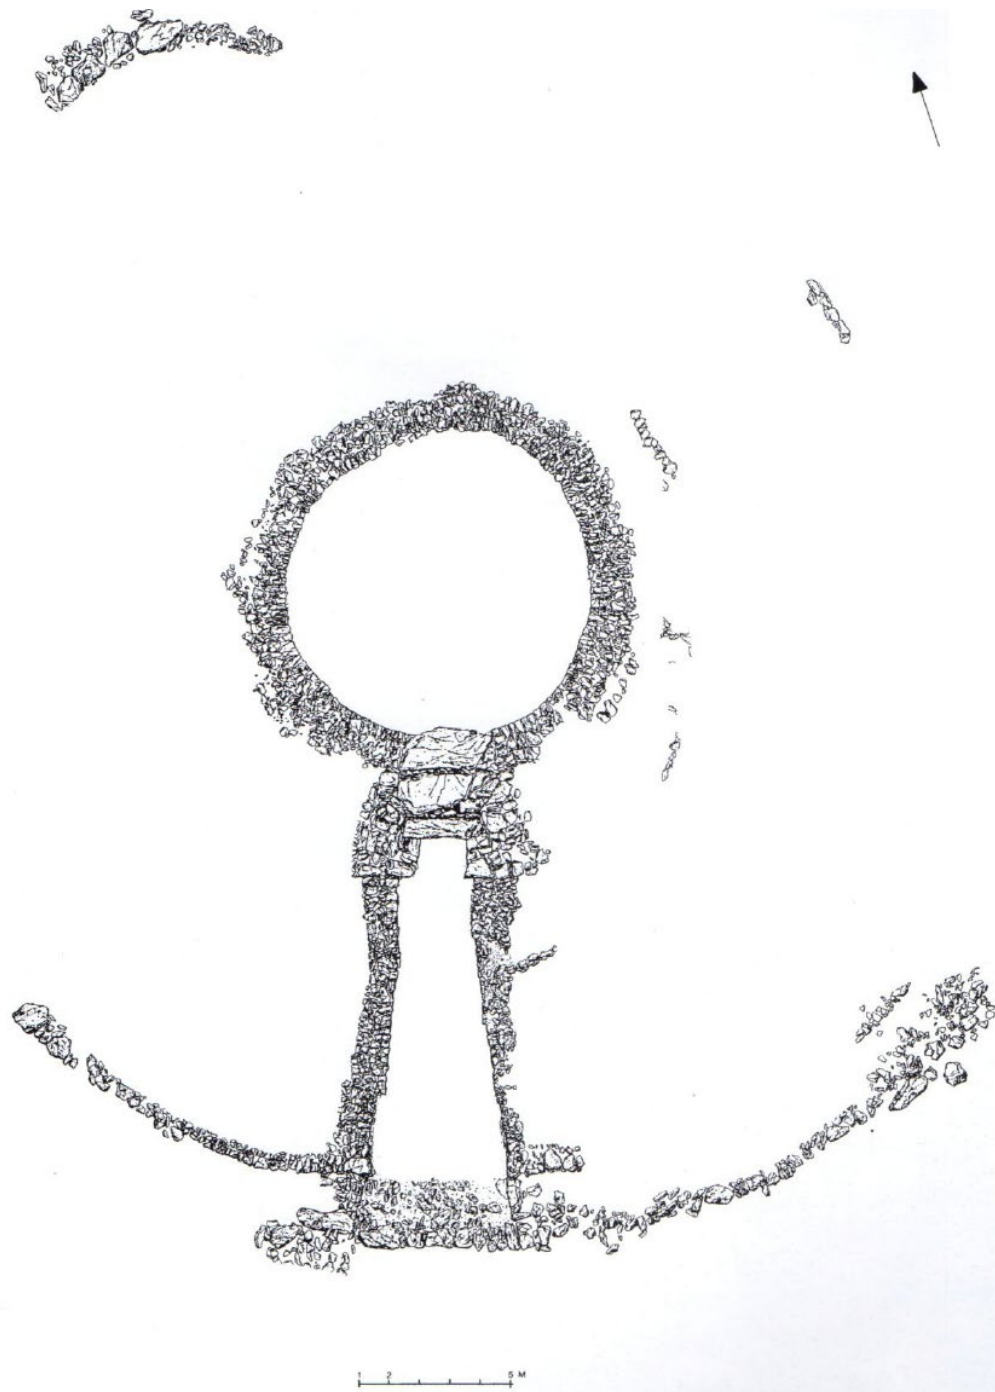
Σχέδιο κάτοψης του θολωτού Τάφου 1 (σχέδιο Ν. Καλλιωντζής, πηγή: Κονσολάκη-Γιαννοπούλου, Ε. ([χ.χ.]). Η Μαγούλα στον Γαλατά της Τροιζηνίας: Ένα νέο ΜΕ-ΥΕ κέντρο στον Σαρωνικό. Αργοσαρωνικός. Πρακτικά 1ου Διεθνούς Συνεδρίου Ιστορίας και Αρχαιολογίας του Αργοσαρωνικού, Αθήνα, 2003, σελ. 201).

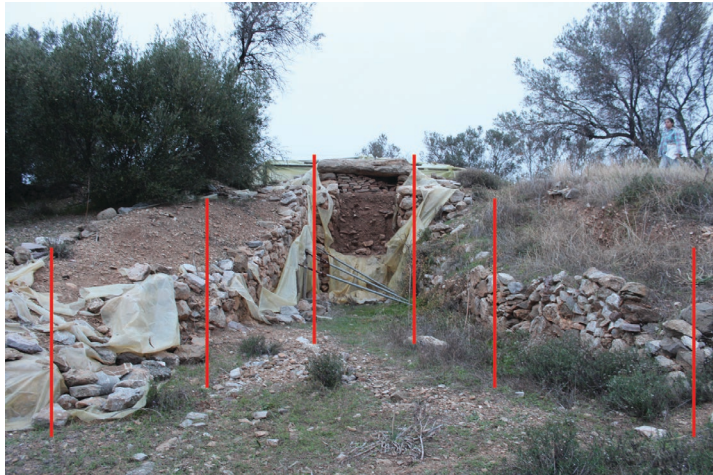
Κάτοψη του θολωτού Τάφου 1 στο επίπεδο του δαπέδου (σχέδιο Ν. Καλλιοντζής, πηγή: Κοσολάκη-Γιαννοπούλου, Ε. ([χ.χ.]). Η Μαγούλα στον Γαλατά της Τροιζηνίας: Ένα νέο ΜΕ-ΥΕ κέντρο στον Σαρωνικό. Αργοσαρωνικός. Πρακτικά 1ου Διεθνούς Συνεδρίου Ιστορίας και Αρχαιολογίας του Αργοσαρωνικού, Αθήνα, 2003, σελ. 206). Άποψη του δρόμου και του στομίου με τα τμήματα των τοίχων του δρόμου.

Ο δρόμος με διεύθυνση Βορά- Νότου και κατεύθυνση προς Βορά, οδηγεί στην είσοδο του τάφου (στόμιο) έχοντας συνολικό μήκος 12,50 μ.. Ιδιαίτερα σημαντικό είναι το μεταβλητό του πλάτος, καθώς τα τοιχώματά του συγκλίνουν όσο μειώνεται η απόσταση από το στόμιο. Στην αρχή του δρόμου το πλάτος είναι 5,50 μ. ενώ μπροστά από το στόμιο φτάνει τα 2.40 μ.. Επίσης, αξιοσημείωτη είναι και η ελαφρά ανηφορική κλίση του δαπέδου προς το στόμιο⁸, η οποία σημειώνει συνολική διαφορά 0,90 μ.. Τα τοιχώματα του δρόμου είναι επενδεδυμένα σε όλο το μήκος και το ύψος τους με λιθοδομή.

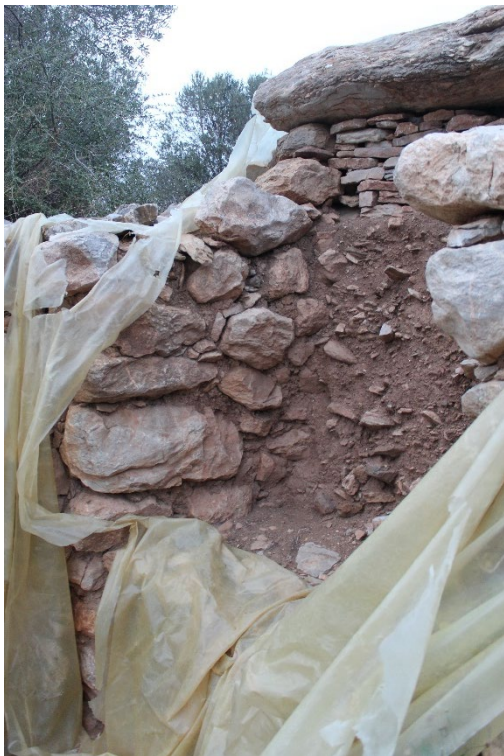
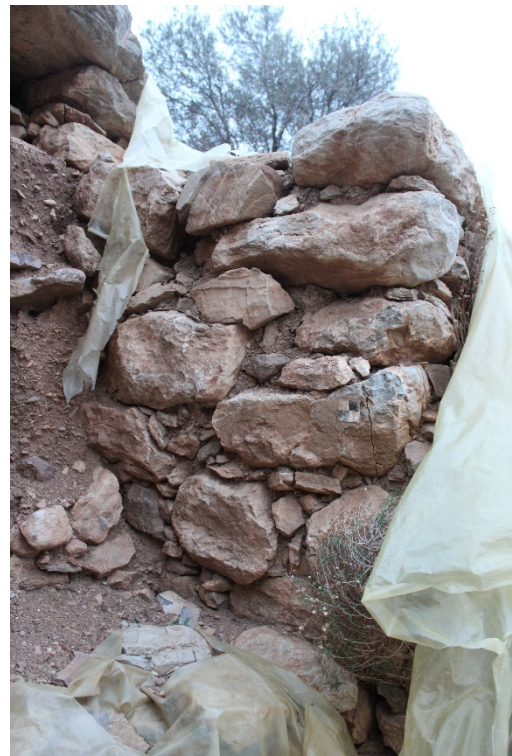
Τα τοιχώματα του στομίου (δυτικά και ανατολικά)

Σχετικά με το στόμιο, παρατηρούνται κάποιες ενδιαφέρουσες διαφορές στις αναλογίες, από τους γενικούς κανόνες της εποχής, που είναι πιθανό να αποτελούν προσπάθειες για την ενίσχυση της αντοχής του στομίου (Konsolaki-Yannopoulou 2015). Πιο συγκεκριμένα, το ύψος του στομίου δεν είναι διπλάσιο του πλάτους της εισόδου στο επίπεδο του δαπέδου, όπως επίσης, ύψος και βάθος στομίου, δεν έχουν την ίδια διάσταση, όπως ισχύει αλλού. Σχετικά με τα τοιχώματα του στομίου, δεν έχουν αποκαλυφθεί στο σύνολό τους, διότι καλύπτονται από την εσωτερική επίχωση που στηρίζει το υπέρθυρο. Από την περιοχή που είναι εμφανή, αποτελούνται από μεγάλες, αδρά πελεκημένες, πέτρες, που συμπληρώνονται από άλλες μικρότερες και λάσπη.

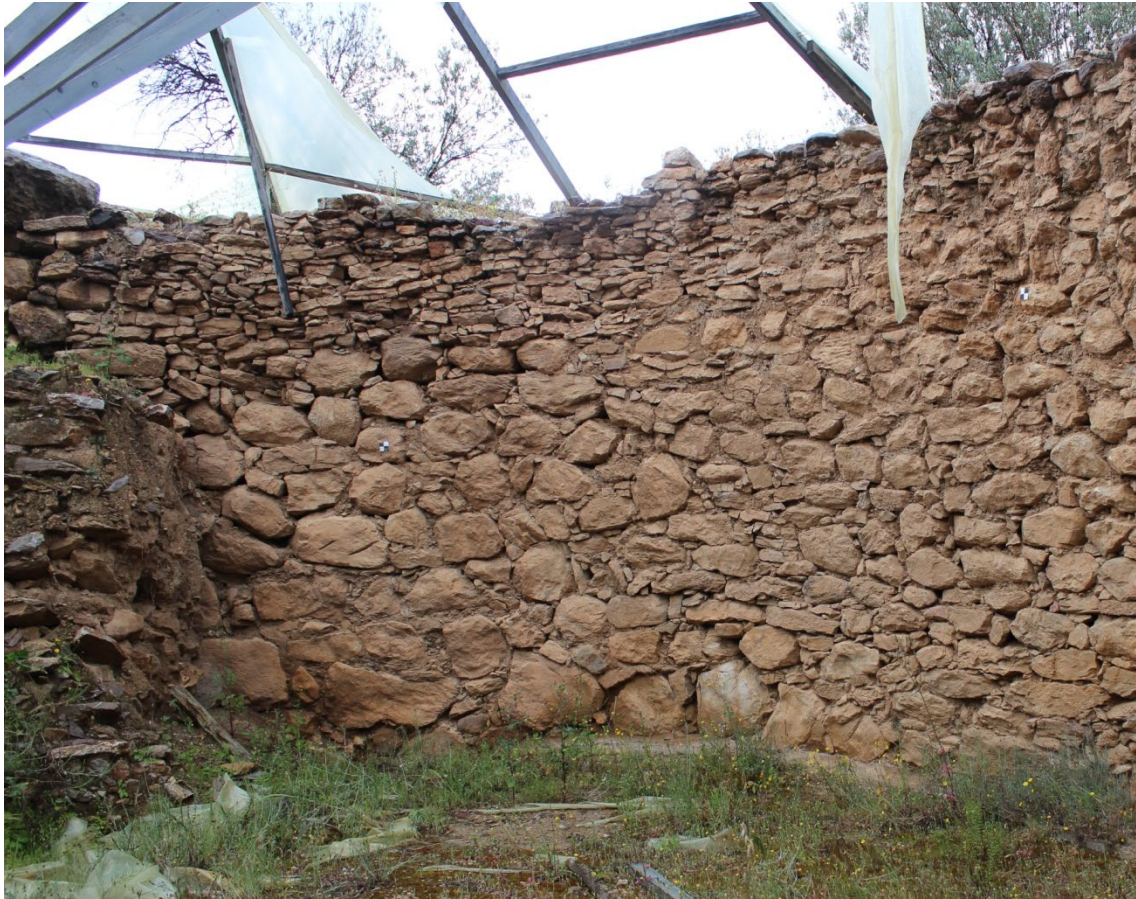
Τα διαφορετικά συστήματα τοιχοδομίας στο δυτικό ανώτερο τοίχωμα του θαλάμου.

του υπερθύρου. Επίσης, μεγάλες πέτρες χρησιμοποιούνται και στα τοιχώματα εκατέρωθεν της εισόδου, πιθανόν για την ενίσχυση των παραστάδων. Στο δυτικό τοίχωμα του θαλάμου, στο επίπεδο του ανωφλιού, το σύστημα τοιχοδομίας διαφέρει από αυτό του υπόλοιπου θαλάμου. Είναι τοποθετημένες επίπεδες, λεπτές πέτρες, χωρίς να συνδέονται με κάποιο κονίαμα ή λάσπη.

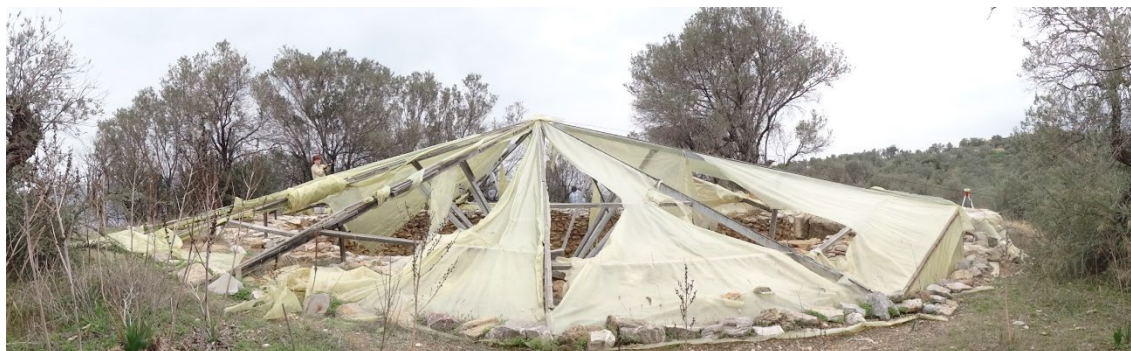
Άποψη του ξύλινου στεγάστρου.

Κατά την ανασκαφή, ο τάφος βρέθηκε κατεστραμμένος. Ο τύμβος και η ανωδομή του θόλου είχαν καταστραφεί μέχρι τη στάθμη του ανωφλιού, και το μνημείο θα έμενε απροστάτευτο από τις καιρικές συνθήκες. Το ίδιο θα συνέβαινε και στα τοιχώματα του δρόμου. Με το πέρας, λοιπόν, των εργασιών της ανασκαφής, προβλέφθηκε η τοποθέτηση ενός μεταλλικού στεγάστρου για την προφύλαξή του. Για λόγους στατικής ανεπάρκειας, το μεταλλικό στέγαστρο¹² αντικαταστάθηκε με ένα ξύλινο, από (νάιλον). Για την προφύλαξη των τοιχωμάτων του δρόμου και του στομίου επιλέχθηκαν πάλι προστατευτικά καλύμματα, τα οποία σταθεροποιήθηκαν με στοιβαγμένες λίθους. Σύμφωνα με την αρχαιολόγο, κάθε χρόνο τα καλύμματα αντικαθιστούνταν με νέα, αφού λόγω των αέρηδων στην περιοχή, καταστρέφονταν.

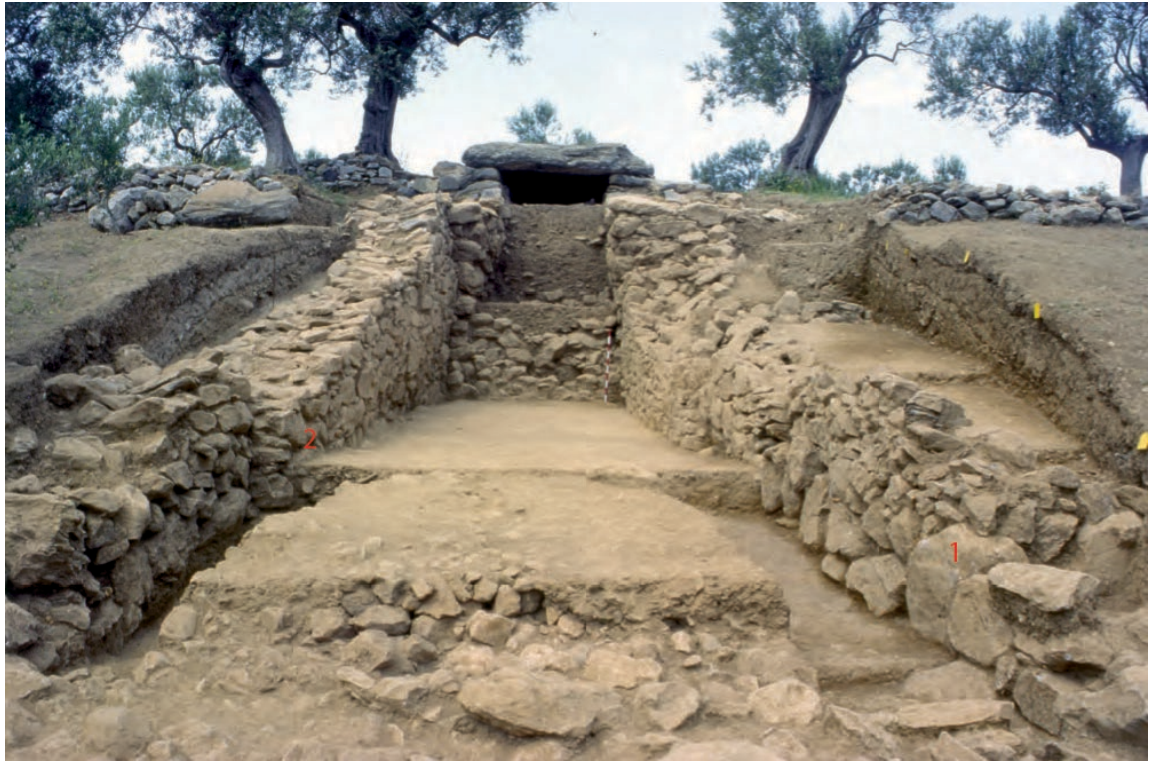
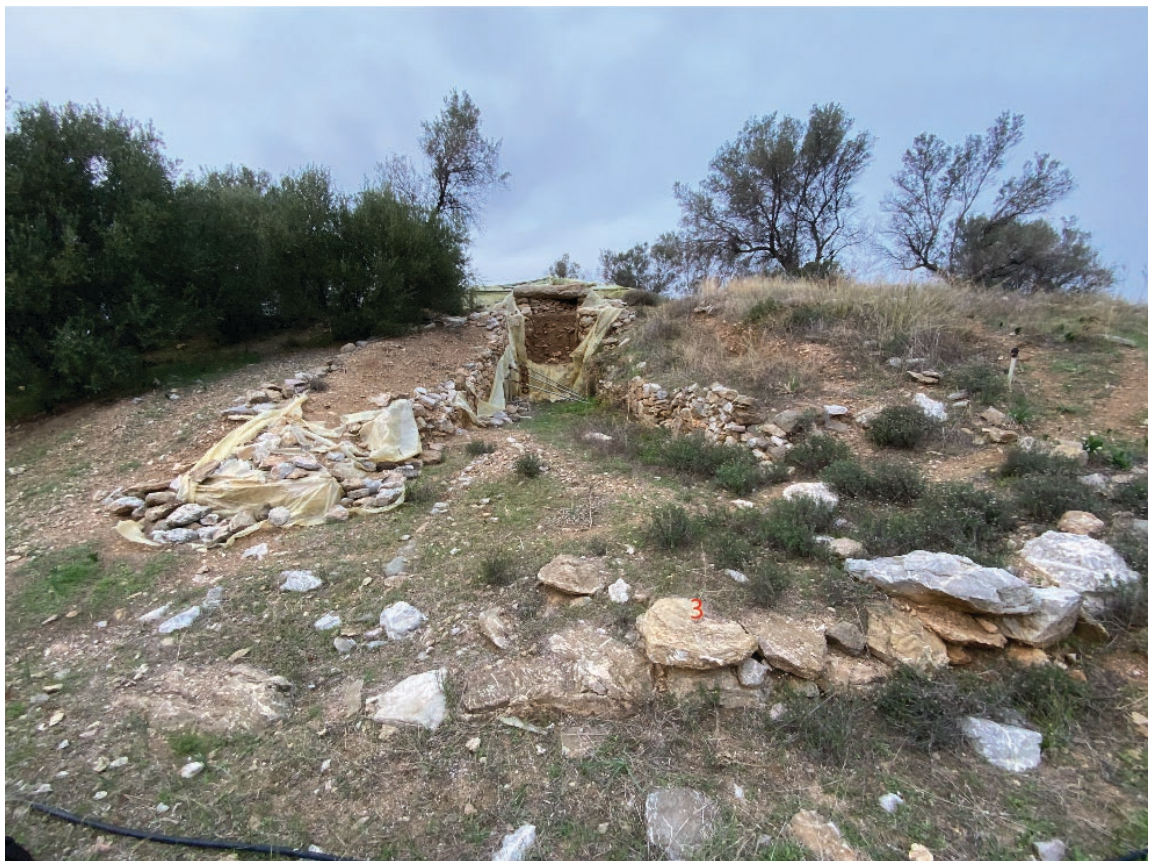
Άποψη του δρόμου και του στομίου του Τάφου 1 (πάνω: κατά την ανασκαφή, πηγή: αρχείο κας Κοτσολάκη, κάτω: υφιστάμενη κατάσταση).

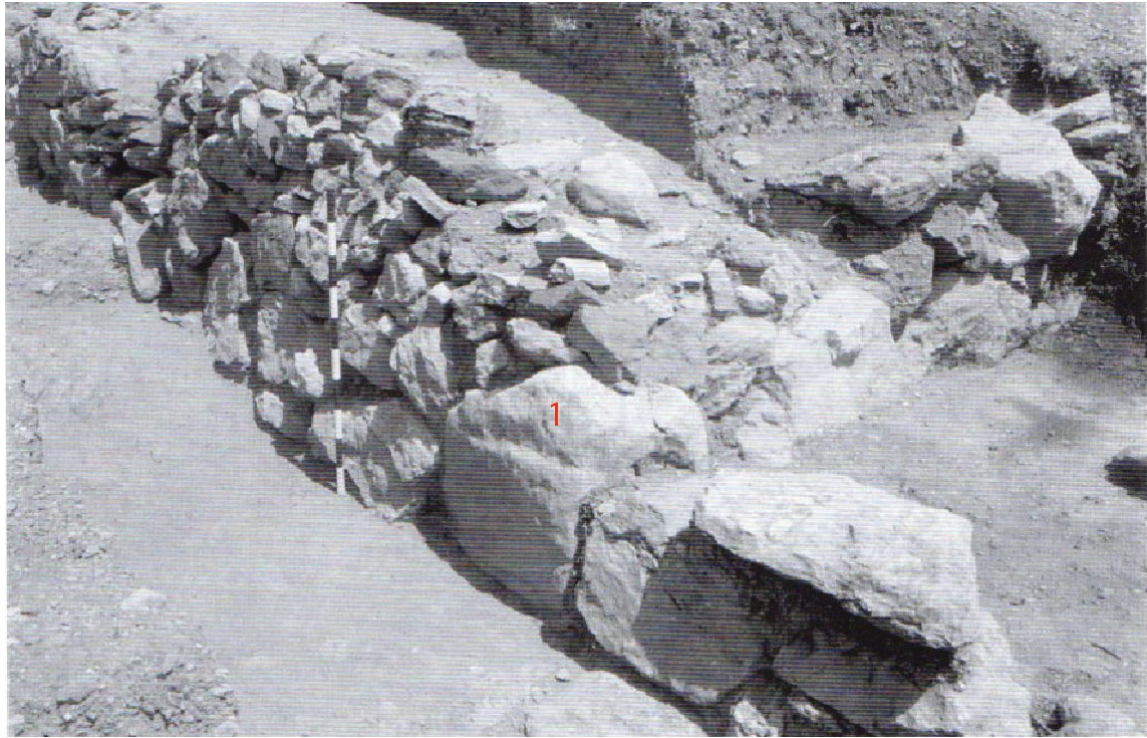
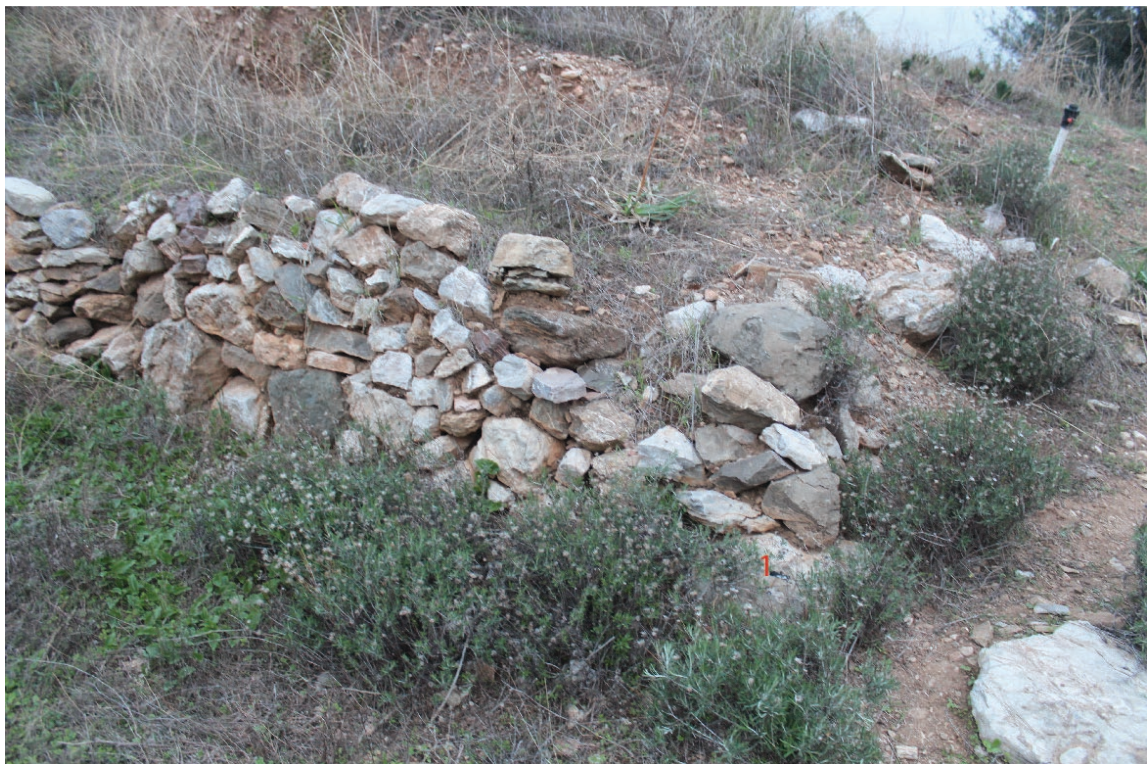
Άποψη της νοτιοανατολικής τοιχοποιίας του δρόμου (πάνω: κατά την ανασκαφή, πηγή: αρχείο κας Κονσολάκη, κάτω: υφιστάμενη κατάσταση).

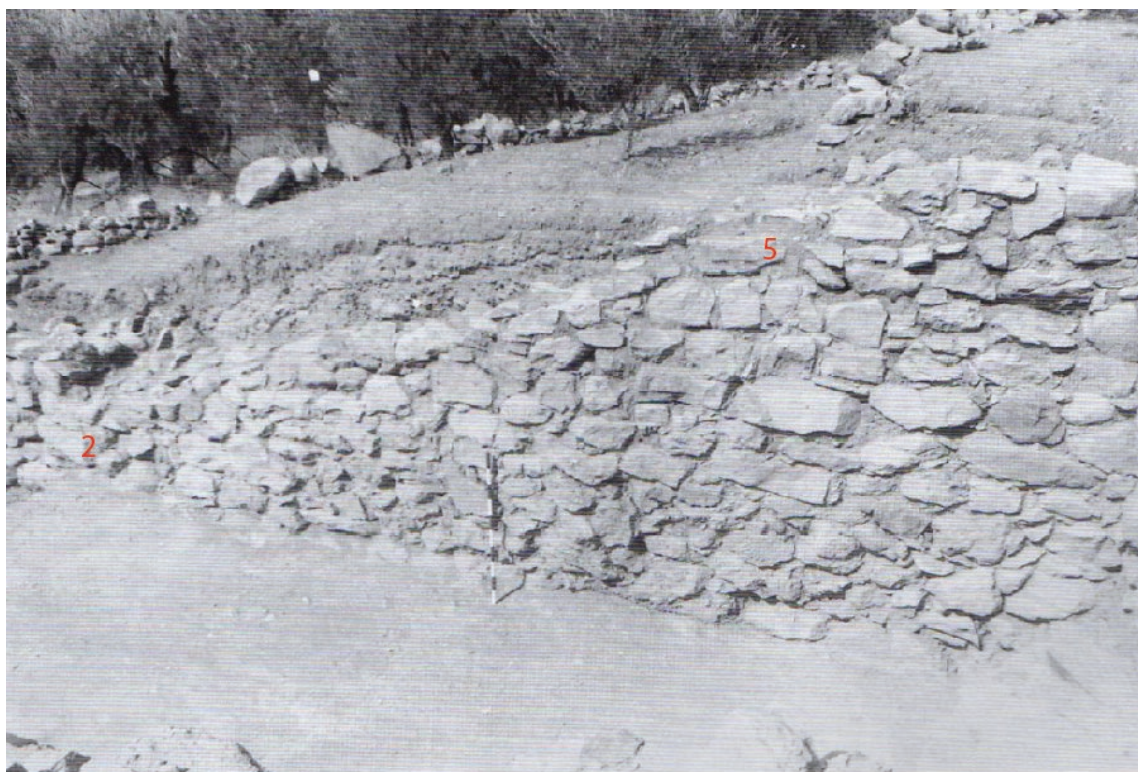
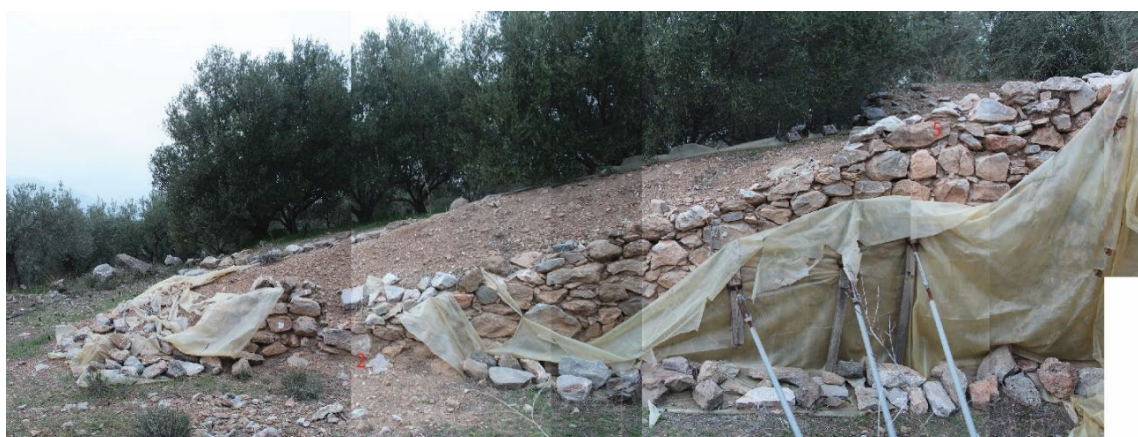
Άποψη της βορειοδυτικής τοιχοποιίας του δρόμου (πάνω: κατά την ανασκαφή, πηγή: αρχείο κας Κονσολάκη,, κάτω: υφιστάμενη κατάσταση).

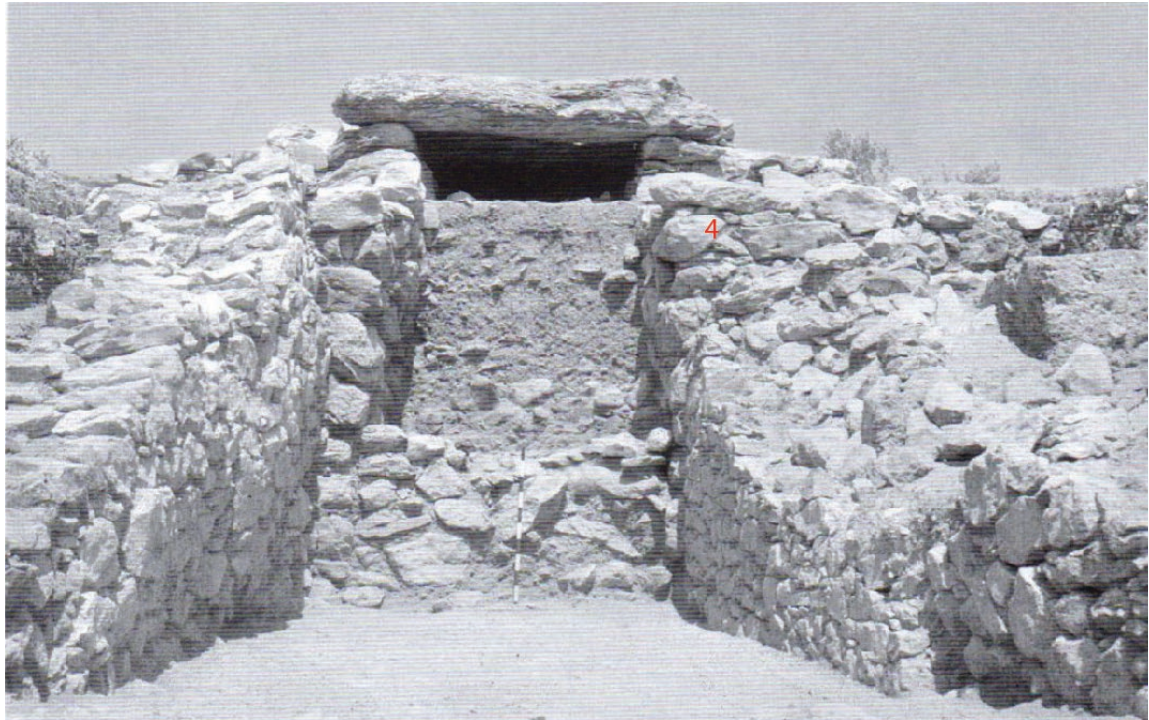
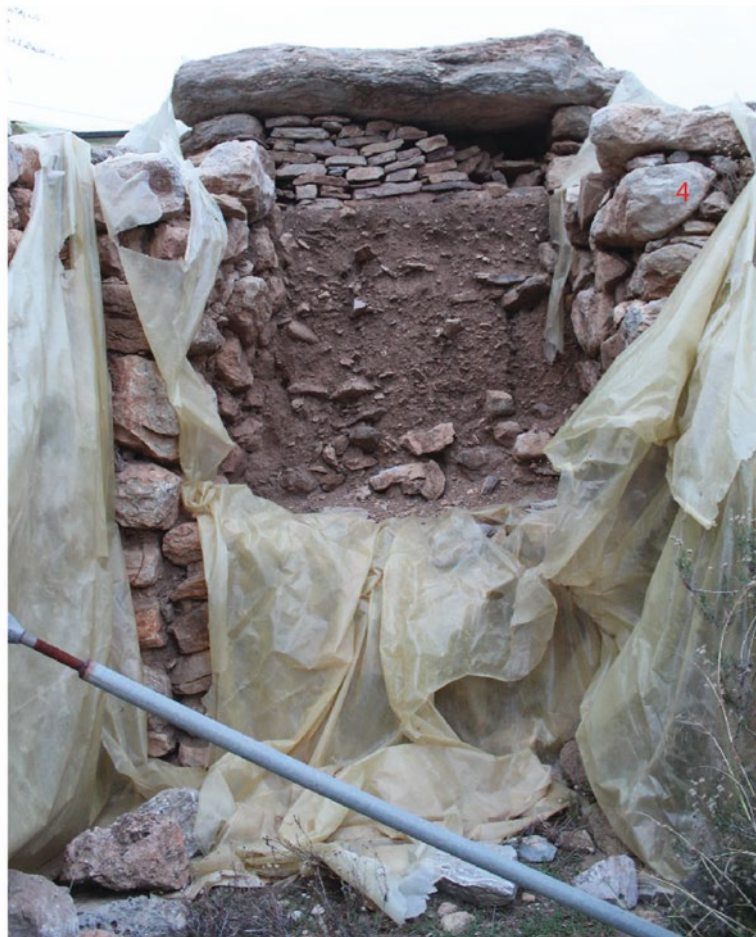
Εξωτερική είσοδος στο στόμιο (πάνω: κατά την ανασκαφή, πηγή: αρχείο κας Κονσολάκη, κάτω: υφιστάμενη κατάσταση).

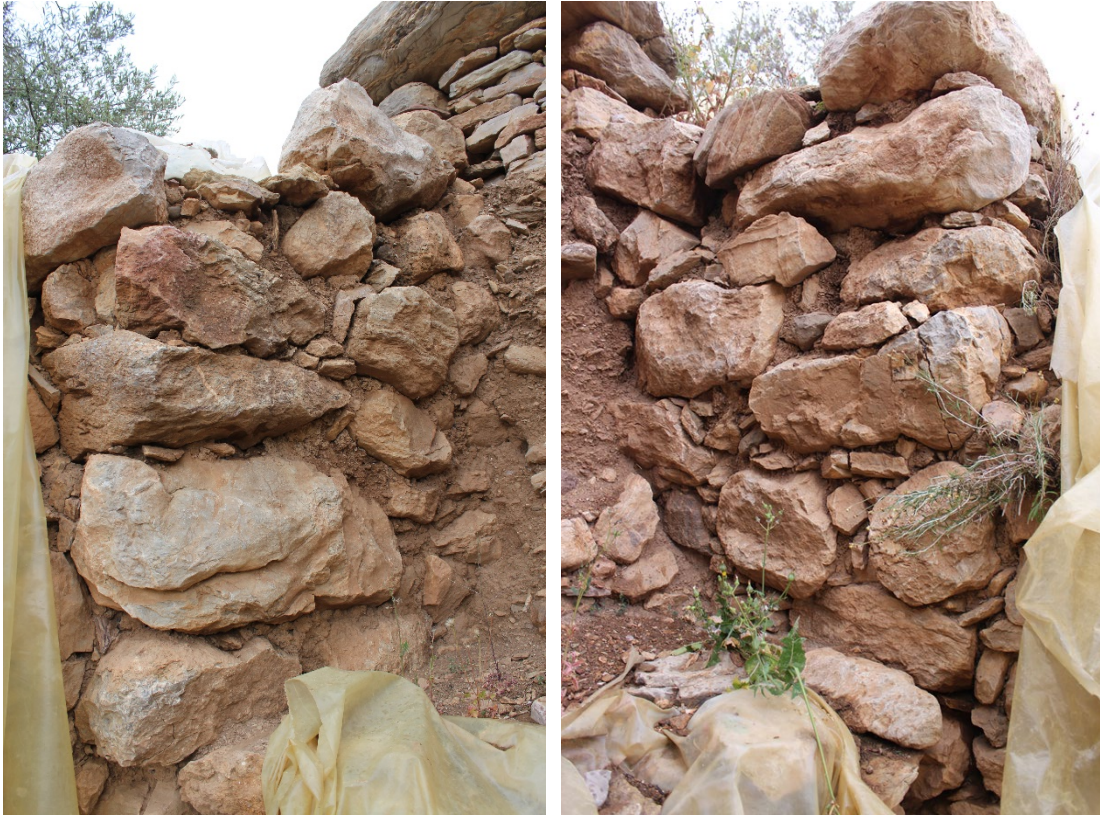
Ενδιάμεσες όψεις παραστάδων στομίου (αριστερά: βορειοδυτική, δεξιά: νοτιοανατολική).

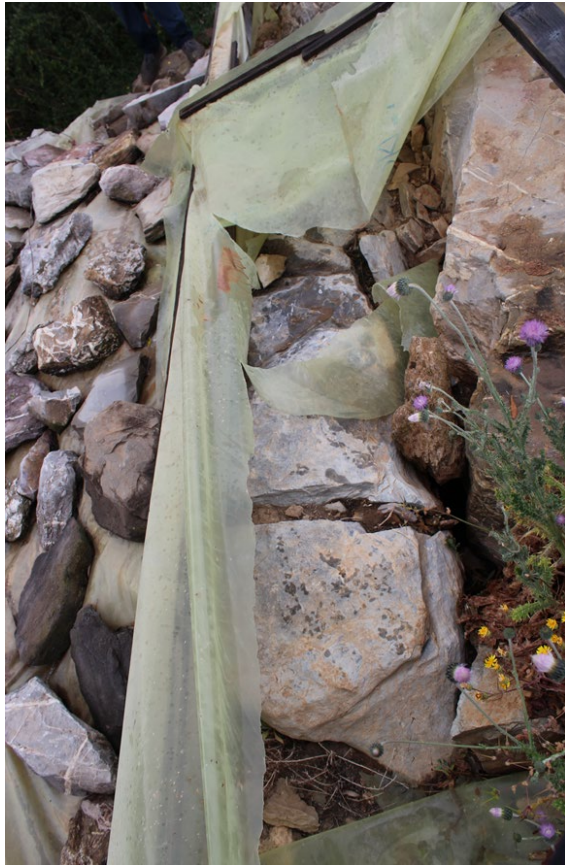
Το θραυσμένο ανώφλι.

το μεσαίο ανώφλι είναι θραυσμένο στην ανατολική του έδραση, ενώ τα ακριανά ανώφλια δεν παρουσιάζουν κάποια βλάβη.

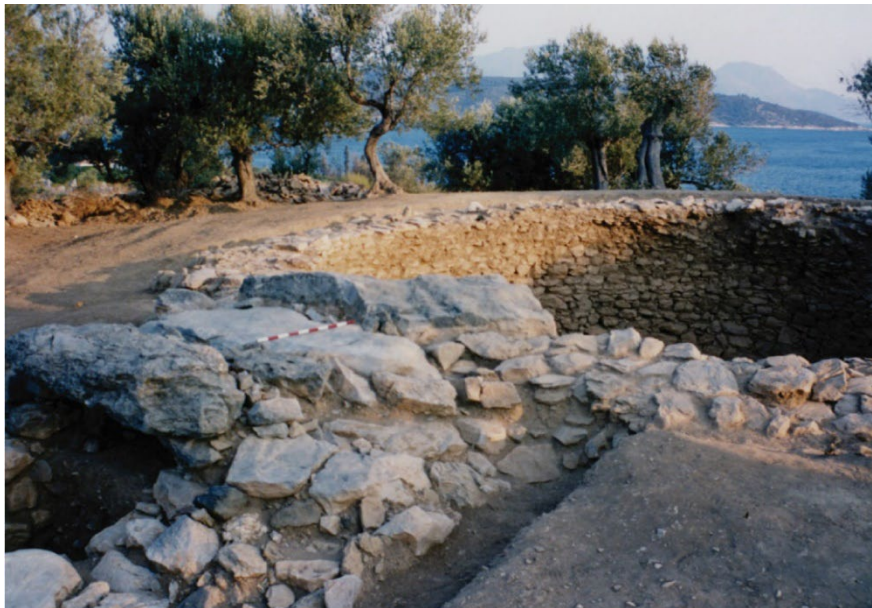
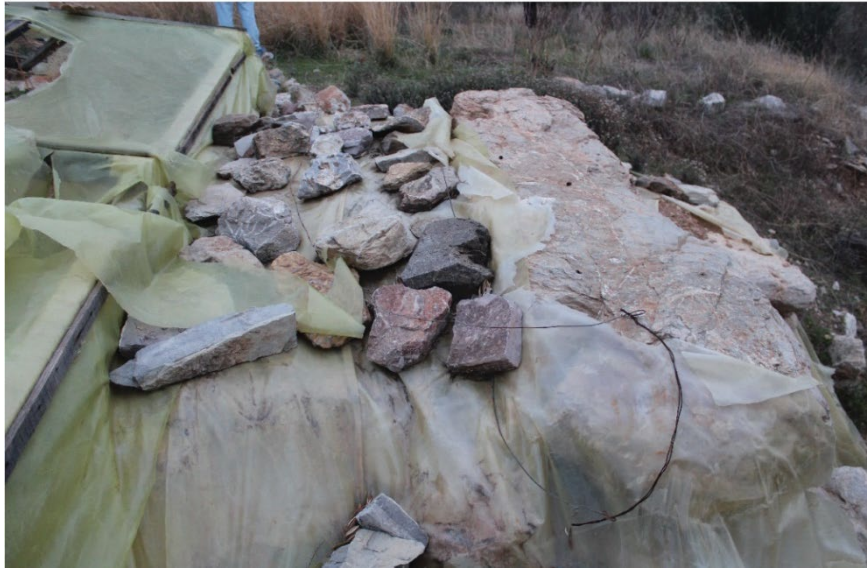
Άποψη ανωφλιών στομίου (πάνω: κατά την ανασκαφή, πηγή: αρχείο κας Κονσολάκη, μεσαία, κάτω: υφιστάμενη κατάσταση).

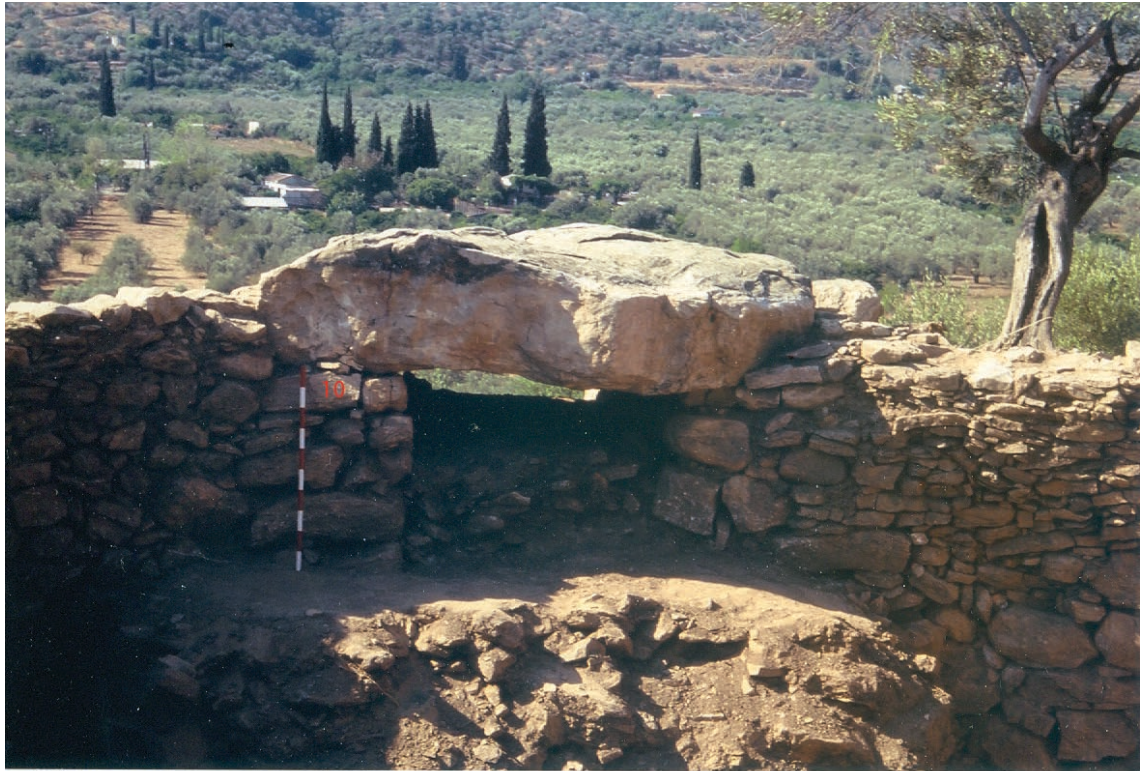
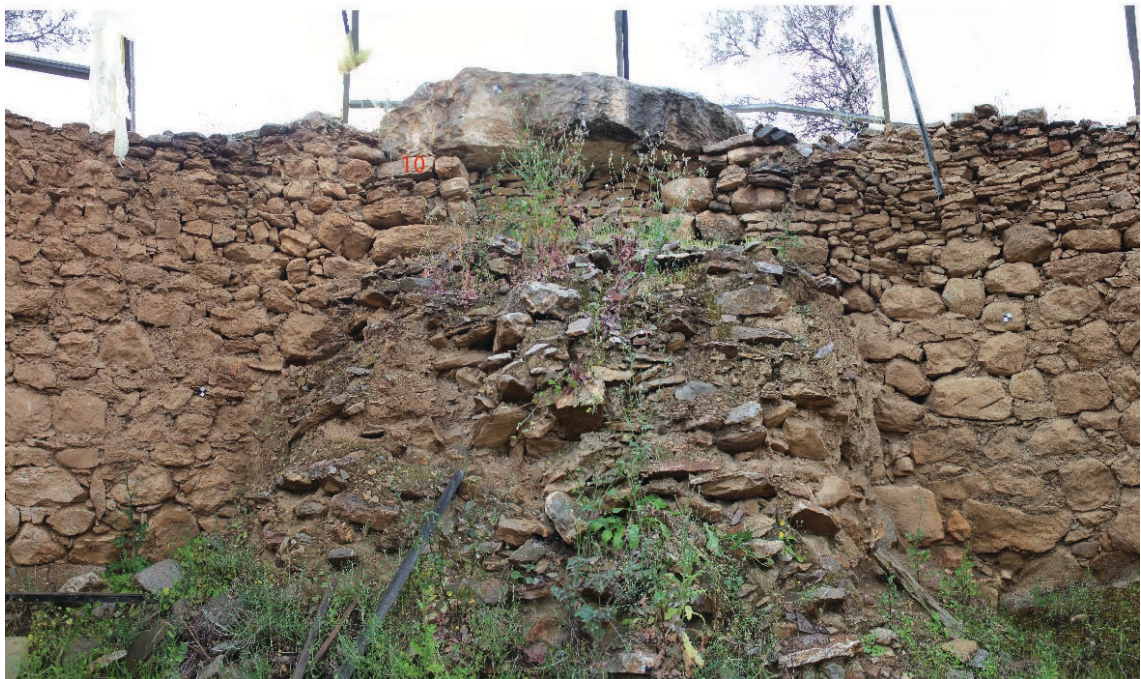
Εσωτερική είσοδος στο στόμιο (πάνω: κατά την ανασκαφή ,πηγή: αρχείο κας Κονσολάκη, κάτω: υφιστάμενη κατάσταση).

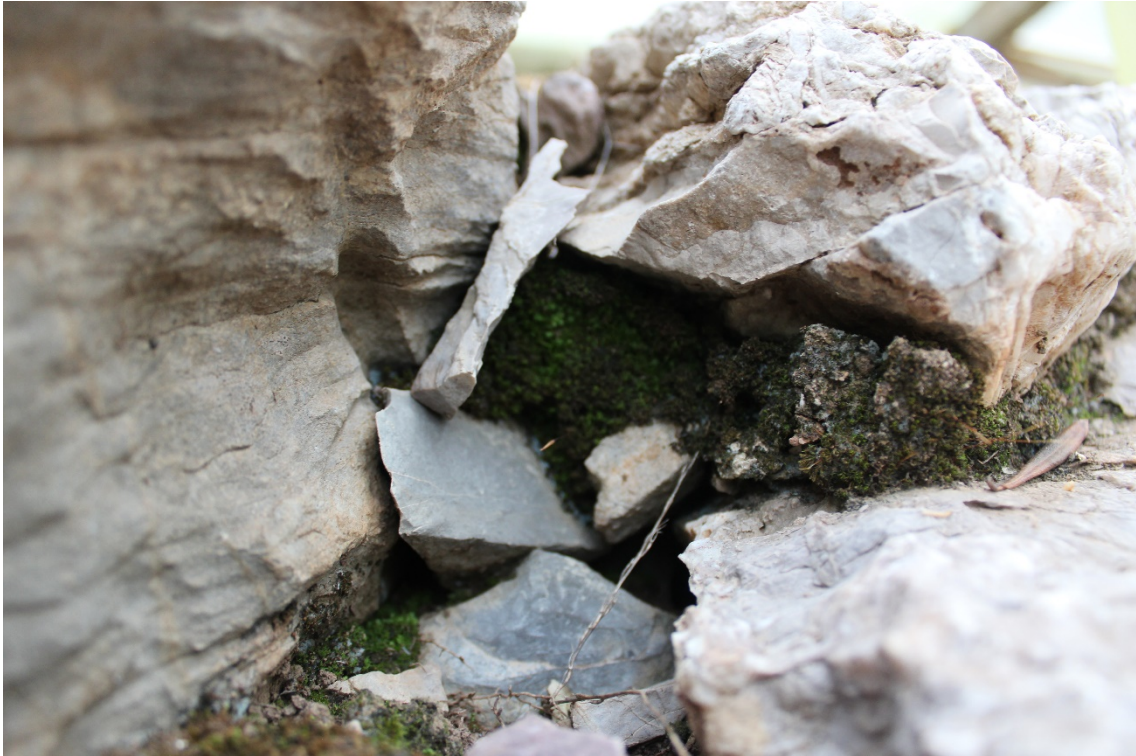
Ανάπτυξη βρύων στην επιφάνεια του χείλους του θόλου.

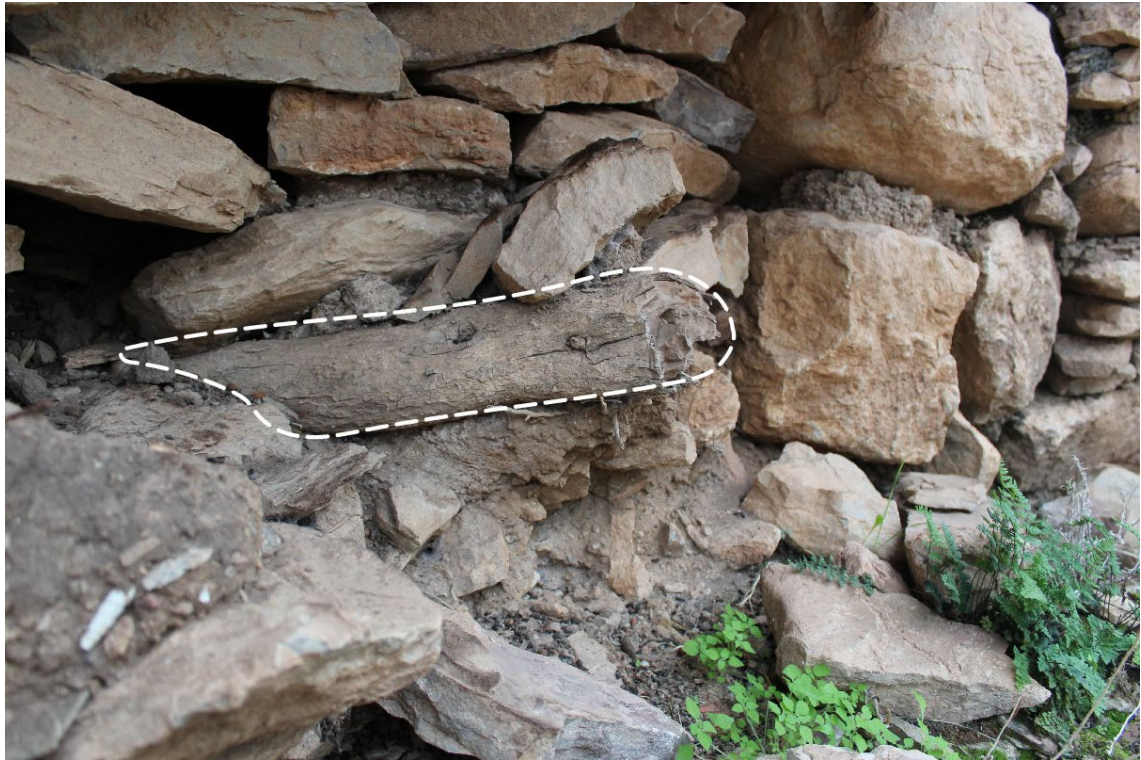
Νεκρή ρίζα.

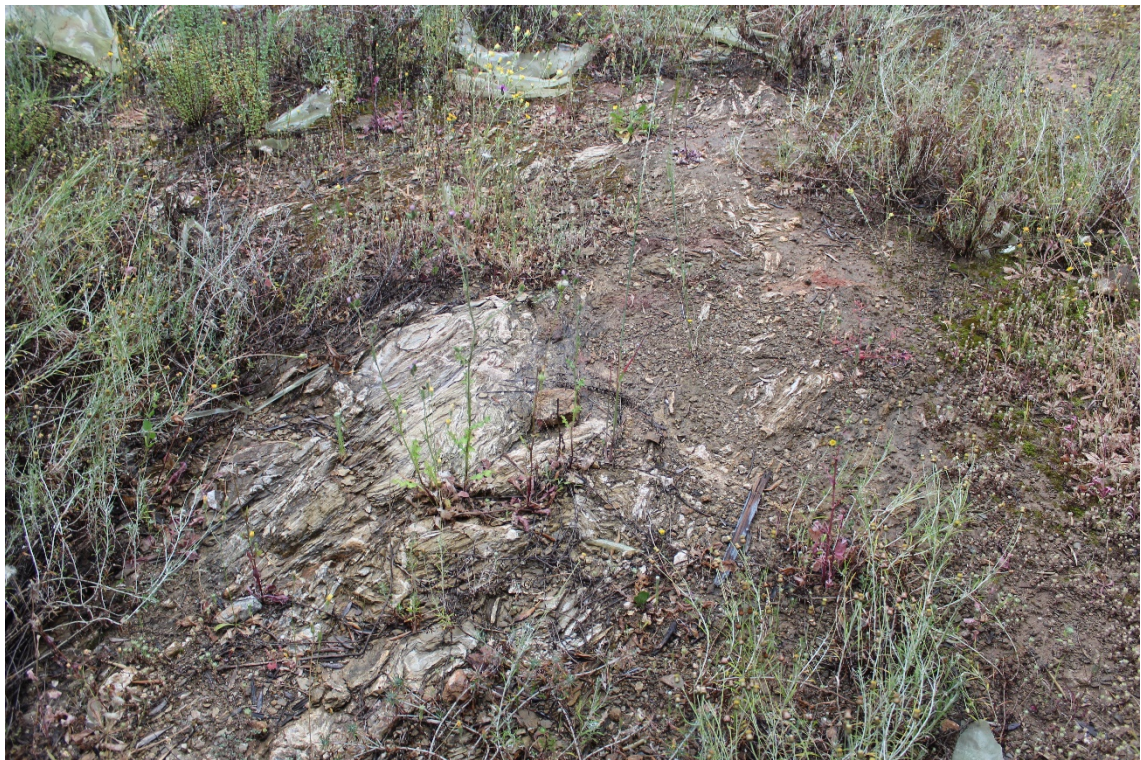
Η αυτοφυής βλάστηση και ο σχιστολιθικός βράχος στο δάπεδο του θόλου.

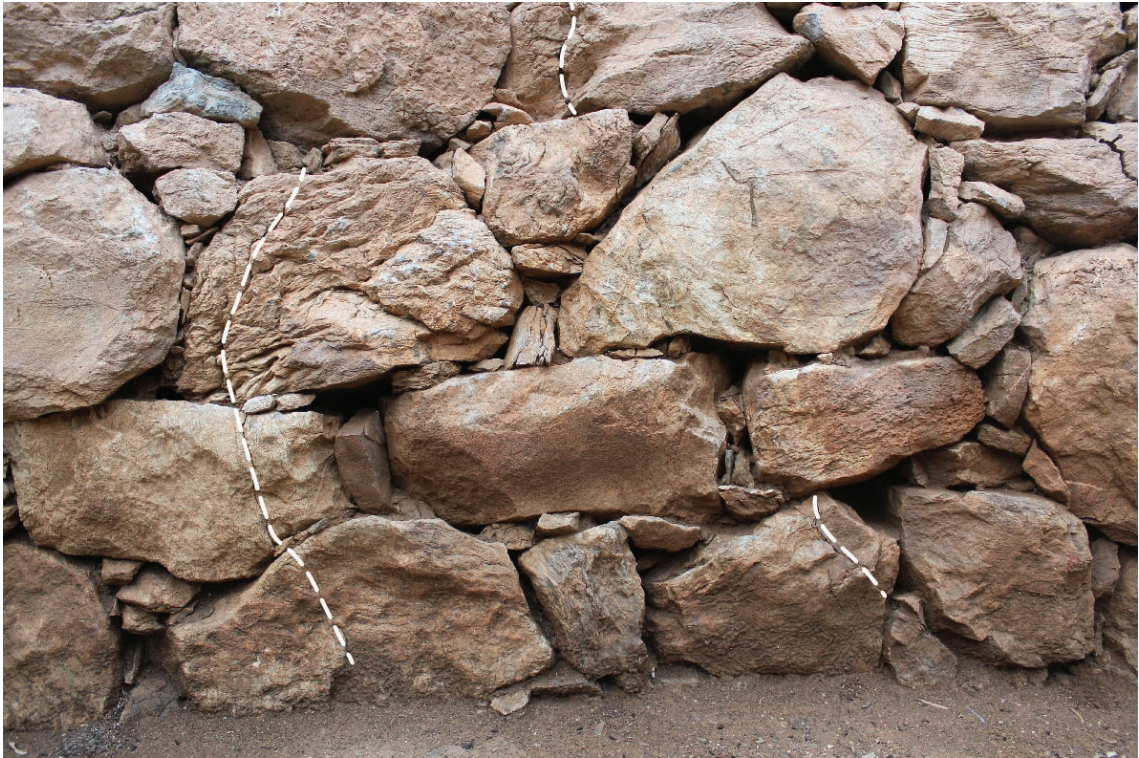
Απώλεια κονιάματος και θραυσμένοι λίθοι.

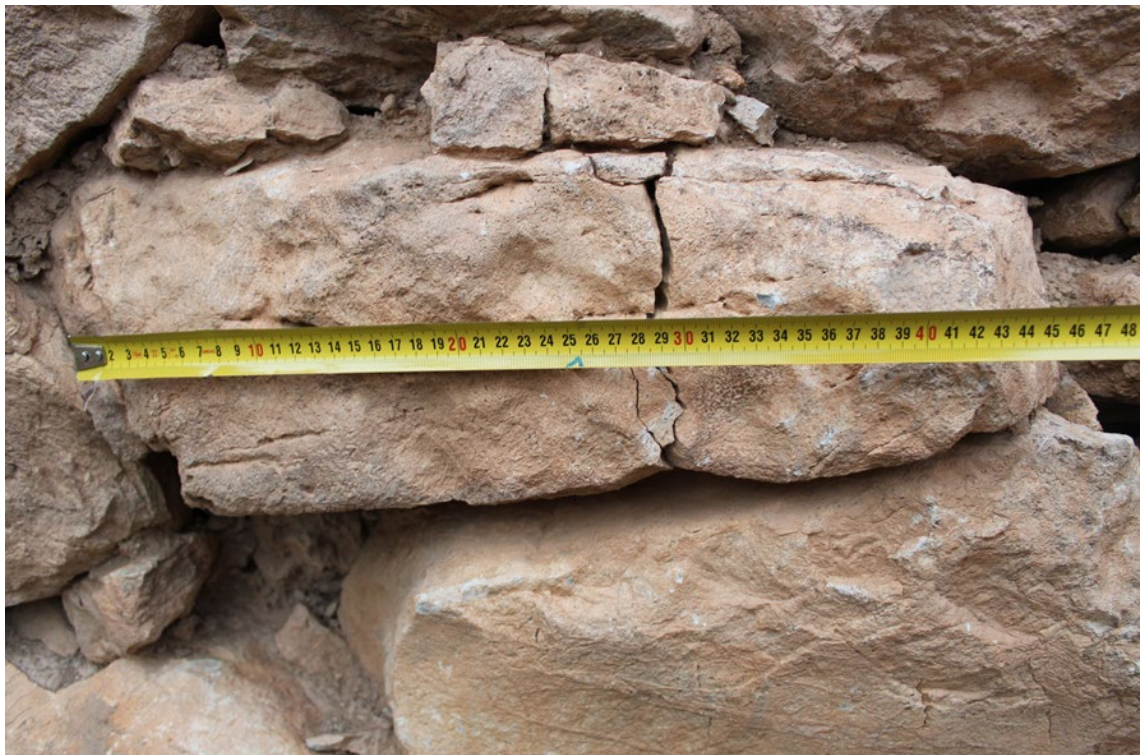
Θραυσμένος λίθος.

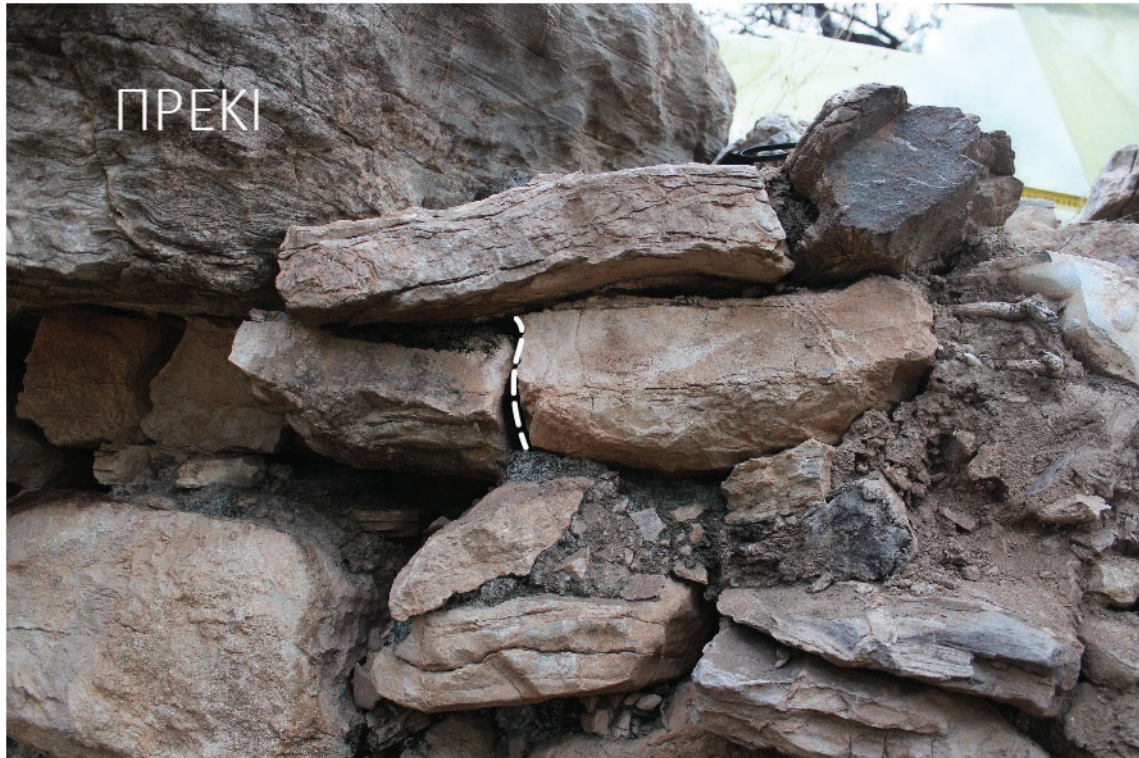
Θραυσμένος λίθος στην βορειοανατολική έδραση του ανωφλιού.

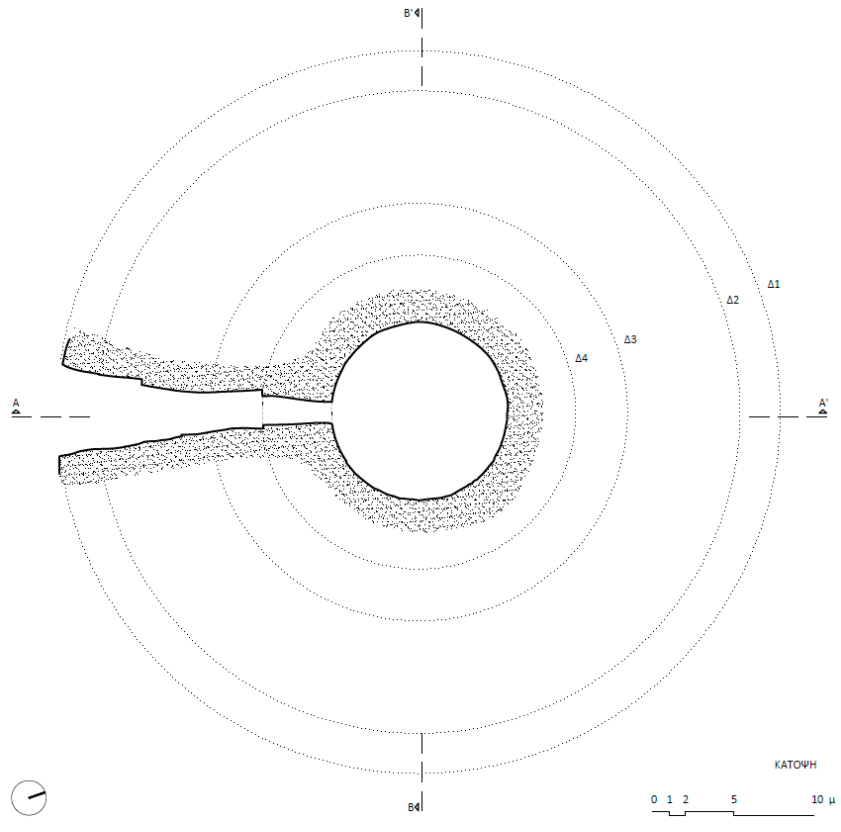
Διαγράμματα αναπαράστασης αρχικής κατάστασης Τάφου 1.

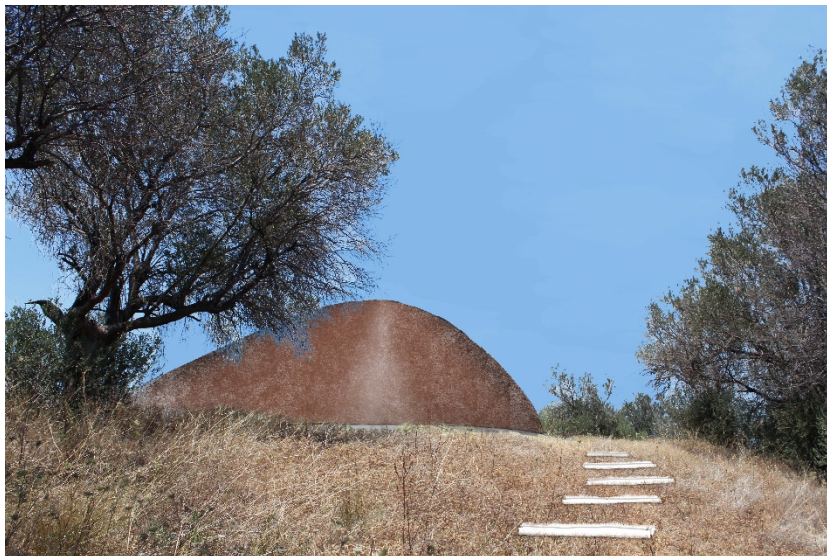
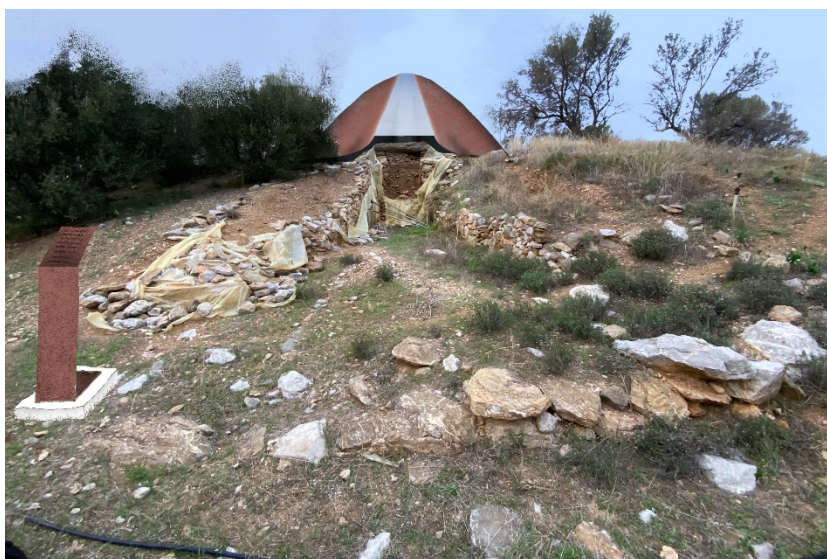
Απόψεις του στεγάστρου του θολωτού τάφου και του εξοπλισμού του αρχαιολογικού χώρου.
