**Διερεύνηση του μηχανισμού αστοχίας και σχεδιασμός μέτρων
υποστήριξης του κατολισθαίνοντος πρανούς της οδού
Καρυωτάκη στο Ν. Βουτζά Αττικής**

Διπλωματική Εργασία

Γιαννάκου Νίκη

Επιβλέπων: Κωνσταντίνος Λουπασάκης, Καθηγητής ΕΜΠ

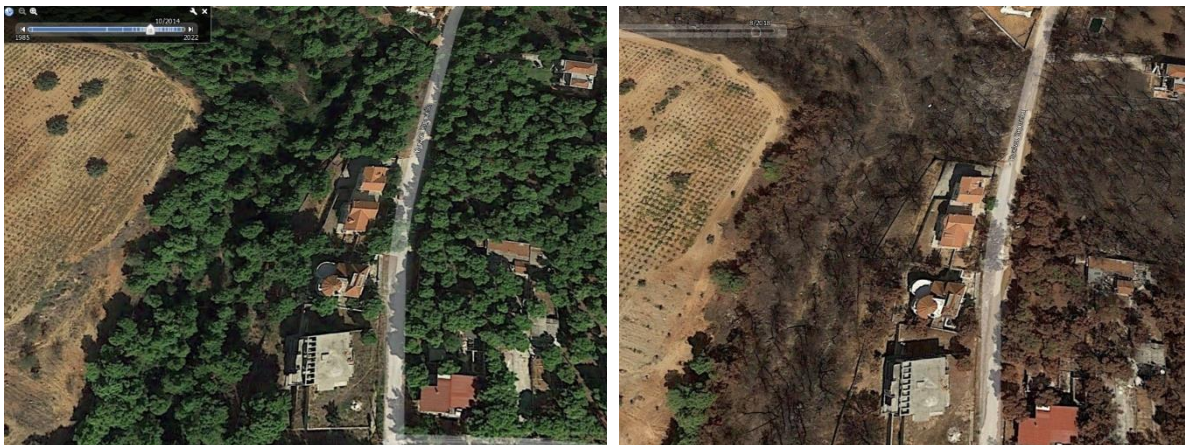
Εικόνα 1.1: Κάτοψη της περιοχής του πρανούς όπου συνέβη η κατολίσθηση πριν (αριστερή φωτογραφία) και μετά (δεξιά φωτογραφία) την πυρκαγιά που συνέβη στην περιοχή το 2018 (πηγή: google earth)

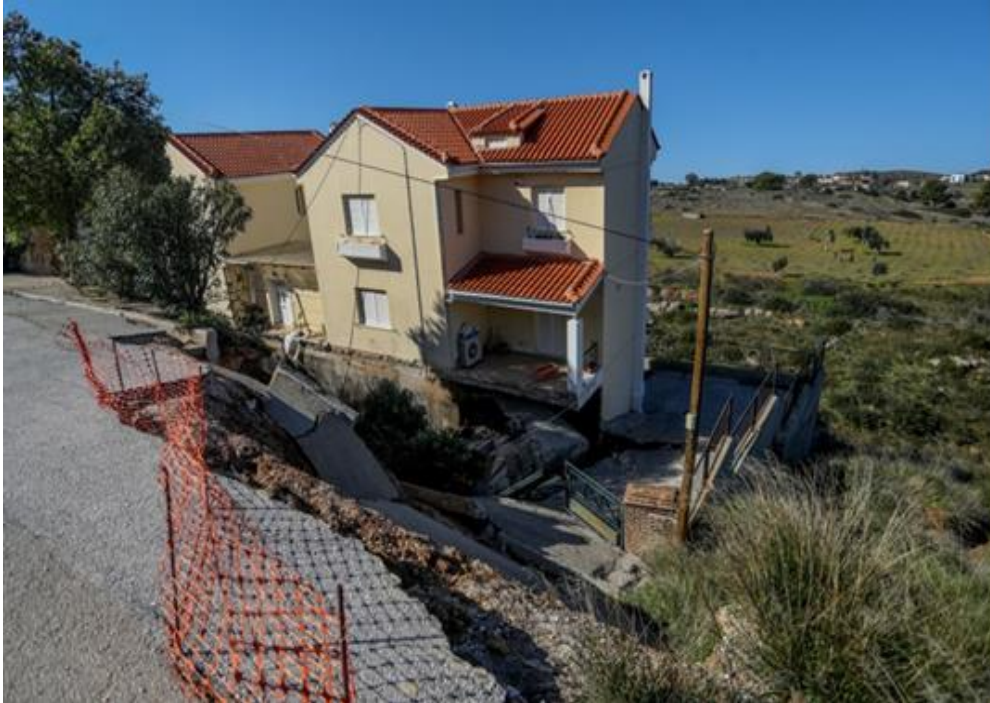
Εικόνα 1.2: Αποψη των ζημιών που υπέστη το οδόστρωμα στην οδό Καρυωτάκη λόγω της κατολίσθησης (φωτογραφία από την στέψη της κατολίσθησης)

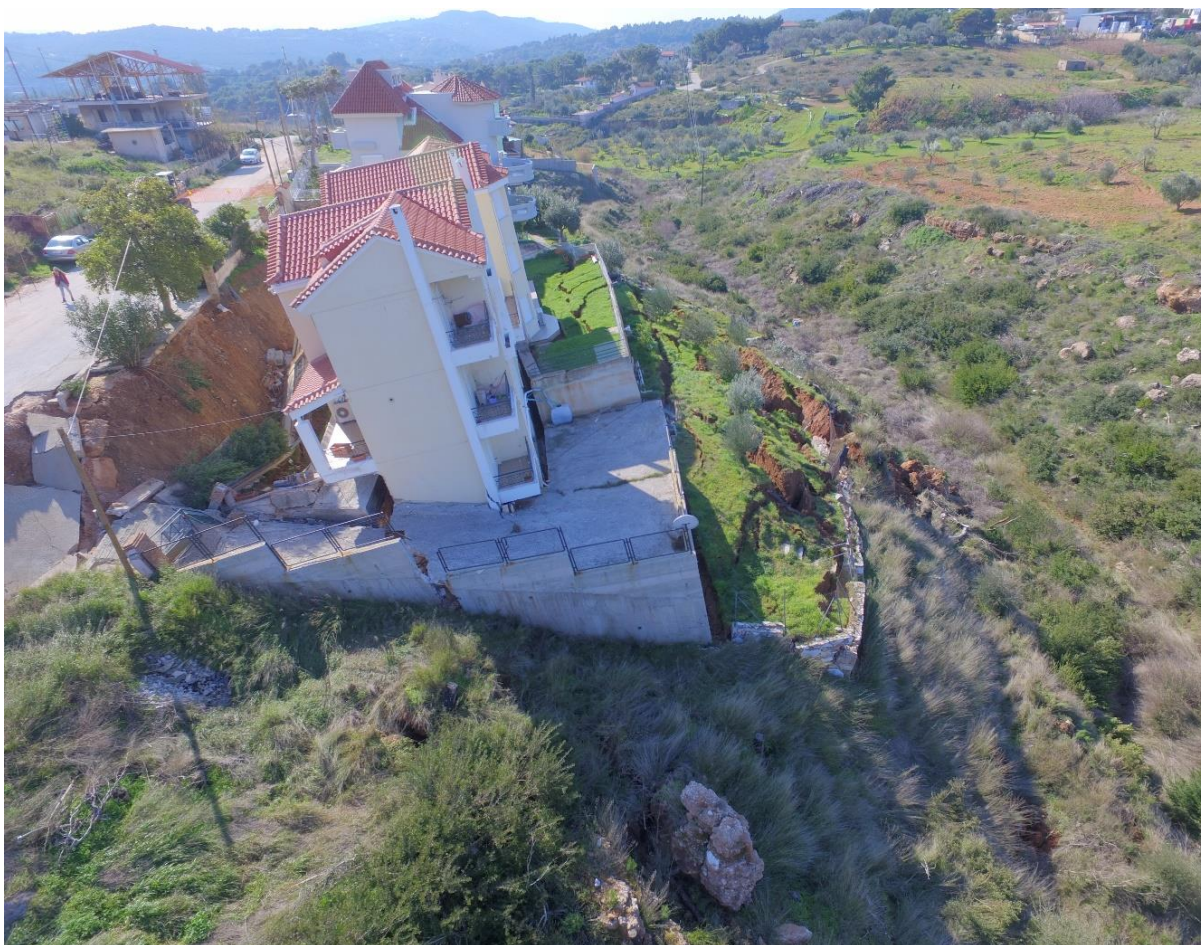
Εικόνα 1.3: Αποψη της κατολίσθησης από τον βορρά

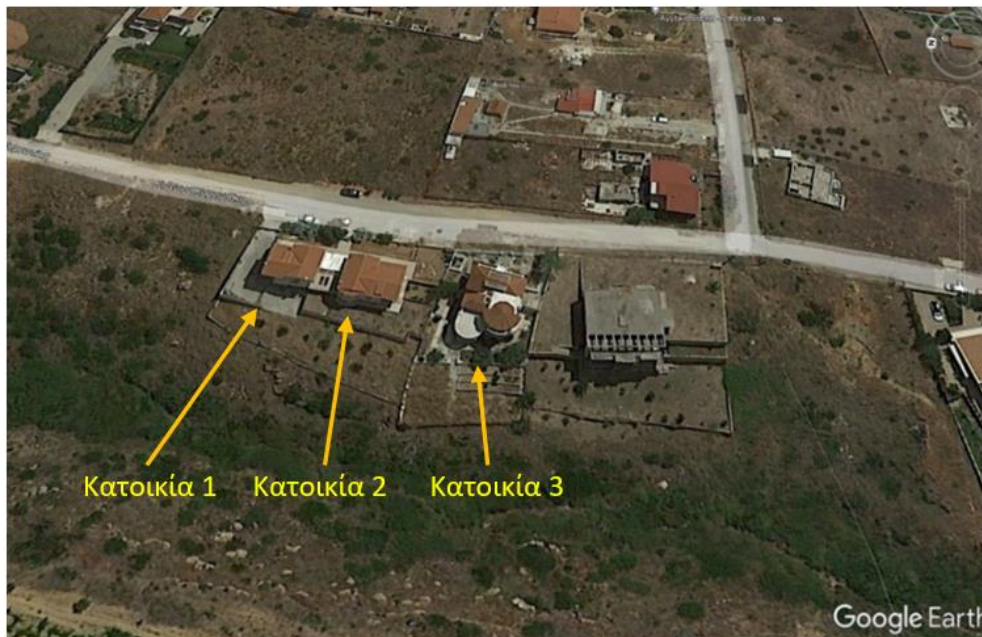
Η αστοχία έλαβε χώρα επί του πρανούς που στην στέψη του βρίσκεται η οδός Καρυωτάκη ενώ στον πόδα του διέρχεται το ρέμα Νταού Πεντέλης. Κατά μήκος του ίδιου πρανού υπάρχουν συνολικά τέσσερις κατοικίες, τρεις ολοκληρωμένες και μια υπό κατασκευή. Δύο από τις ολοκληρωμένες κατασκευές βρίσκονται εντός της κατολισθαίνουσας μάζας, ενώ η τρίτη η οποία βρίσκεται στο αριστερό πλευρικό όριο της κατολίσθησης, υπέστη στροφή λόγω της αστοχίας του πρανού δίπλα της.

Εικόνα 1.4: Κάτοψη των τεσσάρων κατοικιών που υφίστανται στο πρανές που αστόχησε (πηγή: google earth)

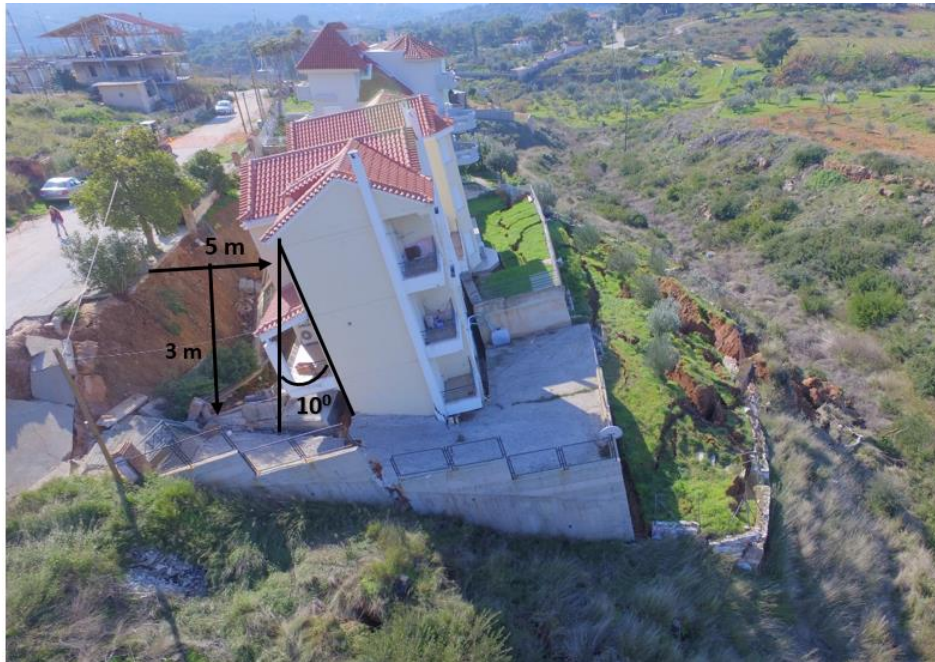
Από τις τρεις κατοικίες που υπέστησαν ζημιές, οι δύο από αυτές (οι κατοικίες 1 και 2) παρασύρθηκαν καθώς βρίσκονταν στην περιοχή του πρανούς που αστόχησε. Περιστράφηκαν κατά 10° περίπου από την κατακόρυφο και ταυτόχρονα ολίσθησαν κατά 5 m οριζόντια και 3 m κατακόρυφα (Αθαν. Πλατής 2022). Αυτές οι οικίες δεν είναι πλέον κατοικήσιμες και γι' αυτό κρίθηκαν κατεδαφιστές.

Εικόνα 1.7: Οι μετακινήσεις που υπέστησαν οι δυο κατοικίες που βρίσκονταν μέσα στην μάζα την κατολίθησης

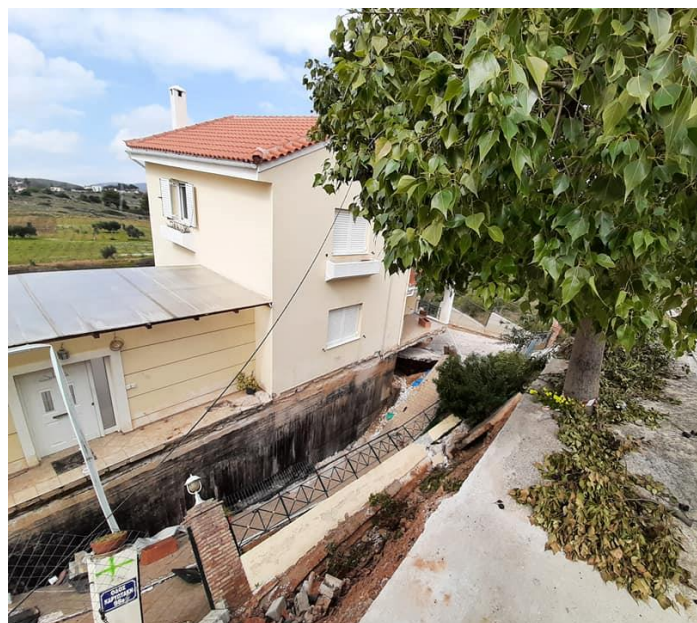
Εικόνα 1.8: Άποψη της κύριας κατακρήμνισης της κατολίθησης όπως αυτή φαίνεται από την στέψη της

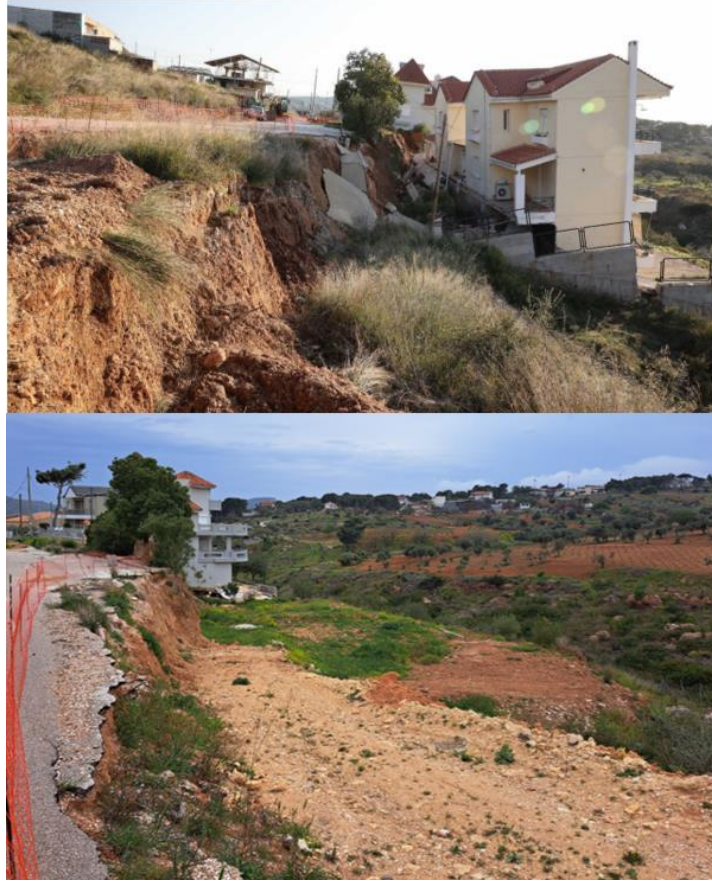
***Εικόνα 1.9:** Η περιοχή της αστοχίας πριν (πάνω) και μετά (κάτω) την κατεδάφιση των δυο κατοικιών.*

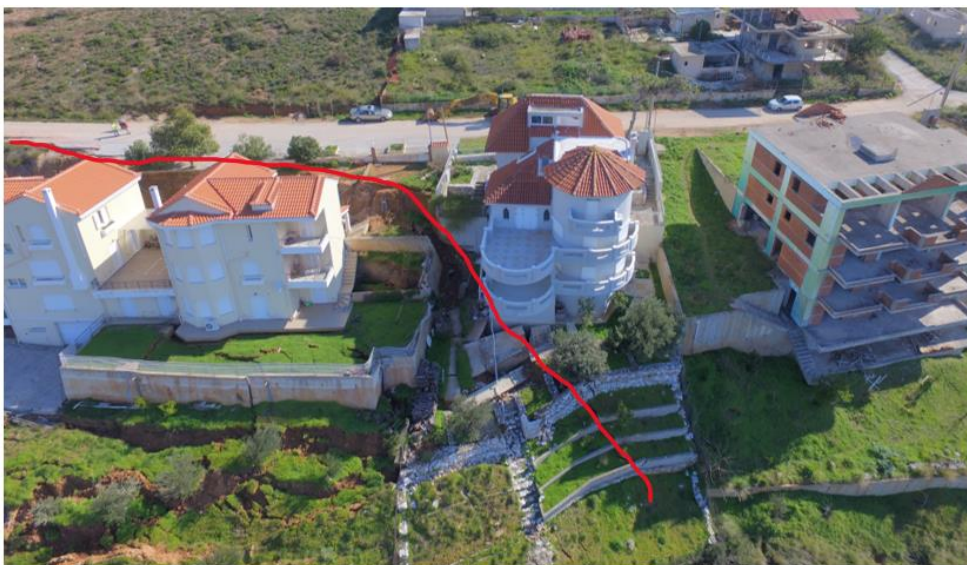
Η τρίτη κατοικία η οποία βρίσκεται στο αριστερό πλευρικό όριο της κατολίσθησης, περιστράφηκε λόγω της ώθησης που δέχτηκε από τα υλικά που ανυψώθηκαν στον πόδα της κατολίσθησης.

***Εικόνα 1.10:** Το όριο της κατολίσθησης (κόκκινη γραμμή) το οποίο διέρχεται από τον αύλιο χώρο της τρίτης κατοικίας η οποία υπέστη στροφή*

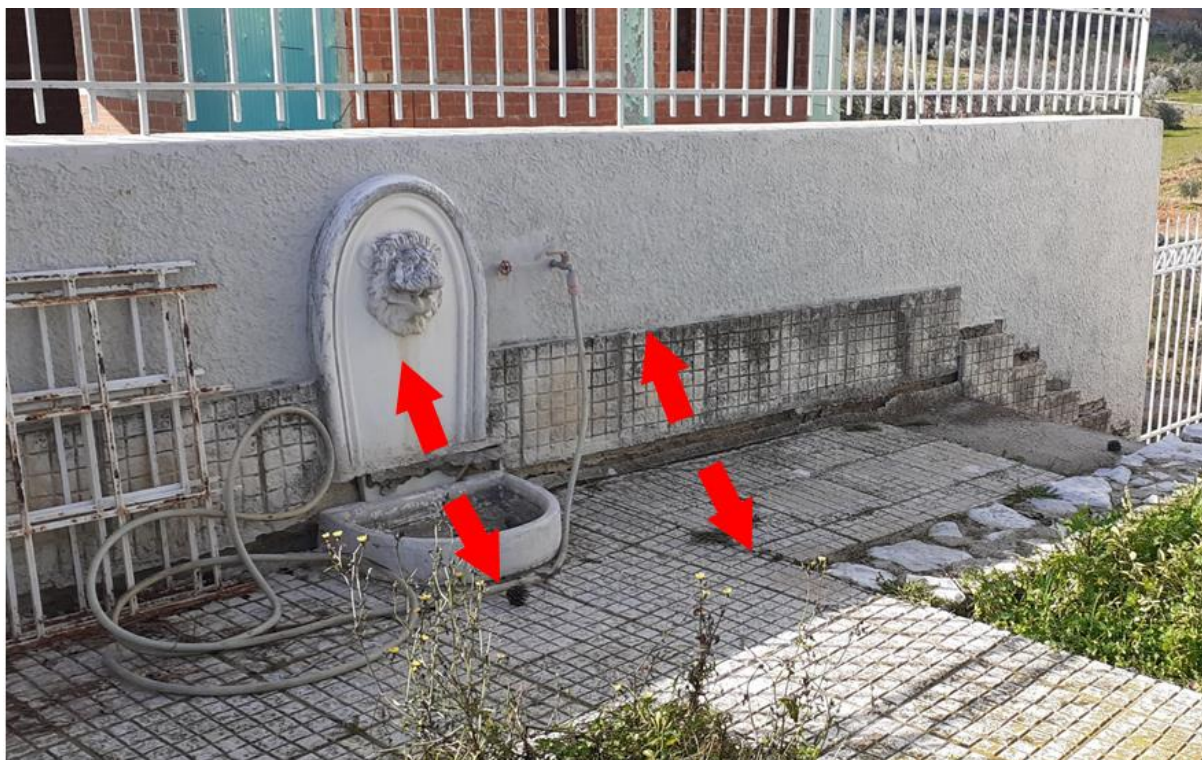
Εικόνα 1.11: Ζημιές στον πίσω αύλιο χώρο της τρίτης κατοικίας (με τα κόκκινα βελάκια φαίνεται η αποκόλληση των πλακακιών λόγω της περιστροφής του σπιτιού)

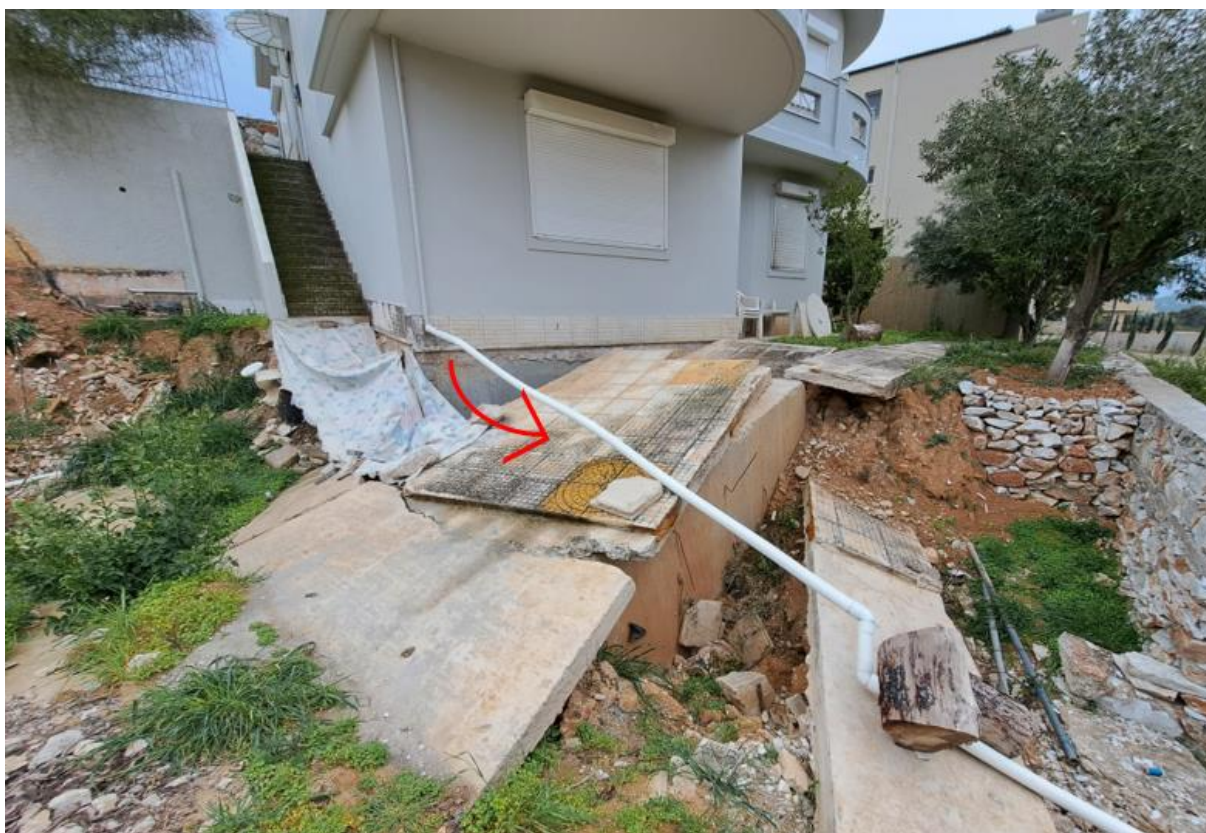
Εικόνα 1.12: Περιστροφή της τρίτης κατοικίας η οποία βρίσκεται στο αριστερό πλευρικό όριο της κατολίσθησης (η κίνηση υποδεικνύεται με το κόκκινο βελάκι)

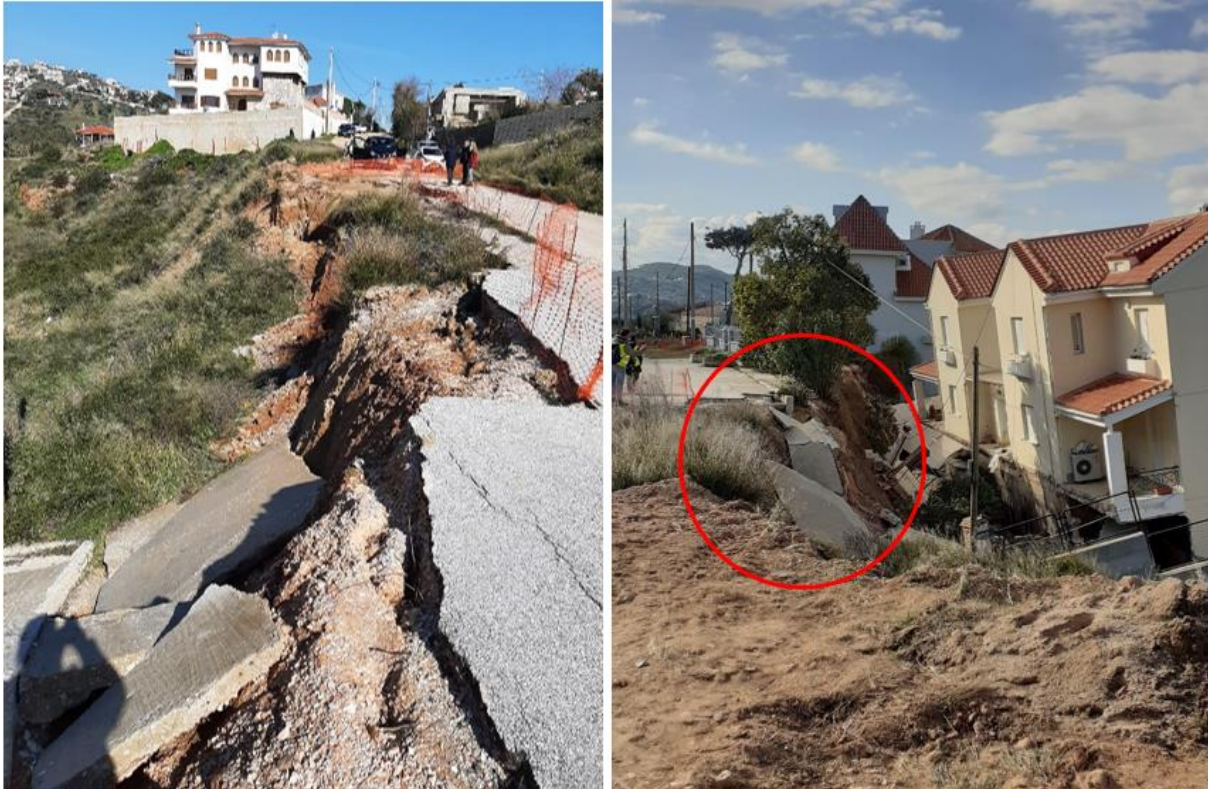
Επίσης εκτός από τις κατοικίες, σημειώθηκαν ζημιές στο οδόστρωμα της οδού Καρυωτάκη. Το οδόστρωμα υποχώρησε σε κάποια σημεία λόγω της δημιουργίας της κύριας κατακρήμνισης της κατολίσθησης και δημιουργήθηκαν και τοξοειδής ρωγμές στο οδόστρωμα στην περιοχή της στέψης της κατολίσθησης.

Εικόνα 1.13: Υποχώρηση οδοστρώματος στην περιοχή της κύριας κατακρήμνισης

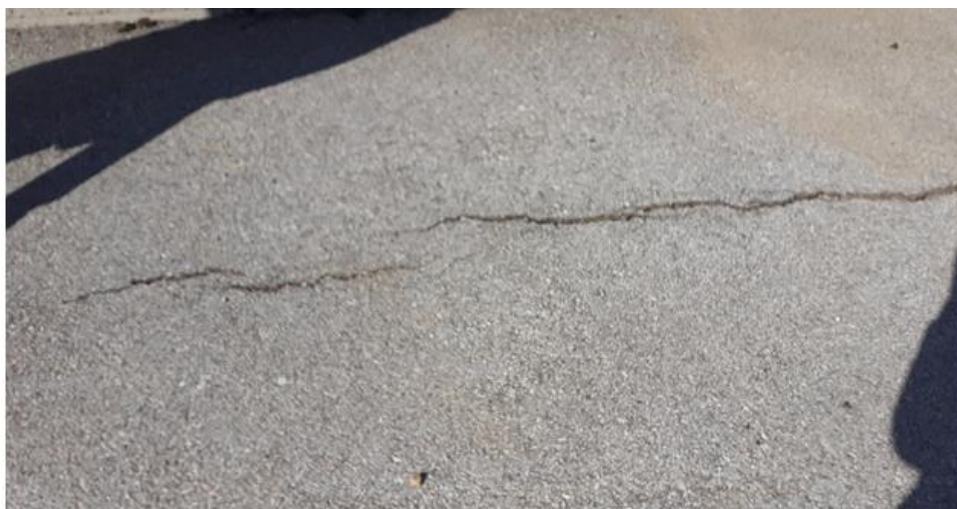
Εικόνα 1.14: Ρωγμές στο οδόστρωμα στην στέψη της κατολίσθησης

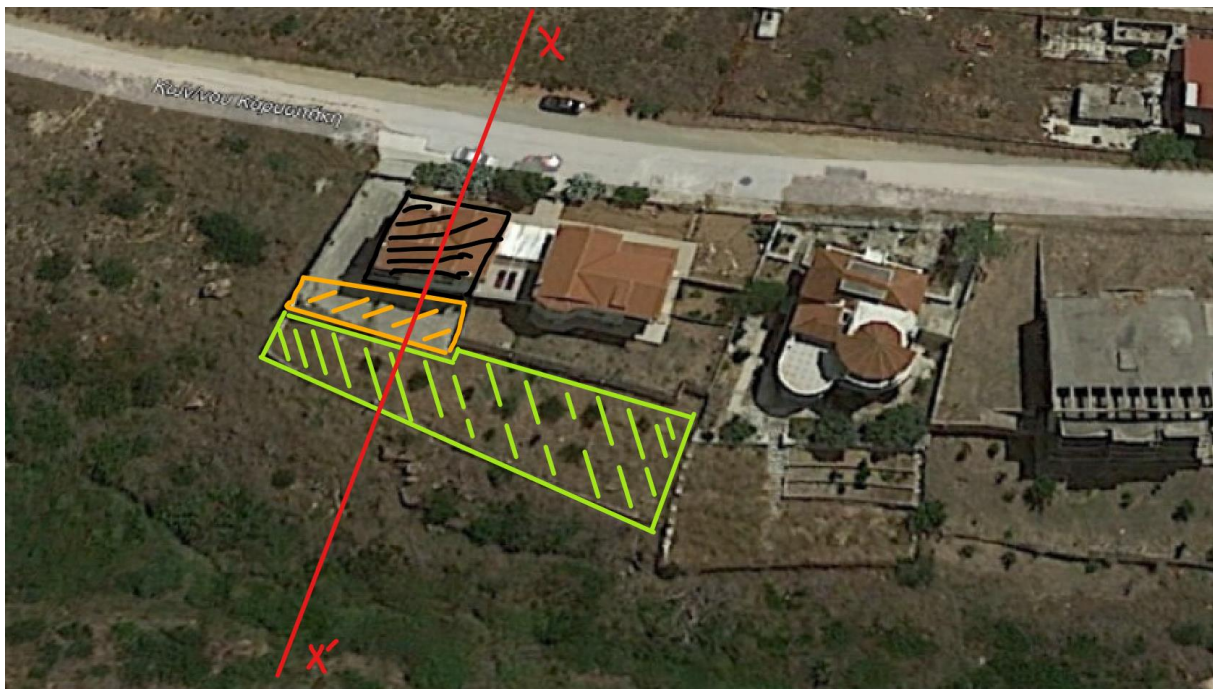
Εικόνα 4.5: Κάτοψη των κατοικιών όπου φαίνονται γραμμοσκιασμένες οι περιοχές των δύο αναβαθμών μεταξύ της κατοικίας και του ρέματος

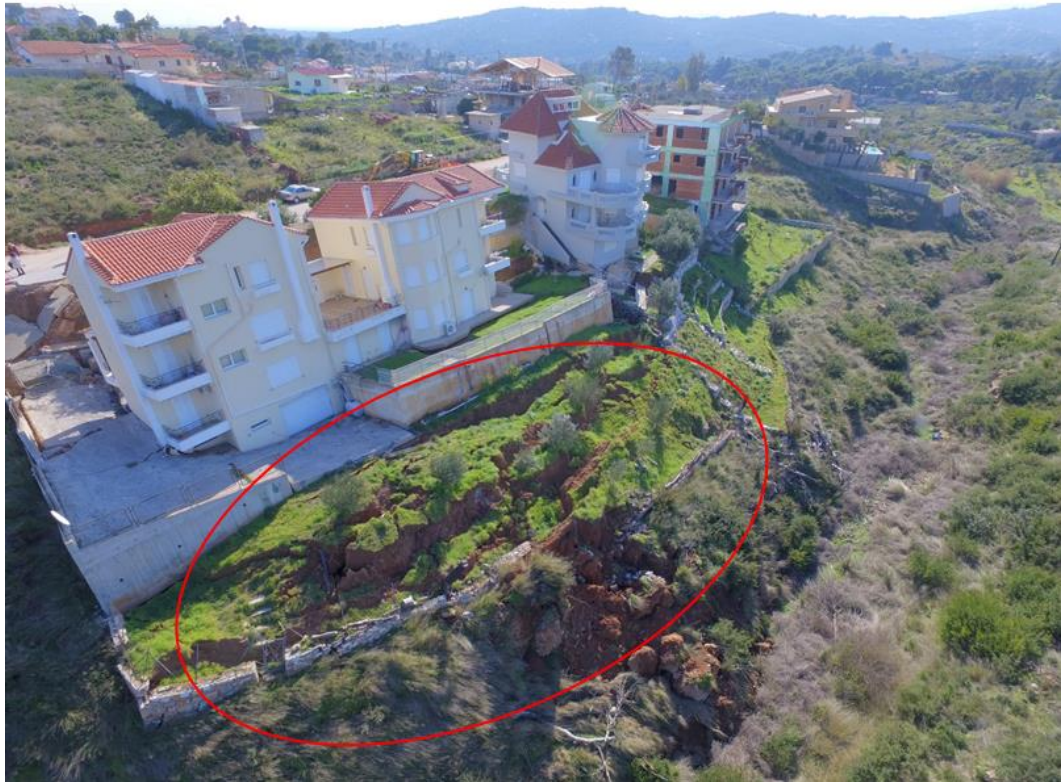
Εικόνα 4.13: Οι εγκάρσιες ρωγμές στην περιοχή συσσώρευσης των υλικών και ανύψωσής τους σε σχέση με την αρχική επιφάνεια του εδάφους

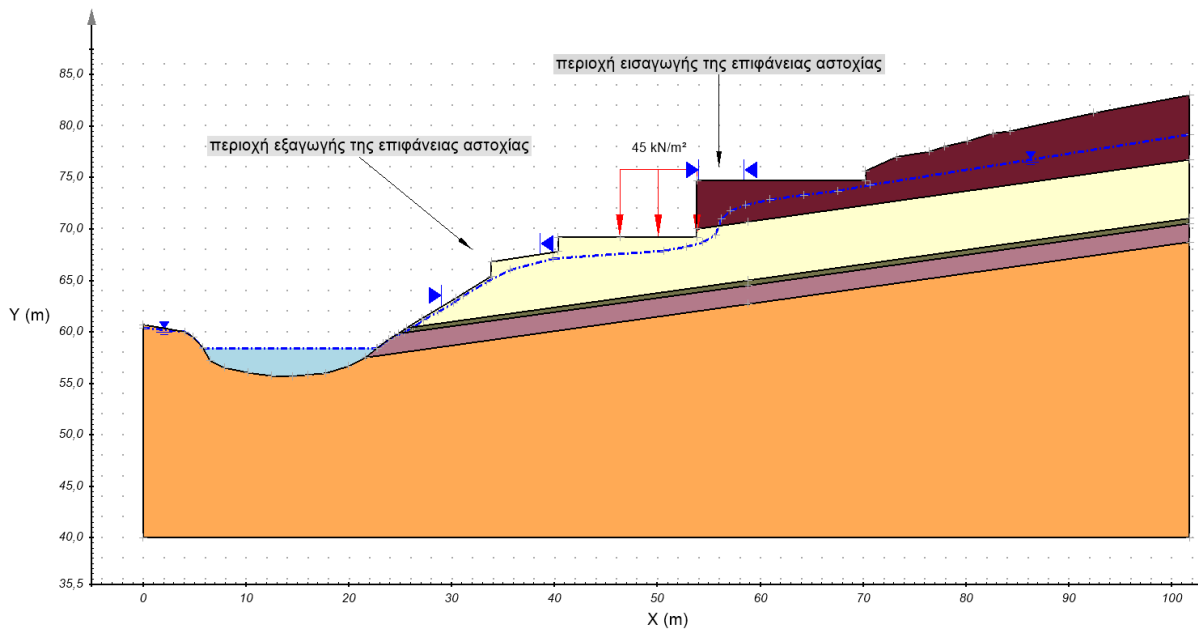
Εικόνα 4.15: Το προσομοίωμα στο PLAXIS LE μετά τον καθορισμό των περιοχών εισαγωγής και εξαγωγής της επιφάνειας αστοχίας

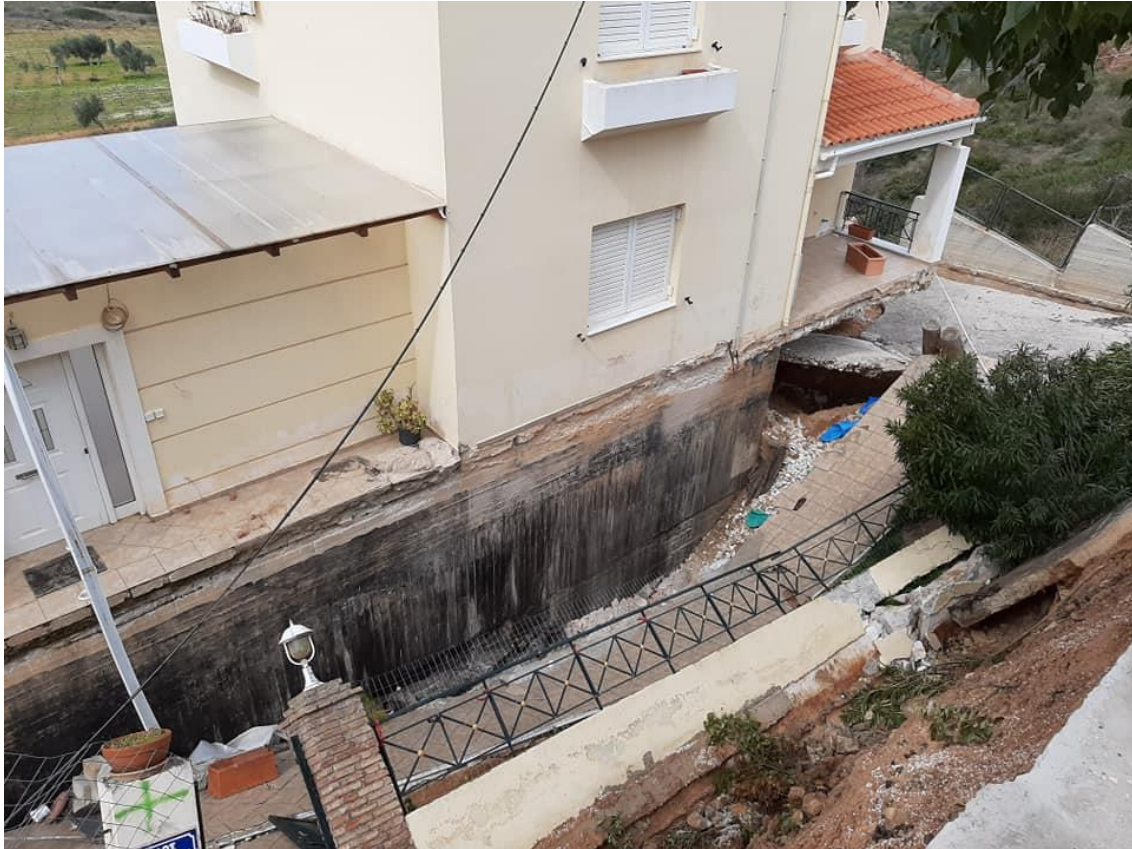
Εικόνα 4.21: Φωτογραφία από την στέγη της κατολίσθησης όπου φαίνεται η τοιχοποιία των δύο υπογείων του σπιτιού και γίνεται μέσω αυτού σαφές το γεγονός ότι η επιφάνεια αστοχίας είναι εφαπτομενική με το σημείο έναρξης της επιφάνειας θεμελίωσης προς την πλευρά της οδού

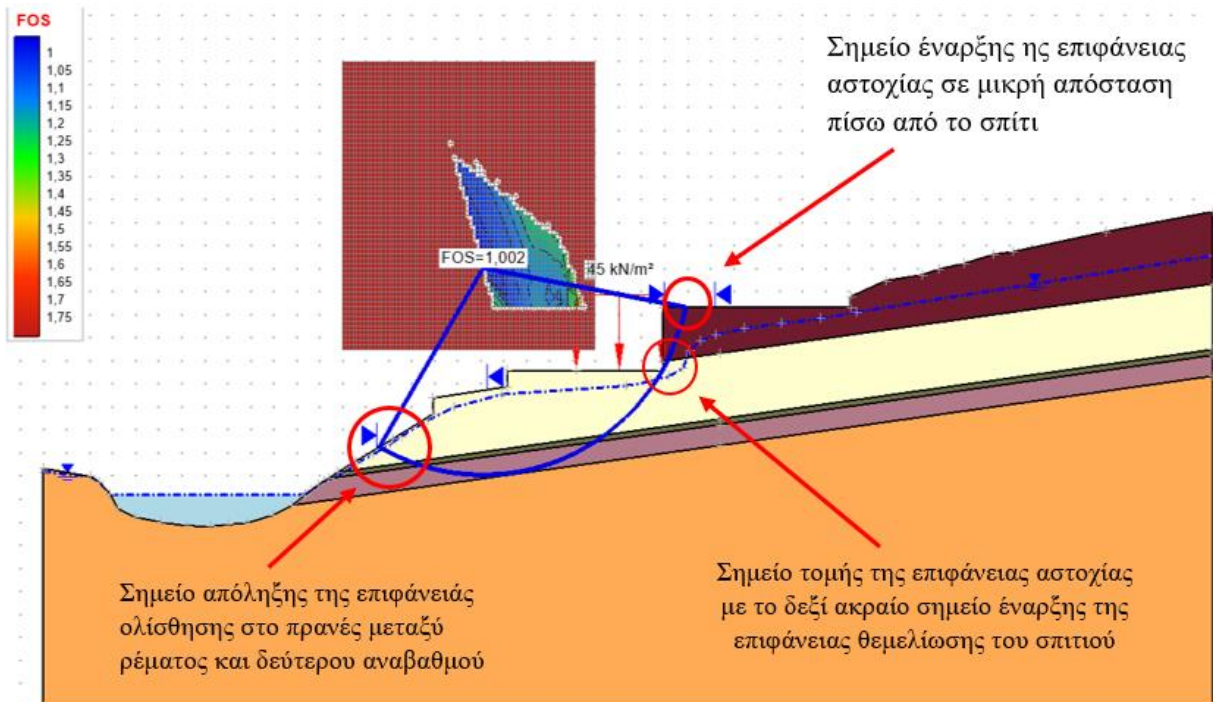
Εικόνα 4.22: Χαρακτηριστικά σημεία της επιφάνειας ολίσθησης που προέκυψε από την ανάστροφη ανάλυση

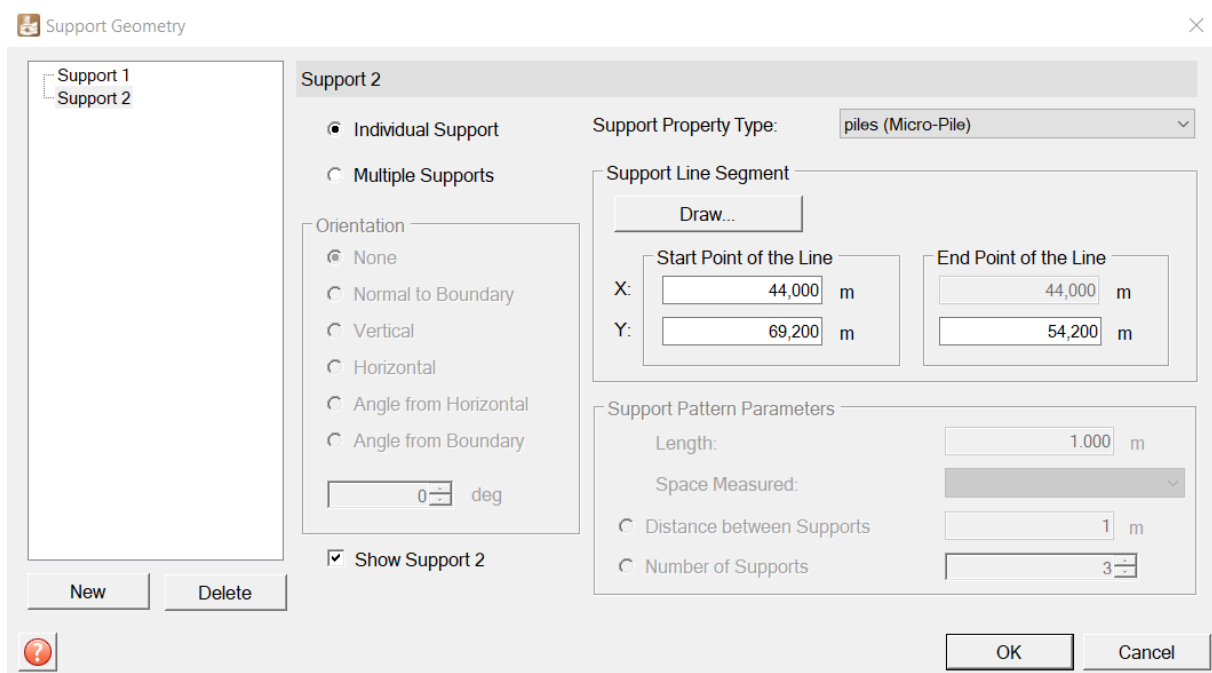
Εικόνα 5.21: Καθορισμός της θέσης του πασσαλότοιχου στην όψη του ρέματος, στο PLAXIS LE.
