ΕΘΝΙΚΟ ΜΕΤΣΟΒΙΟ ΠΟΛΥΤΕΧΝΕΙΟ
ΣΧΟΛΗ ΠΟΛΙΤΙΚΩΝ ΜΗΧΑΝΙΚΩΝ
ΔΙΑΤΜΗΜΑΤΙΚΟ ΜΕΤΑΠΤΥΧΙΑΚΟ ΠΡΟΓΡΑΜΜΑ ΣΠΟΥΔΩΝ
«ΔΟΜΟΣΤΑΤΙΚΟΣ ΣΧΕΔΙΑΣΜΟΣ & ΑΝΑΛΥΣΗ
ΚΑΤΑΣΚΕΥΩΝ»

ΔΟΜΙΚΗ ΑΠΟΚΑΤΑΣΤΑΣΗ ΚΑΙ ΣΤΑΤΙΚΗ ΣΤΕΡΕΩΣΗ
ΤΟΥ ΙΕΡΟΥ ΝΑΟΥ ΑΓΙΟΥ ΝΙΚΟΛΑΟΥ ΠΕΙΡΑΙΩΣ

ΣΤΑΥΡΟΣ Ε. ΠΑΠΟΥΤΣΕΛΛΗΣ

ΑΘΗΝΑ 2012

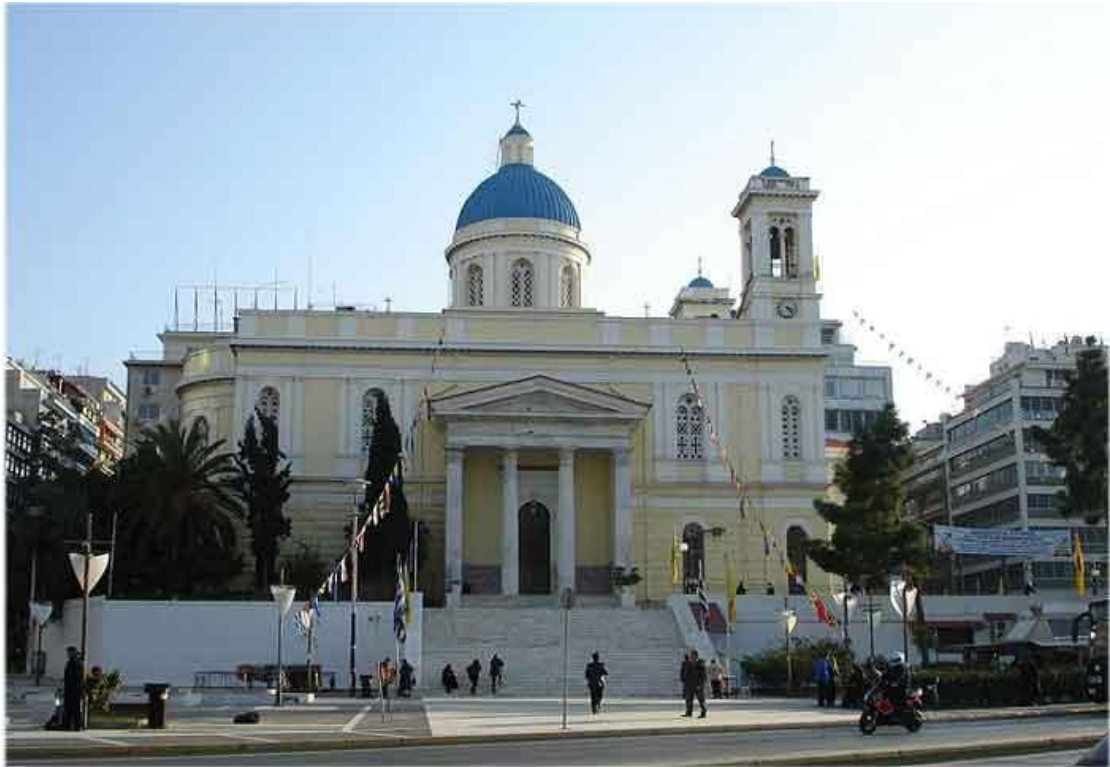
Εικόνα 2.1- Βόρεια όψη του Ιερού Ναού

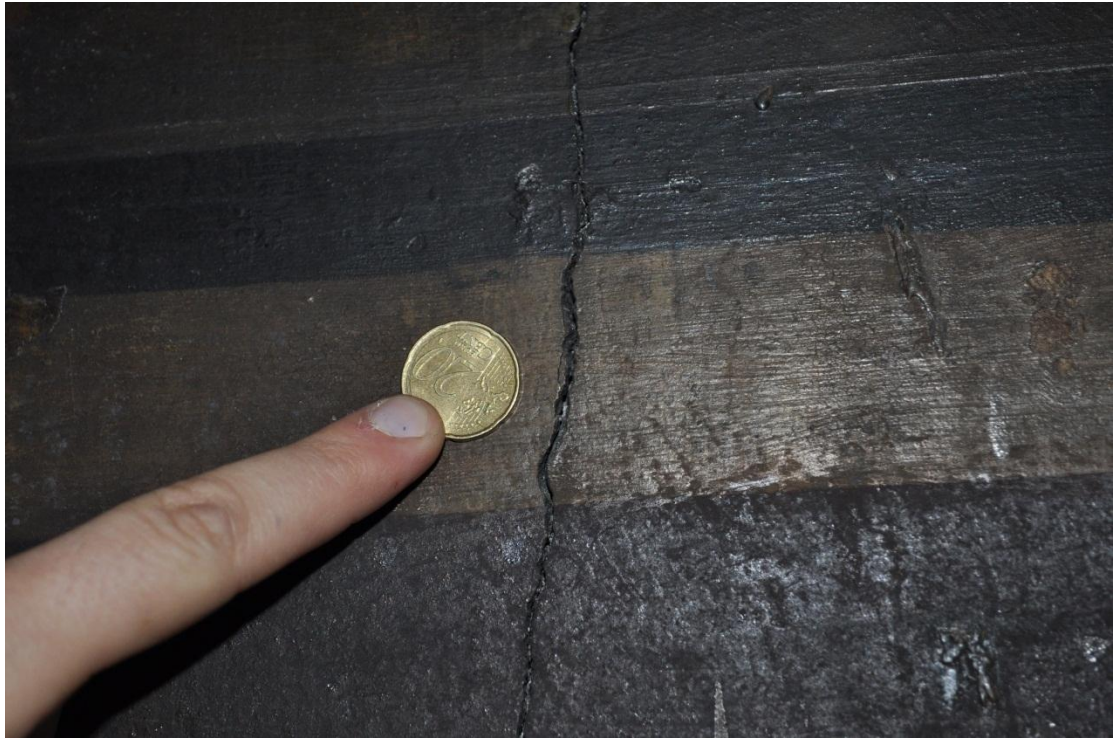
Εικόνα 4.4- Ενδεικτικό μέγεθος ρωγμής

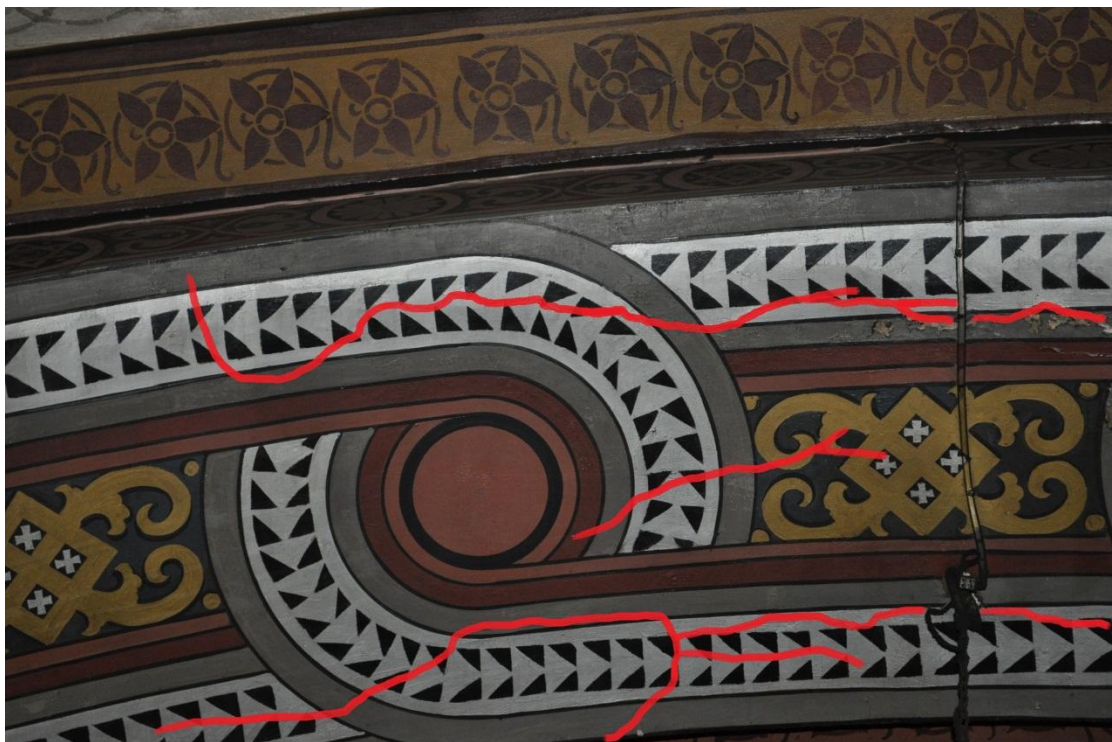
Εικόνα 4.6- Ρωγμές σε τόξο του γυναικωνίτη

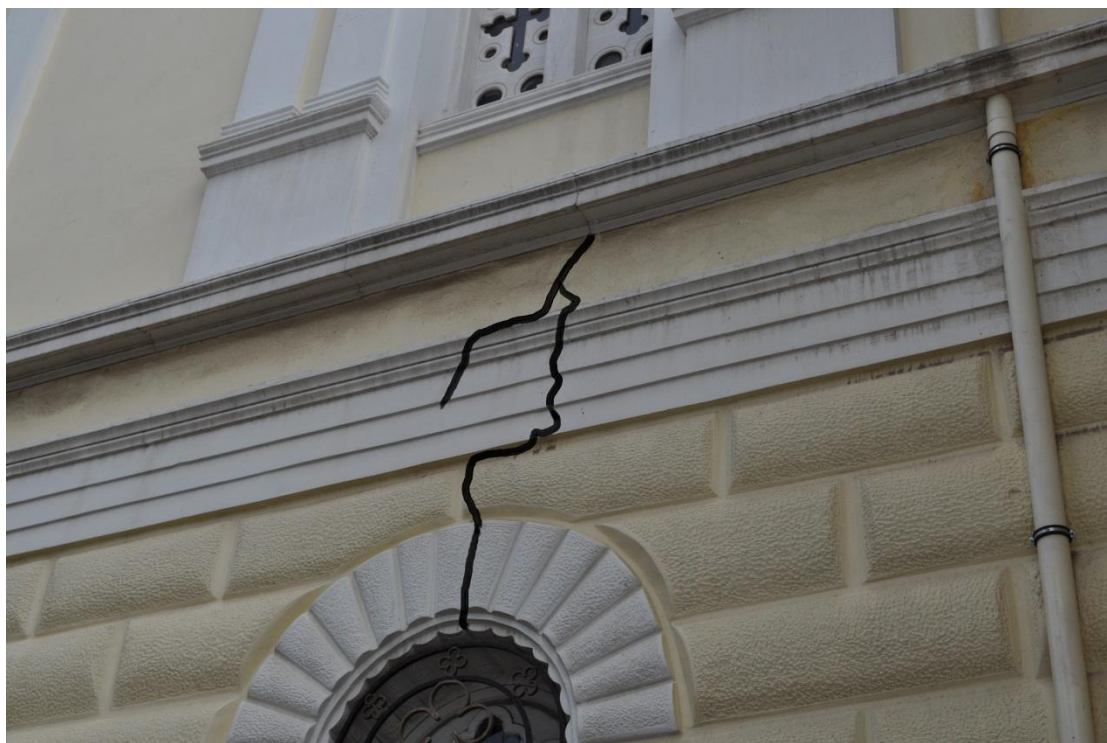
Εικόνα 4.8- Ρωγμή στη βόρεια όψη

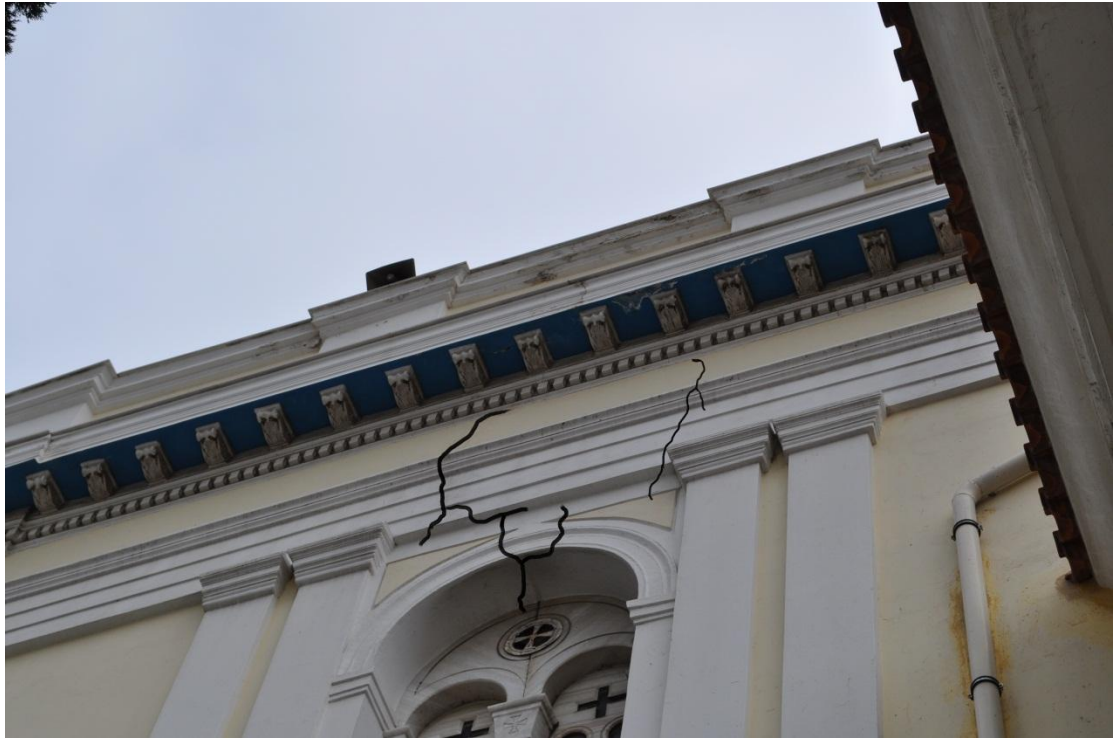
Εικόνα 4.9- Ρωγμή στη βόρεια όψη

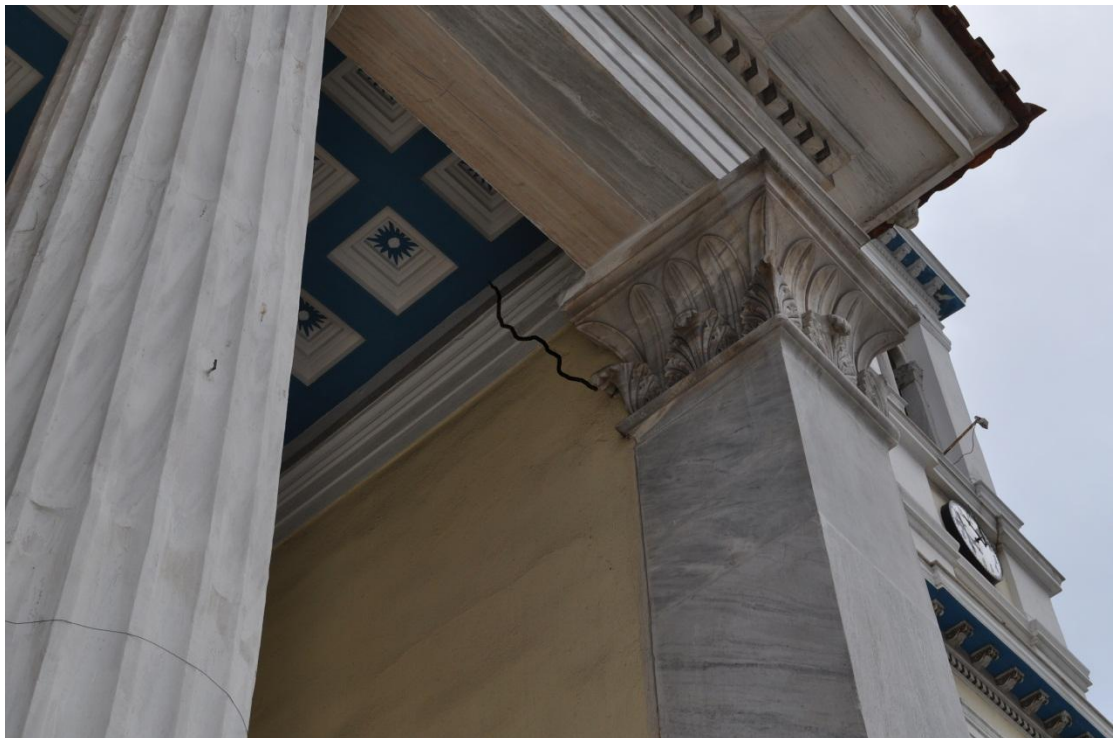
Εικόνα 4.10- Ρωγμή στη βόρεια όψη

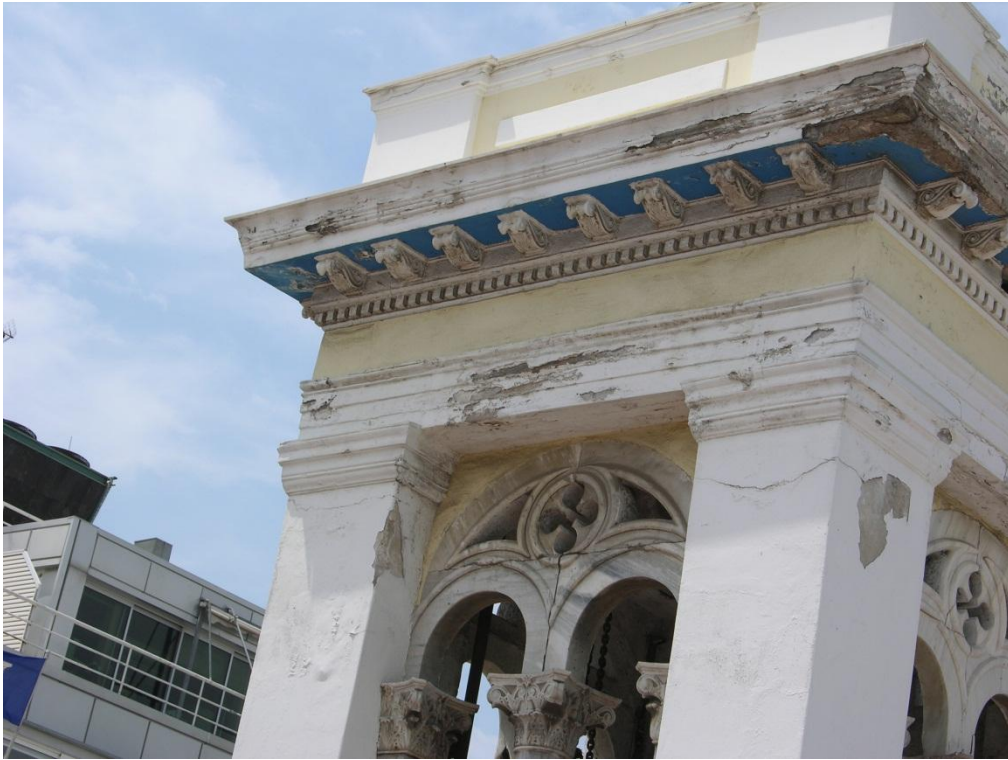
Εικόνα 4.15- Φθορές και ρηγματώσεις στο νότιο κωδωνοστάσιο

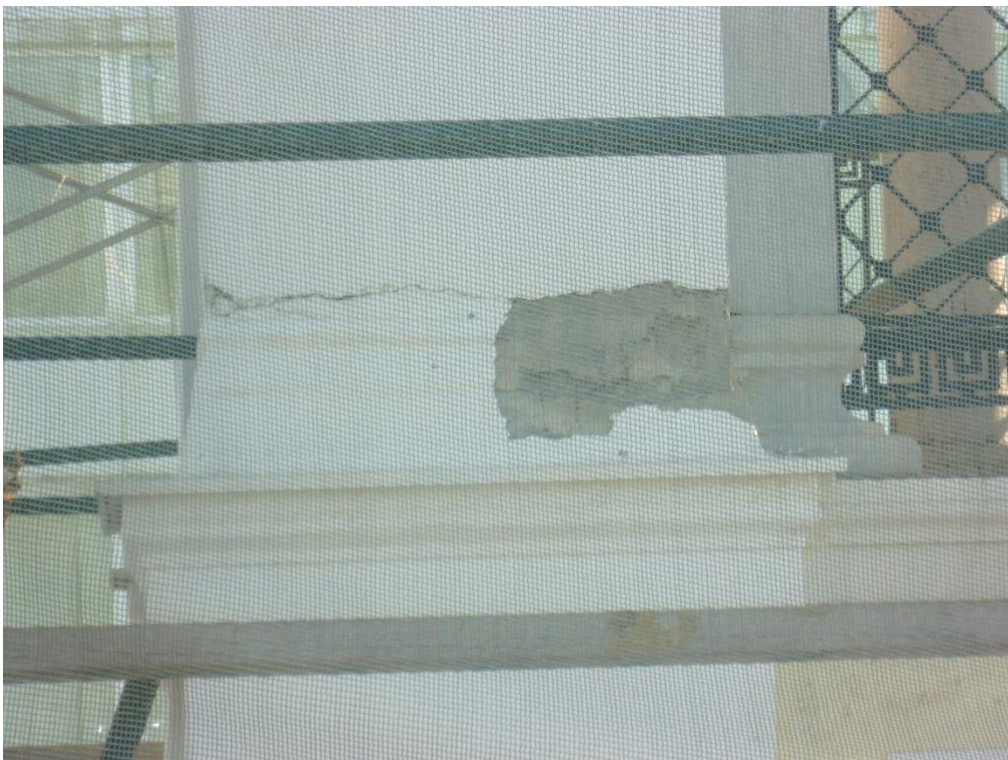
Εικόνα 4.16- Ρωγμή στη βάση του κωδωνοστασίου

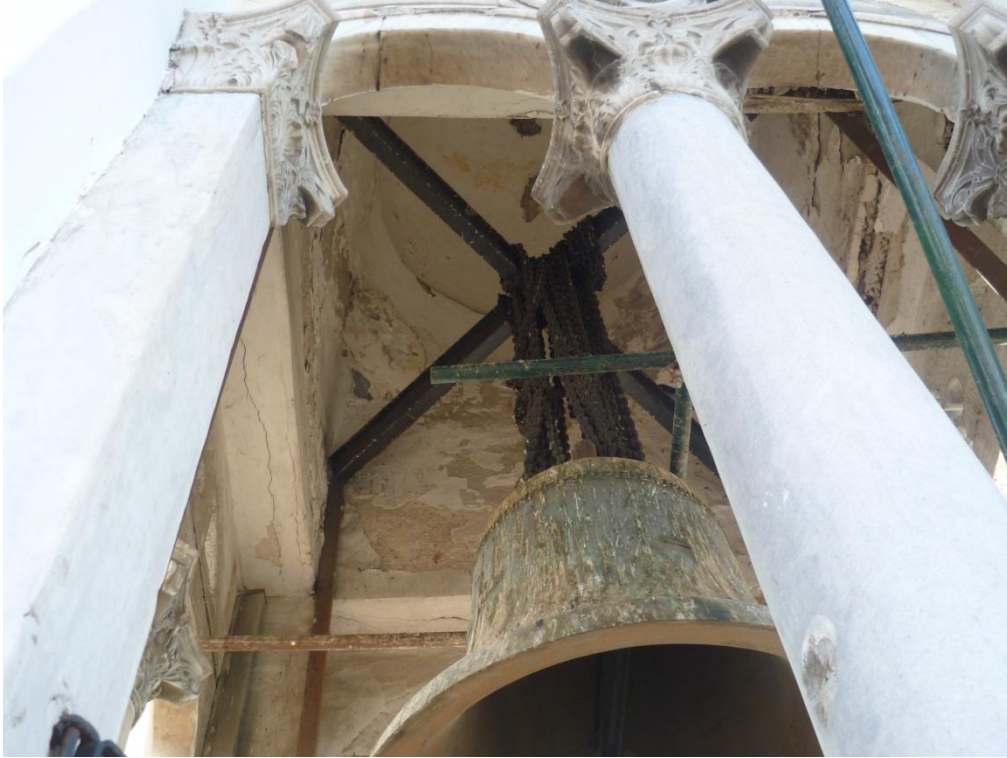
Εικόνα 4.17- Βλάβες εσωτερικά του κωδωνοστασίου

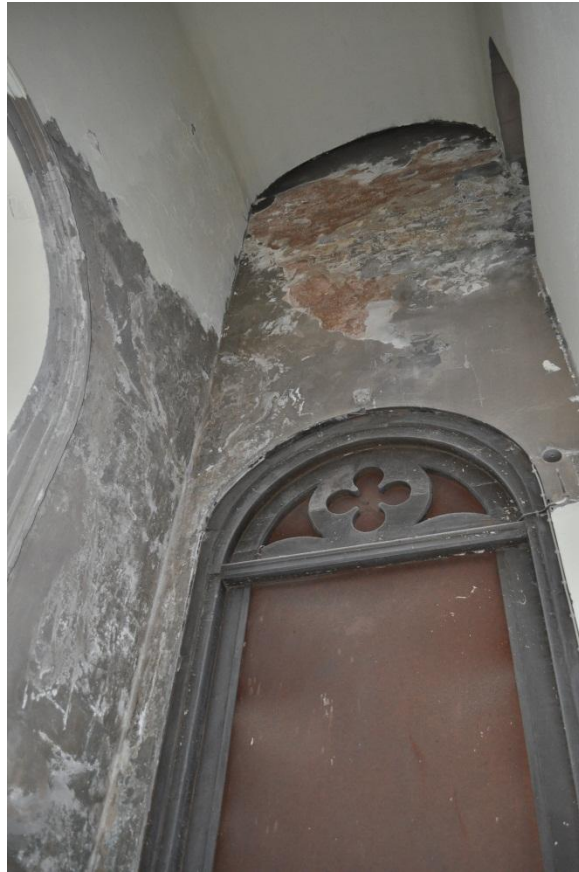
Εικόνα 4.18- Ρωγμές πάνω από την είσοδο της νότιας όψης

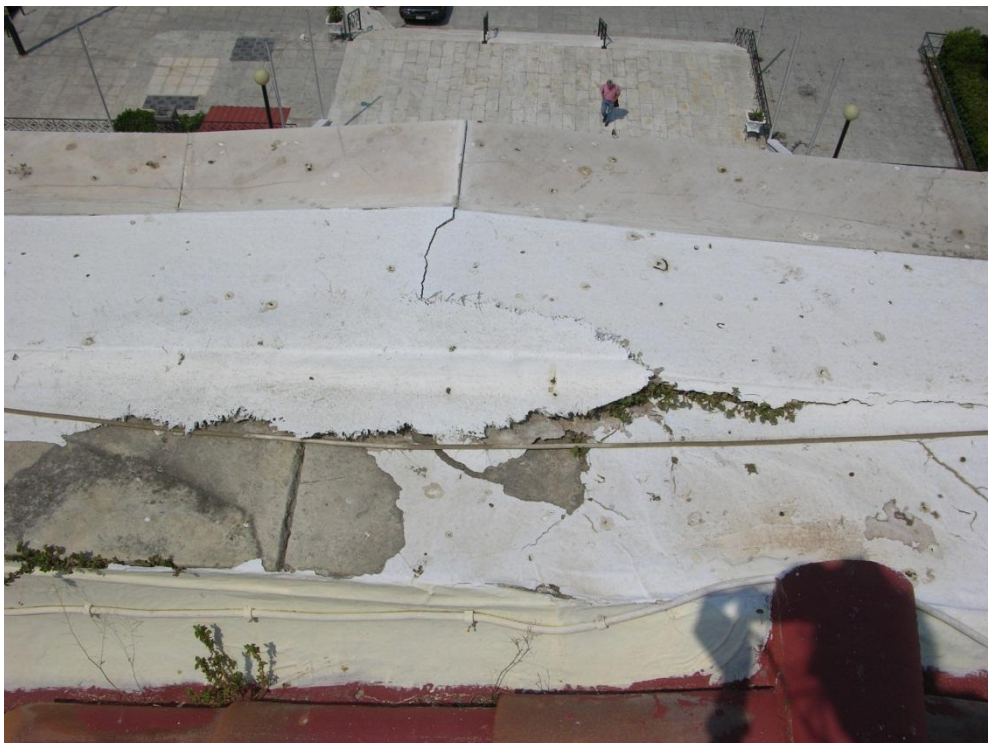
Εικόνα 4.19- Οι διανοιξίξεις και οι αποσαθρώσεις των αρμών των μαλτεζοπλακών

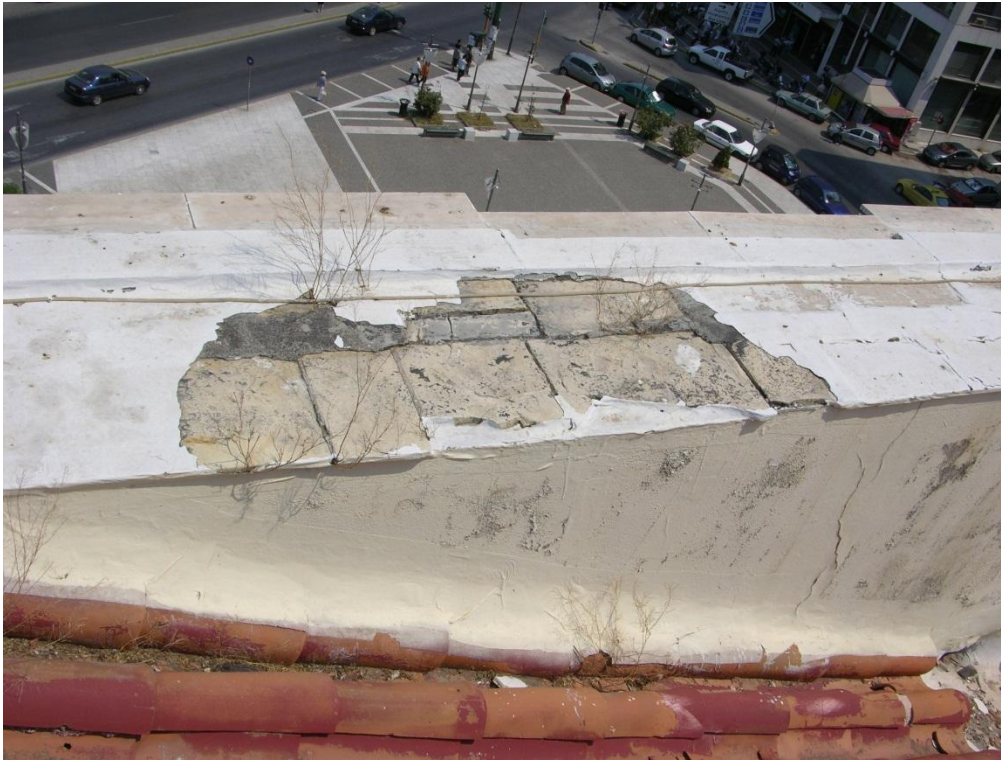
Εικόνα 4.20- Η επικάλυψη των περιφερειακών στηθαίων της στέγης

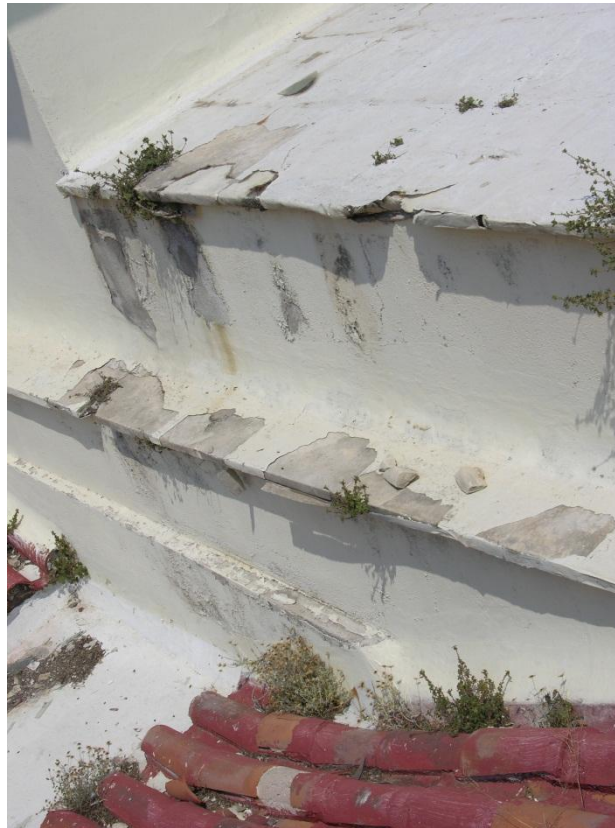
Εικόνα 4.21- Τα φθαρμένα επιχρίσματα στις βάσεις των τρούλων, η διαβρωμένη μόνωση και η βλάστηση η οποία έχει αναπτυχθεί σε πολλά σημεία.

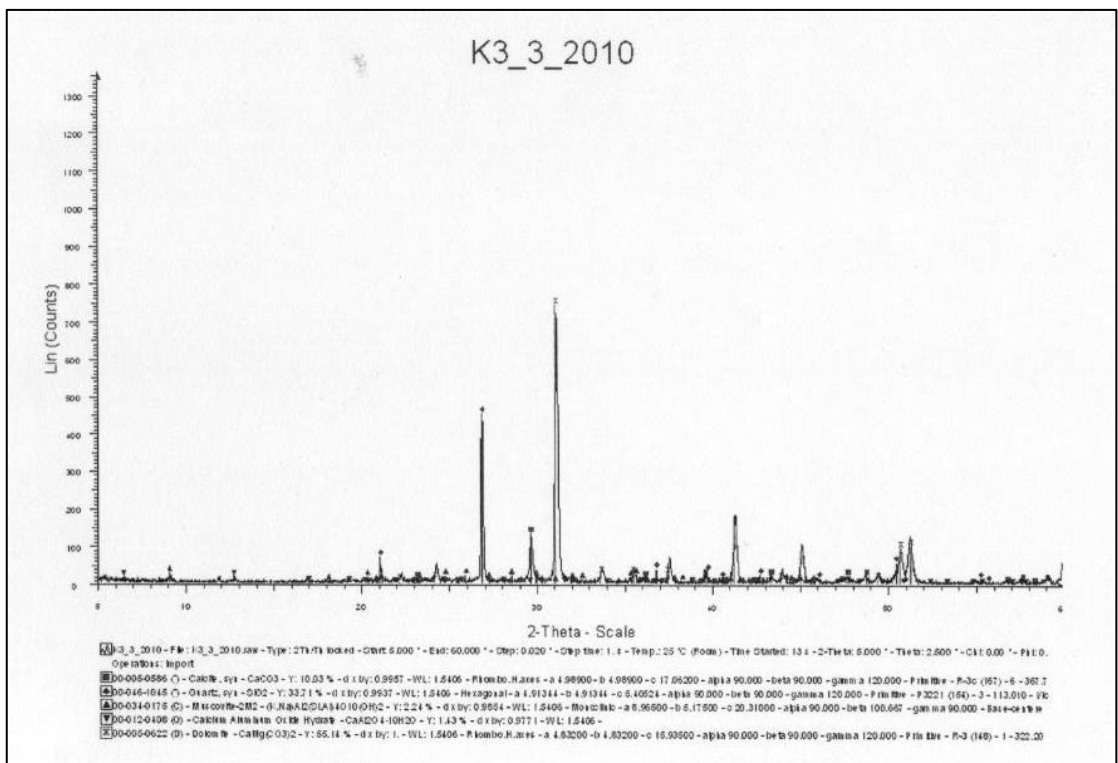
Εικόνα 5.4- Αποτελέσματα Περίθλασης ακτίνων X για το δείγμα K3

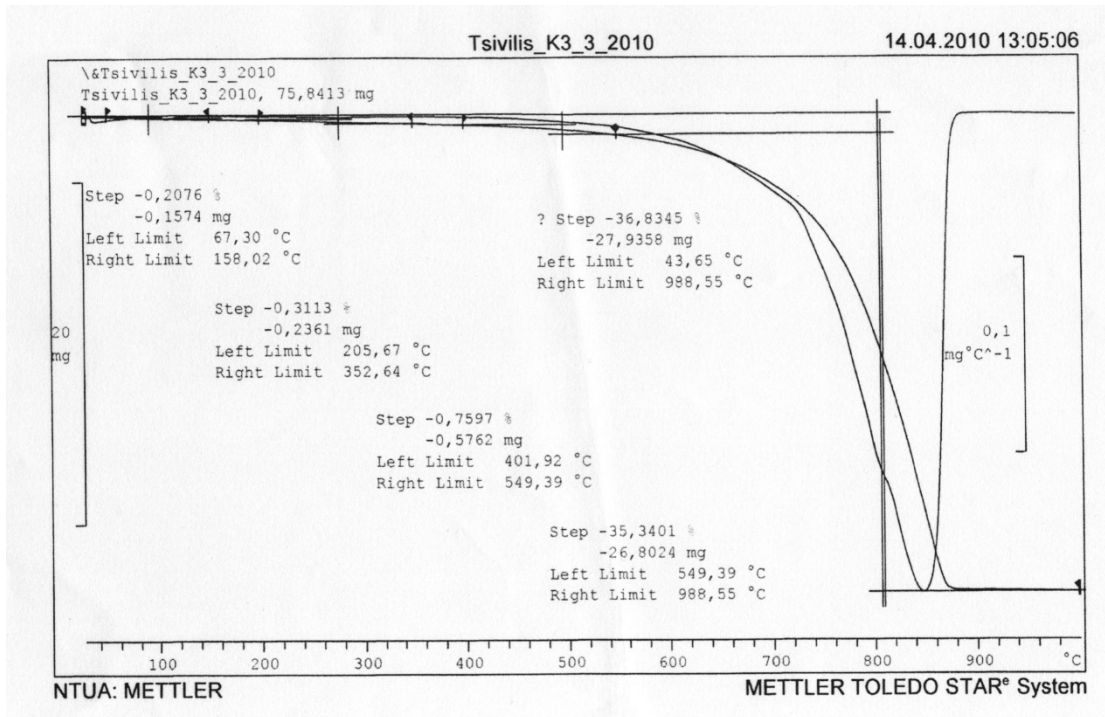
Εικόνα 5.7- Αποτελέσματα Θερμικής ανάλυσης για το δείγμα K3

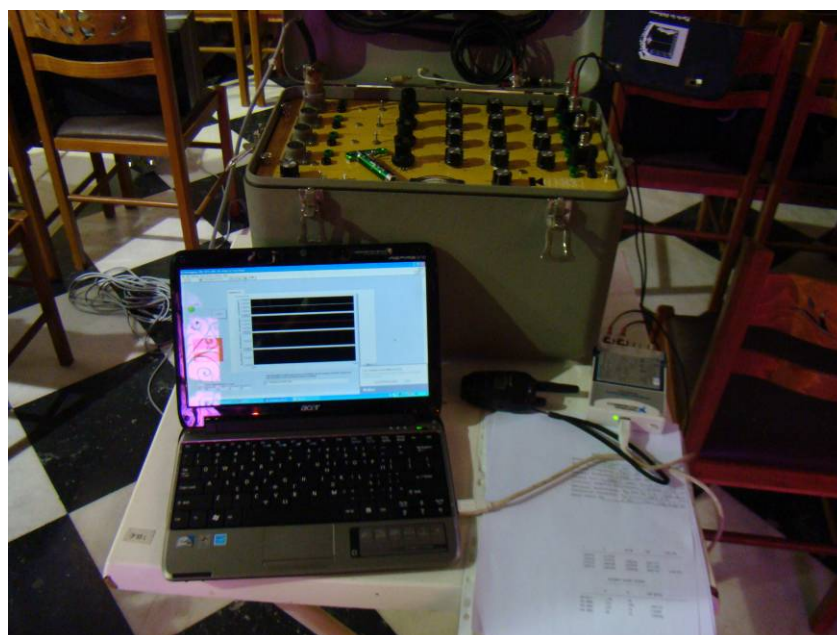
Για τις μετρήσεις έγινε χρήση ενός συστήματος με δύο κανάλια, τύπου VSS (Vibration Survey System) της Kinometrics με ηλεκτρομαγνητικούς λήπτες ταχύτητας τύπου SS-1 (Ranger Seismometer) με ιδιαίτερο ενισχυτή σημάτων που έχει κυκλώματα ολοκλήρωσης και διαφόρισης με σειρά βαθυπερατών φίλτρων τύπου SC-1 (Signal Conditioner).

Εικόνα 5.8- Σύστημα καταγραφής και συλλογής δεδομένων

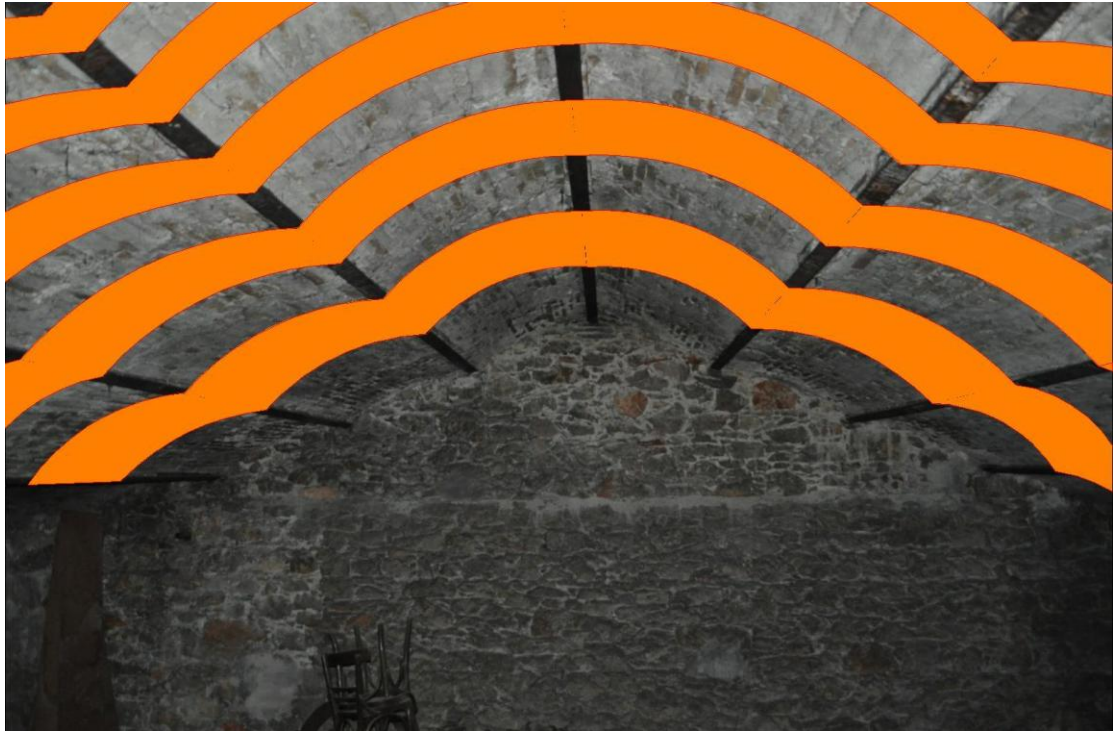
Εικόνα 7.1- Θέση ΙΝΠΑ 1Δ στην οροφή του δωματός άνωθεν του γυναικωνίτη

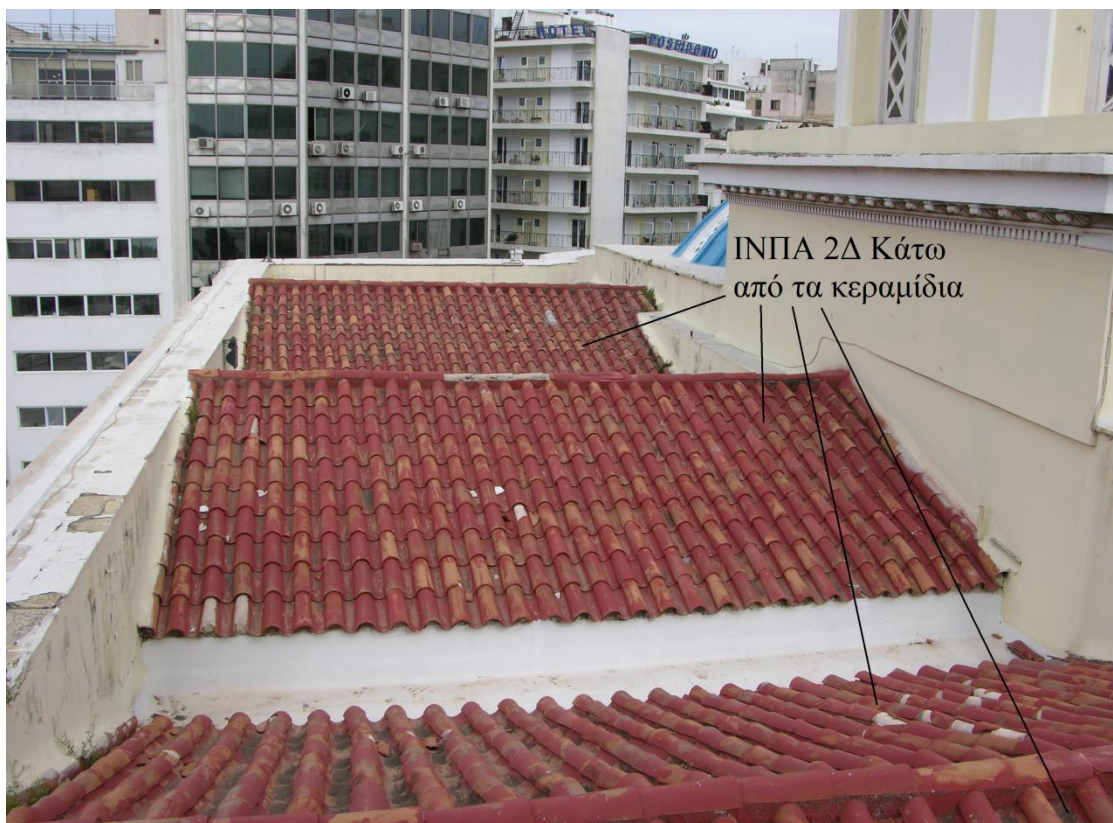
Εικόνα 7.2- Θέση ΙΝΠΑ 2Δ στην άνω παρειά της οροφής

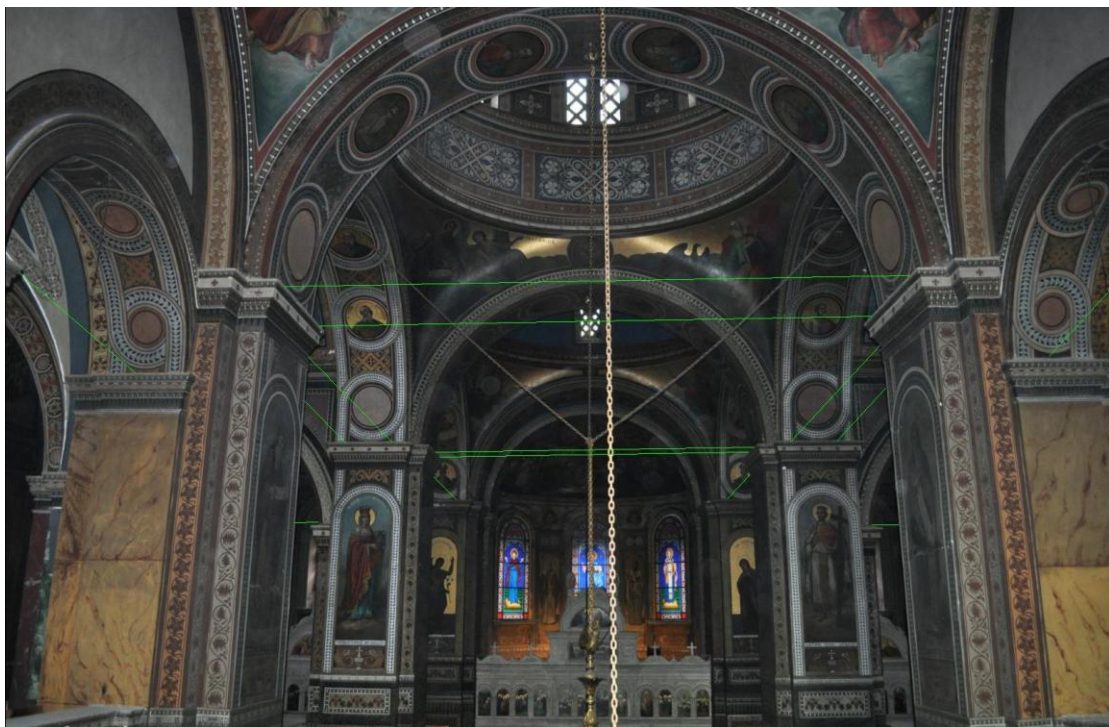
Εικόνα 7.3- Θέσεις ελκυστήρων
