Ολιστική τρισδιάστατη τεκμηρίωση γεωμετρίας, δομικών υλικών και φθορών.
Η περίπτωση των οικοδομημάτων στην περιοχή της Βιβλιοθήκης του Πανταίνου στην
Αρχαία Αγορά της Αθήνας.

**ΟΛΙΣΤΙΚΗ ΤΡΙΣΔΙΑΣΤΑΤΗ ΤΕΚΜΗΡΙΩΣΗ ΓΕΩΜΕΤΡΙΑΣ, ΔΟΜΙΚΩΝ ΥΛΙΚΩΝ ΚΑΙ ΦΘΩΡΩΝ.
Η ΠΕΡΙΠΤΩΣΗ ΤΩΝ ΟΙΚΟΔΟΜΗΜΑΤΩΝ ΣΤΗΝ ΠΕΡΙΟΧΗ ΤΗΣ ΒΙΒΛΙΟΘΗΚΗΣ ΤΟΥ
ΠΑΝΤΑΙΝΟΥ ΣΤΗΝ ΑΡΧΑΙΑ ΑΓΟΡΑ ΤΗΣ ΑΘΗΝΑΣ.**

ΕΜΠ, Οκτώβριος 2024

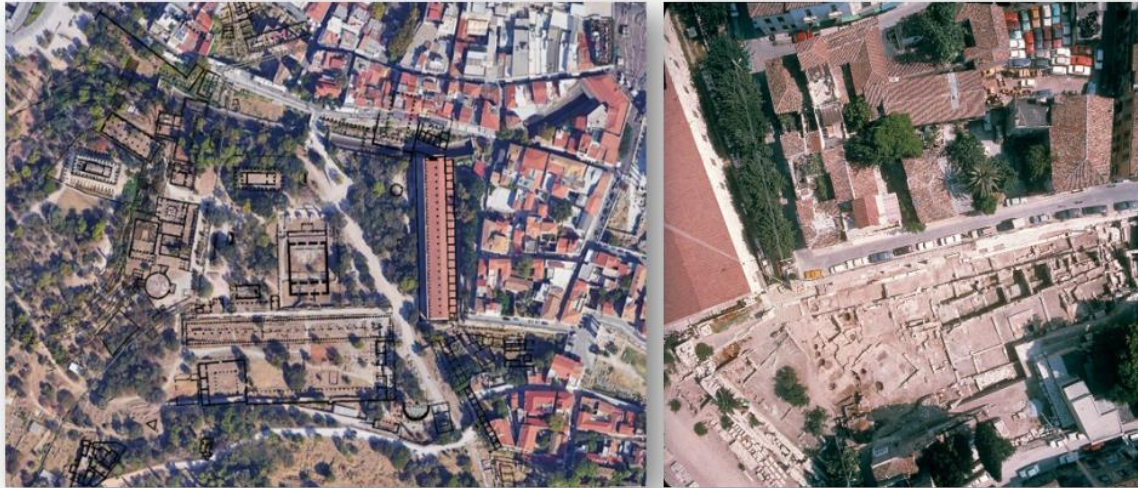
Εικόνα 1.1: (α): Κάτοψη αρχαιολογικού χώρου Αρχαίας Αγοράς (Πηγή: [Χάρτης Αρχαίας Αγοράς - Θ-ink \(th-ink.eu\)](#)), (β): Προοπτική Βιβλιοθήκης του Πανταίνου το 1975 από αεροφωτογραφία (Πηγή: [Hesperia, Agora Image: 2000.03.0015](#))

Η Αθήνα των κλασικών χρόνων υπήρξε το λίκνο του δυτικού πολιτισμού. Σε όλη τη διάρκεια της αρχαιότητας η πόλη κοσμήθηκε με σπουδαία δημόσια οικοδομήματα, η ανέγερση των οποίων χρηματοδοτήθηκε αρχικά από τους Αθηναίους και αργότερα από ηγεμόνες ελληνιστικών βασιλείων και Ρωμαίους αυτοκράτορες (Εικόνα 1.1). Η ιστορική πορεία της Αθήνας δεν αντικατοπτρίζεται

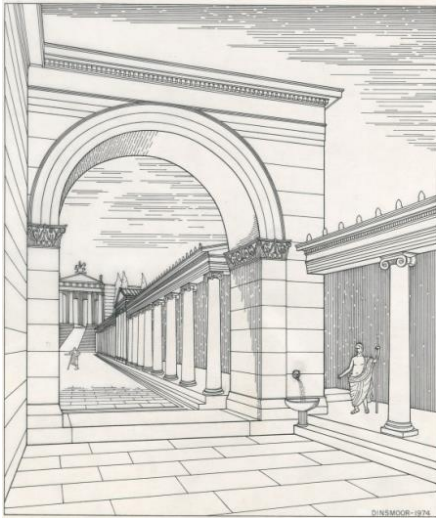
Εικόνα 1.4: Η Πλατεία οδός και η νότια στοά από δυσμίας (2ος αι. μ.Χ.). Σε πρώτη άποψη, η τοξωτή πύλη στο ΝΑ άκρο της Στοάς Αττάλου από όπου ξεκινούσε η μαρμαροστρωμένη οδός. Στο βάθος η πύλη της Αθηνάς Αρχηγέτιδος και το κλιμακοστάσιο. (Πηγή: *Hesperia*)

Όταν χτίστηκε η Βιβλιοθήκη του Πανταίνου, το κλιμακοστάσιο στο νότιο άκρο της στοάς και η εξέδρα που βρίσκονταν κάτω από αυτό κατεδαφίστηκαν, προκειμένου να επαναχαραχτεί ο δρόμος που κατευθυνόταν προς τη Ρωμαϊκή Αγορά. Στο ανατολικό πέρας της πλακόστρωτης αυτής περιοχής υπήρχε τοξωτή πύλη (Εικόνα 1.4), από την οποία διατηρείται το κατώφλι και το κάτω μέρος των πεσσών.

Από την τοξωτή πύλη στο νοτιοανατολικό άκρο της Στοάς του Αττάλου, ξεκινούσε η μαρμαροστρωμένη οδός που οδηγούσε κατευθείαν στην κύρια είσοδο της Αγοράς του Καίσαρα και του Αυγούστου, τη λεγόμενη Πύλη της Αθηνάς Αρχηγέτιδος (Εικόνα 1.4). Λίγο πριν την είσοδο της Αγοράς ωστόσο την πορεία της μαρμαροστρωμένης οδού, που κατευθύνονταν από ανατολή προς δύση, την διέκοπτε ένας δρόμος, ο οποίος έρχονταν από νότια. Αφού διέσχισε κανείς αυτόν τον δρόμο, ανέβαινε μία μνημειώδη κλίμακα για να φτάσει στο ψηλότερο επίπεδο, μπροστά στην Πύλη της Αθηνάς.

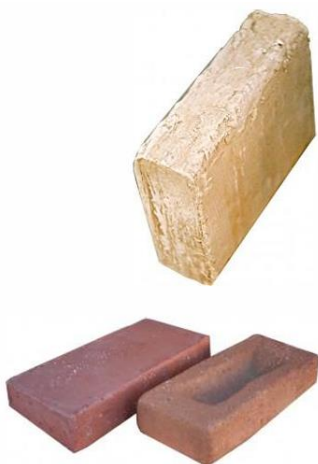
Εικόνα 2.7: Πάνω ωμόπλινθοι, κάτω οπτόπλινθοι, (Πηγή: Διδακτικές Σημειώσεις ΔΠΜΣ «Προστασία Μνημείων» Β' Κατεύθυνση Καθ. ΕΜΠ Αντωνία Μοροπούλου ΕΔΙΠ Κυριάκος Λαμπρόπουλος)

Όταν το πηλοκονίαμα μορφοποιηθεί (π.χ. πλίθες) και ξηραθεί στην ατμόσφαιρα, παράγονται οι ωμόπλινθοι. Ενώ, όταν το μορφοποιημένο πηλοκονίαμα ψηθεί σε φούρνο παράγονται οπτόπλινθοι και άλλα κεραμικά υλικά όπως κέραμοι, πυρίμαχα τούβλα κλπ.

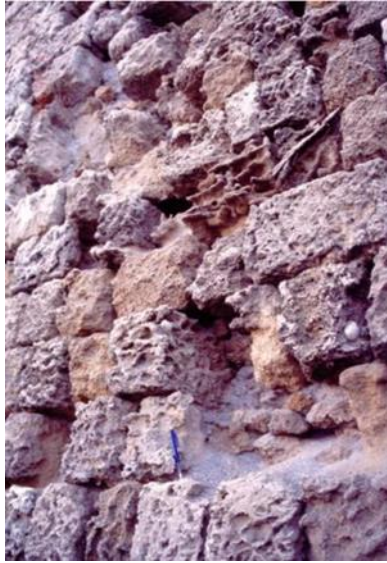
Εικόνα 2.10: Κρυστάλλωση αλάτων- Μεσαιωνική πόλη της Ρόδου, (Πηγή: Διδακτικές Σημειώσεις ΔΠΜΣ «Προστασία Μνημείων» Β' Κατεύθυνση, Καθ. ΕΜΠ Αντωνία Μοροπούλου).

Η κρυστάλλωση αλάτων αναφέρεται στη μηχανική φθορά των πορωδών λίθων και δομικών υλικών, μέσω της ανάπτυξης μηχανικών τάσεων στο εσωτερικό των υλικών (πόρους) από κρυστάλλους αλάτων και διάρρηξη της συνέχειας του υλικού όταν οι τάσεις ξεπεράσουν την αντοχή του. Οι κύριες πηγές αλάτων σε τοιχοποιίες είναι η τριχοειδής αναρρίχηση (από το έδαφος), τα γειτονικά υλικά όπως το τσιμέντο, και συχνά το ίδιο το συνδετικό κονίαμα. Αν η εξάτμιση λάβει χώρα στο εσωτερικό της μάζας του υλικού, ο τύπος αυτός της φθοράς εμφανίζεται μακροσκοπικά με την μορφή της κυψέλωσης, δηλαδή την αποκόλληση τμήματος του διαρρηγμένου υλικού.

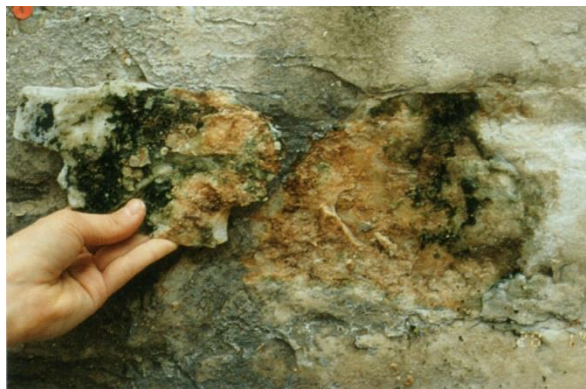
Εικόνα 2.15: Βιολογική φθορά, (Πηγή: Φθορές - ΥΣΜΑ (ysma.gr))

Η βιολογική διάβρωση μειώνει την αισθητική του υλικού, καθώς λαμβάνουν χώρα χημικές και φυσικές διεργασίες στην επιφάνεια των υλικών. Η βιολογική διάβρωση συναντάται ως: βακτήρια, άλγη, μύκητες ακτινομύκητες, λειχήνες, δέντρα και φυτά.

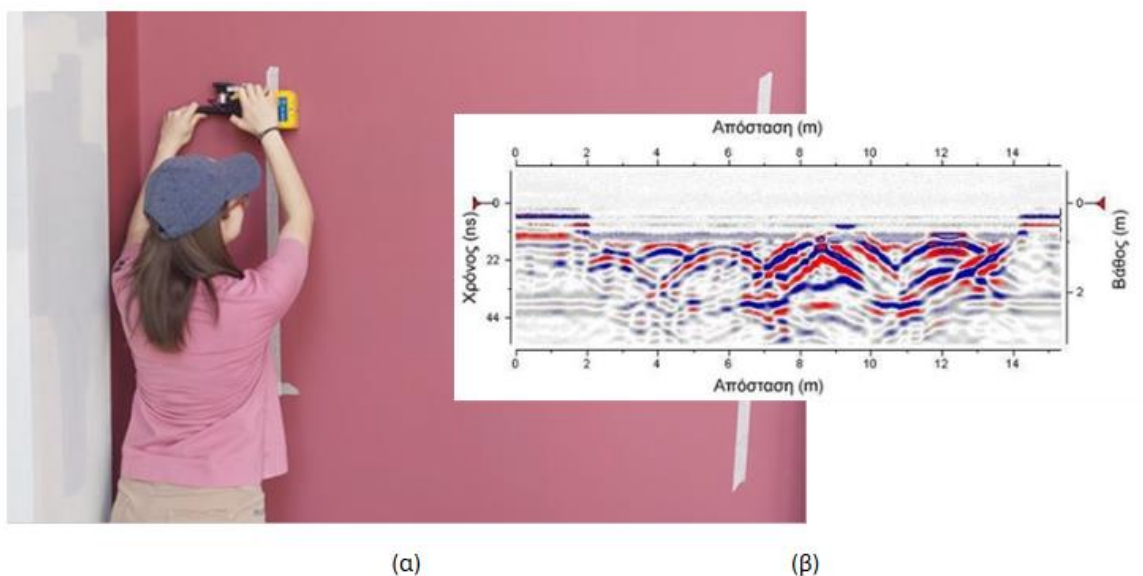
Πιο αναλυτικά το γεωραντάρ λειτουργεί ως εξής: χρησιμοποιεί υψηλής συχνότητας (100MHz με 2,6GHz), μικρής διάρκειας, ηλεκτρομαγνητικούς παλμούς για αποκάλυψη πληροφοριών στο υπέδαφος. Το ηλεκτρομαγνητικό σήμα (παλμός) παράγεται από έναν πομπό και διοχετεύεται στο υπέδαφος με ταχύτητα που εξαρτάται κυρίως από τις ηλεκτρικές ιδιότητες του υλικού. Κατά την καθοδική διάχυση και όταν ο παλμός συναντήσει διεπιφάνεια υλικών με διαφορετικές ηλεκτρικές ιδιότητες, μέρος της ενέργειας του παλμού ανακλάται ή διαχέεται πίσω στην επιφάνεια (όπου ανιχνεύεται και καταγράφεται από έναν δέκτη στην επιφάνεια του εδάφους) ενώ η υπολειπόμενη ενέργεια του παλμού διοχετεύεται σε βαθύτερα επίπεδα. Οι πολλαπλές ανακλάσεις αντιστοιχούν στις διάφορες διεπιφάνειες που συναντά ο παλμός μέχρι πλήρους εξασθένησής του.

Εικόνα 2.20: Χρήση γεωραντάρ(α), Τυπική απεικόνιση δυοδιάστατης τομής υπεδάφους, με χρήση του λογισμικού Ground Vision και του γεωραντάρ RAMAC/GPR (πηγή: προσωπικό αρχείο, Διδακτικές Σημειώσεις, Διδακτικές Σημειώσεις ΔΠΜΣ «Προστασία Μνημείων» Β' Κατεύθυνση.)

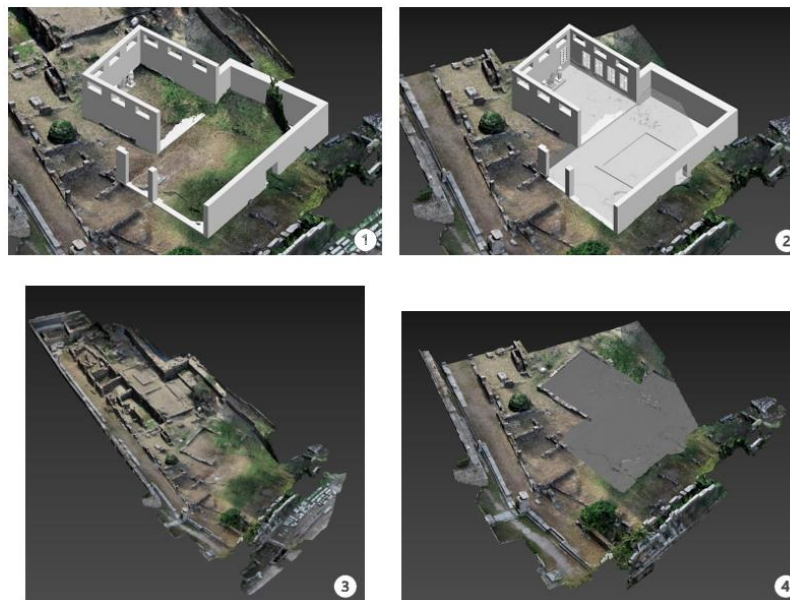
Εικόνα 3.5: Ανακατασκευή Βιβλιοθήκης Πανταίνου για χρήση της σε εφαρμογή Εικονικής Πραγματικότητας (Πηγή: N. Τεντώμα, 2024, Μεταπτυχιακή Διπλωματική Εργασία, Leuven)

Η διαδικασία ροής εργασιών αυτής της εικονικής ανακατασκευής αποτελείται από στρατηγικές από κάτω προς τα πάνω και από πάνω προς τα κάτω. Συγκεκριμένα, τα υπάρχοντα στοιχεία θεωρούνται ως από κάτω προς τα πάνω, ενώ οι συλλεγόμενες πηγές πληροφοριών ως από πάνω προς τα κάτω. Η ακολουθία των απαιτούμενων βημάτων που καταλήγουν σε μια εικονική ανακατασκευή παρουσιάζεται παρακάτω:

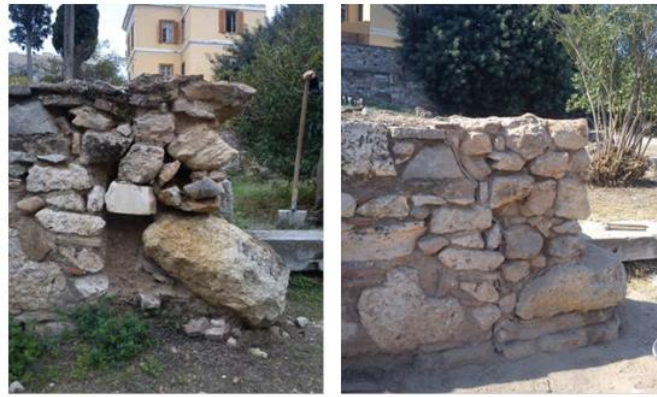
Εικόνα 3.6: Τοιχοποιία πριν(α), Τοιχοποιία μετά(β) (Πηγή: ημερολόγιο 2013 ΕΦΑΠΑ)

Μετά την κατάρρευση τμήματος του τοίχου κατά τις βροχοπτώσεις του Φεβρουαρίου του 2013, όπως φαίνεται στην Εικόνα 3.6, πραγματοποιήθηκε σωστική επέμβαση τον Αύγουστο του ιδίου έτους, κατά την οποίαν αποκαταστάθηκε η αρχική μορφή του τοίχου χρησιμοποιώντας ασβεστοσιμεντοκονίαμα και τους λίθους που είχαν καταπέσει. Στην επιφάνεια σύνδεσης της αρχαίας τοιχοποιίας με την περιοχή επέμβασης, τοποθετήθηκε φύλλο μολύβδου ως μέσο διάκρισης.

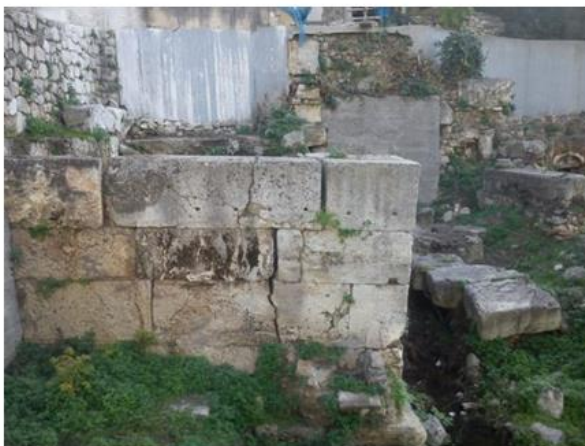
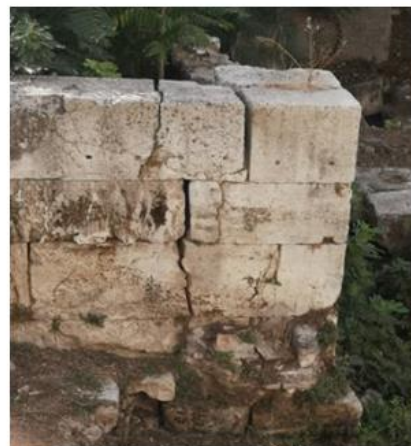
Εικόνα 3 9: Ο νότιος τοίχος του κλιμακοστασίου έτος:2014(α), 2020(β), (Πηγή: αρχείο ΕΦΑΓΠΑ)

Τον Οκτώβριο του 2020 (09-10-2020) έγιναν προσπάθειες να τεθούν σε εφαρμογή επείγοντα σωστικά μέτρα για την αποφυγή της κατάρρευσης αρχαίου τοίχου του κλιμακοστασίου ανόδου στη στάθμη της πύλης της Αθηνάς Αρχηγέτιδος, στο ανατολικό όριο της Αρχαίας Αγοράς.

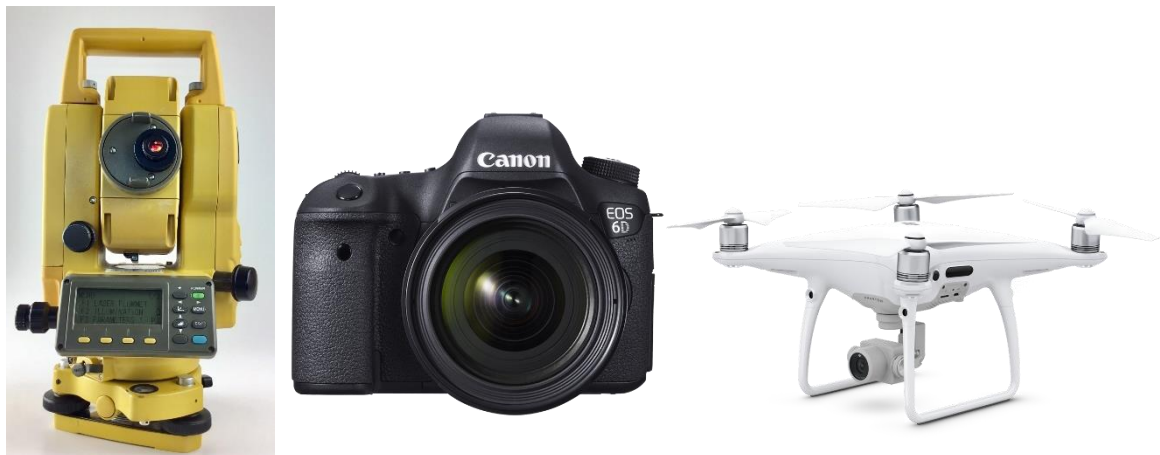
Εικόνα 4.1: Διαθέσιμος εξοπλισμός που χρησιμοποιήθηκε για λήψη τοπογραφικών και φωτογραμμετρικών δεδομένων

- Ίδρυση δικτύου με TopCon GPT-3003.
- Φωτογράφιση με Canon EOS 6D, drone: Phantom με κάμερα FC7303.
- Παρελκόμενα: 1 τρίποδας, 1 mini κατάφωτο, 1 τρικόχλιο, χάρτινα και μεταλλικά φωτοσταθερά 2*2 cm

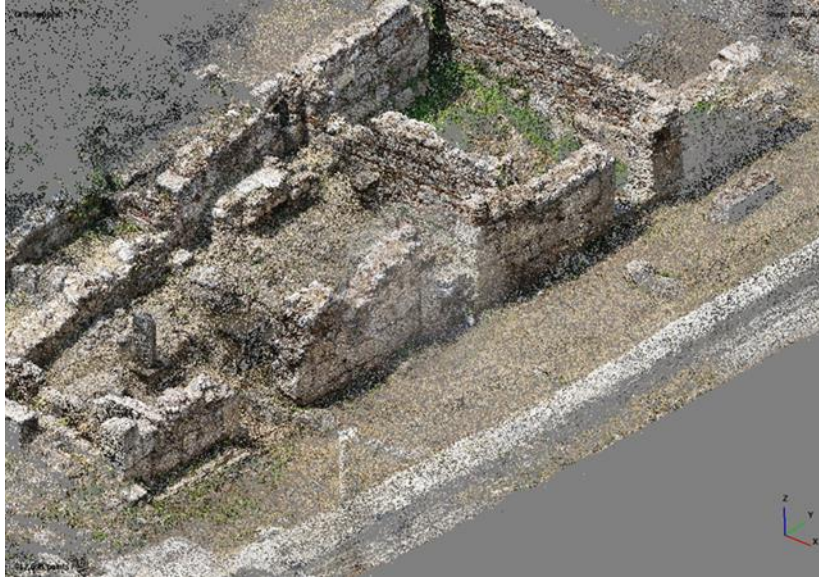
Εικόνα 4.4: Αραιό νέφος

Αφού επιλέχθηκαν ποιες εικόνες θα χρησιμοποιηθούν, απορρίφθηκαν όσες ήταν θολές και στην συνέχεια προστέθηκαν μάσκες σε αυτές που απεικόνιζαν αρκετά ανεπιθύμητα αντικείμενα έγινε ο προσανατολισμός (alignment) των εικόνων. Κατά τη διάρκεια αυτού του βήματος (i) δημιουργείται ένα αραιό 3D νέφος σημείων που αναπαριστά τη γεωμετρία του αντικειμένου (Εικόνα 4.4), (ii) προσδιορίζεται ο σχετικός προσανατολισμός των θέσεων της κάμερας κατά τις στιγμές της

λήψης των εικόνων και (iii) υπολογίζονται οι παράμετροι του εσωτερικού προσανατολισμού (η εστιακή απόσταση, η θέση του πρωτεύοντος σημείου, οι συντελεστές των ακτινικών και των εγκάρσιων συνιστωσών της ακτινικής παραμόρφωσης), μέσα από μία διαδικασία αυτοβαθμονόμησης.

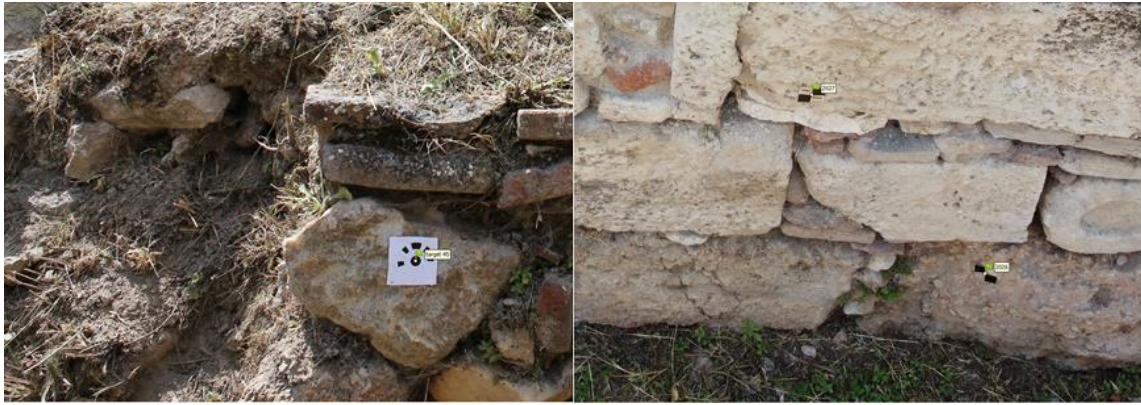
Εικόνα 4.5: Φωτοσταθερά με στόχους *metashape* (αριστερά), και μεταλλικούς (δεξιά)

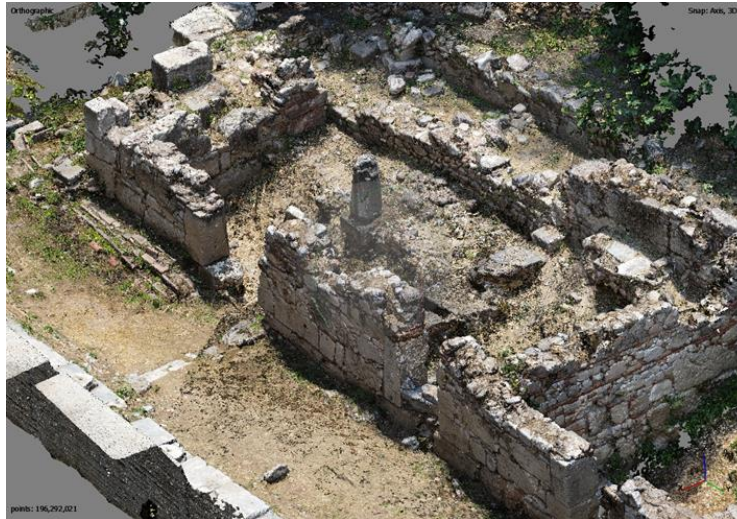
Εικόνα 4.6: Πυκνό 3D νέφους σημείων

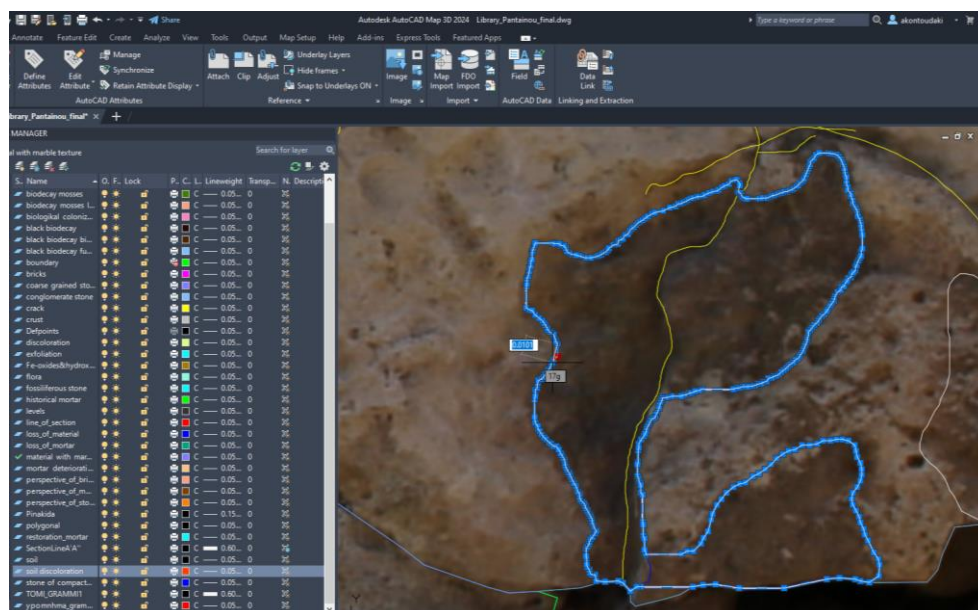
Αυτό το στάδιο επεξεργασίας περιλάμβανε την αναγνώριση, κατηγοριοποίηση και ψηφιοποίηση των υλικών όλων των οικοδομικών φάσεων, για τους τοίχους ενδιαφέροντος (TX1, TX2, TX3) και των μορφών φθοράς. Τα αποτελέσματα χρησιμοποιούνται τόσο για τη σχεδίαση θεματικών χαρτών, όσο και για τη δημιουργία των απαραίτητων χωρικών οντοτήτων, που αποτελούν το βασικό υπόβαθρο της διαχείρισης και ανάλυσης που πραγματοποιείται μέσω του συστήματος των γεωγραφικών πληροφοριών. Για τη σχεδιαστική καταγραφή των υλικών και των φθορών σε περιβάλλον AutoCAD, έγινε αρχικά ο προσδιορισμός των διαφορετικών επιπέδων σχεδίασης ομοειδών πληροφοριών (Layers) που αντιστοιχούσαν στα διάφορα υλικά και τις ποικίλες μορφές φθοράς και γενικά στις οντότητες των θεματικών χαρτών (όπως περιγράμματα αρχιτεκτονικών μελών). Τα αντικείμενα ψηφιοποιήθηκαν είτε με τη χρήση κλειστών πολυγώνων που απέδιδαν τις αντίστοιχες περιοχές (polyline), είτε γραμμών που απέδιδαν γραμμικά στοιχεία (line). Η ψηφιοποίηση έγινε κυρίως με βάση τα χρώματα, τις υφές και τα μοτίβα εμφάνισης, δηλαδή, με βάση την ορθοφωτογραφία που χρησιμοποιήθηκε ως υπόβαθρο, όπως φαίνεται στην Εικόνα 4.12.

Εικόνα 4.12: Χαρτογράφηση δομικών υλικών και φθορών σε περιβάλλον AutoCAD

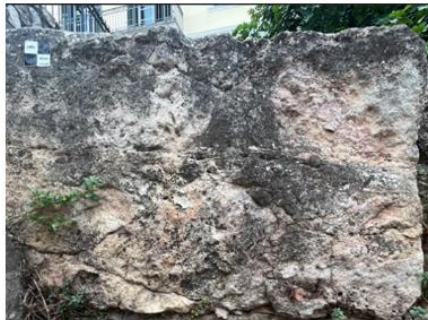
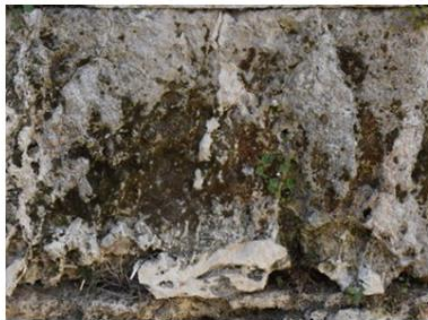
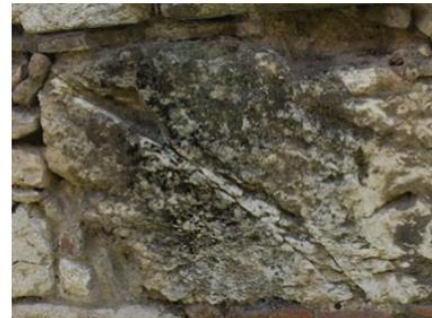
Όπου εμφανίζεται βιοδιάβρωση, η πέτρα γίνεται μέσο για αποίκιση φυτών και μικροοργανισμών όπως βακτήρια, κυανοβακτήρια, μύκητες και λειχήνες. Η βιοδιάβρωση περιλαμβάνει επίσης επιρροές από άλλους οργανισμούς όπως τα ζώα που φωλιάζουν πάνω και μέσα στους λίθους. Σε αυτή την κατηγορία ανήκουν οι λειχήνες, που είναι φυτικός οργανισμός που σχηματίζει κρούστες που αναπτύσσεται γενικά σε εξωτερικά μέρη ενός υλικού. Οι λειχήνες παρουσιάζουν ποικίλους χρωματισμούς στο φυτικό τους σώμα (θαλλός), όπως γκρίζες, κίτρινες, πορτοκαλί, πράσινες ή μαύρες, ανάλογα με το είδος τους, την φάση ανάπτυξής τους, και τις περιβαλλοντικές συνθήκες (Εικόνα 4.13(α)). Τα βρύα συχνά αναπτύσσονται στην επιφάνεια της πέτρας ανοιχτές κοιλότητες, ρωγμές και σε οποιοδήποτε μέρος μόνιμα ή συχνά υγρό και συνήθως σκιερό (Εικόνα 4.13(β)). Τέλος, οι μύκητες συχνά προκαλούν σοβαρές βλάβες από χημική και μηχανική δράση και έντονες δυσχρωμίες (Εικόνα 4.13(γ)).

Εικόνα 4.13: Παραδείγματα Βιοδιάβρωσης, Λειχηνών(α), Βρύων(β), Μυκήτων(γ)

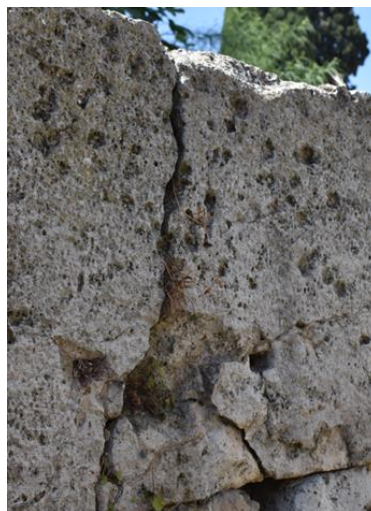
Μεμονωμένες σχισμές, διακριτές εύκολα με παρατήρηση με γυμνό μάτι. Σε αυτό το επίπεδο ανάλυσης των ορθοεικόνων και λόγω του διαφορετικού φωτισμού των επιφανειών δεν ήταν διακριτές οι τριχοειδείς ρηγματώσεις, αλλά μόνο οι μεγαλύτερες ρήξεις που συνοδεύονταν από απώλεια υλικού, μετακίνηση των παρειών ή συνδέονταν με άλλες μορφές διάβρωσης που τις καθιστούσαν ορατές. Συχνά συγχέονται με εξαλλιώσεις φλεβώσεων του λίθου -η χρήση κοντινών φωτογραφιών ή μικροσκοπίου μπορεί να βοηθήσει στη διάκριση και ακριβή καταγραφή. Αναπαραστάθηκαν με γραμμές όπου το εύρος τους ήταν μικρότερο από 5mm, ενώ αναπαραστάθηκαν με πολύγωνα όπου το εύρος τους ήταν μεγαλύτερο από 5mm.

Εικόνα 4.155: Παράδειγμα ρωγμής, περιοχή ΤΧ1 λίθος 2

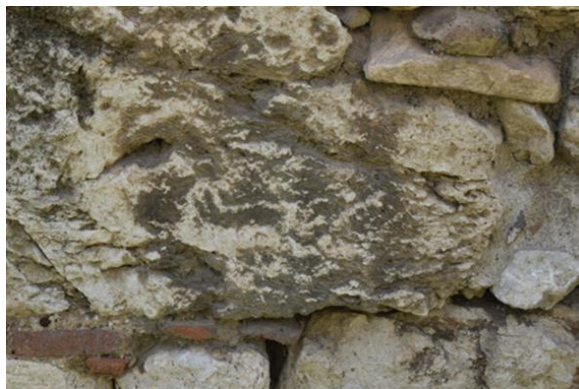
Γενικά είναι η συνεκτική συσσώρευση υλικών στην επιφάνεια. Μια κρούστα μπορεί να περιλαμβάνει εξωγενείς εναποθέσεις σε συνδυασμό με υλικά που προέρχονται από την πέτρα. Μια κρούστα είναι συχνά σκούρου χρώματος, λόγω των εναποθέσεων και επικαθήσεων σωματιδίων σκόνης και αιθάλης—αλλά μπορούν επίσης να βρεθούν πιο ανοιχτόχρωμες χροιές. Οι κρούστες μπορεί να έχουν ομοιογενές πάχος και έτσι να αναπαράγουν την επιφάνεια της πέτρας ή να έχουν ακανόνιστο πάχος και να διαταράσσουν την ανάγνωση των λεπτομερειών της επιφάνειας της πέτρας. Μια κρούστα μπορεί να είναι ισχυρά συνδεδεμένη με το υπόστρωμα. Ένας τύπος που αναπτύσσεται είναι η μαύρη κρούστα, που συναντάται σε περιοχές που προστατεύονται από άμεσες βροχοπτώσεις ή απορροή νερού σε αστικό περιβάλλον. Οι μαύρες κρούστες συνήθως προσκολλώνται σταθερά στο υπόστρωμα. Αποτελούνται κυρίως από σωματίδια της ατμόσφαιρας, παγιδευμένα σε γύψο ($\text{CaSO}_4 \cdot 2\text{H}_2\text{O}$).

Εικόνα 4.166: Παράδειγμα κρούστας, περιοχή ΤΧ2 λίθος 8

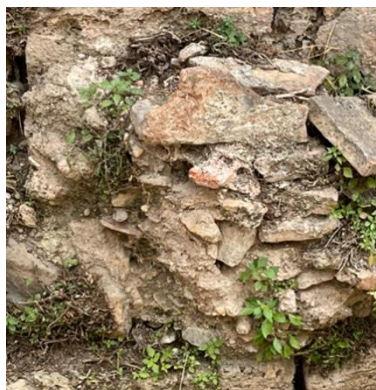
Προυσιάζει ρίζα, μίσχο και φύλλα, αν και μερικές φορές αποτελείται μόνο από ένα μόνο φυλλώδες διογκούμενο (π.χ. δέντρο). Εάν οι επικείμενοι τοίχοι δεν συντηρηθούν, τα φυτά θα αποικίσουν τελικά μέρη όπου είναι προσβάσιμο το νερό, επεκτείνοντας τις ρίζες σε ρωγμές. Καθώς οι ρίζες μεγαλώνουν, μπορούν να διευρύνουν αυτές τις αρθρώσεις και τις ρωγμές και να σπάσουν την πέτρα. Μπορεί επίσης να συμβάλουν στη διατήρηση της υγρασίας των περιοχών.

Εικόνα 4.17: Παράδειγμα βλάστησης, περιοχή ΤΧ1 λίθος 13

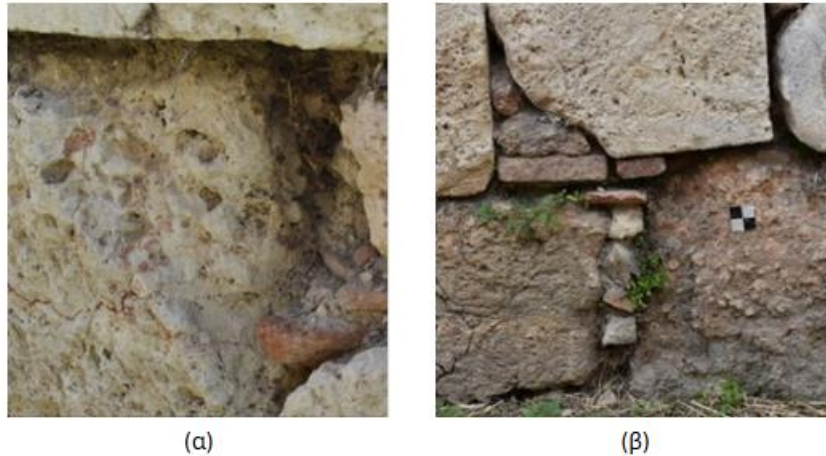
ένδειξη αλλοίωσης στο επίπεδο της αρχιτεκτονικής επιφάνειας (δεν εκτιμάται το βάθος της φθοράς) και δίνει μια γενική εικόνα των περιοχών στις οποίες εμφανίζεται έντονα. Όπου ήταν ευδιάκριτες περιοχές με κατακερματισμό ή θρυμματισμό, ορίστηκε το περίγραμμά τους σε σχέση με τις σχετικά υγιείς περιοχές.

Εικόνα 4.1817: Παράδειγμα απώλειας πλίνθου (περιοχή ΤΧ3 λίθος 13)(α), Παράδειγμα απώλειας ιστορικού κονιάματος (περιοχή ΤΧ3)(β)

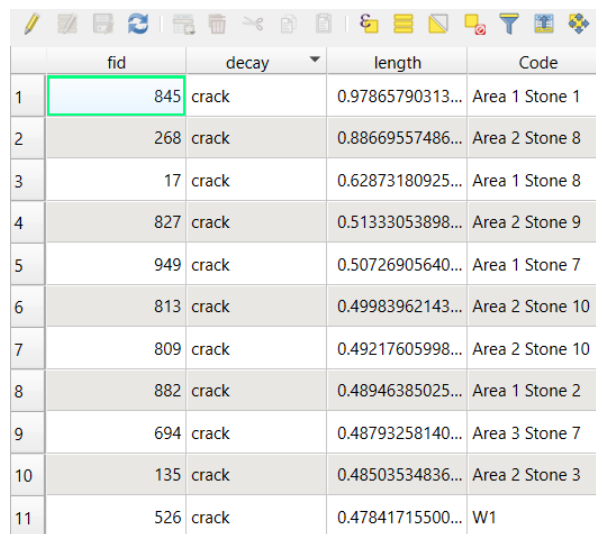
Η τελευταία οντότητα Ρωγμές μικρού εύρους- crack (Εικόνα 4.22), αποτελείται από: το πρωτεύον κλειδί- fid, την κατηγορία των φθορών, που για όλες τις γραμμές είναι “crack”, το μήκος - length και τον κωδικό-code του κάθε υλικού στο οποίο εμπεριέχονται, όταν αυτός υπάρχει.

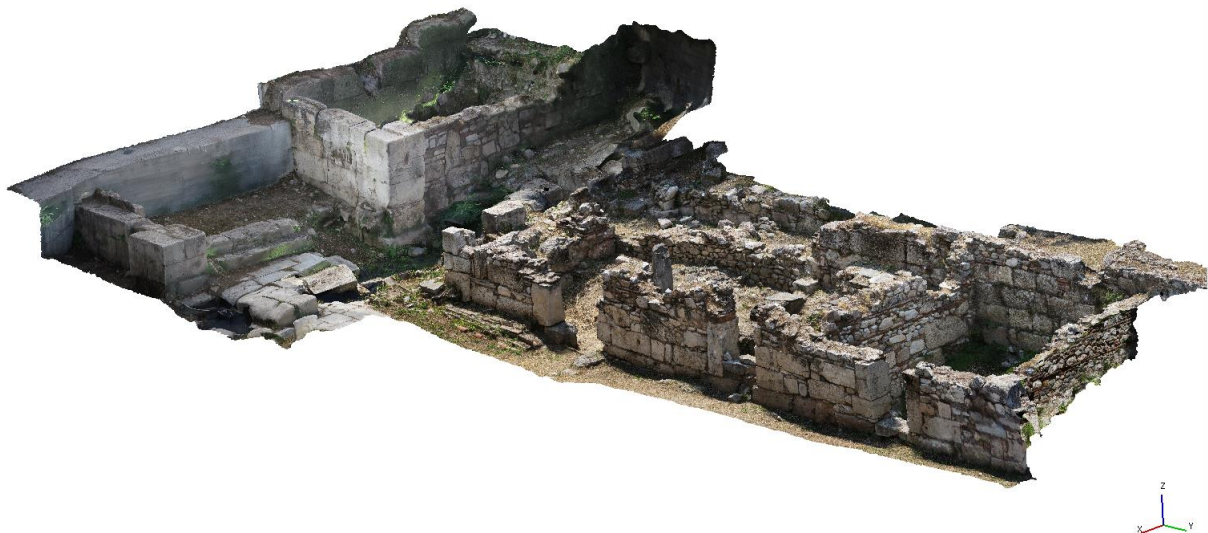
Στην Εικόνα 5.1 παρουσιάζεται το τρισδιάστατο μοντέλο των οικοδομημάτων που έχουν επιλεγεί προς εξέταση, όπως ακριβώς ήταν τον Ιούνιο του 2023, που πραγματοποιήθηκε η λήψη των δεδομένων. Ενώ στην Εικόνα 5.2 παρουσιάζεται η μία εκ των 4 εικόνων-«αναπτυγμάτων» που περιέχει την υφή του μοντέλου, με ανάλυση. Το τρισδιάστατο μοντέλο έχει την ακρίβεια της κλίμακας 1:50 και ήταν απαραίτητη η παραγωγή του, ώστε να επενδυθεί με υφή Θερμογραφίας Υπερύθρου, αλλά και για να αποτελέσει υπόβαθρο για την χαρτογράφηση των δομικών υλικών και των φθορών.

Εικόνα 5.1: Τρισδιάστατο μοντέλο οικοδομημάτων της περιοχής της Βιβλιοθήκης του Πανταίνου

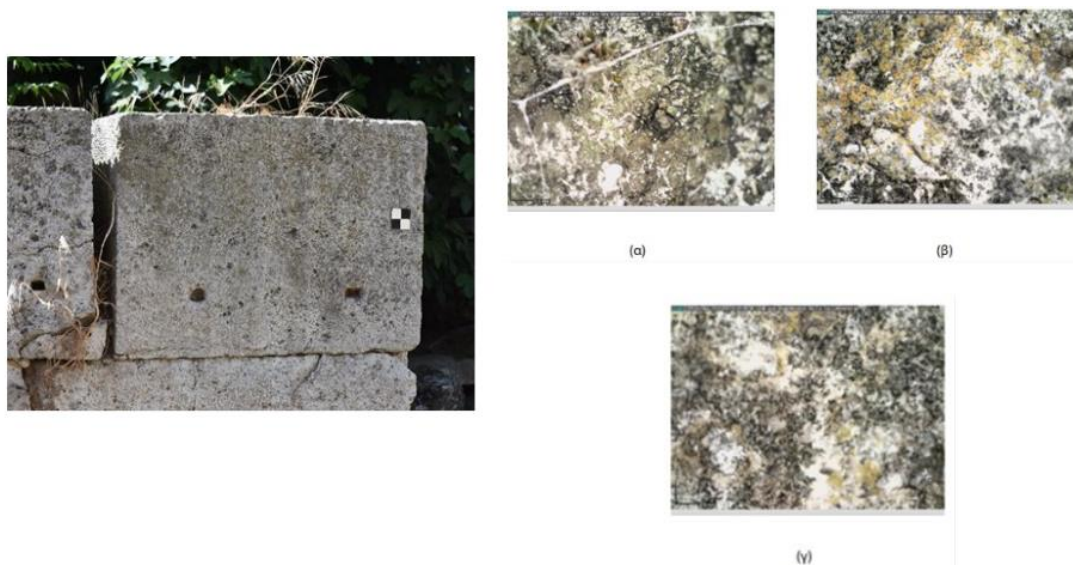
Για τον λίθο με κωδική ονομασία **Stone_3** που φαίνεται στην εικόνα, ισχύουν τα παρακάτω:

Εικόνα 5.6: Μακροσκοπική εικόνα για Τοιχίο 1, λίθο 3 και εικόνες DM

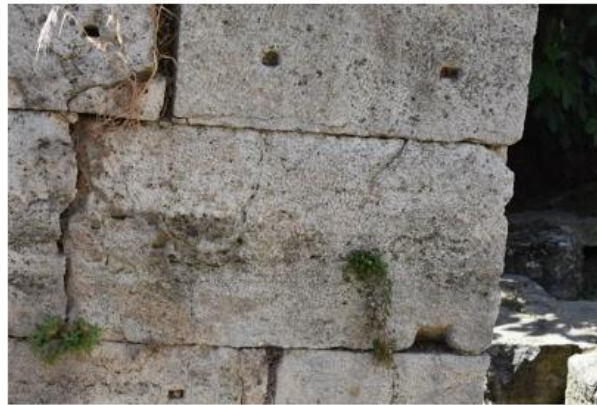
Εικόνα 5.9: Μακροσκοπική εικόνα για Τοιχίο 1, λίθο 6 και εικόνες DM

Είναι ένας συμπαγής δομολίθος που συνίσταται από μεσοκοκκώδες υλικό. Κατά τόπους περιοχές παρουσιάζουν αδροκρυσταλλικό υλικό, τα περατωτικά όρια του οποίου είναι εμφανή λόγω της προσβολής από τη βιοδιάβρωση (Εικόνα 5.9(γ)) που σε συνδυασμό με τα περιβαλλοντικά φορτία οδηγούν στην τμηματική απόσπαση του (Εικόνα 5.9(α)). Στις μικροσπές και στους μικροκρατήρες που δημιουργούνται παρατηρείται μαύρη βιοδιάβρωση και βιοβελονισμός (Εικόνα 5.9(β)).

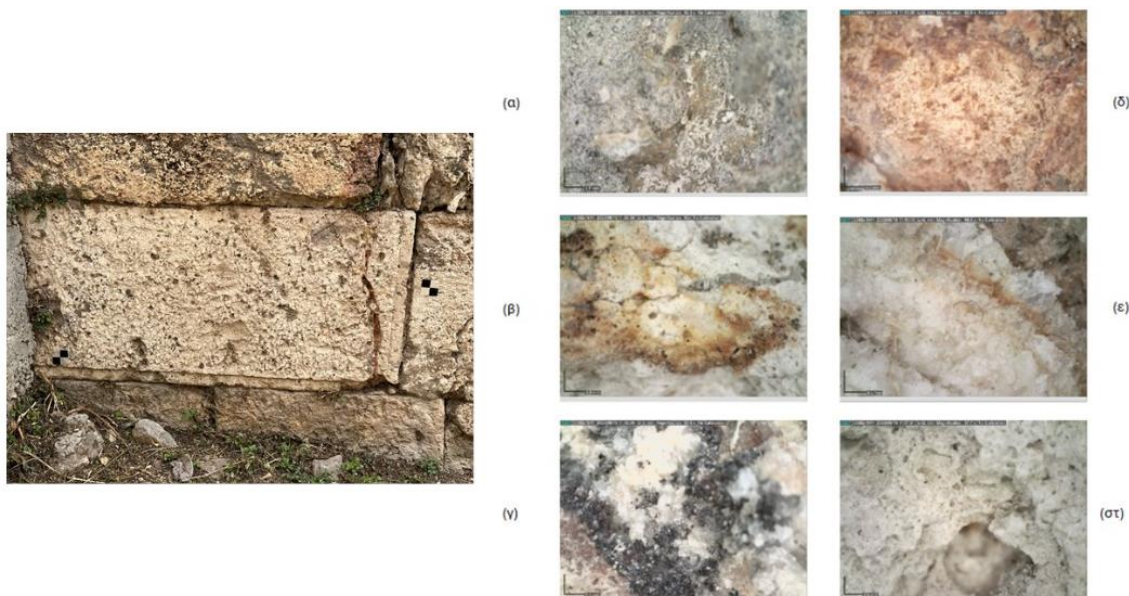
Για τον λίθο με κωδική ονομασία **Stone_7** που φαίνεται στην εικόνα, ισχύουν τα παρακάτω:

Εικόνα 5.10: Μακροσκοπική εικόνα για Τοιχίο 1, λίθο 7 και εικόνες DM

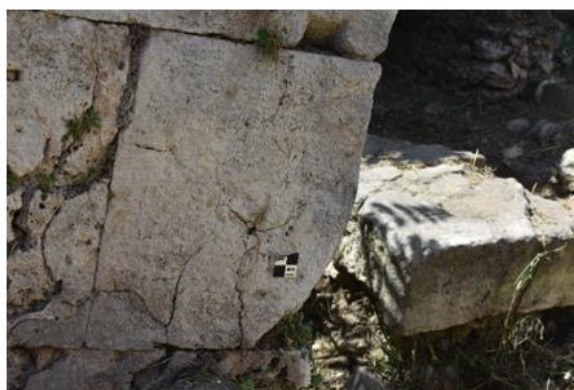
Εικόνα 5.12: Μακροσκοπική εικόνα για Τοίχιο 1, λίθο 9 και εικόνες DM

Πρόκειται για λίθο που αποτελείται από συμπαγές μεσόκκοκο υλικό και περιοχές ελαφριάς υποκόκκινης χροιάς που οφείλονται σε ενδογενή οξειδία και υδροξειδία του σιδήρου, ενώ εντοπίζονται και σποραδικά πορτοκαλόχρωμες λειχήνες (Εικόνα 5.12(γ)). Λόγω διαφορετικής ορυκτολογικής σύστασης και μορφολογίας από αυτή του κυρίως λίθου και λόγω διαφορετικής απόκρισης στα περιβαλλοντικά φορτία (διαφορετικός συντελεστής θερμικής διαστολής, διαφορετική επιδεκτικότητα στην φθορά) αποκολλώνται κάποιοι αδροκρυσταλλικοί κόκκοι (Εικόνα 5.12(α)). Επιπλέον εντοπίζεται μαύρη βιοδιάβρωση, βιοβελονισμός (Εικόνα 5.12(β)) και λειχήνες.

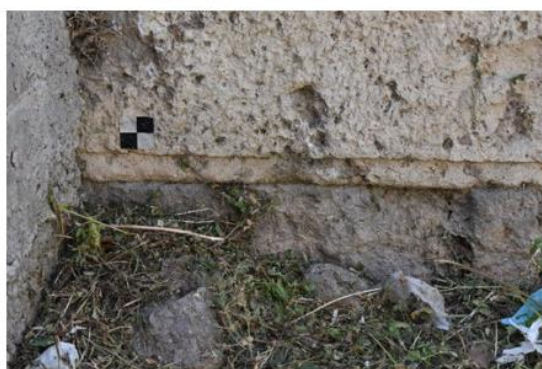
Εικόνα 5.13: Μακροσκοπική εικόνα για Τοίχιο 1, λίθο 10 και εικόνες DM

Πρόκειται για δομολίθο συμπαγούς υφής και μορφολογίας. Παρουσιάζει υφές μυκήτων (Εικόνα 5.13(β)), επικαθίσεις χύματος λόγω της άμεσης γειτνίασης με το έδαφος (Εικόνα 5.13(α)). Τέλος, παρατηρείται μαύρη βιοδιάβρωση (Εικόνα 5.13(γ)).

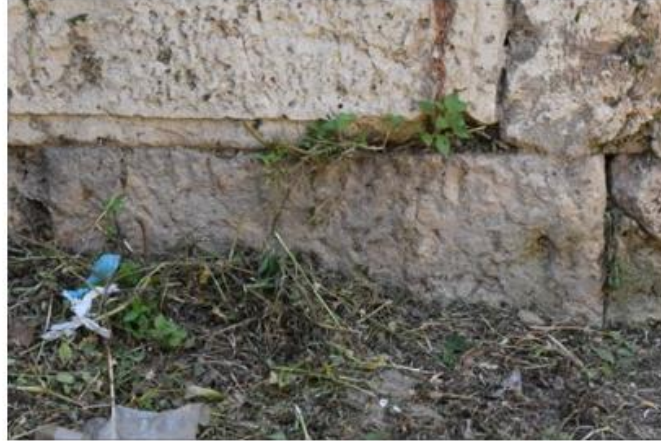
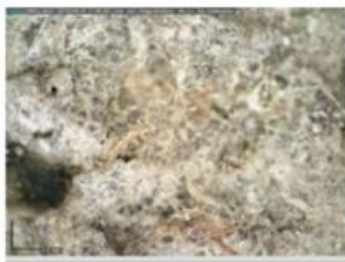
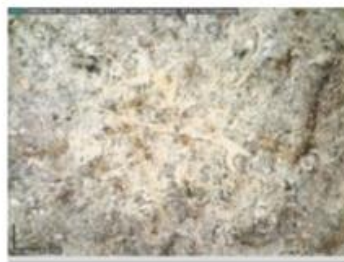
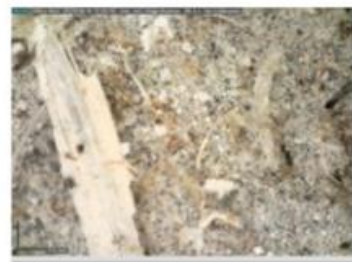
Εικόνα 5.14: Μακροσκοπική εικόνα για Τοιχίο 1, λίθο 11 και εικόνες DM

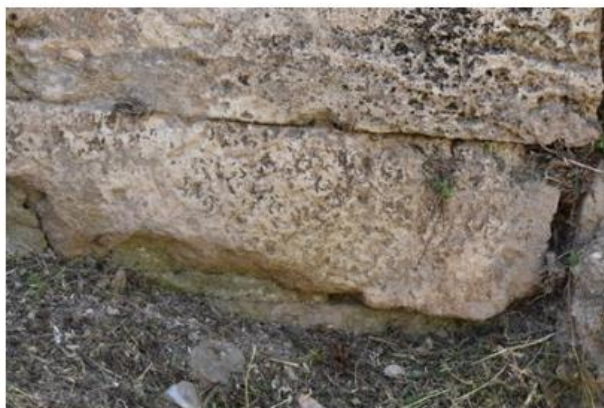
Εικόνα 5.15: Μακροσκοπική εικόνα για Τοιχίο 1, λίθο 12 και εικόνες DM

Πρόκειται για δομολίθο συμπαγούς υφής με μεσοκοκκώδες υλικό. Παρατηρούνται κρούστες (Εικόνα 5.15(γ)), και επικαθίσεις χύματος λόγω της άμεσης γειννίασης με το έδαφος (Εικόνα 5.15(α)), ενώ εντοπίζονται και κατά τόπους ανάπτυξη βρύων (Εικόνα 5.15(β)).

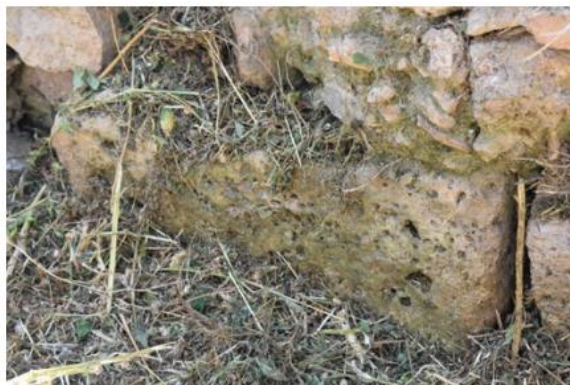
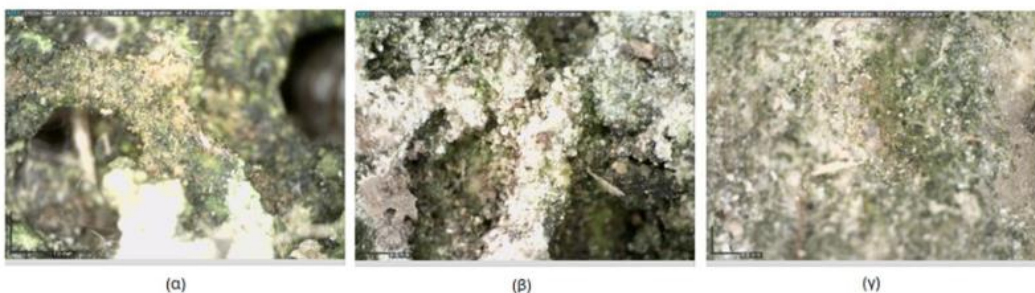
Εικόνα 5.16: Μακροσκοπική εικόνα για Τοιχίο 1, λίθο 16 και εικόνες DM

Πρόκειται για συμπαγή λίθο με μεσοκοκκώδες υλικό. Παρατηρείται ανάπτυξη βρύων (Εικόνα 5.16(α), 5.16(γ)), και παρουσία εξανθήσεων-αλάτων (Εικόνα 5.16(β)).

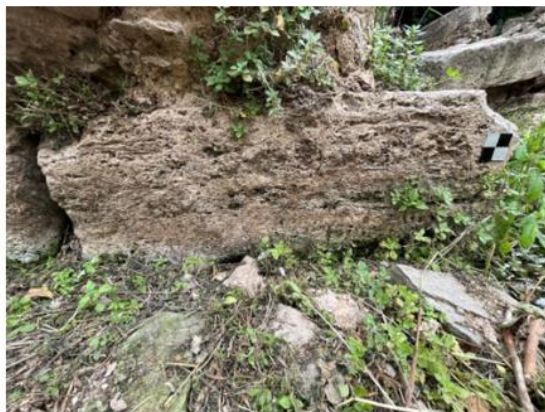
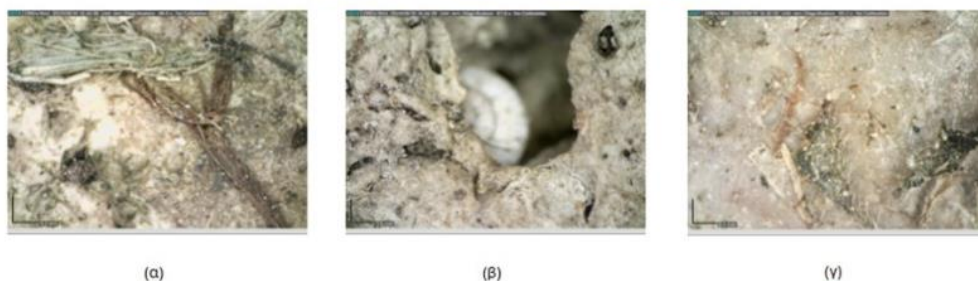
Εικόνα 5.17: Μακροσκοπική εικόνα για Τοιχίο 1, λίθο 17 και εικόνες DM

Πρόκειται για συμπαγή λίθο με μεσοκοκκώδες υλικό (Εικόνα 5.17(γ)). Παρατηρούνται βρύα, υπολείμματα ριζικών συστημάτων και ανώτερων φυτών (Εικόνα 5.17(α)), εμφανίζονται επίσης μικροσπές και μικροκρατήρες (Εικόνα 5.17(β)).

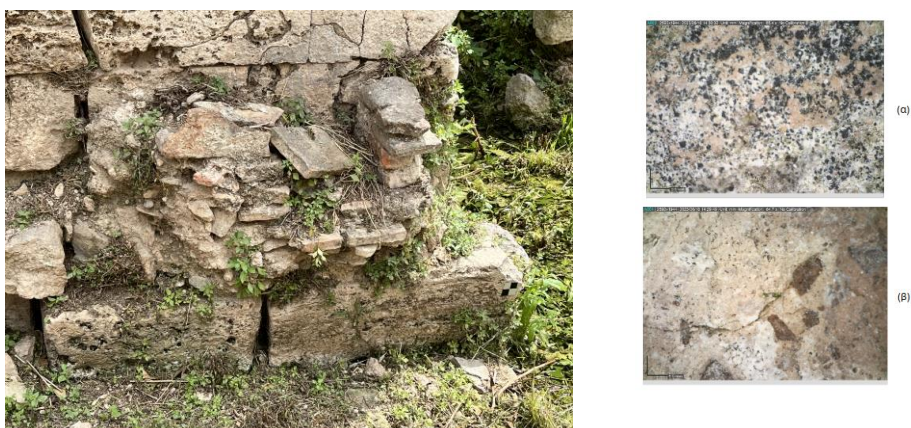
Εικόνα 5.18: Μακροσκοπική εικόνα για Τοιχίο 1, πλίνθοι 13 και εικόνες DM

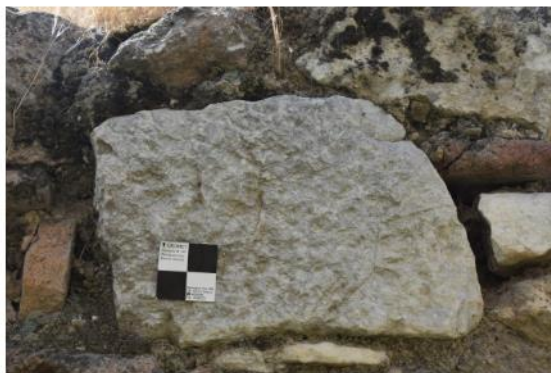
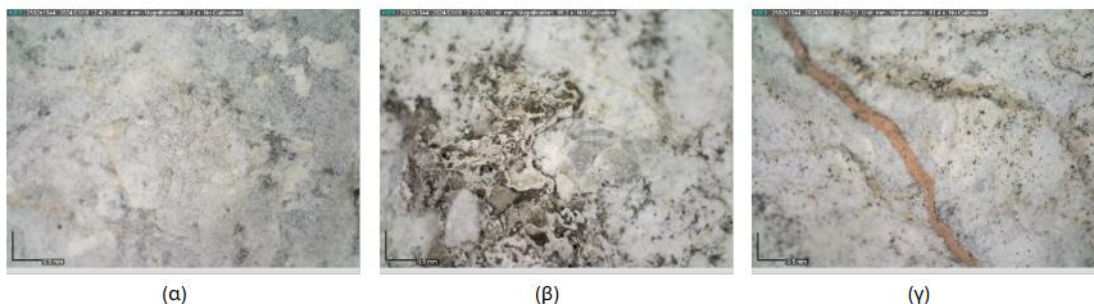
Εικόνα 5.20: Μακροσκοπική εικόνα για Τοίχιο 2, λίθο 2 και εικόνες DM

Είναι ένας δομόλιθος συμπαγούς δομής και μορφολογίας (Εικόνα 5.20(α)). Παρατηρούνται φλέβες εξαλοιωμένων αργιλοπυριτικών (Εικόνα 5.20(γ)), παράλληλα, κατά τόπους εντοπίζονται περιοχές απολυμένων επιφανειών μεγάλης τραχύτητας (Εικόνα 5.20(α)) (εμφανή αλλοιωμένα περατωτικά όρια κόκκων του λίθου).

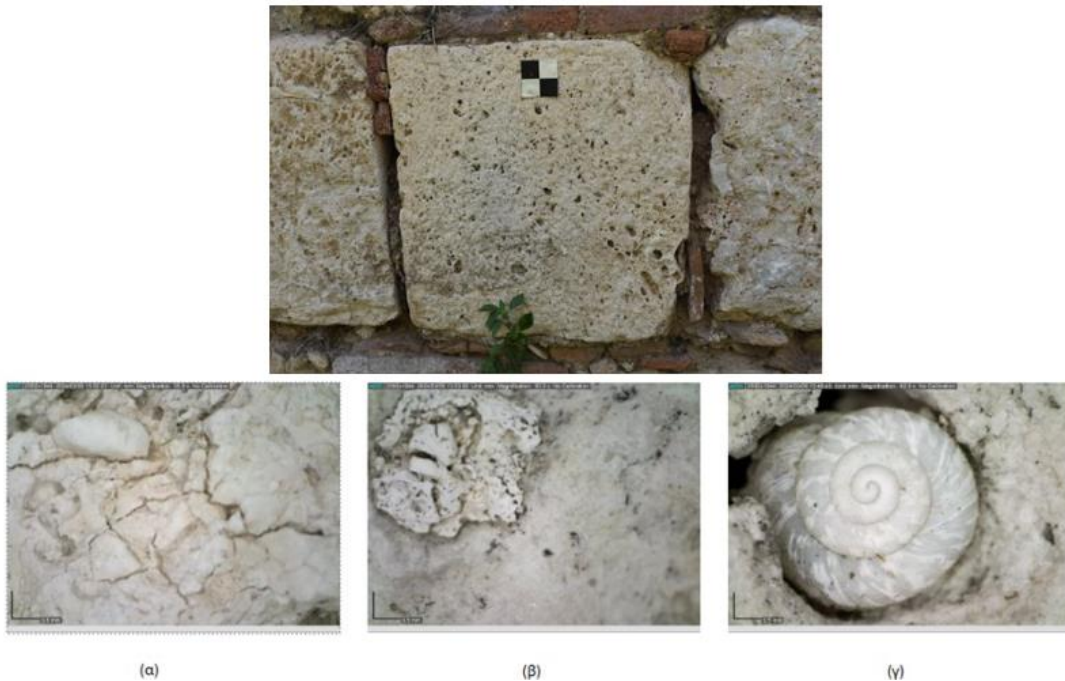
Για τον λίθο με κωδική ονομασία **Stone_6** που φαίνεται στην εικόνα, ισχύουν τα παρακάτω:

Εικόνα 5.22: Μακροσκοπική εικόνα για Τοίχιο 2, λίθο 6 και εικόνες DM

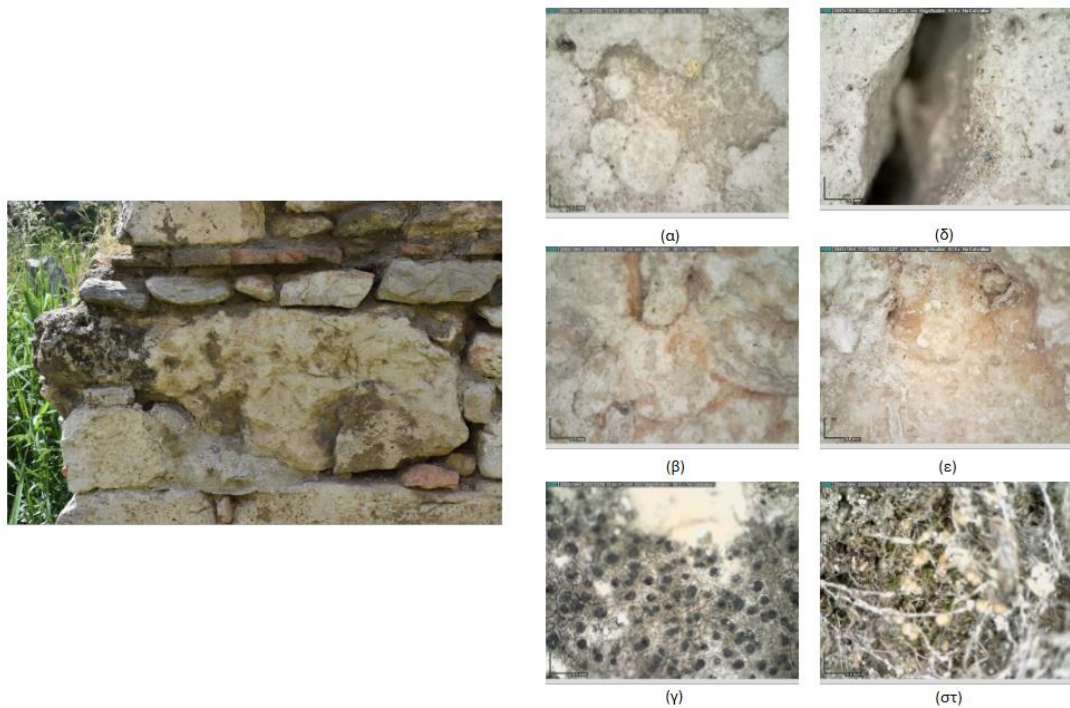
Για τον λίθο με κωδική ονομασία **Stone_9** που φαίνεται στην εικόνα, ισχύουν τα παρακάτω:

Εικόνα 5.25: Μακροσκοπική εικόνα για Τοίχιο 2, λίθο 9 και εικόνες DM

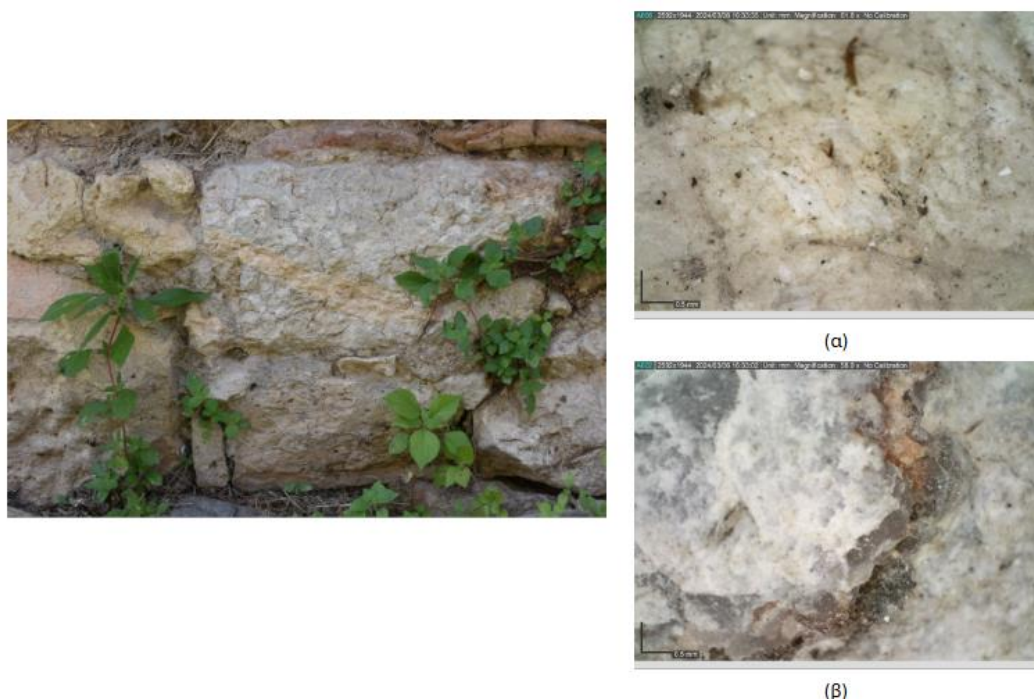
Για τον λίθο με κωδική ονομασία **Stone_20** που φαίνεται στην εικόνα, ισχύουν τα παρακάτω:

Εικόνα 5.30: Μακροσκοπική εικόνα για Τοίχιο 2, λίθο 20 και εικόνες DM

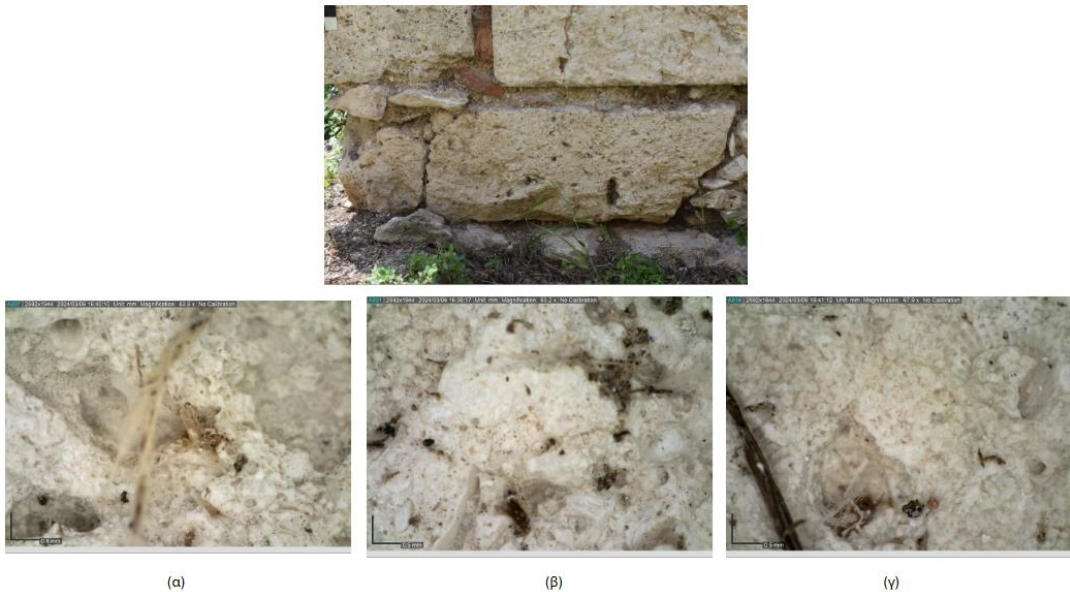
Για τον λίθο με κωδική ονομασία **Stone_22** που φαίνεται στην εικόνα, ισχύουν τα παρακάτω:

Εικόνα 5.31: Μακροσκοπική εικόνα για Τοίχιο 2, λίθο 22 και εικόνες DM

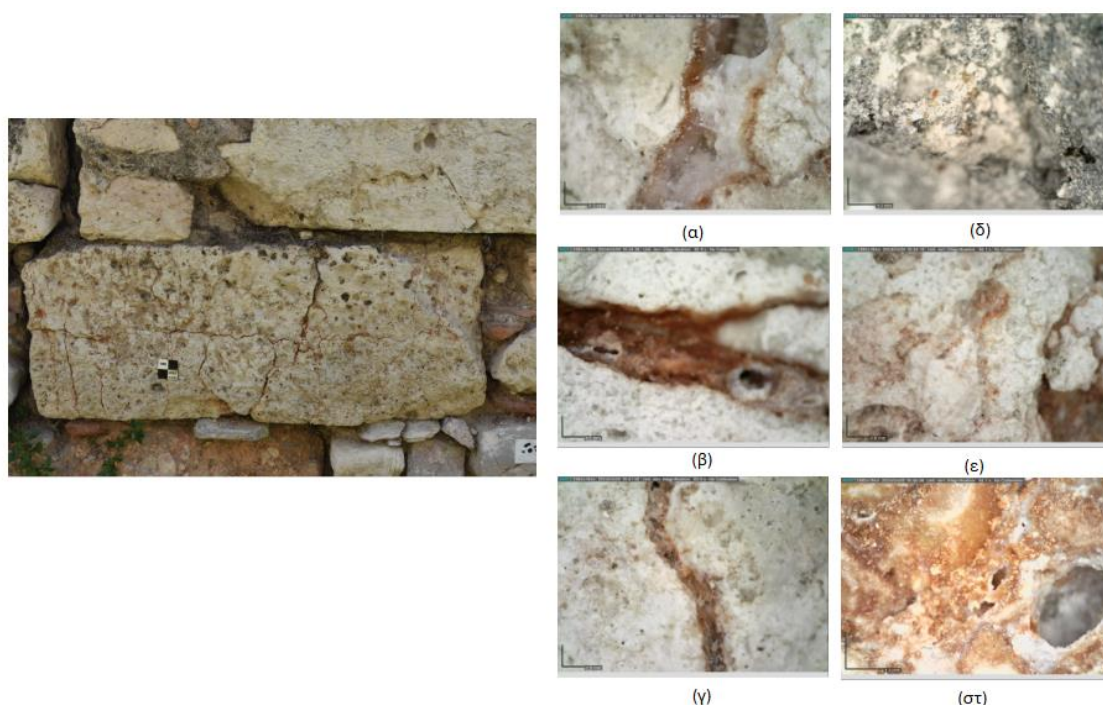
Εικόνα 5.46: Μακροσκοπική εικόνα για Τοίχιο 3, λίθο 13 και εικόνες DM

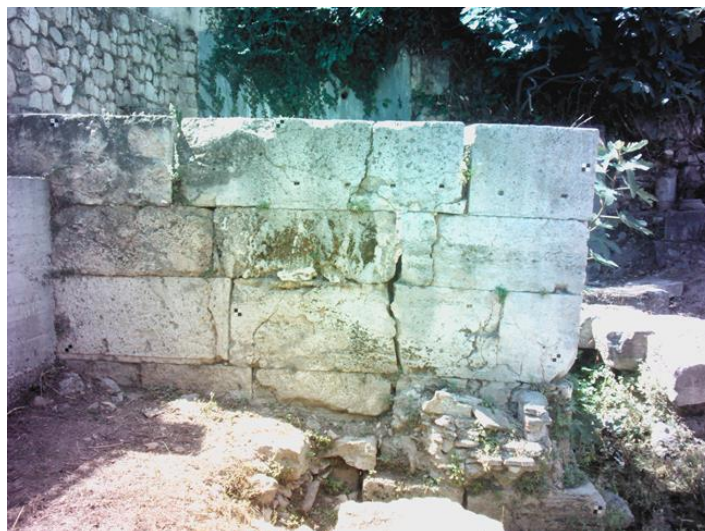
Στην Εικόνα 5.58 παρουσιάζεται μία μακροσκοπική λήψη του τοιχίου ενδιαφέροντος. Πρόκειται για ισόδομη ξερολιθοδομή που εδράζεται σε ανισόπεδο έδαφος και στο κάτω δεξιό τμήμα της συγκεντρώνονται υπόγεια ύδατα. Παρατηρείται μία κατακόρυφη ρωγμή στη βόρεια όψη του, λόγω του ότι η παρειά του τοίχου υποχωρεί. Στους δύο άνω δόμους η ρωγμή διέρχεται καθέτως ανάμεσα στους αρμούς των δύο δυτικών επαπτόμενων πωροπλίνθων, ενώ στον τρίτο από άνω δόμο η ρωγμή διασχίζει καθέτως τον δεύτερο από δυτικά πωρόλιθο. Εντοπίζονται φθορές και απώλεια υλικού λόγω διάβρωσης, βρύων, λειχήνων και μυκήτων.

Εικόνα 5.58: Μακροσκοπική φωτογραφία TX1

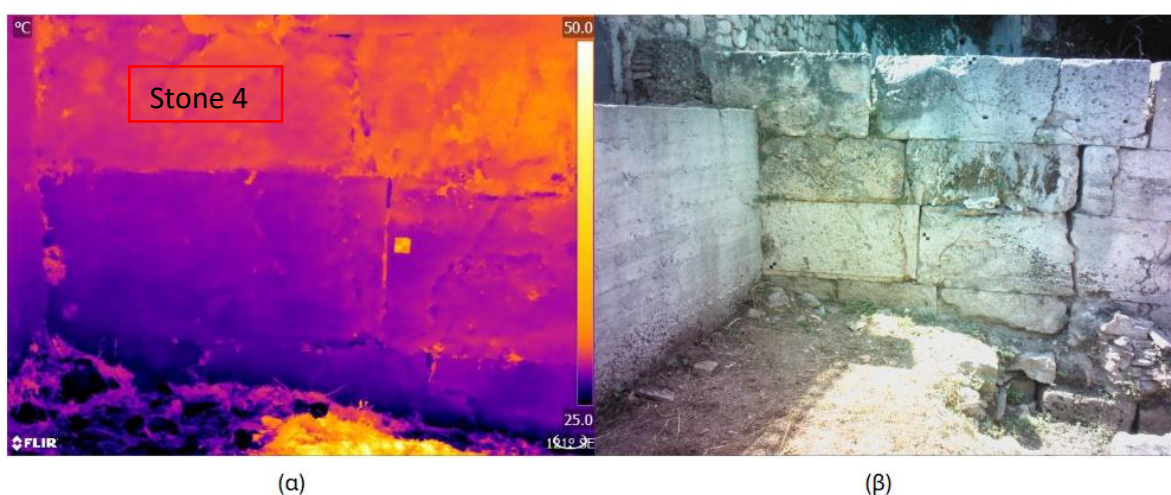
Εικόνα 5.59: Θερμογραφία Υπερύθρου FLIR8617, RGB εικόνα FLIR8618

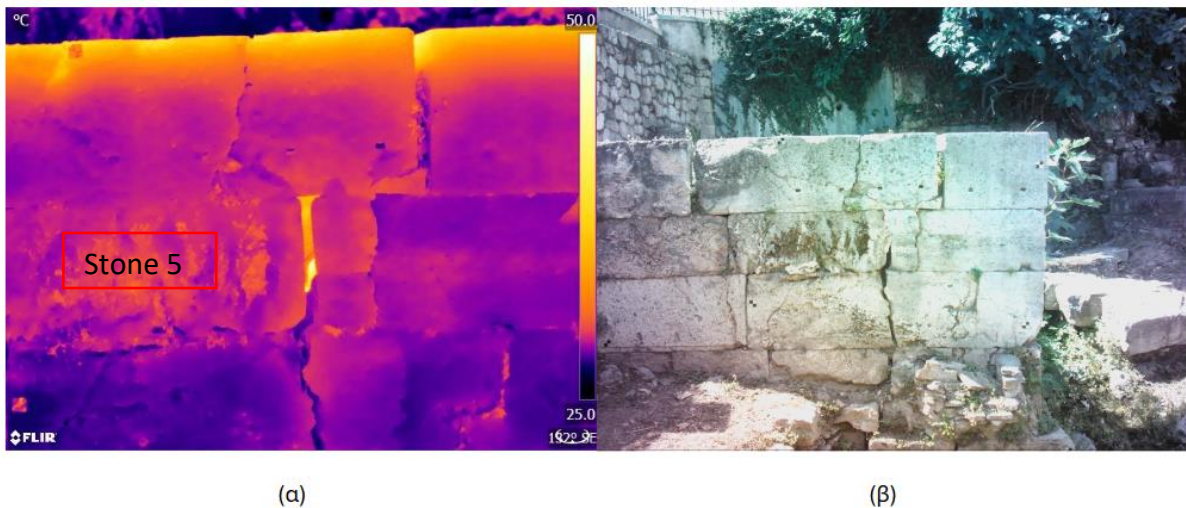
Εικόνα 5.60: Θερμογραφία Υπερύθρου FLIR8623, RGB εικόνα FLIR8624
