Ολιστική τρισδιάστατη τεκμηρίωση γεωμετρίας, δομικών υλικών και φθορών.
Η περίπτωση των οικοδομημάτων στην περιοχή της Βιβλιοθήκης του Πανταίνου στην
Αρχαία Αγορά της Αθήνας.

**ΟΛΙΣΤΙΚΗ ΤΡΙΣΔΙΑΣΤΑΤΗ ΤΕΚΜΗΡΙΩΣΗ ΓΕΩΜΕΤΡΙΑΣ, ΔΟΜΙΚΩΝ ΥΛΙΚΩΝ ΚΑΙ ΦΘΩΡΩΝ.
Η ΠΕΡΙΠΤΩΣΗ ΤΩΝ ΟΙΚΟΔΟΜΗΜΑΤΩΝ ΣΤΗΝ ΠΕΡΙΟΧΗ ΤΗΣ ΒΙΒΛΙΟΘΗΚΗΣ ΤΟΥ
ΠΑΝΤΑΙΝΟΥ ΣΤΗΝ ΑΡΧΑΙΑ ΑΓΟΡΑ ΤΗΣ ΑΘΗΝΑΣ.**

ΕΜΠ, Οκτώβριος 2024

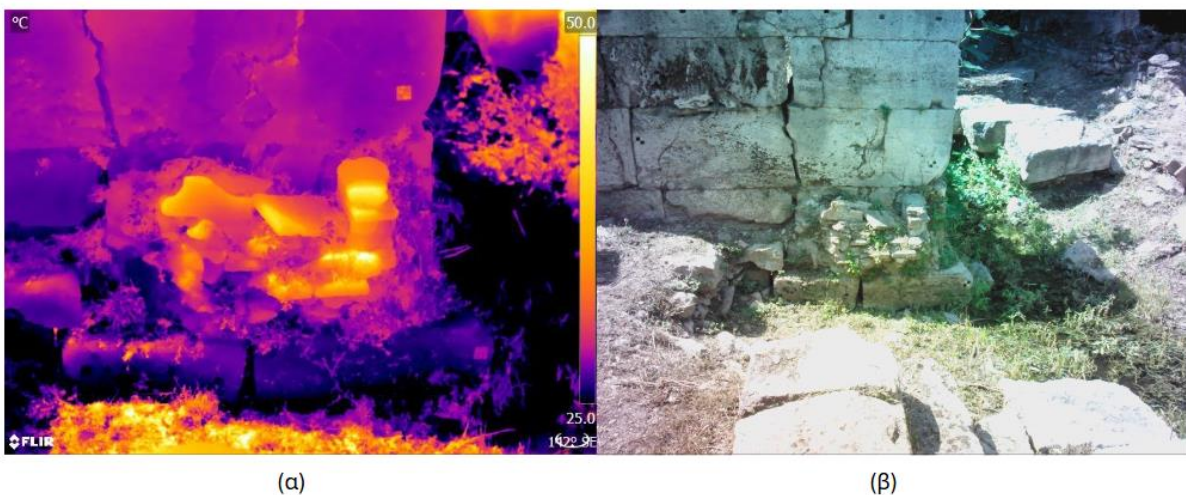
Εικόνα 5.61: Θερμογραφία Υπερύθρου FLIR8637, RGB εικόνα FLIR8638

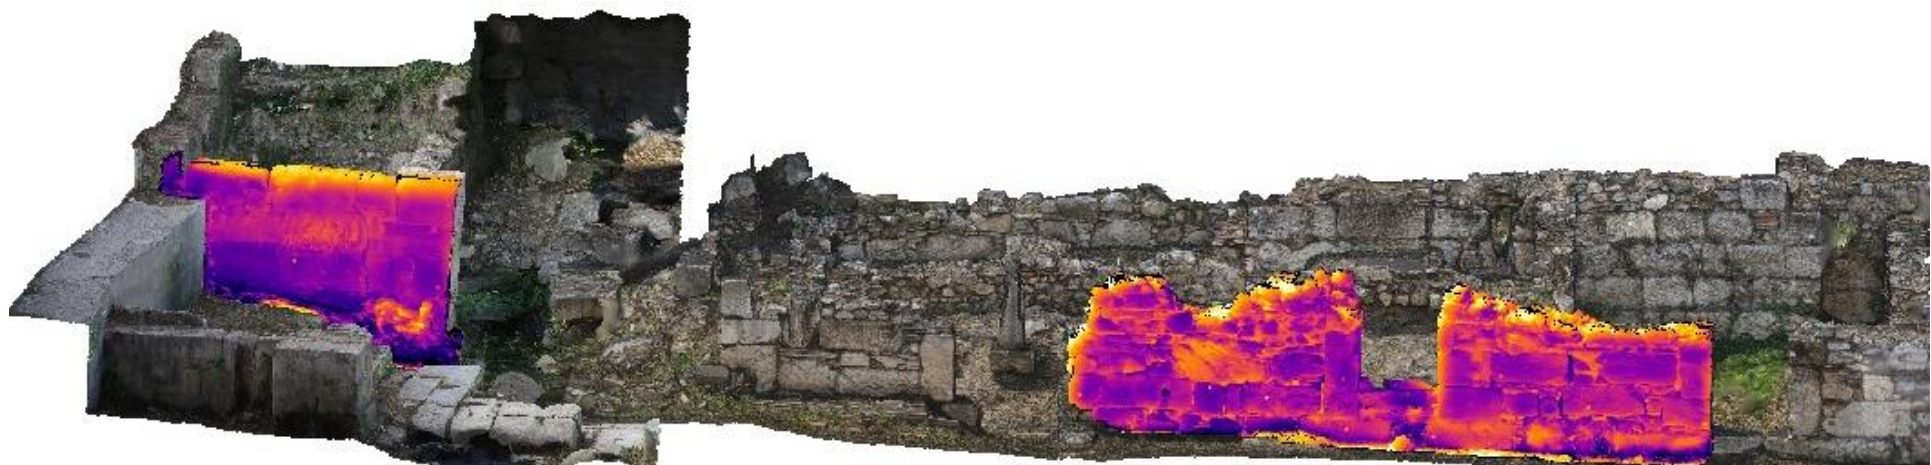
Εικόνα 5.73: Τρισδιάστατο μοντέλο με υφή Θερμογραφίας Υπερύθρου

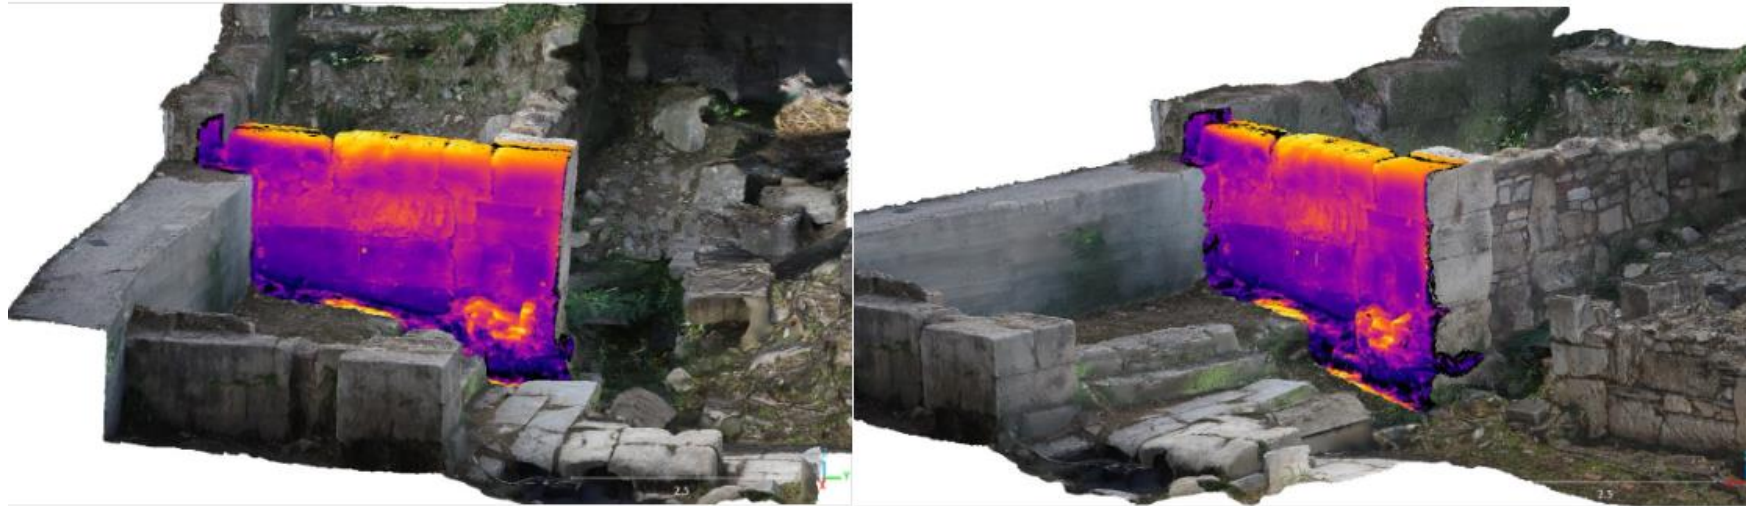
Εικόνα 5.74: Υφή Θερμογραφίας Υπερύθρου στον ΤΧ1

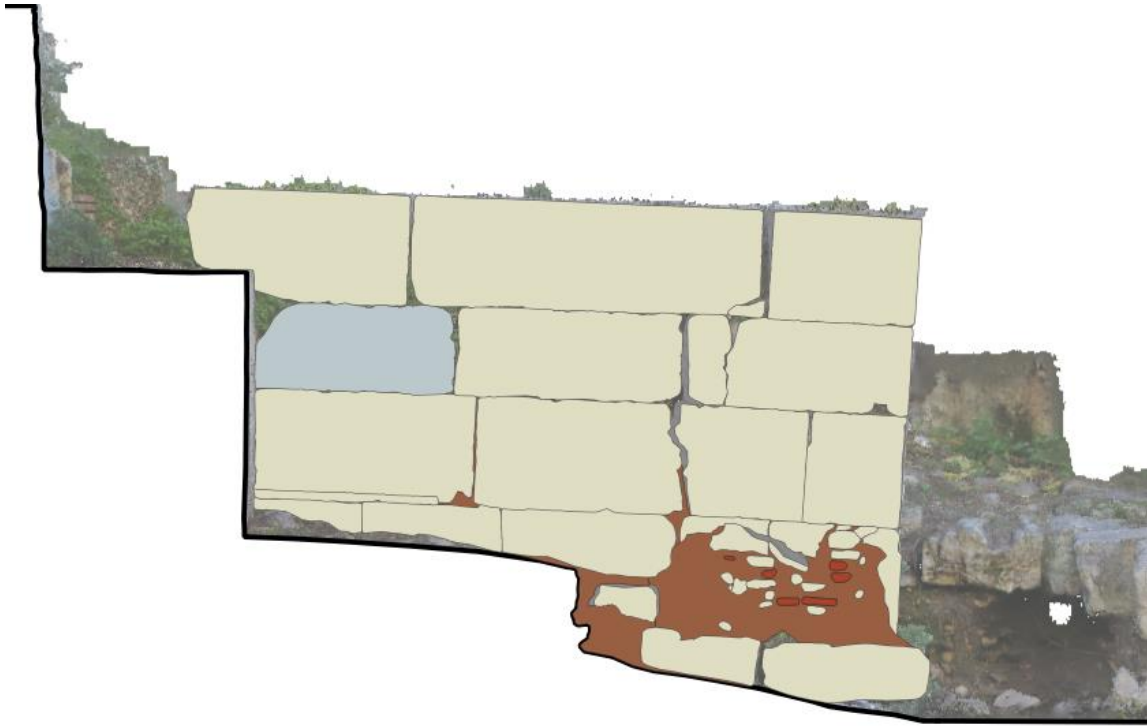
Εικόνα 5.77 (β): Δομικά υλικά του νότιου τοίχου του κλιμακοστασίου και των προσόψεων των δωματίων 6-7-8, της Πλατείας Οδού

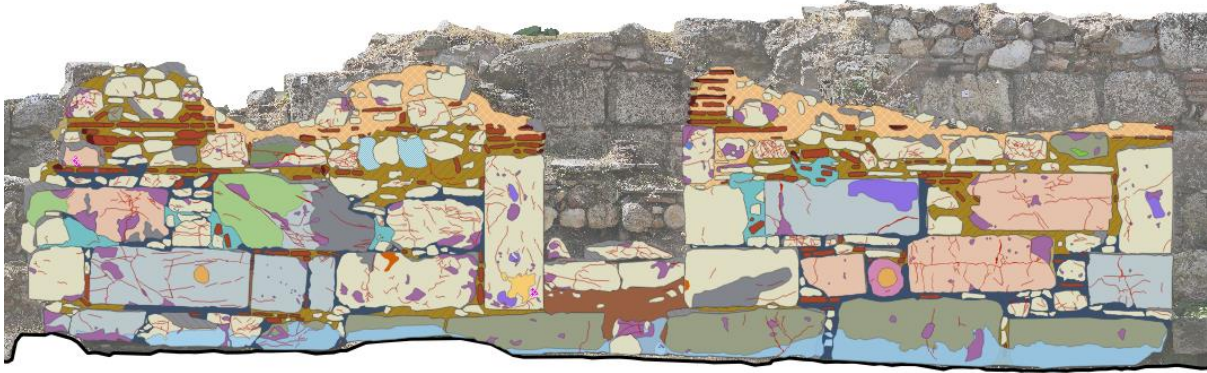
Εικόνα 5.78 (γ): Φθορές του νότιου τοίχου του κλιμακοστασίου και των προσόψεων των δωματίων 6-7-8, της Πλατείας Οδού

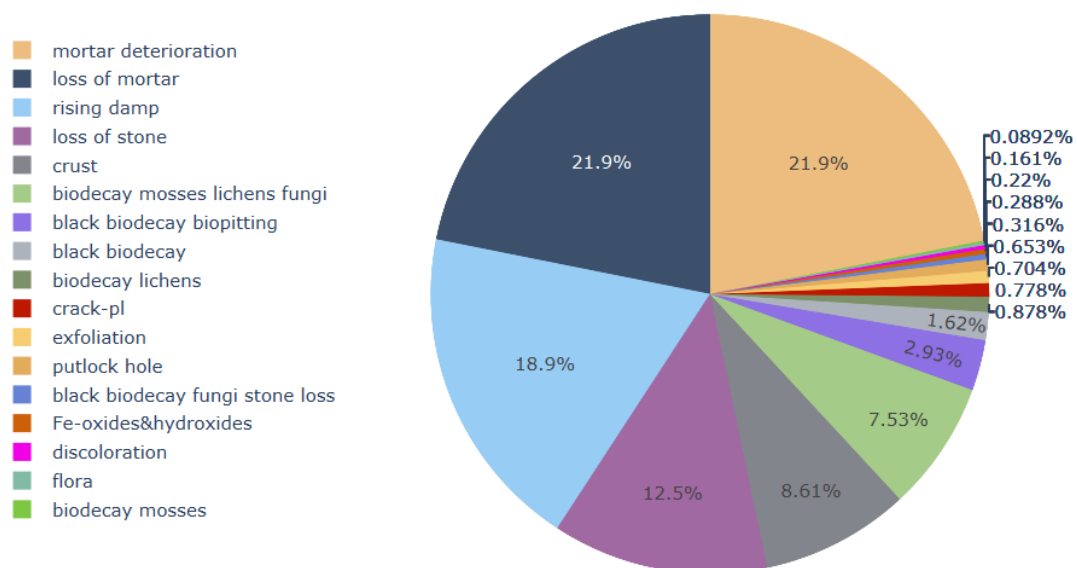
Διάγραμμα 8: Ποσοστιαίο Διάγραμμα πίτας φθορών για τους ΤΧ2-ΤΧ3

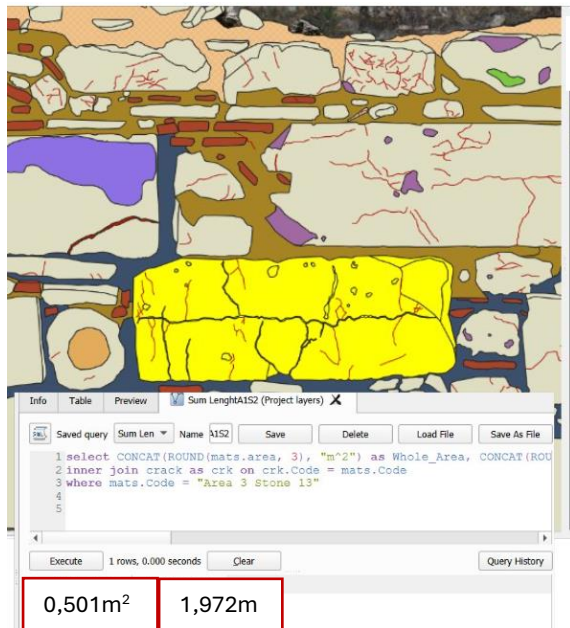
Διάγραμμα 12: Πίτα φθορών- υγιούς υλικού για τον Λίθο 13 του TX3 στο περιβάλλον του Qgis

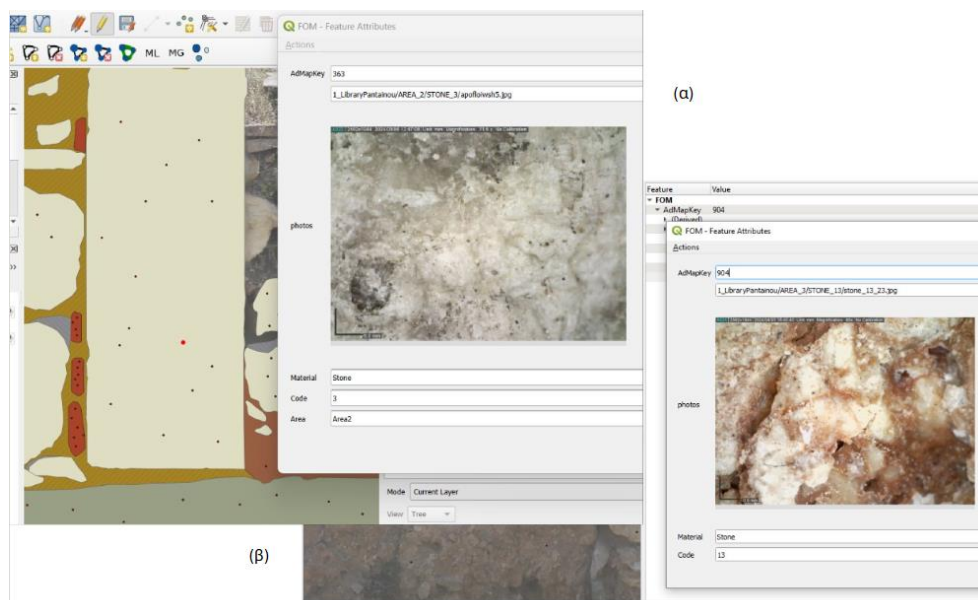
Εικόνα 5.80: Εικόνες DM στο περιβάλλον του QGIS

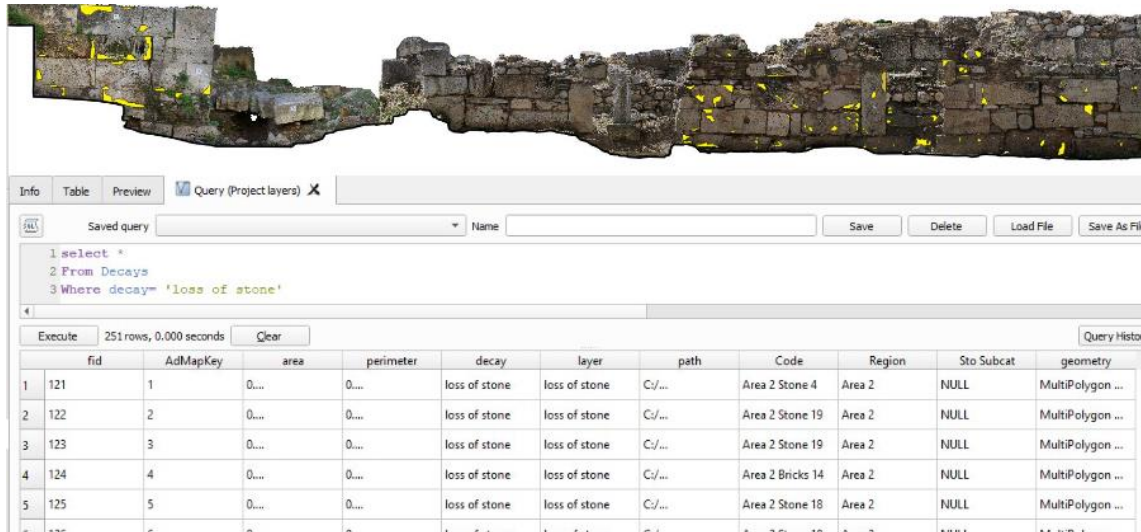
Εικόνα 5.81: Εμφάνιση layer "Απώλεια λίθου" μέσω SQL

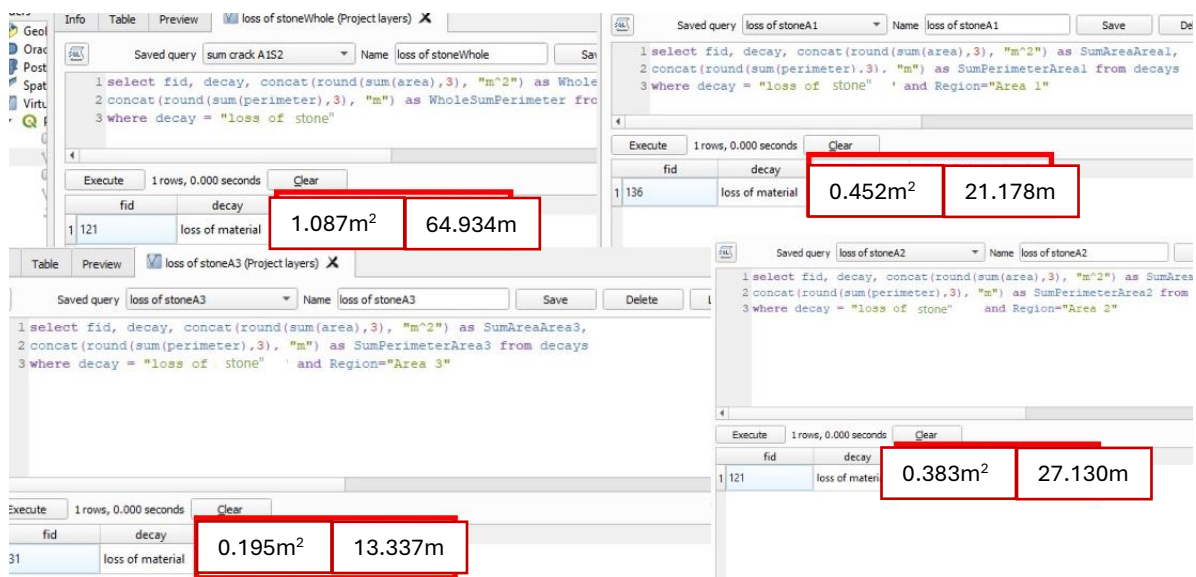
Εικόνα 5.82: Ερωτήματα (queries) σχετικά με την απώλεια λίθου στο σύνολο των τοιχοποιιών, αλλά και μεμονωμένα

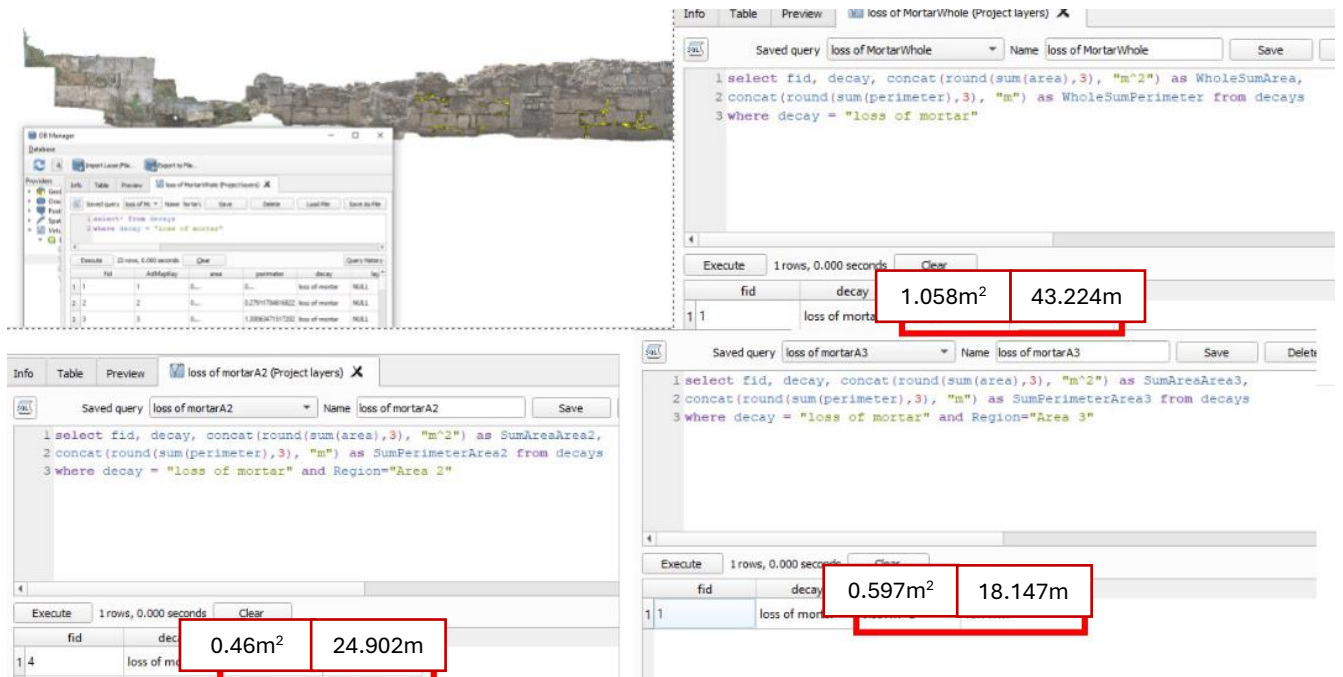
Εικόνα 5.83: Ερωτήματα (queries) σχετικά με την απώλεια κονιάματος στο σύνολο των τοιχοποιιών, αλλά και μεμονωμένα

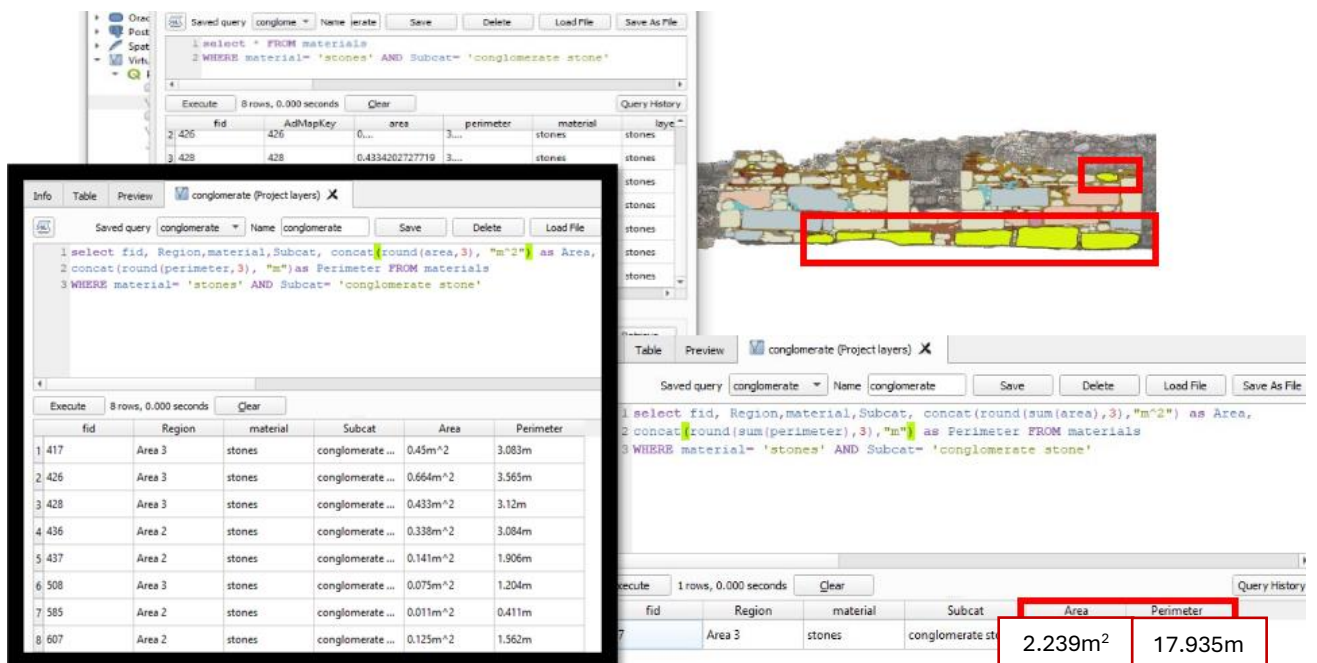
Εικόνα 5.84: Ερωτήματα (queries) σχετικά με τους κροκαλοπαγείς λίθους

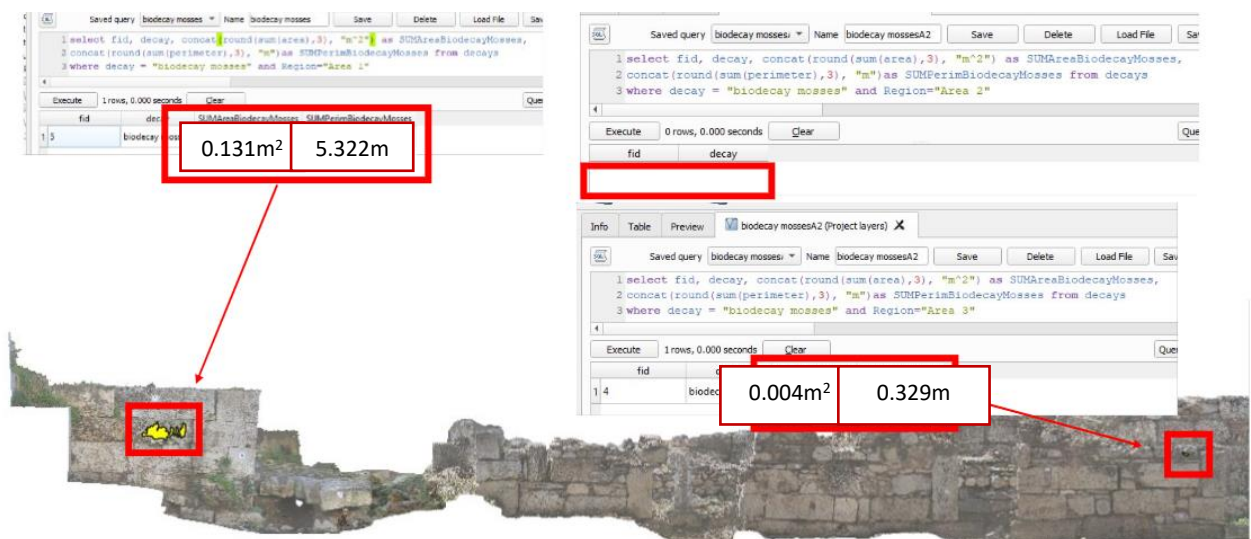
Εικόνα 5.86: Ερωτήματα (queries) σχετικά με την φθορά βιοδιάβρωση- βρύα

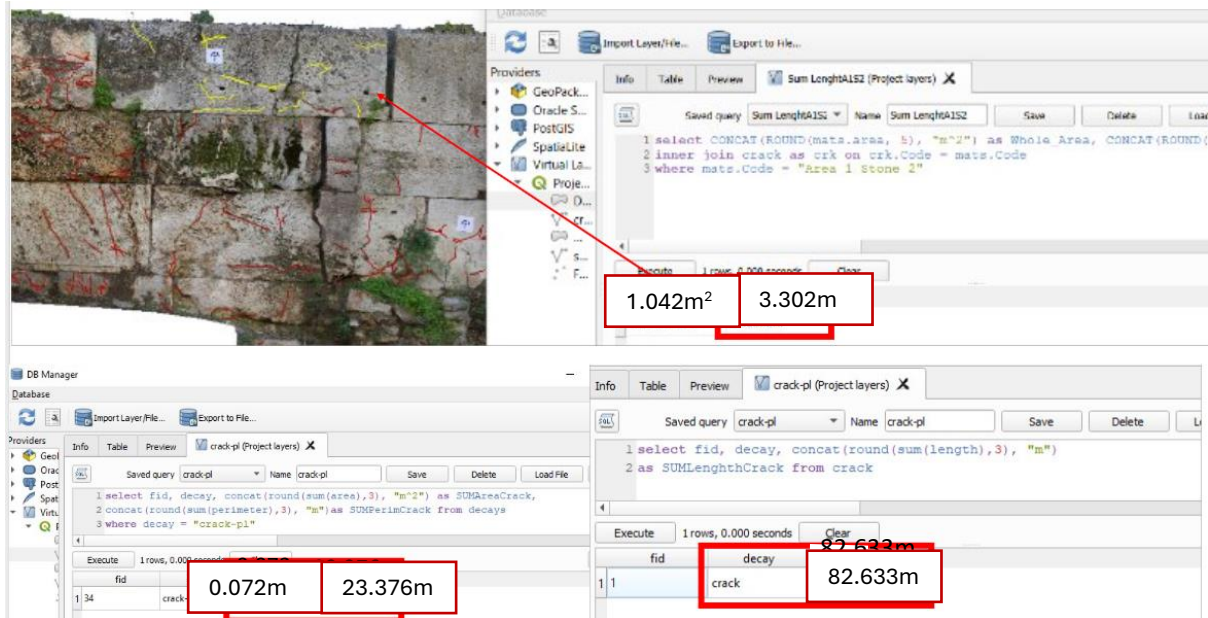
Εικόνα 5.87: Ερωτήματα (queries) σχετικά με της ρωγμές

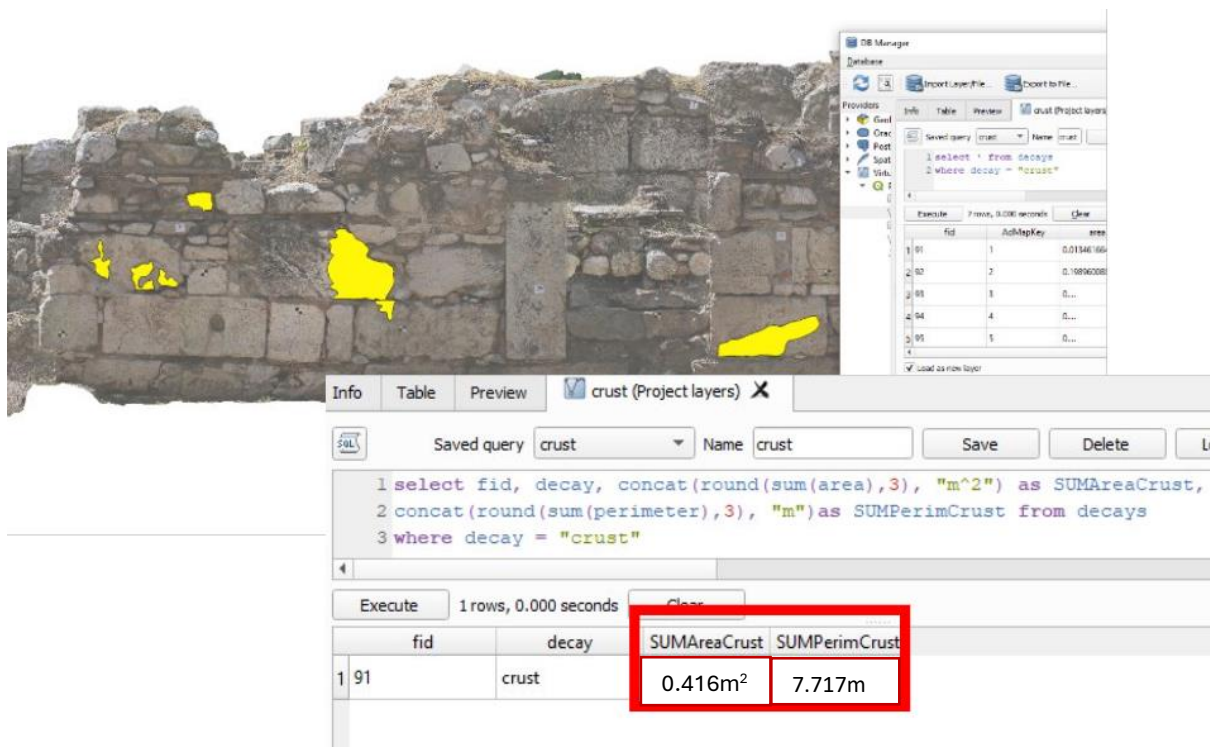
Εικόνα 5.89: Ερωτήματα σχετικά με το σύνολο της φθοράς της κρούστας
