Σχολή Μηχανικών Μεταλλείων - Μεταλλουργών

**Συγκριτική Αξιολόγηση Μεταλλουργικών  
Χαρακτηριστικών και Επιδεκτικότητας σε Φαινόμενα  
Διάβρωσης Αρχαίων και Σύγχρονων Μεταλλικών  
Συνδέσμων από την Αναστηλωτική Επέμβαση  
Μπαλάνου στο Ναό του Παρθενώνα**

Διπλωματική Εργασία

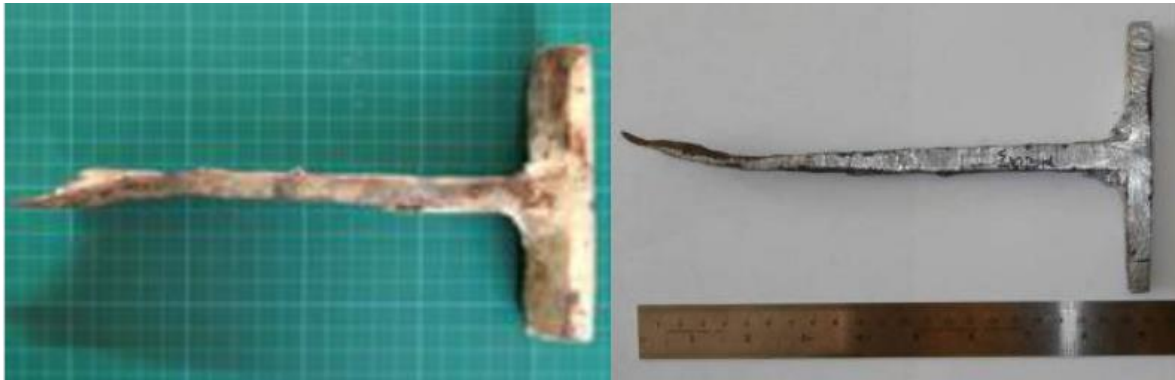
Εικόνα 7 Σ-1020α: Τμήμα μεταλλικού στρεπτοσυνδέσμου (Αρχιτεκτονικό Μέλος: Δ.ΤΑ3.6) και δεξιά το δείγμα που αποκόπηκε.

Πρόκειται για σκέλος μεταλλικού στρεπτοσυνδέσμου διπλού «Ταυ» σύνδεσης των ορθοστατών του τυμπάνου με τον αντιθηματικό τοίχο, διατομής 10 mm x 50 mm και μήκους 23cm (Αρχιτεκτονικό Μέλος: Δ.ΤΑ3.6), το οποίο είναι πιθανώς το ομόλογο (απέναντι) τμήμα του συνδετήριου 1020δ.

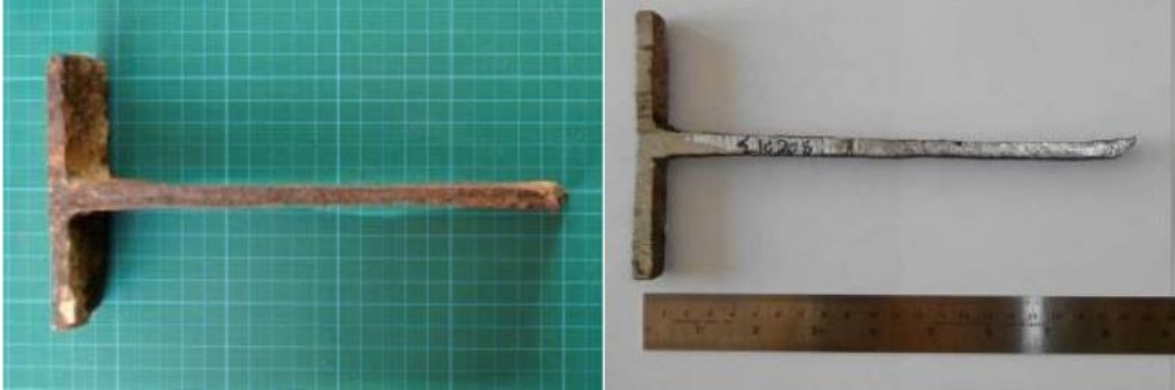
Εικόνα 9 Σ-1020δ: Τμήμα μεταλλικού στρεπτοσυνδέσμου (Αρχιτεκτονικό Μέλος: ΔΤΥ5) και δεξιά το δείγμα που αποκόπηκε.

Πρόκειται για σκέλος μεταλλικού στρεπτοσυνδέσμου διπλού «Ταυ», διατομής 10 mm x 50 mm και μήκους 21cm (Αρχιτεκτονικό Μέλος: ΔΤΥ5), το οποίο αποτελεί τμήμα του συνδετηρίου σύνδεσης των ορθοστατών του τυμπάνου με τον αντιθηματικό τοίχο.

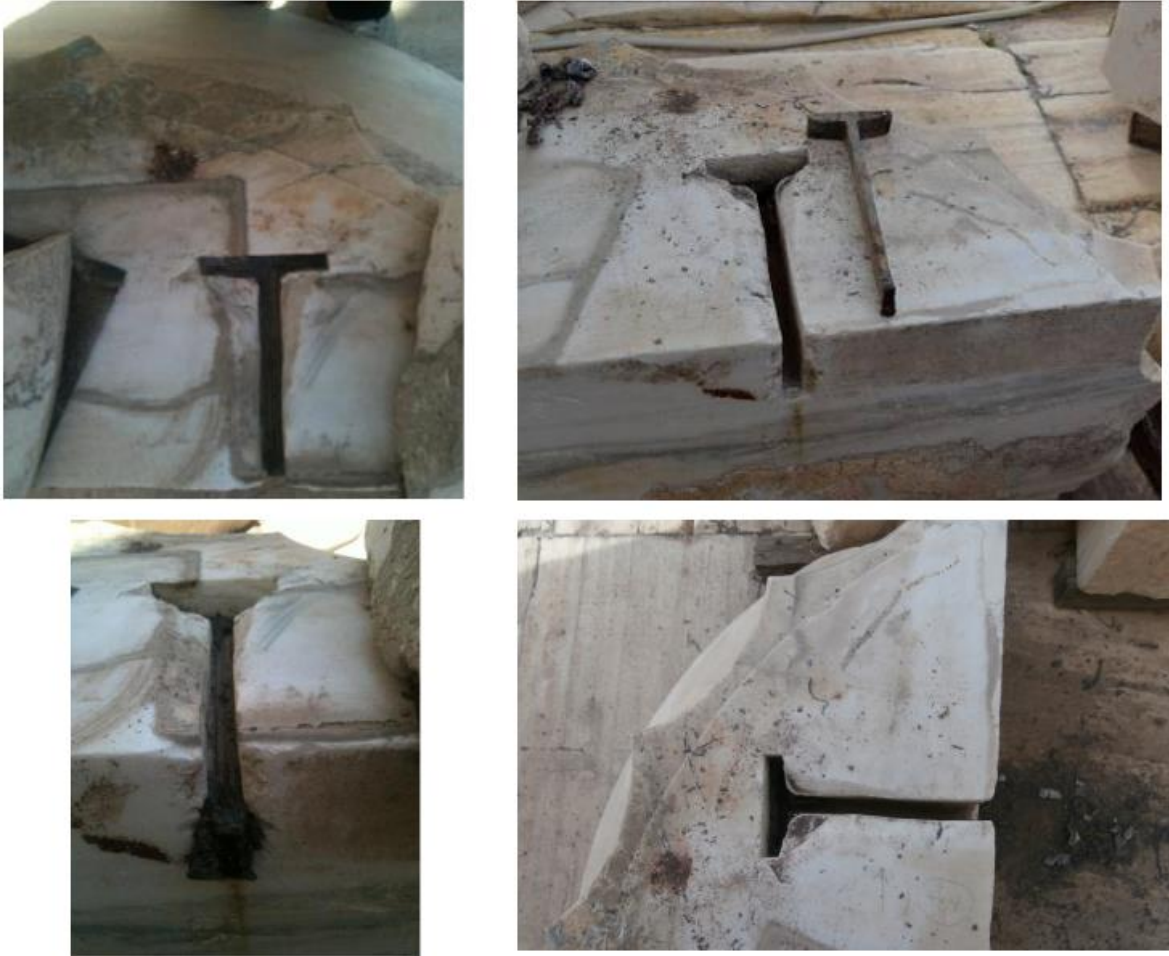
*Εικόνα 16 Δείγμα Νο 5. Ήμισυ συνδέσμου «Ταυ» από συμπλήρωμα εχίνου του κιονοκράνου. Αριθμός Αποξήλωσης: 14185*

Επίσης πρόκειται για το ήμισυ μεταλλικού συνδέσμου διπλού «Ταυ», ο οποίος είχε τοποθετηθεί σε συμπλήρωμα του εχίνου του κιονοκράνου με Αριθμό Αποξήλωσης 14185. Βρίσκονταν εγκιβωτισμένος σε μόλυβδο και μετά την απομάκρυνσή του, παραδόθηκε ως έχει (ήμισυ του συνδέσμου) ώστε να ληφθεί κατάλληλο δείγμα στο Εργαστήριο. Το δείγμα που αποκόπηκε με την χρήση δισκοτόμου ήταν 3 cm.

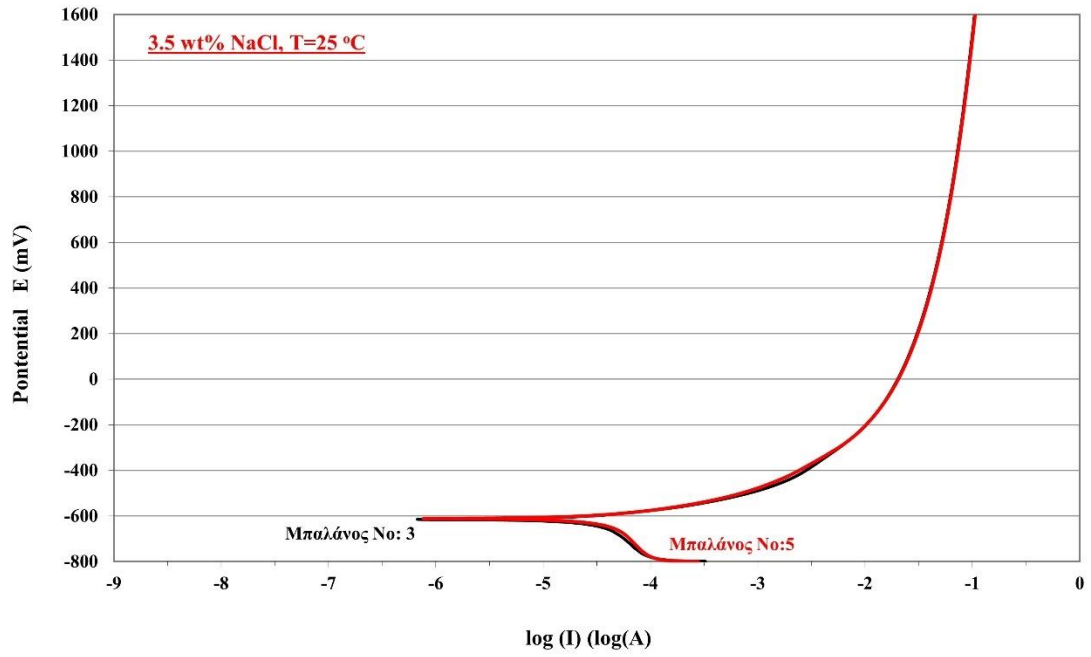
Σχήμα 17 Διάγραμμα ποτενσιοδυναμικής διάβρωσης των Μπαλάνιων συνδέσμων

Από τις παραπάνω καμπύλες διάβρωσης προκύπτουν αρκετά συμπεράσματα που κρίνονται άξια αναφοράς. Αρχικά, σημειώνεται ότι σε κανένα από τα δοκίμια δεν διακρίνεται παθητική περιοχή, ενώ το ανοδικό τμήμα σε κάθε γράφημα παρουσιάζει μεγάλη κλίση, γεγονός που υποδεικνύει έντονους ρυθμούς διάβρωσης από αντιδράσεις οξειδωσης. Συμπληρωματικά, όλα τα δοκίμια παρουσιάζουν παραπλήσια αντιδιαβρωτική συμπεριφορά, διότι οι τιμές ανοιχτού δυναμικού διάβρωσής τους είναι παρόμοιες, με εύρος τιμών που κυμαίνεται από -613 mV έως -626 mV. Τέλος, σε συνδυασμό με τις μικρογραφίες που προέκυψαν από το SEM, σε όλες τις περιπτώσεις παρατηρείται ομοιόμορφη διάβρωση (Uniform Corrosion).

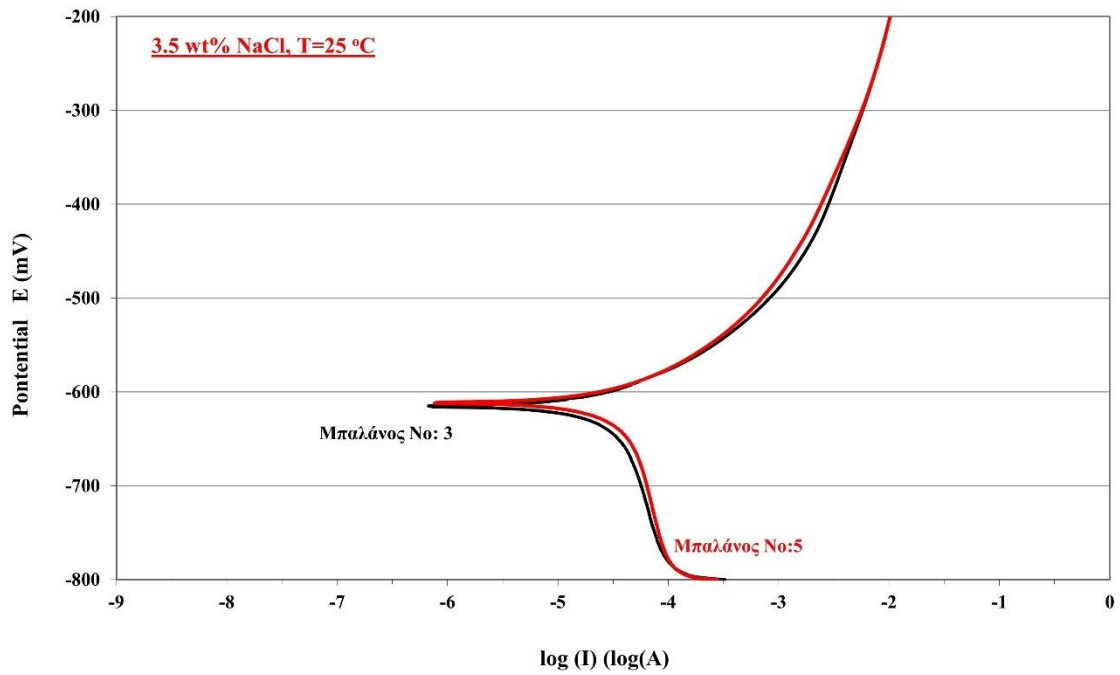
Σχήμα 18 Μεγεθυμένο διάγραμμα ποτενσιοδυναμικής διάβρωσης των Μπαλάνιων συνδέσμων

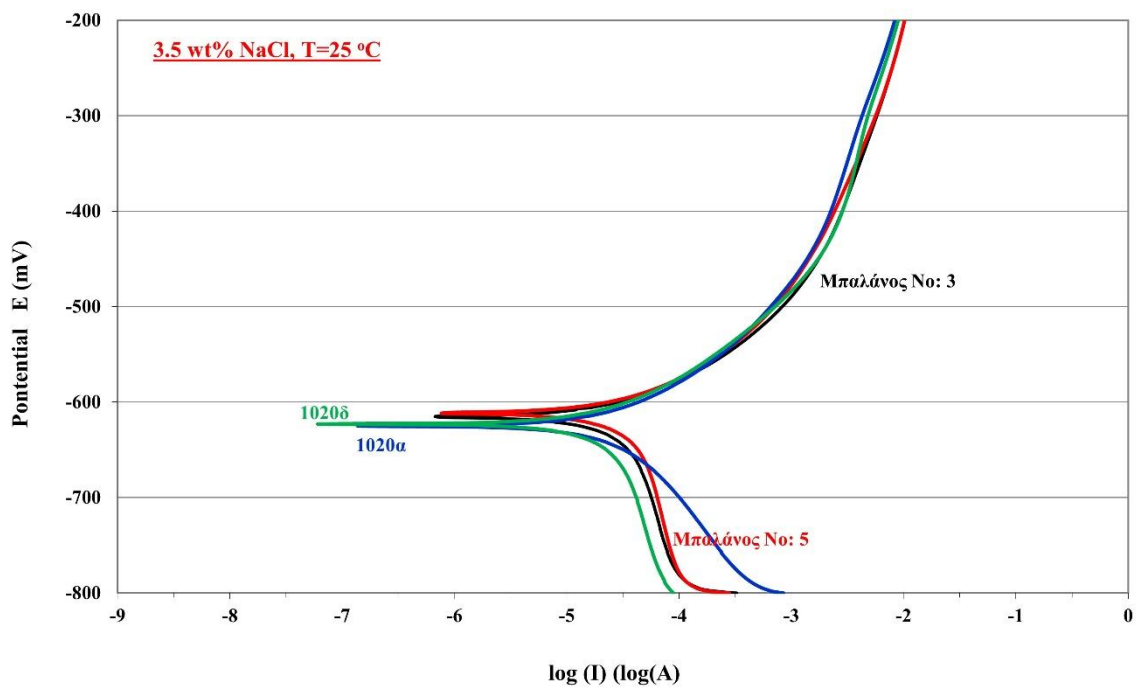
Σχήμα 20 Μεγεθυμένο συγκριτικό διάγραμμα ποτενσιοδυναμικής διάθρωσης
