ΕΙΚΟΝΙΚΗ ΑΠΟΚΑΤΑΣΤΑΣΗ ΤΗΣ ΕΚΚΛΗΣΙΑΣ ΤΟΥ ΜΟΝΑΣΤΗΡΙΟΥ ΤΟΥ SAN PRUDENCIO (LA RIOJA, ΙΣΠΑΝΙΑ)

Διπλωματική Εργασία

Γκίντζου Χριστίνα

Αθήνα, Μάρτης 2012

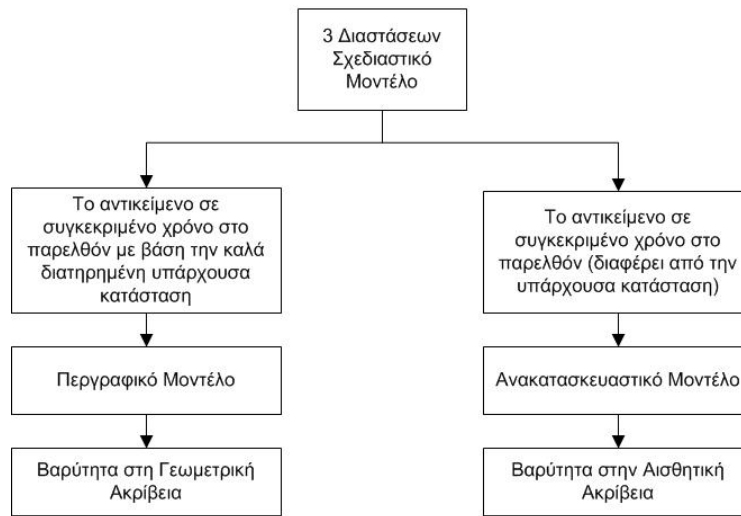
Διάγραμμα_1: Κατηγορίες τρισδιάστατων Εικονικών Μοντέλων και ακρίβειες αυτών

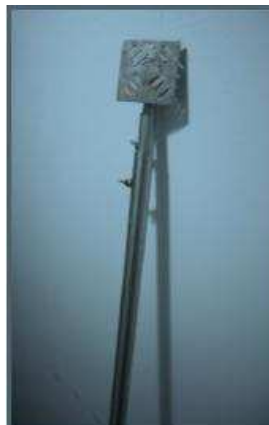
Εικόνα_10: Ειδικός μηχανισμός για την τοποθέτηση των στόχων σε ψηλά σημεία

Ο ειδικός αυτός μηχανισμός είναι μία κατασκευή (εικόνα_10) του Εργαστηρίου Γεωμετρικής Τεκμηρίωσης Πολιτιστικής Κληρονομιάς του University of the Basque Country, η οποία δε διατίθεται στο εμπόριο. Πρόκειται για μια κατασκευή που εξυπηρετεί την τοποθέτηση στόχων σε ψηλά σημεία. Αποτελείται από τρεις ανοξείδωτους κυλινδρικούς σωλήνες μήκους 1,5m που έχουν τη διάταξη του τηλεσκοπικού συστήματος. Στον τελευταίο σωλήνα υπάρχει μια ειδική διάταξη στην οποία μπορούν να τοποθετηθούν διαφόρων μεγεθών στόχοι και η οποία μπορεί και κινείται έτσι ώστε να προσαρμόζεται κατάλληλα στις επιμέρους επιφάνειες.

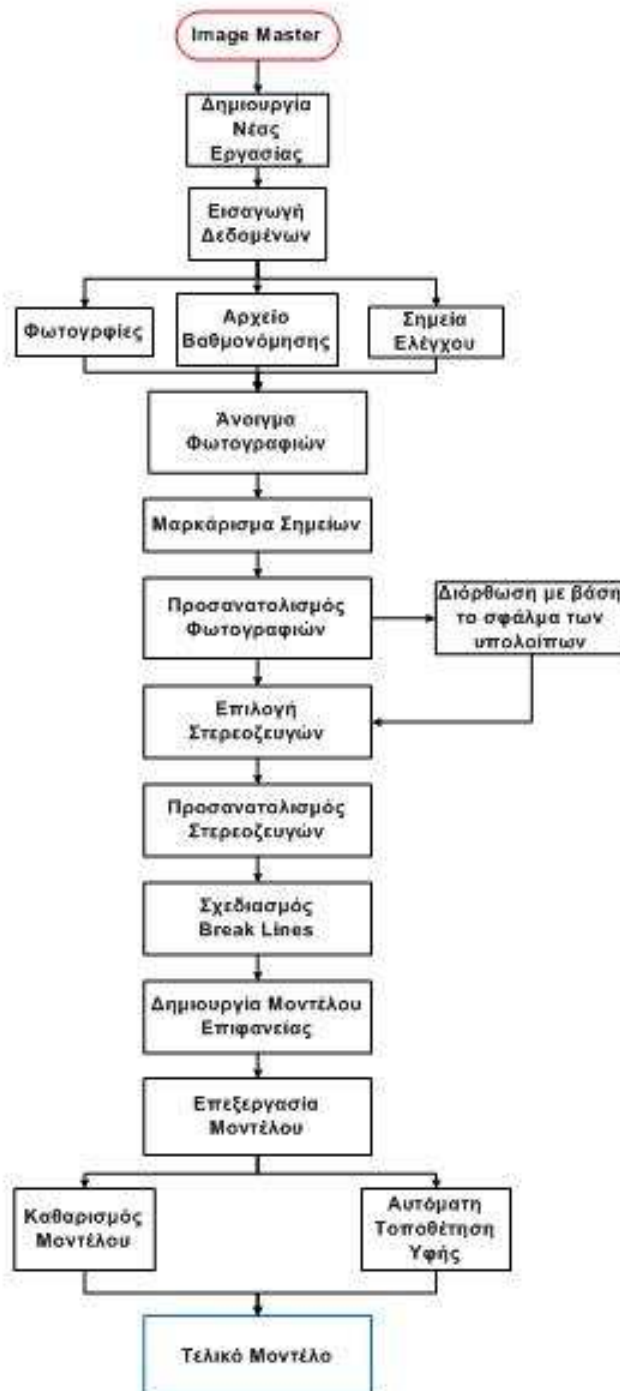
Διάγραμμα_3: Διάγραμμα ροής λειτουργίας του *Image Master*

Παρακάτω παρουσιάζεται ένα διάγραμμα ροής της λειτουργίας του προγράμματος ως και το στάδιο της παραγωγής Ψηφιακών Μοντέλου Επιφάνειας.

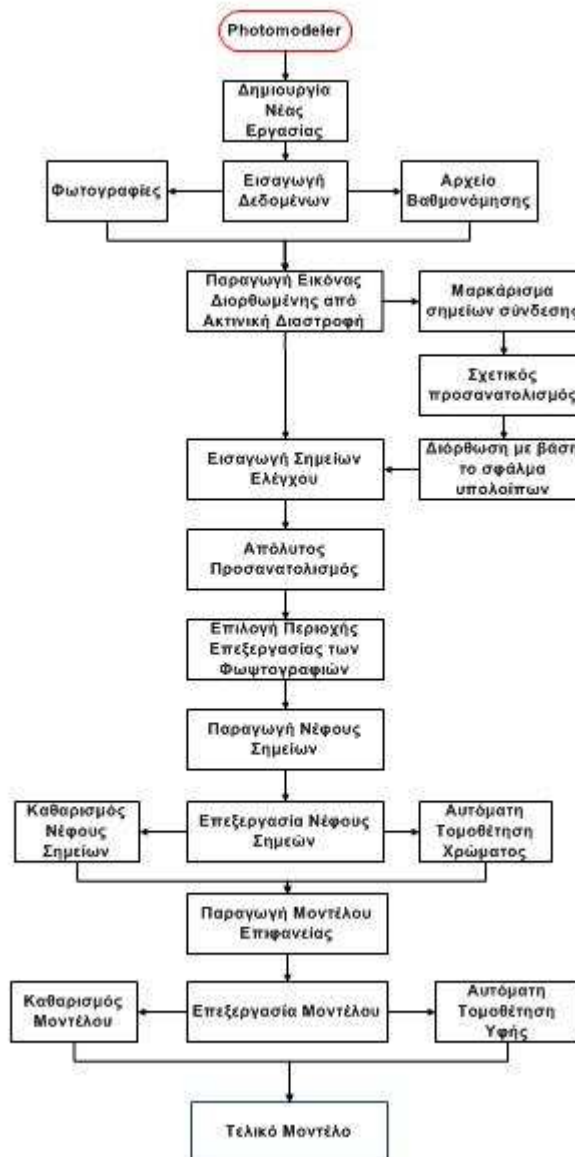
Διάγραμμα_4: Διάγραμμα ροής λειτουργίας του *Photomodeler Scanner 6*

Παρακάτω παρουσιάζεται ένα διάγραμμα ροής της λειτουργίας του προγράμματος ως και το στάδιο της παραγωγής τρισδιάστατου μοντέλου.

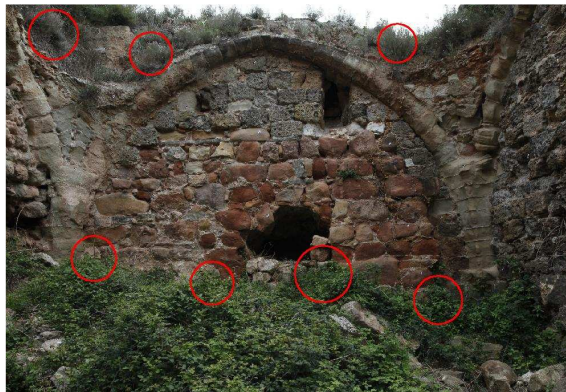
Εικόνα_19: Προβληματικές περιοχές

Πρόκειται για ένα τοίχο μικρών σχετικά διαστάσεων (μήκος 7m * ύψος 4m) και απλού σχήματος (έλλειψη προεξοχών, περίτεχνων λεπτομερειών). Παρακάτω (εικόνα_19) τονίζονται με κόκκινο κύκλο οι προβληματικές περιοχές. Πρόκειται για περιοχές καλυμμένες από βλάστηση που δεν απεικονίζονται καλά στο μοντέλο.

Εκτιμάται ότι τα φυτά στο κάτω μέρος του τοίχου έπρεπε να είχαν αφαιρεθεί πριν τη λήψη φωτογραφιών, ωστόσο τα φυτά στο πάνω μέρος δεν ήταν δυνατόν να απομακρυσθούν, καθώς έτσι θα δημιουργούνταν στατικά προβλήματα στο Μνημείο.

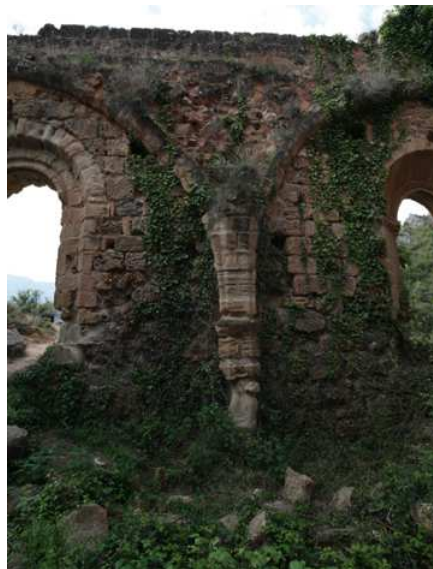
Εικόνα_21: Κίονας του νοτίου τοίχου

Επιπλέον, ο τοίχος έχει κάποια τμήματα τα οποία δεν ήταν ορατά από τα χρησιμοποιούμενα ζεύγη φωτογραφιών που επιλέχθηκαν, έτσι επιλέχθηκαν νέες φωτογραφίες για τη δημιουργία νέων συμπληρωματικών μοντέλων με διαφορετική επίλυση προσανατολισμού. Ένα παράδειγμα είναι αυτό των πλευρικών τμημάτων του κίονα (εικόνα_21). Για να αποδοθεί το στοιχείο αυτό, απαιτήθηκε η δημιουργία δύο μικρότερων ψηφιακών μοντέλων.

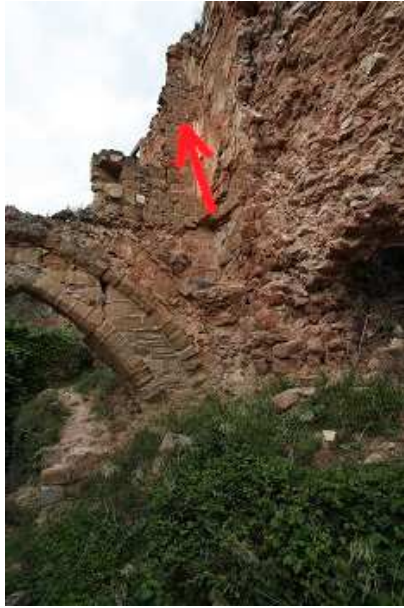
Πρόκειται για τοίχο διαστάσεων μήκους 4m και ύψους από 4 ως 8m. Χρειάστηκε ιδιαίτερη προσοχή στην απόδοση του βορειότερου τμηματός του – ύψους 8m, καθώς λόγω του μεγάλου ύψους απεικονιζόταν στις αρχικές φωτογραφίες υπό γωνία (εικόνα_25). Αντίστοιχο πρόβλημα υπήρχε με το ψηλό νότιο τμήμα του τοίχου το οποίο τελικά δεν αποδόθηκε, καθώς δεν απεικονιζόταν στις αρχικές φωτογραφίες.

Εικόνα_25 : Ψηλό βόρειο τμήμα του δυτικού τοίχου
Εικόνα_26: Αναρριχώμενα φυτά επί του τοίχου

Με το *Image Master* η επεξεργασία του ψηλότερου τμήματος έγινε ξεχωριστά, ενώ με το *Photomodeler Scanner 6* η επεξεργασία όλου του τοίχου έγινε ενιαία.

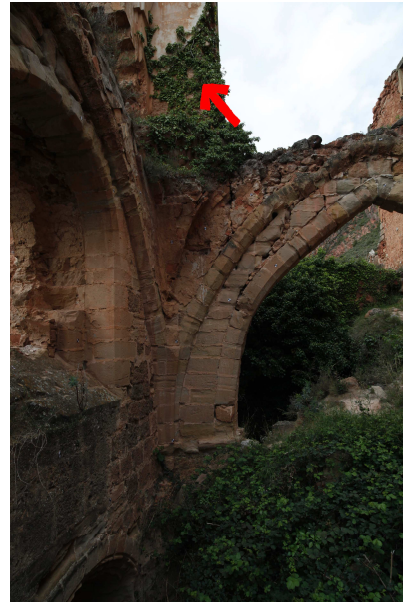
Επιπλέον, το τμήμα αυτό καλυπτόταν σε μεγάλο βαθμό από αναρριχώμενα φυτά, τα οποία δεν επιτρεπόταν να αφαιρεθούν γεγονός που δεν βοηθούσε την αποτύπωσή του (εικόνα_26).

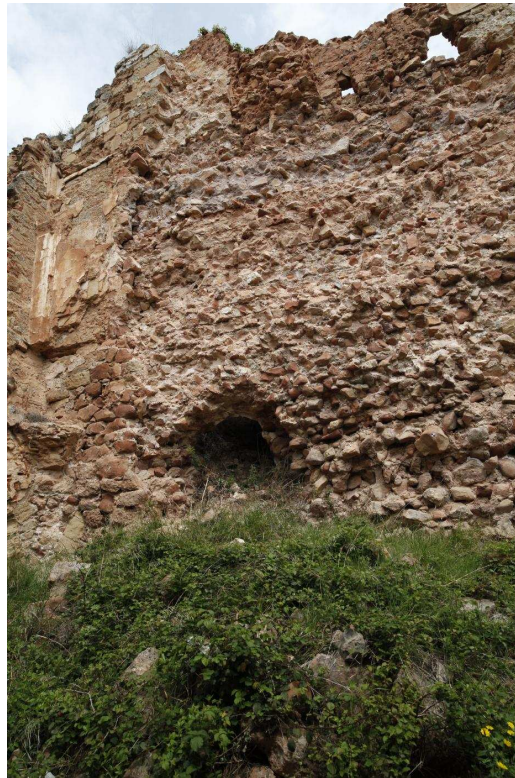
Εικόνα_28: Δυτικό τμήμα του Βορείου τοίχου με μη κανονική επιφάνεια

Πρόκειται για τον πιο δύσκολο προς αποτύπωση τοίχο, με μήκος 20m και αρκετά ψηλή (10m – κατ' εκτίμηση) τη δυτική πλευρά του και μη κανονική επιφάνεια (εικόνα_28).

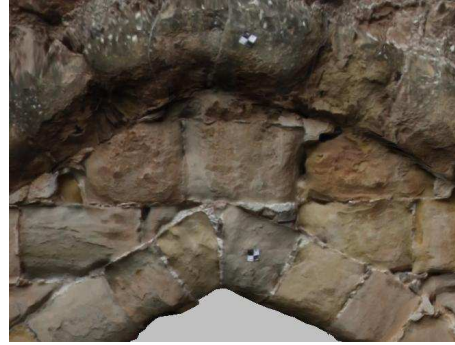
Προκειμένου να εξετασθεί καλύτερα το οπτικό αποτέλεσμα, έγινε σύγκριση δύο ίδιων επιφανειών με υφή και από τα δύο προγράμματα. Όπως φαίνεται στην εικόνα_29 η επιφάνεια του *Photomodeler Scanner 6* δεν είναι τόσο καλή όσο της αντίστοιχης του *Image Master* (εικόνα_30). Εκτιμάται ότι η διαφορά αυτή οφείλεται στον αλγόριθμο που κάθε πρόγραμμα χρησιμοποιεί για την παρεμβολή του χρώματος και τη λείανση της επιφάνειας.

Εικόνα_29: Ψηφιακό Μοντέλο Επιφάνειας, *Photomodeler Scanner 6*
Εικόνα_30: Ψηφιακό Μοντέλο Επιφάνειας, *Image Master*

Συμπερασματικά προκύπτει ότι για τη Διπλωματική αυτή Εργασία το Image Master είναι καλύτερο και αποφασίστηκε η παραγωγή των ορθοφωτογραφιών από αυτό.

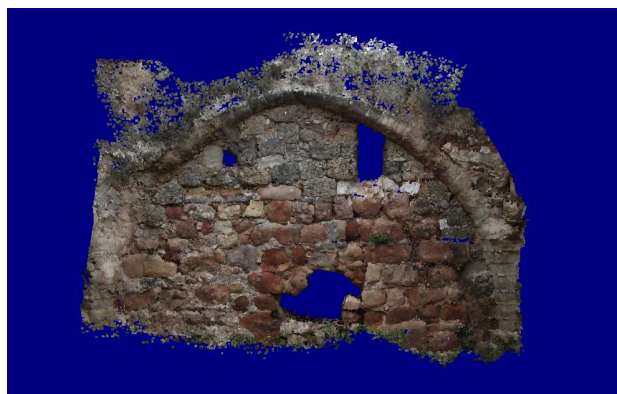
Εικόνα_32: Νέφος σημείων του ανατολικού τοίχου

- Νέφος σημείων με χρώμα, *Photomodeler Scanner 6*

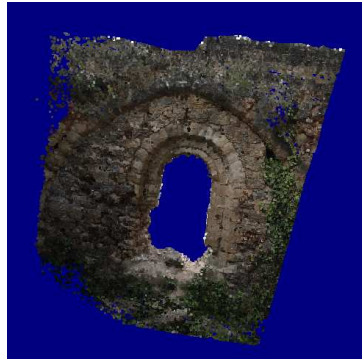
Εικόνες_39, 40 & 41: Νέφη σημείων του νοτίου τοίχου

- Νέφη σημείων με χρώμα, *Photomodeler Scanner 6*

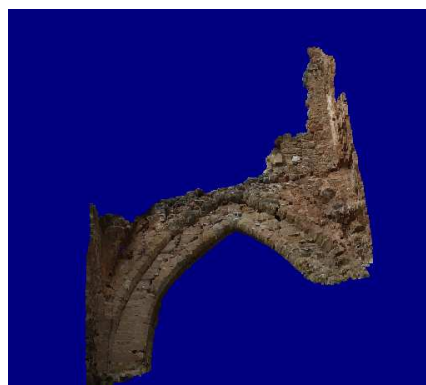
Εικόνα_43: Νέφος σημείων του δυτικού τοίχου

- Νέφος σημείων με χρώμα, *Photomodeler Scanner 6*

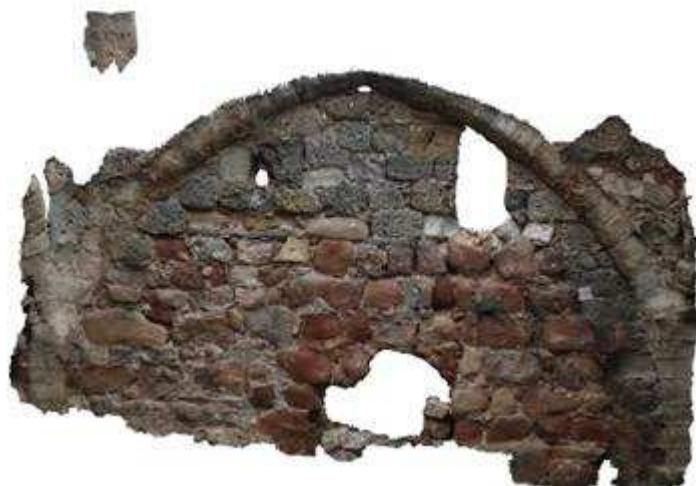
Εικόνα_48: Ορθοφωτογραφία του ανατολικού τοίχου

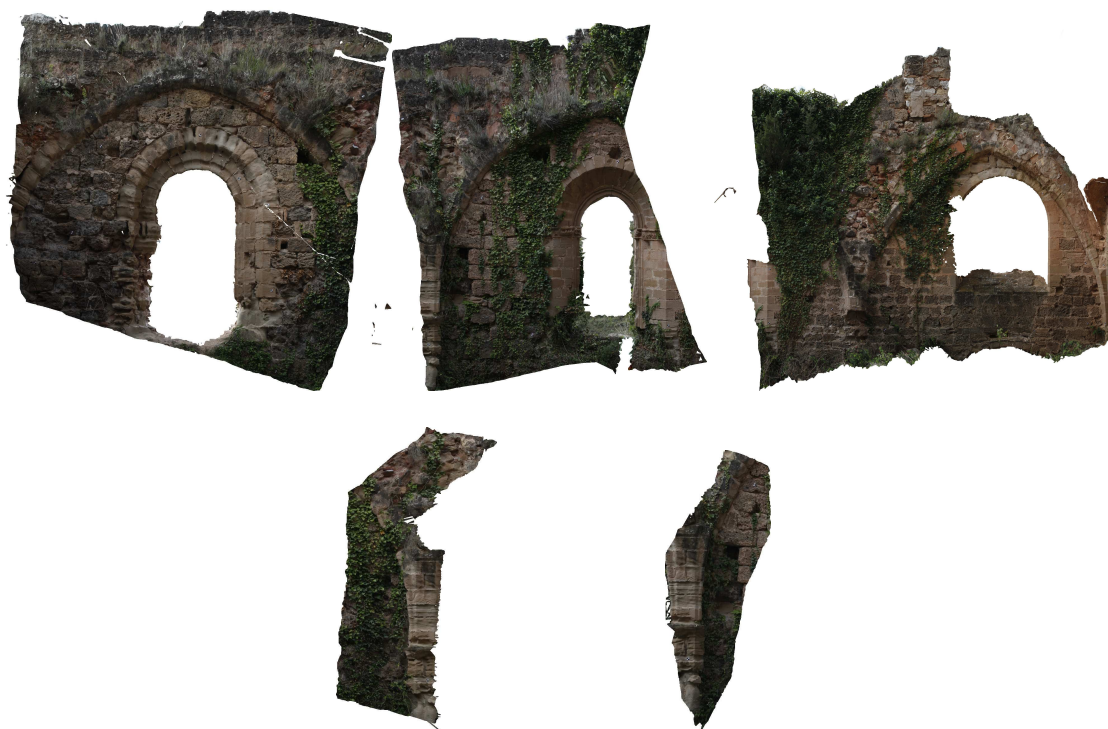
Εικόνες_49, 50, 51, 52 & 53: Ορθοφωτογραφίες του νοτίου τοίχου

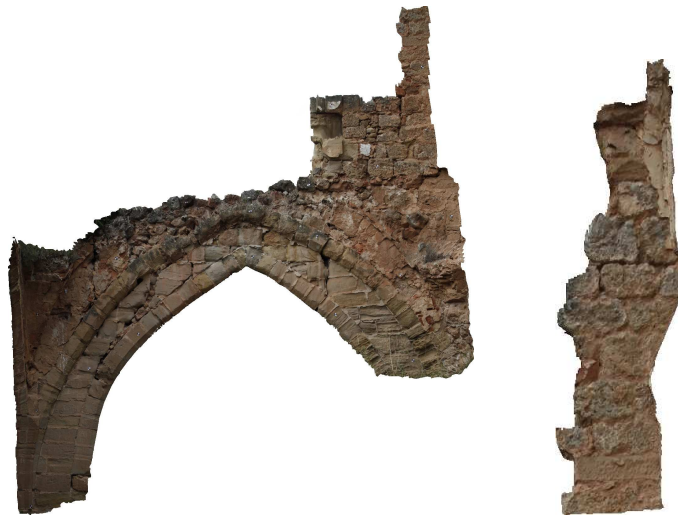
Εικόνες_54 & 55: Ορθοφωτογραφίες του δυτικού τοίχου

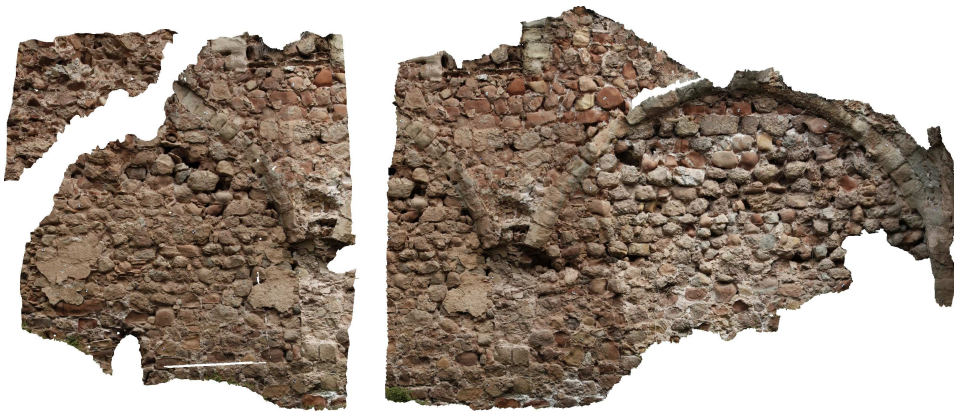
Εικόνες_56 & 57: Ορθοφωτογραφίες βορείου τοίχου

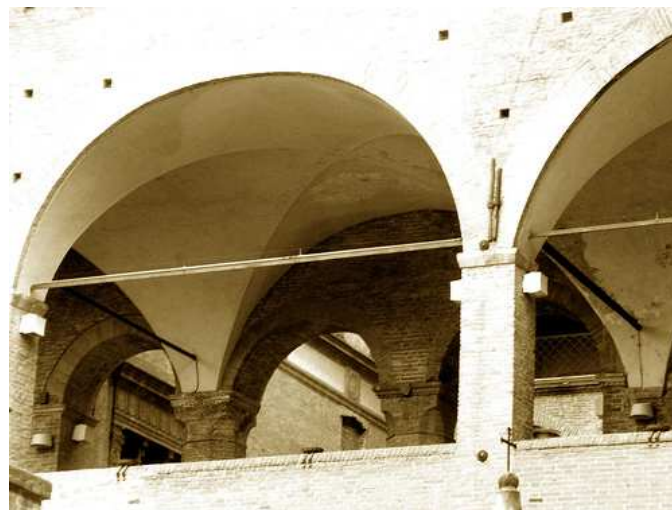
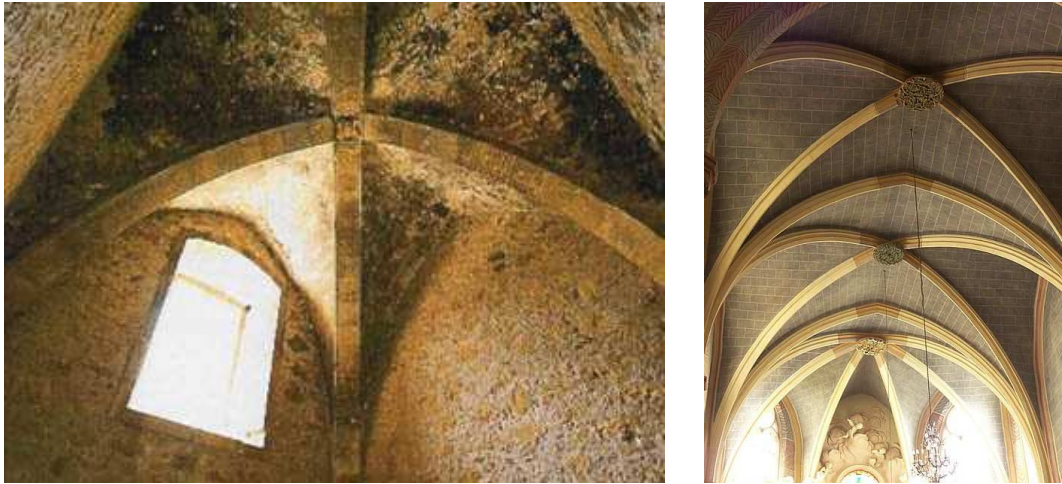
Εικόνες_60, 61 & 62: Διάφορα σταυροθόλια εκκλησιών

Συλλέχθηκαν πληροφορίες για ορισμένα γεωμετρικά – αρχιτεκτονικά μοντέλα που εκτιμήθηκε ότι εμφανίζονταν στην κατασκευή του Μοναστηριού κατά το 14^ο – 15^ο αι. Η συλλογή αυτή αφορά στην παρατήρηση παρόμοιων μοντέλων σε άλλες εκκλησίες.

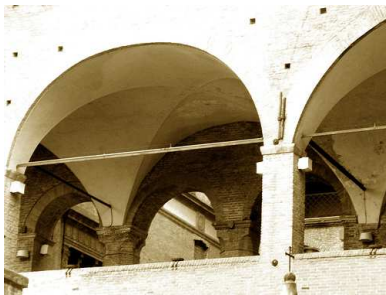
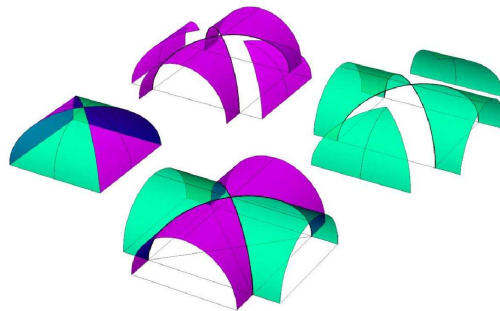
Έγινε προσαρμογή γνωστών γεωμετρικών σχημάτων με βάση τις διαστάσεις της εκκλησίας. Χαρακτηριστικά αναφέρεται η περίπτωση της οροφής. Αφού αποφασίστηκε ότι αυτή σχηματίζεται από σταυροθόλια, έγινε μικρή έρευνα για εντοπισμό ίδιου τύπου σταυροθολίων σε άλλη εκκλησία, μελετήθηκε η γεωμετρία του μοντέλου και τέλος σχεδιάστηκε όσο πιο πιστά είναι δυνατόν.

Εικόνες_85: Μοντέλο σταυροθολίου από άλλη εκκλησία

Εικόνα_86: Γεωμετρικό Μοντέλο Σταυροθολίου

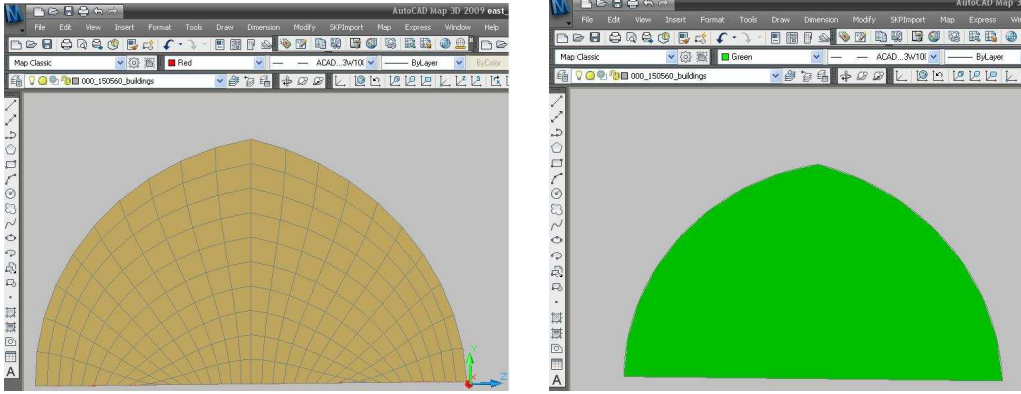
Εικόνα_107: Μία επιφάνεια αποτελούμενη από μικρότερες (εργαλείο edgesurf)
 Εικόνα_108: Διαφορετικού τύπου σχεδίαση, μία επιφάνεια αυτοτελής (εργαλείο extrude)

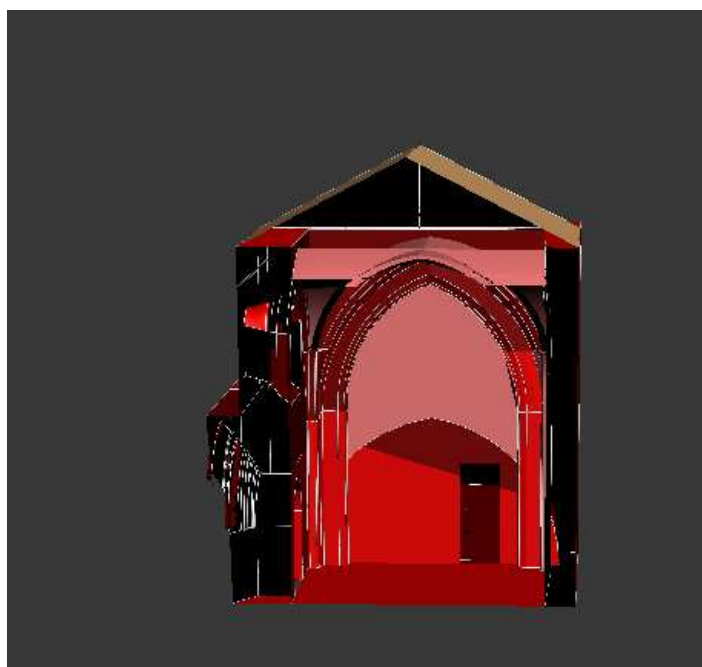
Εικόνα_138: Πλάγια τομή 3
