ΑΠΟΤΙΜΗΣΗ ΣΕΙΣΜΙΚΗΣ ΕΠΑΡΚΕΙΑΣ ΚΑΙ ΔΙΕΡΕΥΝΗΣΗ ΣΕΝΑΡΙΩΝ ΕΝΙΣΧΥΣΗΣ ΥΦΙΣΤΑΜΕΝΟΥ ΚΤΙΡΙΟΥ Ο/Σ ΜΕ ΑΡΜΟ ΔΙΑΣΤΟΛΗΣ, ΚΑΤΑΣΚΕΥΗΣ 1979 ΣΤΗΝ ΑΓΙΑ ΠΑΡΑΣΚΕΥΗ

Seismic assessment and investigation of retrofitting scenarios
for an existing RC building with an expansion joint, constructed
in 1979 in Agia Paraskevi

Διπλωματική Εργασία
Σταύρος Παπαγιαννούλης

EMK ΔΕ 2025 12

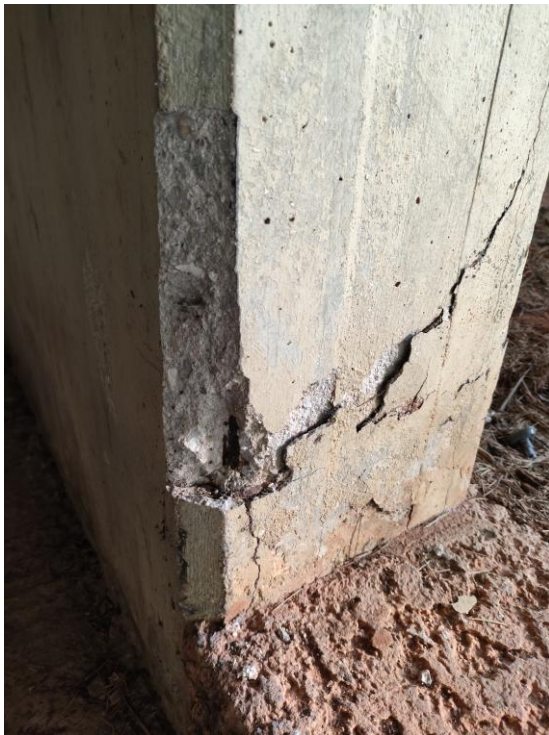
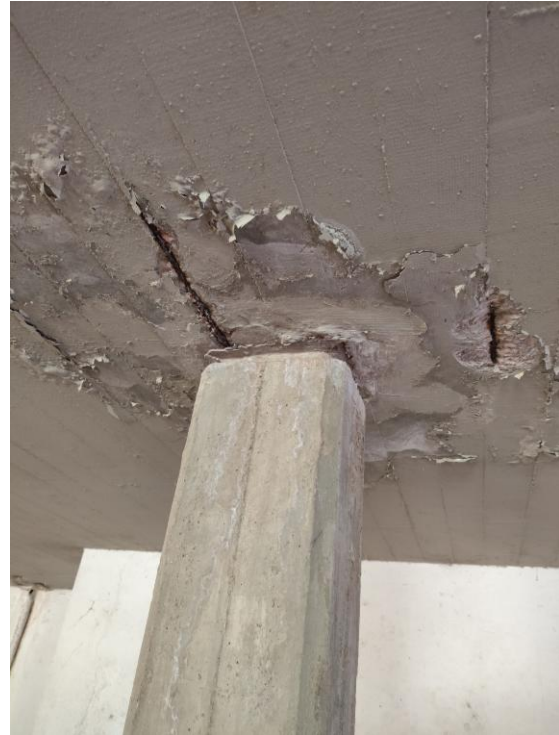
Στο πλαίσιο της εφαρμογής του ελέγχου, πραγματοποιήθηκε αυτοψία. Η αυτοψία αυτή δεν είχε τον χαρακτήρα λεπτομερών διερευνητικών εργασιών, αλλά παρείχε επαρκή εικόνα για την εκτίμηση ορισμένων κρίσιμων παραμέτρων τρωτότητας. Το πιο υποκειμενικό κριτήριο που απαιτούσε περισσότερο την κρίση του μηχανικού ήταν το «Κακή κατάσταση λόγω ελλιπούς συντήρησης & κακοτεχνιών», το οποίο είναι άξιο σχολιασμού. Συγκεκριμένα, στο κτίριο Α εντοπίστηκαν σημεία που η υγρασία έχει προσβάλλει το σκυρόδεμα με τοπικές αλλαγές στο χρώμα του, και σε μία περίπτωση με εκτίναξη της επικάλυψης της πλάκας. Ακόμα, σε μία άλλη περίπτωση παρατηρήθηκε ρωγμή σε υποστυλώμα και φθορά της επικάλυψης. Οι παρακάτω εικόνες αποτελούν ενδεικτικό της φθοράς του κτιρίου Α:

Εικόνα 3-1: Φθορές στον φέροντα οργανισμό του Κτιρίου Α

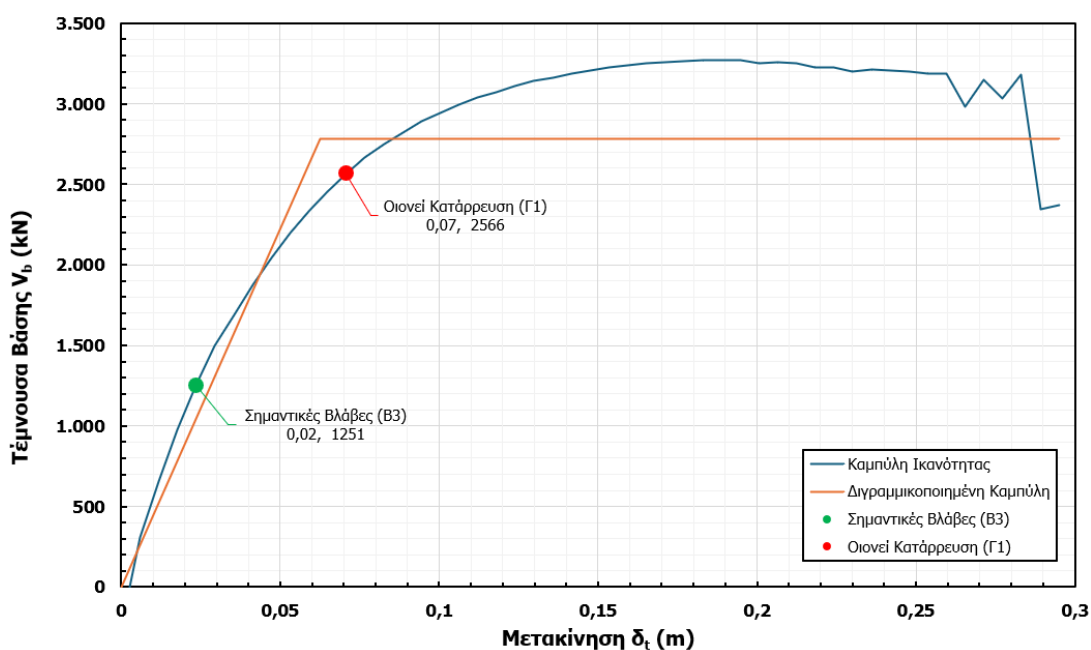
Σχήμα 3-2: Καμπύλη Ικανότητας κατά Υ (Ιδιομορφική -0,3X -Y -eccX)

Ο ΚΑΝ.ΕΠΕ, για κτίριο Κατηγορίας Σπουδαιότητας ΙΙ και μελέτης πριν το 1985 ορίζει ελάχιστο στόχο αποτίμησης Γ1 και ελάχιστη βασική σεισμική κλάση Β3. Πραγματοποιήθηκε ανάλυση Pushover για 64 συνδυασμούς φόρτισης (32 ιδιομορφικούς και 32 ομοιόμορφους) σύμφωνα με τις κατευθυντήριες οδηγίες του ΚΑΝ.ΕΠΕ και προέκυψαν οι καμπύλες ικανότητας του Κτιρίου Α κατά τις διεύθυνση Χ και Υ. Οι καμπύλες για τους δυσμενέστερους συνδυασμούς φόρτισης ανά διεύθυνση φαίνονται στα Σχήματα 3-1 και 3-2.

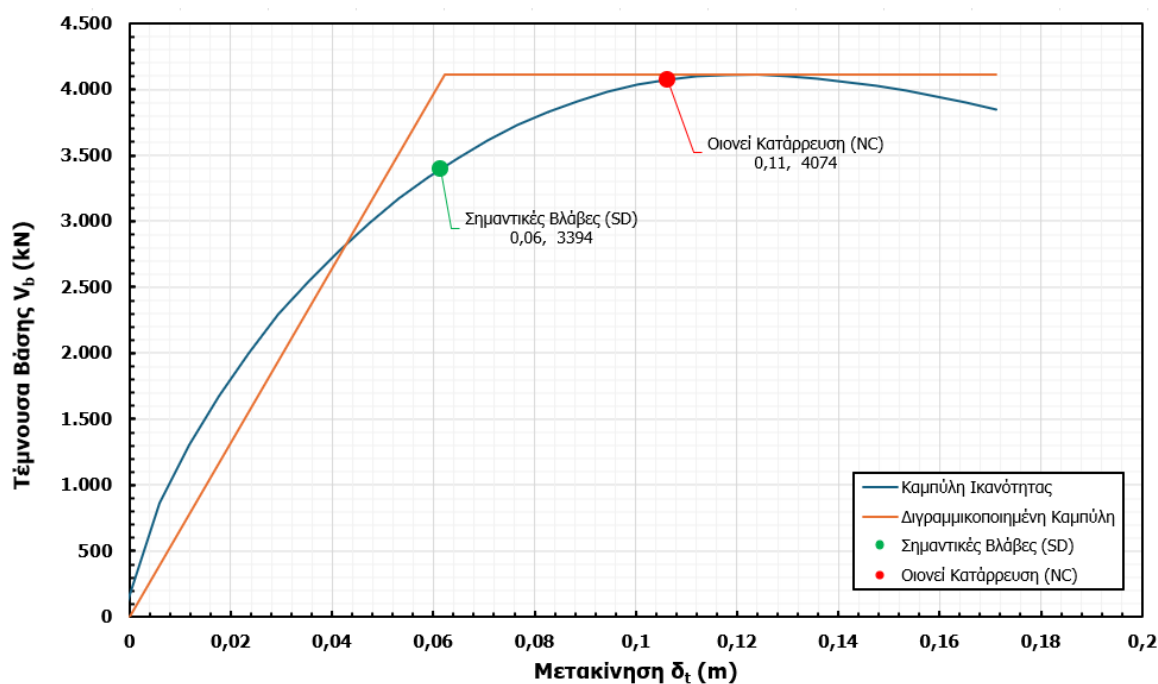
Σχήμα 3-7: Καμπύλη Ικανότητας κατά X (Ιδιομορφική -X +eccY)

Ομοίως, προέκυψαν οι καμπύλες ικανότητας του Κτιρίου B κατά τις διεύθυνση X και Y. Οι καμπύλες για τους δυσμενέστερους συνδυασμούς φόρτισης ανά διεύθυνση φαίνονται στα Σχήματα 3-7 και 3-8:

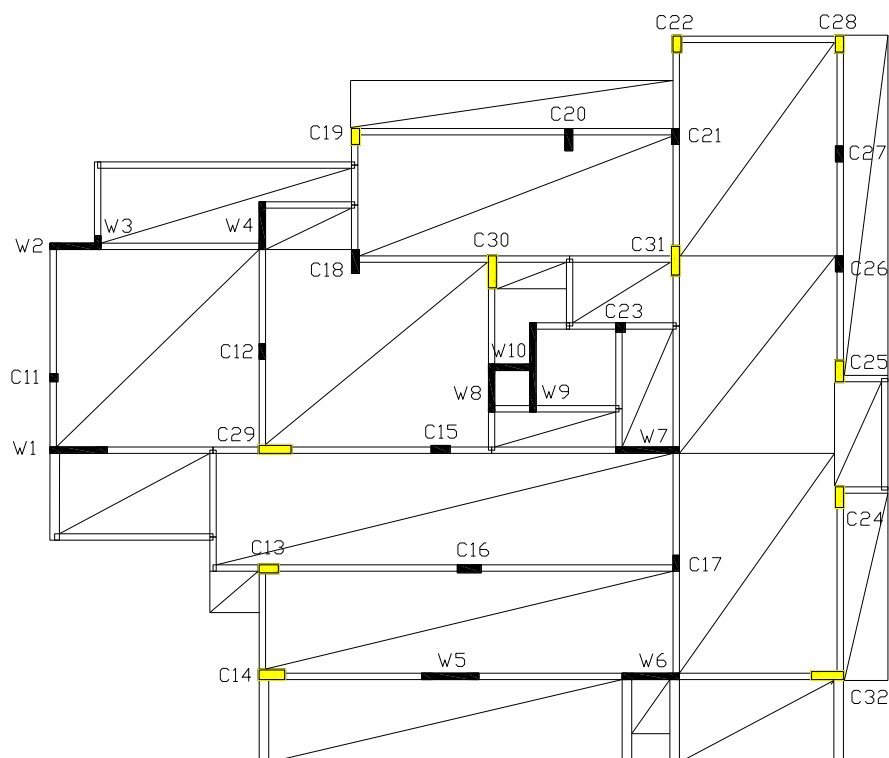
Φυσικά, δεδομένου ότι για την ενίσχυση χρησιμοποιήθηκαν αποκλειστικά ινοπλισμένα πολυμερή, οι ιδιοπερίοδοι και οι ιδιομορφές του κτιρίου παραμένουν αμετάβλητες σε σχέση με εκείνες της υφιστάμενης κατάστασης. Στα Σχήματα 4-11 μέχρι 4-14 με κίτρινο χρωματισμό επισημαίνονται τα σημεία τοποθέτησης των FRP ανά όροφο. Στον 5^ο όροφο δεν χρειάστηκε κάποια επέμβαση.

Σχήμα 4-11: Σημεία τοποθέτησης FRP (κίτρινο χρώμα) στο 1ο όροφο του Κτιρίου Β

Σχήμα 4-12: Σημεία τοποθέτησης FRP (κίτρινο χρώμα) στο 2ο όροφο του Κτιρίου Β

Σχήμα 4-13: Σημεία τοποθέτησης FRP (κίτρινο χρώμα) στο 3ο όροφο του Κτιρίου Β

Σχήμα 4-14: Σημεία τοποθέτησης FRP (κίτρινο χρώμα) στο 4ο όροφο του Κτιρίου Β

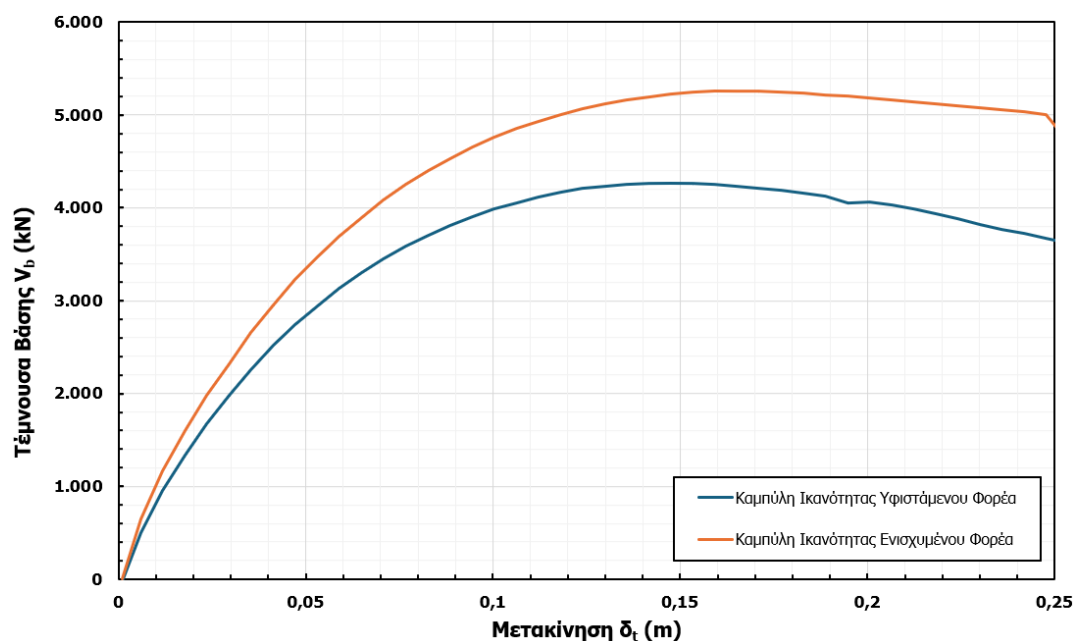
Σχήμα 4-21: Συγκριτική απεικόνιση καμπυλών ικανότητας κατά Χ κτιρίου Β πριν και μετά την ενίσχυση

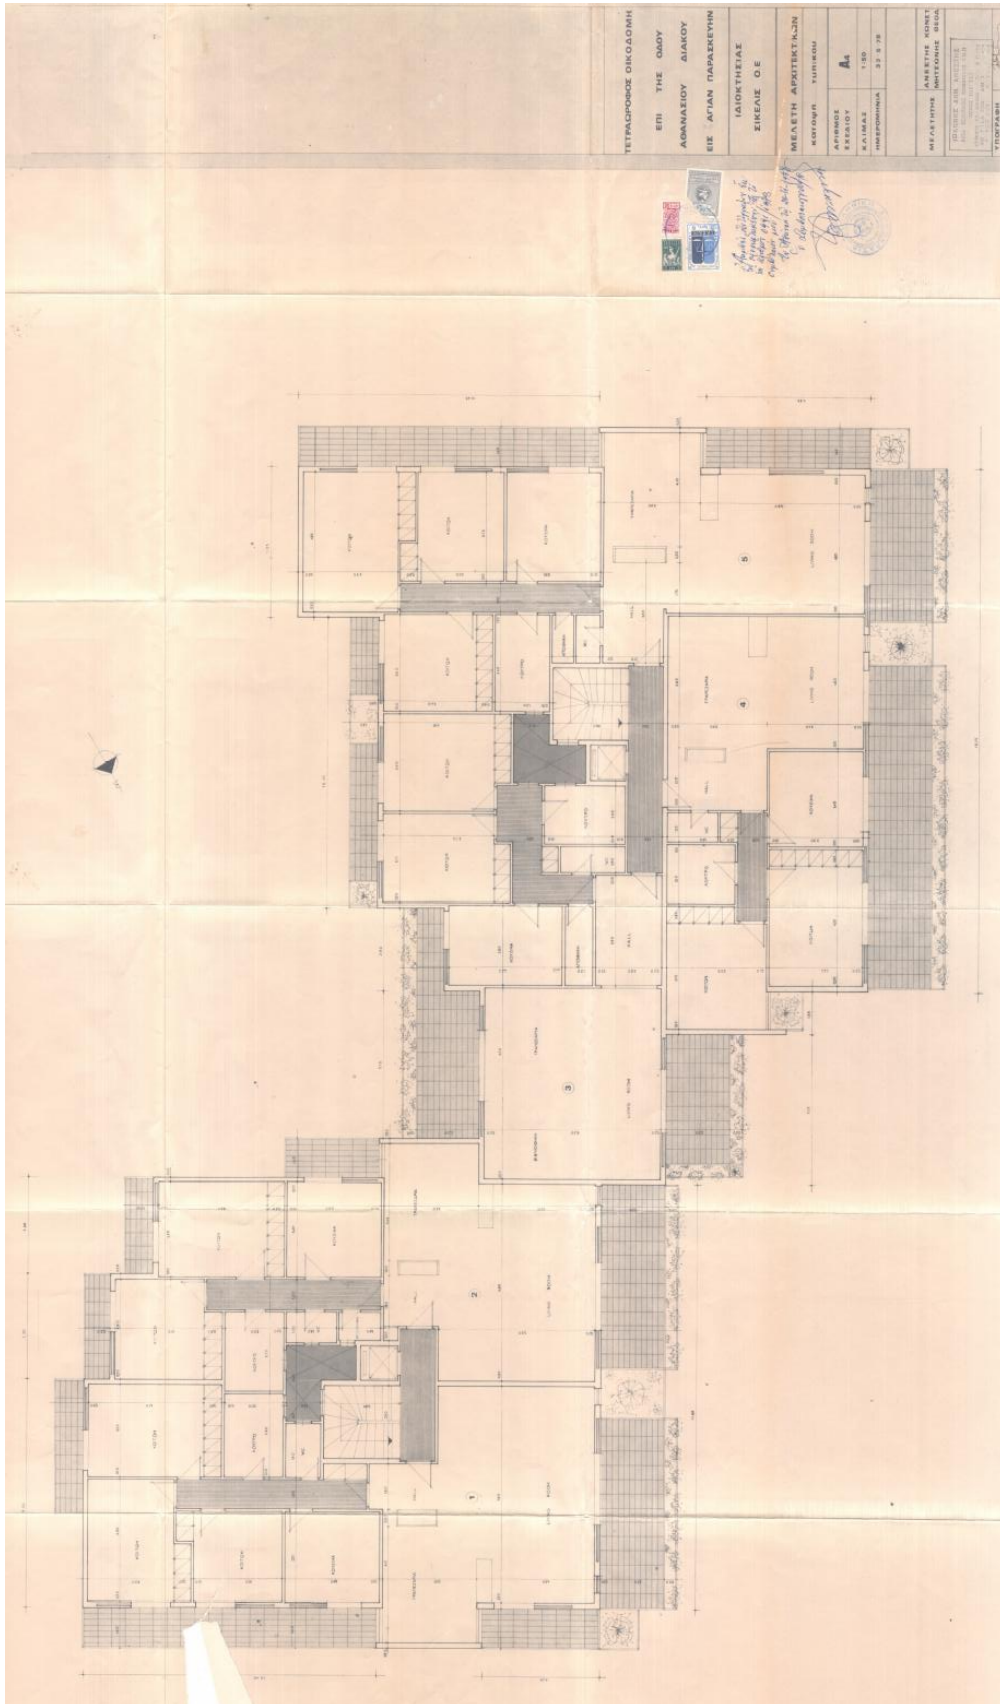
Σχήμα Α - 7: Κάτοψη τυπικού ορόφου
