ΕΘΝΙΚΟ ΜΕΤΣΟΒΙΟ ΠΟΛΥΤΕΧΝΕΙΟ  
ΣΧΟΛΗ ΑΓΡΟΝΟΜΩΝ & ΤΟΠΟΓΡΑΦΩΝ ΜΗΧΑΝΙΚΩΝ  
ΕΡΓΑΣΤΗΡΙΟ ΣΥΓΚΟΙΝΩΝΙΑΚΗΣ ΤΕΧΝΙΚΗΣ  
ΕΡΓΑΣΤΗΡΙΟ ΓΕΝΙΚΗΣ ΓΕΩΔΑΙΣΙΑΣ

# ΑΞΙΟΛΟΓΗΣΗ ΥΦΙΣΤΑΜΕΝΗΣ ΚΑΤΑΣΤΑΣΗΣ ΟΔΟΣΤΡΩΜΑΤΟΣ ΜΕΣΩ ΕΠΙΓΕΙΩΝ ΣΑΡΩΣΕΩΝ LASER

**ΑΘΗΝΑ 2012**

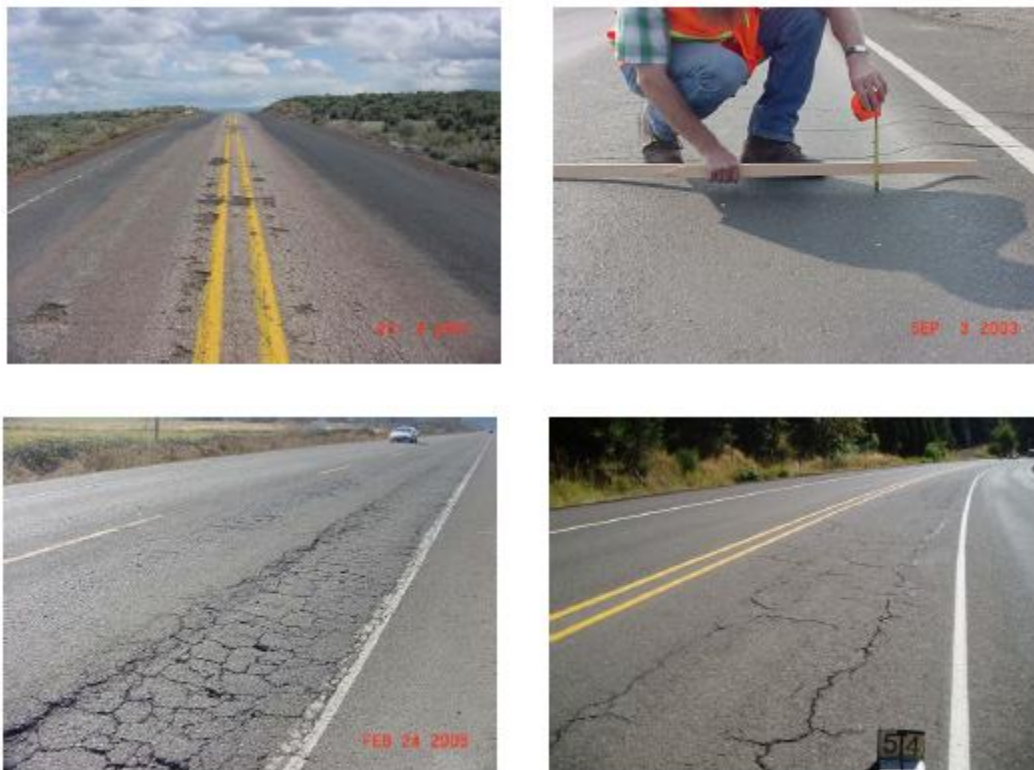
Το οδόστρωμα έχει περιοχές αστάθειας, αποτέλεσμα αστοχιών κατασκευής. Μεγάλες ρωγμές (κυρίως αλιγατορικής μορφής), βαριές και πολυάριθμες επιφάνειες επισκευών. Οι παραμορφώσεις είναι πολύ αισθητές. Ποιότητα οδήγησης από αποδεκτή έως κακή. Σε πιθανή παρουσία αυλακώσεων, το βάθος τους είναι μεγαλύτερο των  $\frac{3}{4}$  ".

Εικόνα 2.14 Κακή ποιότητα οδοστρώματος (Πηγή: Oregon, 2010)

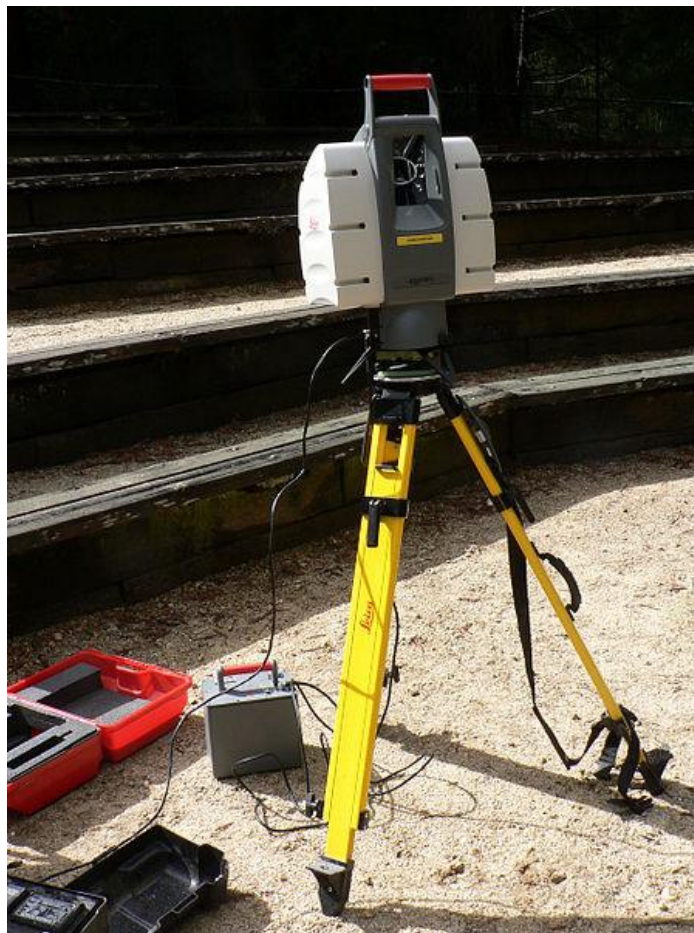
Με αυτή τη μέθοδο ο εκπεμπόμενος παλμός μοντελοποιείται σε ένα αρμονικό κύμα και η απόσταση υπολογίζεται χρησιμοποιώντας τη διαφορά φάσης ανάμεσα στο εκπεμπόμενο και στο λαμβανόμενο σήμα. Η μέθοδος αυτή δεν διαφέρει πάρα πολύ από τη μέθοδο των παλμών. Εξαιτίας όμως της πολύπλοκης ανάλυσης του σήματος τα αποτελέσματα είναι πιο ακριβή εις βάρος όμως του βεληνεκούς, αφού εμφανίζεται μειωμένο.

Εικόνα 3.1 Σαρωτής με περιστρεφόμενους καθρέφτες

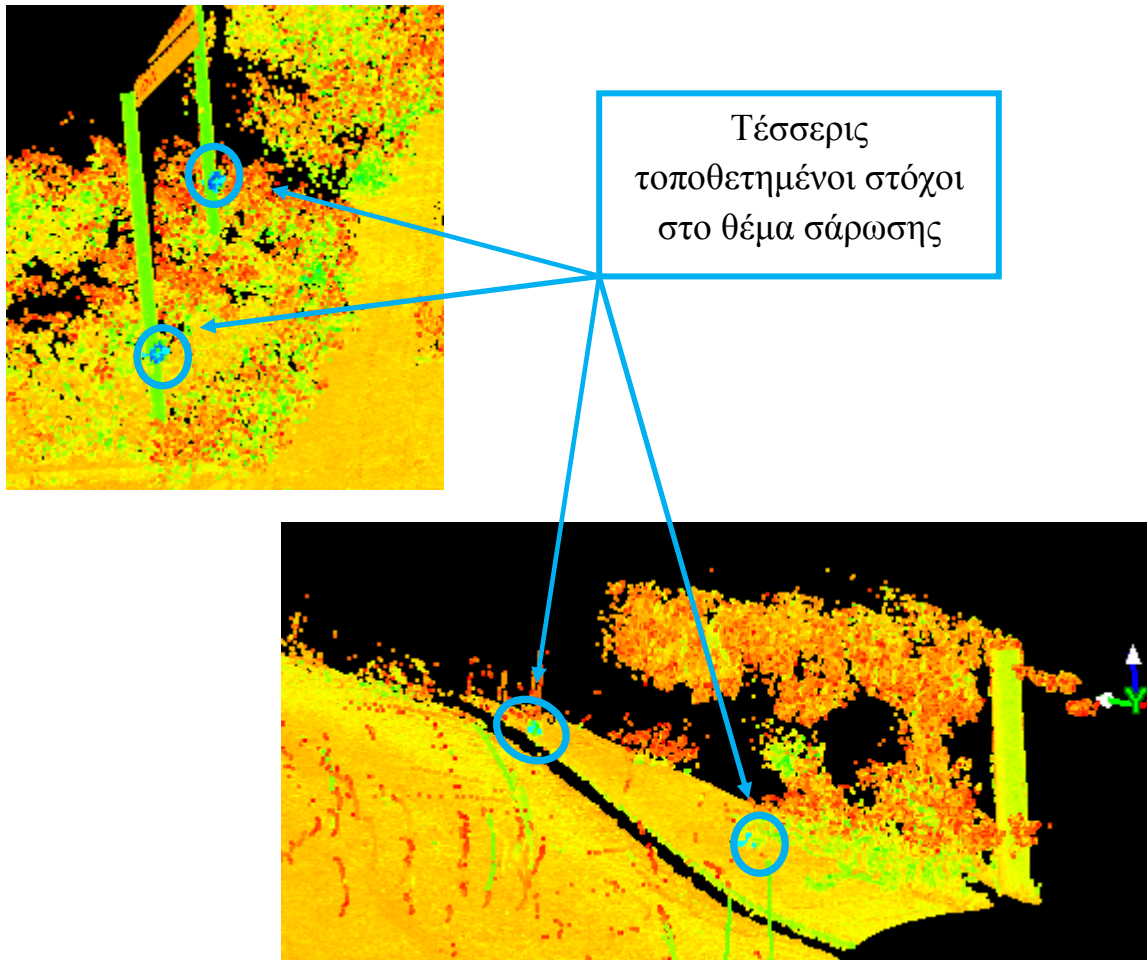
Στη συνέχεια, έγινε η σάρωση των κατάλληλων στόχων που τοποθετήθηκαν στο κοινό οπτικό πεδίο της στάσης 4 και 5.

Οι στόχοι χρησιμοποιούνται για γεωναφορά και ένωση διαδοχικών σαρώσεων που πραγματοποιούνται κάθε φορά. Οι ειδικοί αυτοί στόχοι είναι είτε τετράγωνα είτε σφαιρικά, και αναγνωρίζονται αυτόματα από το λογισμικό του σαρωτή.

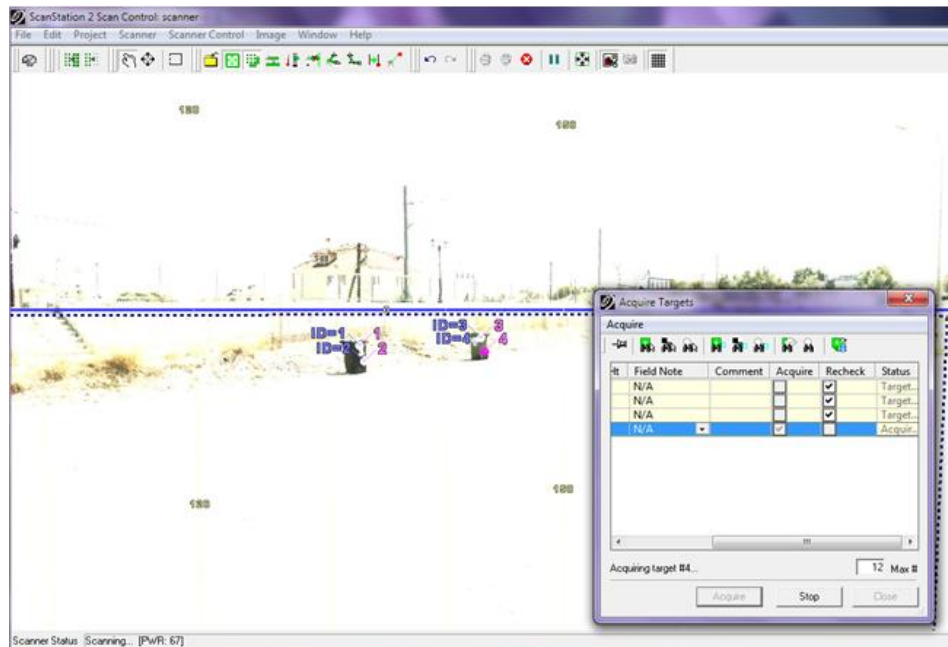
Εικόνα 4.15 Εντοπισμός και σάρωση ειδικών στόχων

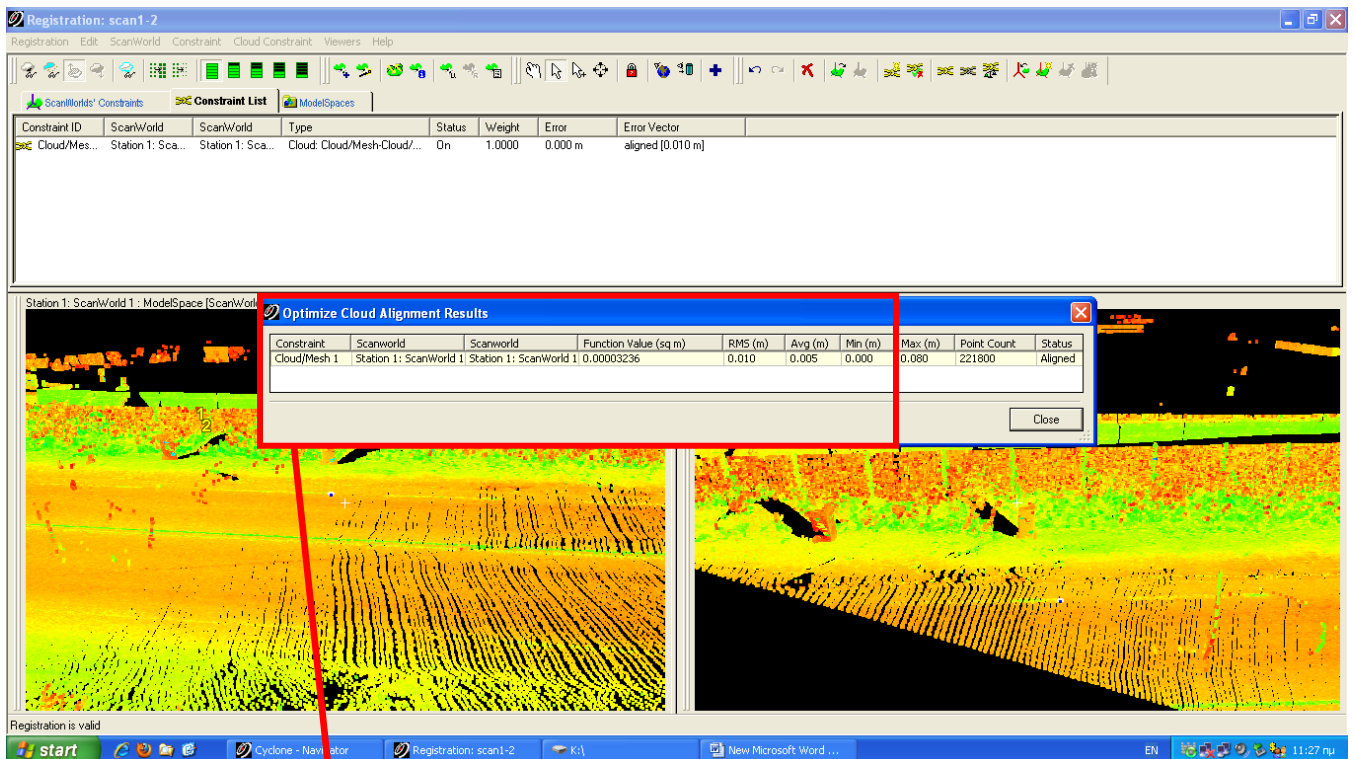
Η ίδια διαδικασία ακολουθήθηκε και για την συνένωση του νέου νέφους σημείων με το τρίτο και τελευταίο τμήμα σάρωσης. Στην συγκεκριμένη περίπτωση, χρησιμοποιήθηκαν διαφορετικά ομόλογα σημεία από αυτά που μπορούσαν να δοθούν από τους ειδικούς στόχους που είχαν τοποθετηθεί, μιας και στην τρίτη σάρωση, η αναγνώριση τους ήταν ανέφικτη. Αξιοποιήθηκε κατά κύριο λόγο ο φράχτης που υφίστατο μεταξύ της οδού και των σιδηροδρομικών γραμμών, και οι πινακίδες οδικής κυκλοφορίας.

Εικόνα 5.1 Τελικά αποτελέσματα πρώτης συνένωσης

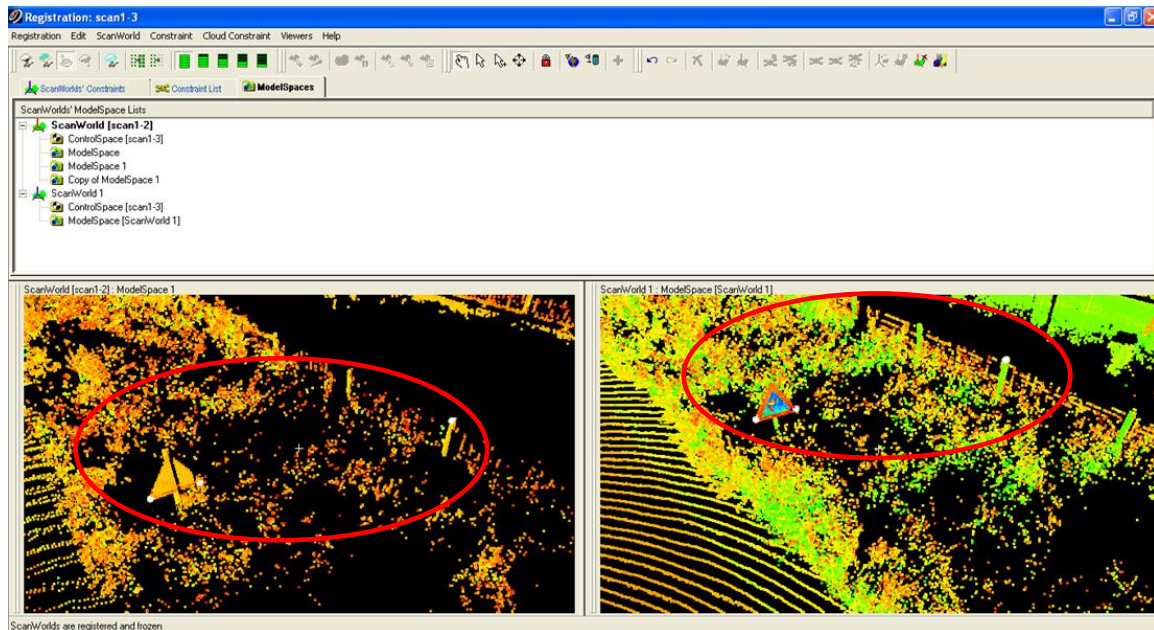
Εικόνα 5.2 Ομόλογα σημεία συνένωσης

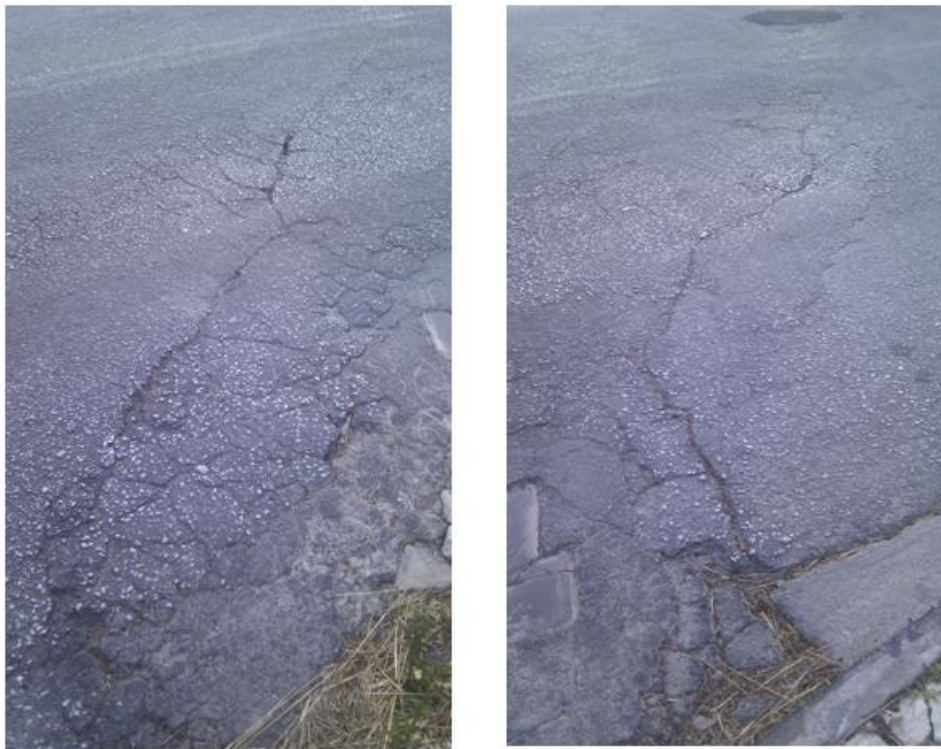
Η συγκεκριμένη μορφή καταπόνησης εμφανίζεται στο μεγαλύτερο μέρος του προς μελέτη οδικού τμήματος. Σύμφωνα με τον πίνακα του οδηγού αξιολόγησης, αξιολογείται ως μεγάλης σοβαρότητας και μεσαίας έκτασης φαινόμενο.

Εικόνα 6.13 Παραδείγματα ρωγμών λόγω υδάτινων ρευμάτων

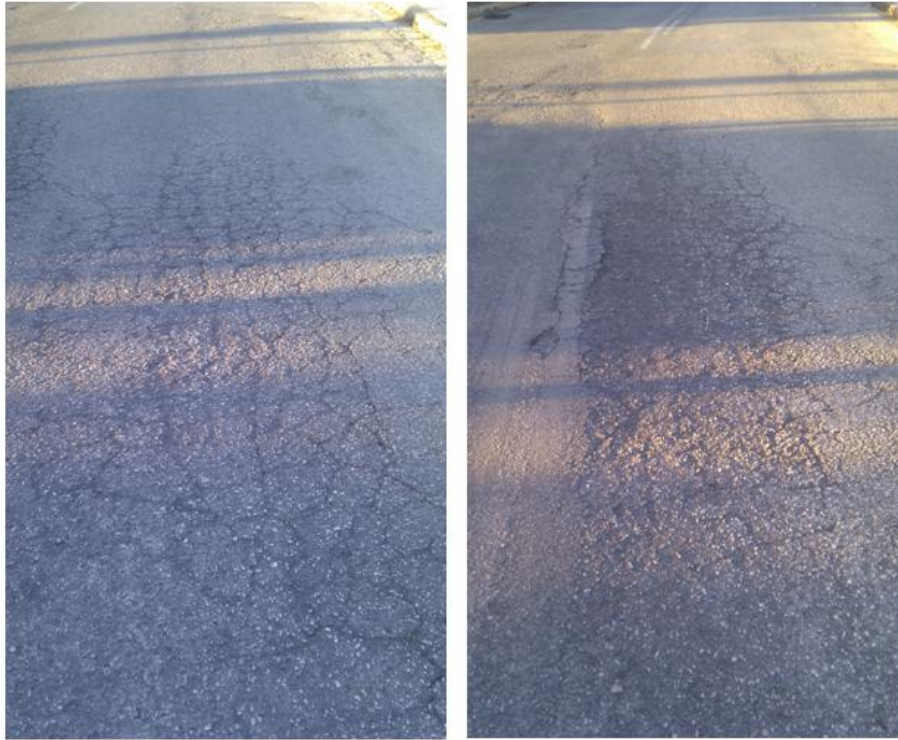
Εικόνα 6.14 Ρηγματώσεις στα ίχνη τροχού

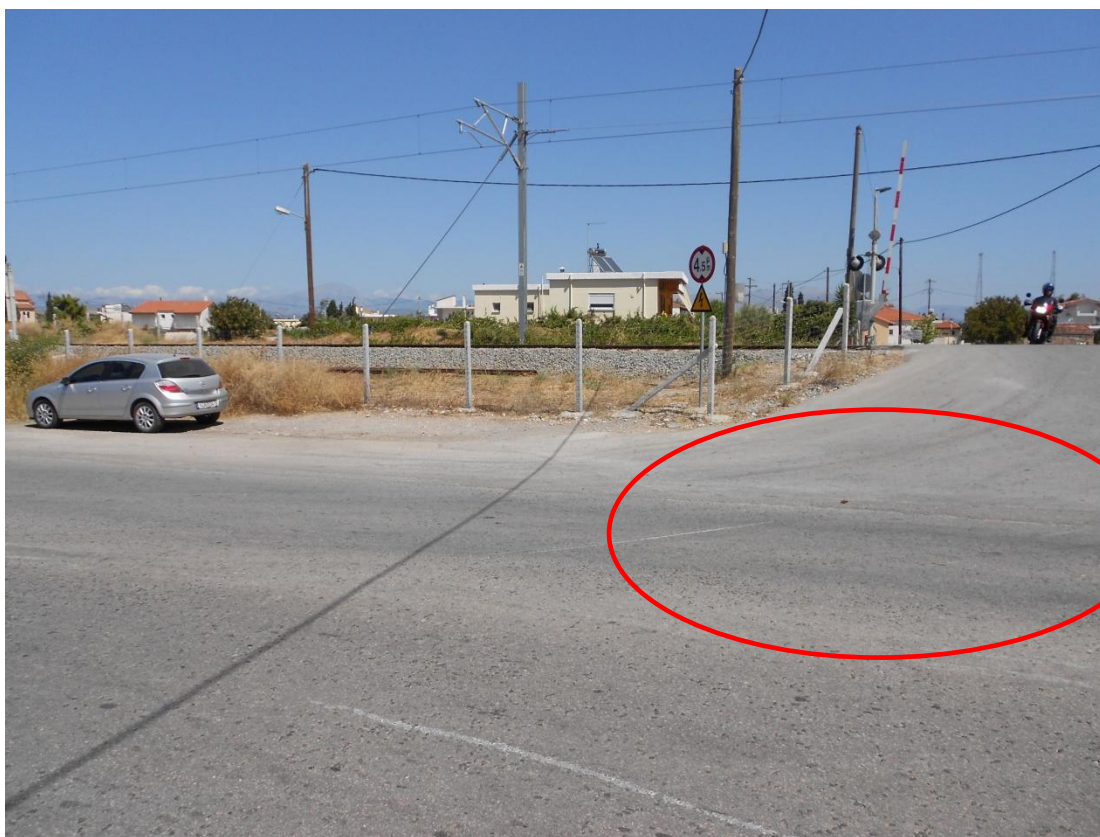
Στο συγκεκριμένο οδόστρωμα παρουσιάστηκαν μικρά τμήματα εντονότερης παρουσίας ασφαλτομίγματος (εικόνα 6.20). Η κλίμακα εμφάνισης τους είναι μικρή, καθώς επίσης και η σοβαρότητα του φαινομένου, μιας και δεν είναι ιδιαίτερα εμφανές.

Εικόνα 6.20 Παρουσία συνθετικών ασφαλτομίγματος

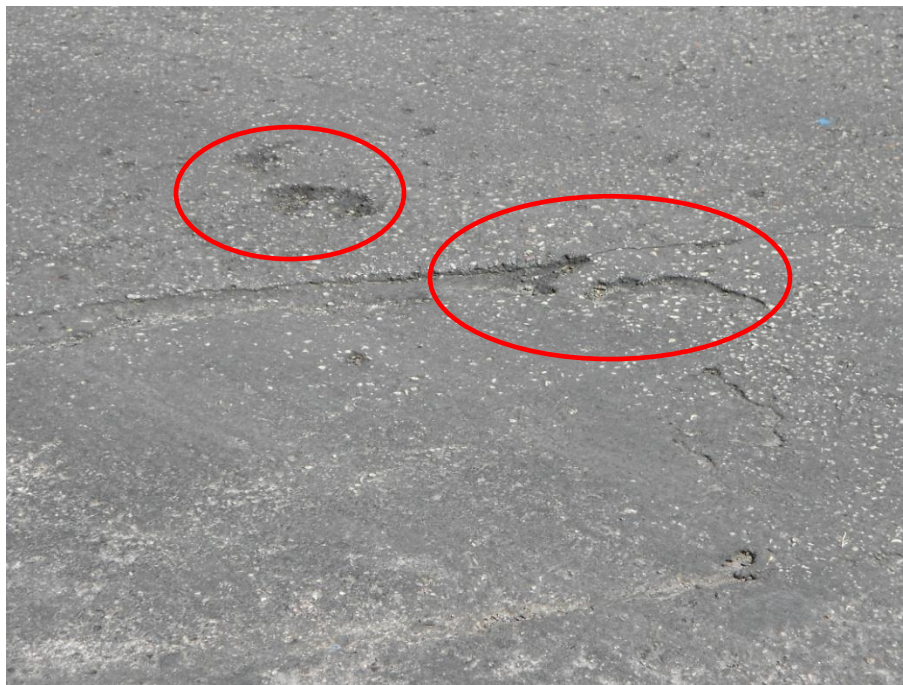
Το οδόστρωμα του αστικού κόμβου παρουσιάζει ιδιαίτερα έντονα αυτό το είδος φθοράς. Σε όλο το τμήμα της οδού είναι αρκετά εμφανή τα αδρανή σύνθεσης του ασφαλτομίγματος. Επομένως επιλέγεται η μεγάλη κλίμακα εξάπλωσης του φαινομένου, καθώς επίσης και η μεγάλη κλίμακα σοβαρότητας, μιας και σε μερικά σημεία παρατηρείται ακόμη και ολική αποκόλληση των ανώτερων επιφανειών οδοστρώμας (εικόνα 6.27).

Εικόνα 6.27 Εκδορές οδοστρώματος

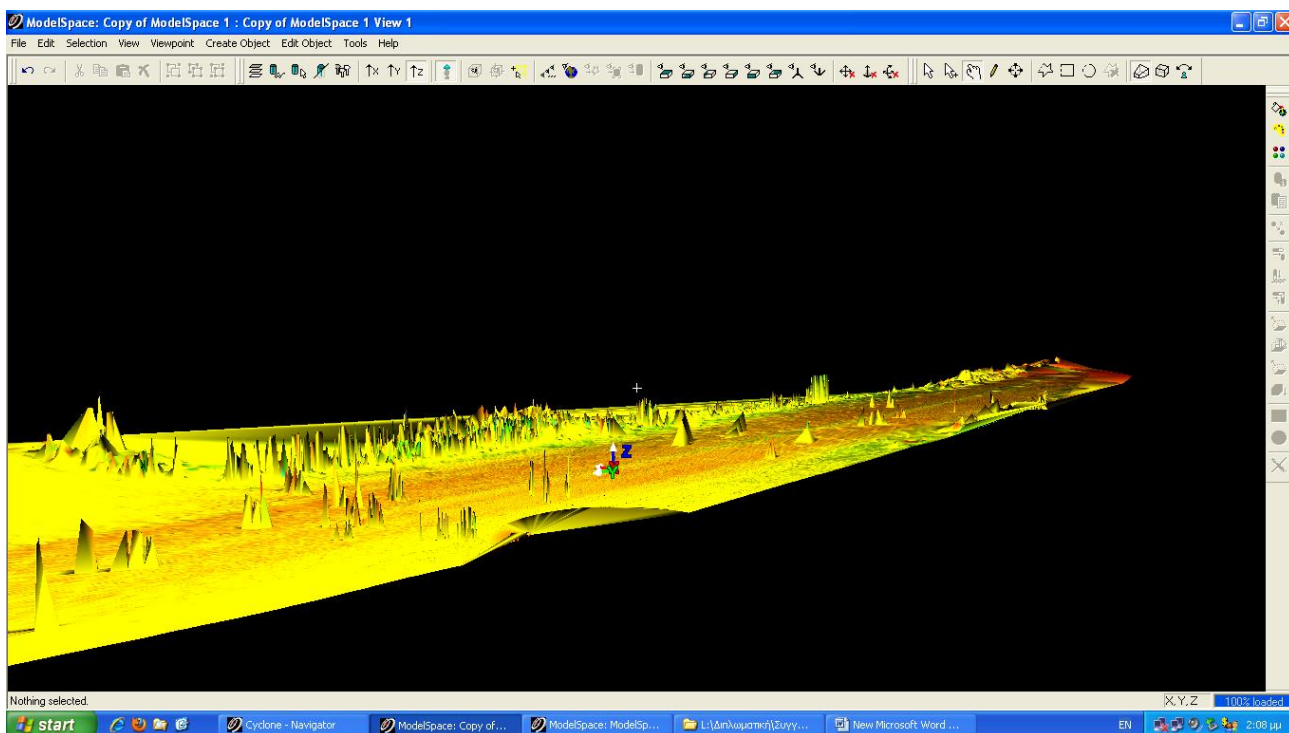
Εικόνα 6.80 Πλέγμα τριγώνων με εμφανή τα σημεία θορύβου

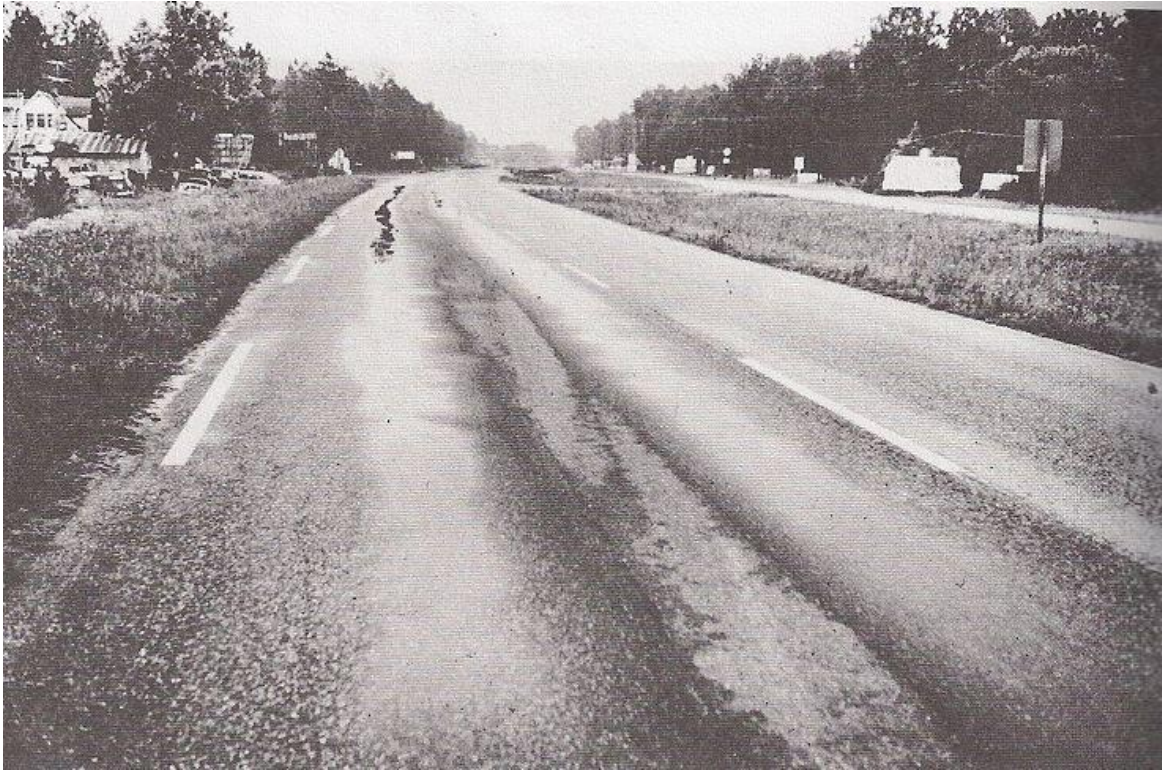
Εικόνα 8 Αυλάκωση σε μία οδό μεγάλης κυκλοφορίας (Πηγή: Yoder, Witczak, 1975)

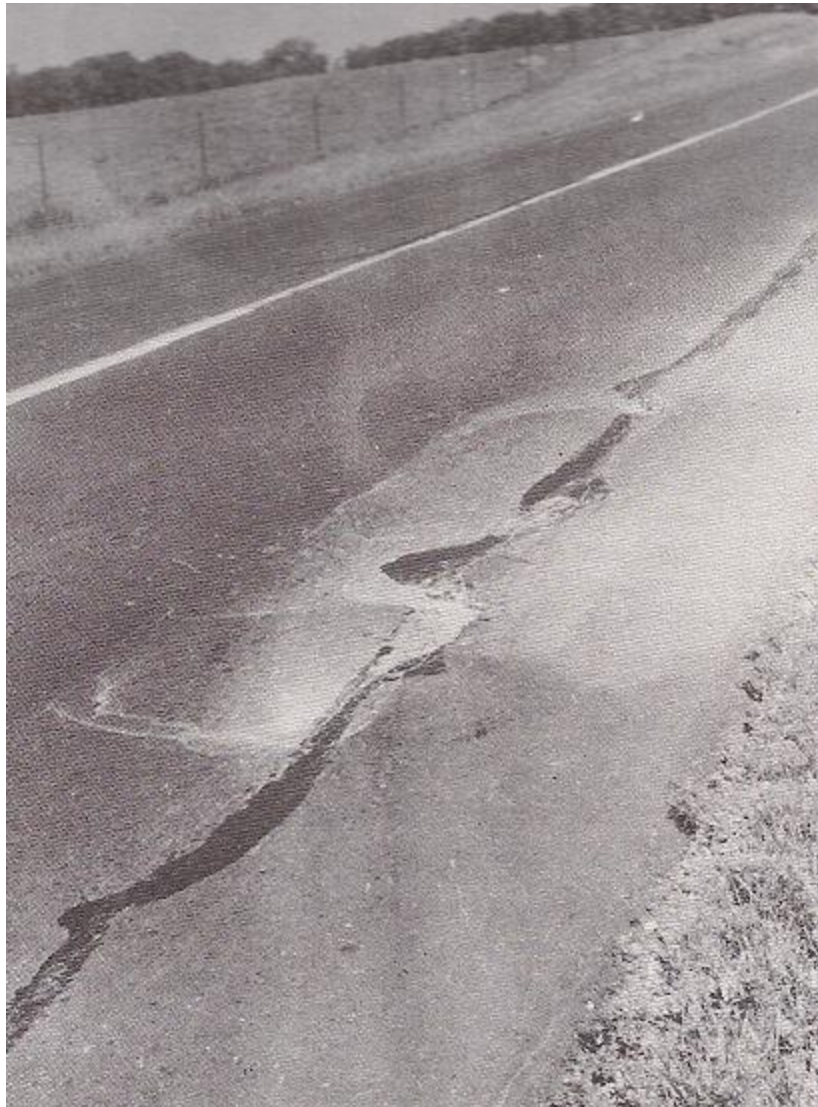
Εικόνα 12 Αποτυχία χαλικώδους επιφάνειας από ανοιξιάντικη τήξη (Πηγή: Yoder, Witczak, 1975)

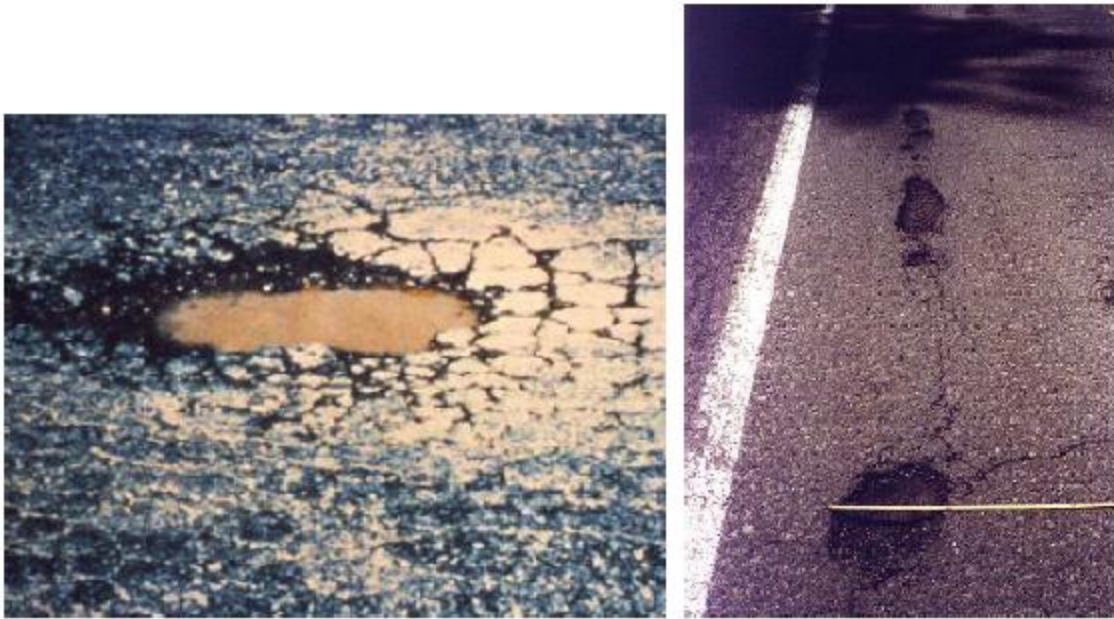
Εικόνα 17 Λακκούβες (Πηγή: Ευαγγελίδης, 2004)
