**ΕΘΝΙΚΟ ΜΕΤΣΟΒΙΟ ΠΟΛΥΤΕΧΝΕΙΟ**  
**Σχολή Αγρονόμων και Τοπογράφων Μηχανικών**  
**Τομέας Τοπογραφίας**  
**Εργαστήριο Γενικής Γεωδαισίας**

**ΧΡΗΣΗ ΕΠΙΓΕΙΟΥ ΣΑΡΩΤΗ LASER ΣΤΗΝ ΑΠΟΤΥΠΩΣΗ  
ΠΑΡΑΜΟΡΦΩΣΕΩΝ ΣΙΔΗΡΟΔΡΟΜΙΚΟΥ ΟΧΗΜΑΤΟΣ ΛΟΓΩ  
ΣΥΓΚΡΟΥΣΗΣ**

Διπλωματική Εργασία

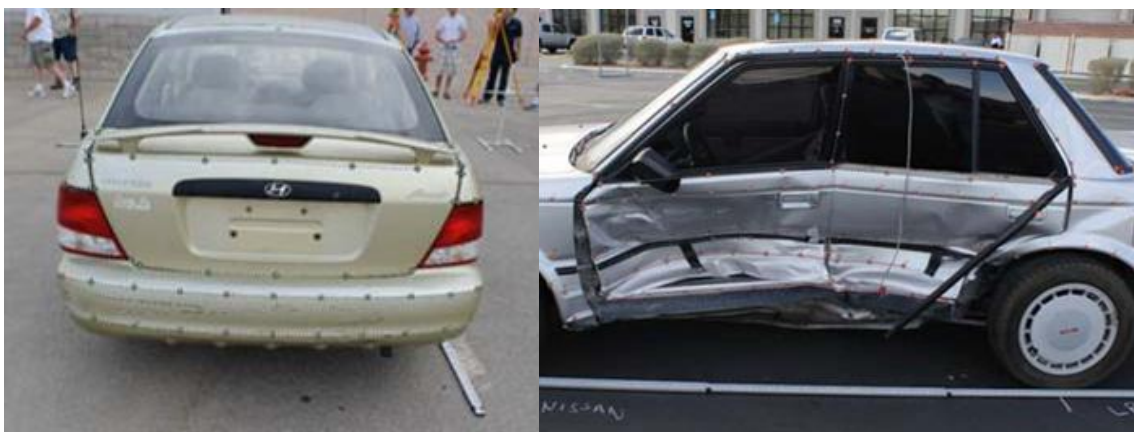
Στην εικόνα 2.3 φαίνονται τα οχήματα που εξετάστηκαν με τις τρεις μεθόδους αποτύπωσης.

**Εικόνα 2.3 :** Τα οχήματα που μετρήθηκαν με τις τρεις μεθοδολογίες (Randles et al., 2010).

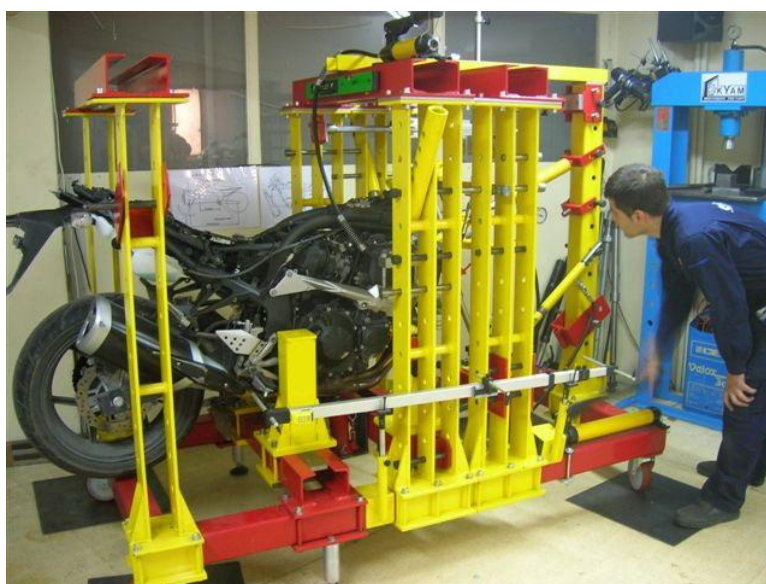
**Εικόνα 2.5 :** Καλίμπρα ελέγχου του πλαισίου μοτοσυκλέτας ([www.moto-terzidis.gr](http://www.moto-terzidis.gr)).

- Καλίμπρα. Εξειδικευμένο σύστημα φανοποίησης το οποίο χρησιμοποιείται για την ευθυγράμμιση του πλαισίου του οχήματος (Εικόνα 2.5). Οι πιο πρόσφατες καλίμπρες διαθέτουν αποθηκευμένες πρότυπες συντεταγμένες οχημάτων και χρησιμοποιούν μετρικά συστήματα laser για τον εντοπισμό φθορών, όπως και υδραυλικά συστήματα επαναφοράς του πλαισίου στην αρχική του θέση.

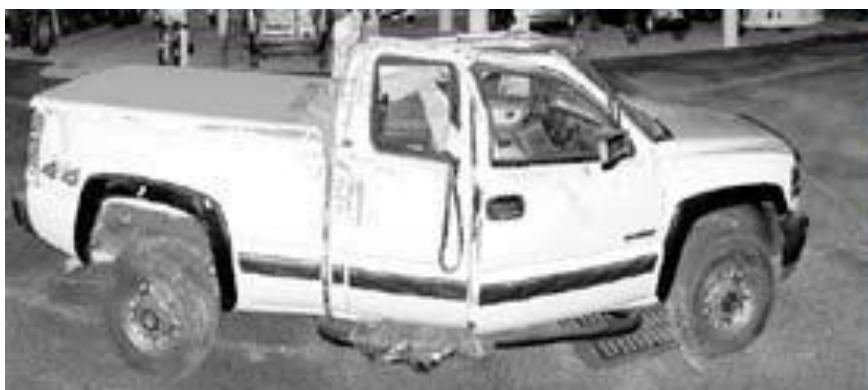
**Εικόνα 2.6 :** Νέφος σημείων αυτοκινήτου που έχει υποστεί ζημιά  
([www.gilbertengineering.net](http://www.gilbertengineering.net)).

Για παράδειγμα, στην περίπτωση που έπρεπε να γίνει αναπαράσταση της ανατροπής ενός οχήματος, το total station αποδείχθηκε περιοριστικό λόγω ταχύτητας συλλογής δεδομένων. Για αυτό το λόγο χρησιμοποιήθηκε επίγειος σαρωτής τεχνολογίας διαφοράς φάσης (Phase Based). Το νέφος σημείων που προέκυψε από την σάρωση φαίνεται εικόνα 2.6.

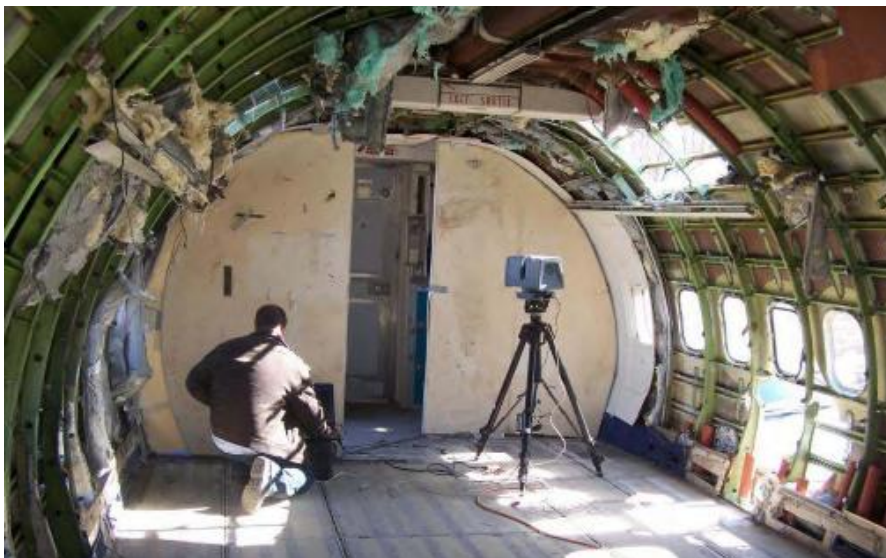
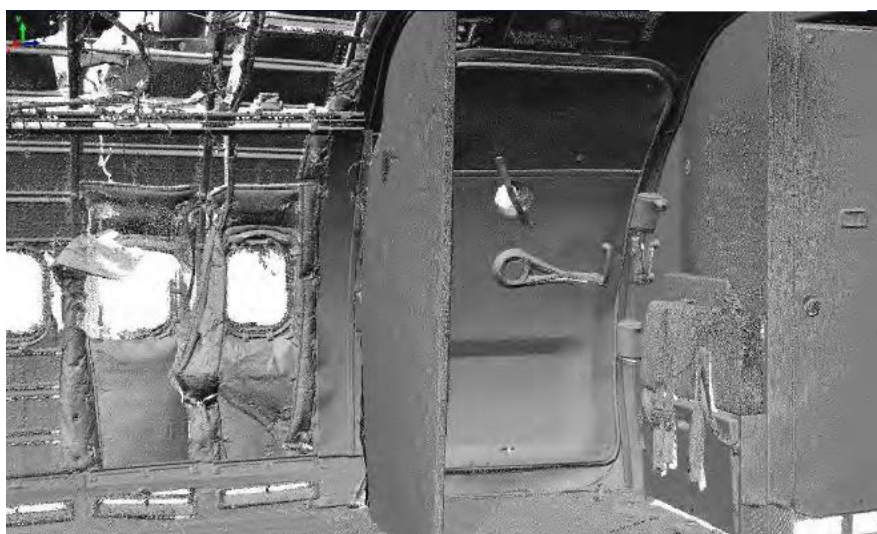
Στη συνέχεια φαίνεται η αποτύπωση ενός αεροσκάφους το οποίο καταστράφηκε σε ατύχημα. Στην πρώτη φωτογραφία (2.9.α) φαίνεται το εσωτερικό της καμπίνας του αεροσκάφους και στη δεύτερη (2.9.β) το νέφος σημείων που συνέλεξε ο σαρωτής.

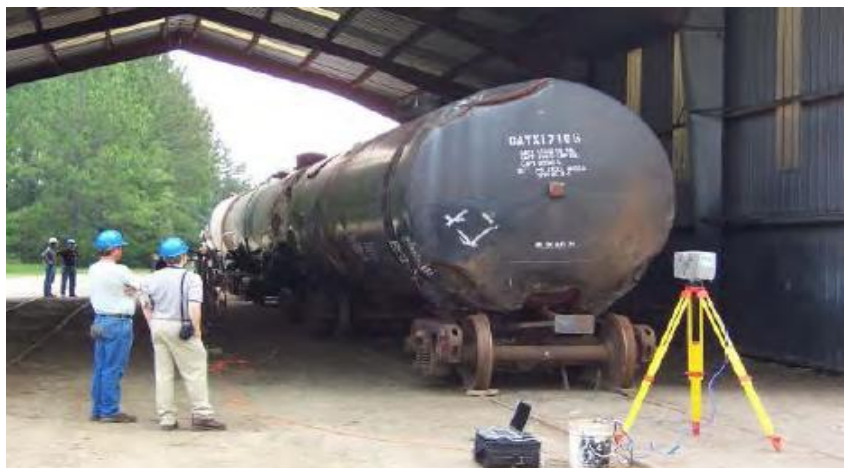
Εικόνα 2.10.α

Τέλος, παρουσιάζεται η αποτύπωση ενός βυτιοφόρου βαγονιού που υπέστη εκτροχιασμό. Στην πρώτη εικόνα (2.10.α) φαίνεται η φωτογραφία του βαγονιού, στη δεύτερη (2.10.β) η μοντελοποιημένη επιφάνειά του, και στην τρίτη (2.10.γ) παρουσιάζεται το επίπεδο της ζημιάς μέσα από χρωματική διαφοροποίηση ανάλογα με την απόκλιση από το πρότυπο (πριν το ατύχημα).

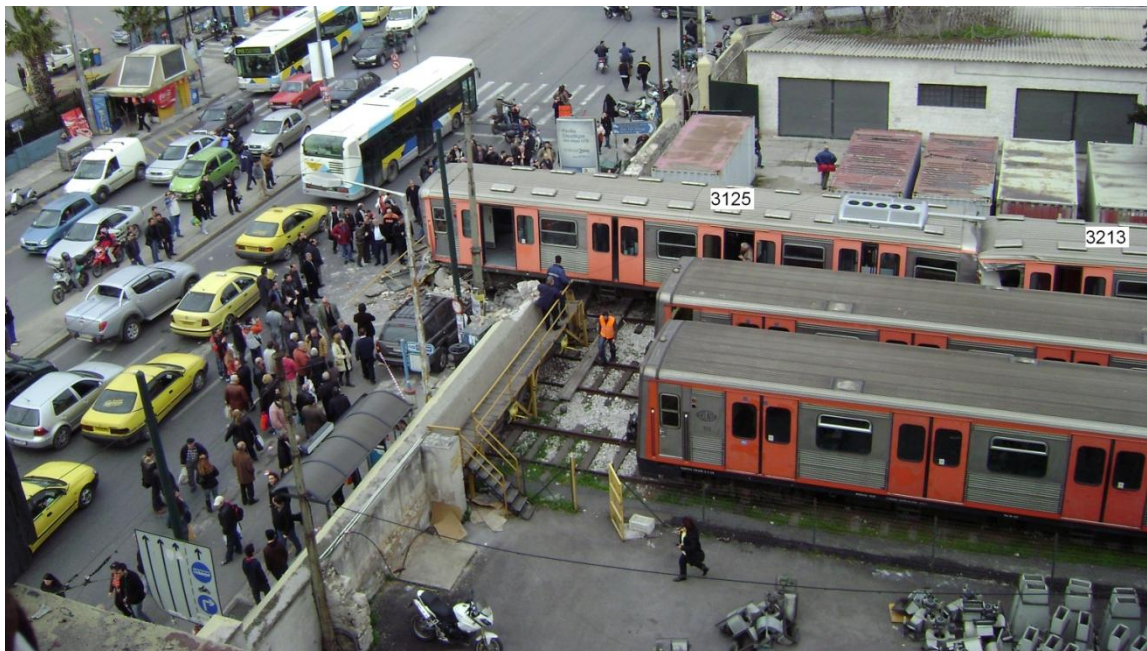
Εικόνα 3.2.α

Στις φωτογραφίες 3.2.α,β,γ φαίνεται το σκηνικό του ατυχήματος με τα οχήματα του συρμού που έλαβαν μέρος και τον περιβάλλοντα χώρο. Στην φωτογραφία 3.2.δ φαίνεται το προς αποτύπωση βαγόνι (3157) στον χώρο του ατυχήματος και στην 3.2.ε στον χώρο στάθμευσής του, μετά το ατύχημα.

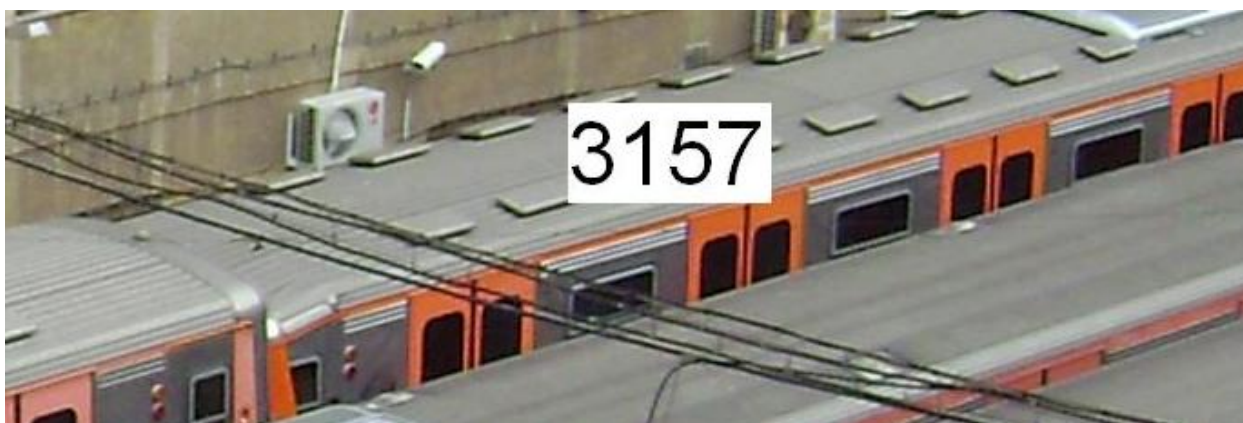
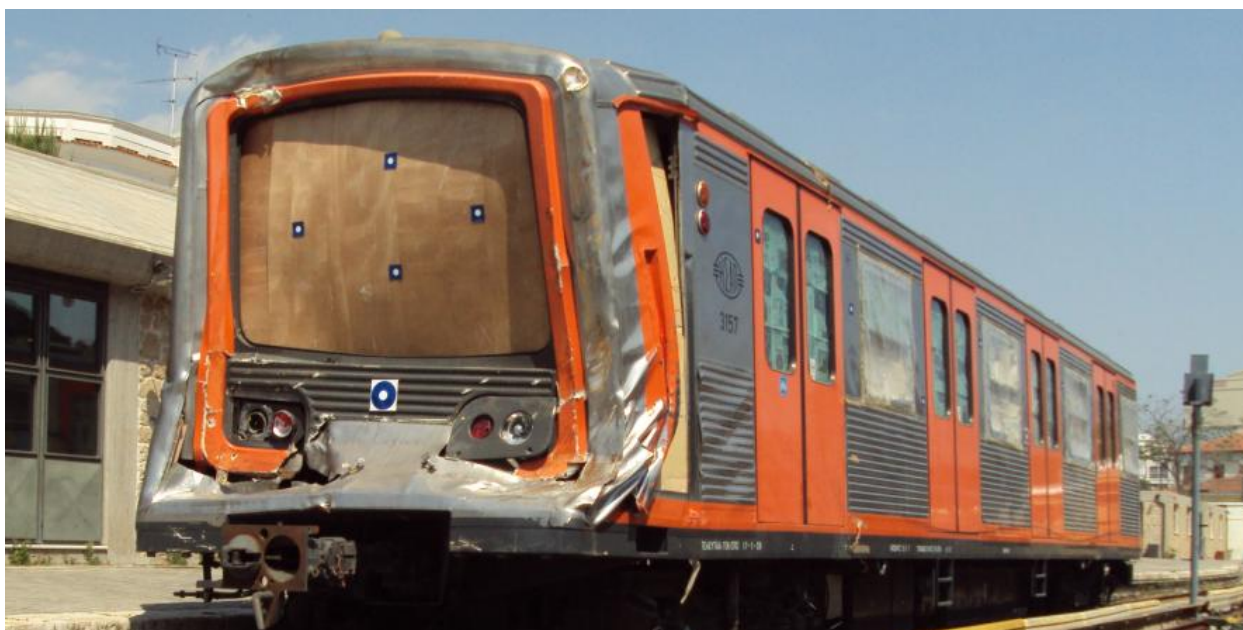
**Εικόνα 3.2 :** Το σκηνικό του ατυχήματος (3.2.α,β,γ) και το προς μελέτη βαγόνι (3.2.δ,ε).

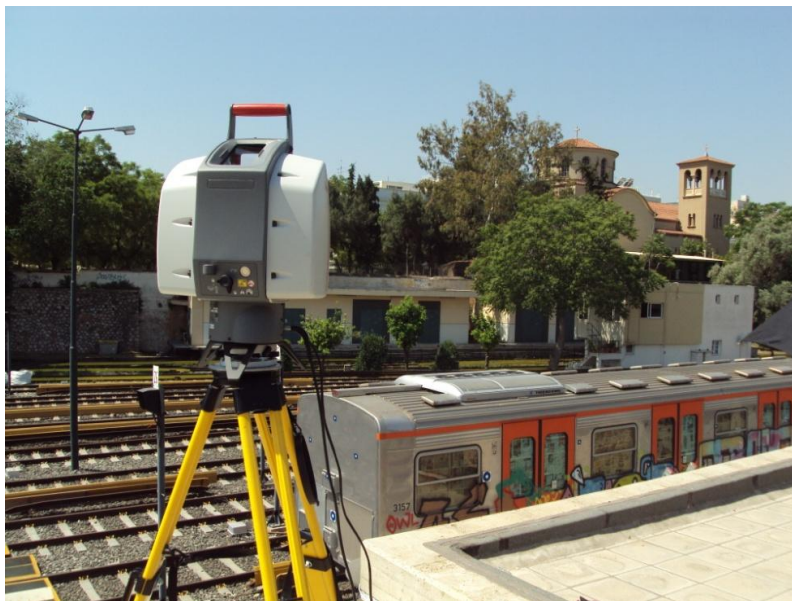
Μία εκ των τεσσάρων σαρώσεων και συγκεκριμένα η πρώτη (Στάση Α), επιλέχθηκε να γίνει από την ταράτσα ενός μονοόροφου κτιρίου που υπήρχε στο πεδίο εργασίας. Αυτό συνέβη ώστε να σαρωθεί και η οροφή του βαγονιού και να είναι πλήρες το τελικό αποτέλεσμα.

**Εικόνα 3.5 :** Σάρωση βαγονιού από την οροφή κτιρίου.

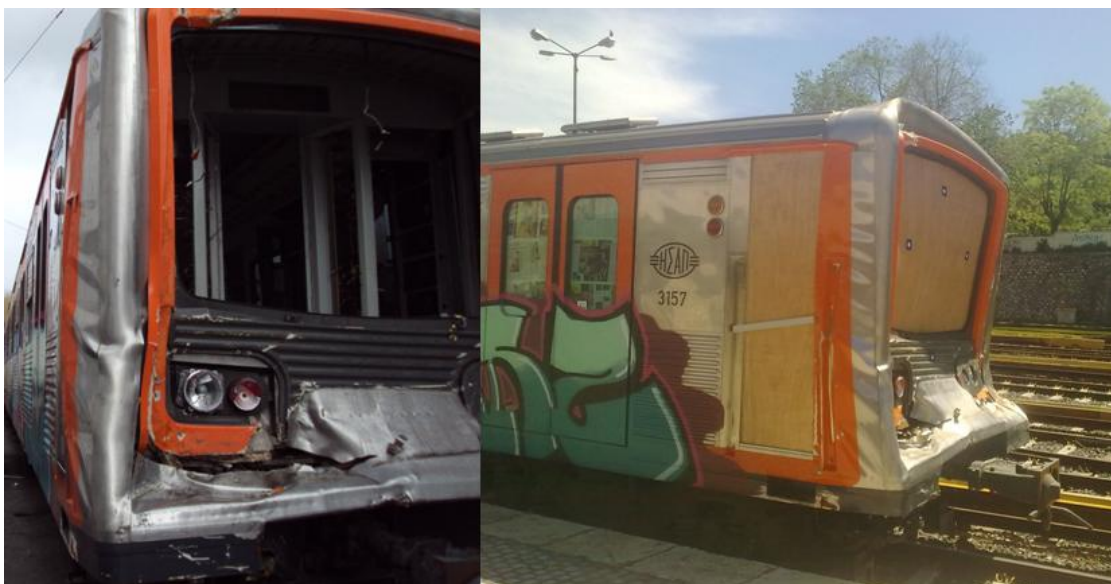
Σημειώνεται ότι στο πίσω μέρος των παραθύρων τοποθετήθηκε χαρτί εφημερίδας ώστε να αποφευχθεί ο θόρυβος στις μετρήσεις, αφού χωρίς αυτό οι ακτίνες θα διαπερνούσαν τα παράθυρα σαρώνοντας το εσωτερικό του βαγονιού. Επίσης, στο μπροστινό τμήμα όπου το τζάμι και η πόρτα της καμπίνας του οδηγού είχαν καταστραφεί ολοσχερώς τοποθετήθηκαν κομμάτια ξύλου κόντρα πλακέ για τον ίδιο λόγο (Εικόνα 3.6).

**Εικόνα 3.6 :** Το βαγόκι πριν (αριστερά) και μετά (δεξιά) την τοποθέτηση χαρτιού και κόντρα πλακέ.

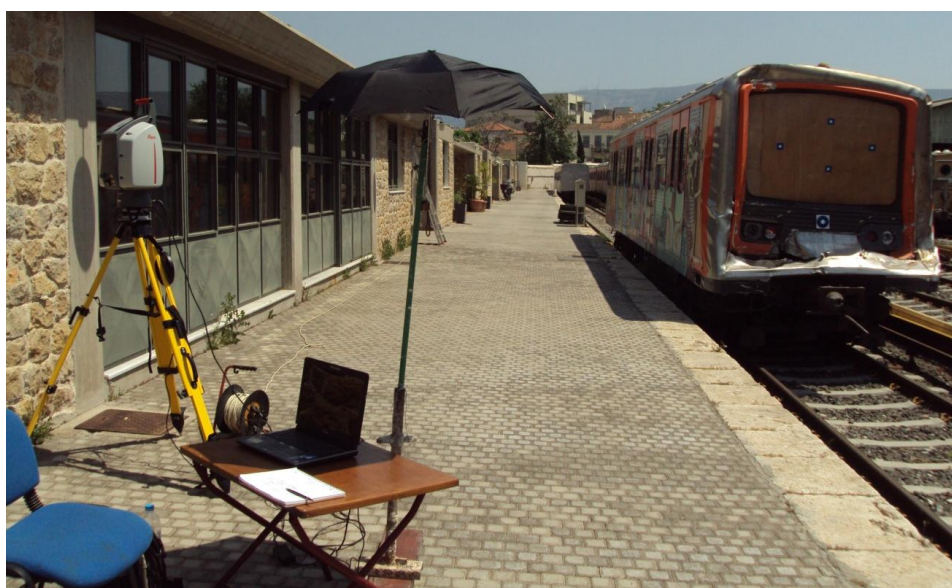
Το σύστημα αναφοράς κάθε φορά ήταν αυθαίρετο. Δεν υπήρχε ανάγκη εξάρτησης από κάποιο γνωστό σημείο, αφού η αποτύπωση αφορούσε αποκλειστικά το βαγόνι. Οπότε, τα σημεία όπου στερεώθηκε ο τρίποδας επιλέχθηκαν επίσης αυθαίρετα, με μοναδικό κριτήριο να παρέχουν κατάλληλη σταθερότητα για την τοποθέτηση του σαρωτή. Στη συνέχεια γινόταν η σύνδεση με την παροχή ρεύματος και με τον φορητό ηλεκτρονικό υπολογιστή, αφού από αυτόν δίνονται όλες οι εντολές λειτουργίας του οργάνου. Αμέσως μετά τη σύνδεση με το ρεύμα το όργανο πραγματοποιεί ορισμένες περιστροφές καλιμπράροντας έτσι το σύστημα των καθρεπτών του. Όταν ανάψει το πράσινο λαμπάκι “ready”, μπορεί να ξεκινήσει η διαδικασία. Πρώτα δημιουργήθηκε κατάλληλα ονομασμένη βάση δεδομένων (database) με την εντολή “Configure->Create database”. Στη συνέχεια για κάθε στάση δημιουργήθηκε ξεχωριστό project στο Cyclone navigator. Έπειτα ακολουθεί η λήψη φωτογραφιών από τον σαρωτή. Αφού ρυθμιστεί η φωτεινότητα της κάμερας μέσα από το “Image->Adjust Exposure”, με την εντολή “Get image” λαμβάνονται φωτογραφίες από το οπτικό του πεδίο. Στην κάτω δεξιά γωνία της οθόνης φαίνεται ο εναπομείνας χρόνος ολοκλήρωσης της φωτογράφισης.

Εικόνα 3.7 : Διαδικασία σάρωσης του βαγονιού.

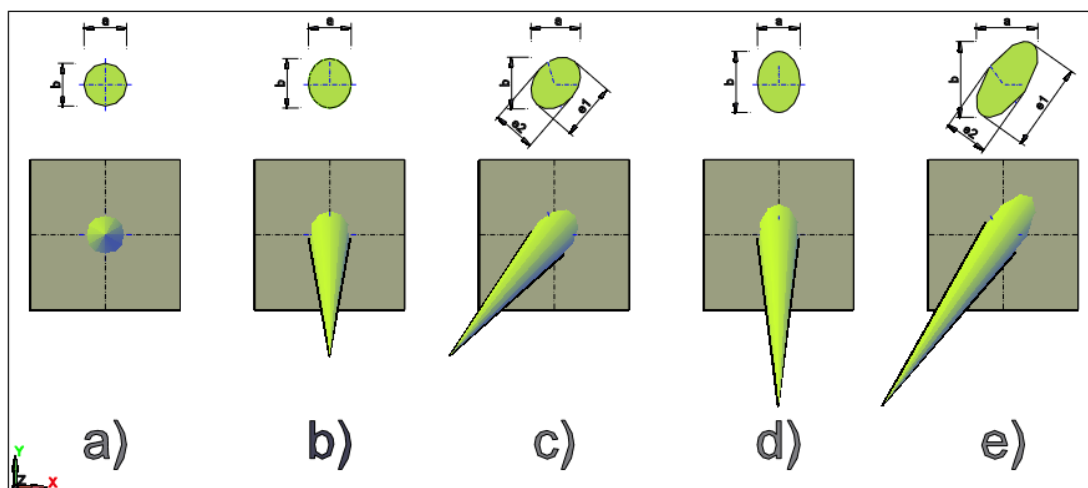
Στην εικόνα 4.6 φαίνεται το αποτύπωμα της ακτίνας του σαρωτή ανάλογα με τη γωνία σάρωσης. Οι οξείες γωνίες σάρωσης, λοιπόν, δημιουργούν αποτύπωμα μειωμένης ακρίβειας, το οποίο θα δημιουργήσει «θορυβώδεις» μετρήσεις.

**Εικόνα 4.6 :** Αποτύπωμα της ακτίνας laser ανάλογα με τη γωνία σάρωσης (Lerma et al., 2008).

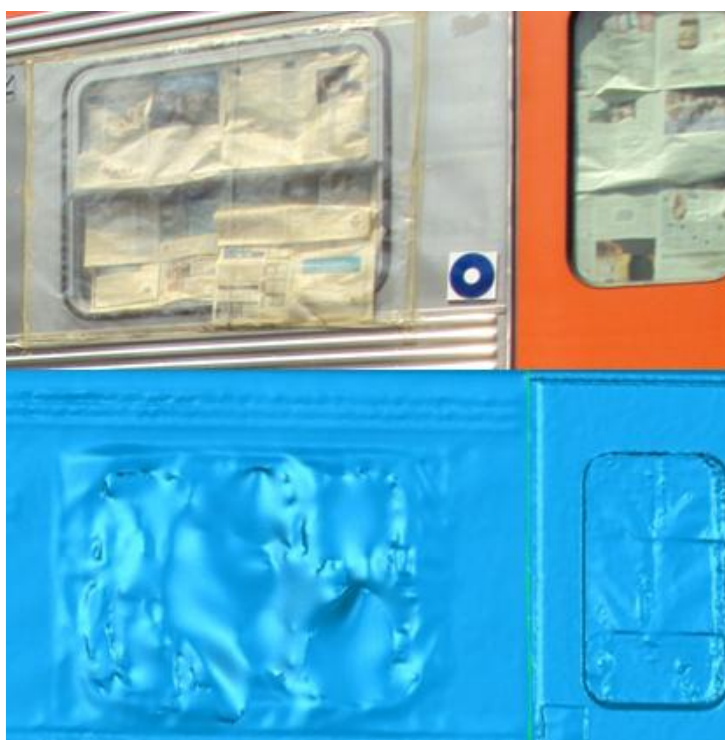
Σημειώνεται πως το ανάγλυφο της μοντελοποιημένης επιφάνειας πάνω στα παράθυρα έχει προκύψει είτε λόγω του χαρτιού που είχε κολληθεί στο πίσω μέρος είτε λόγω ενός διαφανούς πλαστικού που υπήρχε πάνω σε κάποια από αυτά, όπως φαίνεται στην εικόνα 4.12.

**Εικόνα 4.12 :** Το ανάγλυφο της μοντελοποιημένης επιφάνειας λόγω του χαρτιού και του διαφανούς πλαστικού που υπήρχε στα τζάμια.

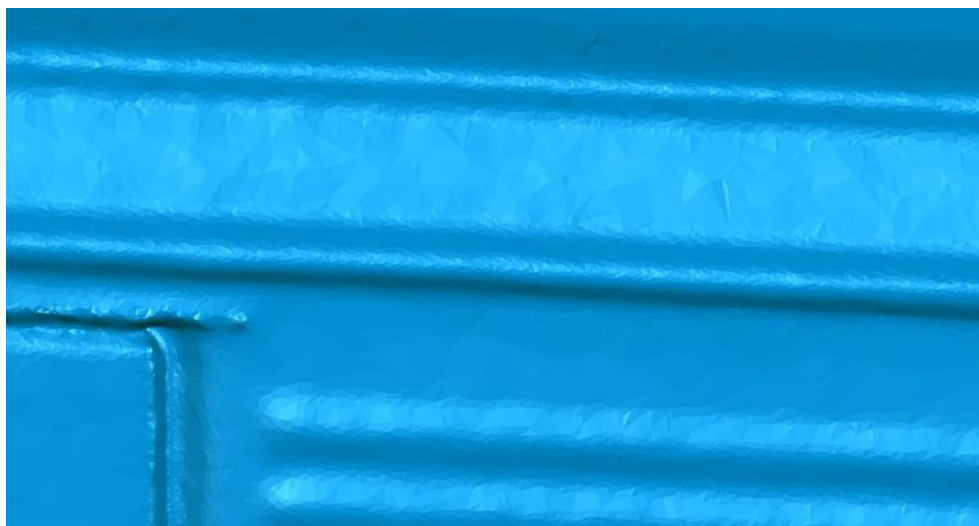
Τελευταίο βήμα πριν τη συνένωση όλων των επιμέρους μοντελοποιημένων τμημάτων ήταν η μείωση των τριγώνων. Λόγω του μεγάλου όγκου δεδομένων έπρεπε να εφαρμοστεί αυτή η μείωση για να είναι τα αρχεία εύκολα διαχειρίσιμα από το πρόγραμμα και να μπορεί να εκτελεστεί η συνένωσή τους. Με την επιλογή “decimate” κάθε κομμάτι μειωνόταν στο 20% των αρχικών του τριγώνων διατηρώντας την επιλογή quality στο μέγιστο. Έτσι, γινόταν η επιθυμητή μείωση του όγκου πληροφορίας, αλλά χωρίς να χάνεται ιδιαίτερη λεπτομέρεια από το μοντέλο (Εικόνα 4.13.α,β).
