ΕΘΝΙΚΟ ΜΕΤΣΟΒΙΟ ΠΟΛΥΤΕΧΝΕΙΟ
ΣΧΟΛΗ ΝΑΥΠΗΓΩΝ ΜΗΧΑΝΟΛΟΓΩΝ ΜΗΧΑΝΙΚΩΝ
ΤΟΜΕΑΣ ΜΕΛΕΤΗΣ ΠΛΟΙΟΥ ΚΑΙ ΘΑΛΑΣΣΙΩΝ ΜΕΤΑΦΟΡΩΝ

ΔΙΠΛΩΜΑΤΙΚΗ ΕΡΓΑΣΙΑ

**«ΕΡΕΥΝΑ ΣΧΕΤΙΚΑ ΜΕ ΤΟ ΝΑΥΑΓΙΟ ΤΟΥ Ε/Γ – Ο/Γ
“ΗΡΑΚΛΕΙΟ” ΚΑΙ ΑΞΙΟΛΟΓΗΣΗ ΤΟΥ ΠΛΟΙΟΥ ΜΕ ΒΑΣΗ
ΤΟΥΣ ΚΑΝΟΝΙΣΜΟΥΣ ΑΣΦΑΛΕΙΑΣ»**

ΑΘΗΝΑ 2012

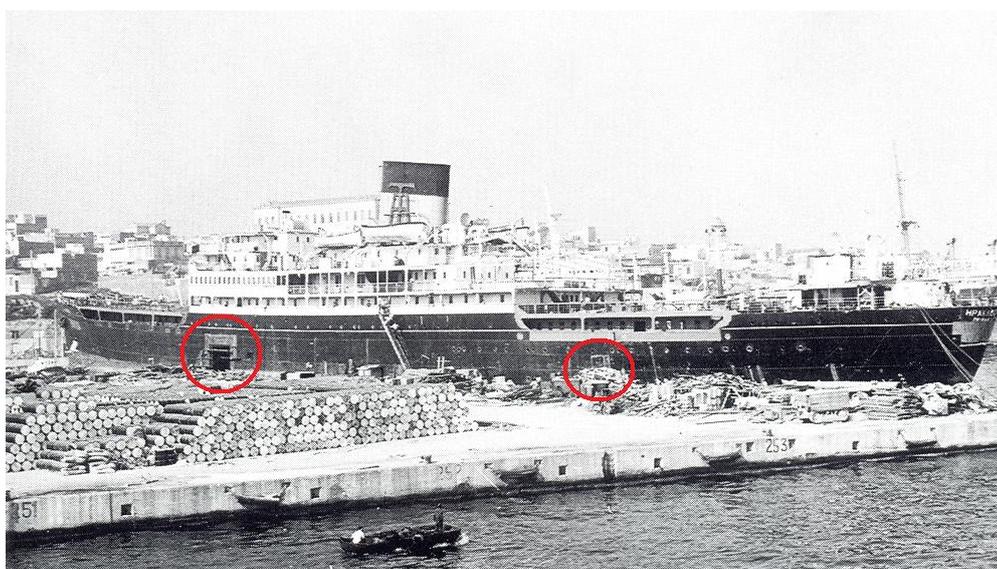
- Άνοιγμα 4 (τεσσάρων) πλευρικών ανοιγμάτων και κατασκευή ισάριθμων στεγανών (weathertight) καταπελών (μπουκαπόρτες) για την επιβίβαση και αποβίβαση των οχημάτων. Δύο για τα βαρέως τύπου και μεγάλου ύψους οχήματα του πρωραίου χώρου και δύο για τα μικρά οχήματα του πρυμναίου χώρου

Εικόνα 2.14, Το «Ηράκλειο» στην ακτή Ξαθερίου το 1965. Διακρίνονται κυκλωμένοι με κόκκινο χρώμα οι πλαϊνοί καταπέλτες που κατασκευάστηκαν στην αριστερή μεριά του πλοίου

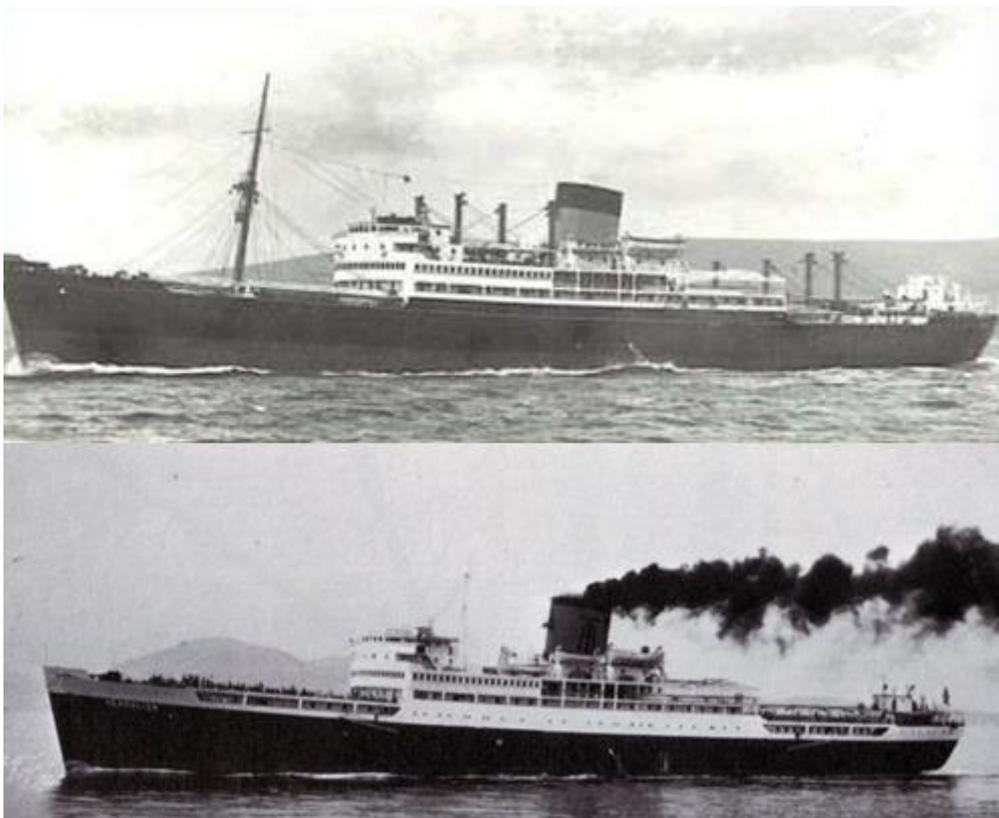
Εικόνα 2.17, Διπλή φωτογραφία όπου φαίνονται οι διαφορές στην εξωτερική όψη των πλοίων «Leicestershire» (πάνω) και «Ηράκλειο» (κάτω) έπειτα από τη μετασκευή

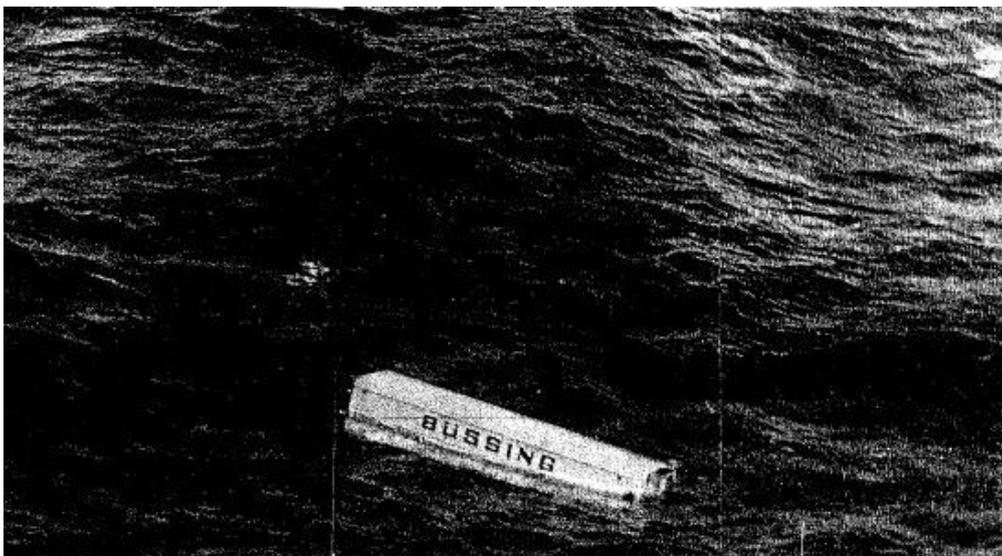
Εικόνα 3.2 Η καρότσα του "μοιραίου" φορτηγού – ψυγείου σε αεροφωτογραφία την επόμενη μέρα του ναυαγίου

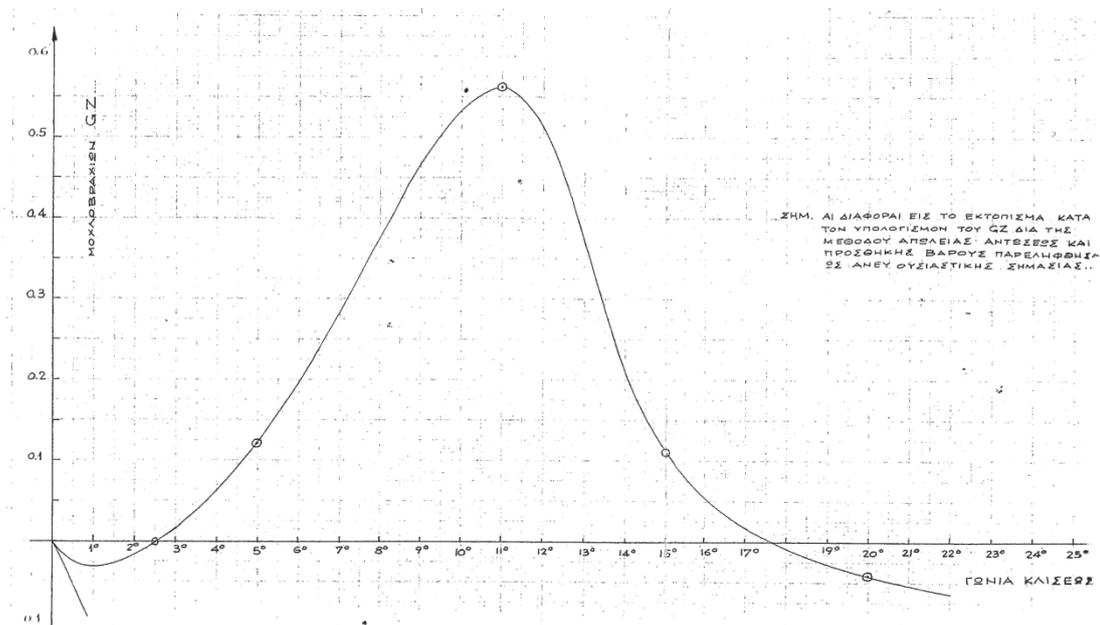
Σε γωνία περίπου 17°-40' η ευστάθεια μηδενίζεται. Για μεγαλύτερες γωνίες η ευστάθεια γίνεται αρνητική και έτσι παραμένει μέχρι την ανατροπή του σκάφους καθώς η απώλεια της ροπής αδράνειας της ισάλου αυξάνεται συνεχώς

Διάγραμμα 4.1 Η καμπύλη του μοχλοβραχίονα ευστάθειας $GZ-\varphi$, σύμφωνα με τους Αντωνίου&Γεωργιάδη, για την περίπτωση κατάκλυσης του πρωραίου καταστρώματος οχημάτων

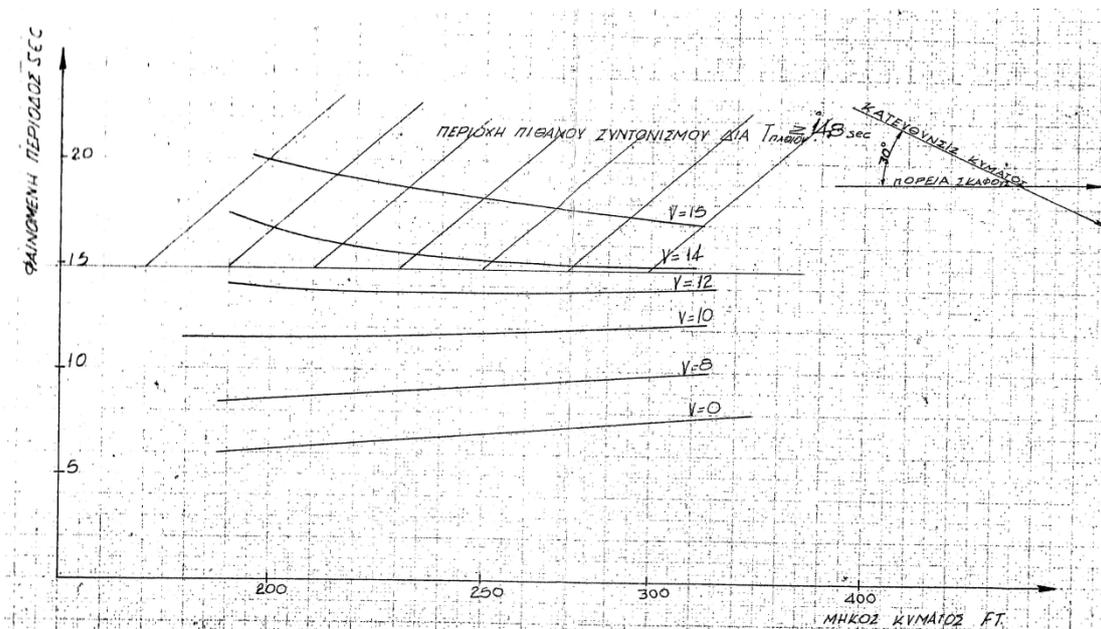
Η περίοδος διατοιχισμού του σκάφους υπολογίστηκε από τους Αντωνίου & Γεωργιάδη κατά προσέγγιση περίπου ίση με $T=14.8\text{sec}$. Παράλληλα έγιναν κάποιες σημαντικές παραδοχές για τους σχετικούς υπολογισμούς θεωρώντας μήκος κύματος 250ft, περίοδο κύματος $T=7\text{sec}$ και γωνία συνάντησης των κυμάτων περίπου 30° . Το πρόβλημα επομένως έχει να κάνει με ένα πλοίο που κινείται με ταχύτητα $\sim 15\text{kn}$ και δέχεται στην πίσω και αριστερά πλευρά του κυματισμούς που διαδίδονται με ταχύτητα $\sim 21\text{kn}$.

Διάγραμμα 4.2 Φαινόμενη περίοδος για διάφορες ταχύτητες, συναρτήσει του μήκους κύματος

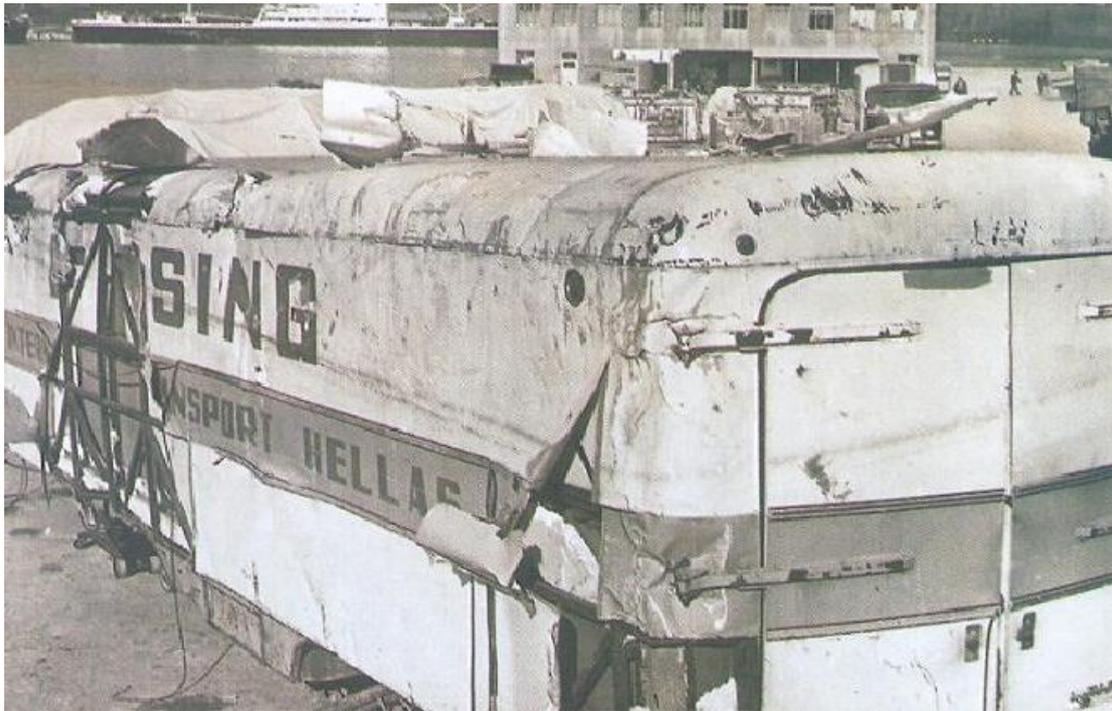
Ο τρόπος στήριξης της πόρτας και ο τρόπος κατασκευής δε μπορούν να θεωρηθούν τεχνικά άνογοι αλλά σε κάθε περίπτωση δυνάμεις σαν αυτή που ανέπτυξε το φορτηγό - ψυγείο κατά τη σύγκρουση δεν ήταν δυνατόν να σπάσουν την πόρτα χωρίς να συνθλιβεί η πίσω μεριά του ψυγείου. Επομένως η πόρτα **δεν είχε κλείσει με σύσφιξη των κοχλιών και υποβασταζόταν μόνο από τα συρματόσκοινα της τροχαλίας που συγκρατούνταν από το φρένο του βαρούλκου**. Το γεγονός αυτό επαληθεύουν και οι μαρτυρίες των ναυαγών που κάνουν λόγο για «βραδεία διάνοιξη».

Εικόνα 4.1 Αποψη της καρότσας του «μοιραίου» φορτηγού – ψυγείου όπου φαίνεται η έκταση της ζημιάς που έχει πάθει

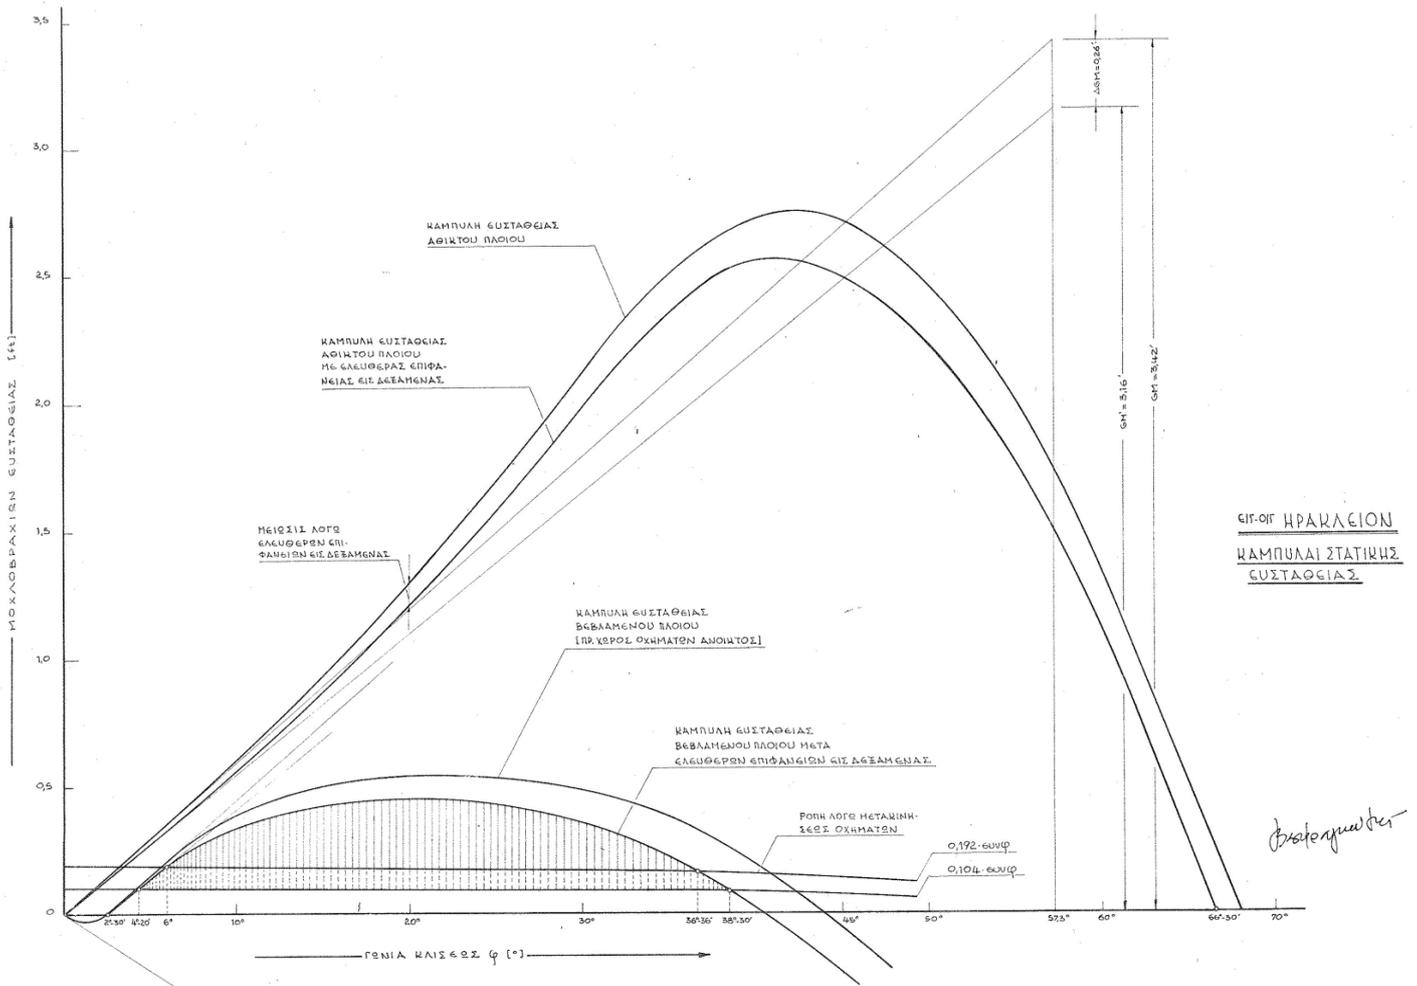
Διάγραμμα 4.3 Καμπύλες μοχλοβραχίονα επαναφοράς του «Ηράκλειο», σύμφωνα με την ομάδα του Φραγκούλη τόσο για την άδικτη κατάσταση, όσο και για την κατάσταση μετά από βλάβη.

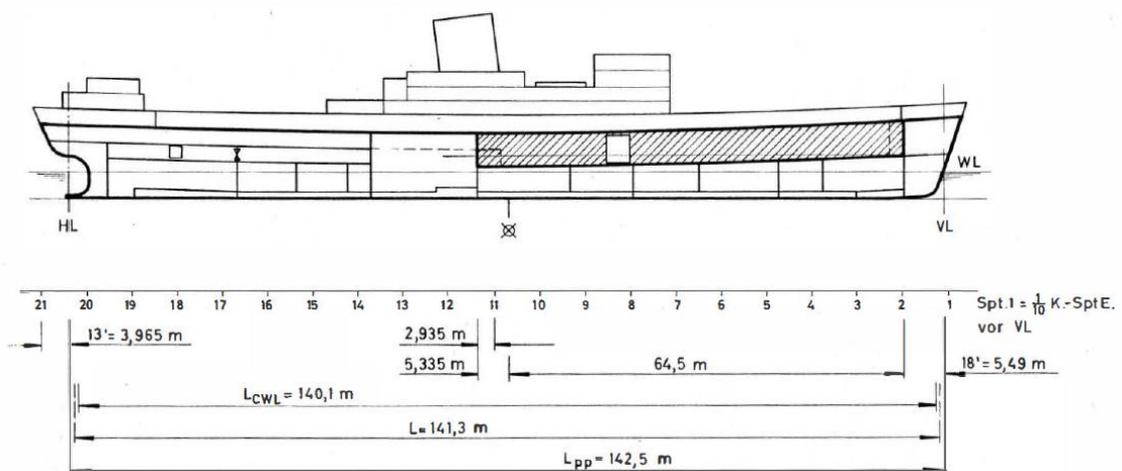
Εικόνα 4.3 Με παχιά γραμμή φαίνεται το υδατοστεγές τμήμα του πλοίου .

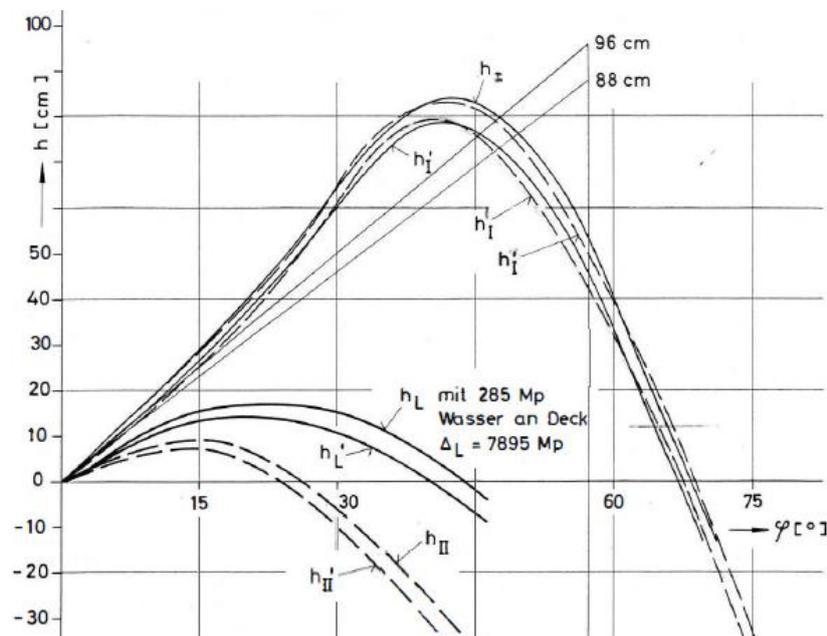
Διάγραμμα 4.4 Οι καμπύλες με τονούμενα σύμβολα είναι αυτές που προκύπτουν από τη μελέτη του Φραγκούλη. Η όποια απόκλιση βρίσκεται μέσα σε αποδεκτά πλαίσια.

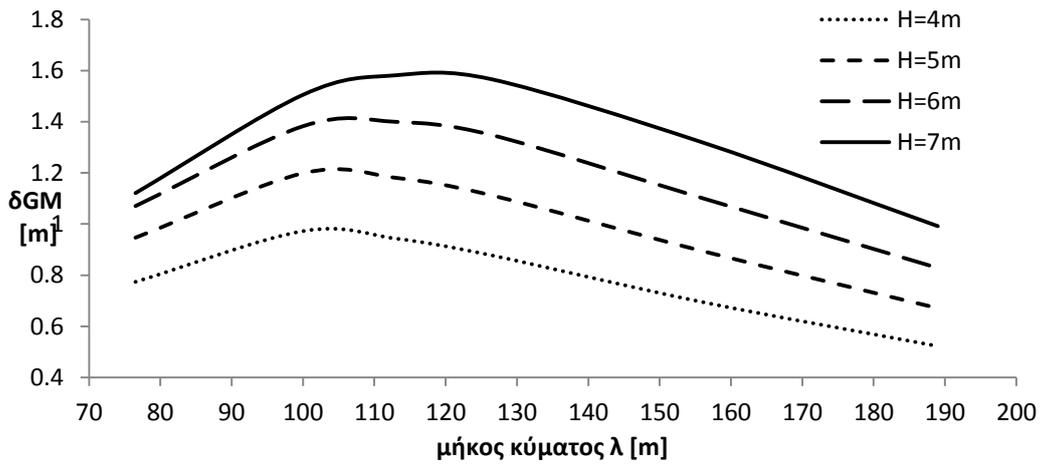
Διάγραμμα 5.2 Μεταβολή του GM ανάμεσα σε κοιλάδα και κορυφή ($GM_{trough} - GM_{crest}$) συναρτήσει του μήκους κύματος για τέσσερα διαφορετικά ύψη κύματος

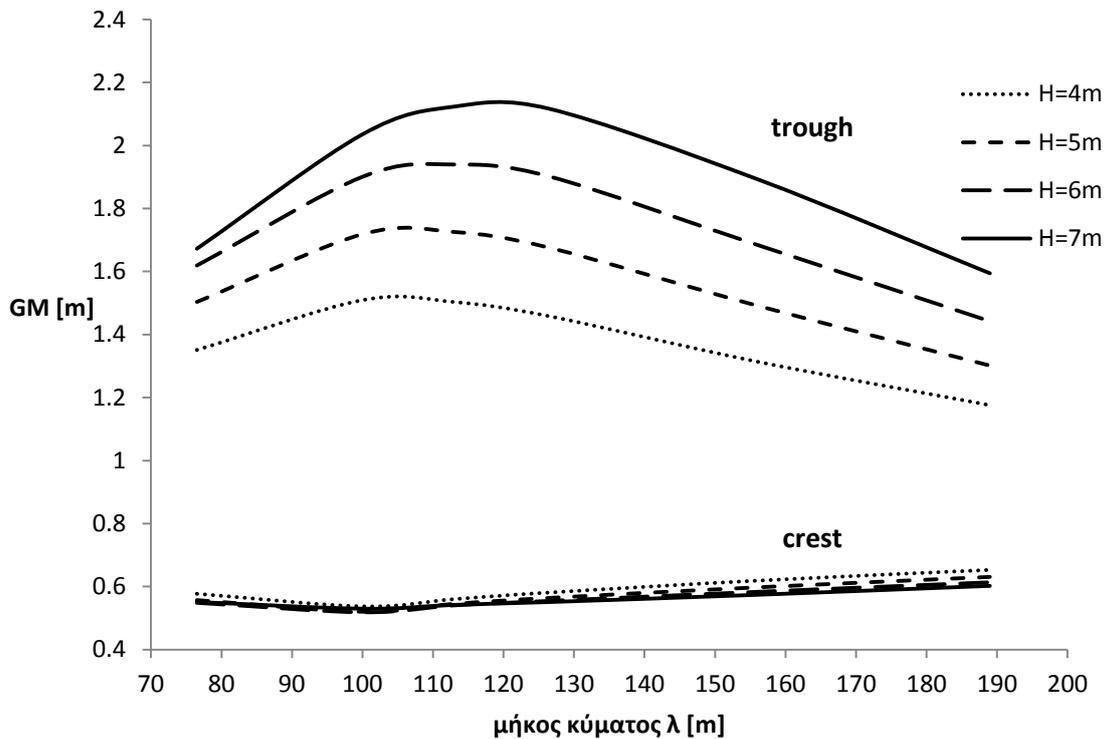
Διάγραμμα 5.3 Μεταβολή του GM_{trough} και GM_{crest} συναρτήσει του μήκους κύματος για τέσσερα διαφορετικά ύψη κύματος σε intact κατάσταση

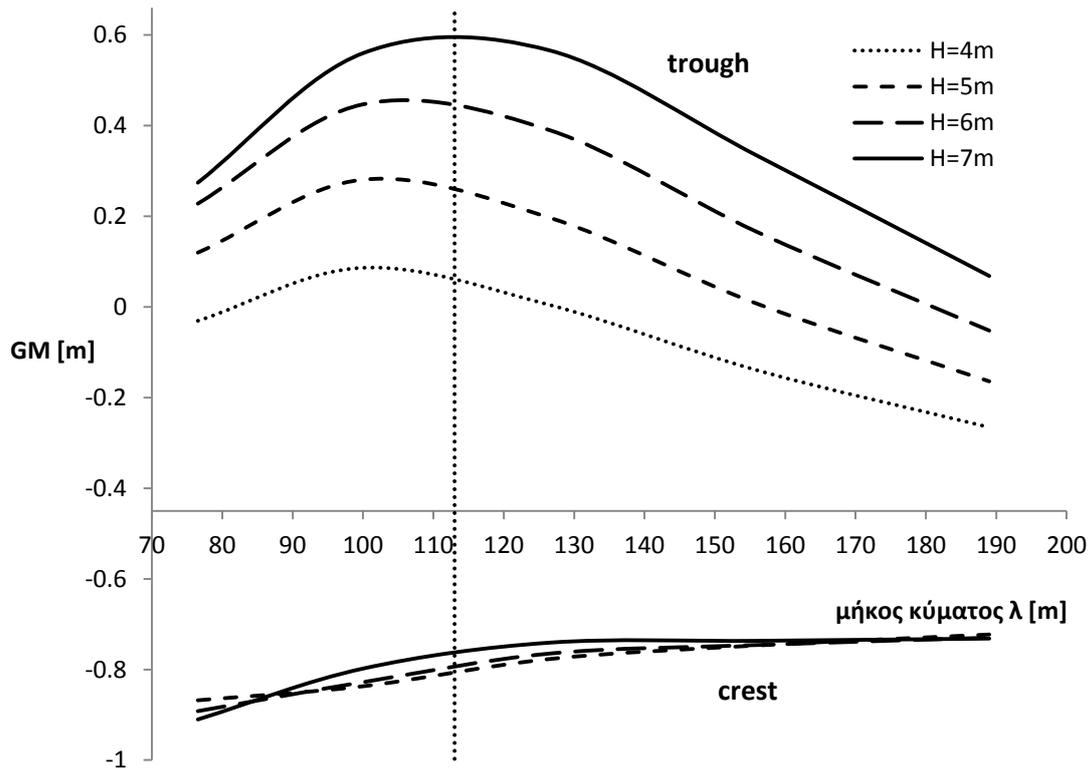
Διάγραμμα 5.4 Μεταβολή του GM_{trough} και GM_{crest} συναρτήσει του μήκους κύματος για τέσσερα διαφορετικά ύψη κύματος σε damage κατάσταση

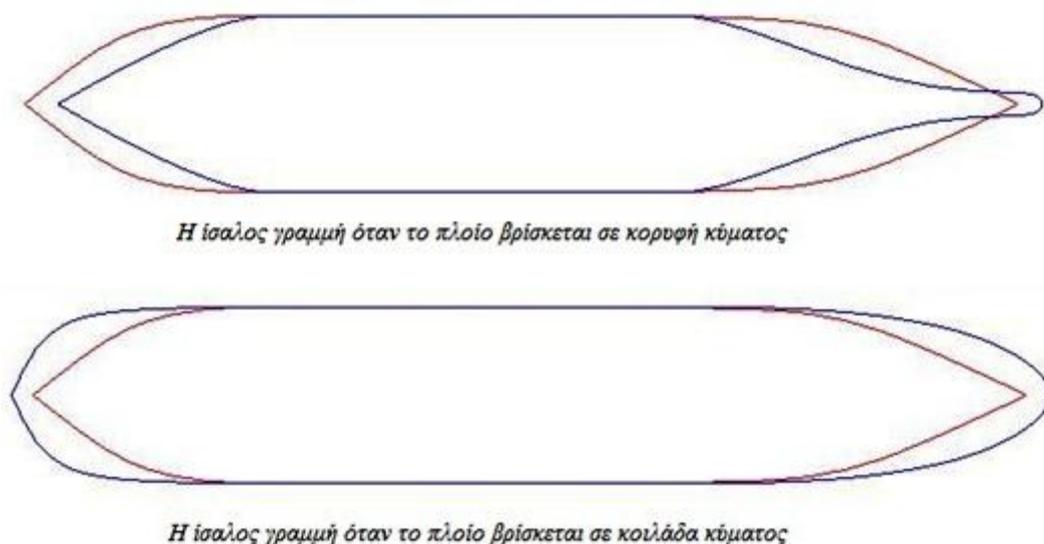
Εικόνα 5.4 Φαίνεται η διαφορά της επιφάνειας ισάλου, από την οποία εξαρτάται το GM, όταν το μέσο του πλοίου βρίσκεται σε κορυφή (crest) ή σε κοιλάδα (trough)

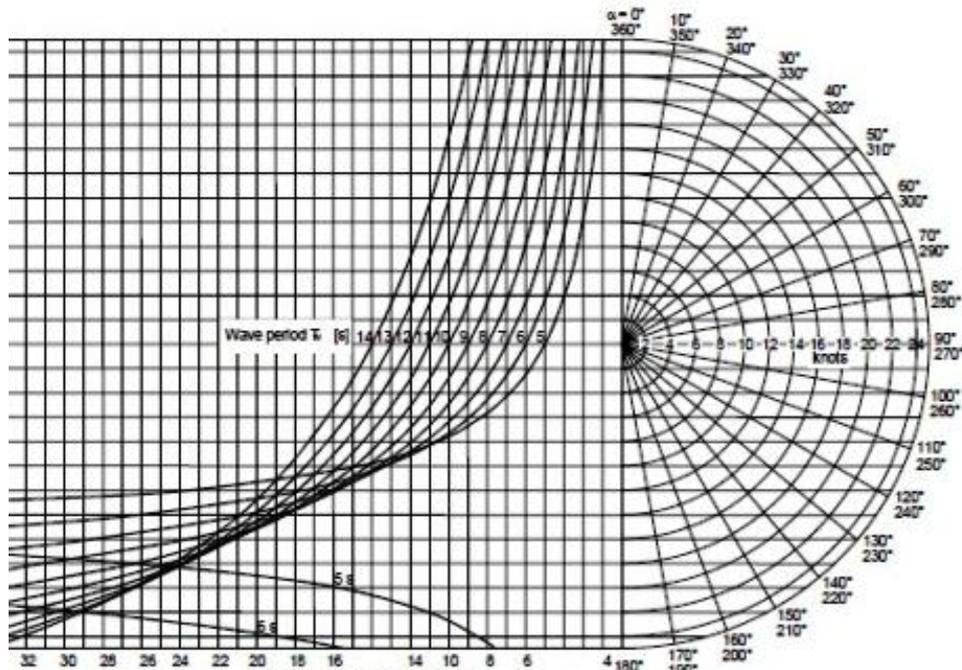
Διάγραμμα 5.8 προσδιορισμός της περιόδου συνάντησης

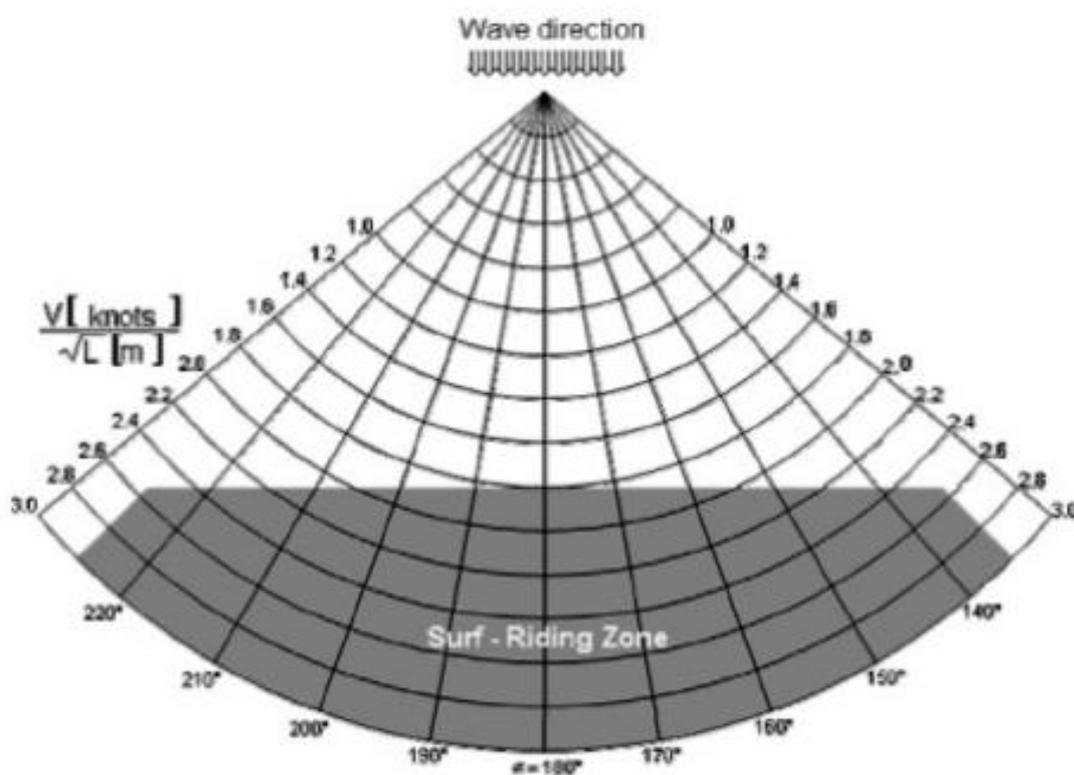
Διάγραμμα 5.9 Επικίνδυνη ζώνη για εκδήλωση surf-riding

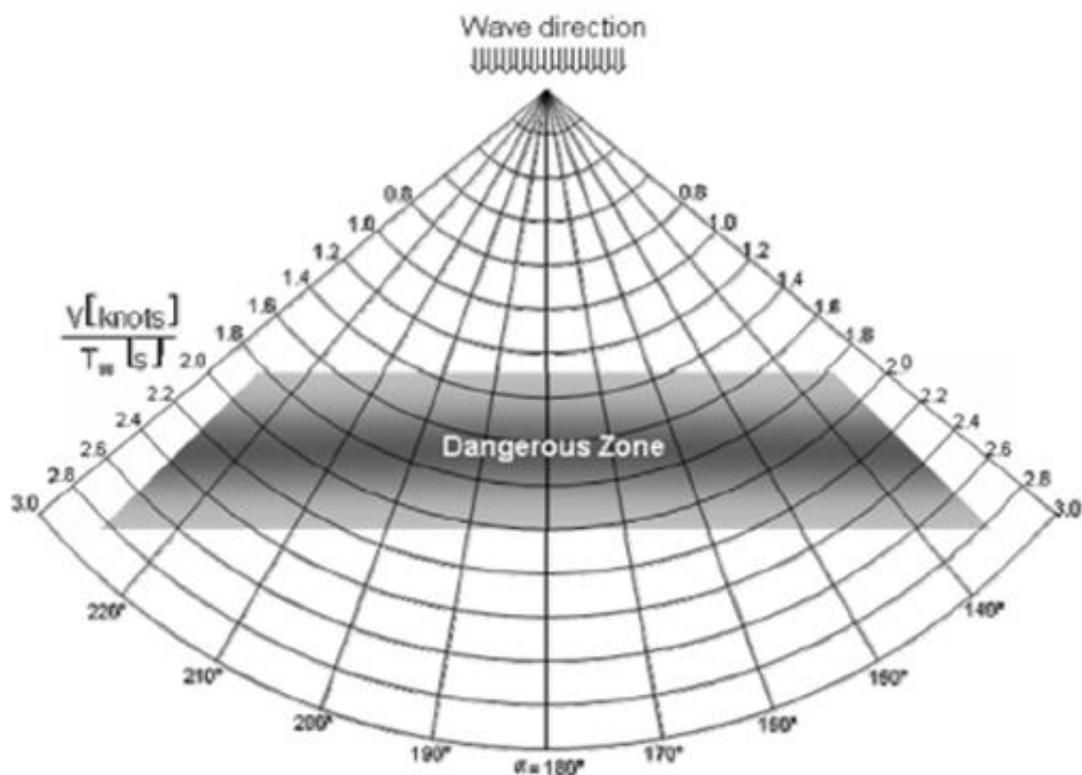
Διάγραμμα 5.10 Επικίνδυνη ζώνη για εκδήλωση συνεχούς επίθεσης από υψηλά κύματα

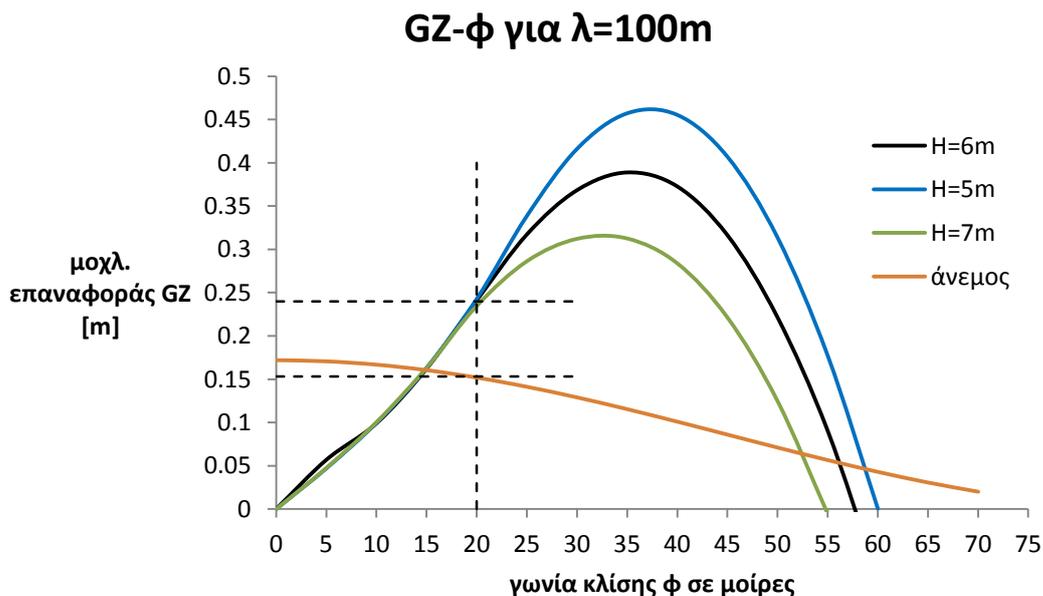
Διάγραμμα 5.11 Καμπύλες μοχλοβραχίονα επαναφοράς για έκθεση του πλοίου σε κορυφή κύματος μήκους $100m$ και ύψους $5,6,7m$

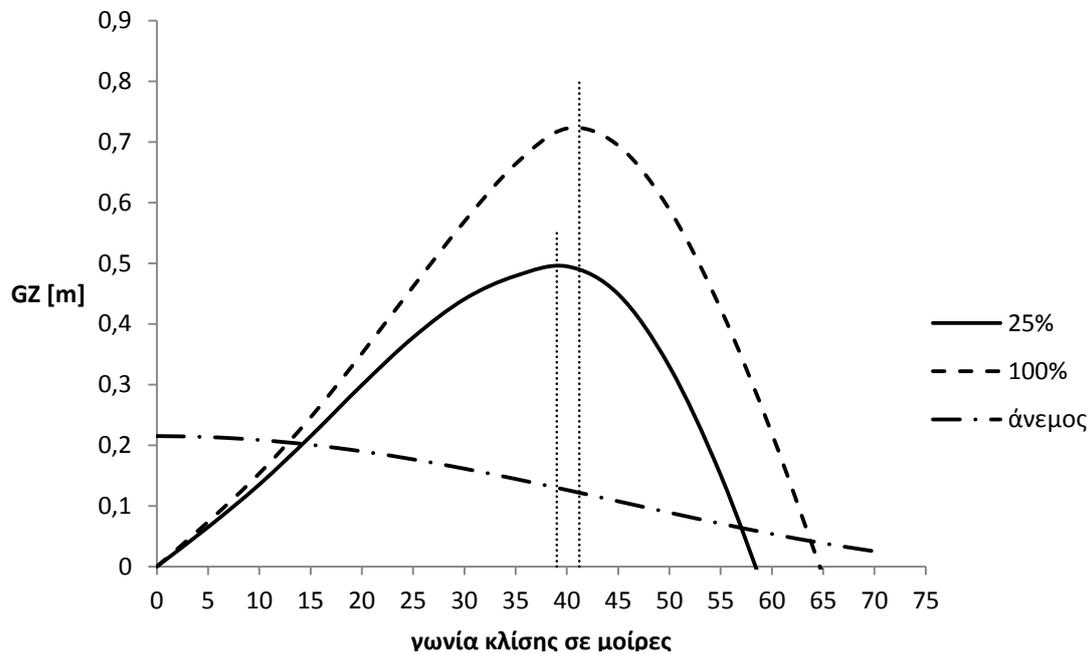
Διάγραμμα 6.6 Οι καμπύλες GZ-φ που προκύπτουν για τις δύο καταστάσεις που προδιαγράφουν οι κανονισμοί καθώς επίσης και η καμπύλη της ροπής λόγω ανέμου

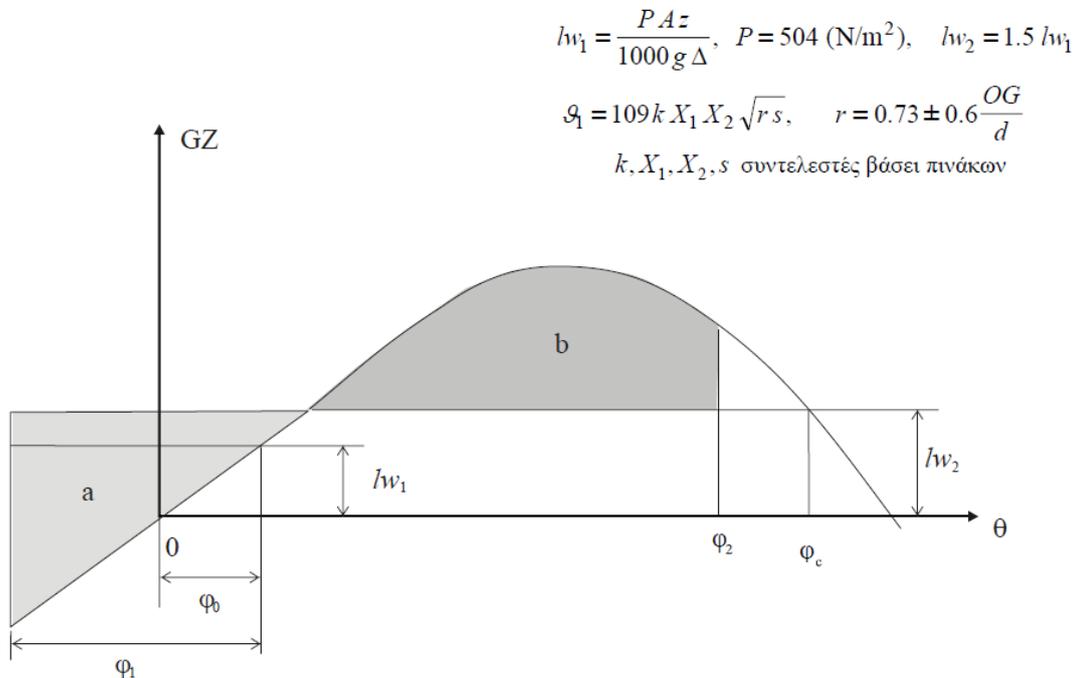
Διάγραμμα 6.7 Καμπύλη μοχλοβραχίονα επαναφοράς όπου φαίνονται τα χαρακτηριστικά μεγέθη για το κριτήριο καιρού

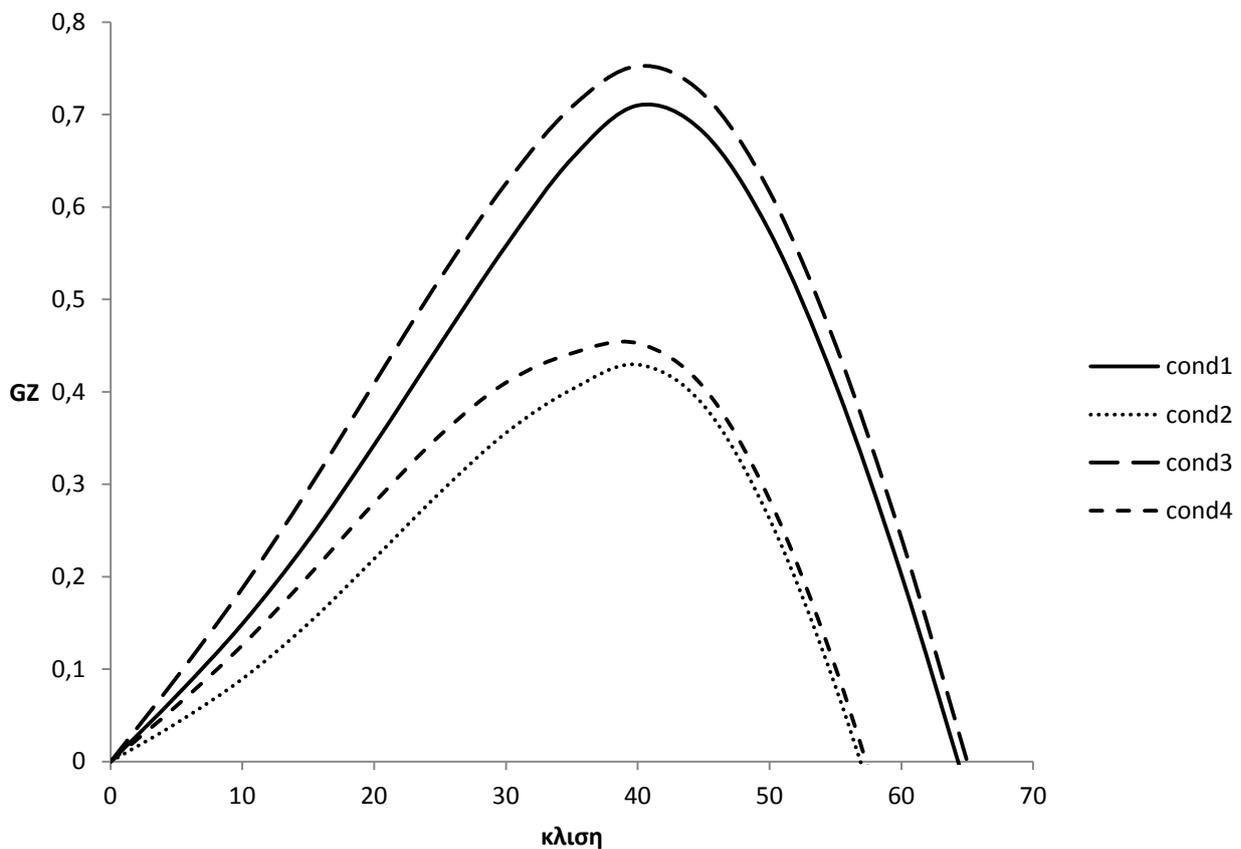
Διάγραμμα 6.8 Συγκεντρωτικά οι τέσσερις καμπύλες του μοχλοβραχίονα επαναφοράς για τις τέσσερις καταστάσεις φόρτωσης που προδιαγράφει ο κανονισμός A.749

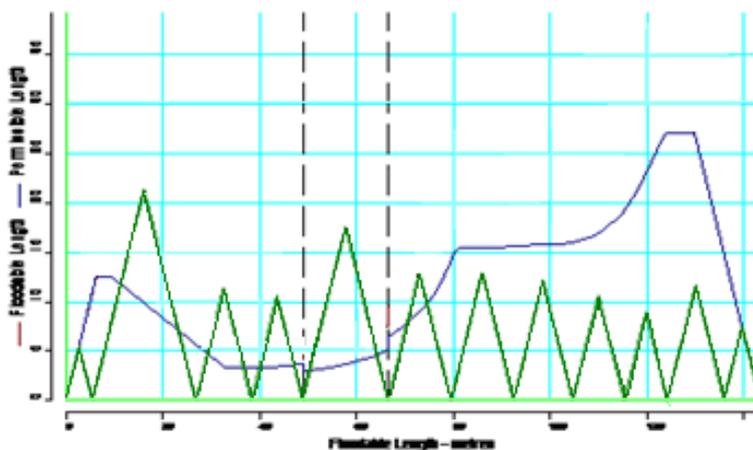
Διάγραμμα 6.11 Καμπύλη permissible (μπλε) length σύμφωνα με τη SOLAS 48, για βύθισμα $T=4.69m$, λαμβάνοντας υπ' όψιν όλες τις φρακτές καθώς και τη διαγωγή του πλοίου

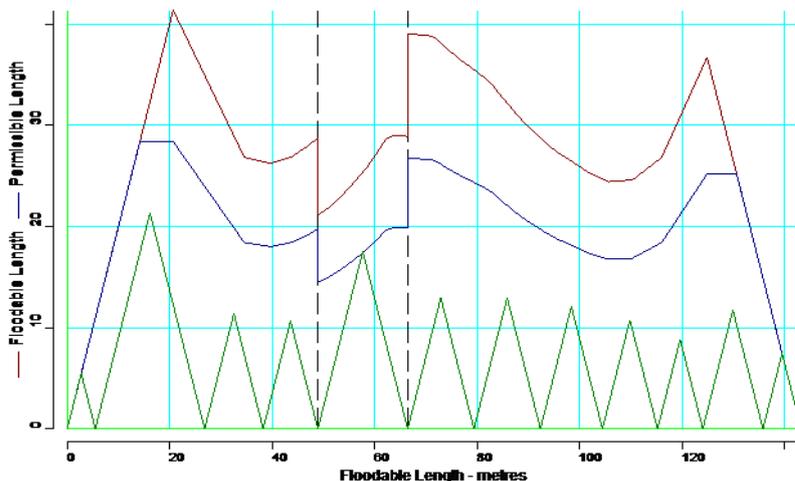
Διάγραμμα 6.13
Καμπύλες permissible (μπλε) και floodable (κόκκινο) length σύμφωνα με τη SOLAS 60, για βύθισμα $T=4.180$, λαμβάνοντας υπ' όψιν όλες τις φρακτές

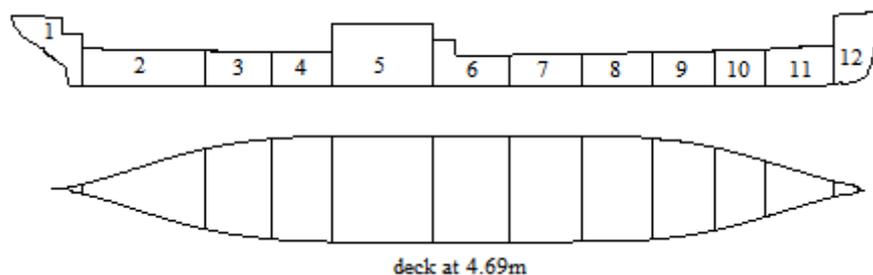
Εικόνα 6.6 Άποψη του πλοίου μέχρι το ανώτατο κατάστρωμα στεγανών φρακτών (car deck), όπου φαίνεται ο διαχωρισμός σε 12 ζώνες για τον έλεγχο ευστάθειας μετά από βλάβη

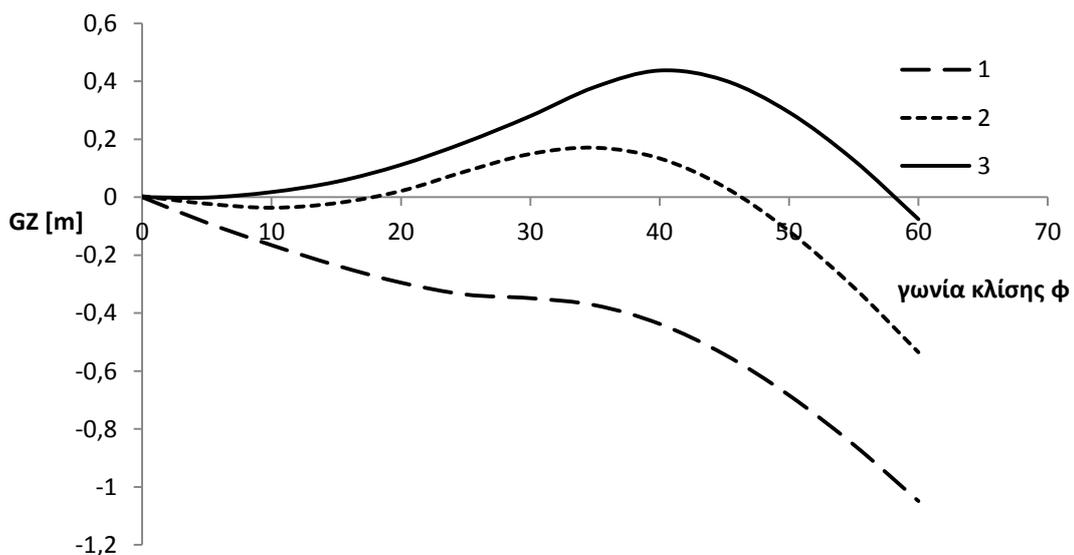
Διάγραμμα 6.14 Καμπύλες μοχλοβραχίονα επαναφοράς GZ-φ για τις 3 περιπτώσεις που παρουσιάζονται

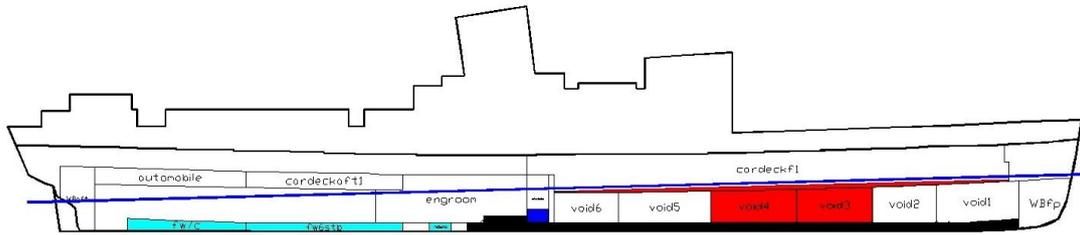
Εικόνα 6.7 Διαμήκης τομή το πλοίου όπου φαίνεται η θέση και η έκταση του κατακλυσμένου χώρου (περίπτωση 1)

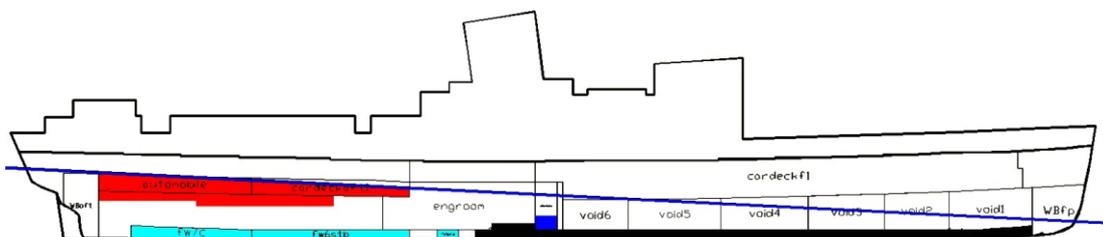
Εικόνα 6.8 Διαμήκης τομή (περίπτωση 2)

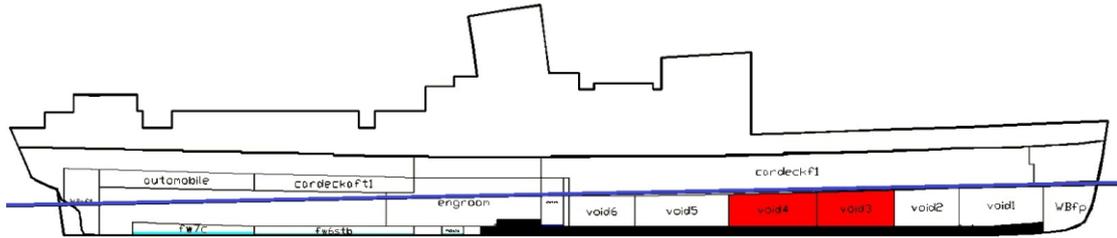
Εικόνα 6.9 Διαμήκης τομή (περίπτωση 3)

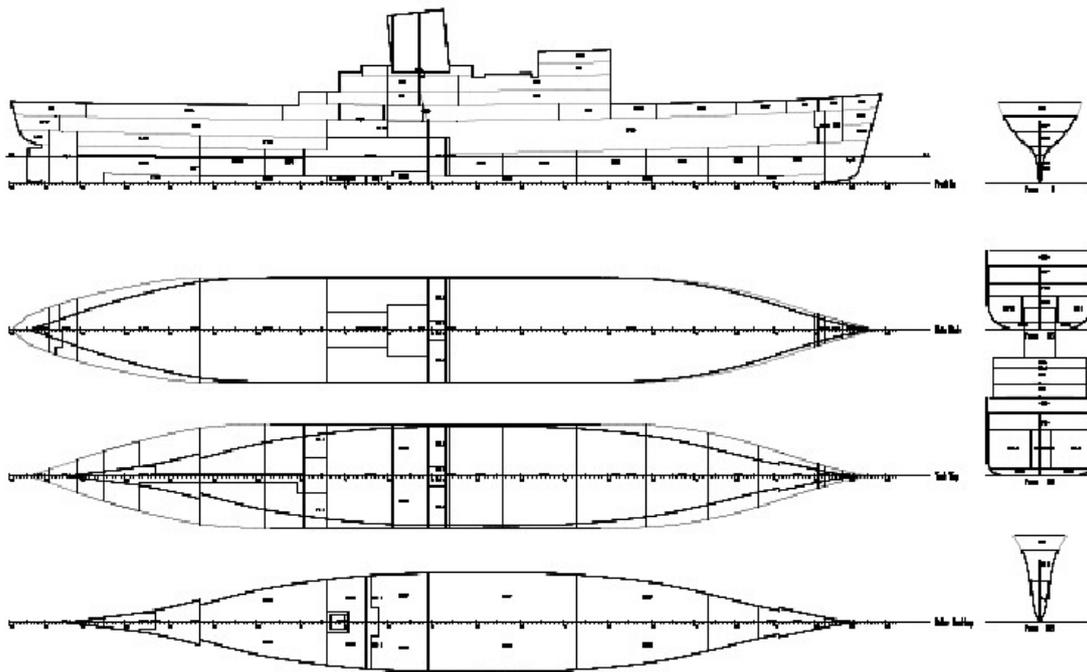
Εικόνα 1. Σχέδιο γενικής διάταξης του «Ηράκλειο»

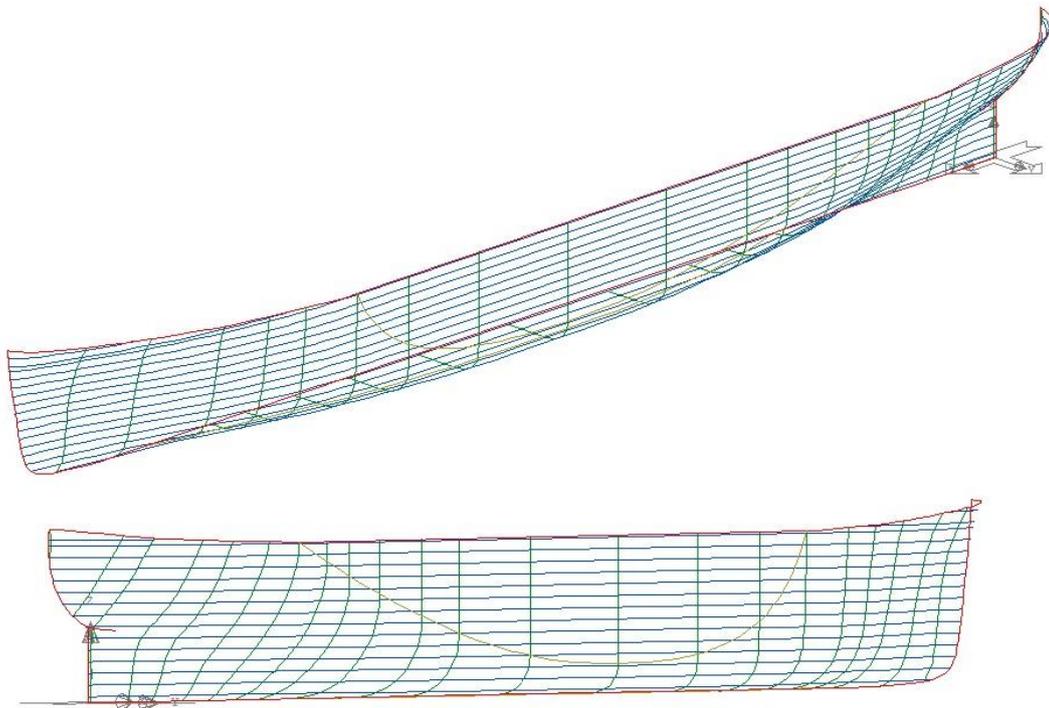
Εικόνα 2. Άποψη των γραμμών του πλοίου από πλώρη προς πρύμη (πάνω) και από πρύμη προς πλώρη (κάτω). Διακρίνονται οι νομείς, οι ίσαλοι, το προφίλ του πλοίου καθώς και οι καμπύλες FOS και FOB

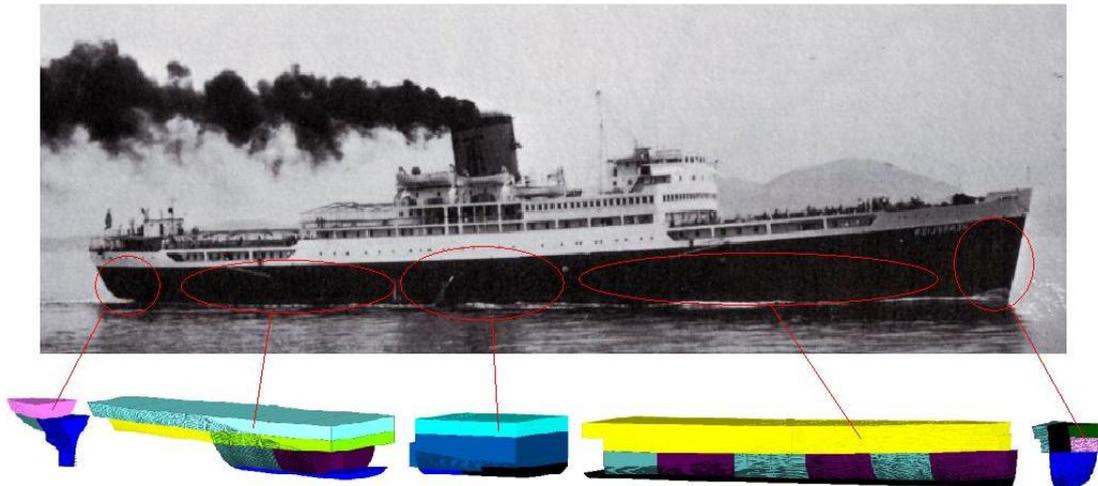
Εικόνα 3. Φαίνεται η θέση του κάθε μοντελοποιημένου διαμερίσματος πάνω στο πλοίο

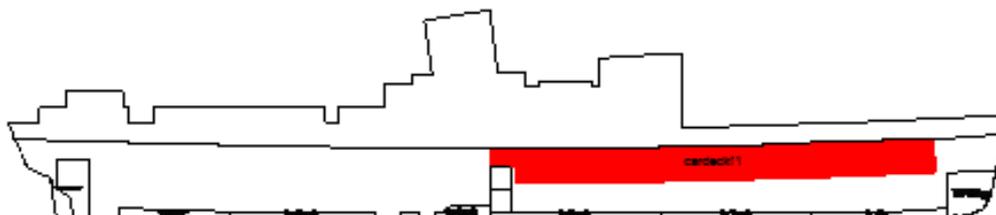
Εικόνα 5. Με κόκκινο χρώμα φαίνεται το διαμέρισμα που κατακλύστηκε (πρωραίο κατάστρωμα οχημάτων)

Στη περίπτωση της damage-κατάστασης έχουμε θεωρήσει ως κατάσταση φόρτωσης αυτή του τελευταίου ταξιδιού με μόνη διαφορά, την αφαίρεση του φορτηγού-ψυγείου και την προσθήκη 150t νερού ($1.025t/m^3$) στο πρωαίο κατάστρωμα οχημάτων.

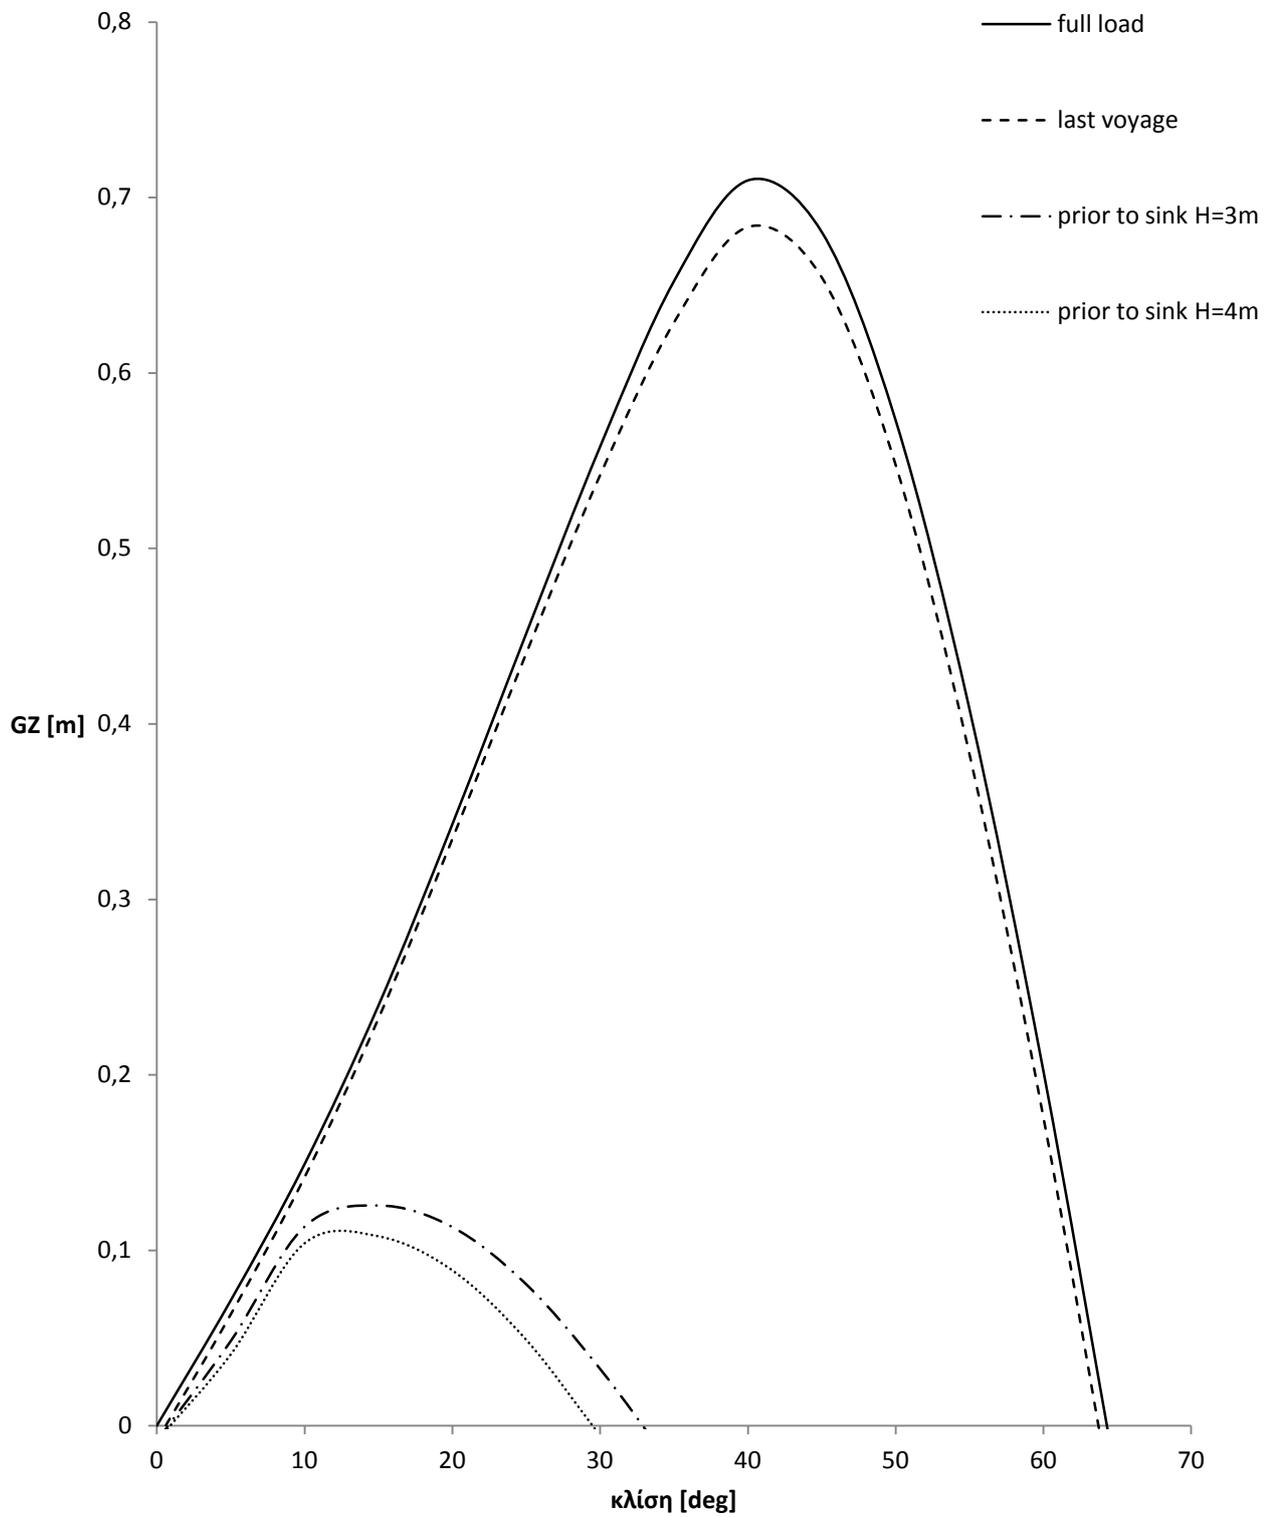
Διάγραμμα 1. Καμπύλες μοχλοβραχίονα επαναφοράς GZ-φ
