ΕΘΝΙΚΟ ΜΕΤΣΟΒΙΟ ΠΟΛΥΤΕΧΝΕΙΟ
ΣΧΟΛΗ ΝΑΥΠΗΓΩΝ ΜΗΧΑΝΟΛΟΓΩΝ ΜΗΧΑΝΙΚΩΝ
ΤΟΜΕΑΣ ΜΕΛΕΤΗΣ ΠΛΟΙΟΥ ΚΑΙ ΘΑΛΑΣΣΙΩΝ ΜΕΤΑΦΟΡΩΝ

ΔΙΠΛΩΜΑΤΙΚΗ ΕΡΓΑΣΙΑ

**«ΕΡΕΥΝΑ ΣΧΕΤΙΚΑ ΜΕ ΤΟ ΝΑΥΑΓΙΟ ΤΟΥ Ε/Γ – Ο/Γ
“ΗΡΑΚΛΕΙΟ” ΚΑΙ ΑΞΙΟΛΟΓΗΣΗ ΤΟΥ ΠΛΟΙΟΥ ΜΕ ΒΑΣΗ
ΤΟΥΣ ΚΑΝΟΝΙΣΜΟΥΣ ΑΣΦΑΛΕΙΑΣ»**

ΑΘΗΝΑ 2012

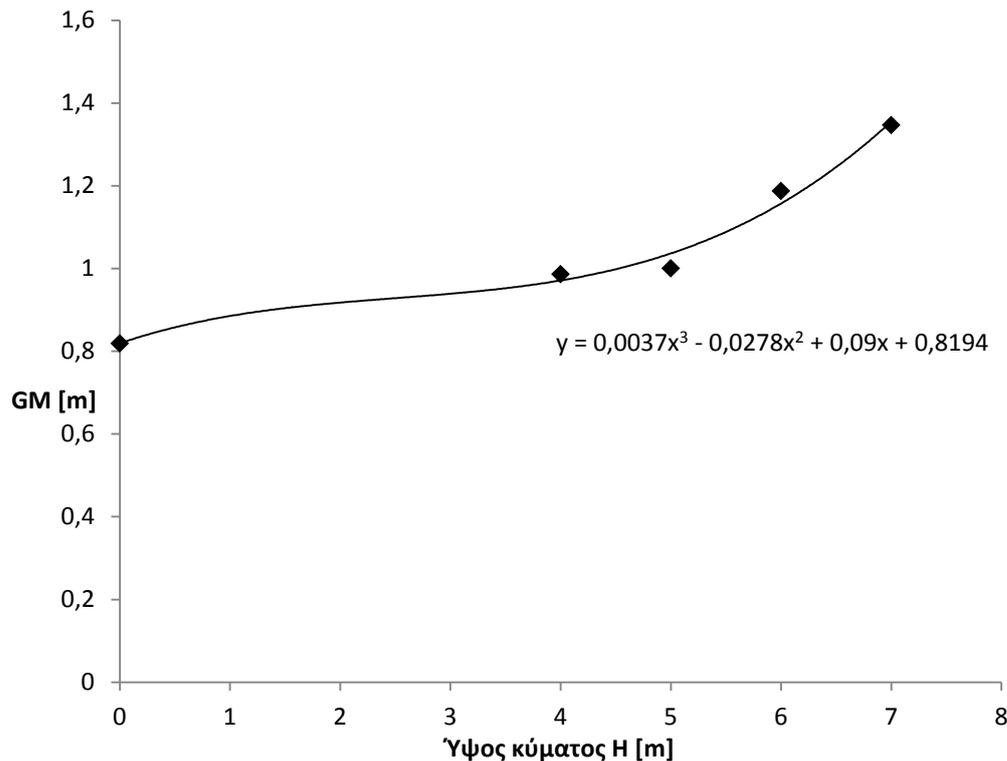
Διάγραμμα 2. Μεταβολή του μετακεντρικού ύψους συναρτήσει του ύψους κύματος

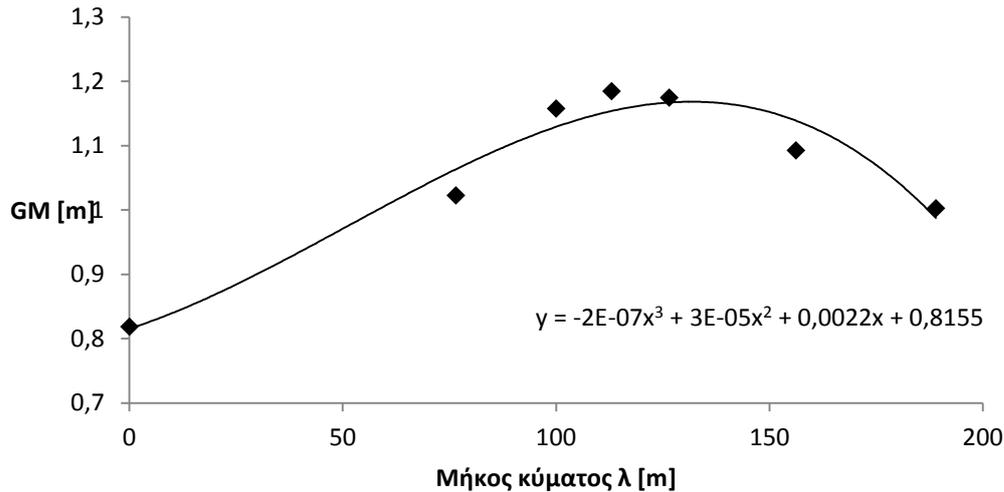
Στο παραπάνω γράφημα βλέπουμε πώς μεταβάλλεται το μετακεντρικό ύψος σε συνάρτηση του μήκους κύματος. Όπως προηγουμένως σε πρώτη φάση υπολογίσαμε για κάθε κύμα το μέσο GM που προκύπτει από τις δύο περιπτώσεις όπου το μέσο του πλοίου βρίσκεται στην κορυφή ή στην κοιλάδα του κύματος. Έπειτα για κάθε μήκος κύματος υπολογίσαμε το μέσο GM από τα τέσσερα «μέσα» μετακεντρικά ύψη που προκύπτουν για κάθε ύψος κύματος. Καταλήγουμε λοιπόν με αυτό τον τρόπο σε 7 ζευγάρια τιμών μετακεντρικού ύψους – μήκους κύματος, τα οποία και απεικονίζονται στο παραπάνω γράφημα.

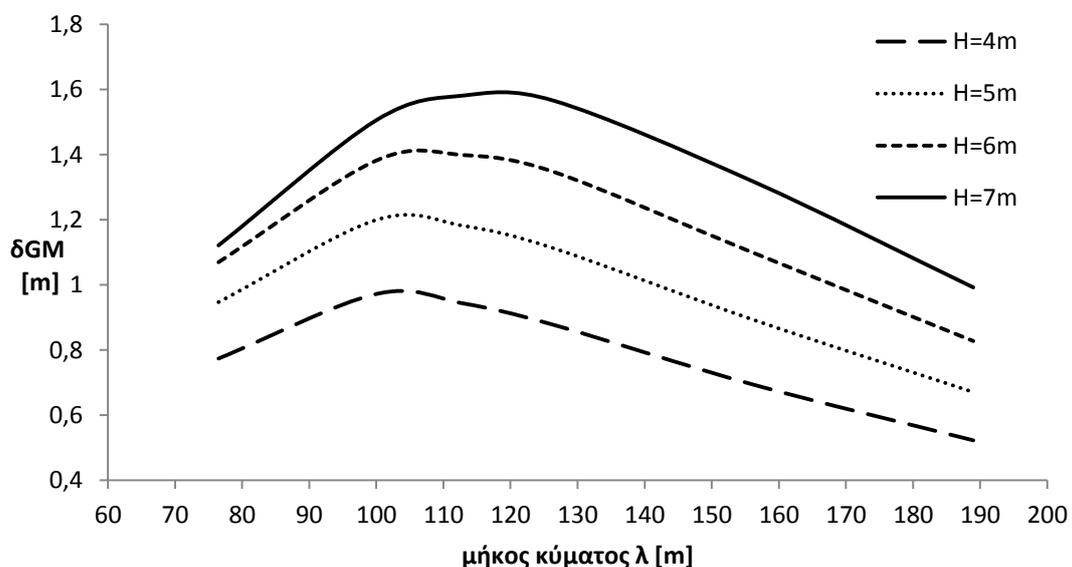
Διάγραμμα 4. Μεταβολή διαφοράς $GM_{cres} - GM_{trough}$ συναρτήσει του μήκους κύματος για διάφορα ύψη κύματος

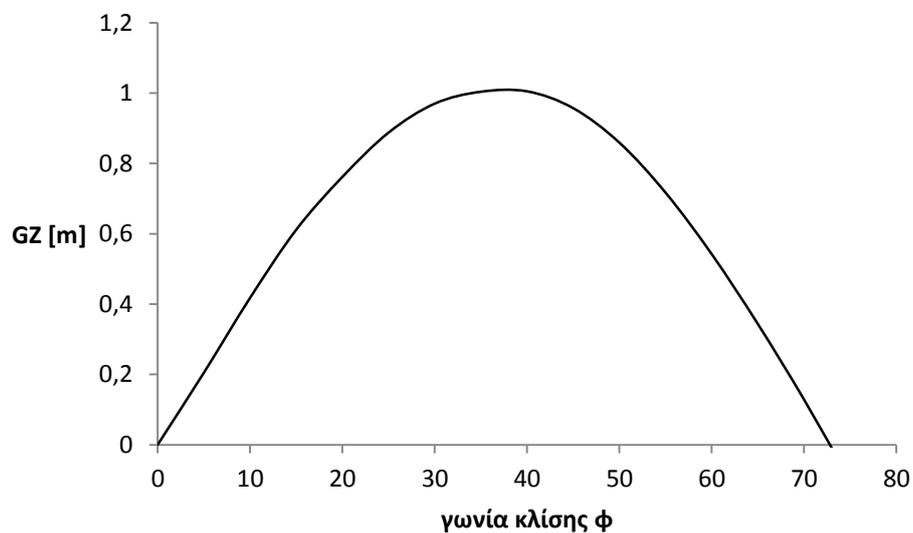
Διάγραμμα 9. Καμπύλη μοχλοβραχίονα επαναφοράς σε περίπτωση ταυτόχρονης κατάκλισης των έξι προραίων κενών χώρων

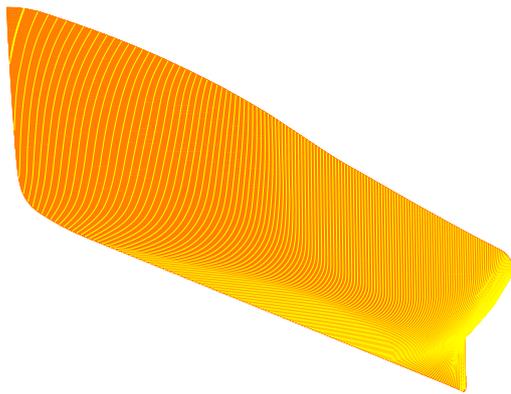
Figure 3: Hull lines in NAPA

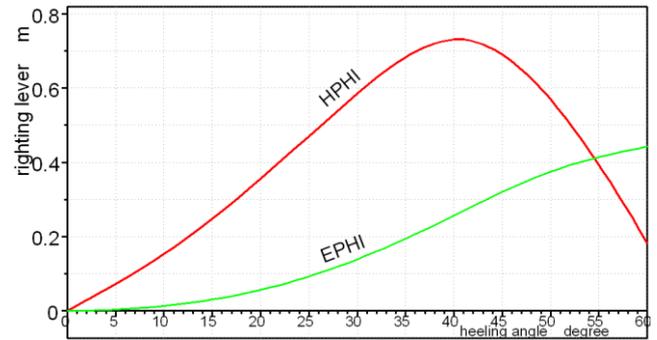
Figure 6: Stability in Full load condition

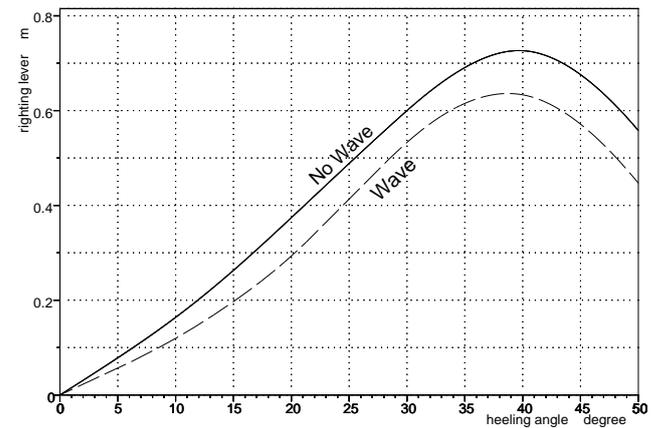
Figure 7: Ship's Stability in waves (hogging)
