Παράρτημα Ε: Αποτελέσματα απαρχής ρηγμάτωσης με την αρχή της ενεργού βλάβης

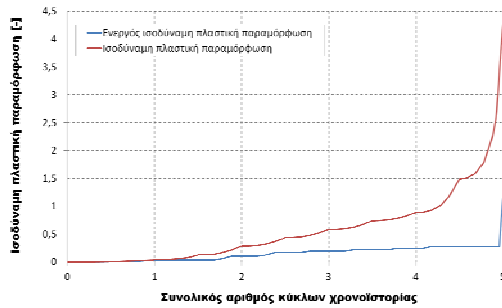
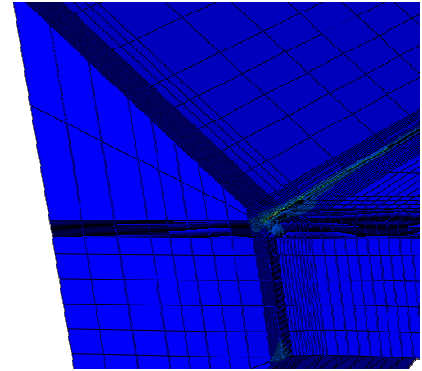
Σύγκριση πλαστικών παραμορφώσεων IPE 355ns_02

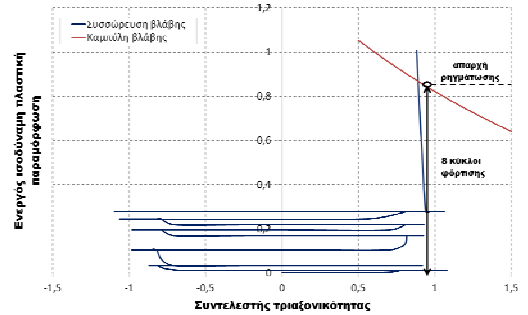
Αρχή ενεργού βλάβης IPE 355ns_02

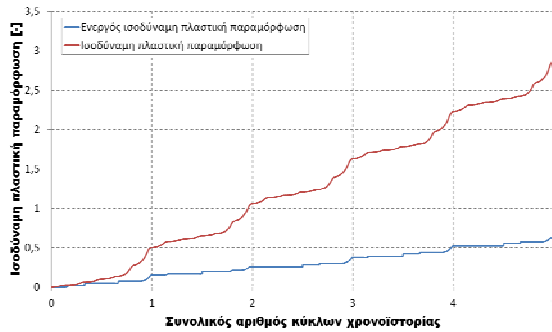
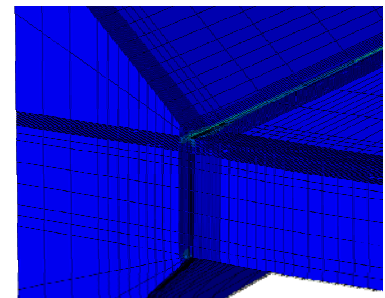
Σύγκριση πλαστικών παραμορφώσεων IPE 355s_03

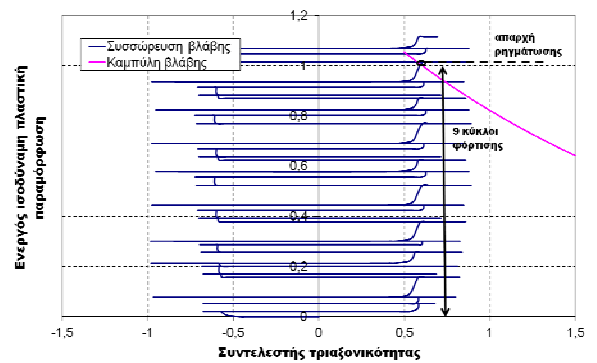
Σύγκριση πλαστικών παραμορφώσεων IPE 355s_03

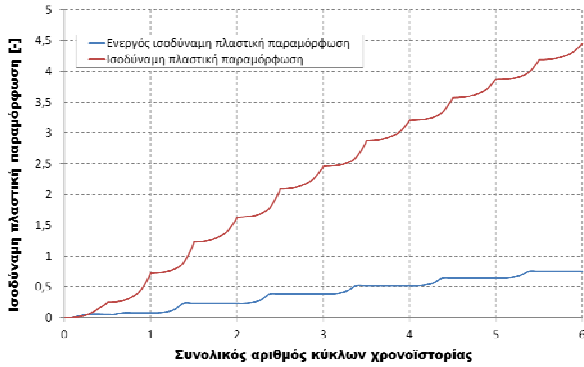
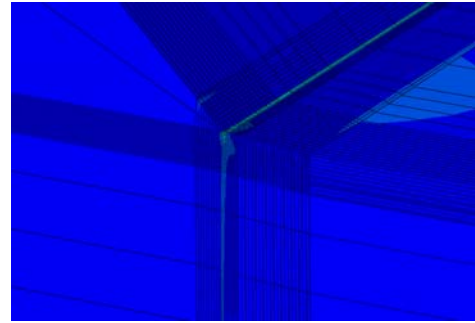
Σύγκριση πλαστικών παραμορφώσεων IPE 355ns_04

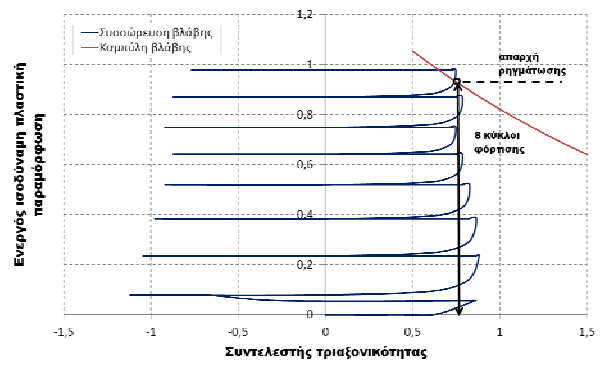
Αρχή ενεργού βλάβης IPE 355ns_04

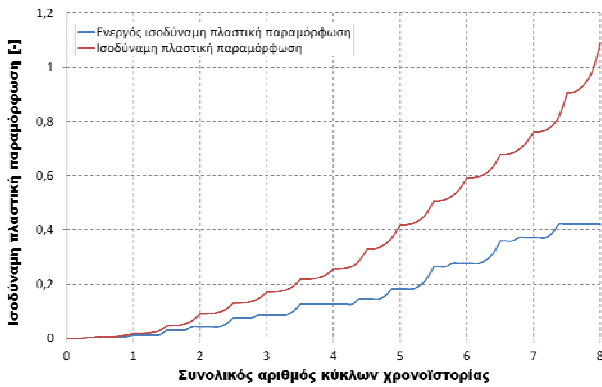
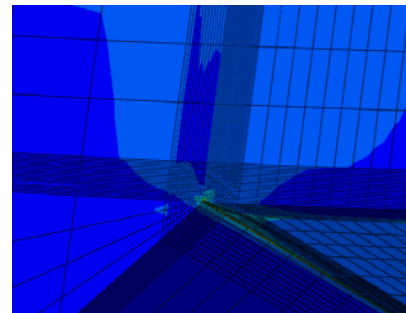
Σύγκριση πλαστικών παραμορφώσεων IPE 355s_02

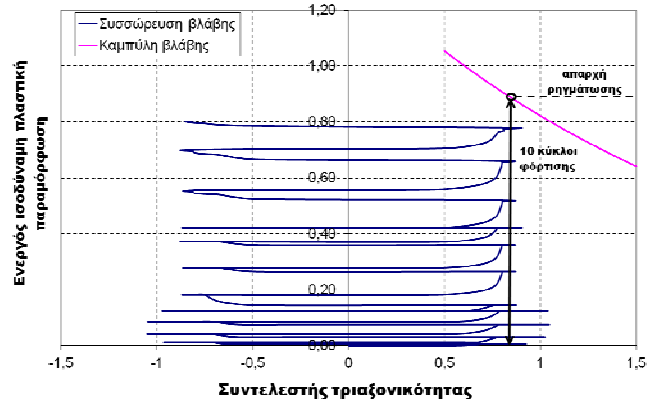
Αρχή ενεργού βλάβης IPE 355s_02

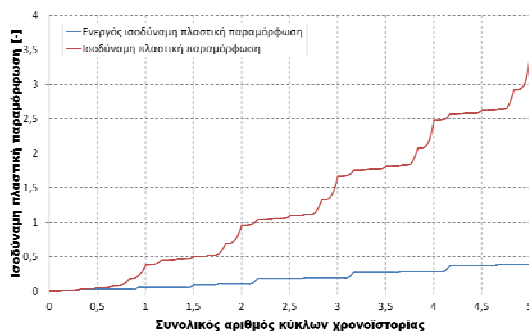
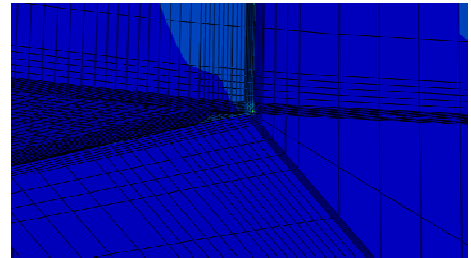
Σύγκριση πλαστικών παραμορφώσεων IPE 355s_03

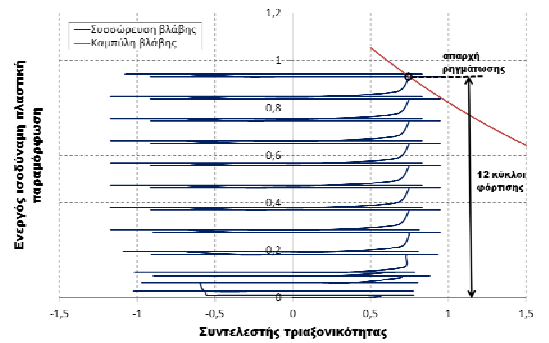
Αρχή ενεργού βλάβης IPE 355s_03

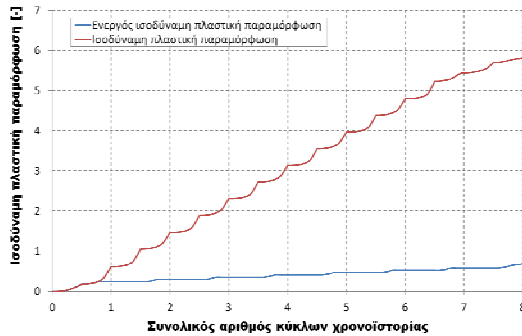
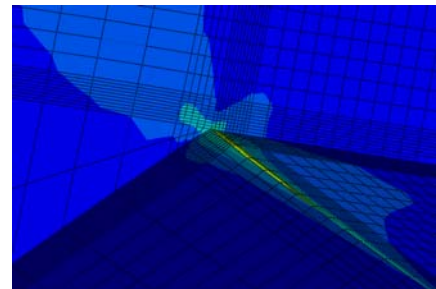
Σύγκριση πλαστικών παραμορφώσεων IPE 355s_04

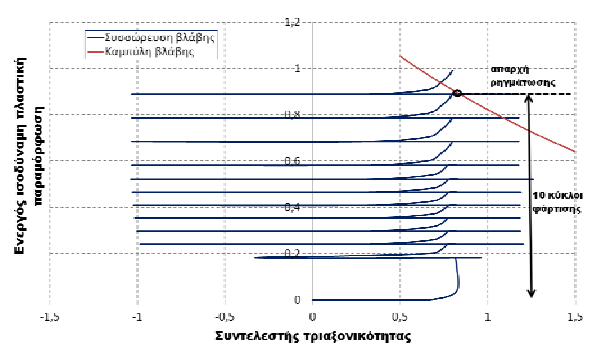
Αρχή ενεργού βλάβης IPE 355s_04
