**ΕΘΝΙΚΟ ΜΕΤΣΟΒΙΟ ΠΟΛΥΤΕΧΝΕΙΟ**

ΣΧΟΛΗ ΜΗΧΑΝΟΛΟΓΩΝ ΜΗΧΑΝΙΚΩΝ

**ΤΙΤΛΟΣ ΔΙΠΛΩΜΑΤΙΚΗΣ ΕΡΓΑΣΙΑΣ**

**«Μοντέλα και τεχνικές ανάλυσης ατυχημάτων σε οδικές  
σήραγγες»**

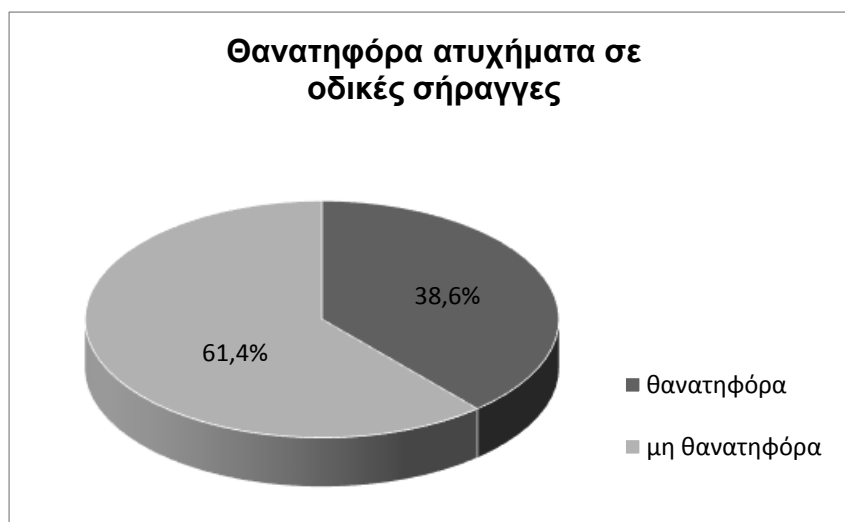
**Εικόνα 3.2 Ποσοστό θανατηφόρων ατυχημάτων σε οδικές σήραγγες**

Στον Πίνακα καταγράφηκαν 176 ατυχήματα σε οδικές σήραγγες όλου του κόσμου. Στα 175 από αυτά 340 άνθρωποι έχασαν τη ζωή τους και 801 τραυματίστηκαν χωρίς να συνυπολογίζεται το ατύχημα που συνέβη το 1982 στη σήραγγα Salang στο Αφγανιστάν, για το οποίο δεν έχουν διευκρινιστεί τα αίτια που το προκάλεσαν και ο ακριβής αριθμός των ανθρώπων που έχασαν τη ζωή τους (Beard και Carvel 2005). Από τα συνολικά ατυχήματα στο 37,3% προέκυψε τουλάχιστον ένας θάνατος (**Εικόνα 3.1**).

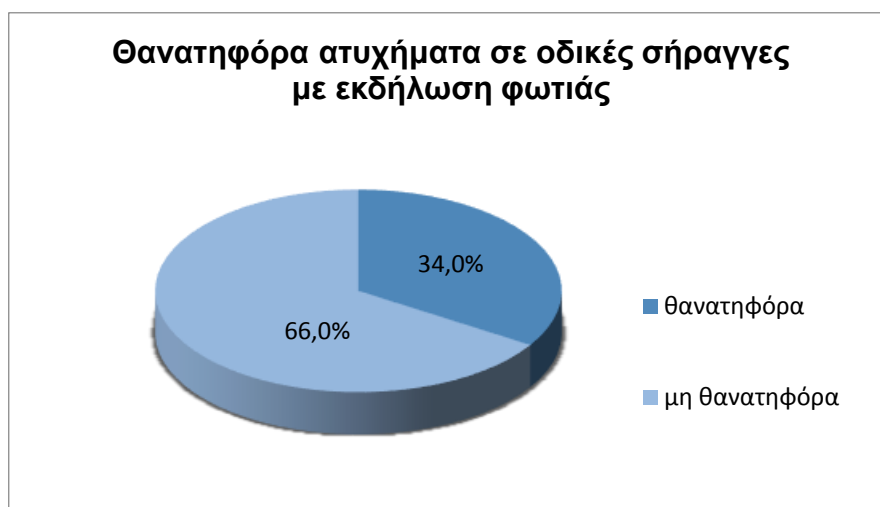
**Εικόνα 3.4 Ποσοστό θανατηφόρων ατυχημάτων σε οδικές σήραγγες με εκδήλωση φωτιάς**

Τέλος στα ατυχήματα που εκδηλώθηκε φωτιά προέκυψε ότι το 34% αυτών ήταν θανατηφόρα (**Εικόνα 3.3**)

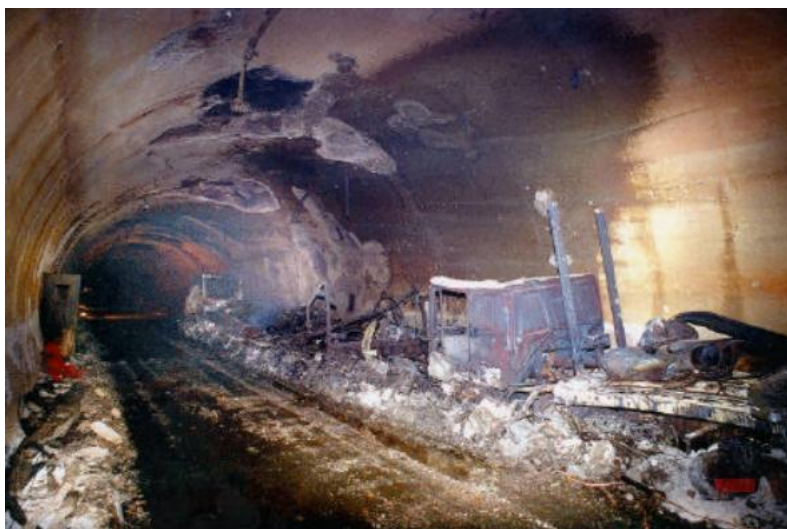
Η σήραγγα διέθετε μια λωρίδα κυκλοφορίας ανά κατεύθυνση, είχε πλάτος 7 μ. και ακόμα 2 πεζοδρόμια μήκους 0,8 μ. το καθένα. Κάθε 300 μ. υπήρχαν περιοχές στάθμευσης για κάποιο όχημα εναλλάξ του οδοστρώματος, οι οποίες αριθμούνταν από το 1-36 ως προς τη κατεύθυνση Γαλλία-Ιταλία.

**Εικόνα 3.5 Η σήραγγα του Mont Blanc μετά το ατύχημα (Carvel 2004)**

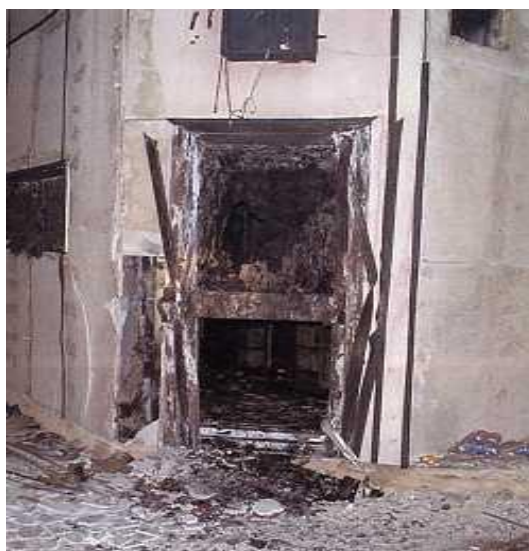
**Εικόνα 3.7 Η είσοδος ενός καταφυγίου μετά το τέλος της φωτιάς (Mont Blanc tunnel accident 2001)**

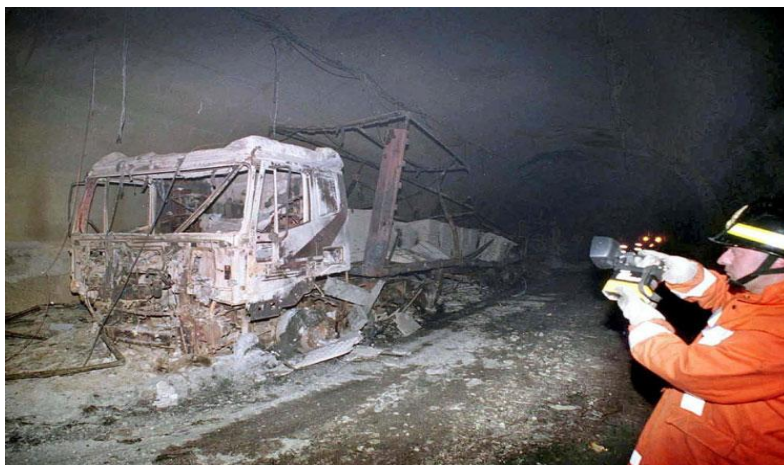
**Εικόνα 3.8 Ένα από τα φορτηγά που κάηκαν ολοσχερώς (Mont Blanc tunnel accident 2001)**

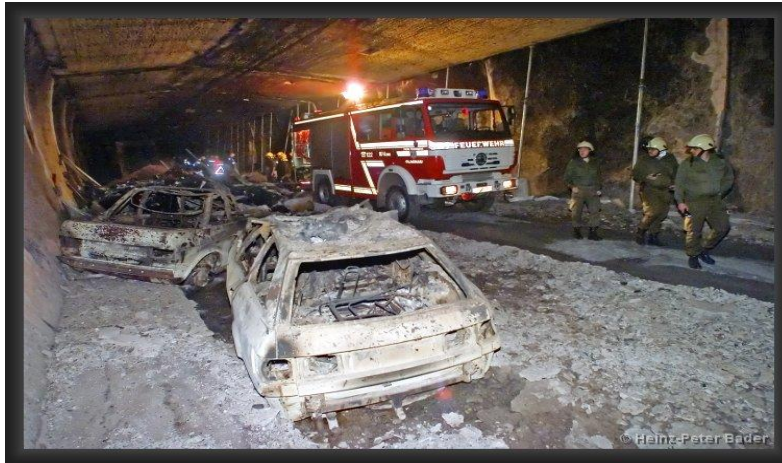
**Εικόνα 3.9 Το εσωτερικό της σήραγγας του Tauern μετά την καταστροφή (Tauern tunnel accident 2012)**

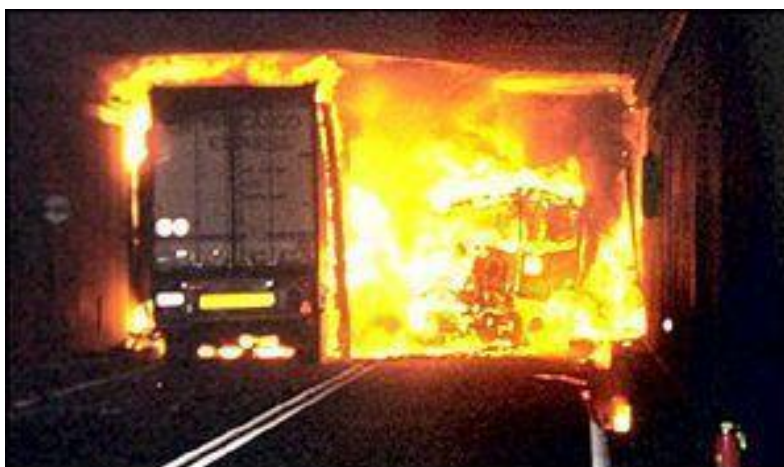
**Εικόνα 3.12 Η πρώτη φωτογραφία που τραβήχτηκε ενώ το ατύχημα στη σήραγγα St. Gotthard ήταν σε εξέλιξη (Beard & Carvel 2005)**

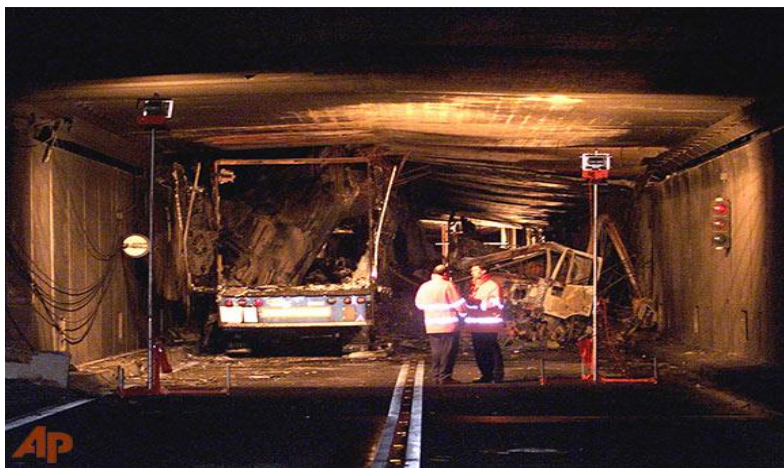
**Εικόνα 3.13 Συνεργεία διάσωσης στο εσωτερικό της σήραγγας μετά την κατάσβεση της φωτιάς (St. Gotthard tunnel accident 2007)**

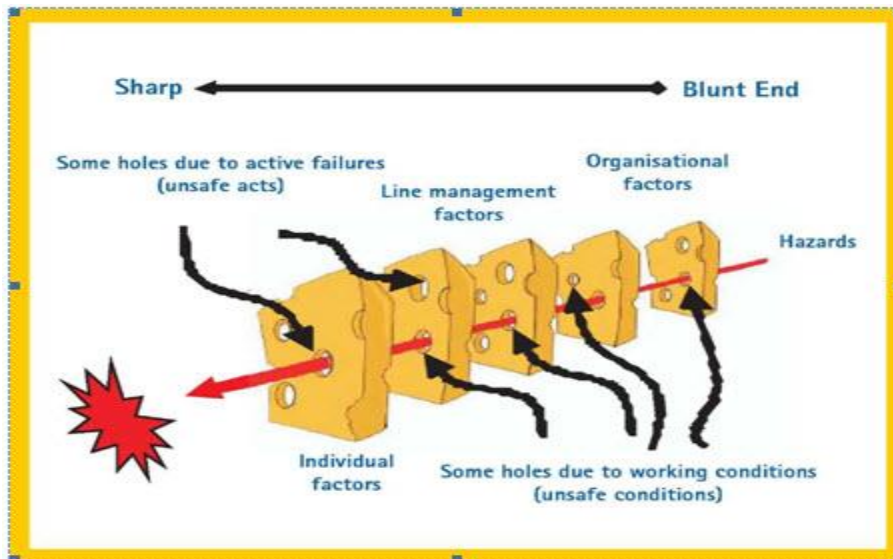
Σε κάθε ένα από τα επίπεδα ασφαλείας υπάρχουν κενά που μπορεί να βρίσκονται εκεί από την έναρξη λειτουργίας του συστήματος ή να προέκυψαν στο πέρασμα των χρόνων που παρομοιάζονται με τις τρύπες που υπάρχουν στις φέτες του ελβετικού τυριού με τη σημαντική διαφορά να είναι ότι οι τρύπες στις φέτες είναι συγκεκριμένου μεγέθους σε σταθερά σημεία ενώ στα επίπεδα ασφαλείας κλείνουν, ανοίγουν νέες, αλλάζουν θέση και μέγεθος (Qureshi 2008). Ένα ατύχημα συμβαίνει όταν όλες οι τρύπες ευθυγραμμίζονται στιγμιαία, επιτρέποντας σε έναν συγκεκριμένο κίνδυνο να τις διαπεράσει και να παραβιάσει όλα τα εμπόδια.

**Εικόνα 4.2 Το μοντέλο του Ελβετικού τυριού κατά Reason (Qureshi 2008)**

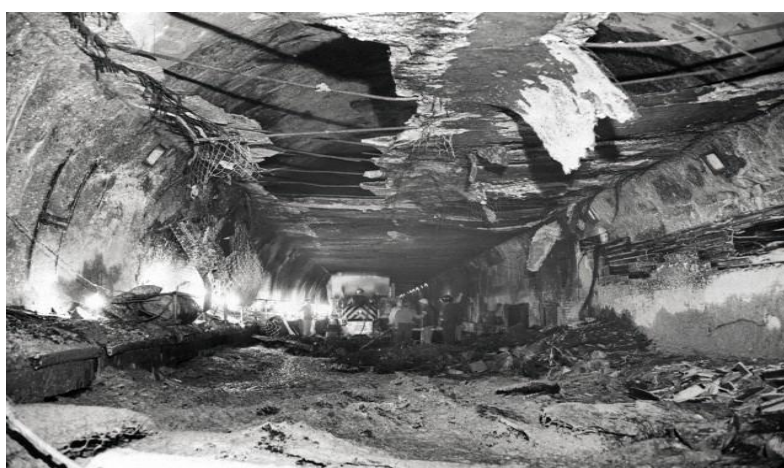
Από την πτώση του φορτίου βαρέου τύπου οχήματος, που μετέφερε 11 τόνους διθειάνθρακα προκλήθηκε έκρηξη. Η φωτιά διήρκησε τέσσερις ώρες καταστρέφοντας 10 βαρέα οχήματα, 13 αυτοκίνητα και 200 μέτρα από την επένδυση της σήραγγας. Ωστόσο η αντίδραση τόσο των σωστικών συνεργείων όσο και των οδηγών απέτρεψε τα χειρότερα αν σημειώσουμε ότι τη στιγμή έναρξης της φωτιάς βρισκονταν εντός της σήραγγας περίπου 125 οχήματα. 66 άνθρωποι χρειάστηκαν ιατρική περίθαλψη λόγω εισπνοής καπνού (BEARD και CARVEL 2005, Amundsen 2000).

Εικόνα 1 Εσωτερική όψη της σήραγγας Holland μετά το ατύχημα

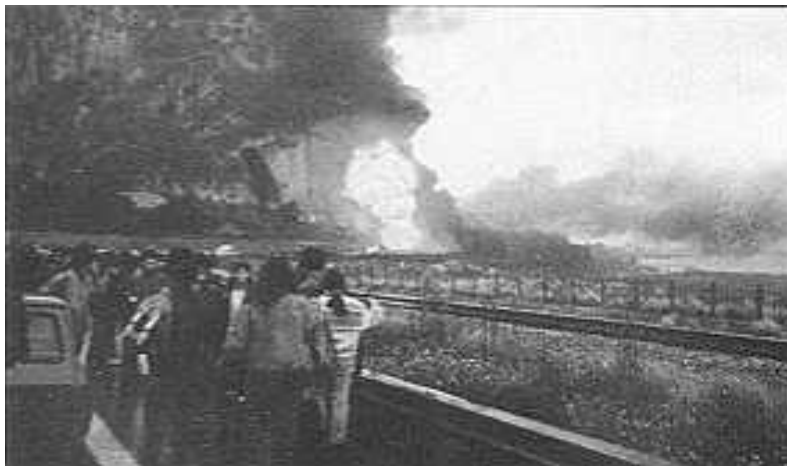
**Εικόνα 22 Φλόγες στην έξοδο της σήραγγας μετά την έκρηξη οφειλόμενη σε απότομη διαστολή ατμών (Masellis et al. 1997)**

Μετά από έξι με επτά λεπτά, στο οποίο χρονικό διάστημα όλοι οι επιζήσαντες είχαν εκκενώσει τη σήραγγα, έγινε μεγάλη έκρηξη. Από τις δύο πύλες της σήραγγας παρατηρήθηκε πυκνός καπνός και φλόγες, καθώς και από τις εγκάρσιες διαβάσεις που επικοινωνούσαν με τον διπλανό κλάδο της σήραγγας. Οι αυτόπτες μάρτυρες έξω από τη σήραγγα ανέφεραν ότι ένιωσαν το ωστικό κύμα που προήλθε από την έκρηξη στο εσωτερικό της σήραγγα. Η δεύτερη έκρηξη έχει χαρακτηριστεί ως έκρηξη οφειλόμενη σε απότομη διαστολή ατμών στο εσωτερικό του βυτίου, από το οποίο μόνο τέσσερα μεγάλα κομμάτια παρέμειναν μετά την έκρηξη.

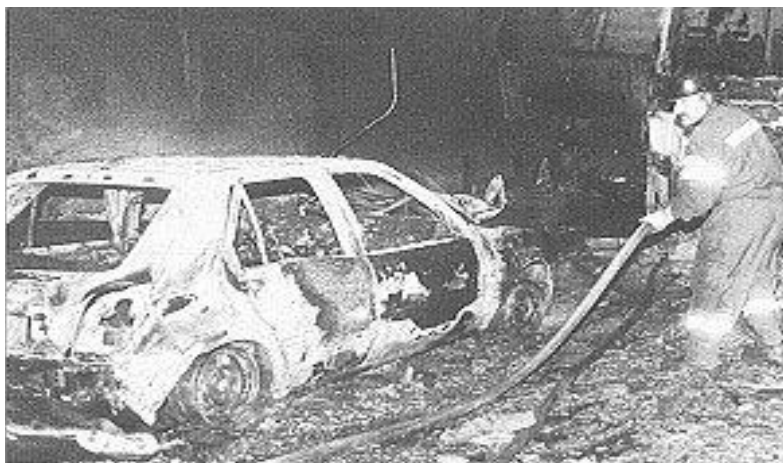
**Εικόνα 23 Το εσωτερικό της σήραγγας μετά την κατάσβεση της φωτιάς (Masellis et al. 1997)**

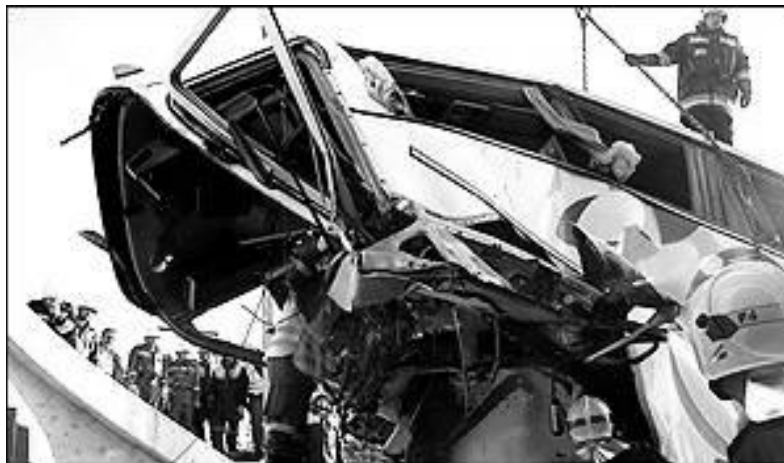
Εικόνα 28 Τα συντρίμια του λεωφορείου απομακρύνονται από την πύλη της σήραγγας Reigersdorf (Third Austrian crash 2001)

Λεωφορείο που μετέφερε επιβάτες από τη Βαρσοβία στη Ρώμη συγκρούστηκε με την πύλη της σήραγγας. Το λεωφορείο σύμφωνα με αυτόπτες μάρτυρες συγκρούστηκε με μεγάλη ταχύτητα με αποτέλεσμα ο οδηγός του να εκτιναχθεί περίπου 30 μέτρα. Παρά τη σφοδρότητα της σύγκρουσης δεν υπήρξαν νεκροί, αλλά τραυματίστηκαν 24 άνθρωποι εκ των οποίων ορισμένοι σοβαρά (Projects & Campaigns - EuroTAP 2012).

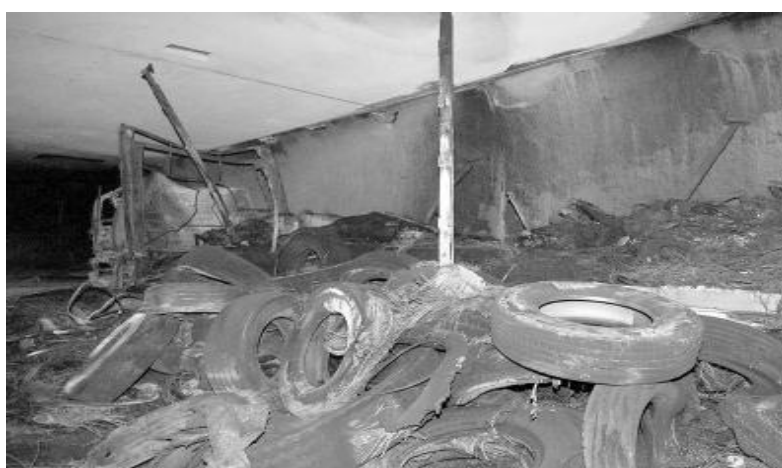
Εικόνα 33 Υπολείμματα φορτηγού εντός της σήραγγας Frejus (Haack 2006)

Όχημα βαρέου τύπου που μετέφερε ελαστικά αναφλεγεί. Ο οδηγός του φορτηγού καθυστέρησε να αντιληφθεί τη φωτιά και να ενεργοποιήσει το συναγερμό ενώ και οι χειριστές του κέντρου ελέγχου δεν μπόρεσαν να εντοπίσουν άμεσα το ακριβές σημείο του συμβάντος. Οι φλόγες επεκτάθηκαν σε τρία ακόμη νταλίκες και εξαιτίας του φορτίου των ελαστικών δημιουργήθηκε ιδιαίτερα τοξικός καπνός. Συνολικά δύο άνθρωποι έχασαν τη ζωή τους και είκοσι ένας τραυματίστηκαν, με επτά να δηλητηριάζονται από την εισπνοή καπνού (Projects & Campaigns – EuroTAP 2012).

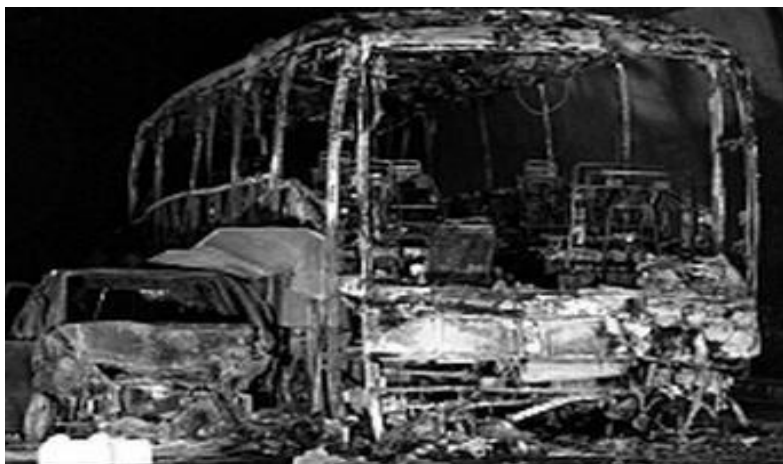
**Εικόνα 35 Τα υπολείμματα των οχημάτων που προκάλεσαν το ατύχημα**

Επιβατικό όχημα ξέφυγε της κανονικής του πορείας και συγκρούστηκε με διερχόμενο αυτοκίνητο που κινούνταν στο αντίθετο ρεύμα. Το δεύτερο αυτοκίνητο χάνοντας τον έλεγχο χτύπησε στον τοίχο και κινήθηκε και αυτό με τη σειρά του αντίθετα όπου συγκρούστηκε με λεωφορείο που ακολουθούσε το πρώτο όχημα. Στη συνέχεια το λεωφορείο μην προλαβαίνοντας να φρενάρι έγκαιρα συντρίβει στο ακινητοποιημένο όχημα και το παρέσυρε για 100 μέτρα. Τα δύο οχήματα έπιασαν φωτιά και πυκνός καπνός γέμισε γρήγορα τη σήραγγα. Από το κλειστό κύκλωμα παρακολούθησης παρατηρήθηκε πολλά οχήματα να πραγματοποιούν επιτόπου αναστροφή αμέσως μόλις άρχισε να εκλύεται καπνός. Παρά το γεγονός ότι απαγορεύεται αυστηρά η πραγματοποίηση αναστροφής εντός της σήραγγας, η ενέργεια αυτή μείωσε δραστικά τον αριθμό των θυμάτων. Συνολικά εννιά άνθρωποι έχασαν τη ζωή τους και έξι τραυματίστηκαν (Projects & Campaigns – EuroTAP 2012).

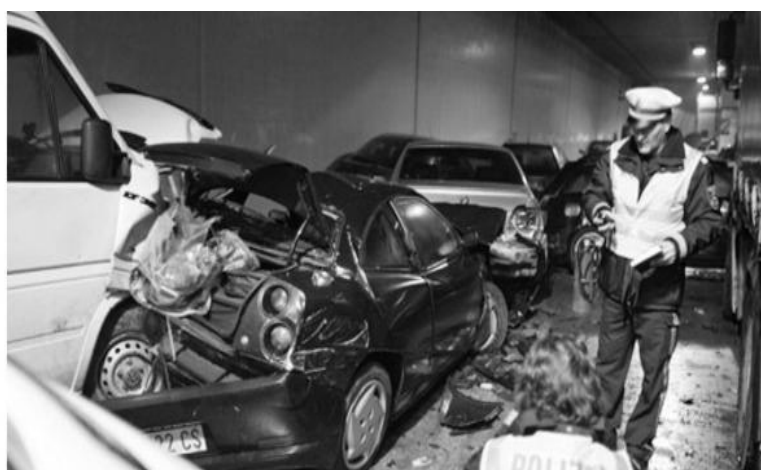
**Εικόνα 38 Όψη της σήραγγας μετά την πολυάριθμη καραμπόλα  
(Massenkarambolage in Tunnel 2007)**

Πολυάριθμη καραμπόλα προκλήθηκε όταν είκοσι εννέα αυτοκίνητα, εννέα νταλίκες και ένα λεωφορείο συγκρούστηκαν. Δώδεκα άνθρωποι τραυματίστηκαν αλλά κανείς σοβαρά ενώ περίπου 150 χρήστες εκκένωσαν με ασφάλεια τη σήραγγα. Χρειάστηκαν δώδεκα ώρες για να αδειάσει η σήραγγα από τα οχήματα. Το ατύχημα προκλήθηκε από την ολισθηρότητα που προκάλεσαν σταγόνες βερνικιού το οποίο άπλωσαν τα αυτοκίνητα καθώς κινούνταν (Projects & Campaigns - EuroTAP 2012).

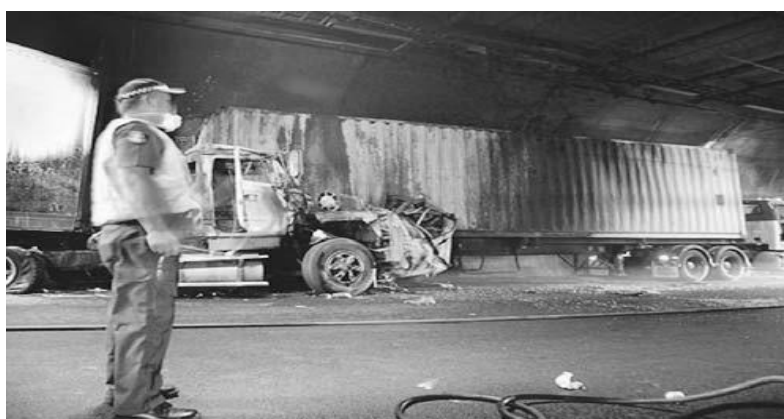
**Εικόνα 39 Κατεστραμμένα βαρέα οχήματα μετά την κατάσβεση της φωτιάς  
(Transportation Research Board 2011)**

Αστοχία ελαστικού νταλίκας προκάλεσε σύγκρουση τριών βαρέων οχημάτων και τεσσάρων οχημάτων και ακολούθως την εκδήλωση φωτιάς. Κατά την πρόκληση του ατυχήματος, υπήρχε πυκνή κυκλοφορία οχημάτων εντός της σήραγγας. Συνολικά τρεις άνθρωποι σε τρία διαφορετικά οχήματα έχασαν τη ζωή τους. Η ενεργοποίηση του συστήματος εξαερισμού έγινε 2 λεπτά μετά την έναρξη της φωτιάς χειροκίνητα από το κέντρο ελέγχου της σήραγγας, το οποίο ειδοποιήθηκε για το συμβάν από το κλειστό κύκλωμα παρακολούθησης (CCTV). Με τη λειτουργία των συστημάτων ο καπνός και η φωτιά περιορίστηκαν. Τελικά, η φωτιά κατασβήστηκε από το πυροσβεστικό σώμα περίπου μία ώρα μετά την έναρξη του συμβάντος. Περίπου 400 άτομα εκκένωσαν τη σήραγγα (Beard STOA 2008).

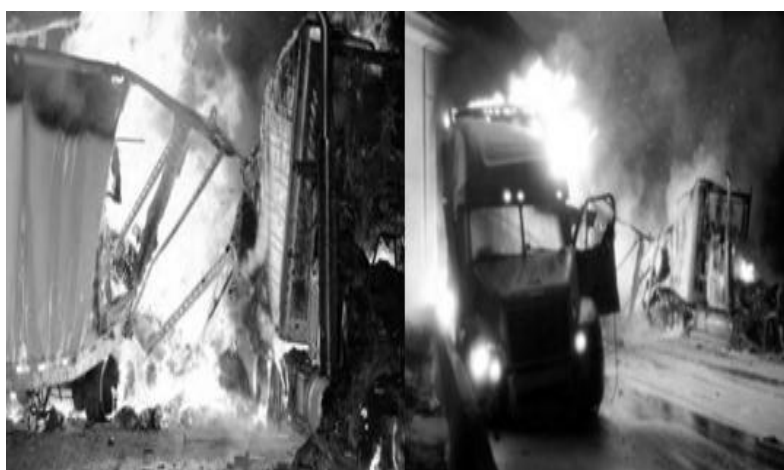
**Εικόνα 42 Φλεγόμενα οχήματα στην έξοδο της σήραγγας (United States Nuclear Regulatory Commission 2011)**

Μεγάλη φωτιά ξέσπασε όταν φορτηγό εξερχόμενο από τη σήραγγα έχασε τον έλεγχο και χτύπησε στη διαχωριστική νησίδα. Το γεγονός αυτό προκάλεσε αλυσιδωτή αντίδραση με αποτέλεσμα 33 εμπορικά οχήματα και ένα επιβατικό να εμπλακούν σε καραμπόλα που κάλυψε όλο το μήκος της σήραγγας. Από τα 34 οχήματα τα 25, συμπεριλαμβανομένου του επιβατικού, ενεπλάκησαν στη φωτιά. Σύμφωνα με αναφορές, η φωτιά ήταν ορατή στην έξοδο της σήραγγας μόλις 15 λεπτά αφότου ξεκίνησε (United States Nuclear Regulatory Commission 2011).

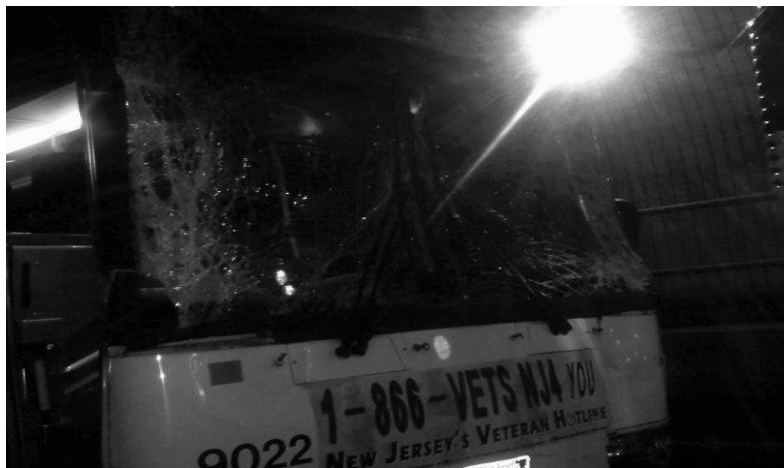
Στο ατύχημα ενεπλάκησαν τρία λεωφορεία και μία μηχανή. Ο οδηγός της μηχανής τραυματίστηκε σοβαρά, καθώς παρασύρθηκε κάτω από το ένα λεωφορείο. Από τη σύγκρουση μεταξύ των λεωφορείων 58 άνθρωποι τραυματίστηκαν ελαφρά. Περίπου οι μισοί διακομίστηκαν σε νοσοκομείο για περαιτέρω ιατρική περίθαλψη (Lincoln Tunnel 2011).

Εικόνα 51 Ένα από το λεωφορείο που συμμετείχαν στη σύγκρουση (Lincoln Tunnel 2011)

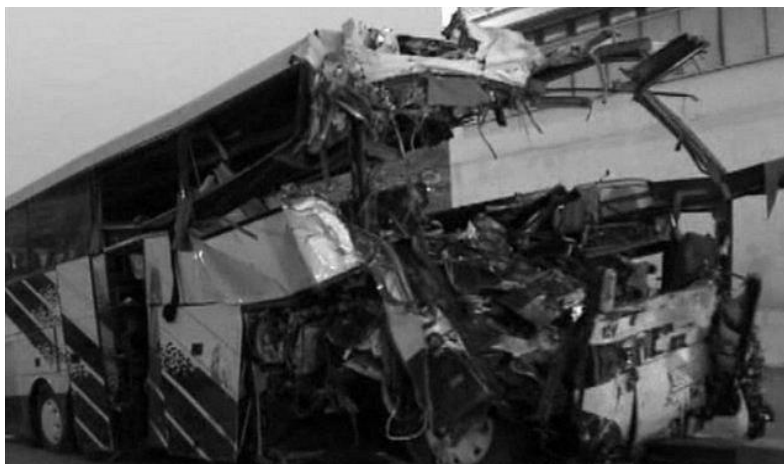
Λεωφορείο συγκρούστηκε μετωπικά με την εσοχή που δημιουργεί ο τοίχος της σήραγγας λόγω διαπλάτυνσης που υπάρχει στην είσοδο της σήραγγας. Το λεωφορείο μετέφερε 52 άτομα εκ των οποίων 46 παιδιά ηλικίας περίπου 12 ετών. Είκοσι δύο παιδιά, οι δύο οδηγοί και οι τέσσερις δάσκαλοι που συνόδευαν την εκδρομή πέθαναν ακαριαία λόγω της σφοδρότητας της σύγκρουσης. Ακόμα είκοσι τέσσερα παιδιά τραυματίστηκαν εκ των οποίων ορισμένα σοβαρά. Το λεωφορείο κινούταν εντός των ορίων ταχύτητας και όλα τα παιδιά φορούσαν ζώνη. Τα ακριβή αίτια του ατυχήματος δεν έχουν ανακοινωθεί επίσημα ακόμα καθώς εξετάστηκαν οι πιθανότητες ανθρώπινου λάθους, αδιαθεσίας του οδηγού και τεχνικού σφάλματος (Swiss tunnel crash 2012).

**Εικόνα 52 Το λεωφορείο μετά τη σύγκρουση (Swiss tunnel crash 2012)**
