ΜΕΤΑΠΤΥΧΙΑΚΗ ΔΙΠΛΩΜΑΤΙΚΗ ΕΡΓΑΣΙΑ

ΕΚΤΙΜΗΣΗ ΤΗΣ ΓΕΩΤΕΧΝΙΚΗΣ ΣΥΜΠΕΡΙΦΟΡΑΣ ΤΗΣ ΔΙΔΥΜΗΣ ΟΔΙΚΗΣ ΣΗΡΑΓΓΑΣ ΣΤΗ ΘΕΣΗ ‘ΜΑΥΡΑ ΛΙΘΑΡΙΑ’ ΤΟΥ ΑΥΤΟΚΙΝΗΤΟΔΡΟΜΟΥ ΕΛΕΥΣΙΝΑ – ΚΟΡΙΝΘΟΣ – ΠΑΤΡΑ – ΠΥΡΓΟΣ – ΤΣΑΚΩΝΑ

Μπραούζη Π. Γεωργία

Επιβλέπων:
Τσιαμπάος Γεώργιος
Καθηγητής Ε.Μ.Π.

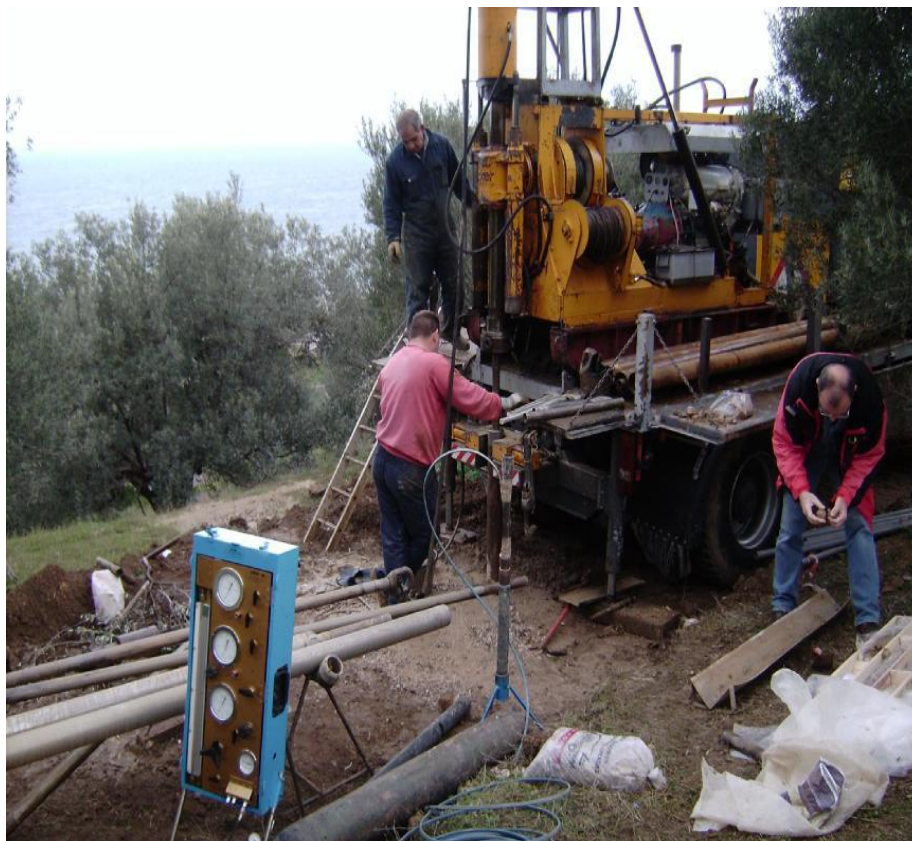
Εικόνα 3.1: Δοκιμές πρεσσιομέτρησης στη γεώτρηση 56ΓΝ7

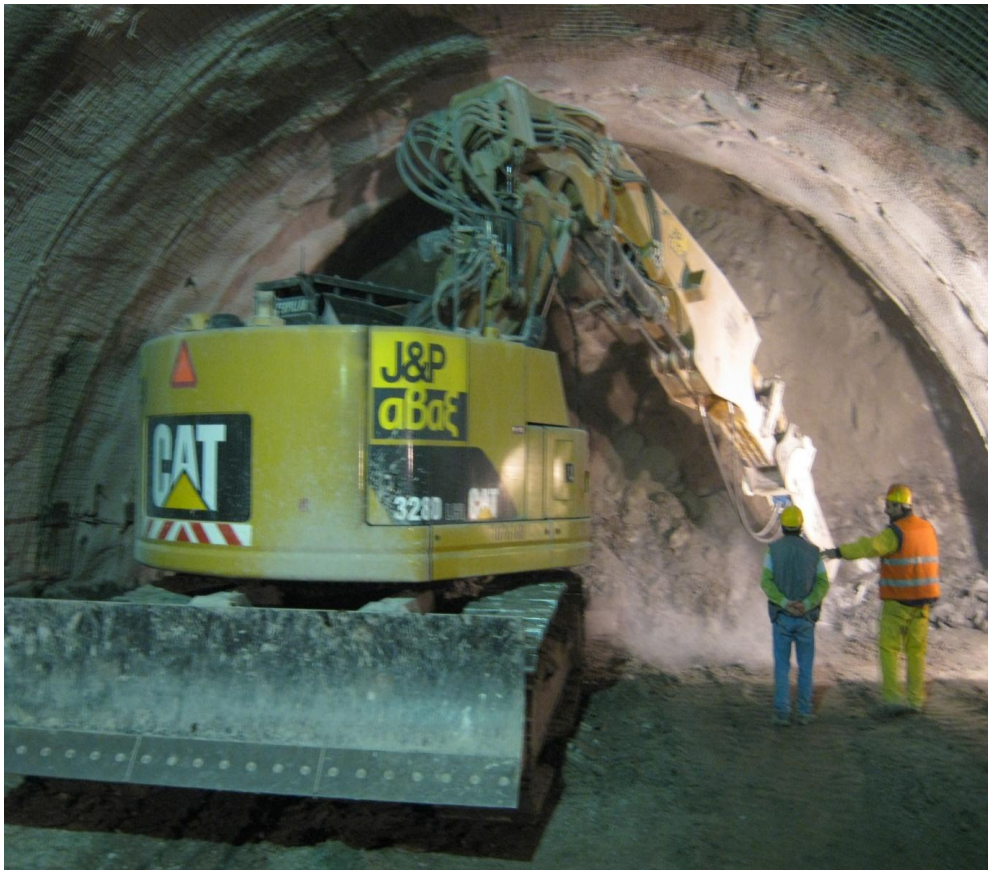
Εικόνα 4.1: Α' φάση εκσκαφής (ημιδιατομή)

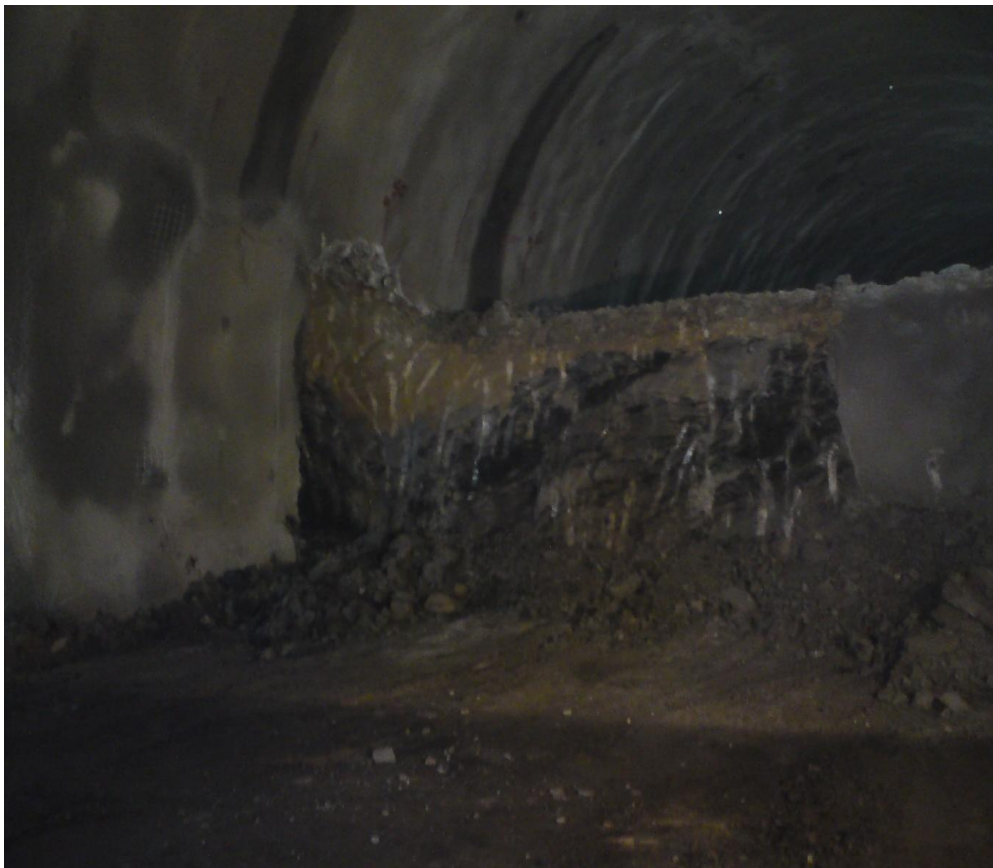
Εικόνα 4.2: Β' φάση εκσκαφής (η Α' φάση εκσκαφής έχει ολοκληρωθεί)

B' φάση εκσκαφής: Εκσκαφή βαθμίδας – εμβαδόν τμήματος $\sim 50\text{m}^2$, ύψος $\sim 4,0\text{m}$ (εμβαδόν τμήματος και ανάστροφου τόξου $\sim 65\text{m}^2$, για την κατηγορία M_V) (Εικόνα 4.2).

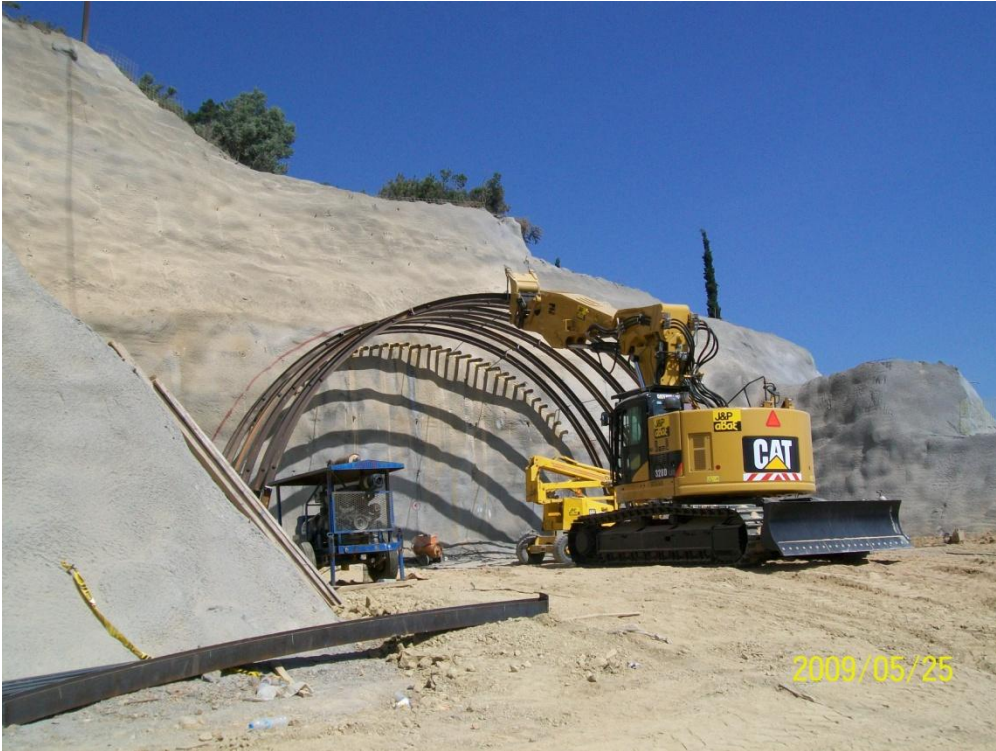
Εικόνα 5.7: Τοποθέτηση μεταλλικών προπλαισίων στο δεξιό κλάδο των ανατολικών στομιών

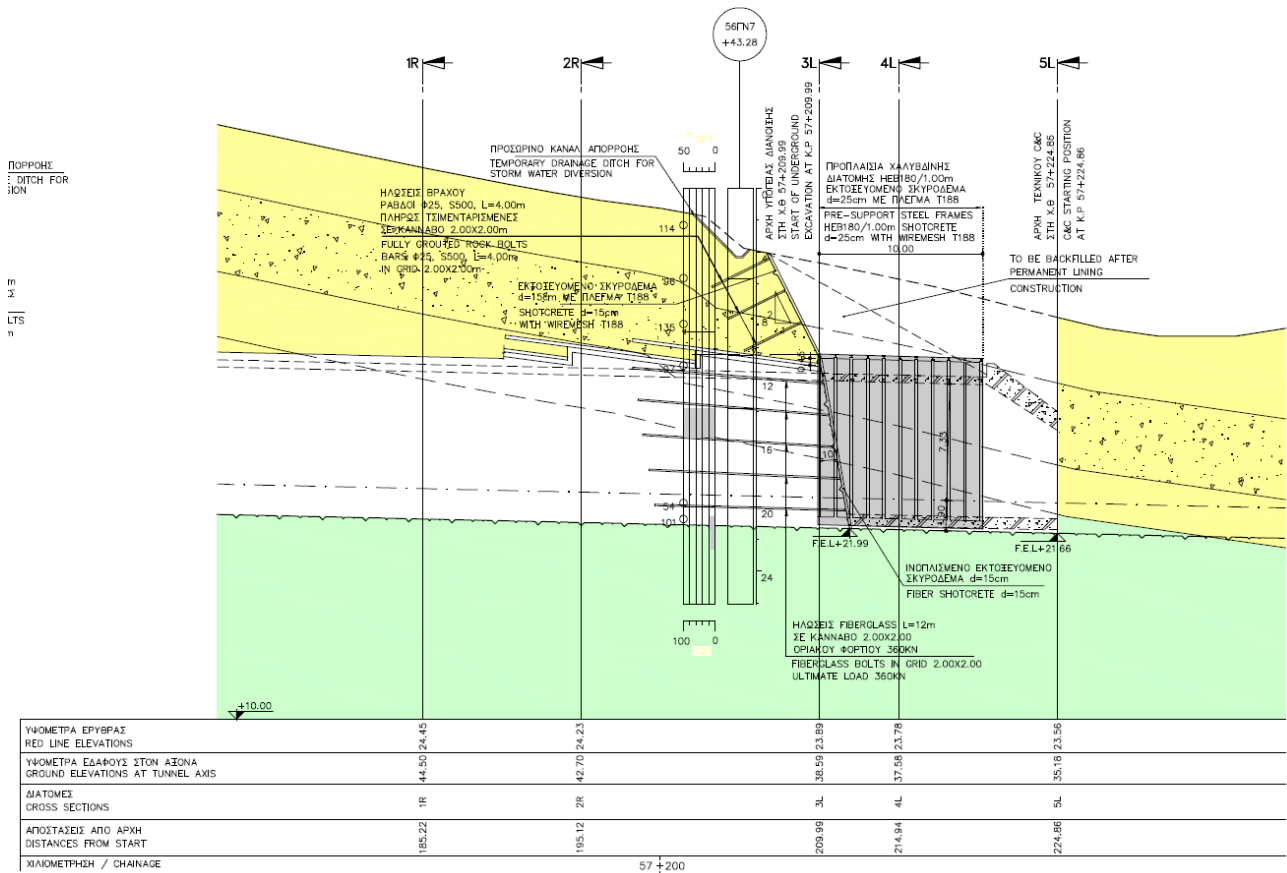
Εικόνα 5.10β: Κατά μήκος τομή στον άξονα του αριστερού κλάδου στην περιοχή των δυτικών στομών

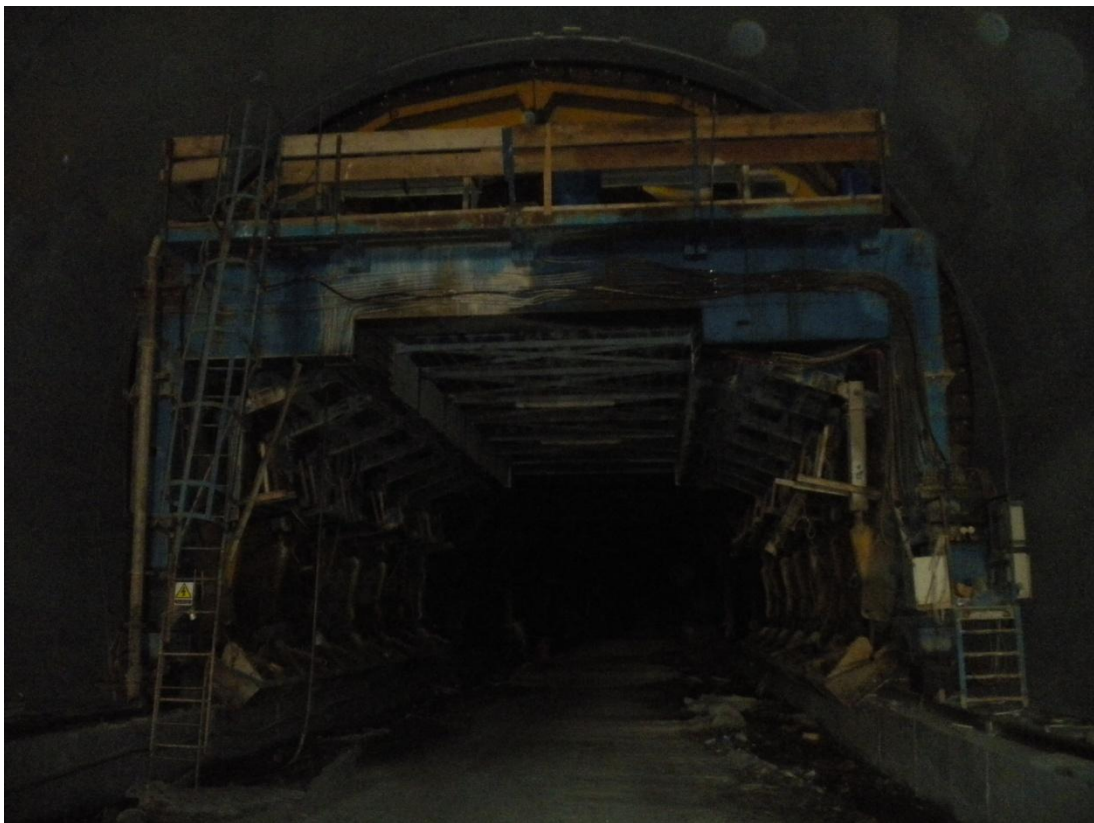
Εικόνα 6.2: Φορείο για την κατασκευή της μόνιμης επένδυσης – αριστερός κλάδος (Οκτώβριος 2013)

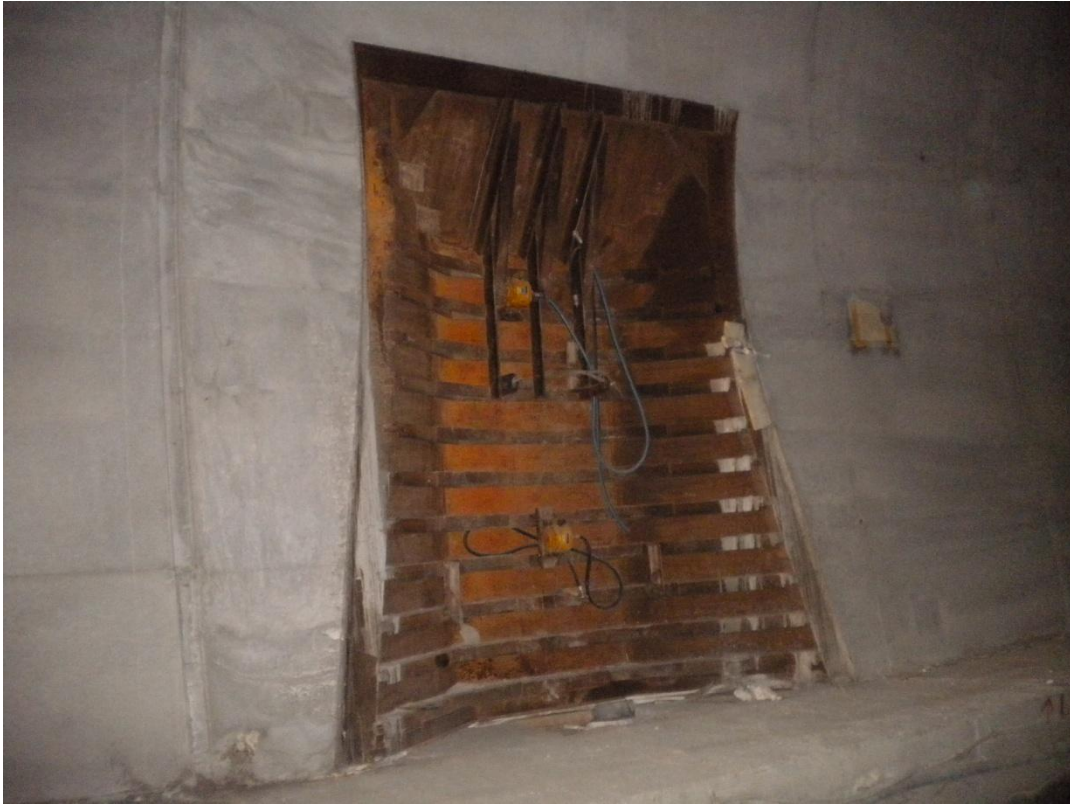
Εικόνα 6.3: Εσοχή στη μόνιμη επένδυση – αριστερός κλάδος (Οκτώβριος 2013)

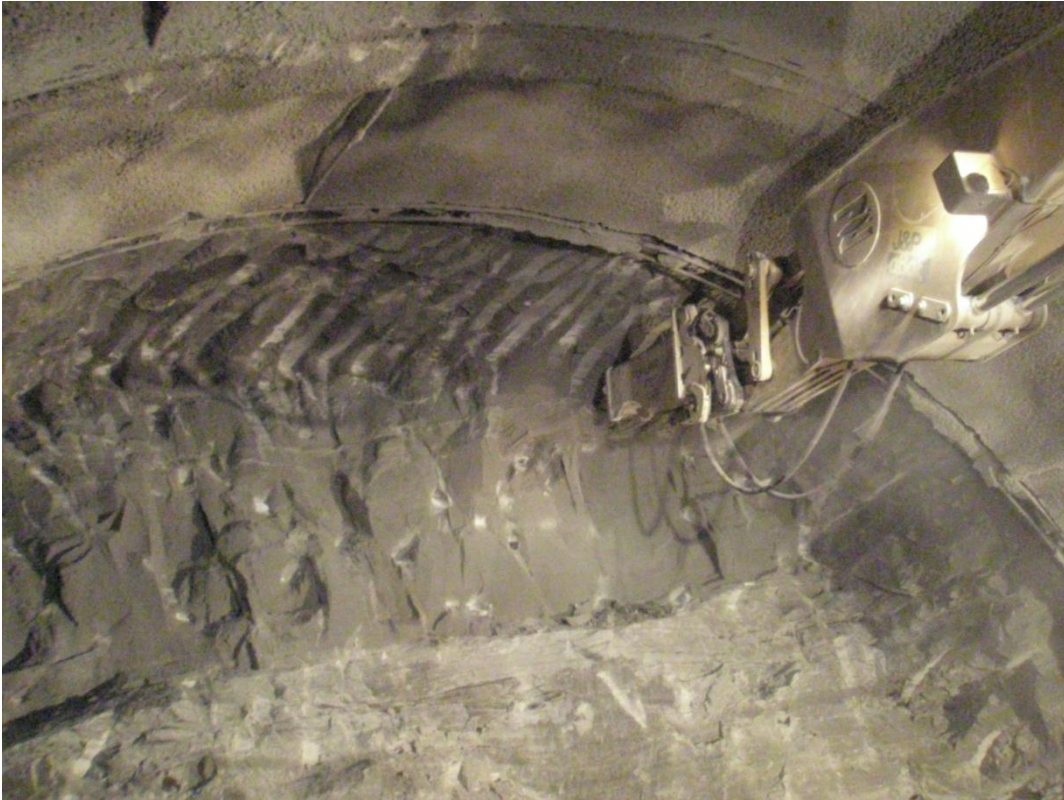
Εικόνα 6.26: Σκληρή κυανή μάργα

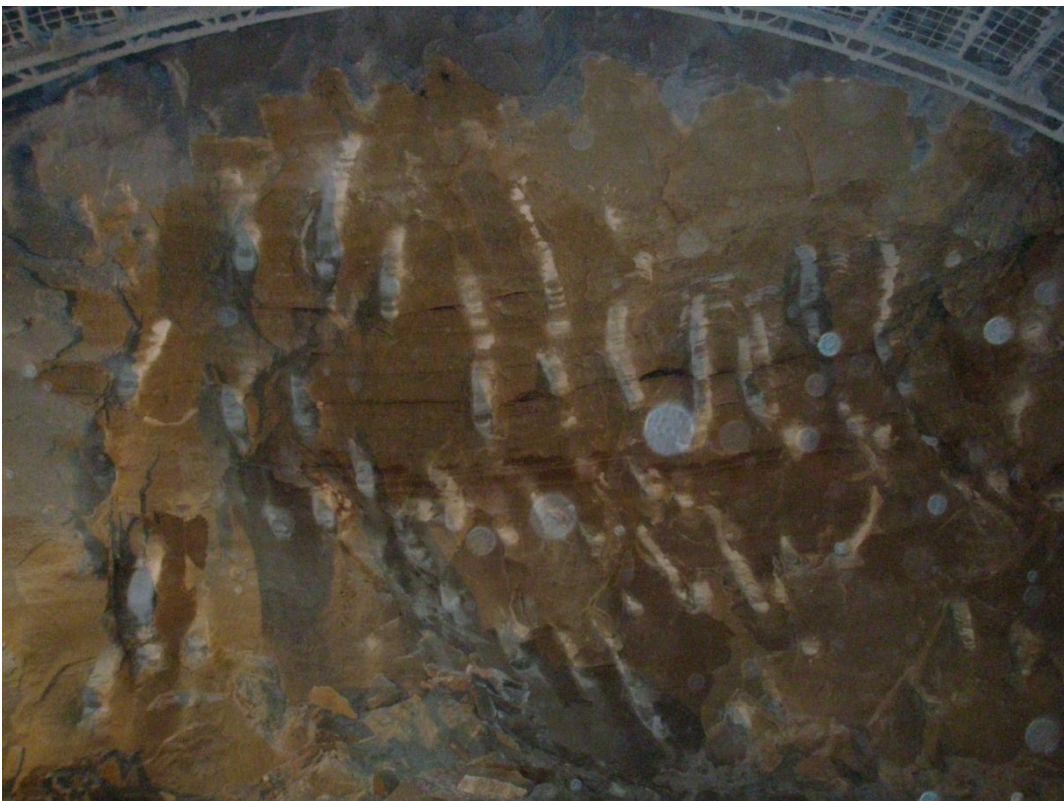
Εικόνα 6.27: Σκληρή κίτρινη μάργα

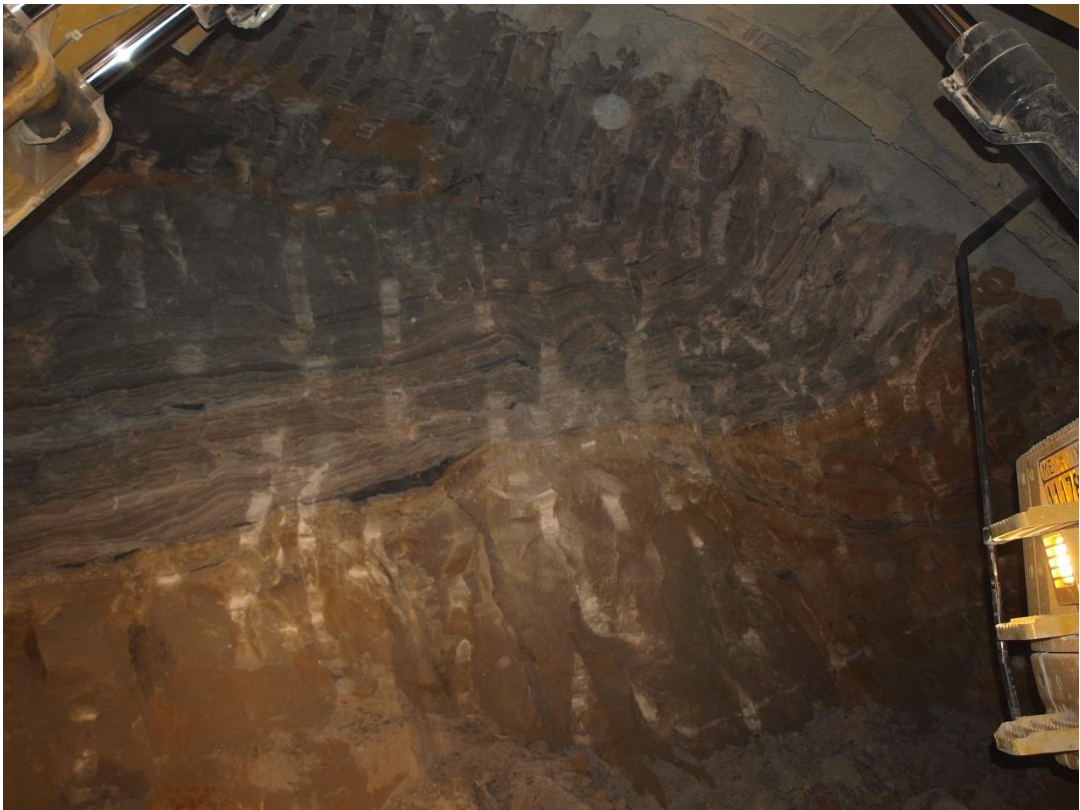
Εικόνα 6.29: Επαφή κυανής μάργας με ψαμμίτη (διακρίνονται λεπτές ενστρώσεις τύρφης)

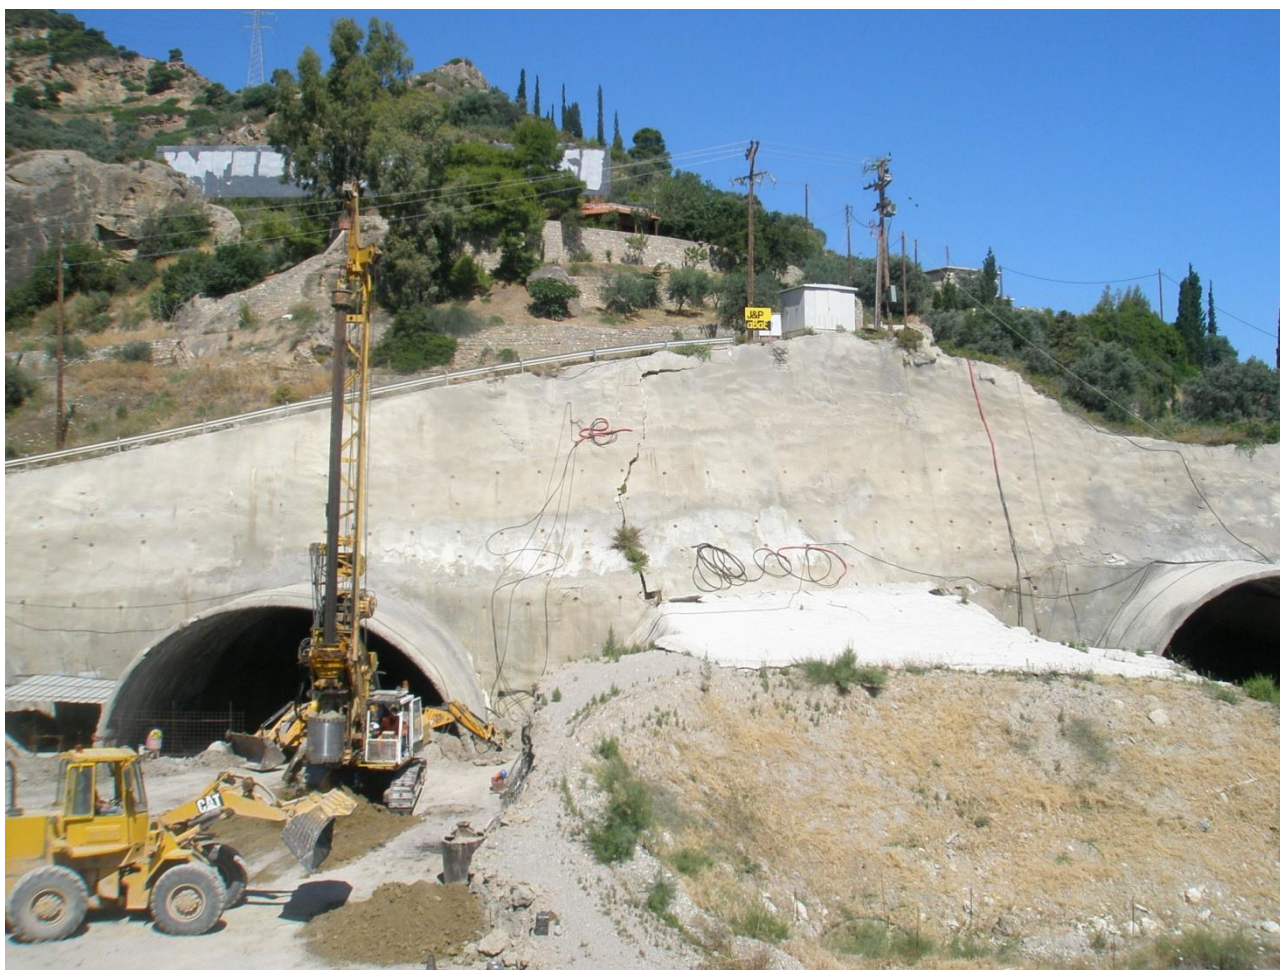
Εικόνα 6.30: Μετωπικό όρυγμα ανατολικών στομίων, όπου είναι εμφανής η ρωγμή στο εκτοξευόμενο σκυρόδεμα (Ιούνιος 2013)

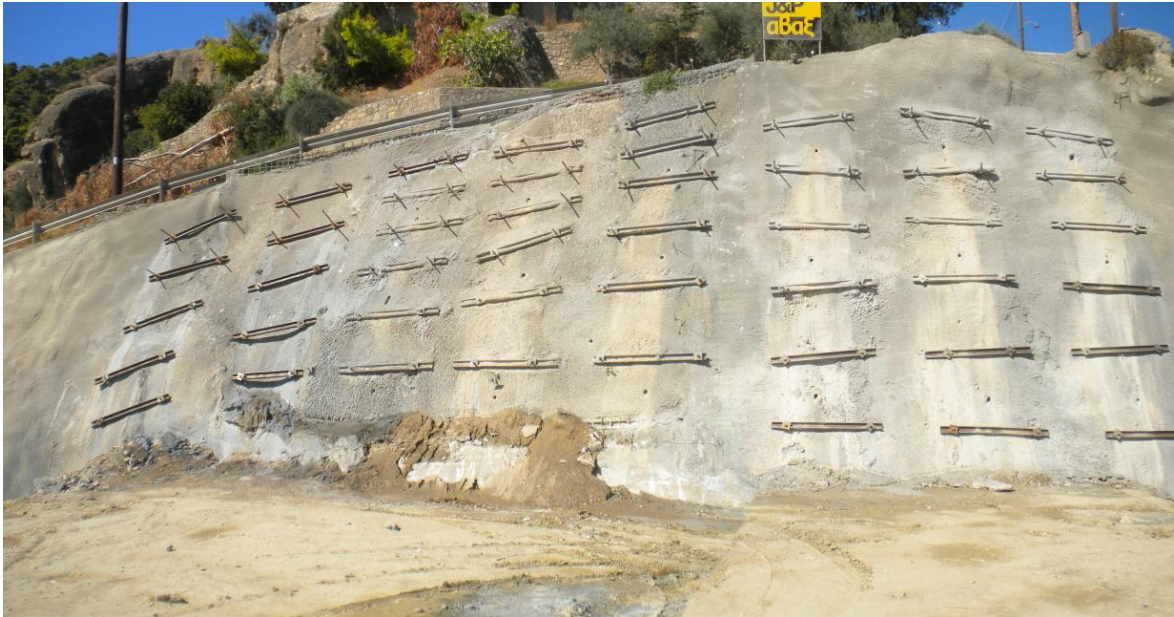
Εικόνα 6.35: Περιοχή του πάνω μέρους του μετωπικού ορύγματος των ανατολικών στομιών, όπου φαίνονται οι ηλώσεις βράχου που εφαρμόστηκαν (Οκτώβριος 2013)
