ΔΙΠΛΩΜΑΤΙΚΗ ΕΡΓΑΣΙΑ

**ΓΕΩΛΟΓΙΚΕΣ- ΓΕΩΤΕΧΝΙΚΕΣ ΣΥΝΘΗΚΕΣ ΣΤΗΝ ΠΕΡΙΟΧΗ
ΚΑΤΑΣΚΕΥΗΣ ΤΩΝ ΣΗΡΑΓΓΩΝ ΠΛΑΤΑΝΟΥ ΚΑΙ ΤΡΑΠΕΖΑΣ
ΣΤΟΝ ΝΟΜΟ ΑΧΑΪΑΣ**

TITLE : GEOLOGICAL- GEOTECHNICAL CONDITIONS IN THE AREA OF TUNNEL COSTRUCTION PLATANOS AND TRAPEZA OF THE PREFECTURE OF ACHAIA

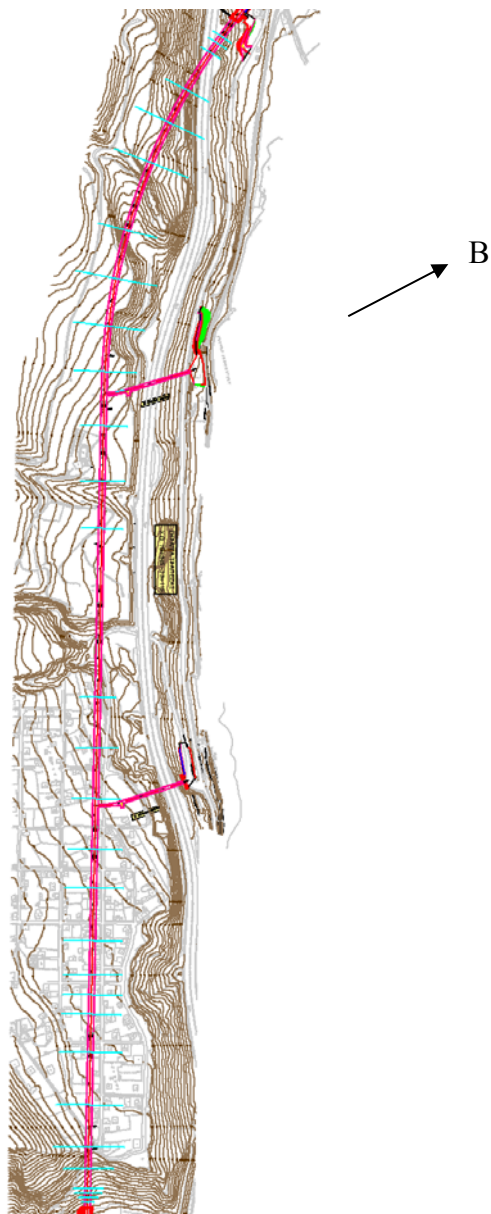
Εικ. 2 Τοπογραφικός χάρης της σήραγγας της Τράπεζας

Η σιδηροδρομική σήραγγα της Τράπεζας εκτείνεται από την χιλιομετρική θέση 70+345 έως 73+120 και έχει συνολικό μήκος 2775m. Η διάνοιξη του υπόγειου τμήματος της Σιδηροδρομικής σήραγγας Τράπεζα πραγματοποιείται από Χ.Θ. 70+375 μέχρι 73+065 με συνολικό μήκος 2690m. **(Εικ.2)** Η ωφέλιμη ακτίνα των δυο σηράγγων είναι 6.05m.

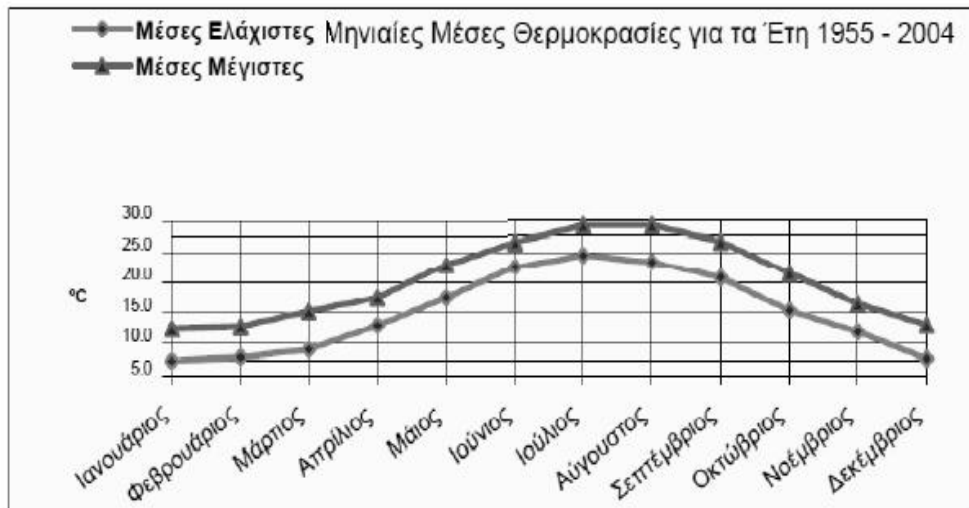
Στο παρακάτω διάγραμμα που παρατίθεται, γίνεται παρουσιάζονται οι μέσες μέγιστες και οι μέσες ελάχιστες μηνιαίες θερμοκρασίες που προέκυψαν από καταγραφές μετεωρολογικών σταθμών της ευρύτερης περιοχής κατά την περίοδο 1955 - 2004 και που η στατιστική τους επεξεργασία έγινε στο Εργαστήριο Τεχνικής Γεωλογίας του Πανεπιστημίου Πατρών.

Εικ.11: Μέσες μέγιστες και μέσες ελάχιστες μηνιαίες θερμοκρασίες που αφορούν την ευρύτερη περιοχή μελέτης

Οι ημερήσιες και εποχικές διακυμάνσεις της θερμοκρασίας στην περιοχή μελέτης σε συνδυασμό με τις μεταβολές της υγρασίας έχουν σαν αποτέλεσμα τη μείωση της συνοχής των υλικών. Παρ' όλα αυτά η θερμοκρασία δεν επηρέασε ιδιαίτερα τις εργασίες καθώς η δειγματοληψία για τις εργαστηριακές δοκιμές γινόταν στο υπόγειο έργο σε αδιατάρακτο υλικό. Έτσι οι θερμοκρασιακές μεταβολές είναι μικρές και δεν έχουν σαν αποτέλεσμα τη μείωση της συνοχής των υλικών εν αντιθέσει με αντίστοιχους γεωλογικούς σχηματισμούς που μπορεί να εκτίθενται στο ύπαιθρο.

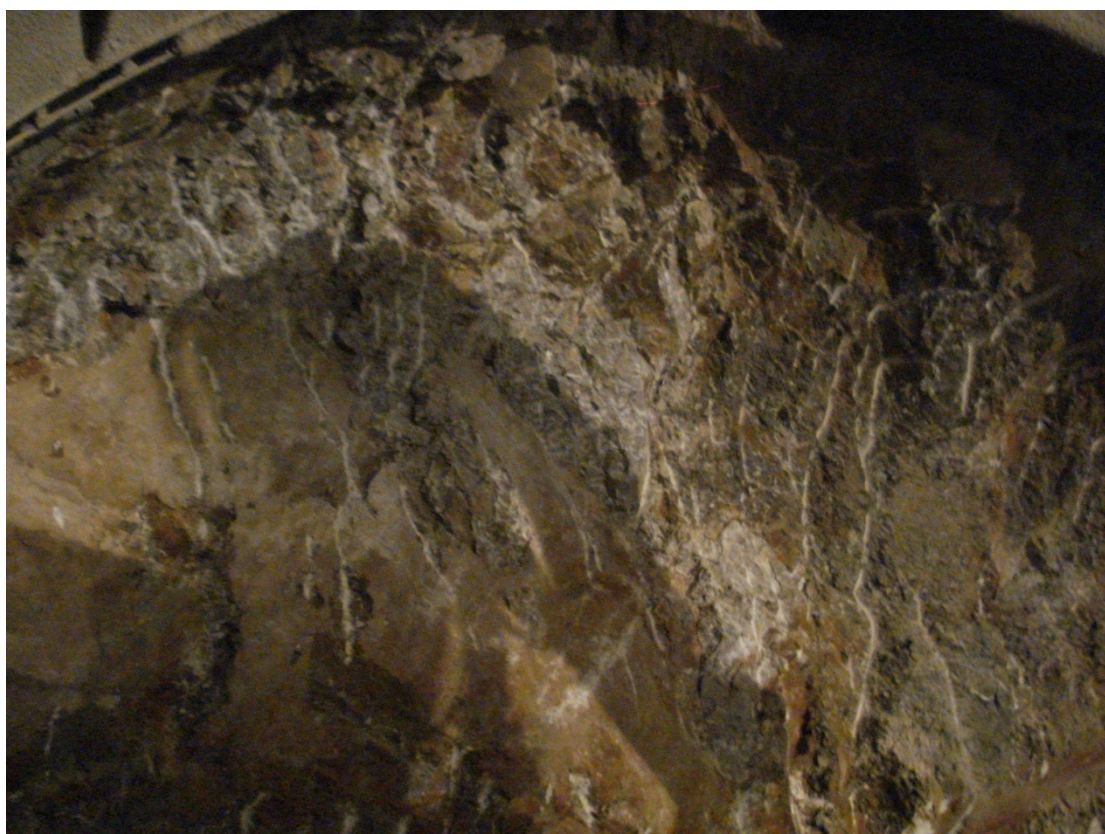
Εικ.13: Εμφάνιση ρηξιγενούς ζώνης μέσα σε κρητιδικούς ασβεστόλιθους

Το τμήμα αυτό διανοίγεται σε κρητιδικούς ασβεστόλιθους (Ks). Στις Χ.Θ. 68+200, 68+860, 69+040, 69+260 και 69+400 έχουμε την παρουσία ρηξιγενών ζωνών.

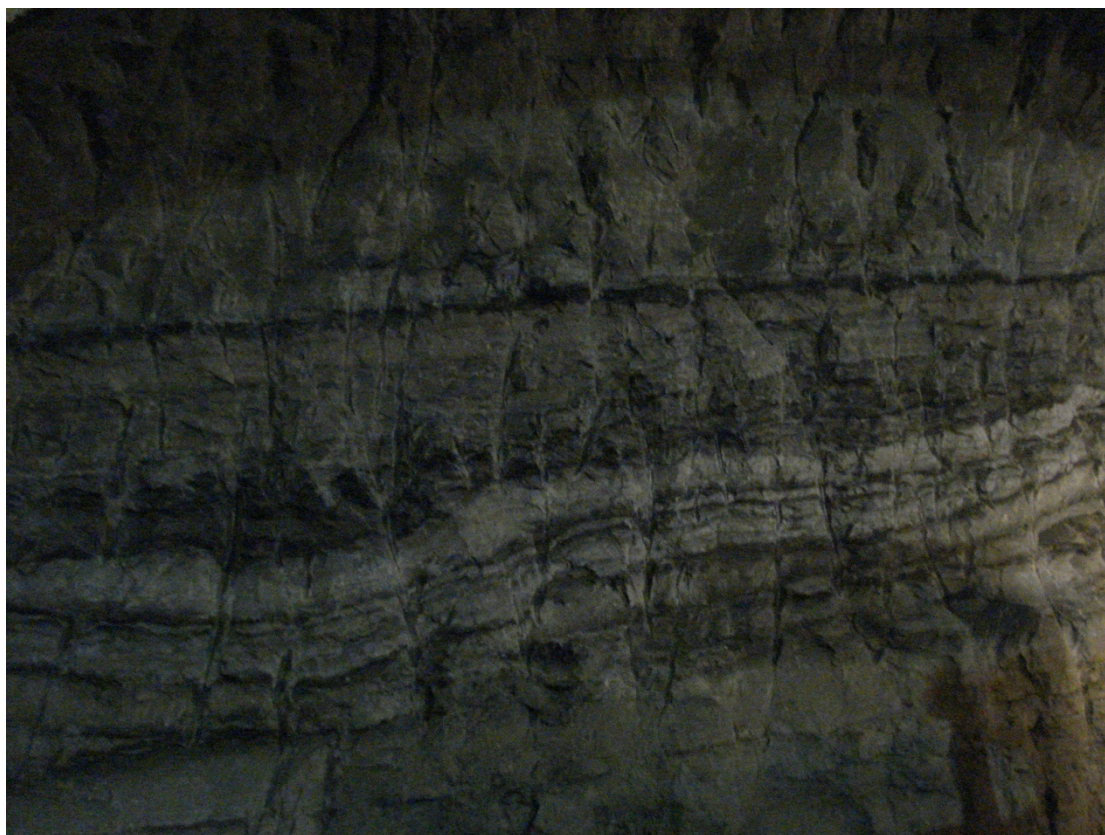
Εικ.14: Εμφάνιση ρηξιγενούς ζώνης μέσα σε στιφρές αργίλους

Το τμήμα αυτό διανοίγεται σε στιφρές αργίλους (mc) και στην Χ.Θ. 69+670 έχουμε την παρουσία ρηξιγενούς ζώνης.

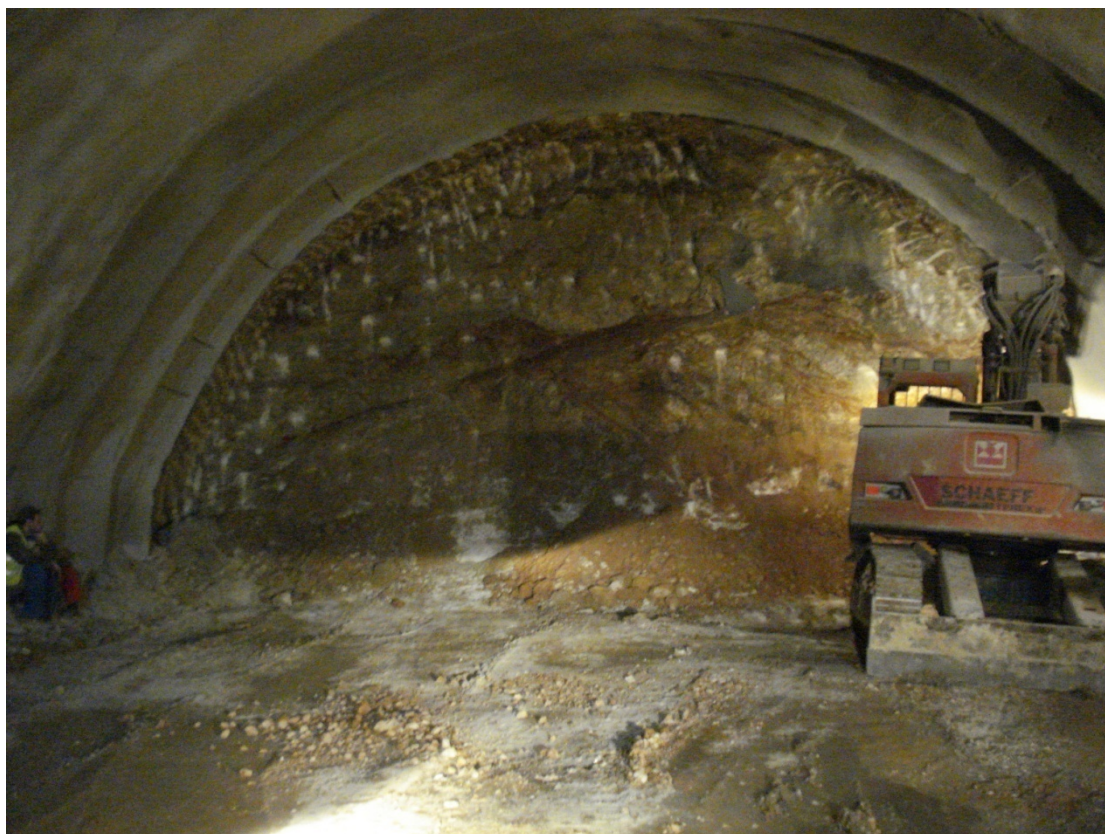
Εικ.15:Εναλλαγές μαργών με ενστρώσεις κροκαλοπαγών.

Το τμήμα αυτό διανοίγεται σε μάργες με ενστρώσεις κροκαλοπαγών (mg). Στο πρώτο μέρος του τμήματος η επικρατούσα σύσταση των μαργών με ενστρώσεις κροκαλοπαγών είναι αργιλική (mg.c) και για το υπόλοιπο είναι χαλικώδης (mg.g).

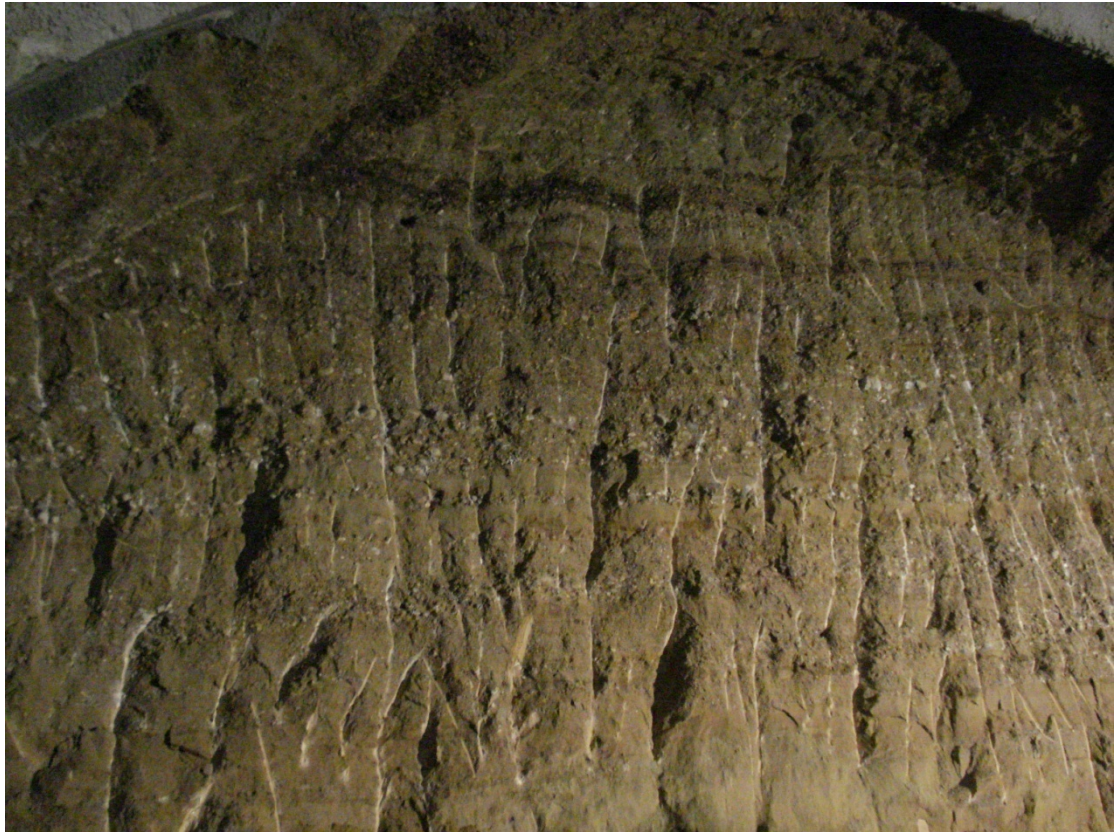
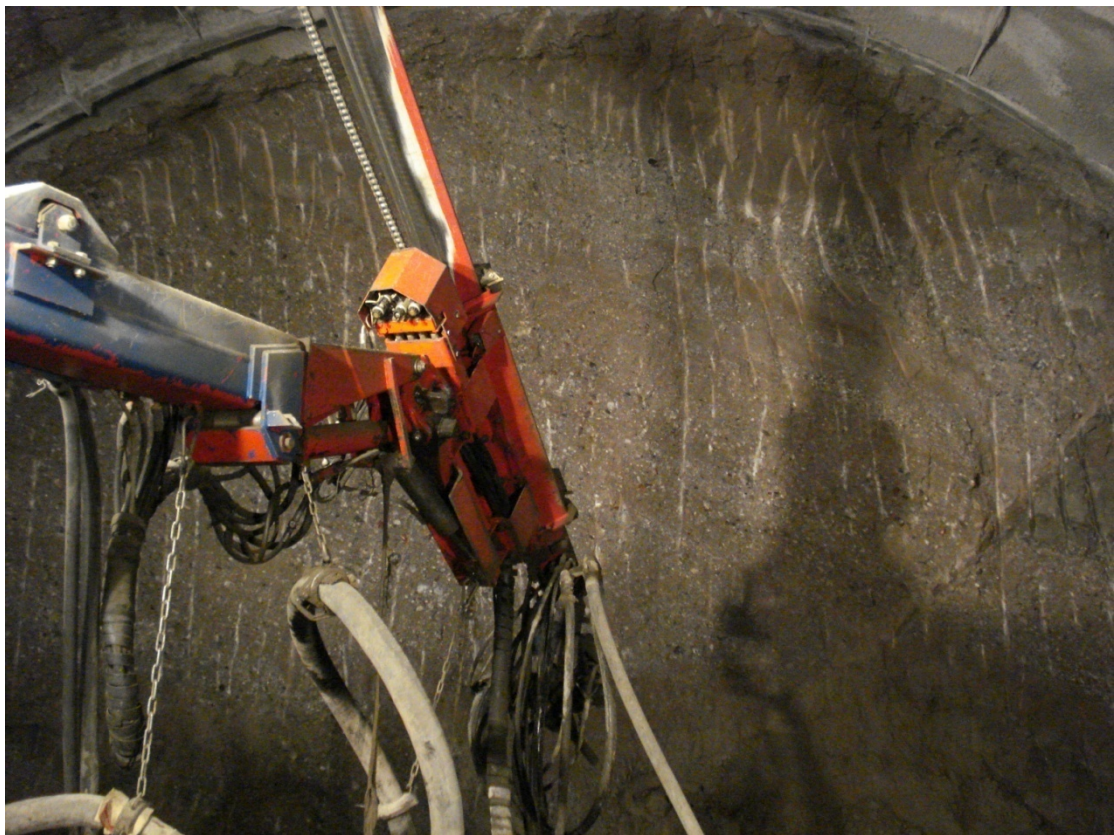
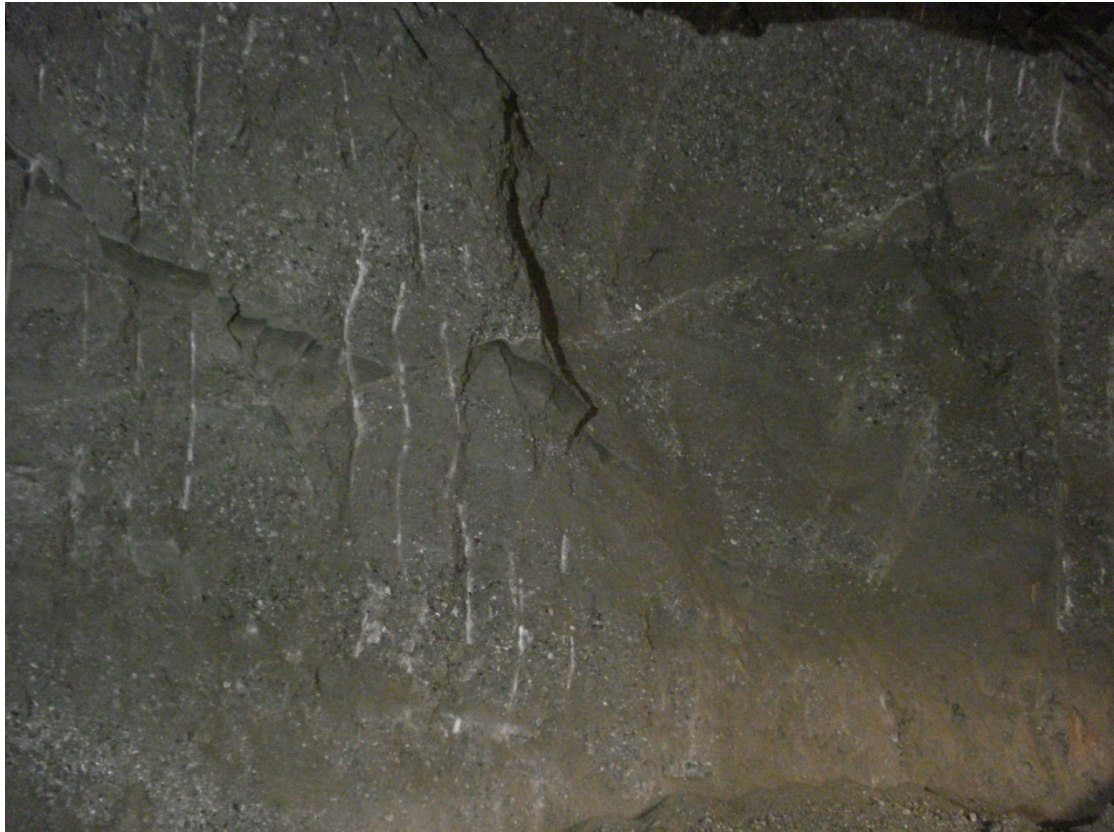
Το τμήμα αυτό διανοίγεται κυρίως σε μάργες με ενστρώσεις κροκαλοπαγών (mg) με εναλλαγές αργιλικών και χαλικωδών στρώσεων. Στα τμήματα μεταξύ των Χ.Θ. 70+450 - 70+490, **Εικ.16** 70+630 - 70+710 **Εικ.17** και 70+810 - 70+870 **Εικ.18** επικράτησε η χαλικώδης φάση (mg.g). Επίσης στις περιοχές Χ.Θ. 70+480, 70+710 και 70+870 υπήρξε παρουσία ρηξιγενών ζωνών.

Εικ.16: Χαλικώδης φάση στη σήραγγα της Τράπεζας.

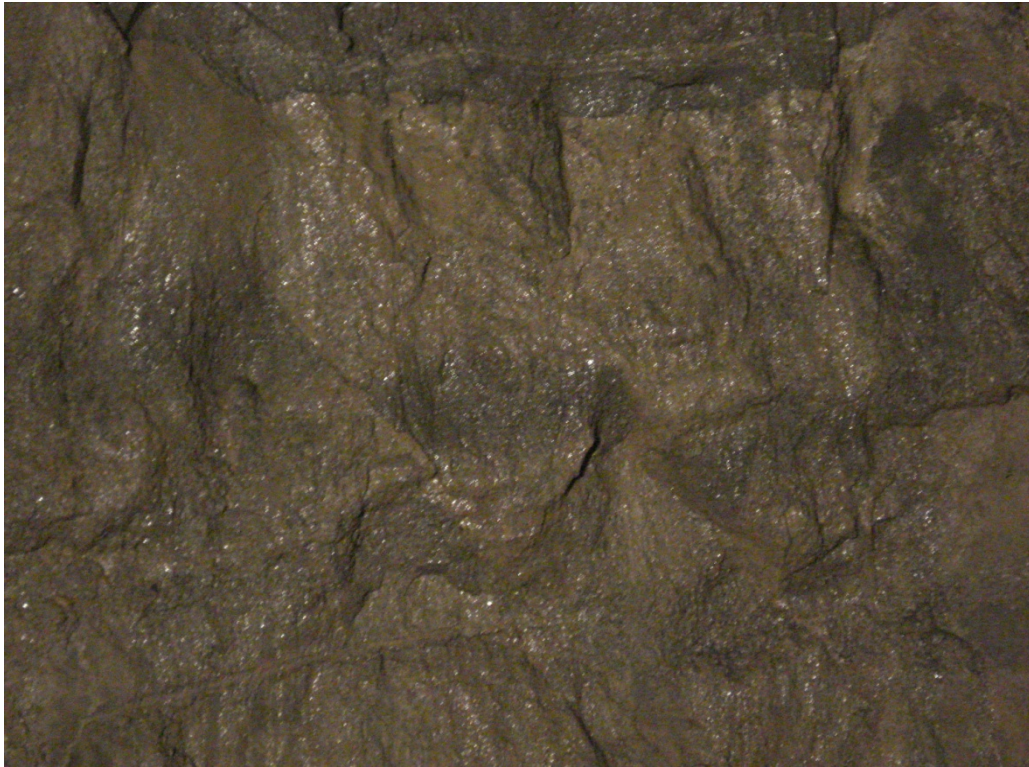
Εικ.19: Υδροφορία από εγκλωβισμένο υδροφόρο.

Σχετικά με τα υπόγεια νερά σύμφωνα με τα στοιχεία των γεωτρήσεων δεν είχαμε τη διαμόρφωση ενιαίου υδροφόρου ορίζοντα. Ωστόσο χρειάστηκε ιδιαίτερη προσοχή για την περίπτωση διαμόρφωσης εγκλωβισμένων ή επικρεμασμένων υδροφόρων.**Εικ 19**

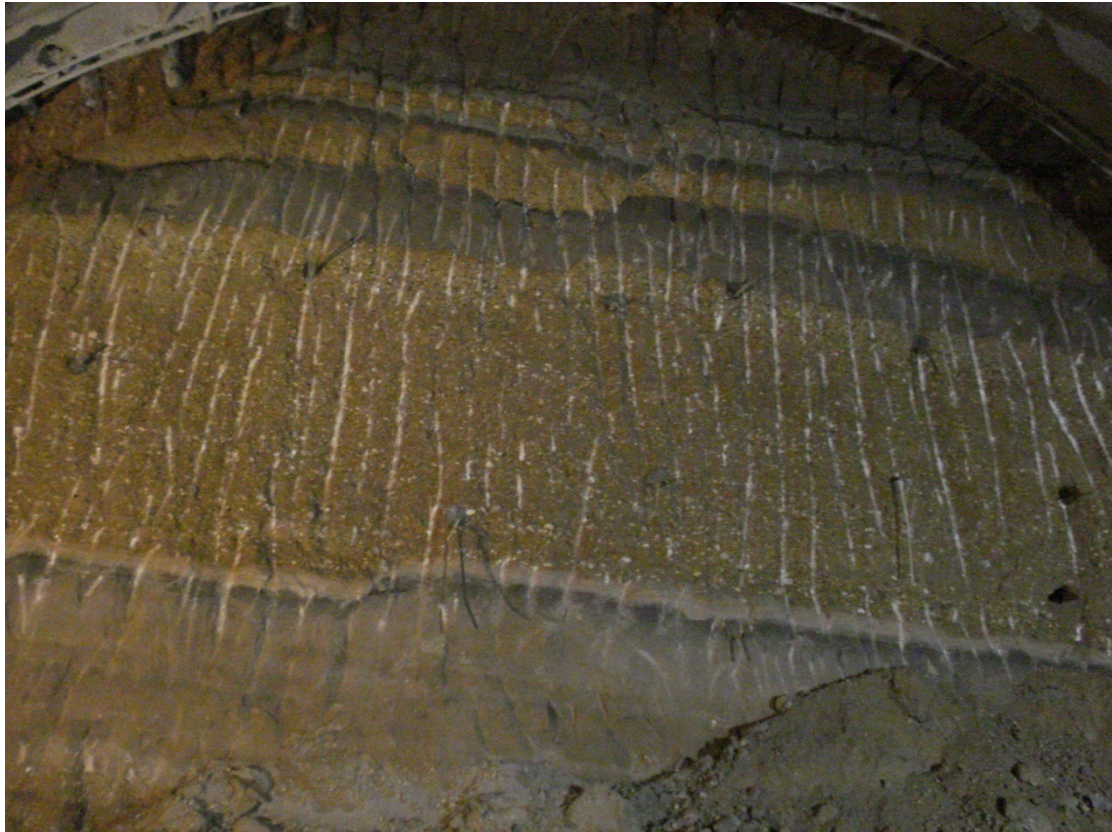
Εικ.20: Υπερκείμενες μάργες που εναλλάσσονται με κροκαλοπαγή.

Προς το τέλος του τμήματος από Χ.Θ. 71+890 έως 72+070 εμφανίζονται εκ νέου οι υποκείμενες μάργες με ενστρώσεις κροκαλοπαγών (mg) **Εικ 20**

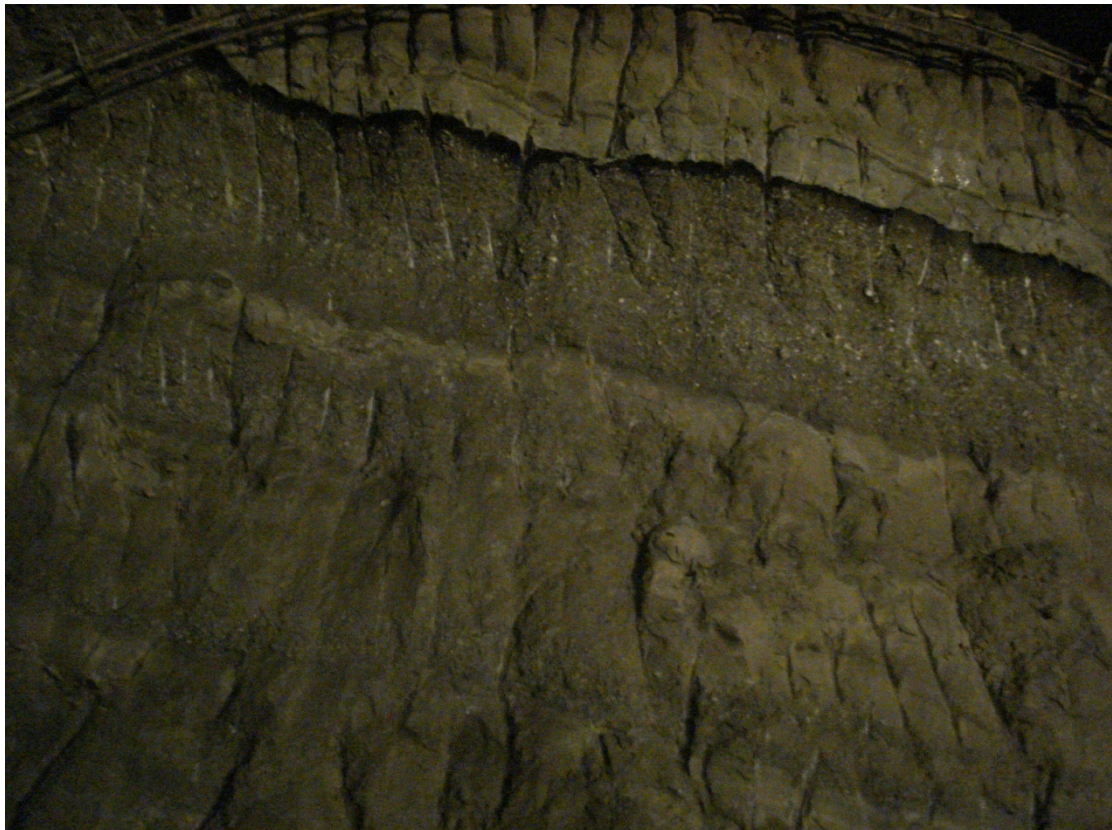
Εικ.21: Μάργες που εναλλάσσονται με χαλικώδεις στρώσεις.

Το τμήμα αυτό διανοίχθηκε κυρίως σε μάργες με ενστρώσεις κροκαλοπαγών (mg) με εναλλαγές αργιλικών και χαλικωδών στρώσεων.**Εικ.21**

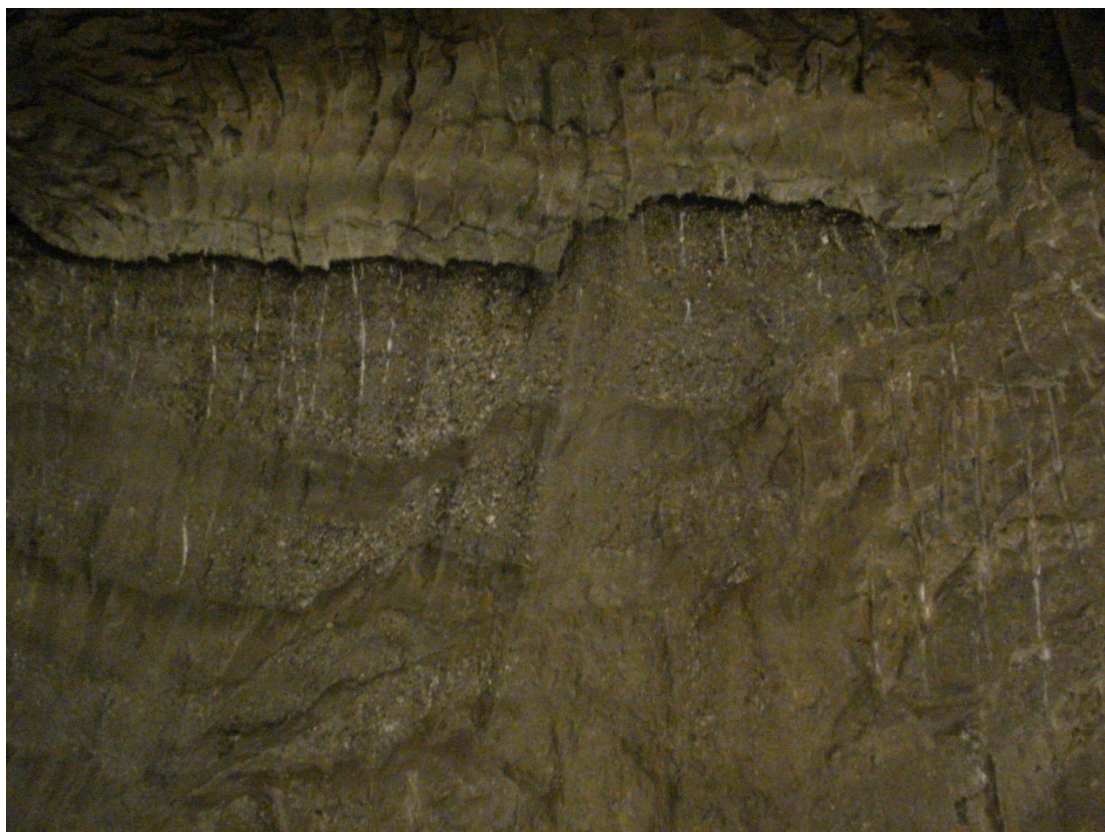
Εικ.22: Ρηξιγενής ζώνη.

Με βάση την αξιολόγηση των στοιχείων των υφιστάμενων ερευνητικών γεωτρήσεων και όπου αυτό ήταν δυνατό, έγινε λιθολογική διαφοροποίηση των επί μέρους φάσεων. Στα τμήματα μεταξύ των Χ.Θ. 72+330 - 72+450, 72+650 - 72+710, 73+025 - 73+065 επικράτησε η χαλικώδης φάση (mg.g). Επίσης περί την Χ.Θ. 72+400 υπήρξε παρουσία ρηξιγενούς ζώνης. **Εικ. 22**

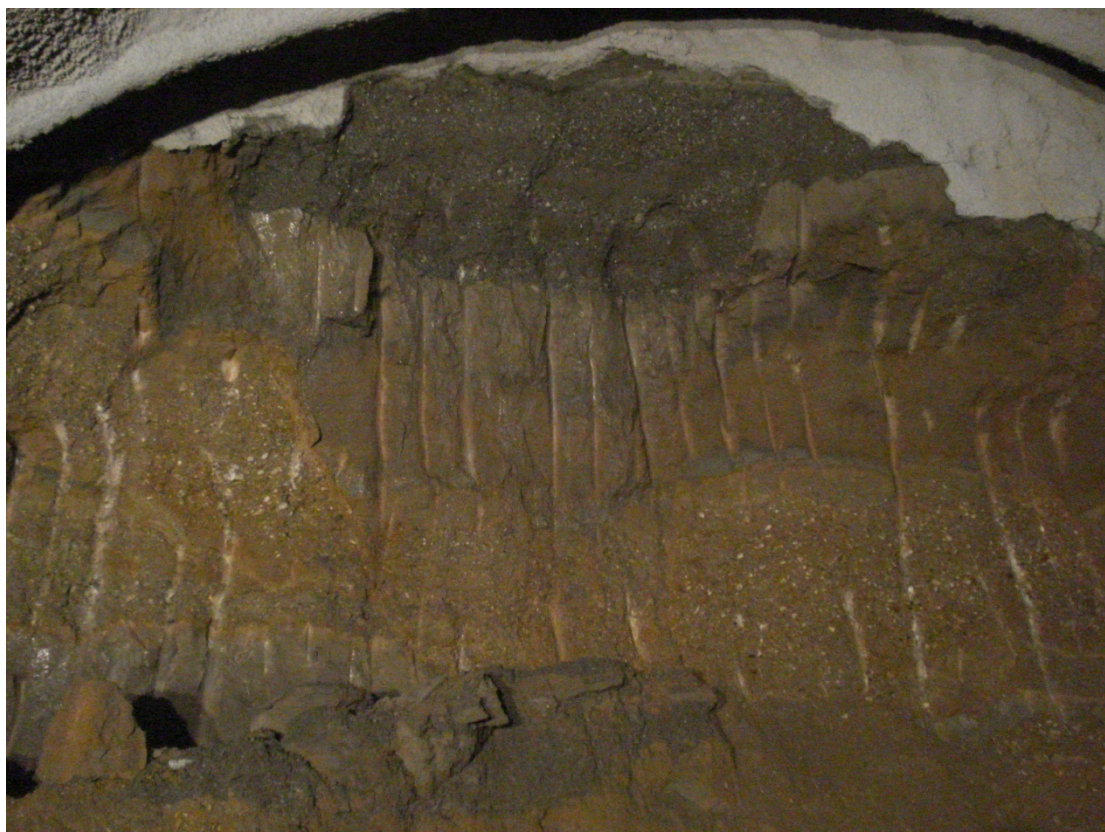
Εικ.23: Κορήματα που υπερκείνται μαργών με χαλικώδεις ενστρώσεις

Το μέτωπο εξόδου της σήραγγας Τράπεζας διαμορφώθηκε κυρίως σε μάργες με ενστρώσεις κροκαλοπαγών (mg) οι οποίες στη θέση αυτή χαρακτηρίζονται από συχνές εναλλαγές αργιλικών χαλικωδών στρώσεων. Στο ανώτερο τμήμα συναντώνται μικρού πάχους κορηματικά υλικά, χαλικώδους σύστασης (CSgc). Για τη διαμόρφωση του μετώπου απαιτήθηκε η χρήση δοκών και άμεση εφαρμογή των μέτρων προσωρινής υποστήριξης. **Εικ. 23**

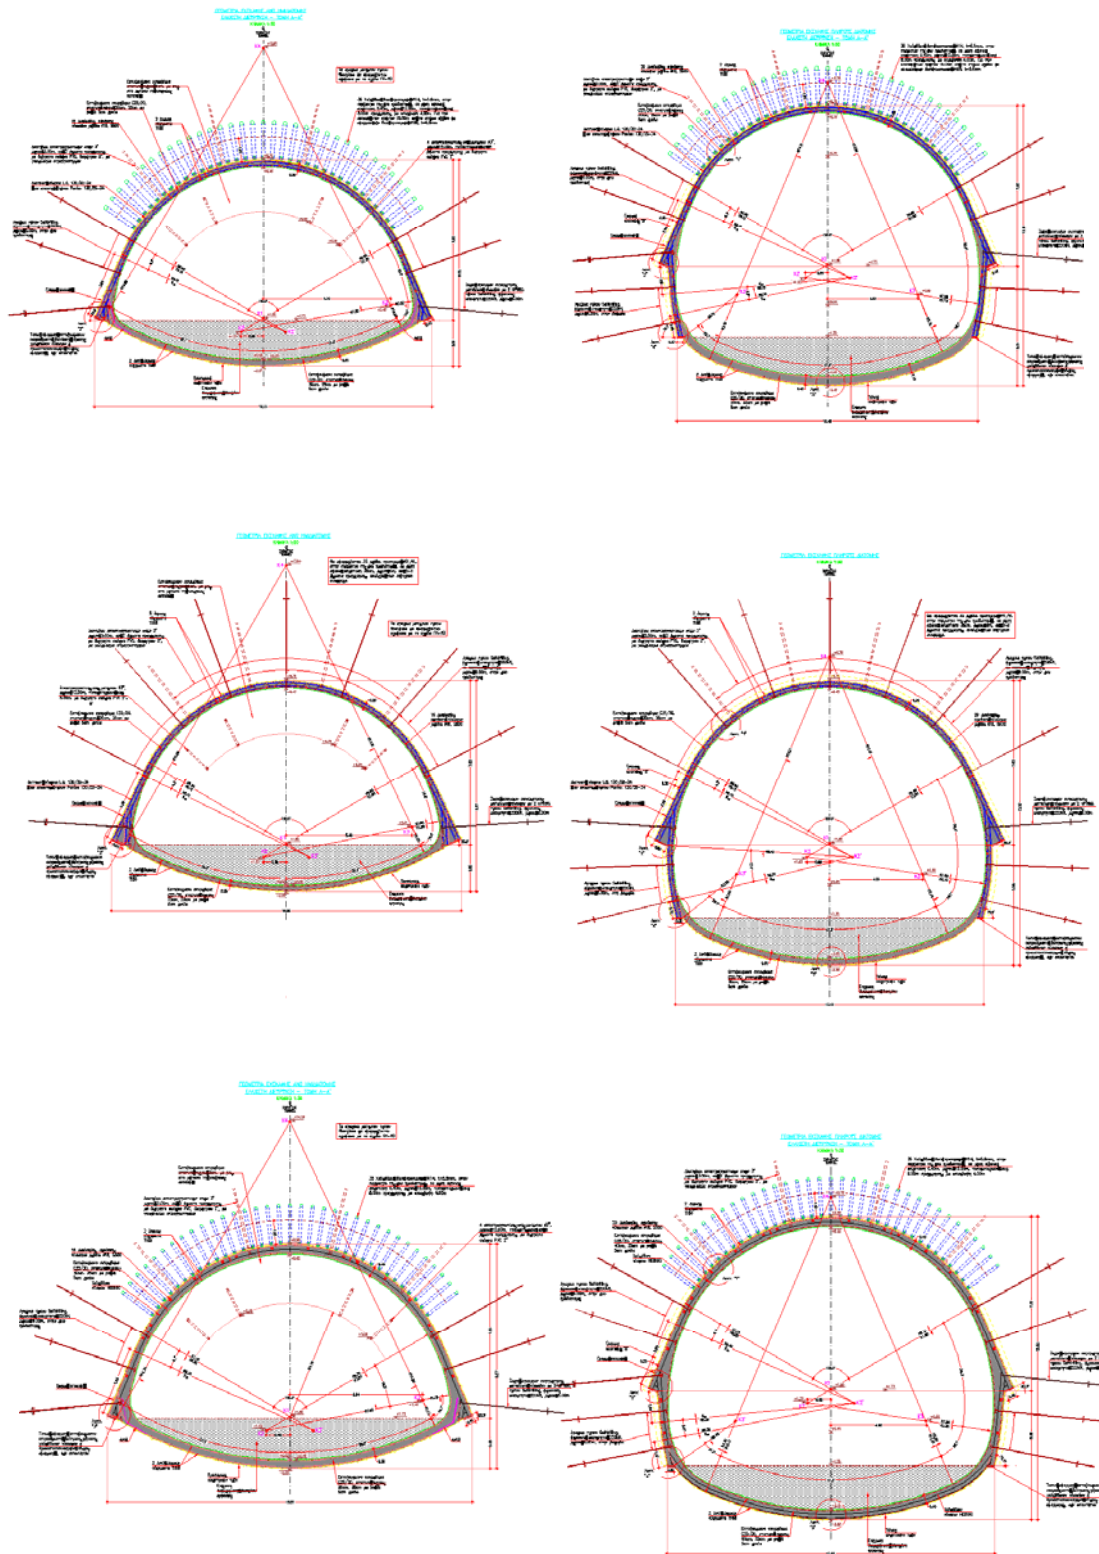
ΚΑΤΗΓΟΡΙΑ ΙΙΙ ΧΩΡΙΣ ΔΟΚΟΥΣ ΠΡΟΠΟΡΕΙΑΣ Φ51/41 - ΣΤΑΔΙΑ ΚΑΤΑΣΚΕΥΗΣ		
A.	ΑΝΩ ΗΜΙΔΙΑΤΟΜΗ	ΒΗΜΑ ΠΡΟΧΩΡΗΣΗΣ 1.25m
1.	Τοποθέτηση αποστραγγιστικών οπών στο μέτωπο εκσκαφής.	X

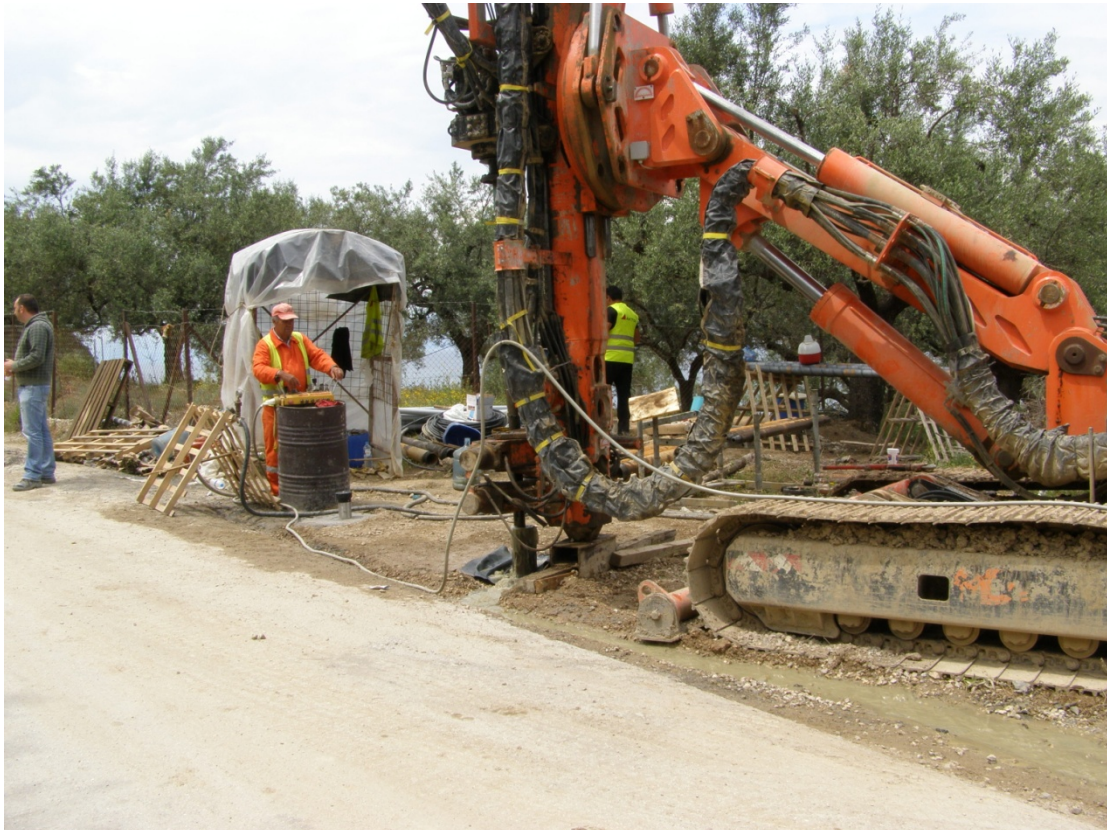
Εικ. 33: Γεωτρύπανο κατά την διάτρηση εγκατάστασης κλισιομέτρου.

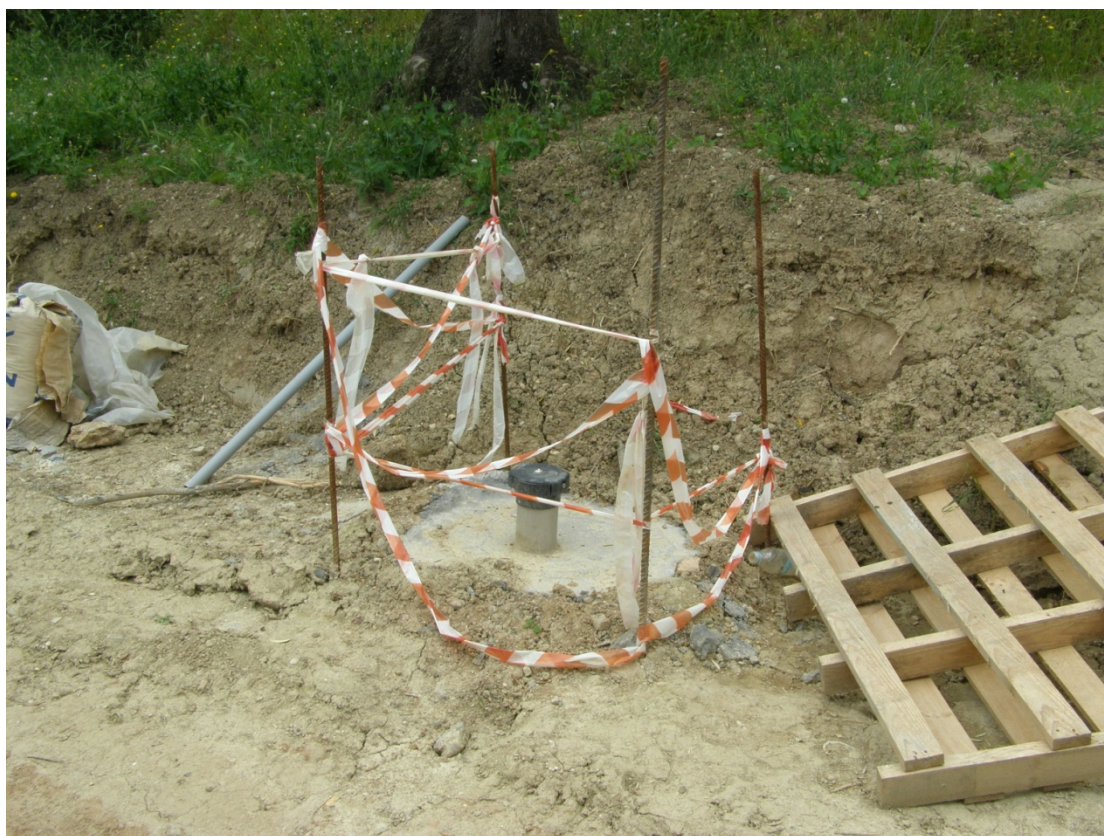
Εικ. 34: Κλισιόμετρο

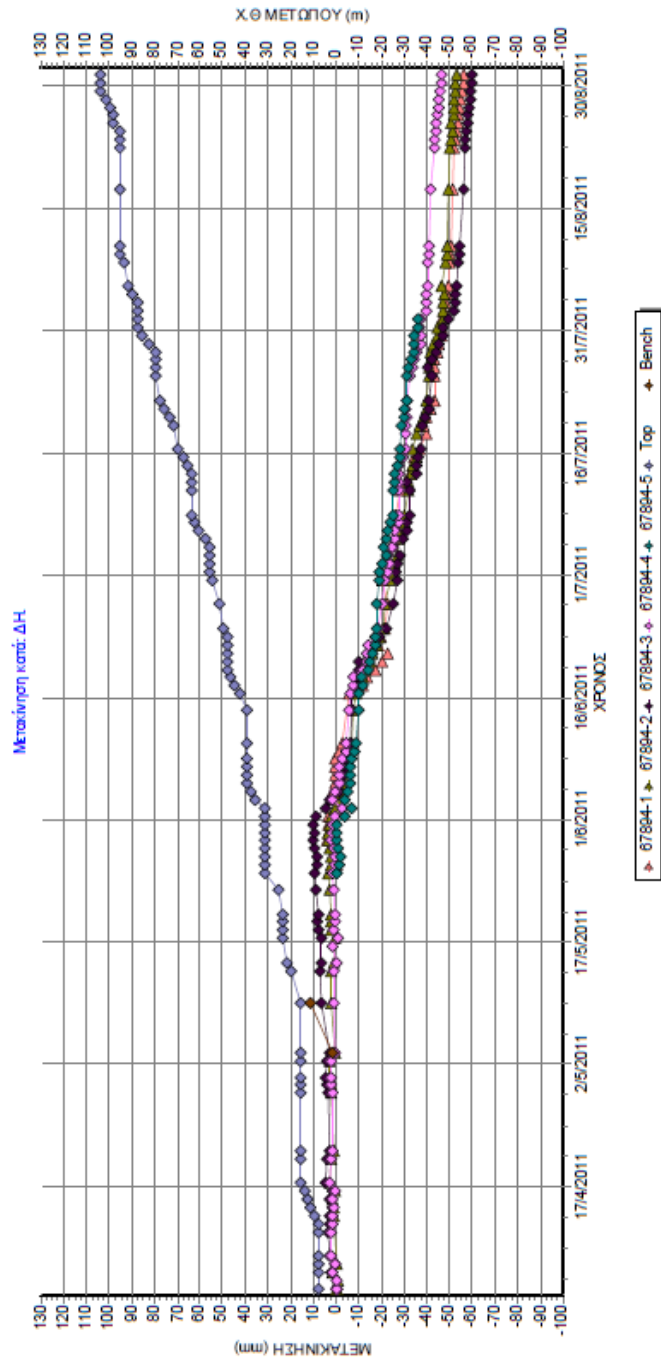
Εικ. 36: Διάγραμμα Σύγκλισης σήραγγας Πλατάνου κατά ΔΗ

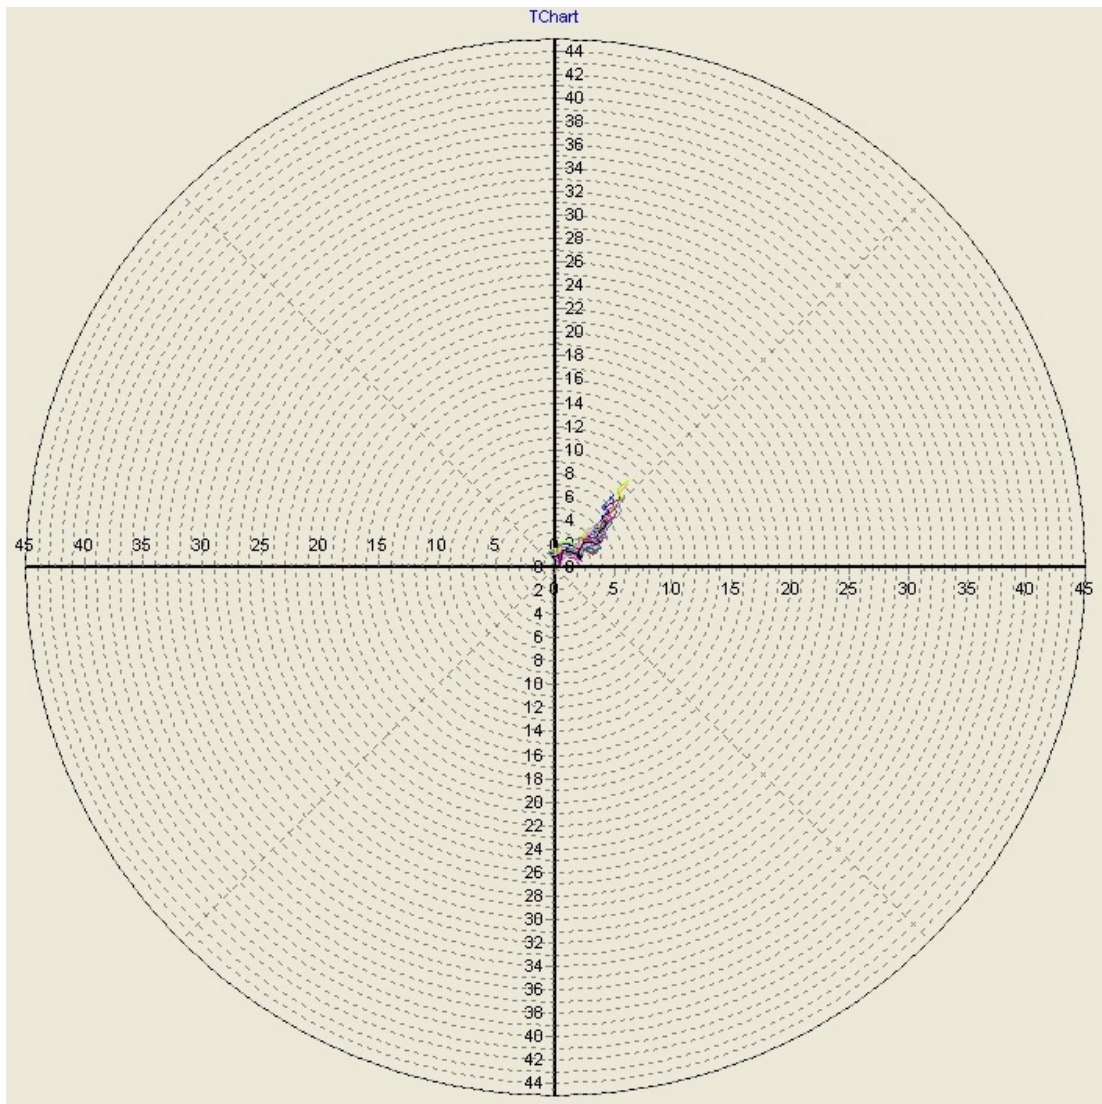
Εικ. 37: Διάγραμμα Αποκλισίουμετρου σε κάτοψη

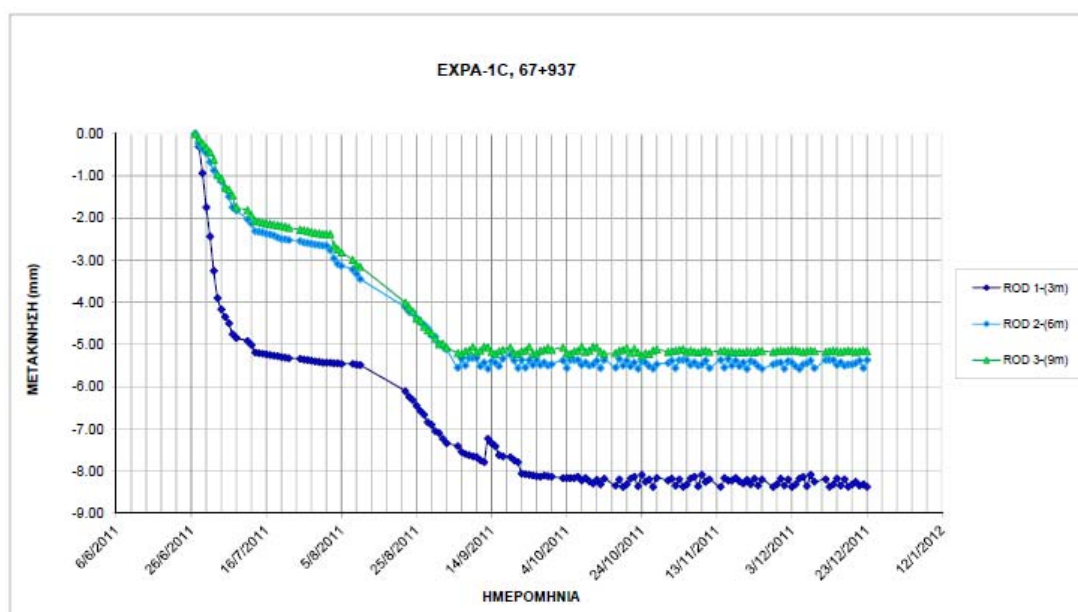
Από την τοποθέτηση μηκυνσιομέτρου 3 ράβδων 3 ,6,9 μέτρων παρακολουθούμε τις γραμμικές παραμορφώσεις περιμετρικά της σήραγγας σε 3 ζώνες 3 ,6 και 9 μέτρων αντίστοιχα. Όπως φαίνεται και από το παρακάτω διάγραμμα το οποίο είναι συσχέτιση μετατόπισης με τον χρόνο για τις τρεις ράβδους υπάρχει μια αυξημένη μετατόπιση (της τάξης των 5mm) τις πρώτες μέρες της εγκατάστασης όπου και το μέτωπο εκσκαφής είναι κοντά. Με το πέρασμα του χρόνου οι μετατοπίσεις μειώνονται και τελικά σταθεροποιούνται σε μια τελική τιμή παραμόρφωσης καθώς το μέτωπο εκσκαφής και οι αντίστοιχες χωματουργικές εργασίες απομακρύνονται σταδιακά από το σημείο που έχει εγκατασταθεί ο σταθμός παρακολούθησης (3 μηκυνσιομέτρα ένα στον θόλο και από ένα στις 2 παρειές της Α φασης εκσκαφής). Όπως είναι λογικό και αναμενόμενο η ζώνη με τις μεγαλύτερες μετατοπίσεις όπως φαίνεται και από το διάγραμμα είναι η ζώνη των 3 μέτρων περιμετρικά της σήραγγας.

Εικ.39: Διαγράμματα μηκυνσιομέτρων

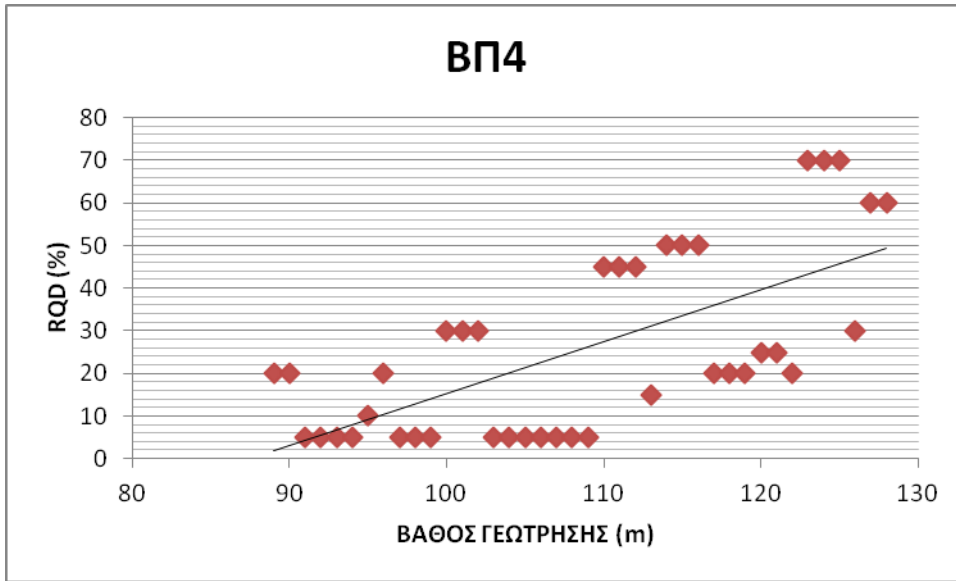
Λαμβάνοντας ενδεικτικά κάποιες δειγματοληπτικές γεωτρήσεις παρατηρούμε ότι ο βαθμός αποσάθρωσης μειώνεται με το βάθος και συναντάμε υψηλότερες τιμές RQD

Εικ. 42: Διάγραμμα εμφάνισης RQD σε σχέση με το βάθος

Εικ. 44: Διάγραμμα εμφάνισης RQD σε σχέση με το βάθος

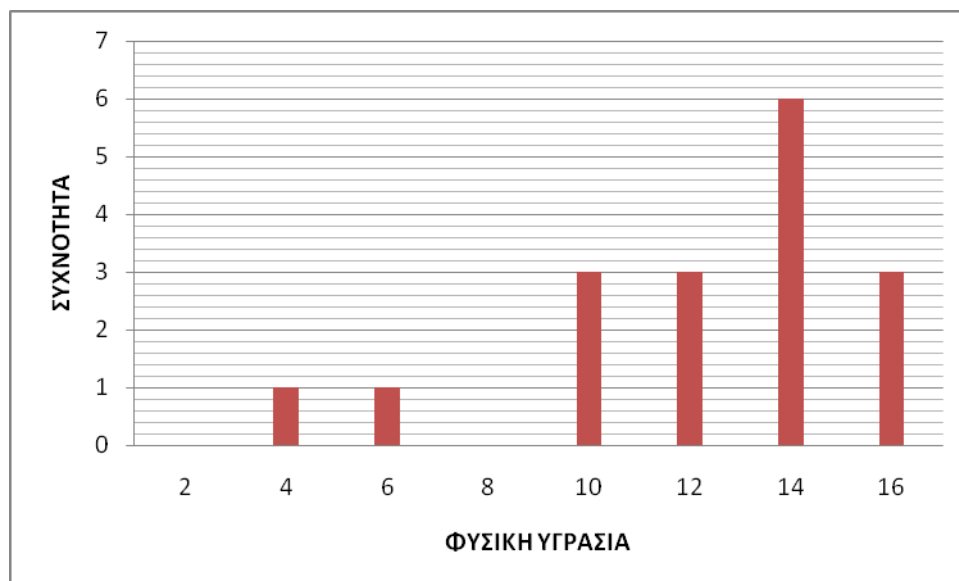
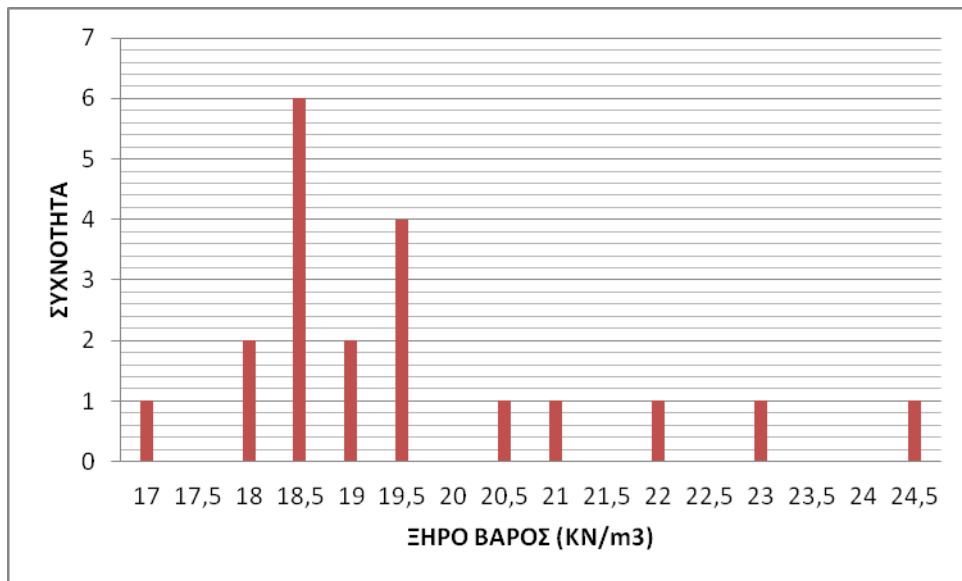
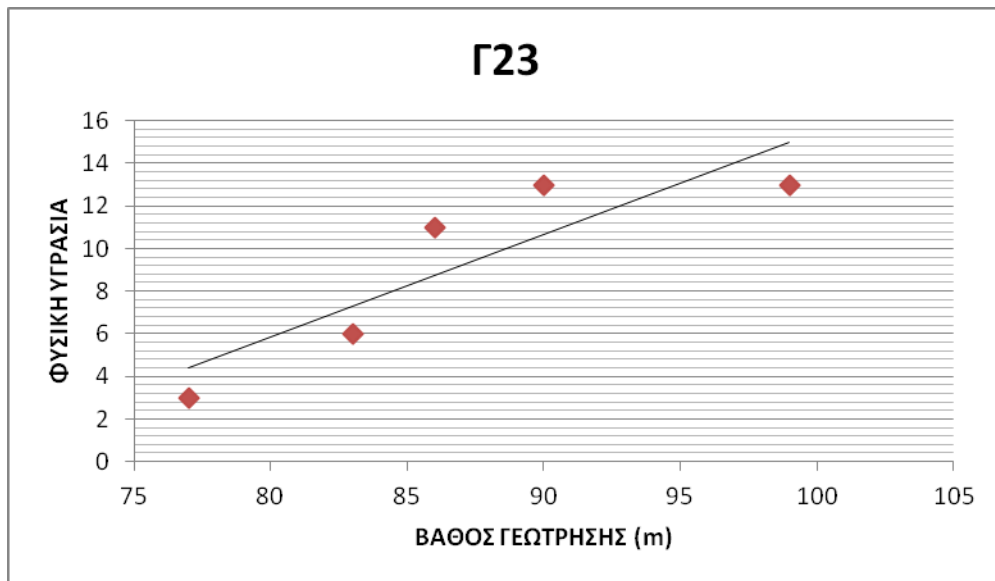
Αν παρατηρήσουμε τις φυσικές ιδιότητες της τεφρής μάργας παρατηρούμε ότι η φυσική υγρασία κυμαίνεται μεταξύ 10 και 16 kN/m³ ενώ το ξηρό βάρος μεταξύ 18-19,5 kN/m³. Ο λόγος κενών μειώνεται με το βάθος κάτι απολύτως λογικό λόγω καλύτερης συμπίκνωσης. Ενδεικτικά παρατίθενται.

Εικ. 58: Διάγραμμα εμφάνισης συχνότητας ποσοστού φυσικής υγρασίας.

Εικ. 59: Διάγραμμα εμφάνισης συχνότητας ξηρού βάρους.

Εικ. 60: Διάγραμμα φυσικής υγρασίας σε σχέση με το βάθος

Εικ. 61: Διάγραμμα φυσικής υγρασίας σε σχέση με το βάθος

Εικ. 62: Διάγραμμα λόγου κενών σε σχέση με το βάθος

Εικ. 63: Διάγραμμα λόγου κενών σε σχέση με το βάθος

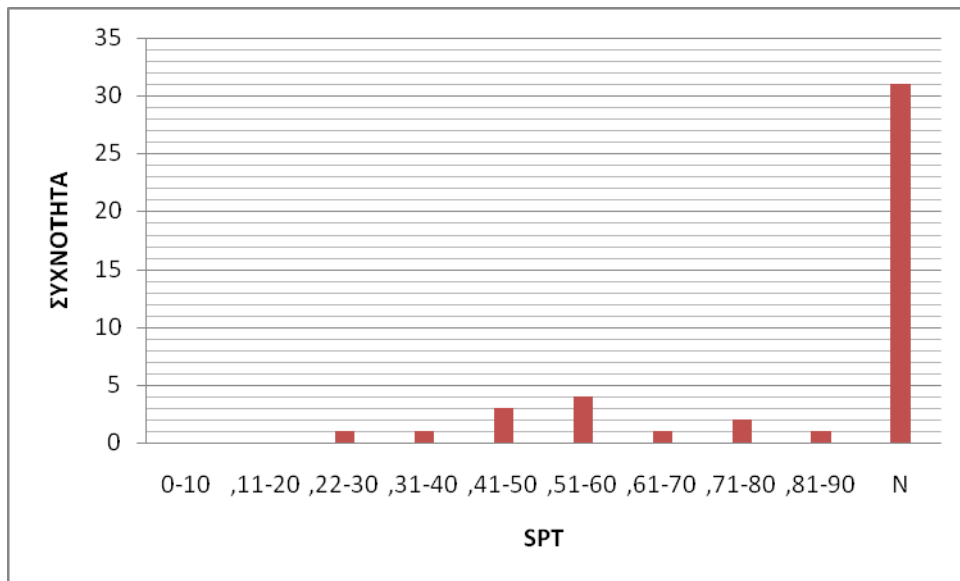
Κατά τη γεωτεχνική διερεύνηση πραγματοποιήθηκαν δοκιμές SPT .Με βάση τις δοκιμές SPT παρατηρούμε ότι ο αριθμός των χτύπων σε μεγάλο ποσοστό υπερβαίνει τους 50 χτύπους γεγονός το οποίο μας δηλώνει ότι πρόκειται για στιφρή μάργα με μεγαλύτερο ωστόσο εύρος διακύμανσης από την τεφρή μάργα. Συγκεκριμένα

Εικ. 66: Διάγραμμα συχνότητας SPT σε σχέση με τον αριθμό κρούσεων.

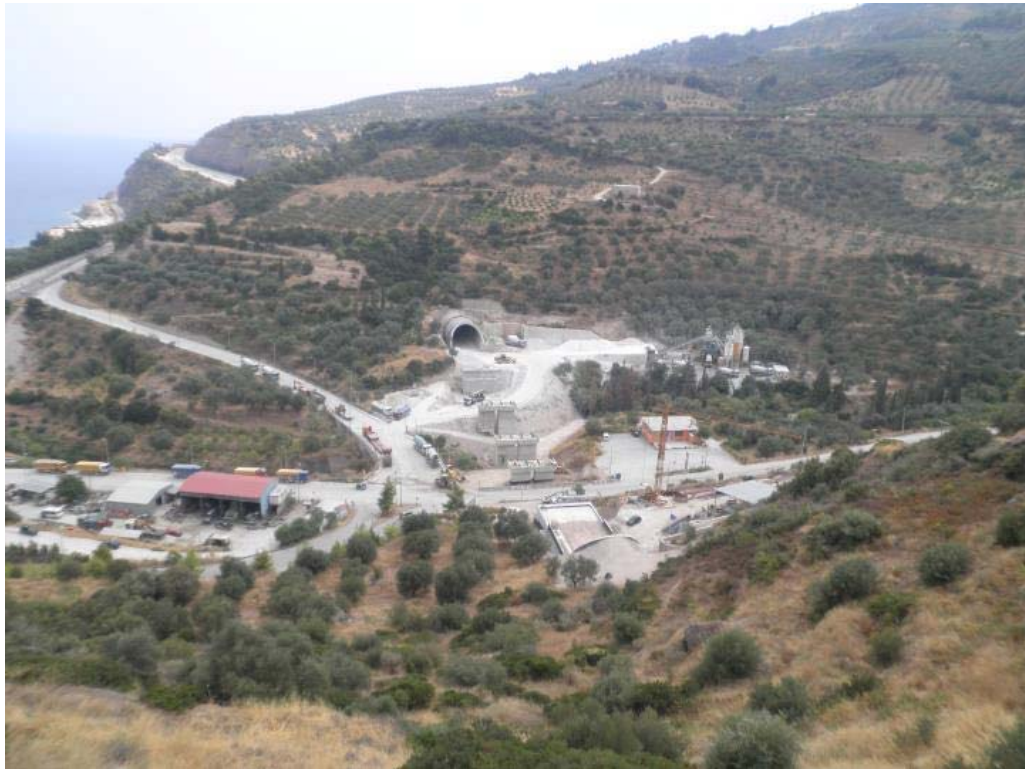
Εικ. 75: Άποψη των στομιών εξόδου σήραγγας Πλατάνου και εισόδου σήραγγας Τράπεζας
