ΔΙΠΛΩΜΑΤΙΚΗ ΕΡΓΑΣΙΑ

**ΓΕΩΛΟΓΙΚΕΣ- ΓΕΩΤΕΧΝΙΚΕΣ ΣΥΝΘΗΚΕΣ ΣΤΗΝ ΠΕΡΙΟΧΗ
ΚΑΤΑΣΚΕΥΗΣ ΤΩΝ ΣΗΡΑΓΓΩΝ ΠΛΑΤΑΝΟΥ ΚΑΙ ΤΡΑΠΕΖΑΣ
ΣΤΟΝ ΝΟΜΟ ΑΧΑΪΑΣ**

TITLE : GEOLOGICAL- GEOTECHNICAL CONDITIONS IN THE AREA OF TUNNEL COSTRUCTION PLATANOS AND TRAPEZA OF THE PREFECTURE OF ACHAIA

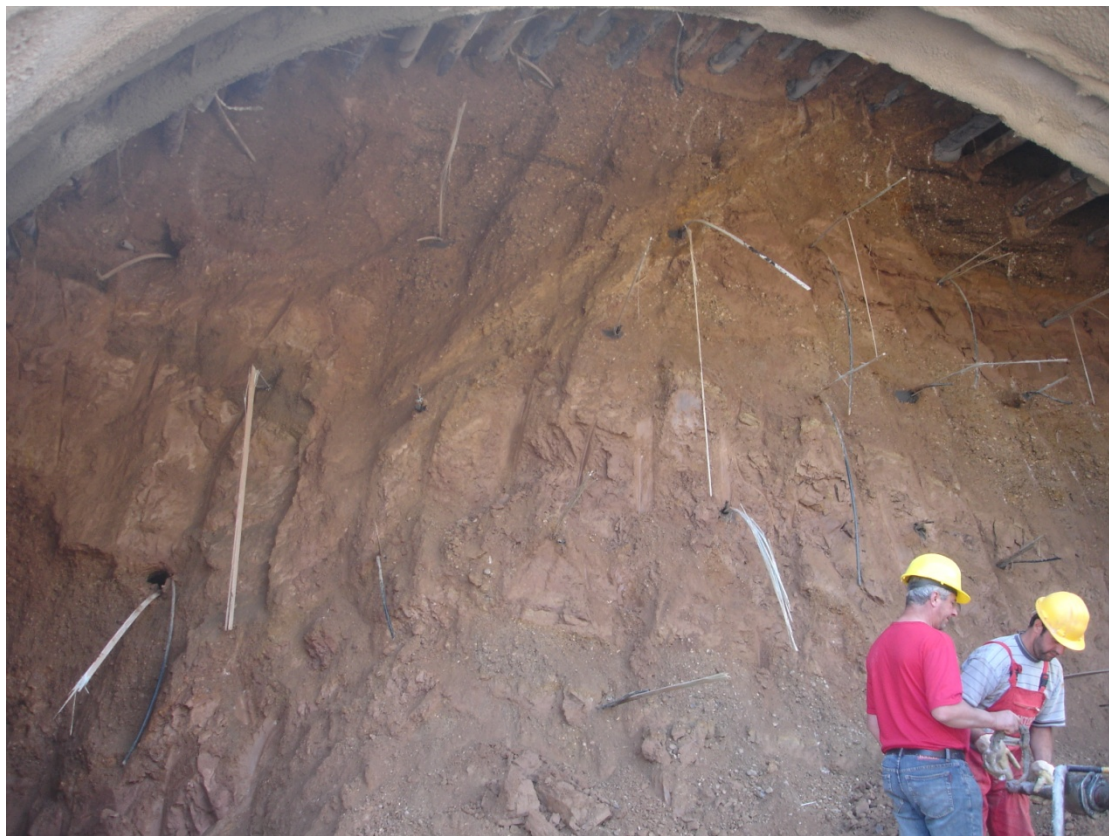
Εικ. 76: Αγκύρια Fiberglass συγκράτησης μετώπου σήραγγας Τράπεζας

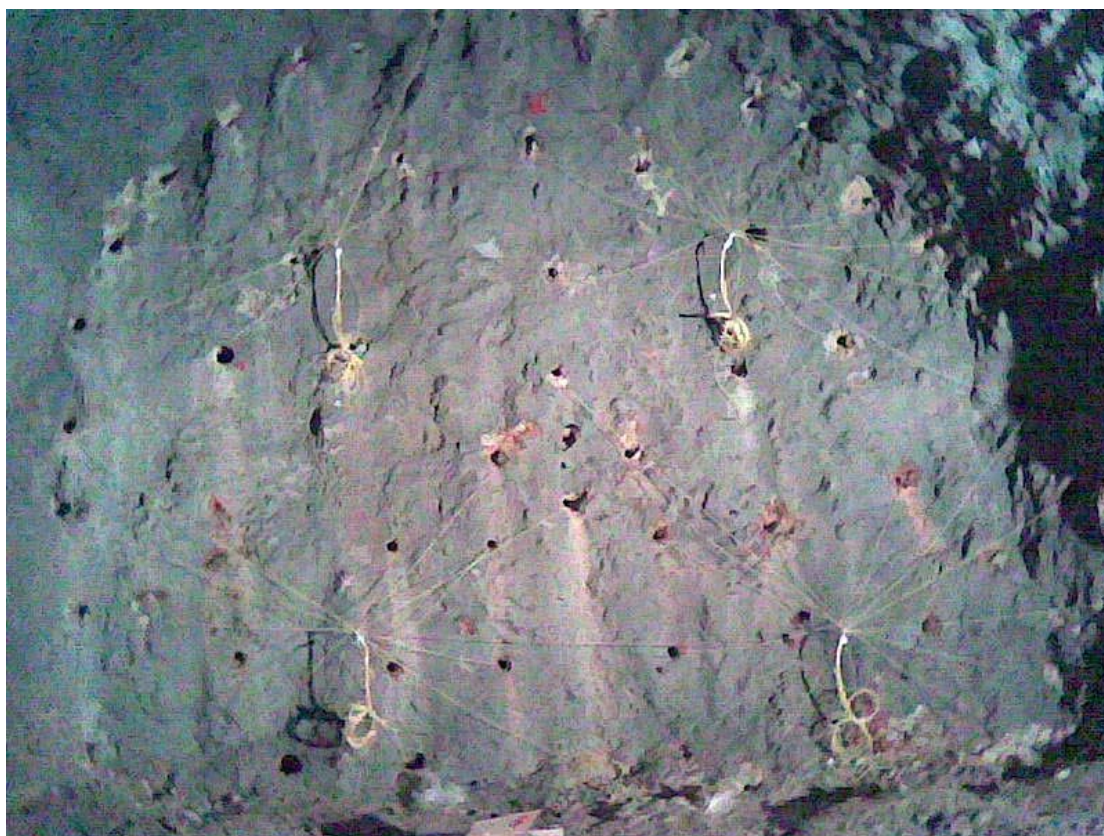
Εικ. 77: Σήραγγα Πλατάνου. Διάταξη εκρηκτικών

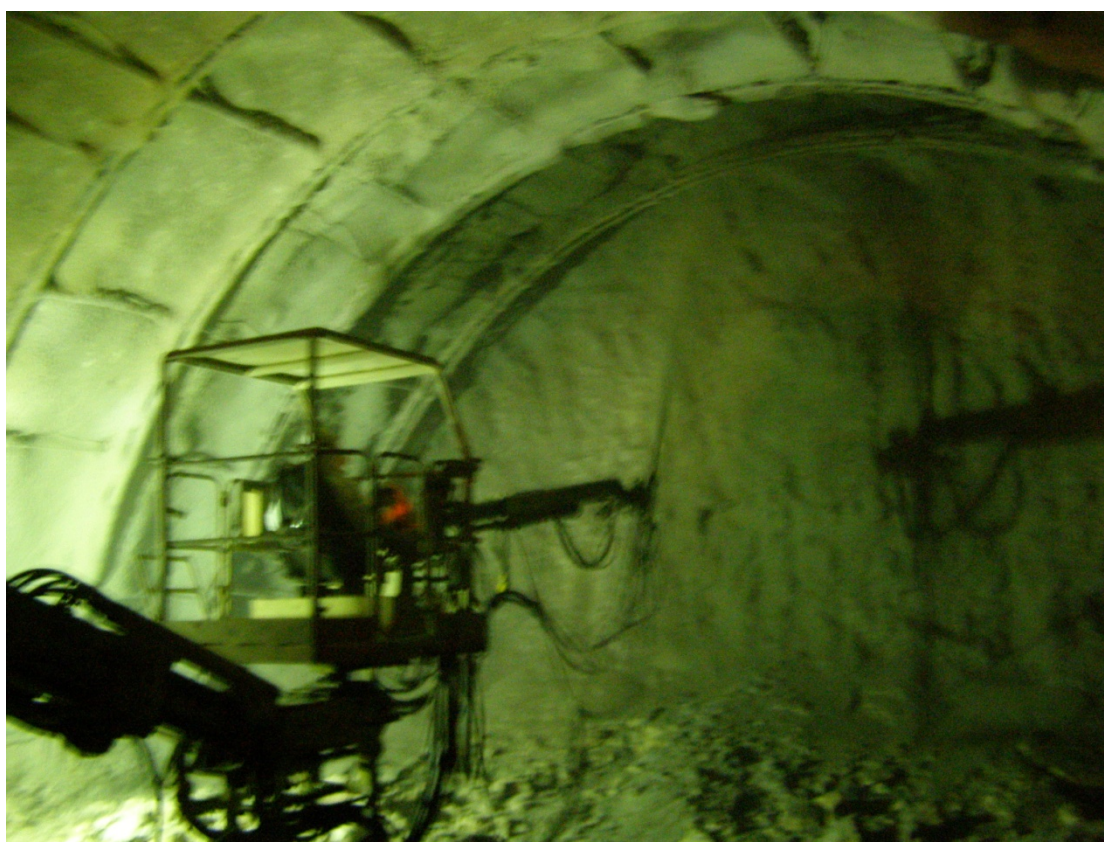
Εικ. 78: Εφαρμογή εκτοξευόμενου σκυροδέματος

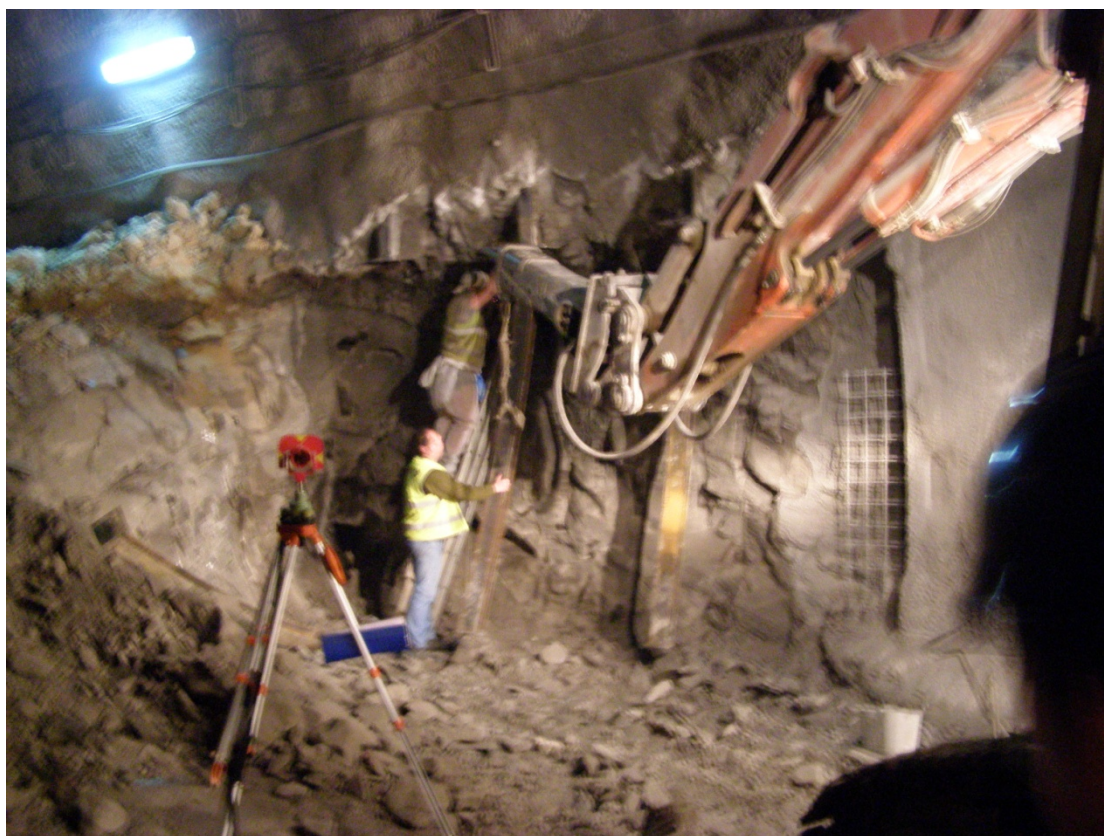
Εικ. 79: Σήραγγα Πλατάνου. Τοποθέτηση πλαισίων β' φάσης

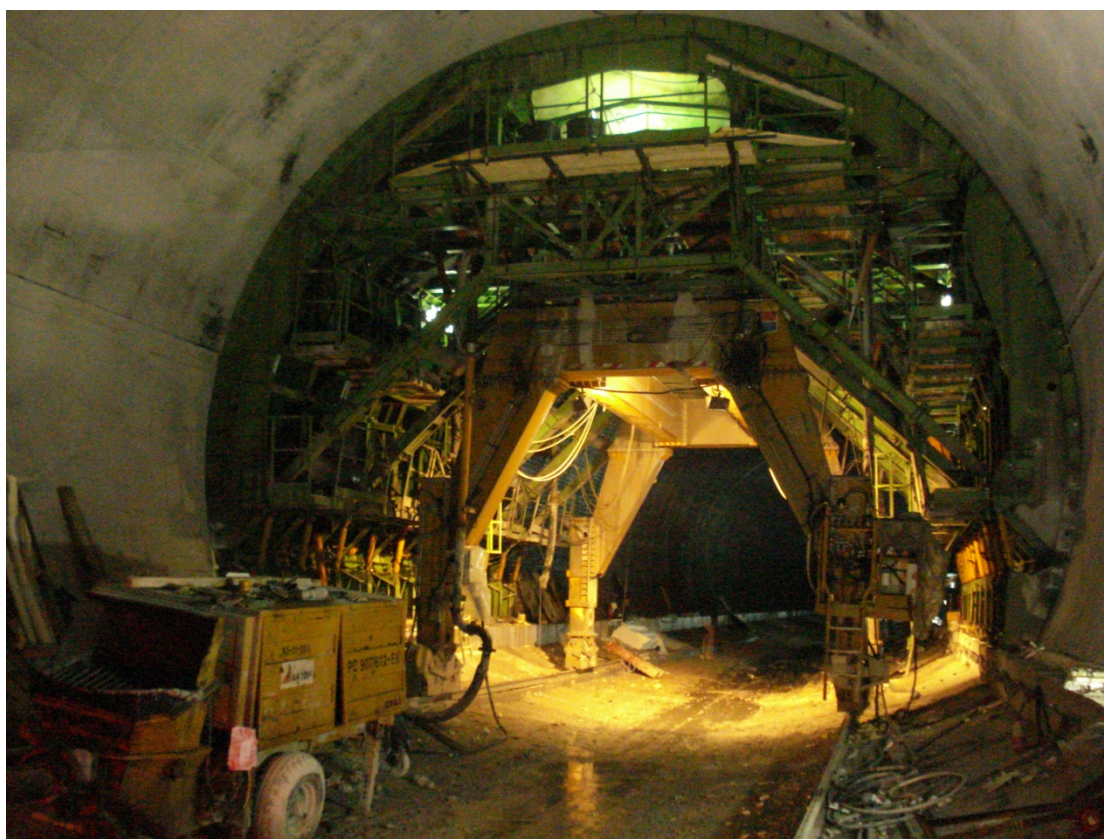
Εικ. 80: Εργασίες μόνιμης επένδυσης σήραγγας Τράπεζας

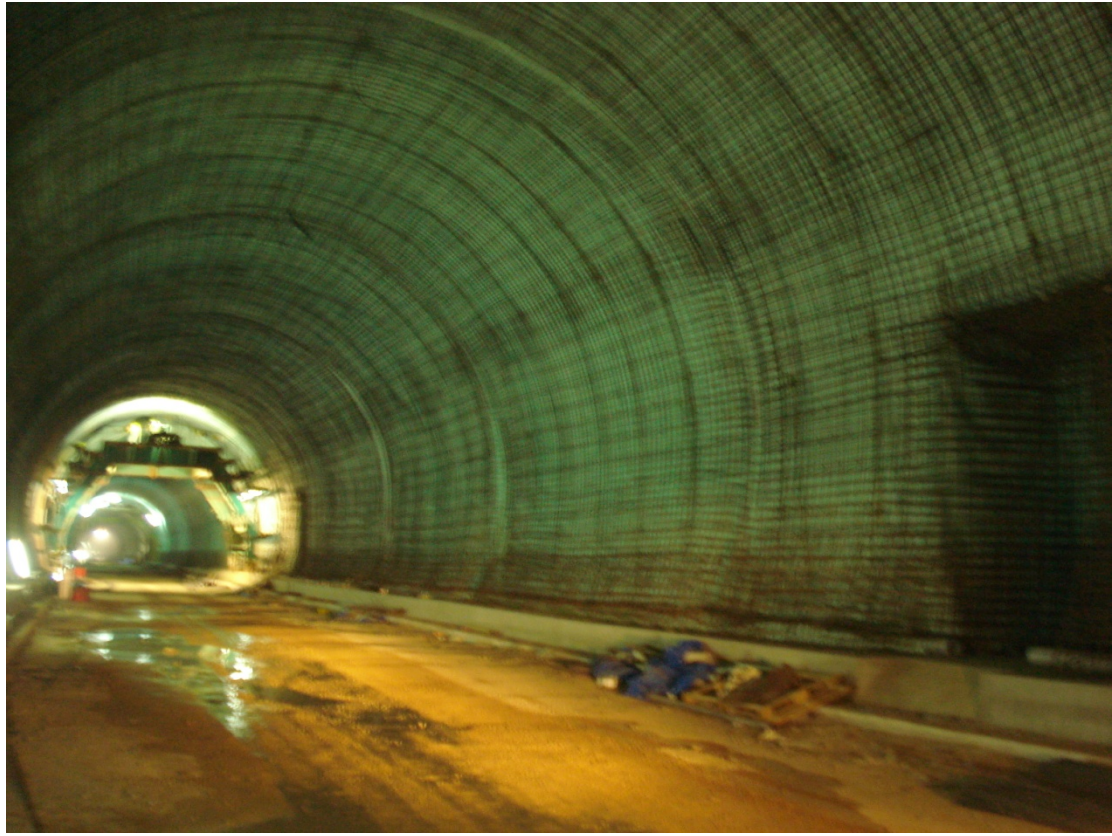
Εικ. 81: Οπλισμός και στεγάνωση σήραγγας Τράπεζας
