ΕΘΝΙΚΟ ΜΕΤΣΟΒΙΟ ΠΟΛΥΤΕΧΝΕΙΟ
ΣΧΟΛΗ ΠΟΛΙΤΙΚΩΝ ΜΗΧΑΝΙΚΩΝ
ΤΟΜΕΑΣ ΜΣΥ
ΕΡΓΑΣΤΗΡΙΟ ΟΔΟΠΟΙΑΣ

ΔΙΠΛΩΜΑΤΙΚΗ ΕΡΓΑΣΙΑ

ΔΙΕΡΕΥΝΗΣΗ ΣΥΜΠΕΡΙΦΟΡΑΣ ΑΣΦΑΛΤΙΚΩΝ ΟΔΟΣΤΡΩΜΑΤΩΝ ΑΕΡΟΔΡΟΜΙΩΝ ΣΕ ΣΥΣΤΗΜΑ ΕΛΕΓΧΟΜΕΝΗΣ ΕΠΙΒΟΛΗΣ ΦΟΡΤΙΣΗΣ

ΕΠΙΒΛΕΠΩΝ : Α. ΛΟΪΖΟΣ, ΚΑΘΗΓΗΤΗΣ ΕΜΠ
ΑΘΗΝΑ, ΙΟΥΛΙΟΣ 2013

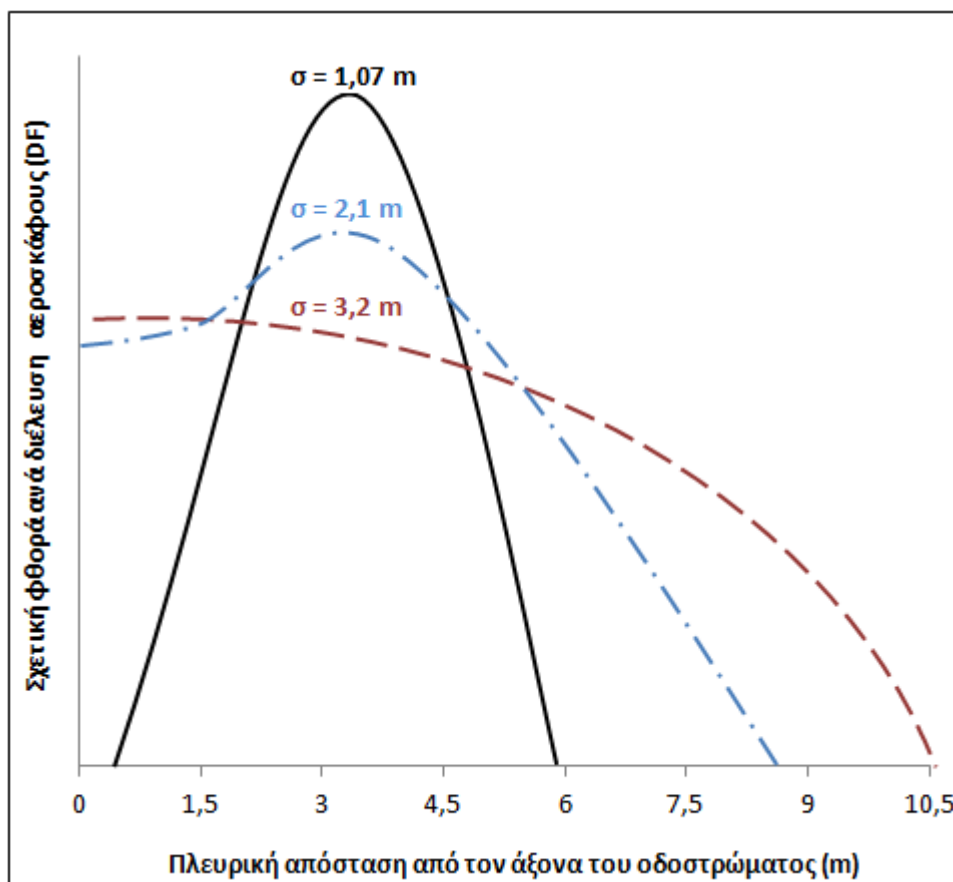
Εξετάζοντας την επίδραση της πλευρικής μετατόπισης των αεροσκαφών σε σχέση με τη φθορά που προκαλούν, ενδιαφέρει κυρίως η πιθανή θέση των επαναλήψεων μέγιστης φόρτισης, άρα και μέγιστης ζημιάς, αλλά και ο σχετικός βαθμός ζημιάς ανά διέλευση. Η επόμενη εικόνα φανερώνει την επίδραση της τυπικής απόκλισης των κινήσεων των αεροσκαφών, στη μέγιστη φθορά που προκαλείται στο οδόστρωμα.

Εικόνα 3.5 Επίδραση της τυπικής απόκλισης της πλευρικής μετατόπισης του αεροσκάφους, στη βλάβη του οδοστρώματος (Deacon, 1971)

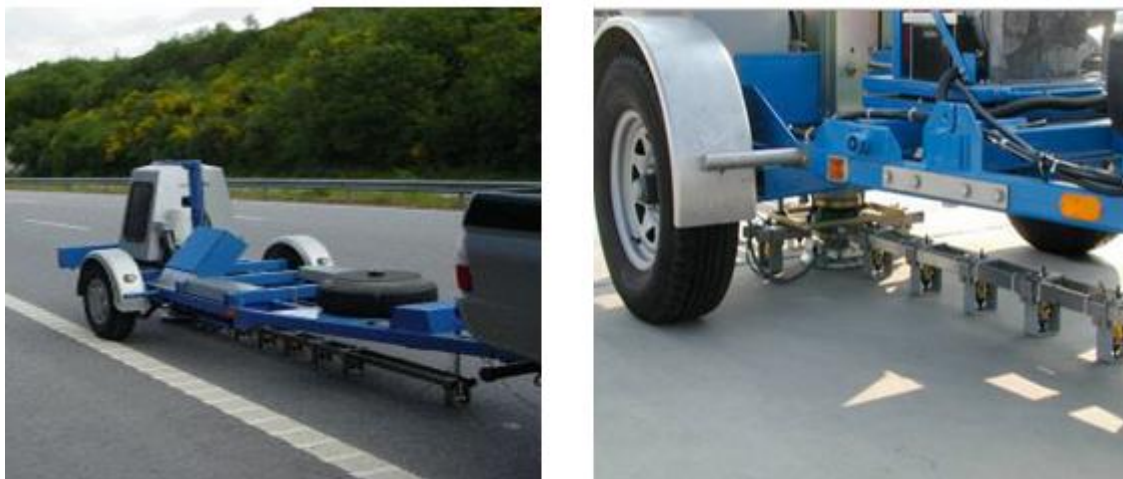
Εικόνα 4.10 Συσκευή παραμορφωσιμέτρου πίπτοντος βάρους (FWD)

Η βασική λειτουργία της συσκευής FWD περιγράφεται από το βάρος που αφήνεται να πέσει κάθετα (falling weight) υπό την επίδραση της βαρύτητας. Το βάρος αυτό πέφτοντας, προσκρούει σε μια ειδικά σχεδιασμένη επιφάνεια, δημιουργώντας μια παλμική φόρτιση. Η φόρτιση αυτή μεταβιβάζεται σε έναν κυκλικό δίσκο, ο οποίος βρίσκεται σε επαφή με το οδόστρωμα. Η διάρκεια της φόρτισης αυτής είναι συνήθως 25-30 msec ή 45-60 msec, ανάλογα με τη συσκευή και το υλικό στο οποίο επιβάλλεται η φόρτιση. Έτσι, προσομοιάζεται σε μεγάλο βαθμό η πραγματική φόρτιση που υφίσταται το οδόστρωμα από τη διέλευση ενός τροχού. Ενδεικτικά αναφέρεται, ότι η φόρτιση από τη διέλευση ενός φορτηγού με ταχύτητα 50 km/h, διαρκεί περίπου 20 msec (Λοΐζος, 2011). Το μέγεθος του φορτίου πρόσκρουσης μπορεί να μεταβληθεί, επιλέγοντας το κατάλληλο πίπτων βάρος ή/και αλλάζοντας το ύψος της πτώσης. Κατ' αυτόν τον τρόπο, επιτυγχάνονται προσομοιώσεις τροχών για διάφορα οχήματα (π.χ. τροχός αεροσκάφους). Στην επόμενη εικόνα φαίνεται η παλμική φόρτιση που προκύπτει από την πτώση του πίπτοντος βάρους .

Ο προσδιορισμός των χαρακτηριστικών του οδοστρώματος με το σύστημα του παραμορφωσιμέτρου πίπτοντος βάρους (FWD), αποτελεί το πιο εξελιγμένο σύστημα συλλογής στοιχείων για την εκτίμηση της φέρουσας ικανότητας του δαπέδου. Διαφορές μεταξύ των διαφόρων συστημάτων (δοκός Benkelman, Road Rater, Deflectograph), αφορούν κυρίως στον τρόπο επιβολής του φορτίου επί του οδοστρώματος (δυναμικό ή στατικό) και στη μεθοδολογία καταγραφής. Στην εικόνα 4.10 παρουσιάζεται η συσκευή παραμορφωσιμέτρο πίπτοντος βάρους.

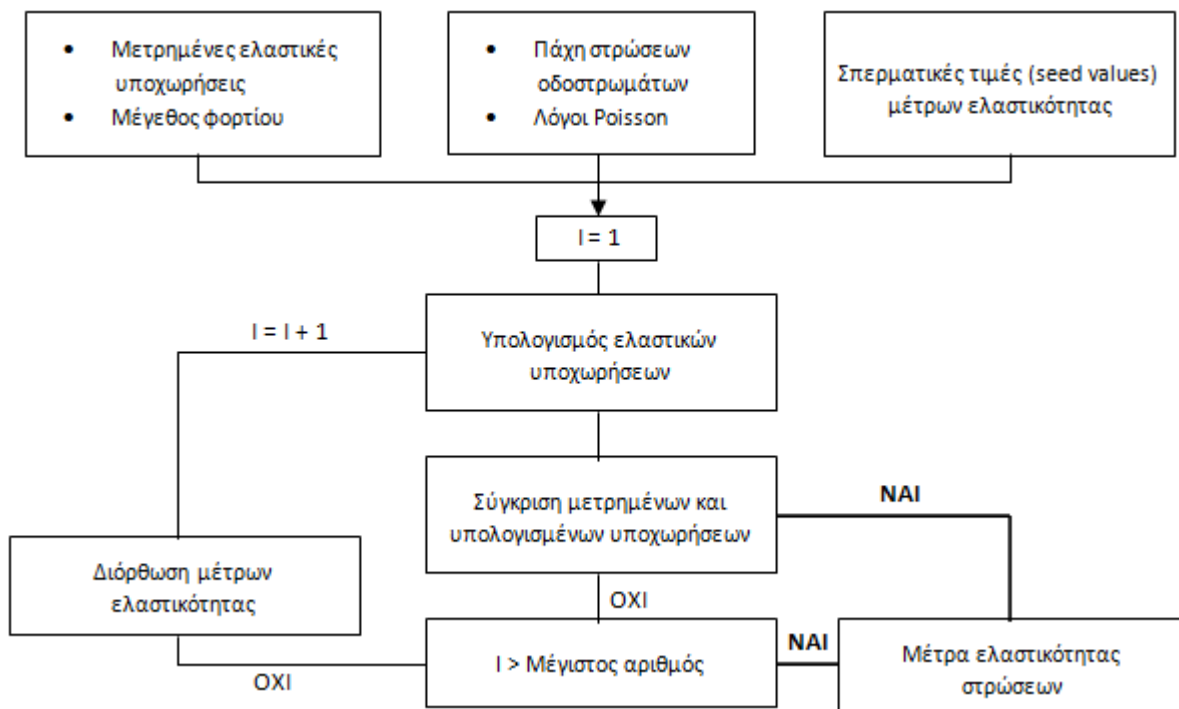
Μέσω της διαδικασίας του ανάστροφου υπολογισμού, πραγματοποιείται ο προσδιορισμός των μηχανικών χαρακτηριστικών των υλικών των στρώσεων του οδοστρώματος που εξετάζεται. Η διαδικασία αυτή βασίζεται στην ενεργοποίηση αλγορίθμων, μέσω της χρήσης των στοιχείων από τις μετρήσεις FWD και άλλων στοιχείων που μετρώνται επί τόπου (πάχη στρώσεων, θερμοκρασία, κ.ά.). Για τη λειτουργία των αλγορίθμων αυτών, γίνεται χρήση κατάλληλων προσομοιώσεων οδοστρωμάτων. Η συνολική διαδικασία ανάλυσης επιτυγχάνεται με βάση ένα διάγραμμα ροής, το οποίο αποτελείται από βρόχο υπολογισμών (εικόνα 4.14).

Εικόνα 4.14 Διάγραμμα ροής ανάστροφου υπολογισμού

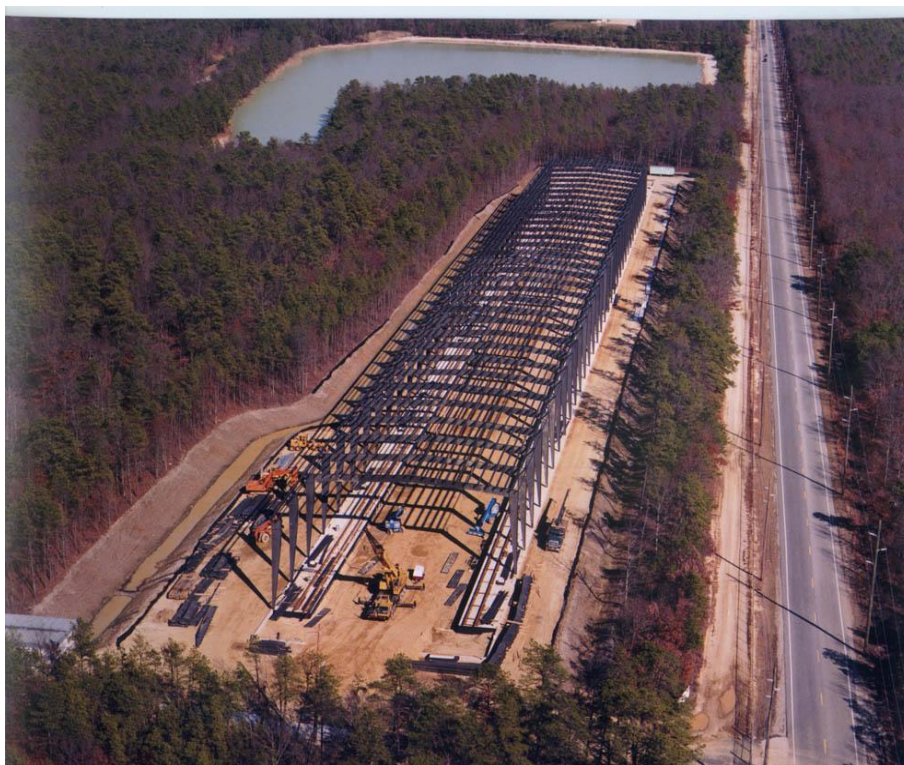
Εικόνα 5.1 Η υπό ανέγερση εγκατάσταση National Airport Pavement Test Facility (NARTF)

Η “εθνική πειραματική εγκατάσταση οδοστρωμάτων αεροδρομίων” (National Airport Pavement Test Facility, NARTF) είναι μια πειραματική εγκατάσταση μεγάλης κλίμακας, η οποία βρίσκεται στο τεχνολογικό κέντρο William Hughes της “Ομοσπονδιακής Διεύθυνσης Αεροπορίας” (Federal Aviation Administration, FAA), κοντά στο διεθνές αεροδρόμιο Atlantic City του New Jersey των ΗΠΑ. Η περάτωση των εργασιών για την κατασκευή των υποδομών έγινε τον Απρίλιο του 1999, με τη συγχρηματοδότηση της FAA, καθώς και της εταιρείας Boeing, έχοντας κοινούς στόχους.

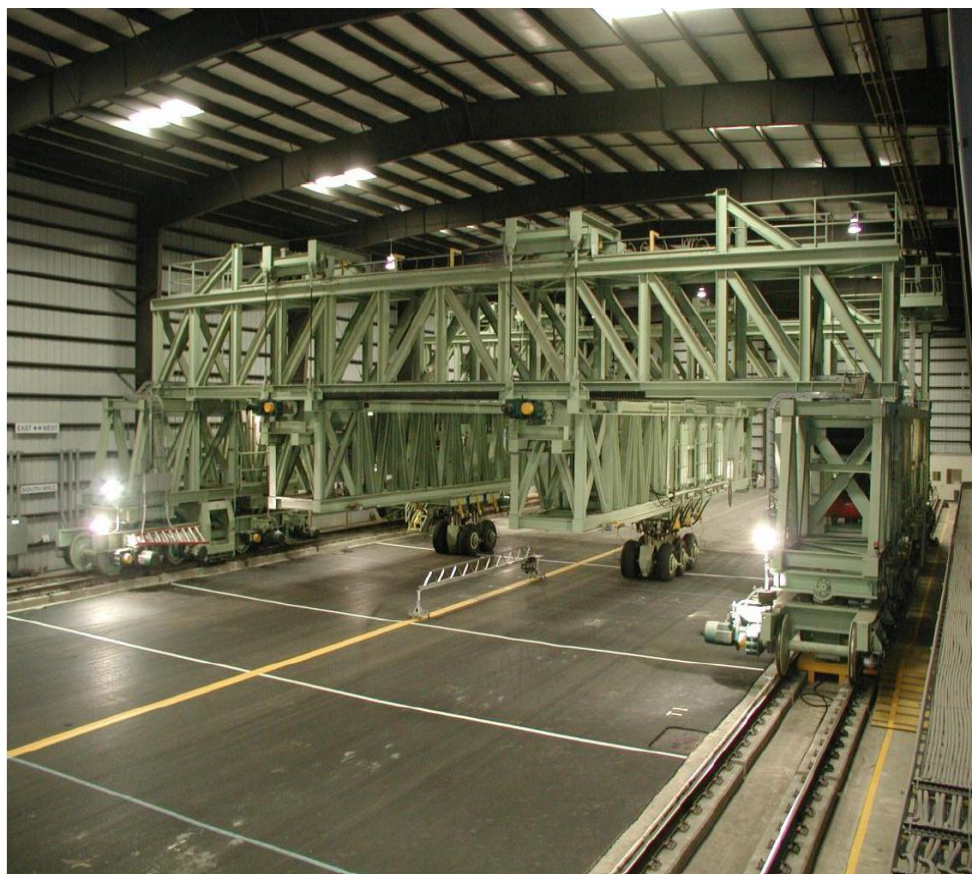
Οι δοκιμαστικές φορτίσεις επιβάλλονται μέσω ενός ειδικά διαμορφωμένου οχήματος, το οποίο λειτουργεί ως προσομοιωτής φορέων αεροσκαφών. Κινείται επί σταθερών σιδηροτροχιών και έχει τη δυνατότητα να προσομοιάσει αεροσκάφη με βάρος πάνω από 589,7 t (5783 kN ή 1.300.000 lbs). Η εφαρμογή του φορτίου στους τροχούς των φορέων πραγματοποιείται μέσω κατάλληλα προσαρμοσμένου υδραυλικού συστήματος, με ικανότητα επιβολής πάνω από 34 t (333,6 kN ή 75.000 lbs) ανά τροχό. Επιπλέον, το όχημα είναι σε θέση να φέρει ταυτοχρόνως δύο διαφορετικά φορεία αποτελούμενα από έναν έως δέκα τροχούς. Οι αποστάσεις των τροχών ρυθμίζονται κατά το δοκούν, ενώ επίσης προγραμματίζεται και η εγκάρσια απόσταση των φορέων από τον άξονα του δαπέδου για κάθε διέλευση (εικόνα 5.2).

Εικόνα 5.2 Όχημα προσομοίωσης φορέων αεροσκαφών

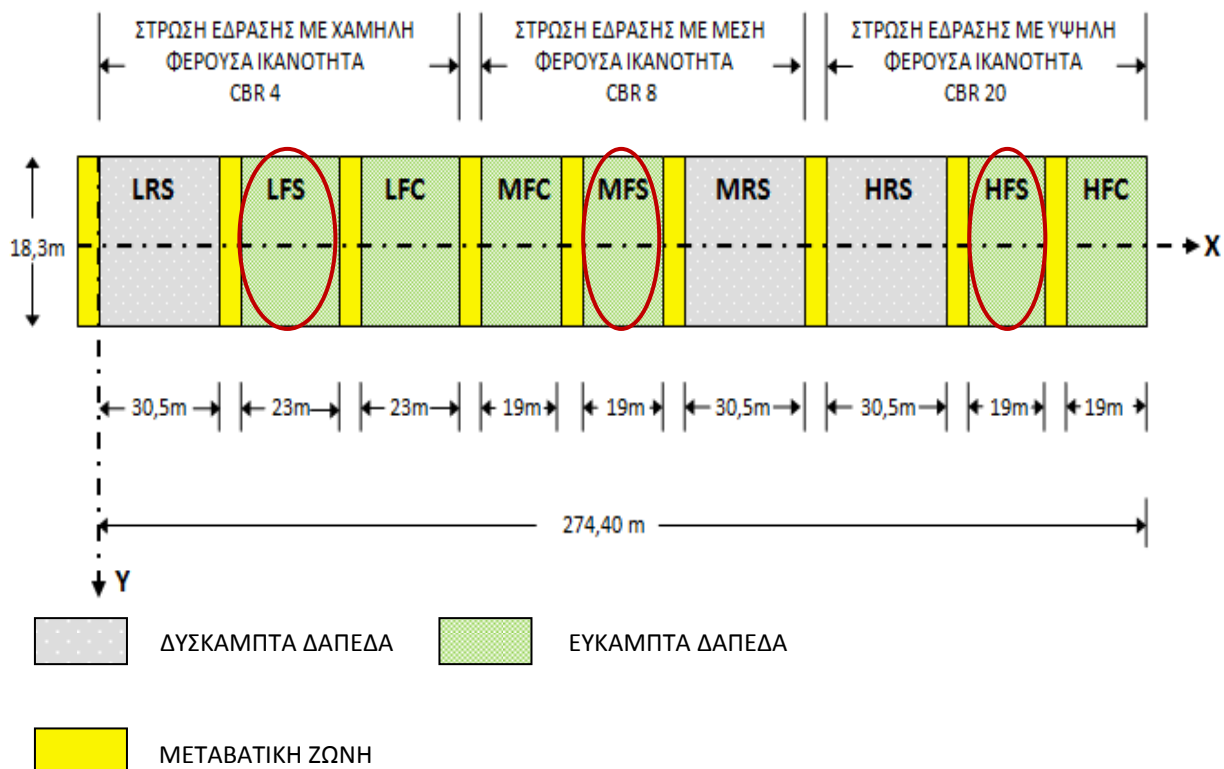
Εικόνα 5.7 Εύκαμπτα δάπεδα με στρώση βάσης από ασφαλτικό υλικό

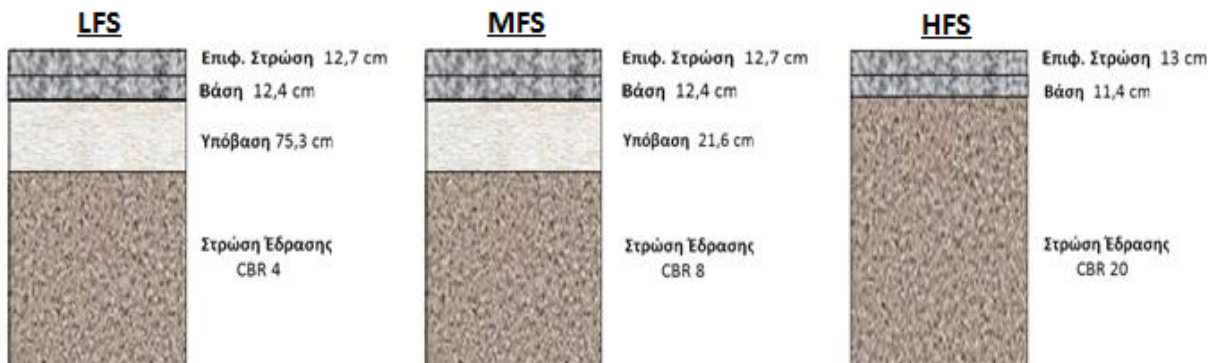
Εικόνα 5.14 Τυπικές διατομές εύκαμπτων δαπέδων, με στρώση βάσης από ασφαλτικό σκυρόδεμα (ποιοτικά σχήματα)

(CC1). Οι διατομές αυτές απεικονίζονται στην εικόνα 5.14. Το χαρακτηριστικό των τριών αυτών διατομών είναι ότι η επιφανειακή στρώση και η βάση κατασκευάστηκαν από το ίδιο υλικό, τύπου P-401, ενώ η υπόβαση από υλικό τύπου P-209 για τις διατομές LFS και MFS, ενώ η HFS δεν έχει στρώση υπόβασης.

Το συνολικό ύψος των διατομών διαφέρει ανάλογα την κατηγορία της στρώσης έδρασης, κάτι το οποίο δε γίνεται αντιληπτό από τις διατομές της εικόνας 5.14. Τα ύψη κυμαίνονται από 2,7 m για διατομές με στρώση έδρασης υψηλής φέρουσας ικανότητας, έως 3,7 m για διατομές με στρώση έδρασης χαμηλής φέρουσας ικανότητας (εικόνα 5.15).

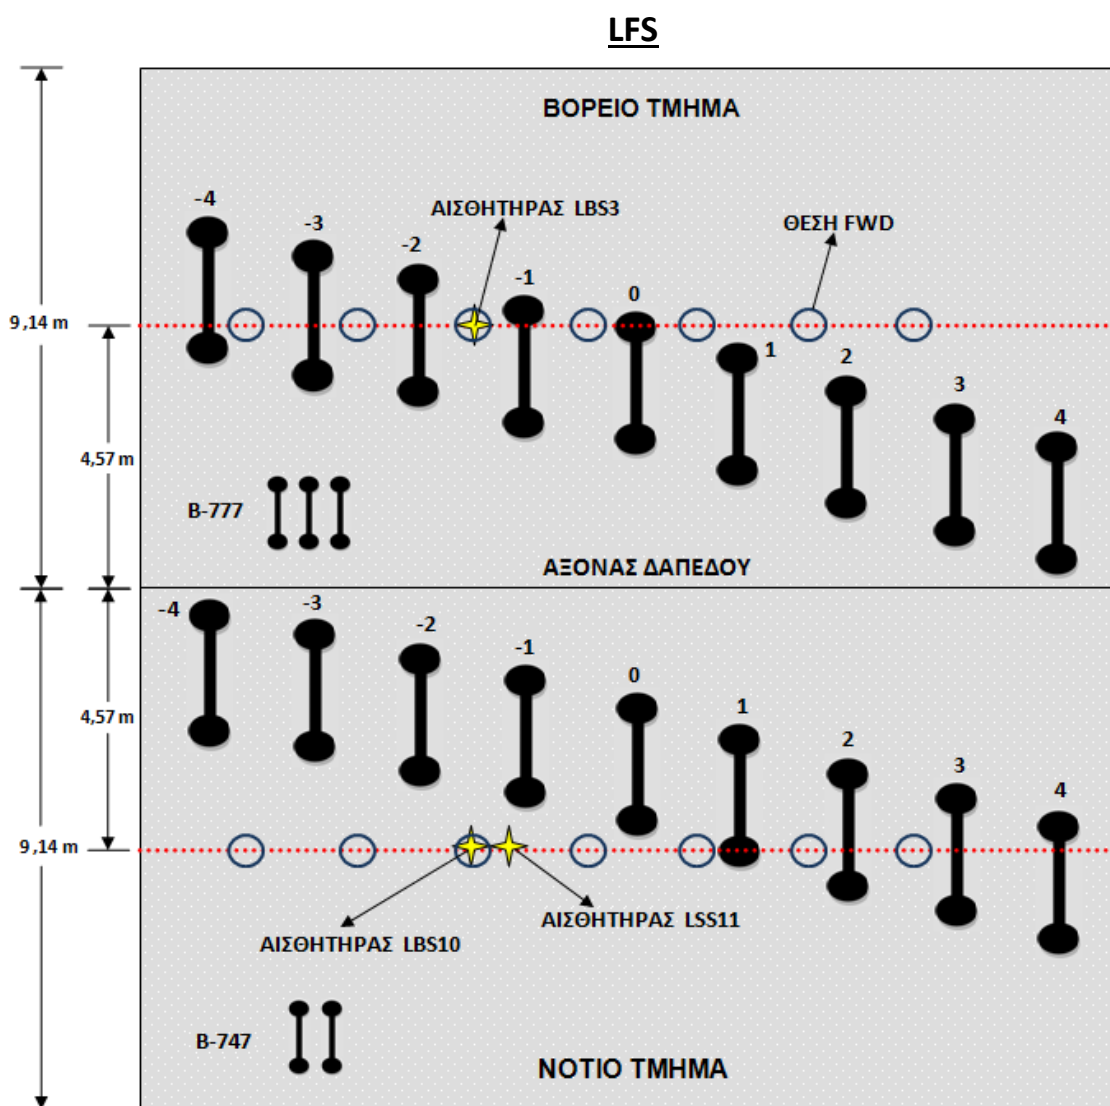
Στις εικόνες που ακολουθούν φαίνονται για κάθε δάπεδο, οι θέσεις των αισθητήρων και FWD δοκιμών, καθώς και οι θέσεις των αξόνων κάθε φορείου, για όλα τα ίχνη.

Εικόνα 6.4 Κάτοψη δαπέδου LFS

Οι αισθητήρες LBS3 και LBS10 βρίσκονται κάτω ακριβώς από θέση με εφαρμογή FWD ενώ ο LSS11, που είναι ο μοναδικός στον πυθμένα της επιφανειακής στρώσης, απέχει 65 cm περίπου από αυτήν τη θέση.

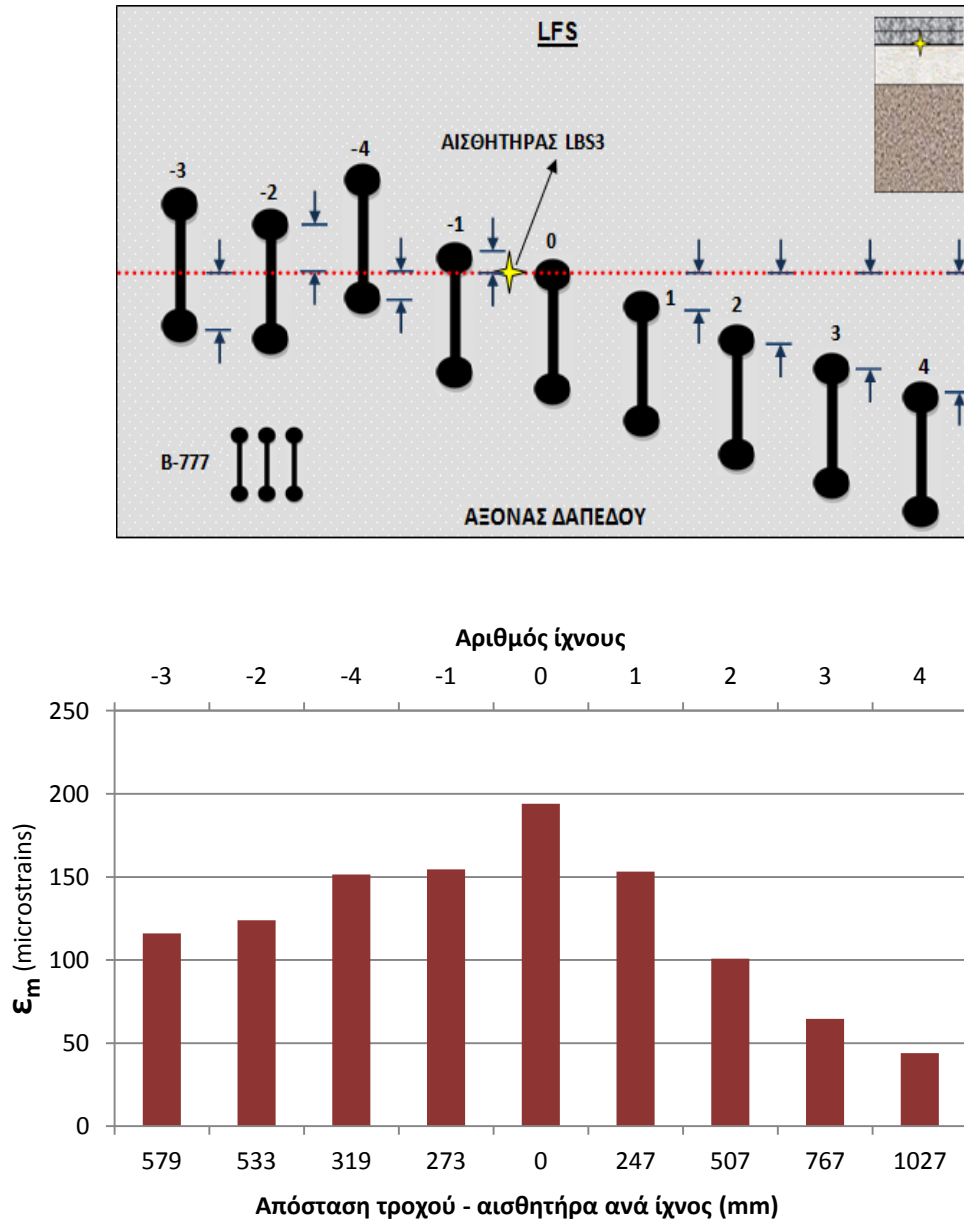
Στην εικόνα 6.8 παρουσιάζεται ένα τυπικό ιστόγραμμα των ανηγμένων οριζόντιων παραμορφώσεων (ϵ_m) για μία μέρα. Στον οριζόντιο άξονα αναγράφεται η εγκάρσια απόσταση του τροχού από τον αισθητήρα για κάθε ίχνος (mm), ενώ στον κατακόρυφο οι παραμορφώσεις ϵ_m (microstrains). Ταυτόχρονα, παρουσιάζεται η κάτοψη του τμήματος με τη θέση του αισθητήρα που εξετάζεται, καθώς επίσης και η θέση του στη διατομή.

Εικόνα 6.8 Τυπικό ιστόγραμμα παραμορφώσεων ασφαλτικού σκυροδέματος, ως συνάρτηση της εγκάρσιας απόστασης του αισθητήρα από τον τροχό, για κάθε ίχνος

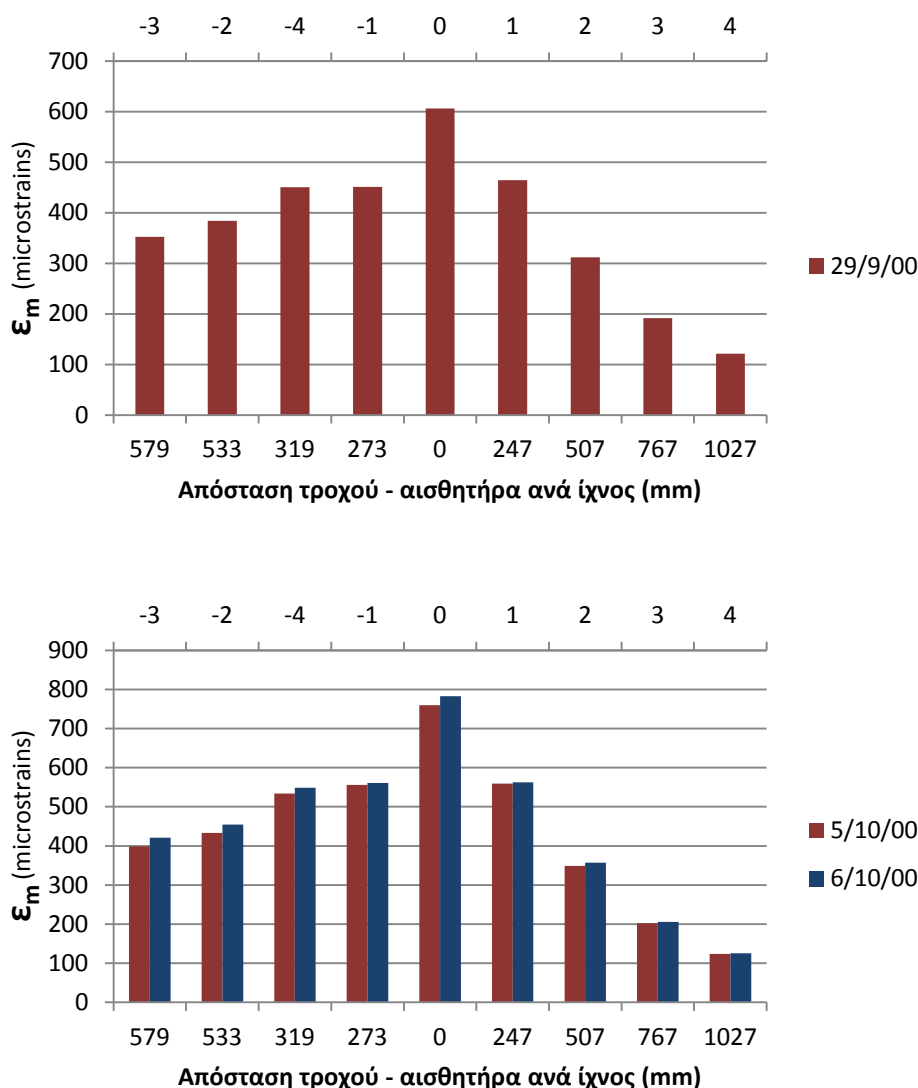
Εικόνα 6.17 Δάπεδο LFS, βόρειο τμήμα (B-777)-Ιστογράμματα παραμορφώσεων ασφαλτικού σκυροδέματος στον πυθμένα της βάσης, για δοκιμές με το μέγιστο φορτίο ανά τροχό

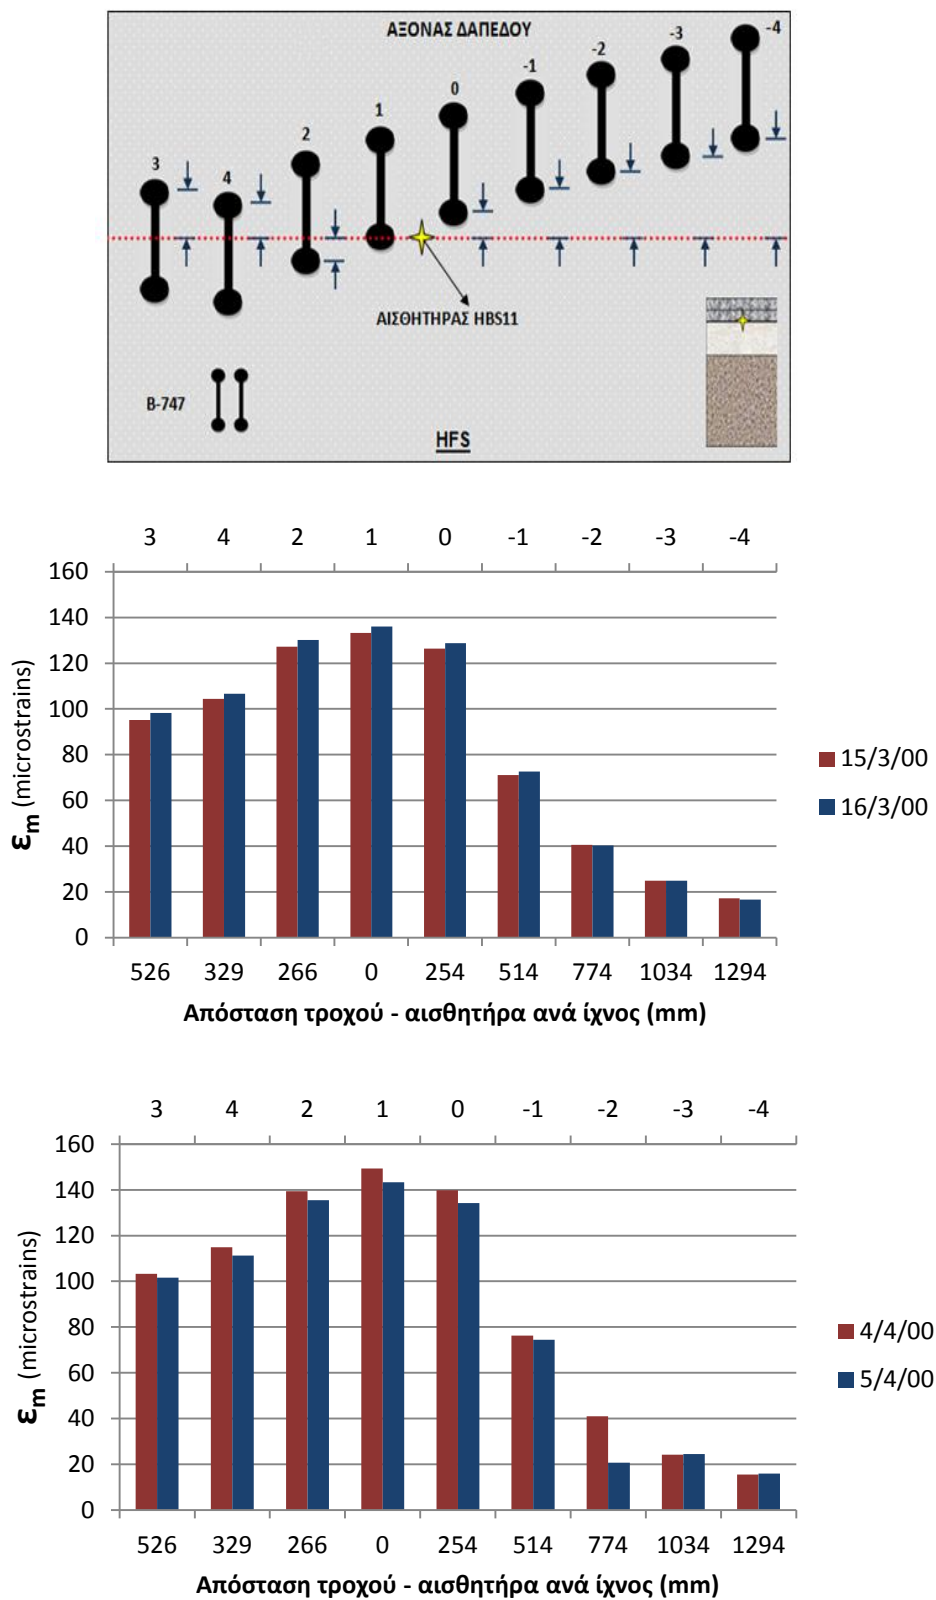
Εικόνα 6.34 Δάπεδο HFS, νότιο τμήμα (B-747)-Ιστογράμματα παραμορφώσεων ασφαλτικού σκυροδέματος στον πυθμένα της βάσης, για διαδοχικές ημέρες

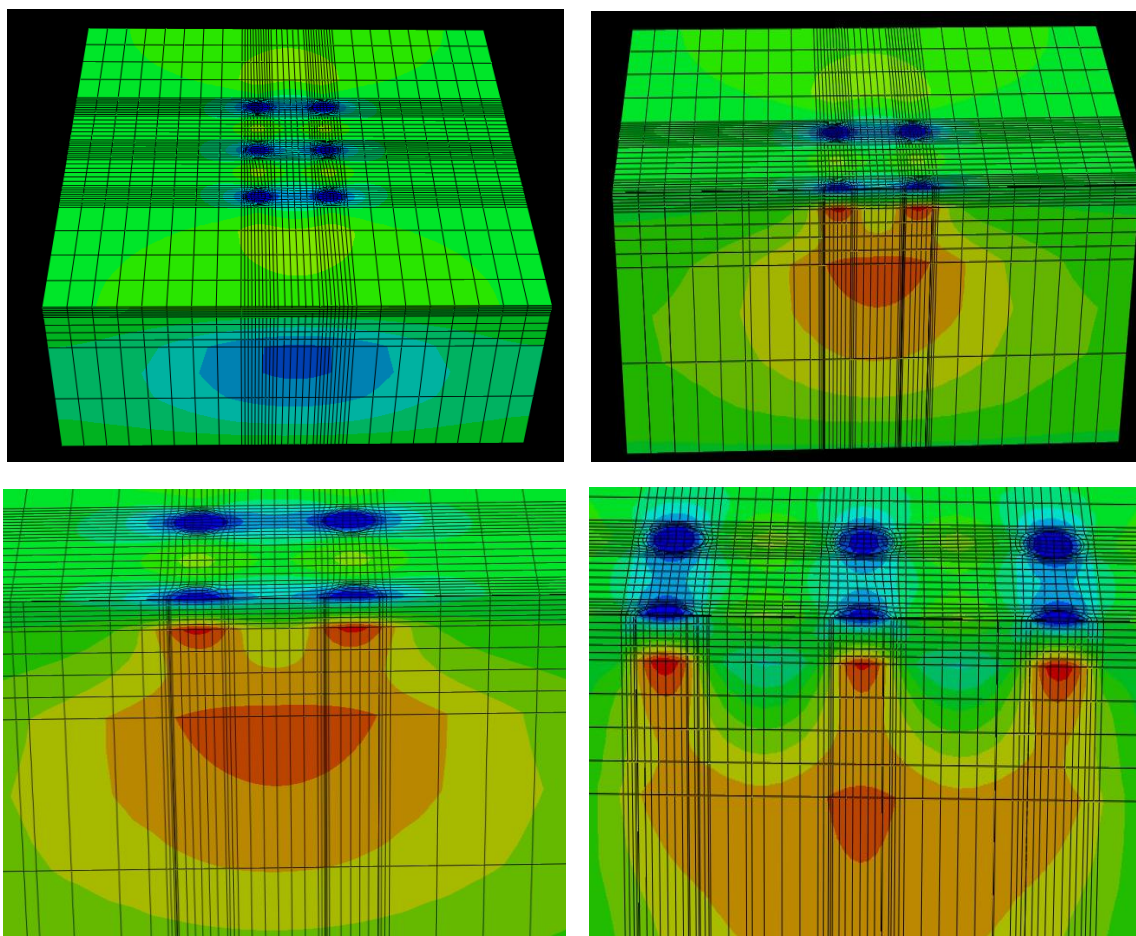
Εικόνα 7.31 Κατανομή παραμορφώσεων προτύπου προσομοίωσης LFS – βόρειο τμήμα

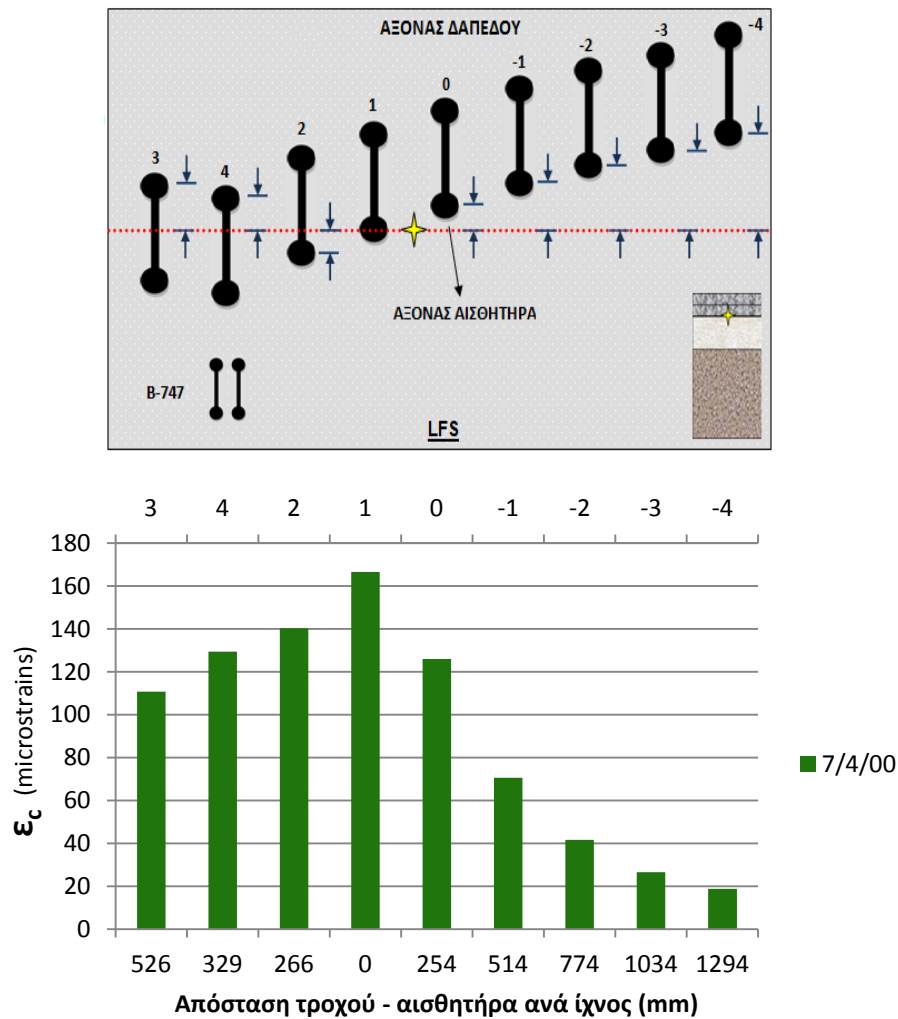
Εικόνα 7.35 Πρότυπο προσομοίωσης LFS, νότιο τμήμα (B-747) – Ιστόγραμμα υπολογισμένων παραμορφώσεων στον πυθμένα του ασφαλτικού σκυροδέματος

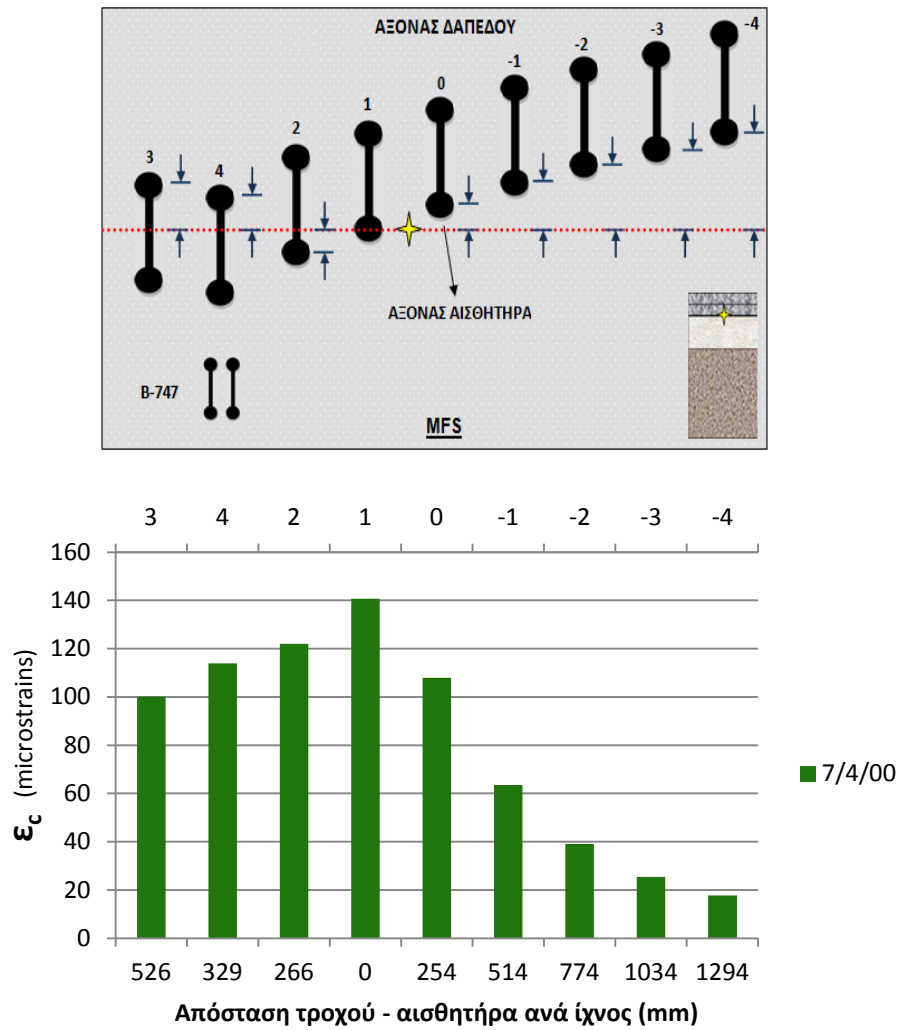
Εικόνα 7.38 Πρότυπο προσομοίωσης MFS, νότιο τμήμα (B-747) – Ιστόγραμμα υπολογισμένων παραμορφώσεων στον πυθμένα του ασφαλτικού σκυροδέματος

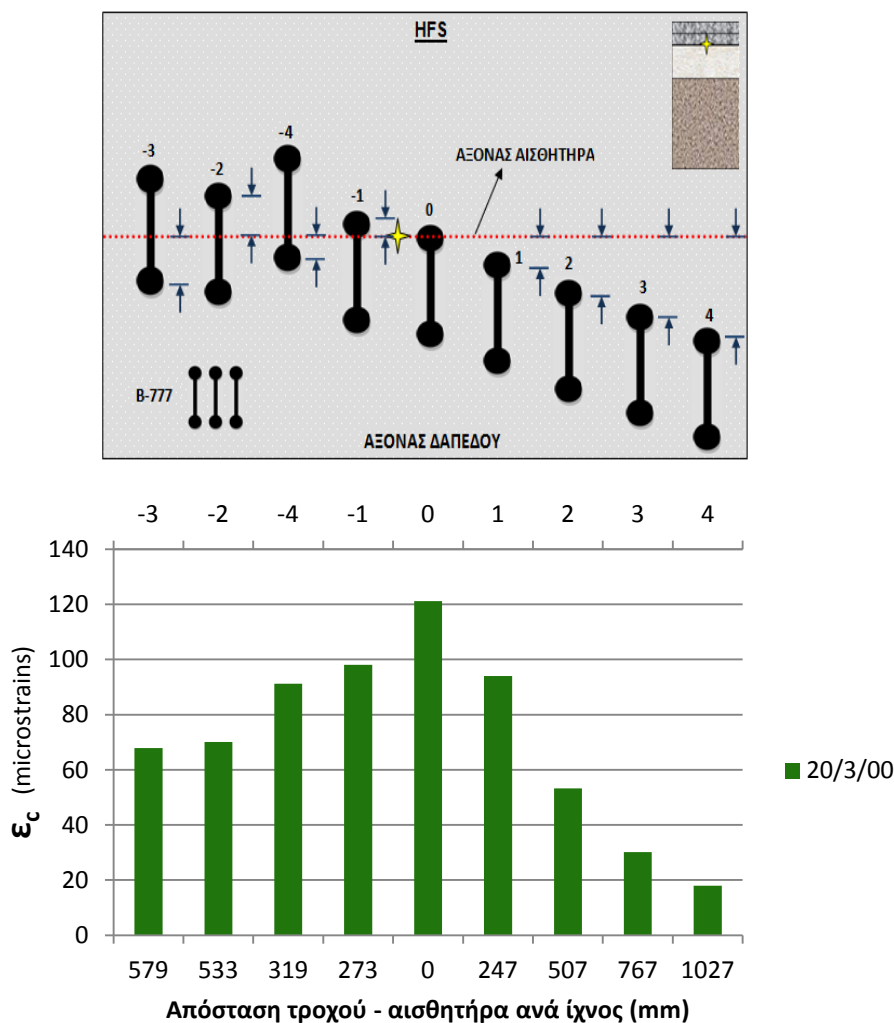
Εικόνα 7.40 Πρότυπο προσομοίωσης HFS, βόρειο τμήμα (B-777) – Ιστόγραμμα υπολογισμένων παραμορφώσεων στον πυθμένα του ασφαλτικού σκυροδέματος

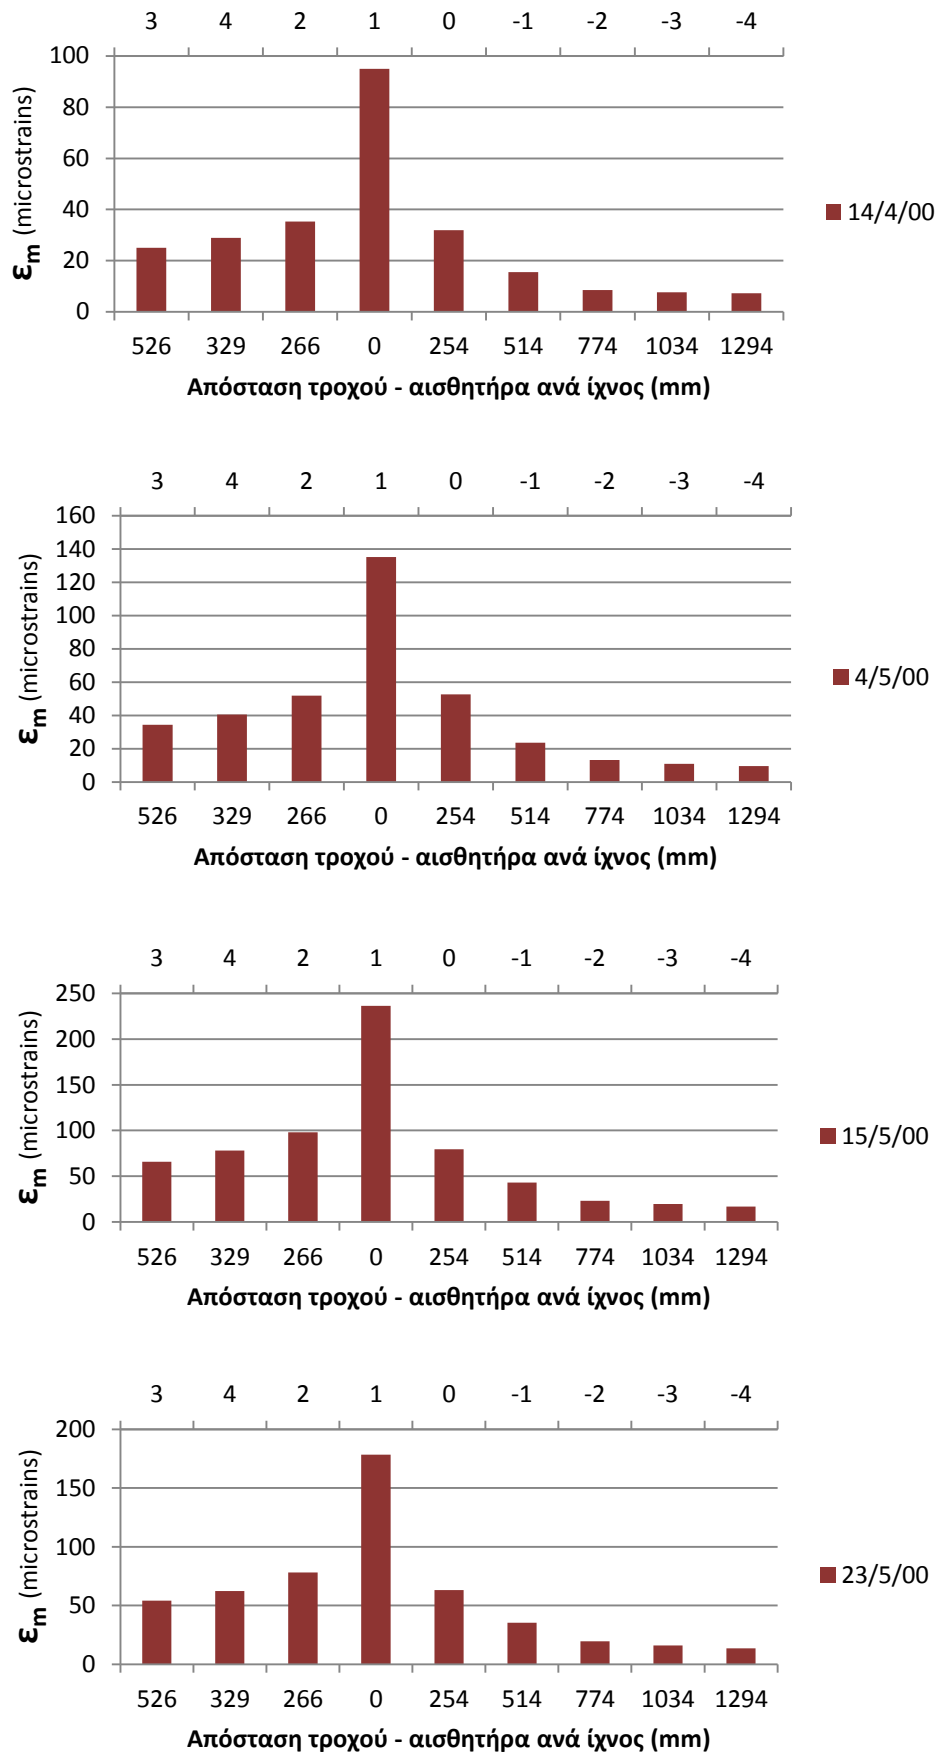
Εικόνα Π6.6 Δάπεδο LFS, νότιο τμήμα (B-747)-Ιστογράμματα παραμορφώσεων ασφαλτικού σκυροδέματος στον πυθμένα της επιφανειακής στρώσης, για μεμονωμένες ημέρες σε διάφορες θερμοκρασίες

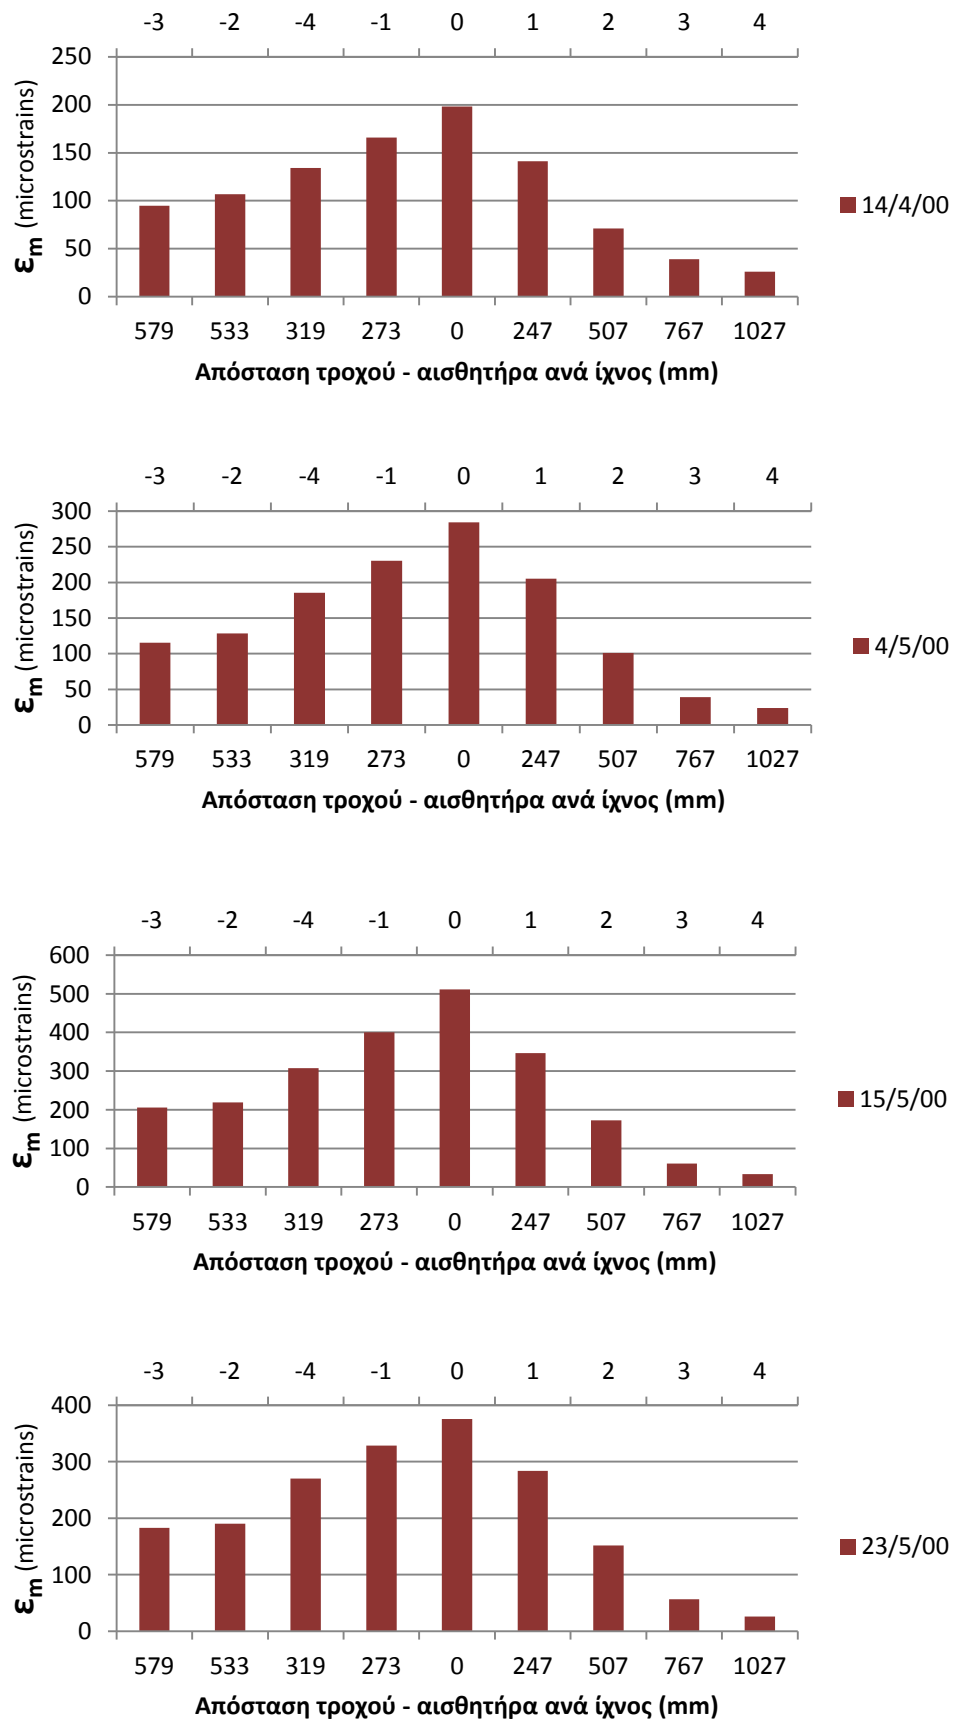
Εικόνα Π6.15 Δάπεδο MFS, βόρειο τμήμα (B-777)-Ιστογράμματα παραμορφώσεων ασφαλτικού σκυροδέματος στον πυθμένα της βάσης, για μεμονωμένες ημέρες σε διάφορες θερμοκρασίες

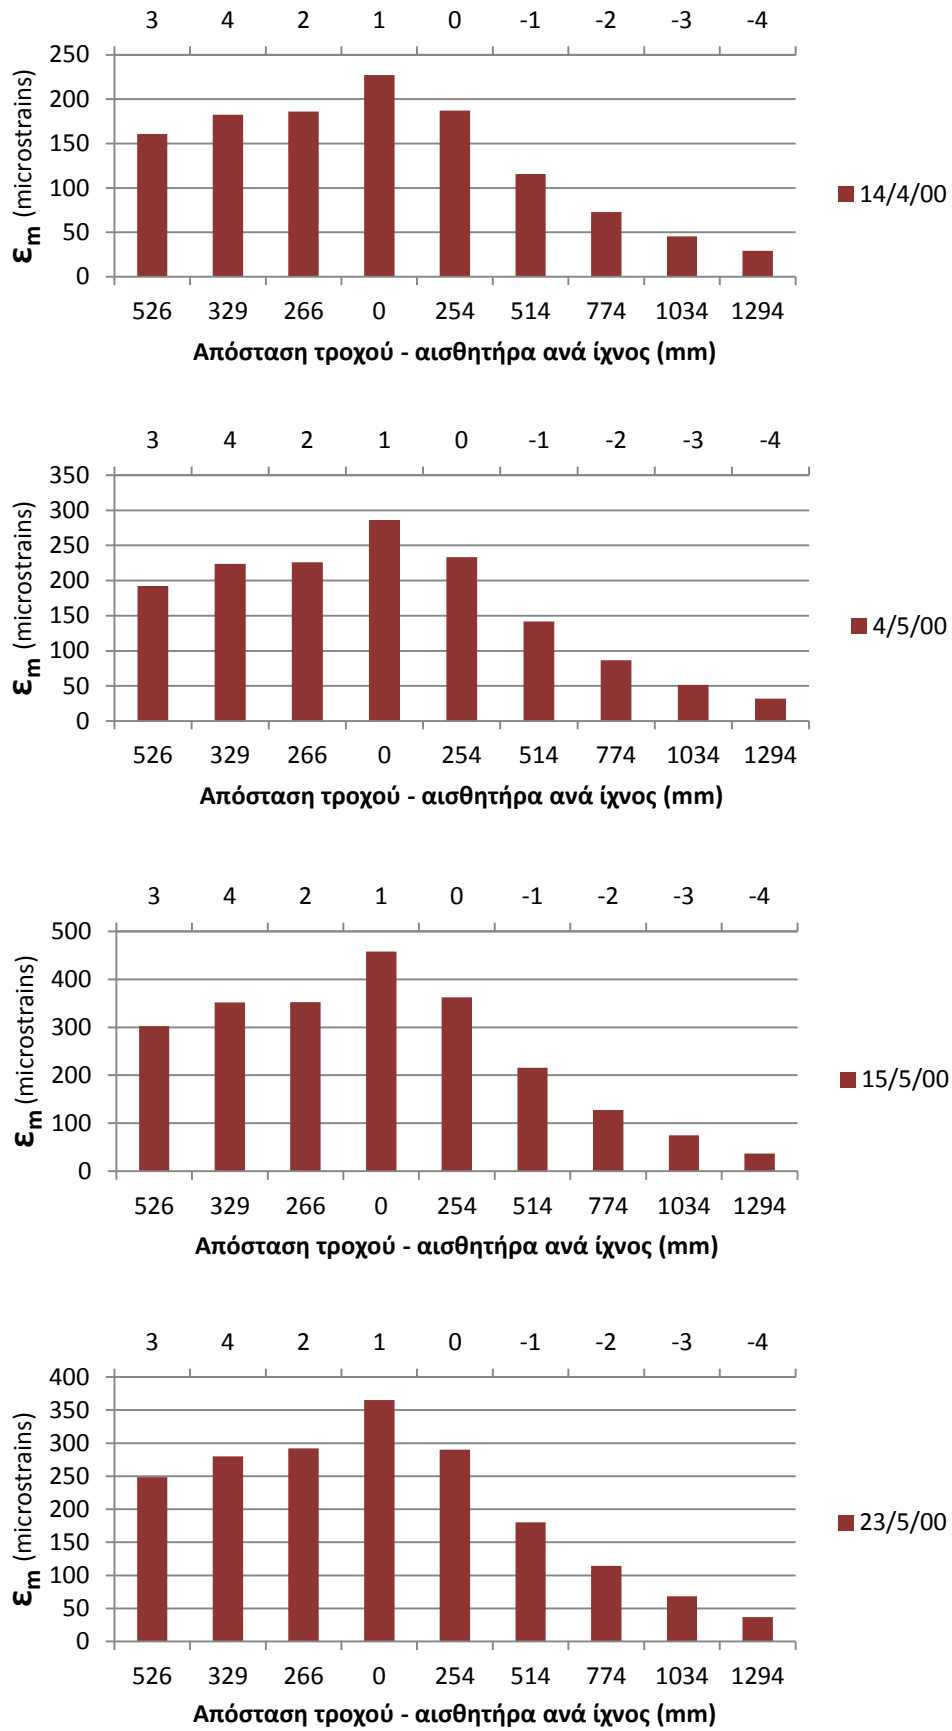
Εικόνα Π6.16 Δάπεδο MFS, νότιο τμήμα (B-747)-Ιστογράμματα παραμορφώσεων ασφαλτικού σκυροδέματος στον πυθμένα της βάσης, για μεμονωμένες ημέρες σε διάφορες θερμοκρασίες

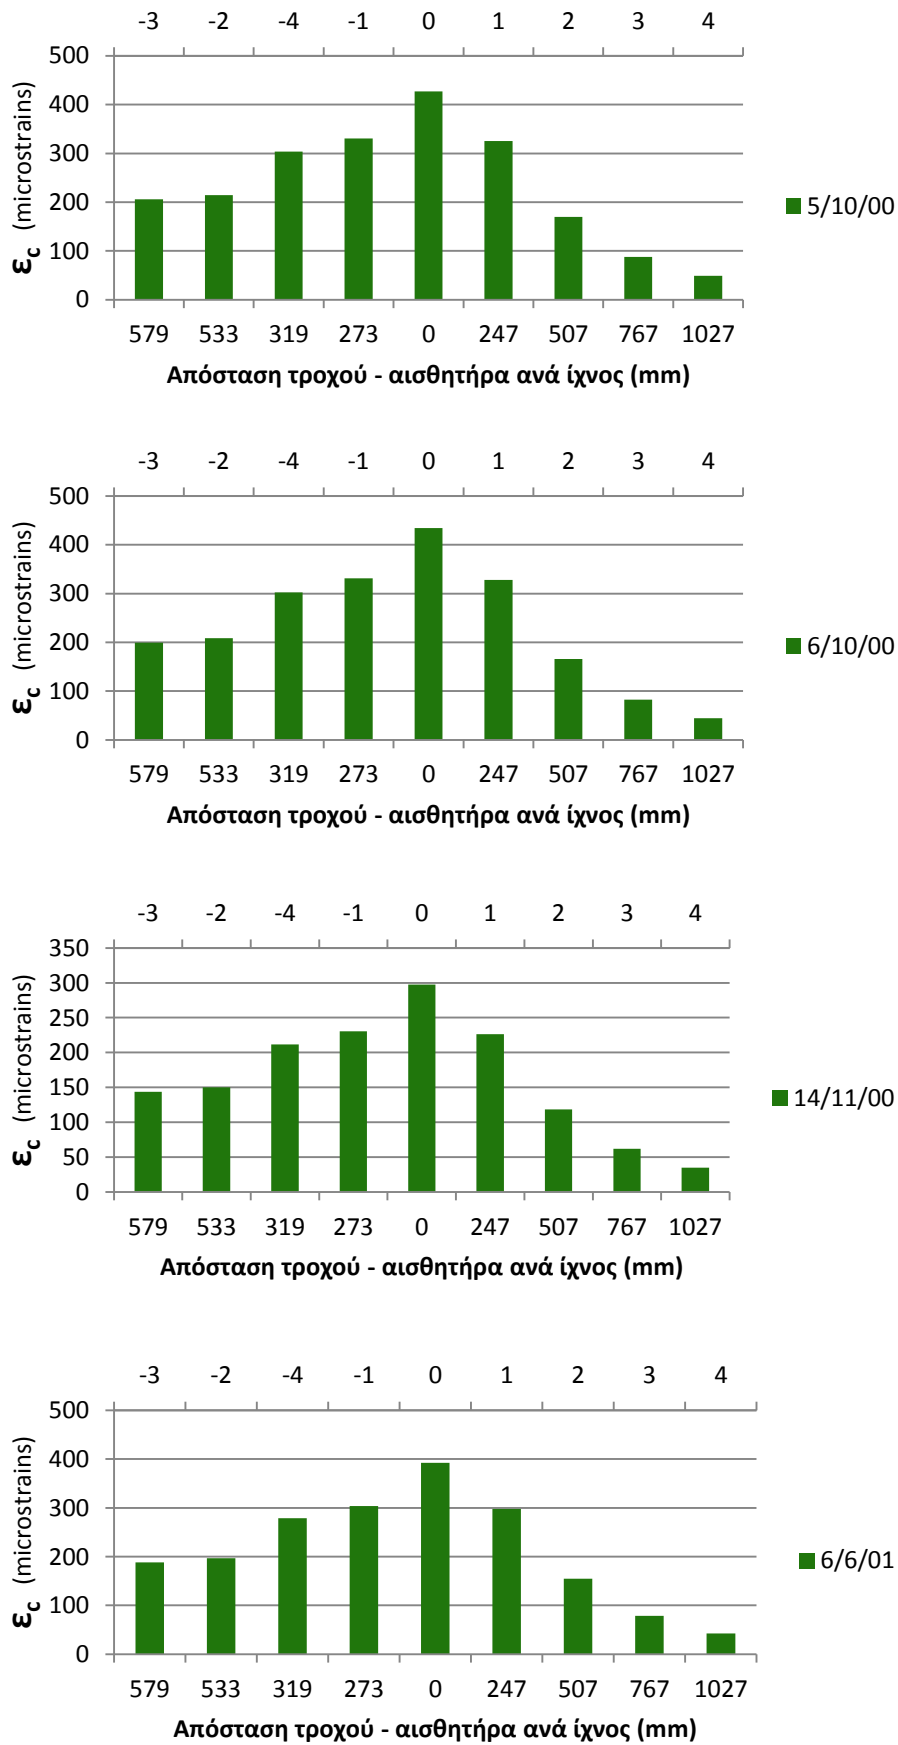
Εικόνα Π7.1 Πρότυπο προσομοίωσης LFS, βόρειο τμήμα (B-777) – Ιστογράμματα υπολογισμένων παραμορφώσεων στον πυθμένα του ασφαλτικού σκυροδέματος
