ΕΘΝΙΚΟ ΜΕΤΣΟΒΙΟ ΠΟΛΥΤΕΧΝΕΙΟ
ΣΧΟΛΗ ΠΟΛΙΤΙΚΩΝ ΜΗΧΑΝΙΚΩΝ
ΤΟΜΕΑΣ ΜΣΥ
ΕΡΓΑΣΤΗΡΙΟ ΟΔΟΠΟΙΑΣ

ΔΙΠΛΩΜΑΤΙΚΗ ΕΡΓΑΣΙΑ

ΔΙΕΡΕΥΝΗΣΗ ΣΥΜΠΕΡΙΦΟΡΑΣ ΑΣΦΑΛΤΙΚΩΝ ΟΔΟΣΤΡΩΜΑΤΩΝ ΑΕΡΟΔΡΟΜΙΩΝ ΣΕ ΣΥΣΤΗΜΑ ΕΛΕΓΧΟΜΕΝΗΣ ΕΠΙΒΟΛΗΣ ΦΟΡΤΙΣΗΣ

ΕΠΙΒΛΕΠΩΝ : Α. ΛΟΪΖΟΣ, ΚΑΘΗΓΗΤΗΣ ΕΜΠ
ΑΘΗΝΑ, ΙΟΥΛΙΟΣ 2013

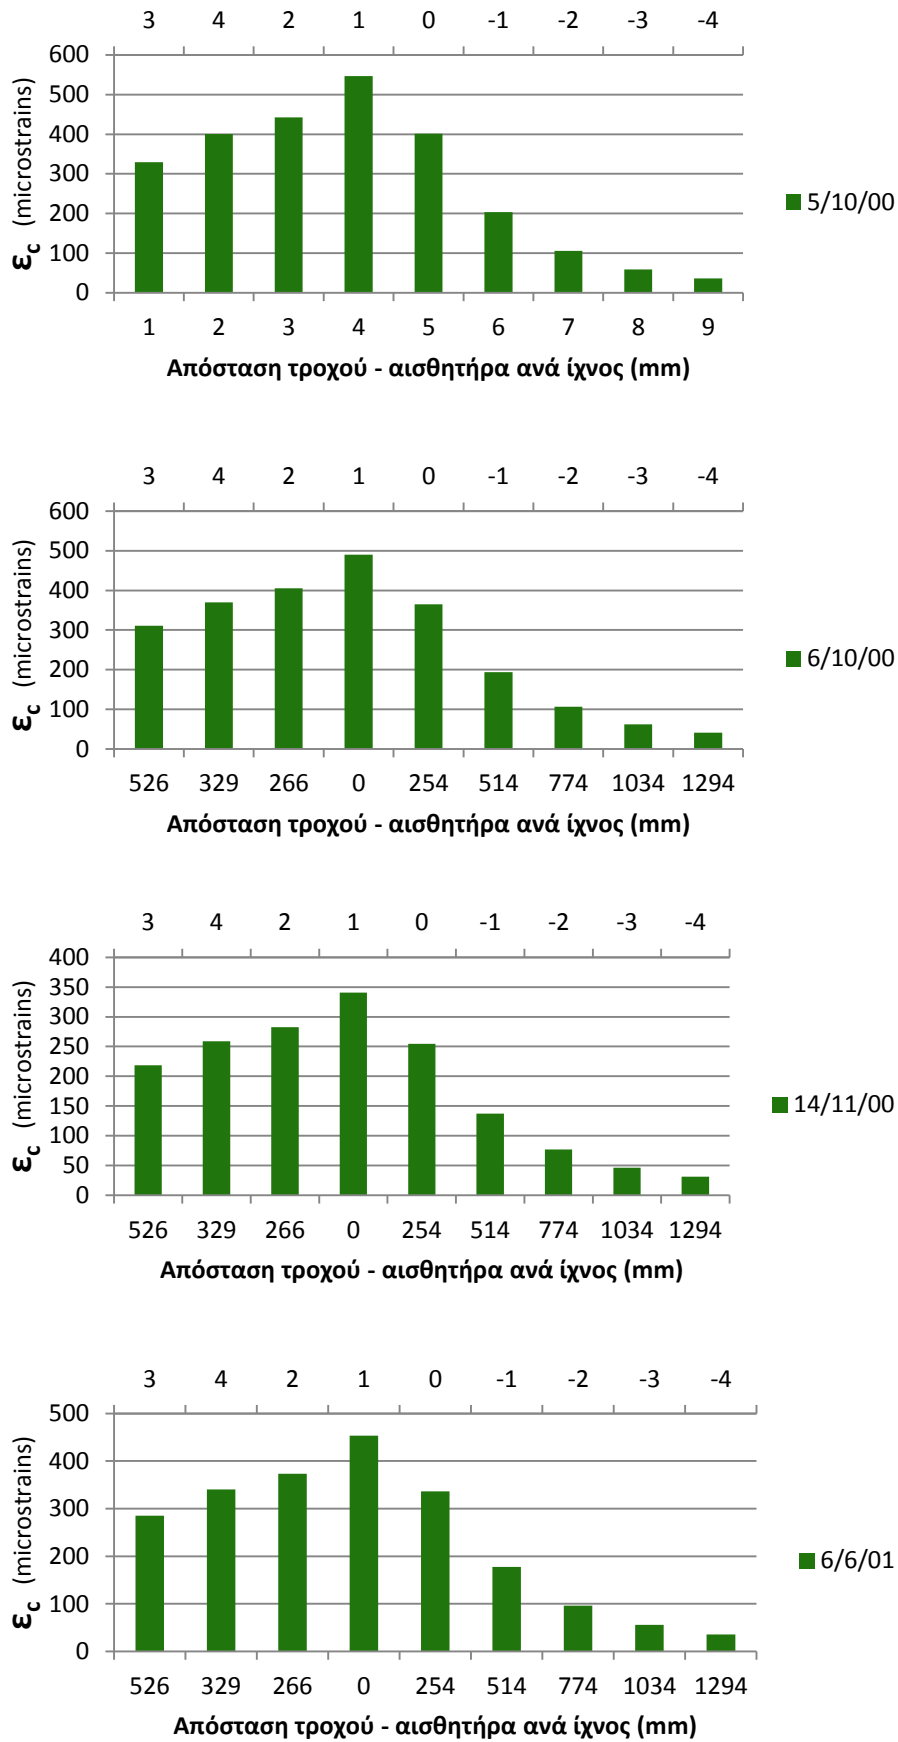
Εικόνα Π7.2 Πρότυπο προσομοίωσης LFS, νότιο τμήμα (B-747) – Ιστογράμματα υπολογισμένων παραμορφώσεων στον πυθμένα του ασφαλτικού σκυροδέματος
