ΕΘΝΙΚΟ ΜΕΤΣΟΒΙΟ ΠΟΛΥΤΕΧΝΕΙΟ

ΔΙΠΛΩΜΑΤΙΚΗ ΕΡΓΑΣΙΑ

Ανάλυση ατυχήματος στο ορυχείο San José - Χιλή

Αθήνα, Ιανουάριος 2011

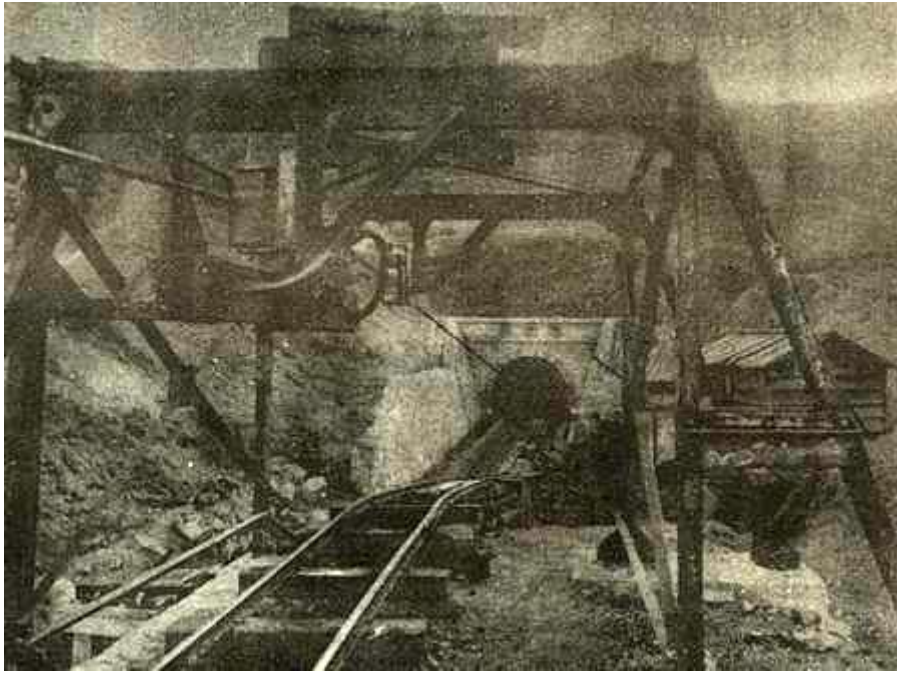
Αίτιο ατυχήματος : Μετά την εκδήλωση φωτιάς εντός του ορυχείου, η οποία έστειλε φλόγες ως την είσοδο, σημειώθηκε έκρηξη σκόνης άνθρακα. Οι Ιάπωνες φύλακες που φρουρούσαν την περιοχή του ορυχείου, με σκοπό να περιορίσουν την εξάπλωση της φωτιάς, απενεργοποίησαν το σύστημα αερισμού κι έπειτα έφραξαν την είσοδο του ορυχείου (βλ. Εικόνα 2.1), πριν προλάβουν όλοι οι μεταλλωρύχοι να αποδράσουν, οι οποίοι είτε πέθαναν από ασφυξία, είτε από δηλητηρίαση από μονοξείδιο του άνθρακα.

Εικόνα 2.1. Η είσοδος του ανθρακωρυχείου Benxiyu (Honkeiko). (Πηγή : Διαδίκτυο)

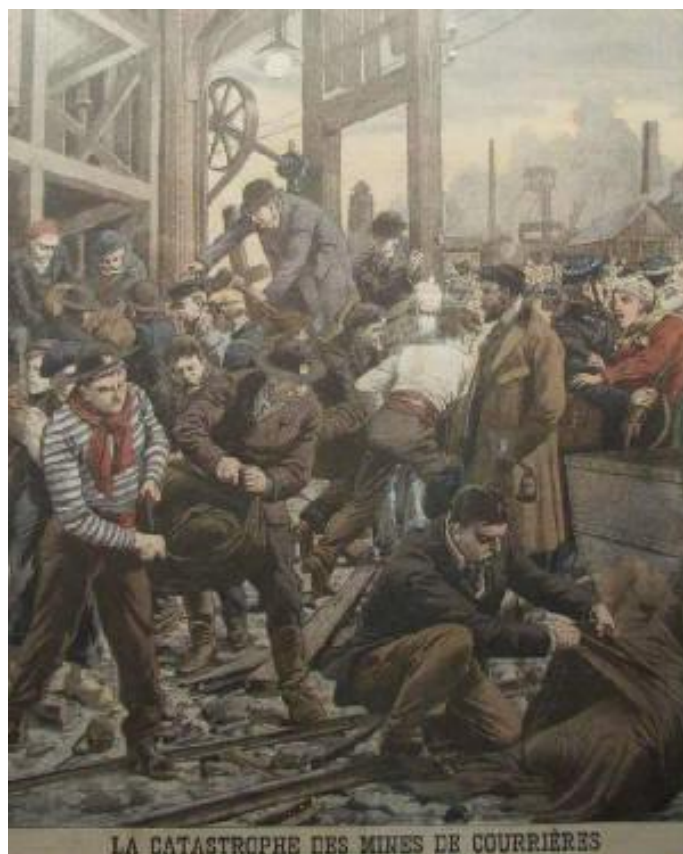
Αίτιο ατυχήματος : Μέχρι σήμερα δεν έχει αποσαφηνιστεί τι προκάλεσε την έκρηξη, αλλά πιθανολογείται ότι αυτή οφείλεται σε ανθρώπινο λάθος στο χειρισμό

των χρησιμοποιούμενων εκρηκτικών υλών που οδήγησε σε έκρηξη σκόνης άνθρακα ή σε ανάφλεξη μεθανίου από τη γυμνή φλόγα των λυχνιών των εργατών.

Εικόνα 2.2. Γκραβούρα της εποχής όπου απεικονίζονται σκηνές από την καταστροφή στο ορυχείο Courrières. (Πηγή : Le Petit Journal)

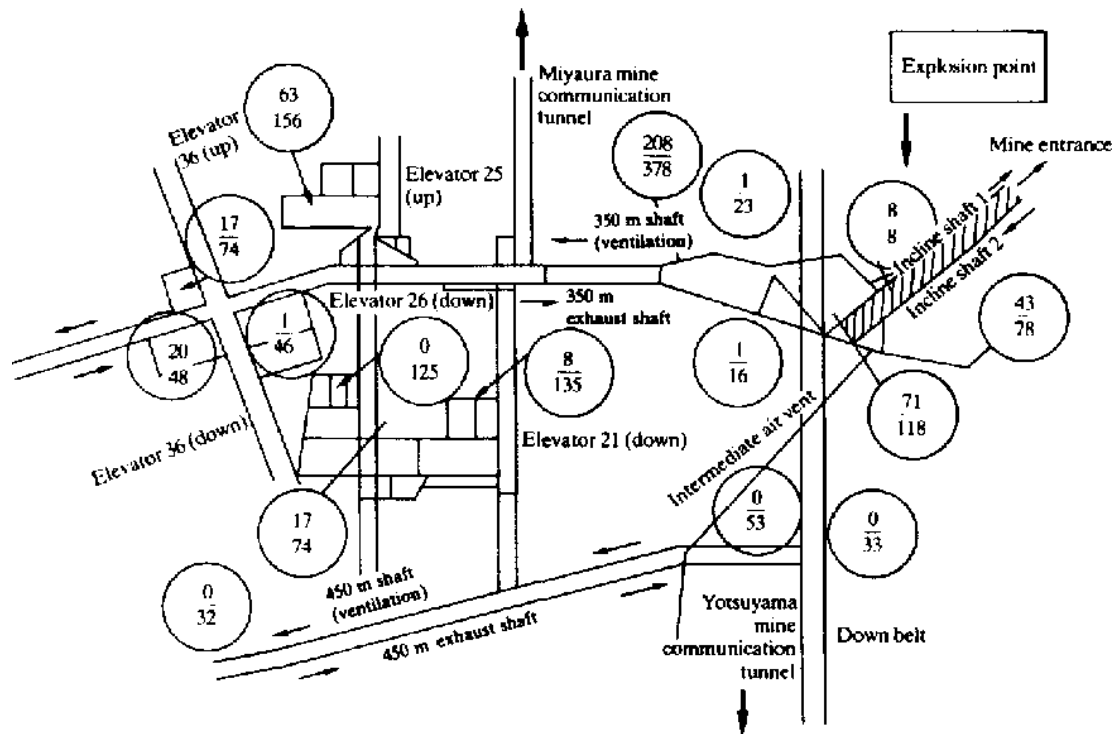
Αίτιο ατυχήματος : Είτε οι σπίθες λόγω τριβής των βαγονιών με τις ράγες είτε ο πιθανός τραυματισμός των καλωδίων υψηλής τάσης ήταν το έναυσμα που πυροδότησε τη σκόνη άνθρακα που μετέφεραν τα βαγόνια, η οποία αναμίχθηκε με τον αέρα κι εξαπλώθηκε [Nakao et al.]. Όπως αποδείχτηκε, η μεταλλευτική εταιρεία Mitsui δεν είχε γνώση για την ανάφλεξη της σκόνης άνθρακα. Πίστευαν μάλιστα πως ο μοναδικός λόγος έκρηξης στο ανθρακωρυχείο ήταν το μεθάνιο και συνεπώς αγνοούσαν τον κίνδυνο, αφού οι συγκεντρώσεις μεθανίου ήταν εξαιρετικά μικρές. Παράλληλα, διαδίδοντας τον παραπάνω “μύθο” στους εργάτες, δεν τους ενημέρωσε σχετικά με τον κίνδυνο δηλητηρίασης από αέρια [Yoshiro Hoshino et al.].

Σχήμα 2.4. Άποψη του ανθρακωρυχείου Mitsui Miike . Σε κύκλο είναι ο αριθμός νεκρών προς το συνολικό αριθμό ατόμων σε εκείνο το σημείο τη στιγμή της έκρηξης. (Πηγή : Yoshiro Hoshino et al.)

Σημειώνεται ότι στο επίπεδο των 450 m κανείς δεν έχασε τη ζωή του, αφού εκεί γινόταν κυκλοφορία αέρα από το διπλανό ορυχείο Yotsuyama (βλ. Σχήμα 2.4). Τέλος, τραγικής σημασίας ήταν η λανθασμένη διάσωση των δηλητηριασμένων ατόμων από μονοξείδιο του άνθρακα (έπρεπε να βγουν πρώτα αυτοί που φαίνονταν σε καλύτερη κατάσταση, αφού αυτοί είναι στο χειρότερο στάδιο δηλητηρίασης και δεν έπρεπε να περπατήσουν) καθώς και η χρήση των ιδίων ατόμων για τη διάσωση των υπολοίπων εργατών. Αυτό συνετέλεσε στην κατακόρυφη αύξηση του τελικού αριθμού των θυμάτων. 939 εργάτες επέζησαν από την καταστροφή, από τους οποίους, οι 839 υπέφεραν από τις συνέπειες του μονοξειδίου του άνθρακα. Πολλοί κατάφεραν να διαφύγουν μέσω των συνδετήριων σηράγγων με τα γειτονικά ορυχεία Yotsuyama και Miyagura.

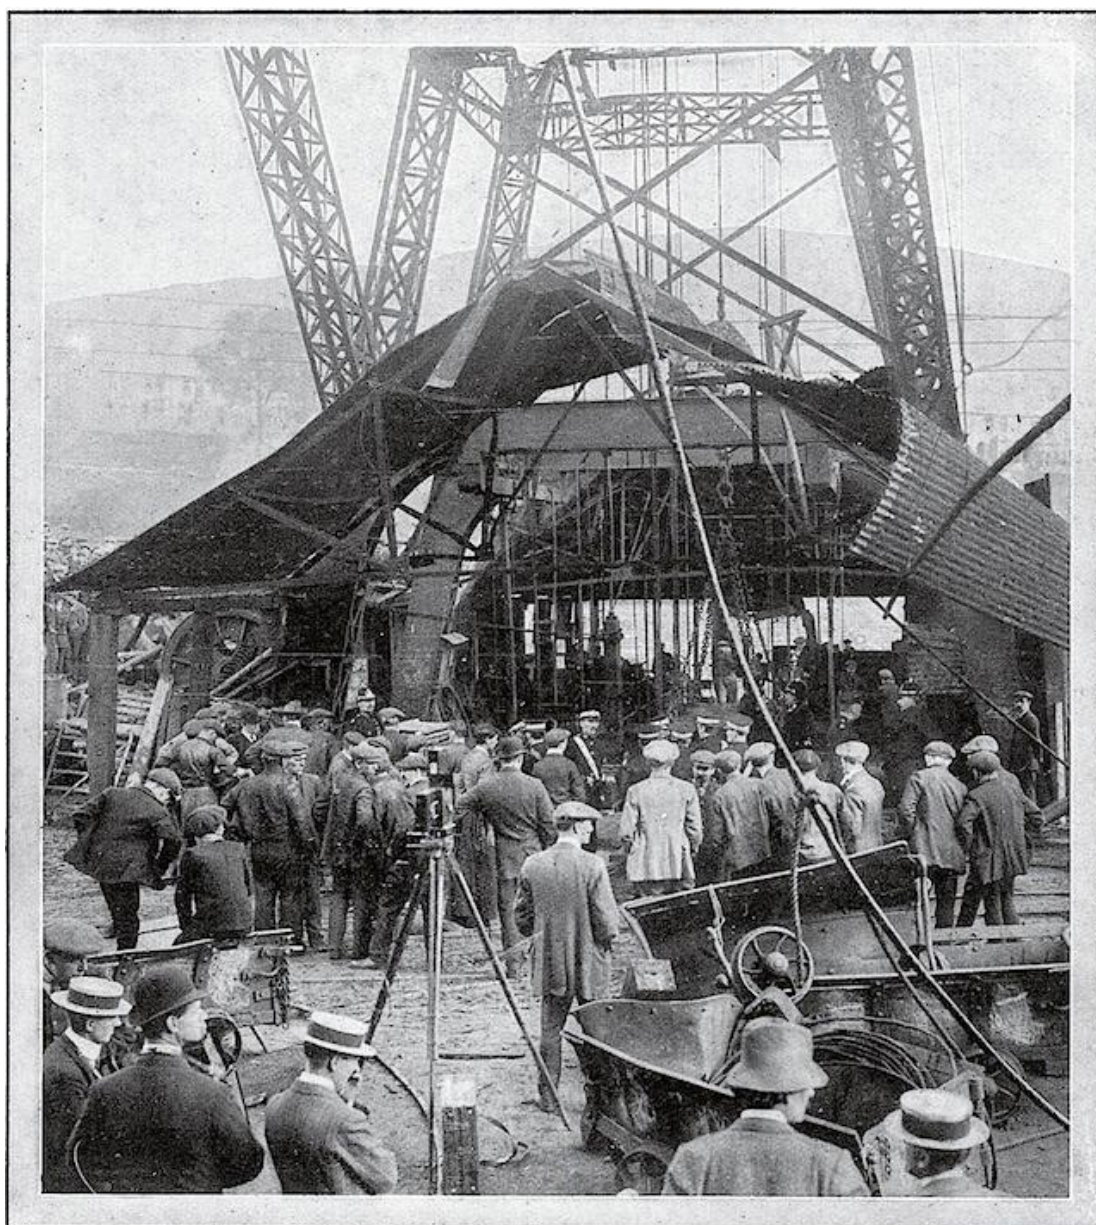
THE PIT-HEAD WRECKED BY THE EXPLOSION

σημειωθεί ότι το 1901 είχε συμβεί παρόμοια έκρηξη που εξαπλώθηκε και στα δύο φρέατα (Lancaster / York), με 81 από τους 82 εργάτες τότε να σκοτώνονται. Το 1913, 950 άτομα ήταν το ενεργό ανθρώπινο δυναμικό εντός του ορυχείου, όταν μια έκρηξη εκτόξευσε τον ανελκυστήρα από τη στοά Lancaster του ορυχείου στην επιφάνεια καταστρέφοντας τις εγκαταστάσεις (βλ. Εικόνα 2.5). Ο ιδιοκτήτης κλήθηκε να πληρώσει συνολικά £24 ως πρόστιμο για παραβλέψεις ασφαλείας [Smith].

Εικόνα 2.5. Η κατεστραμμένη είσοδος της στοάς Lancaster μετά την έκρηξη. (Πηγή : Διαδίκτυο)

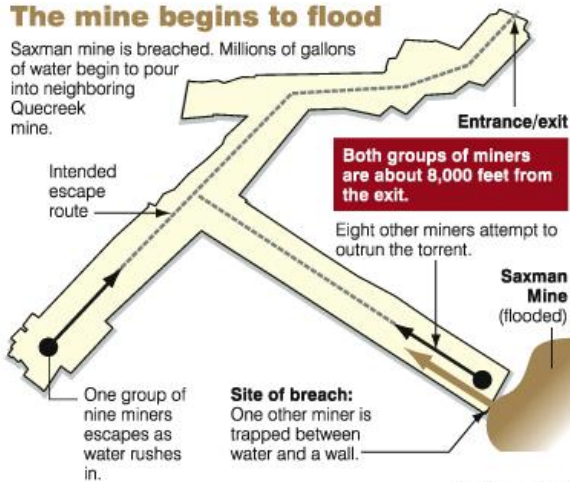
The mine begins to flood

Saxman mine is breached. Millions of gallons of water begin to pour into neighboring Quecreek mine.

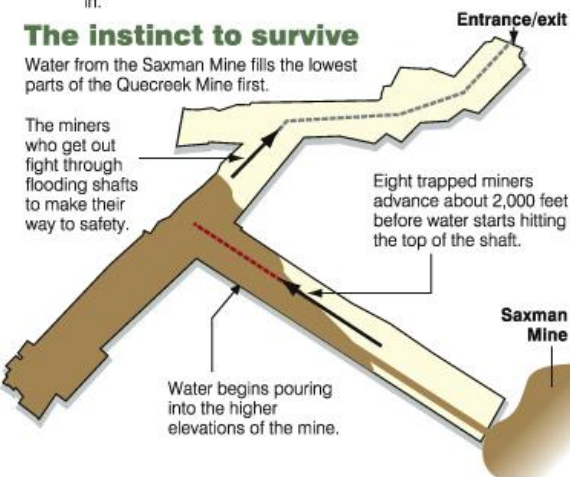
The instinct to survive

Water from the Saxman Mine fills the lowest parts of the Quecreek Mine first.

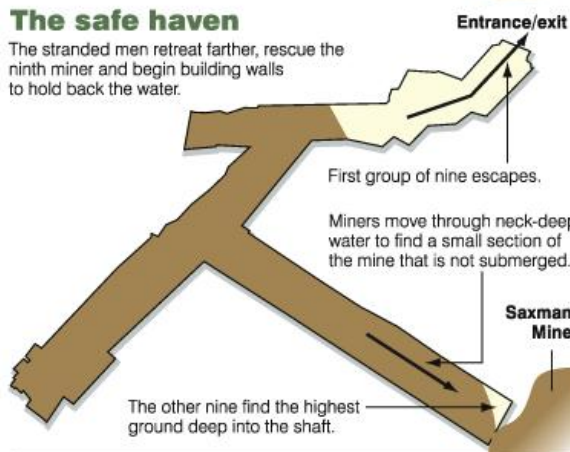
The safe haven

The stranded men retreat farther, rescue the ninth miner and begin building walls to hold back the water.

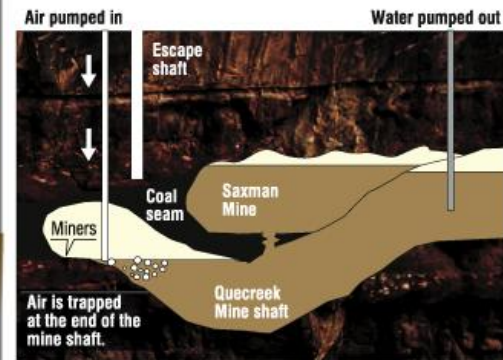
The situation

Nine miners are trapped 245 feet underground in a flooded shaft, but breathing because air is being pumped to them.

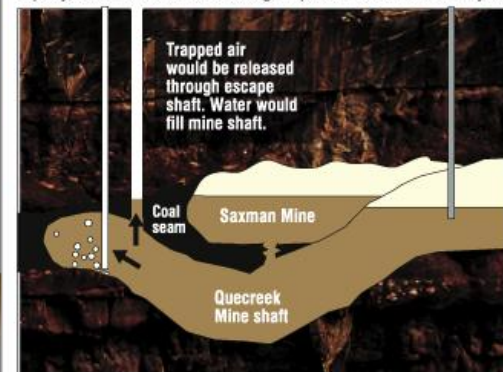
The peril

If a "super drill" trying to reach the men enters the shaft too rapidly, the miners' life-sustaining air pocket could be destroyed.

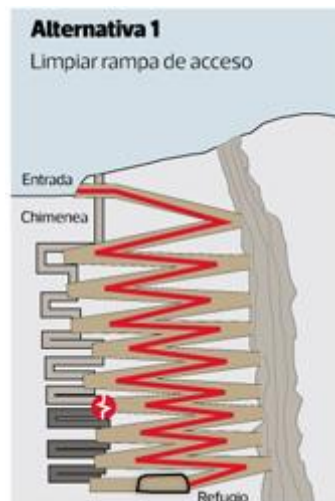
Σχήμα 3.7α. Η πρώτη πρόταση διάσωσης των μεταλλωρύχων : αποκατάσταση της ράμπας. (Πηγή : La Tercera)

Αυτή η λύση είχε ένα πολύ σημαντικό μειονέκτημα ότι κανείς δε γνώριζε ποια ήταν η ακριβής έκταση της κατάρρευσης εντός του ορυχείου. Η διαδικασία αποκατάστασης του ελικοειδούς κεκλιμένου θα ήταν πολύ δύσκολη και δε θα είχε εγγυημένα αποτελέσματα, αφού αυτή θα γινόταν υπό το φόβο νέας κατάρρευσης λόγω της αστάθειας της περιοχής που θα είχε επέλθει μετά την πρώτη κατάρρευση, γεγονός το οποίο θα έθετε σε κίνδυνο τη ζωή των διασωστών.

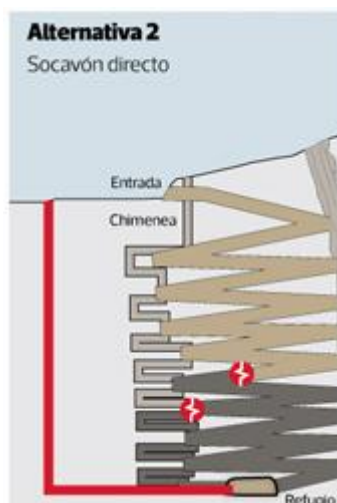
Σχήμα 3.7β. Η δεύτερη πρόταση διάσωσης των μεταλλωρύχων : Κατασκευή νέου προσπελαστικού έργου από την επιφάνεια. (Πηγή : La Tercera)

Η συγκεκριμένη λύση πρότείνει την κατασκευή ενός νέου προσπελαστικού έργου (φρέαρ) από το οποίο θα έβγαιναν οι μεταλλωρύχοι. Τα μειονεκτήματα αυτού του σχεδίου ήταν ότι δεν υπήρχε περιθώριο λάθους στον προσανατολισμό της διάνοιξης και ότι το επιθυμητό βάθος ήταν ασυνήθιστο για κοινά μηχανήματα. Ακόμα, το σχέδιο αυτό προϋπέθετε τη συμμετοχή των μεταλλωρύχων κατά την έξοδό τους και δεν ήταν γνωστό αν θα βρίσκονταν όλοι τους σε τέτοια θέση μετά την παραμονή πολλών ημερών μέσα στο ορυχείο.

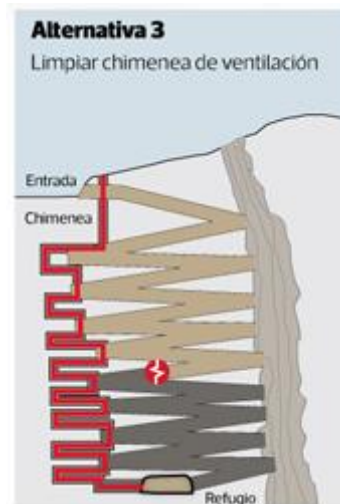
Η εν λόγω λύση ήταν επίφοβη αφού το υπάρχον φρέαρ αερισμού είχε ήδη αποδειχτεί ασταθές και παρ' ολίγο να τραυματιστούν σοβαρά οι διασώστες. Περαιτέρω όχληση στο σημείο ίσως προκαλούσε κι άλλη κατάρρευση και σε συνδυασμό με τον περιορισμένο χώρο, το έργο θα ήταν εξαιρετικά δύσκολο και θα έθετε τους διασώστες σε κίνδυνο. Ακόμα, υπήρχε και το εμπόδιο της απουσίας σκάλας στα τελευταία μέτρα του φρέατος, ενώ, όπως και το σχέδιο 2, προϋπέθετε τη συμμετοχή των μεταλλωρύχων κατά την έξοδό τους.

Σχήμα 3.7γ. Η τρίτη πρόταση διάσωσης των μεταλλωρύχων : Καθαρισμός φρέατος αερισμού. (Πηγή : La Tercera)

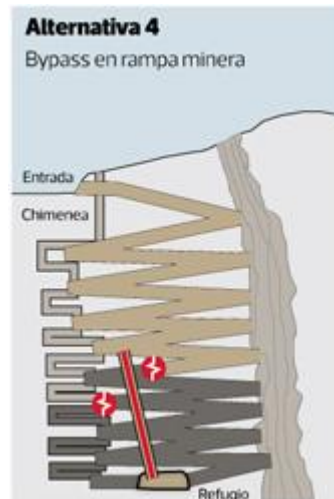
Σχήμα 3.7δ. Η τέταρτη πρόταση διάσωσης των μεταλλωρύχων : Κατασκευή σήραγγας διάσωσης μέσα από το ορυχείο. (Πηγή : La Tercera)

Με αυτήν τη λύση, οι διασώστες θα κέρδιζαν αρκετές δεκάδες μέτρα γεώτρησης με τα μειονεκτήματα του περιορισμένου χώρου και του γεγονότος ότι η διάνοιξη θα γινόταν πολύ κοντά στην περιοχή κατάρρευσης. Ακόμα, αν η διάνοιξη
