École des Ponts

Projet de Fin d'Etudes

Intervention dans un milieu existant Réhabilitation du Quadrilatère Richelieu Gestion des risques du bâtiment

Projet réalisé au sein de EGIS BATIMENTS

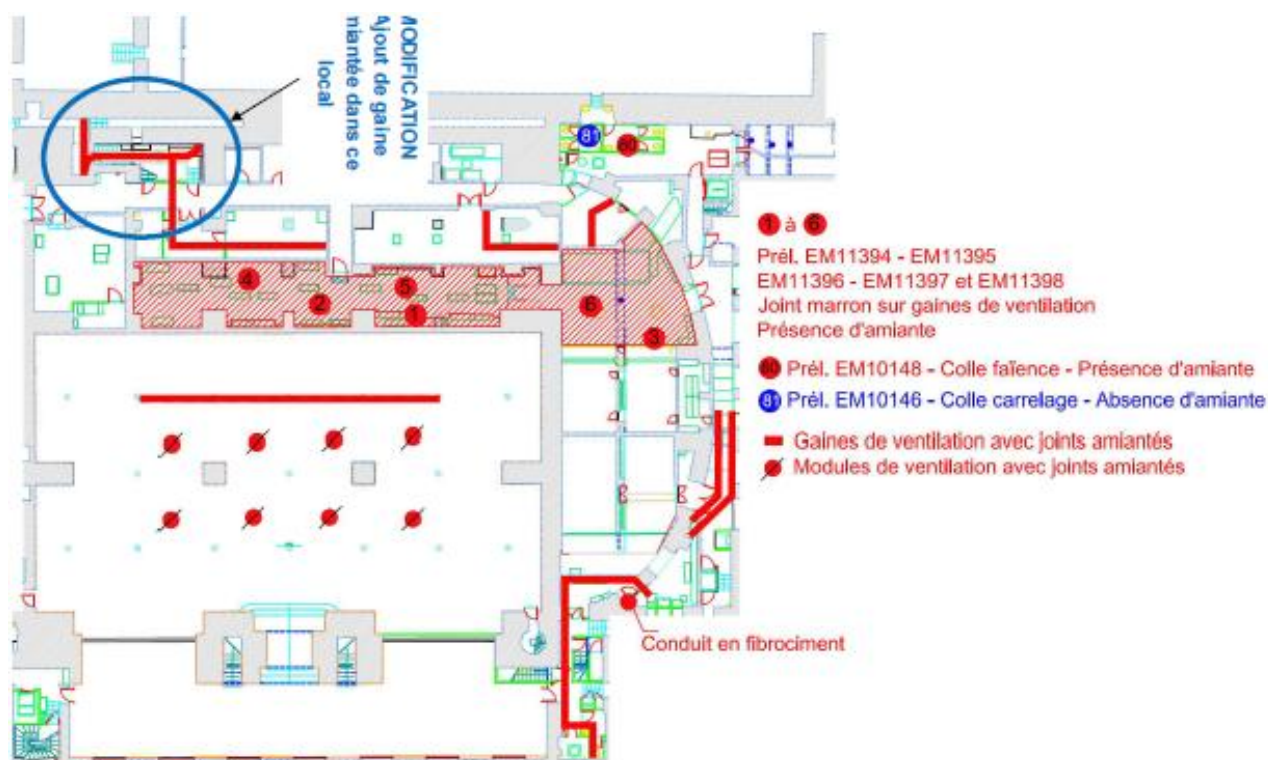
Figure 30 Exemple de la cartographie des gaines amiantées_niveau 4 zone E (issue du rapport de mission de repérage des matériaux et produits contenant de l'amiante avant réalisation de travaux_ Qualicontrol)

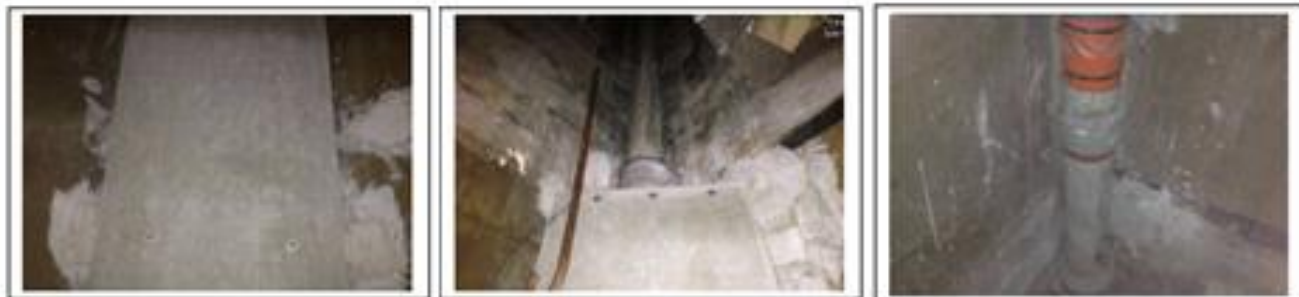
Figure 31 Conduits et plaque en fibrociment amiantés

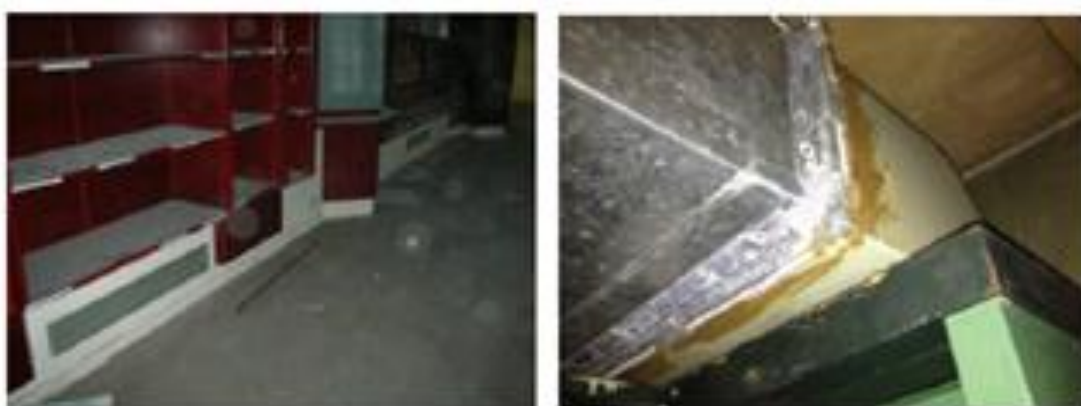
Figure 35 Joint type "Mastic" sur conduit métallique

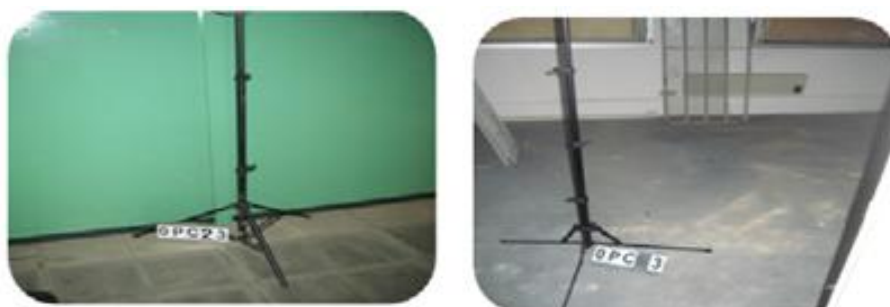
Figure 43 Présence de plomb en prélèvement ambiant (issue du rapport « détermination de la concentration de plomb en suspension dans une atmosphère ambiante Qualicontrolre »)

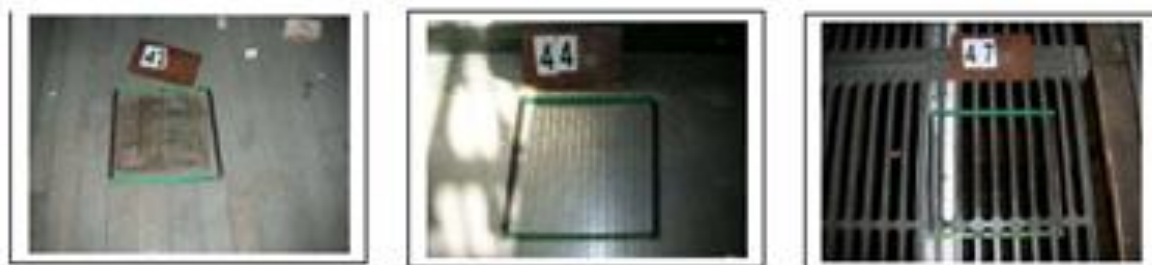
Figure 44 Présence de plomb dans les poussières (issue du rapport « Détermination de la concentration en Plomb acido-soluble dans les poussières Qualicontrolre ».)

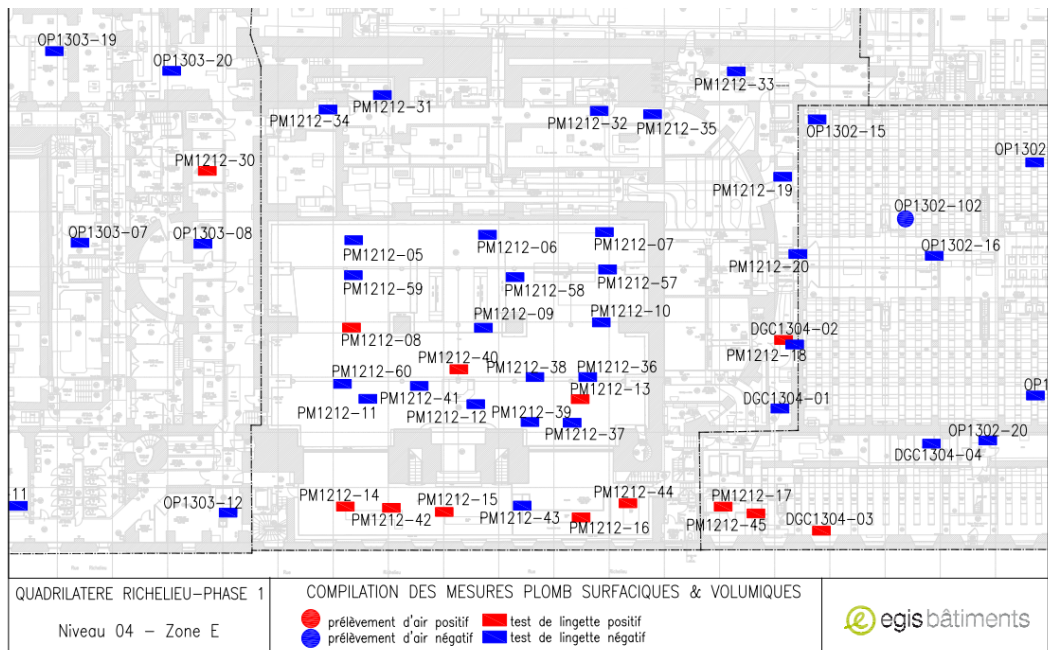
Figure 47 Repérage graphique des différentes mesures plomb

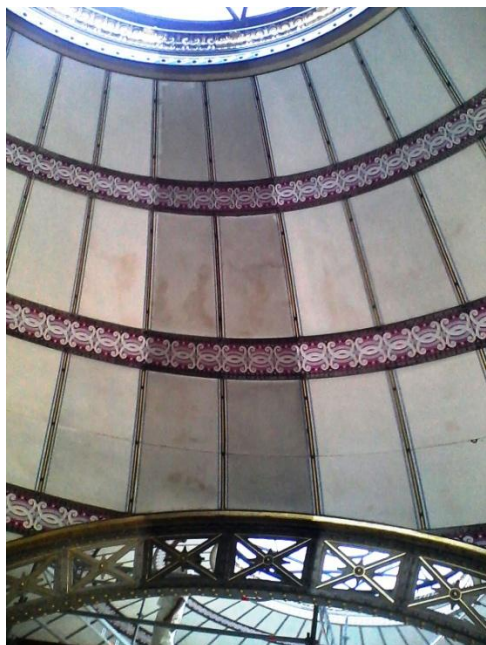
Figure 74 Avant et après nettoyage

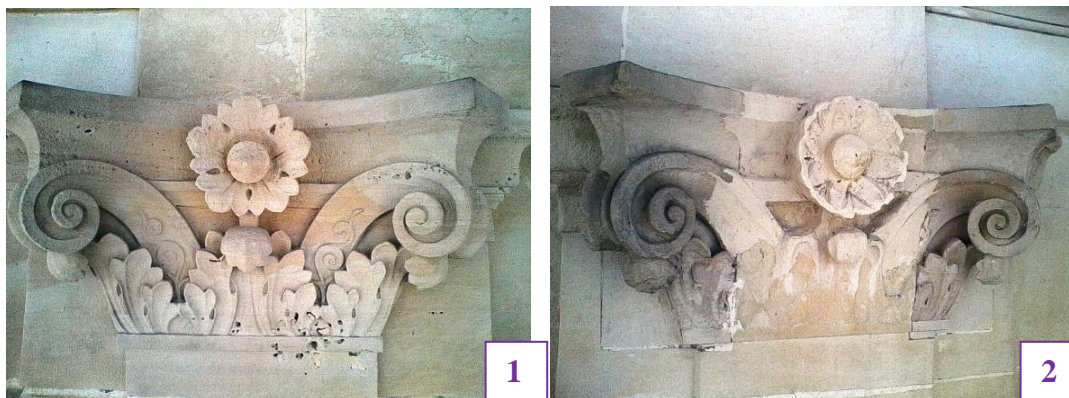
Figure 85 Détail des chapiteaux

Le deuxième chapiteau a été déjà restauré, nous pouvons également voir la différence dans la forme de la fleur.

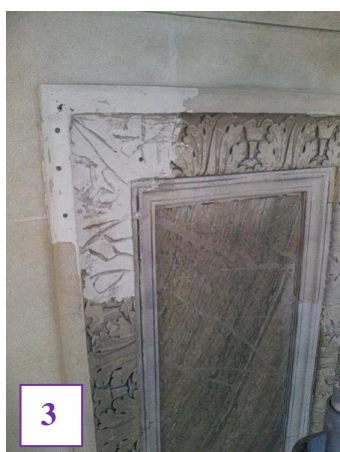
Toutes les parties déjà restaurées en enduit béton sont à remplacer. Les différences de caractéristiques de deux matériaux font que l'existence du béton ne laisse pas respirer la pierre.

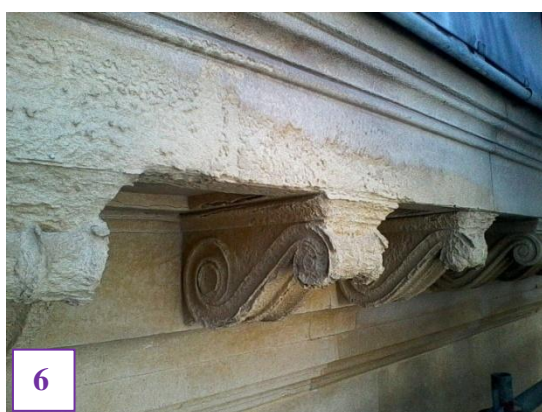
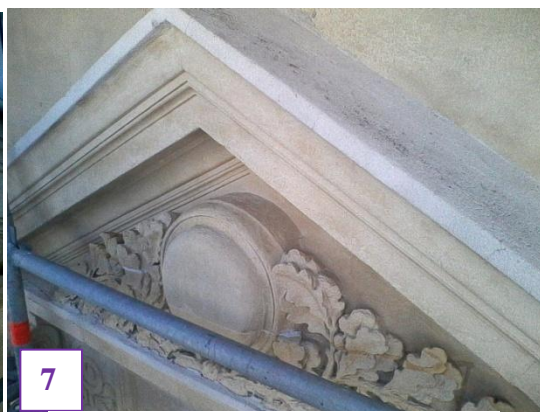
La couche de ragréage en béton en partie haute de la pierre rend obligatoire son remplacement. En plus, la pierre est malade de dessous et donc le ragréage ne peut pas tenir. Les rampants de frontons sont à remplacer par des pierres neuves St. Maximin fine.

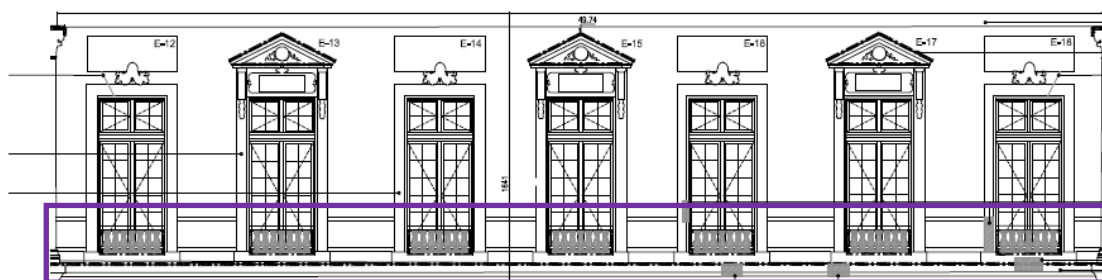
Figure 92 Façade rue Colbert- balustres à déposer en conservation

Les balustres sont prévus déposés en conservation pour le recouvrement en plomb. Une inspection visuelle détermine les balustres à remplacer si leur état ne permet pas leur conservation. En détail nous pouvons distinguer l'utilisation du bois pour amortir la pierre.

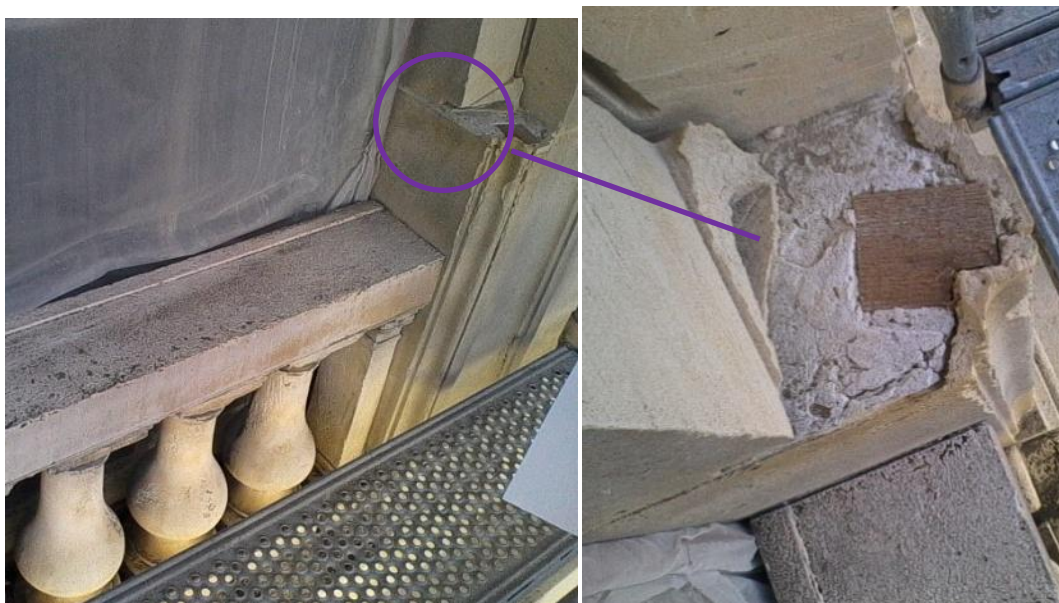
Figure 94 Détail appui fenêtre

En considérant que la façade extérieure des balustres est la plus détériorée, nous pouvons envisager de placer les balustres de l'autre face, en mettant vers l'extérieur la face intérieure. Ceci n'est pas possible dans ce cas ; car les balustres présentent une peinture. En plus, la pose de nouvelles menuiseries fait que la base des balustres dépasse la taille maximale pour quelques millimètres, leur taille en place est à prévoir.

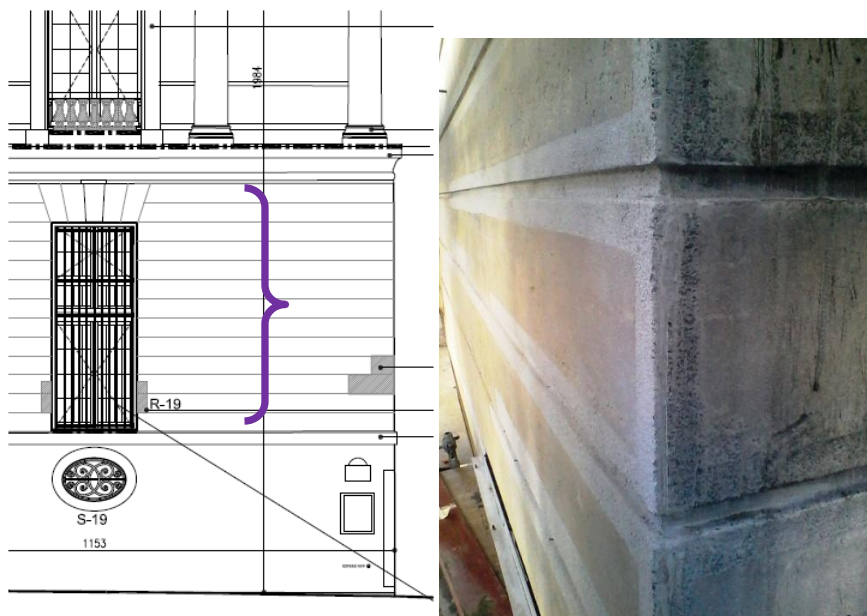
Figure 96 Pavillon Colbert- Parement à refends

Les blocs de pierres sont saints mais l’angle doit être repris car elle est en enduit béton. L’angle devant rester noble, le ragréage ne peut pas le tenir. Afin d’arriver à un retour suffisant nous envisageons le remplacement des pierres en de blocs de 60x25 posées d’une façon complémentaire. (Les 60cm enchainés par le 25cm après par les 60cm etc.)

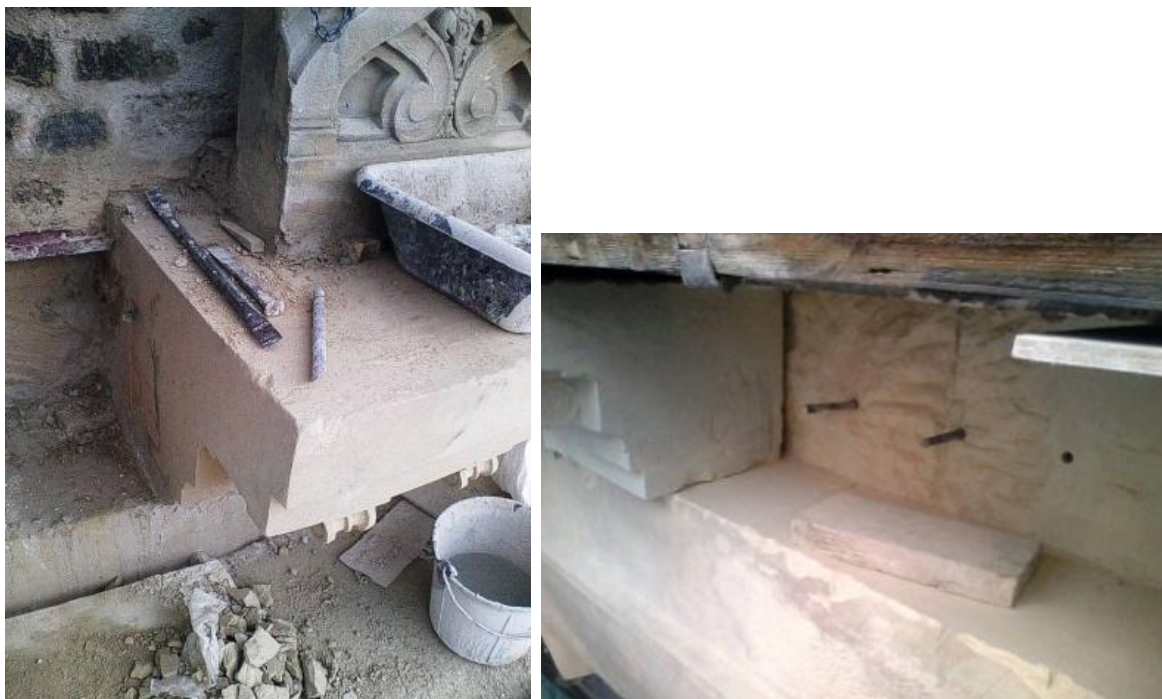
Figure 105 Exemples des défoncements en attente de la pose des blocs des pierres neuves

-Le bloc de pierre est refouillé sur la totalité de sa surface et découpée jusqu'aux joints latéraux. Le défoncement est laissé séché pendant plusieurs jours ; en fonction du degré d'humidité, de la température ambiante et de l'exposition de la façade.

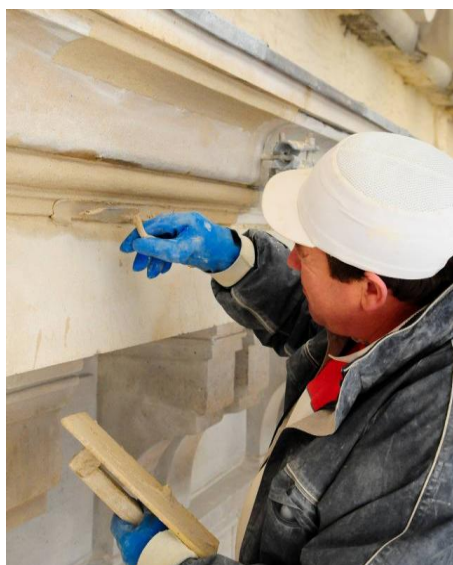
Figure 110 Mise en place d'un ragréage sur corniche.

Les parties dégradées et non adhérentes sont éliminées afin de ne garder que la pierre saine et les parties friables et sonnantes creux sont piquetées sur une profondeur de 3 cm. Le bon ancrage du mortier dépend des angles vifs et du brossage de la pierre. Le premier accrochage est appliqué pour permettre la bonne prise du mortier sur la pierre support.

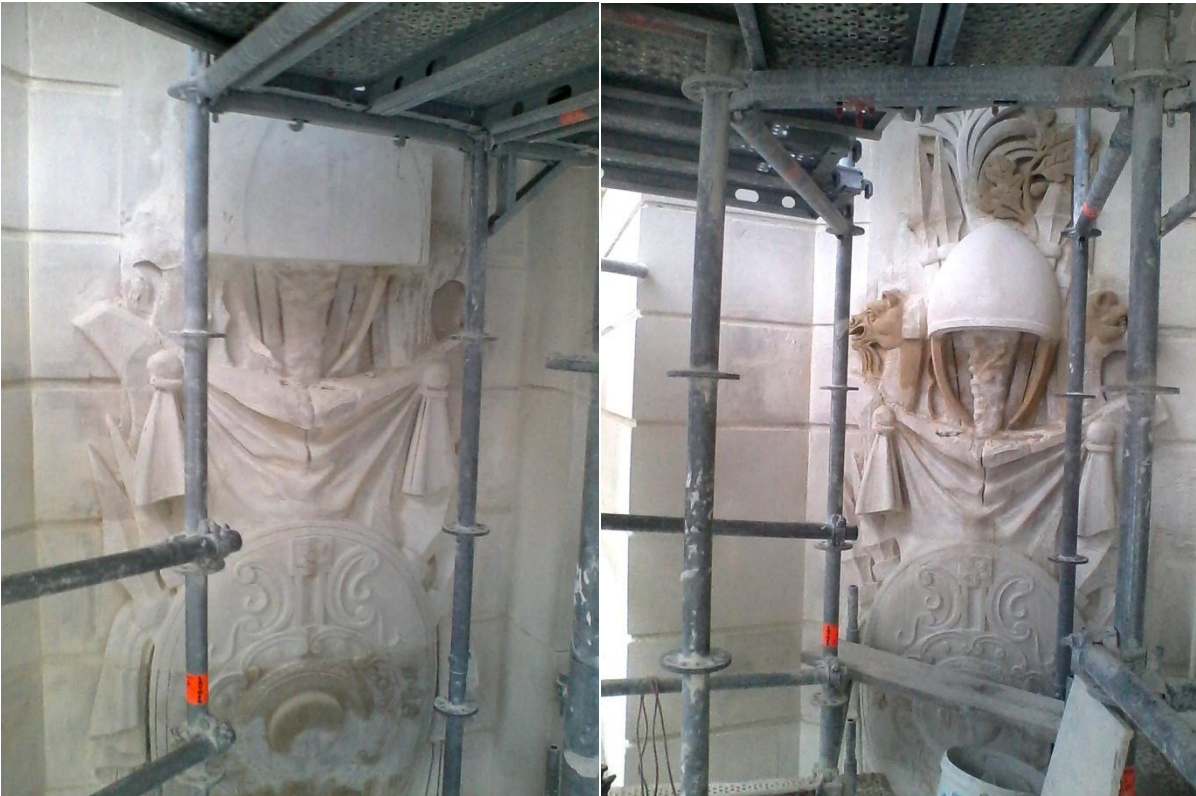
Figure 115 Sculpture sur la Rotonde Petits Champs avant et après

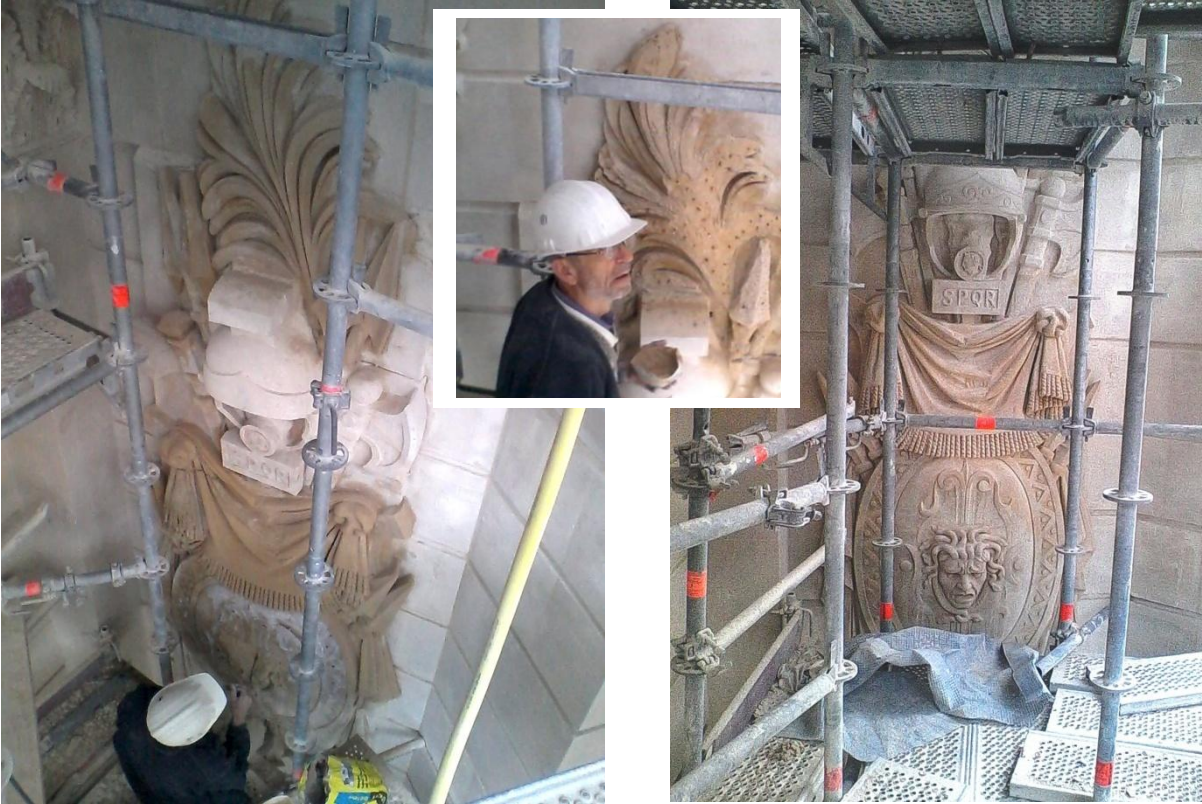
Figure 116 Sculpture sur la Rotonde Petits Champs avant et après

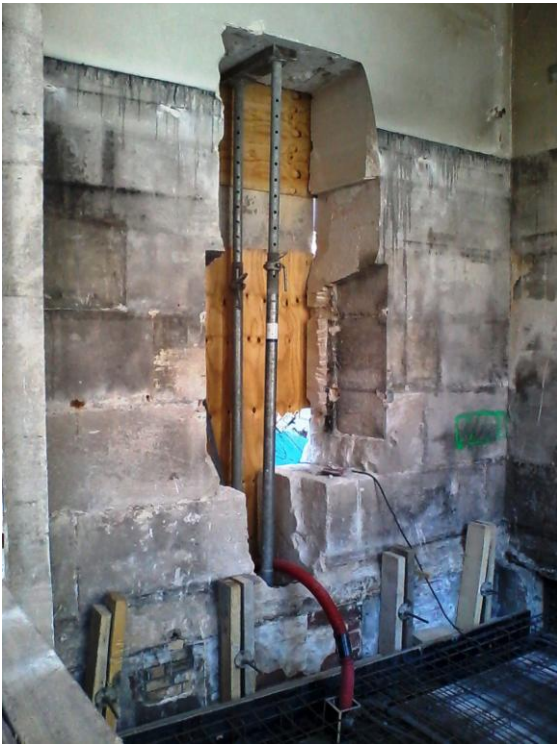
Figure 117 Etais supportant l'ouverture
