ΕΘΝΙΚΟ ΜΕΤΣΟΒΙΟ ΠΟΛΥΤΕΧΝΕΙΟ
ΔΙΑΤΜΗΜΑΤΙΚΟ ΠΡΟΓΡΑΜΜΑ ΜΕΤΑΠΤΥΧΙΑΚΩΝ ΣΠΟΥΔΩΝ
"ΠΡΟΣΤΑΣΙΑ ΜΝΗΜΕΙΩΝ"
Β' ΚΑΤΕΥΘΥΝΣΗ
"ΥΛΙΚΑ ΚΑΙ ΕΠΕΜΒΑΣΕΙΣ ΣΥΝΤΗΡΗΣΗΣ"

"Στατική και δυναμική ανάλυση της επάρκειας του ιστορικού κτιρίου της Οικίας Δουρούτη στο Μεταξουργείο Αθηνών, με χρήση πεπερασμένων στοιχείων. Προτάσεις συμβατών επεμβάσεων αποκατάστασης."

**ΝΙΚΟΛΟΠΟΥΛΟΥ ΒΑΣΙΛΙΚΗ
ΠΟΛΙΤΙΚΟΣ ΜΗΧΑΝΙΚΟΣ**

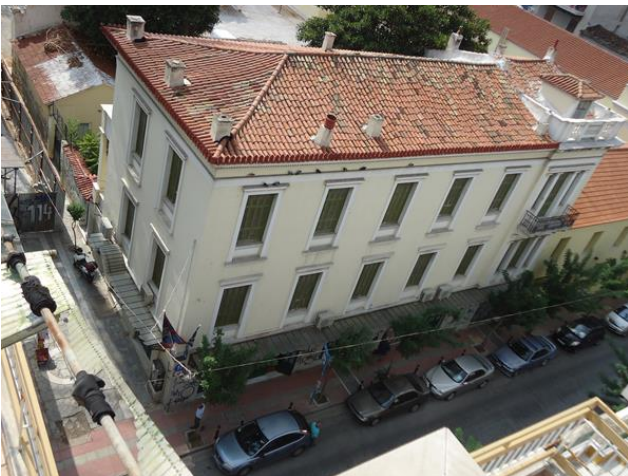
Εικόνα 3: Άποψη από ψηλά της στέγης. Γενική άποψη.

Από την εικόνα 3 φαίνεται πως στο πέρας της στέγης υπάρχουν ακροκέραμα, τα οποία αντικαταστάθηκαν με καινούργια κατά τη διάρκεια της αποκατάστασης που έγινε με αυτεπιστασία του Δήμου Αθηναίων την τελευταία δεκαετία.

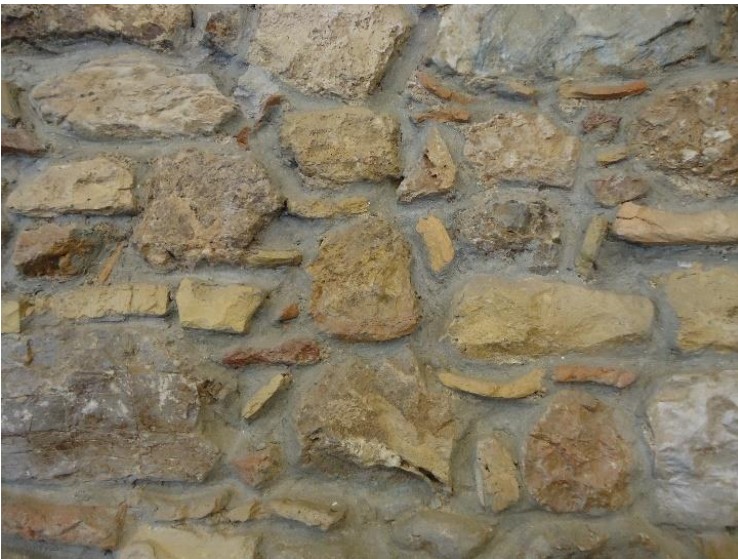
Εικόνα 23: Λεπτομέρεια τοιχοποιίας ισογείου

Λόγω των ποικίλων και αχρονολόγητων αποκαταστάσεων και προσθηκών που έγιναν στο κτίριο δεν είναι δυνατόν να προσδιορίσουμε πλήρως τα υλικά κατασκευής του. Στους τοίχους του ισογείου που είναι ανεπίχριστοι φαίνεται πως υπάρχουν πολλές ασυνέχειες στην τοιχοποιία, γεγονός που μαρτυρά τις πολλές φάσεις κατασκευής του κτιρίου. Πολλά από τα ανοίγματα που υπήρχαν κλείστηκαν και νέα ανοίγματα σε διαφορετικές θέσεις ανοίχτηκαν. Πρέπει να προηγηθεί η αποξήλωση των επιχρισμάτων και έπειτα να γίνει εκ νέου μελέτη για να ολοκληρωθεί η εικόνα του κτιρίου και να καταγραφούν όλα τα υλικά και οι φάσεις κατασκευής, αφού δεν υπάρχει κάποιο αρχείο καταγραφής των εργασιών του παρελθόντος. Ωστόσο, με τη χρήση γεωραντάρ βρέθηκε πως σε όλη την όψη της οδού Μ. Αλεξάνδρου έχει χρησιμοποιηθεί σκυρόδεμα. Για τον προσδιορισμό της αντοχής του σκυροδέματος που έχει χρησιμοποιηθεί είναι αναγκαία η εφαρμογή κρουσιμέτρησης μετά την αφαίρεση των επιχρισμάτων.

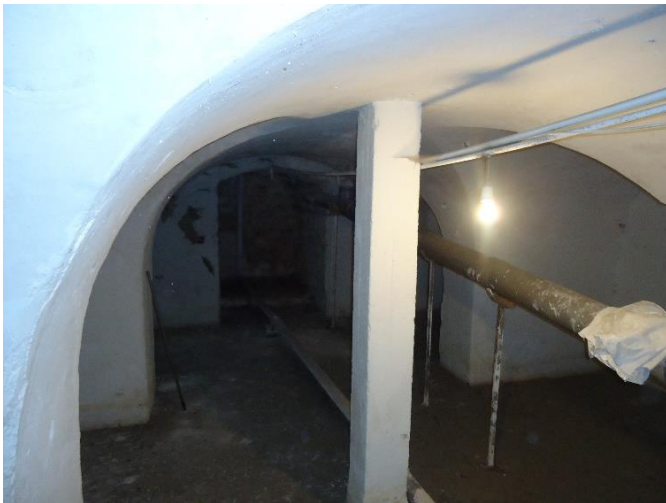
Εικόνα 25: Υποστύλωμα στο υπόγειο

Το υποστύλωμα το οποίο συνεχίζεται και στο ισόγειο του κτιρίου μαρτυρά την πιθανή ύπαρξη αστοχίας. Η αφαίρεση των πρόσφατων επιχρισμάτων θα βοηθήσει στην διαπίστωση αστοχιών και στους λόγους που αυτές προκλήθηκαν.

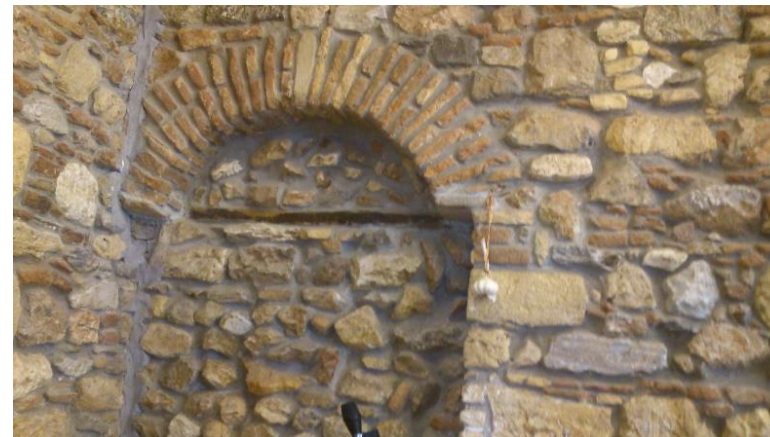
Στα διπλανά της οικίας Δουρούτη κτίρια του συγκροτήματος του Μεταξουργείου είναι βέβαιη η χρήση ξυλοδεσιών. Ξυλοδεσιές χρησιμοποιήθηκαν είτε στα ανώφλια των ανοιγμάτων ή σε διάφορες θέσεις στους τοίχους, στο κλείσιμο κάποιων παλαιότερων ανοιγμάτων και σε ξύλινα δοκάρια. Η χρήση ξυλοδεσιών στην οικία Δουρούτη δεν επιβεβαιώνεται. Ωστόσο, η ύπαρξη κάποιων ξυλοδεσιών στο ισόγειο του κτιρίου και στα διπλανά κτίρια το θέτει σαν στοιχείο υπό διερεύνηση όταν αφαιρεθούν τα επιχρίσματα.

Εικόνα 59: Ξυλοδεσιά σε πιθανό παλιό άνοιγμα στο ισόγειο της οικίας Δουρούτη

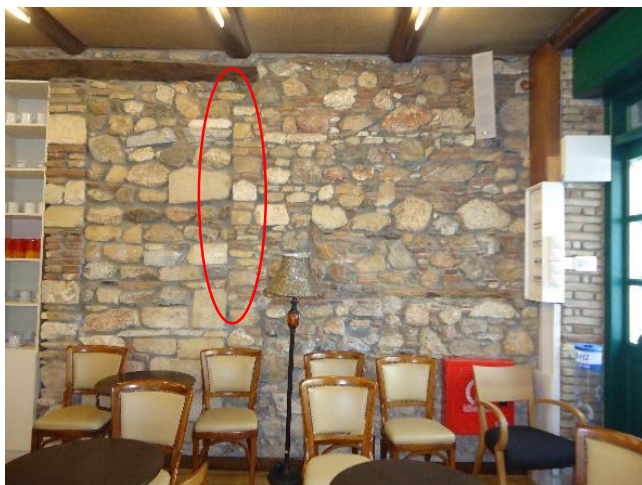
Εικόνα 62: Ασυνέχεια τοιχοποιίας στο χώρο του ισογείου της οικίας Δουρούτη

Η ύπαρξη ασυνεχειών τόσο στην οικία Δουρούτη όσο και στο υπόλοιπο συγκρότημα μαρτυρά τις πολλές και διαφορετικές φάσεις κατασκευής και χρήσης των κτιρίων. Η συνεχής αλλαγή χρήσεων γεννούσε την ανάγκη να ανοίγουν και να κλείνουν ανοίγματα, πράγμα το οποίο είχε σαν αποτέλεσμα να δημιουργούνται πολλές ασυνέχειες στους τοίχους. Στην οικία Δουρούτη είναι εμφανής στο τμήμα του ισογείου(*Λέσχη Φιλίας Δουρούτη*) η διαφορετική χρήση. Η αλληλουχία χρήσεων (οικία, εμπορικά καταστήματα, εστιατόριο, *Λέσχη Φιλίας*) οδήγησε στη διάνοιξη νέων ανοιγμάτων και στο διαχωρισμού του ενιαίου χώρου του ισογείου.

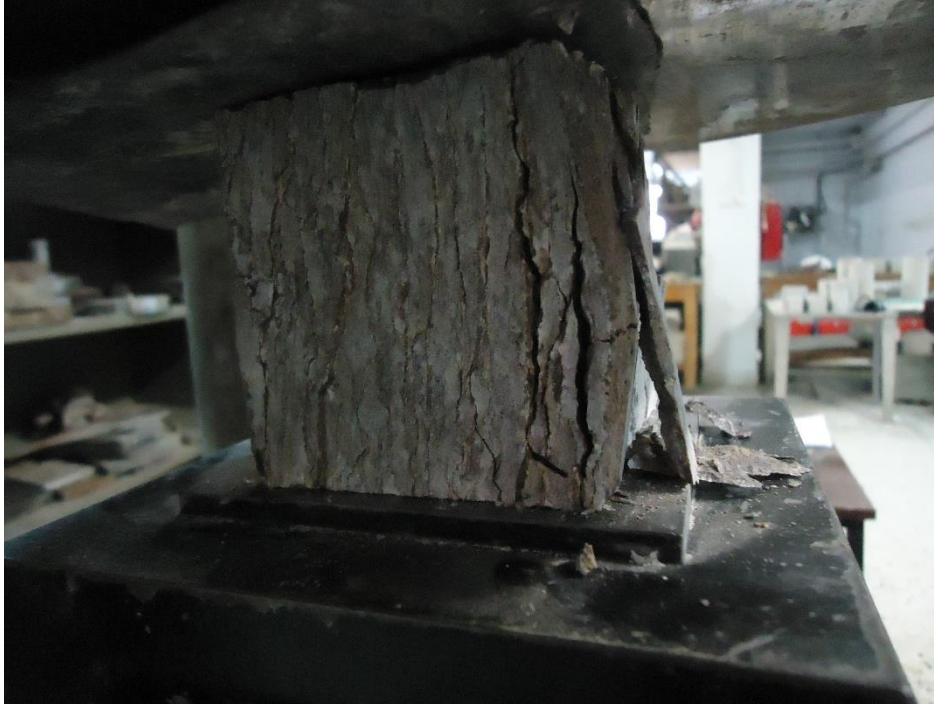
Εικόνα 74: Μετά τη ρηγμάτωση(1)

Το δοκίμιο, το οποίο είχε χρώμα γκρι-μωβ-λευκό, είναι σχιστολιθικό με φλέβες τυχαίας μορφής. Οι διακλαδώσεις δείχνουν αργλικής σύστασης. Κατά τη ρηγμάτωση του έσπασε, όπως ήταν αναμενόμενο, κατά μήκος των διακλαδώσεων.

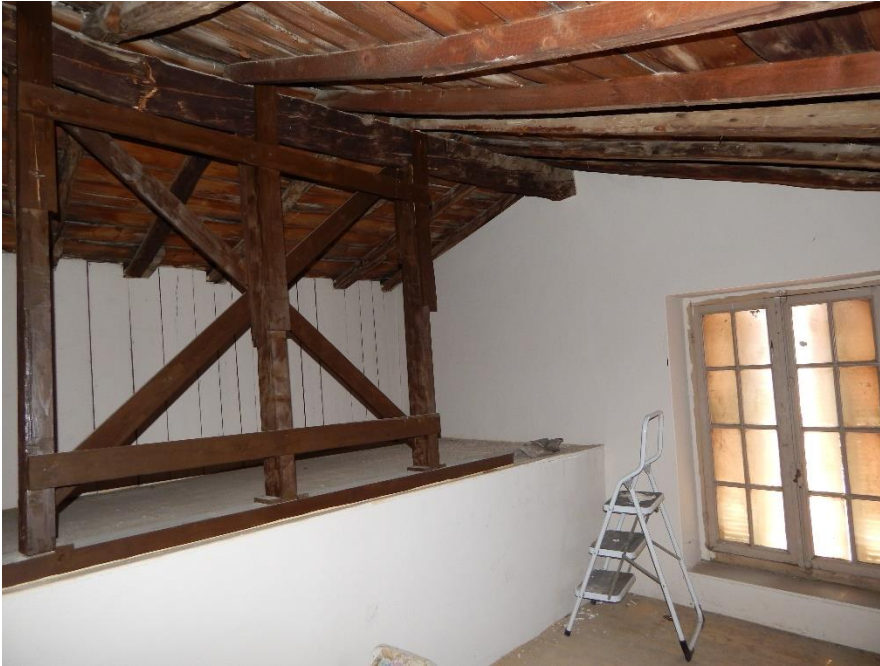
Η ξύλινη στέγη του κτιρίου δεν παρουσιάζει ιδιαίτερα προβλήματα. Οι διάφορες επεμβάσεις που πραγματοποιήθηκαν ανά διαστήματα την προστατέψαν από πιθανή κατάρρευση και είσοδο όμβριων υδάτων. Αν και η ξύλινη στέγη είναι σε καλή κατάσταση παρουσιάζει ένα μικρό βέλος κάμψης στο χώρο της σοφίτας και διάβρωση των μεταλλικών συνδετικών στοιχείων στο χώρο της βατής στέγης.

Εικόνα 1: Στέγη οικίας- Εμφανές το βέλος κάμψης των δοκών της στέγης.

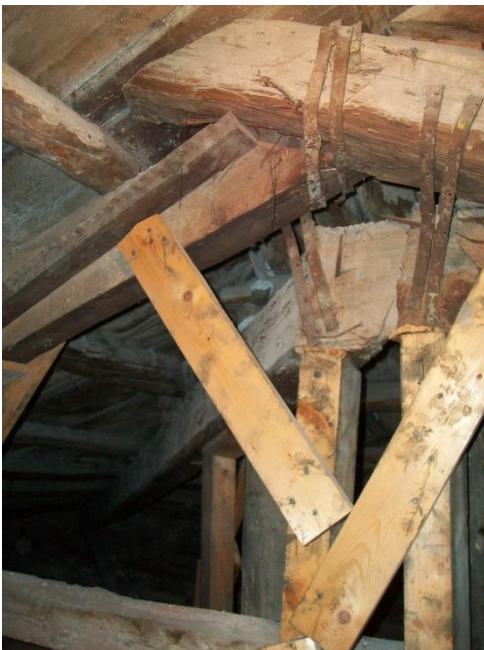
Εικόνα 2: Διάβρωση συνδετικών στοιχείων.

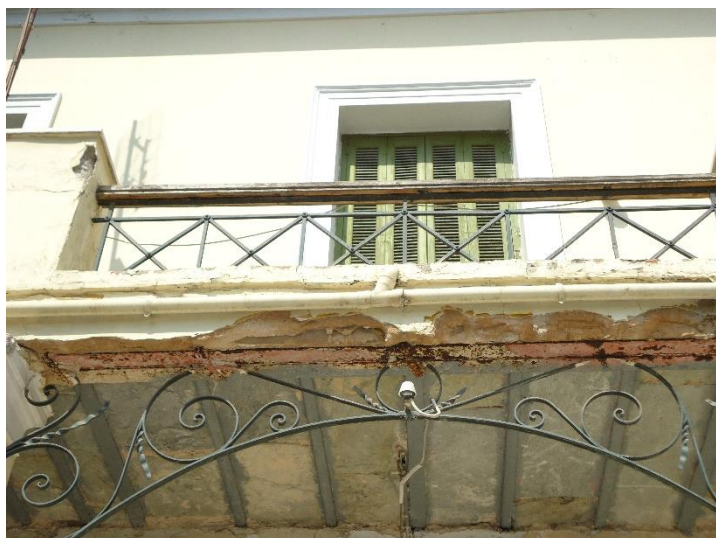
Οι εξώστες του κτιρίου είναι κατασκευασμένοι από μεταλλικές δοκούς οι οποίες έχουν διαβρωθεί με το πέρασμα των χρόνων.

Εικόνα 3: Μεταλλικές δοκοί διπλού ταν διαβρωμένες.

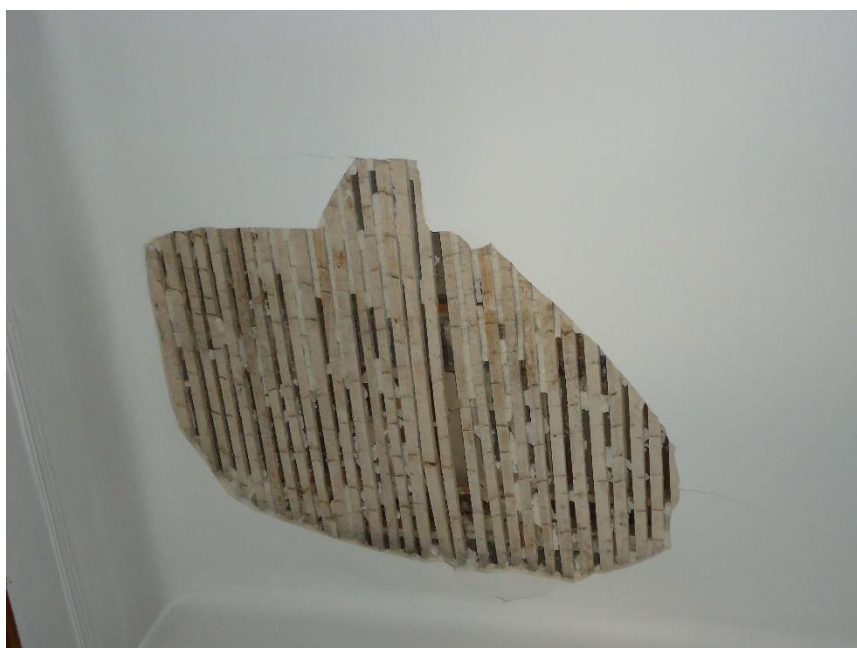
Εικόνα 4: Κατάρρευση τμήματος της οροφής του α' ορόφου.

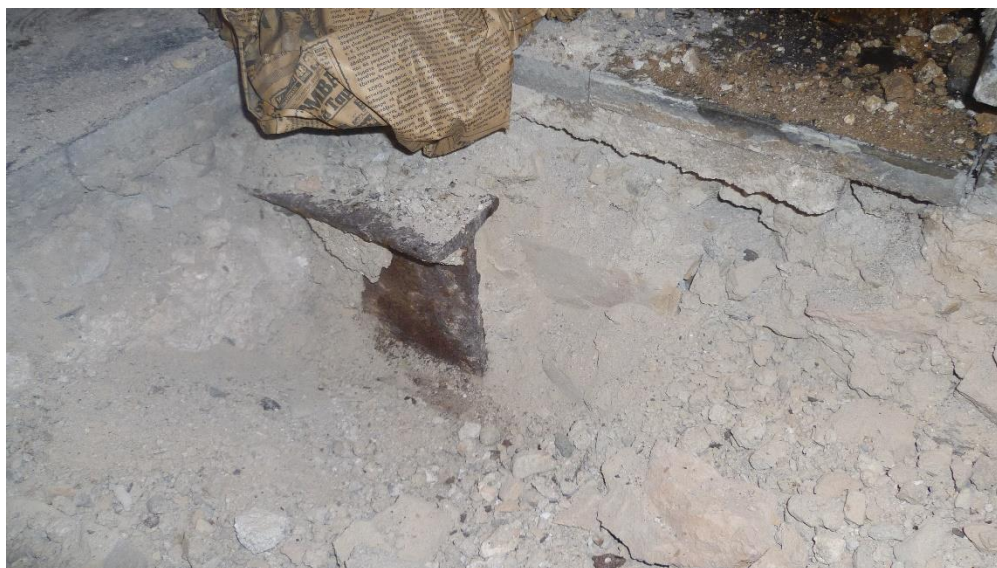
Εικόνα 5: Διάβρωση μεταλλικής δοκού πατώματος.

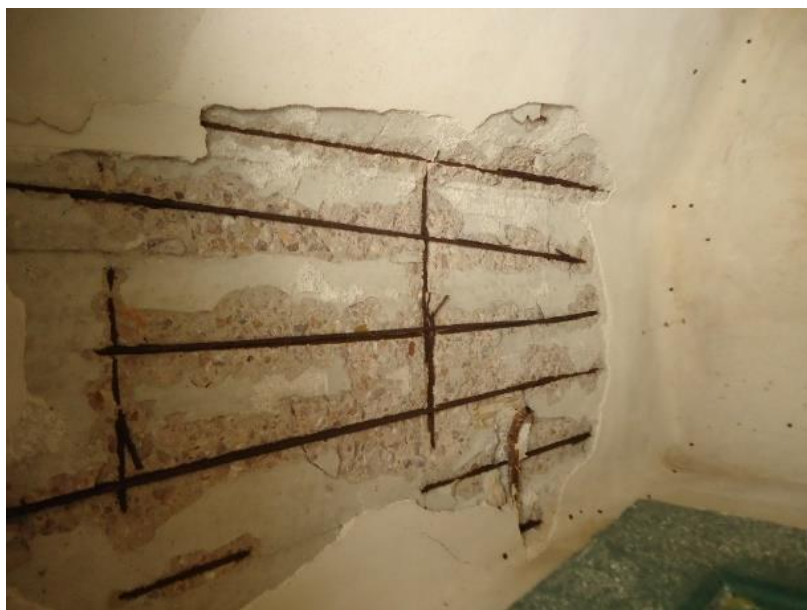
Η εξωτερική σκάλα του κτιρίου είναι κατασκευασμένη από οπλισμένο σκυρόδεμα. Διαπιστώθηκε πως ο οπλισμός της έχει διαβρωθεί.

Εικόνα 7: Διαβρωμένος οπλισμός σκάλας

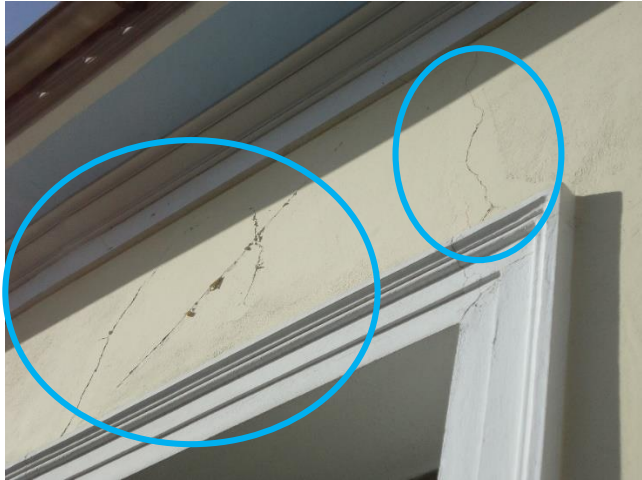
Εικόνα 8: Χιαστί ρωγμές σε υπέρθυρο του β' ορόφου λόγω διαμητικής αστοχίας.

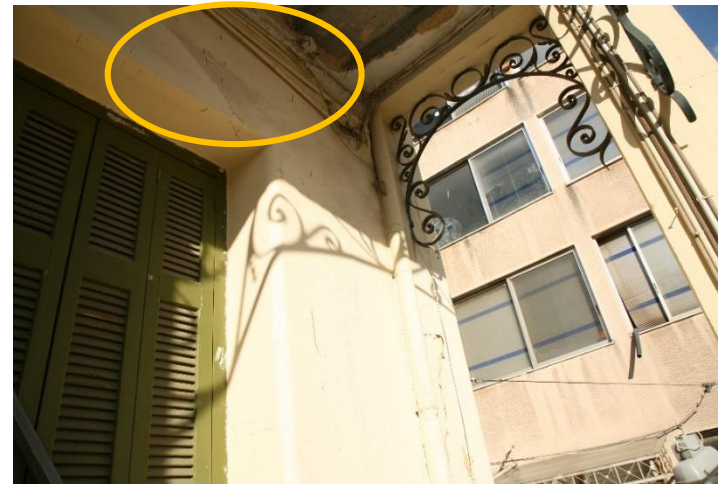
Εικόνα 9: Φούσκωμα στο υπέρθυρο του α' ορόφου.

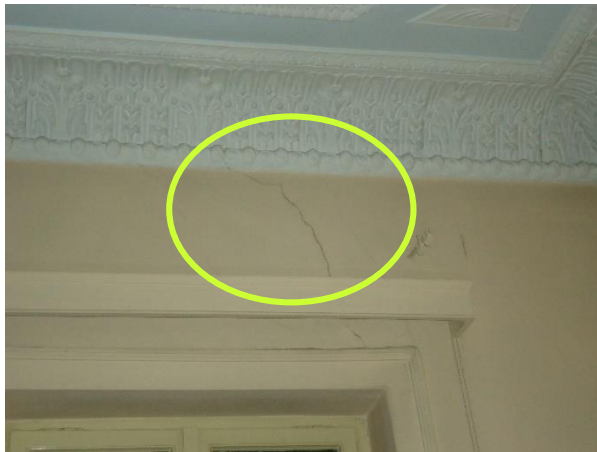
Εικόνα 10: Σχεδόν κατακόρυφες ρωγμές στις γωνίες των ανοιγμάτων.

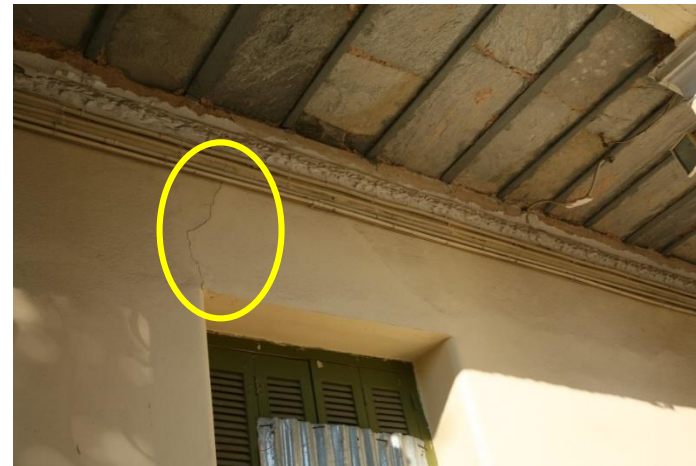
Εικόνα 11: Σχεδόν κατακόρυφες ρωγμές στις γωνίες των ανοιγμάτων.

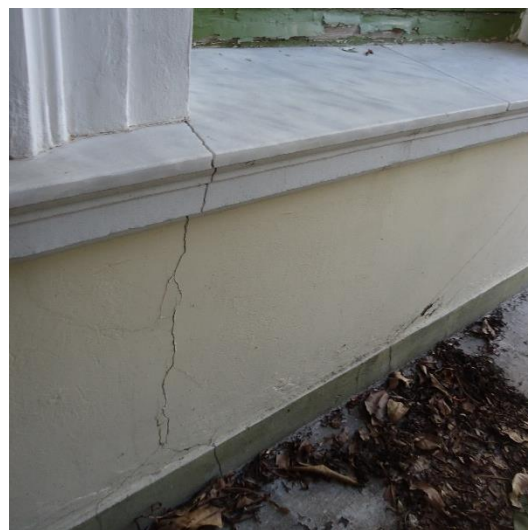
Εικόνα 13: Σχεδόν κατακόρυφες ρωγμές στις γωνίες των ανοιγμάτων.

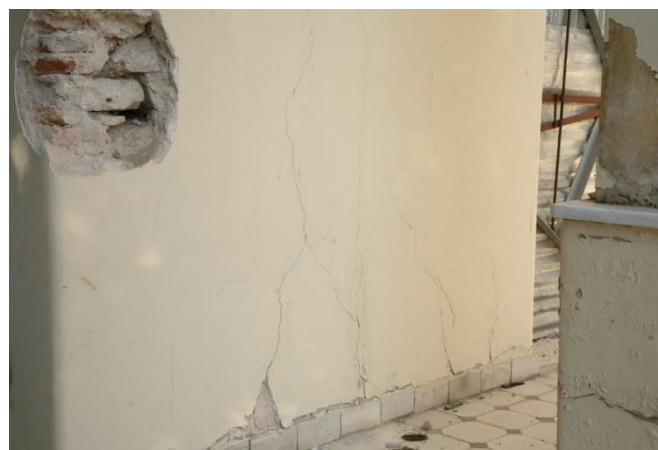
Εικόνα 14: Λοξές και κατακόρυφες ρωγμές λόγω σεισμικής δράσης σε πεσσό του α' ορόφου.

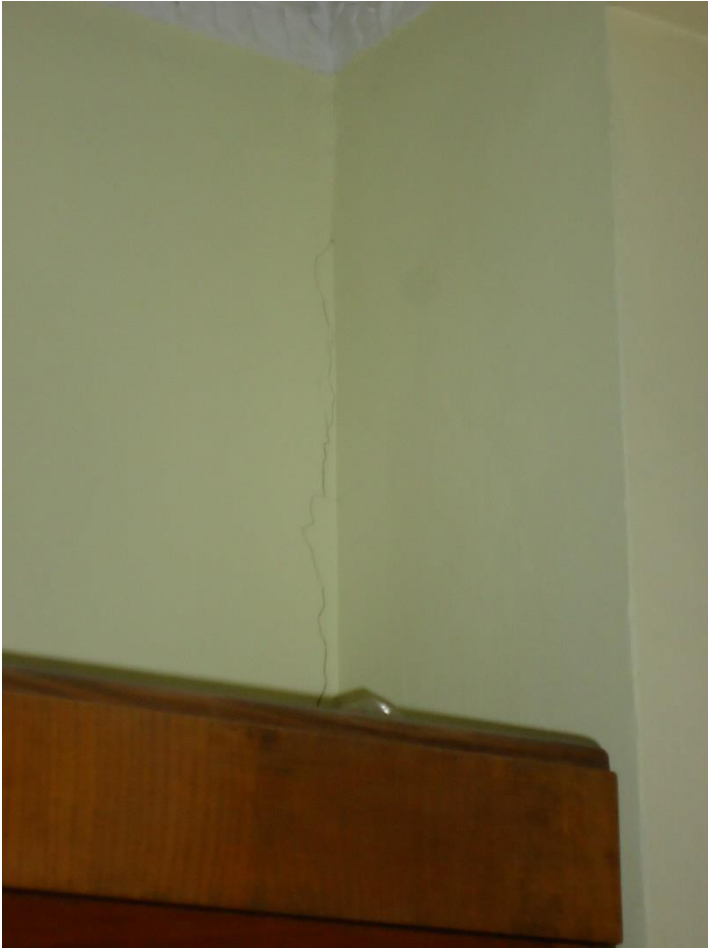
Εικόνα 15: Κατακόρυφη ρωγμή στη σύνδεση εγκάρσιων τοίχων. (κακή συνεργασία)

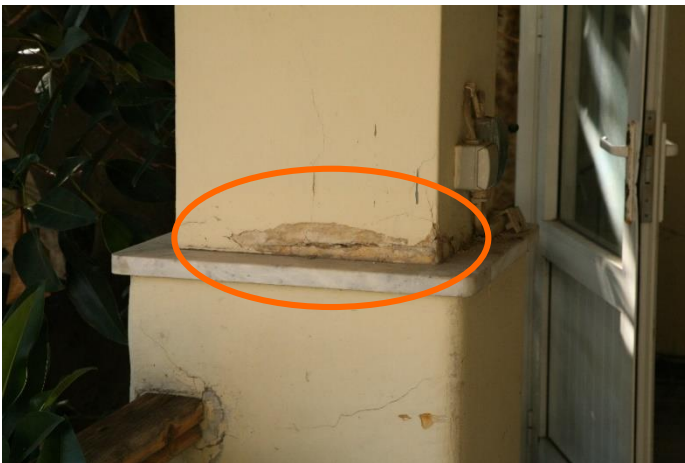
Τα εξωτερικά υποστυλώματα παρουσιάζουν διάφορες ρωγμές. Κυρίως παρουσιάζουν οριζόντιες ρωγμές αλλά και άλλες διαγώνιες. Εικάζεται πως οι οριζόντιες ρωγμές είναι ρωγμές του κονιάματος των αρμών αφού τα υποστυλώματα είναι κατασκευασμένα από οπτοπλινθοδομή.

Εικόνα 16: Οριζόντιες ρωγμές ενός εξωτερικού υποστυλώματος.

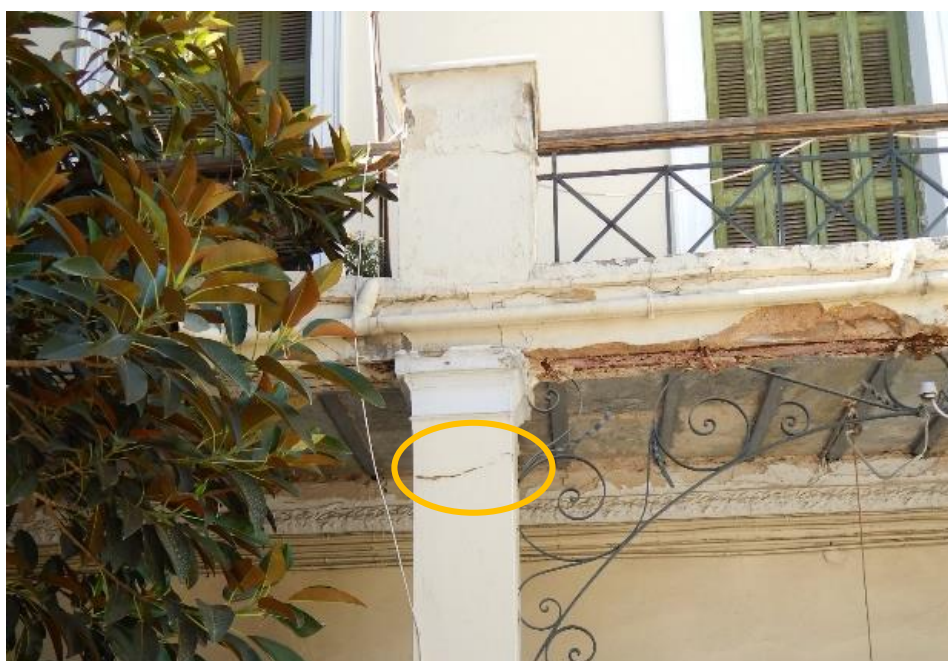
Εικόνα 18: Οριζόντια ρωγή υποστύλματος.

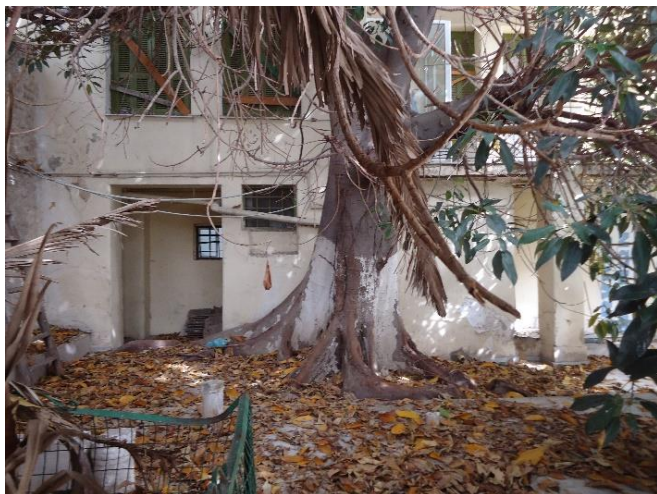
Τέλος, η ύπαρξη του κορμού του δέντρου πολύ κοντά στην τοιχοποιία πιθανότατα να δημιουργεί προβλήματα που δεν έχουν αξιολογηθεί ακόμη. Η μία ρίζα του κορμού πιθανότατα να είναι υπεύθυνη για το έντονο φούσκωμα του πατώματος που παρατηρείται το χώρο του ισογείου δίπλα στον κορμό του δέντρου.

Εικόνα 20: Ο κορμός του δέντρου που εισέρχεται στην τοιχοποιία.

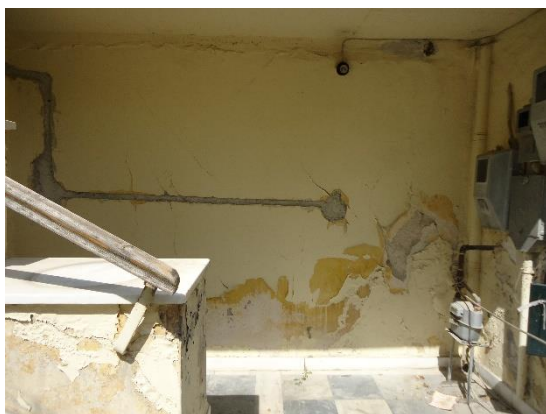
Εικόνα 22: Υγρασία και φθορές λόγω ηλεκτρολογικών εγκαταστάσεων.
