ΜΕΤΑΠΤΥΧΙΑΚΗ ΕΡΓΑΣΙΑ
ΔΠΜΣ ΠΡΟΣΤΑΣΙΑ ΜΝΗΜΕΙΩΝ
"Υλικά και Επεμβάσεις Συντήρησης"

"Σχεδιασμός και Διαχείριση Δεδομένων Διαγνωστικής Μελέτης στην κλίμακα του μνημείου του Καθολικού της Μονής Καισαριανής"

ΓΕΩΡΓΙΑ ΜΟΥΡΓΗ
Αρχιτέκτονας Μηχανικός

Οκτώβριος 2015

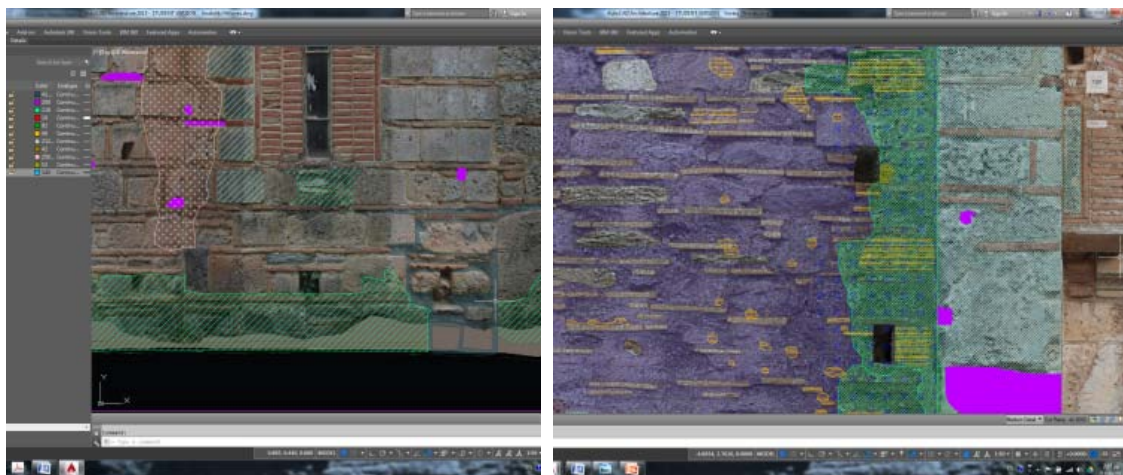
εικ.: (αριστερά) κόγχη πρόθεσης, (δεξιά) βόρεια όψη, διάφοροι τύποι φθοράς

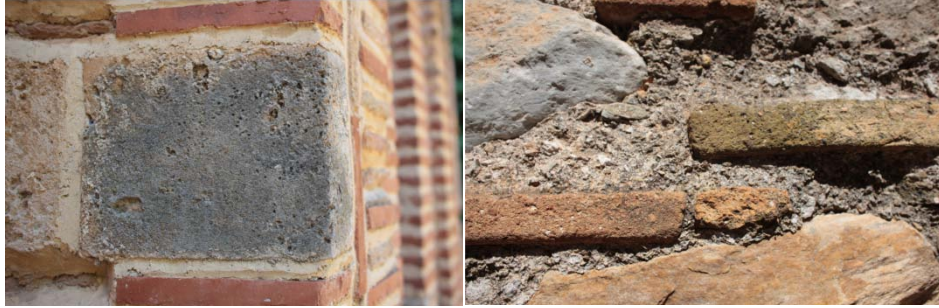
εικ.: (αριστερά)κόκκινοι οπτόπλινθοι αποκατάστασης , (δεξιά) κόκκινοι και κίτρινοι οπτόπλινθοι

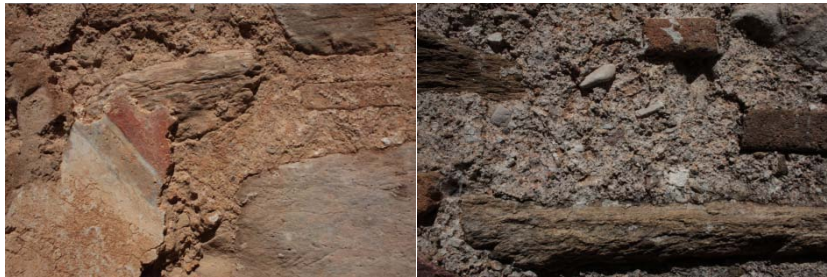
εικ.: (αριστερά) ίχνη τοιχογράφησης , (δεξιά) αυθεντικό κονίαμα

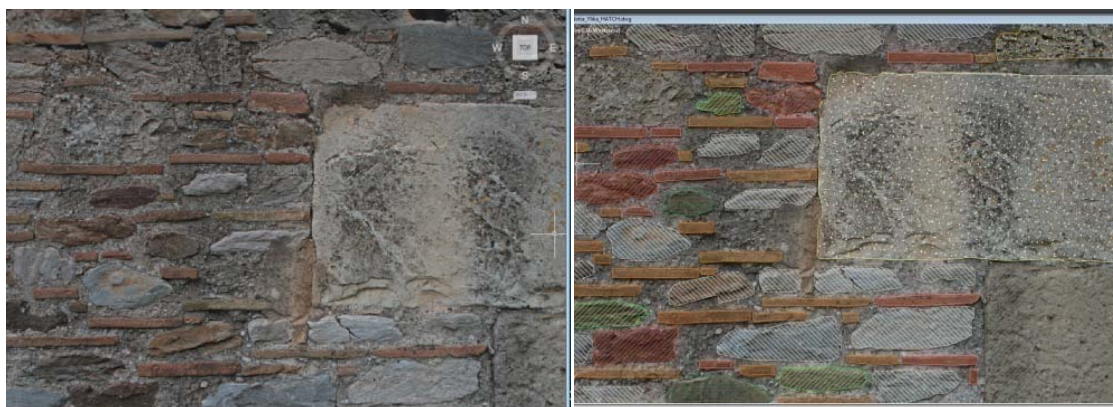
εικ.: νοτιοανατολική γωνία: διάφοροι τύποι συμπαγών λίθων, πωρόλιθος, γκριζος πωρόλιθος (αριστερά) ορθοφωτογραφία, (δεξιά) ορθοφωτογραφία μαζί με χαρτογράφιση

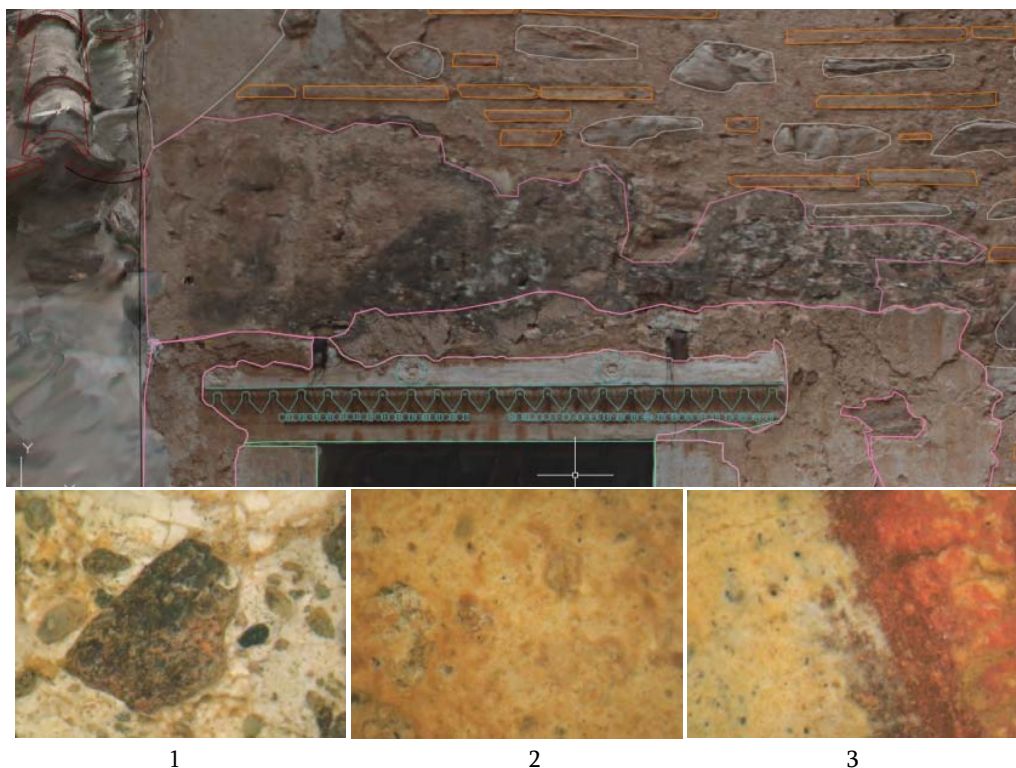
παραπέμπει σε απαρχή τόξου. Το κονίαμα συμπλήρωσης είναι λεπτότερης κοκκομετρίας από το αυθεντικό κονίαμα¹³¹.

εικ.: (πάνω) χαρτογράφηση επιχρισμάτων,(κάτω) μικροσκοπία οπτικών ινών (FOM x50) 1: κονίαμα , 2: κονίαμα συμπλήρωσης ,3: επίχρισμα με χρωστικές

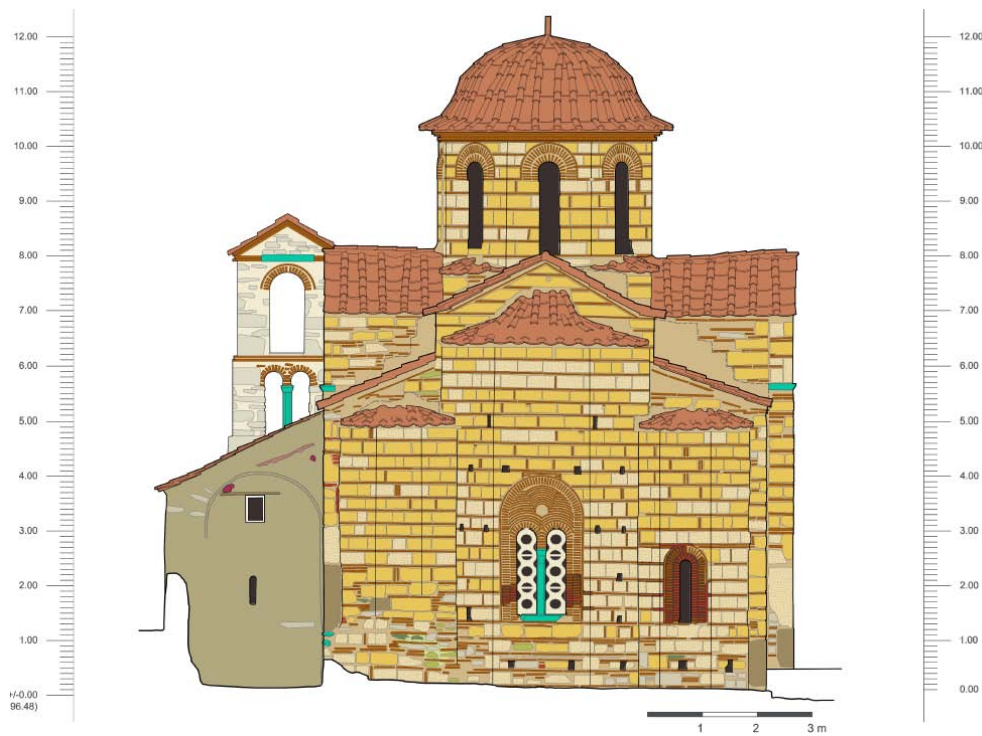
εικ.: ανατολική όψη, θεματικός χάρτης υλικών

Τα υλικά της ανατολικής όψης είναι σε μεγάλο βαθμό αυθεντικά. Διακρίνονται κάποιες περιοχές που έχουν πραγματοποιηθεί επεμβάσεις, κυρίως στο άνοιγμα της κόγχης της πρόθεσης, και στο χαμηλό μέρος του ανοίγματος της κόγχης του ιερού.

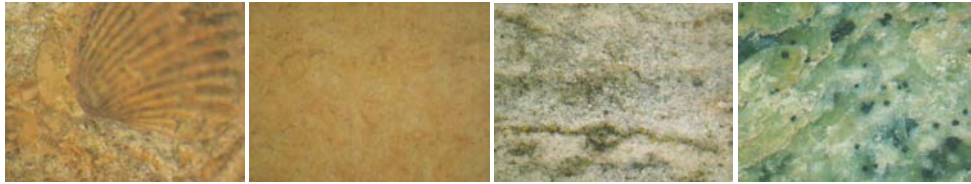
FOM x50: 1: κοχυλιάτης , 2: πωρόλιθος, 3: συμπαγής ασβεστόλιθος, 4 : πράσινος συμπαγής ασβεστόλιθος

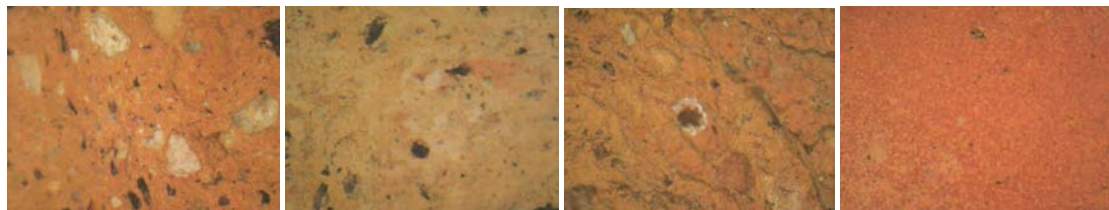
εικ.: (FOM x50) 1,2,3 : οπτόπλινθοι , 4: οπτόπλινθος αποκατάστασης

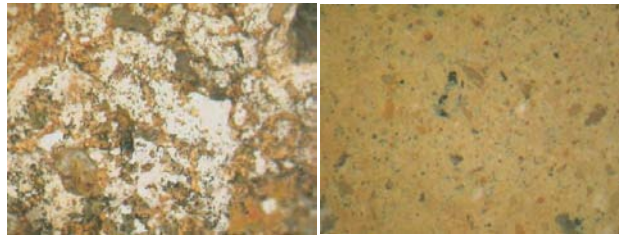
Το αυθεντικό κονίαμα καλύπτεται από βιοδιάβρωση. Το κονίαμα αποκατάστασης είναι πατητό με έντονο μπεζ χρωματισμό ¹⁴⁰

εικ.: (FOMx50) , (αριστερά) αυθεντικό κονίαμα, (δεξιά) κονίαμα αποκατάστασης

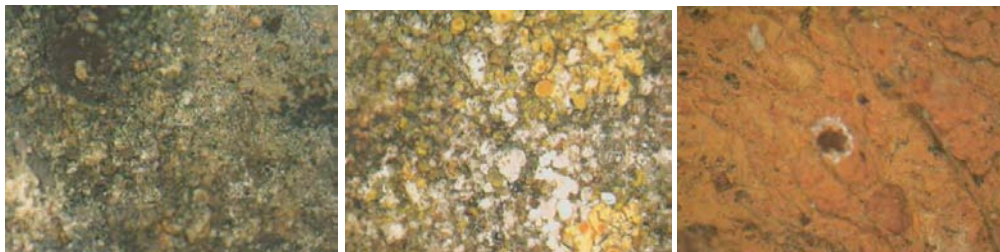
- Απώλεια τμημάτων λίθων και πλίνθων εντοπίζεται κυρίως στις κατώτερες ζώνες και οφείλεται κυρίως σε κόπωση των υλικών. Κάποιες οπές σε λίθους προέρχονται από ίχνη προηγούμενων ανθρώπινων παρεμβάσεων, ενώ σε πλίνθους παρουσιάζονται μικρορηγματώσεις και αποφλοιώσεις των εξωτερικών τους στοιβάδων.

εικ.: 1. πωρόλιθος με μαύρη βιοδιάβρωση / 2. πωρόλιθος με μαύρη λευκή και κίτρινη βιοδιάβρωση με καρπικές δομές / 3. οπτόπλινθος με μικρορηγματώσεις και μικροαποφλοιώσεις

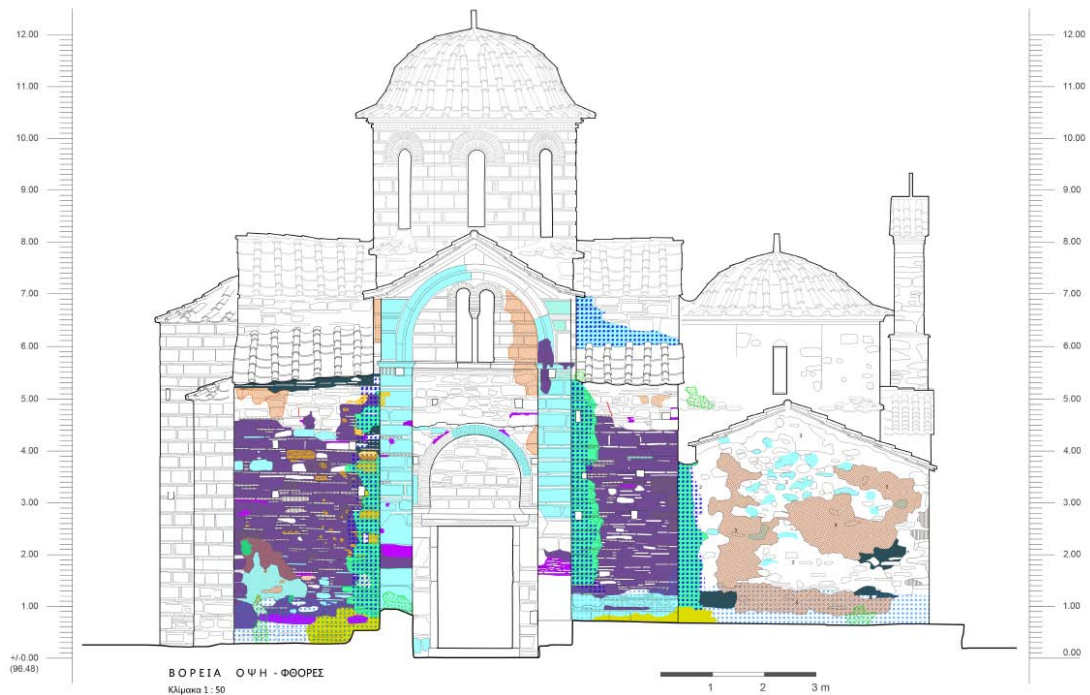
Η βόρεια όψη, λόγω προσανατολισμού και περιορισμένης έκθεσης στον ήλιο παρουσιάζει τα εντονότερα προβλήματα φθοράς των υλικών της. Ο βόρειος τοίχος του περιβόλου της μονής σκιάζει το μεγαλύτερο μέρος της τοιχοποιίας του ναού, ενώ μεσολαβεί και φύτευση.

Η ένταση της διάβρωσης είναι τέτοια που καλύπτει τα αυθεντικά υλικά σε βαθμό που να μην είναι πολλές φορές διακριτοί οι λιθότυποι, δημιουργώντας μια εξωτερική βιολογική κρούστα. Οι φθορές που παρουσιάζονται στην βόρεια όψη οφείλονται κυρίως στην προσβολή της τοιχοποιίας από ανερχόμενη και κατερχόμενη υγρασία.

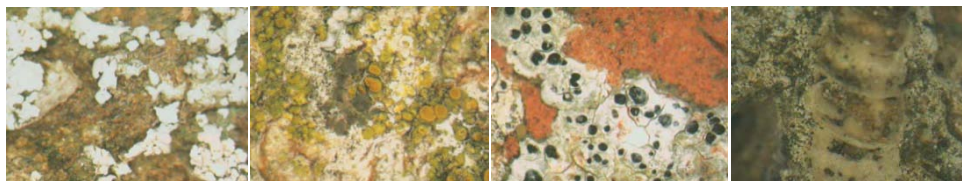
ΦΟΜ x50: 1: λευκή διάβρωση σε σχιστόλιθο, 2: κίτρινοι λειχήνες σε πωρόλιθο, 3: σπτόπλινθος με λευκή βιοδιάβρωση και καρπικές δομές, 4: μαύρη βιοδιάβρωση σε κογχυλιάτη

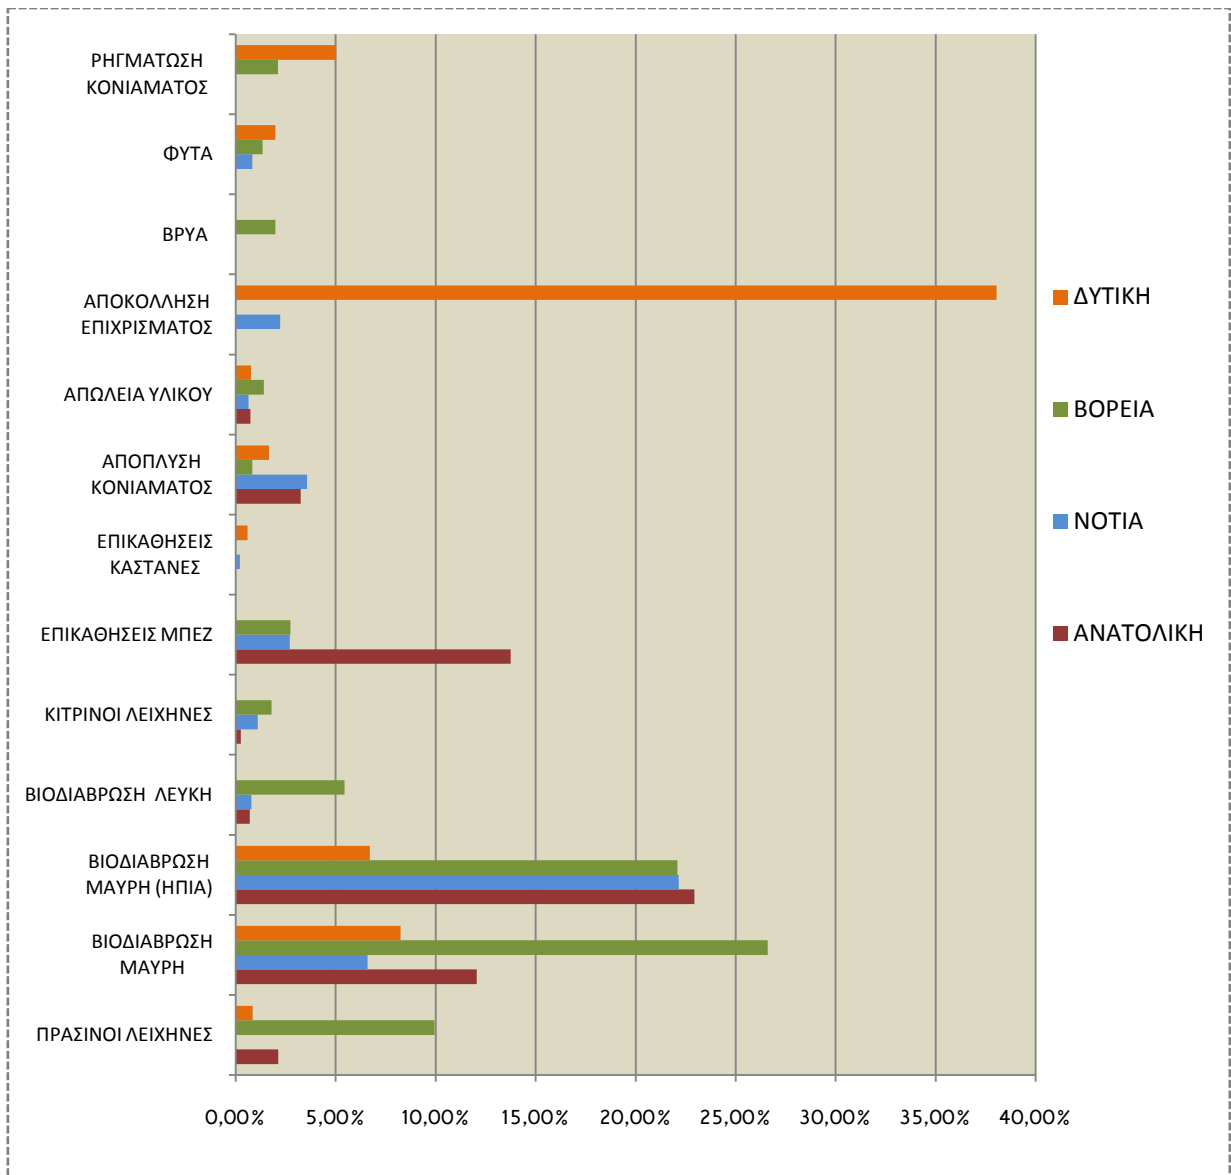
Διάγραμμα : συγκριτικό ανά όψη ποσοστό επιφάνειας φθοράς επί του συνόλου

Συνολικά, η βόρεια όψη, που έχει τα εντονότερα προβλήματα, διαπιστώνουμε ότι καλύπτεται σε ποσοστό 76,30 % από φθορά. Στη συνέχεια, η δυτική, και λόγω της χαμηλότερης ποιότητας κατασκευής της εμφανίζει φθορές σε ποσοστό 63,89% επί του συνόλου της τοιχοποιίας της, που συνίστανται κυρίως σε αποκόλληση των επιχρισμάτων λόγω υγρασίας. Ακολουθούν η ανατολική με φθορές στο 55,82% της επιφάνειας της και τέλος λιγότερο προσβεβλημένη είναι η νότια όψη, με φθορές στο 40,83% της επιφάνειάς της.

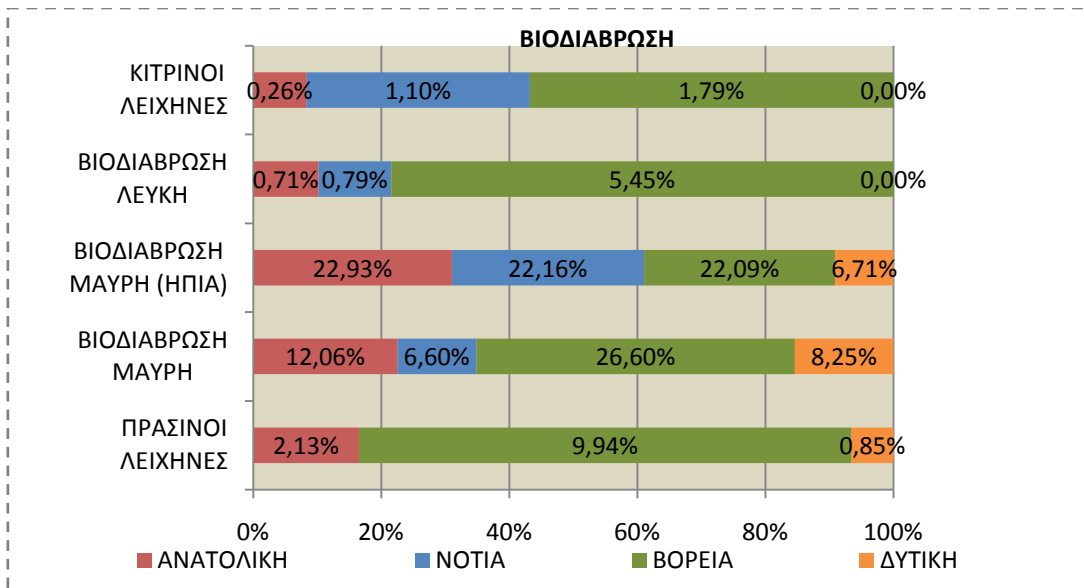
Η βιοδιάβρωση που αποτελεί και τον πιο εκτεταμένο τύπο φθοράς στο Καθολικό της Καισαριανής, προσβάλλει συνολικά την τοιχοποιία της βόρειας πλευράς σε ποσοστό 62%, της ανατολικής σε ποσοστό 38%, της δυτικής σε ποσοστό επίσης 38% και της νότιας σε ποσοστό 31%. Διαπιστώνουμε ότι η διάκριση της μαύρης βιοδιάβρωσης σε δύο κατηγορίες με βάση την έντασή της βοηθά την συγκριτική αποτίμηση όπως και τον εντοπισμό των περιοχών που χρήζουν άμεσης επέμβασης συντήρησης έναντι αυτών που φέρουν ηπιότερης μορφής διάβρωση, υπό την επίδραση περιβαλλοντικών παραγόντων στην πάροδο του χρόνου. Θα πρέπει να σημειωθεί ότι ειδικά για τη βόρεια όψη η επιφάνεια που καλύπτεται από λευκή βιοδιάβρωση, επειδή συμπίπτει με τη μαύρη, δεν έχει χαρτογραφηθεί επαρκώς (λόγω και της μορφής της : λειχήνες διαμέτρου λίγων εκατοστών). Συνολικά, ωστόσο, παρατηρούμε ότι οι διάφοροι τύποι βιοδιάβρωσης έχουν χαρτογραφηθεί ικανοποιητικά, καθώς οπτικά μπορεί να γίνει η διάγνωσή τους και να αποδοθούν στην κλίμακα σχεδίασης.

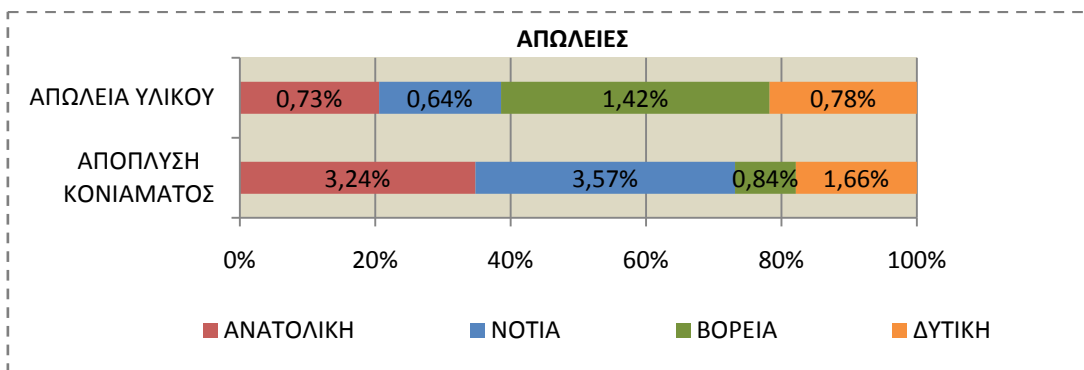
Η απώλεια υλικού (λίθων και πλίνθων) είναι επίσης βασικός τύπος φθοράς στις εξωτερικές τοιχοποιίες της Καισαριανής. Το μεγαλύτερο ποσοστό εντοπίζεται στη βόρεια όψη και αντιστοιχεί κυρίως σε ίχνη ανθρώπινων παρεμβάσεων κατά το παρελθόν, όπως και μια μεγάλη εσοχή στις

χαμηλότερες στρώσεις της τοιχοποιίας ¹⁵⁵ (1,15x0,20 m), όπου λόγω μηχανικών τάσεων ή ανθρώπινης παρέμβασης έχει αποξηλωθεί η εξωτερική στρώση λίθων της τοιχοποιίας.
