Επανάχρηση συγκροτήματος πυρηνελαιουργείου - σαπυνοποιείου στον Αγ. Ισίδωρο Πλωμαρίου Λέσβου

Ευάγγελος Σιδεράς, Αρχιτέκτων Μηχανικός

ΕΘΝΙΚΟ ΜΕΤΣΟΒΙΟ ΠΟΛΥΤΕΧΝΕΙΟ

ΔΙΑΤΜΗΜΑΤΙΚΟ ΠΡΟΓΡΑΜΜΑ ΜΕΤΑΠΤΥΧΙΑΚΩΝ ΣΠΟΥΔΩΝ

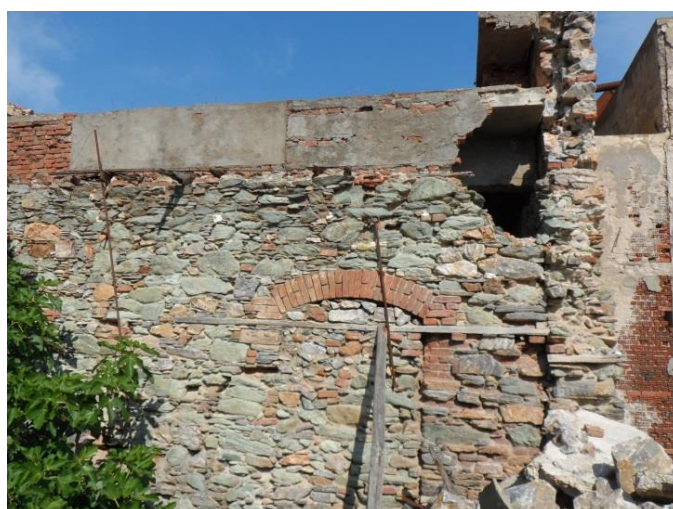
Εικόνα 96: Ο εγκάρσιος τοίχος του σαπωνοποιείου που δεν συνδέεται με τους διαμήκεις (πηγή: προσωπικό αρχείο)

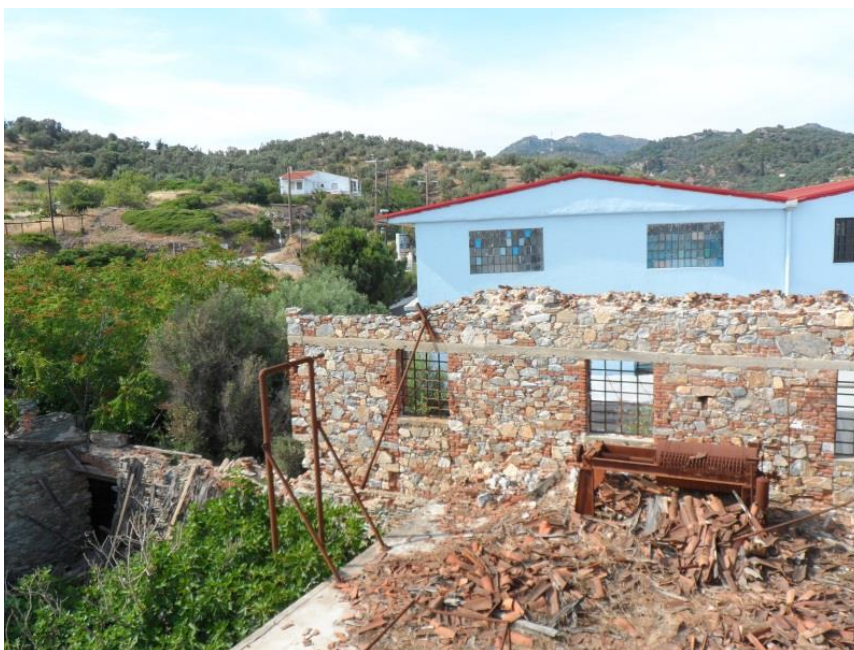
υπάρχοντα στοιχεία (νεώτεροι τοίχοι που τελειώνουν με κανονική γωνία και δεν συνδέονταν με κάτι πιο πέρα, εικ. 98) το πιθανότερο είναι ότι τμήμα του σαπωνοποιείου συνέχισε να έχει ξυλόπηκτο τοίχο (πιθανά τον αρχικό). Διατηρήθηκε όλο το λίθινο ισόγειο αλλά στον όροφο στον μεν δυτικό τμήμα διατηρήθηκε ο ξυλόπηκτος τοίχος (και γενικότερα η προηγούμενη δομή) ενώ στο ανατολικό, αφού δημιουργήθηκε περιμετρικό δοκάρι από οπλισμένο (πιθανώς) σκυρόδεμα σε σχήμα πει, δημιουργήθηκε νέος τοίχος (με περιμετρικό δοκάρι και πιο ψηλά) ο οποίος έκλεισε το σαπωνοποιείο. Το νέο κτίριο στεγάστηκε τώρα με τρίριχτη στέγη στην συνέχεια της οποίας βρισκόταν η δίριχτη του υπόλοιπου σαπωνοποιείου αλλά οι δυο τους πιθανά δεν συνδέονταν.

Εικόνα 98: Ο νέος βόρειος τοίχος του σαπωνοποιείου που τελειώνει χωρίς να συνεχίζει πάνω από το υπόλοιπο ισόγειο, το ίδιο ίσχυε και για τον νότιο πριν καταρρεύσει μερικώς (πηγή: προσωπικό αρχείο)

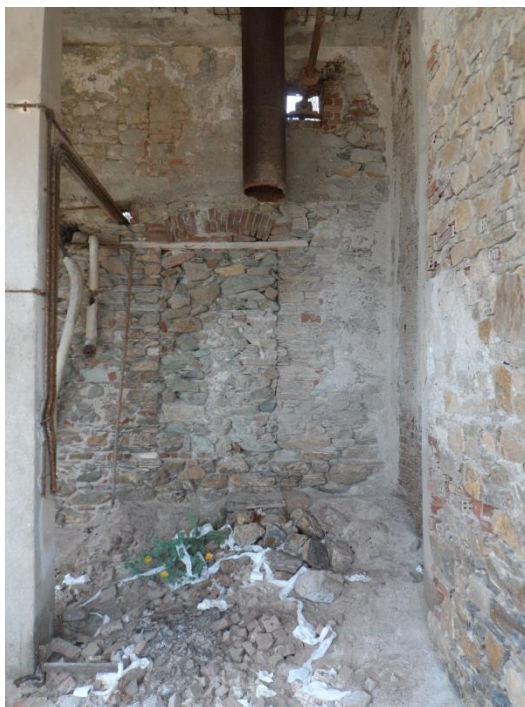
Εικόνα 100: Φωτογραφία από τον χώρο κάτω από την μπετονένια δεξαμενή, διακρίνεται πάνω αριστερά ένα από τα κλεισμένα παράθυρα του ορόφου και κάτω το κλεισμένο παράθυρο του ισογείου στο σημείο όπου υπήρχε ο υπερθερμαντής ατμού (πηγή: προσωπικό αρχείο)

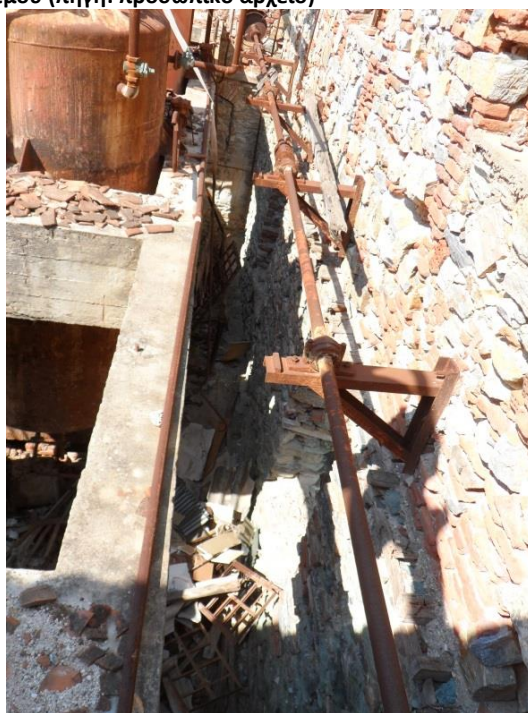
Εικόνα 101: Φωτογραφία από τον όροφο της ραφινερίας, φαίνονται κάτω από τον άξονα τα κομμένα ξύλα του πατώματος (πηγή: προσωπικό αρχείο)

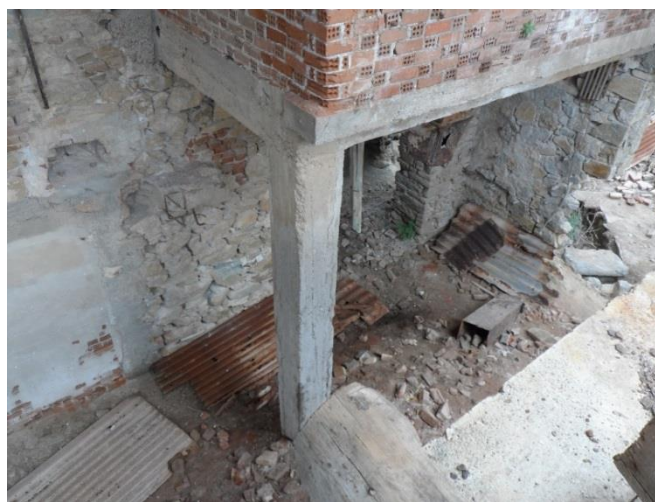
Εικόνα 112: Το κομμένο σενάζ στον χώρο του ξηραντηρίου, διακρίνεται και η κλεισμένη διαγώνια θύρα της προηγούμενης φάσης και η κλεισμένη οπή από την οποία διερχόταν ο άξονας που κινούσε τον πρώτο ξηραντήριο (πηγή: προσωπικό αρχείο)

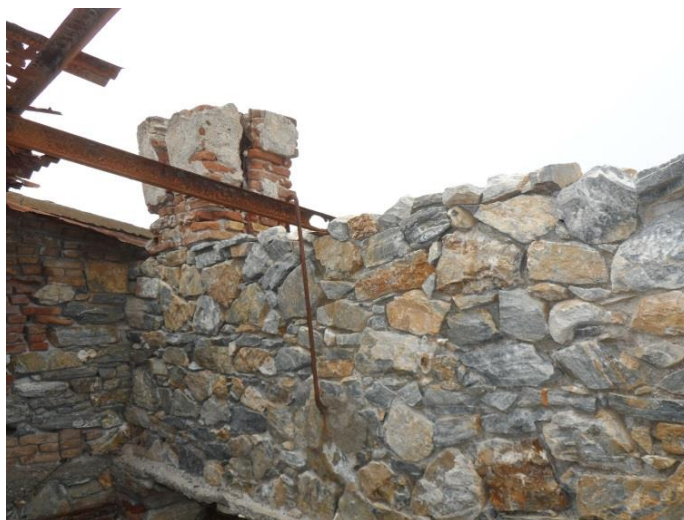
Εικόνα 115: Το σημείο πάνω από τον ξηραντήρα όπου δεν υπήρχε στέγη ή η στέγη ήταν ανασηκωμένη (πηγή: προσωπικό αρχείο)

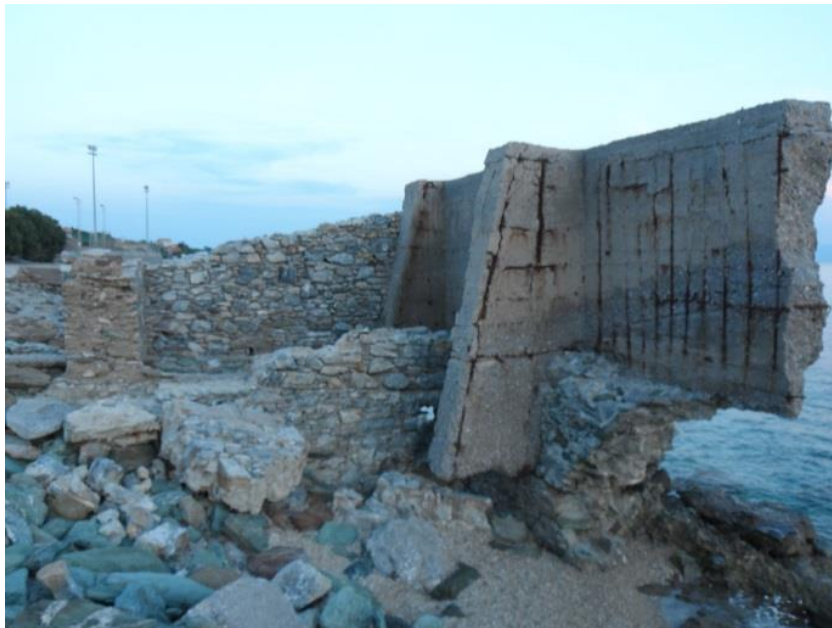
Ο προστατευτικός τοίχος αντικαθίσταται σε τμήμα του νότια του πυρηνελαιουργείου όπου το κτίριο είναι πιο κοντά στην θάλασσα. Ο νέος προστατευτικός τοίχος είναι πολύ ψηλότερος και δεν επιτρέπει την εύκολη μεταφορά από και προς την θάλασσα που άλλωστε τώρα πια δεν έχει νόημα (εικ. 122). Ο παλιότερος ενισχύεται με μπετονένια προσθήκη (ανατολικά, εικ. 123).

Εικόνα 122: Το μόνο τμήμα του νέου προστατευτικού τοίχου που σώζεται (πηγή: προσωπικό αρχείο)

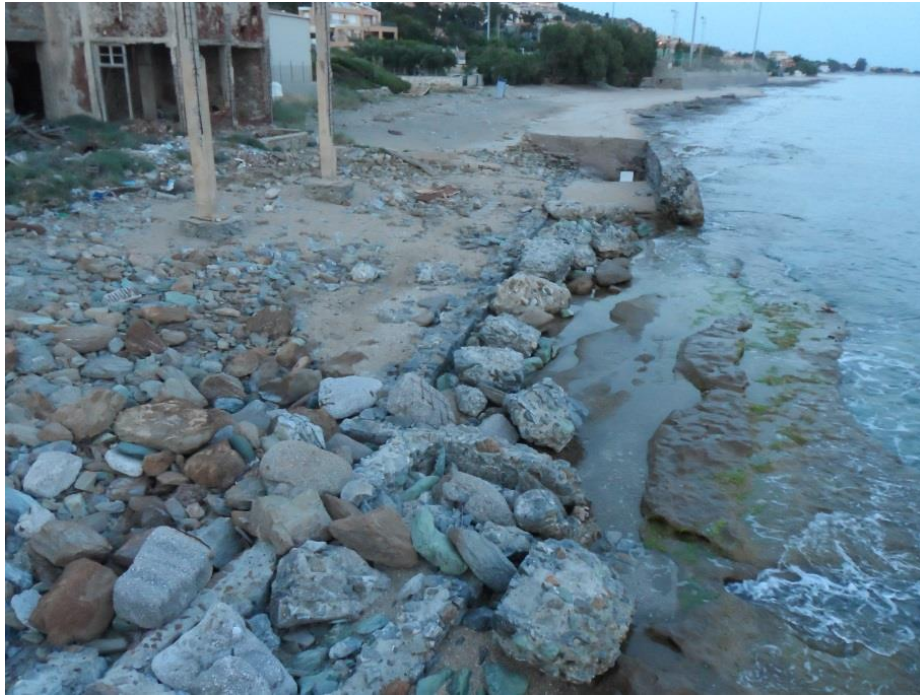
Εικόνα 123: Τα απομεινάρια του προστατευτικού τοίχου, στο βάθος φαίνεται το τμήμα του παλιού τοίχου που σώζεται με τις μπετονένιες προσθήκες (πηγή: προσωπικό αρχείο)

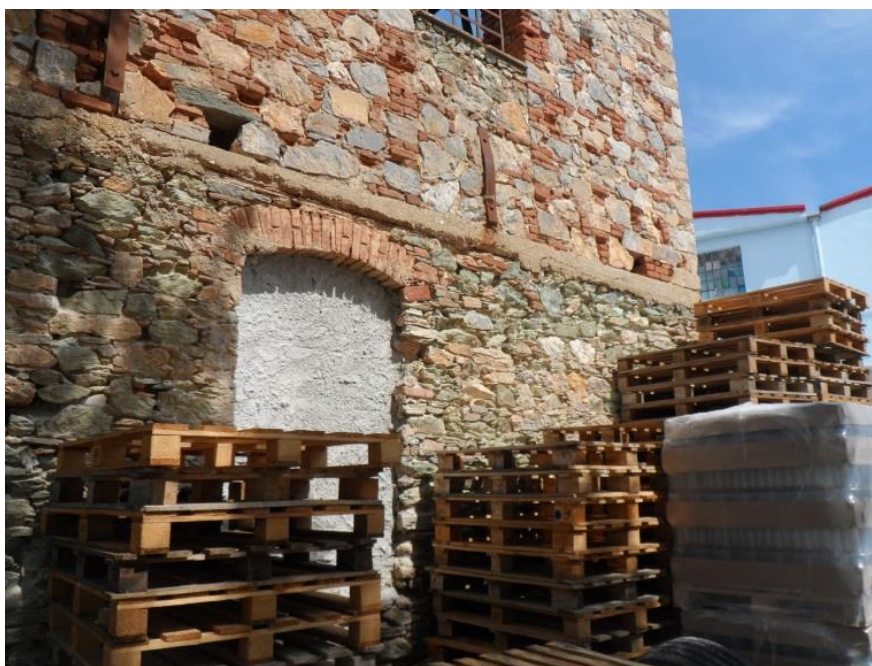
Εικόνα 125: Άνοιγμα του ισογείου της ραφιναρίας στον ανατολικό του τοίχο που βλέπει στο οικόπεδο του εργοστασίου του Βαρβαγιάννη και έχει κλειστεί με τσιμεντόλιθους στην τελευταία φάση (πηγή: προσωπικό αρχείο)

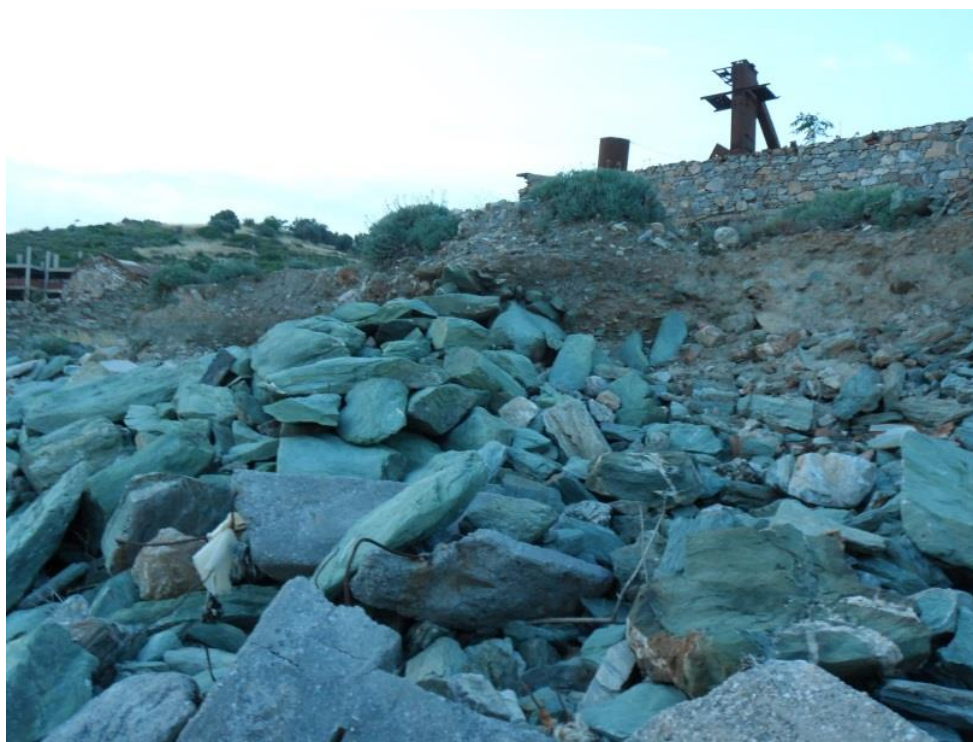
Εικόνα 127: Προσχώσεις μπροστά στο πυρηνελαιουργείο Παπαγεωργίου που υποχωρούν με την καταστροφή του προστατευτικού τοίχου (πηγή: προσωπικό αρχείο)

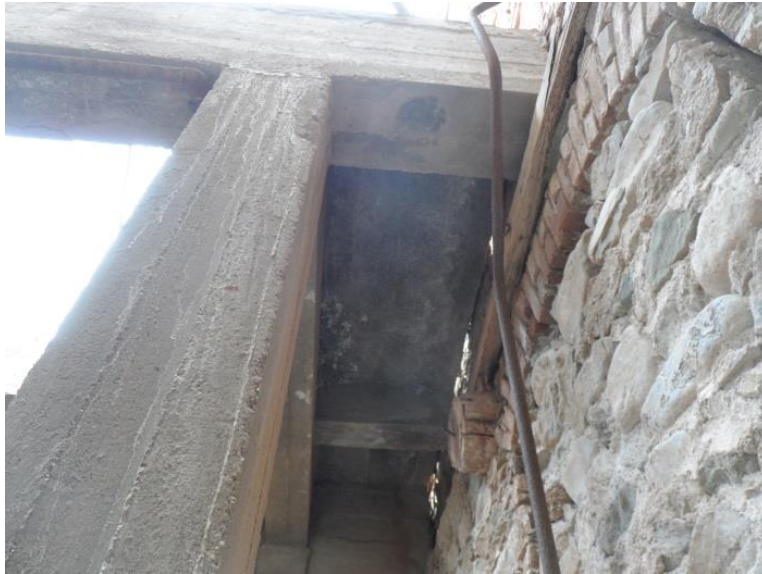
Το μόνο ξύλινο πάτωμα που υπήρχε ήταν αυτό του σαπυνοποιείου από το οποίο σώζονται σπαράγματα. Το μεγάλο μεσοδόκι που έχει σπάσει και αυτό που έχει κοπεί στο ισόγειο της ραφινερίας (υπήρχαν περισσότερα τοποθετημένα κατά την εγκάρσια φορά), τα τώρα κομμένα πατόξυλα (τοποθετημένα κατά την διαμήκη φορά πάνω στα μεσοδόκια) εδραζόνταν στην εσοχή του τοίχου σε στρωτήρα (εικ. 64, 65, 101, 173, 174) . Τα νέα πατώματα της ραφινερίας και των διαφόρων παταριών είναι πλάκες από οπλισμένο σκυρόδεμα. Τα τόξα που εμφανίζονται μόνο στα παλιά ανοίγματα είναι ημικυκλικά (με εξαίρεση τα μικρά ανοίγματα που είναι μικρότερο τμήμα κύκλου) και από πλινθοδομή από συμπαγή τούβλα.

Εικόνα 173: Κομμένο μεσοδόκι στο ισόγειο της ραφινερίας (πηγή: προσωπικό αρχείο)

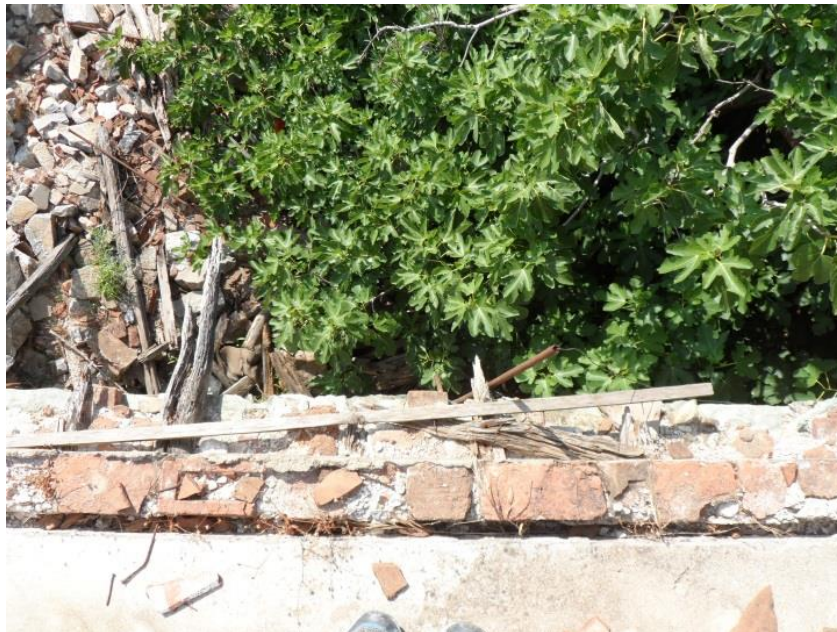
Εικόνα 174: Κομμένα πατόξυλα πάνω από τον χώρο του σαπωνοποιείου (πηγή: προσωπικό αρχείο)

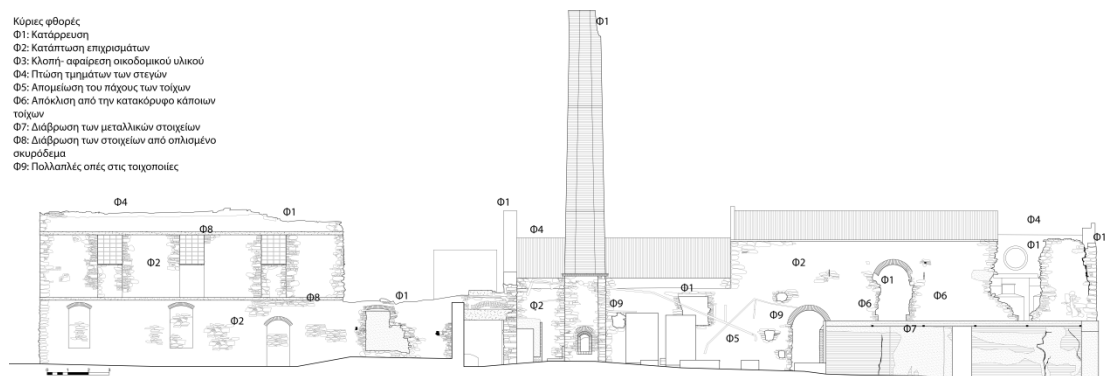
Εικόνα 185: Οι κύριες φθορές στην βόρεια όψη

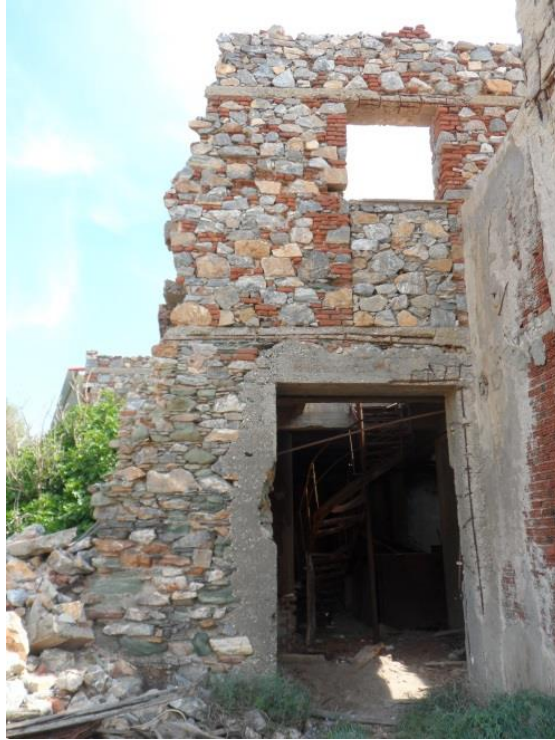
Εικόνα 186: Η κατάρρευση στον νότιο τοίχο της ραφινερίας (πηγή: προσωπικό αρχείο)

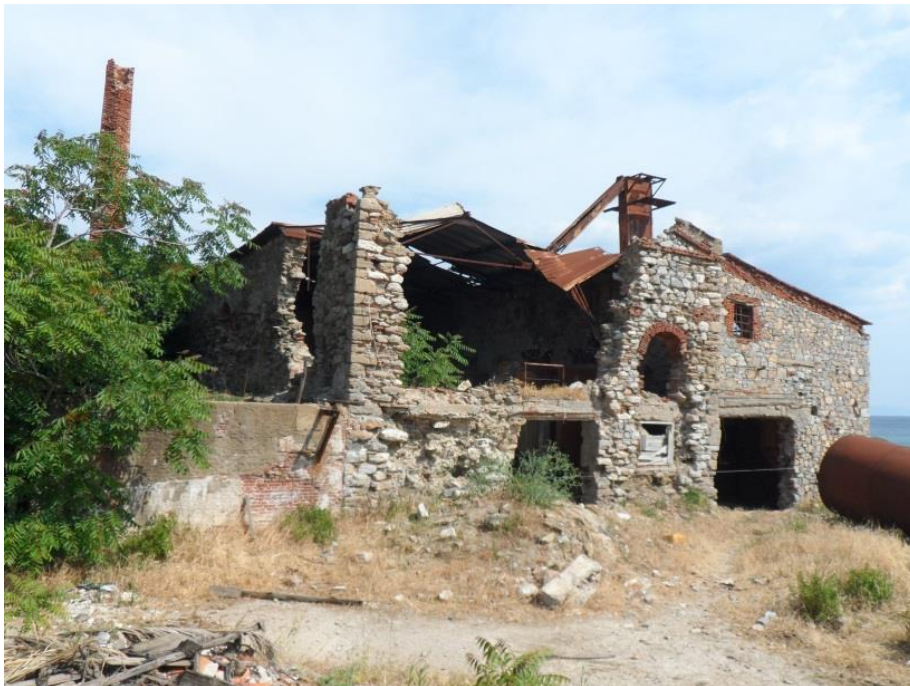
Εικόνα 187: Οι δύο μεγάλες καταρρεύσεις στο εκχυλιστήριο (πηγή: προσωπικό αρχείο)

Πέρα από την πτώση ολόκληρης της στέγης της ραφινερίας υπάρχουν άλλες μικρότερες καταρρεύσεις. Η μεγαλύτερη είναι αυτή στο εκχυλιστήριο όπου έχει καταρρεύσει το 1/4 της στέγης προς τα δυτικά (εκεί που παρατηρούνται και οι καταρρεύσεις των τοίχων, εικ. 187). Ωστόσο δεν έχει καταρρεύσει κανένα δικτύωμα, με το τρίτο προς τα δυτικά να είναι ακριβώς στο όριο της κατάρρευσης. Κατέρρευσαν μόνο τα φερόμενα δοκάρια και η λαμαρίνα. Τμήμα τους αιωρείται ακόμα πάνω από τον χώρο. Η άλλη κατάρρευση βρίσκεται στο παλιό λεβητοστάσιο όπου έχει λυγίσει το δικτύωμα και έχει καταρρεύσει το 1/4 περίπου της στέγης (εικ. 196). Αυτό συνέβη επειδή ο τοίχος που εδράζεται στο ανατολικό αέτωμα κατέρρευσε πάνω στην στέγη. Οι στέγες των δύο νεότερων χώρων (ξηραντηρίου, νέου λεβητοστασίου) έχουν χάσει σχεδόν ολότελα την κάλυψη τους (εικ. 171, 172). Είναι αναμενόμενο ότι όλοι οι φορείς και τα φερόμενα μεταλλικά στοιχεία έχουν διαβρωθεί σε πολύ μεγάλο βαθμό από την θάλασσα.

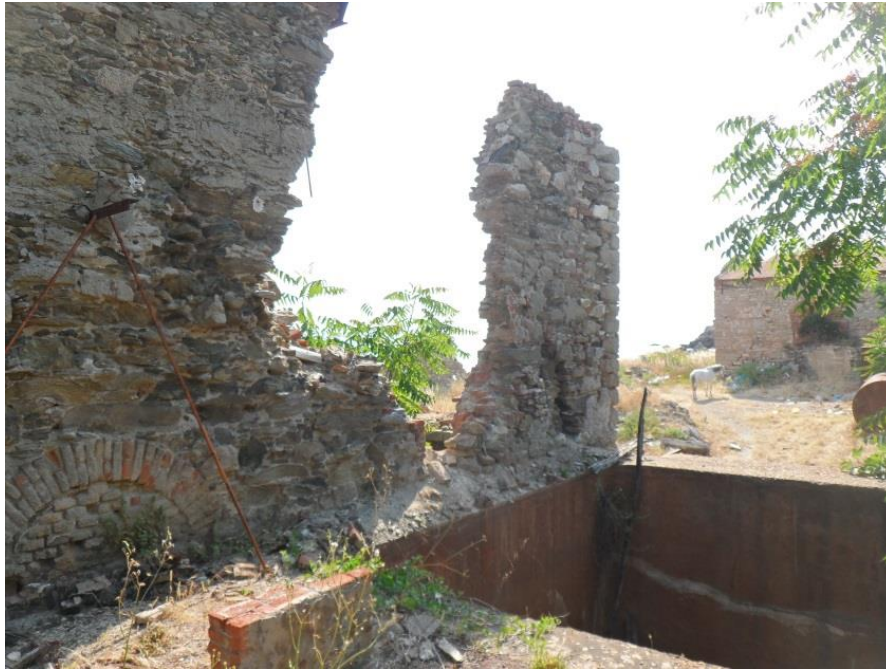
Εικόνα 188: Η κατάρρευση στον βόρειο τοίχο του εκχυλιστηρίου (πηγή: προσωπικό αρχείο)

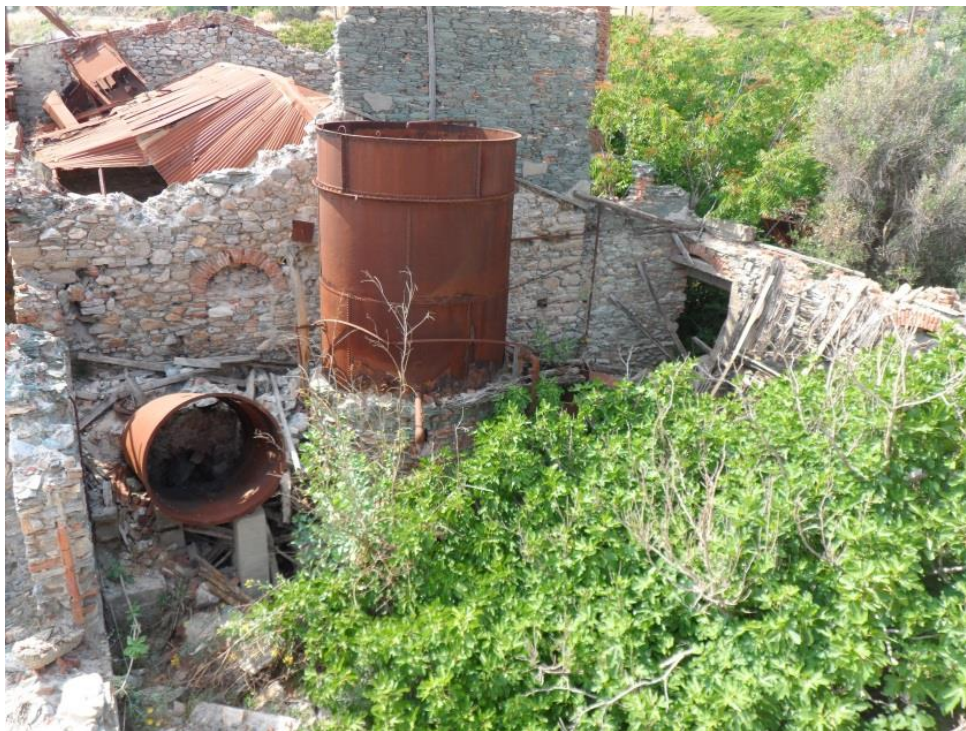
Στο πυρηνελαιουργείο Παπαγεωργίου έχει γίνει η μεγάλη κατάρρευση του ορόφου και του πατώματος του σαπυνοποιείου (εικ. 189) και της στέγης της ραφινερίας. Αυτές οι καταρρεύσεις έγιναν σε παλιότερη φάση όπως έχει περιγραφεί. Στις πιο σύγχρονες καταρρεύσεις περιλαμβάνονται οι δύο μεγάλες καταρρεύσεις στην βόρεια και δυτική όψη του εκχυλιστηρίου (εικ. 187, 188) όπως και η κατάρρευση του τοίχου που εδράζεται στο ανατολικό αέτωμα του πυρηνελαιουργείου που παρέσυρε και τμήμα της στέγης του παλιού λεβητοστασίου. Σχετικά μεγάλη είναι και η κατάρρευση στον ενδιάμεσο τοίχο που διαχωρίζει την ραφινερία από το σαπυνοποιείο εκεί που συναντάει τον βόρειο τοίχο αλλά και αυτή του νότιου τοίχου στον όροφο της ραφινερίας (εικ. 186). Μικρότερη κατάρρευση είναι αυτή τμήματος της νότιας θύρας του νέου λεβητοστασίου. Εδώ πρέπει να αναφερθεί ότι δεν παρατηρήθηκαν πολλές ρωγμές στις τοιχοποιίες με εξαίρεση το χείλος των καταρρεύσεων και τα ψυγεία (εικ. 190) όπου εμφανίζονται μεγάλες ρωγμές. Κατά τα άλλα η σχετικά συμπαγής δομή των τοίχων έχει αποτρέψει τις ρωγμές.

Εικόνα 189: Οι μεγάλες καταρρεύσεις στο σαπωνοποιείο (πηγή: προσωπικό αρχείο)

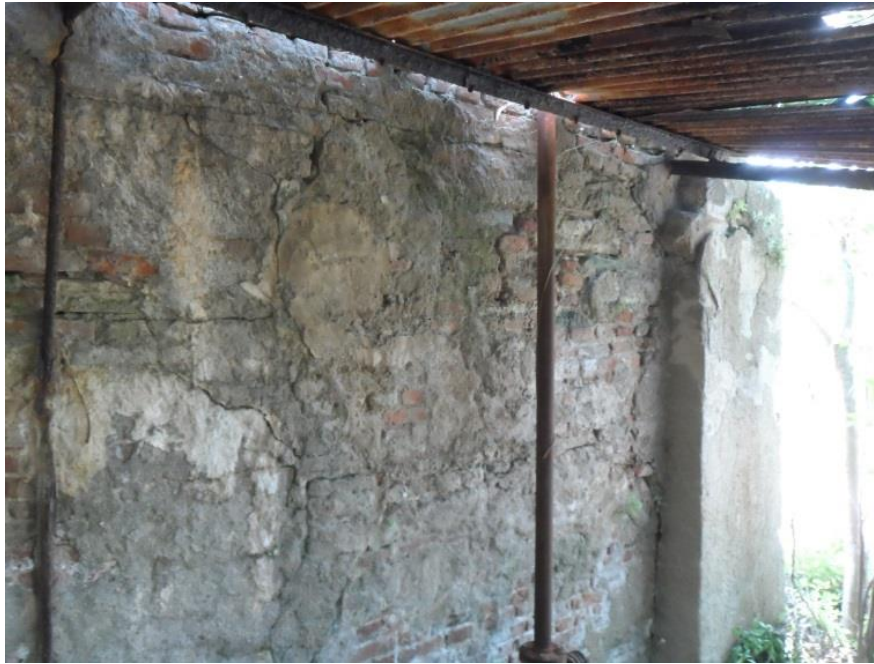
Εικόνα 190: Ρωγμές στα ψυγεία (πηγή: προσωπικό αρχείο)

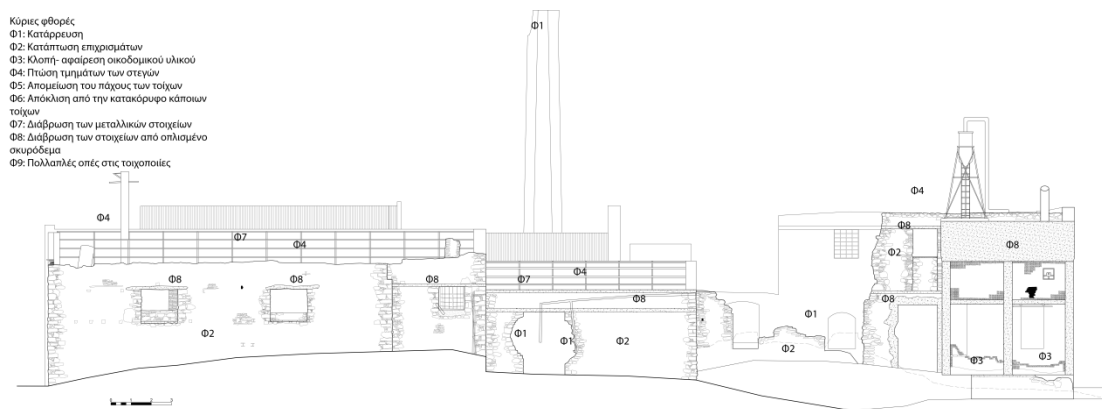
Εικόνα 191: Οι κύριες φθορές στην νότια όψη

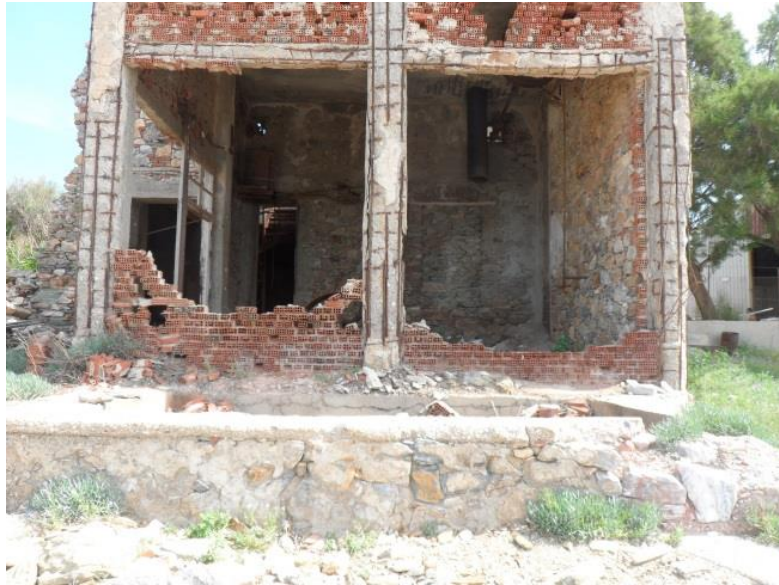
Το φαινόμενο αυτό είναι εμφανές σε πολλά σημεία του κτιρίου και κυρίως στα πλίνθινα τμήματα του (εικ. 194). Τόσο τα συμπαγή όσο και τα τρυπητά τούβλα έχουν λεηλατηθεί σε πολλές περιπτώσεις (ιδιαίτερα αυτά που περιέβαλαν τους λέβητες και τα στοιχεία πλήρωσης στην δεξαμενή της ραφινερίας) ακόμα και κατά την περίοδο που πραγματοποιήθηκε η παρούσα μελέτη. Παρακάτω θα γίνει λόγος και για την κλοπή τμημάτων των μηχανημάτων και γενικότερα μεταλλικών στοιχείων του κτιρίου.

Εικόνα 194: Κλοπή πλίνθων από την δεξαμενή της ραφινερίας (πηγή: προσωπικό αρχείο)

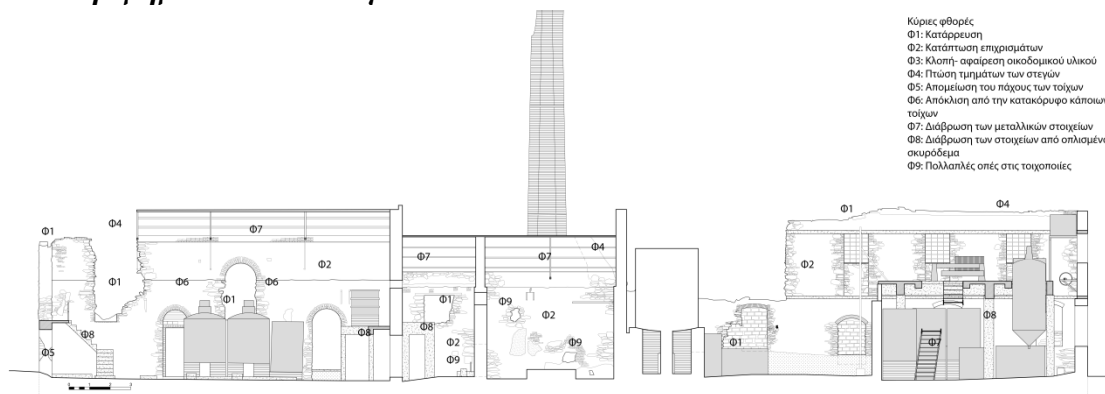
Εικόνα 195: Οι κύριες φθορές στην διαμήκη τομή A-A

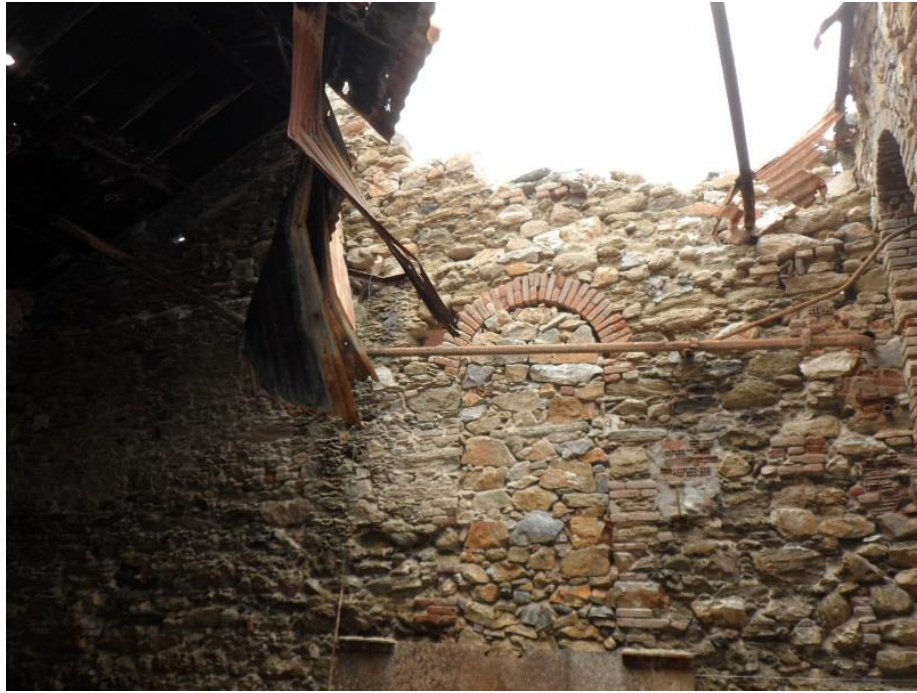
Εικόνα 196: Κατάρρευση τμήματος της στέγης του παλιού λεβητοστάσιου (πηγή: προσωπικό αρχείο)

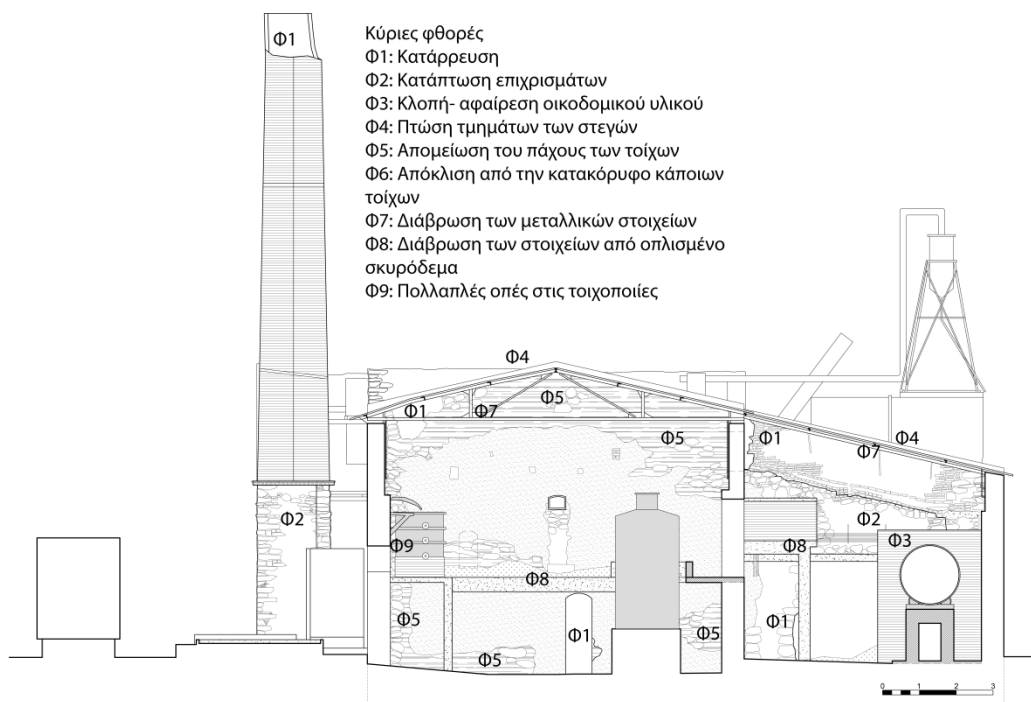
Εικόνα 197: Οι κύριες φθορές στην εγκάρσια τομή Β-Β

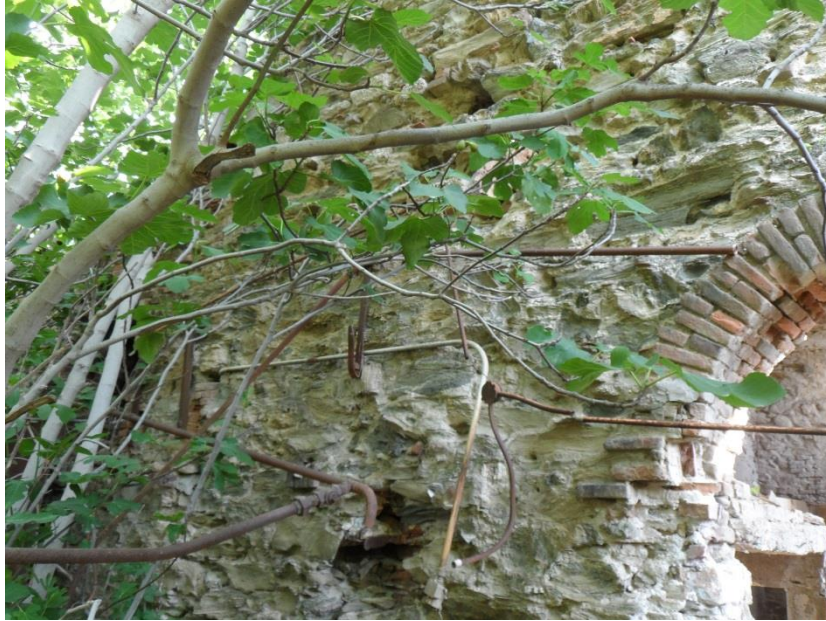
Το πάχος των τοίχων του εκχυλιστηρίου, τόσο εξωτερικά αλλά κυρίως εσωτερικά, έχει απομειωθεί σημαντικά. Το βάθος της απομείωσης φτάνει σε σημεία και τα 10-15 εκ. ενώ σε σημεία έχει καταρρεύσει ολόκληρη παρειά του τοίχου. Η απομείωση αυτή, ωστόσο παρατηρείται κυρίως κοντά στην βάση του κτιρίου και μέχρι ένα ύψος περίπου 1,5 μ. Η απομείωση αυτή οφείλεται τόσο στην διάβρωση των λίθων όσο και την μερική κατάρρευση τμημάτων τους.

Εικόνα 198: Απομείωση του βόρειου τοίχου του εκχυλιστηρίου εξωτερικά (πηγή: προσωπικό αρχείο)

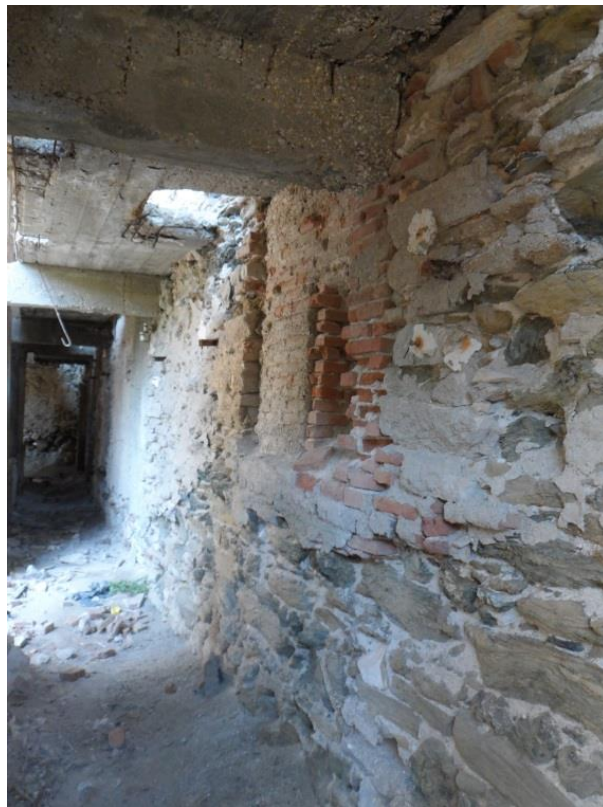
Εικόνα 199: Η διάβρωση των λίθων στον νότιο τοίχο του εκχυλιστηρίου εσωτερικά (πηγή: προσωπικό αρχείο)

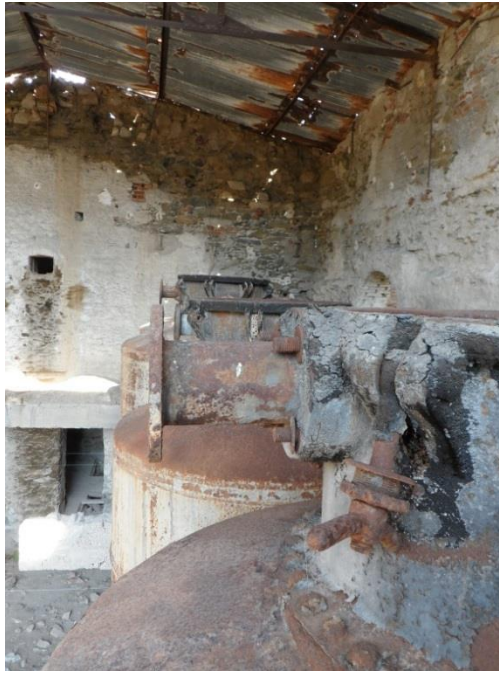
Εικόνα 200: Απομείωση του πάχους του τοίχου στον ανατολικό τοίχο του εκχυλιστηρίου (πηγή: προσωπικό αρχείο)

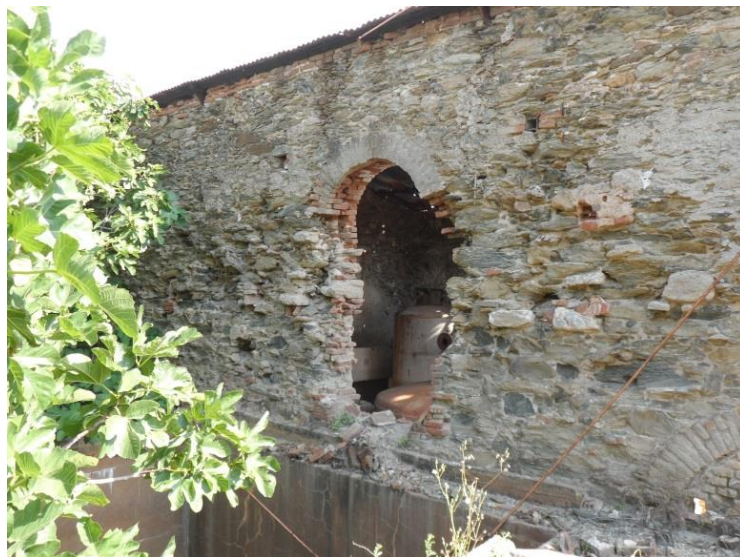
Ο βόρειος τοίχος του εκχυλιστηρίου παρουσιάζει μια καμπύλωση στην μέση του μήκους του της τάξεως των 7 περίπου εκατοστών προς τα μέσα (εικ. 201). Στον ίδιο χώρο ο δυτικός τοίχος παρουσιάζει μια απόκλιση προς τα έξω της τάξεως των 13 εκ (εικ. 202). Κατά τα άλλα οι αποκλίσεις ήταν ανύπαρκτες έως 2 εκ. Πρέπει, ωστόσο, να αναφερθεί ότι η μέτρηση των αποκλίσεων ήταν αρκετά δύσκολη λόγω της απομείωσης του πάχους της τοιχοποιίας και ότι σε γενικές γραμμές οι αποκλίσεις αυτές δεν εντοπίζονται ομοιόμορφα σε όλο το ύψος αλλά είναι μεγαλύτερες στο πάνω μισό του κτιρίου.

Εικόνα 201: Η καμπύλωση του βόρειου τοίχου του εκχυλιστηρίου προς τα μέσα (πηγή: προσωπικό αρχείο)

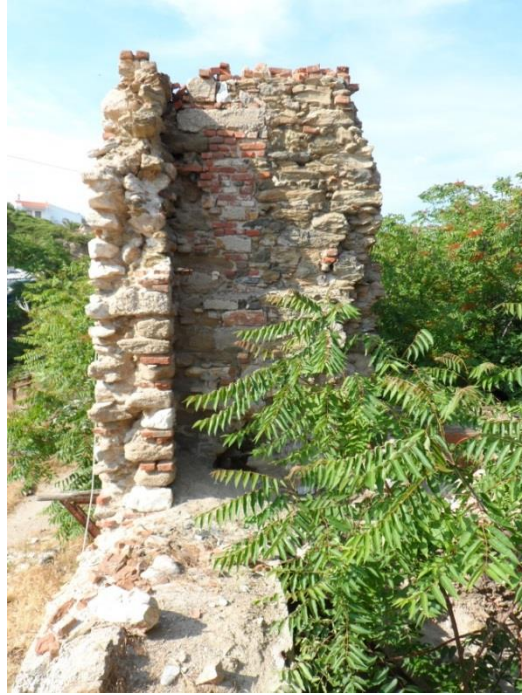
Εικόνα 202: Η απόκλιση της βορειοδυτικής γωνίας του εκχυλιστηρίου προς τα έξω (πηγή: προσωπικό αρχείο)

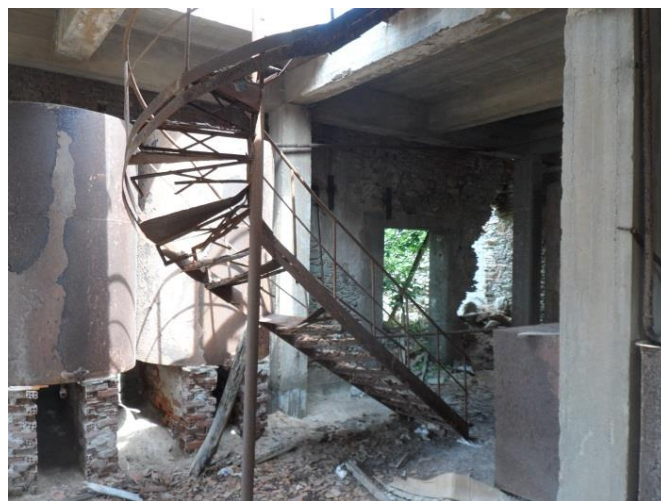
Τα στοιχεία από οπλισμένο σκυρόδεμα και ιδιαίτερα αυτά που βρίσκονται εκτεθειμένα στην θάλασσα έχουν χάσει μεγάλο τμήμα της διατομής τους και ο οπλισμός, σε πολλές περιπτώσεις, έχει εκτεθεί και διαβρωθεί σε πολύ προχωρημένο στάδιο (εικ. 194). Η φθορά αυτή είναι μεγαλύτερη στην δεξαμενή της ραφινερίας και στις κολώνες που στέκουν όρθιες προς την θάλασσα.

Εικόνα 203: Η διαβρωμένη σκάλα της ραφινερίας (πηγή: προσωπικό αρχείο)

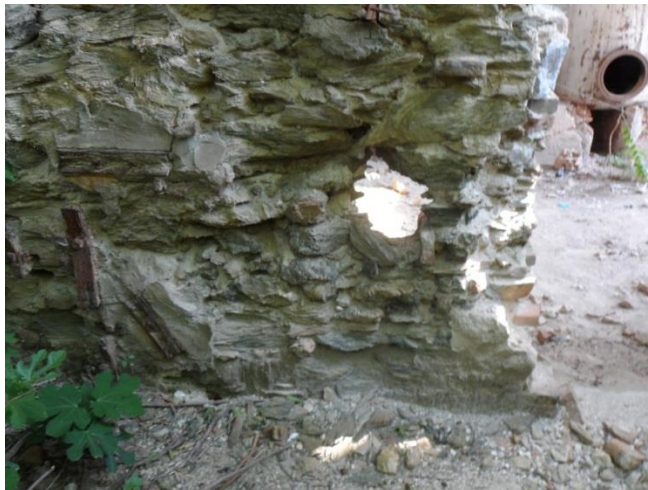
Οι τοιχοποιίες όλων των κτιρίων αλλά κυρίως του πυρηνελαιουργείου Παπαγεωργίου παρουσιάζουν σε σημεία πολλαπλές σπές που δεν έχουν ανοιχτεί όλες σκόπιμα αλλά είναι μάλλον αποτέλεσμα της εκτεταμένης απομείωσης της τοιχοποιίας.

Εικόνα 204: Οπή στον βόρειο τοίχο του εκχυλιστηρίου (πηγή: προσωπικό αρχείο)

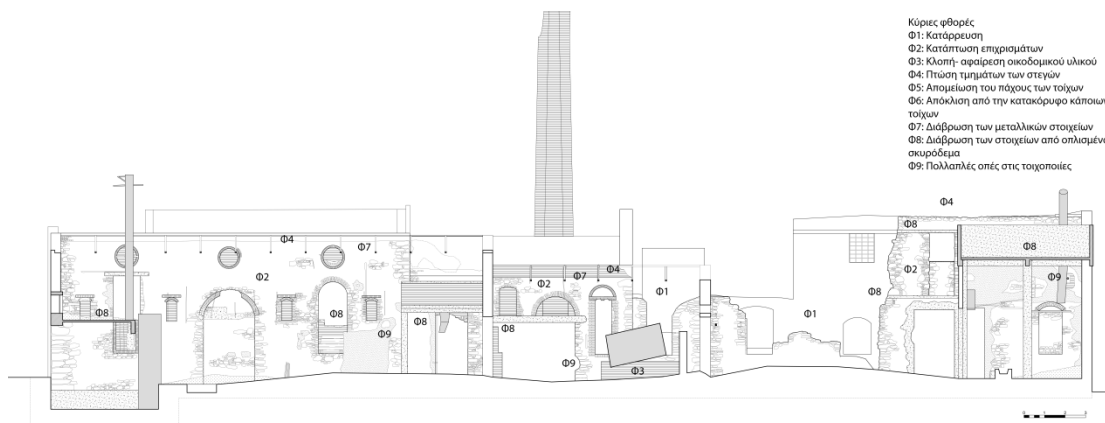
Εικόνα 205: Οι κύριες φθορές στην διαμήκη τομή Γ-Γ

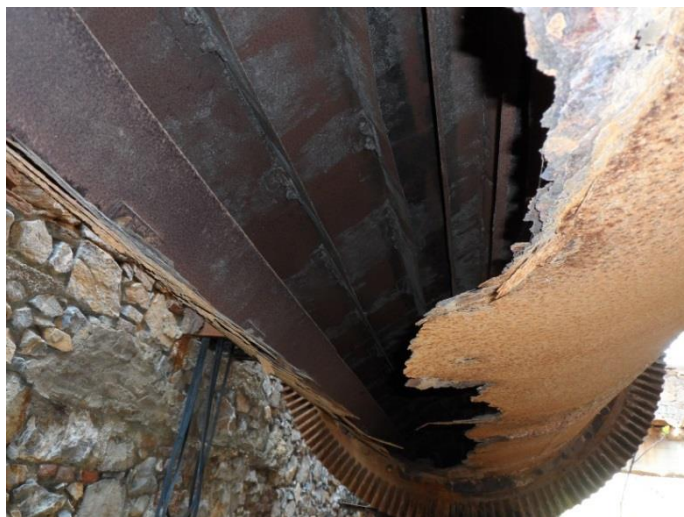
Εικόνα 207: Η μεγάλη οπή στο κάτω μέρος του τυμπάνου του ξηραστήρα (πηγή: προσωπικό αρχείο)

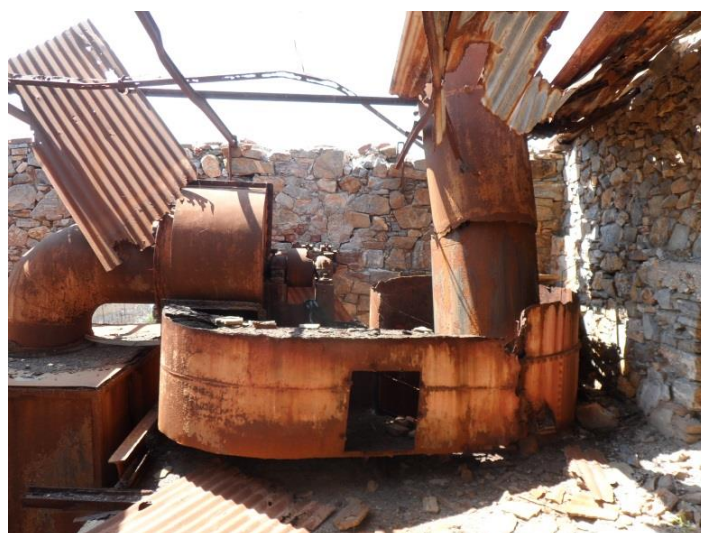
Εικόνα 208: Οι φθορές στην απόληξη του ξηραστήρα προς τον κυκλώνα (πηγή: προσωπικό αρχείο)

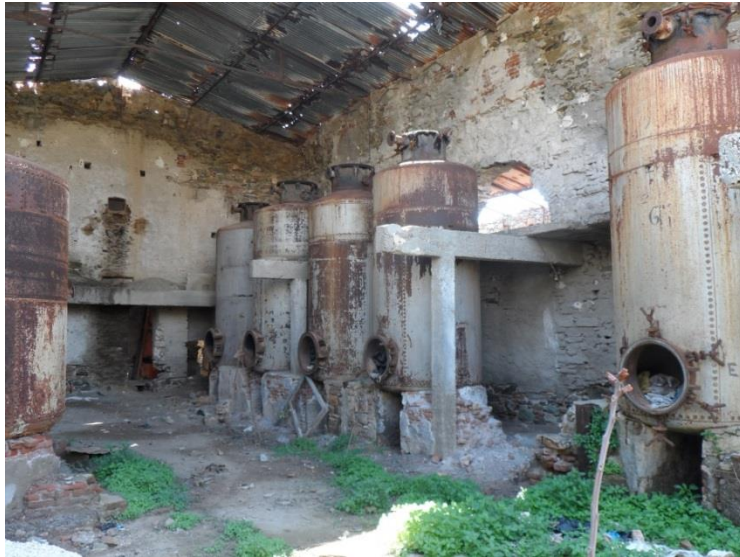
μηχανημάτων, σωληνώσεων και πλίνθων που περιβάλουν μηχανήματα οδήγησαν σε μια πολύ αποσπασματική εικόνα που δύσκολα μπορεί να οδηγήσει σε κατανόηση της διαδικασίας που ακολουθούνταν. Λείπει ένας λέβητας (που πιθανά είναι αυτός που υπάρχει στην βόρεια αυλή), ένας εκχυλιστήρας (εικ. 209), οι ατμομηχανές και άλλα μηχανήματα και τμήματα μηχανημάτων που αναφέρθηκαν στην περιγραφή του συγκροτήματος. Κυρίως λείπει μεγάλο μέρος των σωληνώσεων που θα βοηθούσε στην καλύτερη κατανόηση του συνόλου. Στον περίβολο του συγκροτήματος πάντως υπάρχουν αρκετά παλιότερα μηχανήματα και αποθηκευτικά σκεύη (σε κακή κατάσταση). Έχει καταρρεύσει και το στέγαστρο βορειοανατολικά που προστάτευε τις στέρνες λαδιού (εικ. 62). Πάντως τα μηχανήματα δεν λείπουν μόνο λόγω κλοπών καθώς από τότε που το εργοστάσιο σταμάτησε να λειτουργεί η ίδια η Ένωση Γεωργικών Συνεταιρισμών Λέσβου μετέφερε πολλά στοιχεία του κτιρίου σε άλλα λειτουργούντα πυρηνελαιουργεία (όπως έγινε με την αντλία που αναφέρθηκε παραπάνω, εικ. 17). Τέλος, η ίδια η διαδικασία είχε φθείρει πολλά από τα μηχανήματα σε σημαντικό βαθμό.

Εικόνα 209: Το κενό από την απώλεια του ενός εκχυλιστήρα (πηγή: προσωπικό αρχείο)

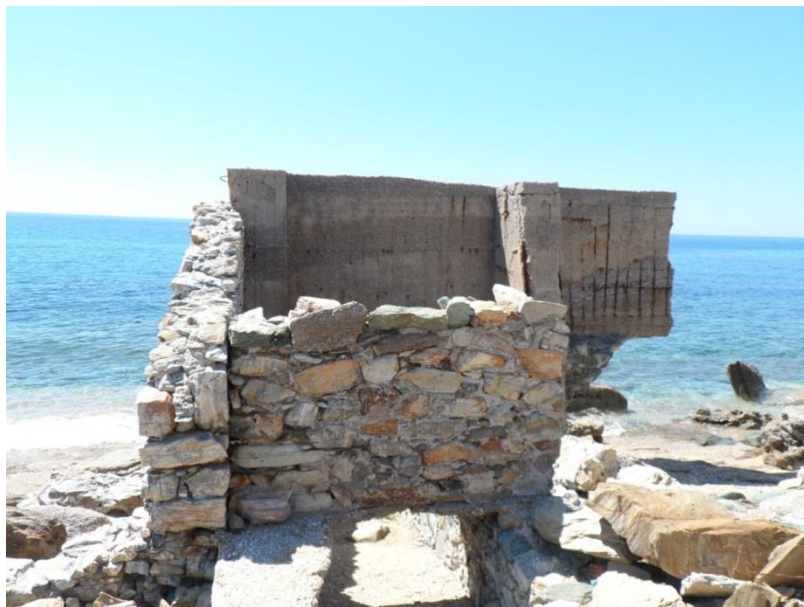
Εικόνα 219: Το κομμάτι του νεότερου προστατευτικού τοίχου που αφαιρείται (πηγή: προσωπικό αρχείο)

Οι γενικές επεμβάσεις που προτείνονται έρχονται να απαντήσουν στους στόχους και τις αρχές που τέθηκαν (εικ. 210- 214). Ο προστατευτικός δεν ανακατασκευάζεται. Αντίθετα, παραμένει στην τωρινή κατάσταση με στερέωση μόνο μικρών τμημάτων του που θα διατηρηθούν κυρίως για ιστορικούς λόγους (εικ. 219- 220). Βασικός στόχος ήταν να ανακαταλάβει η θάλασσα τον χαμένο χώρο και τα μπαζώματα, που υπάρχουν μόνο κοντά στην θάλασσα και καταρρέουν, να μετατραπούν σε ομαλές καταβάσεις προς την παραλία (εικ. 221- 222). Σε απόσταση από την ακτή και μέσα στην θάλασσα κατασκευάζεται ο απαιτούμενος κυματοθραύστης (εικ. 215), ένα είδος τοίχου σε όλο το πρόσωπο του συγκροτήματος προς την θάλασσα. Αυτός ο τοίχος που κατασκευάζεται από στοιχεία από γρανίτη εξέχει περίπου 1,5 μ. από την επιφάνεια της θάλασσας. Ο κυματοθραύστης είναι απαραίτητος για την προστασία της παραλίας από την διάβρωση και του ίδιου του κτιρίου καθώς μειώνει το ύψος των κυμάτων. Επίσης, είναι απαραίτητος για την δημιουργία της προβλήτας που προτείνεται και για την προσάραξη πλοιαρίων⁴⁶. Η επέμβαση αυτή θεωρήθηκε ελάχιστη καθώς δεν γίνεται στην ίδια την ακτή αλλά σε σημείο που δεν είναι ιδιαίτερα ορατό (απόσταση από την ακτή περίπου 70 μ.). Κρίθηκε ότι η προσπάθεια για ανακατασκευή του υπάρχοντος σε ερείπια προστατευτικού τοίχου δεν είχε νόημα καθώς θα απέτρεπε την πρόσβαση στην θάλασσα από το κοινό και θα αποτελούσε μεγάλη αλλοίωση του φυσικού τοπίου. Μια τέτοια πρόταση αποτελεί δημόσιο έργο υποδομής που προστατεύει το κτίριο και την παραλία και θα μπορούσε να γίνει πραγματικότητα με την συνεργασία του δημοσίου τομέα.

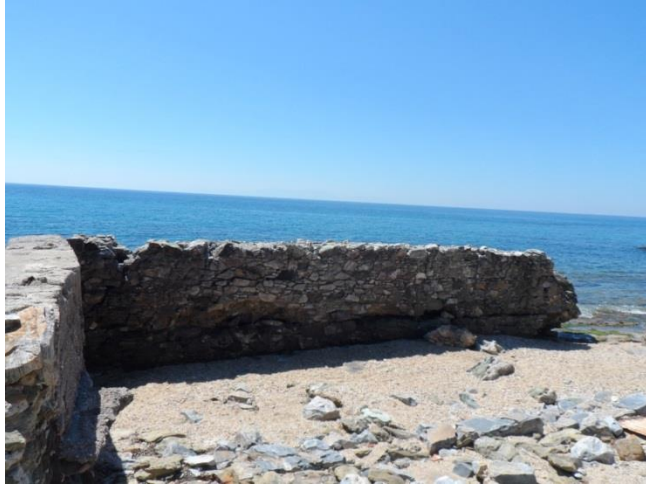
Εικόνα 220: Το κομμάτι του παλαιότερου προστατευτικού τοίχου που διατηρείται (πηγή: προσωπικό αρχείο)
